Temporärer Korrosionsschutz von Spannstählen gegen Spannungsrißkor- rosion in Spannbetonbauwerken

SCHLUSSBERICHT

"Temporärer Korrosionsschutz
von Spannstählen gegen
Spannungsrißkorrosion in Spannbetonbauwerken"

Forschungsstelle: Bundesanstalt für Materialforschung und
- prüfung (BAM), Berlin
Forschungsleiter: Dr.-Ing. B. Isecke

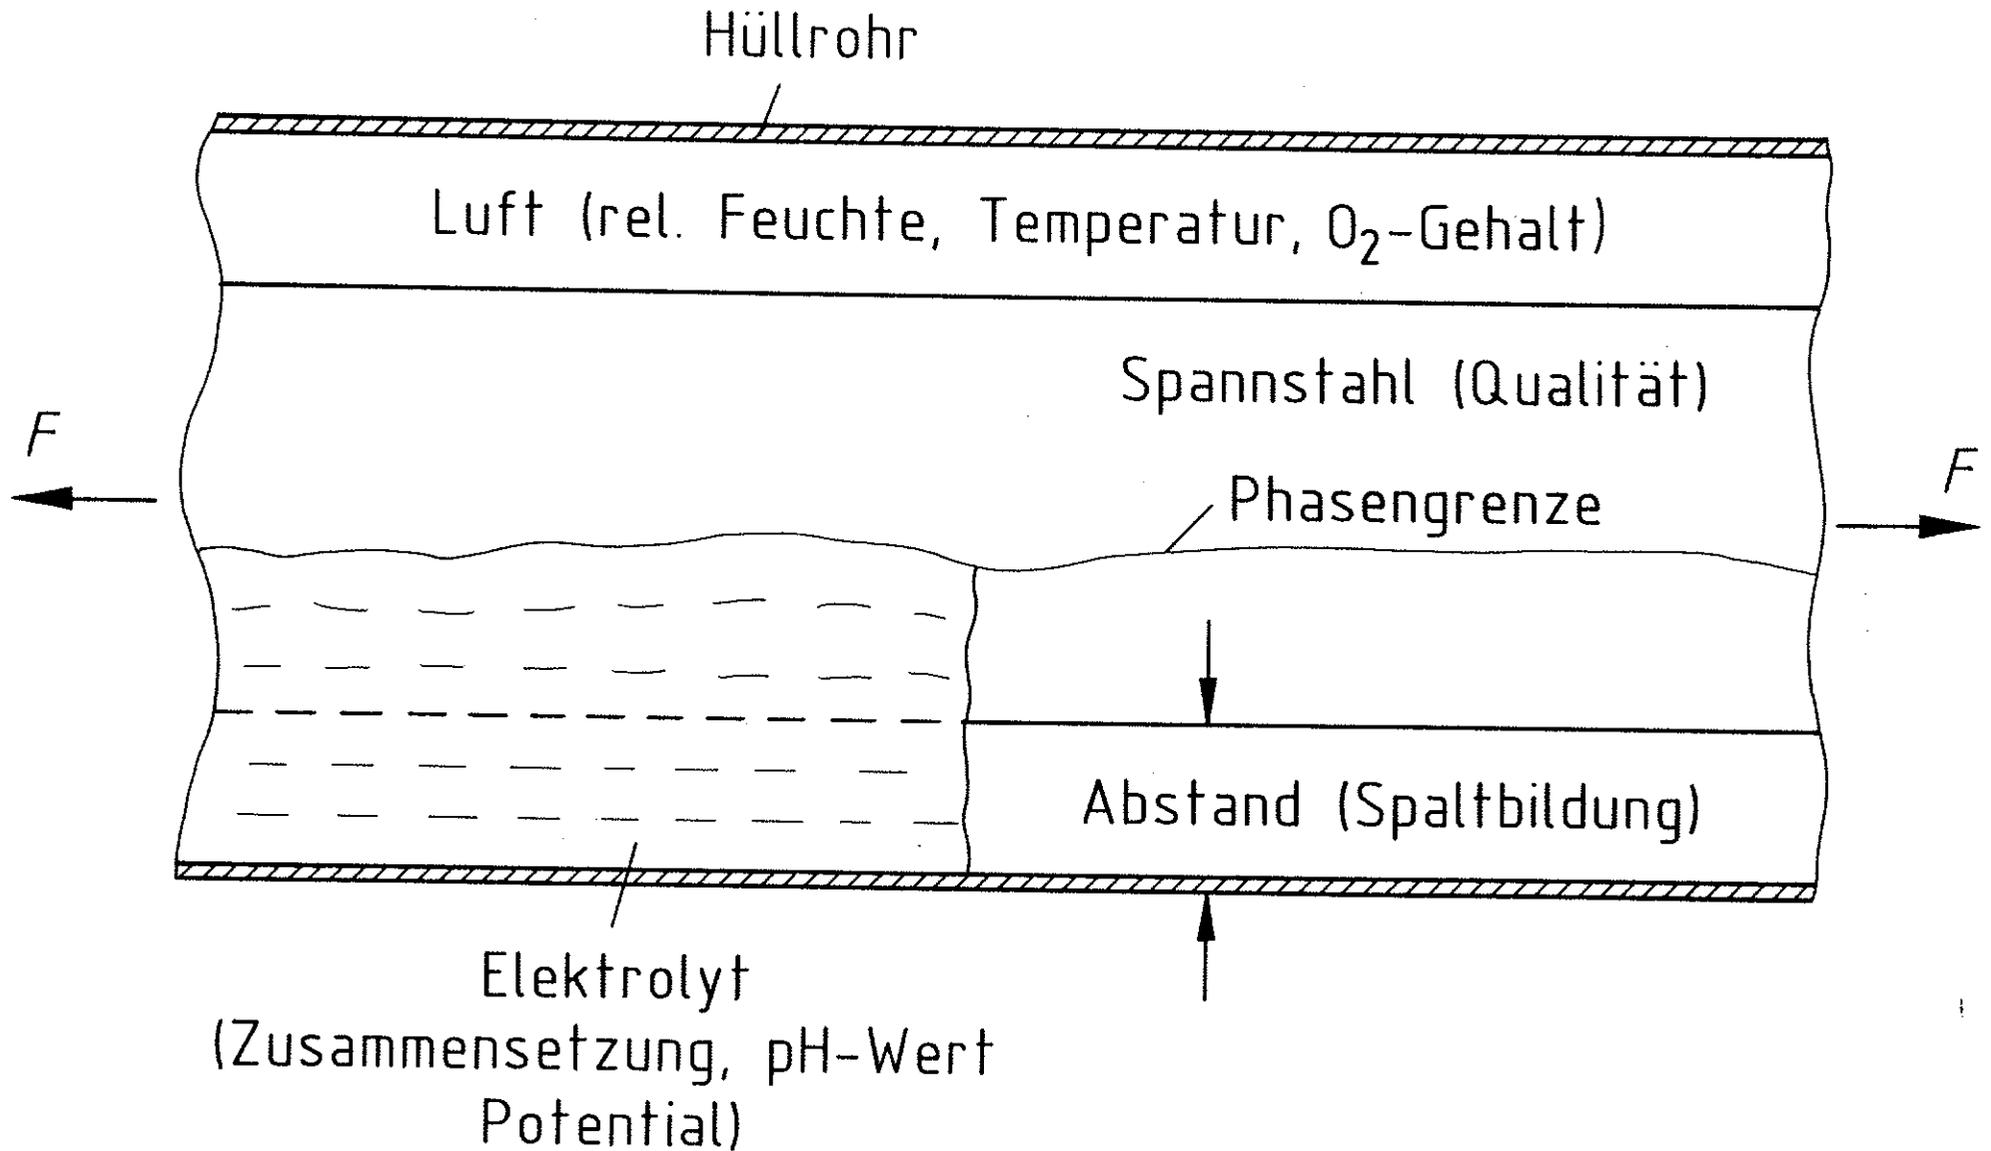
Abb. 1: Korrosionssystem Spannstahl im unverpreßten Hüllrohr

Während der Verarbeitung von Spannstählen auf Baustellen kann der Spannstahl im unverpreßten Zustand verschiedenen Korrosionsmedien ausgesetzt sein (2). Abb. 1 zeigt eine schematische Darstellung des Korrosionssystems Spannstahl im unverpreßten Hüllrohr. Wasser kann auf vielfältige Weise in Spannkäule eindringen. Schon beim Transport, Verlegen

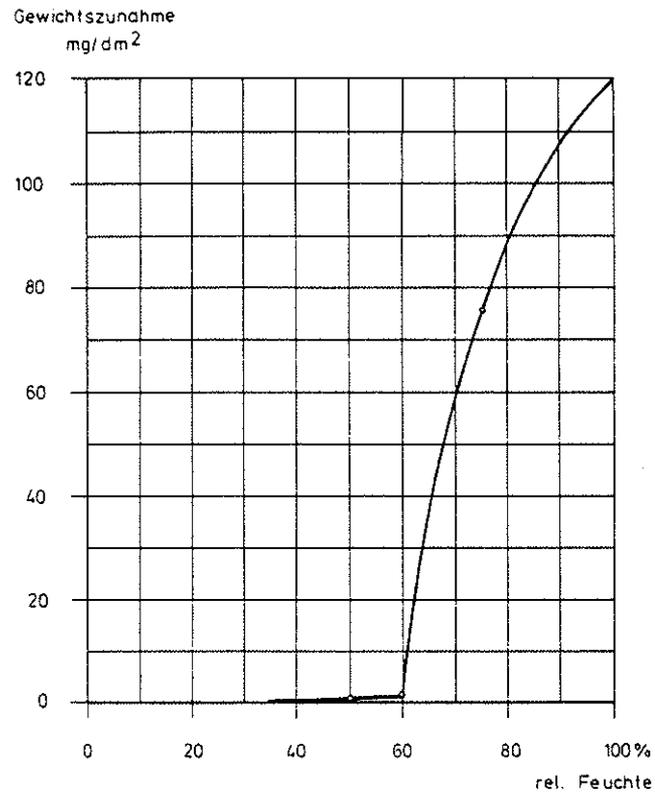
Abb. 2: Korrosionsgeschwindigkeit von Stahl in Abhängigkeit von der relativen Feuchte der Umgebungsluft mit 0,01 % SO₂ (nach 9)

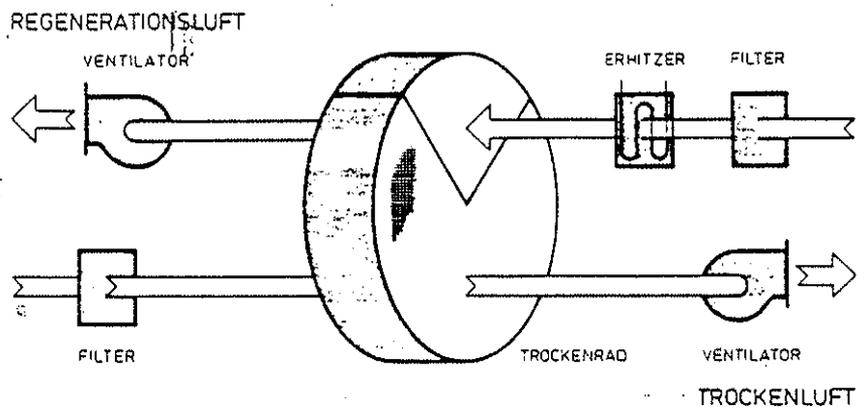
Abb. 3: Funktionsschema der kontinuierlichen Adsorptionstrocknung (Munters-Verfahren)

Luft wird zunächst durch einen wabenförmig aufgebauten und mit 7 h^{-1} extrem langsam laufenden Rotor geführt. Die mit der Luft eingebrachte Feuchtigkeit lagert sich an die mit Lithiumchlorid imprägnierten Oberflächen der Waben an und wird in einem kleineren Sektor durch Heißluft wieder ausgetragen. Dabei handelt es sich um einen rein physikalischen Adsorptionsvorgang. Ein Risiko durch Austragungen mit der Trockenluft, wie es bei der Verwendung von Chemikalien oder durch den mechanischen Antrieb bei schichtweise aufgeschütteten Kristallen auftreten kann ist dabei ausgeschlossen. Zusatzaggregate sind auch für Taupunktbereiche bis -40°C nicht erforderlich.

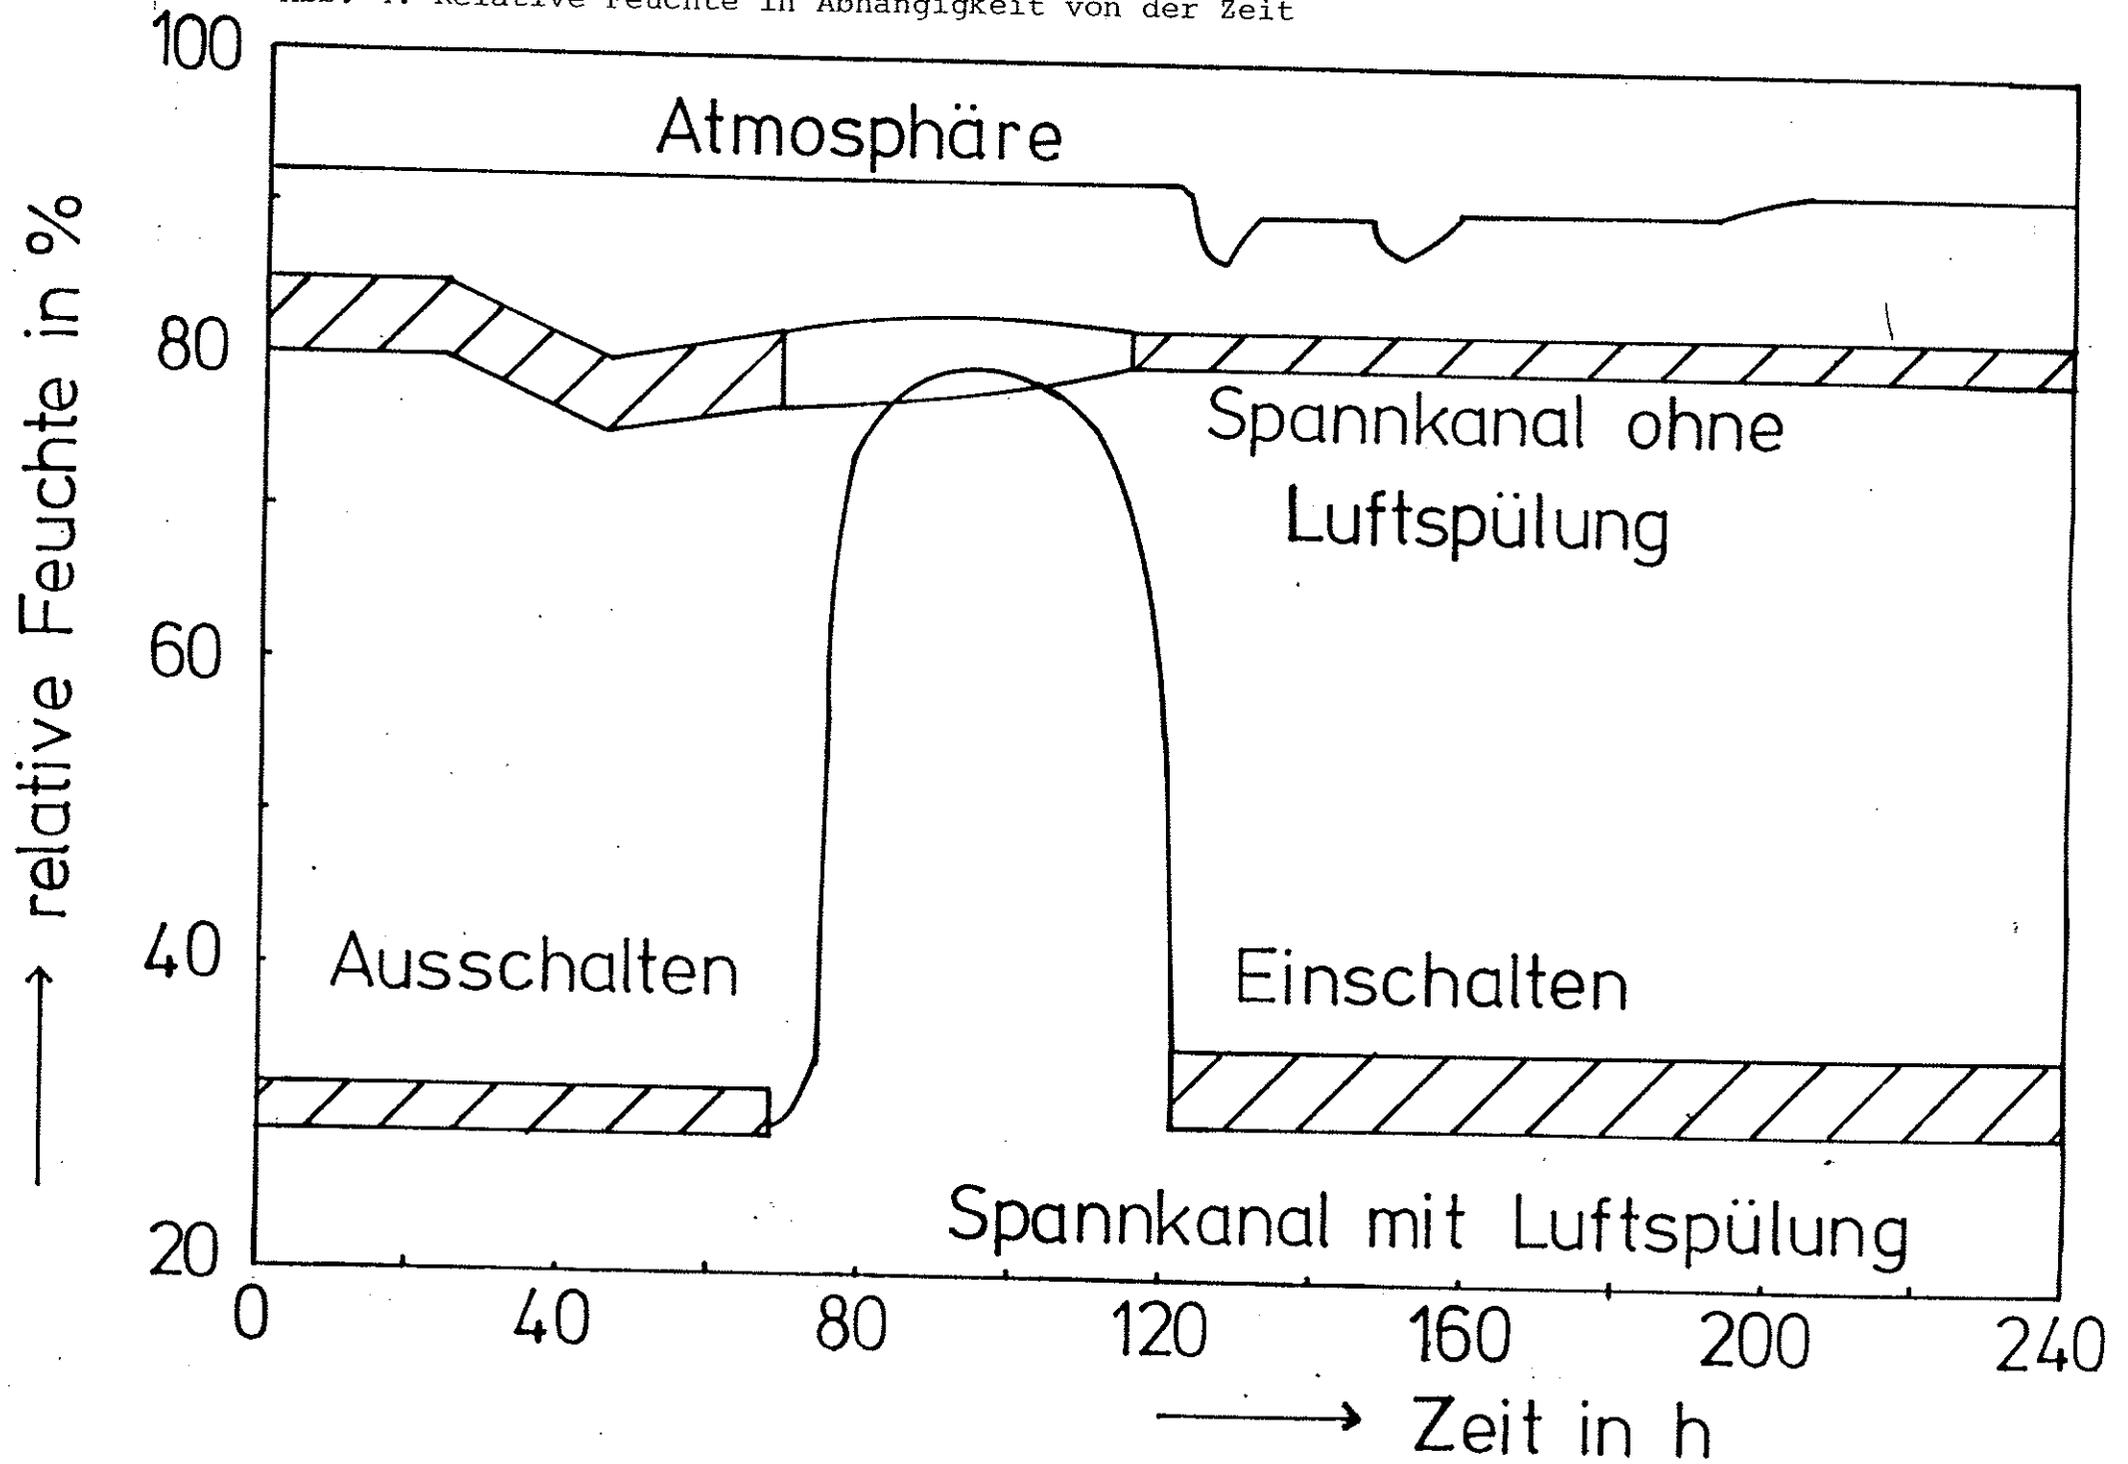
Abb. 4: Relative Feuchte in Abhängigkeit von der Zeit

Um den Korrosionsschutz während dieser Zeit sicherzustellen, wurde an der Festankerseite ein Luftentfeuchter nach dem o.g. Verfahren mit einer Trockenluftmenge von $120 \text{ m}^3/\text{h}$ angeschlossen. Die Kontrolle des Korrosionsschutzsystems erfolgte über kleine Meßsonden, die die Temperatur und relative Feuchte nebeneinander kontinuierlich ermittelten und registrierten. Diese Meßfühler wurden an drei verschiedenen Stellen eingebaut. Abbildung 4 zeigt die relative Feuchte an diesen Meßstellen in Abhängigkeit von der Zeit. Die Meßstelle 1 befand sich in der Umgebungsatmosphäre des Bauteils (obere Kurve), das Streuband der mittleren Kurve entspricht einem Spannkanal ohne Lüftung, die Meßwerte der unteren Kurve wurden am Austritt des Luftstroms am Ende der untereinander verbundenen Spannglieder gewonnen. Die Ergebnisse zeigen, daß während der gesamten Einschaltzeit der Luftspülung die relative Feuchte in den gespülten Spannkämen in einem Bereich zwischen 30 und 35% Luftfeuchtigkeit lag und damit wesentlich niedriger als in der Außenatmosphäre und dem ungespülten Spannkanal. Um zu untersuchen,

inwieweit sich bei Ausschalten der Trockenluft die Feuchtigkeitsbedingungen im Spannkanal ändern, wurde in dieser Versuchsreihe nach ca. 70 h die Trockenspülung abgeschaltet und nach 120 h wieder in Betrieb gesetzt. Aus der Kurve geht hervor, daß sich bereits kurz nach dem Abschalten ein Feuchtwert einstellt, der im Bereich des ungespülten Spannkanals liegt. Insgesamt zeigen die Ergebnisse die Wirksamkeit des Korrosionsschutzsystems in ausgeprägter Form, da die eingestellten Luftfeuchtigkeiten wesentlich unterhalb der kritischen Grenzfeuchte für einen Korrosionsangriff liegen. Dieses Ergebnis wurde bestätigt durch in die Spannkanäle eingelegte Referenzdrähte, die nach neun Monaten entnommen wurden und keinerlei Korrosionserscheinungen aufwiesen.

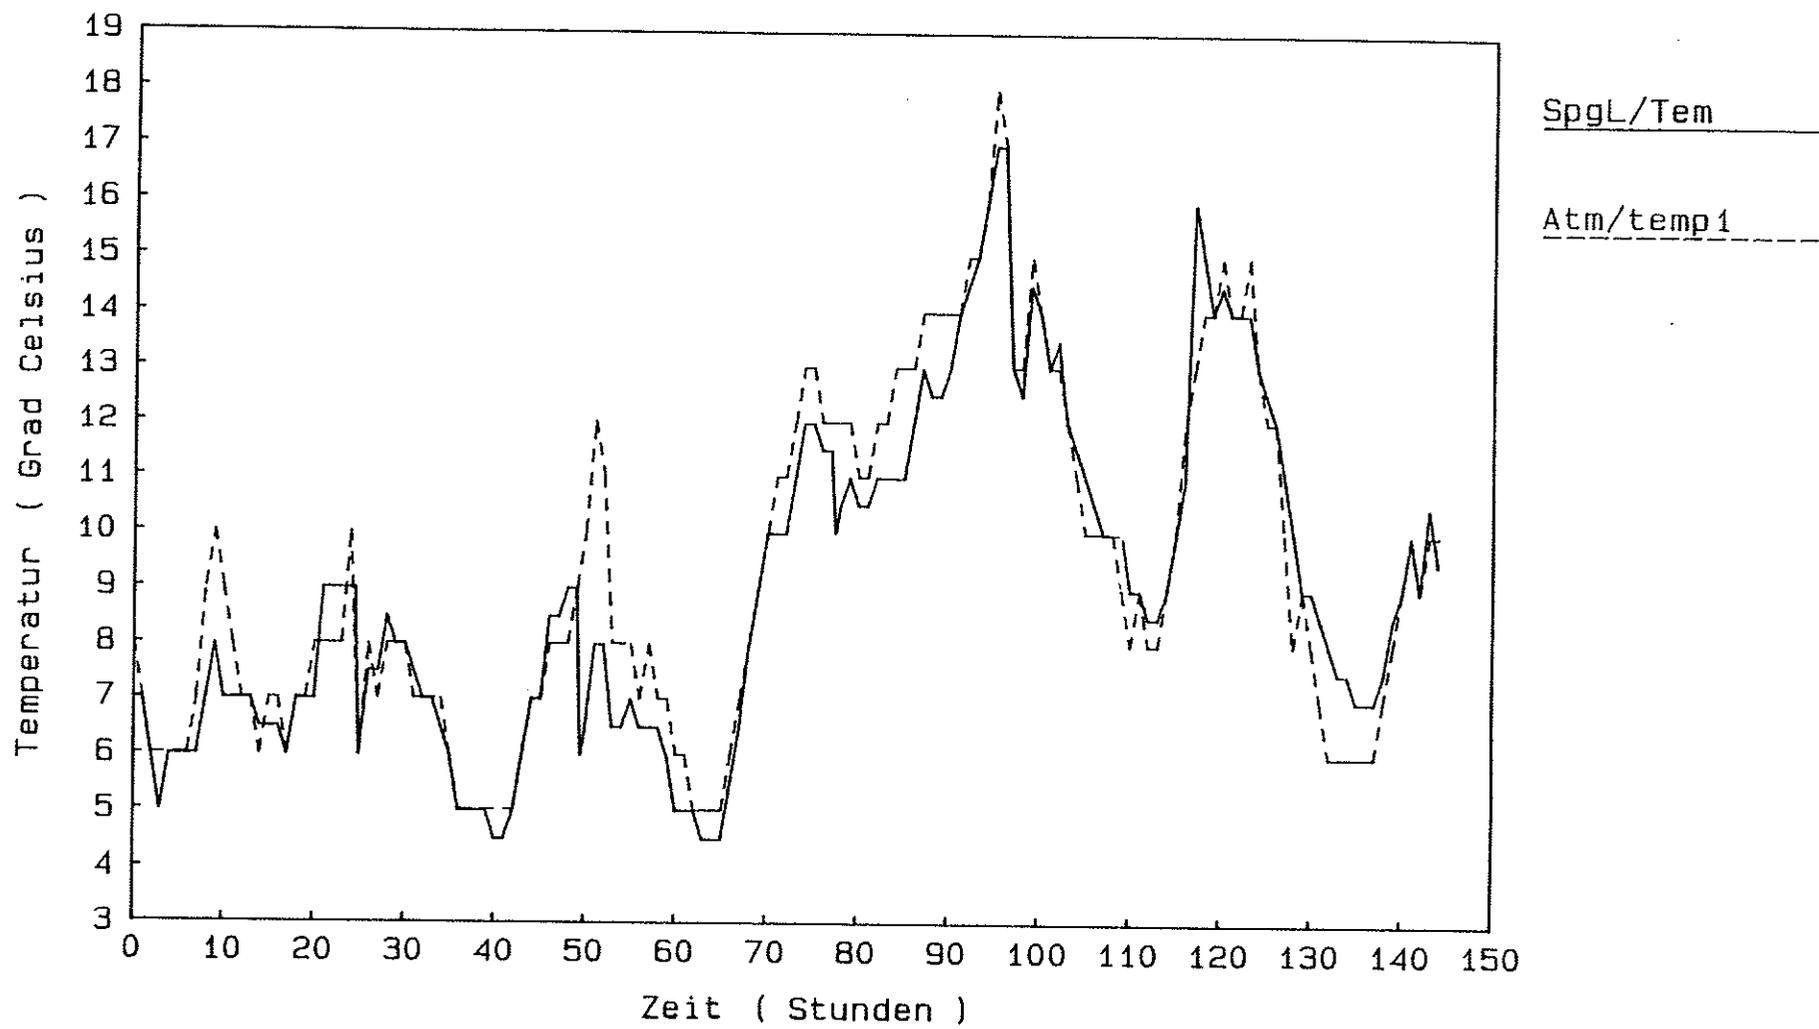
Abb. 5: Versuchsbalken mit Meßeinrichtungen

Die Versuchsdauer lag bei ca. 14 Monaten. Während der gesamten Versuchsdauer wurde die Temperatur und relative Feuchte in den Spanngliedern und an einer Vergleichsstelle in der freien Atmosphäre gemessen und registriert. Abb. 5 zeigt den Versuchsbalken mit der Luftentfeuchtung und dem Schreiber zum Registrieren der Meßwerte.

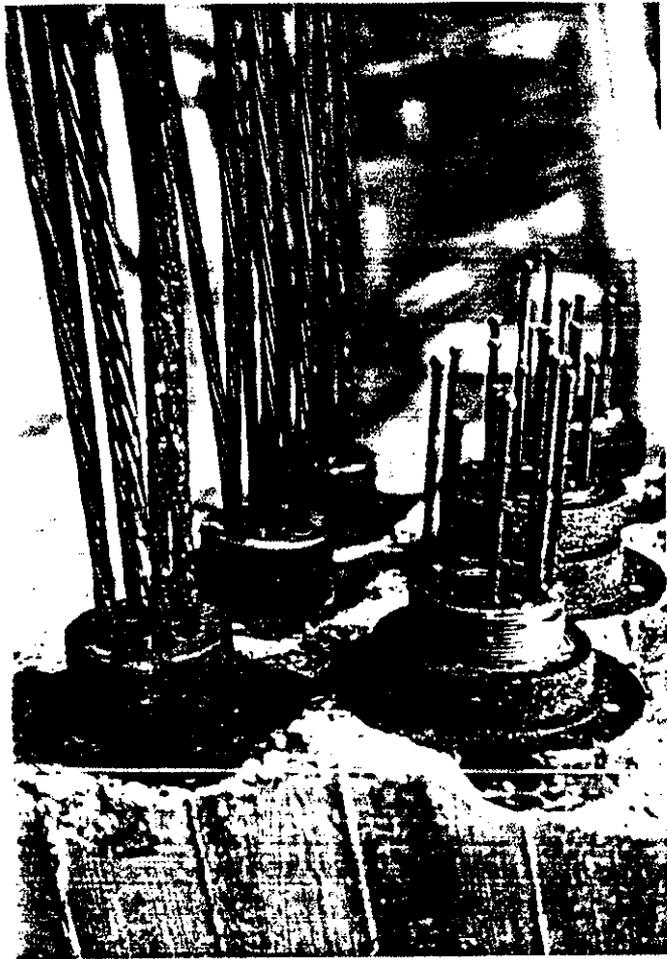
Abb. 19: Korrosionsverhalten der Spannstähle
an den Enden des Versuchsbalkens

Nach 14 Monaten Dauer wurden die Versuche beendet, die Spannstähle mechanisch entlastet und das Korrosionsverhalten der Spannstähle beurteilt. Abb. 19 zeigt die Spanngliedenden nach Entfernung der Kappen (siehe Abb. 5). Deutliche Korrosionserscheinungen sind auf den Spannstählen (Litzen sowohl wie Einzeldrähte) an den überstehenden Enden und im Verankerungsbereich zu erkennen, die im vorderen Teil des Bildes dargestellt sind. Diese Spannstähle waren ungeschützt der Spannkanalatmosfera ausgesetzt. Dagegen wiesen sowohl die Spannstähle in den luftgespülten Kanälen als auch die mit Rustban 310-Emulsion beschichteten Litzen und Einzeldrähte keine oder nur unbedeutende Korrosionserscheinungen auf. Dieses Ergebnis bestätigt die aus den Messungen der relativen Feuchte resultierenden Erwartungen einer positiven Korrosionsschutzwirkung des Verfahrens der Luftspülung.

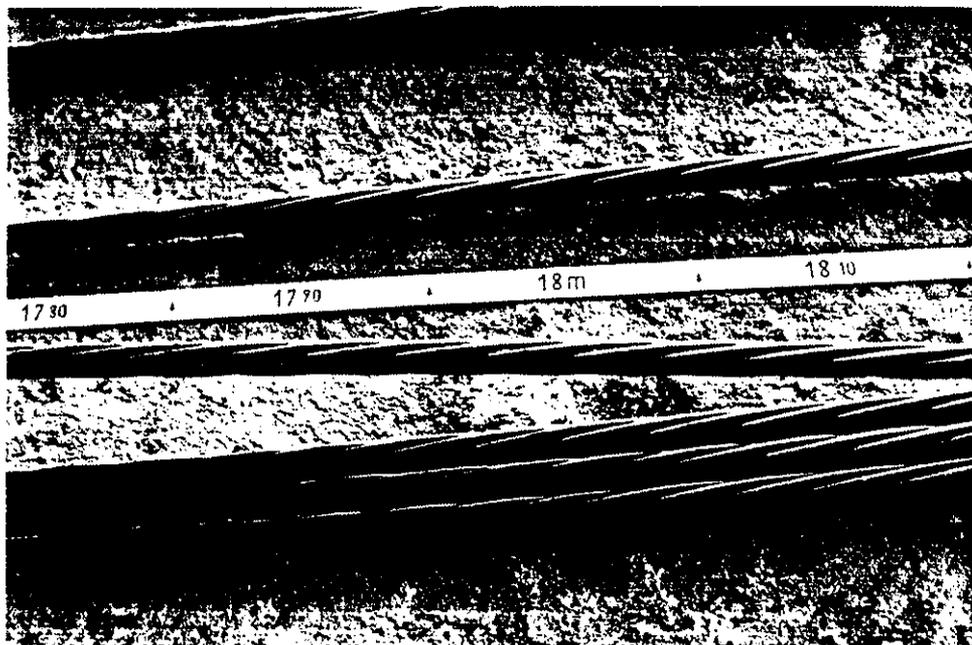
Abb. 20: Korrosionsverhalten der Litzen in der
Mitte des Versuchsbalkens

In der Mitte des Balkens wurden in den geschützten Spannkanälen unabhängig vom Schutzverfahren keine oder in den ungeschützten Spannkanälen nur unwesentliche Korrosionserscheinungen vorgefunden (s. Abb. 20).

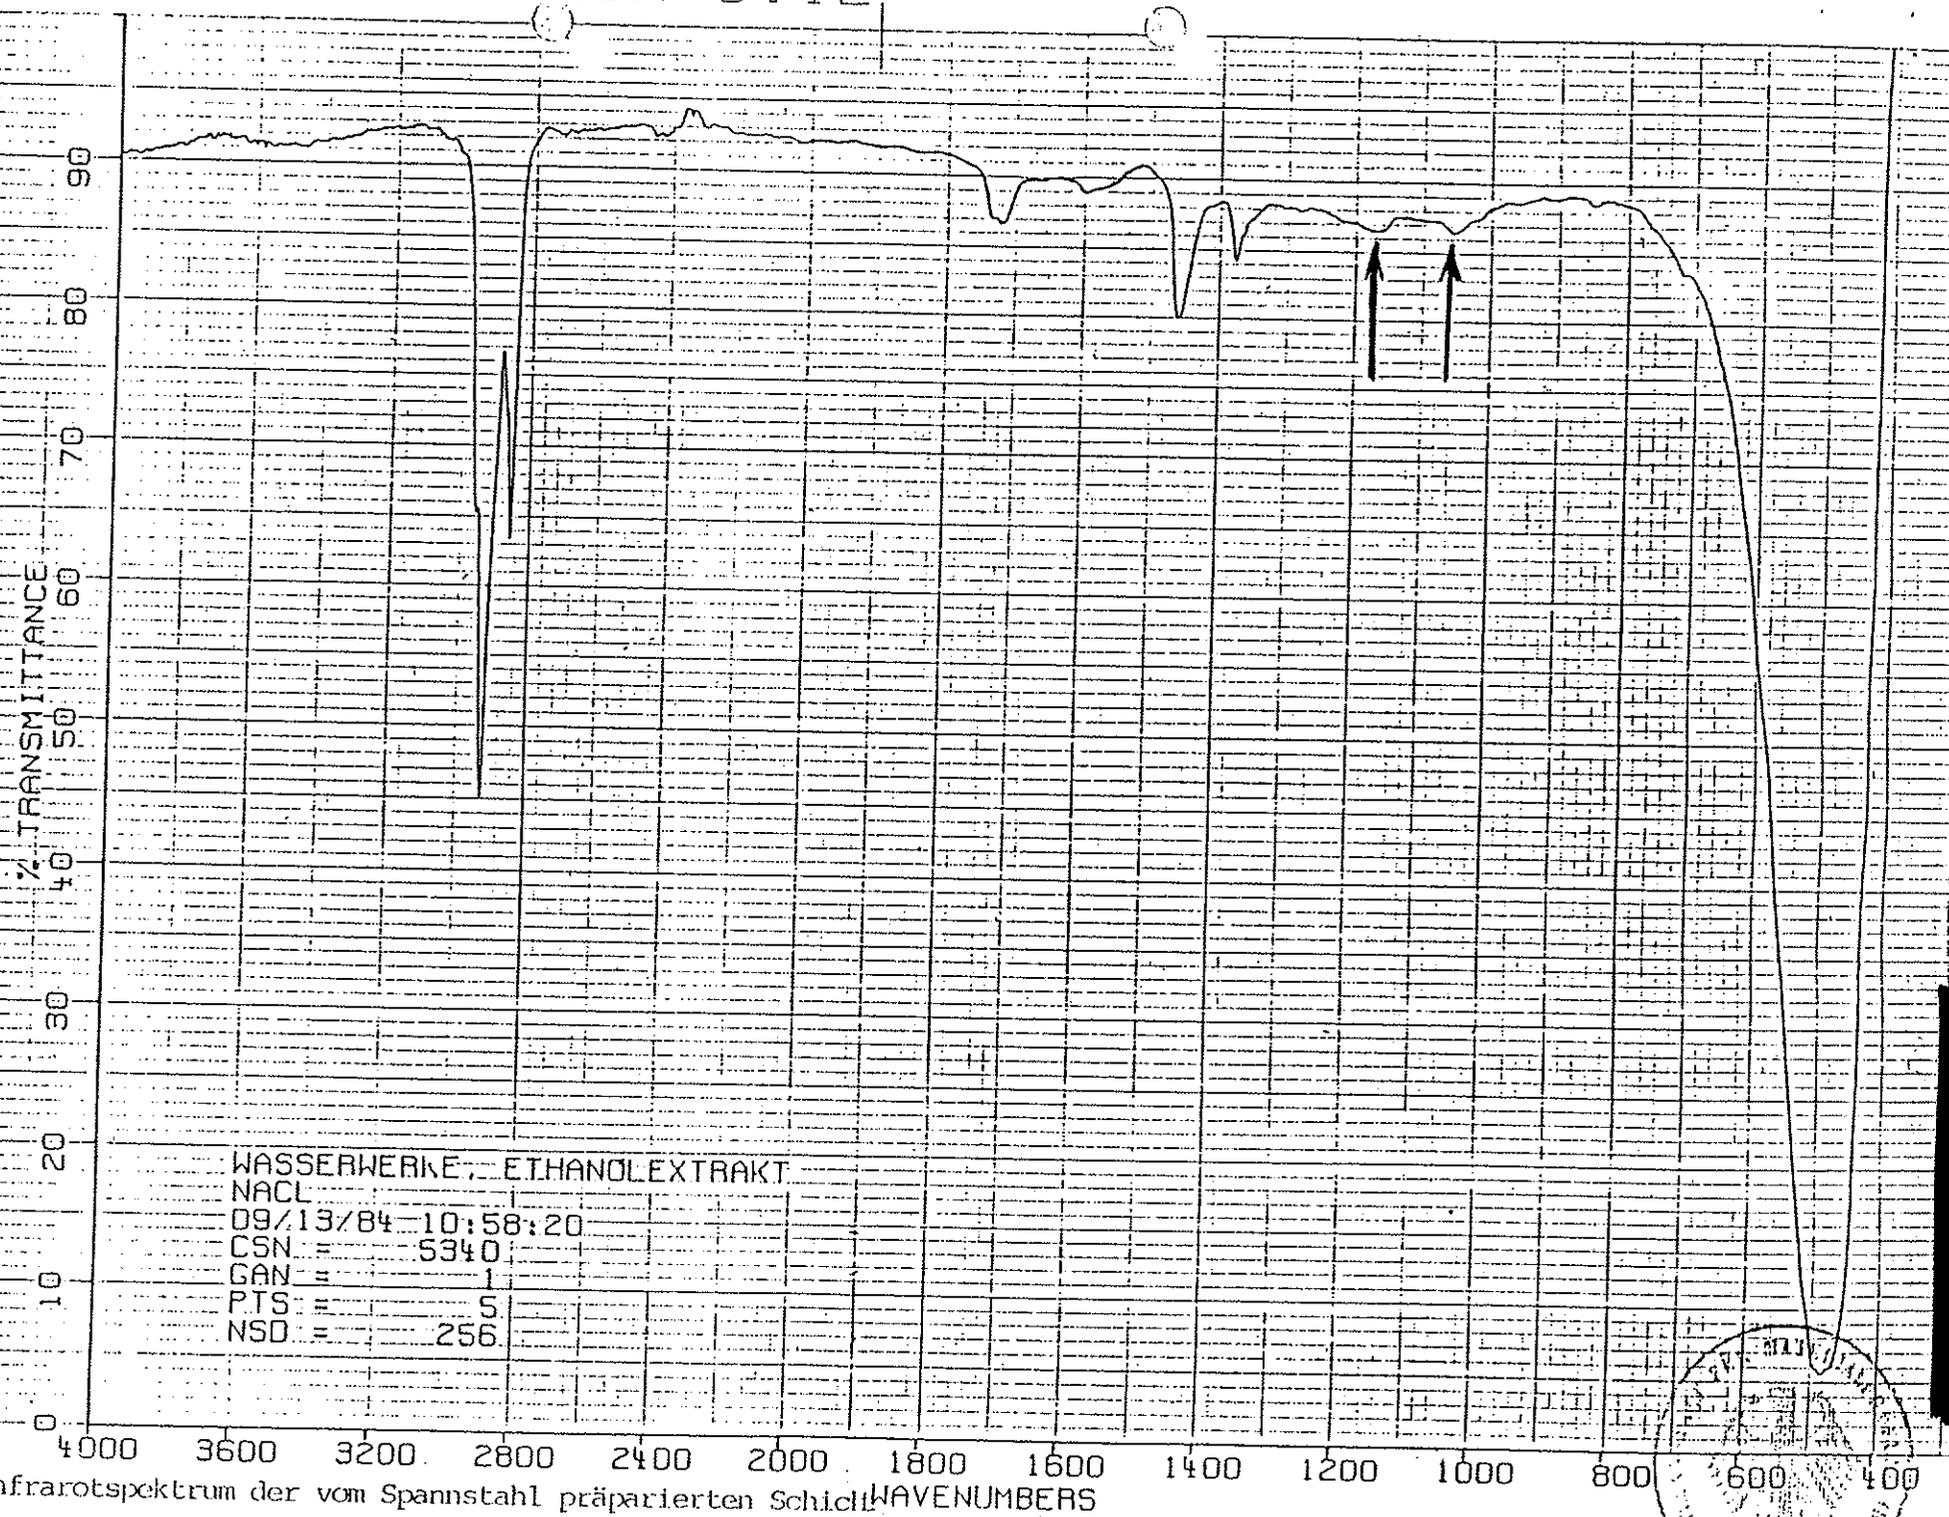
Abb.21: Infrarotspektrum der vom Spannstahl präparierten Schicht

Die Bilder 22 bis 25 zeigen die ermittelten Infrarotspektren. Von wesentlicher Bedeutung im Hinblick auf das Korrosionsverhalten des Stahls sind die bereits in Abb. 21 dargestellten Alkylsulfonate, die in mehr oder weniger starker Intensität in allen Mitteln vorhanden sind. Die Spektren von Rustban 310 und 393 weisen qualitative Ähnlichkeiten, das wachsartige Mittel 324 unterscheidet sich deutlich von den anderen Spektren durch die starke Intensität im Bereich der Bandenlagen um 720, die auf geordnete Kohlenwasserstoffstrukturen kristalliner Art schließen lassen. Im Vergleich zum Korrosionsschutzmittel des Schadensfalls ergibt sich die größte Ähnlichkeit mit den Mitteln Rustban 310 und 393. Bei den von Rieche und Rehm aufgenommenen Spektren zeigt die Probe Nr. 4 (Abb. 26) die größte Übereinstimmung mit dem Mittel aus dem Schadensfall. Nach den vorliegenden Informationen soll es sich bei diesem Mittel um Rustban 310 handeln. Rustban 397 scheidet nach unseren Untersuchungen als Mittel des Schadensfalls aus. Es entspricht in einer Struktur eher den Mitteln 2 und 3 des Forschungsberichtes, da alle Hauptbestandteile (paraffinische Struktur, Salz einer Fettsäure) der gleichen Verbindungsklasse angehören.

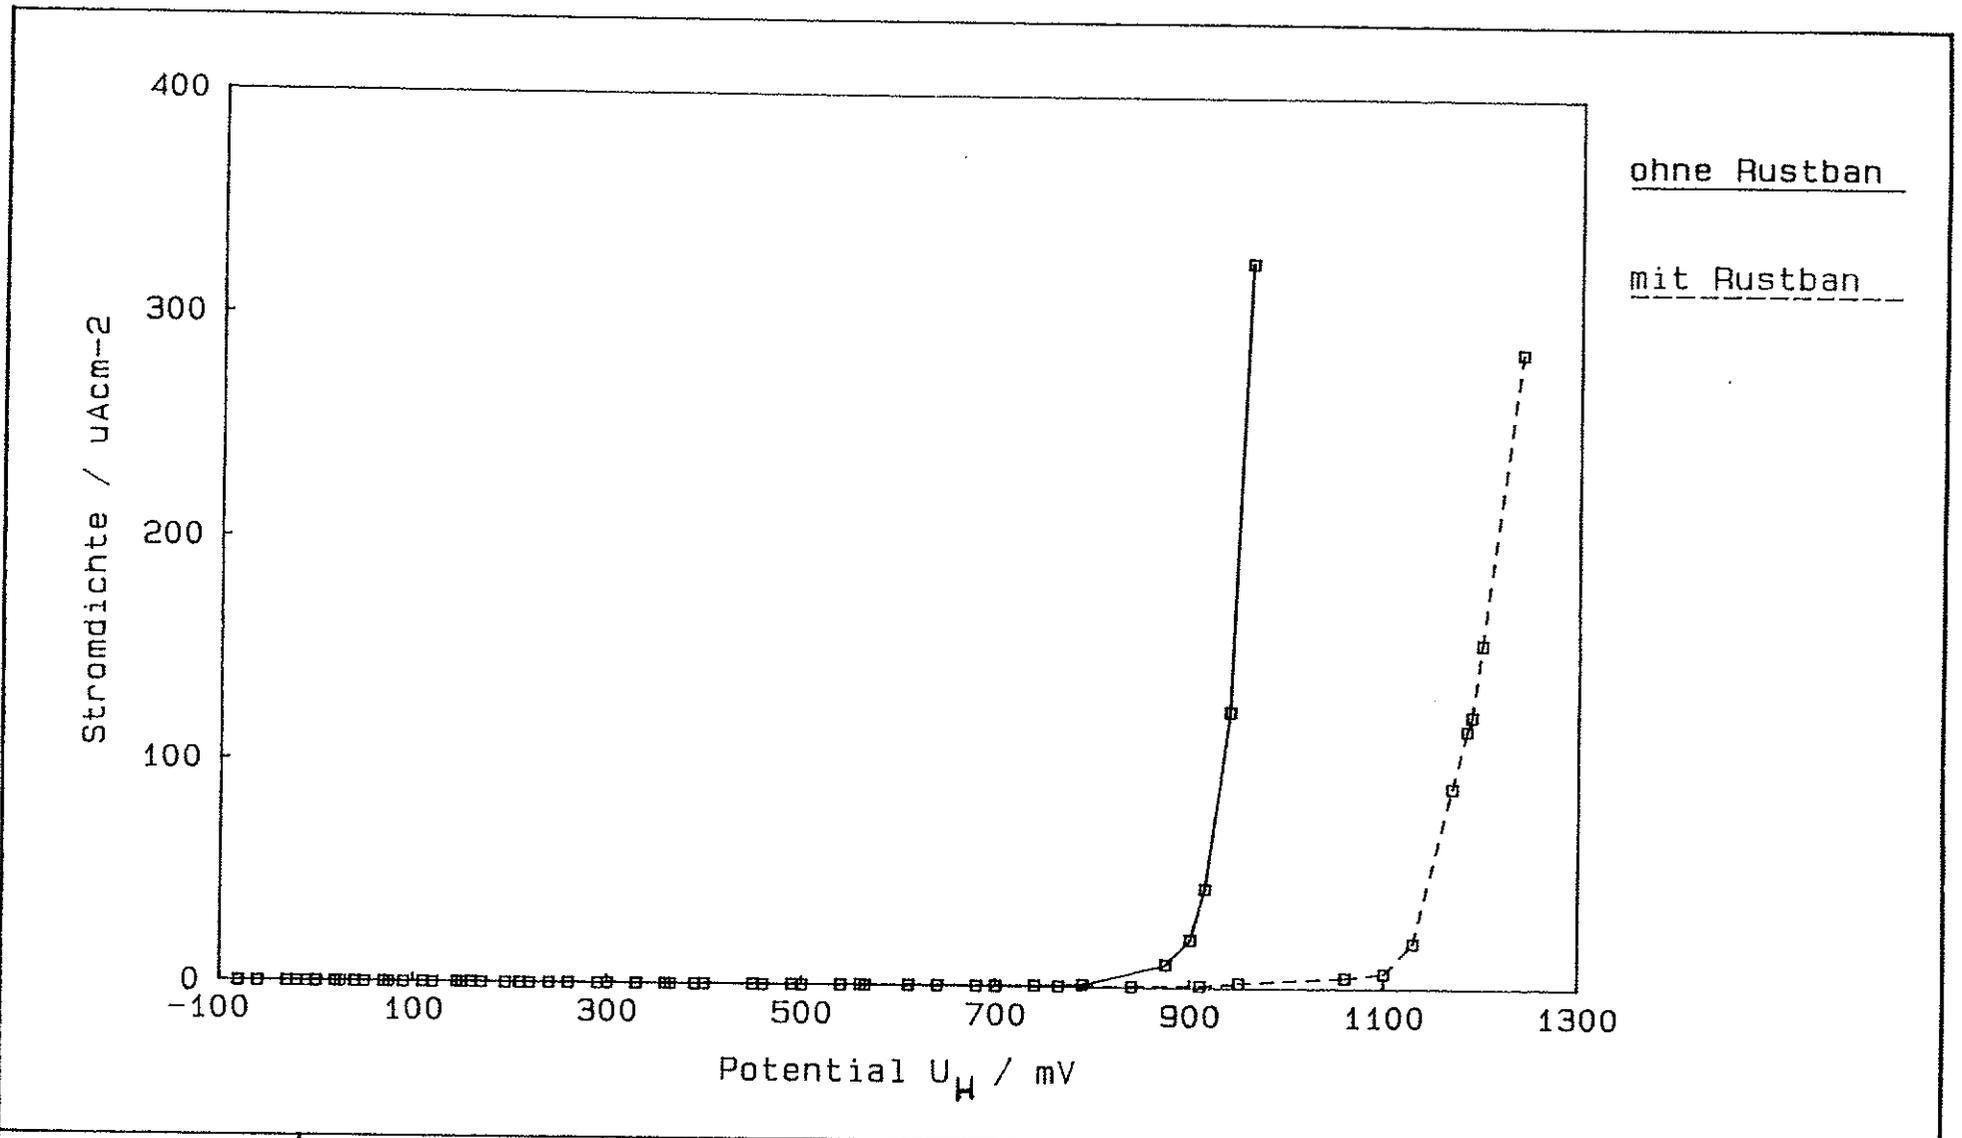
BUNDESANSTALT für MATERIALPRÜFUNG (BAM) BERLIN	Abb. 32: Potentiostatische Polarisationskurven ges. $\text{Ca}(\text{OH})_2$ Lsg. + 1% CaCl_2	
---	---	--

Bei einer Erhöhung des Chlordigehaltes auf 1% CaCl_2 (Abb. 32) tritt an den Proben Korrosion ein, was durch den Anstieg der Stromdichte beim Durchbruchpotential gekennzeichnet ist. Von Interesse für das Korrosionsverhalten ist die Verschiebung des Durchbruchpotentials bei der Rustbanprobe zu positiveren Werten und der geringere Anstieg der Kurve nach dem Durchbruchpotential. Dieser Verlauf bestätigt die

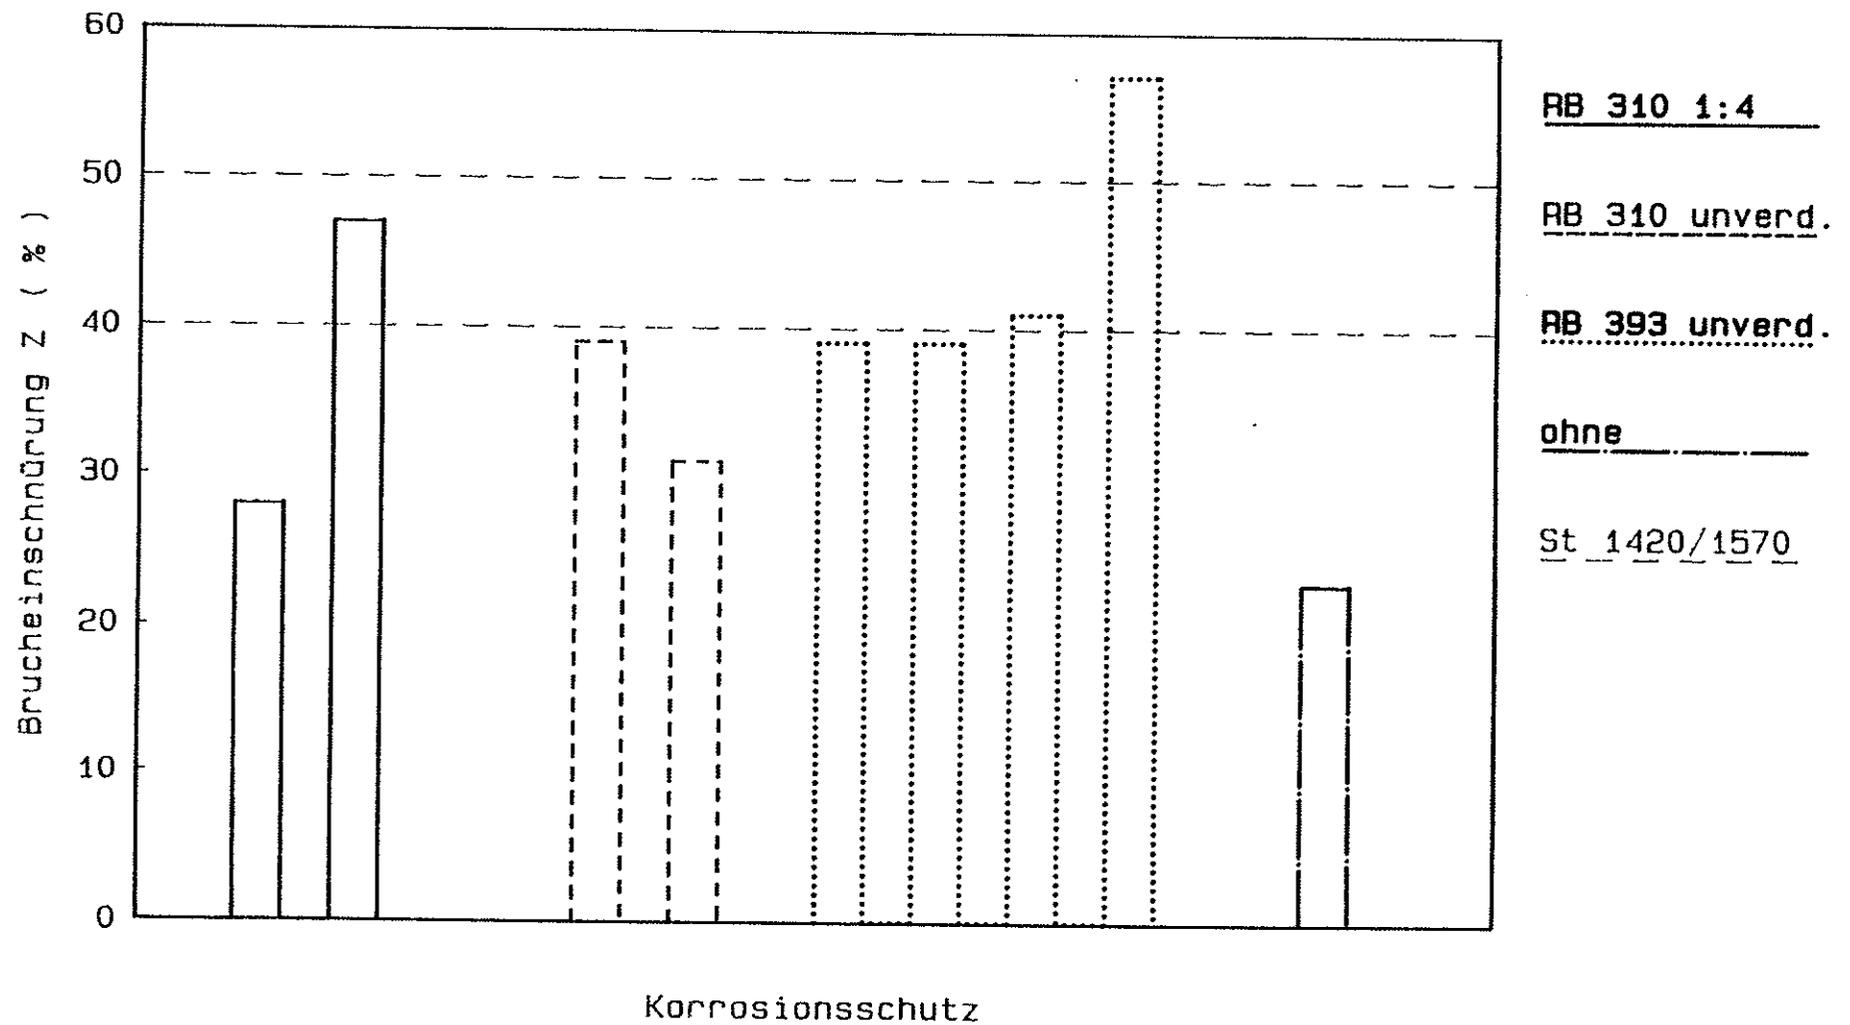
BUNDESANSTALT für MATERIALPRÜFUNG (BAM) BERLIN	Abb. 38: Bruch einschnürung nach Vorkorrosion in sulfat- und chloridhaltiger Umgebung und Dauerstandversuch	
---	--	--

Unter den vorgenannten Bedingungen der Vorkorrosion in chlorid- bzw. chlorid- und sulfathaltiger Umgebung trat bei keinem der untersuchten Stähle der Qualität St 1420/1570 bzw. St 1080/1230, die als wasserstoffempfindliche Spannstahlqualitäten unter Korrosionsbelastung eingestuft werden können (2) im Dauerstandversuch ein Bruch ein. Um zu überprüfen, inwieweit Veränderungen der mechanischen Kennwerte eingetreten waren, die Rückschlüsse auf wasserstoffinduzierte Versprödung der Spannstähle zuließen, wurden nach Beendigung der Dauerstandversuche Zugversuche an den Spannstählen durchgeführt. Die Ergebnisse dieser Zugversuche im Hinblick auf die Brucheinschnürung, die als sensibelster Indikator für wasserstoffinduzierte Versprödungseffekte in Spannstählen anzusehen ist, sind in den Abbildungen 37 und 38 für den vergüteten Spannstahl St 1420/1570 dargestellt. Aus den Abbildungen geht hervor, daß sowohl nach Chlorid- bzw. kombinierter Chlordi-Sulfat-Vorkorrosion und anschließendem Dauerstandversuch ohne die Anwendung temporärer Korrosionsschutzmittel wasserstoffinduzierte Versprödungseffekte am Spannstahl St 1420/1570 auftreten, die sich in einer Verminderung der Brucheinschnürung ausdrücken. Wie die in den Abb. 37 und 38 jeweils ganz rechts stehenden

Balkenwerte zeigen, wird die Brucheinschnürung erheblich abgemindert gegenüber dem Streuband der Originalwerte der Brucheinschnürung. Bei der Anwendung der Mittel Rustban 310 (als Emulsion oder auch in reinem Zustand) und Rustban 393 treten diese Abminderungen der Brucheinschnürung gar nicht oder in nicht so ausgeprägter Form auf. Ein promovierender Effekt dieser Mittel im Hinblick auf die Wasserstoffaktivität kann somit im nichtinjizierten Hüllrohr ausgeschlossen werden. Wie die Ergebnisse zeigen wird im Gegenteil durch die Verwendung der Mittel ein Korrosionsschutzeffekt selbst unter dieser sehr hohen Korrosionsbelastung erzielt.
