Axial zyklisch belastete Pfähle

Im Auftrag des
Instituts für Bautechnik, Berlin

Bericht

März 1990

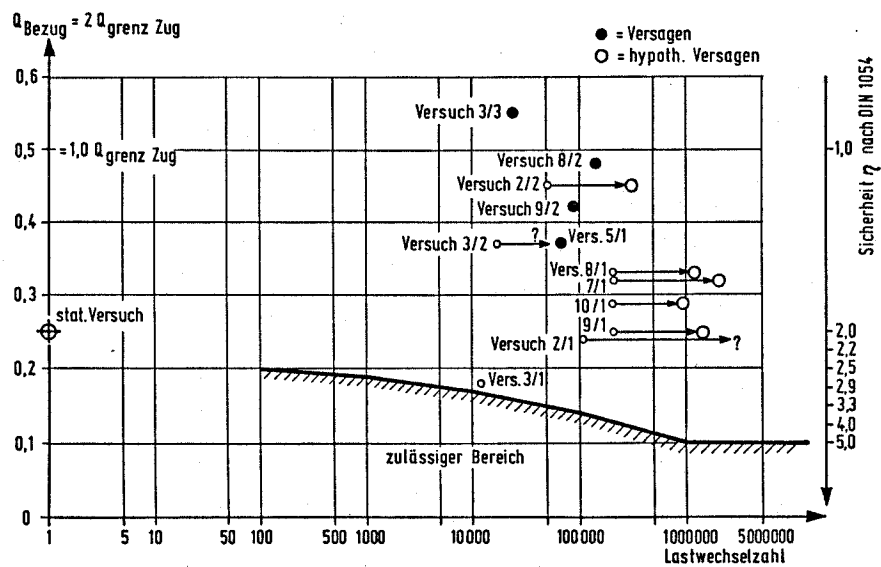
Bild 8: Bemessungsdiagramm für zyklisch beanspruchte Reibungspfähle

In Bild 8 wurde die Grenzlinie für die vorgeschlagene zulässige Belastung in Abhängigkeit von der zu erwartenden Lastwechselzahl zusammen mit den Ergebnissen aller Versuche dargestellt. Dabei wurden die Lastspannen auf die jeweilige doppelte Grenzzuglast bezogen und die Lastwechselzahlen wurden entsprechend dem Versagen (10 mm Verschiebung) bzw. der rechnerisch ermittelten hypothetischen Lastwechselzahl aufgetragen, wobei ein mögliches plötzliches Versagen nicht berücksichtigt werden konnte.

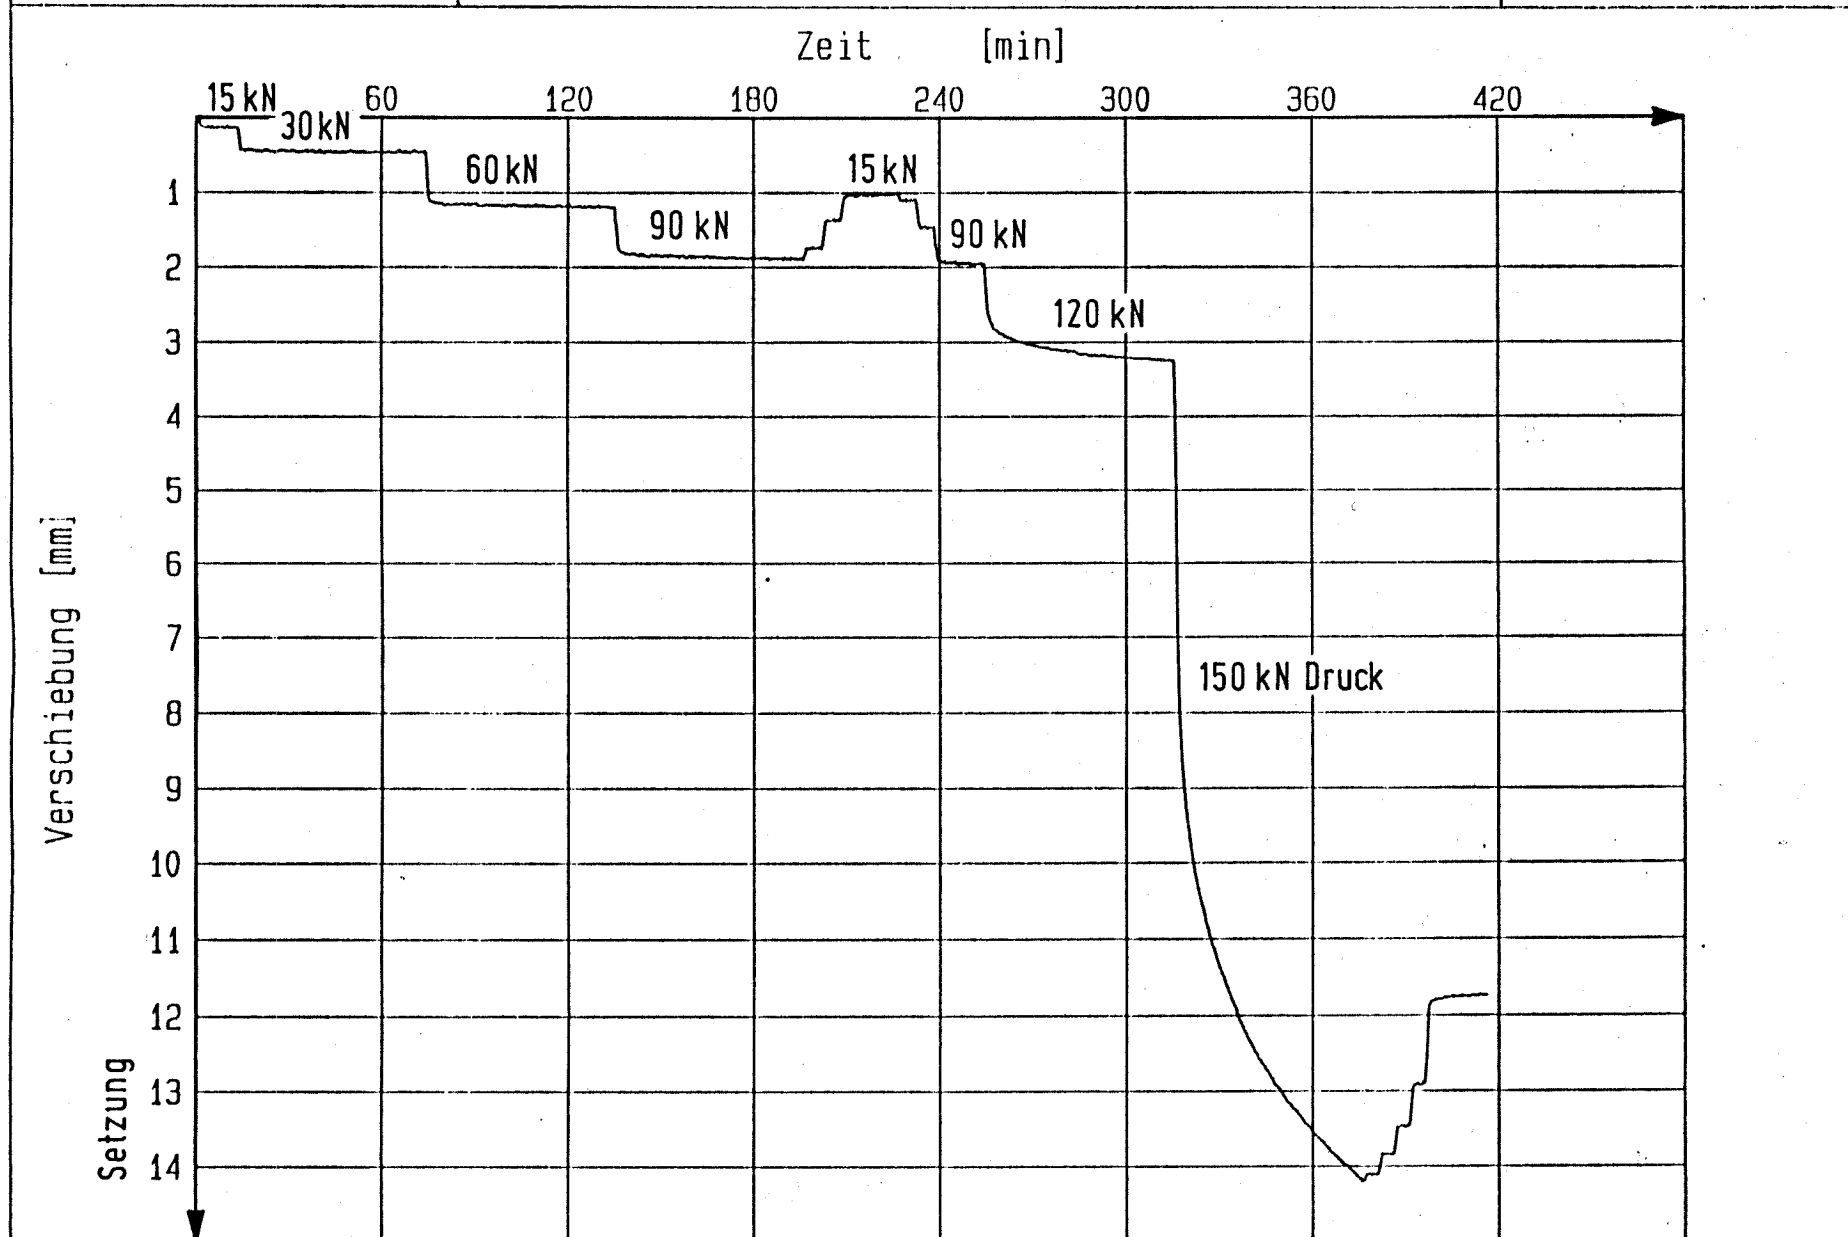
Forschungsvorhaben AZ IV 1-5-436/85
Anlage 4 zum Bericht v. März 1990

Pfahl 7 01/08/1989
2. Wechselbelastung (Vers. 7/7)

Zeit - Verschiebungs - Diagramm

Der **Versuch 7/7** mußte bereits nach 70 Minuten abgebrochen werden, da die Gesamtverschiebungen größer als der Meßbereich, nämlich größer als 100 mm waren. Der kurze Versuchsablauf ist auf **Anlage 4** als Zeit-Verschiebungs-Diagramm dargestellt.
