Langzeitversuche mit dynamischen Belastungen zu den Auswirkungen von Rissen auf die Dauerhaftigkeit von Spanngliedern bei teilweiser Vorspannung

B e r i c h t Nr.: 30/89

IfBt - Forschungsvorhaben IV 1-5-437/85

- A B S C H L U S S B E R I C H T -

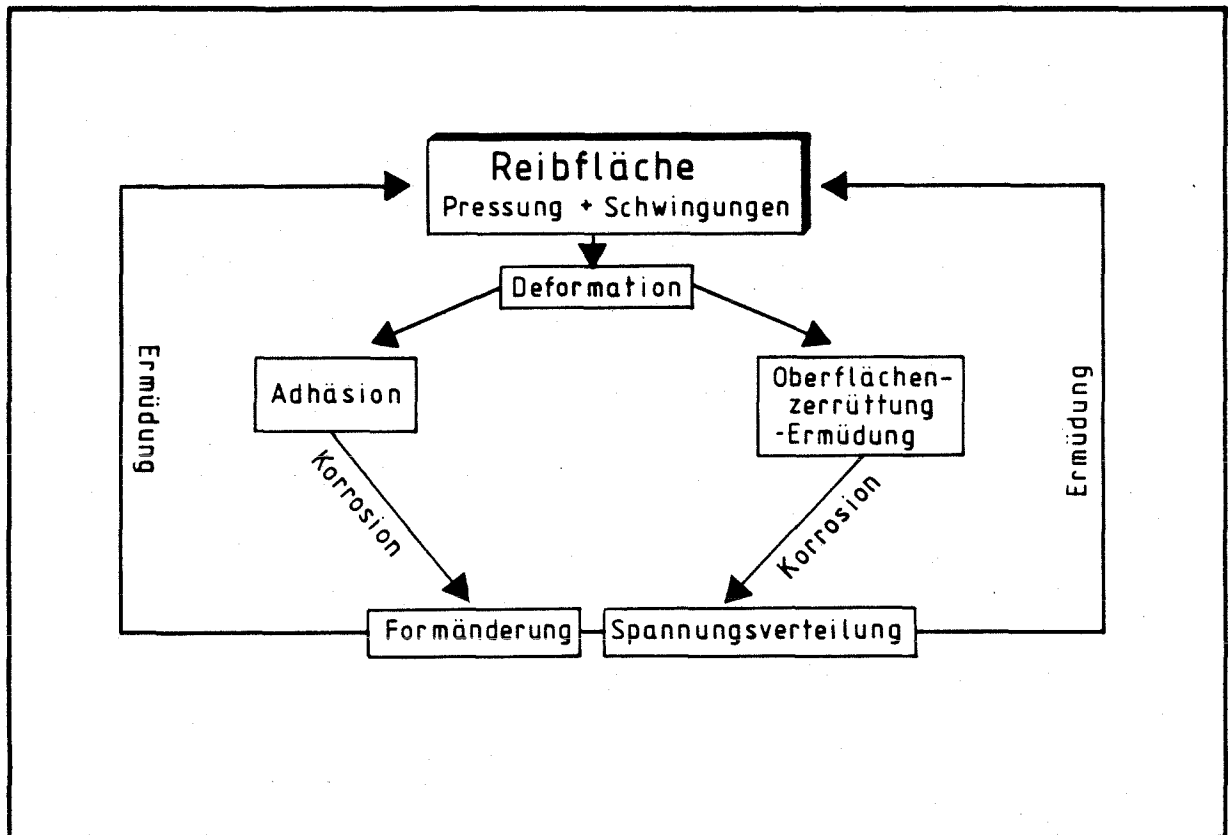
6

Interaktion: Reibermüdung - Reibkorrosion

Aufbauend auf die allgemeinen Untersuchungen der Materialkunde läßt sich eine Übertragung der Erkenntnisse auf den Spannstahl vornehmen. Dabei kann die Interaktion zwischen Reibermüdung und Reibkorrosion sinnvoll in Form eines Kreislaufes erläutert werden (Bild 6). Ausgangspunkt ist die Kontaktstelle zwischen Spannstahl und Hüllrohr unter der Einwirkung von Querpressungen und Schwingungen. Über die auftretenden Deformationen kommt es zu Adhäsions- bzw. Zerrüttungsvorgängen an der Oberfläche. Neben der beginnenden Reibkorrosion treten an den Kontaktstellen Änderungen der örtlichen Spannungsverteilung auf. Unterstützt durch die Wirkung einer dynamischen Zugbelastung verursachen diese Vorgänge die ersten Ermüdungsanrisse. Der Kreislauf schließt sich an dieser Stelle und es beginnt ein neuer Umlauf. Dieser Vorgang wiederholt sich in gleicher Weise bis ein Ermüdungsversagen des Spannstahls eintritt.

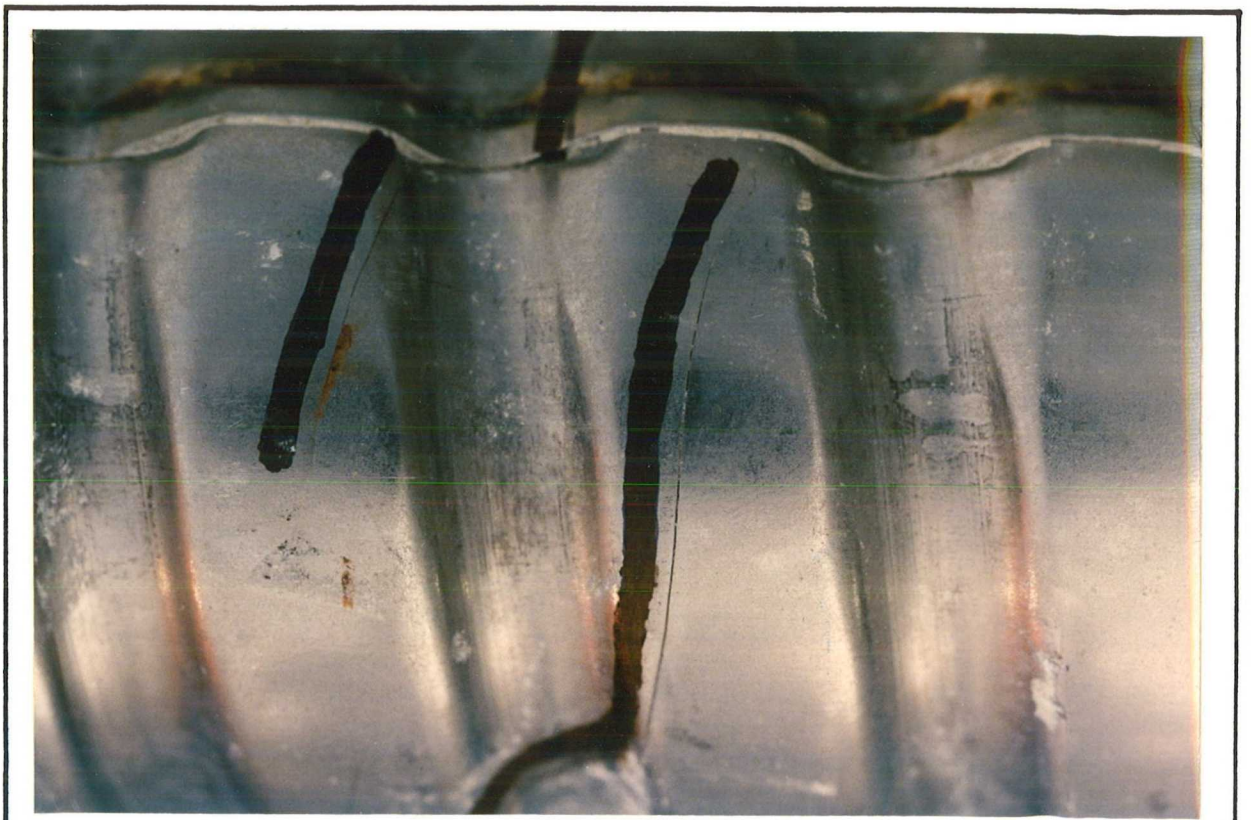
42

Ermüdungsriß: Hüllrohr - längsgeschweißt

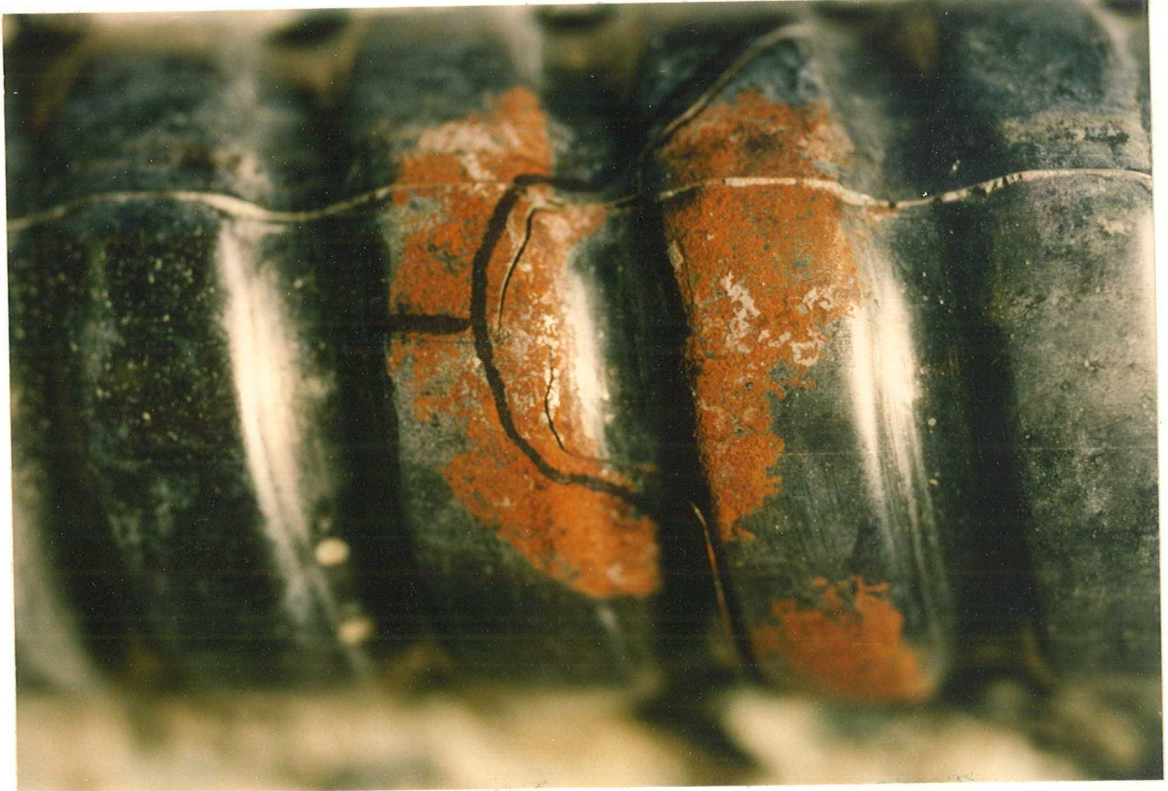
62

Korrosionsprodukte an der Hüllrohroberfläche

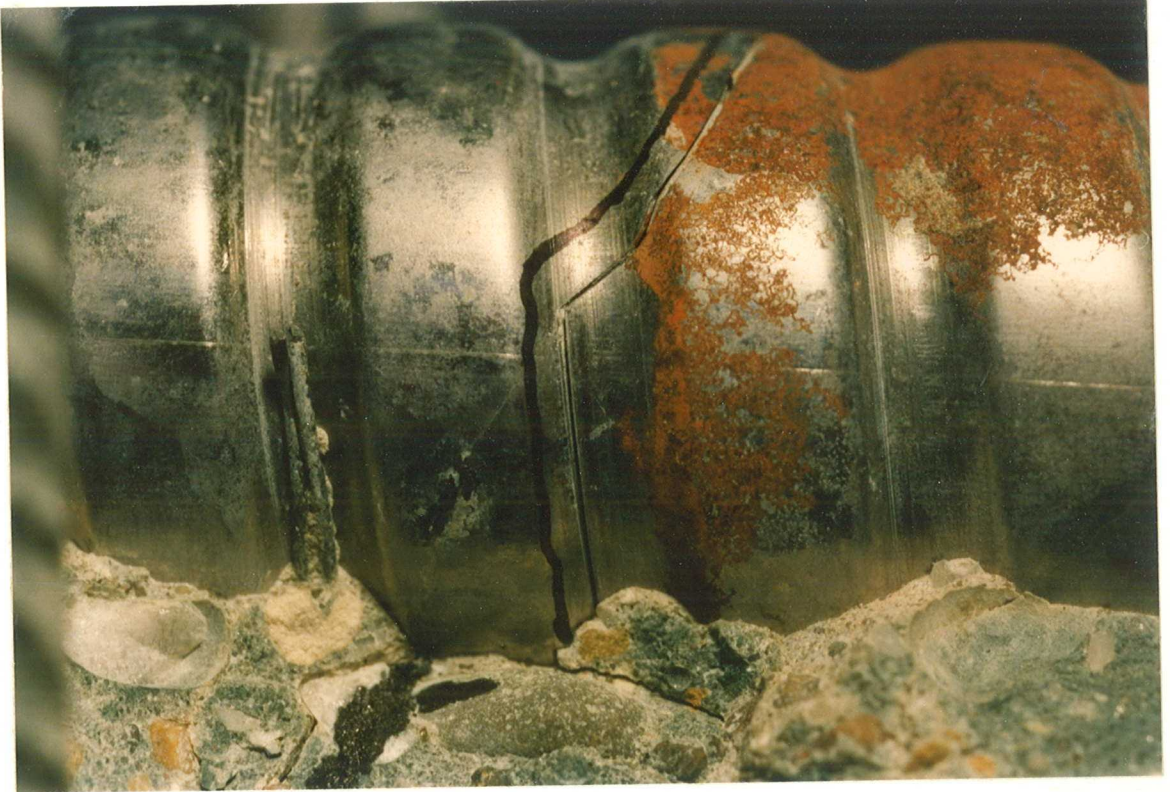
63

Korrosionsprodukte an der Hüllrohroberfläche

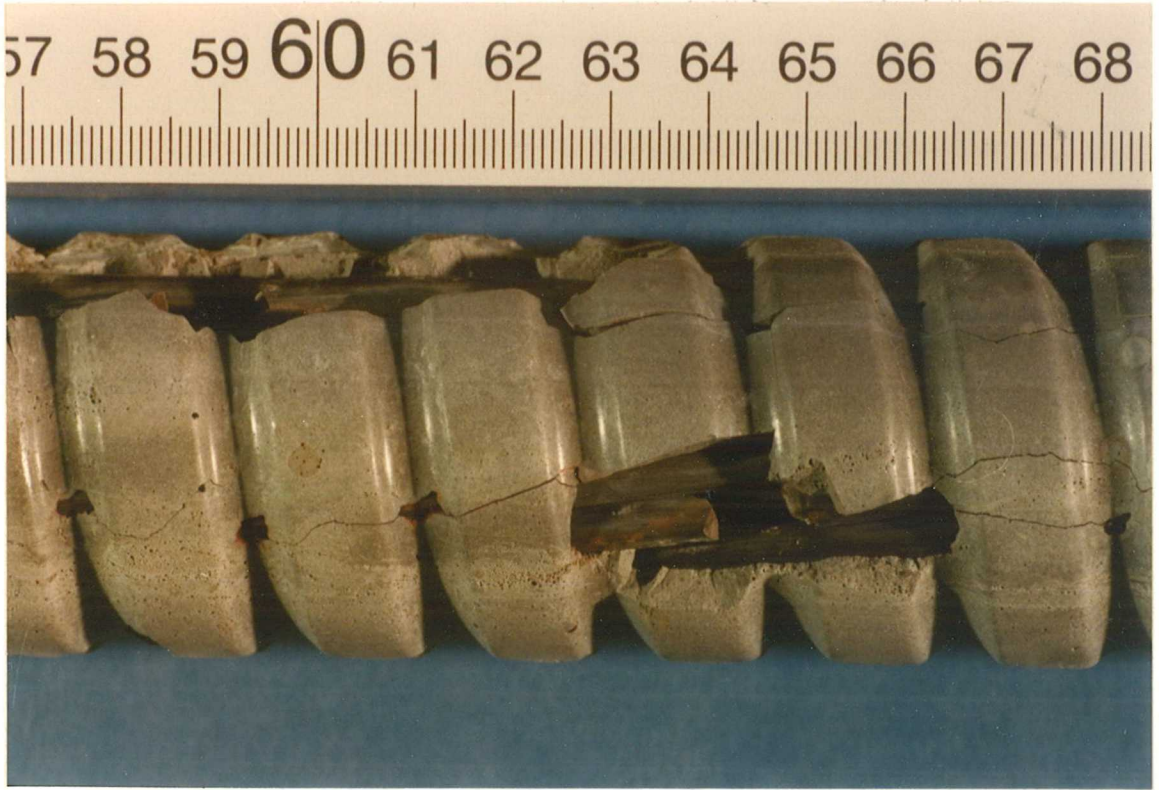
65

Reibdauerbrüche in der Litze

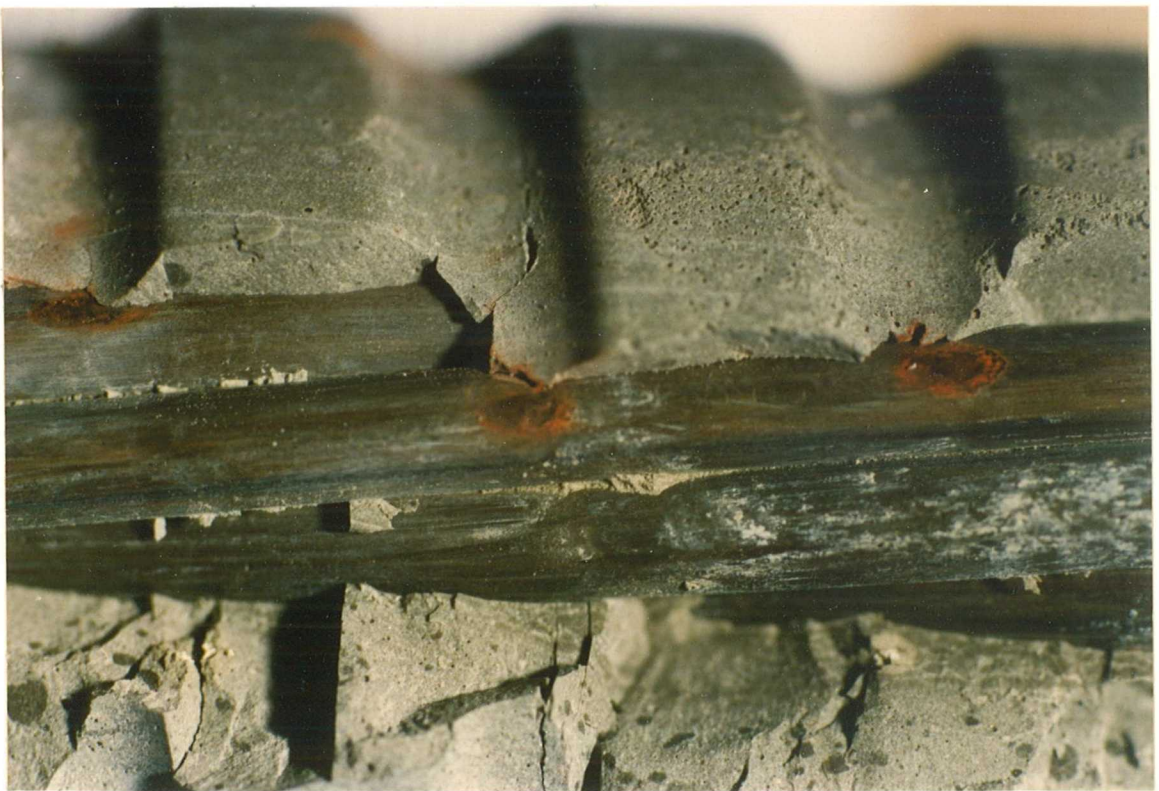
66

Reibstellen in der Kontaktzone Litze / Hüllrohr

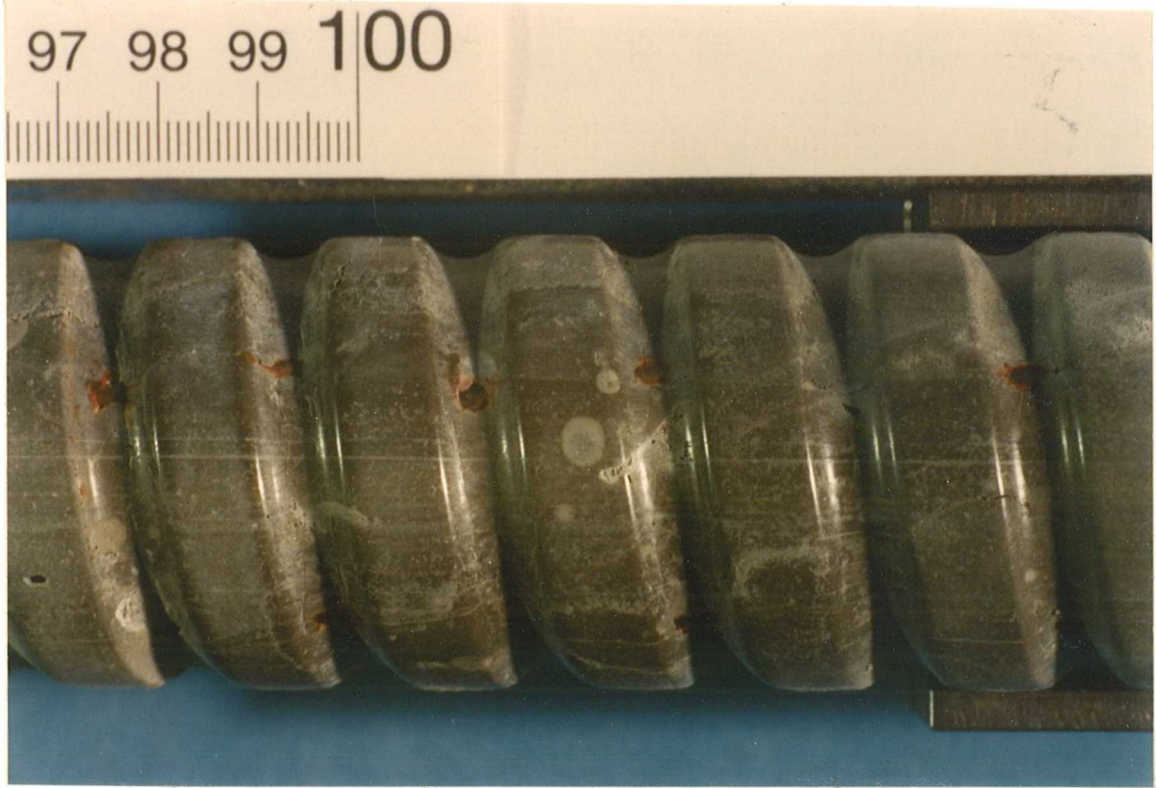
69

Reibkorrosion im Bereich zwischen den Betonrissen

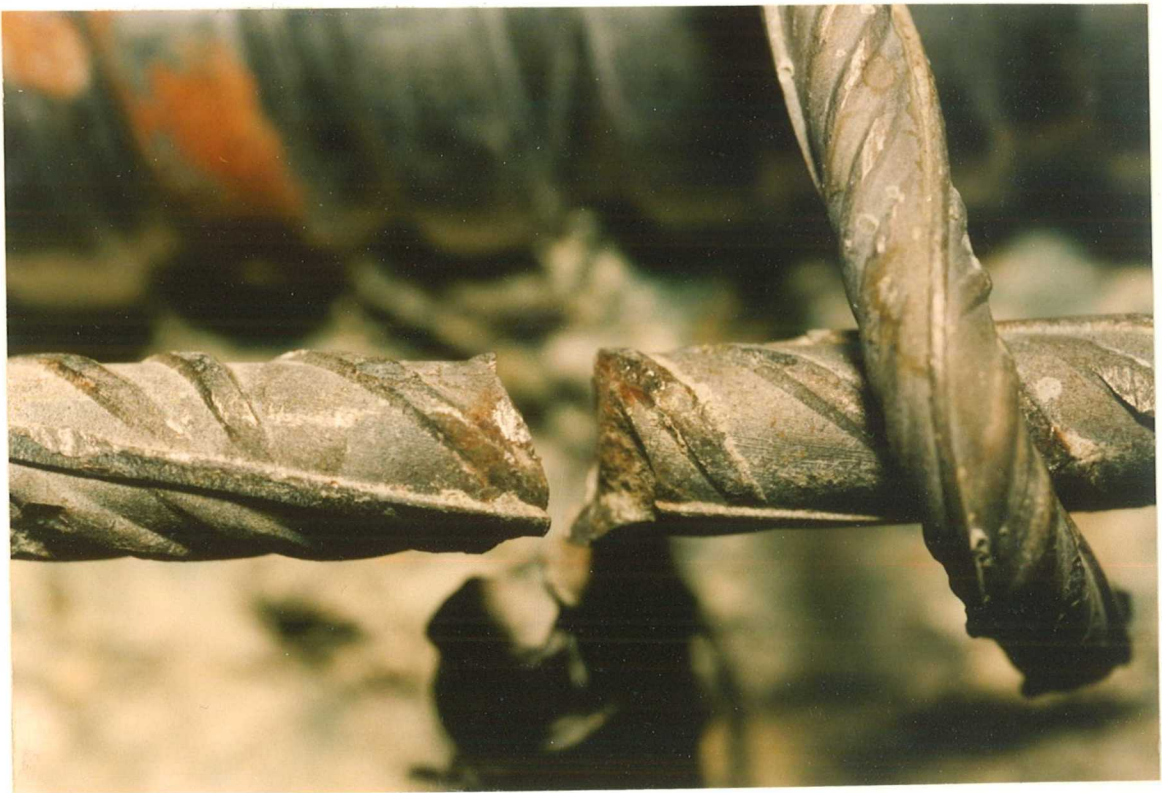
70

Ermüdungsbruch - Betonstahl
