Überprüfung der Abstandsregeln  
zwischen Schornsteinen und Bauteilen  
mit brennbaren Baustoffen

**WB 68/1991**

**Überprüfung der Abstandsregeln zwischen  
Schornsteinen und Bauteilen mit brennbaren  
Baustoffen**

**C. Schmidt  
M. Beckert  
H. Erhorn**

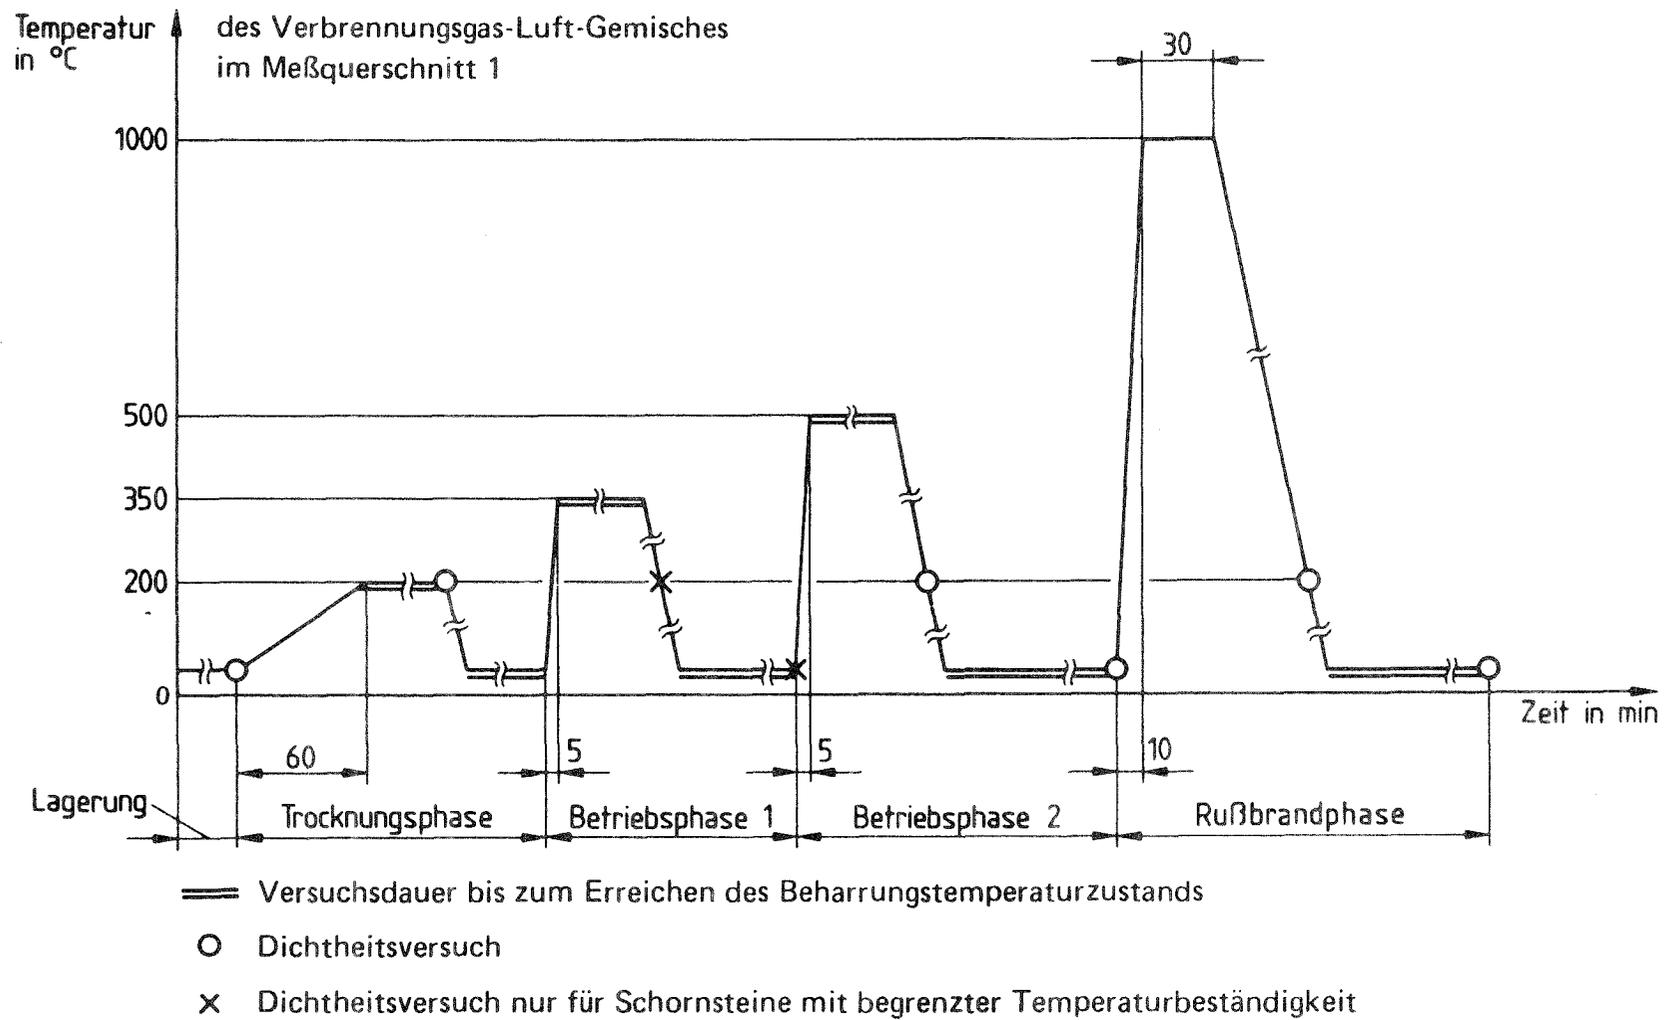
Bild 2: Temperatur-Zeitkurve des Prüfschornsteins A gemäß [1] mit Angabe der Betriebsphasen.

Betriebsphase 1: Die Abgastemperatur, gemessen in 1 m Höhe über dem Abgaseintritt, steigt innerhalb von 5 Minuten von Raumtemperatur auf 350 °C an. Diese Temperatur ist dann bis zum Erreichen des stationären Zustandes zu halten. Der stationäre Zustand gilt als erreicht, wenn sich die Schornsteinaußenoberflächentemperatur in dieser Höhe in 30 Minuten um nicht mehr als 2 K ändert.

**Betriebsphase 2:** Die Abgastemperatur, gemessen in 1 m Höhe über dem Abgaseintritt, steigt innerhalb von 5 Minuten von Raumtemperatur auf 500 °C an. Diese Temperatur ist ebenfalls bis zum Erreichen des stationären Zustandes zu halten.

**Rußbrandphase :** Die Abgastemperatur, gemessen in 1 m Höhe über dem Abgaseintritt, steigt innerhalb von 10 Minuten von Raumtemperatur auf 1000 °C an. Diese Temperatur ist 30 Minuten zu halten.

Die Durchführung der Versuche orientierte sich, wie oben bereits erwähnt, an der Temperaturkurve gemäß Bild 2. Dabei wurden für die Versuchsschornsteine 1, 2 und 3 die Betriebsphasen 1 und 2 sowie die Rußbrandphase jeweils mit und ohne Belüftung des Spaltes zwischen Schornsteinaußenoberfläche und simuliertem Kleiderschrank durchgeführt. Beim Versuchsschornstein 5 (Stahlschornstein) entfiel jeweils der unbelüftete Fall. Für den Versuchsschornstein 4 (Schornstein mit begrenzter Temperaturbeständigkeit) wurden davon abweichend eine Messung bei einer Abgastemperatur von 200 °C, der Trocknungsphase, und der Betriebsphase 1 durchgeführt.

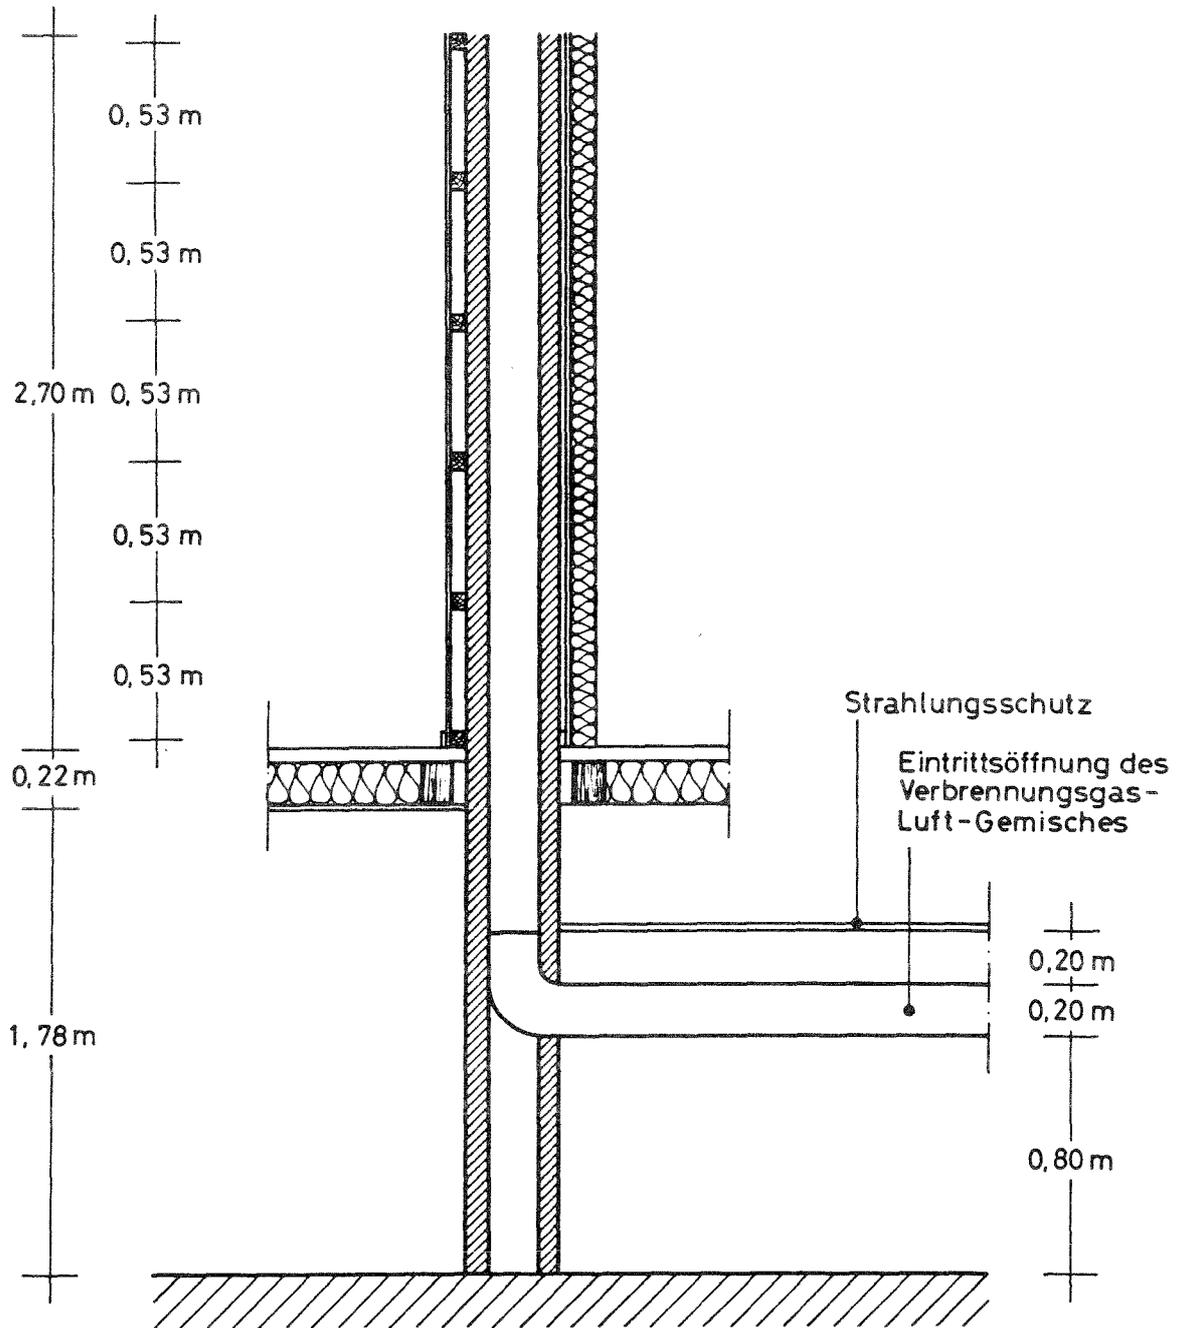
Bild 3: Darstellung eines schematischen Längsschnittes durch den Prüfschornstein mit Angabe der Höhenabmessungen.

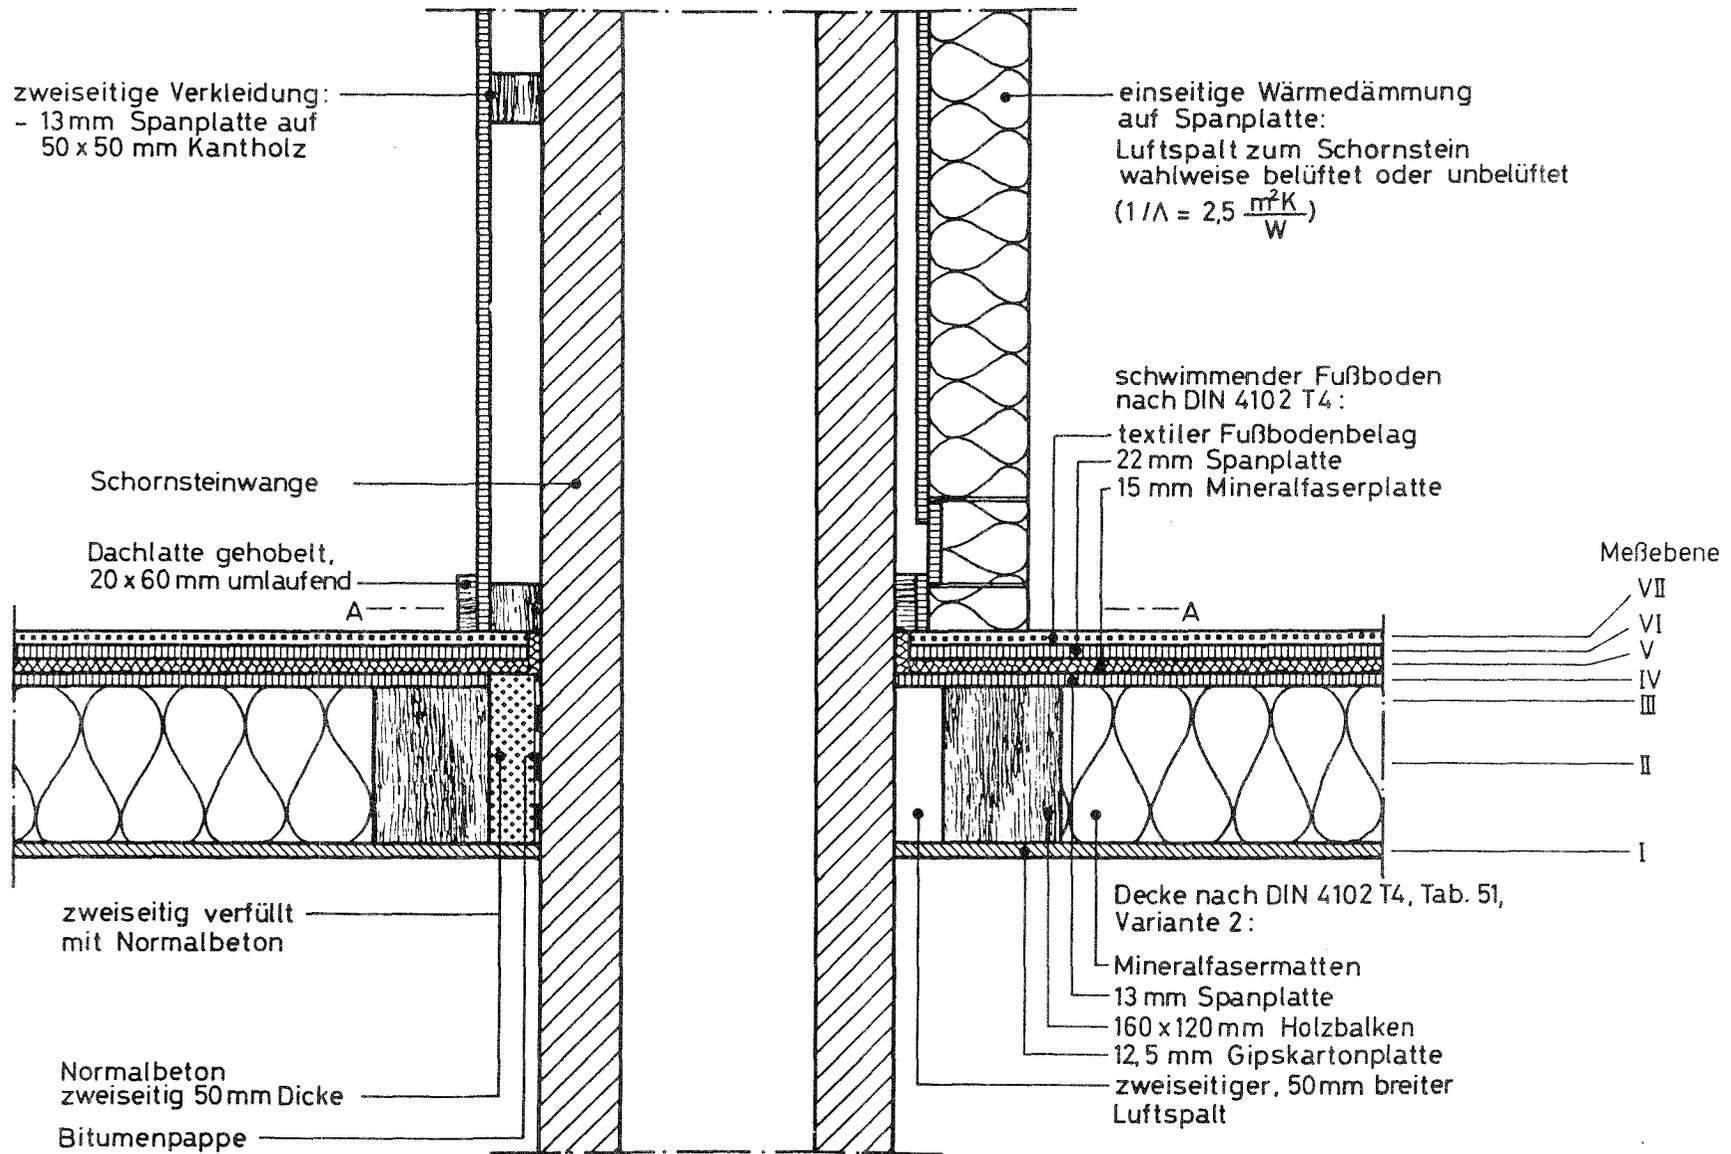
**Bild 4:** Detaillierte Darstellung eines Längsschnittes durch den Prüfschornstein im Bereich der Deckendurchführung mit Angabe der verwendeten Materialien sowie deren Abmessungen und der Meßebenen.

- An den Schornstein grenzt in einer Höhe von 1,78 m eine Holzbalkendecke, wie in Bild 4 dargestellt. Der Aufbau dieser Decke und des Fußbodens entspricht [2]. Zur Lastabtragung wurden Holzbalken mit einem Querschnitt von 160 X 120 mm und einer Rohdichte von  $500 \text{ kg/m}^3$  gewählt. Die Balken haben einen Achsabstand von 53 cm und im Bereich des Schornsteins von 58 cm. Die Balkenzwischenräume sind vollständig mit Mineralfasermatten ausgefüllt. Um verschiedene praktische Ausführungen der Durchführung eines Schornsteines durch eine derartige Holzbalkendecke im gleichen Versuchsaufbau untersuchen zu können, wurde der vorgeschriebene Abstand von 5 cm an zwei Schornsteinseiten mit Normalbeton verfüllt, während an den anderen Oberflächen ein Luftraum mit 5 cm Breite belassen wurde. Den unteren Raumabschluß bildet eine 12,5 mm starke Gipskartonplatte. Auf einer 13 mm dicke Spanplatte, die auf den Balken aufliegt, wurde ein schwimmender Fußbodenaufbau nach DIN 4102, Teil 4 aufgebracht. Der Fußbodenaufbau besteht von unten nach oben aus einer 15 mm dicken Mineralfaserplatte, einer 22 mm dicken Spanplatte und einem Teppichboden.

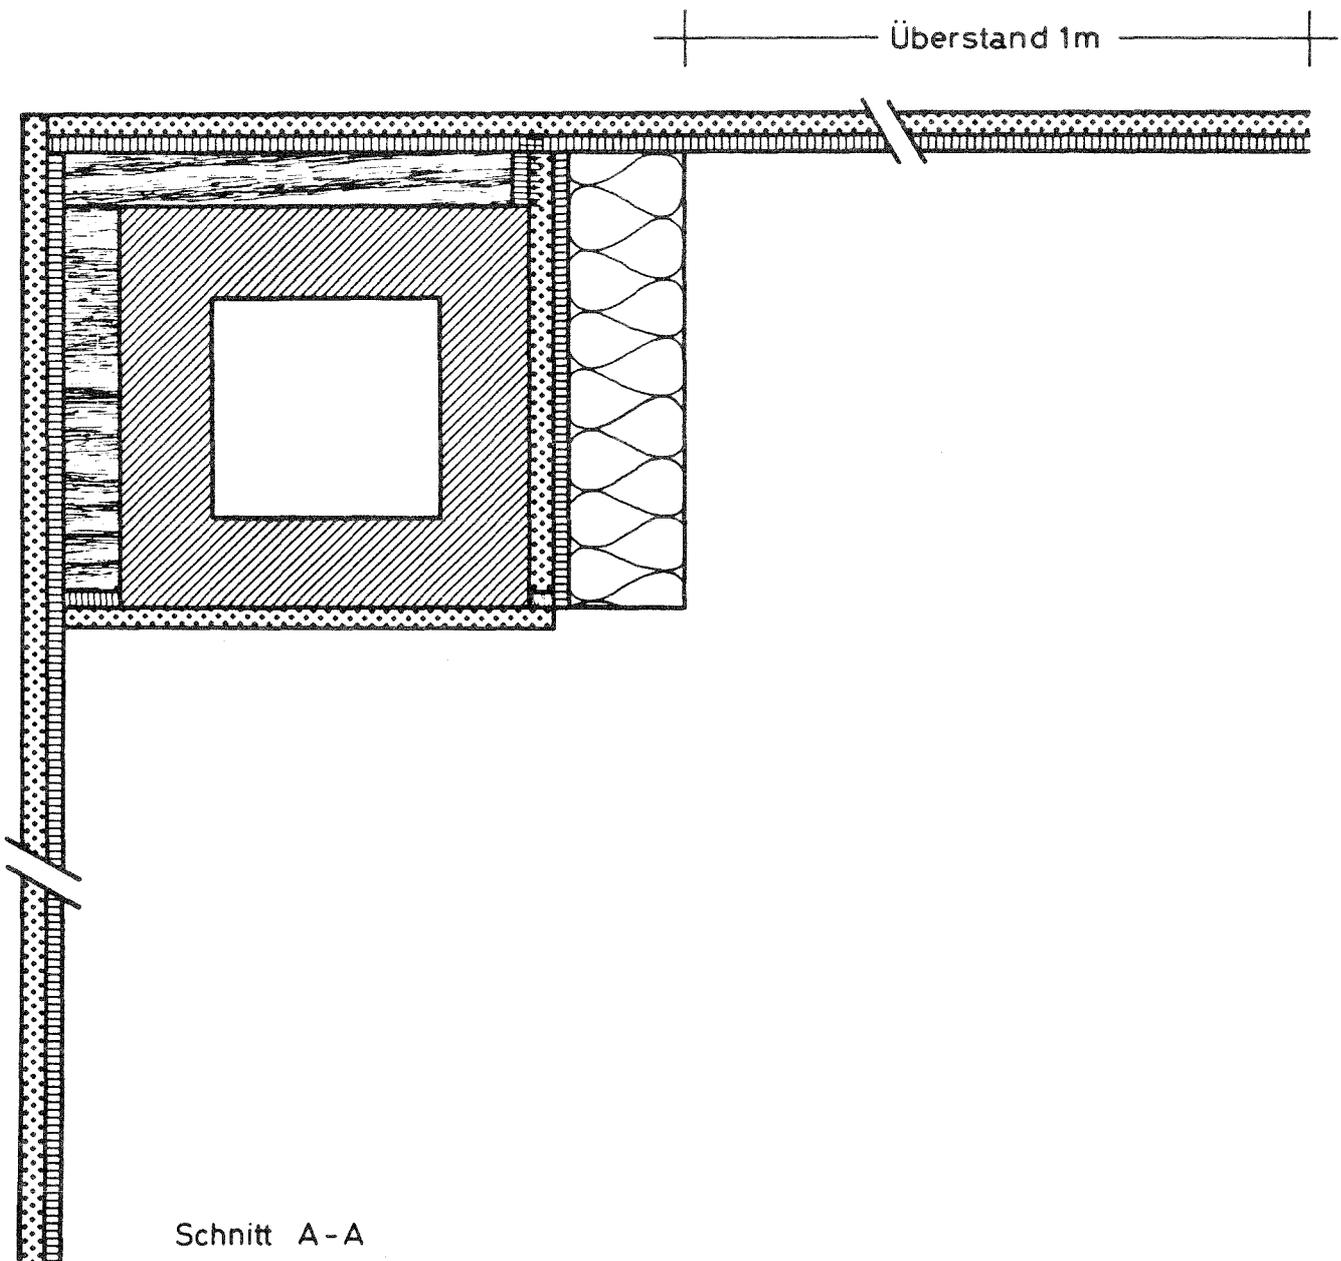
Bild 5: Darstellung des in Bild 4 eingetragenen Querschnittes A-A durch den Prüfschornstein.

- Die Aufbauten oberhalb der Decke sind in dem Querschnitt A-A in Bild 5 dargestellt. Da Schornsteine einen Raum meist in einer Raumecke durchlaufen, wurde eine derartige Ecke durch zwei Spanplatten, die an zwei Seiten an den Schornstein grenzen und im Versuchsstand einen Überstand von 1 m aufweisen, nachgebildet. Der Abstand der Spanplatten von der Schornsteinoberfläche beträgt 5 cm. Als Abstandshalter zwischen Spanplatte und Schornsteinoberfläche wurden gemäß Bild 3 Kant-hölzer (50 x 50 mm) im Abstand von 0,53 m angebracht, so daß zwischen Schornsteinoberfläche und Spanplatte nicht belüftbare Luftkammern entstanden. Vergleicht man diese Konstruktion mit Tabelle 4, so erkennt man, daß die entstandenen Luftkammern eigentlich dauernd belüftet sein müßten. Hierauf wurde jedoch bewußt verzichtet, um zu prüfen, ob eine solche baupraktische Anordnung zu problematischen Oberflächentemperaturen an den Bauteilen führen kann.

An der rechten Schornsteinaußenoberfläche (Bild 5) wurde in einem Abstand von 2 cm ebenfalls eine Spanplatte über die gesamte Höhe oberhalb des Fußbodens angebracht. Diese Spanplatte wurde außen zusätzlich mit einer 10 cm dicken Wärmedämmschicht versehen ( $1/\Lambda = 2,5 \text{ m}^2\text{K/W}$ ). Durch diese Anordnung war es möglich, eine Art Einbauschränk, der mit wärmedämmenden Materialien, wie Kleidungsstücken etc. angefüllt ist, zu simulieren. Der Luftspalt zwischen Schornsteinaußenoberfläche und Spanplatte konnte wahlweise belüftet oder unbelüftet sein.

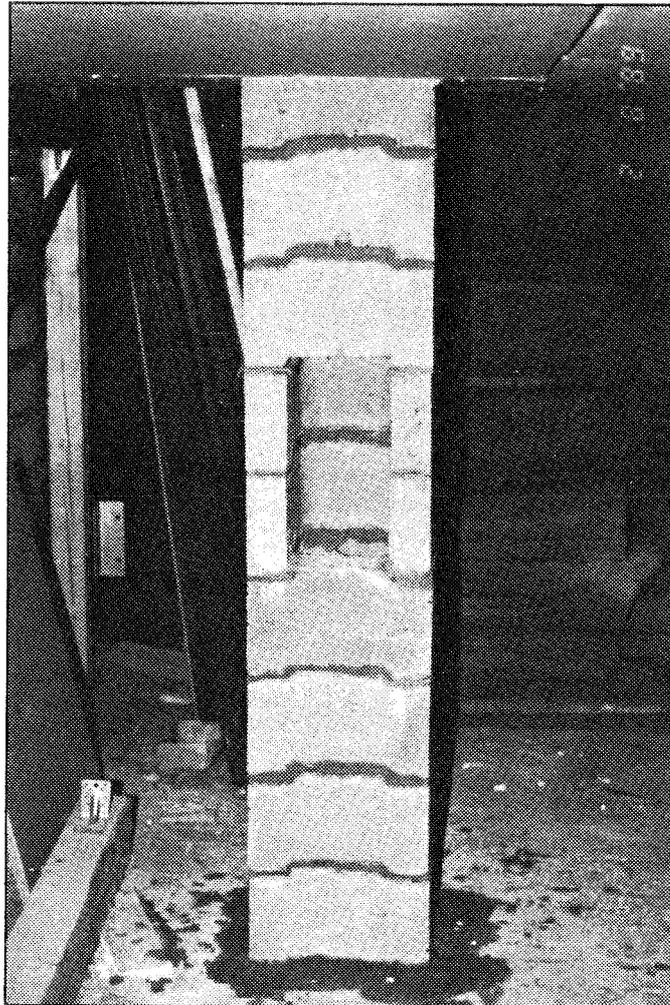
Bild 6: Photographische Aufnahme des Versuchsstandes während des Aufbaus des Versuchsschornsteines 1. Das Photo zeigt den Bereich unterhalb der Holzbalkendecke mit Abgaseintrittsöffnung.

Die Bilder 6, 7 und 8 zeigen photographische Aufnahmen des Versuchsstandes unterhalb der Holzbalkendecke, einen Schnitt durch die Holzbalkendecke sowie der Deckendurchführung während des Aufbaus des Versuchsschornsteins 1.

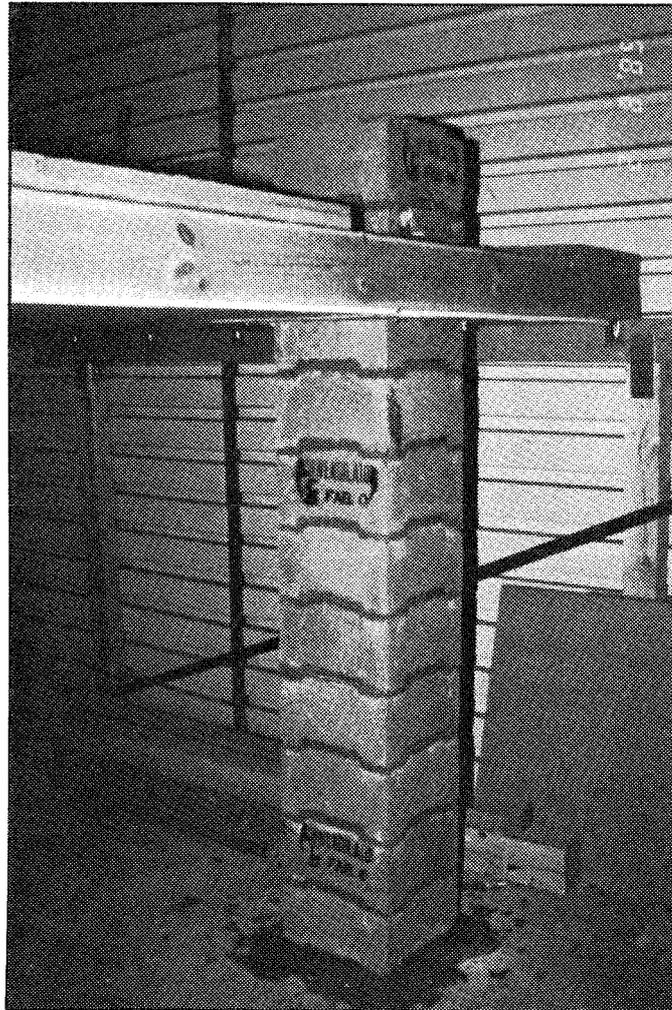
Bild 7: Photographische Aufnahme des Versuchsstandes während des Aufbaus des Versuchsschornsteines 1. Das Photo zeigt einen Schnitt durch die Holzbalkendecke mit Fußbodenaufbau.

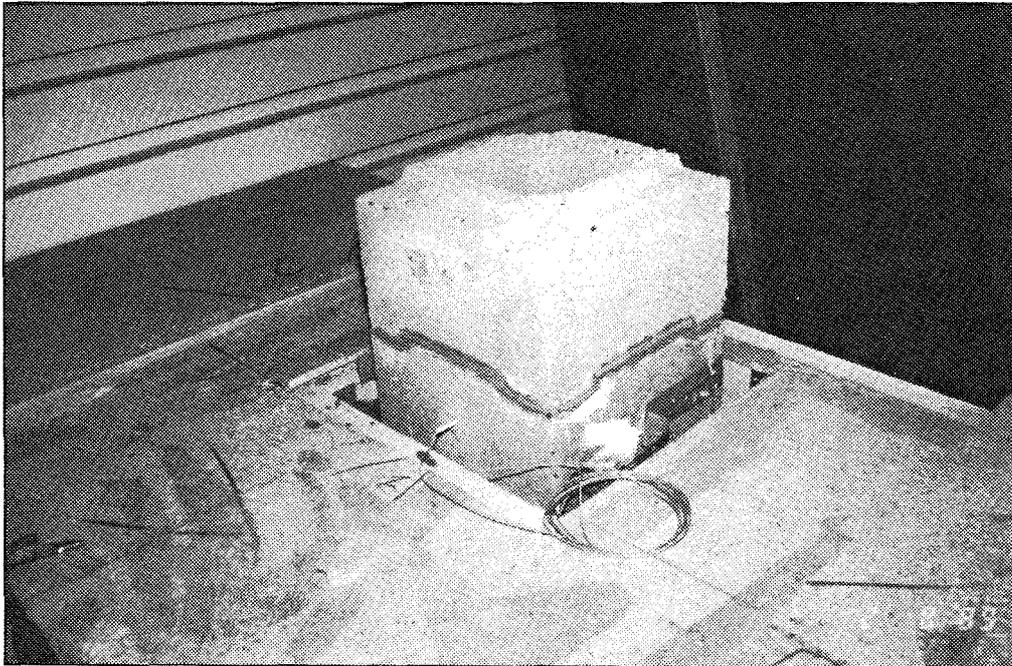
Bild 8: Photographische Aufnahme des Versuchsstandes während des Aufbaus des Versuchsschornsteins 1. Das Photo zeigt eine Ansicht auf die Deckendurchführung des Schornsteines.

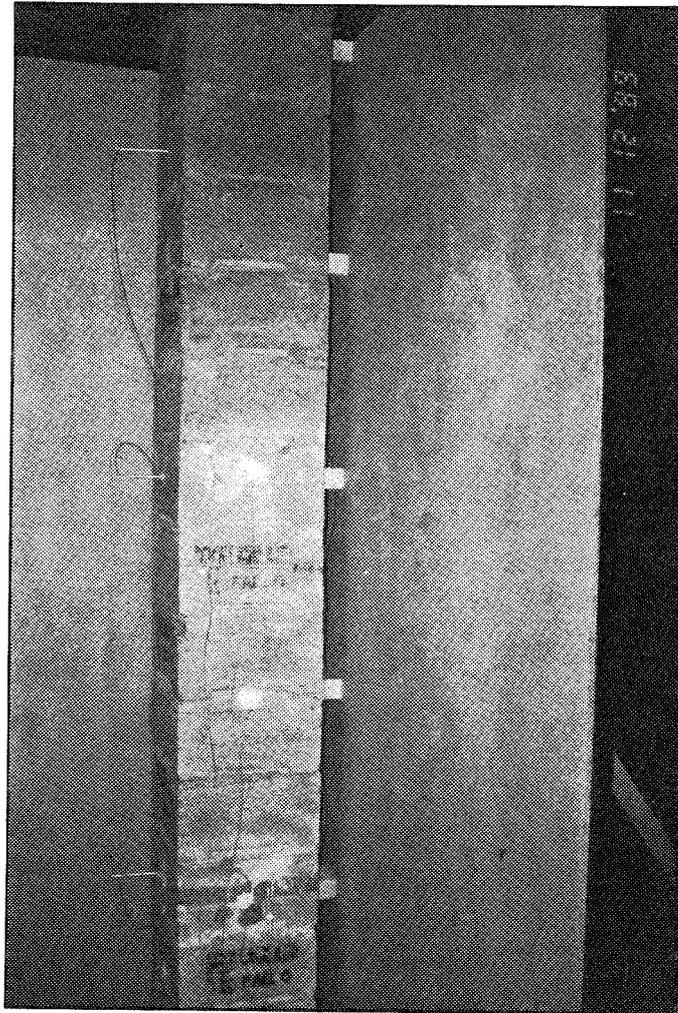
Bild 9: Photographische Aufnahme des Versuchsstandes während des Aufbaus der angrenzenden Bauteile am Versuchsschornstein 1. Man erkennt die streifenförmig anliegenden Kanthölzer mit den darauf befestigten Spanplatten.

In den Bildern 9 und 10 sind photographische Aufnahmen der hier beschriebenen Aufbauten oberhalb der Holzbalkendecke während des Aufbaues des Versuchsschornsteins 1 wiedergegeben.

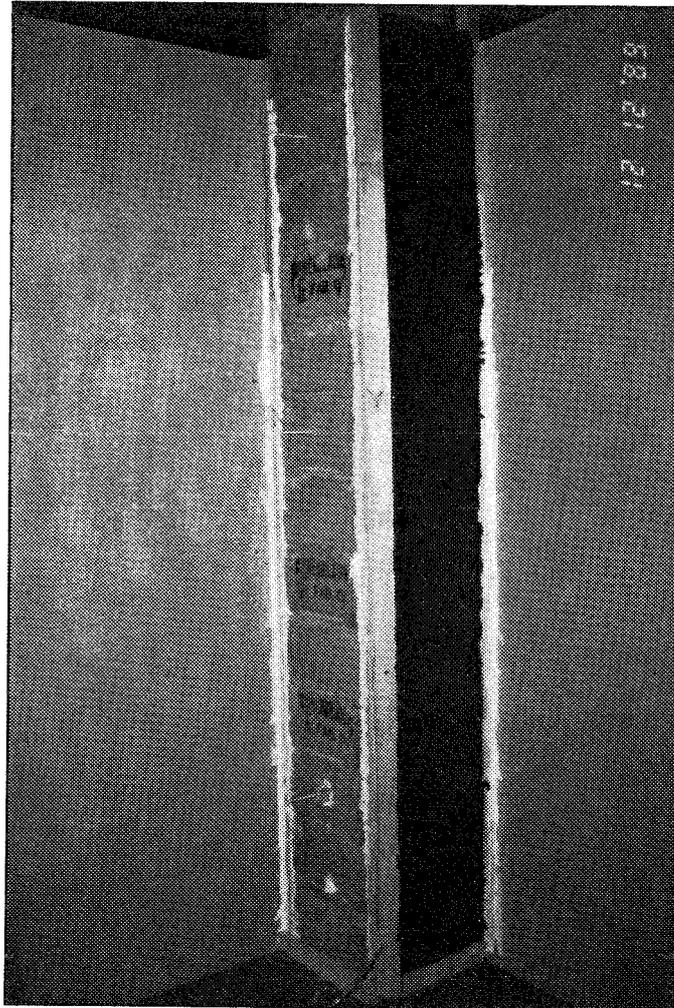
Bild 10: Photographische Aufnahme des Versuchsstandes während des Aufbaus der angrenzenden Bauteile am Versuchsschornstein 1. Man erkennt die Mineralfaserdämmplatten an der rechten Wange zur Simulation eines Kleiderschranks.

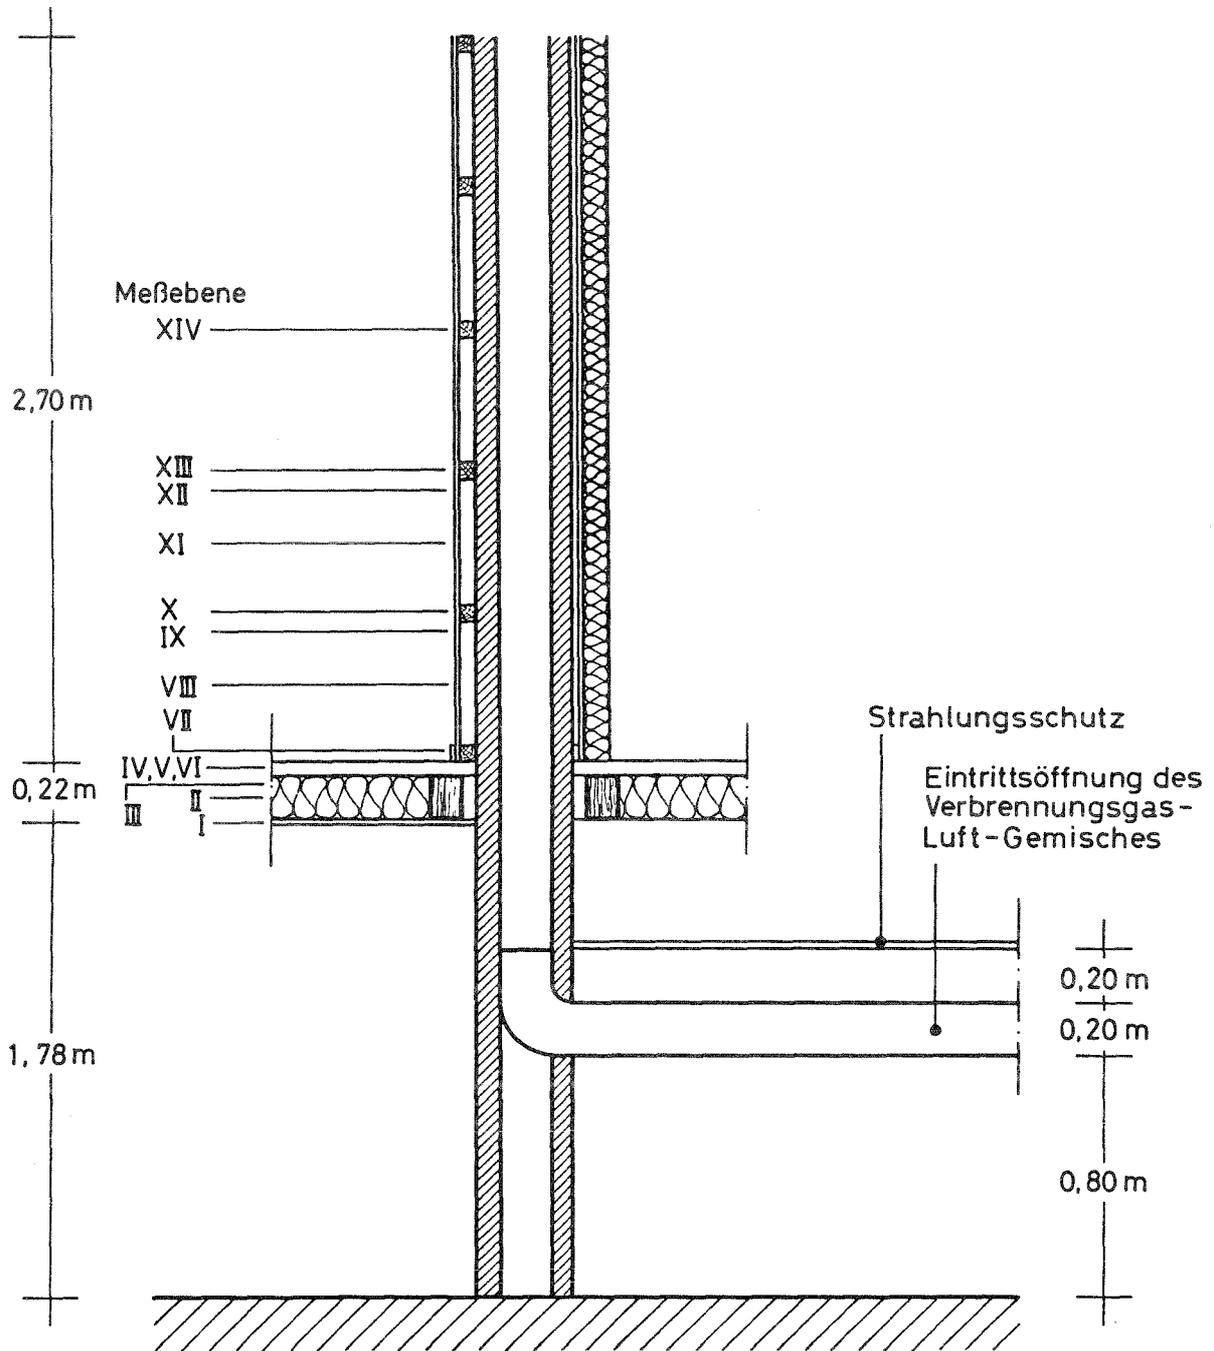
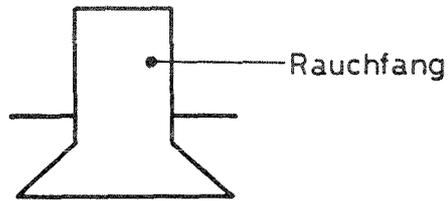
**Bild 11:** Schematische Darstellung der Lage der Meßebenen im Längsschnitt durch den Schornstein.

Tabelle 5 enthält eine Zusammenstellung der schematischen Querschnitte durch den Versuchsschornstein mit Angabe der wichtigsten Bauteilabmessungen für die Meßebenen I bis XIV gemäß Bild 11 für die Versuchsschornsteine 1, 2, 3 und 4.

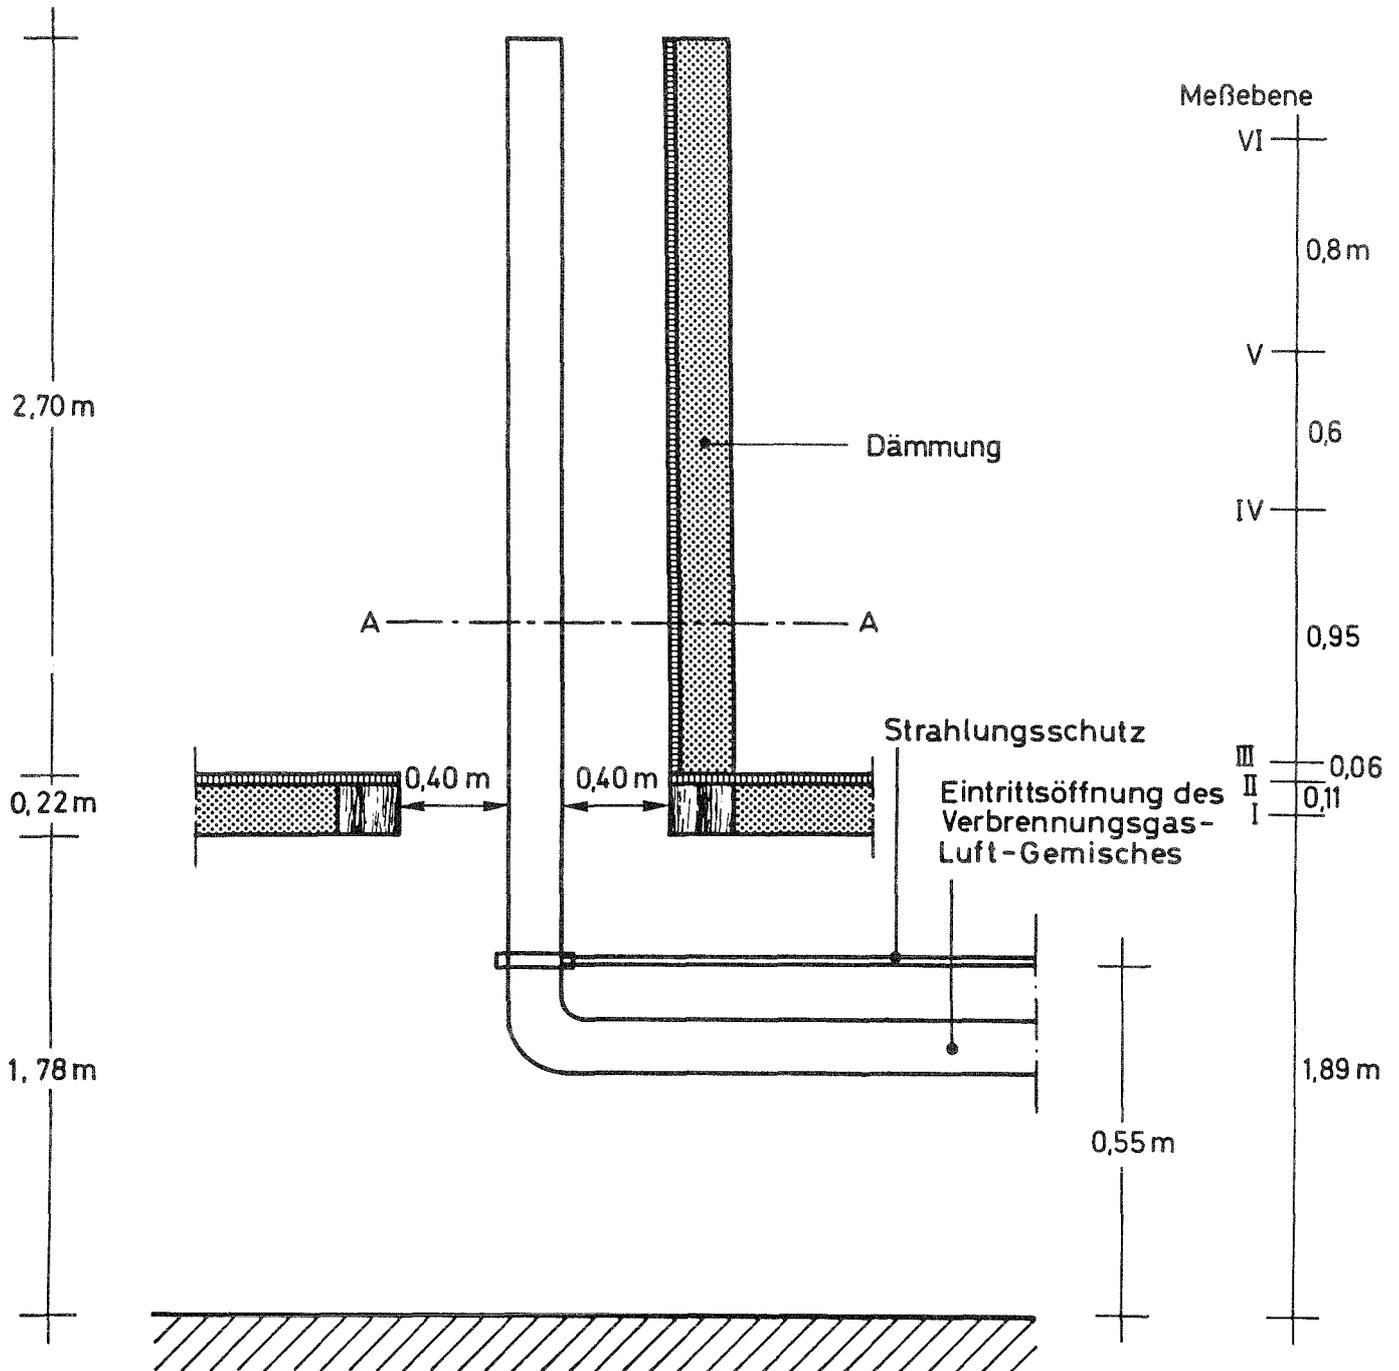
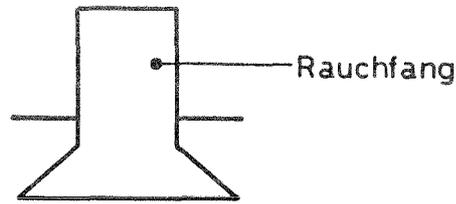
Bild 12: Darstellung eines schematischen Längsschnittes durch den Prüfschornstein mit Angabe der Höhenabmessungen und den Meßebenen für den zu untersuchenden Stahlschornstein.

Bei einem Stahlschornstein für verminderte Anforderungen gilt gemäß Tabelle 4 ein Mindestabstand von 40 cm, so daß bei dem Versuchsschornstein 5 der Versuchsaufbau, wie in den Bildern 12 und 13 gezeigt, abgeändert wurde. Wie man erkennt, wurde der Deckenaufbau prinzipiell beibehalten, lediglich der kürzeste Abstand zum Versuchsschornstein wurde auf 40 cm vergrößert und war ständig gut durchlüftet. Oberhalb der Holzbalkendecke sollte eine gedämmte Raumecke simuliert werden, die in einem Abstand von ebenfalls 40 cm den Schornstein außen an zwei Seiten umgibt. Die Dicke der Wärmedämmung wurde zu 10 cm gewählt. Eine Zusammenstellung der schematischen Querschnitte durch diesen Versuchsschornstein für die Meßebenen I bis VI gemäß Bild 12 ist in Tabelle 6 enthalten.

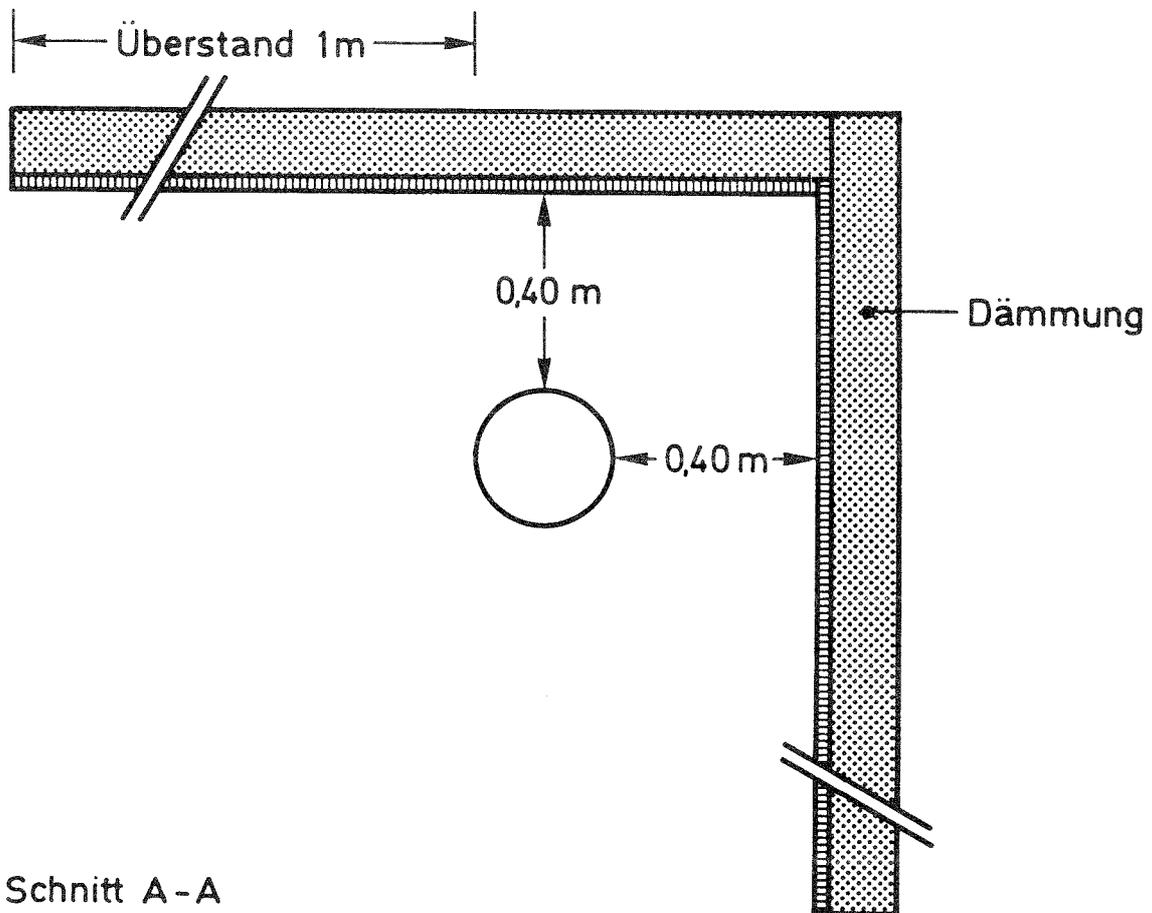
Bild 13: Darstellung des Querschnittes A-A gemäß Bild 12 des Versuchsstandes mit Stahlschornstein.

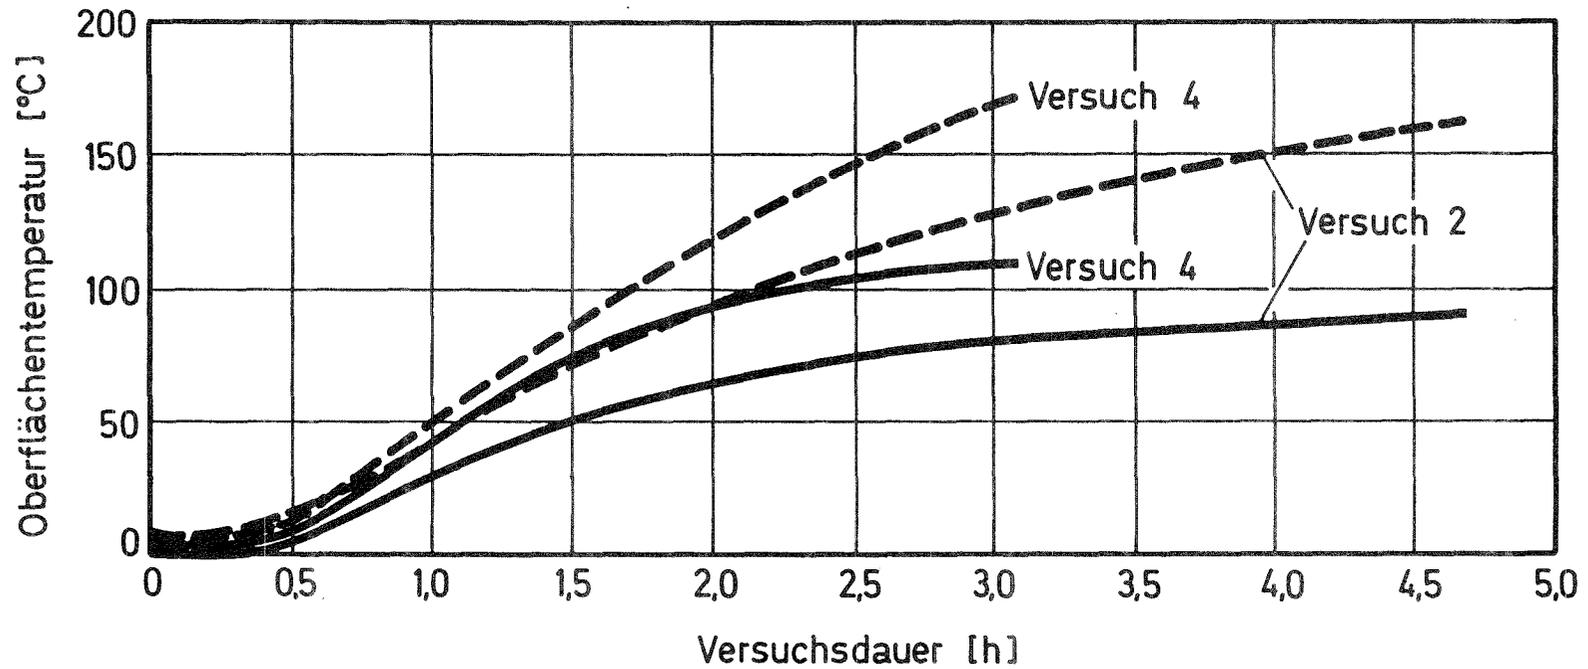
Bild 14: Darstellung des zeitlichen Verlaufes der Oberflächentemperaturen im Meßpunkt 34 in Meßebene IV sowie des Meßpunktes 62 in Meßebene VIII für die Versuche 2 und 4 des Versuchsschornsteines 1.

Für den Versuchsschornstein 1 wurden an der Meßstelle 34 bei den Versuchen 1 bis 4 Temperaturen zwischen 160 °C und 171 °C gemessen. Diese Werte wurden bei den Versuchen 1 und 2 nach ca. 5 h erreicht, und bei den Versuchen 3 und 4 nach ca. 3 h Versuchsdauer. Extrapoliert man den in Bild 14 dargestellten zeitlichen Verlauf dieser Temperatur, so erkennt man, daß bei einer Weiterführung des Versuches 2 Temperaturen zwischen 160 °C und 170 °C und im Versuch 4 über 200 °C aufgetreten wären. Die Oberflächentemperatur an der freien Schornsteinaußenoberfläche (Meßpunkt 62; Ebene VIII) hingegen zeigte am Versuchsende bereits einen annähernd stationären Verlauf. In den Rußbrandphasen 5 und 6 stiegen die Temperaturen am Meßpunkt 34 sogar bis auf 177 °C an. Vergleicht man in den einzelnen Versuchen die Temperatur im Meßpunkt 34 in Ebene IV mit denen in den Meßpunkten 43 und 41 in Ebene VI, so erkennt man, daß zwar die Temperatur zwischen Schornsteinoberfläche und dem schmalen Mineralfaserstreifen über den in Meßpunkt 34 gemessenen Werten liegen kann, jedoch die Temperaturen zwischen Spanplatte und Mineralfaserstreifen lediglich Temperaturen zwischen 88 °C und 91 °C aufweisen. Das heißt, daß bereits eine nur 2 cm dicke thermische Trennung von der Schornsteinoberfläche genügt, die Situation angrenzender Bauteile in einer derartig aufgebauten Holzbalkendecke

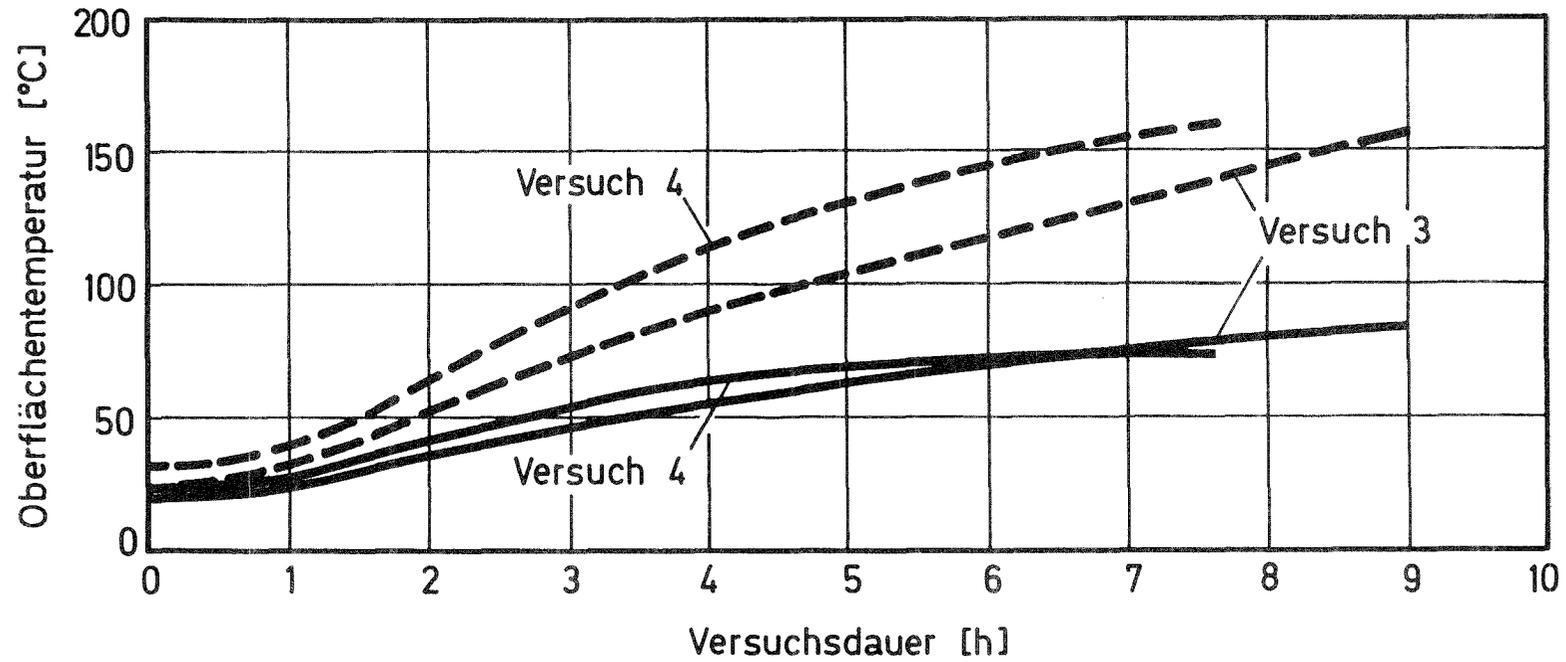
Bild 15: Darstellung des zeitlichen Verlaufes der Oberflächentemperaturen im Meßpunkt 34 in Meßebene IV sowie des Meßpunktes 62 in Meßebene VIII für die Versuche 3 und 4 des Versuchsschornsteines 2.

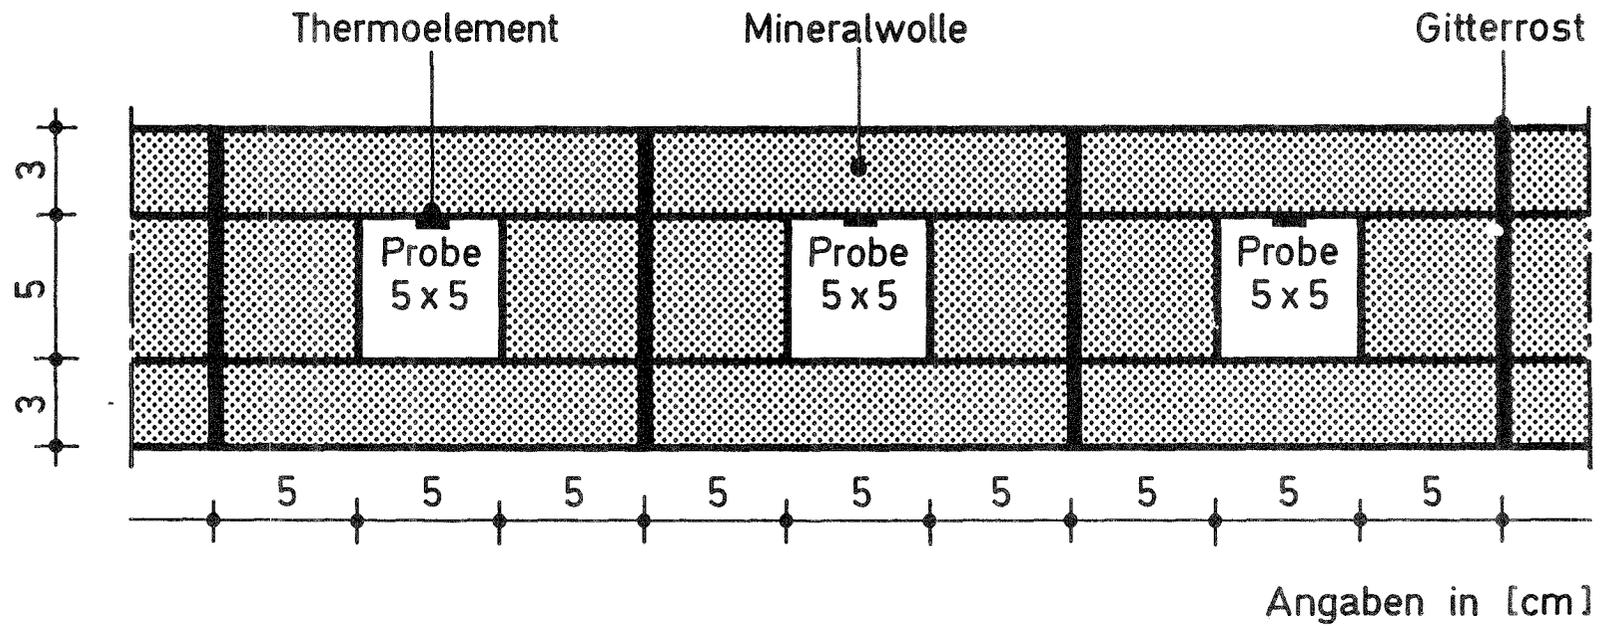
**Bild 16:** Schematische Darstellung der Probenanordnung im Trockenschrank. Durch Mineralwolle werden gegenseitige Beeinflussungen bei Probenentzündungen verhindert sowie Temperaturschwankungen des Trockenschrankes ausgeglichen.

Die Dauerproben befanden sich während des gesamten Versuchszeitraumes im Trockenschrank. Ihre Temperatur wurde mittels Thermoelementen in Abständen von 5 Minuten erfaßt und auf einer Datenerfassungsanlage festgehalten. Um ein gegenseitiges Beeinflussen der Proben durch eventuelle Entzündungen der Nachbarproben zu verhindern, wurden die Proben mit Mineralwolle umgeben. Bild 16 zeigt die Versuchsanordnung der Proben auf einem Gitterrost im Trockenschrank. Bei einer Selbstentzündung führte die exotherme Reaktion zu einem kurzzeitigen raschen Temperaturanstieg an der Probe, so daß auf diese Weise die jeweilige Temperaturstufe und der genaue Zeitpunkt der Selbstentzündung festgehalten werden konnte.

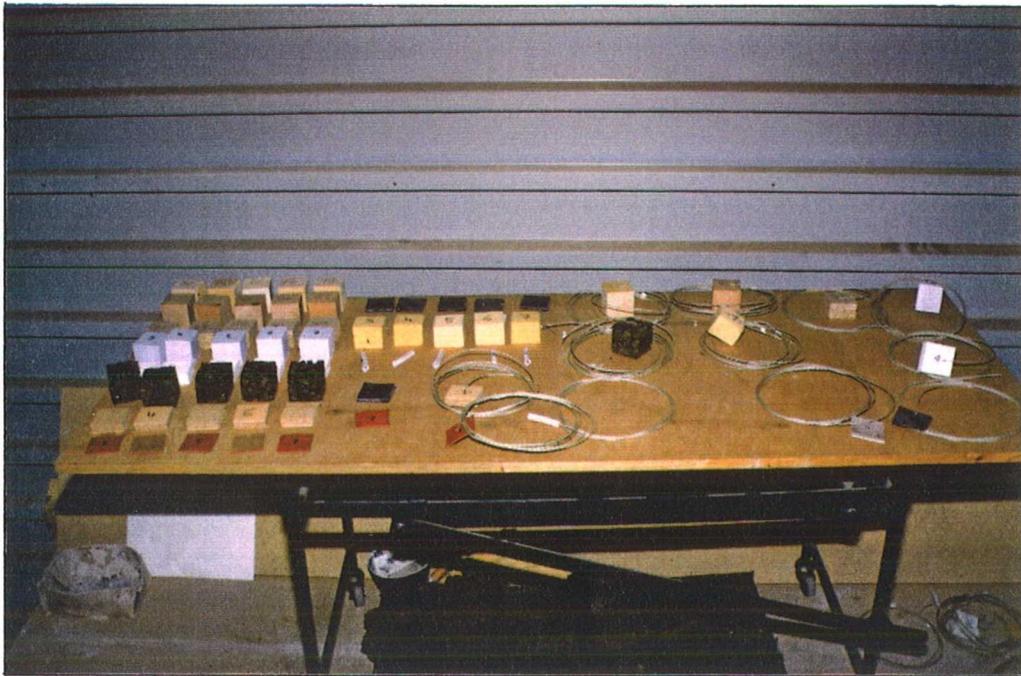
Bild 17: Photographische Aufnahme der Proben vor Versuchsbeginn.

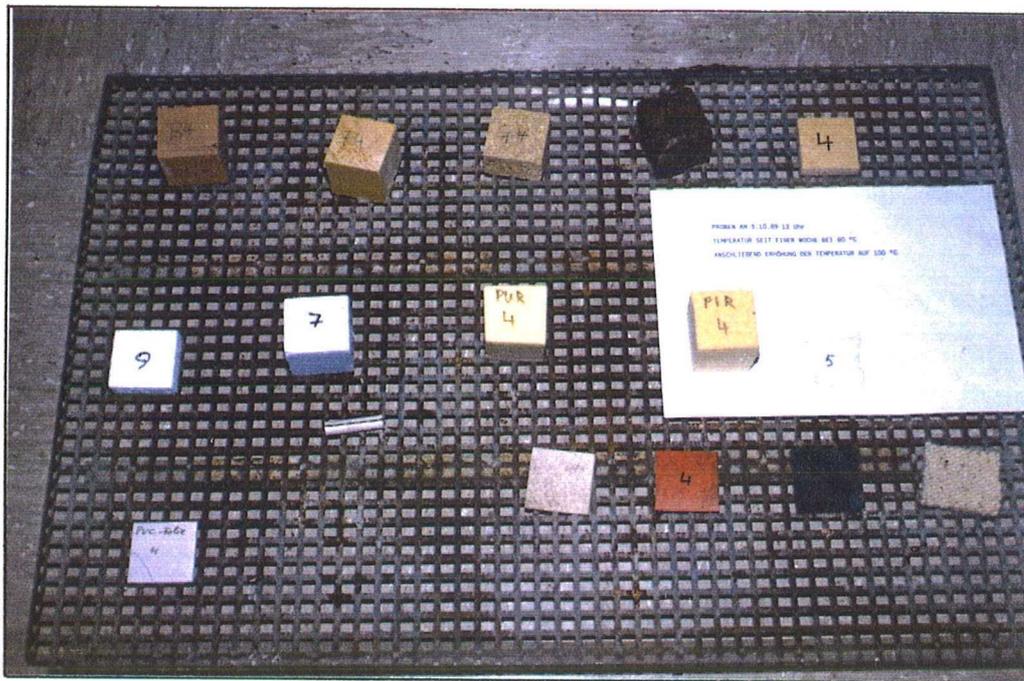
Bild 18: Photographische Aufnahme der Beobachtungsproben am Ende der 1. Woche bei der Temperaturstufe 80 °C.
