Überprüfung der Abstandsregeln  
zwischen Schornsteinen und Bauteilen  
mit brennbaren Baustoffen

**WB 68/1991**

**Überprüfung der Abstandsregeln zwischen  
Schornsteinen und Bauteilen mit brennbaren  
Baustoffen**

**C. Schmidt  
M. Beckert  
H. Erhorn**

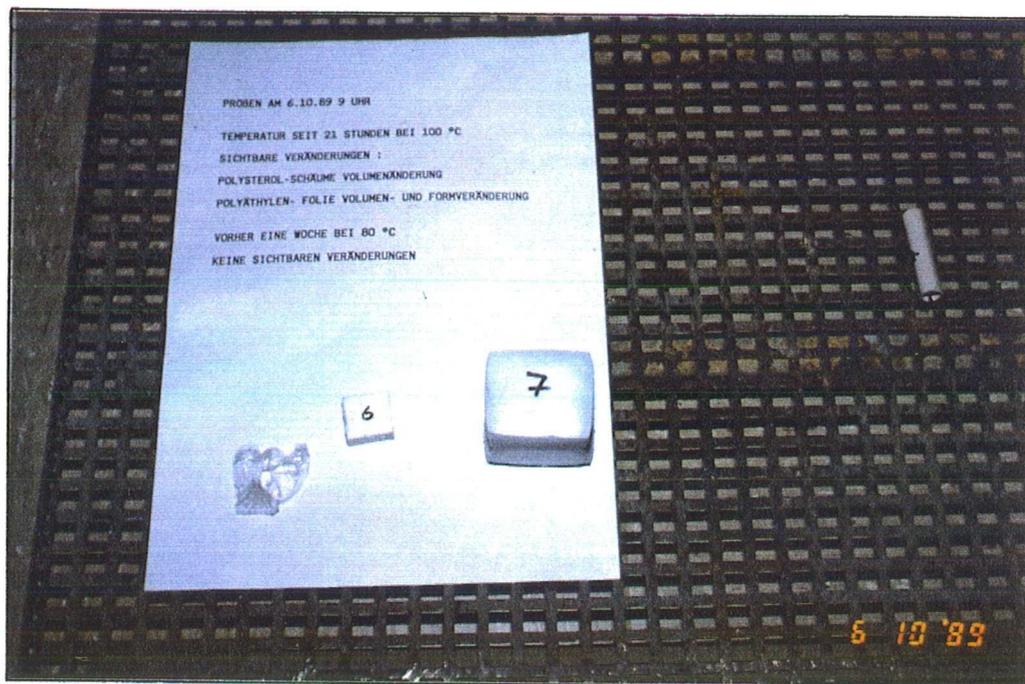
Bild 19: Photographische Aufnahme der Beobachtungsproben nach 21 Stunden bei der Temperaturstufe 100 °C.

Probe 5 : Polyäthylenfolie  
Probe 6 + 7: Polystyrol-Schäume

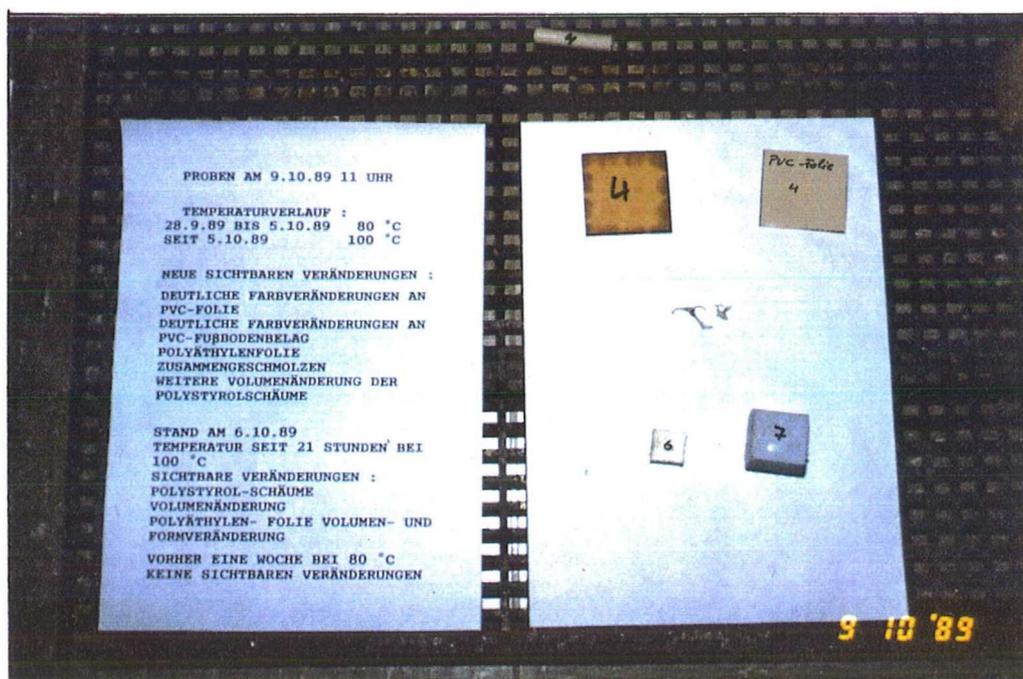
Bild 20: Photographische Aufnahme der Beobachtungsproben nach 5 Tagen bei der Temperaturstufe 100 °C.

Probe 4 : PVC-Fußbodenbelag, PVC-Folie  
 Probe 5 : Polyäthylenfolie  
 Probe 6 + 7: Polystyrol-Schäume

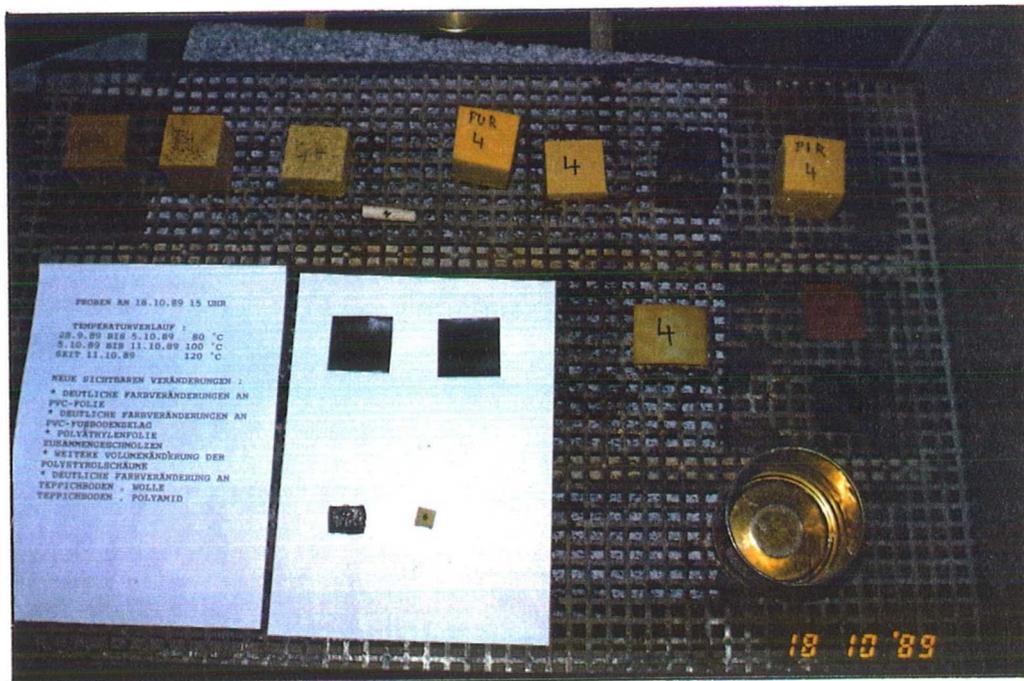
Bild 21: Photographische Aufnahme der Beobachtungsproben am Ende der 3. Woche bei der Temperaturstufe 120 °C.

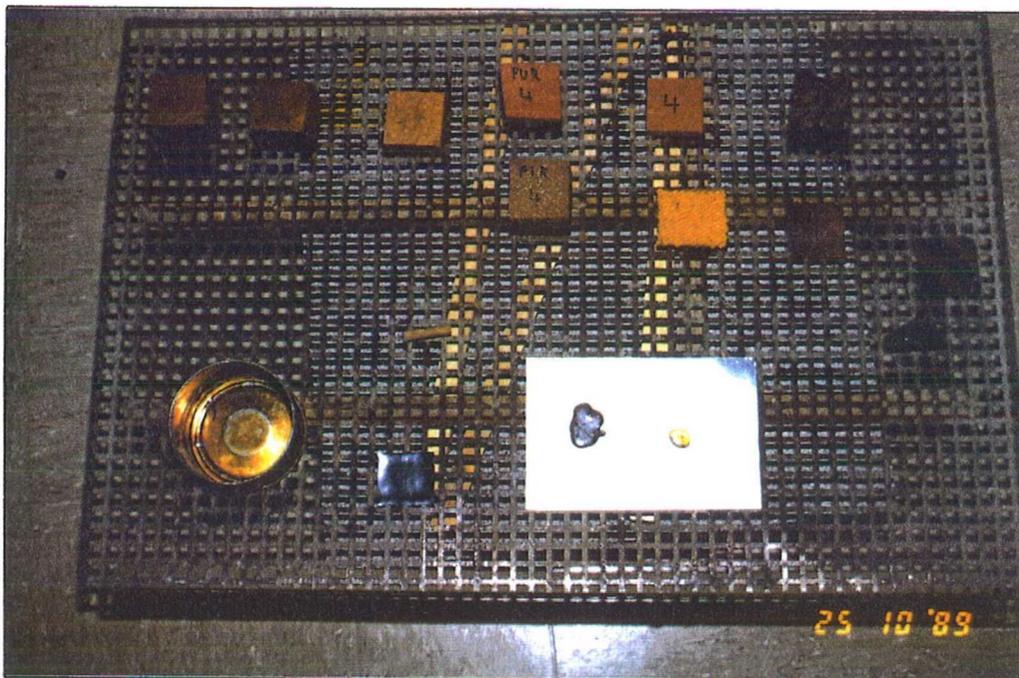
Bild 22: Photographische Aufnahme der Beobachtungsproben am Ende der 4. Woche bei der Temperaturstufe 140 °C.

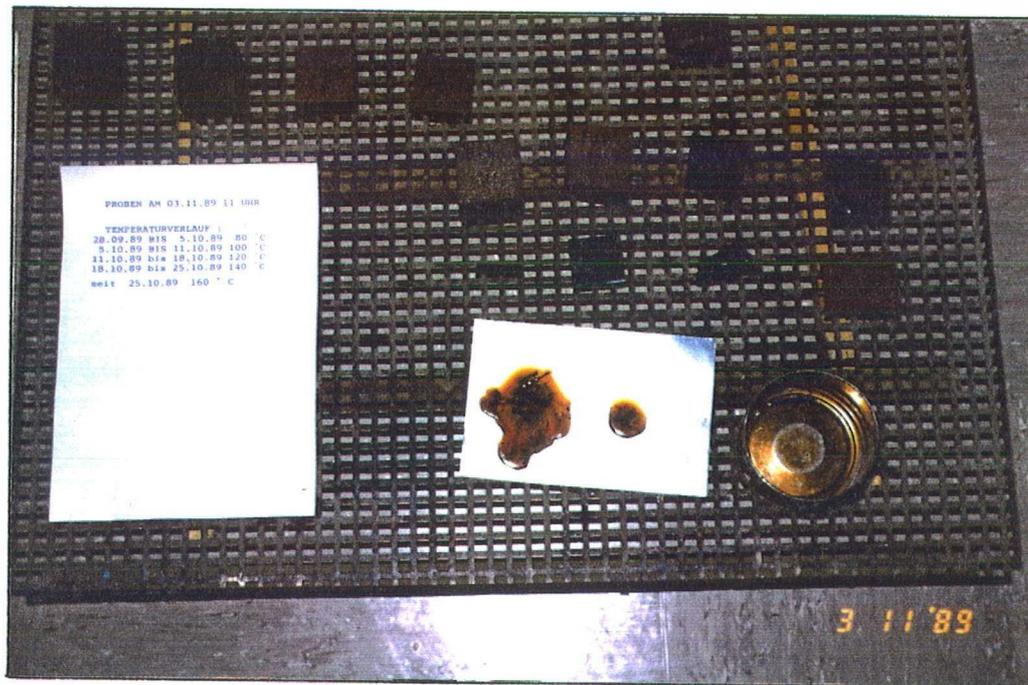
Bild 23: Photographische Aufnahme der Beobachtungsproben am Ende der 5. Woche bei der Temperaturstufe 160 °C.
