**FROSTTAUWECHSELPRÜFUNGEN
FÜR VORGEHÄNGTE FASSADENELEMENTE**

2. Teil und Endbericht

**Univ.-Prof. Dr.-Ing. R. K. Zimbelmann
Dipl.-Chem. U. Bielecki**

**Institut für Werkstoffe des Bauwesens
Universität der Bundeswehr München**

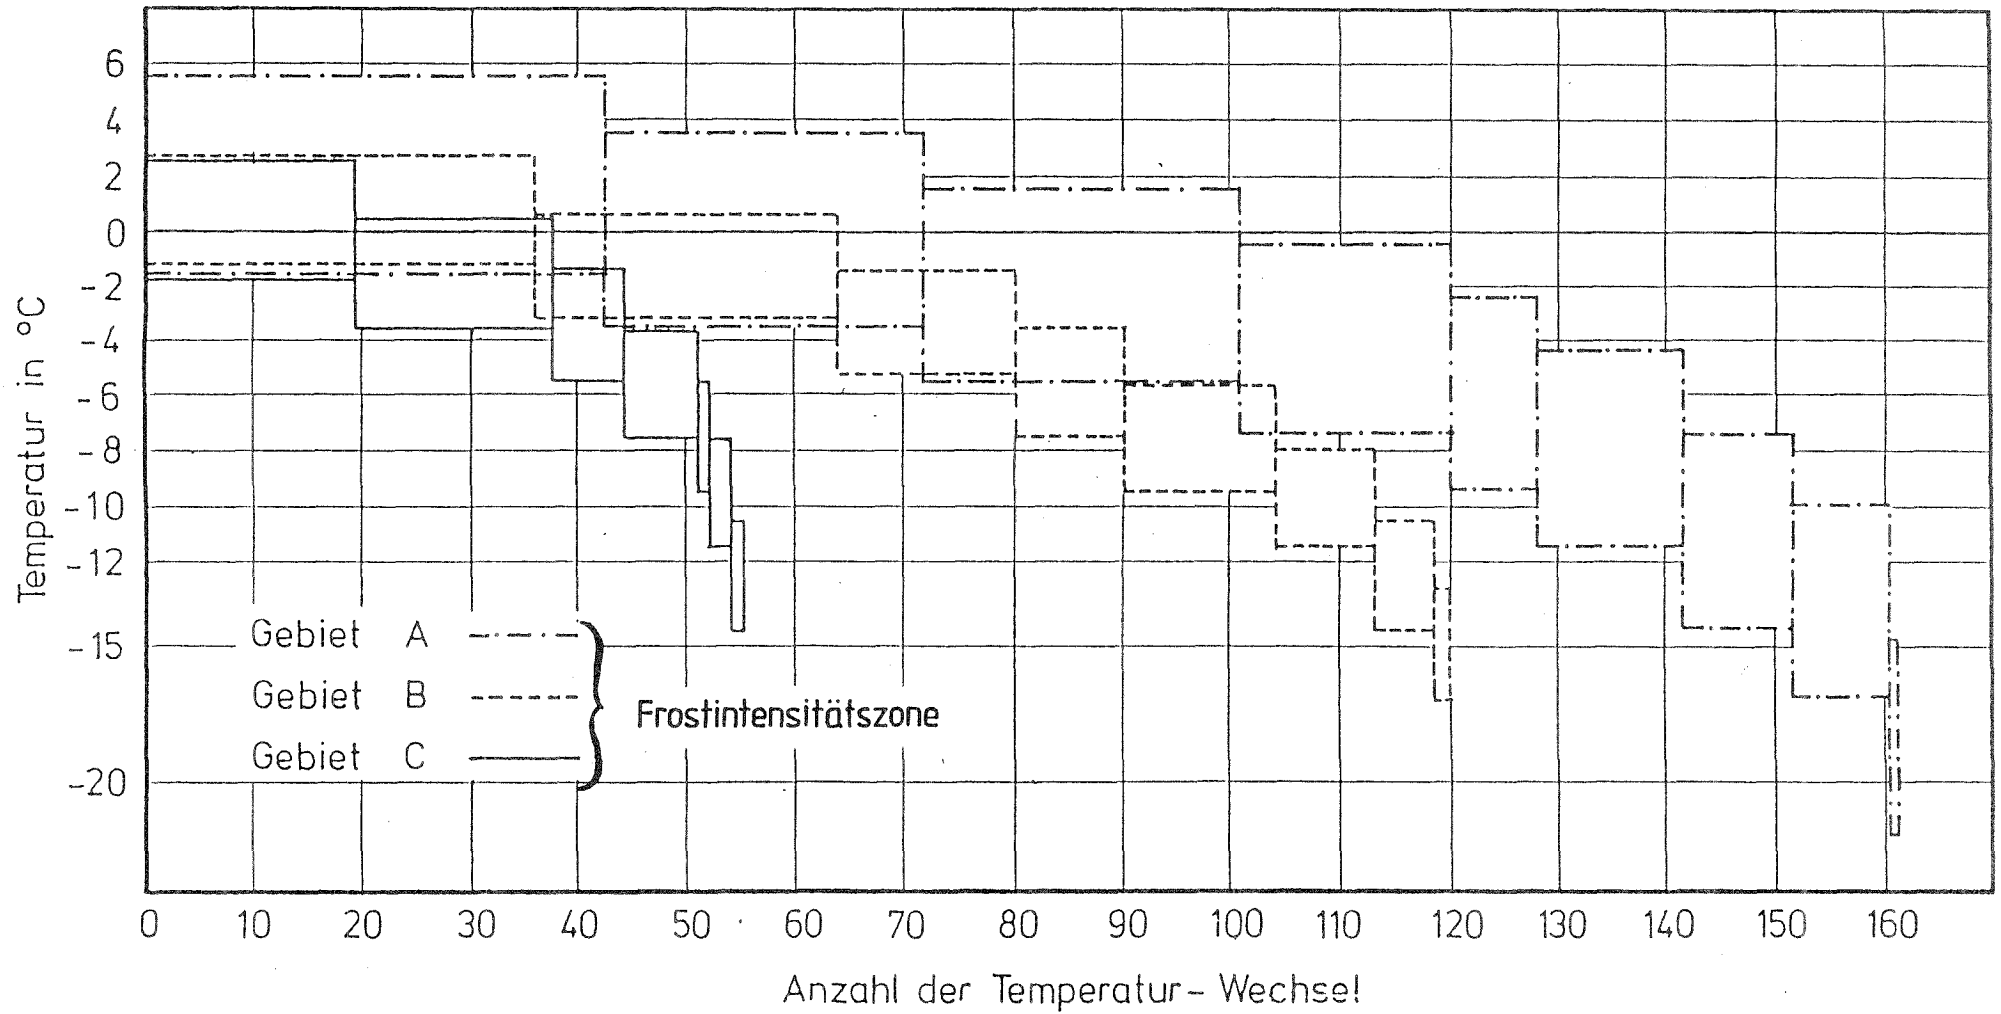
Bild 1: Frostwechsel-Kollektivbelastungen der Frostintensitätszone A, B, C (nach Teil 1 des Forschungsvorhabens)

Wie die Auswertung der Klimadaten für 10 Städte der ehemaligen Bundesrepublik Deutschland ergeben hat - siehe 1. Teil -, bewegen sich die Temperaturen während des Winterhalbjahrs sowohl hinsichtlich ihrer Höhe als auch hinsichtlich ihrer Schwankungsbreite und Wechselanzahl an diesen Orten sehr unterschiedlich. Faßt man für jeden Ort die Temperaturwechsel zu "Lastkollektiven" zusammen, so können, ähnlich wie für die Annahme der Schneelast nach DIN 1055, nach dieser ersten Auswertung generell drei "Frost-Intensitätszonen" unterschieden werden. Sie wurden im Teil 1 mit A, B und C bezeichnet. Die Frostwechselkollektive sind in Bild 1 dargestellt.

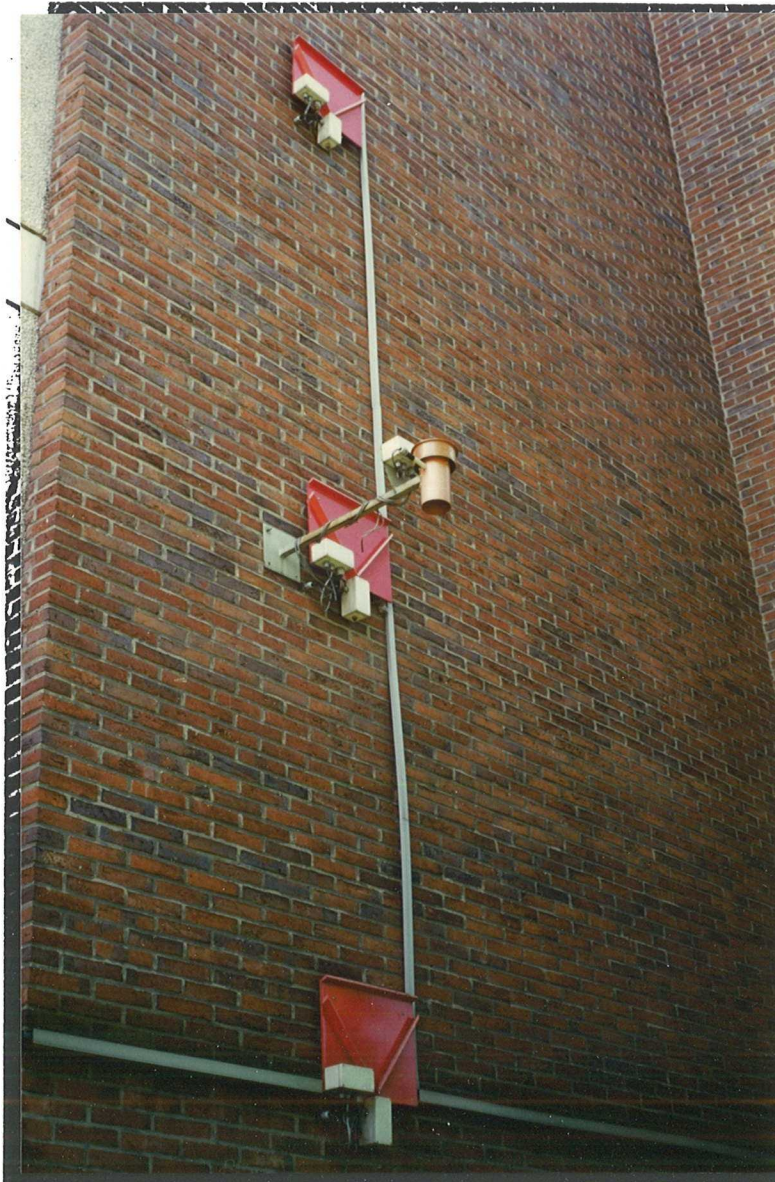
Bild 17: Anordnung der Meßeinrichtungen an der Fassade

Die Einrichtungen für die Schlagregenmessungen sind in rund 3,6 und 9 m Höhe über der Gebäudeunterkante an den Fassadenwänden positioniert worden. In gleicher Höhe sind die Temperatur- und Feuchte-Meßfühler (Bild 16) zur Messung des Kleinklimas hinter der vorgehängten Fassade durch die Vormauerung geführt worden. Feuchte und Temperatur vor der Fassade wurden in 6 m Höhe, etwa 50 cm entfernt von der Fassade, gemessen (Bild 14). In dem abgebildeten Gehäuse, der sogenannten Konsole, war der Temperatur-Feuchte-Fühler untergebracht.
