Teilweise Vorspannung:
Spannglieder in Kunststoffhüllrohren
unter Betriebsbeanspruchung

Schlußbericht
zum Forschungsvorhaben

**Spannglieder in Kunststoffhüllrohren
unter Betriebsbeanspruchung**

(IfBt. IV 1-5-474/86)

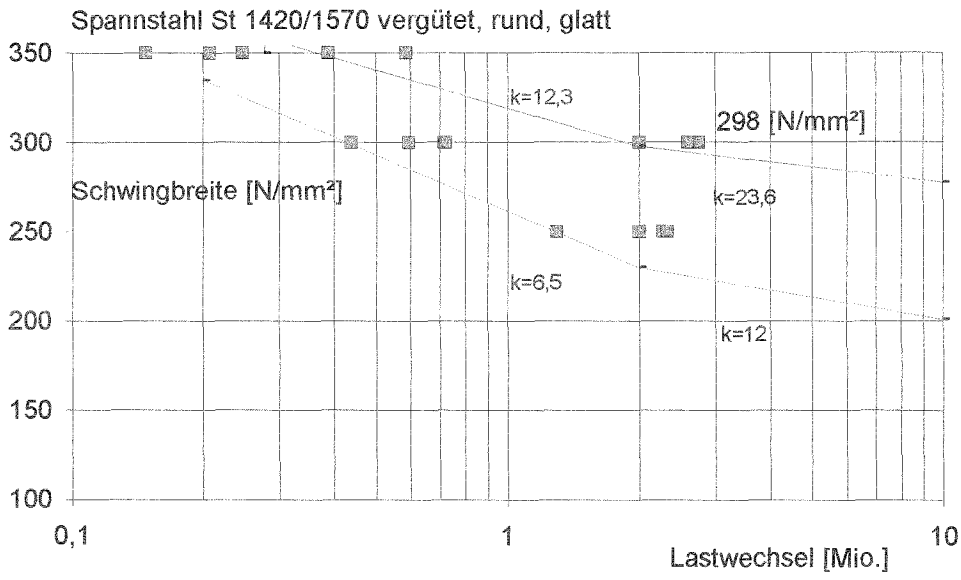
Bild 5: Ergebnisse der Dauerschwingversuche an vergütetem Spannstahl des Programms
Hersteller SIGMA Spannstahl (Zulassung Z-12.1-I.4)
Prüfoberspannung $\sigma_0 = 0,55 \cdot R_m$

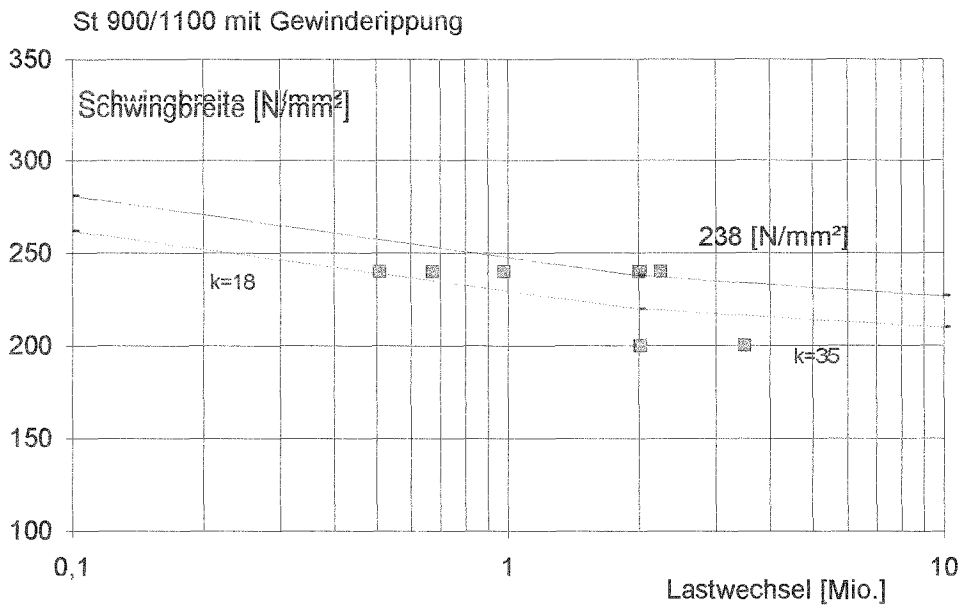
Bild 6: Ergebnisse der Dauerschwingversuche an wasservergütetem Spannstahl mit Gewinderippen des Programms
Hersteller Stahlwerk Annahütte (Zulassung Z-12.1-XXI.3)
Prüfoberspannung $\sigma_0 = 0,55 \cdot R_m$

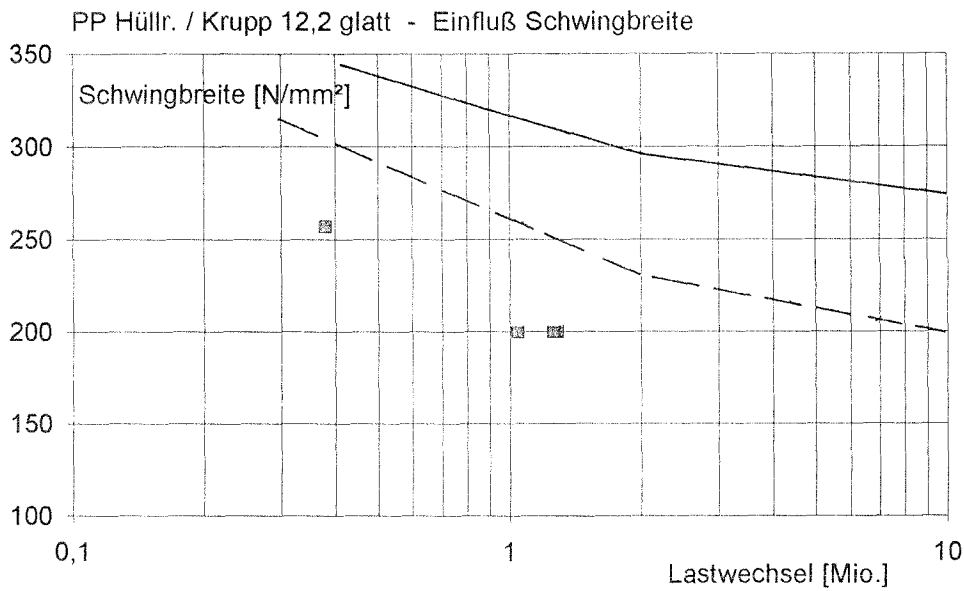
Bild 17: Ergebnisse der Dauerschwingversuche an vergüteten, glatten Spanndrähten in PP Hüllrohren
 Einfluß der Schwingbreite auf die Lebensdauer

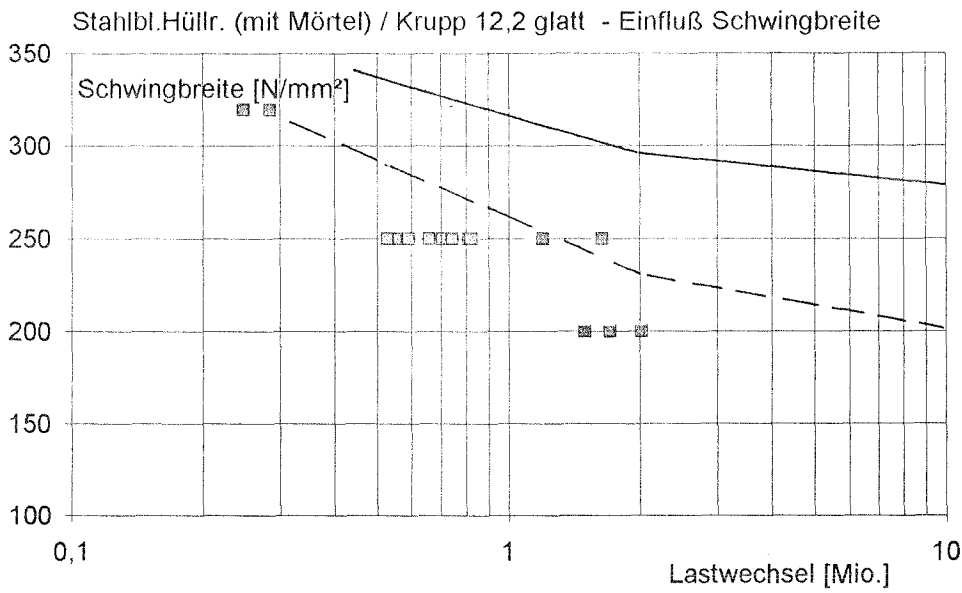
Bild 21: Ergebnisse der Dauerschwingversuche an vergüteten, glatten Spanndrähten in Stahlblech-Hüllrohren mit Mörtelfüllung
 Einfluß der Schwingbreite auf die Lebensdauer

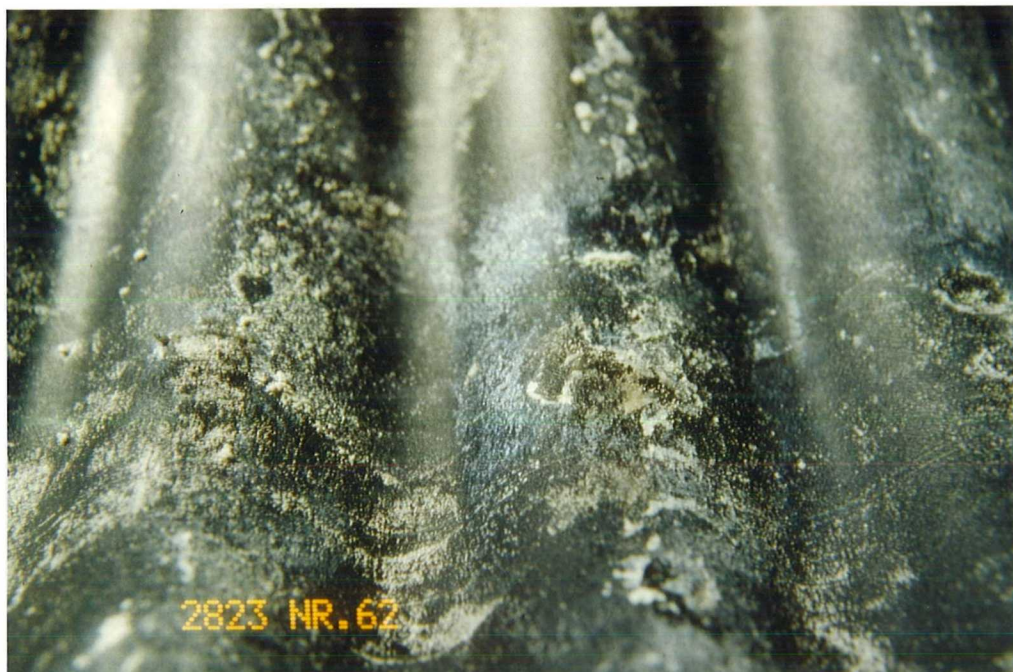
Bild 25: Detail der Reibstelle am Hüllrohr. Eindrückung 0,3 mm tief.

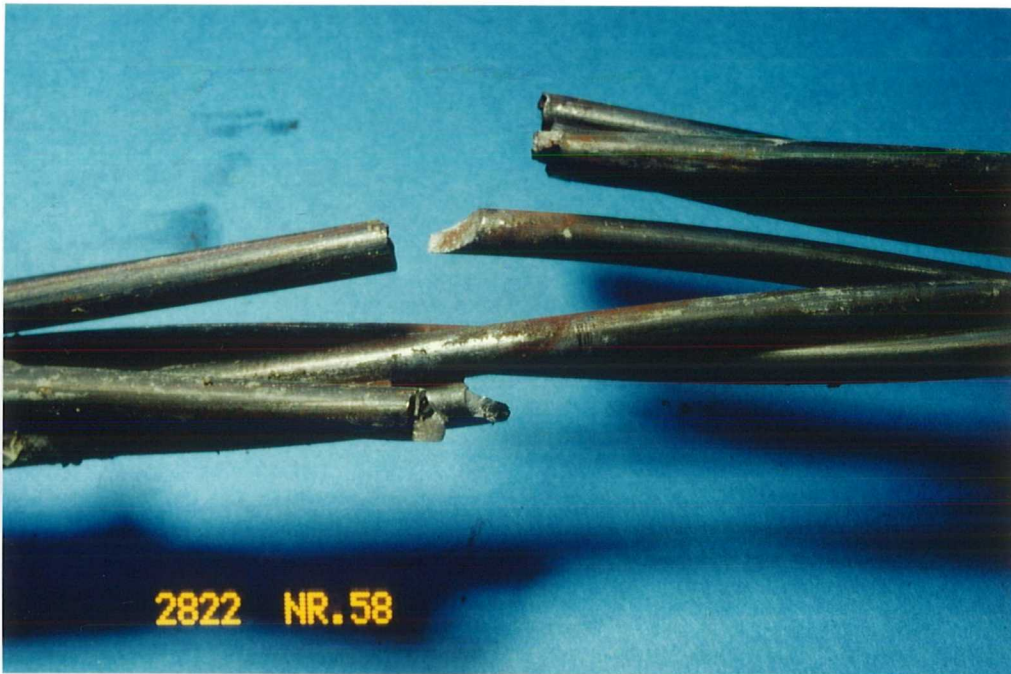
Bild 28: Spanndrahtlitze mit Drahtbrüchen an der Reibstelle
Probe PE-M-L 4 : Reibweg 0,20 mm Anpreßkraft 60 N/lfmm

Bild 28 Anlage 28 zeigt den leicht korrodierten Bruch einer Litze an der Reibstelle.

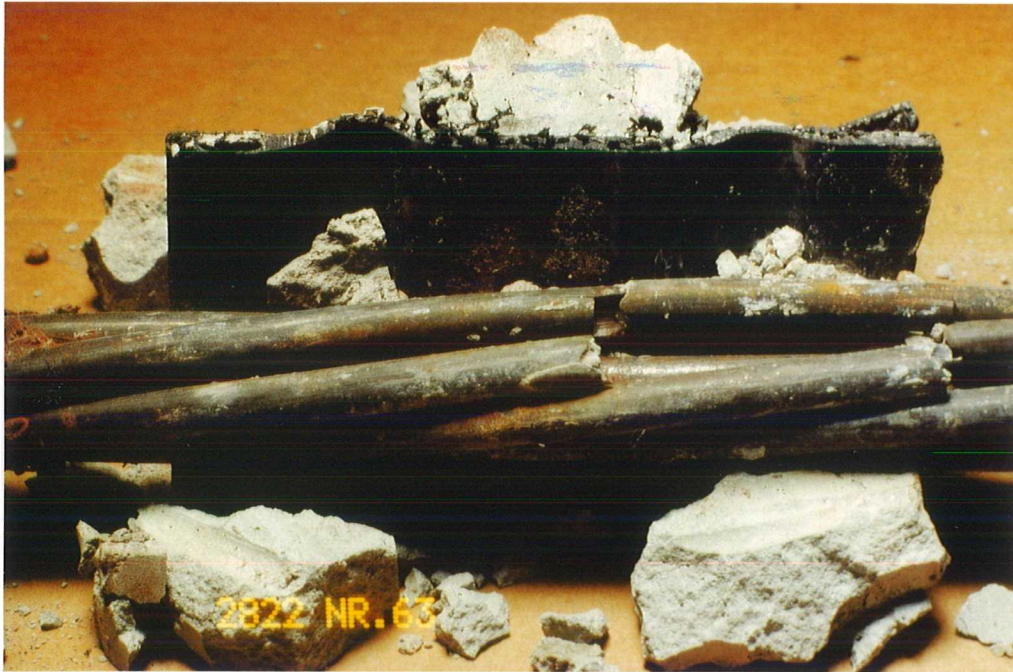
Bild 30: Bruch einer Spanndrahtlitze mit geöffneter Reibstelle
Probe PP-M-L 1 : Reibweg 0,23 mm Anpreßkraft 60 N/lfmm

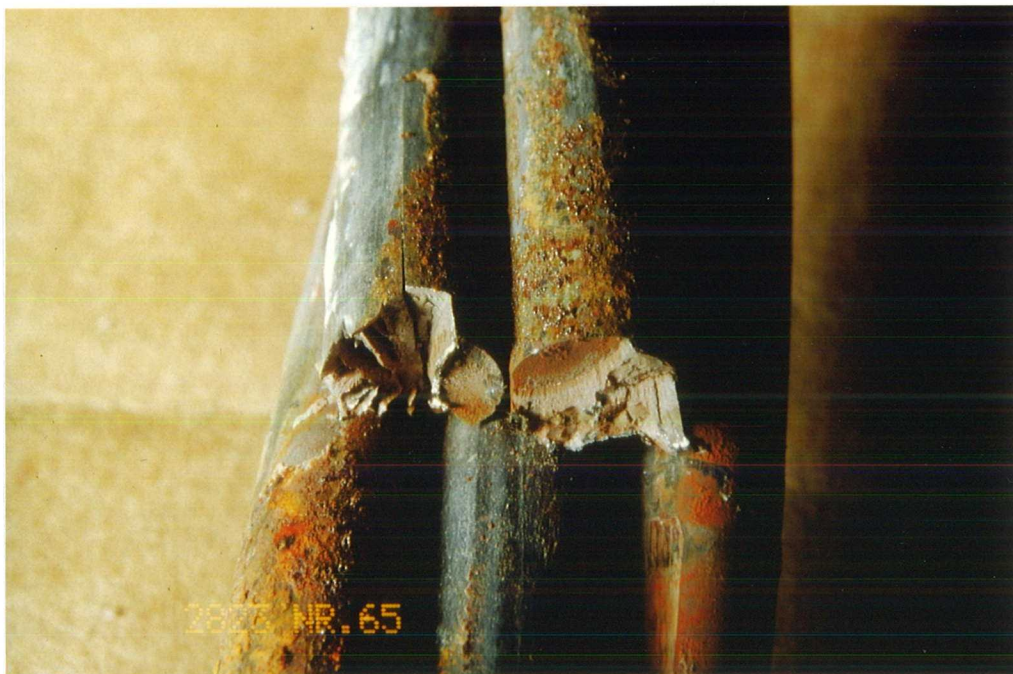
Bild 31: Detail des Bruchs einer Spanndrahtlitze
Probe PP-M-L 4: Reibweg 0,20 mm Anpreßkraft 120 N/mm (!)

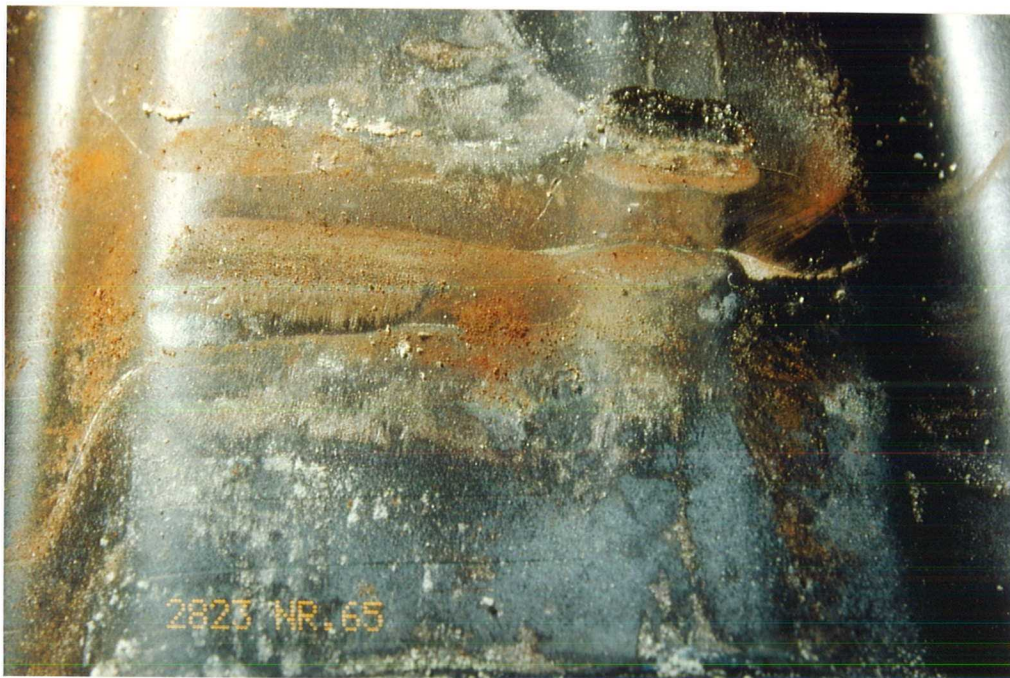
Bild 33: Detail einer Reibstelle am PP Hüllrohr
Probe PP-M-L 4: Reibweg 0,20 mm Anpreßkraft 120 N/mm (!)

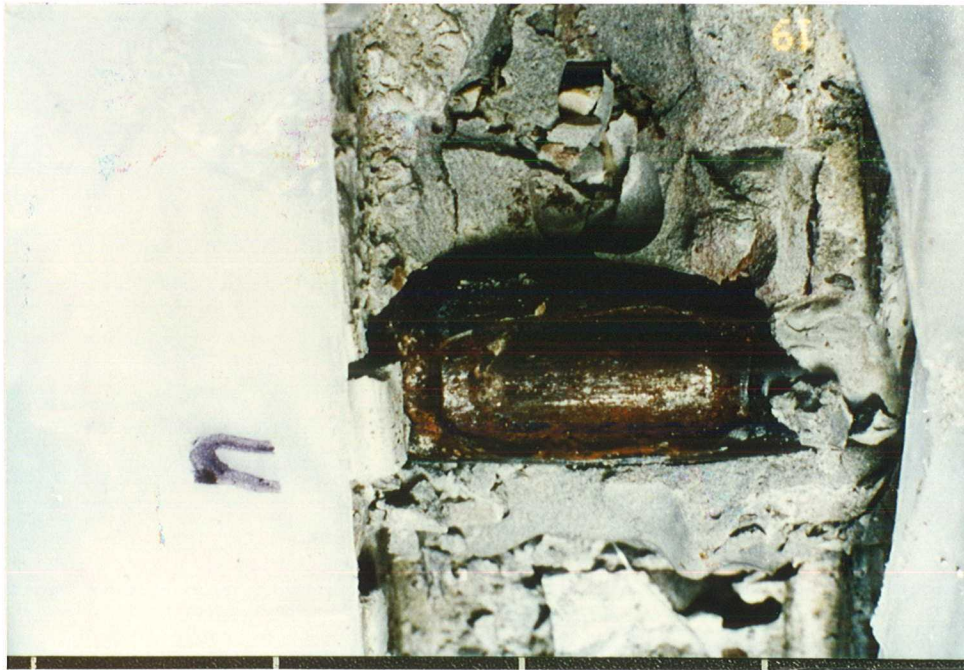
Bild 38: Bruch eines glatten Spanndrahts mit geöffneter Reibstelle
Probe ST-M-G 16 : Reibweg 0,10 mm Anpreßkraft 50 N/lfmm

Die Bilder 38 und 39 Anlage 32 zeigen den Spanndrahtbruch in einer geöffneten Reibstelle und das Detail der Spannstahloberfläche. Bemerkenswert ist die starke Korrosion der Reibstelle.

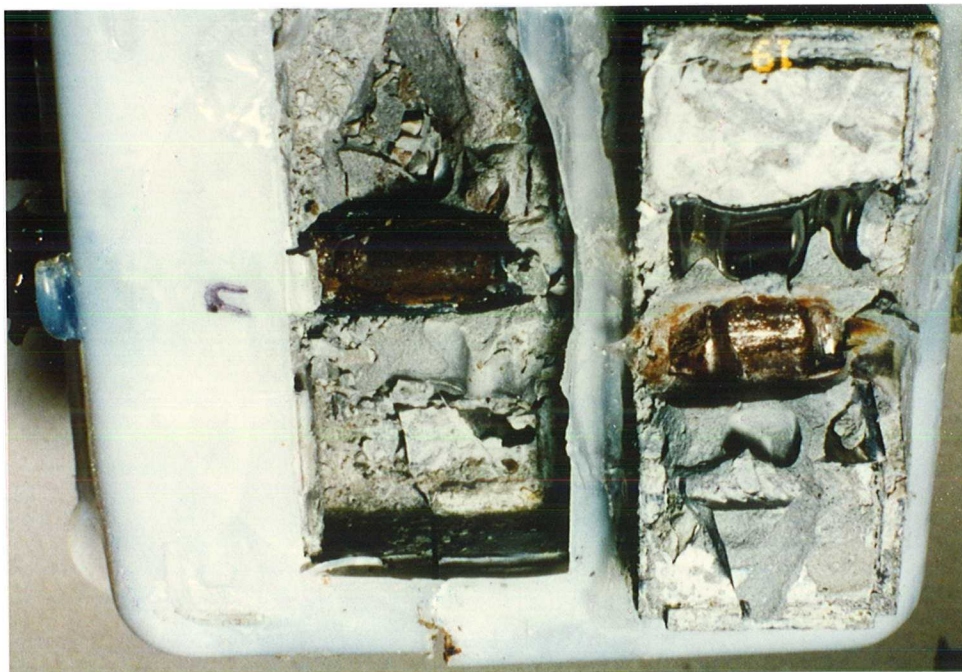
Bild 39: Detail der Reibstelle des Spanndrahts mit Bruchstelle und starker Korrosion

Wiederum war angrenzend an die Reibstellen zwischen den Spanndrähten und den Stahlblech Hüllrohren roter Rost als loses Pulver vorhanden. Die Verrostung war intensiver, als bei den Litzen, da offenbar die Walzhaut der Spanndrähte im Bereich der Reibstelle fast vollständig in Rost umgewandelt war. Ebenfalls hatten sich einzelne Partikel dieses Rosts in die sonst blanke Reibstelle der Spannstahloberfläche eingepreßt. Die Stahlblech Hüllrohre waren bis auf geringfügige Eindrücke an den Reibstellen unbeschädigt jedoch erheblich korrodiert.
