Schlußbericht

Untersuchungen zum wasserstoffinduzierten Sprödbruch vergüteter Spannstähle

**Dr.-Ing. J. Mietz, Dipl.-Ing. K. Pasewald, Dr.-Ing. B. Isecke
(BAM VII.4 - Korrosion und Korrosionsschutz)**

**Berlin
Januar 1998**

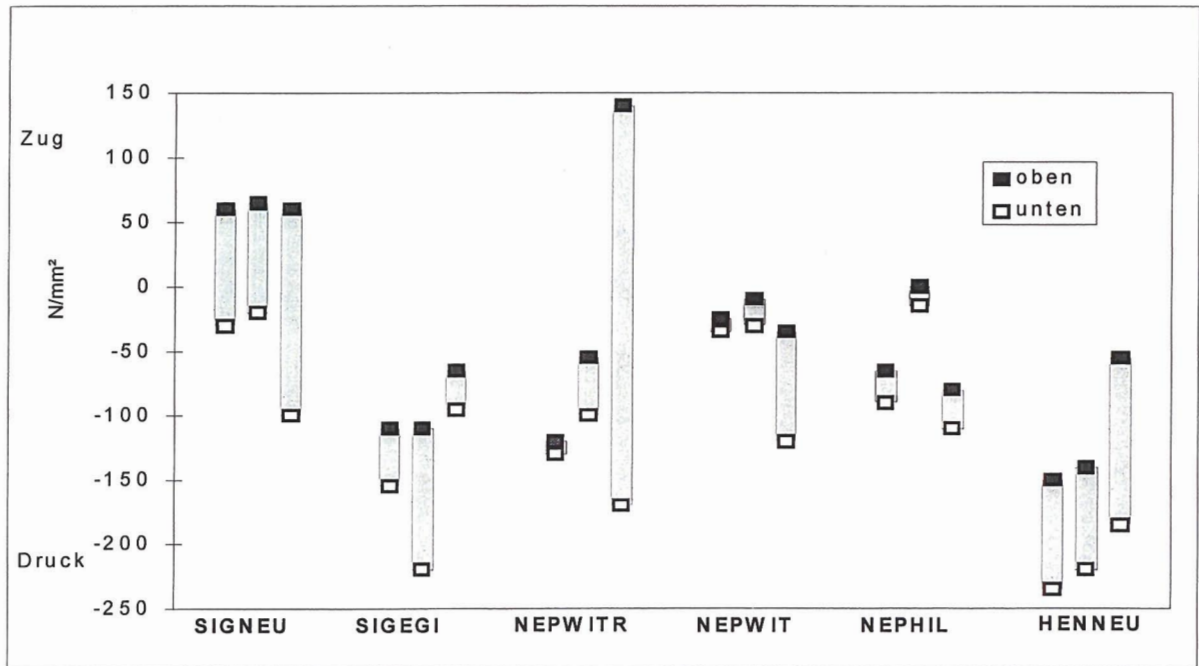
Abb. 11: Ergebnisse der Eigenspannungsmessungen an der Oberfläche

Das für die Untersuchungen eingesetzte Meßgerät besitzt einen runden Meßfleck von ca. 5 mm und eine Informationstiefe bei einer Messung von ca. 5 µm. Die Messungen erfolgten nach dem $\sin^2\psi$ -Verfahren mit Cr-K α -Strahlung an der α Fe-Netzebene (211); d.h. es wurden nur Eigenspannungen im Ferrit ermittelt [42]. Die Vermessung erfolgte unter 11 verschiedenen Winkeln ($\sin^2\psi = 0,00; 0,10; 0,20; 0,30; 0,40; 0,50$). Bei dem Material aus dem Schadensfall (NEPWIT) wurden sowohl Proben aus anrißbehafteten als auch aus anrißfreien Abschnitten untersucht. Zusätzlich zu der oberflächennahen Messung wurden hierfür außerdem durch schrittweises Polieren des Meßfleckes nacheinander in verschiedenen Abständen von der Oberfläche Messungen durchgeführt und so die Eigenspannungen in Richtung Stabachse ermittelt.

Die Abb. 11 zeigt die Ergebnisse der Oberflächenmessungen im Vergleich. Die Differenzierung in 'oben' und 'unten' wurde willkürlich vorgenommen, da die ursprüngliche Lage der Drähte im Bauwerk bzw. auf der Drahtrolle bei Material im Anlieferungszustand nicht mehr rekonstruiert werden konnte. In der Tabelle 5 sind für zwei Proben des Materials NEPWIT (mit und ohne Anrisse) die Eigenspannungsverteilungen bis zu einer Werkstofftiefe von 0,1 mm Tiefe wiedergegeben.

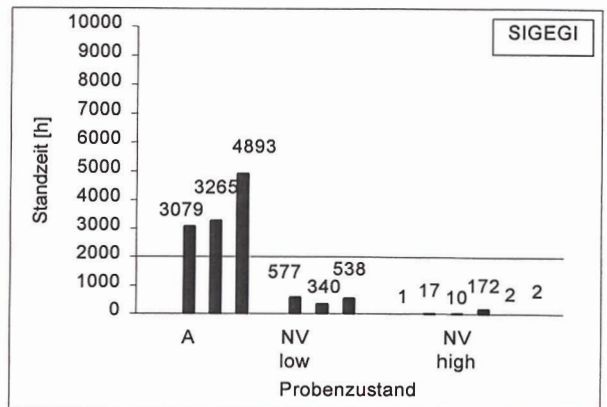
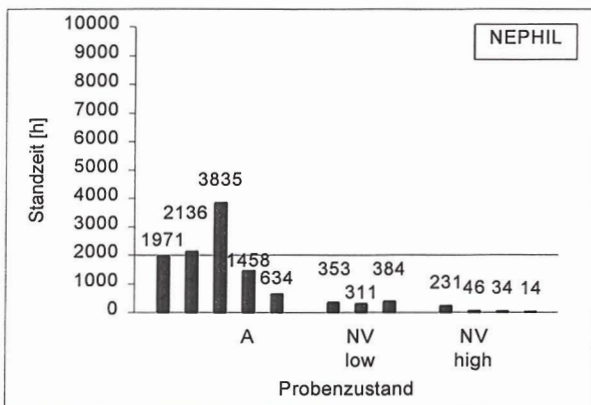
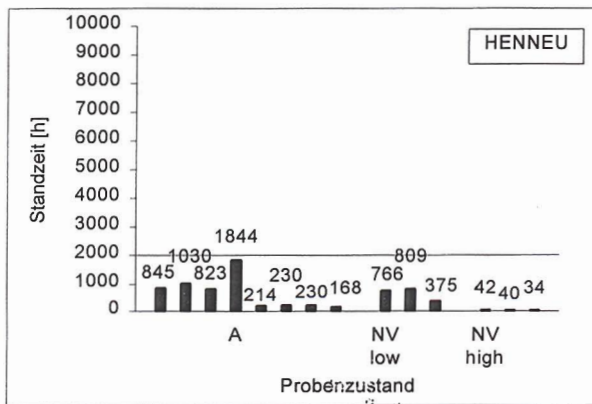
- A: Anlieferungszustand
- NV low: Nachvergütet auf niedrige Festigkeit
- NV high: Nachvergütet auf hohe Festigkeit

Abb. 18: Zusammenstellung der Ergebnisse der Dauerstandversuche in der DIBt-Prüflösung (Stand per 1997-11-01)

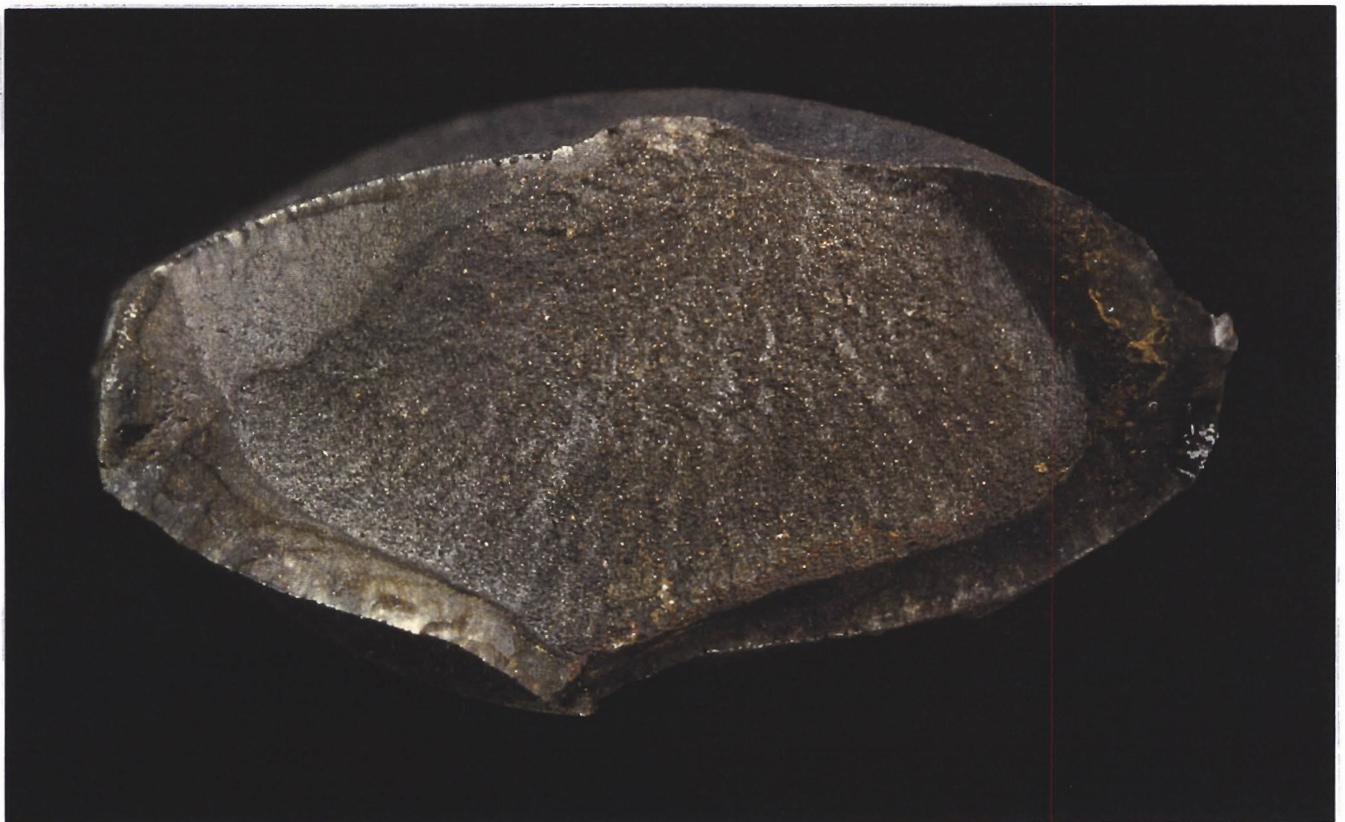
Abb. 20: Bruchfläche nach der Prüfung in der DIBt-Lösung (Probe: HENNEU 2)

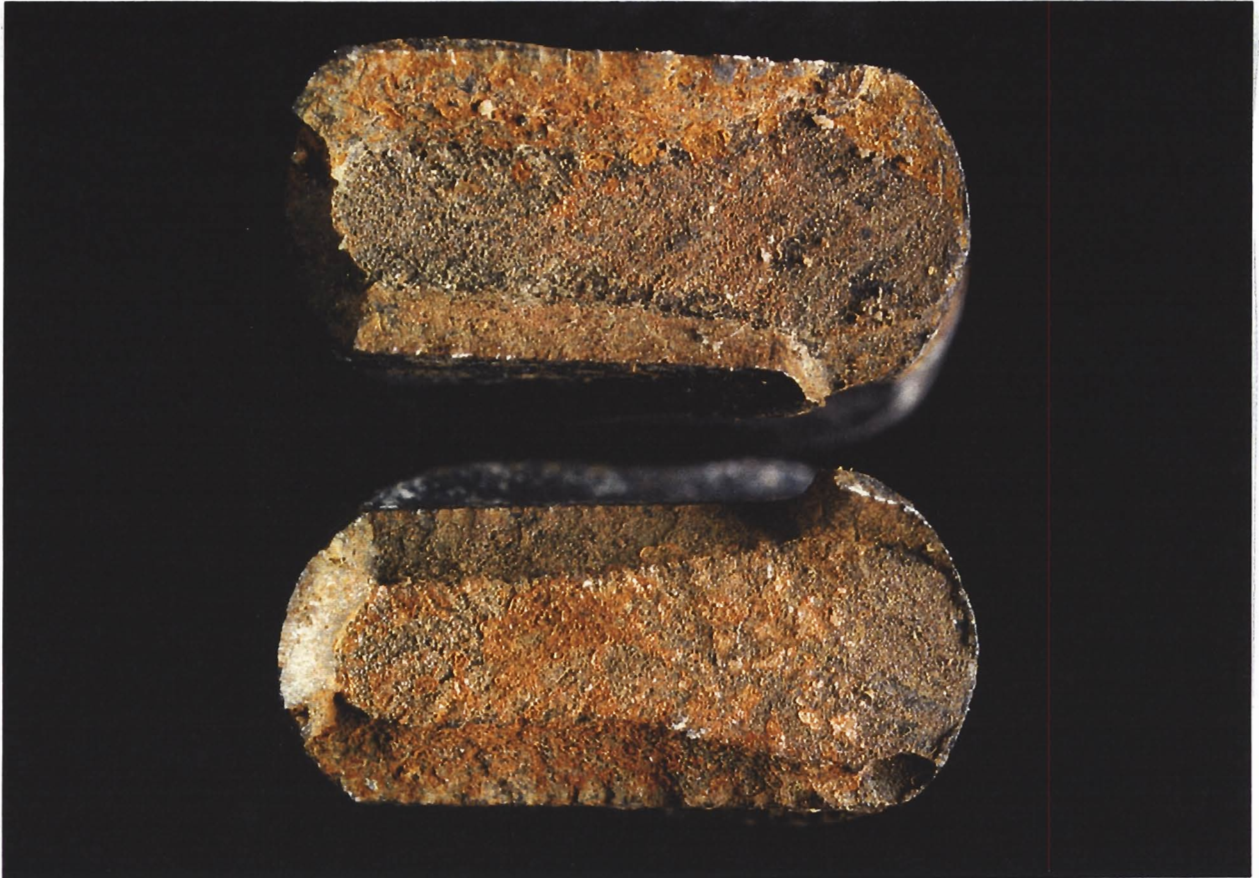
Abb. 21: Bruchfläche nach der Prüfung in der DIBt-Lösung (Probe: NEPWIT 2)

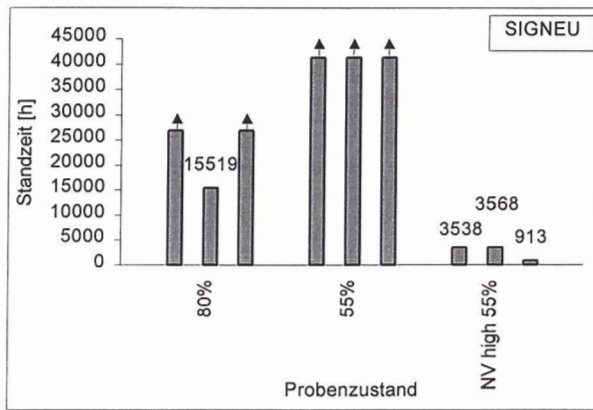
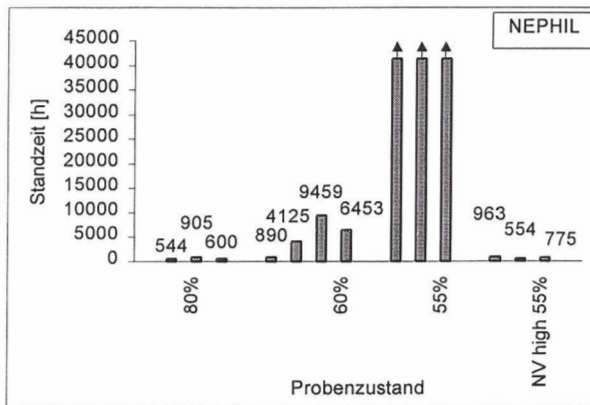
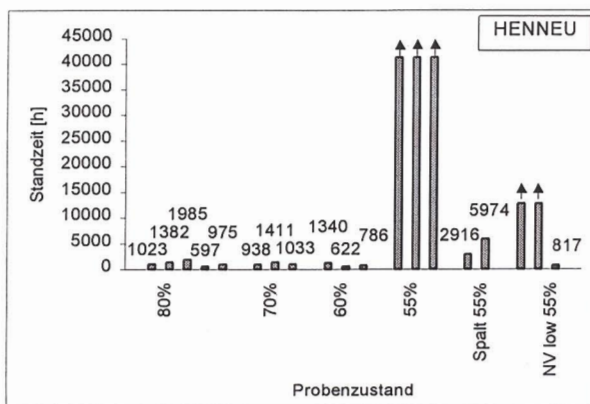
- A: Anlieferungszustand
- NV low: Nachvergütet auf niedrige Festigkeit
- NV high: Nachvergütet auf hohe Festigkeit
- %: Grad der Vorspannung, bezogen auf die Nennzugfestigkeit

Abb. 31: Zusammenstellung der Ergebnisse der Dauerstandversuche nach Kondenswasserbelastung (Stand per 1997-11-01)

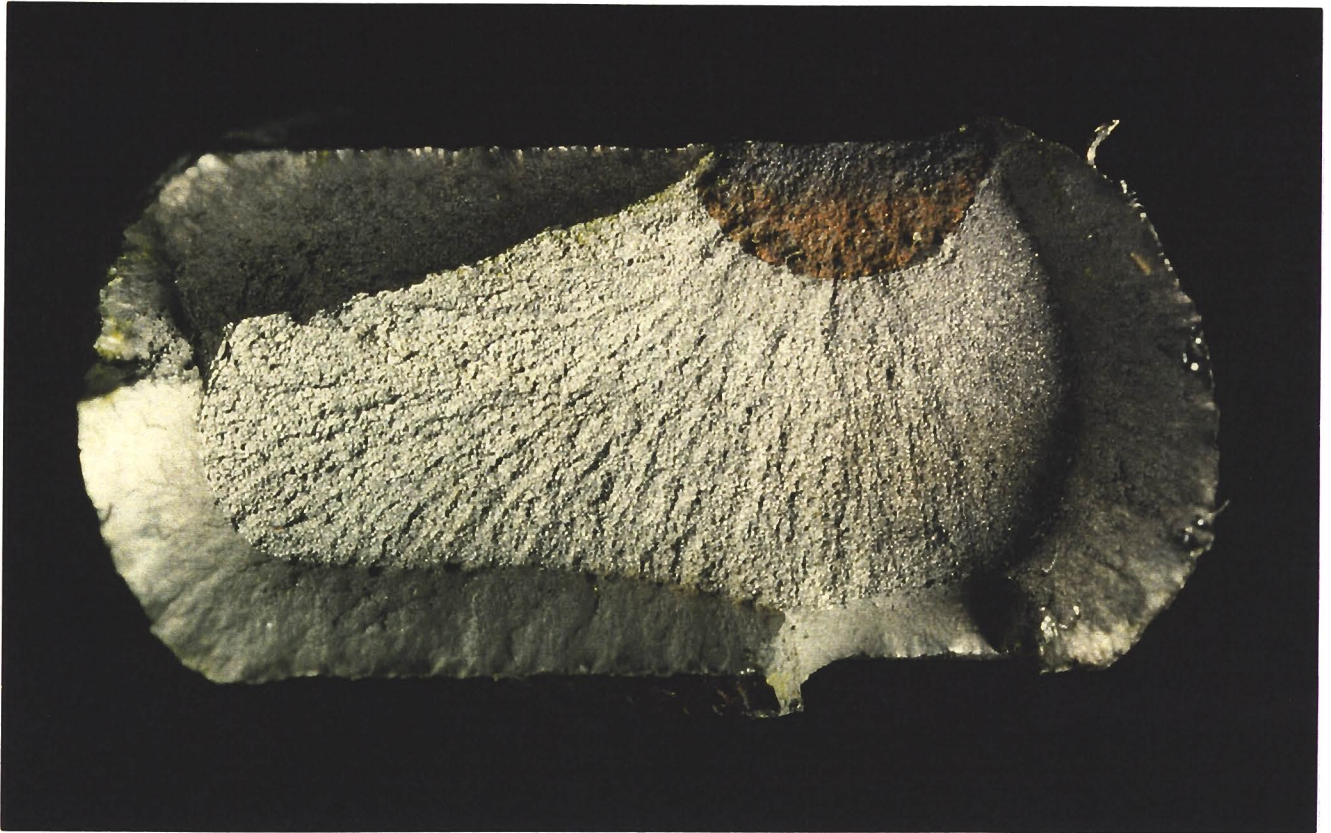
Abb. 34: Durch Zugversuch erzeugte Bruchfläche mit Anriß, der mittels Magnetpulverprüfung detektiert wurde, Kondenswasserbelastung (Probe: NEPWIT-R 2)

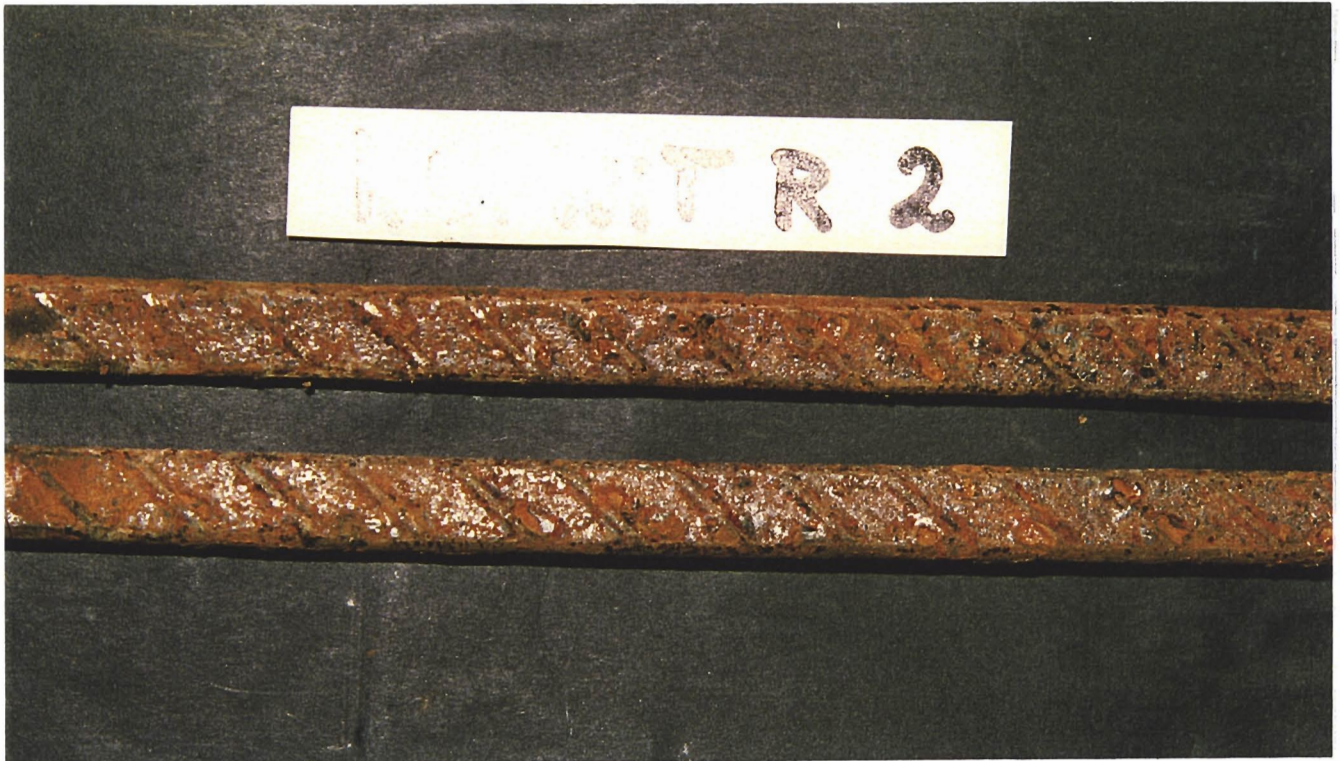
Abb. 35: Typisches Aussehen der Drahtoberfläche nach der Prüfung unter Kondenswasserbelastung (Probe: NEPWIT R 2)

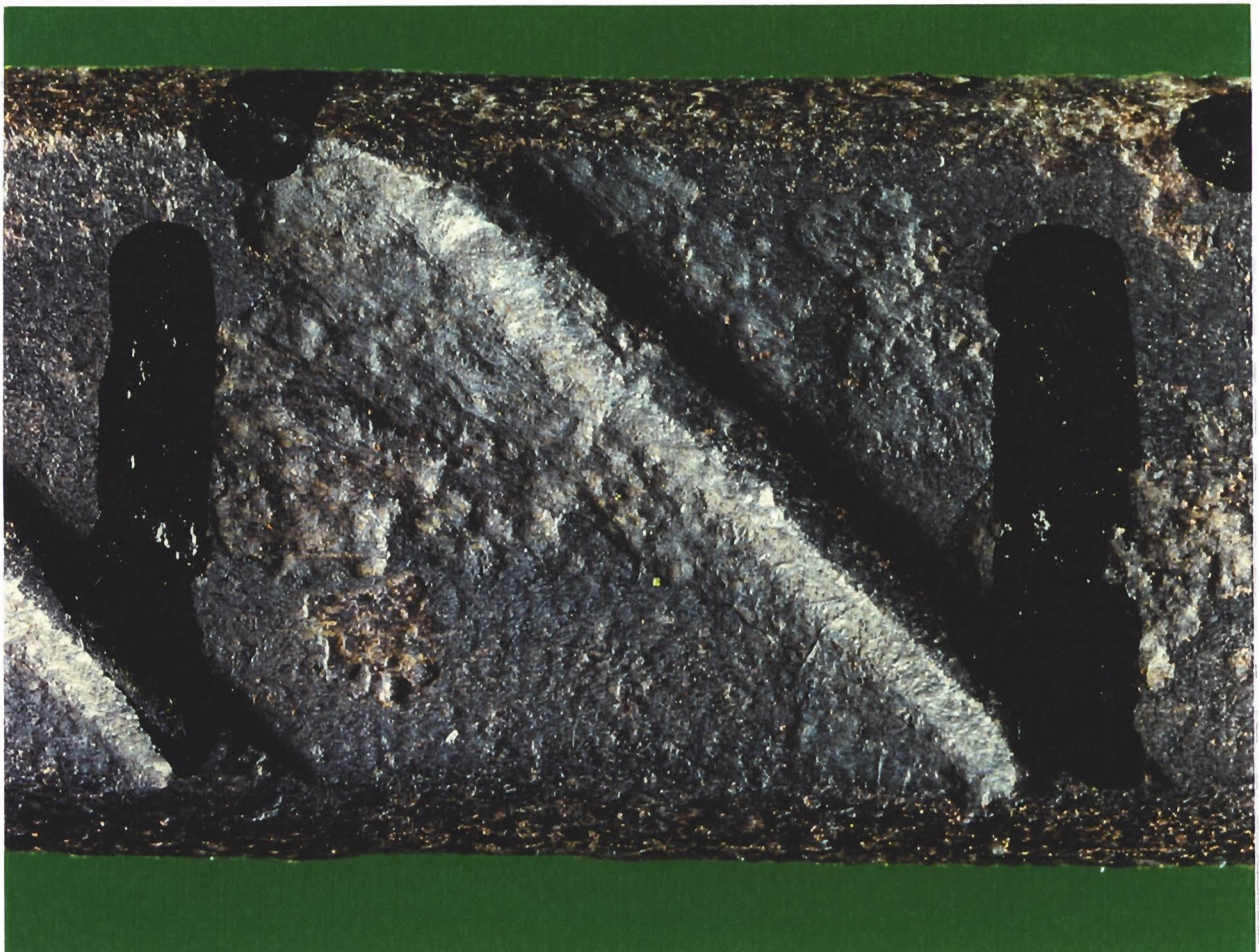
Abb. 36: Nach dem Beizen erkennbare Korrosionsnarben (Probe: NEPWIT 1)

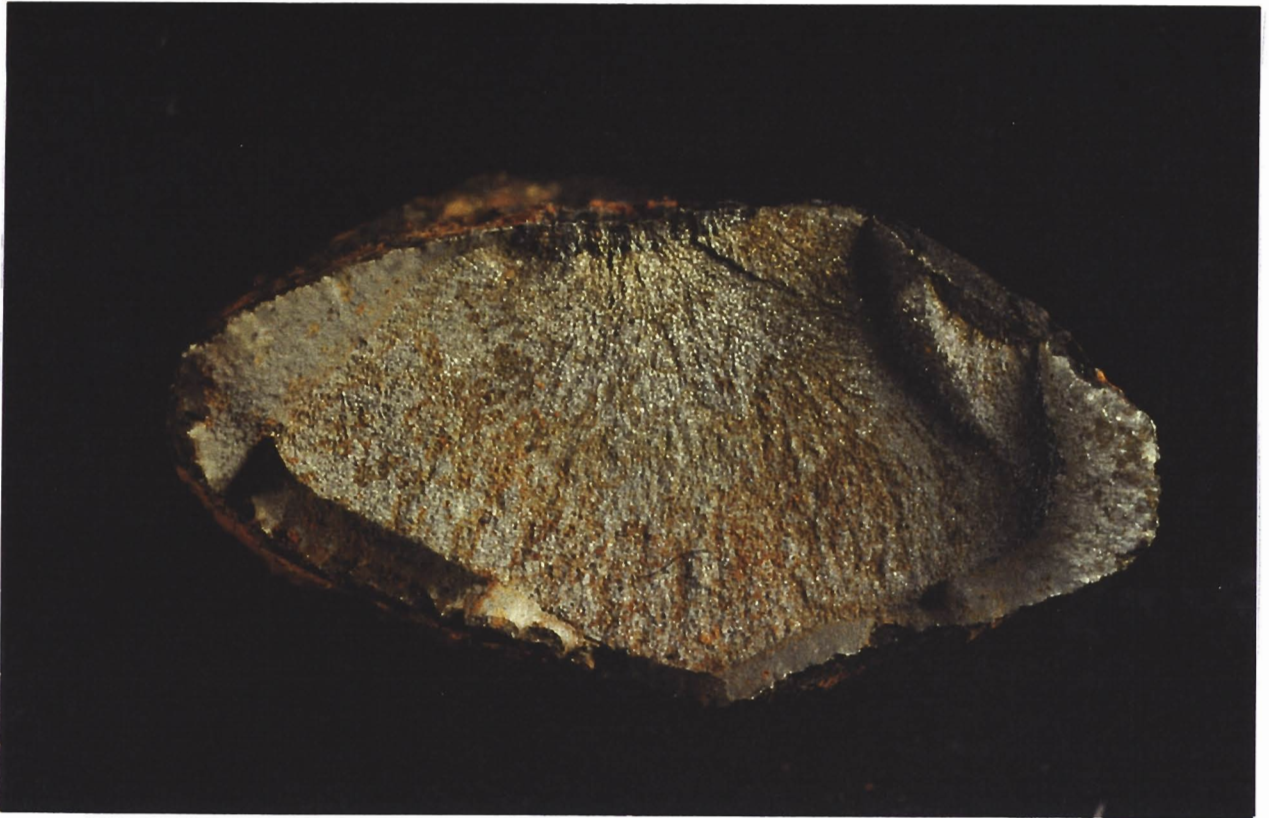
Abb. 37: Bruchfläche nach der Prüfung unter Kondenswasserbelastung
(Probe: HENNEU S2)

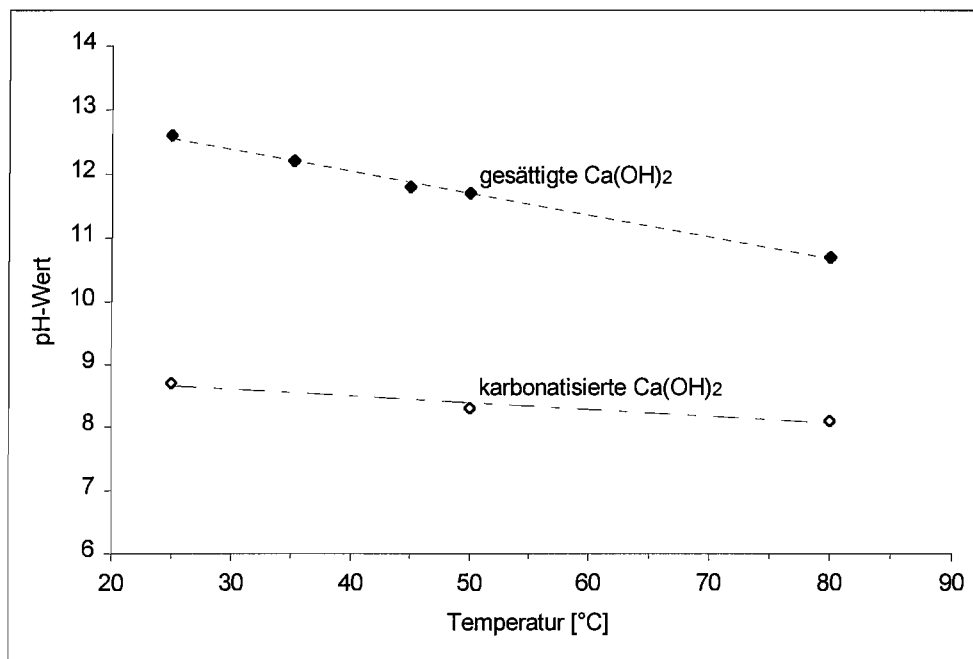
Abb. 41: Temperaturabhängigkeit des pH-Wertes von gesättigter und karbonatisierter Calciumhydroxid-Lösung

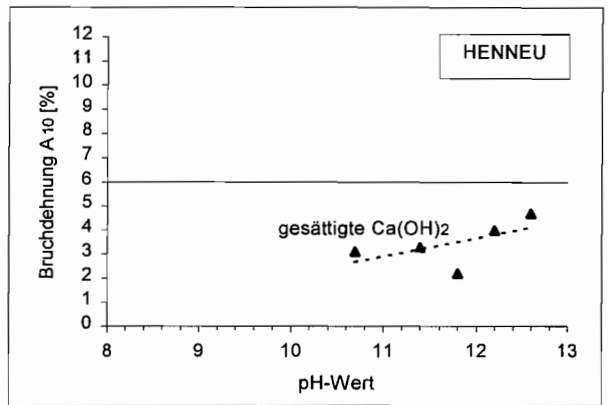
Abb. 42: Ergebnisse der CER-Versuche. Abhängigkeit der Bruchdehnung von der Temperatur bzw. dem pH-Wert
