## **Mazeration historischer Dachkonstruktionen.**

**Erhebung und Klassifizierung des  
Schadensumfangs in Sachsen-Anhalt.**

**Entwicklung und Erprobung eines  
Schnelltestverfahrens (MATE)**

**Abschlussbericht August 2010**

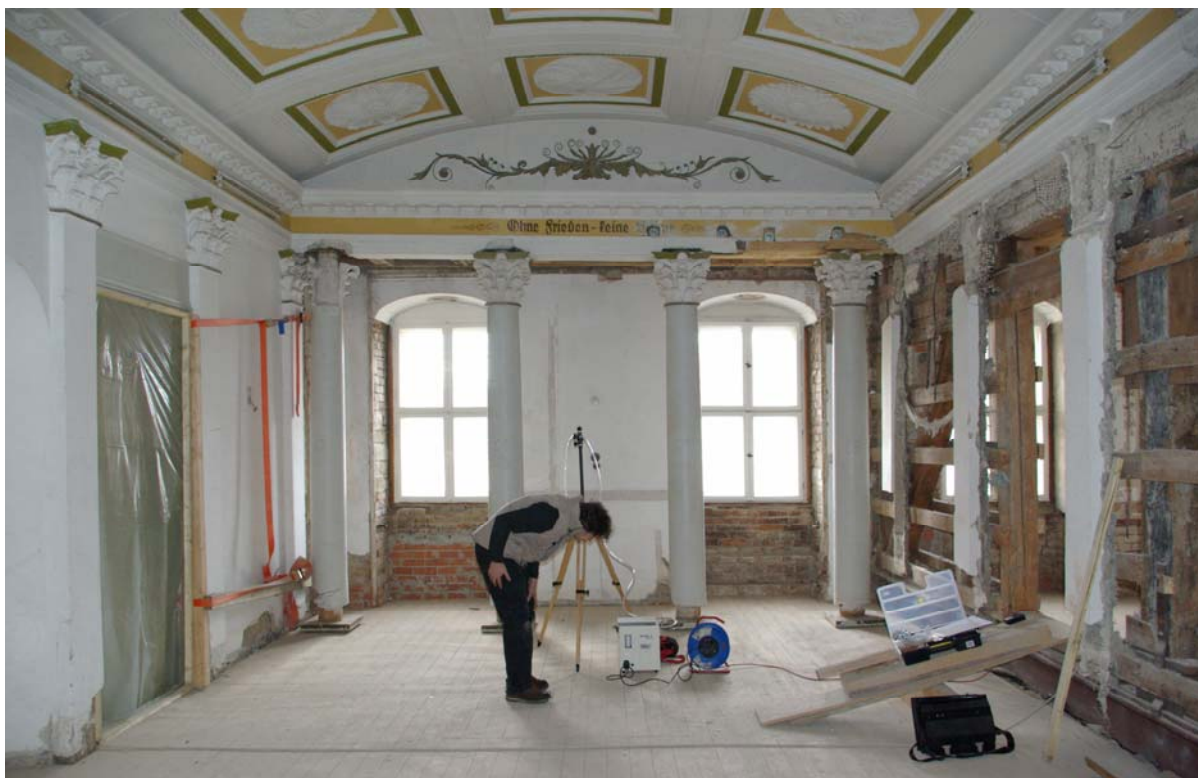
**Abb. 2: Luftmessung im Schloss Bernburg.**

Die Unterschiede bestehen sowohl hinsichtlich der Quantitäten als auch der stofflichen Eigenschaften. So gibt es zwar z.B. in der Kirche in Eutzsch (350 ng DDT/m<sup>3</sup> Luft) oder der Liebfrauenkirche in Halberstadt (800 ng DDT/m<sup>3</sup> Luft) auch starke Luftbelastungen durch DDT, doch treten hier wie auch an vergleichbaren Fällen zusätzlich hohe Lindan- und PCP-Gehalte auf. In Eutzsch wurden 460 ng Lindan/m<sup>3</sup> Luft, in Osterburg 170 ng Lindan/m<sup>3</sup> Luft gemessen, in der Klosterkirche Huysburg 310 ng PCP/m<sup>3</sup> Luft.

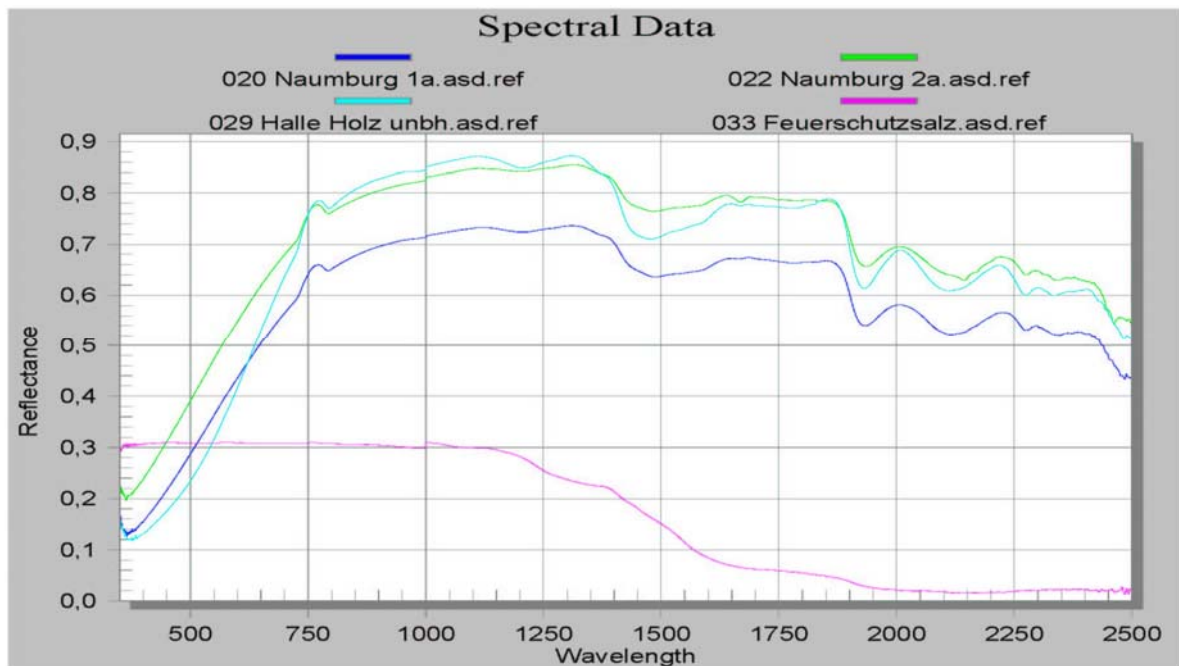
Eine zweite Versuchsserie erprobte die Eignung eines tragbaren Infrarotspektrometers für die Vorortuntersuchung. Dafür wurden insgesamt über 60 Proben hergestellt und getestet. Auch mit dieser Untersuchungsmethode war es nicht möglich, eine signifikante Unterscheidung zwischen unbelastetem und kontaminiertem Holz zu treffen (siehe **Abb. 7**).

**Abb. 7:** Infrarotspektren von reinem Feuerschutzsalz sowie behandelten und unbehandelten Holzproben aus den Domen zu Naumburger und Halle. Unbehandeltes Holz (hellblau), kontaminierte Holzproben aus Naumburg (grün und dunkelblau) sowie reines Feuerschutzsalz (lila)

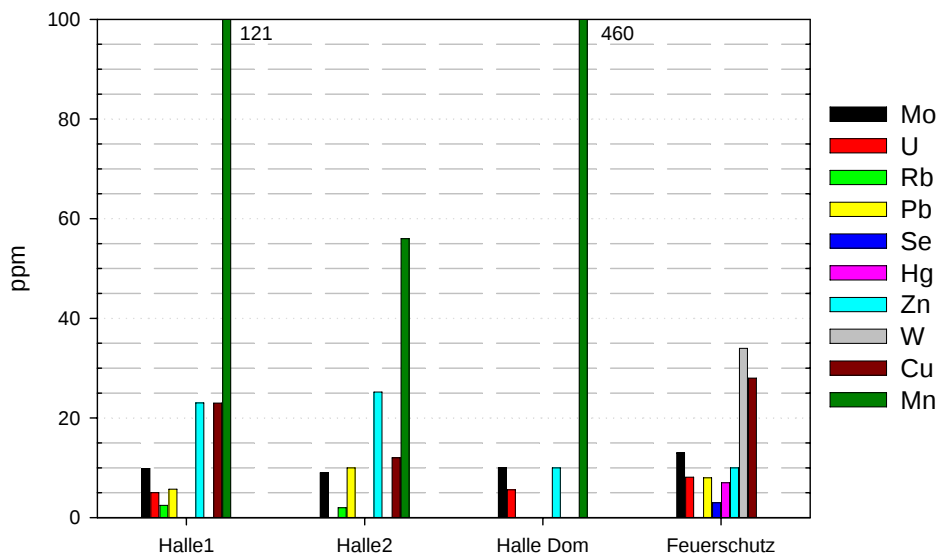
Die Auswertung verweist auf wenige Gemeinsamkeiten zwischen behandelten Holzproben und dem reinen Feuerschutzsalz. Hierbei handelt es sich um die Elemente Molybdän, Uran, Blei und Kupfer. Da Blei und Kupfer gerade bei historischen Dächern auch aus anderen Quellen stammen können, konzentrierte sich das Interesse besonders auf die Elemente Molybdän und Uran, deren Herkunft jedoch noch nicht abgeklärt werden konnte (siehe **Abb. 8**). Sowohl in den Feuerschutzsalzen sowie auch in allen untersuchten Holzproben wurde das Element Molybdän zwar identifiziert, möglicherweise handelt es sich aber um Fremdkontaminationen; diese Stoffe sind nicht rezeptmäßiger Bestandteil der Formulierung der HSM und FSM gewesen.

**Abb. 8:** Elementaranalyse an Holzproben aus dem Dachstuhl des Doms zu Halle sowie des reinen Feuerschutzsalzes (Kamradt, A. und Bürger, St.: Dachstuhl-Holzproben gemessen mit portablen RFA-Analysator Niton XL3t 900, Bericht vom 8.3.2010, Martin-Luther-Universität Halle-Wittenberg)

Bis auf weiteres empfiehlt sich deshalb die Entnahme einer Mischprobe und deren Analyse auf Phosphat, Fluoride, Sulfat, DDT, Lindan und PCP, gemäß der innerhalb des Projekts formulierten Arbeitsanleitung. Hierbei handelt es sich um keinen „klassischen“ Schnelltest, und die Probenentnahme wie auch die Auswertung muss durch qualifizierte Personen erfolgen (s. Anhang Standardarbeitsanleitung zur Holzprobennahme). Das Ergebnis gibt jedoch über die Behandlung mit Feuerschutzsalzen hinaus noch Auskunft über das Vorkommen gesundheitsgefährdender Holzschutzmittel. Die klassischen analytischen Verfahren sind zudem zuverlässig und aussagekräftig.
