# **Dauerhaftigkeit von Abdichtungen auf nicht-massiven Untergründen im Sockelbereich**

Abschlussbericht

Bearbeitet durch: AIBAU  
Aachener Institut für Bauschadensforschung  
und angewandte Bauphysik, gGmbH, Aachen

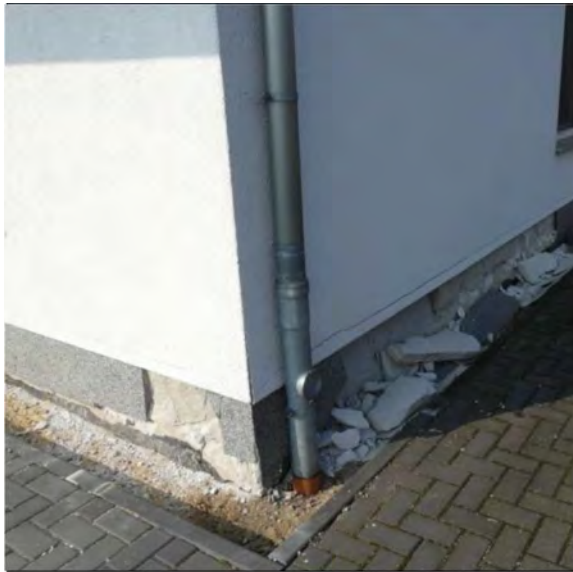
Abb. 11:  
Übersicht zum schadenbetroffenen Sockel

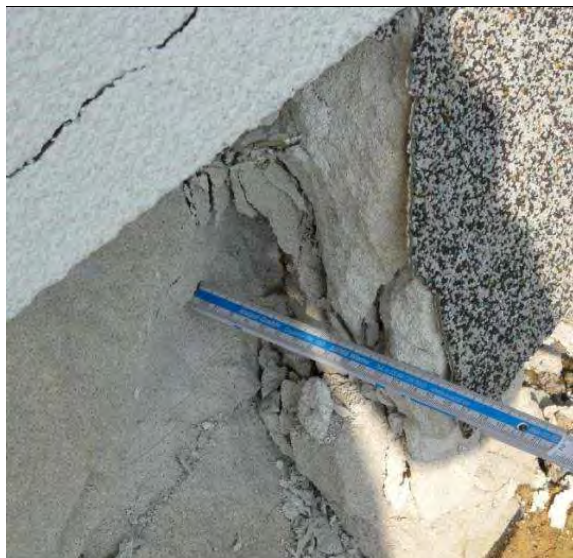
Abb. 13:  
Die Abplatzungstiefe des Mauerwerks beträgt bis zu 20 cm

Im Bereich des Sockels waren großflächige, bis etwa 20 cm tiefe Mauerwerksabplatzungen und Ausbrüche vorhanden (s. Abb. 12 + Abb. 13). Diese resultierten aus in den

Durch das von außen eindringende Wasser wurde der kritische Feuchtegehalt des Porenbetons überschritten und ein Kapillarzug ausgelöst. Der hohe Feuchtegehalt macht den Mauerstein frostempfindlich, so dass bei Temperaturen unterhalb des Gefrierpunkts die Zellwandungen des Steins zerfallen. Porenbetonmauerwerk muss deshalb zuverlässig und dauerhaft gegen hohe Feuchtigkeit geschützt werden. Die Dichtungsschlämme und der Sockelputz waren dazu ungeeignet.

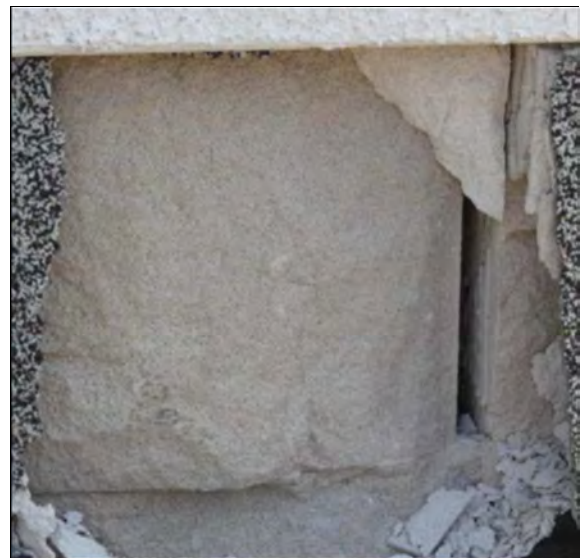
Abb. 14:  
Offene Stoßfuge des Porenbetonmauerwerks

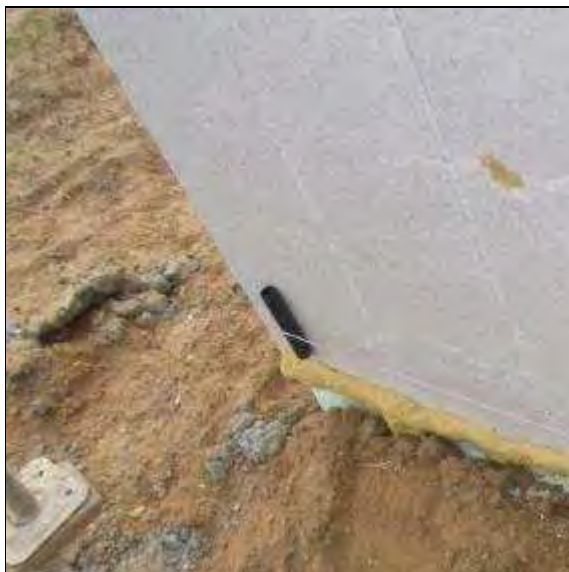
Abb. 15:  
Außenwand aus ausbetonierten Polystyrolblöcken als Abdichtungsuntergrund

Von einem der sich an der Umfrage beteiligenden Sachverständigen wurde die Bauweise eines Systemherstellers von Schalungselementen aus expandiertem Polystyrol geschildert, die mit Ortbeton verfüllt werden. Die klaffende Fuge zwischen der als verlorene Schalung verwendeten Dämmung vor der Bodenplattenstirnseite und den aufstehenden, in Blöcken gefügten expandierten Polystyrolhohlkörpern wurde mit Montageschaum verschlossen (s. Abb. 15 + Abb. 16).

Die Abdichtungsbauart ist auf die nach der Verarbeitung der Abdichtung noch zu erwartenden Fugenrandbewegungen abzustimmen. Auf den Beispielfotos ist zu sehen, dass der Ortschaum in die Fuge eingesprüht, aber für die Oberflächenebenheiten noch nicht zurückgeschnitten wurde. Wenn die Perimeterdämmplatte stirnseitig der Bodenplatte zugfest und gegen Schubkräften fest verbunden ist, sind in der Fuge zwischen der Dämmung vor der Bodenplatte und dem Dämmstoff der Schalungssteine keine nennenswerten Fugenrandbewegungen mit Ausnahme von geringen Restschrumpfverkürzungen zu erwarten. Diese fallen bereits deswegen gering aus, weil die Dämmplatten sich gegenüber dem Untergrund nicht frei bewegen können.

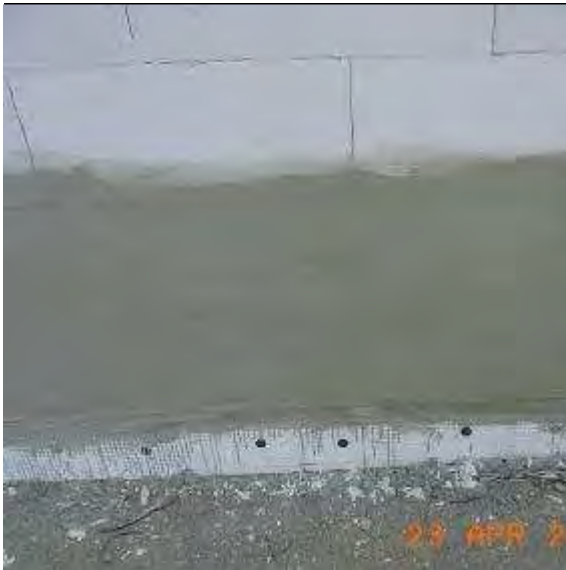
Abb. 17:  
Abdichtung des Sockelbereiches mit mineralischen Dichtungsschlämmen

Zum Zeitpunkt der Besichtigung war nur ein Teil der Sockelzone mit einem Abdichtungsstreifen aus einer mineralischen Dichtungsschlämme versehen, die zudem Rissbildungen über den Fugen zwischen den Dämmplatten aufwies (s. Abb. 17 + Abb. 18).

- Das noch nicht verputzte Mauerwerk über der Abdichtung wies keinen auf Fassaden üblichen und notwendigen Schlagregenschutz auf, sodass die Abdichtung auch am oberen Rand hinterlaufen werden konnte.
- Die geringe Rissüberbrückungsfähigkeit der in diesem Fall verwendeten Abdichtung ist ursächlich für die aufgetretenen Schäden. Die zwischen den Perimeterdämmelementen ausführungsbedingt vorhandenen oder aufgrund von Schrumpfungsprozessen nachträglichen Fugenbreitenänderungen wurden von der Dichtungsschlämme nicht schadenfrei aufgenommen.

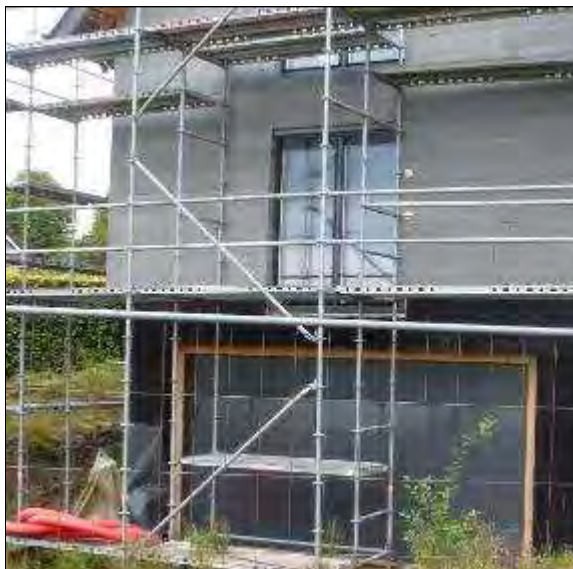
Abb. 21:  
Übersicht – das Gelände steigt zur Gebäuderückseite an

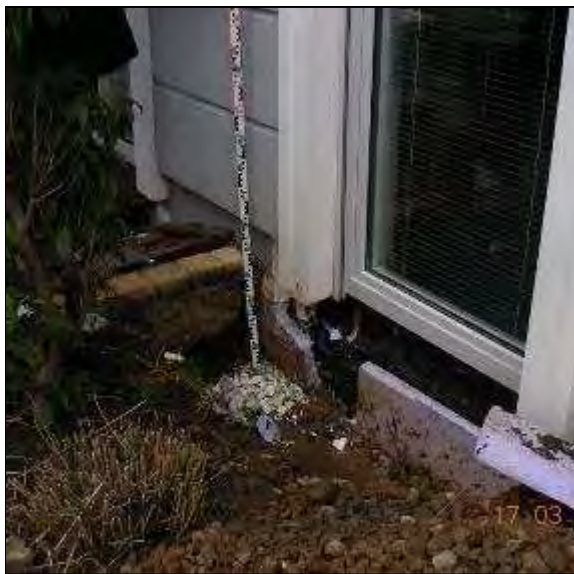
Abb. 25:  
Übersicht zum nachgebesserten Fassadensockel im Bereich der Türschwelle

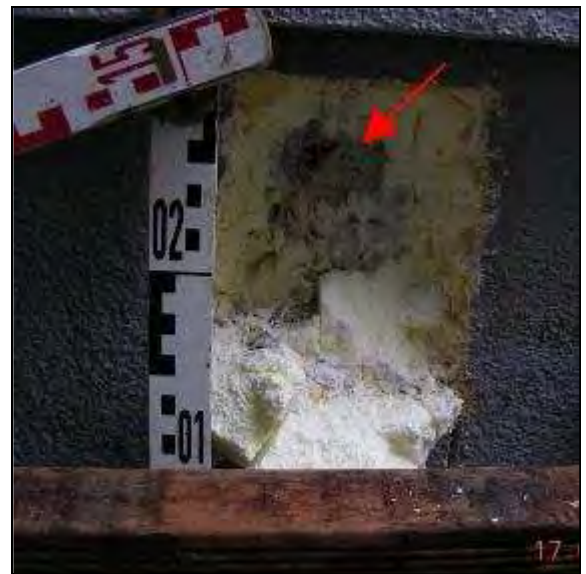
Abb. 26:  
Im Regelquerschnitt liegt die Abdichtungsebene hinter dem WDVS

Hinter den Dämmplatten ist eine einlagige Bitumenbahn hochgeführt (s. Abb. 26). Die Abdichtungsbahn endet etwa 8 cm über dem Holzrostbelag.

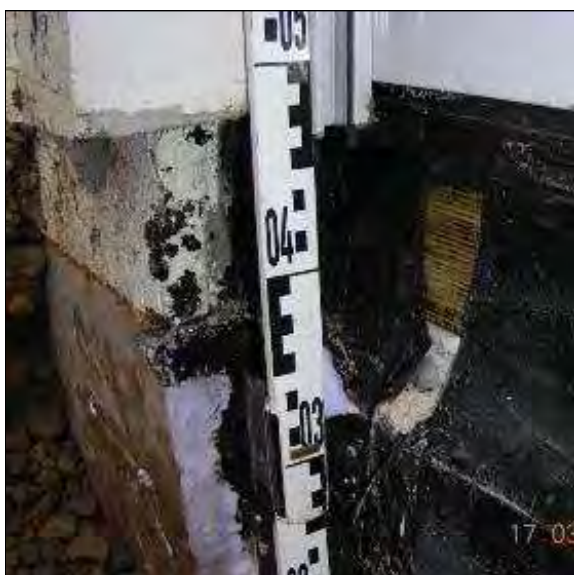
Abb. 27:  
Detailaufnahme im Bereich der Türschwelle

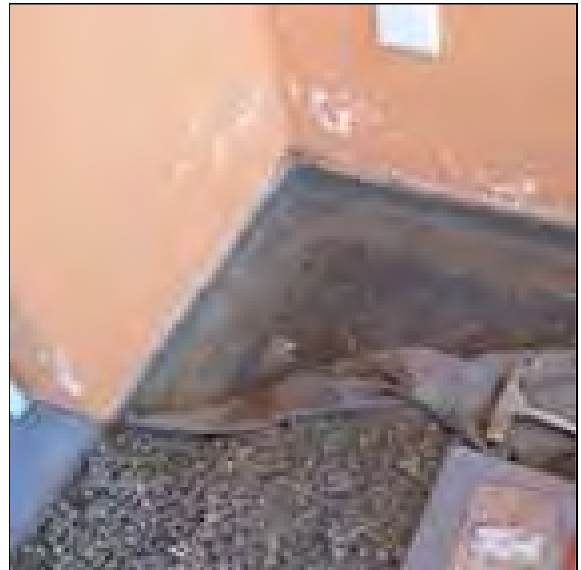
Abb. 30:  
Bahnenförmige Abdichtung mit Randanschlüssen aus mineralischer Dichtungsschlämme

Die Dachterrasse bzw. Loggia eines Gebäudes wurde oberseitig wärmegeprägten und mit Bitumenschweißbahnen abgedichtet. Diese Abdichtung wurde entlang der Wände aufgekantet. Auf die Wände wurde anschließend ein WDVS aufgebracht. Die Anschlüsse an die aufgehende Wandfläche wurden mit flexibler bzw. rissüberbrückender, mineralischer Dichtschlämme (MDS) hergestellt, die auf die Oberfläche des Wärme-dämmverbundsystems geführt wurde und den Putz abdichten soll. Die Abdichtung ist mit einem Vlies gegen Beschädigung geschützt, auf das Betonplatten im Splittbett verlegt wurden (s. Abb. 29 + Abb. 30).

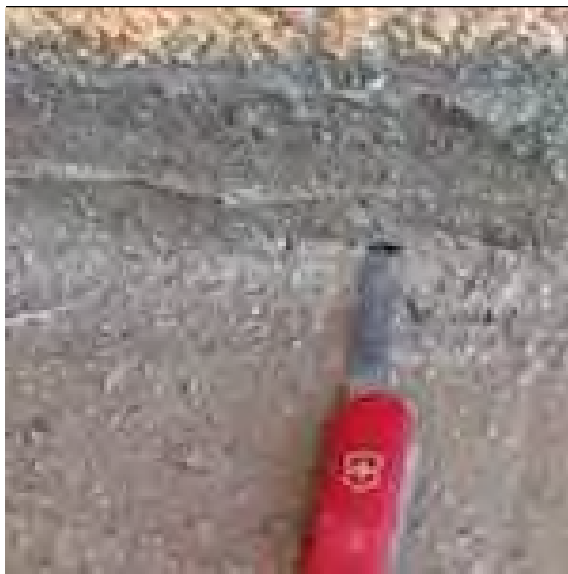
Abb. 31:  
Entlang des Boden-Wand-Anschlusses waren Lücken in der MDS-Abdichtung vorhanden, eine Hohlkehle fehlte, die Schichtdicke der Abdichtung ist wesentlich zu gering.

Oberhalb der MDS-Abdichtung waren Ausblühungen und Putzabplatzungen vorhanden, der Putz war stark durchfeuchtet. Nach dem Entfernen des Plattenbelages mit dem Splittbett war festzustellen, dass am Boden-Wandanschluss die Abdichtung sowohl gerissen war, aber auch Löcher aufwies (s. Abb. 31).

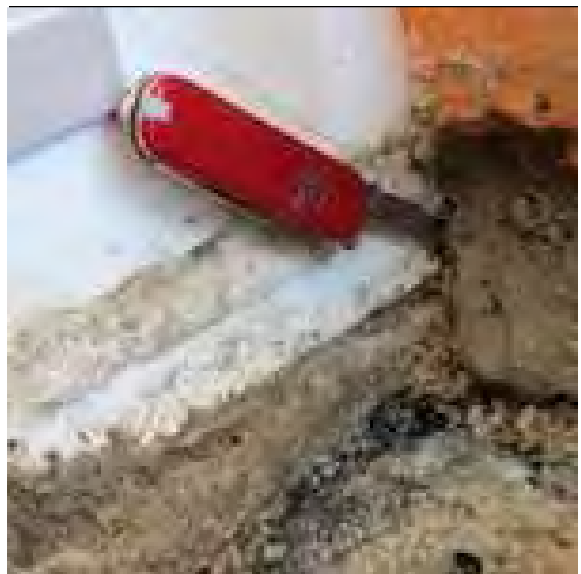
Abb. 32:  
An den Türschwellen und den aufgehenden Rahmenprofilen haftete die Abdichtung nicht an.

Auch entlang der Türschwellen wies die Abdichtung Lücken auf: Die MDS-Abdichtung haftete nicht am Kunststoffprofil der Türschwelle bzw. am Türblindrahmen (s. Abb. 32) und war für diesen Anwendungsbereich nicht geeignet. Die Aufkantungshöhe der Abdichtung auf dem Sockel reichte wenige Zentimeter über Oberkante des Belags und

Die Änderung der Abdichtung bei Erhöhung der Zuverlässigkeit durch einen nicht hinterläufigen Anschluss am unteren Rand sowie eine zuverlässige Klemmkonstruktion am oberen Rand als auch zuverlässige Anschlüsse der Abdichtung an die Türschwellen sowie eine kontrollierte Wasserableitung von der Dachfläche genügten, um zukünftigen Schäden vorzubeugen.

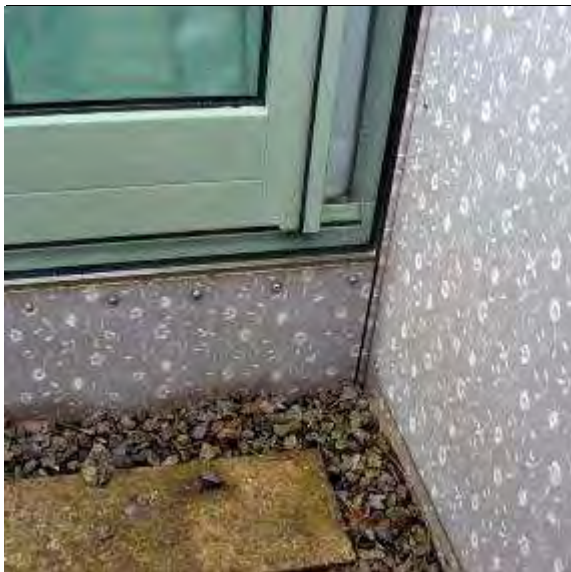
Abb. 39:  
Einbausituation neben der niveaugleichen Türschwelle

Wenn diese Bedingungen beachtet worden wären, hätten die Totalschäden an den Fensterrahmen vermieden werden können. Die Feuchtigkeitsschäden wären durch eine Minderung der Feuchtigkeitseinwirkung durch Geländegestaltung und Anordnung von Gitterrosten sowie eine Erhöhung der Aufkantungshöhe der Abdichtung vermeidbar gewesen.

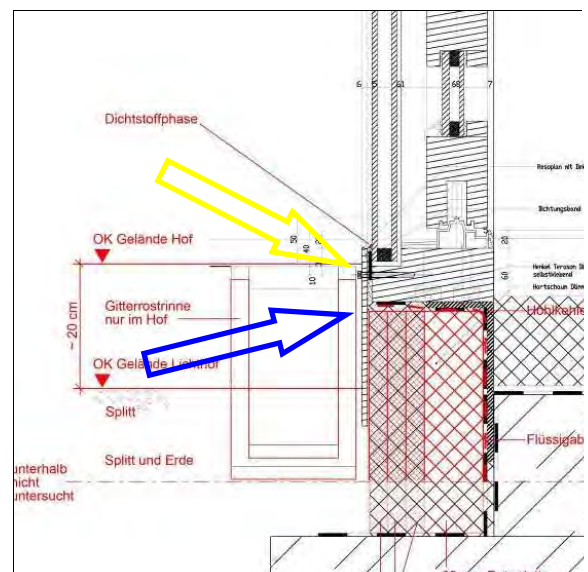
Abb. 42:  
Planungsdetail mit Eintragung der tatsächlichen Geländehöhen

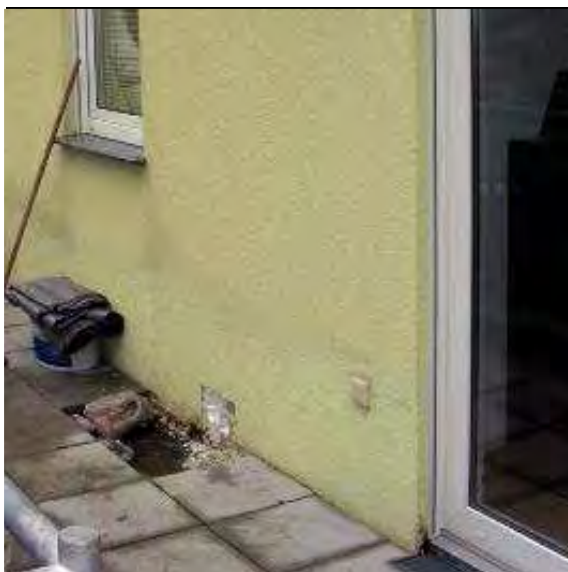
Abb. 43:  
Übersicht zum Sockelanschluss des WDVS

Der Balkonbelag schließt im Sockelbereich mit einer schmalen Fuge unmittelbar an die Deckbeschichtung des Wärmedämmverbundsystems an. Vor den Balkontüren sind Gitterrostrinnen ausgeführt (s. Abb. 43 bis Abb. 46Abb. 44).

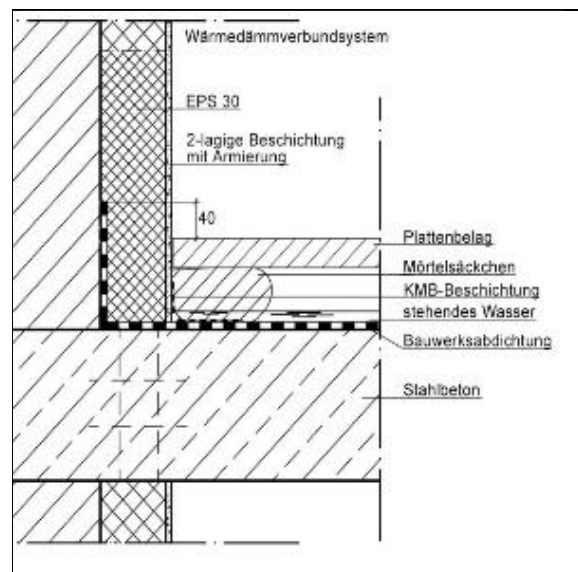
Abb. 44:  
Detailschnitt zur Situation während der Begehung

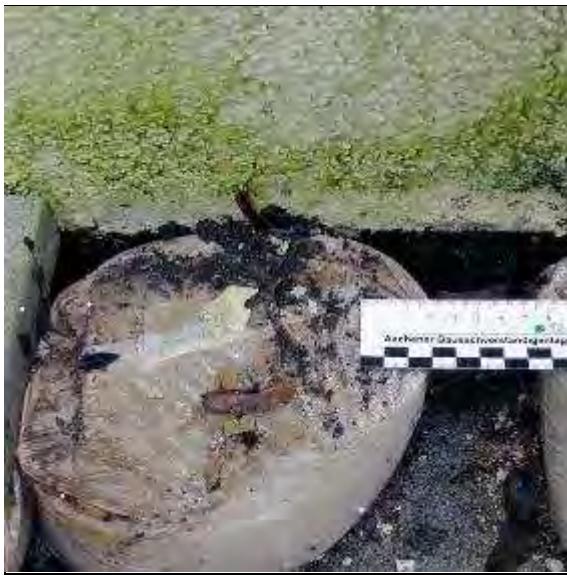
Abb. 45:  
KMB-Abdichtung als Instandsetzung des WDVS

An den Balkonen sind im Bereich der Sockelanschlüsse des Wärmedämmverbundsystems Feuchtigkeitsschäden und Veralgungen aufgetreten. In den Türleibungen der Balkontüren sind im Schwellenbereich oberhalb der Gitterrostrinnen in der Deckbeschichtung des Wärmedämmverbundsystems deutliche Feuchtigkeiterscheinungen bis hin zur vollständigen Auflösung festzustellen. Sowohl der Dämmstoff als auch die Putzbeschichtung sind in diesem Bereich deutlich durchfeuchtet (s. Abb. 45 + Abb. 46). Schäden im Gebäudeinneren sind nicht vorhanden.

Am unteren Anschluss zu den Balkonen und Dachterrassen ist das Wärmedämmverbundsystem nicht ausreichend gegen Feuchtigkeit geschützt, wie die deutlichen Feuchtigkeitsschäden zeigen. Die Schäden sind auf eine Überlagerung folgender Ursachen zurückzuführen: Wegen der nur sehr schmalen Fuge zwischen Belag und der Putzoberfläche des Wärmedämmverbundsystems staut sich das Wasser auf der Oberseite des Belags und beansprucht den Putz. Unter dem Belag sind die Mörtelsäckchen unmittelbar vor dem Putz angeordnet (s. Abb. 45), wodurch das Wasser von der Außenseite des Putzes durch die schmale Fugen bis auf die Mörtelsäckchen gelangt und dort sich staut. Zusätzlich steht Wasser auf der Abdichtung unmittelbar in der Sockelzone aufgrund von Pfützenbildungen durch Unebenheiten auf der Oberseite der Abdichtung. Die in Sockelzonen von Wärmedämmverbundsystemen erforderlichen Abdichtungen zur Vermeidung von Ausblühungen, die auf im Putz kapillar aufsteigendes Wasser zurückzuführen sind, fehlte hier, sodass das Stauwasser in der Sockelzone den Putz durchnässte. Die nachträglich verarbeitete kunststoffmodifizierte Bitumendickbeschichtung ist nicht hoch genug geführt, wird am oberen Rand von Wasser hinterlaufen und intensiviert so die Durchfeuchtung des Putzes.

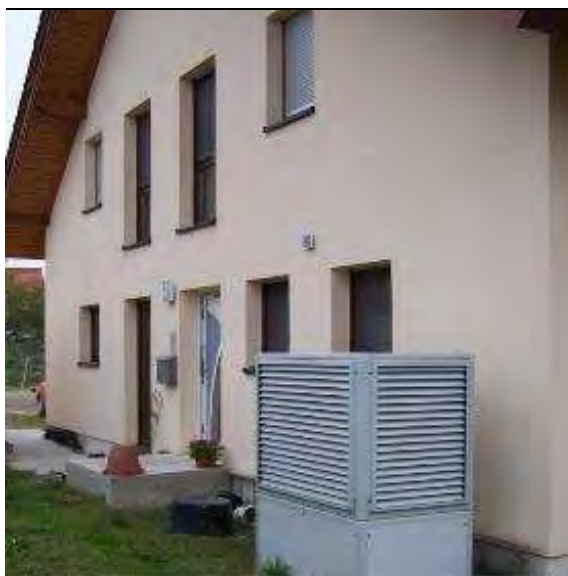
Abb. 47:  
Übersicht zur Hauseingangssituation

Bei dem unterkellerten Einfamilienwohnhaus (Abb. 47) wurden unter der Stahlbetonbodenplatte eine zweilagige Bitumenbahnabdichtung auf Magerbeton und Perimeterdämmplatten verlegt. Entlang der Stirnseiten der Bodenplatte wurden Perimeterdämmplatten aus extrudiertem Polystyrol (XPS) als verlorene Schalung verwendet. Als Kelleraußenwände wurden massive, vorgefertigte Stahlbeton-Elemente auf einem Mörtelbett versetzt. Die Kelleraußenwände wurden mit KMB/PMBC kunststoffmodifizierter Bitumendickbeschichtung mit Vlieseinlage abgedichtet (s. Abb. 49 + Abb. 50).

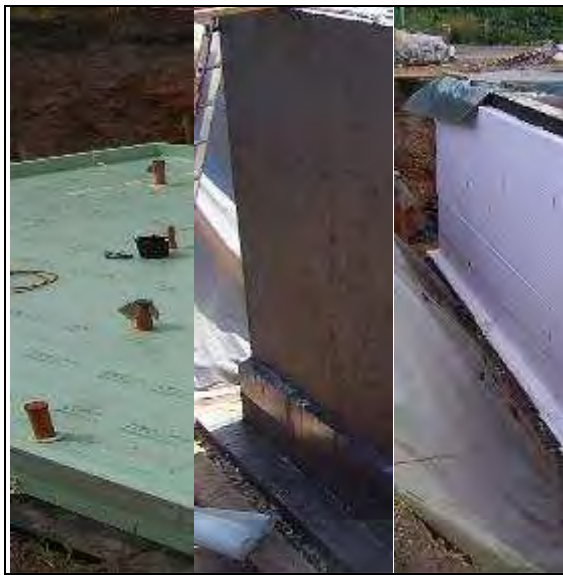
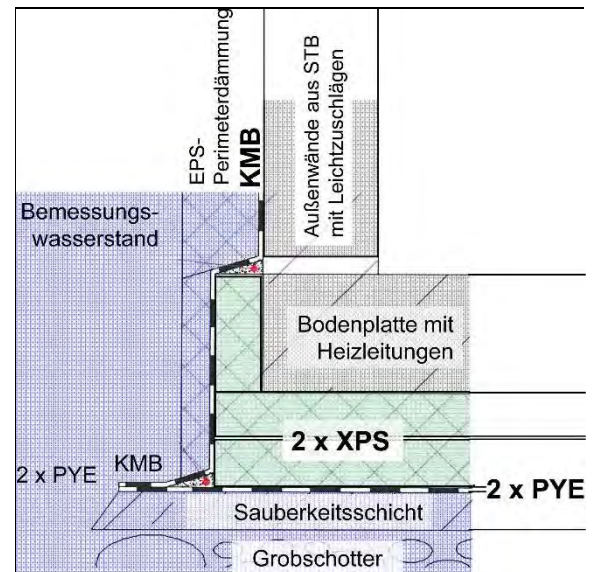
Abb. 49:  
Fotos zum Bauablauf

Abb. 50:  
Planungsdetail

Die ausgeführte Abdichtung war aber nicht auf die tatsächliche Beanspruchung, den Untergrund und die Anforderungen an den Übergängen abgestimmt worden.

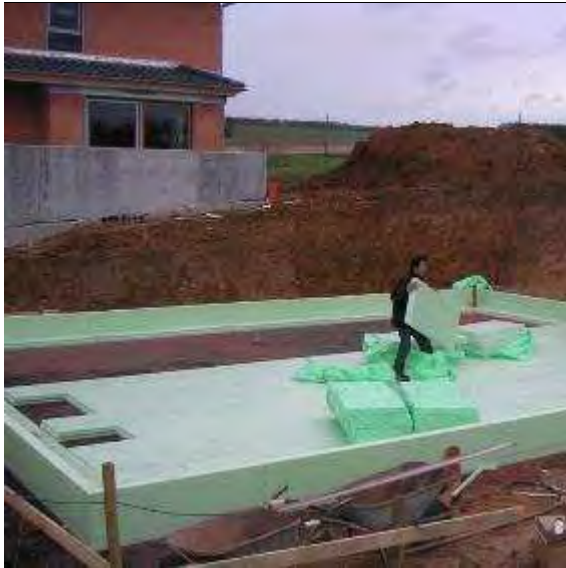
Abb. 51:  
Bodenplattendämmung

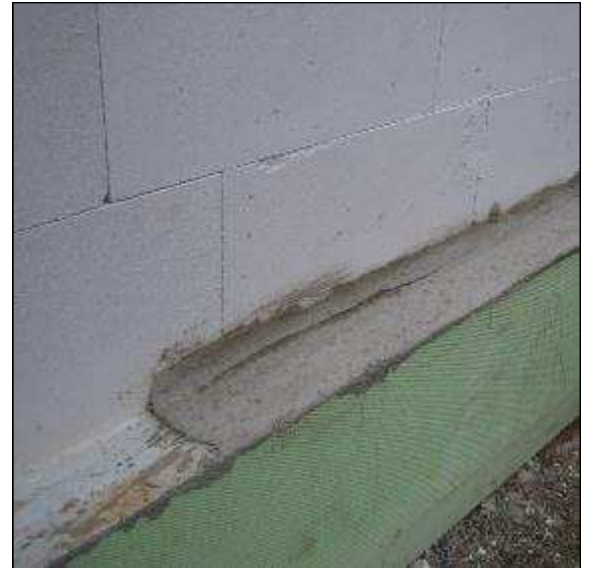
Abb. 52:  
Herstellen einer Mörtelhohlkehle

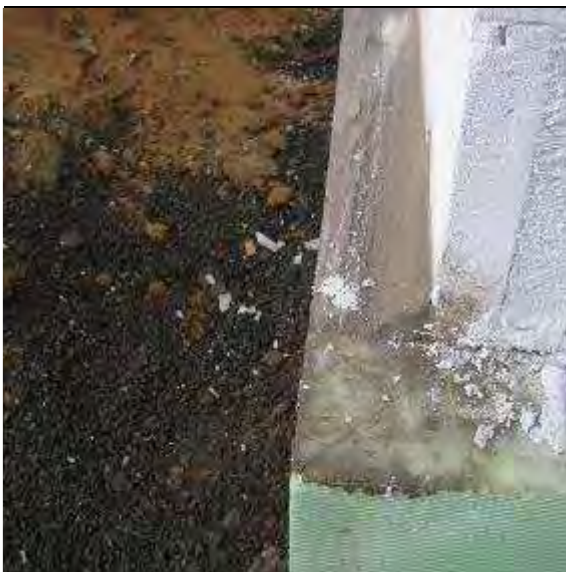
Abb. 53:  
Abschrägen des Anschlusses zwischen Bodenplatte und Außenwand

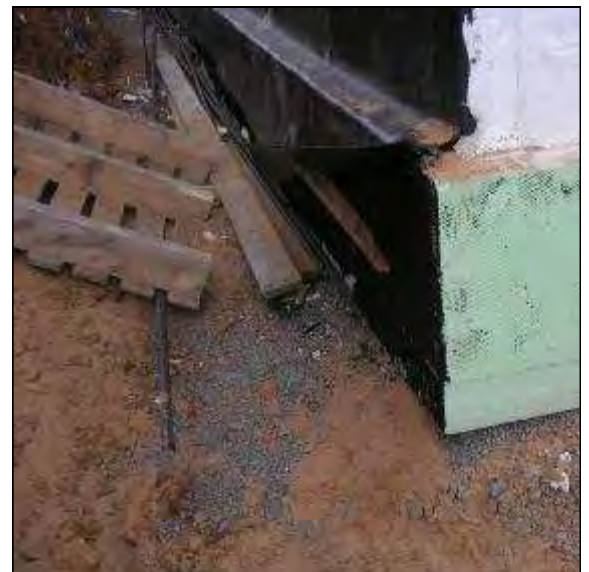
Abb. 54:  
KSK-Abdichtung entlang des Boden-Wand-Anschlusses

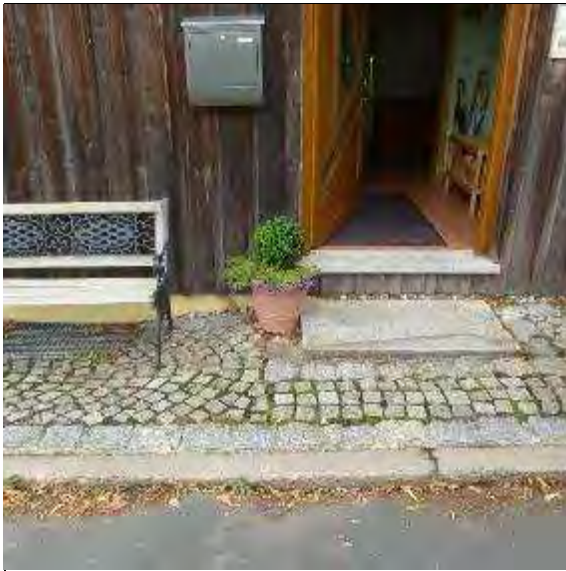
Abb. 55:  
Sockelanschluss neben der Hauseingangstür

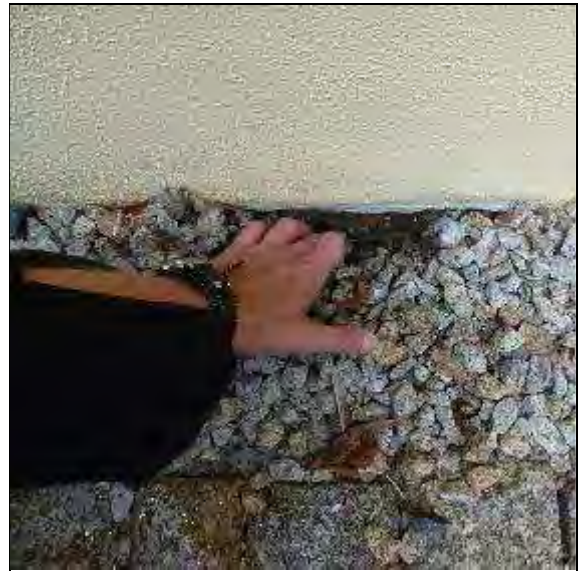
Abb. 56:  
Die Putzabdichtung des Sockels ist mit einer Noppenbahn abgedeckt

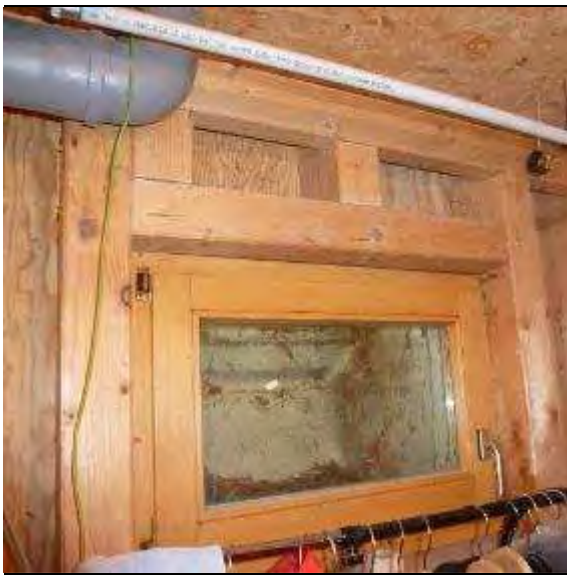
Abb. 57:  
Innenansicht des nicht ausgebauten und zu Lagerzwecken genutzten Kellers – keine Feuchtigkeitsschäden vorhanden

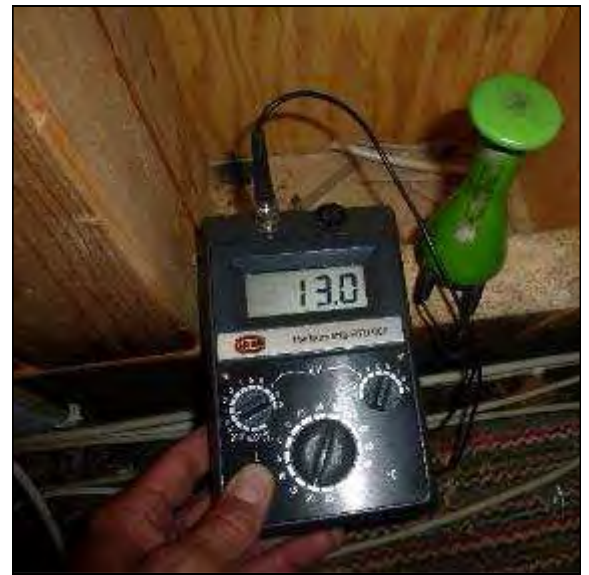
Abb. 58:  
Geringe Holzfeuchte im Bereich des Schwellenholzes

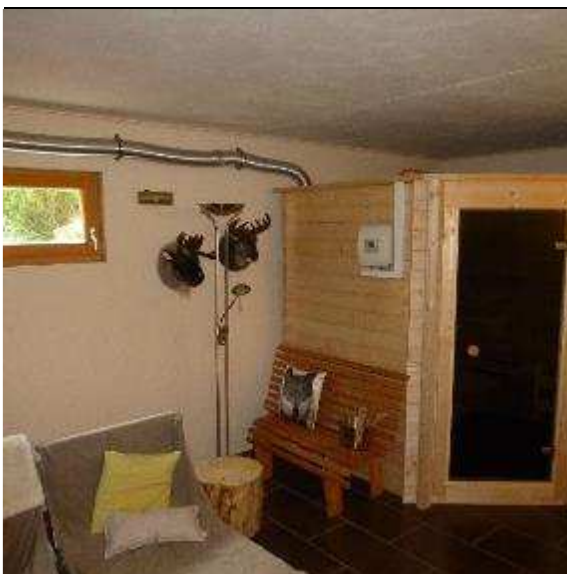
Abb. 59:  
Hochwertige Nutzung des Kellers

Die Kellerräume werden teilweise zu Lagerzwecken genutzt, teilweise wurden sie als Sauna ausgebaut (s. Abb. 57 + Abb. 59). In allen Räumen des Untergeschosses war eine Lüftungsanlage installiert.

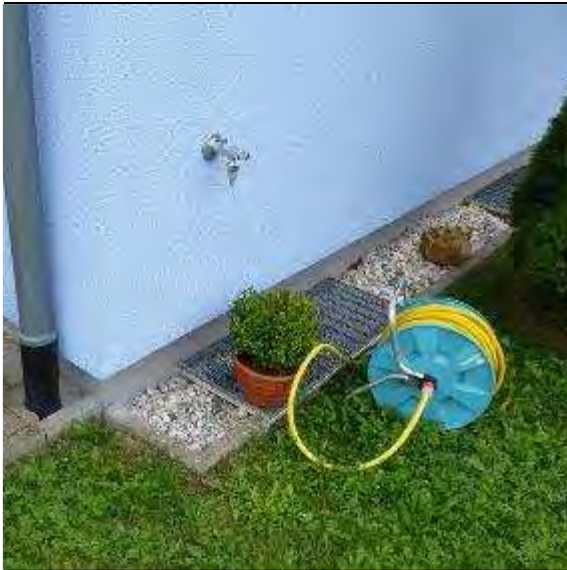
Abb. 61:  
Verputzter Gebäudesockel

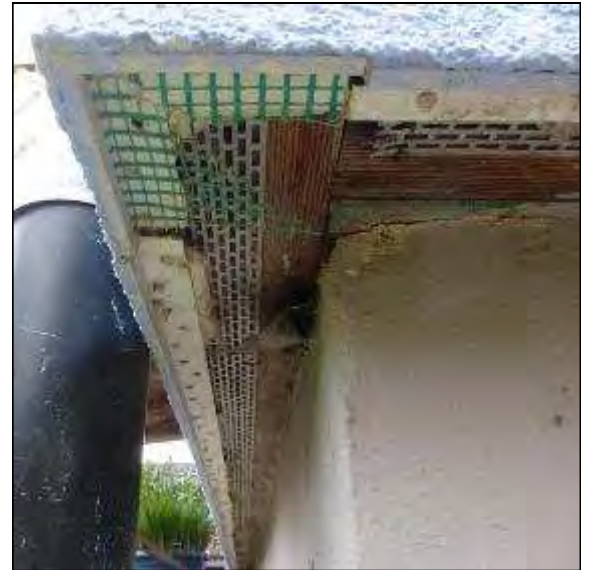
Abb. 62:  
Untersicht der hinterlüfteten Bekleidung

Vor etwa 16 Jahren wurde das Einfamilienwohnhaus. in Holztafelbauweise (Außen-, Innenwände und Geschossdecken) errichtet. Das Untergeschoss sowie die Kellerdecke wurden betoniert. Die Kellerdecke wurde mit Bitumenbahnen abgedichtet. Die Abdichtung wurde bis auf die Deckenstirnseite gezogen und auf die Beplankung des Holzständerwerks hochgeführt. Vor die Sockelabdichtung wurden Perimeterdämmplatten gestellt, die verputzt wurden (s. Abb. 61 + Abb. 63). Vor die gedämmte Holzständerkonstruktion der Außenwand wurde eine weitere Dämmebene installiert und die Putzfassade als hinterlüftetes WDVS ausgebildet (s. Abb. 62).

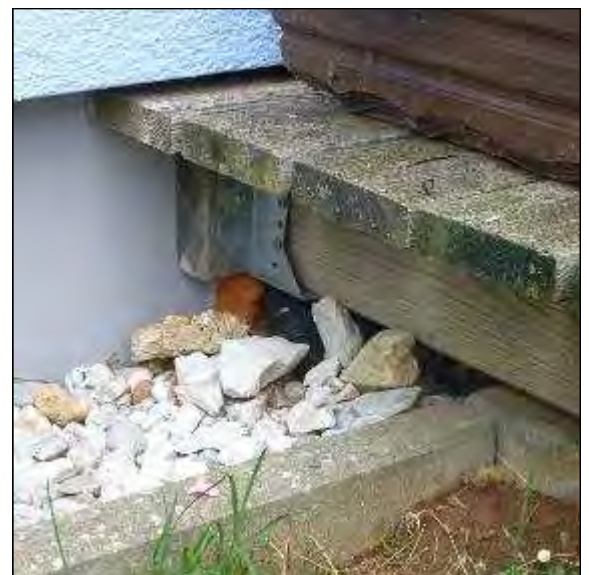
Abb. 64:  
Anschlussdetail der Gartenterrasse mit Höhenversprung  
zum angrenzenden Gelände

Die Türschwellen der Hauseingangstür und der Terrassentür liegen etwa 20 cm über der Geländeoberfläche und sind somit aus dem unmittelbaren Spritzwasserbereich herausgehoben (s. Abb. 64).

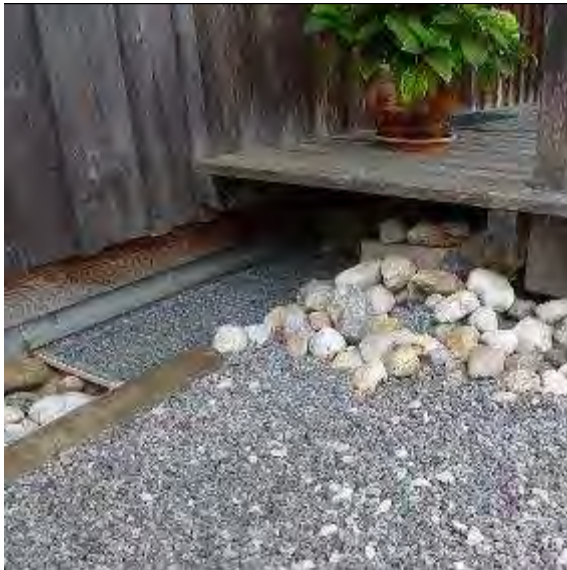
Abb. 65:  
Hauseingang mit Schwellenbereich oberhalb der Spritzwasserzone

Der Hauszugang und die Gartenterrasse liegen etwa 30 cm oberhalb des anschließenden Geländes (s. Abb. 65).

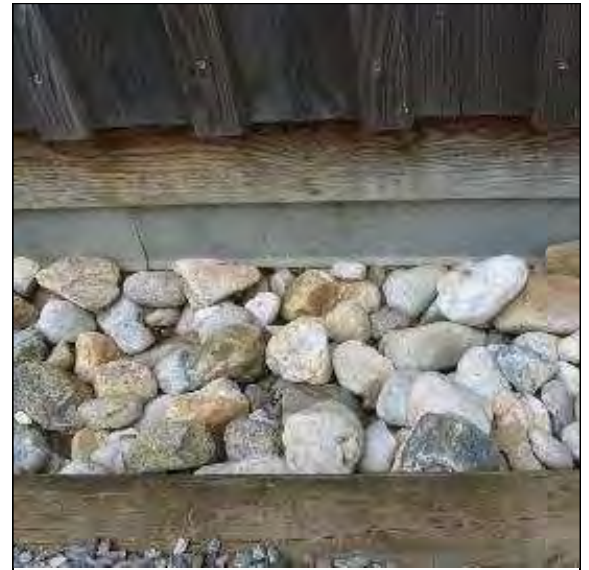
Abb. 66:  
Blech-Bekleidung über der Sockelabdichtung

Der Keller eines Holzhauses wurde vor ca. 20 Jahren in konventioneller Bauweise errichtet (Bodenplatte aus Stahlbeton, Außenwände aus Mauerwerk mit Ringbalken, Kellerdecke als Holzbalkendecke). Sowohl die Kellerdecke als auch die Gebäudeaußenwände wurden als vorgefertigte Holzrahmenbauelemente verbaut. Zwischen der Holzkellerdecke und dem Ringbalken der Kelleraußenwände wurde eine Bitumenbahn als Querschnittsabdichtung eingebaut, die an die Abdichtung der Deckenstirnseite anschließt (s. Abb. 68). Weiterhin ist die Deckenstirnseite mit einem Lärchenbrett und im Bereich der Spritzwasserbeanspruchung mit einer Zinkblech-Bekleidung versehen (s. Abb. 66 + Abb. 67).

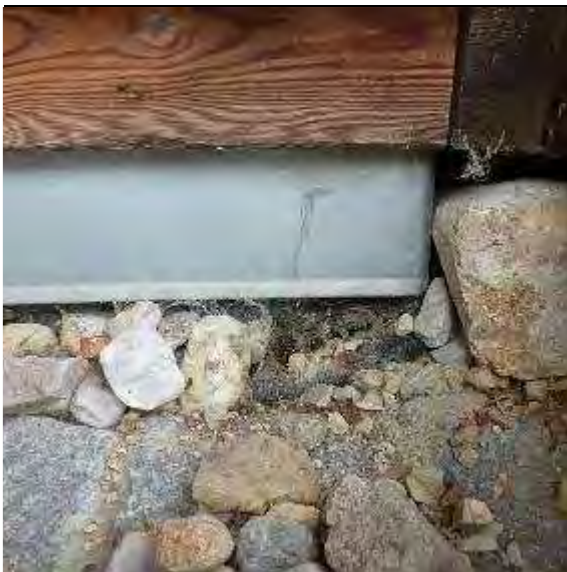
Abb. 67:  
Freigelegte Sockelabdichtung: Bitumenbahn unter der Blechbekleidung

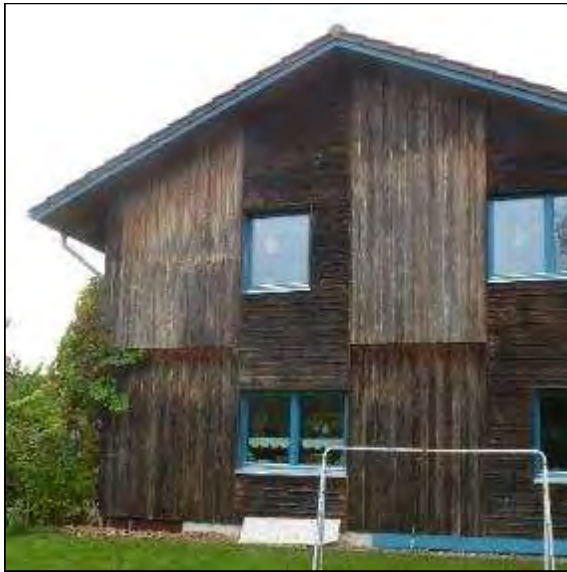
Abb. 69:  
Rückseitige Gebäudeansicht

In den Jahren 2003 – 2004 wurde ein Einfamilienwohnhaus auf einer Stahlbetonbodenplatte mit Streifenfundament errichtet (s. Abb. 69). Die Bodenplatte, die unter der Geländeoberfläche liegt, wurde horizontal mit Bitumenbahnen abgedichtet. Die Außenwandkonstruktion aus beidseitig beplankten Holzstegträgern wurde auf Holzbohlen aus Lärche bzw. Douglasie aufgesetzt.

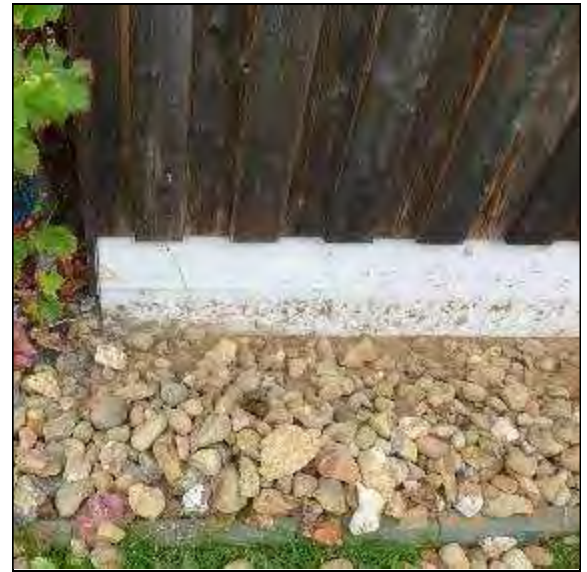
Abb. 70:  
Öffnungsstelle im Bereich der Gebäudeecke – Blick auf die  
Kalziumsilikatplatte

Bei der Besichtigung wurde die Abdichtungssituation im Bereich der südöstlichen Gebäudeecke freigelegt. Nachdem die Kalziumsilikatplatte entfernt worden war, war festzustellen, dass die Bitumenbahnabdichtung gut an der Holzbeplankung der Außenwände und auf der horizontalen Fläche der auskragenden Bodenplatte haftete. Die auf der Außenseite der Außenwand gemessenen Holzfeuchtegehalte lagen zwischen 14

und 18 Masse-%. Das Holz wies keinerlei Schädigungen resultierend aus einer zu hohen Feuchtebelastung auf (s. Abb. 70 bis Abb. 72).

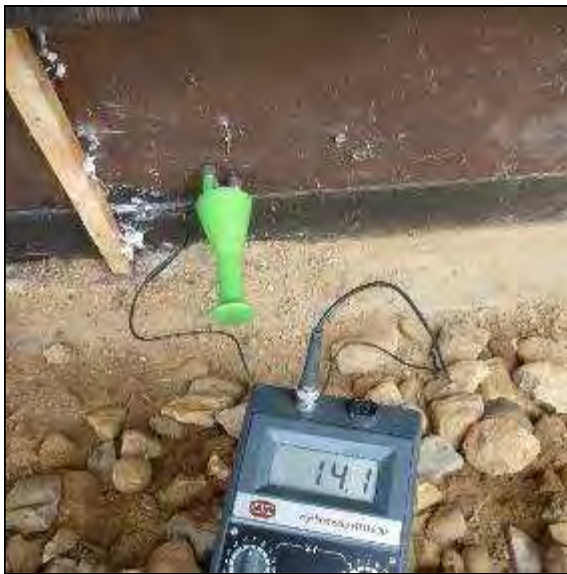
Abb. 71:  
Bahnenförmige Sockelabdichtung zwischen Fundament-  
vorsprung und beplanter Holzständeraußenwandkon-  
struktion

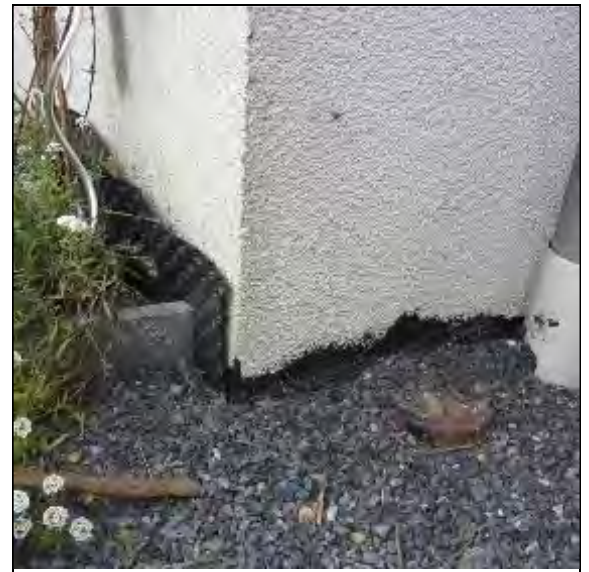
Abb. 74:  
Gebäudeecke mit Spülrohr der Dränung und KMB-Abdichtung des Sockels

Als Abdichtung im erdberührten Bereich wurde auf die mit einem Voranstrich versehene Betonsteinwände eine Kaltselbstklebebahn aufgebracht. Der Übergang zur Gebäudeaußenwand im Erdgeschoss wurde als Hohlkehle ausgebildet und bereichsweise mit Bitumendickbeschichtung bis zur Oberkante des Geländes geführt (Abb. 74 - Abb. 76). Auf der Bauwerksabdichtung wurden Perimeterdämmplatten angebracht. Diese wurden mit einer Noppenbahn abgedeckt.

Auch nach mehrjähriger Gebäudestandzeit wurden keine Feuchtigkeitsschäden im Gebäudeinnern festgestellt, obwohl die Kaltselbstklebebahn entgegen der grundsätzlichen Anforderungen, Bahnen am oberen Rand mit einer Klemmschiene zu sichern, nur adhäsiv am Untergrund fixiert war.

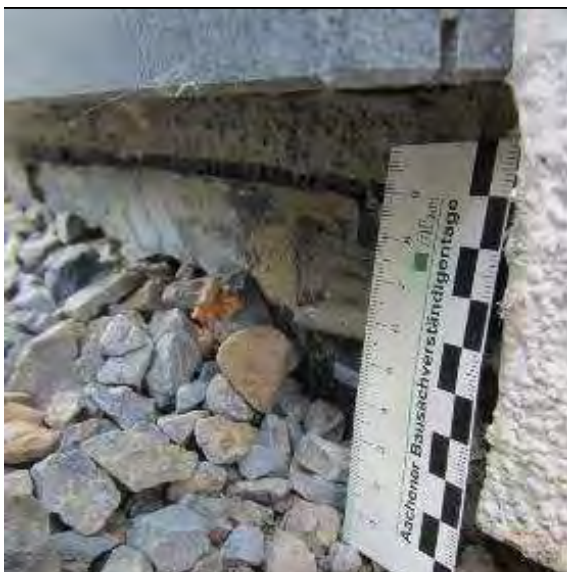
Abb. 75:  
Auskragender Schalungsstein

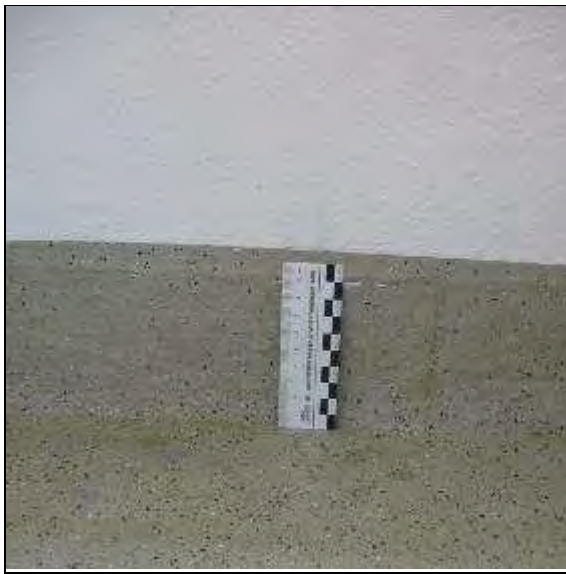
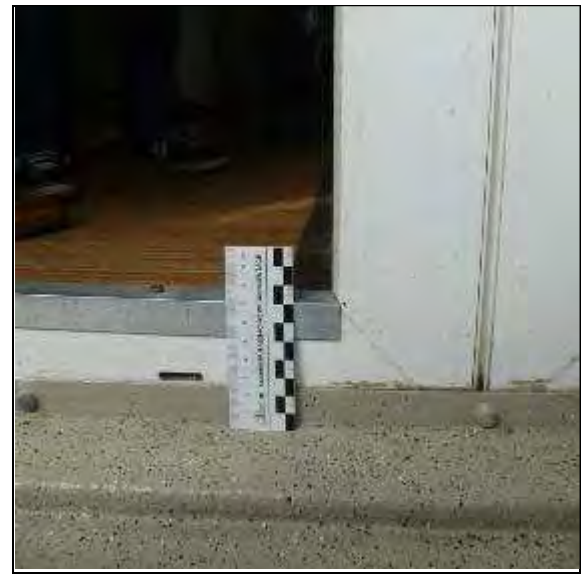
Abb. 77:  
Aufkantung der Abdichtung mit Absatz des Armierungsge-  
webes

Abb. 78:  
Die Beschichtung schließt das aufgekantete Randan-  
schlussblech mit ein

Als Teilmaßnahme einer Gebäudemodernisierung wurden die Außenwandflächen einer viergeschossigen Mehrfamilienwohnanlage mit einem WDVS bekleidet und die Abdichtungen der loggiaartigen Balkone erneuert. Hierzu wurde eine Beschichtung aus Flüssigkunststoff mit Gewebeeinlage auf den vorhandenen Gußasphaltestrich aufgebracht und an den Wandanschlüssen aufgekantet. Zur Sicherstellung der Materialverträglichkeit wurden die Polystyrolplatten des WDVS bis zur oberen Kante der Aufkantungshöhe mit einer Epoxidharzgrundierung versehen. Am oberen Abschluss der Abdichtung ist ein kleiner Absatz vorhanden, der darauf schließen lässt, dass die Beschichtung auf das Armierungsgewebe aufgebracht wurde (s. Abb. 77 + Abb. 78).

Schäden sind entlang der untersuchten Anschlüsse nicht festzustellen. Die Abdichtungen sind seit inzwischen acht Jahren uneingeschränkt gebrauchstauglich.

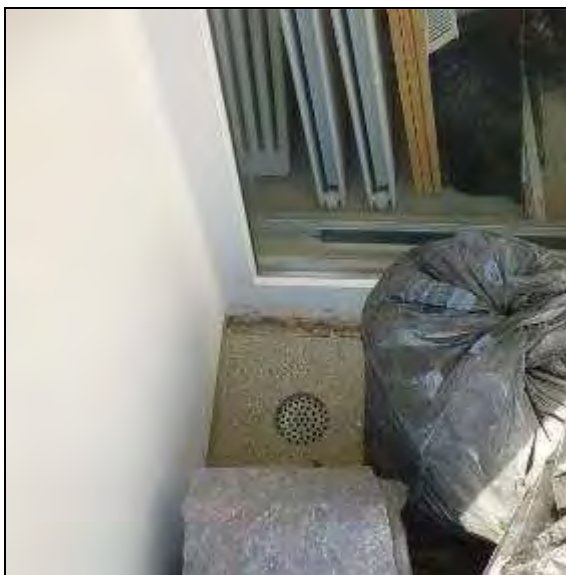
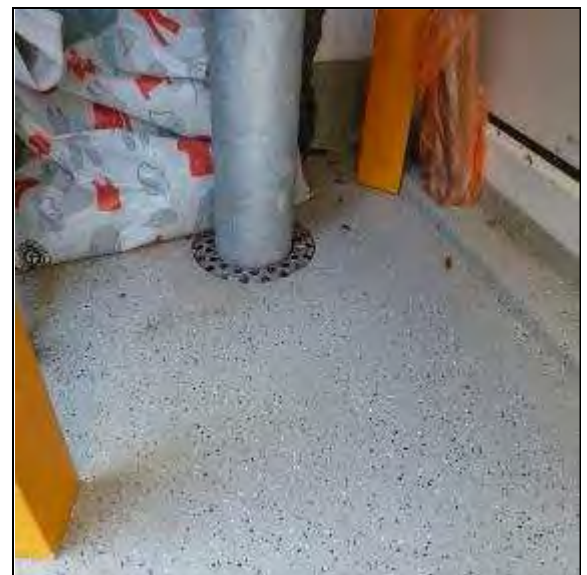
Abb. 79:  
Lage der Balkonentwässerung im obersten Geschoss

Abb. 80:  
Entwässerungssituation der unteren Geschosse

Die Balkone sind mit einem Ablauf versehen, der vor der Fensterfront angeordnet ist. Das Gefälle ist dementsprechend zur Schwelle orientiert (s. Abb. 79 + Abb. 80).

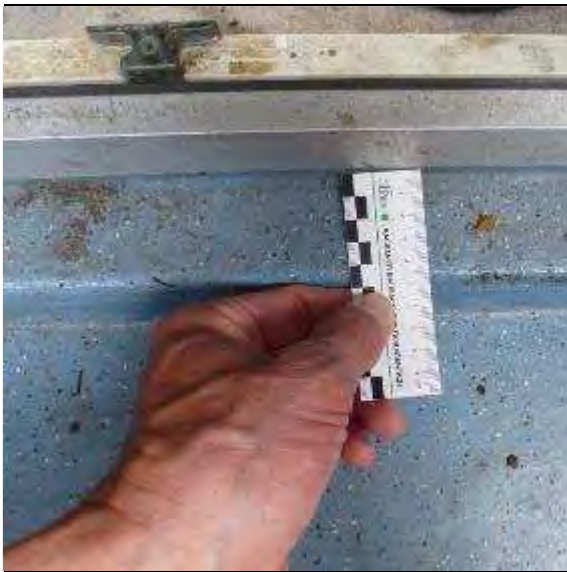
Abb. 81:  
Die Beschichtung ist bis auf die Türschwelle geführt

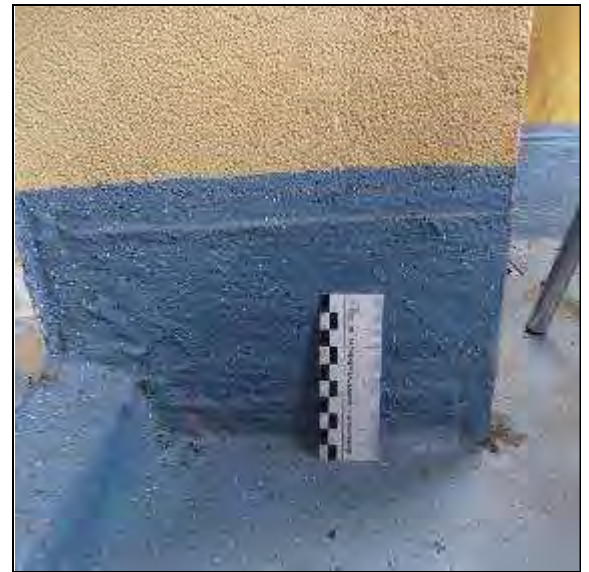
Abb. 82:  
Die Aufkantungshöhe der Beschichtung beträgt gut 15 cm

Der Gefälleestrich wurde in der Fläche mit einer Abdichtung aus Flüssigkunststoff ohne Gewebeeinlage beschichtet. Die Beschichtung wurde  $\geq 15$  cm im Bereich des WDVS und der massiven Balkonbrüstungen aufgekantet (im Aufkantungsbereich mit Gewebeeinlage). Lediglich an einem der 24 Balkone auf der Westseite war es am eingedichteten und eingeputzten Aluminium-Randwinkel – vermutlich aufgrund thermischer Spannungen – zu Rissbildungen in der Beschichtung gekommen, die jedoch keine Feuchtigkeitsschäden zur Folge hatten. Seit der Überarbeitung dieses Abschlusses sind keine weiteren Rissbildungen aufgetreten. Auch die entlang des WDVS aufgekantete Beschichtung weist keine Ablösungserscheinungen auf.

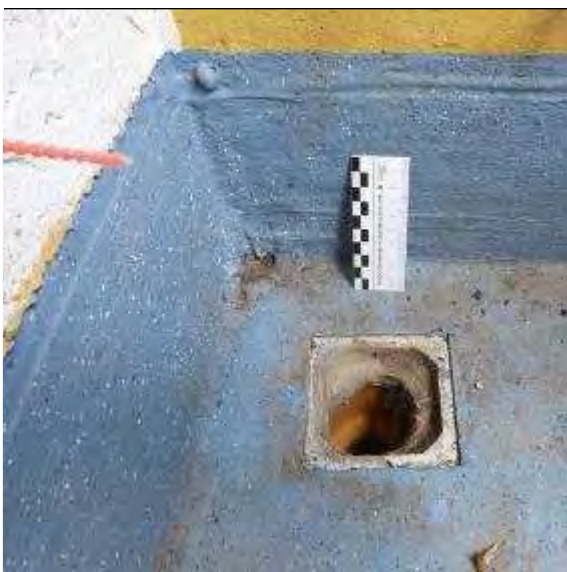
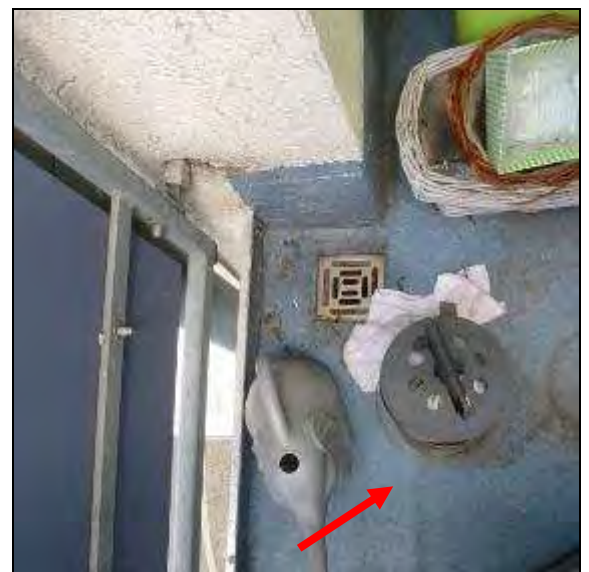
Abb. 83:  
Entwässerung der Balkone über Bodenabläufe

Abb. 84:  
wie vor

Bei der Modernisierung eines siebengeschossigen Mehrfamilienwohnhauses im Jahr 2002 wurde die Abdichtung der insgesamt 24 Balkone instandgesetzt. Hierzu wurde der vorhandene Estrich entfernt und durch einen Gefälleestrich ersetzt. Die Entwässerung der Balkone erfolgt über Bodenabläufe, die vor der Außenwand positioniert sind (s. Abb. 81 - Abb. 84). Die Außenwandflächen wurden mit einem WDVS bekleidet. Die Brüstungen der Balkone bestehen aus Stahlbetonfertigteilen bzw. im Bereich der Seitenwände aus Stahlrahmen mit Faserzementplattenbekleidung. An dieser Stelle bildet ein Randwinkel aus Aluminium den Abschluss des Balkonbodenaufbaus.

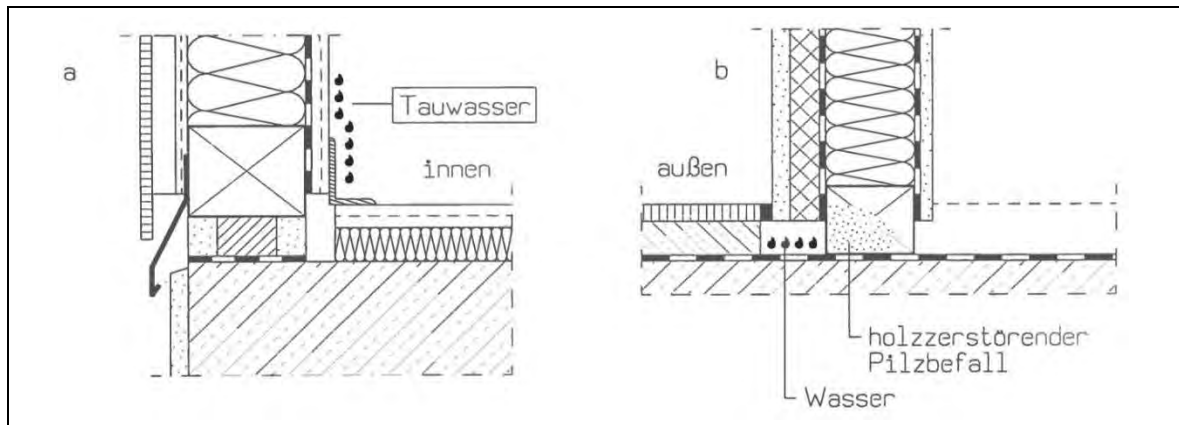
Abb. 95:

Schäden im Bereich des Außenwandfußpunktes werden in [Schulze 2011] als Tauwasser- und Schimmelpilzerscheinungen auf der raumseitigen Oberfläche (Ursache: Wärmebrücke bzw. mangelhafte Luftdichtheit) und auf der Außenseite als Schädigungen der Holzschwellen aufgrund von groben Abdichtungsmängeln beschrieben (s. Abb. 95).

Feuchtebedingte Schäden an Außenwand-Fußpunkten (a: Tauwasser, b: von außen eindringende Feuchtigkeit) [Schulze 2011]

Zur Vermeidung von Schäden wird empfohlen, die Abdichtung an der Holzschwelle aufzukanten (Höhenunterschied zwischen Unterkante Holz und wasserführender Ebene mind. 6 cm) und das Gefälle der Belagsoberfläche vom Gebäude weg auszuführen (s. Abb. 96 + Abb. 97).
