Teil D
Bauphysik und Bauschadensanalyse

1.2 Modell Plato-Wild-Ensemble

Anhand des Regensburger Plato-Wild-Ensembles soll die Vorgehensweise in diesem Kapitel exemplarisch dargestellt werden.

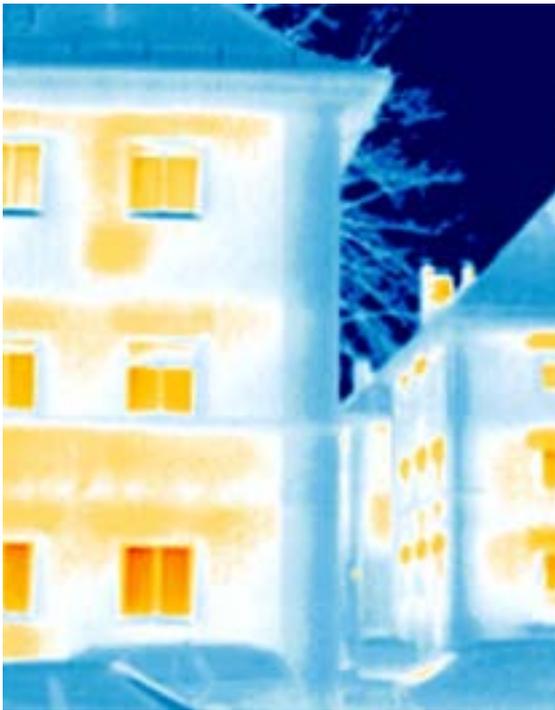
Abb. 77 Thermogramm eines Gebäudes des Plato-Wild-Ensembles mit erkennbaren Wärmebrücken im Bereich der Fensterstürze bzw. Rollladenelementen und schlecht gedämmten Fassadenteilen (Foto: Steffens)

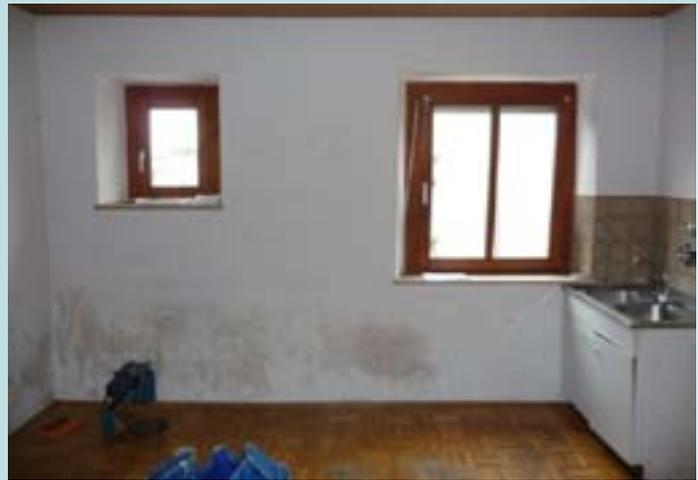
a) Innenansicht der nordöstlichen Außenwand der Küche, großflächig mit Schimmel bedeckt im unteren Bereich

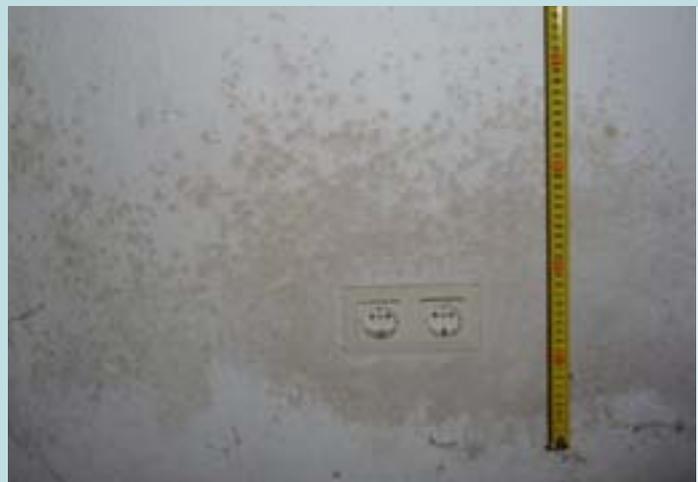
b) Detail aus a)
Vermutlich waren hier Schränke oder eine Eckbank aufgestellt, sodass nur eine unzureichende Luftzirkulation vorhanden war

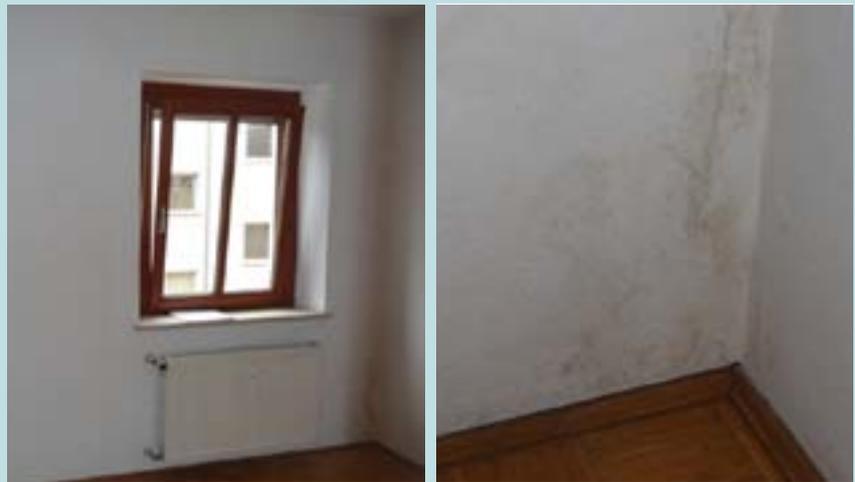
a) Innenseitiger Schimmelbefall an der Schlafzimmereußenwand mit Nordost-Ausrichtung in der Ecke zum Nachbarhaus

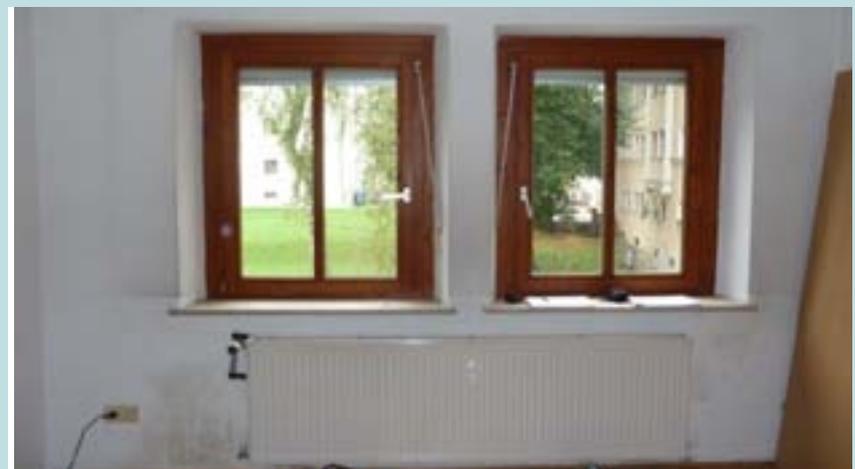
b) Innenansicht der südwestlichen Wohnzimmereußenwand mit Schimmelbefall an vielen Stellen

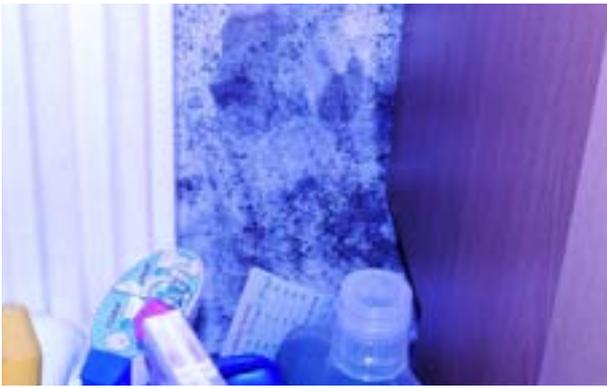
Abb. 89 Schimmelwachstum an einer Außenwand (vermutlich *Cladosporium herbarum*) in Verbindung mit unzureichender Belüftung hinter den Unterschränken einer Einbauküche. Chemische Reinigungsmittel können das Problem nicht dauerhaft lösen. (Fotos: Licha/Wallner/Ziegler)

Aus diesem Befund lassen sich folgende Maßnahmen ableiten:

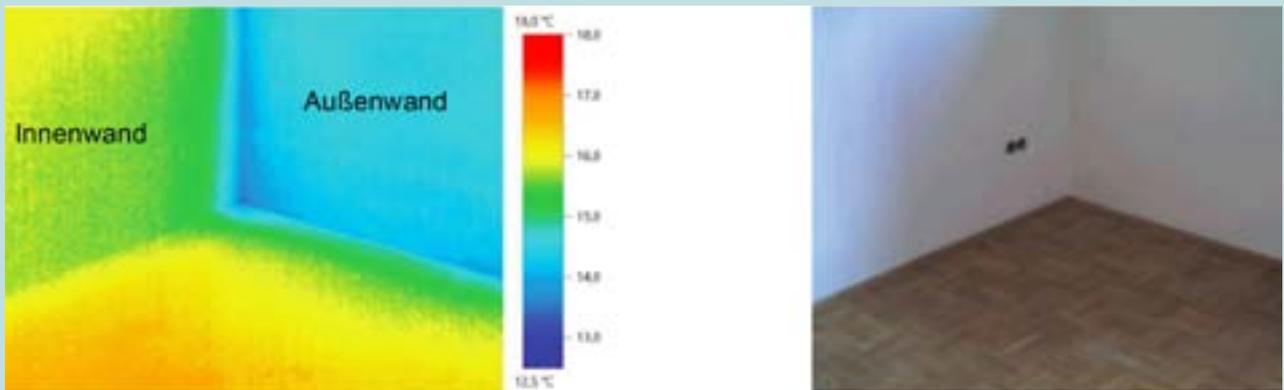
In Abb. 95 und Abb. 96 sind sehr gut die starken Temperaturunterschiede der Außen- und Innenwandoberflächen im Anschlussbereich zu erkennen. Der erhöhte Wärmeverlust über die gesamte Außenwand entsteht aufgrund des hohen U-Werts der ungedämmten Vollziegelwand. Entlang der Kante ist der Wärmeverlust durch die geometrische Wärmebrücke noch größer. Abb. 97 zeigt die Wärmeverluste an der Fensterlaibung zwischen Außenwandmauer und Fensterrahmen. Auch am Übergang von Fensterglas zum Rahmen entstehen Wärmeverluste.

Abb. 95 Thermografie- und Echtbild Raumecke, Obergeschoss, Ausrichtung Norden

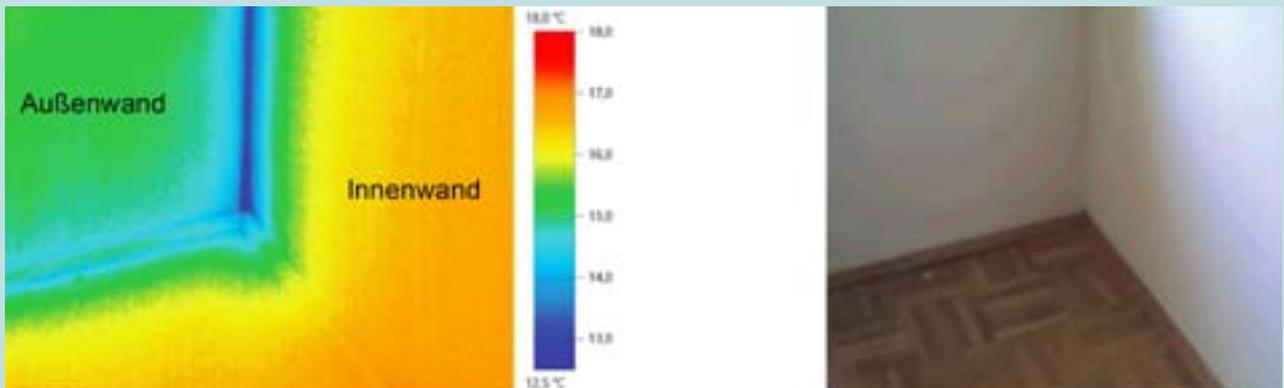
Abb. 96 Thermografie- und Echtbild Raumecke, Obergeschoss, Ausrichtung Osten

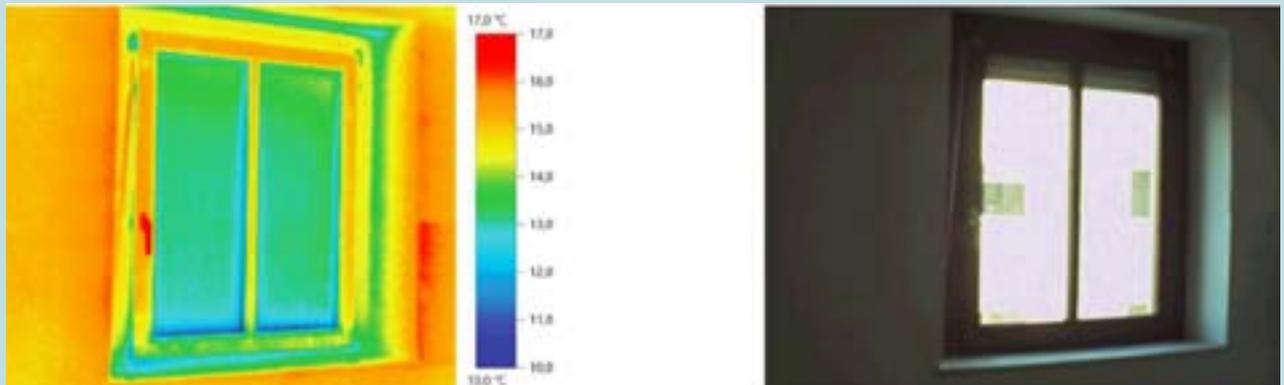
Abb. 97 Thermografie- und Echtbild Fenster, Obergeschoss, Ausrichtung Nordost

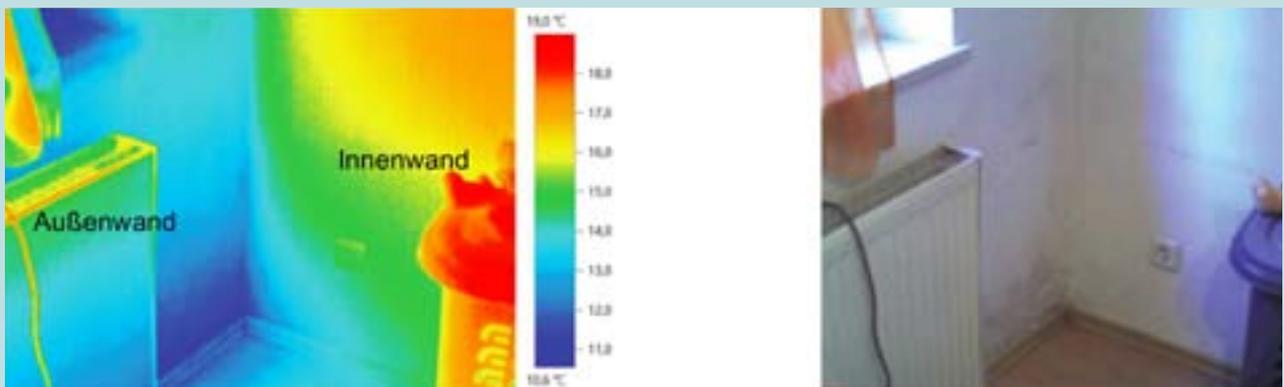
Weitere Aufnahmen erfolgten am 05. Dezember 2012 um ca. 9.30 Uhr. Der Temperaturunterschied betrug bei dieser Messung über 10 Kelvin (bei 5 °C Außentemperatur). In Abb. 98 erkennt man gut die abgekühlte Bodenkante an der Außenwand. Durch den darunter liegenden Keller kühlt diese Kante ganz besonders stark ab.

Abb. 98 Thermografie- und Echtbild Raumecke, Schlafzimmer im Erdgeschoss, Ausrichtung Nordost
Quelle: Höflich, Daniel (2013)

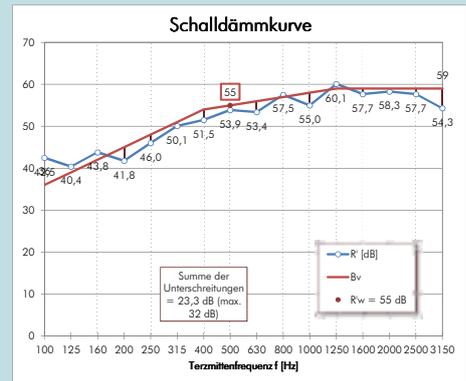
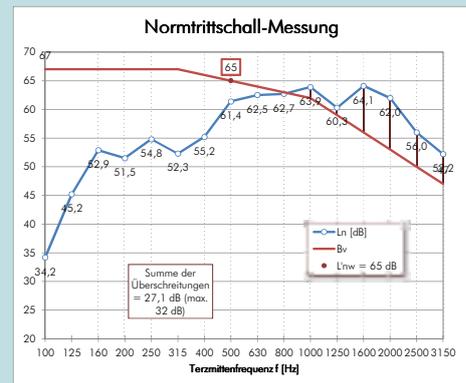
a) Luft- und Trittschallmessung zwischen Obergeschoss und Erdgeschoss (jeweils Schlafzimmer), Walderdorffstr. 2

Anforderung gemäß DIN 4109: erf $L'_{n,w} = 53$ dB

Vorhandener Normtrittschallpegel: vorh $L'_{n,w} = 65$ dB (zu hoch)

b) Trittschallmessung zwischen Obergeschoss und Erdgeschoss, Walderdorffstr. 2

Decke: Parkett (Eiche), Holzbalkendecke mit gefülltem Fehlboden, Unterdecke aus verputztem Stroh

Vorhandener Normtrittschallpegel: vorh $L'_{n,w} = 63$ dB (zu hoch)

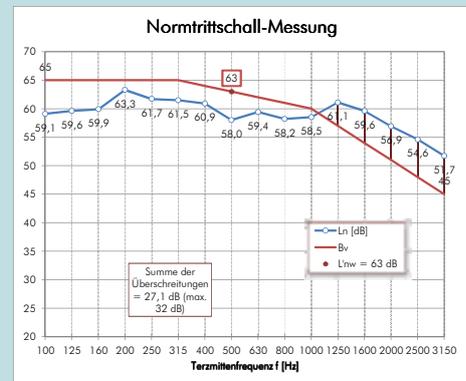
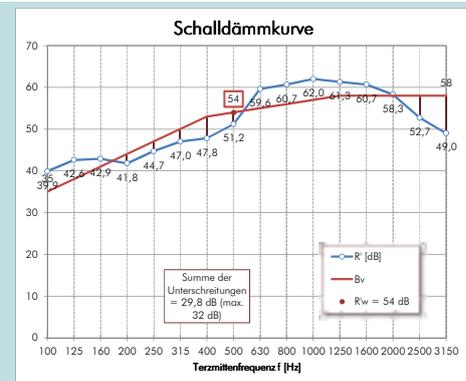
c) Schalldämmmaß zwischen benachbarten Wohnungen im Erdgeschoss, Walderdorffstr. 2

Wand: Vollziegel, beidseitig verputzt

vorh $R'_w = 54$ dB (ausreichend)

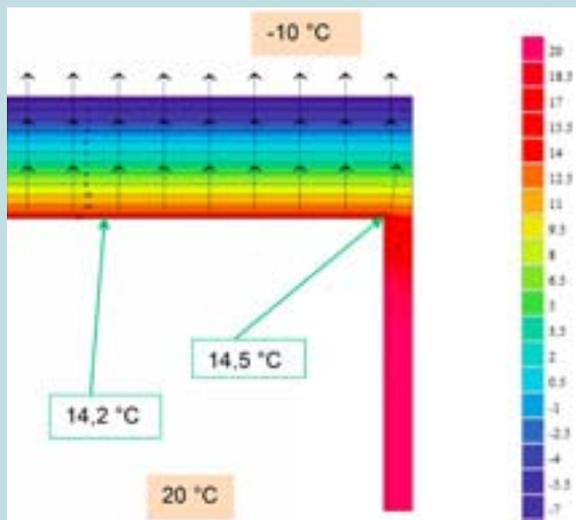
d) Außenwand im bestehenden Zustand

Die Temperatur in der Anschlusskante beträgt $14,5^{\circ}\text{C}$ und die Temperatur an der Innenoberfläche der Außenwand $14,2^{\circ}\text{C}$ (Abb. 106 d)). Dass diese in der Kante niedriger ist, liegt daran, dass der mineralische Innenputz eine bessere Wärmeleitfähigkeit hat als der Vollziegel der Wand.

In diesem Fall besteht mit den vorgegebenen Werten keine formale Schimmelgefahr, da die Temperaturen über $12,6^{\circ}\text{C}$ liegen. Dennoch kann es beispielsweise durch das Nutzerverhalten zu einer höheren Luftfeuchte im Raum kommen, was dann zu einer Erhöhung der Schimmelpilzschwelle führen würde.

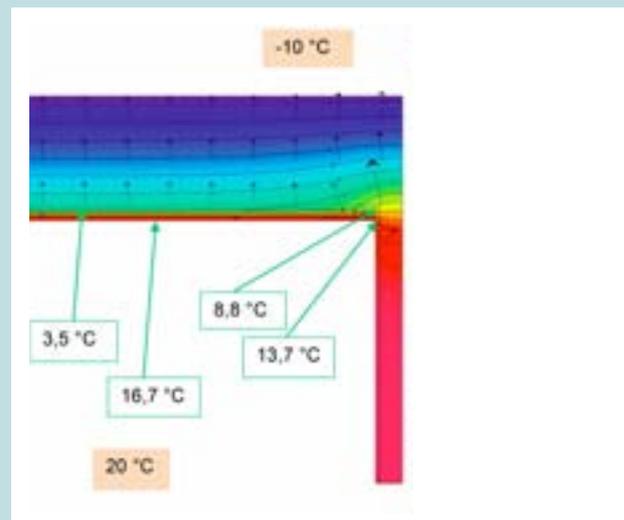
e) Variante 1: Außenwand mit 3 cm Calciumsilikat-Innendämmung; Variante 2 und 3 unterscheiden sich nur in der Dämmstärke (5 bzw. 8 cm).

Temperatur von 8,8°C. Die raumseitige Wandoberfläche liegt bei 16,7°C und hinter der Dämmung bei 3,5°C (Abb. 106 e).

Mit wachsender Dämmstärke erhält man erwartungsgemäß höhere Temperaturen an der Innenoberfläche und Kante und niedrigere Temperaturen hinter der Dämmung. Hier lassen sich im raumseitigen Anschlussbereich Oberflächentemperaturen von 13,8°C bzw. 14,1°C erzielen. Die Ergebnisse sind in Abb. 106 b zusammengefasst.

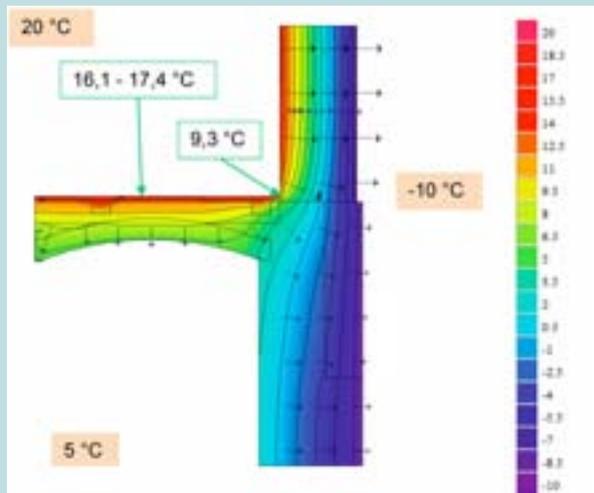
c) Kellerdecke und Sockelbereich im bestehenden Zustand

Eine Schnittzeichnung aus den historischen Planunterlagen (Abb. 107 a) hilft bei der Orientierung für die in Abb. 107 c gezeigte Temperaturverteilung aus der thermischen Berechnung. Die Temperatur in der Fußbodenkante des Erdgeschosses beträgt 9,3°C. Der Fußboden liegt im Bereich von 16,1°C bis 17,4°C. Die

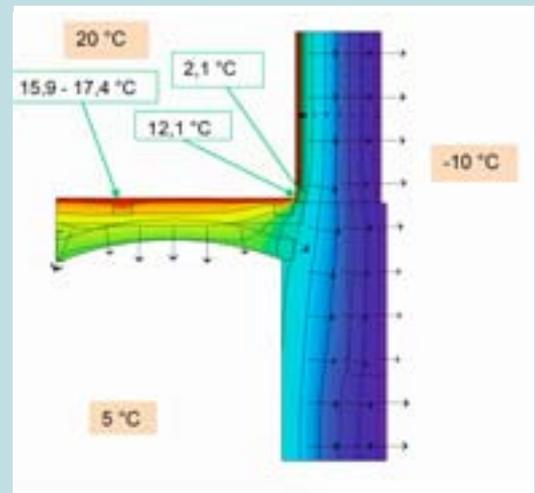
d) Außenwand mit 3 cm Innendämmung (Variante 1)

Mit dieser Innendämmung (Variante 1, Abb. 107 d) erhöht sich die Temperatur in der Bodenkante auf 12,1°C. Die Temperatur hinter der Dämmung beträgt 2,1°C in der Nähe der Kante. Die Fußbodentemperatur bleibt annähernd gleich mit 15,9°C bis 17,4°C. Die Temperatur der Stahlträger liegt wie zuvor bei 7,2°C (oben) und 5,9°C (unten). Die Temperatur in der Kante liegt immer noch im schimmelpilzkritischen Bereich.

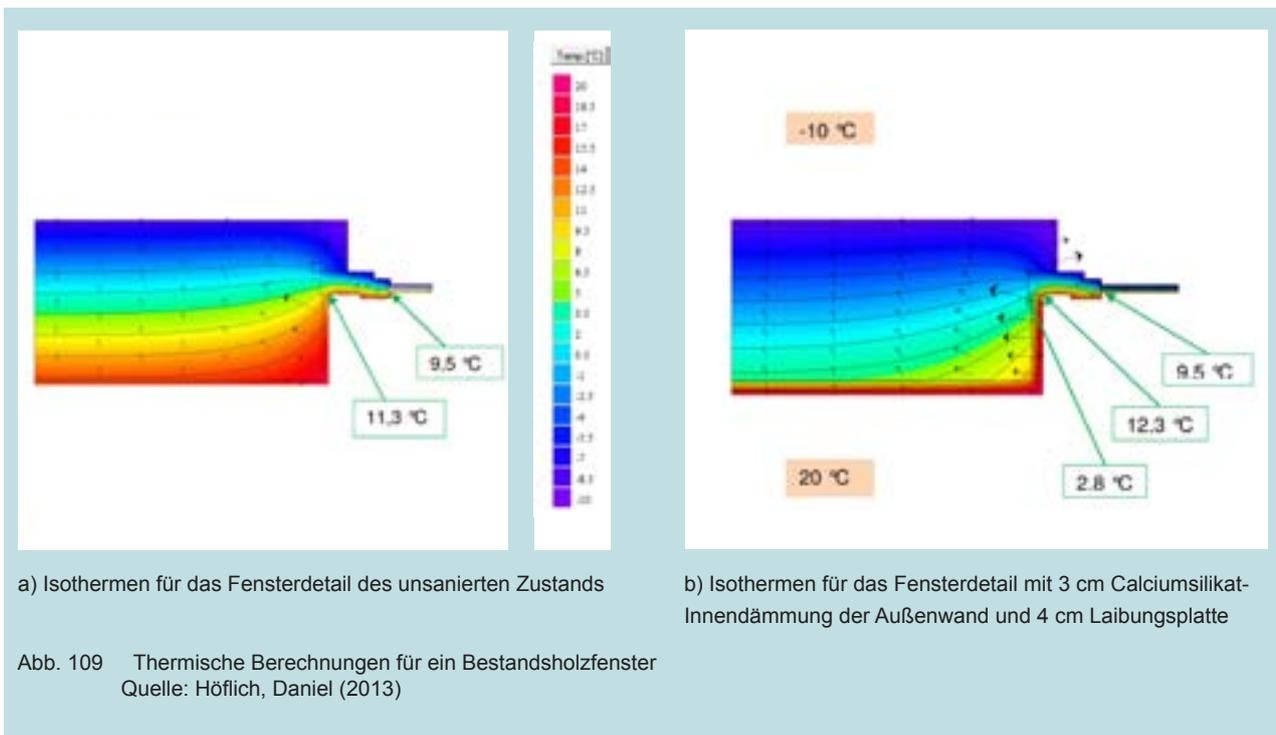
Die Minimaltemperatur zwischen Fensterrahmen und Wand beträgt $11,3^\circ\text{C}$. Beim Übergang des Holzrahmens zum Fensterglas ergibt sich $9,5^\circ\text{C}$ (Abb. 109). Damit ist die schimmelpilzkritische Temperatur unterschritten; Schimmelpilzwachstum kann an vielen Fenstern, insbesondere unter der Rauhfasertapete beobachtet werden (siehe Abb. 87).

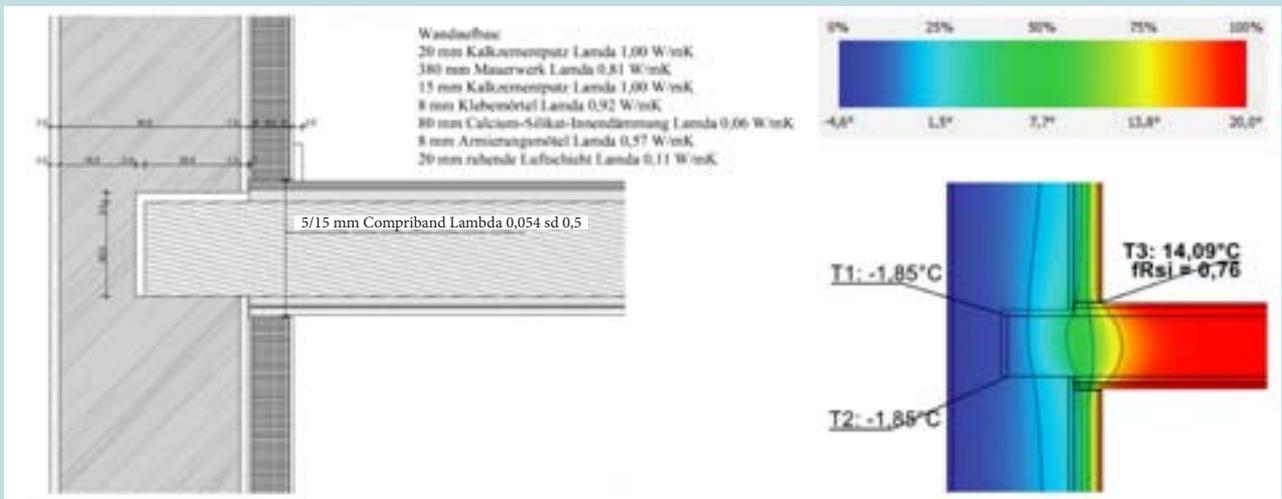
b) Wand- und Holzdeckenaufbau mit 8 cm Calciumsilikat-Innendämmung – Struktur B

Dagegen zeigt Abb. 110 b die Situation mit einer 8 cm dicken Calciumsilikat-Innendämmung (Wärmeleitfähigkeit 0,055 W/(m·K), Struktur B). Hier kühlt die dahinter liegende Wand deutlich ab. Im Vergleich zur Ausgangssituation fällt die Temperatur am Balkenkopf in den negativen Bereich und liegt an T1 und T2 bei einem nahezu gleichen Wert von –1,85 °C. Dies liegt an dem deutlich höheren Wärmedurchlasswiderstand der Innendämmung, die dem Mauerwerk vorgelagert ist, sodass die Wärme zu den Punkten T1 und T2 einen vergleichbaren Widerstand durchläuft. Schimmelpilzbildung an der raumseitigen Oberfläche ist bei dieser Konstruktion unwahrscheinlich, da f_{Rsi} mit 0,76 (bzw. die Oberflächentemperatur mit 14,1 °C) am kältesten

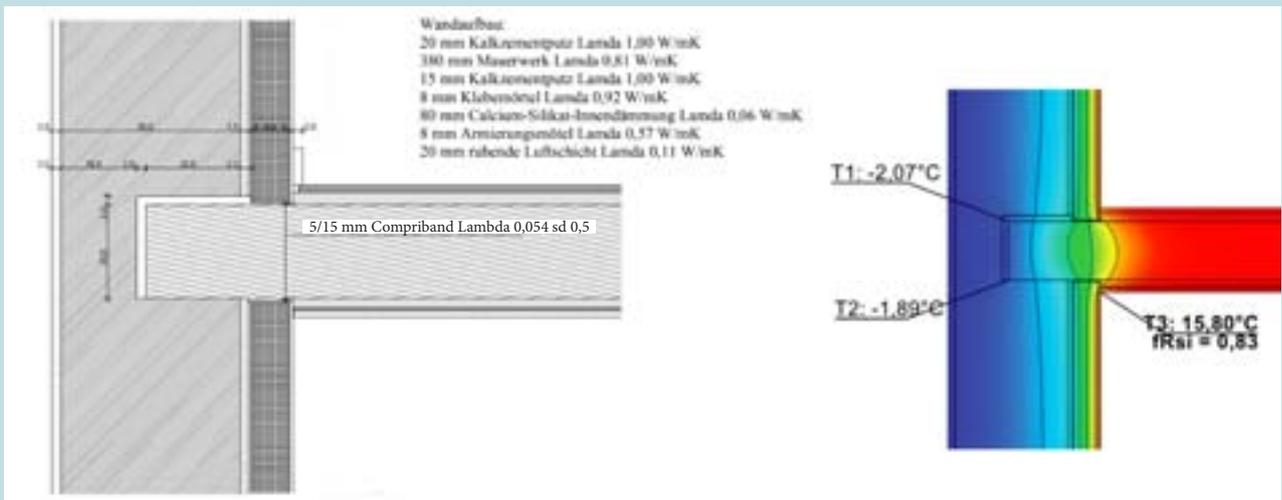
c) Wand- und Holzdeckenaufbau mit 8 cm Calciumsilikat-Innendämmung, Dämmung bis zum Holzbalken herangeführt – Struktur C

Eine Modifikation im Anschluss der Dämmung zeigt Abb. 110 c (Struktur C). Hier ist die Dämmung direkt bis zum Holzbalken (bzw. um ihn herum) geführt. Dadurch wird die Dämmung im Bereich der Balkendurchdringung nochmals erhöht und niedrigere Balkenkopftemperaturen sind zu erwarten. Vorteilhaft ist, dass der f_{Rsi} -Wert auf 0,83 steigt (höhere Oberflächentemperatur von 15,8 °C an der kältesten Stelle).

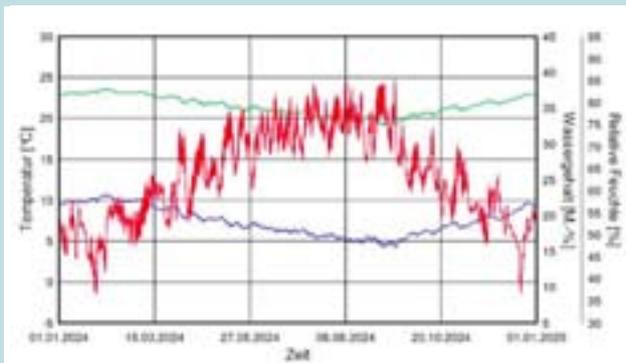
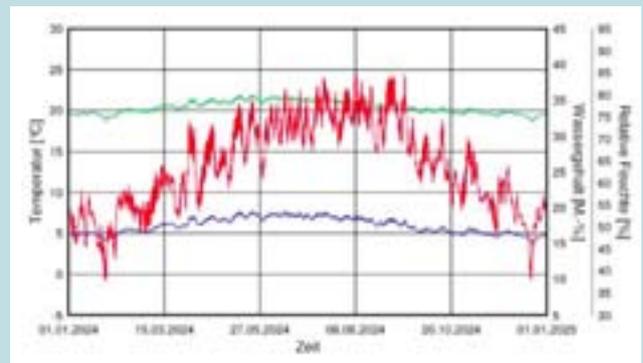
a) Position 1 und 2 an Südseite, ohne Außenfarbe

Der Feuchtegehalt schwankt zwischen 17% und 22% (T1) bzw. 16% und 18%. Der Unterschied erklärt sich aus der Umgebung der beiden Punkte: Position 1 liegt an der Balkenoberkante und ist von Luft umgeben, während Punkt 2 an der Unterkante direkt ans Mauerwerk angrenzt. Dadurch wird die relative Feuchte und die Baustofffeuchte an Position 2 vom Mauerwerk gepuffert; die Amplituden um das ganzjährige Mittel von ca. 17% sind hier nur etwa halb so groß wie am Punkt 1. Dies begründet auch die Beobachtung, dass der maximale Wassergehalt an Position 1 bereits im Hochwinter auftritt (schnellere Reaktion auf die veränderten Umgebungsbedingungen), während Position 2 diesen erst etwas später im Jahr erreicht.

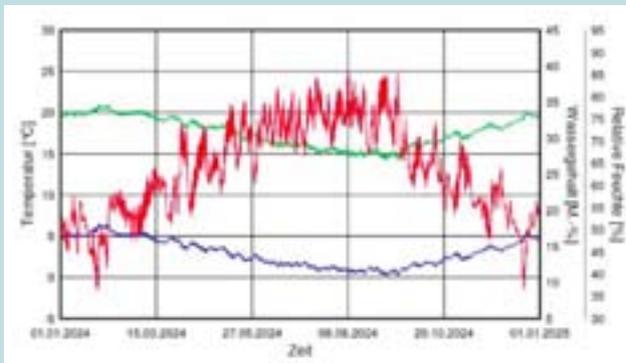
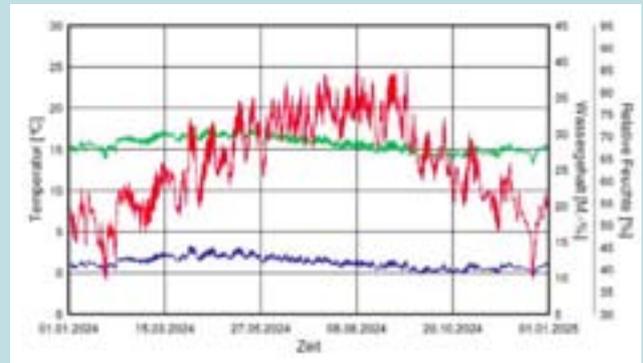
b) Position 1 und 2 an Südseite, mit Außenfarbe

Daher wird nun in der Simulation ein außenseitiger 1 mm dicker wasserabweisender Farbanstrich hinzugefügt. Damit geht der Wassergehalt an Position 1 um ca. 7 Prozentpunkte zurück. Ein innenseitiger Farbanstrich hat dagegen keine nennenswerte Auswirkung auf das Ergebnis. Somit lässt sich festhalten, dass die hohe Feuchtebelastung von außen kommen muss.

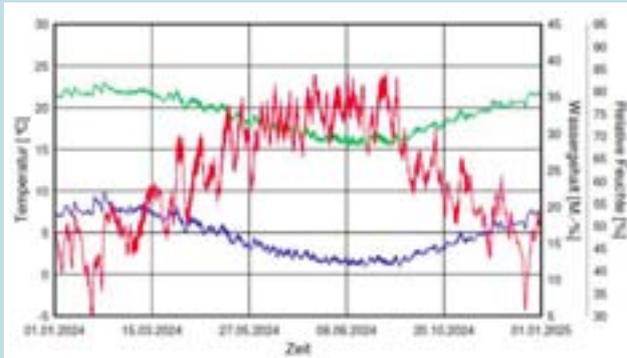
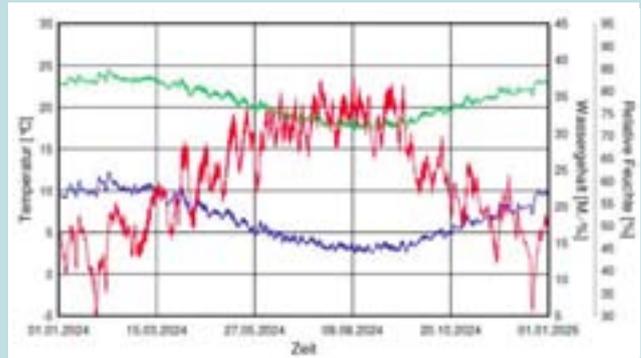
Abb. 117 Zeitlicher Verlauf von Temperatur, örtlichem Baustoffwassergehalt und relativer Luftfeuchte an der kritischen Balkenkopf-Position 2 für die vier Himmelsrichtungen in Strukturvariante D (Sockelheizung)

In Abb. 117 ist der Verlauf von Temperatur, relativer Feuchte und Wassergehalt am kritischen Punkt 2 für die vier Himmelsrichtungen dargestellt. Die Temperatur schwankt in allen Fällen zwischen -5°C und 24°C . Durch die Innendämmung kühlen die Balkenköpfe etwas stärker ab. (Zum Vergleich: Im unsanierten Zustand beträgt die tiefste Temperatur etwa -2°C .)

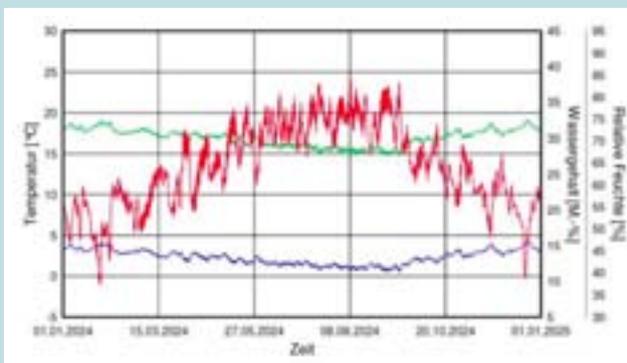
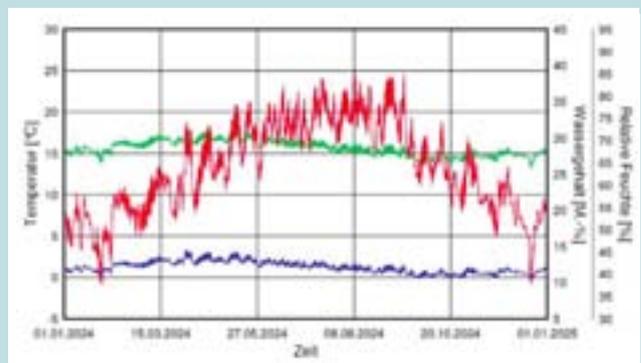
Abb. 118 Zeitlicher Verlauf von Temperatur, örtlichem Baustoffwassergehalt und relativer Luftfeuchte an den Positionen 1 und 2 für die Strukturvariante E (Sockelheizung mit unterseitiger Öffnung der Dämmung)
Quelle: Gering, Stefan (2014)

Die Strukturvariante E (Sockelheizung mit unterseitig geöffneter Innendämmung) weist an Position 2 im Winter deutlich höhere Temperaturen auf als Struktur D, ähnlich dem unsanierten Zustand. Entsprechend bleibt der Wassergehalt im Holzbalken stets unter 15 %. An Position 1 (in der Nähe der Sockelheizung) ist die Holzfeuchte sogar niedriger als im Bestand. Die lokale Erwärmung der Wand wirkt sich somit positiv auf den Wassergehalt im Holz aus (Abb. 118).

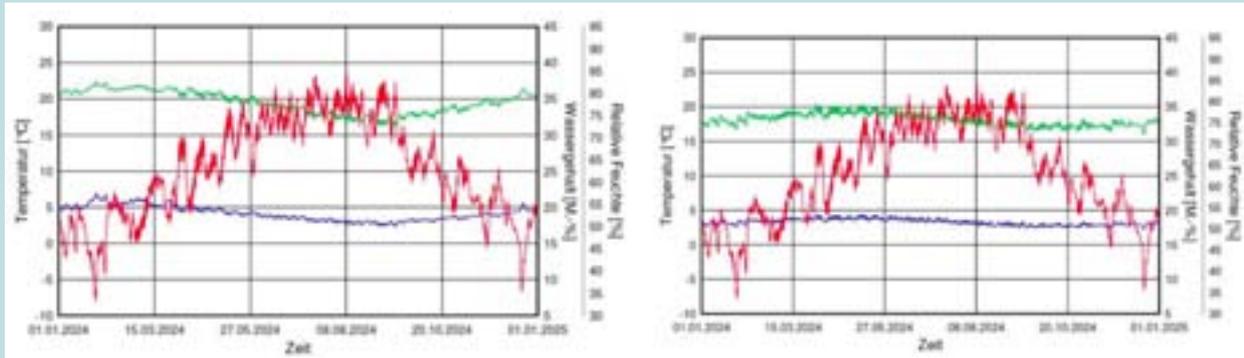
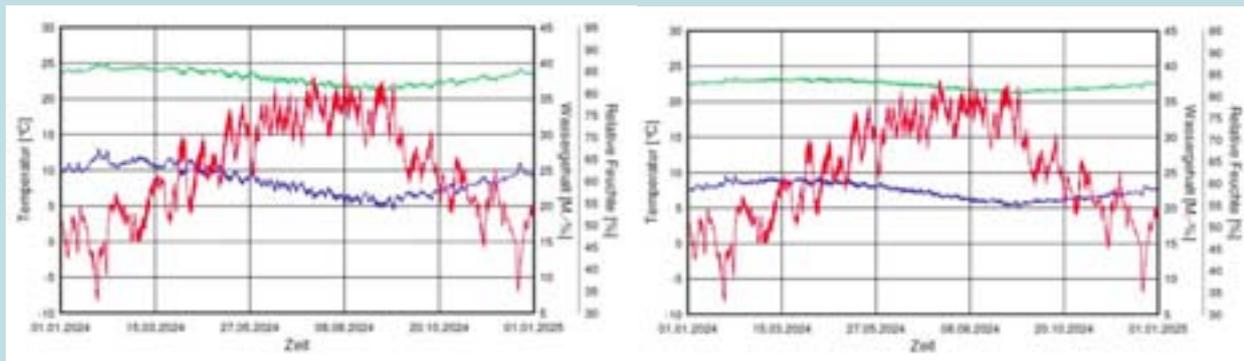
Abb. 119 Zeitlicher Verlauf von Temperatur, örtlichem Baustoffwassergehalt und relativer Luftfeuchte für verschiedene Dämmstoffvarianten in Strukturvariante B (vollflächige Innendämmung).
 Quelle: Gering, Stefan (2014)

Mit einer 8 cm Innendämmung aus Calciumsilikat ändert sich die Situation dramatisch: Der oberflächennahe Feuchtegehalt der Wand sinkt im ungestörten Bereich nahezu auf null, die Dämmung saugt die Feuchtigkeit auf und leitet sie nach innen weiter. Dies führt auch zu einer entsprechend niedrigeren Luftfeuchte im oberflächennahen Bereich (hygroskopische Wirkung). Hinter der Dämmung (vor dem Kleber zur Befestigung der Calciumsilikatplatten) liegt der Wassergehalt zwischen 35 und 55 kg/m³, im Bereich der Kante nur zwischen 35 und 40 kg/m³. Der Unterschied liegt an der

Wärmebrücke durch die einbindende Innenwand. Die relative Feuchte erreicht im Winter Werte bis 90 % (kein Tauwasser!), im Bereich der Wandkante sogar nur 75 %.

Im Winter gelangt die Raumluftfeuchte in die Calciumsilikat-Innendämmung, die viel Feuchte aufnehmen kann, ihr Feuchtegehalt steigt. Der Kleber der Innendämmung stellt einen Diffusionswiderstand dar, im Gegensatz zur diffusionsoffenen Calciumsilikatplatte. Somit wirkt der Kleber als Dampfbremse und verhindert, dass Wasser hinter dem Kleber in der Wand ausfällt. Dies wird begünstigt durch die Verwendung eines Klebers mit hoher Wärmeleitfähigkeit.

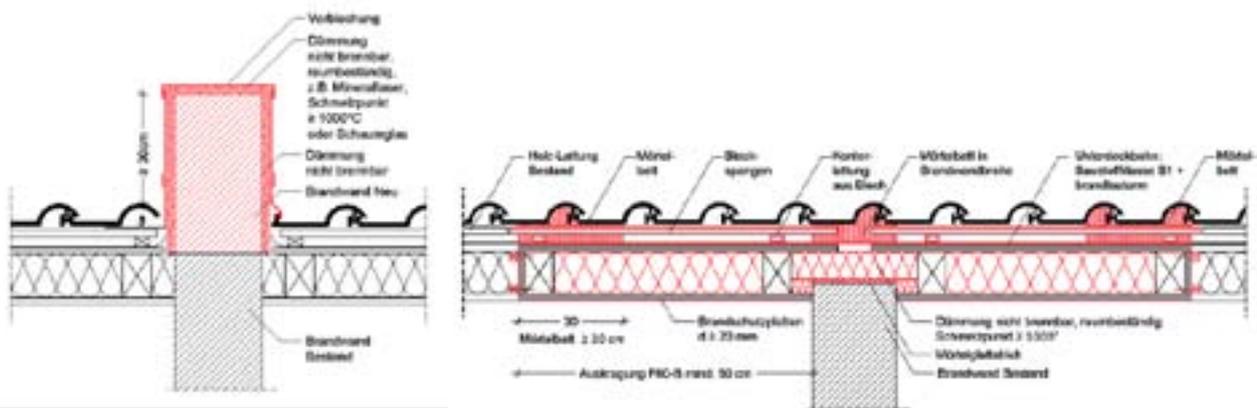
Abb. 125 Links: Brandwand, 30 cm über die Dachhaut geführt. Rechts: Alternative Lösung mit einer Brandwand bis zur Dachhaut, die um eine F60-Konstruktion ergänzt wird.
Quelle: Schaal et al. (2014) nach Mayr, Josef; Battran, Lutz (2014): Brandschutzatlas. Köln: Feuertrutz Verl. für Brandschutzpublikationen, S. 30.

Maßnahmen nötig (siehe Abb. 125). Als Alternative kann die Brandwand bis an die Dachhaut geführt werden und an beiden Seiten mit einer F60-Konstruktion ergänzt werden (Abb. 125 rechts). In diesem Fall ist jedoch eine Abweichung von den Anforderungen festzustellen, da die Konstruktion mit brennbaren Teilen ausgeführt wird. Die Abweichung ist gerechtfertigt unter Verweis auf das ministerielle Schreiben zum Bestandsschutz, da das Gebäude Teil eines Ensembles ist und sich das Gebäude mit einer sichtbaren Brandwand, die 30 cm aus der Dachkonstruktion ragt, von den restlichen Gebäuden optisch unterscheiden würde.
