Deutsches Fachwerkzentrum Quedlinburg e.V.

Kurzbericht zum Forschungsprojekt

## **Folgeschäden nach Sanierungsmaßnahmen an ausgewählten Bauten**

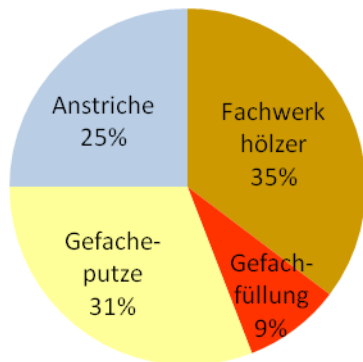
**Grafik 1** Prozentuale Aufteilung der dokumentierten Schäden am Sichtfachwerk – ohne Sockel, Fenster, Dächer und Anbauten (B. Stöckicht, DFWZ)

Die meisten Schäden an den fachwerksichtigen Bauten waren an der Außenfassade selbst und zwar ohne Einbeziehung der Sockelbereiche, Fenster, Dächer und Anbauten feststellbar. Das Schadenspotenzial liegt an den Fachwerkhölzern mit 35% am höchsten, dicht gefolgt von Schäden an den Gefacheputzen mit 31% und an den Anstrichen mit 25%. Die Gefachfüllung selbst war zu 9% beeinträchtigt.

Als häufigstes Schadensbild an den Fachwerkhölzern konnte zu über 70% der partielle Befall durch tierische Schädlinge, holzerstörende Pilze bzw. Moderfäule ermittelt werden. Aufgrund der ungünstigen Materialeigenschaften sind die in der Regel eingesetzten chemisch veredelten Dispersionsanstriche sowohl auf den Hölzern als auch auf den Ausfachungen oft großflächig versprödet, gerissen und in der Folge abgeplatzt, so dass Feuchtigkeit bis tief in das Gefüge eindringen konnte.

Die Beeinträchtigungen der Gefachfüllungen erwiesen sich durchgehend als Folge lang anhaltender Durchfeuchtung des Ausfachungsmaterials und der angrenzenden Hölzer und daraus resultierender materialspezifischer Spannungen bzw. Ausdehnungskräfte.

Das inhomogene Ausdehnungsverhalten der unterschiedlichen Materialien, die meist unfachmännische Ausbildung der Putzanschlüsse an die Holzbauteile und die Zusammensetzung des Putzes waren zu über 90% Auslöser für Risse in der Putzebene und für unkontrollierte Flankenabriss an der Fuge Holz-Gefach.

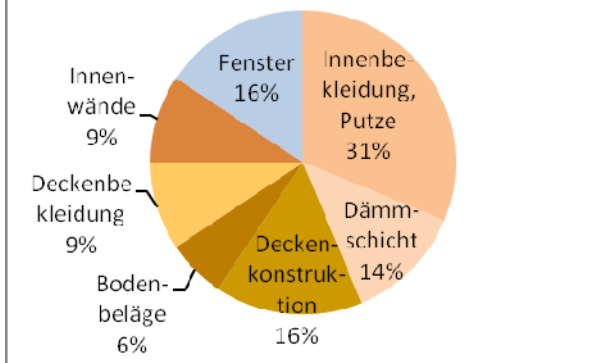
**Grafik 2** Prozentuale Verteilung der Schäden im Gebäudeinneren (B. Stöckicht, DFWZ)

Trotzdem lässt sich anhand der Verteilung der Schäden ableiten, dass gravierende Schäden an den Außenwänden sich auch an deren Innenseiten widerspiegeln. (Grafik 2) Zu 50% konnten abermals feuchtebedingte Schäden an Innenputzen, in der Dämmebene und an Fensterflügeln lokalisiert werden. Annähernd 10% der Innenbekleidung waren durch Risse gestört. Die Auswirkungen einer zu hohen Feuchtekonzentration im Wandquerschnitt verdeutlichten sich zu 50% im Befall mit Schimmelpilzen an Innenputzen, am Faser- oder Verbunddämmstoff und der Gipskartonbeplankung.
