BAUFORSCHUNG FÜR DIE PRAXIS, BAND 115

Zuverlässigkeit von Holzdachkonstruktionen ohne Unterlüftung der Abdichtungs- oder Decklage

Abschlussbericht

Bearbeitet durch: AIBAU
Aachener Institut für Bauschadensforschung
und angewandte Bauphysik, gGmbH, Aachen

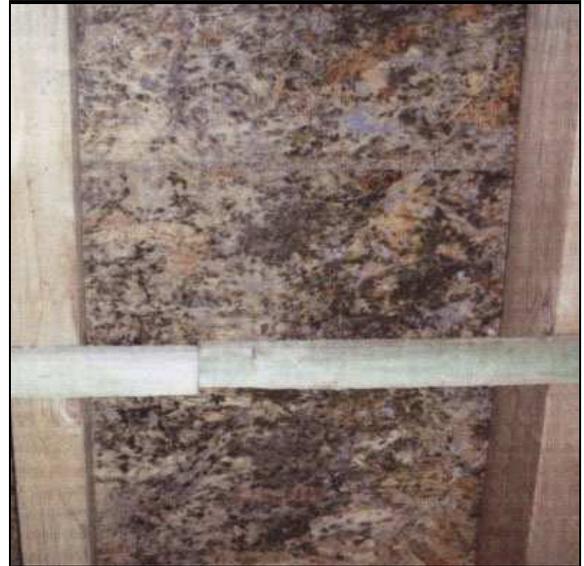
Abb. 14: Schimmelbildung auf der Unterseite der Dachschalung

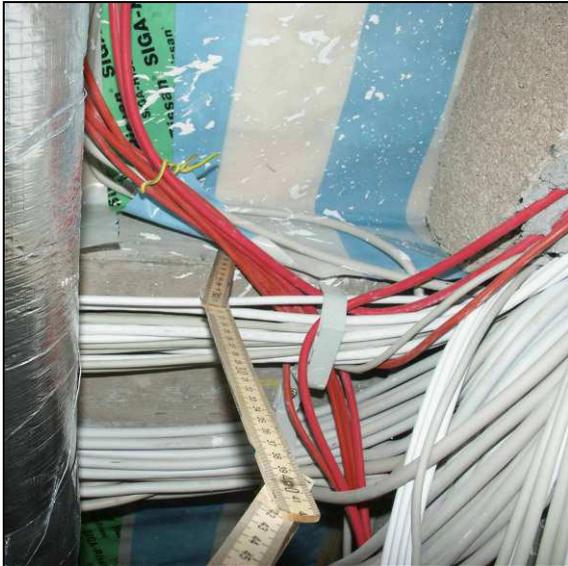
Abb. 17: Undichter Anschluss an eine Mauerwerkswand

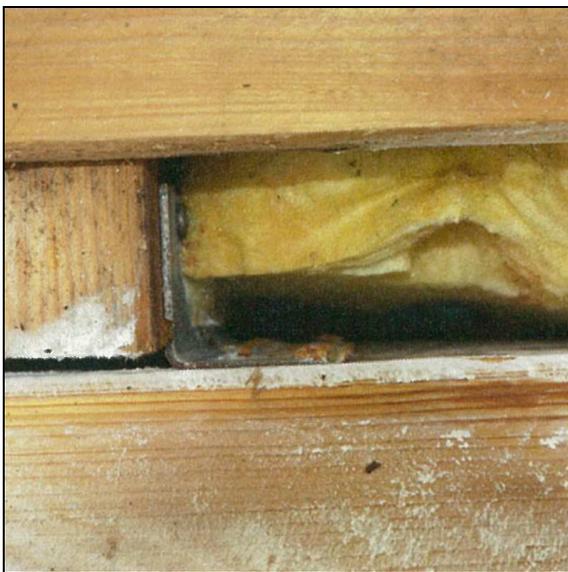
Abb. 19: Lücke zwischen Sparren und Wärmedämmung ermöglicht Konvektionsströmungen

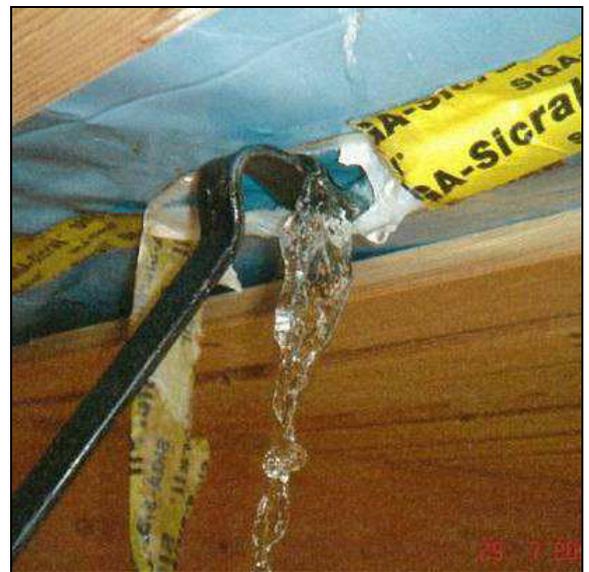
Abb. 20: Stehendes Wasser auf der Oberseite der Dampfsperre

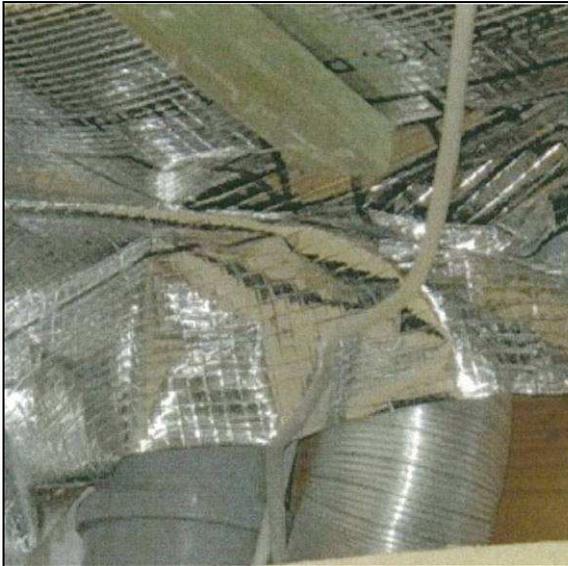
Abb. 21: Undichtigkeiten am Anschluss der Dampfsperre zu Rohrdurchführungen

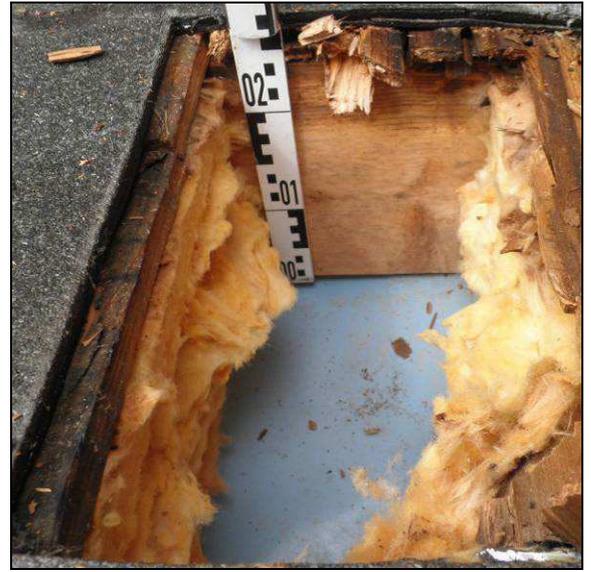
Abb. 24: Blick in die geöffnete Dachkonstruktion

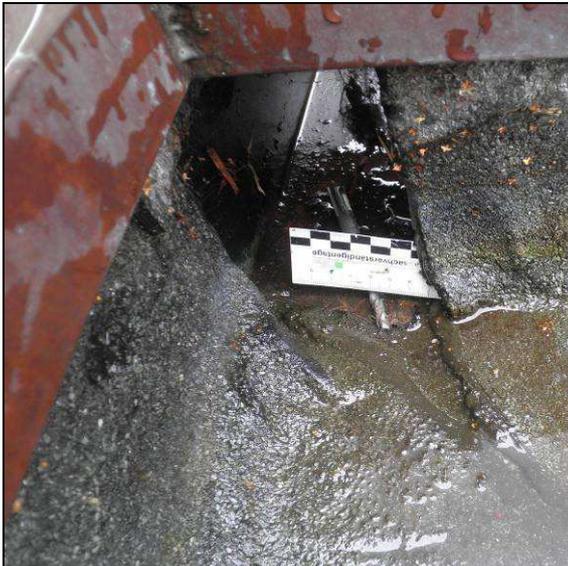
Abb. 27: Offene Fügenaht im Bereich des Dachablaufs

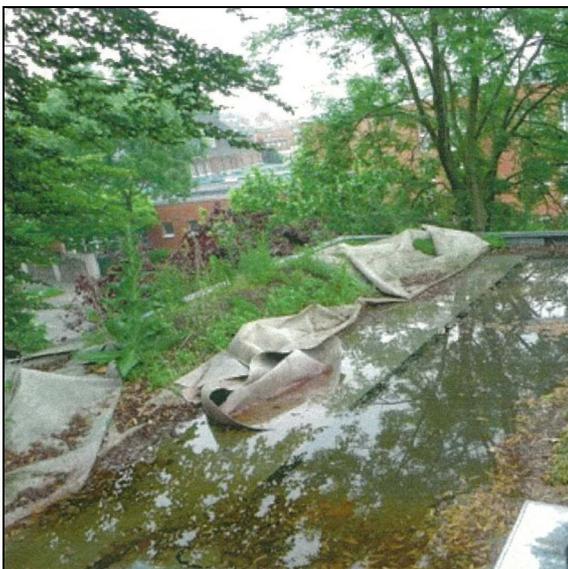
Abb. 28: Starke Pfützenbildung im Gründachaufbau

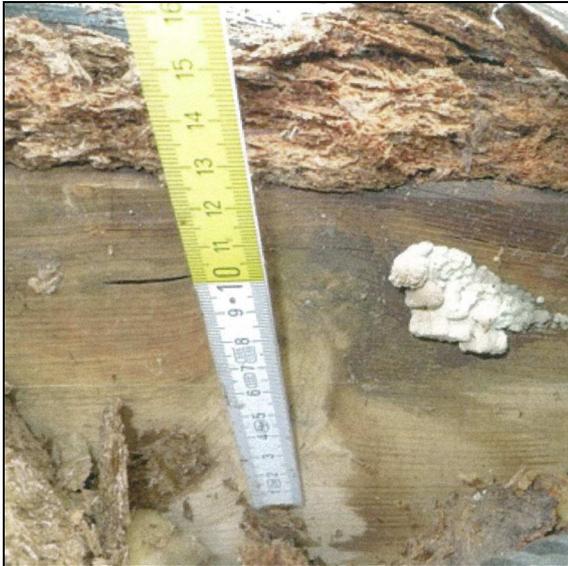
Abb. 30: Pilzbildung am Holzsparren

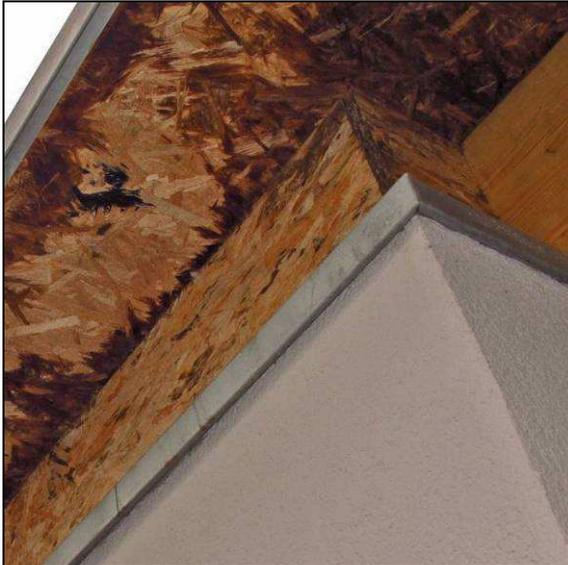
Aus dem räumlichen Zusammenhang mit der Lage der Bäder wurde geschlossen, dass insbesondere die hohe Raumlufffeuchte zum Schaden beigetragen hat. Daneben war auch hier eine Überlagerung mehrerer Schadensursachen festzustellen: Zum einen war

die Dampfsperre nicht luftdicht an die Gebäudetrennwände angeschlossen und der Estrichbau erfolgte im Winter nach dem Verlegen der feuchtevariablen Dampfsperre. Die Belüftung der innen liegenden Bäder fand nur unregelmäßig statt. Der Feuchteeintrag war so hoch, dass er auch über die feuchtevariable Dampfsperre nicht mehr austrocknen konnte.

Abb. 32: Durchfeuchtungserscheinungen auf der Unterseite des Dachüberstandes

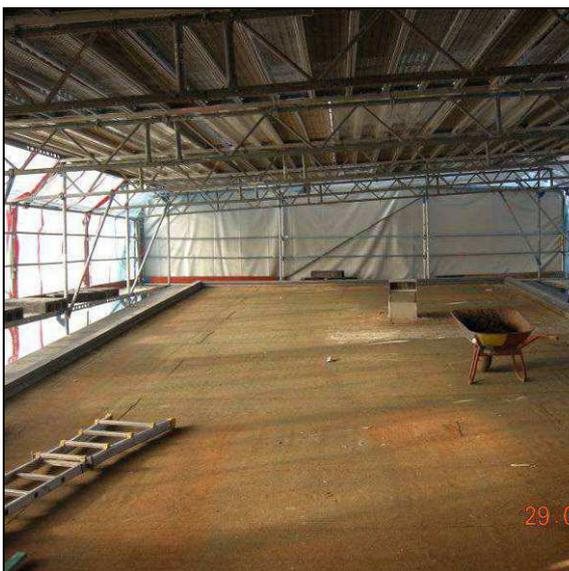
Abb. 34: Oberseite des Daches mit Einhausung

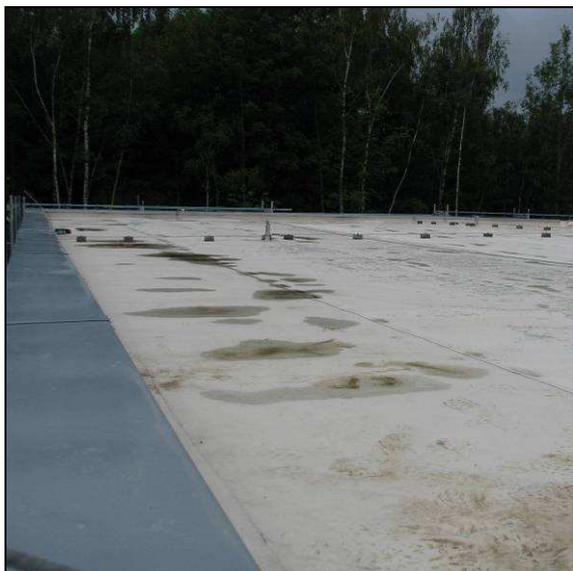
Abb. 37: Dachoberseite mit geringfügiger Pfützenbildung

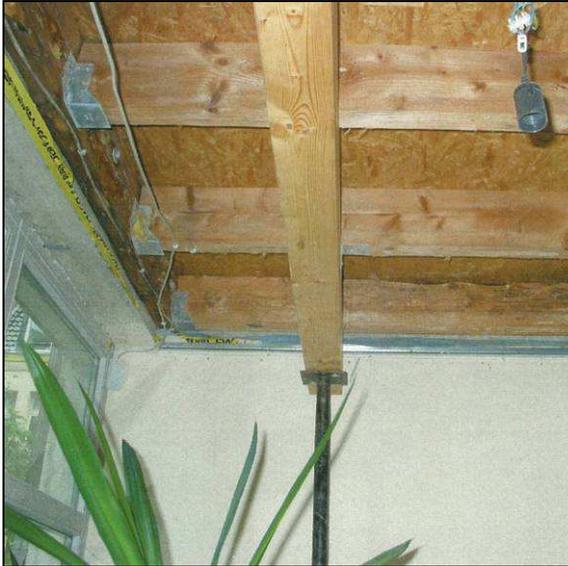
Abb. 39: Einbausituation des Randbalkens, schubfeste Verbindung über Bolzen mit dem Betonrähm

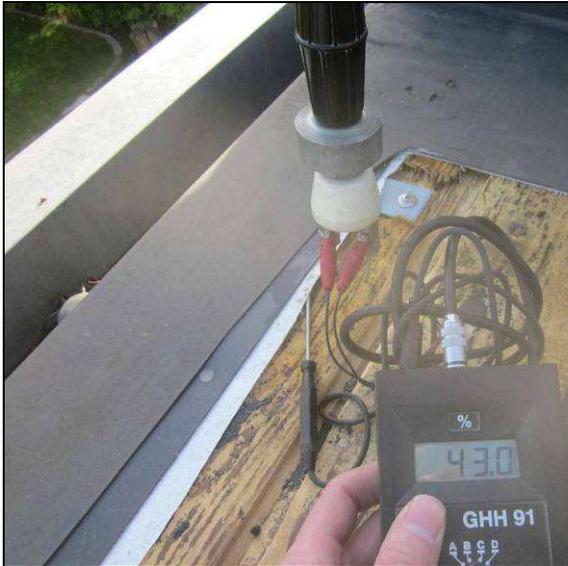
Abb. 42: Hohe Holzfeuchte in der Dachschalung unterhalb der Dachabdichtung

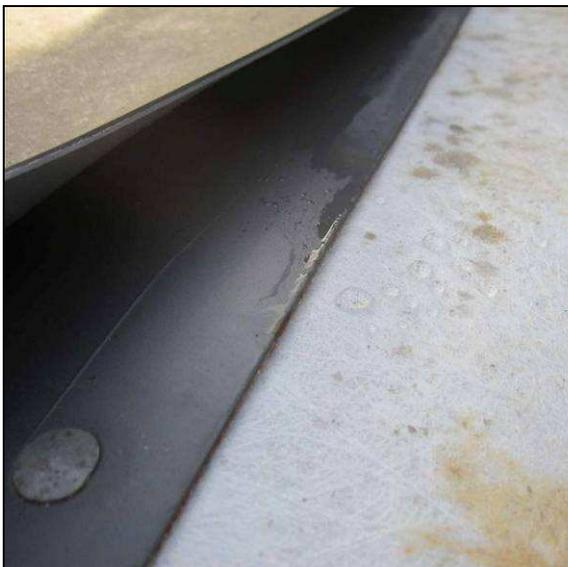
Abb. 44: Tauwassertropfen unmittelbar unter der Dachabdichtung

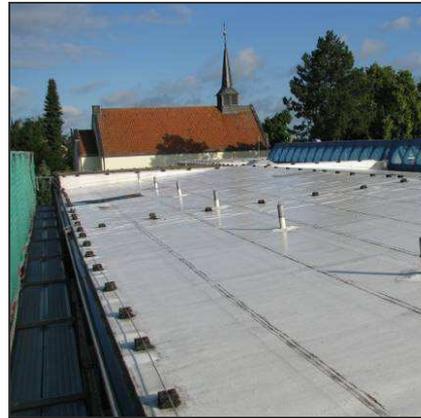
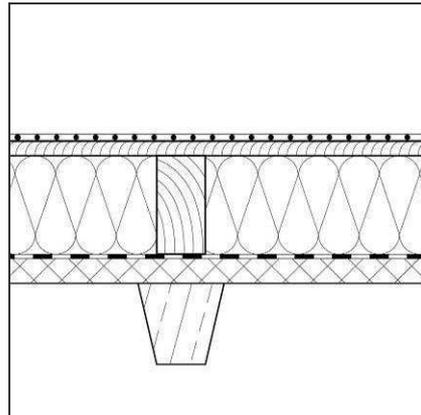
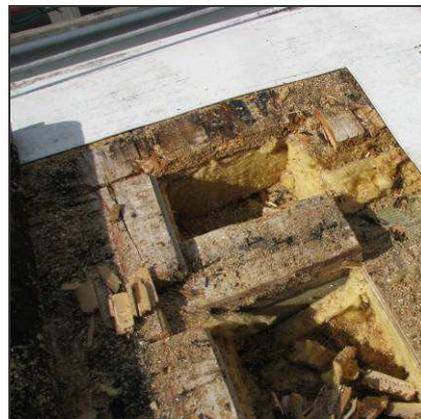
14.1 Objekt 1**ALLGEMEINE ANGABEN**

Gebäudetyp/Nutzung	Turnhalle
Herstellung Dachaufbau	Sanierung 2006 (Bauwerk aus 50er Jahren)
Schadensfeststellung	ca. 2011
Kurzbemerkung	Notabdichtung undicht, Haus- schwamm im Holz
Schadensumfang	vollständige Dachfläche

Schutzschicht	-
Abdichtung	EVA-Bahn auf Bitumenbahn
Trägerlage	Holzschalung, ca. 5° Neigung
Luftschicht	keine
Dämmung	GW, 16 cm
Dampfsperre	Bitumenpappe
Innenbekleidung	Holzwoleleichtbauplatte

Dampfsperre/ Luftdichtheitsschicht	offen zum hinterströmbaren Wär- medämmverbundsystem
Baufeuchte	Notabdichtung mit offenen Stößen, 3 Wochen mit Regen bewittert
Abdichtung	keine Fehlstellen
Sanierung	unbelüfteter Dachaufbau ohne Holz

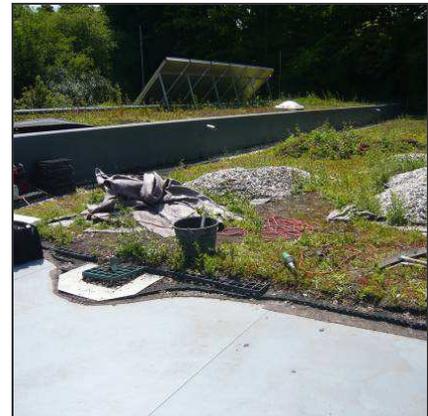
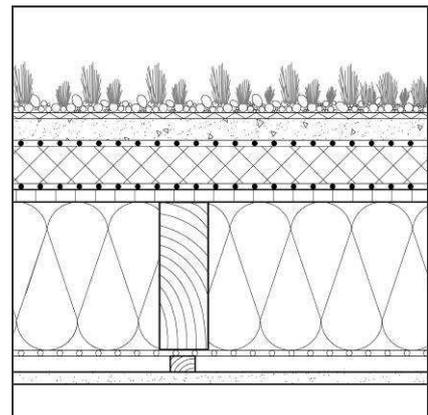
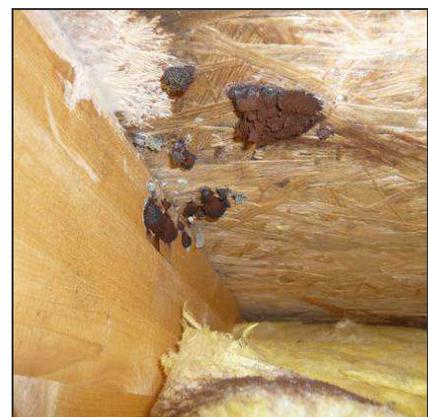
14.2 Objekt 2

Gebäudetyp/Nutzung	Kindergarten
Herstellung Dachaufbau	2009
Schadensfeststellung	2011
Kurzbemerkung	Ursache unbekannt Pilz-/ Myzelbefall in Schalung und KVH
Schadensumfang	Lokal begrenzte Fehlstelle (Flur)

Schutzschicht	extensive Begrünung
(Not-) Abdichtung	PIB-Bahn
Zusatzdämmung	EPS, 6 cm
Abdichtung	PIB-Bahn
Trägerlage	OSB-Schalung, 2 cm
Luftschicht	keine
Dämmung	GW, 24 cm
Dampfsperre	PA-Folie, feuchtevariabel
Innenbekleidung	Luftschicht und Gipskarton

Dampfsperre/ Luftdichtheitsschicht	keine Beurteilung, da bereits zurückgebaut
Baufeuchte	keine zusätzliche Auffeuchtung, 30 % Holzfeuchte in KVH an Oberseite
Abdichtung	keine Fehlstellen
Sanierung	keine Angabe

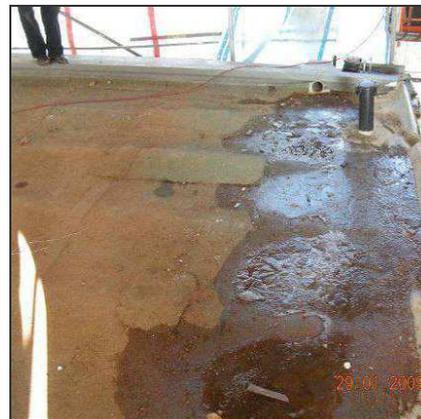
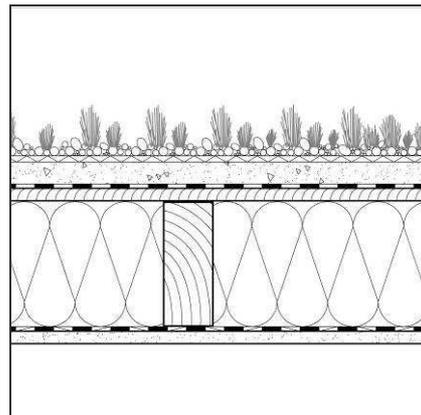
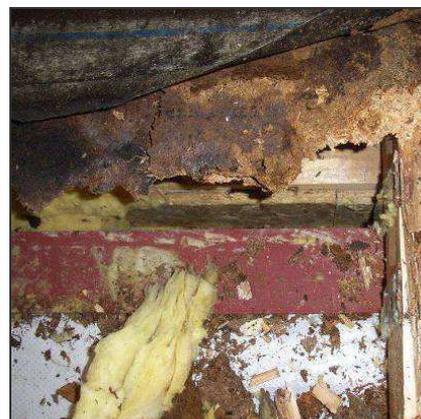
14.3 Objekt 3

Gebäudetyp/Nutzung	Wohnhaus
Herstellung Dachaufbau	1999
Schadensfeststellung	2006
Kurzbemerkung	Wassereintrich während der Bauzeit, eingeschlossene Feuchtigkeit, Sparren verfault
Schadensumfang	Traubereich, ca. 30 % der Fläche

Schutzschicht	Gründach
Abdichtung	beschieferte Bitumenbahn
Trägerlage	Schalung, 3° Neigung
Luftschicht	keine
Dämmung	GW
Dampfsperre	Aluminiumfolie
Innenbekleidung	GK-Bekleidung

Dampfsperre/ Luftdichtheitsschicht	dicht angeschlossen
Baufeuchte	keine schwerwiegenden Abdichtungs- oder Luftdichtheitsmängel, daher auf zu hohe Baufeuchte geschlossen
Abdichtung	-
Sanierung	belüftete Dachkonstruktion mit Gründach, alternativ: Aufbau oberhalb der Tragkonstruktion

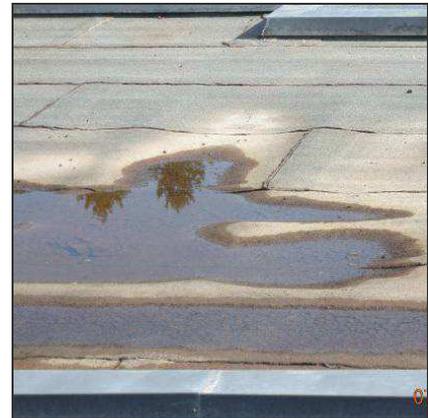
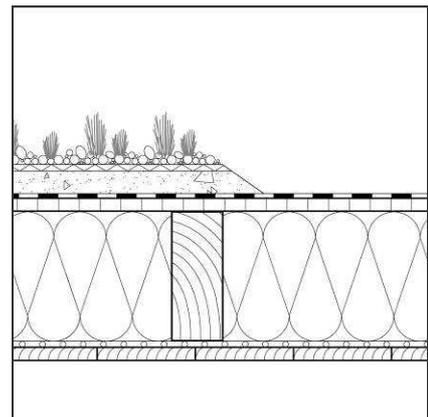
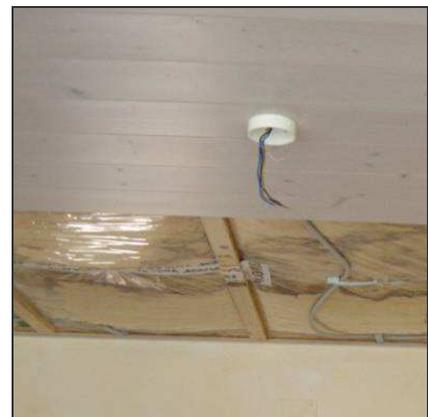
14.4 Objekt 4

Gebäudetyp/Nutzung	Büro neben Wohnhaus
Herstellung Dachaufbau	2002/2003
Schadensfeststellung	2009
Kurzbemerkung	Pfützen auf der Abdichtung, Ameisenbefall, weiche Stellen beim Begehen
Schadensumfang	sieben Fehlstellen

Schutzschicht	Gründach (entfernt)
Abdichtung	beschieferte Bitumenbahn
Trägerlage	Brettschalung
Luftschicht	keine
Dämmung	GW
Dampfsperre	PA, feuchtevariabel
Innenbekleidung	Profilbrettschalung

Dampfsperre/ Luftdichtheitsschicht	im Schadensbereich keine Fehlstellen; bei Fehlstellen keine Schäden
Baufeuchte	keine zusätzliche Auffeuchtung während d. Bauzeit, übliche Holzfeuchte als Schadensursache festgestellt
Abdichtung	keine Fehlstellen
Sanierung	belüftete Dachkonstruktion, alternativ Aufbau oberhalb der Tragkonstruktion

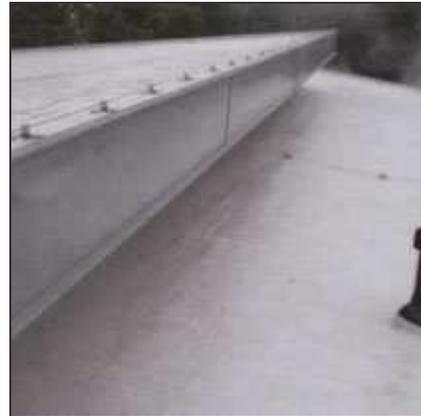
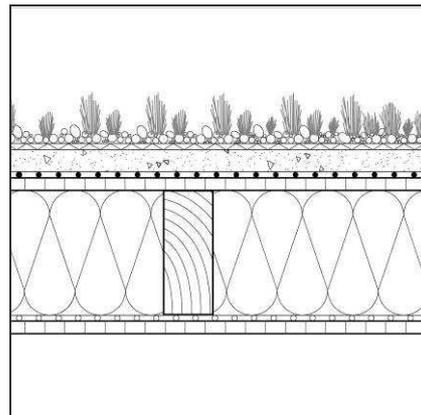
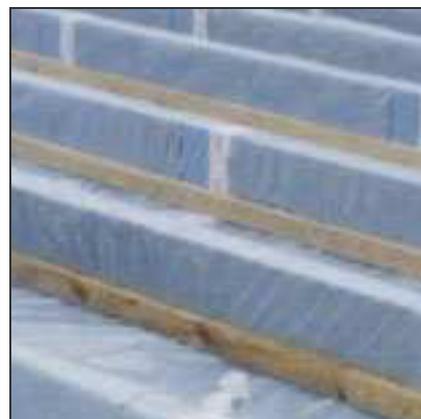
14.5 Objekt 5**ALLGEMEINE ANGABEN**

Gebäudetyp/Nutzung	Kindergarten
Herstellung Dachaufbau	2006
Schadensfeststellung	2009
Kurzbemerkung	vollständige Sanierung nach Schimmelpilzbefall der OSB-Platte
Schadensumfang	vollständige Fläche befallen, über Sanitärräumen deutlich stärker

Schutzschicht	Gründach
Abdichtung	Kunststoffdachbahn
Trägerlage	OSB-Platten
Luftschicht	-
Dämmung	Zwischensparrendämmung, GW
Dampfsperre	PE
Innenbekleidung	OSB-Platten

Dampfsperre/ Luftdichtheitsschicht	Lücken in der Dampfsperre an Zwischenwänden und Traufe
Baufeuchte	-
Abdichtung	keine Fehlstellen
Sanierung	von der Dachoberseite, belüftete Dachkonstruktion mit fvDb aus PA, Austausch von Sparren, Einsatz von Notdächern

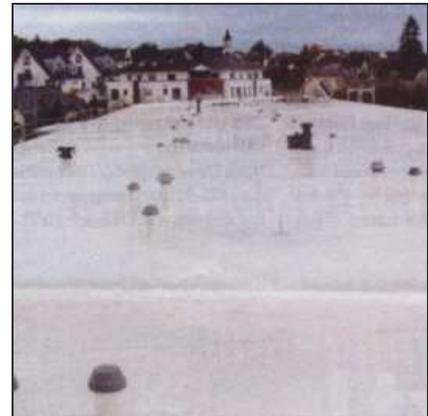
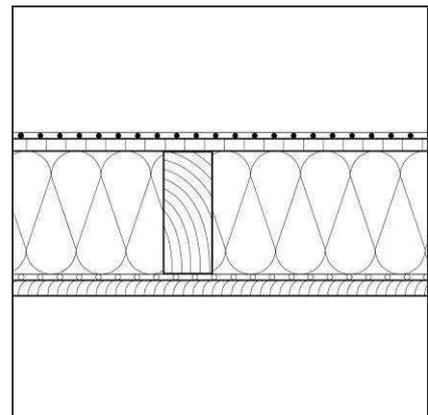
14.6 Objekt 6

Gebäudetyp/Nutzung	Studentenwohnheim
Herstellung Dachaufbau	2004
Schadensfeststellung	2005, Schimmelbildung an Unterseite Dachschalung
Kurzbemerkung	Luftdichtheitsfolie an Holzpfetten und unverputztem Bimsmauerwerk befestigt
Schadensumfang	gesamte Dachfläche

Schutzschicht	-
Abdichtung	Kunststoffdachbahn
Trägerlage	OSB-Platten, 5°Neigung
Luftschicht	?
Dämmung	GW
Dampfsperre	PE
Innenbekleidung	Holz

Dampfsperre/ Luftdichtheitsschicht	PE-Folie nicht luftdicht an Rändern angeschlossen
Baufeuchte	-
Abdichtung	keine Fehlstellen
Sanierung	neue Luftdichtheitsschicht mit fvDb von außen und Dämmung über Sparren, FPO auf Schalung, unbelüftet

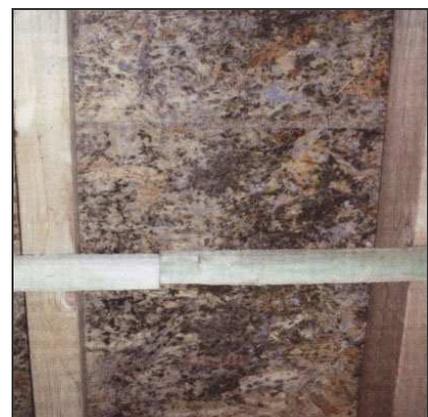
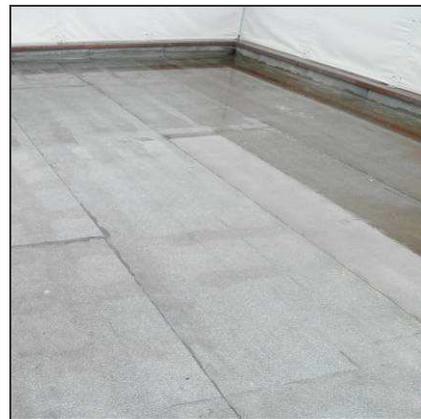
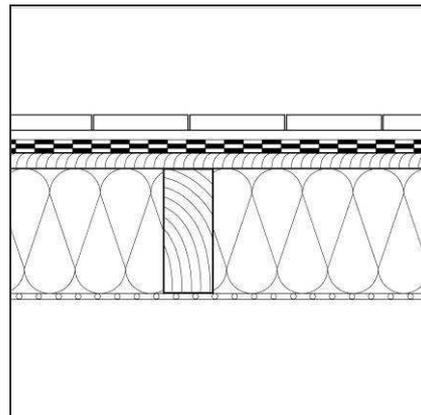
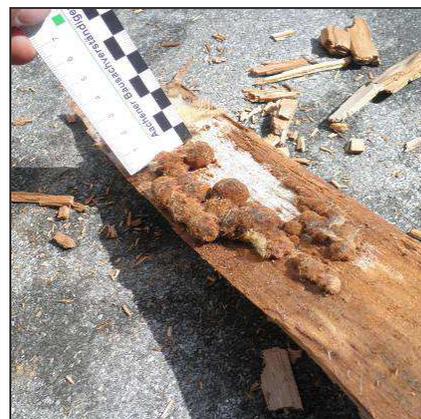
14.7 Objekt 7**ALLGEMEINE ANGABEN**

Gebäudetyp/Nutzung	Einfamilienwohnhaus
Herstellung Dachaufbau	2007
Schadensfeststellung	2011
Kurzbemerkung	Pfützenbildung, Schalung weich, Sparrenoberseite nass, Schwamm
Schadensumfang	vollständige Dachfläche

Schutzschicht	WPC – PVC/Holz-Dielen
Abdichtung	3-lagige Bitumenbahn
Trägerlage	Holzschalung
Luftschicht	keine
Dämmung	GW
Dampfsperre	PE-Folie
Innenbekleidung

Dampfsperre/ Luftdichtheitsschicht	keine Fehlstellen festgestellt
Baufeuchte	-
Abdichtung	Nähte offen, geringe Aufkantungshöhe an Tür
Sanierung	Erneuerung der Dachfläche inkl. Tragkonstruktion, Notdach

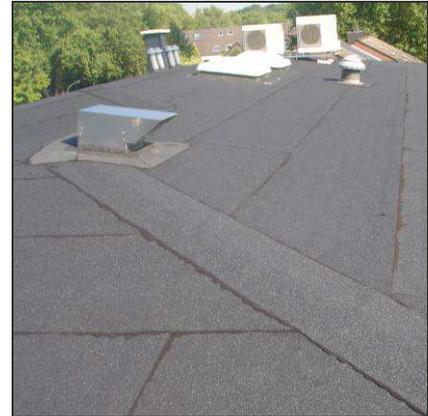
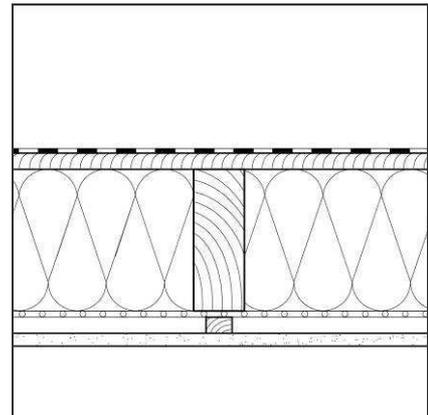
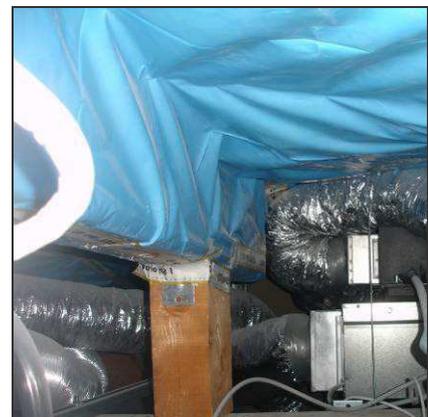
14.8 Objekt 8

Gebäudetyp/Nutzung	Einfamilienwohnhaus
Herstellung Dachaufbau	2011
Schadensfeststellung	2013
Kurzbemerkung	Wassersäcke auf Dampfsperre, Abtropfungen in abgehängte GFK-Decke, Klimaanlage
Schadensumfang	vollständige Dachfläche

Schutzschicht	-
Abdichtung	Bitumenbahn
Trägerlage	Holzschalung, 15° geneigt
Luftschicht	-
Dämmung	22 cm MW, WLF 035
Dampfsperre	PE-Folie
Innenbekleidung	abgehängte GFK-Platten

Dampfsperre/ Luftdichtheitsschicht	mit Lücken, durchhängend verlegt, Wassersäcke, Konvektion
Baufeuchte	-
Abdichtung	-
Sanierung	-

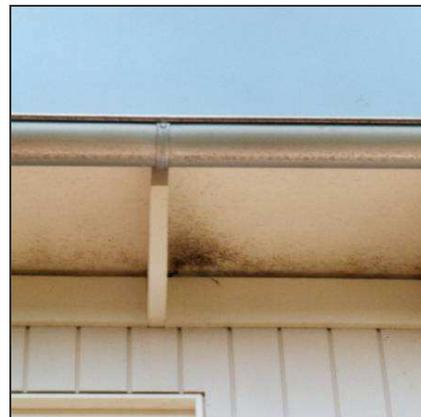
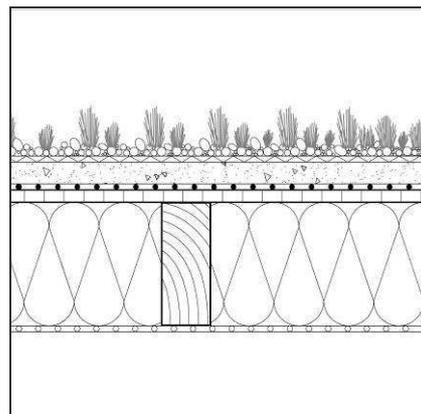
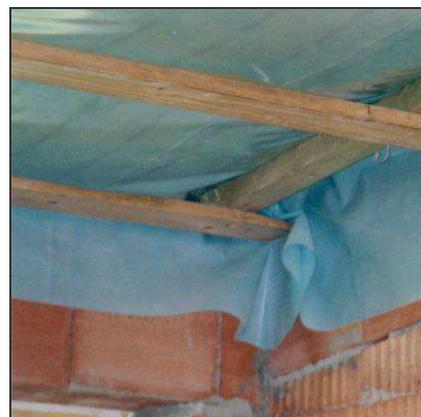
14.9 Objekt 9**ALLGEMEINE ANGABEN**

Gebäudetyp/Nutzung	Mehrfamilienhäuser
Herstellung Dachaufbau	-
Schadensfeststellung	2002
Kurzbemerkung	Luftdichtheitsschicht an unverputztem Mauerwerk
Schadensumfang	bislang nur Schimmelbildung an Dachüberständen

Schutzschicht	Begrünung
Abdichtung	PVC-P-nb Kunststoffdachbahn
Trägerlage	OSB/3
Luftschicht	-
Dämmung	Mineralwolle
Dampfsperre	PE-Folie, 0,2 mm dick
Innenbekleidung

Dampfsperre/ Luftdichtheitsschicht	nicht luftdicht angeschlossen
Baufeuchte	-
Abdichtung	-
Sanierung	ab OK Dachschalung Abriss, Holzschädigung prüfen, Belüfteter Querschnitt, luftdichte Anschlüsse

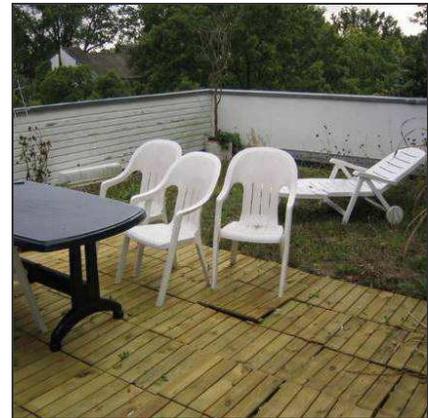
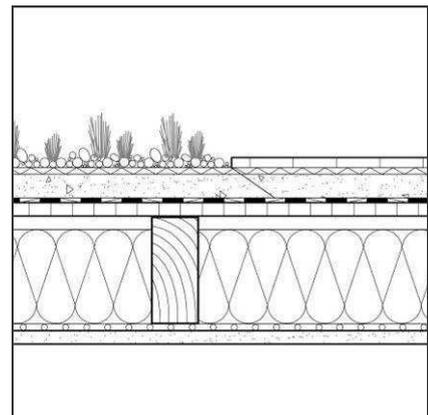
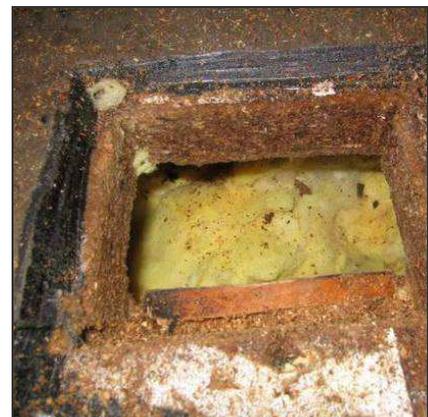
14.10 Objekt 10

Gebäudetyp/Nutzung	Wohnhaus
Herstellung Dachaufbau	Aufstockung ca. 2000 (Bauwerk aus 60er Jahren)
Schadensfeststellung	2005
Kurzbemerkung	Wasserschaden wg. offener Löt-nähte der Zinkblechaufkantung der Attika
Schadensumfang	vollständige Dachfläche

Schutzschicht	Gründach/Holzbelag
Abdichtung	Bit. Abdichtung, DS mit Alueinlage
Trägerlage	OSB-Schalung
Luftschicht	2 cm
Dämmung	GW, 14 cm
Dampfsperre	PE-Folie
Innenbekleidung	Gipskartonbekleidung

Dampfsperre/ Luftdichtheitsschicht	nicht ausreichend dampfdicht
Baufeuchte	-
Abdichtung	Fehlstellen an Löt-nähten
Sanierung	Belüftung des Luftraumes mit me- chanischer Zwangsbelüftung

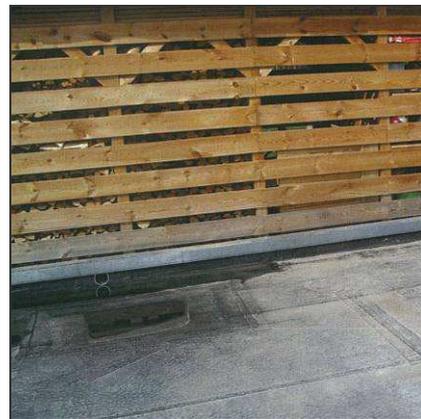
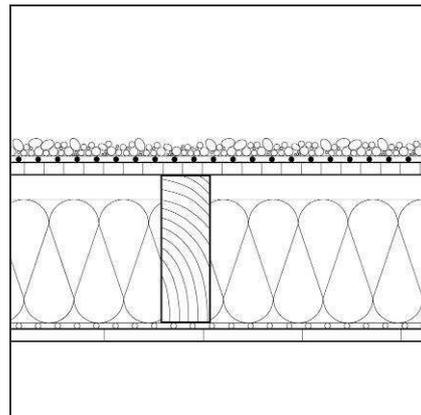
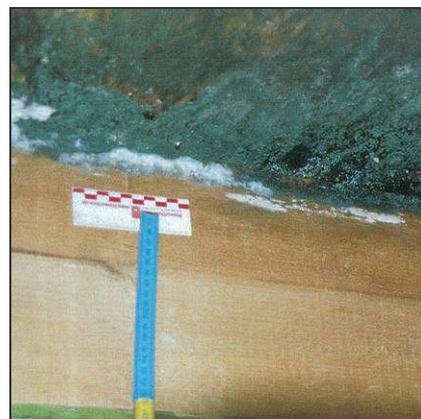
14.11 Objekt 11

Gebäudetyp/Nutzung	Wohnhaus
Herstellung Dachaufbau	2003/2004
Schadensfeststellung	2006
Kurzbemerkung	Leckagen in Abdichtung und Dampfsperre, Schimmel auf Schalung, Mineralwolle feucht
Schadensumfang	vollständig zerstörte Konstruktion am Tiefpunkt des Daches

Schutzschicht	Kies
Abdichtung	PIB
Trägerlage	OSB-Schalung
Luftschicht	unbelüftet, 4 cm
Dämmung	MW, 20 cm
Dampfsperre	PE
Innenbekleidung	Deckenpaneele

Dampfsperre/ Luftdichtheitsschicht	Lückenhaft an Trennwände angeschlossen
Baufeuchte	Wassereinträge während der Bauzeit, Beschädigung der Abdichtung
Abdichtung	Wenige Fehlstellen
Sanierung	Abriss und vollständiger Neuaufbau des Flachdaches

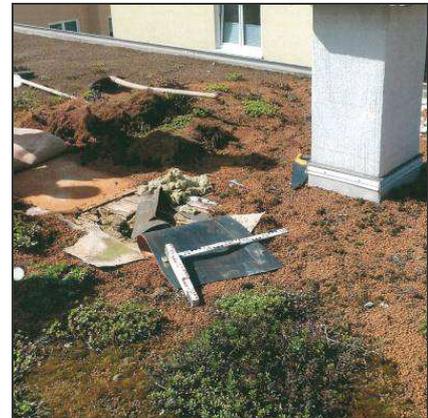
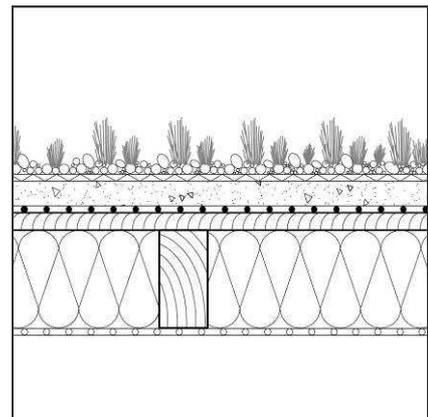
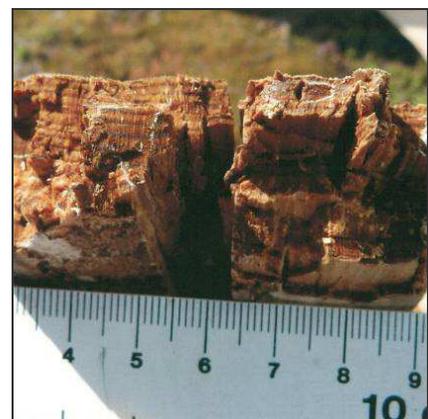
14.12 Objekt 12

Gebäudetyp/Nutzung	Wohnhaus
Herstellung Dachaufbau	2004
Schadensfeststellung	2011
Kurzbemerkung	Fehlerhafte Dampfsperre
Schadensumfang	vollständige Zerstörung/Sanierung

Schutzschicht	Gründach
Abdichtung	Kunststoffdachbahn
Trägerlage	Holzschalung
Luftschicht	keine
Dämmung	GW
Dampfsperre	PE-Folie
Innenbekleidung

Dampfsperre/ Luftdichtheitsschicht	Fehlstellen
Baufeuchte	nicht bekannt
Abdichtung	Keine Fehlstellen
Sanierung	vollständige Erneuerung einschl. tragender Konstruktion

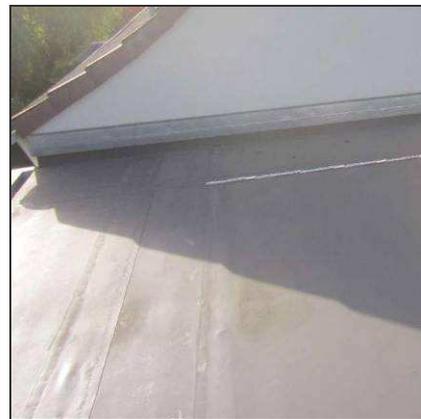
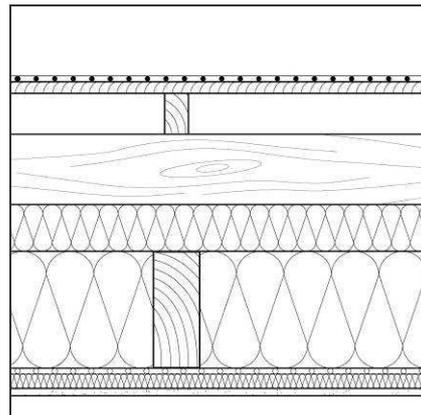
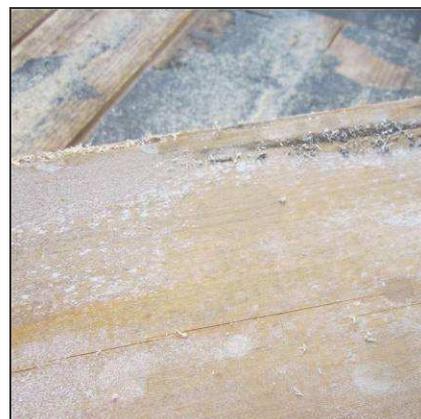
14.13 Objekt 13**ALLGEMEINE ANGABEN**

Gebäudetyp/Nutzung	Anbau Wohngebäude
Herstellung Dachaufbau	2007
Schadensfeststellung	2010
Kurzbemerkung	holzerstörende Pilze/Schimmel in tragender Dachkonstruktion
Schadensumfang	Gesamte Dachfläche

Schutzschicht	-
Abdichtung	Kunststoffdachbahn, schwarz auf Bitumen-Notabdichtung
Trägerlage	Brettschalung, 2 % Neigung
Luftschicht	Traghölzer 8/20 – 8/35 cm
Dämmung	28 cm WLG 032 zwischen Sparren
Dampfsperre	PA, feuchtevariabel
Innenbekleidung	2,5 cm Dämmung und Gipskarton

Dampfsperre/ Luftdichtheitsschicht	dicht angeschlossen
Baufeuchte	keine zusätzliche Auffeuchtung während der Bauzeit, hohe Holz- feuchte beim Einbau
Abdichtung	kleine Fehlstelle am Dachablauf
Sanierung	Neukonzeption des Daches mit Aufdachdämmung

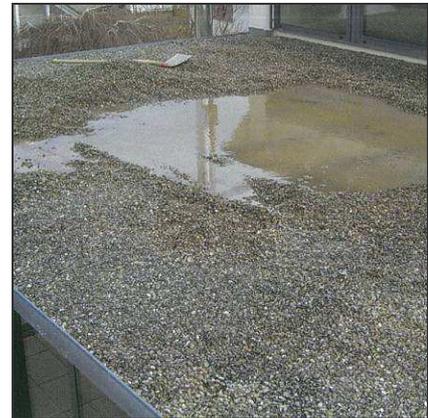
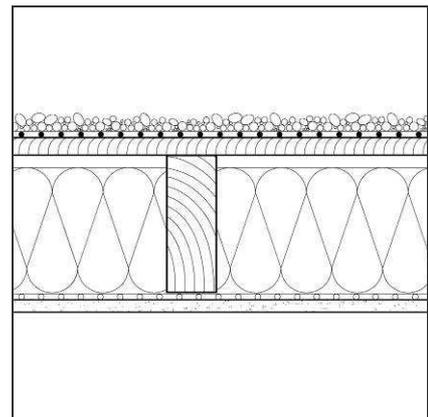
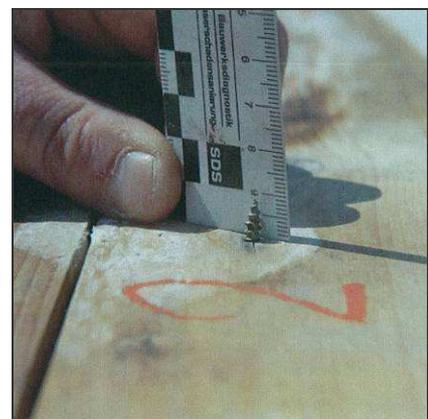
14.14 Objekt 14

Gebäudetyp/Nutzung	Wohnhaus
Herstellung Dachaufbau	1999/2000
Schadensfeststellung	2005/2006
Kurzbemerkung	Welligkeit der Dachfläche, Abtropfungen ins Gebäudeinnere
Schadensumfang	gesamte Dachfläche

Schutzschicht	Kies
Abdichtung	PVC-Abdichtung, $s_d = 216$ m
Trägerlage	Holzschalung, 28 mm, gefällelos
Luftschicht	unbelüftet, 2 cm
Dämmung	MW, 20 cm
Dampfsperre	PE
Innenbekleidung	GK-Platten

Dampfsperre/ Luftdichtheitsschicht	keine Lücken
Baufeuchte	-
Abdichtung	Beschädigung durch Schrauben
Sanierung	vollständige Erneuerung mit fvDb

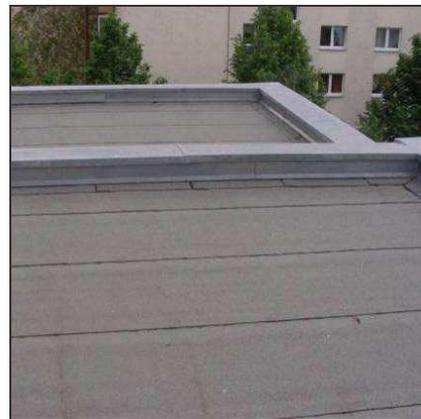
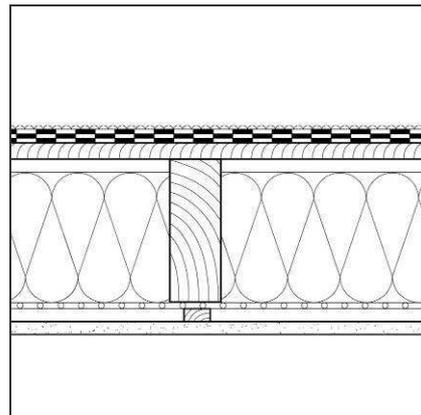
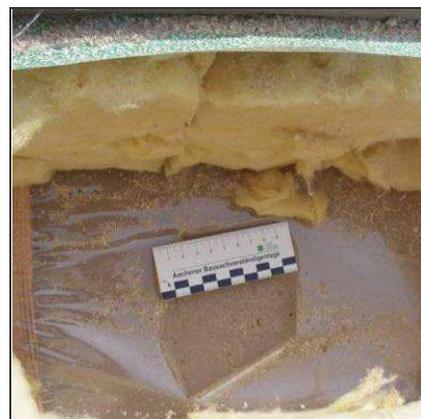
14.15 Objekt 15**ALLGEMEINE ANGABEN**

Gebäudetyp/Nutzung	Einfamilienreihenhäuser
Herstellung Dachaufbau	2003-2005
Schadensfeststellung	2005
Kurzbemerkung	Durchfeuchtungen und wenig trittfeste Dachabdichtung
Schadensumfang	16 Häuser unterschiedlich stark betroffen

Schutzschicht	Besplittung
Abdichtung	Mehrlagige Bitumenbahn
Trägerlage	Holzschalung, ca. 6° Neigung
Luftschicht	1-2 cm, ungeplant
Dämmung	GW, 20 cm
Dampfsperre	PE-Folie, tw. PA feuchtevariabel
Innenbekleidung	Luftschicht und Gipskarton

Dampfsperre/ Luftdichtheitsschicht	luftdicht angeschlossen
Baufeuchte	teilweise Einbau bei Regen
Abdichtung	keine Abdichtungsmängel festgestellt
Sanierungsvorschlag	Feuchtemessung, ggf. Austausch, Warmdachaufbau oberhalb der Holzkonstruktion

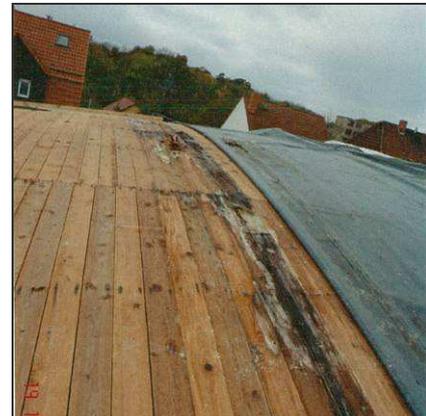
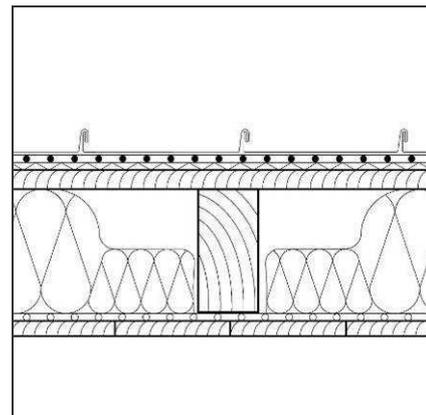
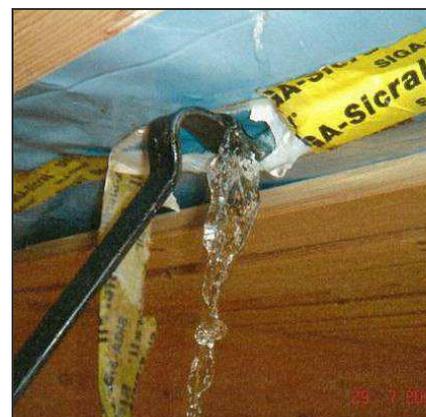
14.16 Objekt 16

Gebäudetyp/Nutzung	Umspannwerk
Herstellung Dachaufbau	nicht bekannt.
Schadensfeststellung	2004
Kurzbemerkung	Abtropfungen aus der Decke wegen Konvektionsströmungen
Schadensumfang	vollständige Dachfläche betroffen

Schutzschicht	Metalldach, Doppelstehfalz
Abdichtung	PVC-Bahn auf Trennvlies
Trägerlage	Holzschalung
Luftschicht	keine
Dämmung	GW, 16 cm
Dampfsperre	PE-Folie
Innenbekleidung	Sichtholzschalung

Dampfsperre/ Luftdichtheitsschicht	Fehlstellen, Lücken in der Dämmung, Konvektion
Baufeuchte	
Abdichtung	keine Fehlstellen
Sanierung	belüftete Dachkonstruktion, Austausch von Konstruktionsholz durch Prothesen, alle Funktionsschichten neu

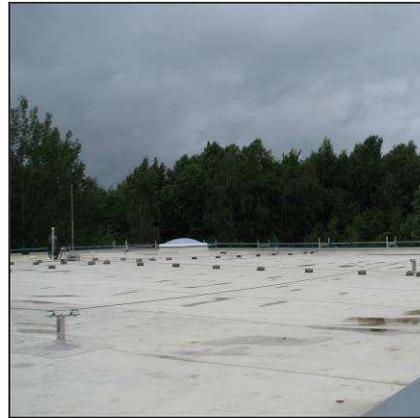
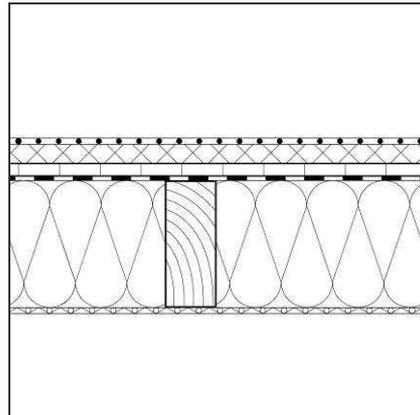
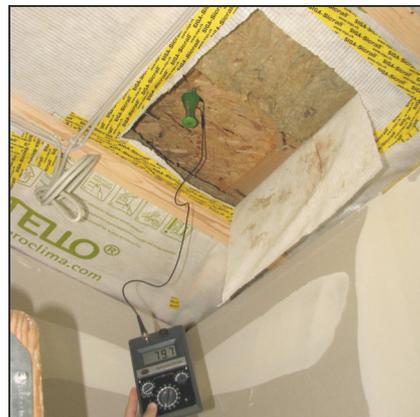
14.17 Objekt 17**ALLGEMEINE ANGABEN**

Gebäudetyp/Nutzung	Bürogebäude
Herstellung Dachaufbau	2011
Schadensfeststellung	2012
Kurzbemerkung	Schalung unter Notabdichtung stellenweise feucht und weich
Schadensumfang	Teile der Dachfläche

Schutzschicht	-
Abdichtung	Kunststoffbahn auf Gefälledämmung
Trägerlage	OSB-Schalung mit Bitumenbahn
Luftschicht	keine
Dämmung	MW
Dampfsperre	PE-Folie mit PP-Vlies, feuchtevariabel
Innenbekleidung	noch nicht montiert

Dampfsperre/ Luftdichtheitsschicht	-
Baufeuchte	Not- bzw. „Zusatzabdichtung“ undicht, Durchfeuchtung der OSB-Platten, keine Trocknung vor Einbau Mineralwolle und FADAB
Abdichtung	-
Sanierungsempfehlung	Trocknung und Teilaustausch der geschädigten Baustoffe

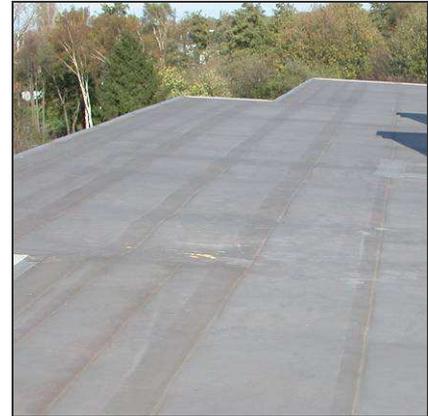
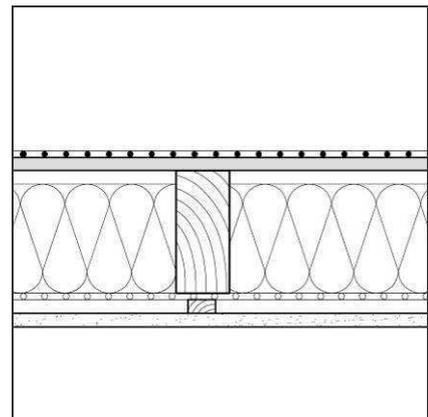
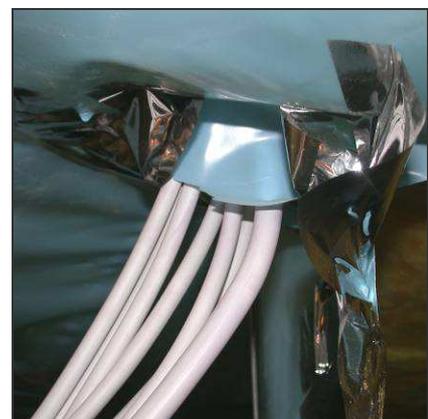
14.18 Objekt 18

Gebäudetyp/Nutzung	Mehrfamilienwohngebäude
Herstellung Dachaufbau	1997/1998
Schadensfeststellung	2005
Kurzbemerkung	ingesunkene/weiche Dachfläche, Schimmelpilz am Dachüberstand
Schadensumfang	vollständige Dachfläche

Schutzschicht	-
Abdichtung	Kunststoffdachbahn PVC-P, nb
Trägerlage	Spanplatte V 100 G, 19 mm, 5°
Luftschicht	2 cm dick geplant, Lüftungsöffnungen unwirksam
Dämmung	MW, 16 cm
Dampfsperre	PE-Folie
Innenbekleidung	abgehängte GFK-Platten

Dampfsperre/ Luftdichtheitsschicht	lückenhaft an Durchdringungen und Wände angeschlossen
Baufeuchte	-
Abdichtung	keine Fehlstellen festgestellt
Sanierung	Austausch Abdichtung und Wärme- dämmung, schlaufenförmige Luft- dichtheitsschicht

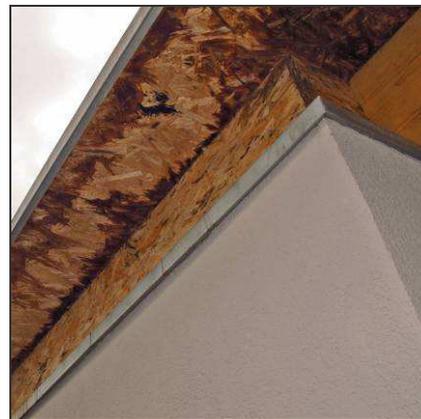
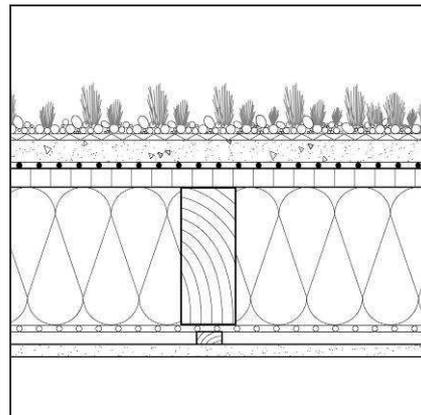
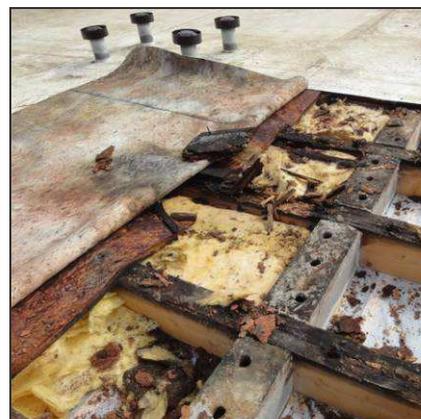
14.19 Objekt 19**ALLGEMEINE ANGABEN**

Gebäudetyp/Nutzung	Wohnnutzung
Herstellung Dachaufbau	2006 (Planstand)
Schadensfeststellung	? (Sanierung in 2012)
Kurzbemerkung	Luftundichtigkeiten an Gebäudetrennwänden, eingeschlossene Baufeuchte
Schadensumfang	Vollständige Dachfläche

Schutzschicht	Gründach
Abdichtung	Kunststoffdachbahn, gefällelos
Trägerlage	OSB-Platten, 30 mm
Luftschicht	-
Dämmung	MW, 220 mm
Dampfsperre	PA, feuchtevariabel
Innenbekleidung	Gipskartonbekleidung

Dampfsperre/ Luftdichtheitsschicht	nicht luftdicht an Gebäudetrennwänden angeschlossen
Baufeuchte	Estricheinbau nach Einbau FADAB, hohe Luftfeuchten (Bäder)
Abdichtung	keine Fehlstellen
Sanierung	Aufdachdämmung mit Gefälle und zusätzlicher Abdichtung

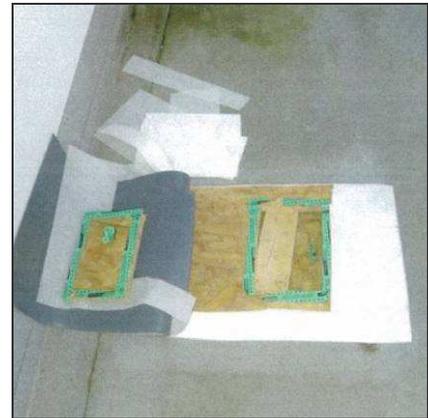
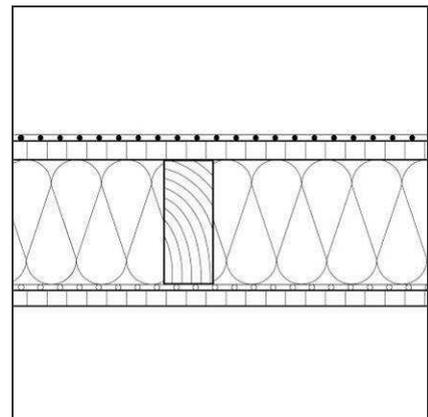
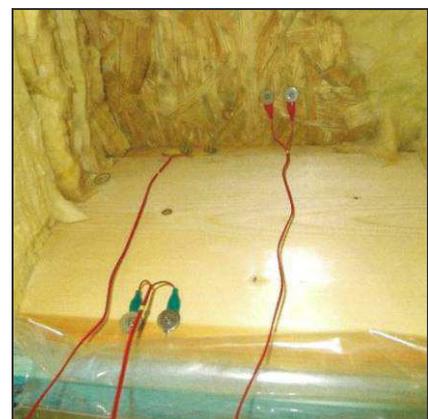
Gebäudetyp/Nutzung	Kindergarten
Herstellung Dachaufbau	2009
Schadensfeststellung	2011
Kurzbemerkung	Schimmelpilzbefall der OSB-Schalung, nasse Wärmedämmung
Schadensumfang	verschattete Teilbereiche

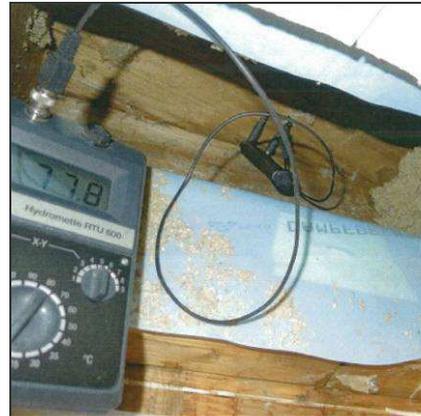
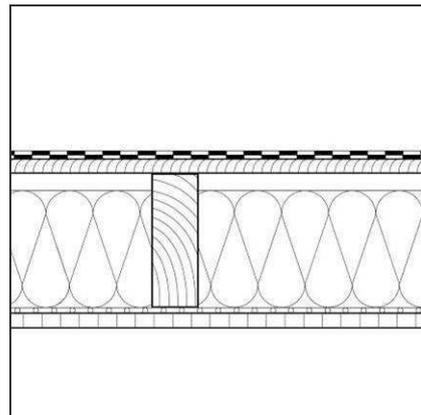
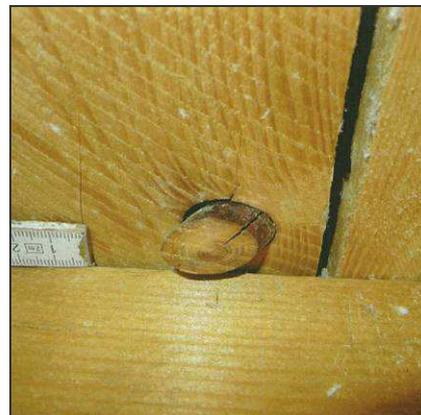
14.21 Objekt 21**ALLGEMEINE ANGABEN**

Gebäudetyp/Nutzung	Kindergarten
Herstellung Dachaufbau	2000
Schadensfeststellung	2009
Kurzbemerkung	Schäden auf der Innenseite der Deckenbekleidung, Zellulosedämmung durch Feuchte zusammengesackt
Schadensumfang	Firstbereich

Dampfsperre/ Luftdichtheitsschicht	-
Baufeuchte	zu hohe Einbaufeuchte Holzschalung, feuchte Zellulosedämmung, Luftspalt, Konvektion
Abdichtung	keine Schäden
Sanierung	-

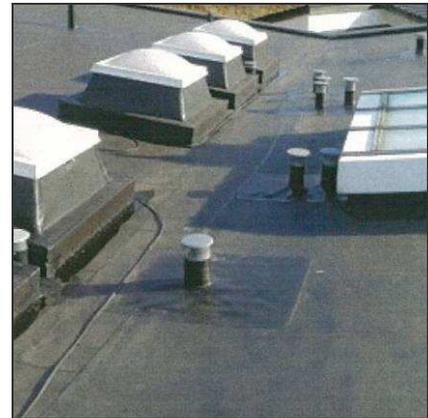
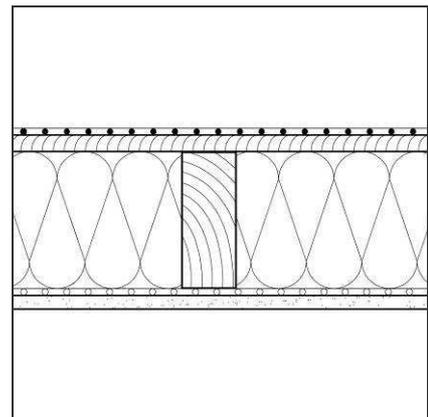
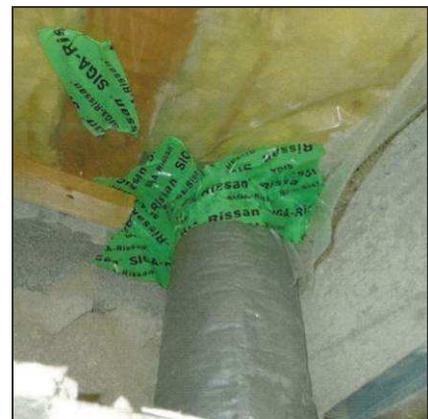
14.22 Objekt 22

Gebäudetyp/Nutzung	Wohnhaus
Herstellung Dachaufbau	2008
Schadensfeststellung	2012 nach erfolgloser 1. Sanierung
Kurzbemerkung	Undichtigkeiten im Zinkblech (Blech entfernt), jetzt Dampfsperren undicht angeschlossen
Schadensumfang	Durchfeuchtungen am Tiefpunkt

Dampfsperre/ Luftdichtheitsschicht	nicht dicht an Wände und Leitungen angeschlossen
Baufeuchte	-
Abdichtung	-
Sanierung	-

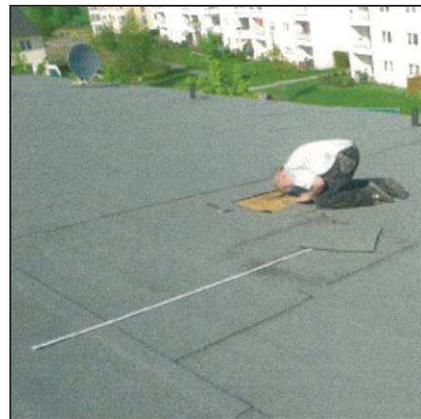
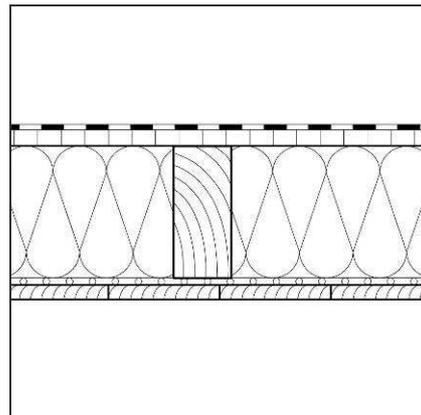
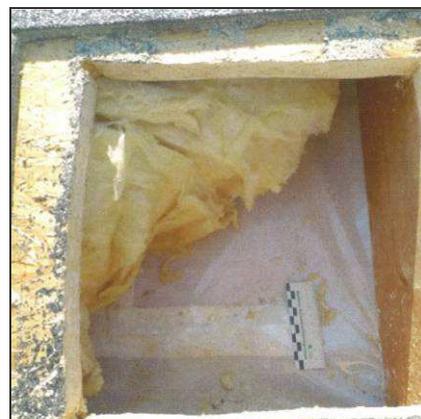
14.23 Objekt 23**ALLGEMEINE ANGABEN**

Gebäudetyp/Nutzung	Reihenhäuser
Herstellung Dachaufbau	2006
Schadensfeststellung	2008 (Sanierung), 2009 (Überprüfung)
Kurzbemerkung	abtropfendes Wasser, erhöhte Holzfeuchte durch Baufeuchte
Schadensumfang	nicht alle Häuser betroffen

Dampfsperre/ Luftdichtheitsschicht	ursprünglich: Lücken in der Dampfsperre vermutet
Baufeuchte	Baufeuchte in OSB-Schalung, da Decke offen zum Innenraum während der Bauzeit
Abdichtung	-
Sanierung	Mineralwolle, PE-Folie, Innenbekleidung erneuert

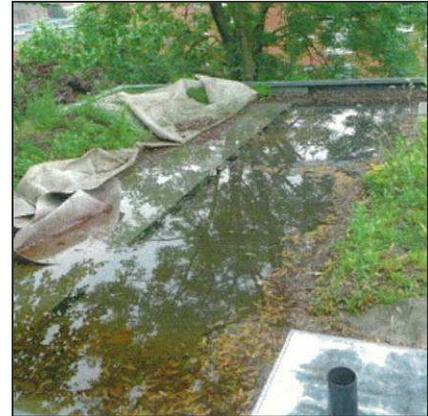
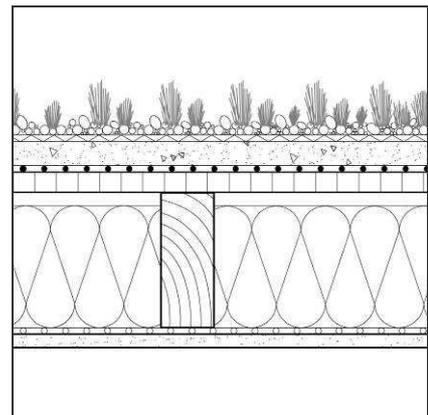
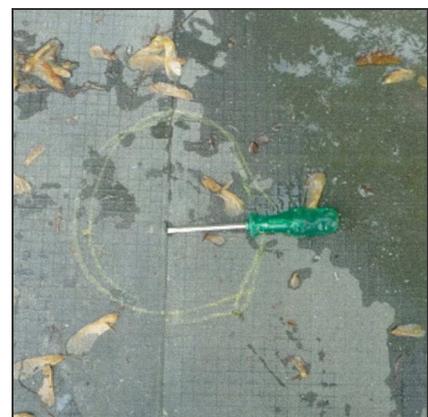
14.24 Objekt 24

Gebäudetyp/Nutzung	Wohnhaus
Herstellung Dachaufbau	2004
Schadensfeststellung	2005
Kurzbemerkung	Abdichtungsschäden, unbelüftete Luftschicht, mehrfache Wassereinträge im OG, verfaulte Holzbalken
Schadensumfang	vollständige Dachfläche

Dampfsperre/ Luftdichtheitsschicht	Lücken zum Mauerwerk
Baufeuchte	unzureichende Sanierung nach lokalem Abdichtungsschaden, trockenes Holz eingebaut
Abdichtung Sanierung	mehrere Lücken in den Nähten

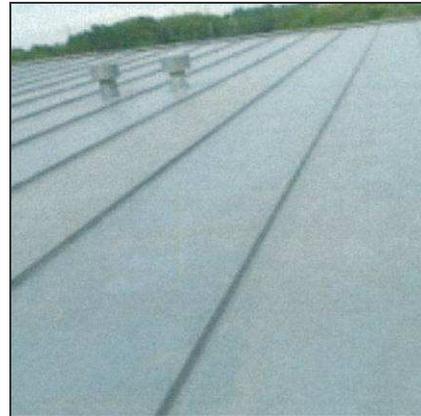
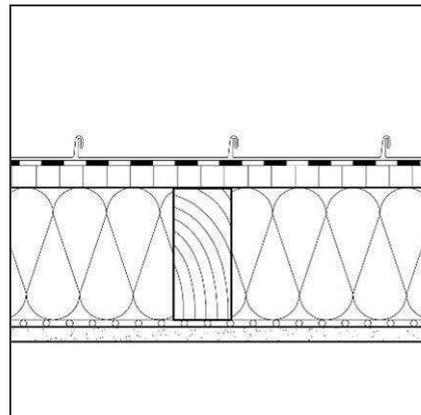
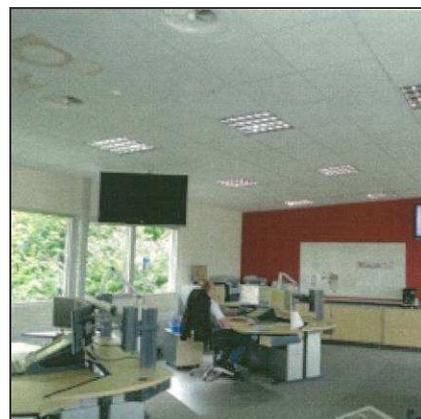
14.25 Objekt 25**ALLGEMEINE ANGABEN**

Gebäudetyp/Nutzung	Bürogebäude
Herstellung Dachaufbau	2004, Einbau Dampfsperre 2006-2007
Schadensfeststellung	2007
Kurzbemerkung	nass eingebaute Schalung, Durchfeuchtung/Schimmelpilz in OSB-Schalung, Klimaanlage
Schadensumfang	nicht bekannt

Dampfsperre/ Luftdichtheitsschicht	Klimaanlage
Baufeuchte	nass eingebaute Schalung
Abdichtung	-
Sanierung	nicht bekannt
