BAUFORSCHUNG FÜR DIE PRAXIS, BAND 115

Zuverlässigkeit von Holzdachkonstruktionen ohne Unterlüftung der Abdichtungs- oder Decklage

Abschlussbericht

Bearbeitet durch: AIBAU
Aachener Institut für Bauschadensforschung
und angewandte Bauphysik, gGmbH, Aachen

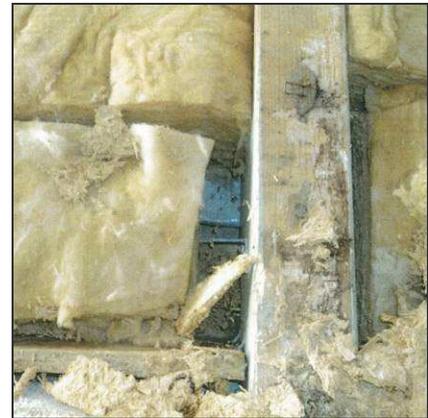
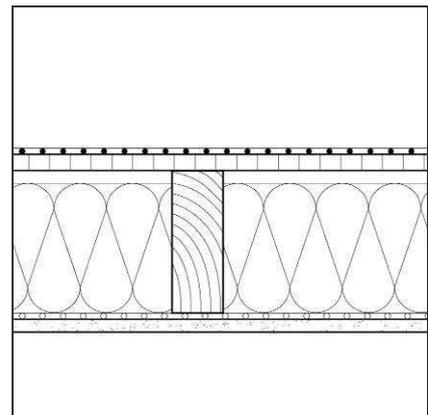
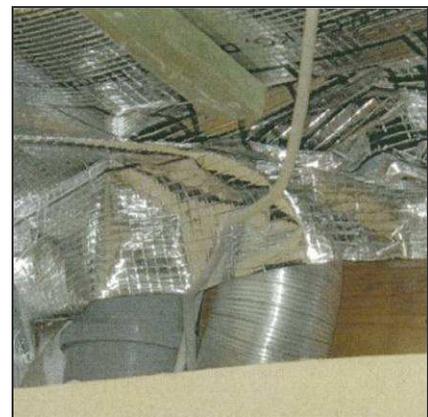
14.26 Objekt 26

Gebäudetyp/Nutzung	über 20 Reihenhäuser
Herstellung Dachaufbau	2010
Schadensfeststellung	2012
Kurzbemerkung	Fäulnisschäden in Firstnähe und oberhalb von Rohrdurchführungen
Schadensumfang	vollständige Dachflächen aller Häuser

Dampfsperre/ Luftdichtheitsschicht	Lücken am Anschluss zu Wänden und Rohrdurchführungen
Baufeuchte	-
Abdichtung	-
Sanierung	vollständige Erneuerung

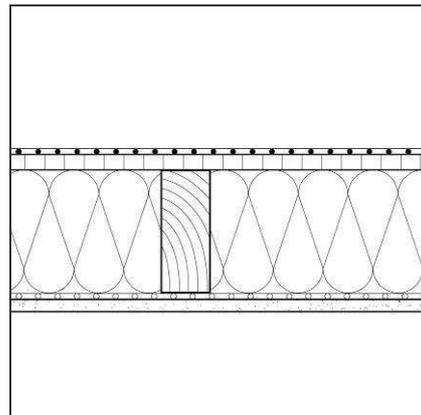
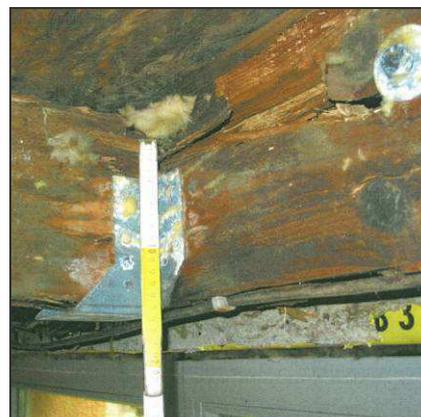
14.27 Objekt 27**ALLGEMEINE ANGABEN**

Gebäudetyp/Nutzung	Wohngebäude, Dachterrasse
Herstellung Dachaufbau	nicht bekannt
Schadensfeststellung	zwei Jahre später
Kurzbemerkung	zu hohe Holzeinbaufeuchte, Schwindverformung
Schadensumfang	vollständige Zerstörung eines Randbalkens

Dampfsperre/ Luftdichtheitsschicht	-
Baufeuchte	Holzbalken zu feucht eingebaut
Abdichtung	-
Sanierung	Austausch des Randbalkens

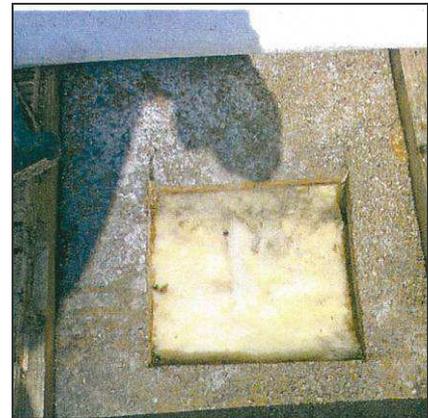
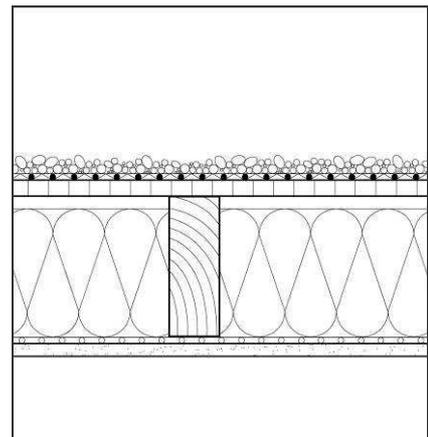
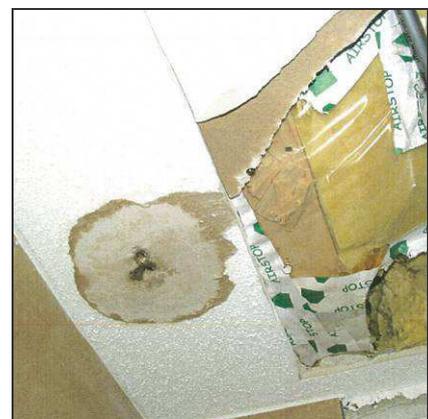
14.28 Objekt 28

Gebäudetyp/Nutzung	Wohngebäude
Herstellung Dachaufbau	2008
Schadensfeststellung	2012
Kurzbemerkung	Leckagen in Abdichtung und Dampfsperre, Schimmel auf Schalung, MW feucht
Schadensumfang	Abtropfung an einer Stelle - Tiefpunkt des Daches

Dampfsperre/ Luftdichtheitsschicht	Luftdichtheitsschicht undicht angeschlossen
Baufeuchte	-
Abdichtung	eine Fehlstelle
Sanierung

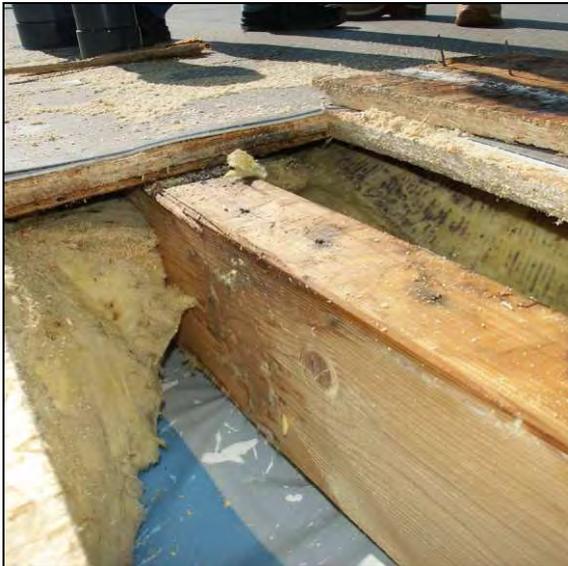
Die Folgeerscheinungen waren mehr oder weniger stark durchfeuchtete und eingesunkene Dämmstoffe. Durch die entstandenen Lücken wurden Konvektionsströmungen in größerem Umfang möglich.

Abb. 13: Verschimmelte Mineralwolle-dämmung

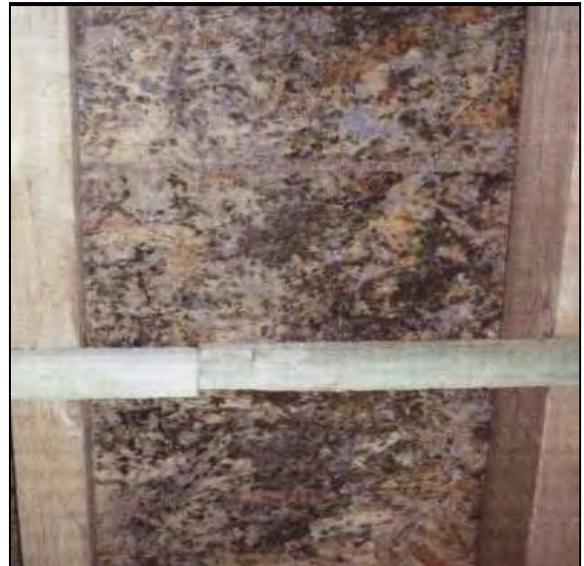
Abb. 14: Schimmelbildung auf der Unterseite der Dachschalung

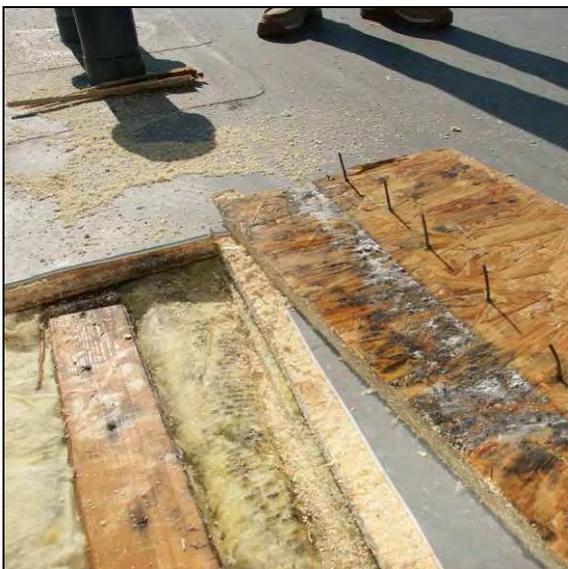
Abb. 15: Schimmelpilzbildung auf der Unterseite der Dachschalung, verrostete Nägel

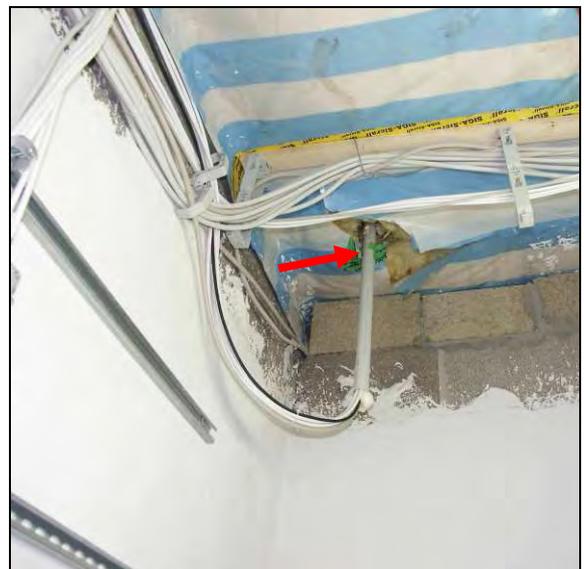
Abb. 16: Undichter Anschluss im Bereich einer Rohrdurchführung

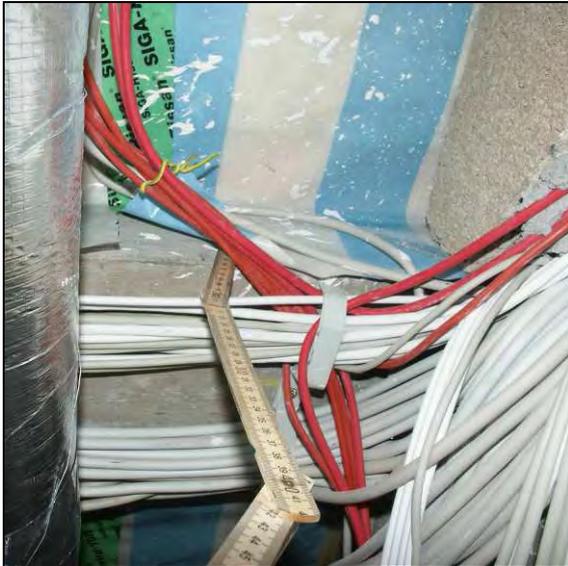
Abb. 17: Undichter Anschluss an eine Mauerwerkswand

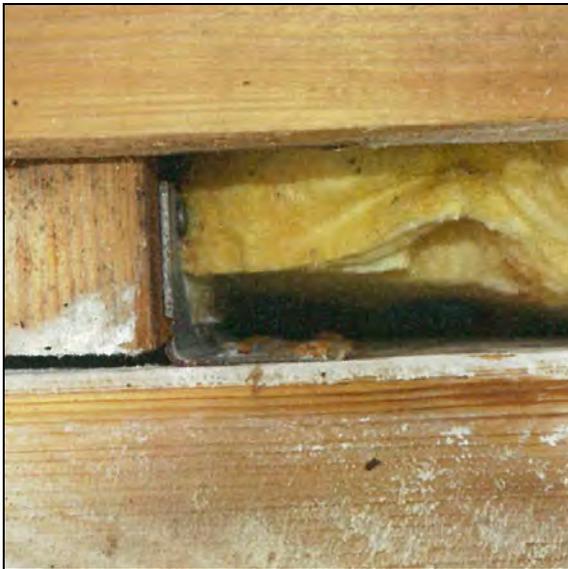
Abb. 19: Lücke zwischen Sparren und Wärmedämmung ermöglicht Konvektionsströmungen

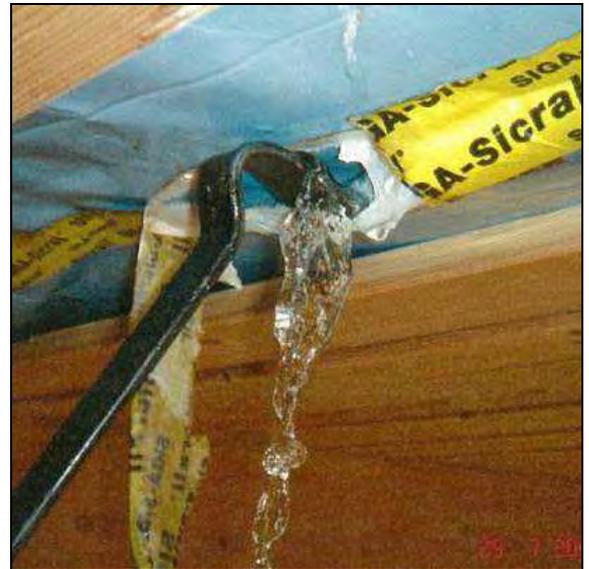
Abb. 20: Stehendes Wasser auf der Oberseite der Dampfsperre

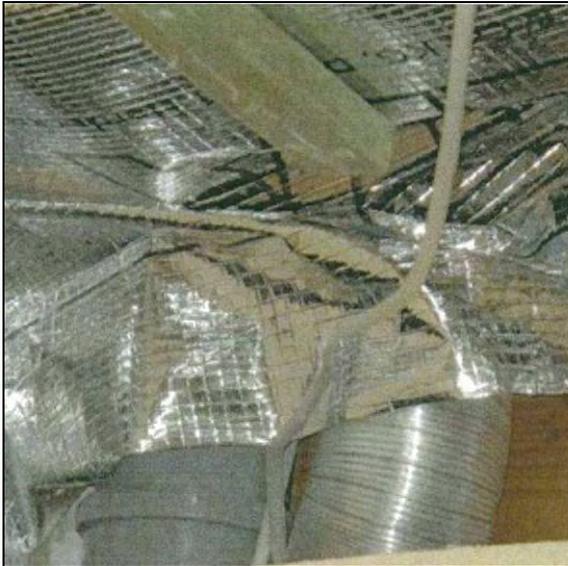
Abb. 21: Undichtigkeiten am Anschluss der Dampfsperre zu Rohrdurchführungen

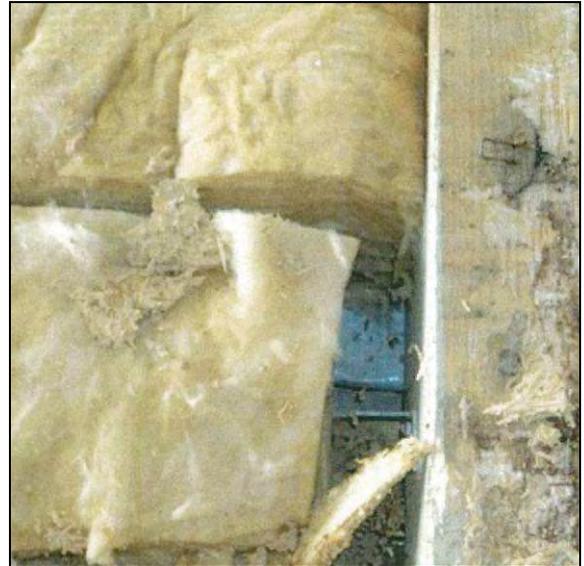
Abb. 22: Lückenhaft verlegte Wärmedämmung

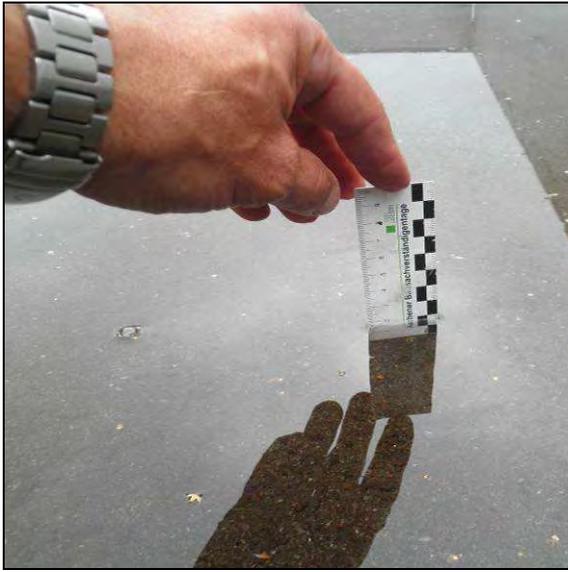
Die Schadensursachen waren zum einen Schrauben, die die Dachabdichtung perforiert hatten, zum anderen offene Nähte der Abdichtungen in der Fläche oder im Bereich von Dachabläufen. Aufgrund des eher großen Ausmaßes der Schäden wären diese durch den Einsatz einer feuchtevariablen Dampfsperre wahrscheinlich nicht vermeidbar gewesen.

Abb. 23: Starke Pfützenbildung auf der Abdichtung

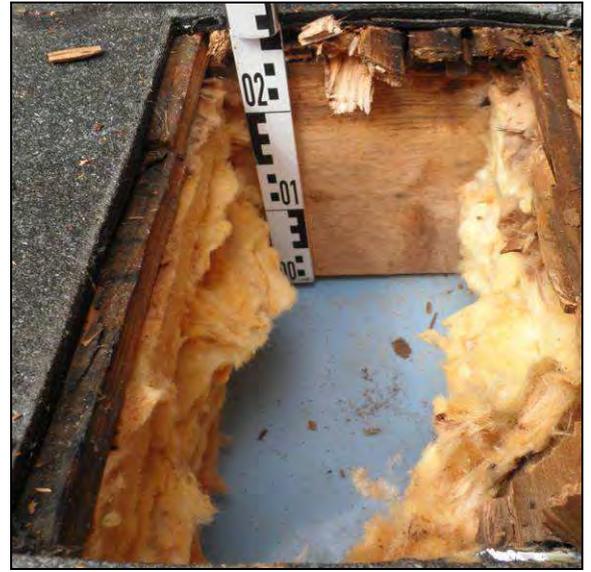
Abb. 24: Blick in die geöffnete Dachkonstruktion

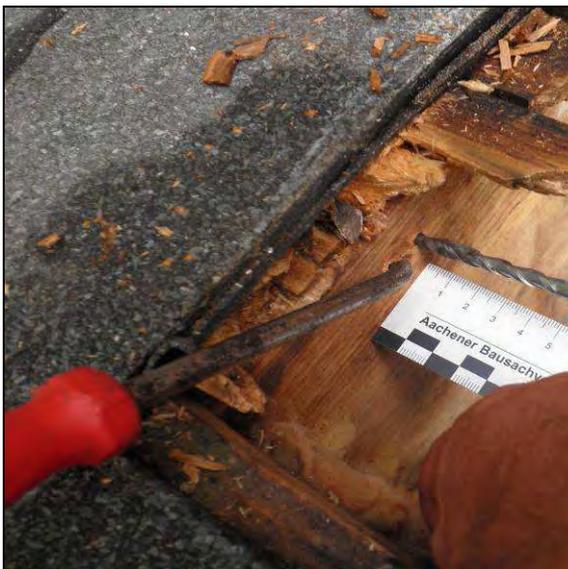
Abb. 25: Die Festigkeit der Holzsparren ist oberseitig aufgrund der ständig einwirkenden Feuchtigkeit stark beeinträchtigt

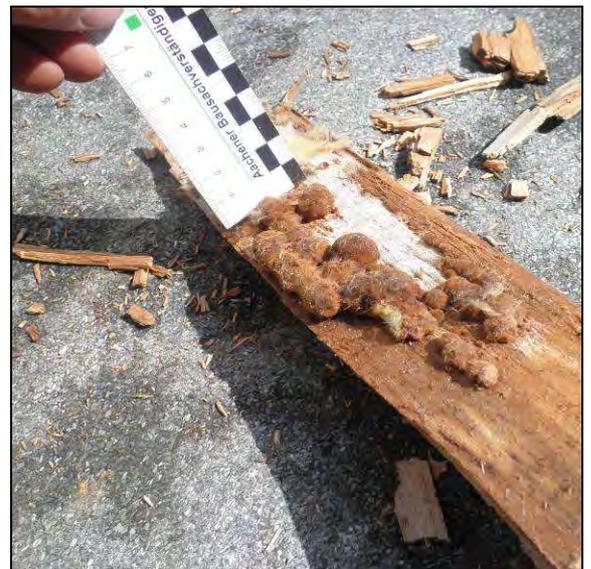
Abb. 26: Pilzbildung auf der Unterseite der Schalung

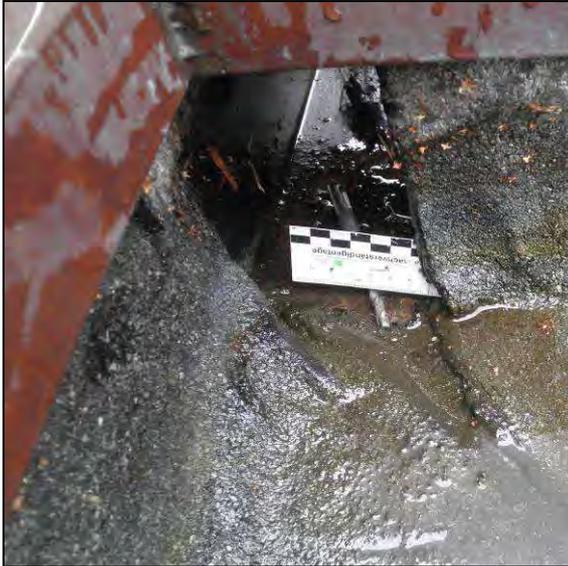
Abb. 27: Offene Fügenaht im Bereich des Dachablaufs

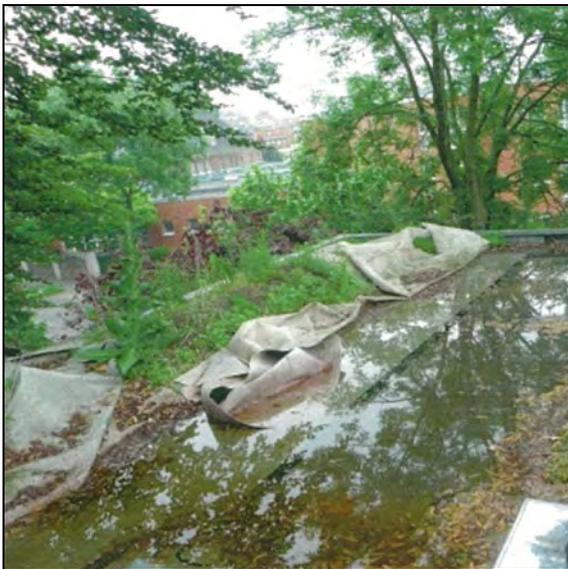
Abb. 28: Starke Pfützenbildung im Gründachaufbau

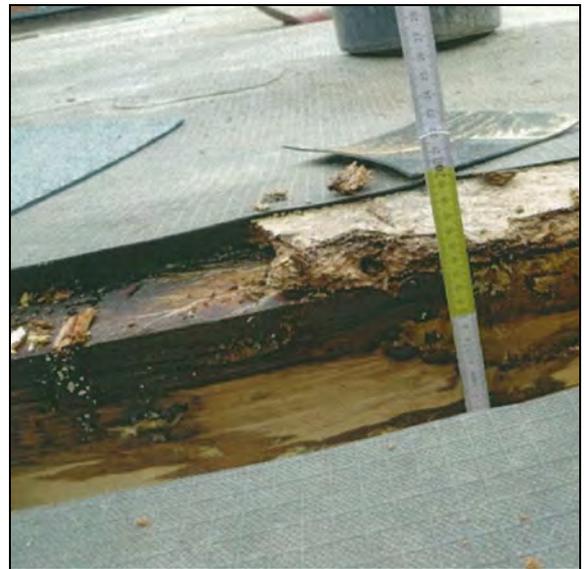
Abb. 29: Massive Durchfeuchtung der Dachschalung und der Sparrenoberseite

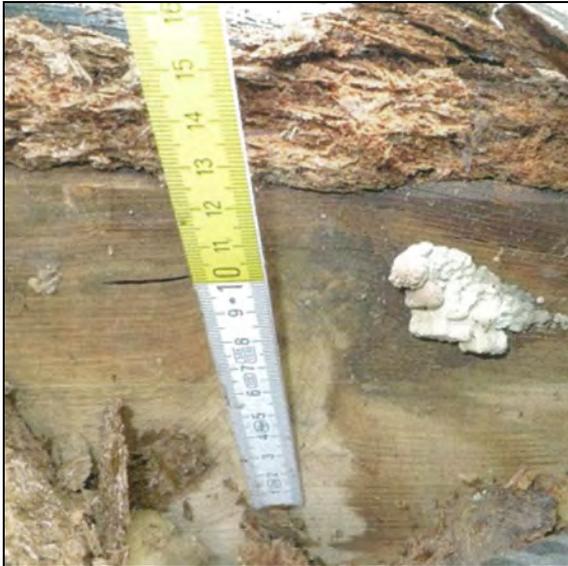
Abb. 30: Pilzbildung am Holzsparren

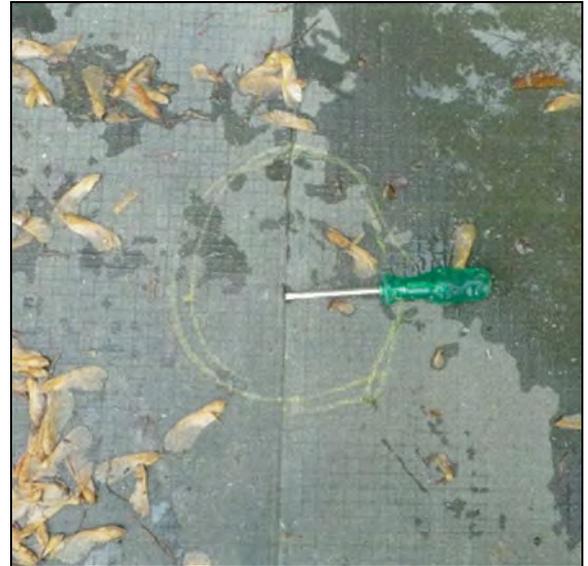
Abb. 31: Fehlstelle in der Abdichtungsnaht

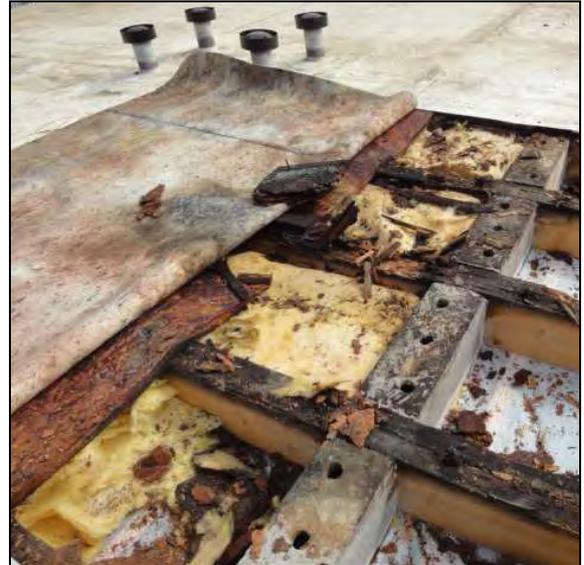
Etwa fünf Jahre nach der Gebäudefertigstellung traten auf der Unterseite der Dachüberstände Durchfeuchtungserscheinungen auf. Nach der Öffnung der Dachfläche war festzustellen, dass die Schalung insbesondere im Bereich der innen liegenden Bäder stark durchfeuchtet und nicht mehr trittfest war.

Aus dem räumlichen Zusammenhang mit der Lage der Bäder wurde geschlossen, dass insbesondere die hohe Raumlufffeuchte zum Schaden beigetragen hat. Daneben war auch hier eine Überlagerung mehrerer Schadensursachen festzustellen: Zum einen war

die Dampfsperre nicht luftdicht an die Gebäudetrennwände angeschlossen und der Estrichbau erfolgte im Winter nach dem Verlegen der feuchtevariablen Dampfsperre. Die Belüftung der innen liegenden Bäder fand nur unregelmäßig statt. Der Feuchteeintrag war so hoch, dass er auch über die feuchtevariable Dampfsperre nicht mehr austrocknen konnte.

Abb. 33: Die Dachschalung war völlig zerstört, insbesondere im Bereich der innen liegenden Bäder

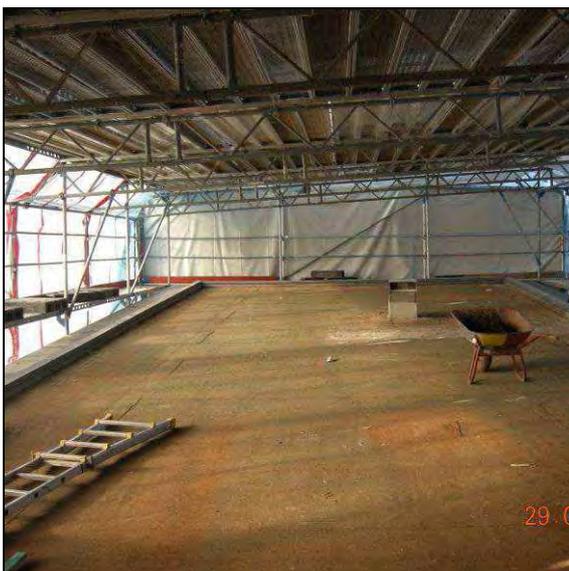
Abb. 34: Oberseite des Daches mit Einhausung

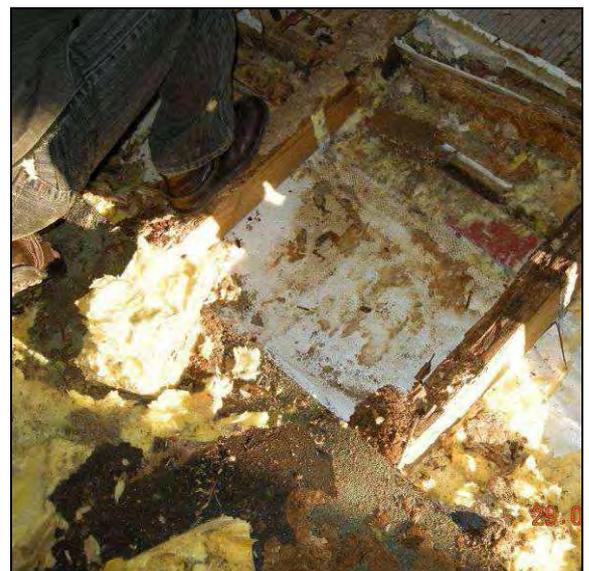
Abb. 35: Geschädigte Dachkonstruktion

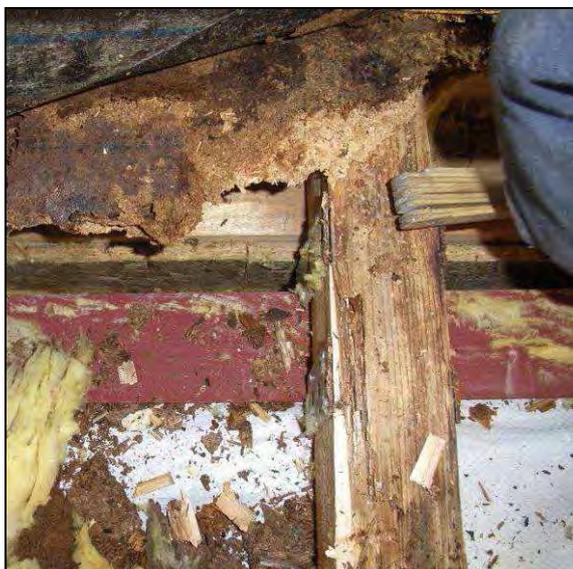
Abb. 36: Vollständig zerstörte Dachschalung

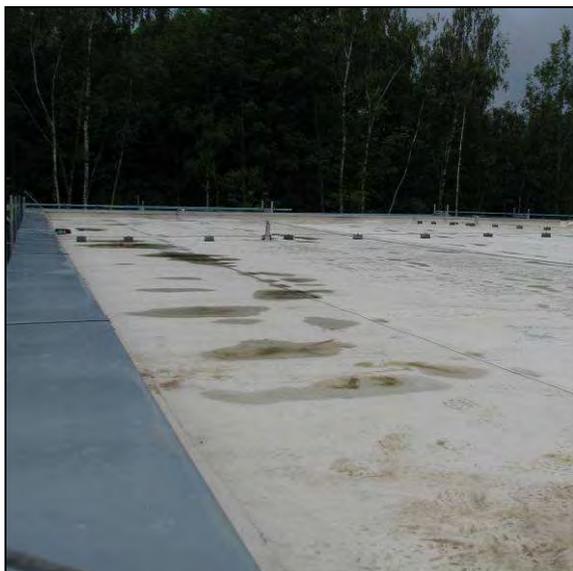
Abb. 37: Dachoberseite mit geringfügiger Pfützenbildung

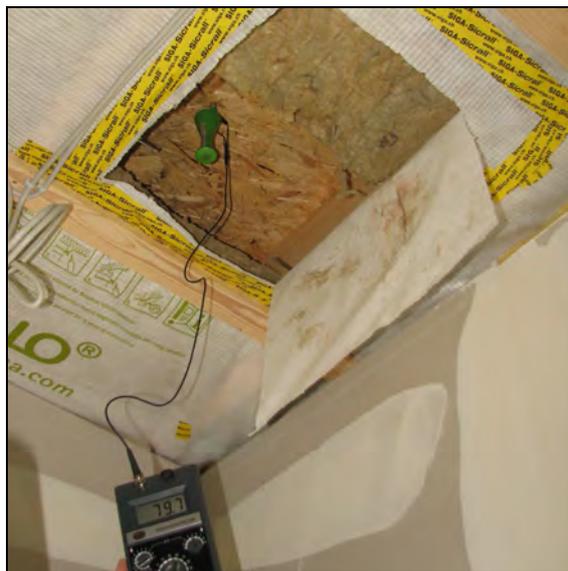
Abb. 38: Deutlich erhöhte Holzfeuchte auf der Unterseite der OSB-Schalung

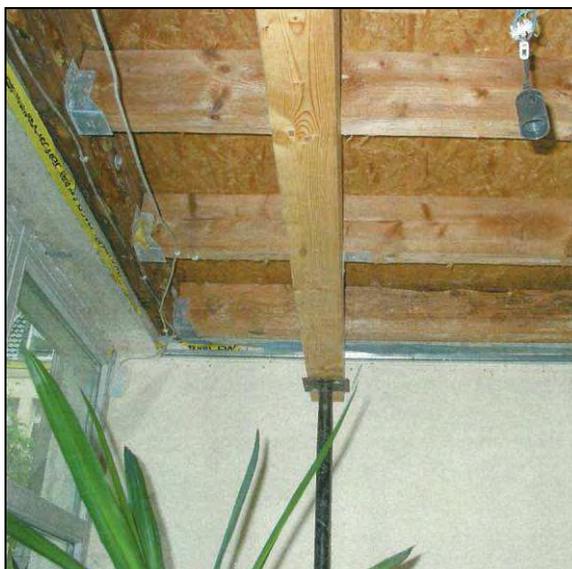
Abb. 39: Einbausituation des Randbalkens, schubfeste Verbindung über Bolzen mit dem Betonrähm

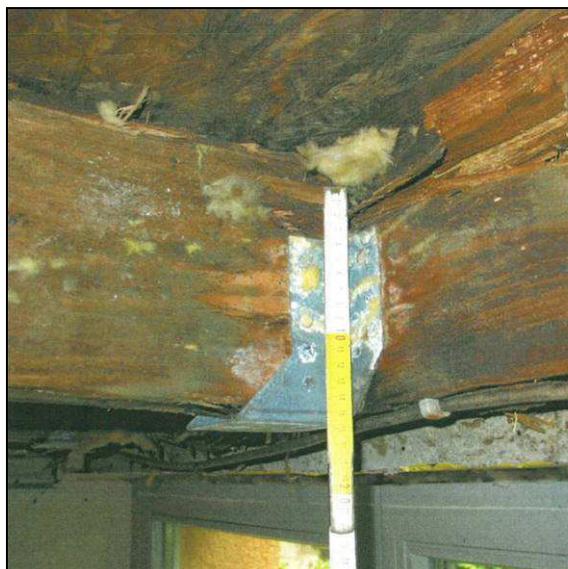
Als Schadensursache waren in den meisten Fällen keinerlei äußere Einwirkungen festzustellen. Die Hölzer der tragenden Konstruktion wurden zu feucht eingebaut. In einem Fall waren jedoch zusätzlich die Dampfsperre nicht dicht an Leitungen und Innenwände angeschlossen.

Abb. 40: Starke Verformung des Randbalkens aufgrund der zu großen Holzfeuchtigkeit

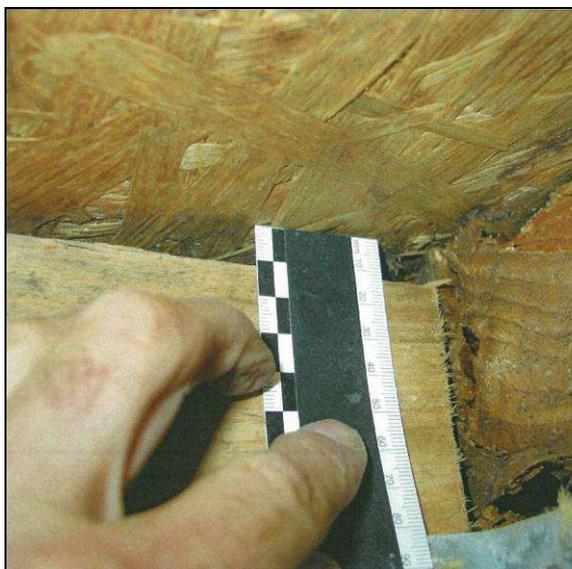
Abb. 41: Spalt zwischen Schalung und Balken, starke Rissbildungen im Randbalken

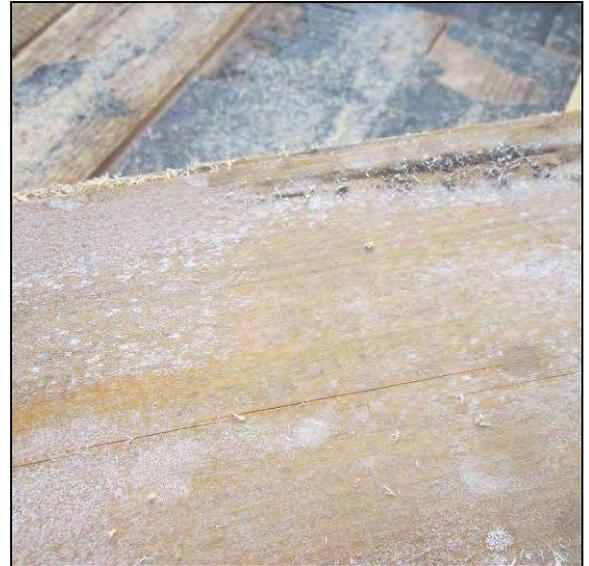
Abb. 43: Schimmelercheinungen auf der Dachschalung

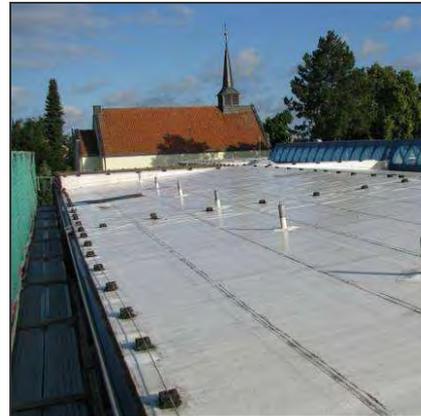
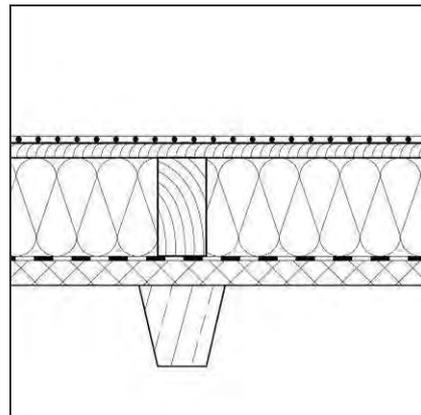
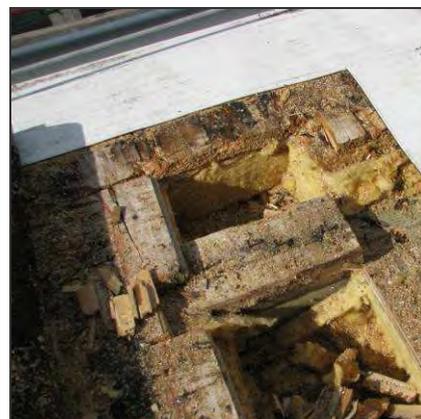
14.1 Objekt 1**ALLGEMEINE ANGABEN**

Gebäudetyp/Nutzung	Turnhalle
Herstellung Dachaufbau	Sanierung 2006 (Bauwerk aus 50er Jahren)
Schadensfeststellung	ca. 2011
Kurzbemerkung	Notabdichtung undicht, Haus- schwamm im Holz
Schadensumfang	vollständige Dachfläche

Dampfsperre/ Luftdichtheitsschicht	offen zum hinterströmbaren Wär- medämmverbundsystem
Baufeuchte	Notabdichtung mit offenen Stößen, 3 Wochen mit Regen bewittert
Abdichtung	keine Fehlstellen
Sanierung	unbelüfteter Dachaufbau ohne Holz

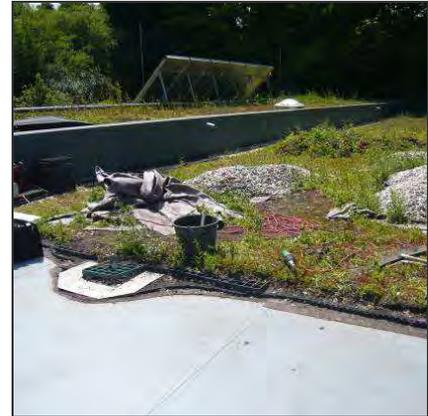
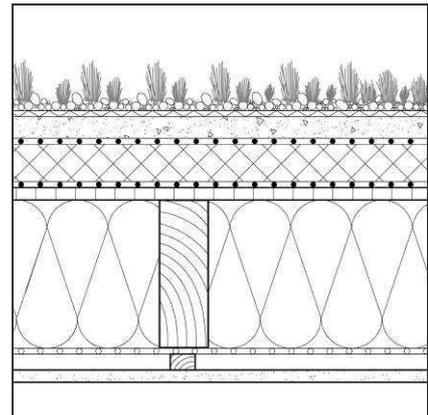
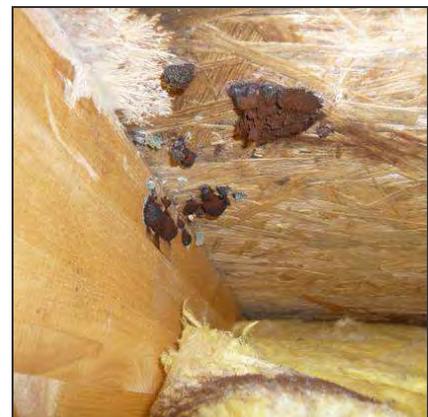
14.2 Objekt 2

Gebäudetyp/Nutzung	Kindergarten
Herstellung Dachaufbau	2009
Schadensfeststellung	2011
Kurzbemerkung	Ursache unbekannt Pilz-/ Myzelbefall in Schalung und KVH
Schadensumfang	Lokal begrenzte Fehlstelle (Flur)

Dampfsperre/ Luftdichtheitsschicht	keine Beurteilung, da bereits zurückgebaut
Baufeuchte	keine zusätzliche Auffeuchtung, 30 % Holzfeuchte in KVH an Oberseite
Abdichtung	keine Fehlstellen
Sanierung	keine Angabe

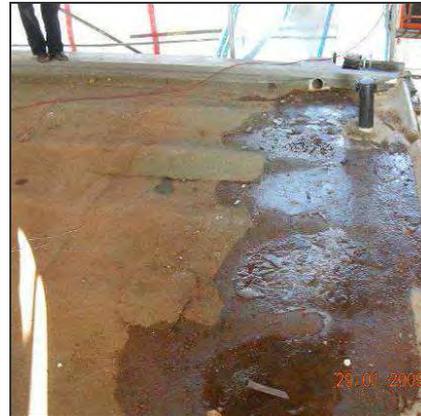
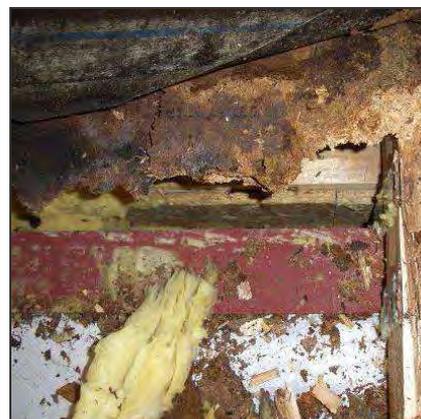
14.3 Objekt 3

Gebäudetyp/Nutzung	Wohnhaus
Herstellung Dachaufbau	1999
Schadensfeststellung	2006
Kurzbemerkung	Wassereintrich während der Bauzeit, eingeschlossene Feuchtigkeit, Sparren verfault
Schadensumfang	Traubereich, ca. 30 % der Fläche

Dampfsperre/ Luftdichtheitsschicht	dicht angeschlossen
Baufeuchte	keine schwerwiegenden Abdichtungs- oder Luftdichtheitsmängel, daher auf zu hohe Baufeuchte geschlossen
Abdichtung	-
Sanierung	belüftete Dachkonstruktion mit Gründach, alternativ: Aufbau oberhalb der Tragkonstruktion

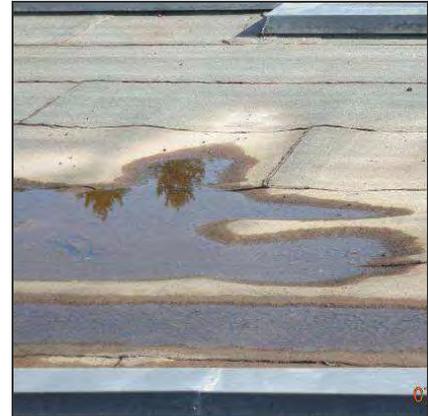
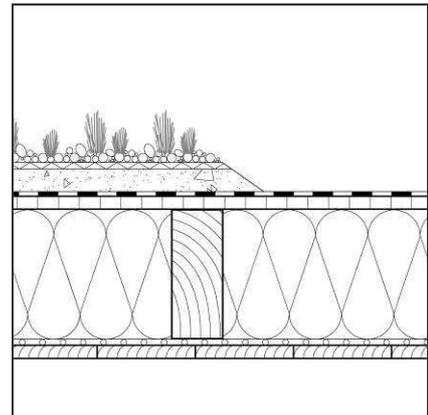
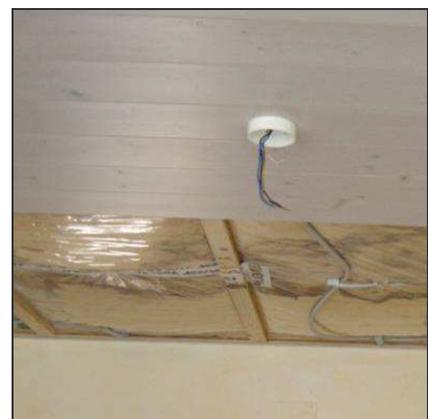
14.4 Objekt 4

Gebäudetyp/Nutzung	Büro neben Wohnhaus
Herstellung Dachaufbau	2002/2003
Schadensfeststellung	2009
Kurzbemerkung	Pfützen auf der Abdichtung, Ameisenbefall, weiche Stellen beim Begehen
Schadensumfang	sieben Fehlstellen

Dampfsperre/ Luftdichtheitsschicht	im Schadensbereich keine Fehlstellen; bei Fehlstellen keine Schäden
Baufeuchte	keine zusätzliche Auffeuchtung während d. Bauzeit, übliche Holzfeuchte als Schadensursache festgestellt
Abdichtung	keine Fehlstellen
Sanierung	belüftete Dachkonstruktion, alternativ Aufbau oberhalb der Tragkonstruktion

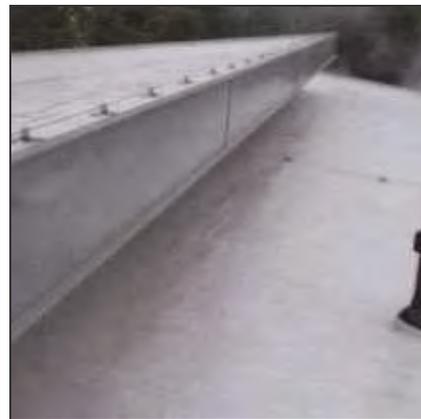
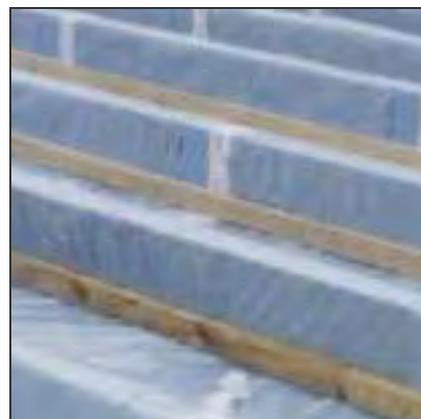
14.5 Objekt 5**ALLGEMEINE ANGABEN**

Gebäudetyp/Nutzung	Kindergarten
Herstellung Dachaufbau	2006
Schadensfeststellung	2009
Kurzbemerkung	vollständige Sanierung nach Schimmelpilzbefall der OSB-Platte
Schadensumfang	vollständige Fläche befallen, über Sanitärräumen deutlich stärker

Dampfsperre/ Luftdichtheitsschicht	Lücken in der Dampfsperre an Zwischenwänden und Traufe
Baufeuchte	-
Abdichtung	keine Fehlstellen
Sanierung	von der Dachoberseite, belüftete Dachkonstruktion mit fvDb aus PA, Austausch von Sparren, Einsatz von Notdächern

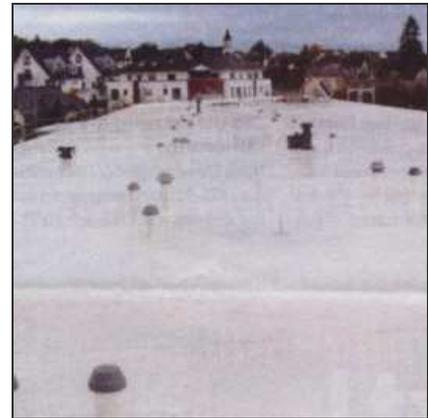
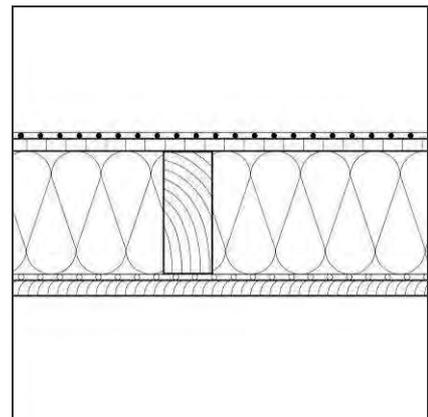
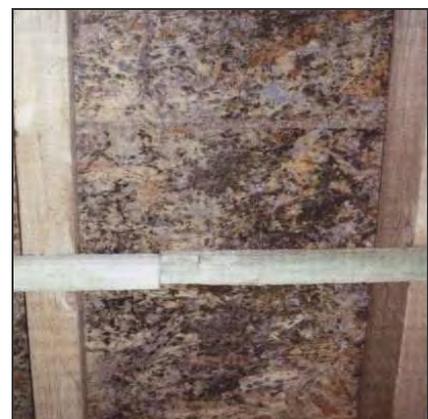
14.6 Objekt 6

Gebäudetyp/Nutzung	Studentenwohnheim
Herstellung Dachaufbau	2004
Schadensfeststellung	2005, Schimmelbildung an Unterseite Dachschalung
Kurzbemerkung	Luftdichtheitsfolie an Holzpfetten und unverputztem Bimsmauerwerk befestigt
Schadensumfang	gesamte Dachfläche

Dampfsperre/ Luftdichtheitsschicht	PE-Folie nicht luftdicht an Rändern angeschlossen
Baufeuchte	-
Abdichtung	keine Fehlstellen
Sanierung	neue Luftdichtheitsschicht mit fvDb von außen und Dämmung über Sparren, FPO auf Schalung, unbelüftet

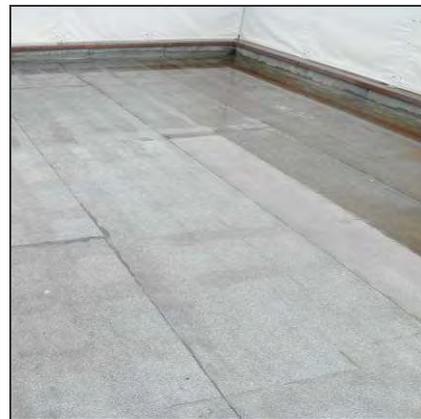
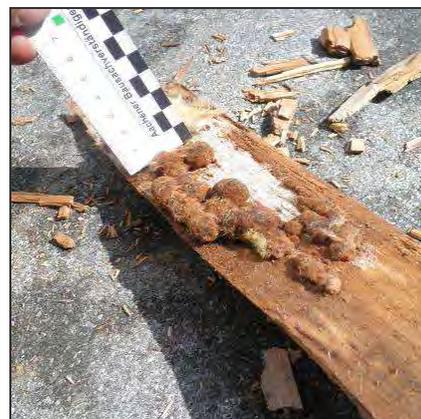
14.7 Objekt 7**ALLGEMEINE ANGABEN**

Gebäudetyp/Nutzung	Einfamilienwohnhaus
Herstellung Dachaufbau	2007
Schadensfeststellung	2011
Kurzbemerkung	Pfützenbildung, Schalung weich, Sparrenoberseite nass, Schwamm
Schadensumfang	vollständige Dachfläche

Dampfsperre/ Luftdichtheitsschicht	keine Fehlstellen festgestellt
Baufeuchte	-
Abdichtung	Nähte offen, geringe Aufkantungshöhe an Tür
Sanierung	Erneuerung der Dachfläche inkl. Tragkonstruktion, Notdach

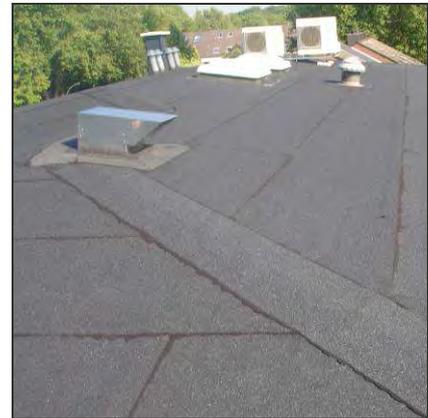
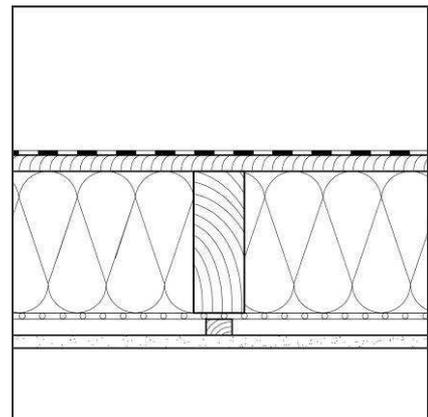
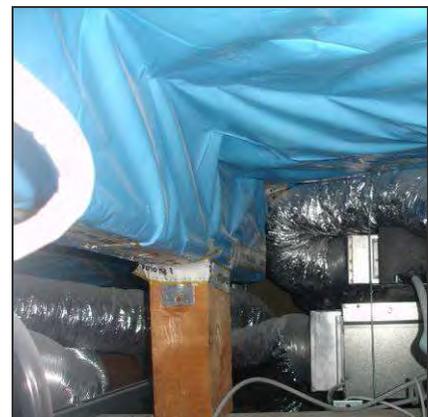
14.8 Objekt 8

Gebäudetyp/Nutzung	Einfamilienwohnhaus
Herstellung Dachaufbau	2011
Schadensfeststellung	2013
Kurzbemerkung	Wassersäcke auf Dampfsperre, Abtropfungen in abgehängte GFK-Decke, Klimaanlage
Schadensumfang	vollständige Dachfläche

Dampfsperre/ Luftdichtheitsschicht	mit Lücken, durchhängend verlegt, Wassersäcke, Konvektion
Baufeuchte	-
Abdichtung	-
Sanierung	-

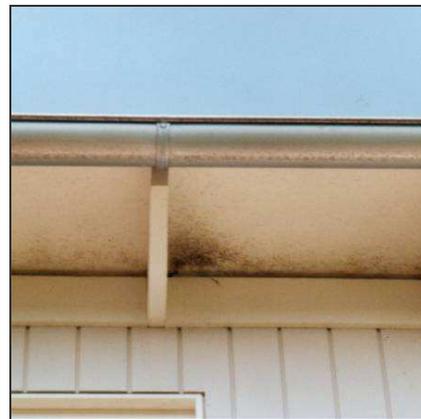
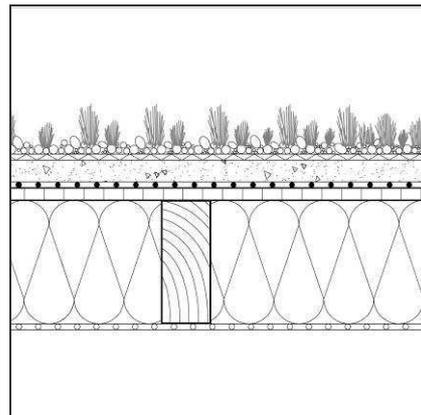
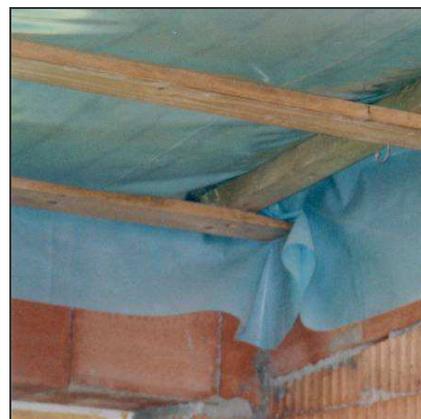
14.9 Objekt 9

Gebäudetyp/Nutzung	Mehrfamilienhäuser
Herstellung Dachaufbau	-
Schadensfeststellung	2002
Kurzbemerkung	Luftdichtheitsschicht an unverputztem Mauerwerk
Schadensumfang	bislang nur Schimmelbildung an Dachüberständen

Dampfsperre/ Luftdichtheitsschicht	nicht luftdicht angeschlossen
Baufeuchte	-
Abdichtung	-
Sanierung	ab OK Dachschalung Abriss, Holzschädigung prüfen, Belüfteter Querschnitt, luftdichte Anschlüsse

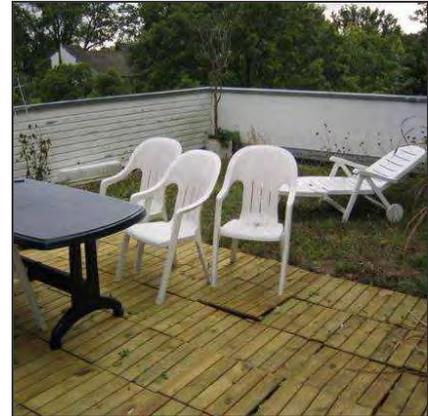
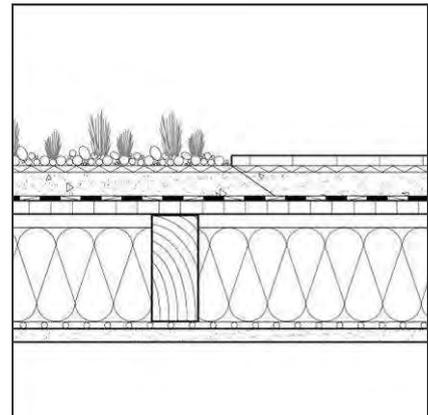
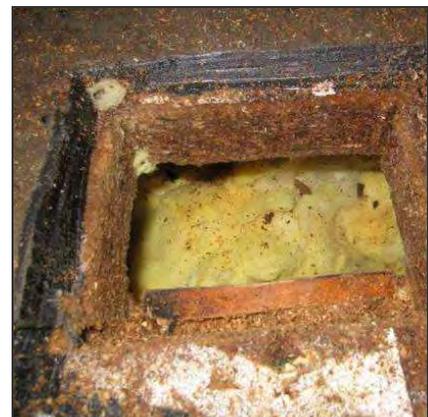
14.10 Objekt 10

Gebäudetyp/Nutzung	Wohnhaus
Herstellung Dachaufbau	Aufstockung ca. 2000 (Bauwerk aus 60er Jahren)
Schadensfeststellung	2005
Kurzbemerkung	Wasserschaden wg. offener Löt-nähte der Zinkblechaufkantung der Attika
Schadensumfang	vollständige Dachfläche

Dampfsperre/ Luftdichtheitsschicht	nicht ausreichend dampfdicht
Baufeuchte	-
Abdichtung	Fehlstellen an Löt-nähten
Sanierung	Belüftung des Luftraumes mit me- chanischer Zwangsbelüftung

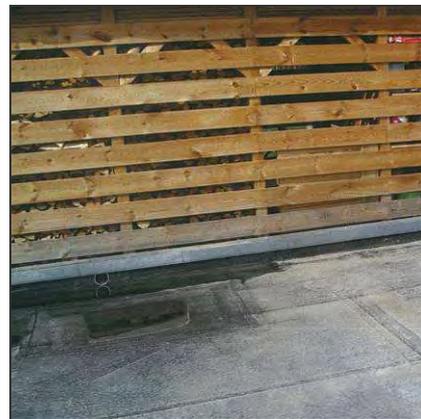
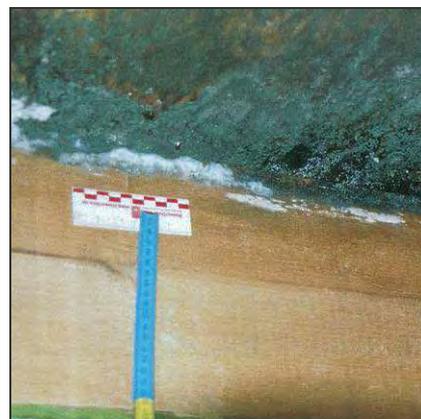
14.11 Objekt 11**ALLGEMEINE ANGABEN**

Gebäudetyp/Nutzung	Wohnhaus
Herstellung Dachaufbau	2003/2004
Schadensfeststellung	2006
Kurzbemerkung	Leckagen in Abdichtung und Dampfsperre, Schimmel auf Schalung, Mineralwolle feucht
Schadensumfang	vollständig zerstörte Konstruktion am Tiefpunkt des Daches

Dampfsperre/ Luftdichtheitsschicht	Lückenhaft an Trennwände angeschlossen
Baufeuchte	Wassereinträge während der Bauzeit, Beschädigung der Abdichtung
Abdichtung	Wenige Fehlstellen
Sanierung	Abriss und vollständiger Neuaufbau des Flachdaches

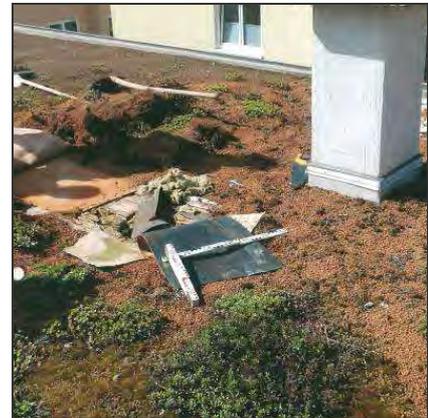
14.12 Objekt 12

Gebäudetyp/Nutzung	Wohnhaus
Herstellung Dachaufbau	2004
Schadensfeststellung	2011
Kurzbemerkung	Fehlerhafte Dampfsperre
Schadensumfang	vollständige Zerstörung/Sanierung

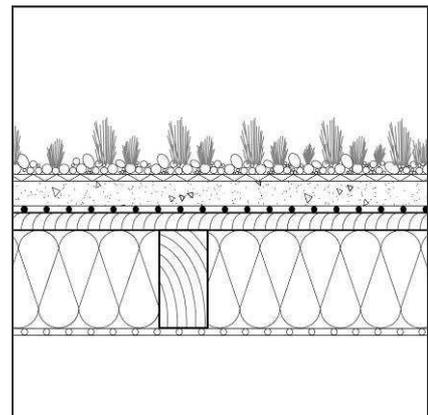
Schutzschicht	Gründach
Abdichtung	Kunststoffdachbahn
Trägerlage	Holzschalung
Luftschicht	keine
Dämmung	GW
Dampfsperre	PE-Folie
Innenbekleidung

Dampfsperre/ Luftdichtheitsschicht	Fehlstellen
Baufeuchte	nicht bekannt
Abdichtung	Keine Fehlstellen
Sanierung	vollständige Erneuerung einschl. tragender Konstruktion

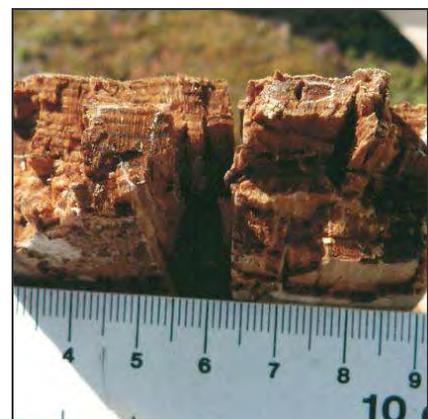
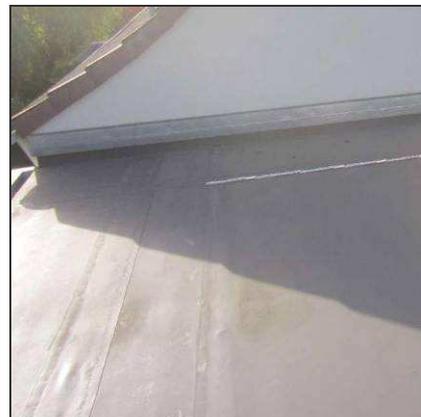
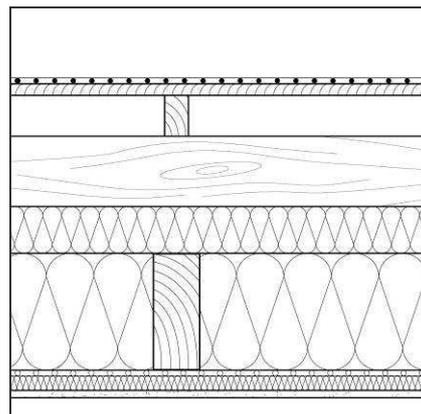
14.13 Objekt 13**ALLGEMEINE ANGABEN**

Gebäudetyp/Nutzung	Anbau Wohngebäude
Herstellung Dachaufbau	2007
Schadensfeststellung	2010
Kurzbemerkung	holzerstörende Pilze/Schimmel in tragender Dachkonstruktion
Schadensumfang	Gesamte Dachfläche

Schutzschicht	-
Abdichtung	Kunststoffdachbahn, schwarz auf Bitumen-Notabdichtung
Trägerlage	Brettschalung, 2 % Neigung
Luftschicht	Traghölzer 8/20 – 8/35 cm
Dämmung	28 cm WLG 032 zwischen Sparren
Dampfsperre	PA, feuchtevariabel
Innenbekleidung	2,5 cm Dämmung und Gipskarton

Dampfsperre/ Luftdichtheitsschicht	dicht angeschlossen
Baufeuchte	keine zusätzliche Auffeuchtung während der Bauzeit, hohe Holz- feuchte beim Einbau
Abdichtung	kleine Fehlstelle am Dachablauf
Sanierung	Neukonzeption des Daches mit Aufdachdämmung

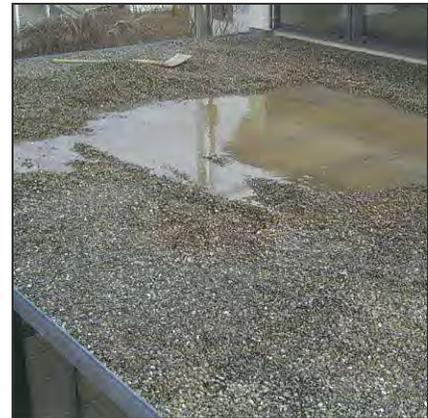
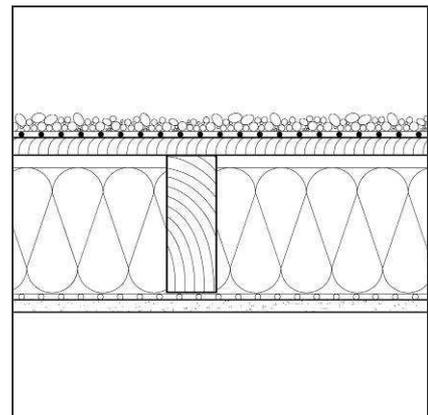
14.14 Objekt 14

Gebäudetyp/Nutzung	Wohnhaus
Herstellung Dachaufbau	1999/2000
Schadensfeststellung	2005/2006
Kurzbemerkung	Welligkeit der Dachfläche, Abtropfungen ins Gebäudeinnere
Schadensumfang	gesamte Dachfläche

Schutzschicht	Kies
Abdichtung	PVC-Abdichtung, $s_d = 216$ m
Trägerlage	Holzschalung, 28 mm, gefällelos
Luftschicht	unbelüftet, 2 cm
Dämmung	MW, 20 cm
Dampfsperre	PE
Innenbekleidung	GK-Platten

Dampfsperre/ Luftdichtheitsschicht	keine Lücken
Baufeuchte	-
Abdichtung	Beschädigung durch Schrauben
Sanierung	vollständige Erneuerung mit fvDb

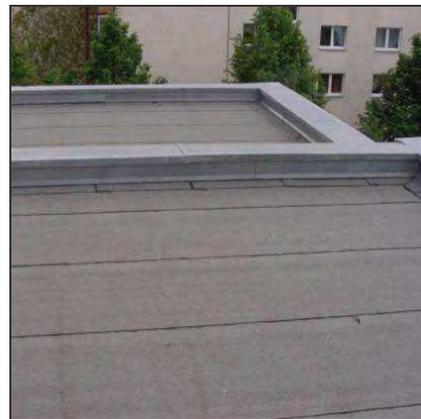
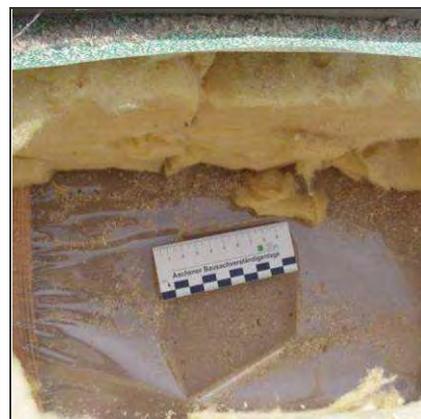
14.15 Objekt 15**ALLGEMEINE ANGABEN**

Gebäudetyp/Nutzung	Einfamilienreihenhäuser
Herstellung Dachaufbau	2003-2005
Schadensfeststellung	2005
Kurzbemerkung	Durchfeuchtungen und wenig trittfeste Dachabdichtung
Schadensumfang	16 Häuser unterschiedlich stark betroffen

Schutzschicht	Besplittung
Abdichtung	Mehrlagige Bitumenbahn
Trägerlage	Holzschalung, ca. 6° Neigung
Luftschicht	1-2 cm, ungeplant
Dämmung	GW, 20 cm
Dampfsperre	PE-Folie, tw. PA feuchtevariabel
Innenbekleidung	Luftschicht und Gipskarton

Dampfsperre/ Luftdichtheitsschicht	luftdicht angeschlossen
Baufeuchte	teilweise Einbau bei Regen
Abdichtung	keine Abdichtungsmängel festgestellt
Sanierungsvorschlag	Feuchtemessung, ggf. Austausch, Warmdachaufbau oberhalb der Holzkonstruktion

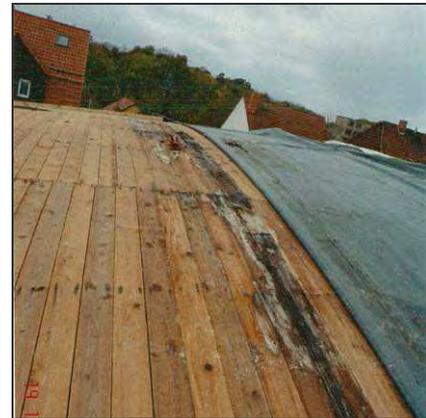
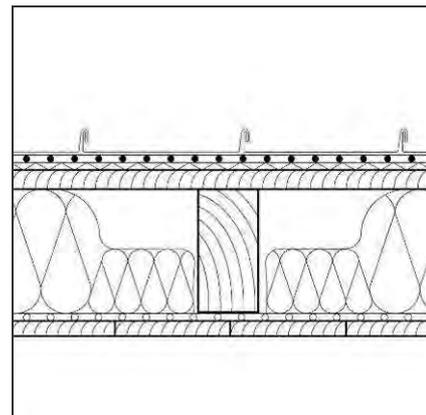
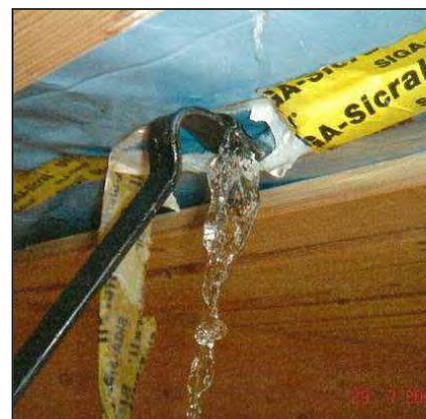
14.16 Objekt 16

Gebäudetyp/Nutzung	Umspannwerk
Herstellung Dachaufbau	nicht bekannt.
Schadensfeststellung	2004
Kurzbemerkung	Abtropfungen aus der Decke wegen Konvektionsströmungen
Schadensumfang	vollständige Dachfläche betroffen

Schutzschicht	Metalldach, Doppelstehfalz
Abdichtung	PVC-Bahn auf Trennvlies
Trägerlage	Holzschalung
Luftschicht	keine
Dämmung	GW, 16 cm
Dampfsperre	PE-Folie
Innenbekleidung	Sichtholzschalung

Dampfsperre/ Luftdichtheitsschicht	Fehlstellen, Lücken in der Dämmung, Konvektion
Baufeuchte	
Abdichtung	keine Fehlstellen
Sanierung	belüftete Dachkonstruktion, Austausch von Konstruktionsholz durch Prothesen, alle Funktionsschichten neu

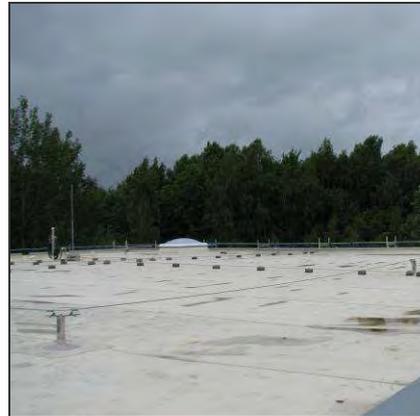
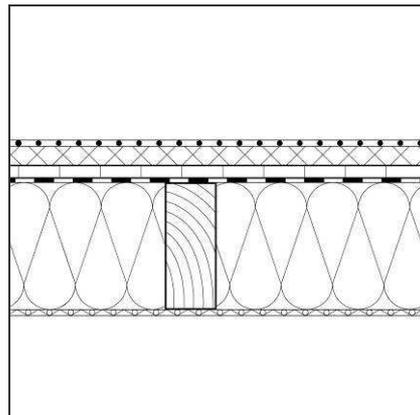
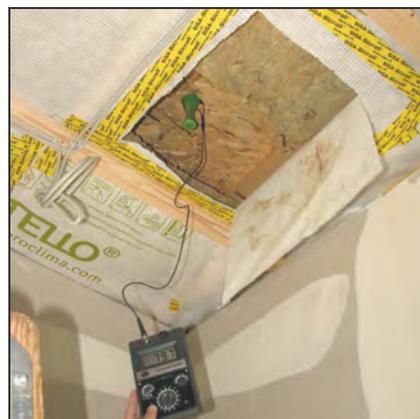
14.17 Objekt 17**ALLGEMEINE ANGABEN**

Gebäudetyp/Nutzung	Bürogebäude
Herstellung Dachaufbau	2011
Schadensfeststellung	2012
Kurzbemerkung	Schalung unter Notabdichtung stellenweise feucht und weich
Schadensumfang	Teile der Dachfläche

Schutzschicht	-
Abdichtung	Kunststoffbahn auf Gefälledämmung
Trägerlage	OSB-Schalung mit Bitumenbahn
Luftschicht	keine
Dämmung	MW
Dampfsperre	PE-Folie mit PP-Vlies, feuchtevariabel
Innenbekleidung	noch nicht montiert

Dampfsperre/ Luftdichtheitsschicht	-
Baufeuchte	Not- bzw. „Zusatzabdichtung“ undicht, Durchfeuchtung der OSB-Platten, keine Trocknung vor Einbau Mineralwolle und FADAB
Abdichtung	-
Sanierungsempfehlung	Trocknung und Teilaustausch der geschädigten Baustoffe
