BAUFORSCHUNG FÜR DIE PRAXIS, BAND 115

Zuverlässigkeit von Holzdachkonstruktionen ohne Unterlüftung der Abdichtungs- oder Decklage

Abschlussbericht

Bearbeitet durch: AIBAU
Aachener Institut für Bauschadensforschung
und angewandte Bauphysik, gGmbH, Aachen

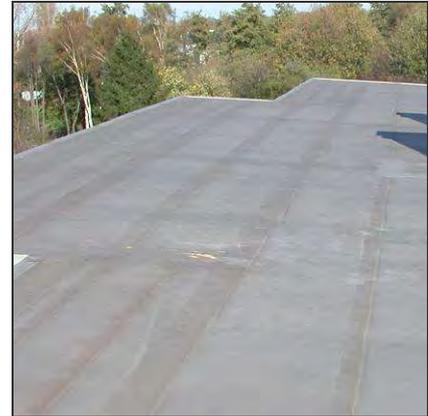
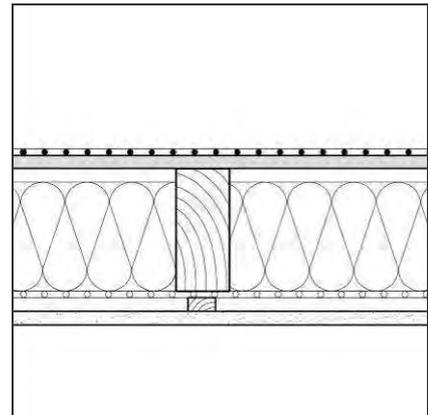
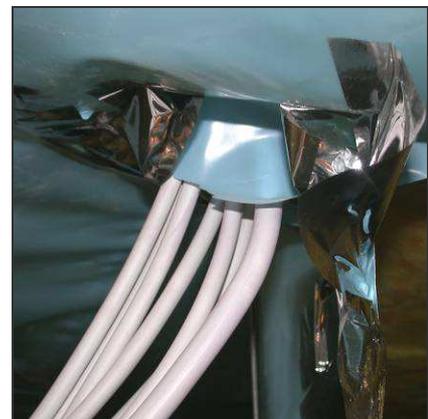
14.18 Objekt 18

Gebäudetyp/Nutzung	Mehrfamilienwohngebäude
Herstellung Dachaufbau	1997/1998
Schadensfeststellung	2005
Kurzbemerkung	ingesunkene/weiche Dachfläche, Schimmelpilz am Dachüberstand
Schadensumfang	vollständige Dachfläche

Schutzschicht	-
Abdichtung	Kunststoffdachbahn PVC-P, nb
Trägerlage	Spanplatte V 100 G, 19 mm, 5°
Luftschicht	2 cm dick geplant, Lüftungsöffnungen unwirksam
Dämmung	MW, 16 cm
Dampfsperre	PE-Folie
Innenbekleidung	abgehängte GFK-Platten

Dampfsperre/ Luftdichtheitsschicht	lückenhaft an Durchdringungen und Wände angeschlossen
Baufeuchte	-
Abdichtung	keine Fehlstellen festgestellt
Sanierung	Austausch Abdichtung und Wärme- dämmung, schlaufenförmige Luft- dichtheitsschicht

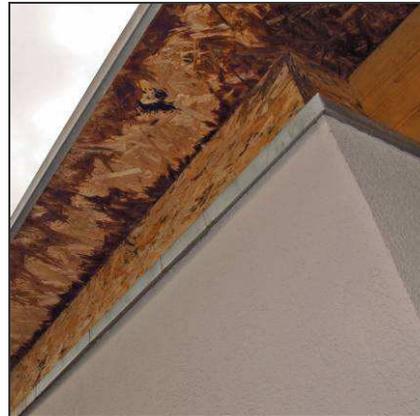
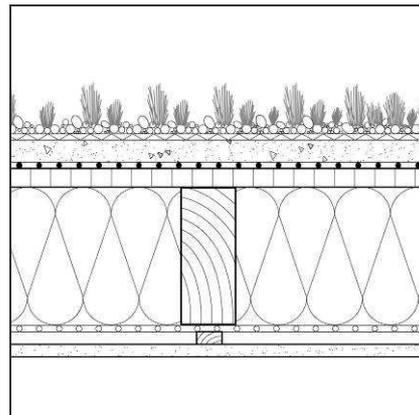
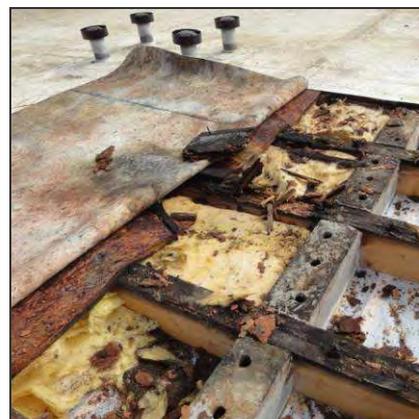
14.19 Objekt 19**ALLGEMEINE ANGABEN**

Gebäudetyp/Nutzung	Wohnnutzung
Herstellung Dachaufbau	2006 (Planstand)
Schadensfeststellung	? (Sanierung in 2012)
Kurzbemerkung	Luftundichtigkeiten an Gebäudetrennwänden, eingeschlossene Baufeuchte
Schadensumfang	Vollständige Dachfläche

Schutzschicht	Gründach
Abdichtung	Kunststoffdachbahn, gefällelos
Trägerlage	OSB-Platten, 30 mm
Luftschicht	-
Dämmung	MW, 220 mm
Dampfsperre	PA, feuchtevariabel
Innenbekleidung	Gipskartonbekleidung

Dampfsperre/ Luftdichtheitsschicht	nicht luftdicht an Gebäudetrennwänden angeschlossen
Baufeuchte	Estricheinbau nach Einbau FADAB, hohe Luftfeuchten (Bäder)
Abdichtung	keine Fehlstellen
Sanierung	Aufdachdämmung mit Gefälle und zusätzlicher Abdichtung

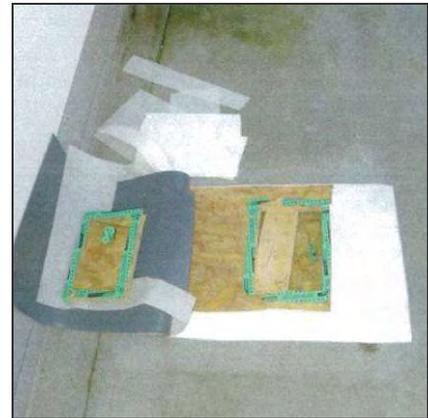
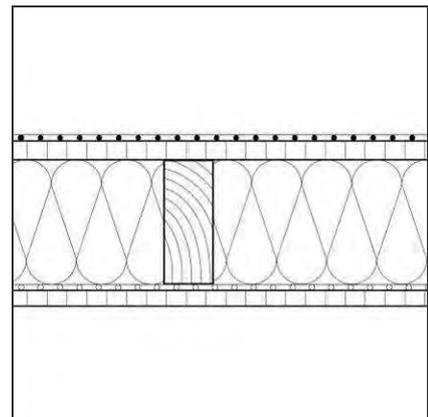
14.20 Objekt 20

Gebäudetyp/Nutzung	Kindergarten
Herstellung Dachaufbau	2009
Schadensfeststellung	2011
Kurzbemerkung	Schimmelpilzbefall der OSB-Schalung, nasse Wärmedämmung
Schadensumfang	verschattete Teilbereiche

Schutzschicht	-
Abdichtung	Kunststoffdachabdichtung, grau
Trägerlage	OSB-Schalung mit Gefälle
Luftschicht	-
Dämmung	MF-Vollsparrendämmung
Dampfsperre	PA, feuchtvariabel
Innenbekleidung	GK-Akustikplatten

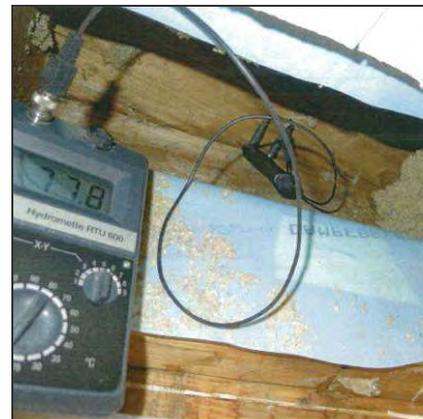
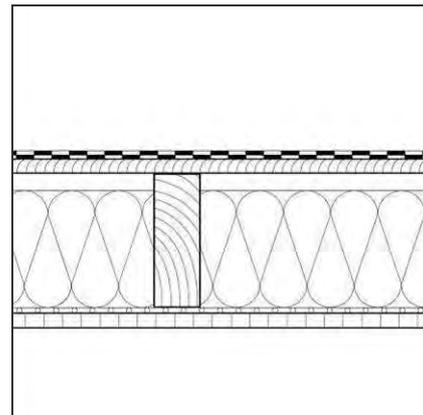
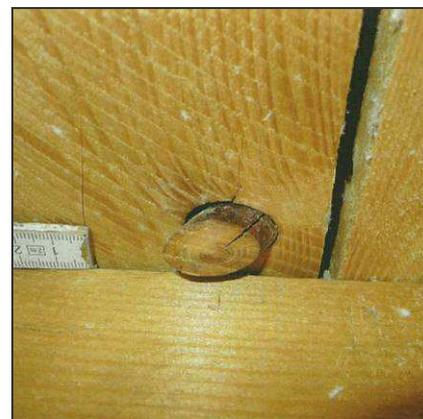
14.21 Objekt 21**ALLGEMEINE ANGABEN**

Gebäudetyp/Nutzung	Kindergarten
Herstellung Dachaufbau	2000
Schadensfeststellung	2009
Kurzbemerkung	Schäden auf der Innenseite der Deckenbekleidung, Zellulose-dämmung durch Feuchte zu-sammengesackt
Schadensumfang	Firstbereich

Schutzschicht	-
Abdichtung	beschieferte Bitumenbahn, 2-lg.
Trägerlage	Massivholzschalung, geneigt
Luftschicht	3 - 5 cm, ungeplant (s.o.)
Dämmung	Zellulosefaserdämmung
Dampfsperre	PE-Folie, $s_d > 100$ m
Innenbekleidung	GK-Akustikplatten

Dampfsperre/ Luftdichtheitsschicht	-
Baufeuchte	zu hohe Einbaufeuchte Holz-schalung, feuchte Zellulose-dämmung, Luftspalt, Konvektion
Abdichtung	keine Schäden
Sanierung	-

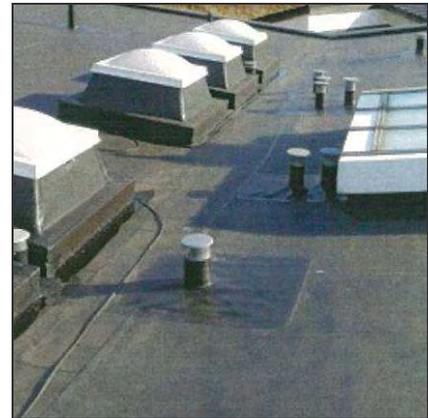
14.22 Objekt 22

Gebäudetyp/Nutzung	Wohnhaus
Herstellung Dachaufbau	2008
Schadensfeststellung	2012 nach erfolgloser 1. Sanierung
Kurzbemerkung	Undichtigkeiten im Zinkblech (Blech entfernt), jetzt Dampfsperren undicht angeschlossen
Schadensumfang	Durchfeuchtungen am Tiefpunkt

Schutzschicht	
Abdichtung	Kunststoffbahn, schwarz
Trägerlage	Massivholzschalung, geneigt
Luftschicht	ungeplant
Dämmung	MW, unvollständig
Dampfsperre	Ursprünglich PE-Folie; tw. nachträgl. PA, feuchtevariabel
Innenbekleidung	Gipskartonbekleidung

Dampfsperre/ Luftdichtheitsschicht	nicht dicht an Wände und Leitungen angeschlossen
Baufeuchte	-
Abdichtung	-
Sanierung	-

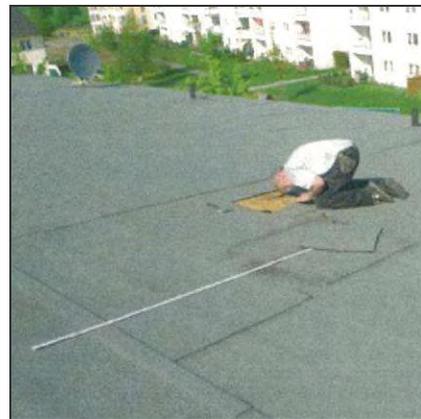
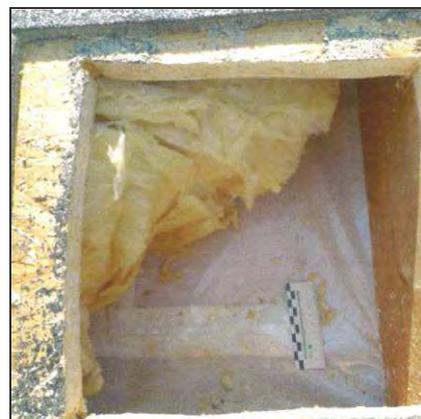
14.23 Objekt 23**ALLGEMEINE ANGABEN**

Gebäudetyp/Nutzung	Reihenhäuser
Herstellung Dachaufbau	2006
Schadensfeststellung	2008 (Sanierung), 2009 (Überprüfung)
Kurzbemerkung	abtropfendes Wasser, erhöhte Holzfeuchte durch Baufeuchte
Schadensumfang	nicht alle Häuser betroffen

Schutzschicht	-
Abdichtung	Bitumenabdichtungsbahn
Trägerlage	OSB-Schalung, 22 mm
Luftschicht	-
Dämmung	MW, 180 mm
Dampfsperre	PE-Folie, 0,2 mm
Innenbekleidung	Holzpaneele

Dampfsperre/ Luftdichtheitsschicht	ursprünglich: Lücken in der Dampfsperre vermutet
Baufeuchte	Baufeuchte in OSB-Schalung, da Decke offen zum Innenraum während der Bauzeit
Abdichtung	-
Sanierung	Mineralwolle, PE-Folie, Innenbekleidung erneuert

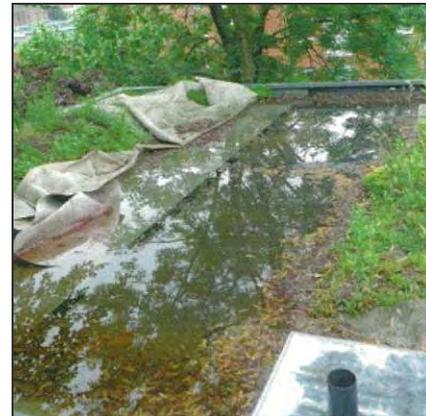
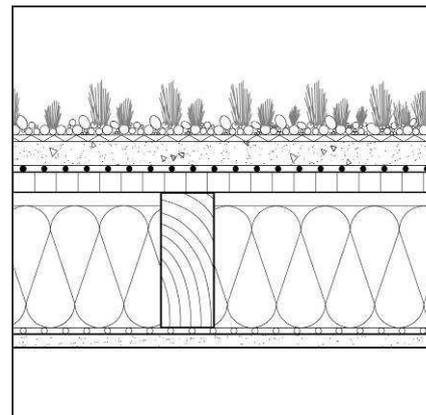
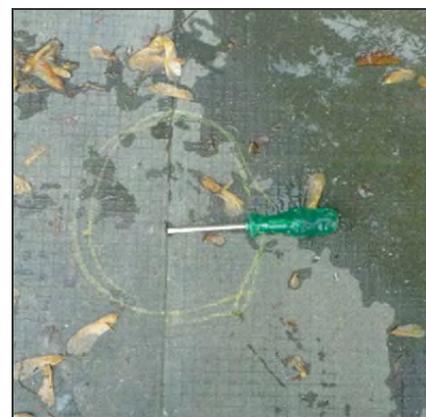
14.24 Objekt 24

Gebäudetyp/Nutzung	Wohnhaus
Herstellung Dachaufbau	2004
Schadensfeststellung	2005
Kurzbemerkung	Abdichtungsschäden, unbelüftete Luftschicht, mehrfache Wassereinträge im OG, verfaulte Holzbalken
Schadensumfang	vollständige Dachfläche

Schutzschicht	Gründach
Abdichtung	ECB-Kunststoff-/Bitumenbahn
Trägerlage	OSB-Schalung
Luftschicht	Vorhanden
Dämmung	MW, 180 mm
Dampfsperre	PE-Folie, $s_d=15$ m
Innenbekleidung	Gipskartonbekleidung

Dampfsperre/ Luftdichtheitsschicht	Lücken zum Mauerwerk
Baufeuchte	unzureichende Sanierung nach lokalem Abdichtungsschaden, trockenes Holz eingebaut
Abdichtung Sanierung	mehrere Lücken in den Nähten

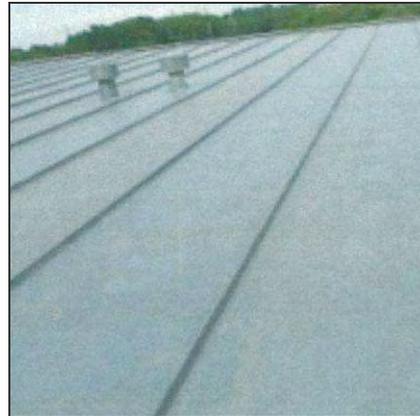
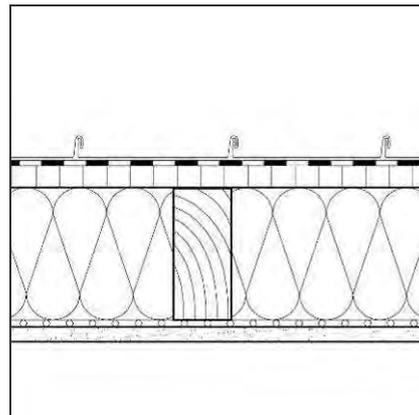
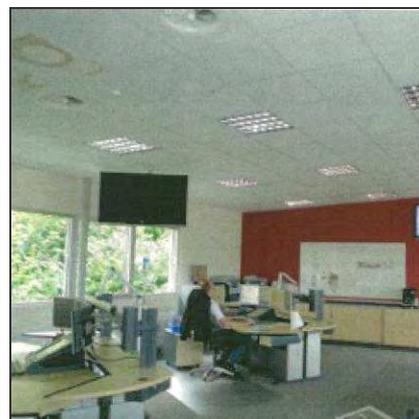
14.25 Objekt 25**ALLGEMEINE ANGABEN**

Gebäudetyp/Nutzung	Bürogebäude
Herstellung Dachaufbau	2004, Einbau Dampfsperre 2006-2007
Schadensfeststellung	2007
Kurzbemerkung	nass eingebaute Schalung, Durchfeuchtung/Schimmelpilz in OSB-Schalung, Klimaanlage
Schadensumfang	nicht bekannt

Schutzschicht	Zinkblech mit Wirtgelege
Abdichtung	Unterdeckbahn
Trägerlage	Holzschalung auf OSB-Platten
Luftschicht	-
Dämmung	Vorhanden
Dampfsperre	PE-Folie
Innenbekleidung	Gipskartonbekleidung

Dampfsperre/ Luftdichtheitsschicht	Klimaanlage
Baufeuchte	nass eingebaute Schalung
Abdichtung	-
Sanierung	nicht bekannt

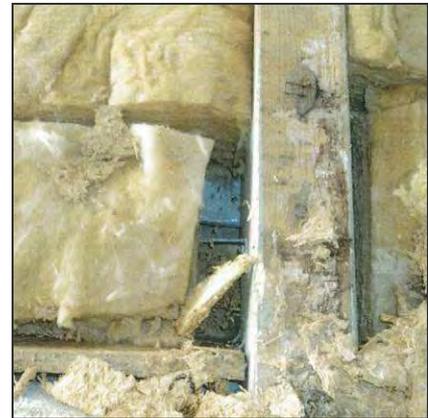
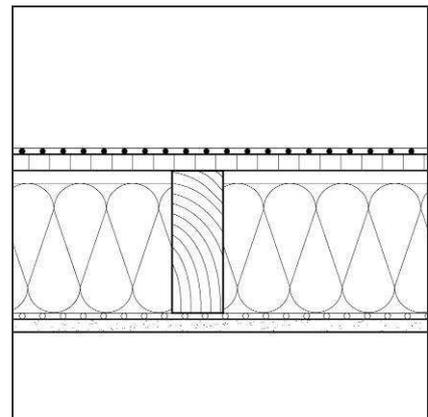
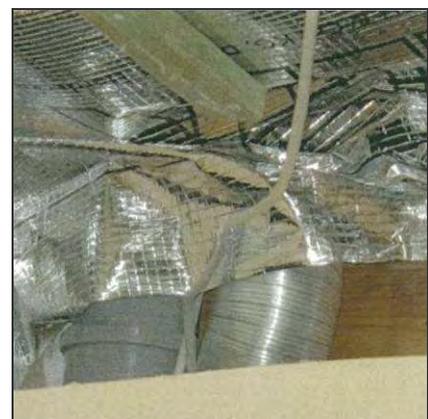
14.26 Objekt 26

Gebäudetyp/Nutzung	über 20 Reihenhäuser
Herstellung Dachaufbau	2010
Schadensfeststellung	2012
Kurzbemerkung	Fäulnisschäden in Firstnähe und oberhalb von Rohrdurchführungen
Schadensumfang	vollständige Dachflächen aller Häuser

Schutzschicht	-
Abdichtung	Kunststoffbahnabdichtung (EVA)
Trägerlage	OSB-Schalung
Luftschicht	Ungeplant und unbelüftet
Dämmung	MW, 200 mm
Dampfsperre	PE-Folie, $s_d > 100m$
Innenbekleidung	Gipskartonbekleidung

Dampfsperre/ Luftdichtheitsschicht	Lücken am Anschluss zu Wänden und Rohrdurchführungen
Baufeuchte	-
Abdichtung	-
Sanierung	vollständige Erneuerung

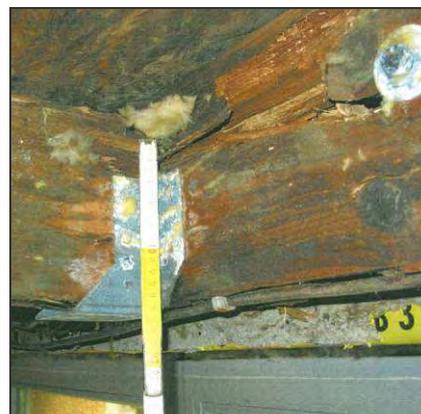
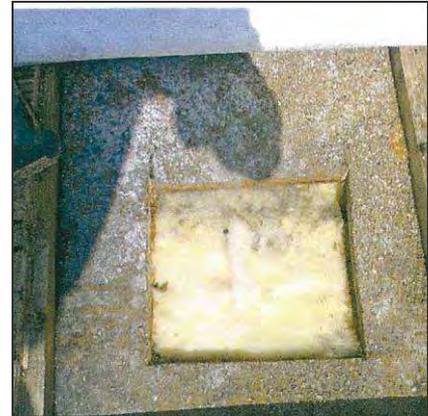
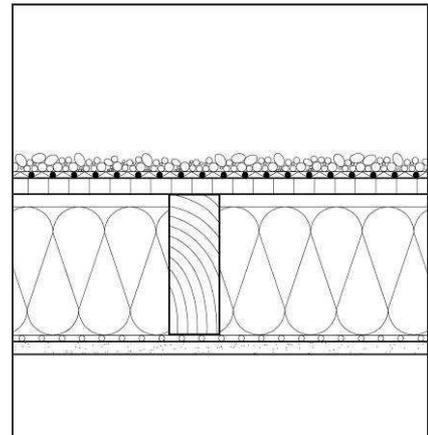
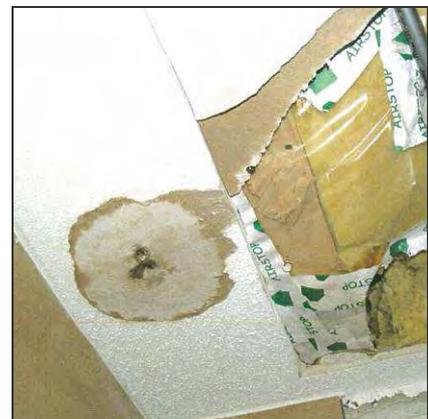
14.28 Objekt 28

Gebäudetyp/Nutzung	Wohngebäude
Herstellung Dachaufbau	2008
Schadensfeststellung	2012
Kurzbemerkung	Leckagen in Abdichtung und Dampfsperre, Schimmel auf Schalung, MW feucht
Schadensumfang	Abtropfung an einer Stelle - Tiefpunkt des Daches

Dampfsperre/ Luftdichtheitsschicht	Luftdichtheitsschicht undicht angeschlossen
Baufeuchte	-
Abdichtung	eine Fehlstelle
Sanierung
