# **Befallswahrscheinlichkeit durch Hausbock bei Brettschichtholz**

SIMON AICHER  
BORIMIR RADOVIC  
GERHARD VOLLAND

Otto-Graf-Institut – Universität Stuttgart  
Referat - Holz, Holzwerkstoffe, Holzbau  
Stuttgart  
2000

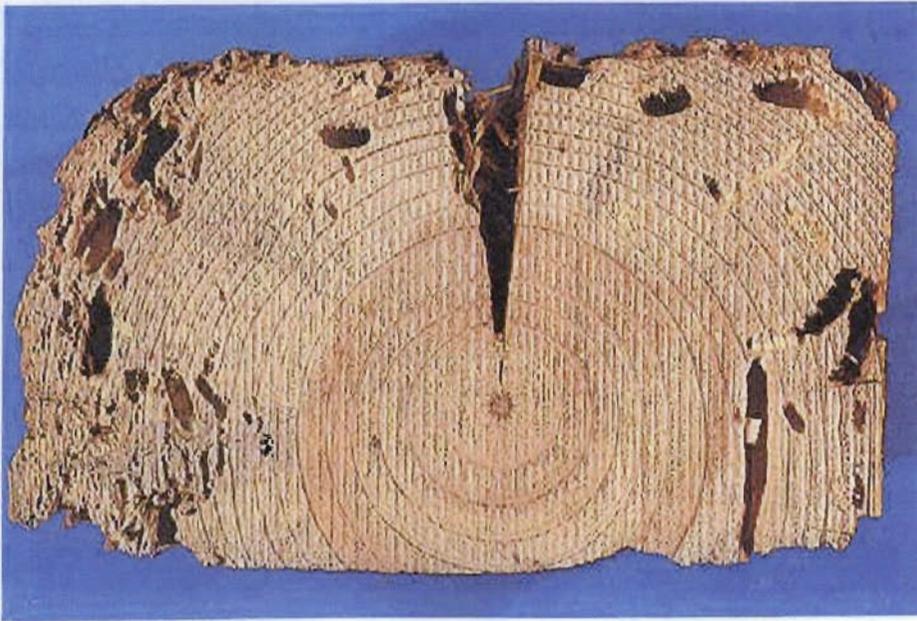
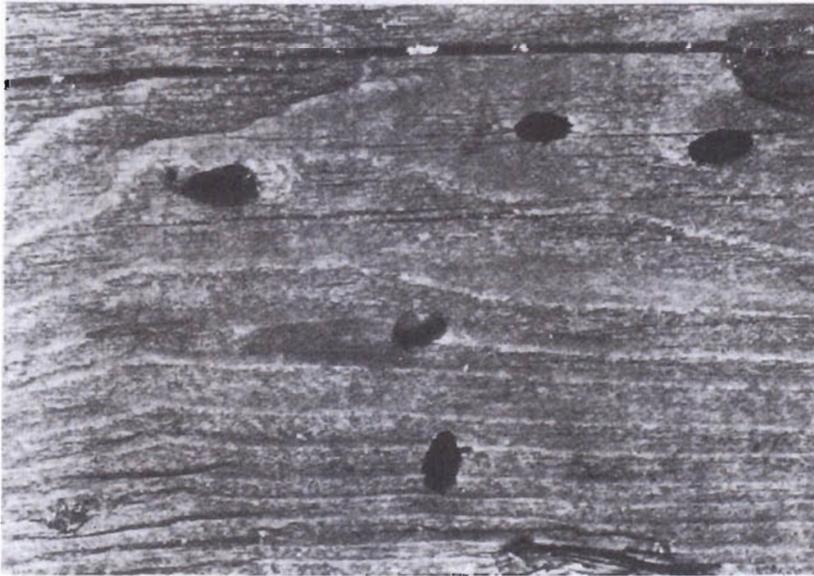
**Bild 2 a, b:** Typische Ansichten von Fraßgängen von Hausbocklarven im Querschnitt eines befallenen Kiefernholzbalkens (a) nach [10] sowie von Ausfluglöchern (ovale Form, längerer Ellipsendurchmesser rd. 5 ... 10 mm nach [14])

feines puderförmiges Bohrmehl, das mit holzfarbenen, walzenförmigen Kotteilchen vermenget ist. Das typische, äußerlich sichtbare Merkmal eines Hausbockbefalls sind die Ausfluglöcher des geschlüpften Insekts; die Ausfluglöcher sind oval mit einem Längsdurchmesser von ca. 5 bis 10 mm (Bild 2).

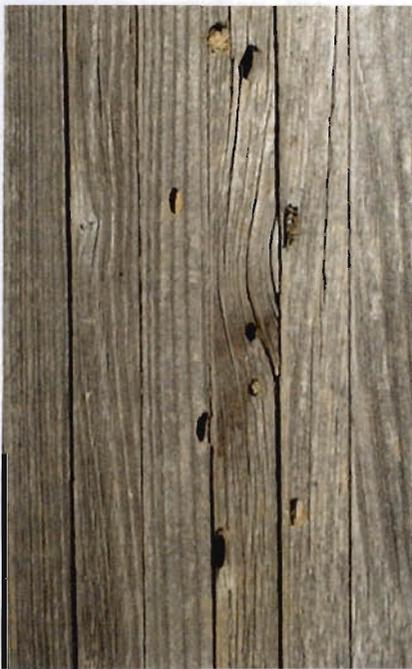
a)

**Bild 9 a-c:** Detailansichten des lokal stark eingegrenzten Hausbockbefalls. Der abgestorbene Befall beschränkt sich auf drei Lamellen über eine Länge von ca. 30 cm mit 12 Ausfluglöchern (a). Der Insektenbefall befindet sich im oberen Bereich bzw. im Übergang zu dem durch Moderfäule großflächig zerstörten, bzgl. des konstruktiven Holzschutzes völlig falsch ausgebildeten Trägeraufstandsreiches (b, c).

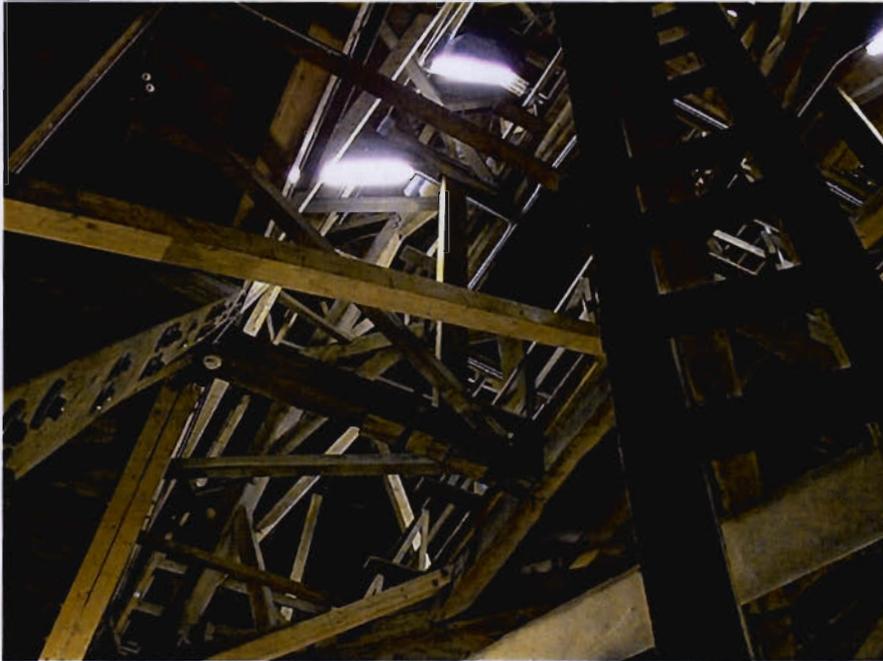
**Bild D-3a:** besichtigtes Bauwerk Nr. 1  
Teilansicht der über drei Ebenen reichenden räumlichen  
Aussteifungskonstruktion; die Dachstuhl-Tragstruktur aus teilweise  
stark mazeriertem Eichenholz datiert aus dem Jahr 1656.

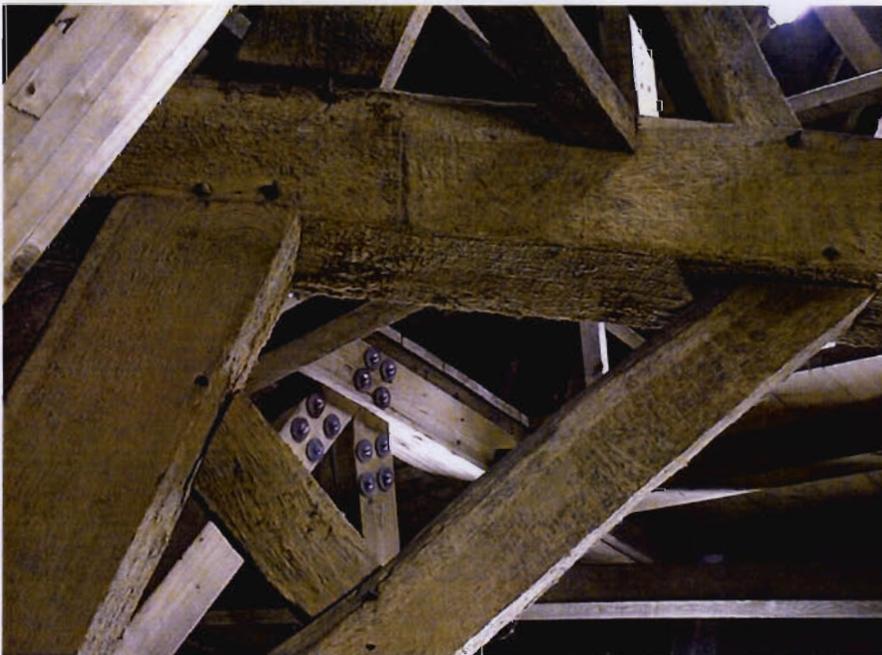
**Bild D-3b:** besichtigtes Bauwerk Nr. 1  
Vordergrund: Original-Tragwerkselemente aus stark mazeriertem  
Eichenholz  
Hintergrund: Fachwerk-Knotenpunkt der BSH-Aussteifung

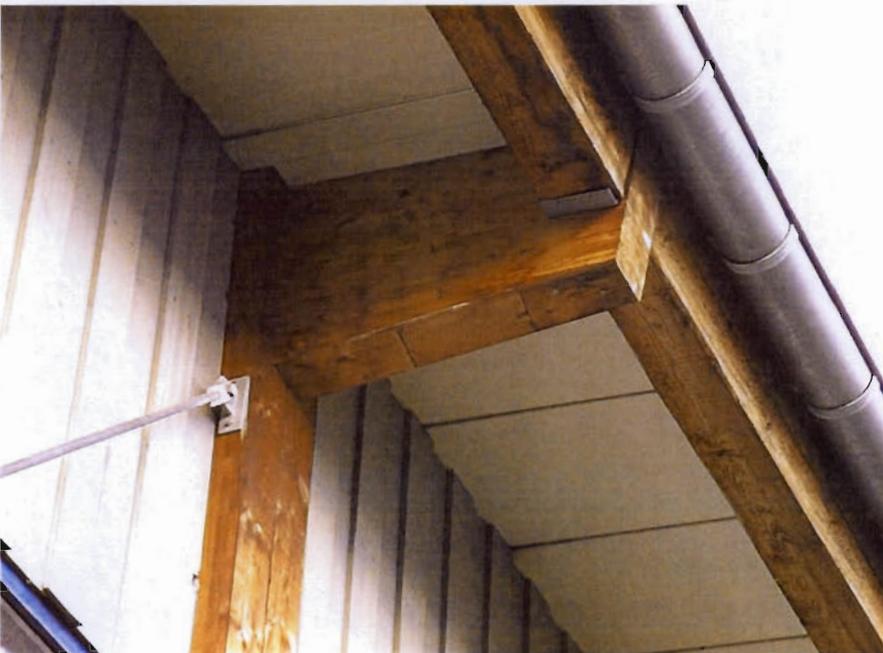
**Bild D-5b:** besichtigtes Bauwerk Nr. 2; Objektbereich Nr. 2.2  
Die Satteldachbinder kragen überdacht rd. 1,5 m ins Freie aus. Gemäß  
Nutzerangaben sind alle gezeigten BSH-Bauteile – auskragende  
Satteldachbinder, Pfetten, zweiteilige BSH-Stütze – weder mit einem  
Schutzmittel noch mit einem anderweitigen Anstrich behandelt.

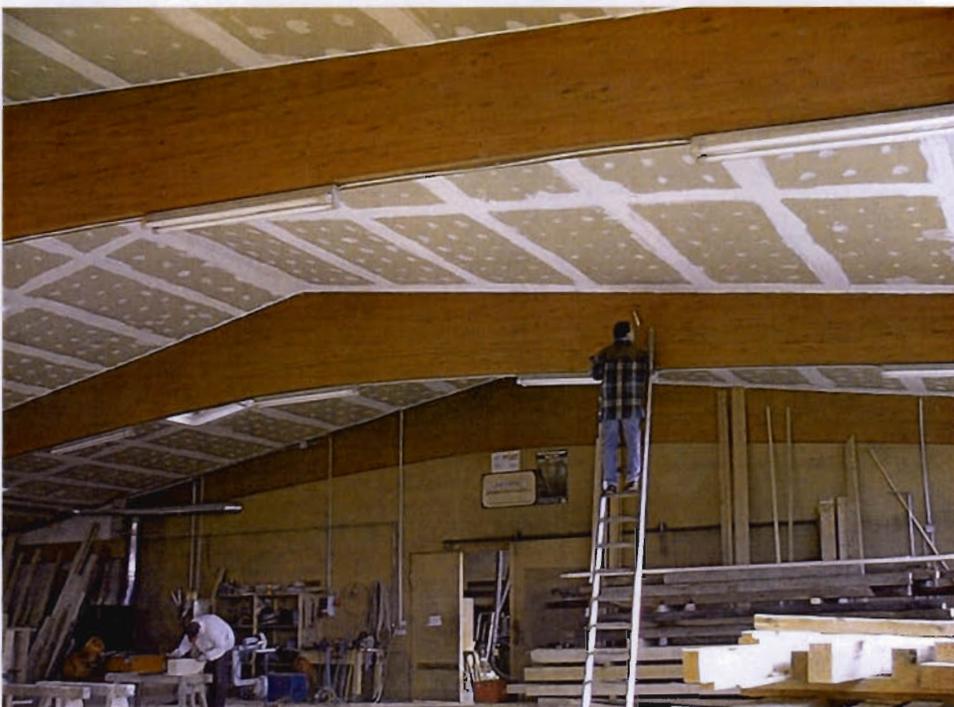
**Bild D-8b:** besichtigtes Bauwerk Nr. 3; Objektbereich Nr. 3.1  
Inspektion und Feuchtemessung des Binders Nr. 3 im unbeheizten Hallenabschnitt

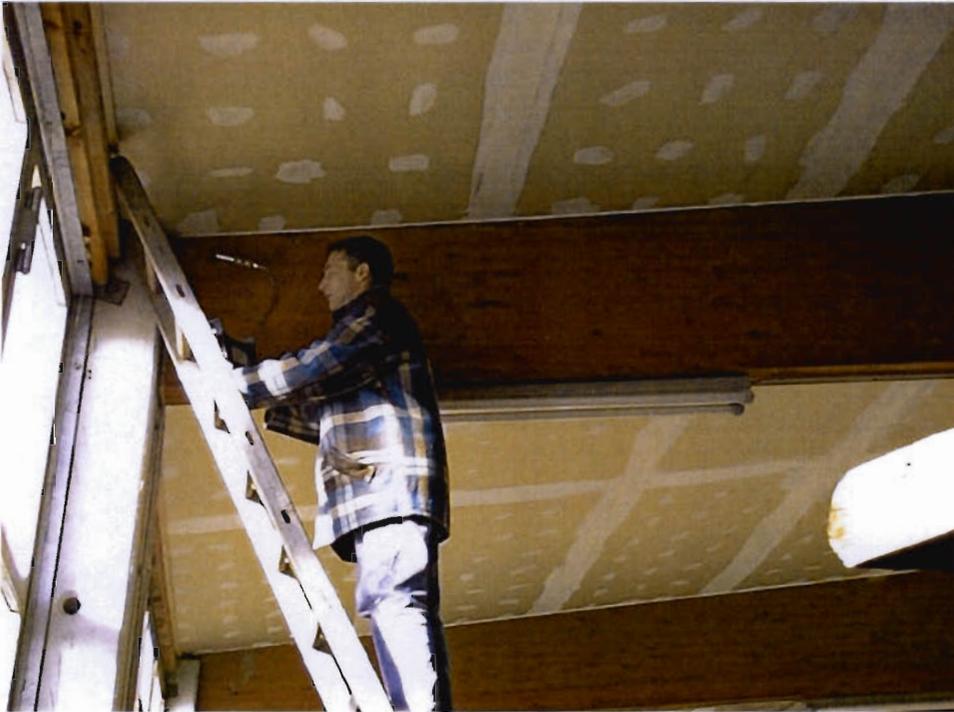
**Bild D-9a:** besichtigtes Bauwerk Nr. 3; Objektbereich Nr. 3.1  
Begutachtung und Feuchtemessung des Binders Nr. 3 im Bereich des  
Auflagers (unbeheizter Hallenabschnitt)

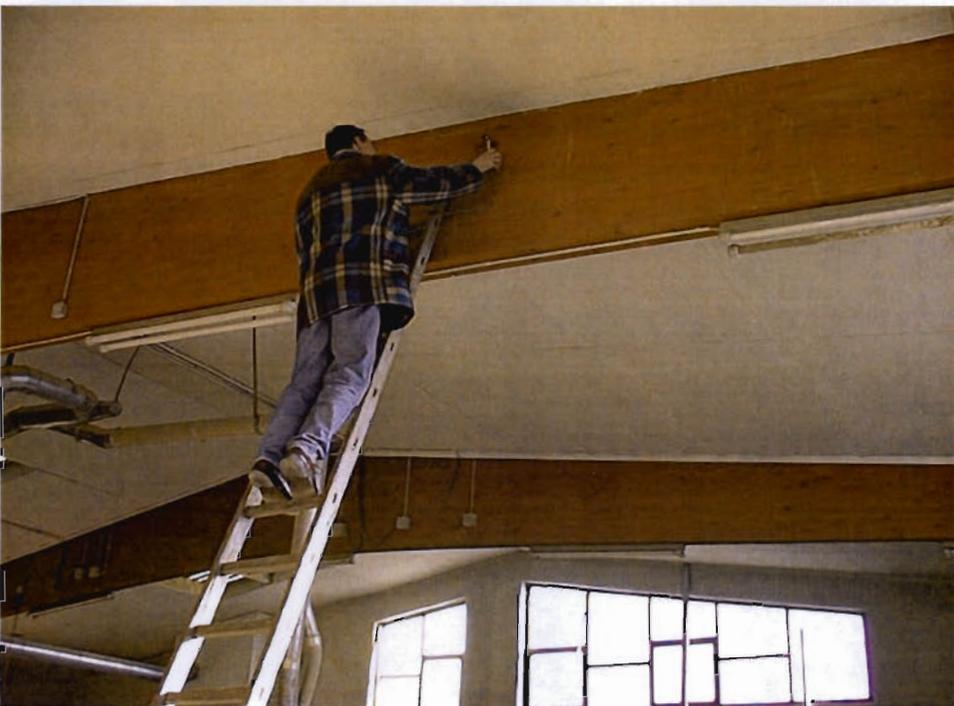
**Bild D-9b:** besichtigtes Bauwerk Nr. 3; Objektbereich Nr. 3.2 (beheizter Hallenteil)  
Begutachtung und Feuchtemessung des Binders Nr. 5

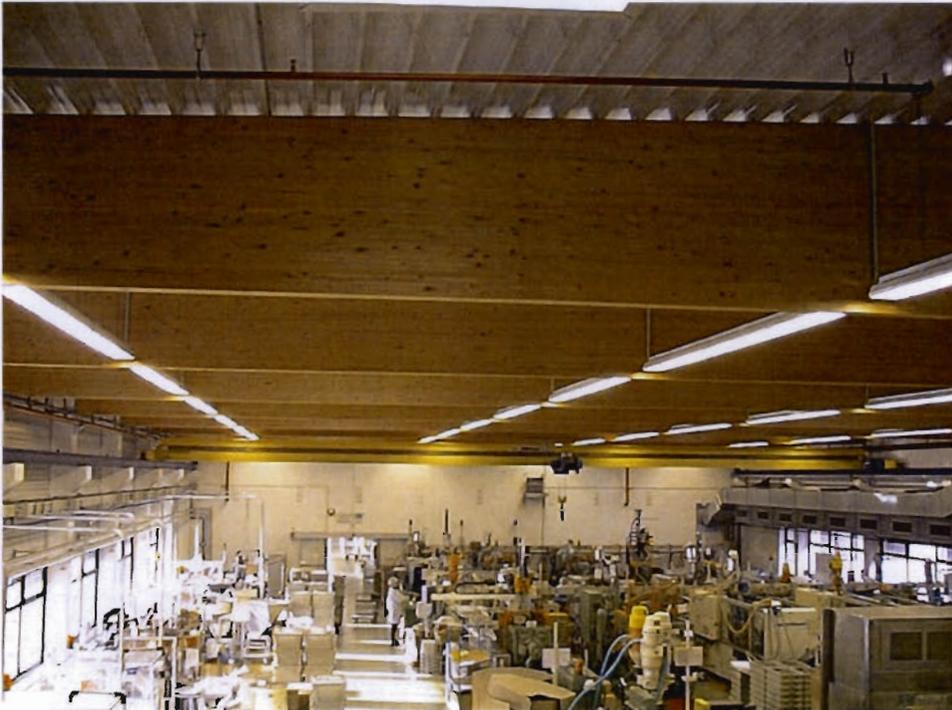
**Bild D-10a:** besichtigtes Bauwerk Nr. 4; Objektbereich Nr. 4.1 (Produktionsbereich)  
Ansicht der Dachkonstruktion des begutachteten Bauwerks

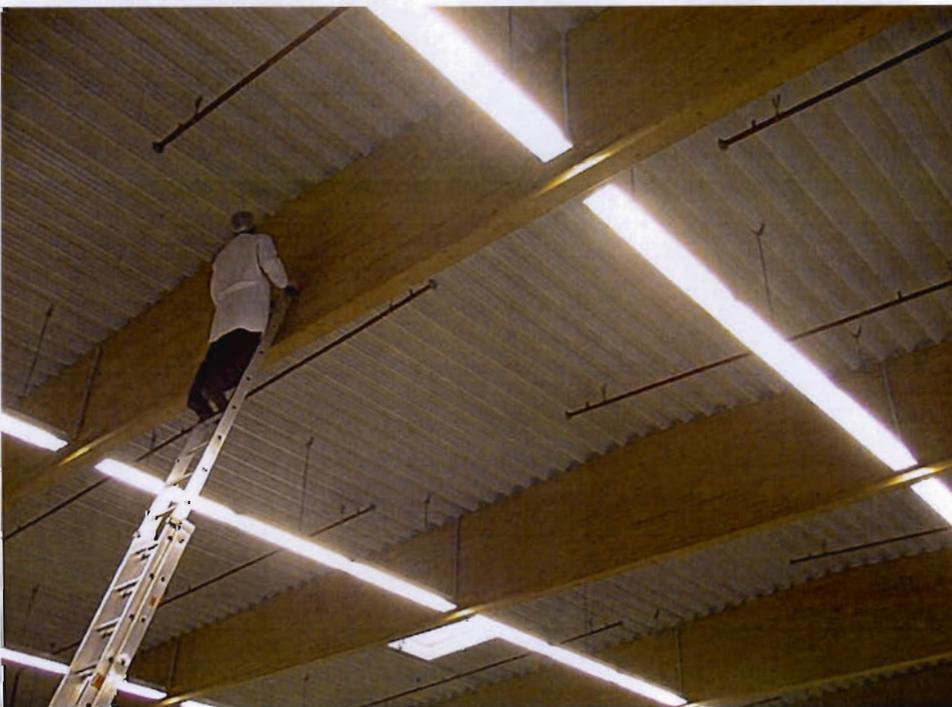
**Bild D-10b:** besichtigtes Bauwerk Nr. 4; Objektbereich Nr. 4.1  
Begutachtung der BSH-Satteldachträger des Bauwerks

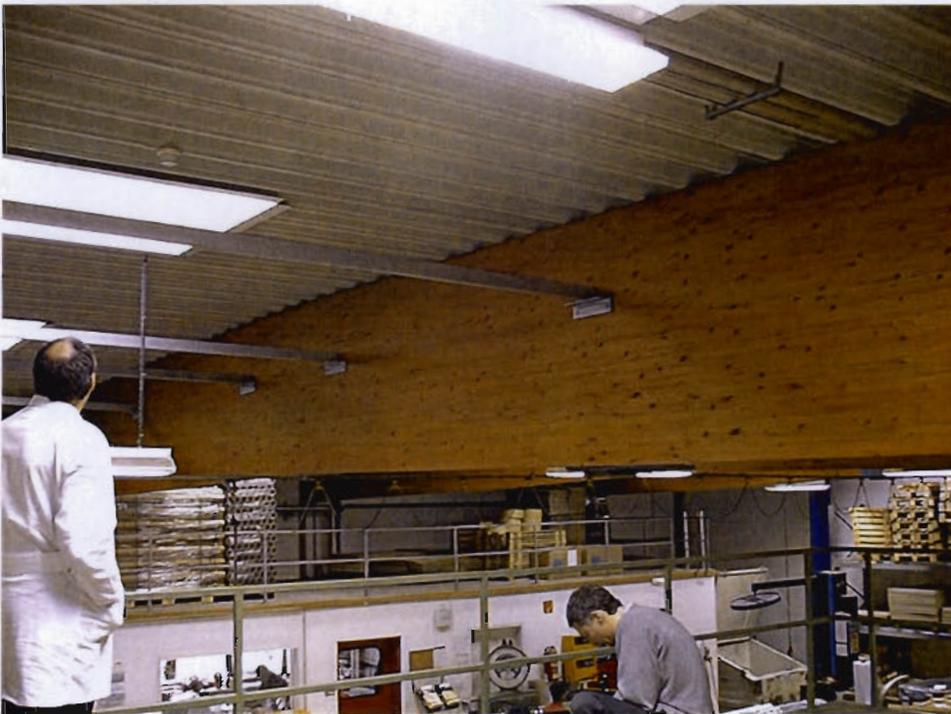
**Bild D-12a:** besichtigtes Bauwerk Nr. 5; Objektbereich Nr. 5.1 (Auslieferungshalle)

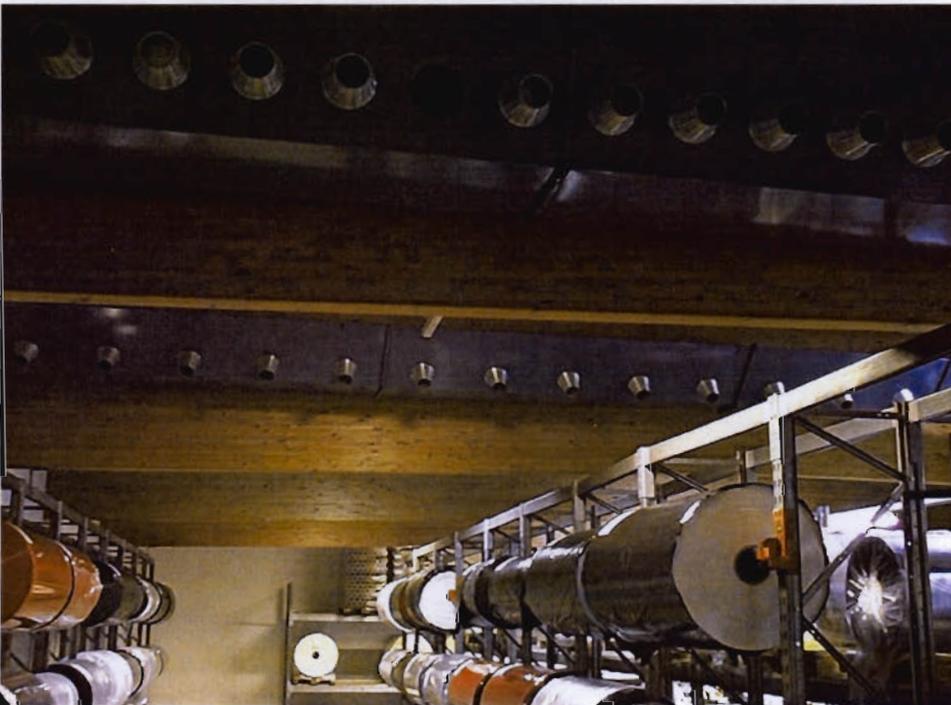
**Bild D-12b:** besichtigtes Bauwerk Nr. 5; Objektbereich Nr. 5.2 (Lagerhalle)

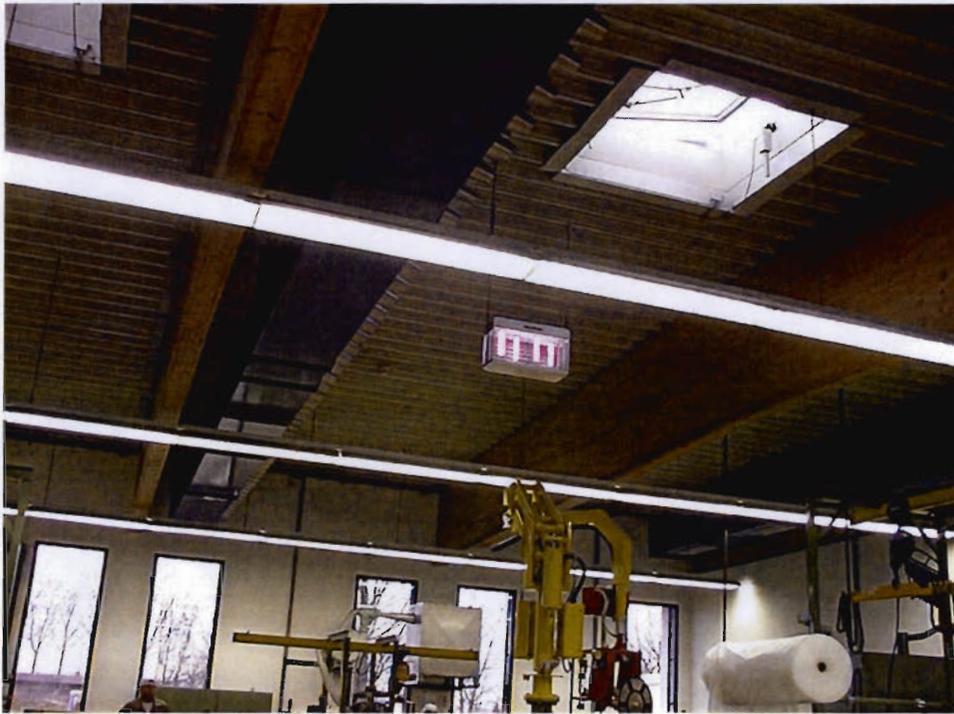
**Bild D-13a:** besichtigtes Bauwerk Nr. 5; Objektbereich Nr. 5.3 (Produktionshalle)

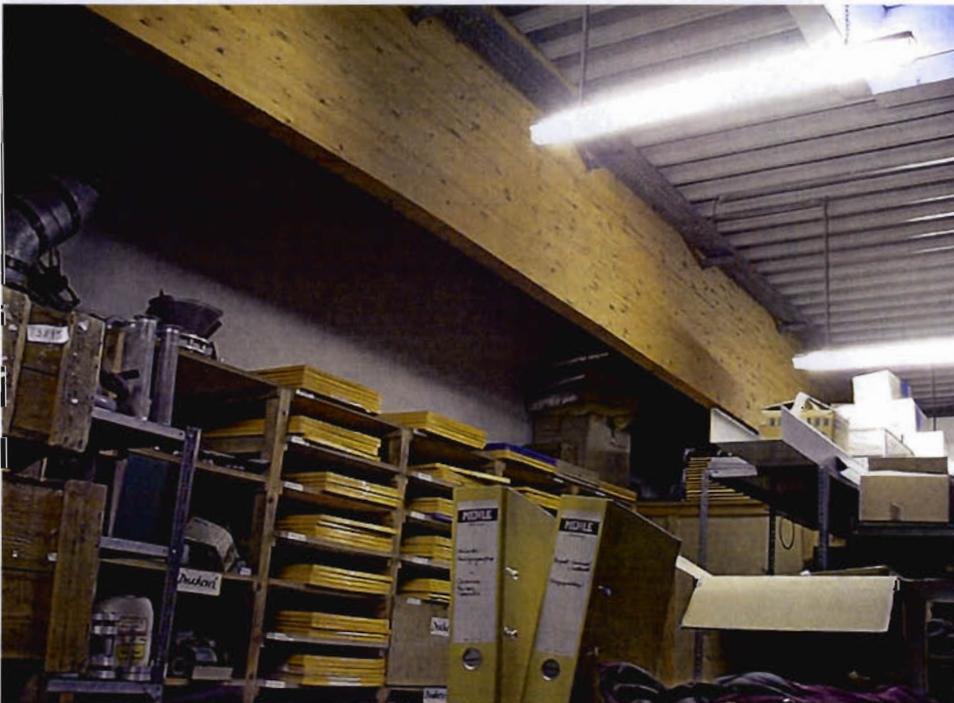
**Bild D-13b:** besichtigtes Bauwerk Nr. 5; Objektbereich Nr. 5.4 (Wartungshalle)

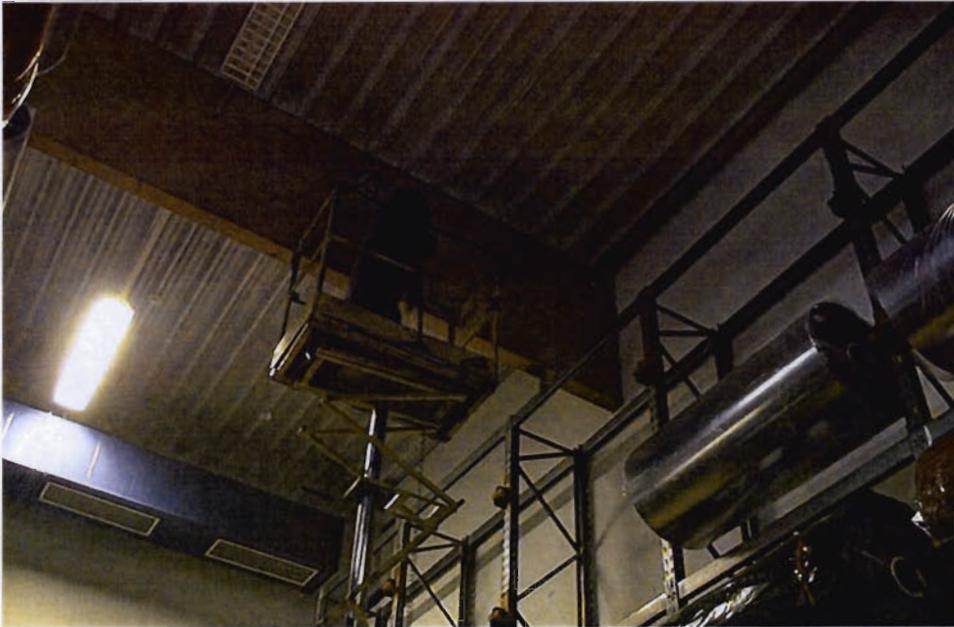
**Bild D-15a:** besichtigtes Bauwerk Nr. 5; eingehende Begutachtung des Trägers Nr. 1 im Objektbereich 5.2

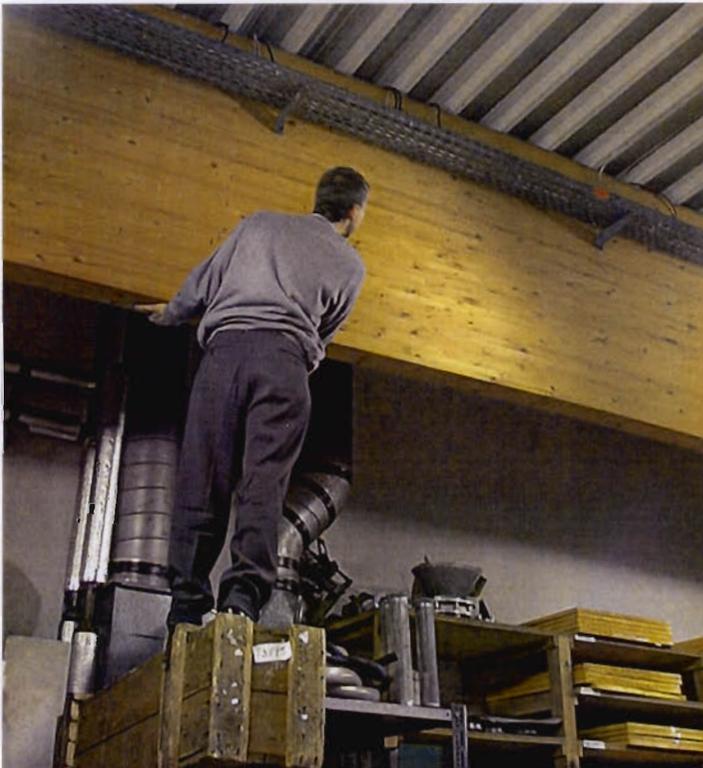
**Bild D-15b:** besichtigtes Bauwerk Nr. 5; eingehende Trägerinspektion im Objektbereich 5.4

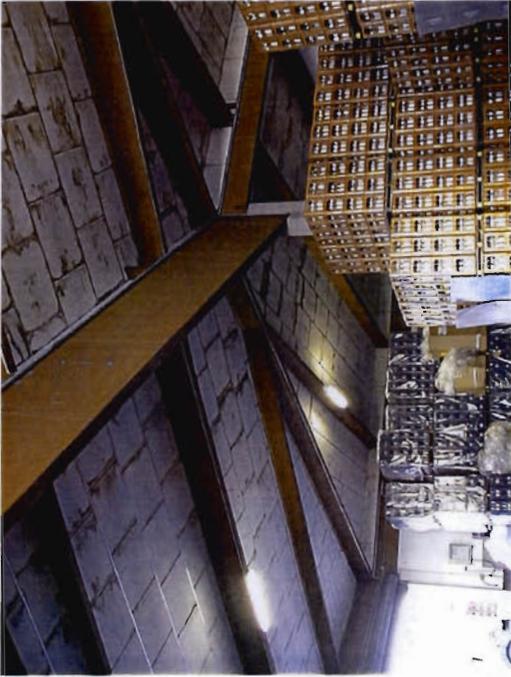
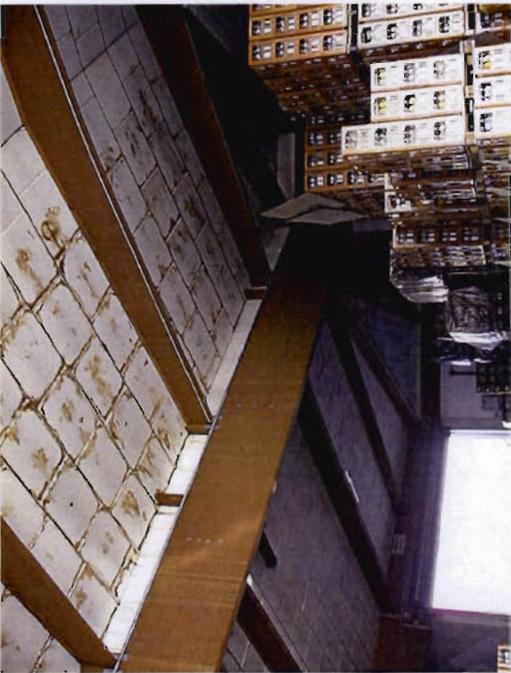
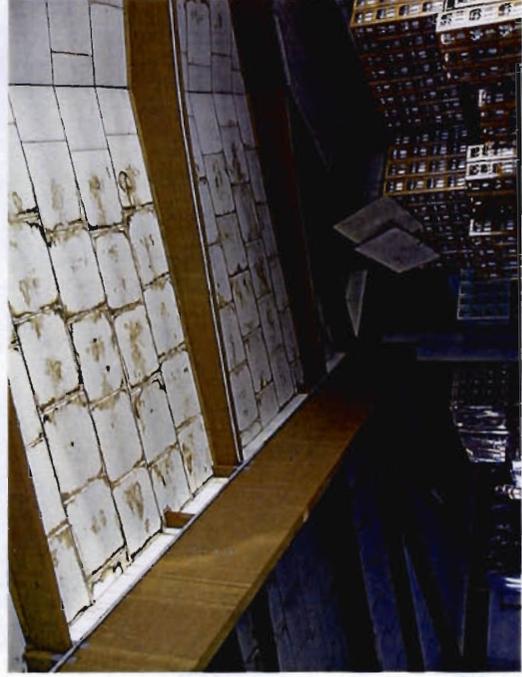
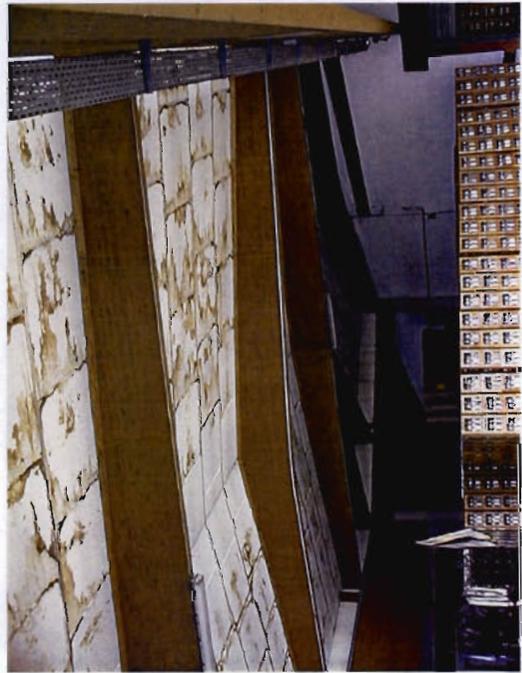
**Bild D-16a-d:**  
besichtigtes Bauwerk  
Nr. 6; verschiedene  
Ansichten der Dachkon-  
struktion im Ausliefer-  
bereich und im Hallen-  
inneren

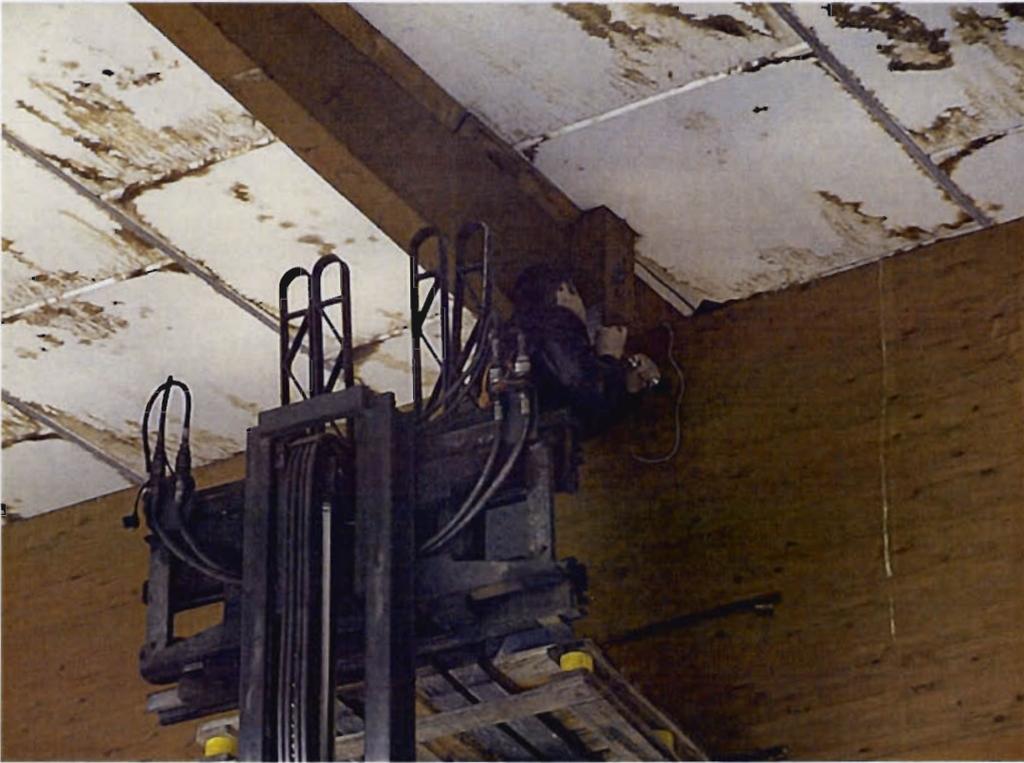
**Bild D-18a:** besichtigtes Bauwerk Nr. 6; Feuchtemessung an Trägertyp 6c

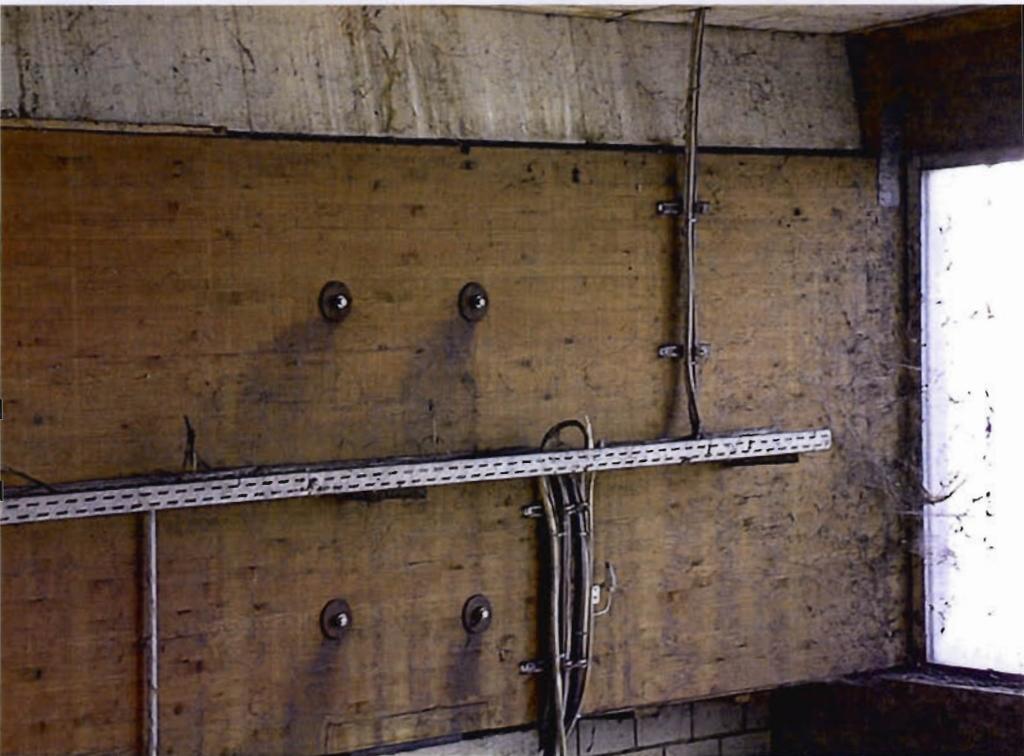
**Bild D-18b:** besichtigtes Bauwerk Nr. 5; Ansicht eines Auflagerbereiches

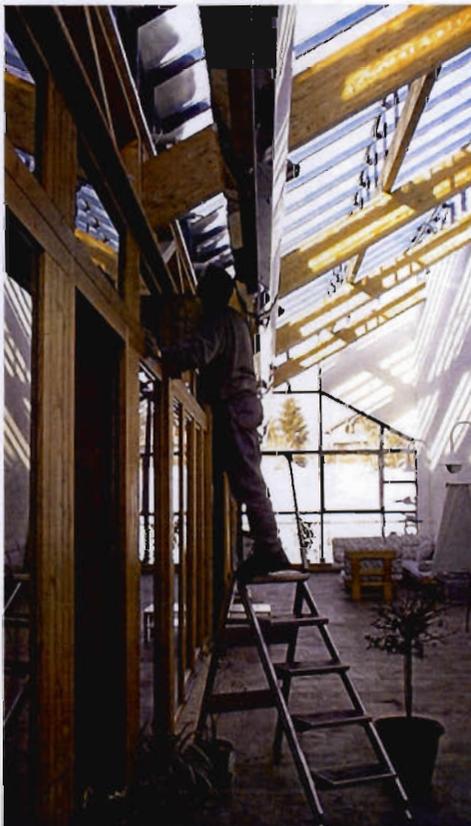
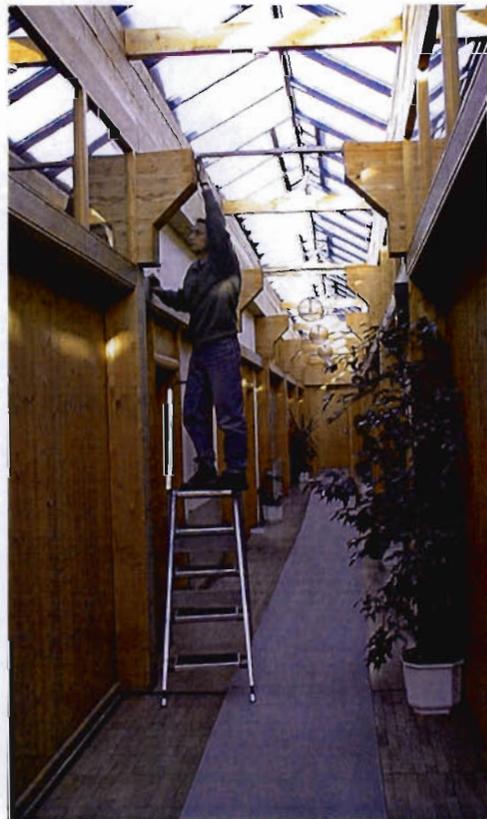
**Bild D-19b,c:** besichtigtes Bauwerk Nr. 7; eingehende Inspektion von BSH-Bauteilen im Objektbereich 7.1

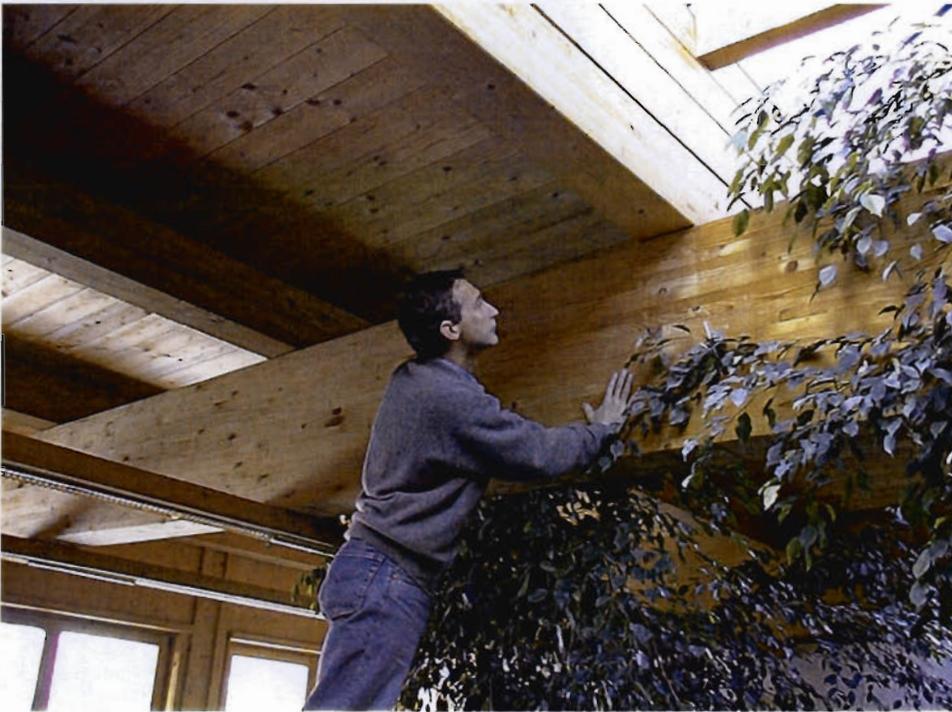
**Bild D-20a:** besichtigtes Bauwerk Nr. 7; eingehende Inspektion von BSH-Bauteilen speziell in warmen und infolge großer Pflanzen feuchten Oberlichtbereichen

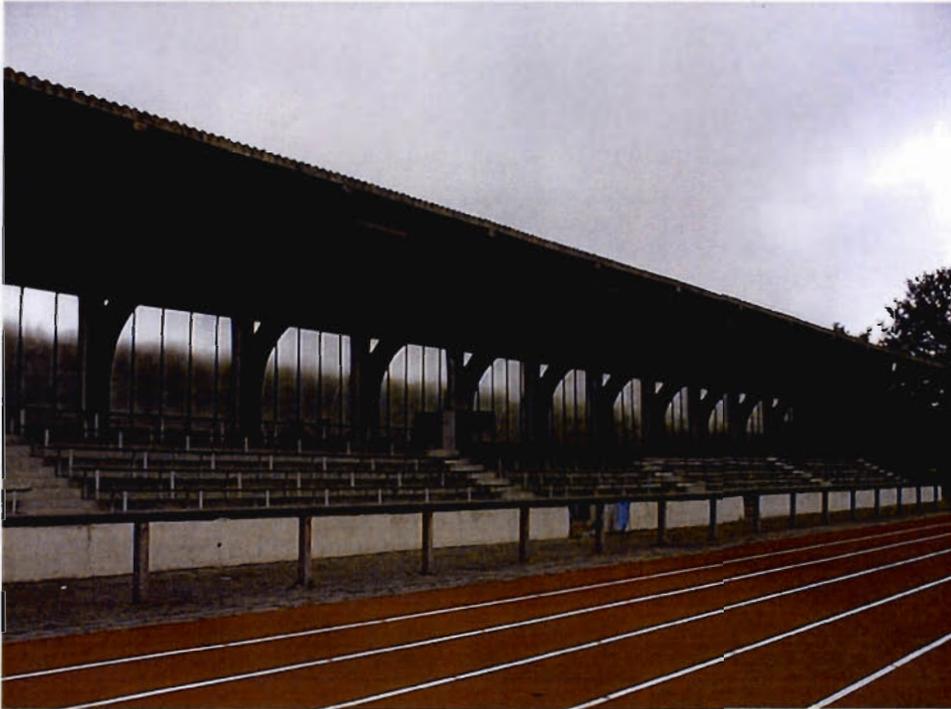
**Bild D-21a:** besichtigtes Bauwerk Nr. 8; Gesamtansicht des Bauwerks

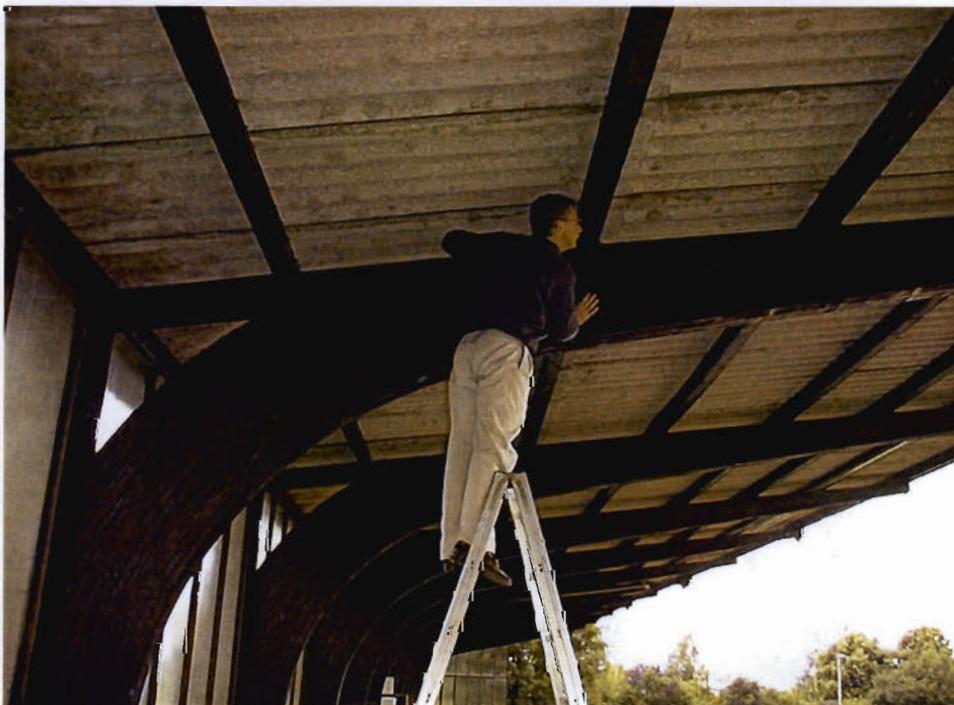
**Bild D-21b:** besichtigtes Bauwerk Nr. 8; Inspektion der Trägeroberflächen. Die eingehende Trägerinspektion wurde ungeachtet des vorgefundenen Anstrichs durchgeführt, da die Bauteile laut Herstellerangaben bis 1975 keinen oder allenfalls gering holzschutzmittelhaltigen Anstrich hatten. Es erfolgten Probenentnahmen

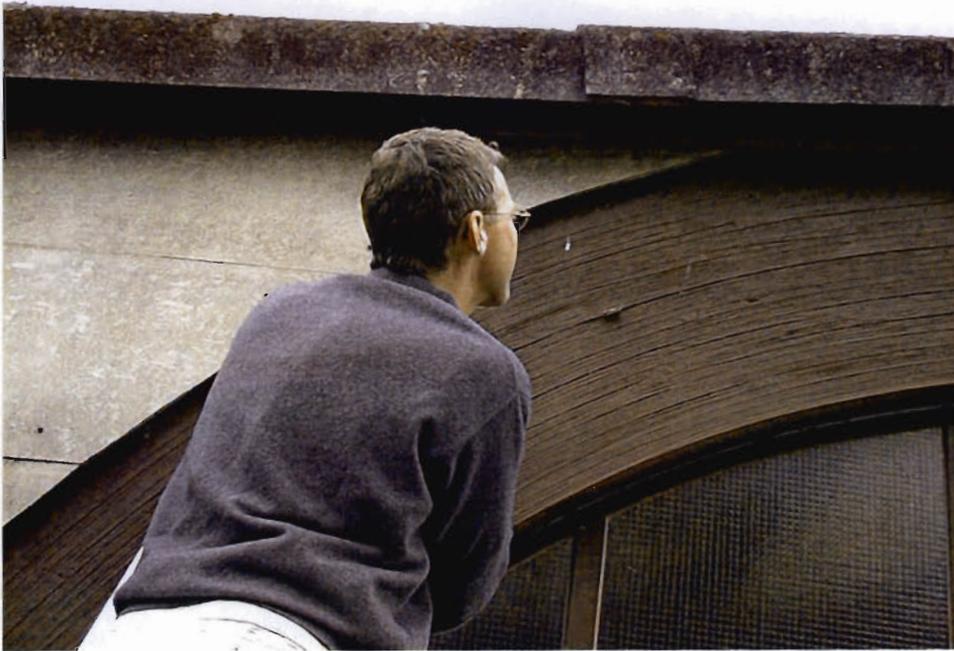
**Bild D-22a:** besichtigtes Bauwerk Nr. 8; eingehende Trägerinspektion

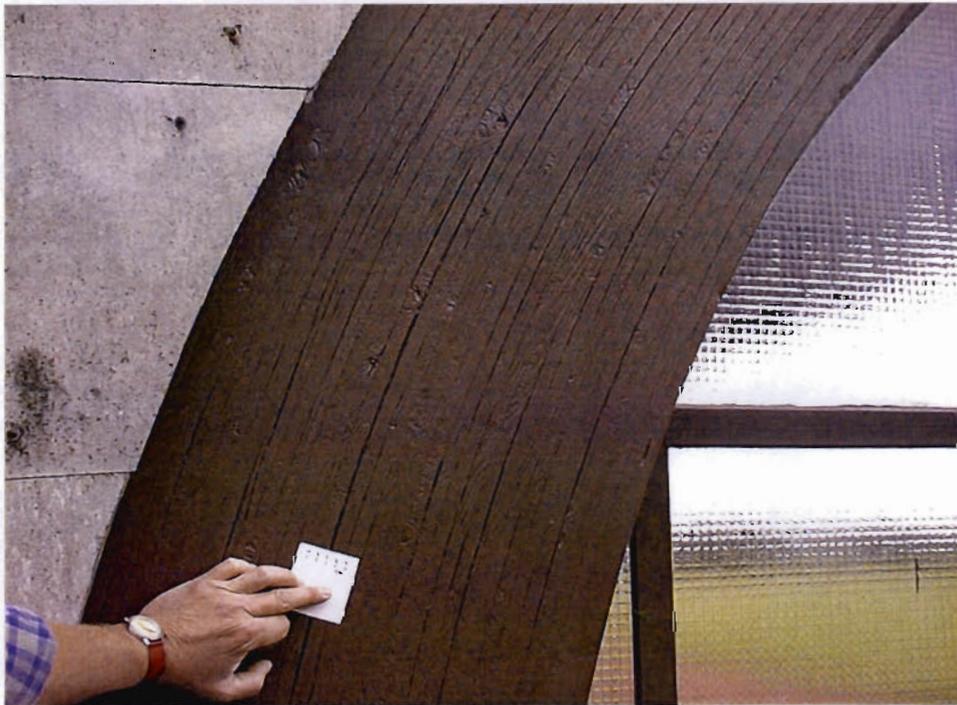
**Bild D-22b:** besichtigtes Bauwerk Nr. 8; extreme Rißbildungen und Delaminierungen in den frei bewitterten Trägerseitenflächen

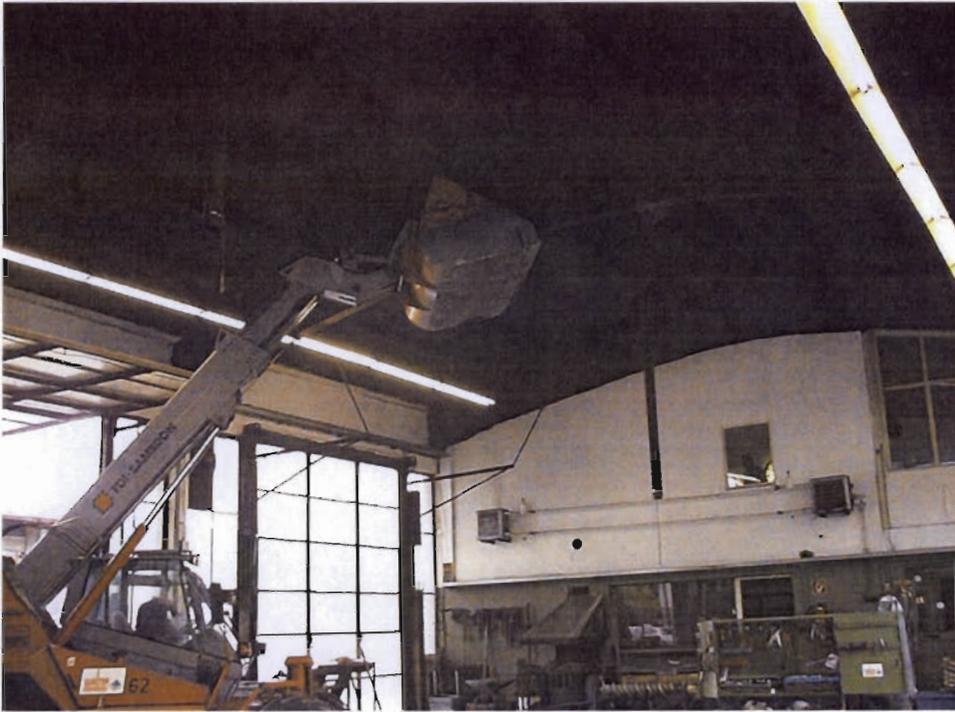
**Bild D-23a:** besichtigtes Bauwerk Nr. 9; Ansicht des Objektbereiches 9.1

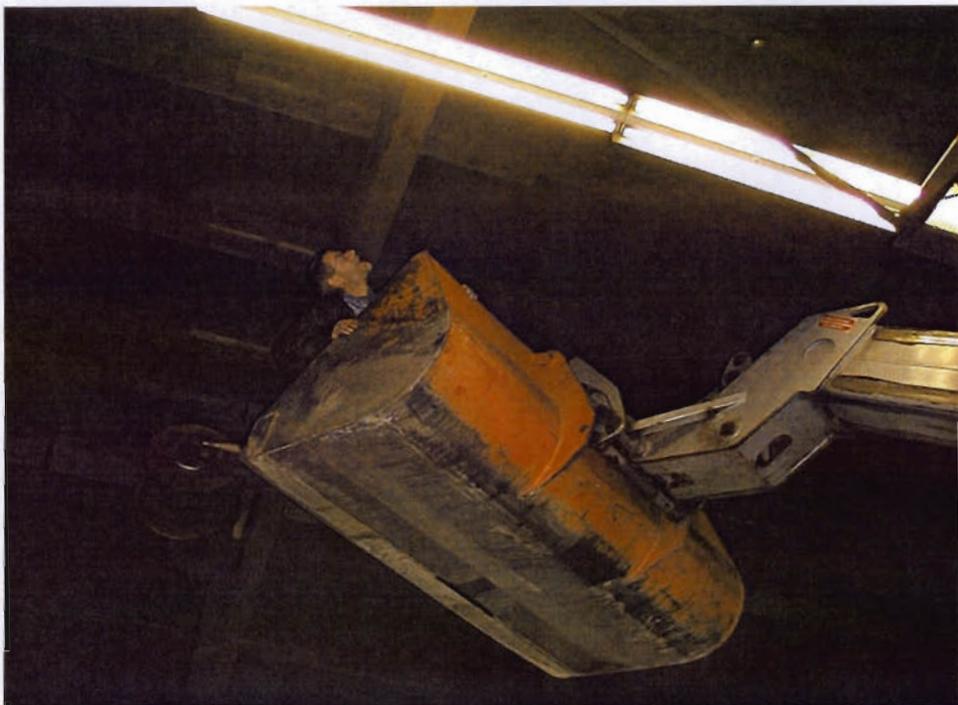
**Bild D-23b:** besichtigtes Bauwerk Nr. 9; eingehende Inspektion der Träger des Objektbereiches 9.1 mit Probenentnahmen

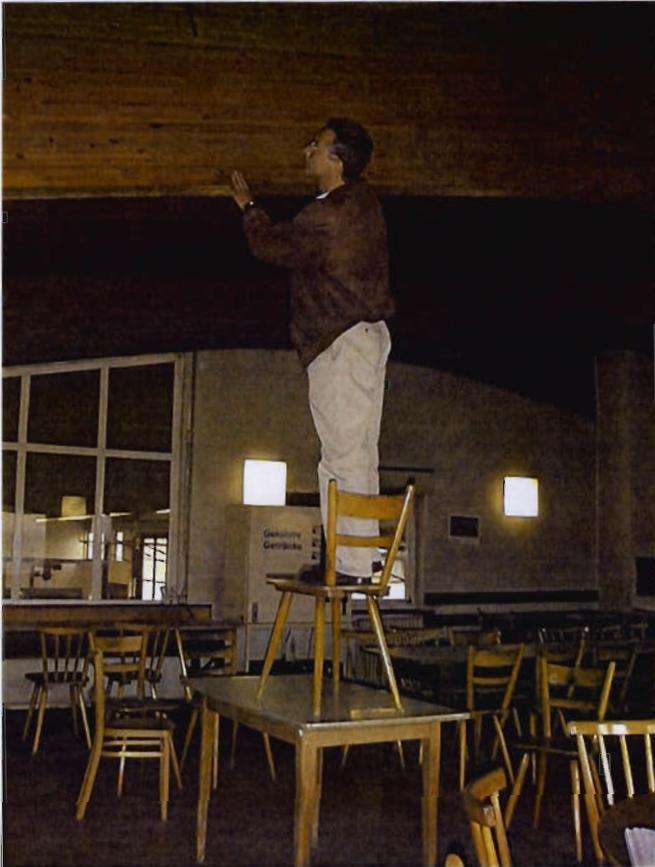
**Bild D-24a:** besichtigtes Bauwerk Nr. 9; Ansicht und Begutachtung des Objektbereiches 9.2

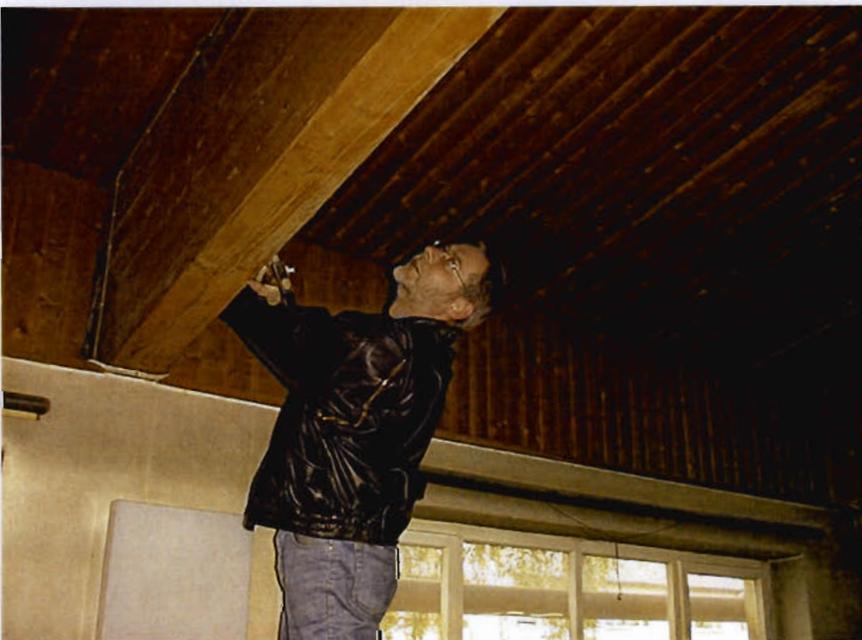
**Bild D-24b:** besichtigtes Bauwerk Nr. 9; eingehende Begutachtung des Objektbereiches 9.2 mit Probenentnahme

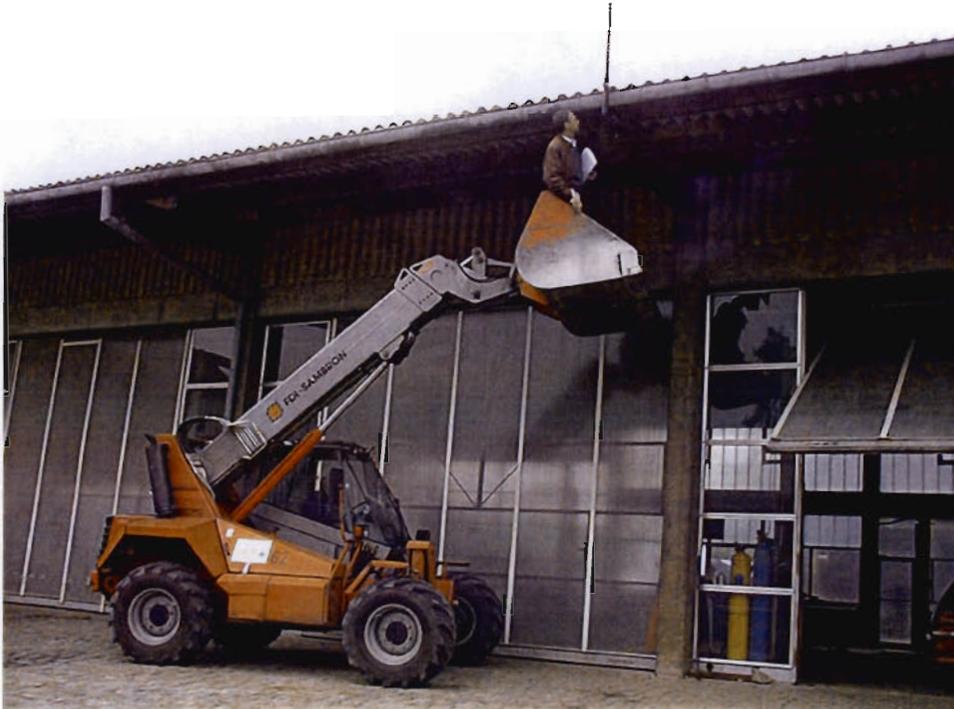
**Bild D-25a:** besichtigtes Bauwerk Nr. 10; Ansicht und Inspektion der Objektbereiche 10.2 und 10.3

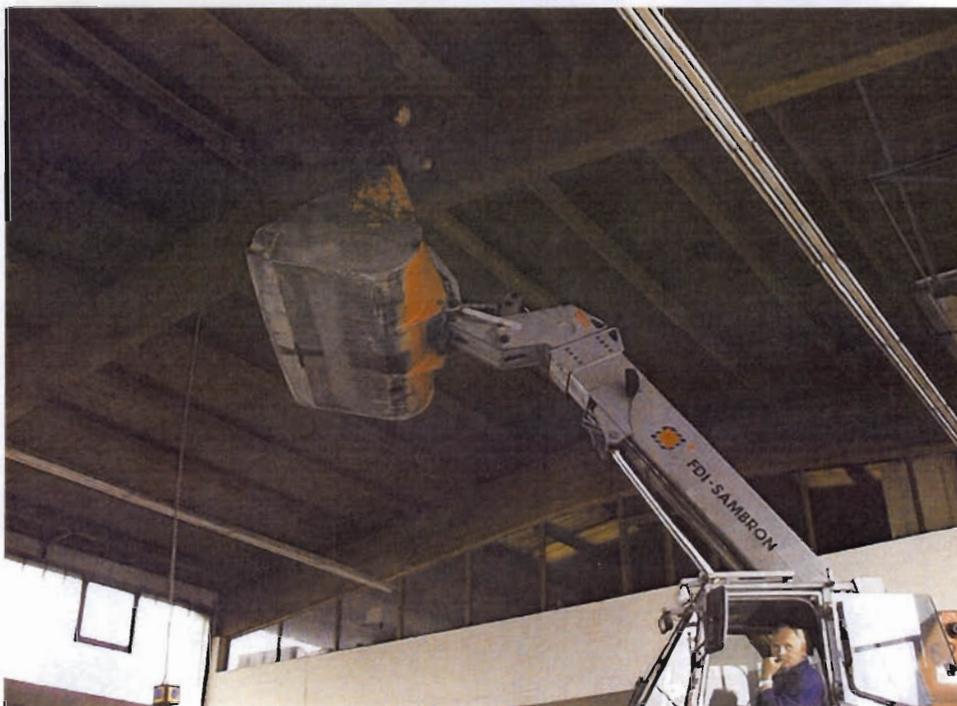
**Bild D-25b:** besichtigtes Bauwerk Nr. 10; Ansicht und Inspektion des Objektbereiches 10.1a mit Probenentnahme
