# **Befallswahrscheinlichkeit durch Hausbock bei Brettschichtholz**

SIMON AICHER  
BORIMIR RADOVIC  
GERHARD VOLLAND

Otto-Graf-Institut – Universität Stuttgart  
Referat - Holz, Holzwerkstoffe, Holzbau  
Stuttgart  
2000

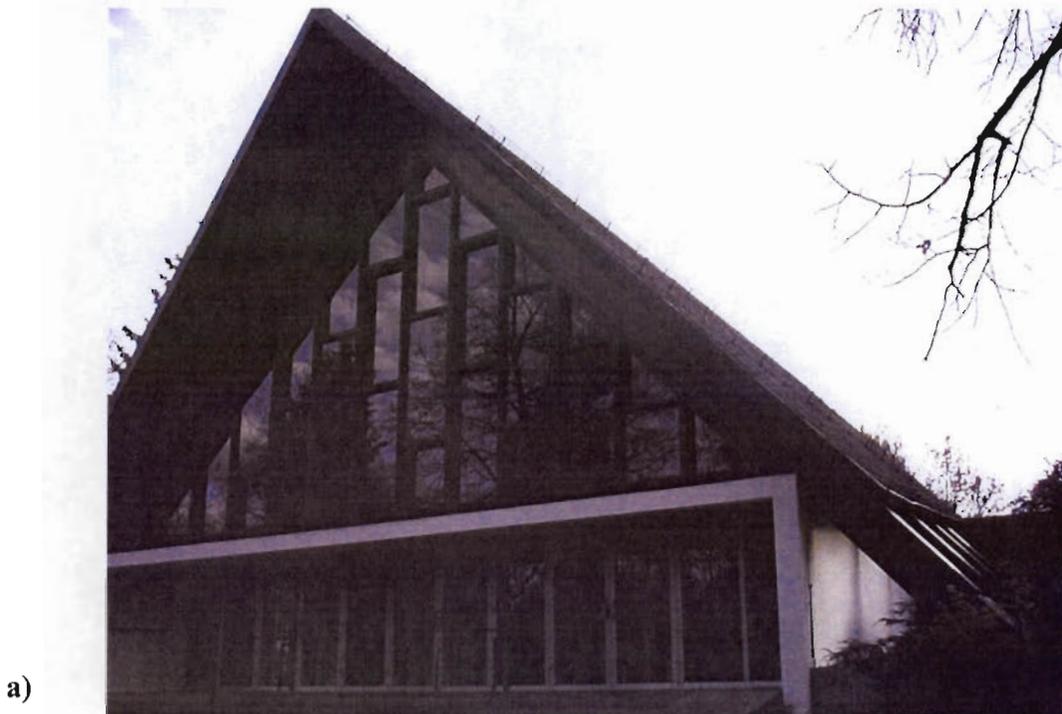
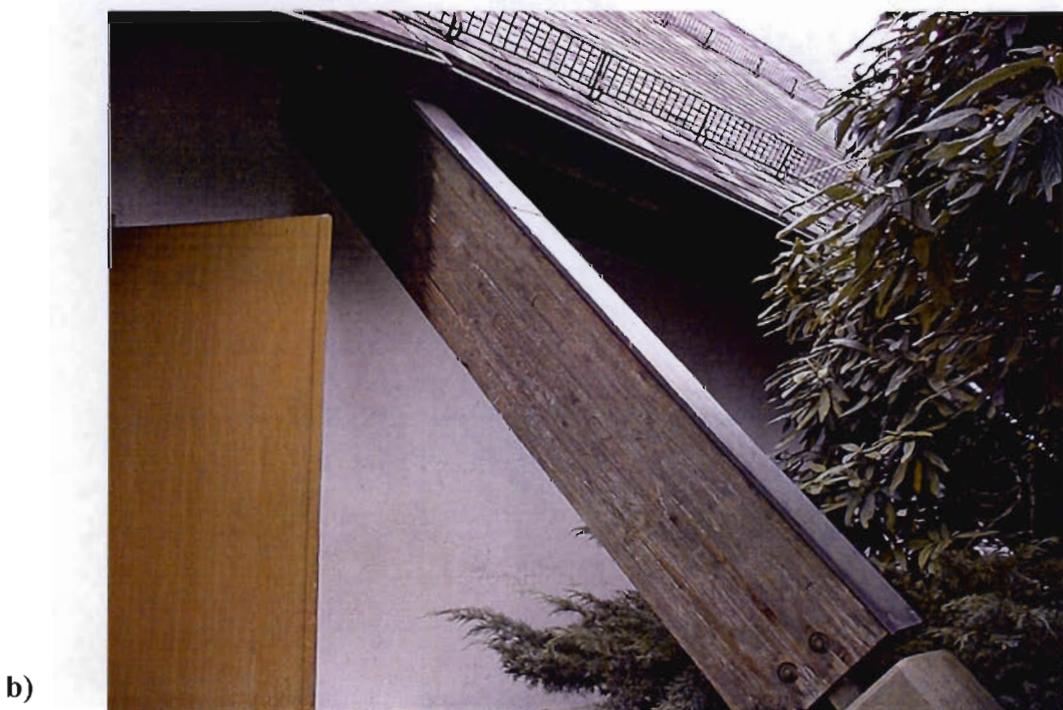
**Bild D-26a, b:** besichtigtes Bauwerk Nr. 11;  
a) Gesamtansicht  
b) Ansicht des Objektbereiches 11.2 aus dem eine Probe für  
chemische Analysen entnommen wurde

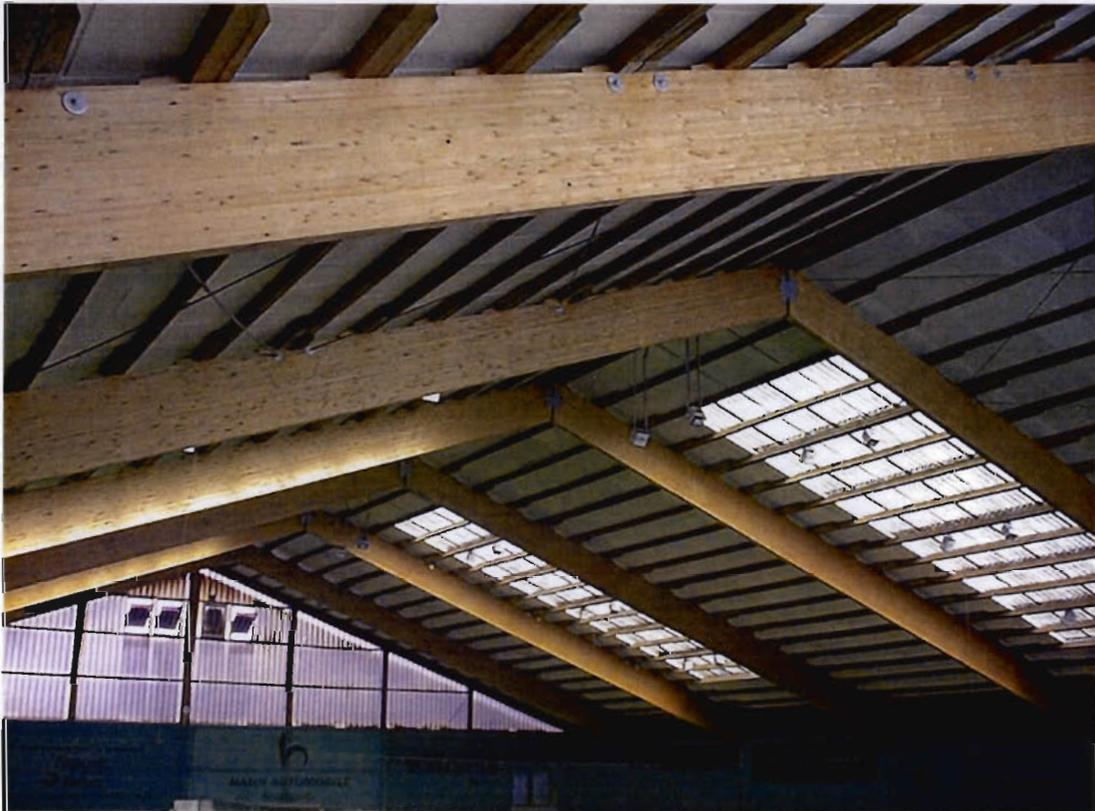
**Bild D-27:** besichtigtes Bauwerk Nr. 12; Gesamtansicht

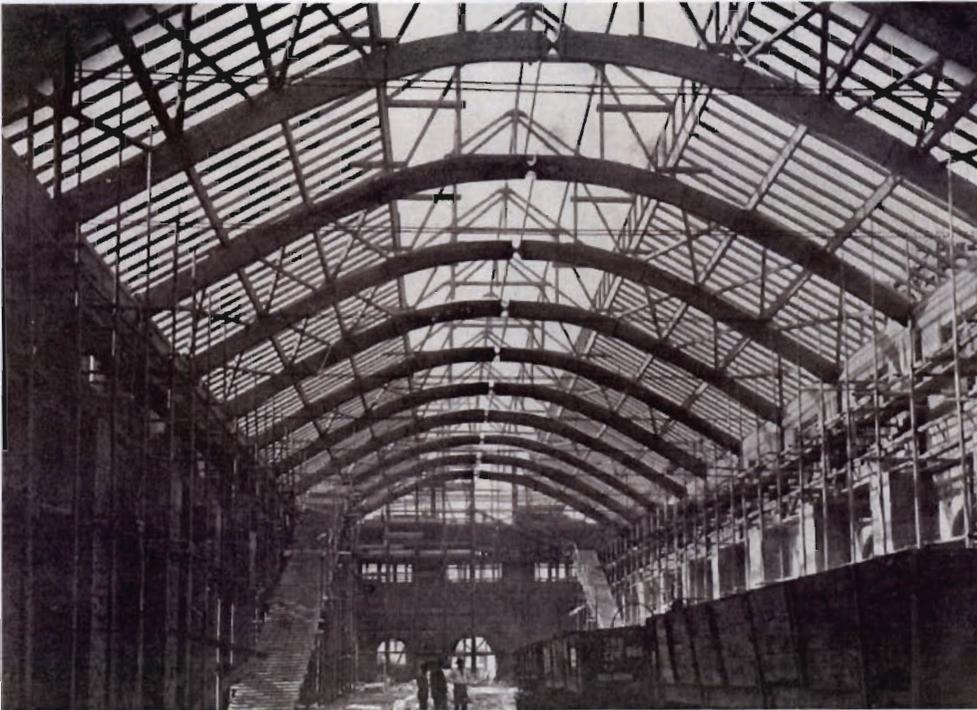
**Bild D-28a:** besichtigtes Bauwerk Nr. 13; Archivaufnahme des im Jahre 1912 erstellten Bauwerks

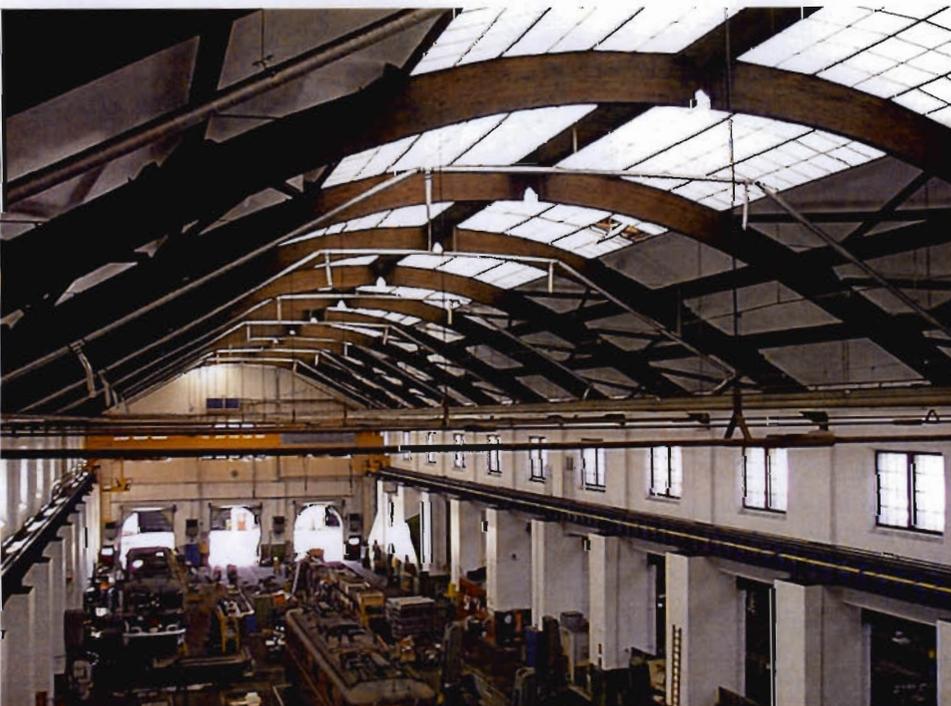
**Bild D-28b:** besichtigtes Bauwerk Nr. 13; Ansicht der mittlerweile 88 Jahre alten Brettschichtholz-Dachkonstruktion, die sich in besterhaltenstem Zustand befindet

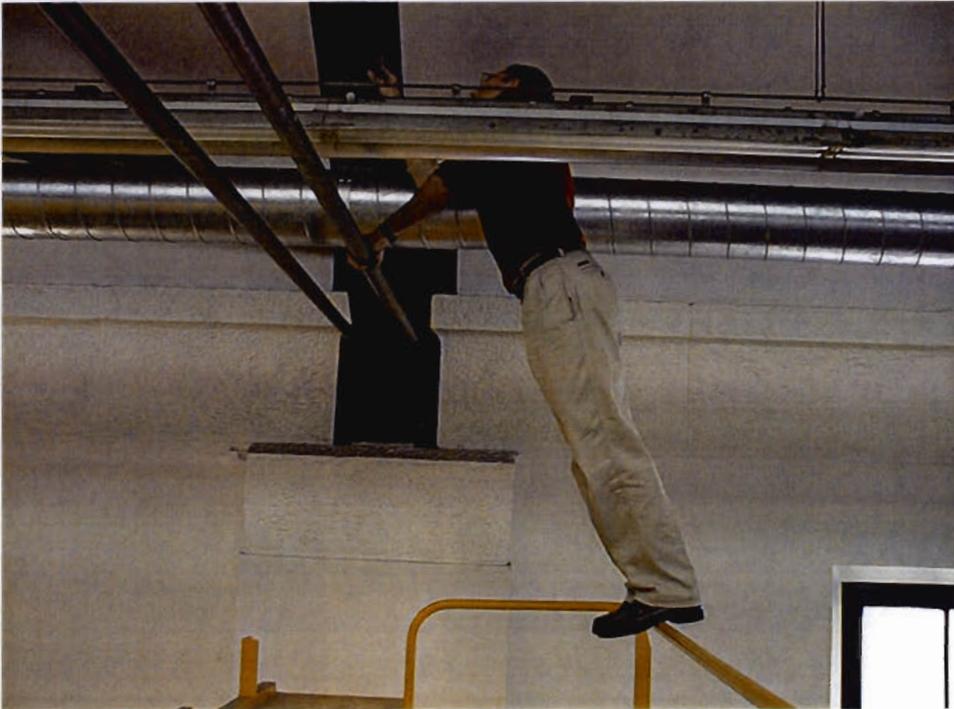
**Bild D-29a:** besichtigtes Bauwerk Nr. 13; eingehende Inspektion aller Trägerauflagerbereiche über eine Länge von rund 5 m

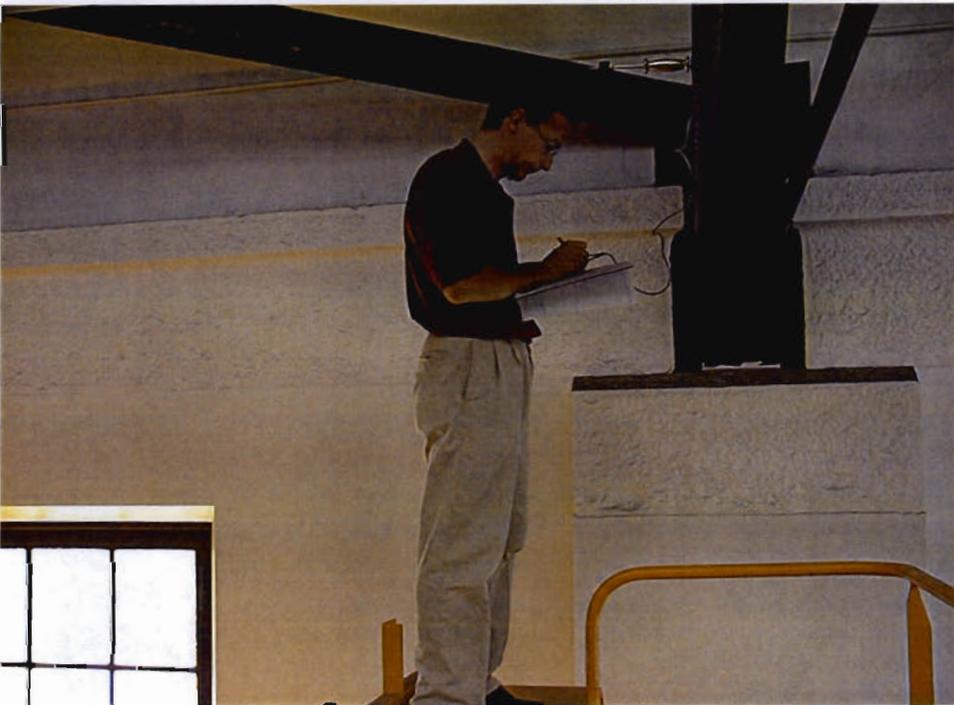
**Bild D-29b:** besichtigtes Bauwerk Nr. 13; Feuchtemessung am Träger Nr. 9

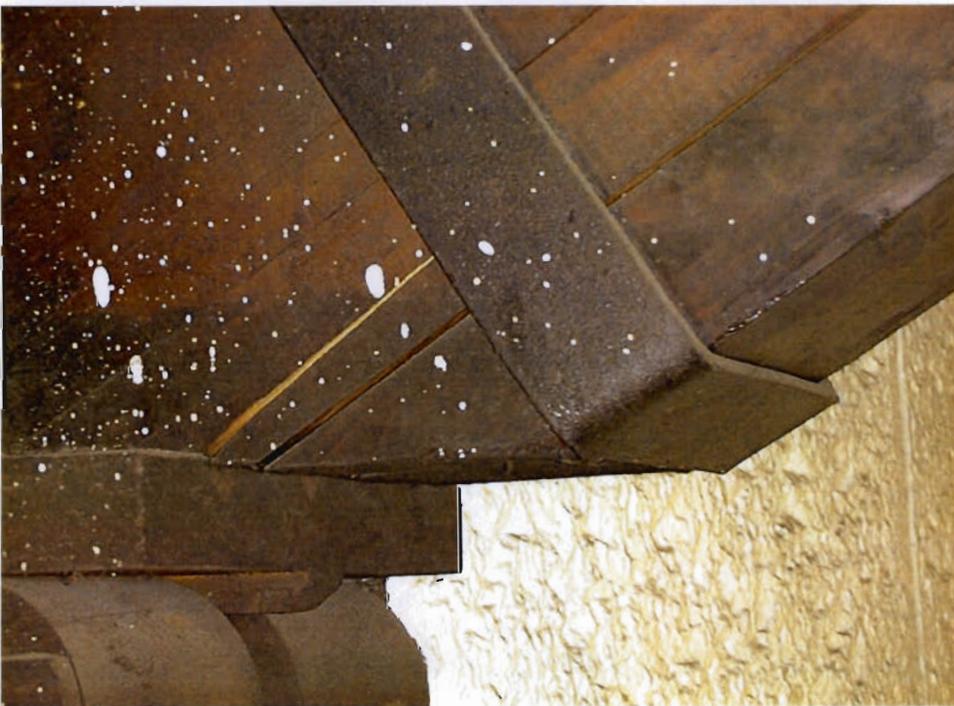
**Bild D-30b:** besichtigtes Bauwerk Nr. 13; Detailaufnahme von typischen Rißbildungen / Delaminierungen am Auflagerbereich

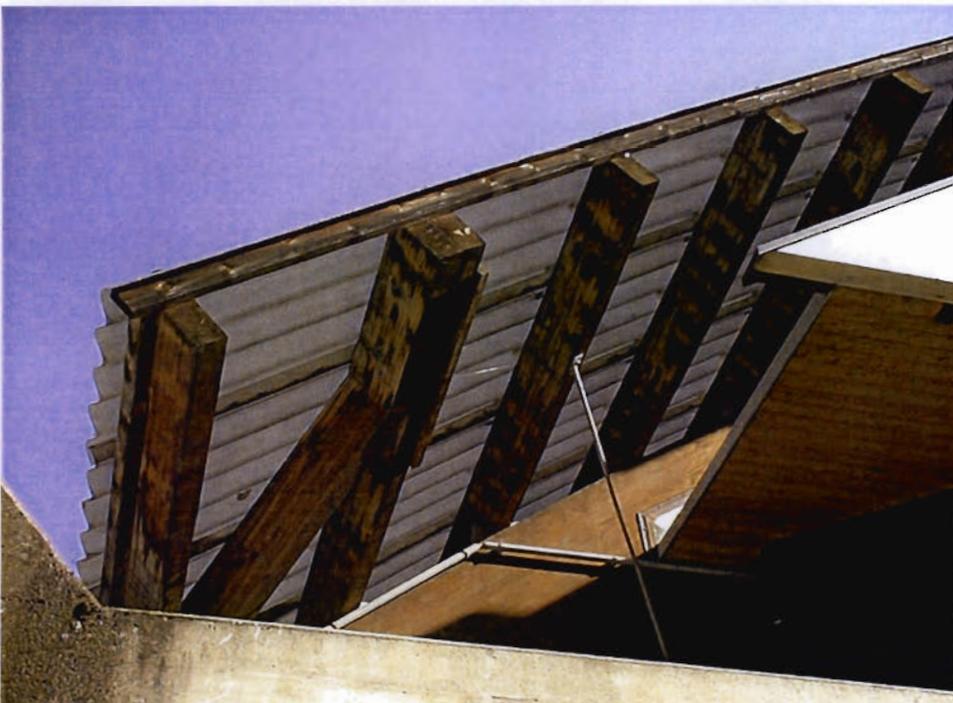
**Bild D-31b:** besichtigtes Bauwerk Nr. 14; Ansicht der weit auskragenden Dachüberstände an den Hallenstirnseiten, mit teilweise frei bewitterten Koppelpfetten

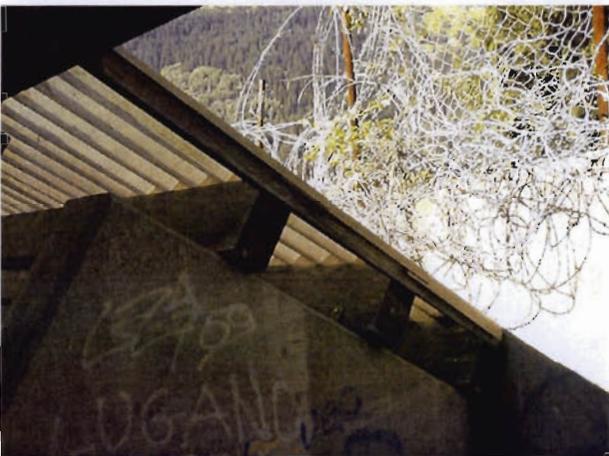
**Bild D-32b:** besichtigtes Bauwerk Nr. 14; Ansicht der teilweise frei bewitterten Pfetten

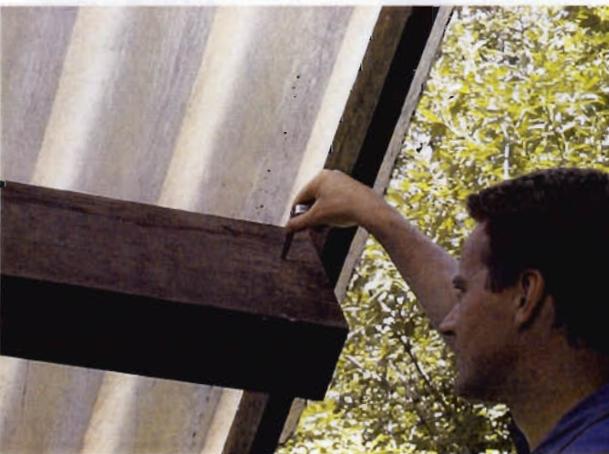
**Bild D-32c:** besichtigtes Bauwerk Nr. 14; Rißtiefenmessungen an den Pfetten

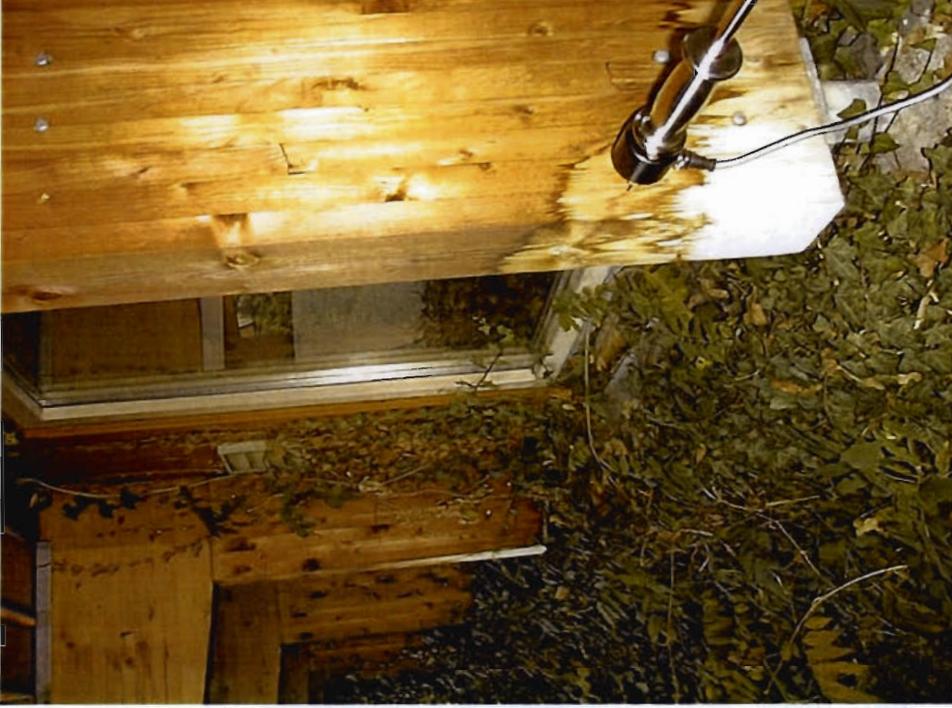
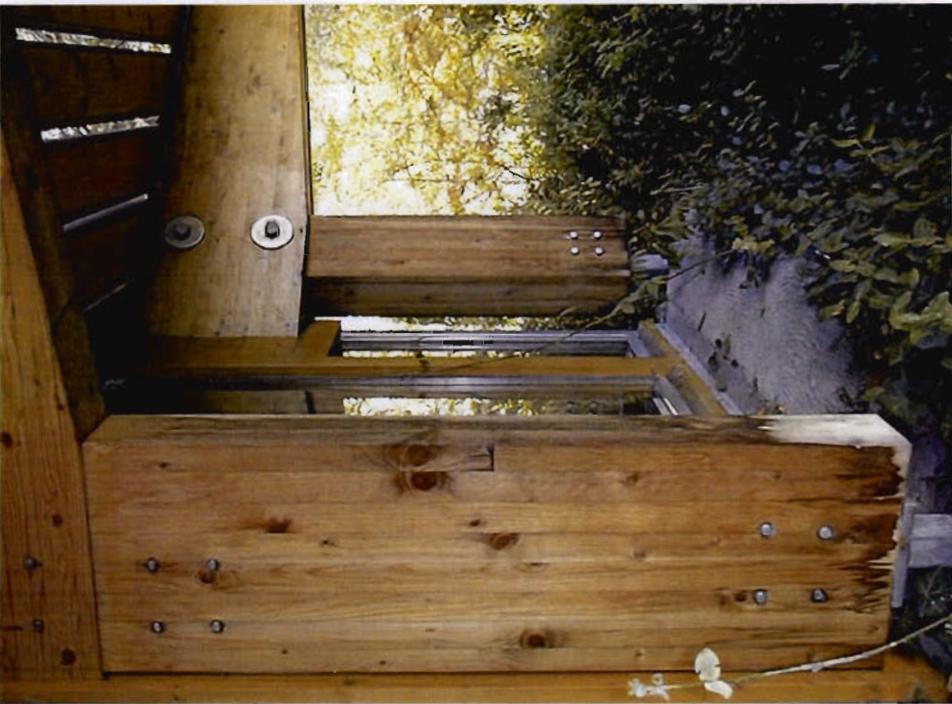
**Bild D-41 a, b:** besichtigtes Bauwerk Nr. 17 (Objektbereich 17.2); Ansichten der Stützen des umlaufenden Balkons. Die BSH-Bauteile können teilweise frei bewittert werden; Wasserflecken teilweise durch Pflanzungsberegnung

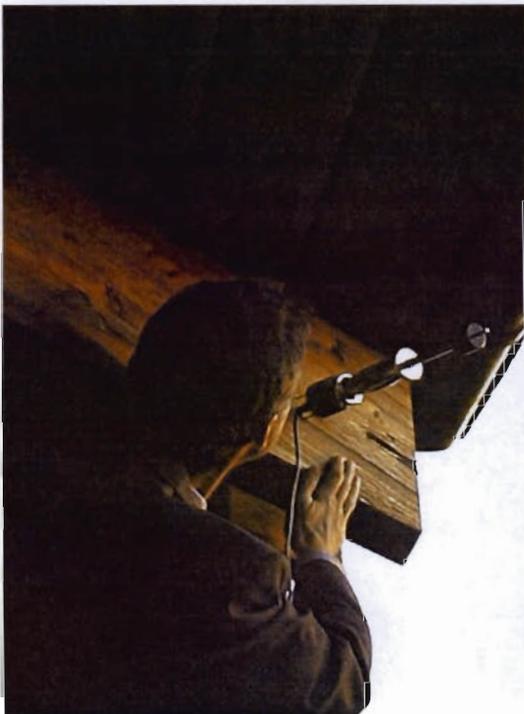
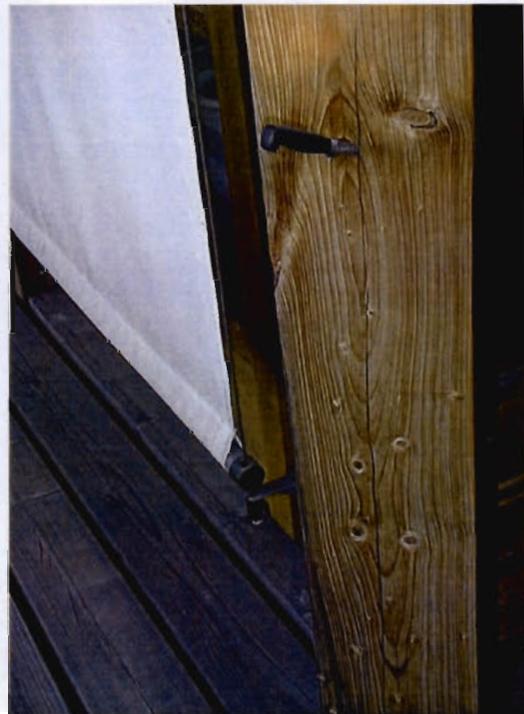
**Bild D-42b,c:** besichtigtes Bauwerk Nr. 17 (Objektbereich 17.2); eingehende Inspektion der auskragenden, am Rand frei bewitterten Dachpfetten mit Feuchtemessung (b) sowie Rißtiefenmessung an den Balkenstützen (c)

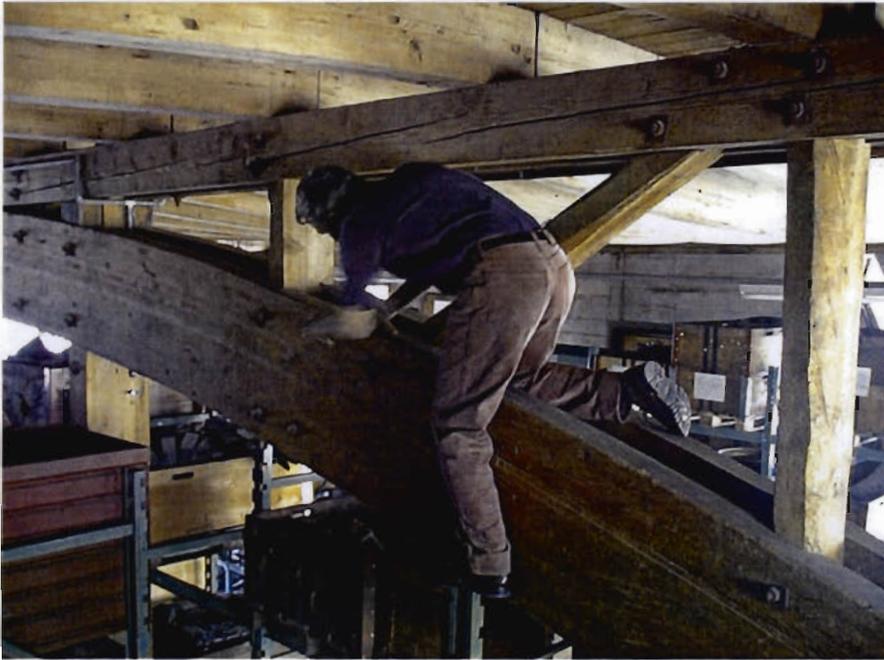
**Bild D-49a:** besichtigtes Bauwerk Nr. 20 (Objektbereich 20.1); Eingehende Begutachtung der Doppelbogenträger und Probenentnahme für die chemische Analyse; Rechtwinklig zu den Bögen sind die Auflagerbereiche der aufgeständerten Einfeld-Fischbauchträger der EG-Deckenkonstruktion zu sehen

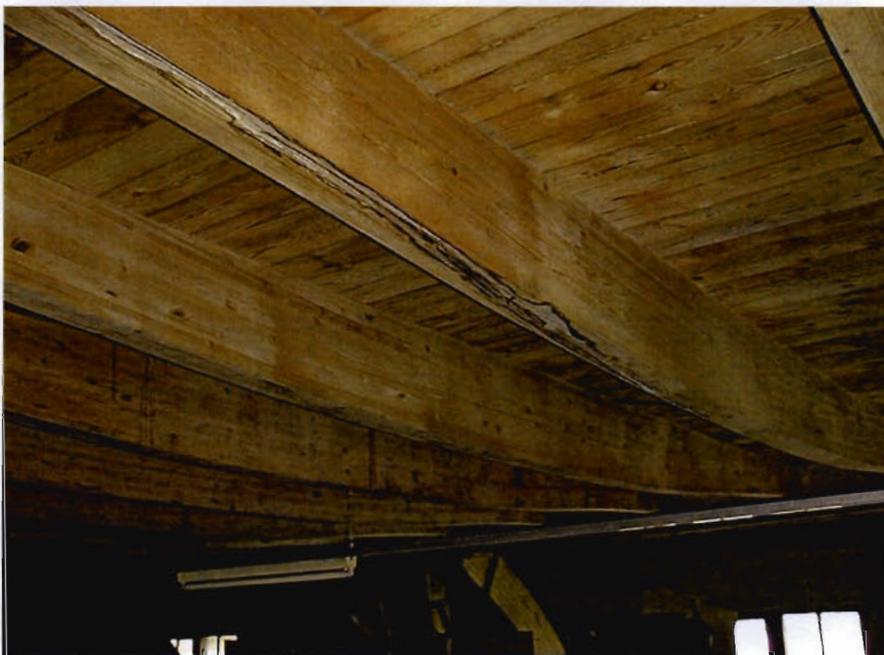
**Bild D-49b:** besichtigtes Bauwerk Nr. 20 (Objektbereich 20.1); Das Bild zeigt die Fischbauchträger der EG-Decke; Trotz des allgemein guten Bauwerkszustandes sind häufig große Wasserflecken an den Trägern sichtbar

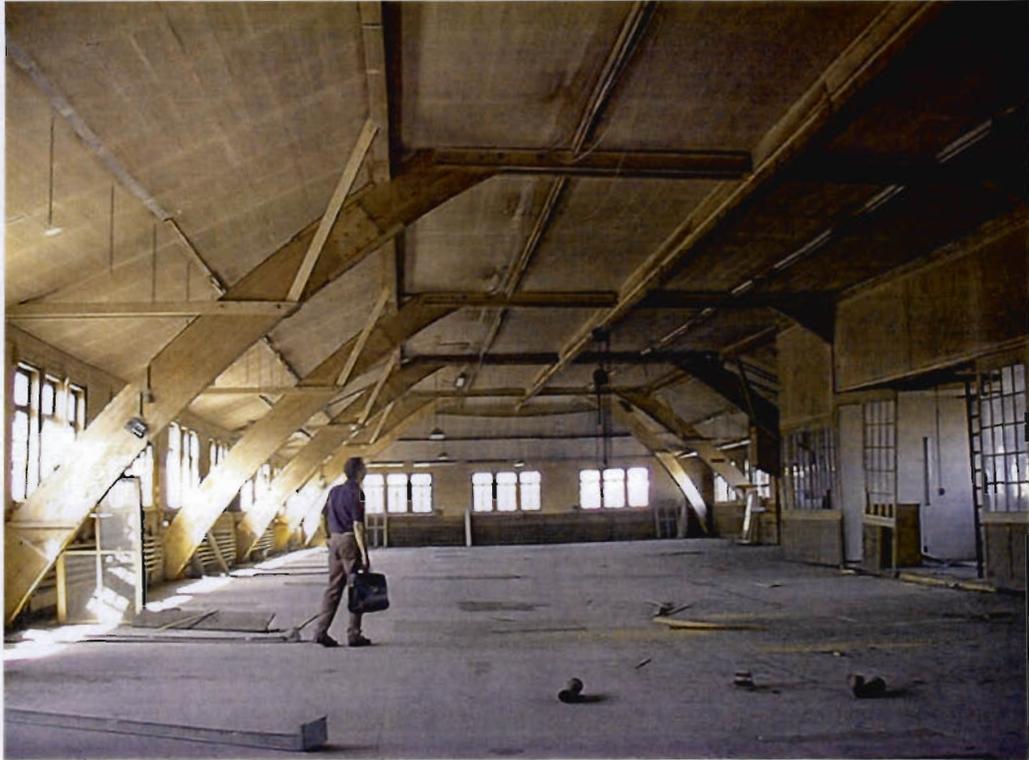
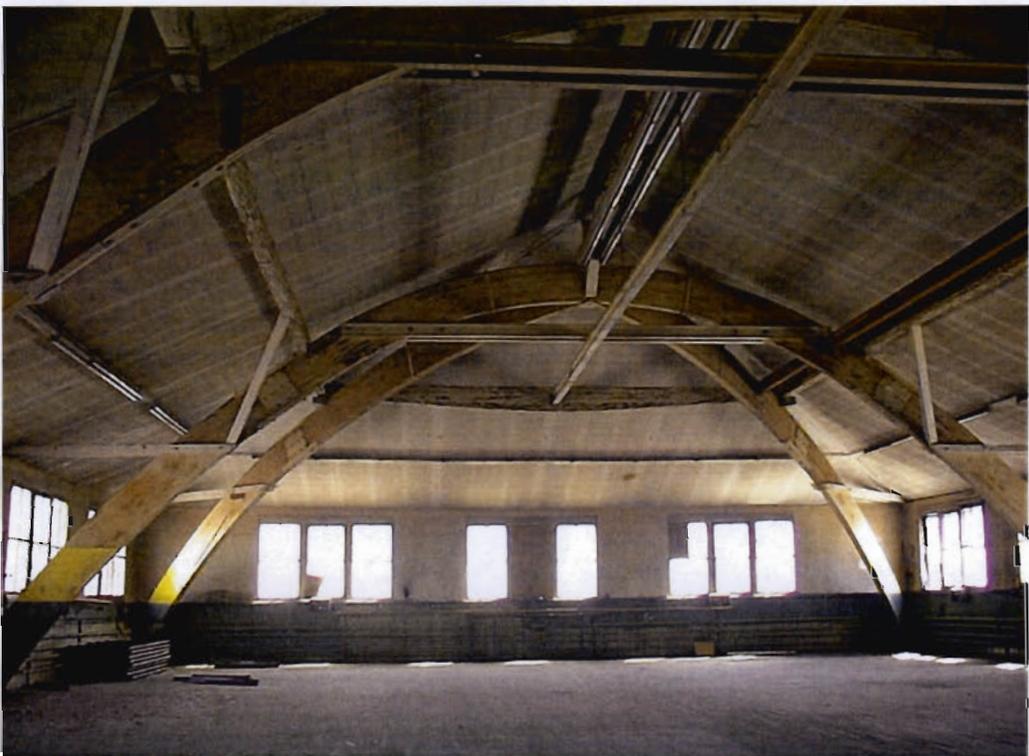
**Bild D-50a,b:** besichtigtes Bauwerk Nr. 20 (Objektbereich 20.2); Ansichten des nicht mehr genutzten ersten OG's; Die Dreigelenkbögen besitzen im Objektbereich 20.2 überwiegend einen weislich-gelben Farbanstrich

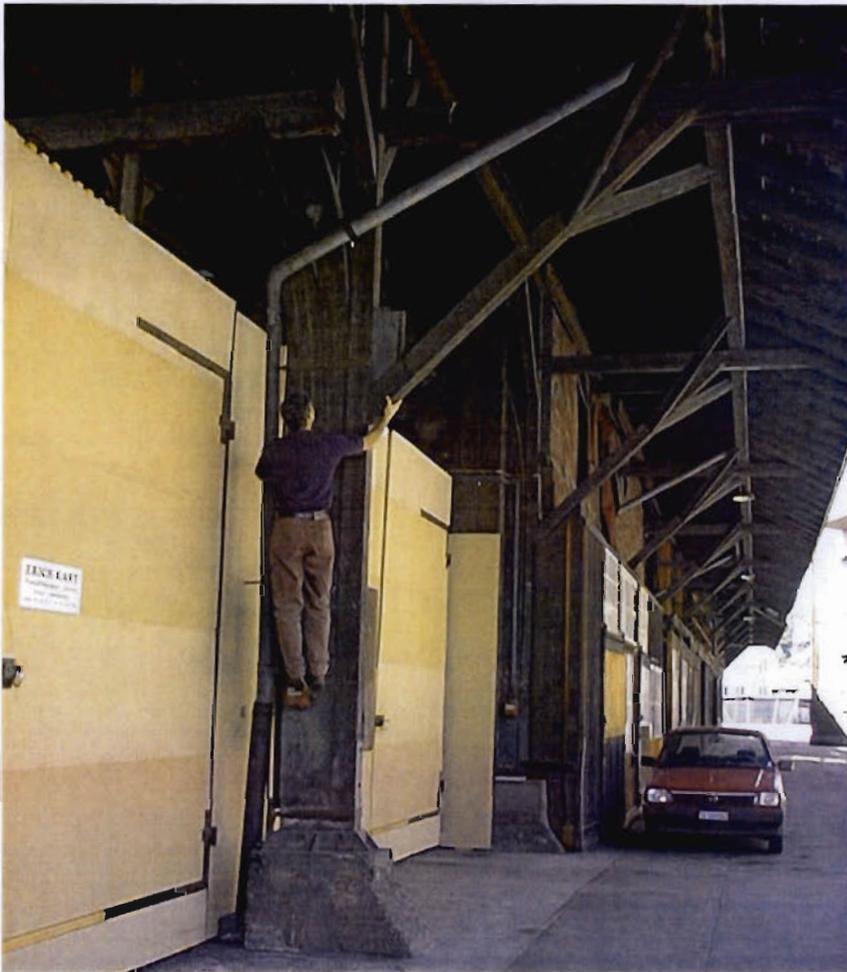
**Bild D-53a:** besichtigtes Bauwerk Nr. 21; Inspektion der teilweise frei bewitterten Fußpunkte der Dreigelenkbögen

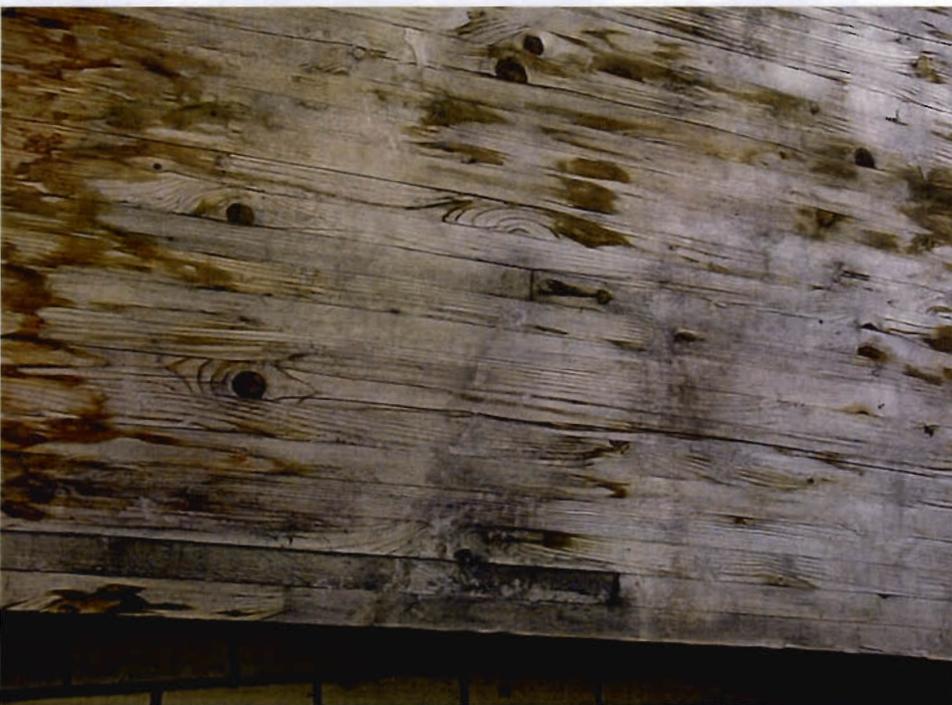
**Bild D-56a:** besichtigte BSH-Bauteile Nr. 22: es handelt sich um Bogenträger, die aus einem Bauwerk ausgebaut wurden; die Oberflächen zeigen bereichsweise deutliche Spuren starker Befeuchtung

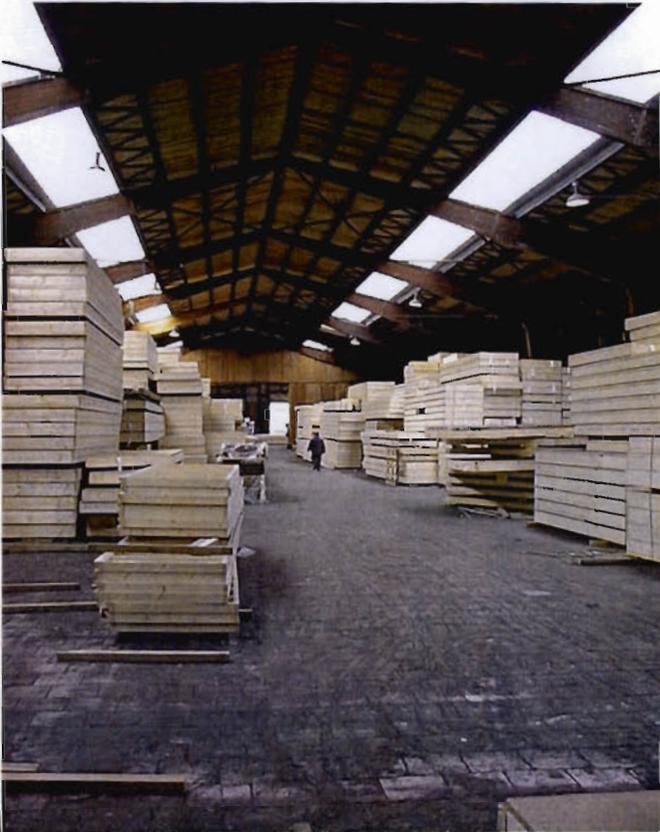
**Bild D-56b:** besichtigte BSH-Bauteile Nr. 22; Detailaufnahme

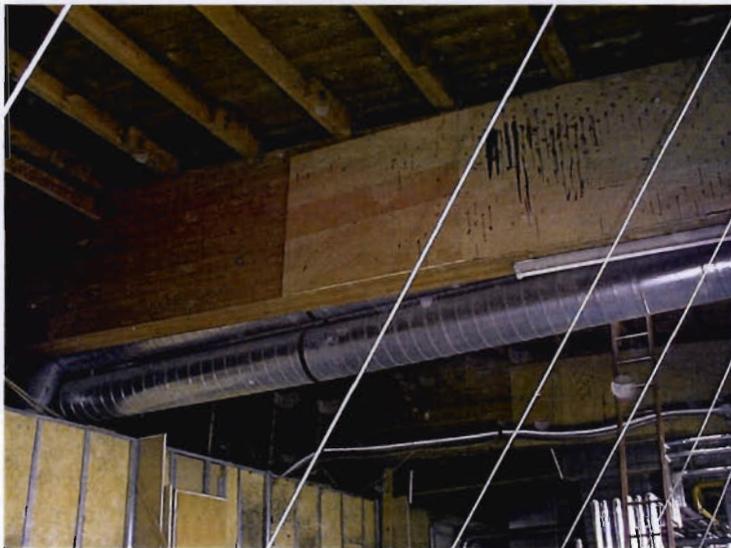
**Bild D-65b:** besichtigtes Bauwerk Nr. 30; Innenansicht des Dachbereiches; Die Auflagerbereiche der BSH-Satteldachträger sind teilweise mit aufgeklebten BFU-Platten saniert

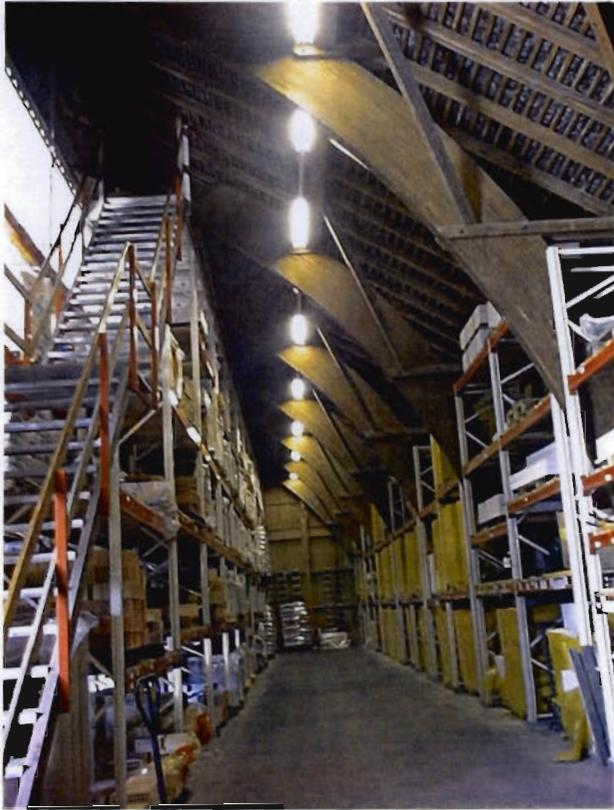
**Bild D-68a:** besichtigtes Bauwerk Nr. 31; Innenansicht der Lagerhalle im Bereich der auflagernahen Trägerabschnitte

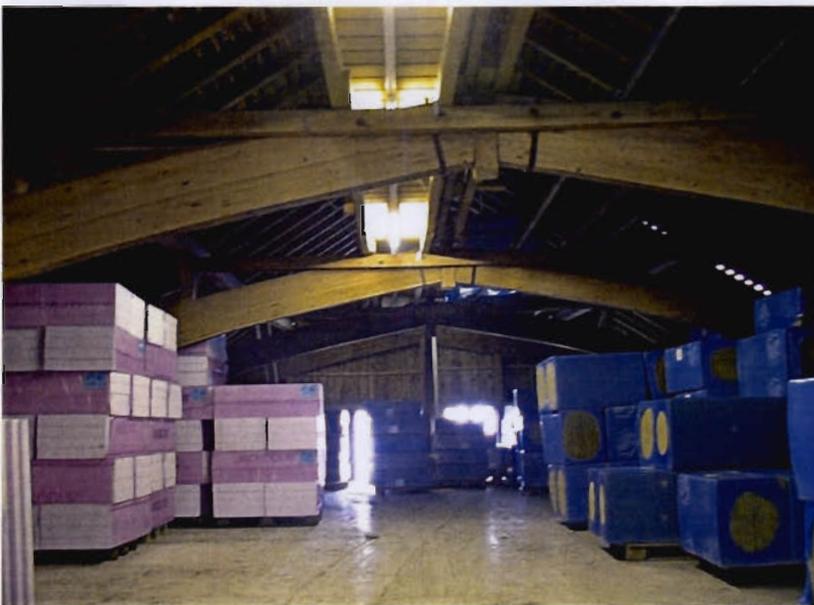
**Bild D-68b:** besichtigtes Bauwerk Nr. 31; Ansicht der Hallenempore mit den Trägerfirstpunkten

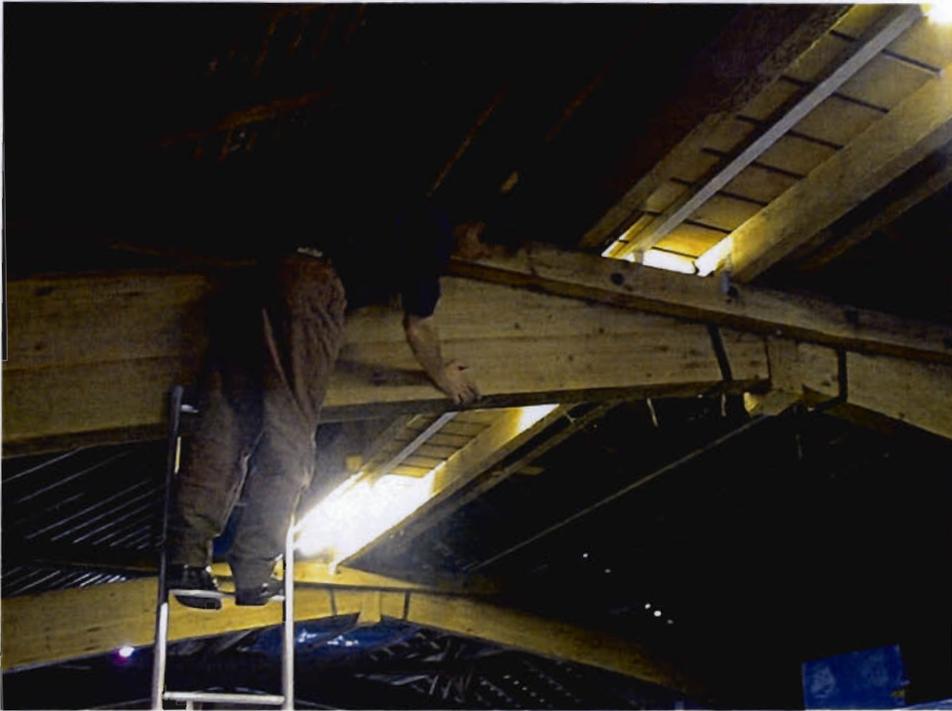
**Bild D-69a:** besichtigtes Bauwerk Nr. 31; eingehende Begutachtung der fistnahen Trägerbereiche

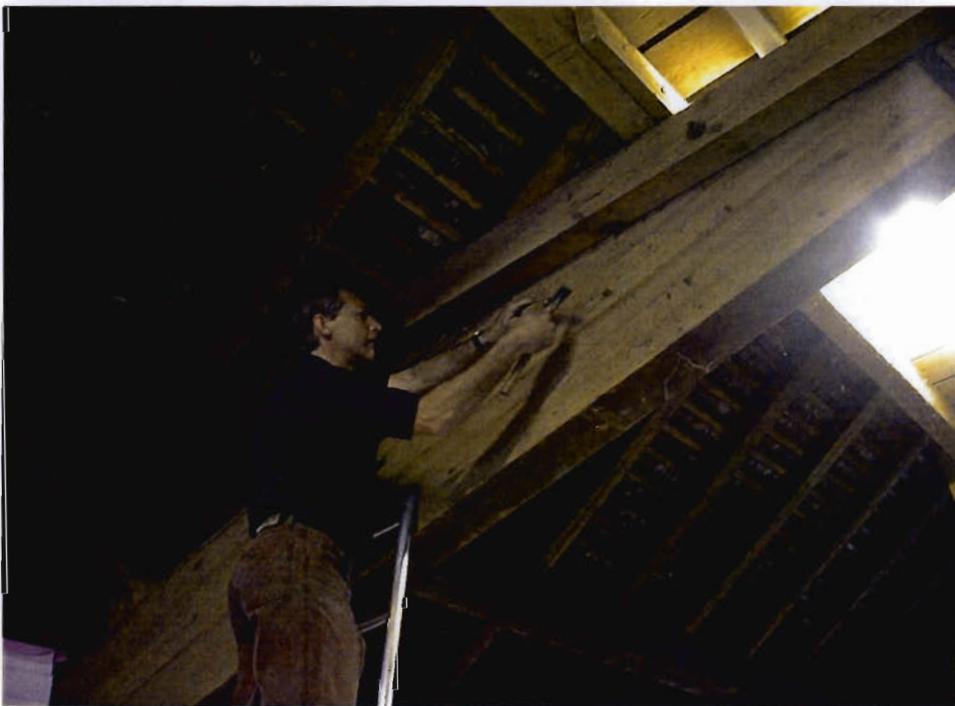
**Bild D-69b:** besichtigtes Bauwerk Nr. 31; Entnahme von Proben aus einem firstnahen Trägerbereich für chemische Analysen

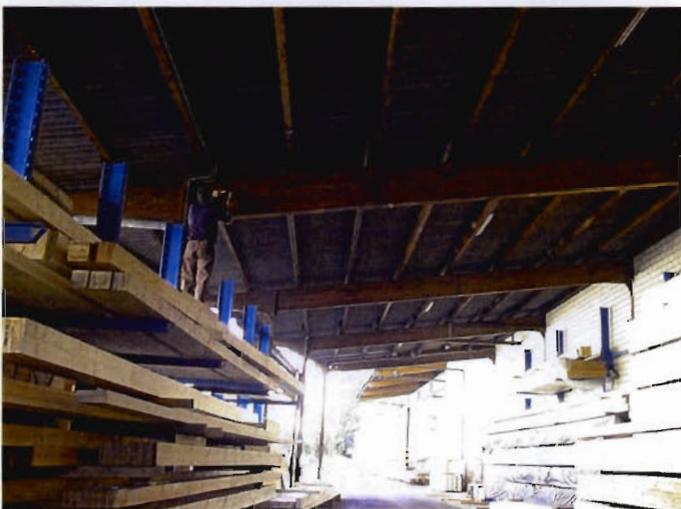
**Bild D-75b:** besichtigtes  
Bauwerk Nr. 36; eingehende  
Begutachtung und Probenent-  
nahme für chemische Analyse

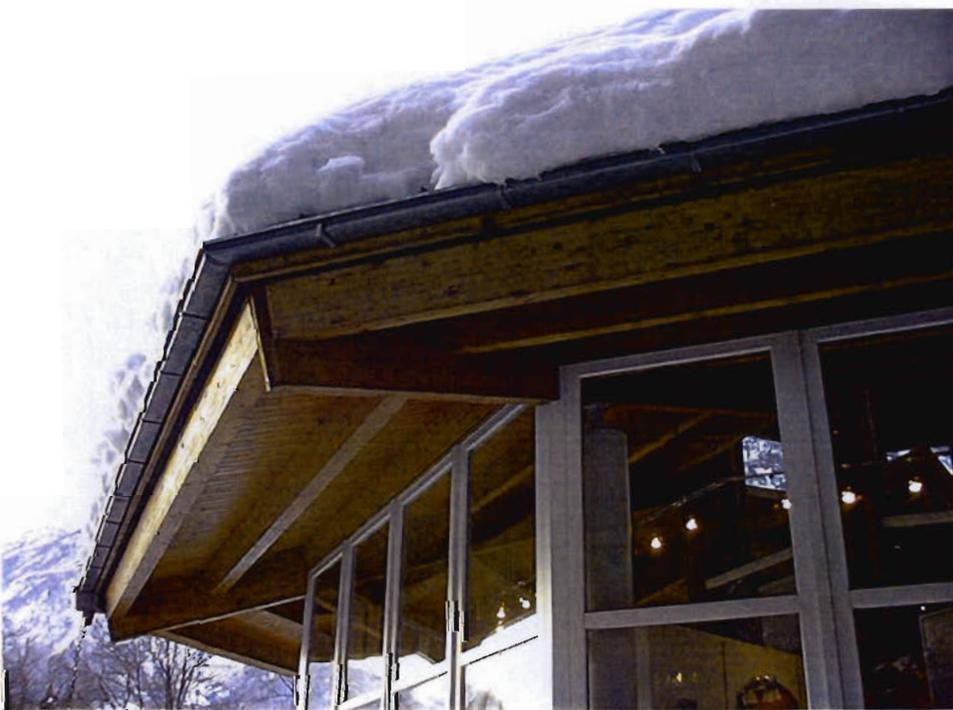
**Bild D-76b:** besichtigtes Bauwerk Nr. 40; Detailansicht der Dachauskragung

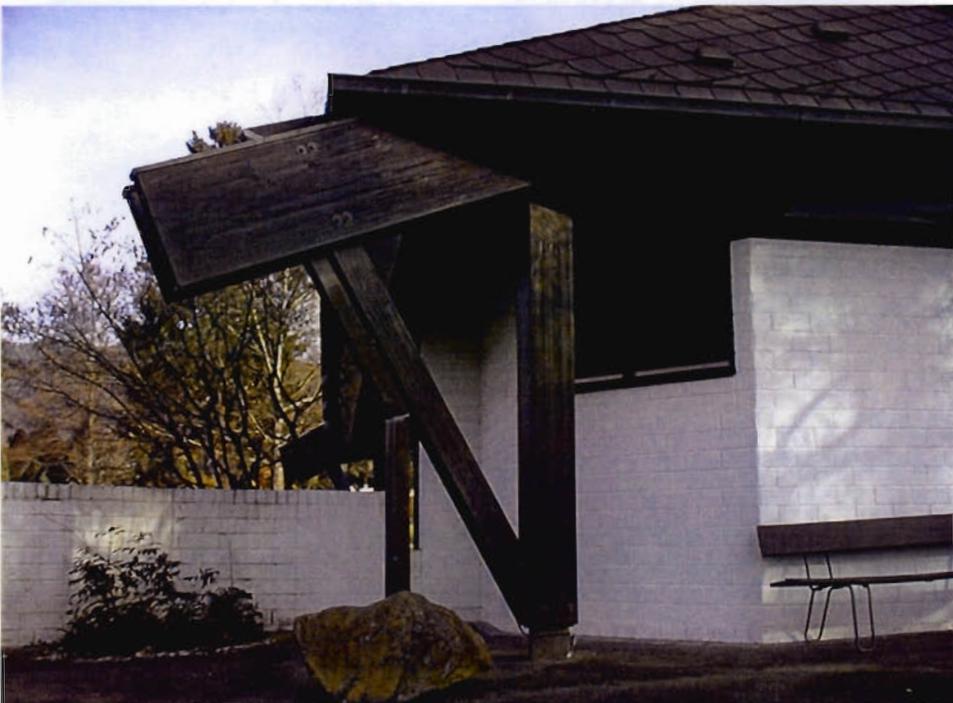
**Bild D-77b:** besichtigtes Bauwerk Nr. 41; Detailansicht der Auflagerausbildung; alle BSH-Träger wurden nachträglich (der forschenden Stelle als nicht behandeltes Bauwerk benannt), mit einem deckenden bräunlich-schwarzen Anstrich behandelt. Es erfolgte keine Inspektion des Bauwerks

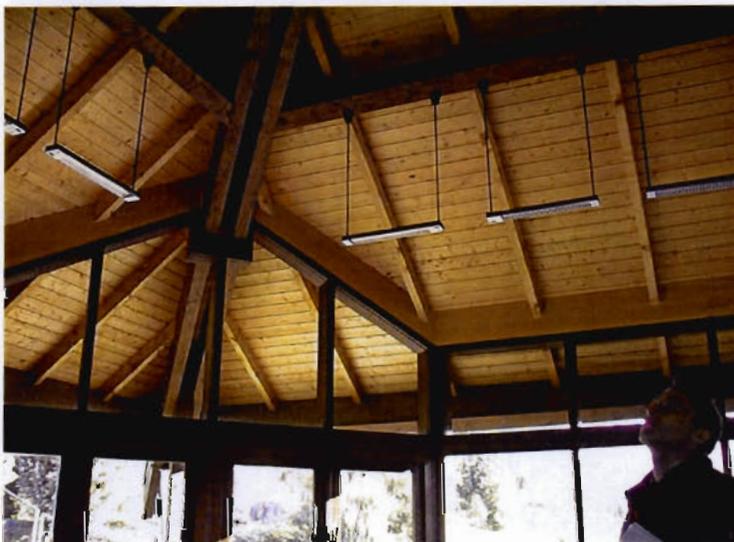
**Bild D-78c:** besichtigtes Bauwerk Nr. 42; Ansicht des Innenraums. Die BSH-Träger des Innenraums wurden nachträglich (der forschenden Stelle als nicht behandeltes Bauwerk benannt) mit einem deckenden, wahrscheinlich holzschutzmittelhaltigen Farbanstrich behandelt. Es erfolgte keine Inspektion des Bauwerks

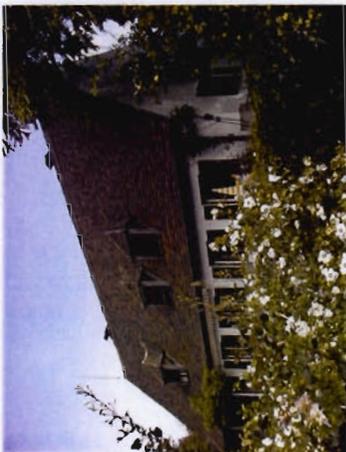
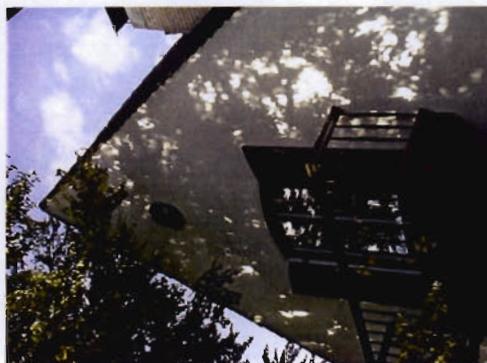
**Bild D-79a,b:** besichtigtes Bauwerk Nr. 43; Gesamtansicht (a) und Giebelansicht (b) mit permanent geöffnetem Dachfenster (gleichermassen auf der gegenüberliegenden Giebelseite)

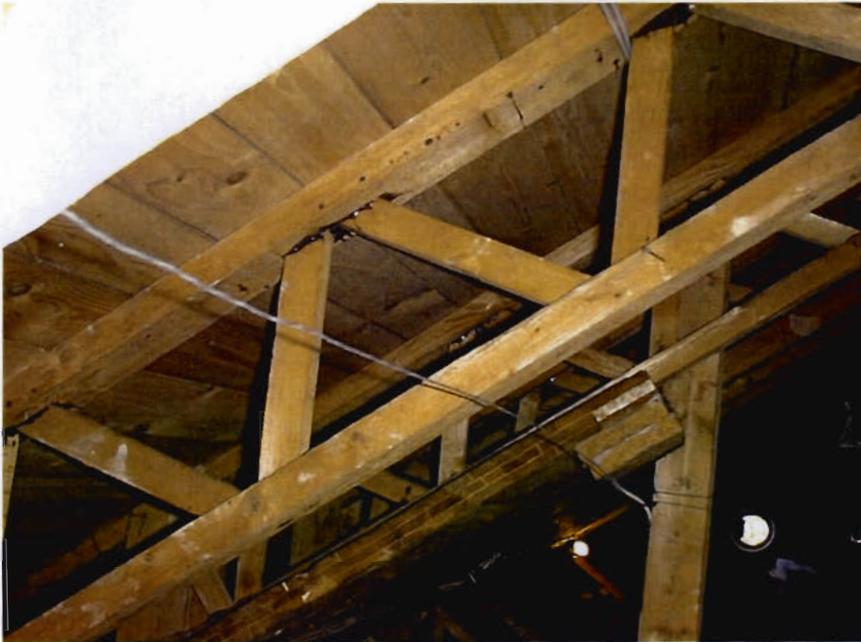
**Bild D-79c:** besichtigtes Bauwerk Nr. 43; Ansicht des Dachbereiches mit Sparren aus DSB-Trägern und einer aufgeklebten Auswechslungsverstärkung aus „vertikal verleimtem“ Brettschichtholz

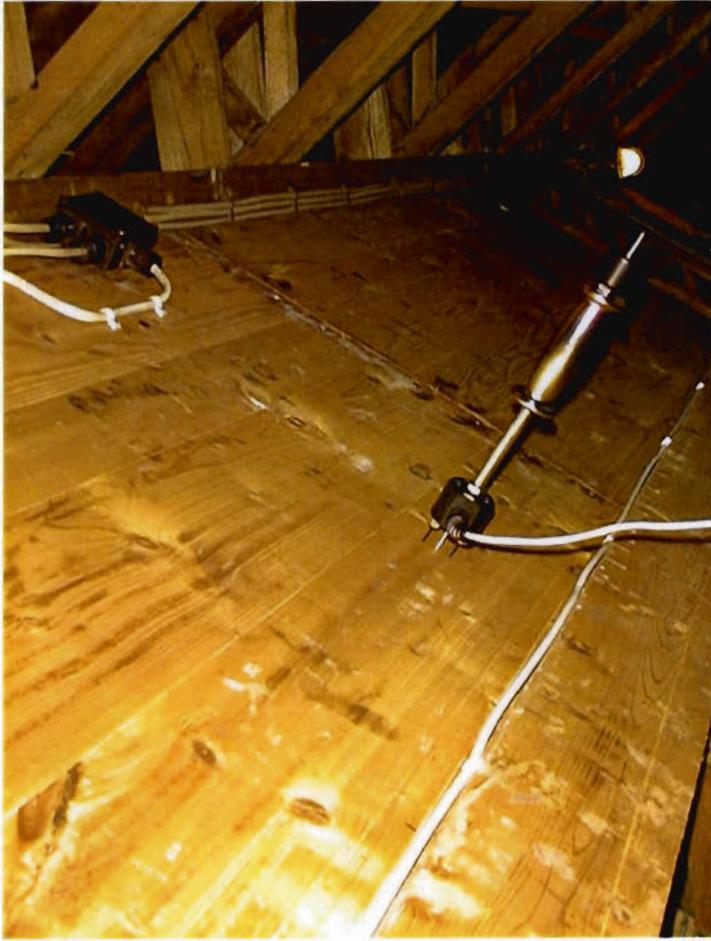
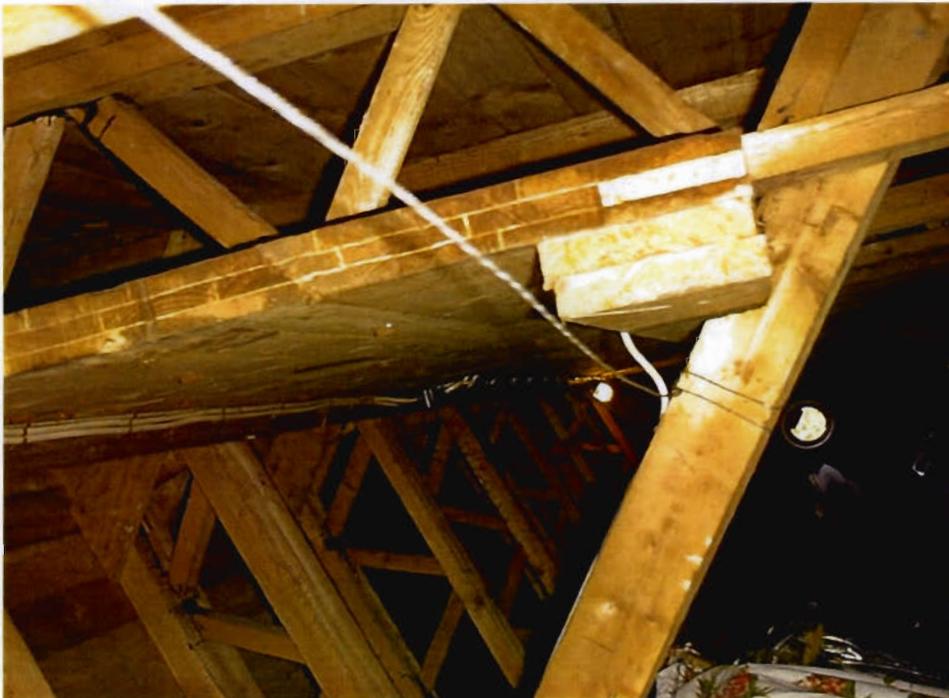
**Bild D-80a,b:** besichtigtes Bauwerk Nr. 43; Detailansichten des Objektbereiches 43.1 („vertikal verleimte“ BSH-Platte mit aufgeklebtem Zuggurt)
