# **Befallswahrscheinlichkeit durch Hausbock bei Brettschichtholz**

SIMON AICHER  
BORIMIR RADOVIC  
GERHARD VOLLAND

Otto-Graf-Institut – Universität Stuttgart  
Referat - Holz, Holzwerkstoffe, Holzbau  
Stuttgart  
2000

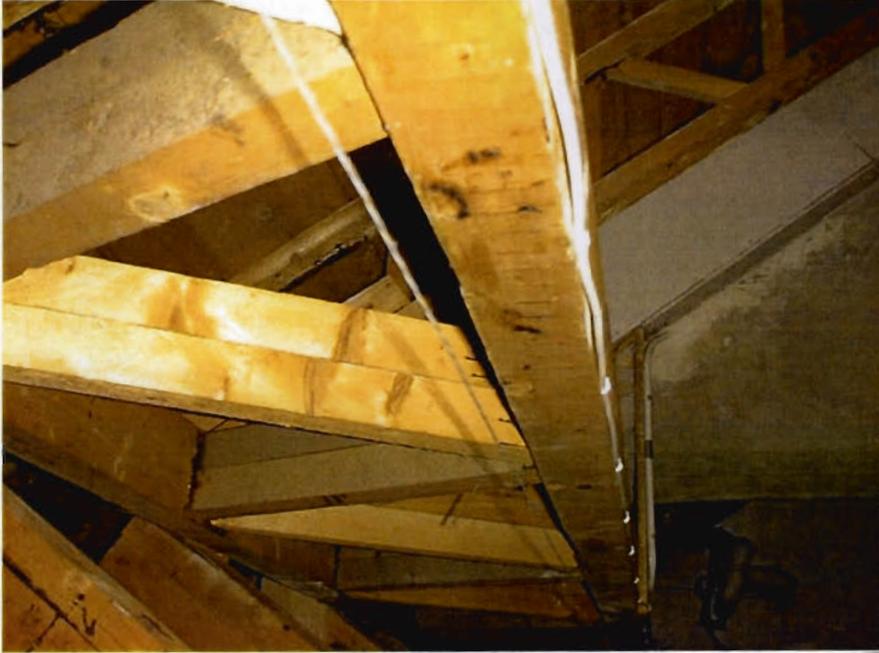
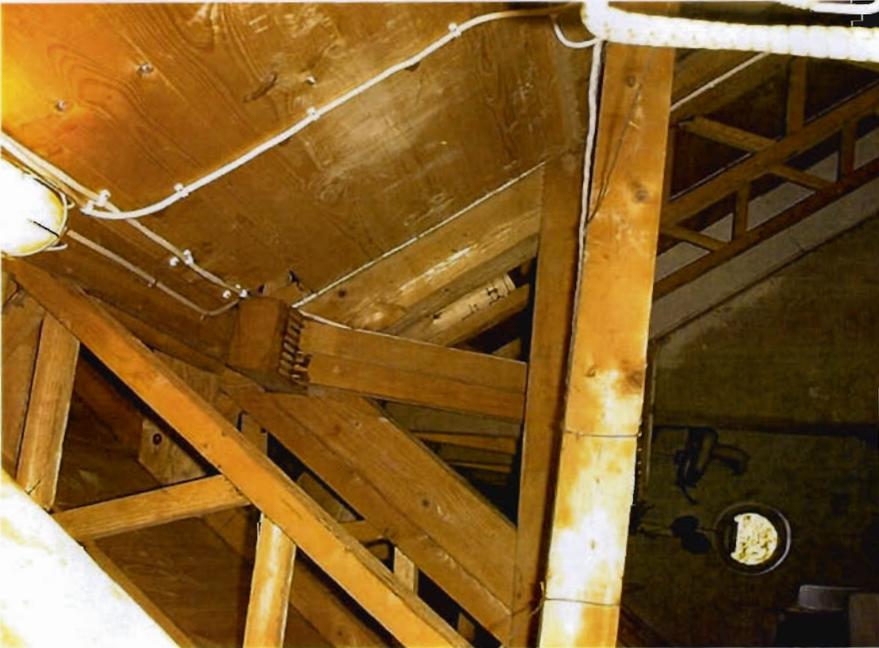
**Bild D-81a,b:** besichtigtes Bauwerk Nr. 43; Objektbereich 43.2

- a) Vorderansicht des DSB-Pfettenträgers (43.2c) sowie von DSB-Sparren (43.2a und b)
- b) Seitenansicht des DSB-Pfettenträgers 43.2c

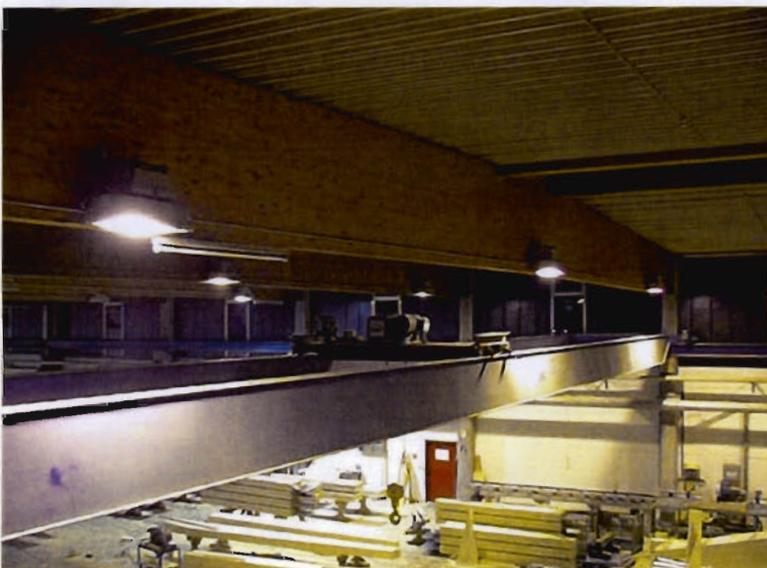
**Bild D-83c:**  
besichtigtes Bauwerk  
Nr. 48; Ansicht eines  
Dachbinders. Alle Träger  
wurden über die ge-  
samte Länge mittels der  
Kranbahntraverse be-  
gutachtet

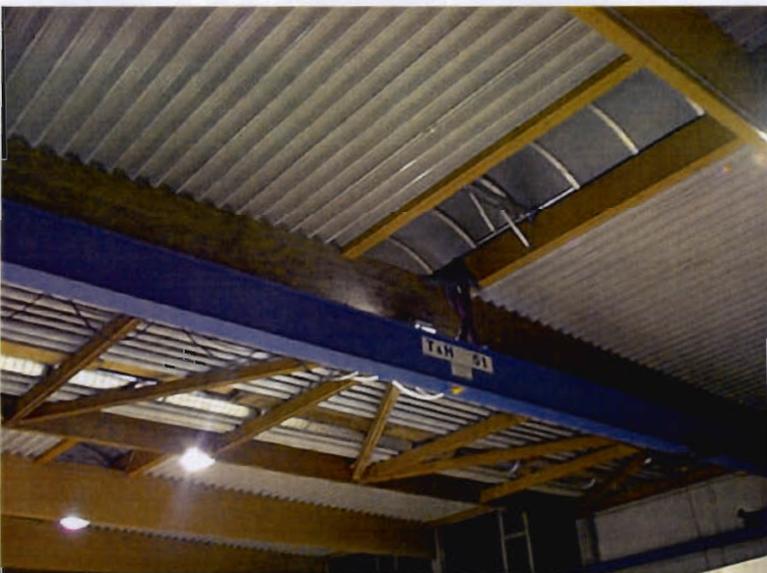
**Bild D-84b:**  
besichtigtes Bauwerk  
Nr. 51; eingehende Be-  
gutachtung der Träger-  
seitenflächen über die  
Kranbahntraverse. In-  
folge des Fachwerkver-  
bandes konnten nur die  
beiden voneinander ab-  
gewandten Trägerober-  
flächen inspiziert wer-  
den

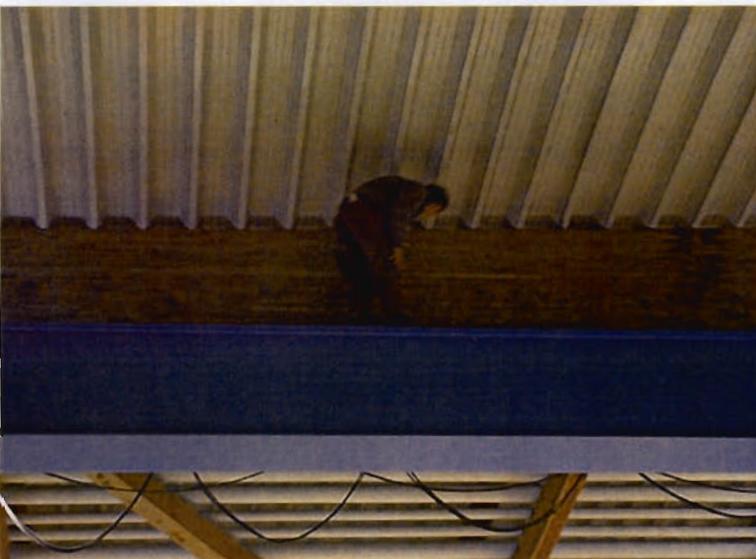
**Bild D-84c:**  
besichtigtes Bauwerk  
Nr. 51; eingehende Be-  
gutachtung der Träger-  
seitenflächen

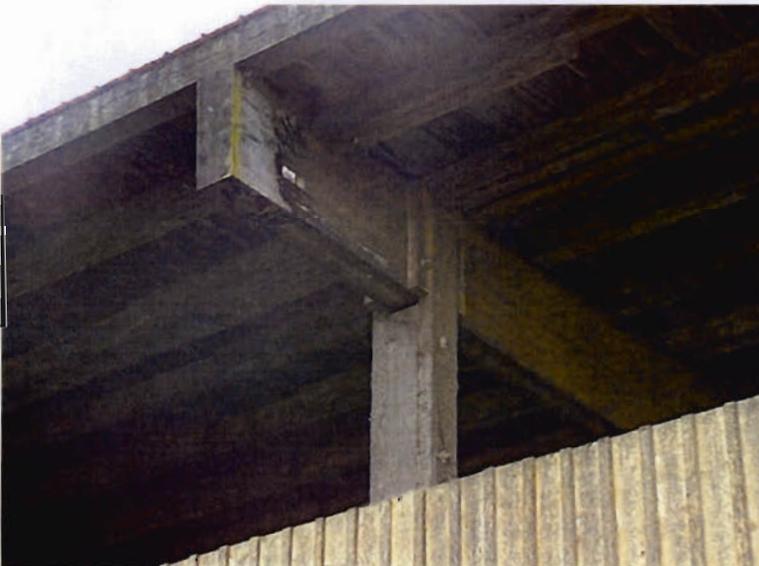
**Bild D-85b:**  
besichtigtes Bauwerk  
Nr. 54; Ansicht der  
traufseitigen Trägeren-  
den. Der bündige Ab-  
schluss der voll bewit-  
terten Binderstirnflä-  
chen mit der Dachfläche  
repräsentiert eine krasse  
Nichtberücksichtigung  
erforderlicher baulicher  
Holzschutzmaßnahmen

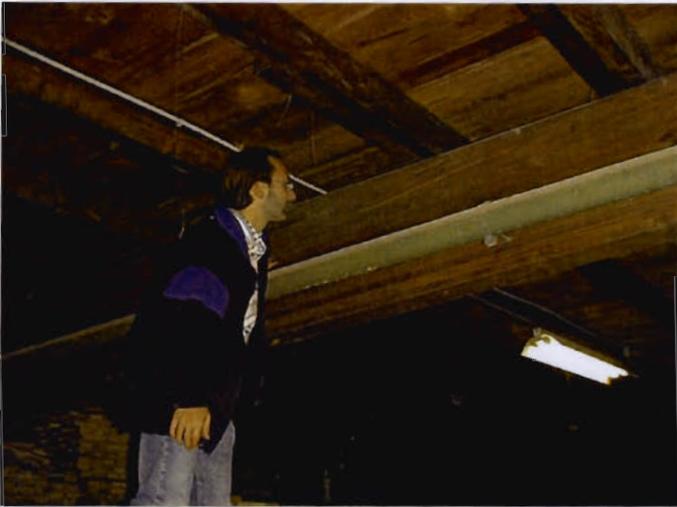
**Bild D-86a:**  
besichtigtes Bauwerk Nr. 52;  
eingehende Inspektion der  
Trägeroberflächen

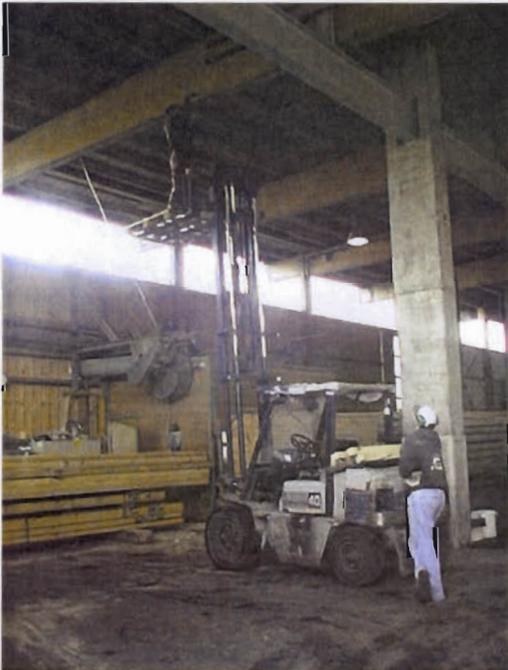
**Bild D-86b:**  
besichtigtes Bauwerk Nr. 54;  
eingehende Inspektion der  
Trägeroberflächen

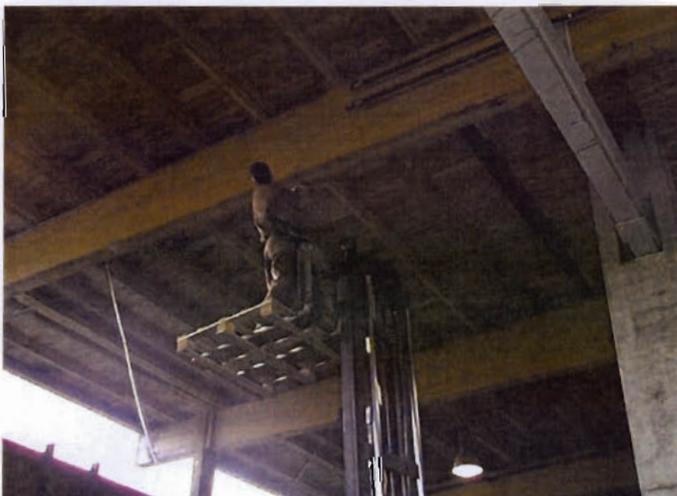
**Bild D-86c:**  
besichtigtes Bauwerk Nr. 54;  
eingehende Inspektion der  
Trägeroberfläche

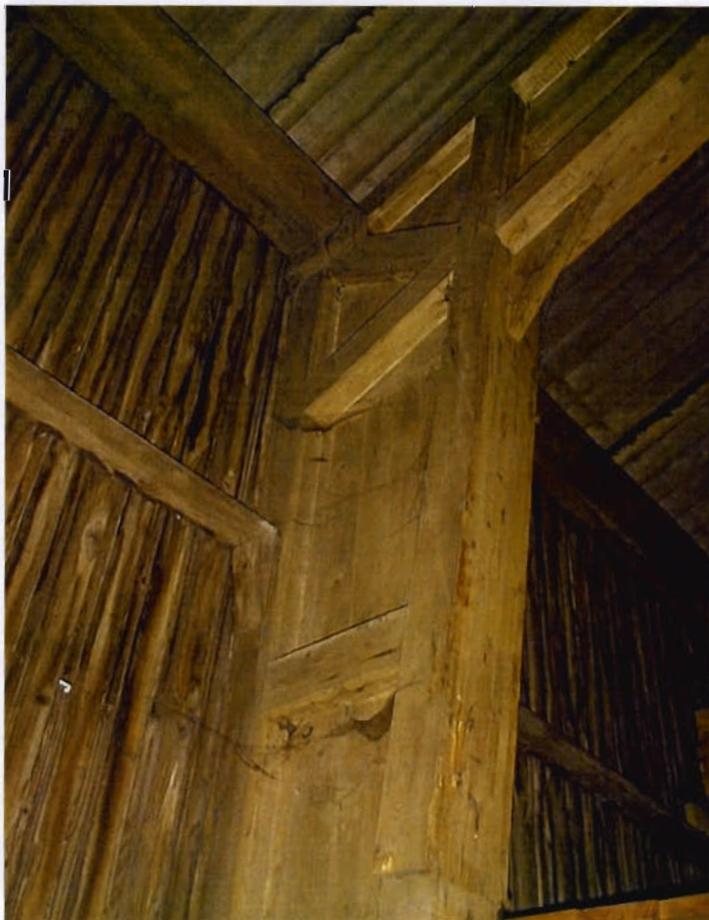
**Bild D-88b:**  
besichtigtes Bauwerk Nr. 57;  
Ansicht eines eingehend be-  
gutachteten Rahmeneckbe-  
reiches
