**Erfahrungen aus dem Einsatz von
vorgespannten Verpressankern und
Verpresspfählen für Dauerverankerungen**

Schlußbericht

zum Forschungsauftrag des
Deutschen Instituts für Bautechnik
Nr. P 32-5-11.57-976/01

Cottbus, den 23.12.2002

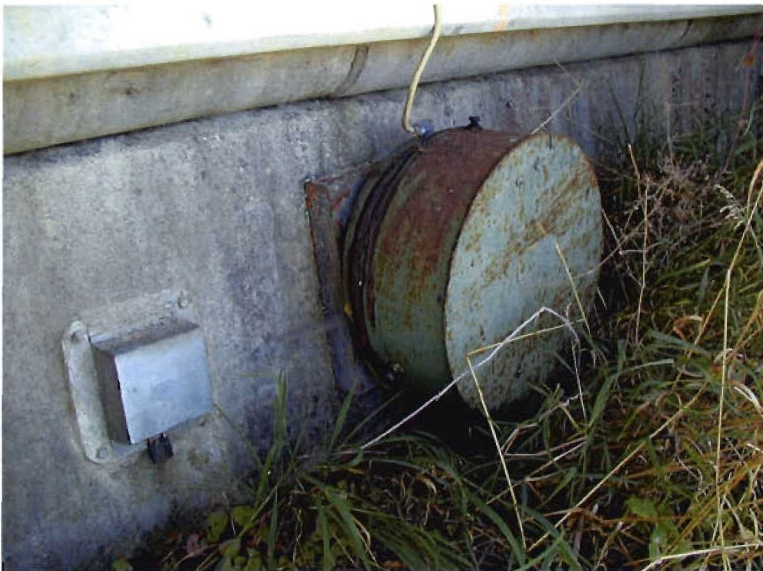
Die Ankerkraftmessungen an den Zusatzankern ergaben über den gesamten Beobachtungszeitraum nur geringfügige Differenzen zu den ursprünglichen Festlegelasten.

Bild 3.1-8 Fest installierte Abhebepresse im Jahr 2001

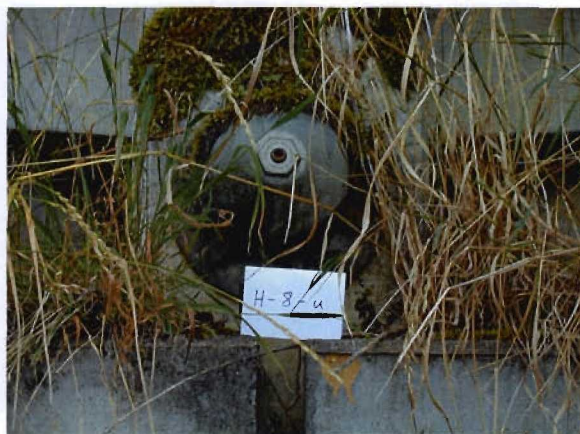
Zur Durchführung der Überprüfungsmaßnahmen mussten die Anker zunächst zugänglich gemacht und von z. T. starkem Bewuchs, Kalkablagerungen und/oder Erde befreit werden (s. Bilder 3.1-10 und 3.1-11). Nach Inspektion der Abdeckkappe und Grundplatte wurde die Abdeckkappe entfernt und Menge und Zustand der Korrosionsschutzpaste überprüft. Um den Zustand der Ankermutter, Keilplatten, Spannstäbe, Keile und Keilsitze erkennen zu können, wurde die Paste zeitweilig entfernt. Dann wurden die Sichtkontrollen und die Hammerschlagprüfung durchgeführt.

Bild 3.1-11 bewachsener Lisenenanker

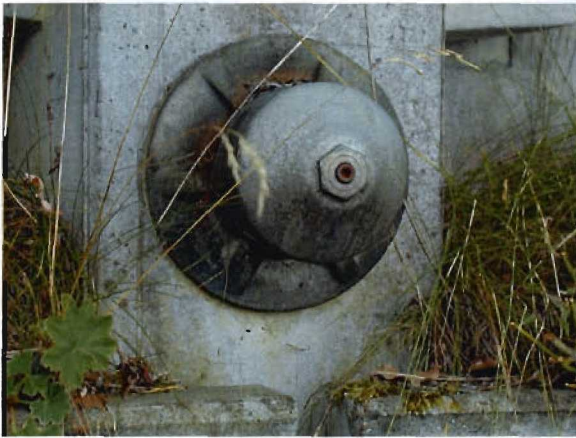
Der Zustand der Köpfe der Daueranker in den Lisenen ist durchweg gut bis sehr gut. Die Anker mit Abdeckkappen und Grundplatten aus verzinktem Stahl wiesen ausnahmslos praktisch keinen nennenswerten Korrosionsangriff auf. Lediglich leichte Oxidationsfilme an den Oberflächen waren an einigen wenigen Ankern zu sehen. Die Bilder 3.1-13 und 3.1-14 zeigen die Köpfe von Lisenenankern im Jahr 2001.

Bild 3.1-13 Verzinkter Lisenenankerkopf
(Einstabanker)

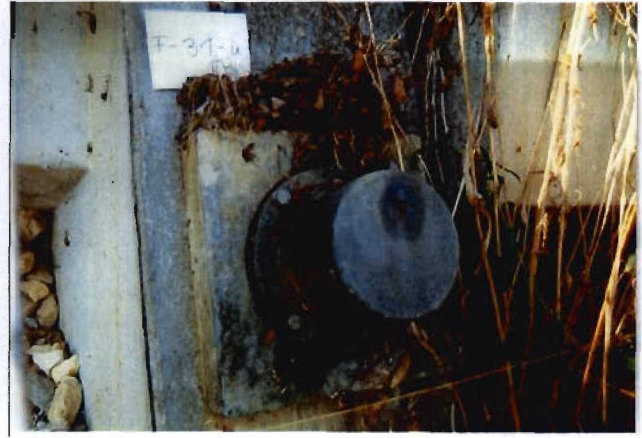
Bild 3.1-14 Verzinkter Lisenenankerkopf
(Litzenanker)

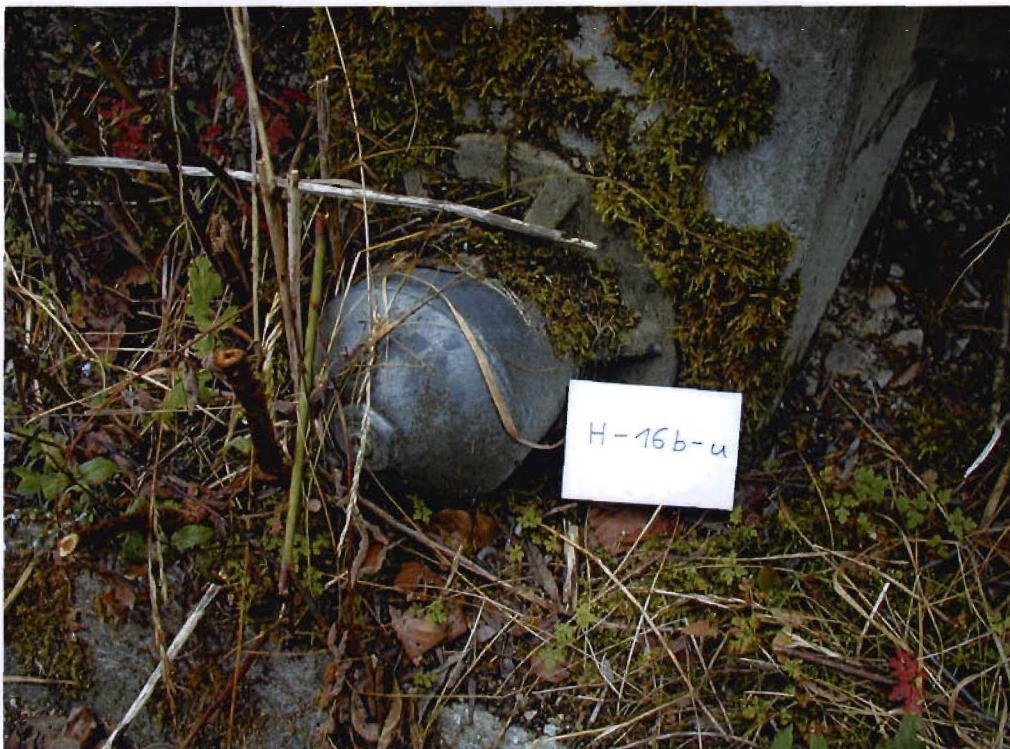
Bild 3.1-15 Anker H-16b-u ca. 16 Jahre nach dem Einbau

Ein Einfluss des Bewuchses oder einer Bedeckung mit Erde auf das Erscheinungsbild des Ankerkopfes war nicht erkennbar. Die Bilder 3.1-15 und 3.1-16 zeigen einen verzinkten Ankerkopf vor und nach der Befreiung von Pflanzen und Erdreich. Grundplatte und Abdeckkappe sind in gutem Zustand.

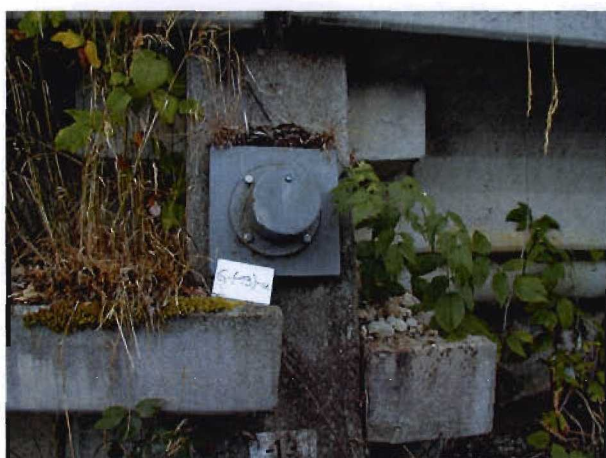
Bild 3.1-18 Anker G-(13)-u

Auch die als Litzen-Daueranker ausgeführten Lisenenanker boten ein gutes äußeres Erscheinungsbild. Da der bereits weiter oben erwähnte teilweise Austausch der Befestigungsschrauben der Abdeckkappen während der Gewährleistungszeit hauptsächlich an diesem Ankertyp vorgenommen worden war, war der korrekte und dichte Sitz der Abdeckkappen bei allen untersuchten Ankeren vorhanden. Einen günstigen Effekt auf die Beschaffenheit der Gewindebohrungen in der Grundplatte hatte in diesen Fällen auch der Einsatz von Kunststoff - Dichtungsscheiben und Unterlegscheiben an den Befestigungsschrauben. Der teilweise zu sparsame Einsatz von Korrosionsschutzpaste hatte somit auch keine größeren Auswirkungen auf den Korrosionsschutz der Keilplatten, Keile und Litzen. Lediglich an den Außenseiten der Keilträger traten zum Teil leichte Rostspuren auf. Die folgenden Bilder 3.1-18 bis 3.1-20 geben einen Eindruck vom Aussehen der Litzenankerköpfe in den Lisenen der K-B-Wand.

Bei allen untersuchten Verkeilungen war der Sitz der Litzenkeile einwandfrei. Alle Daueranker in den Lisenen standen nach den Ergebnissen der Hammerschlagprüfungen noch unter Last. Der Ausfall von Anker wurde nicht festgestellt. Die vorgefundenen Korrosionsspuren waren gering und beeinträchtigen die Funktion der Lisenenanker nicht.

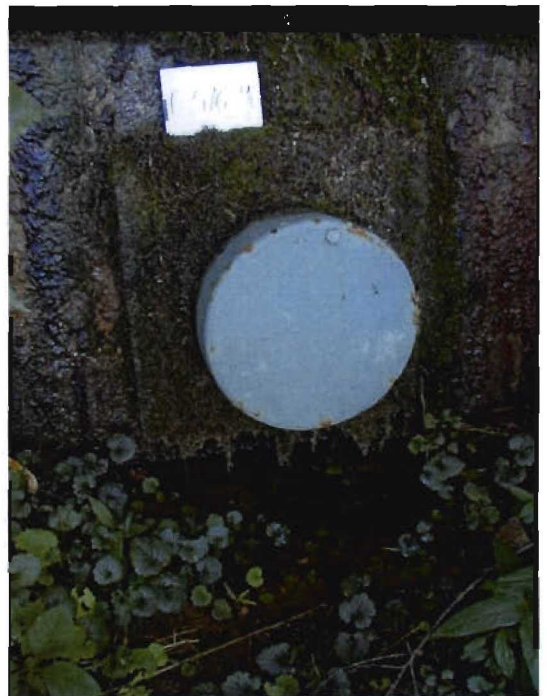
Bild 3.1-22 Anker F-5/6-9

Einige Ankerköpfe waren teilweise stark überwachsen oder mit Erde bedeckt (Bild 3.1-21). Auf anderen Köpfen war durch austretendes Bergwasser Erde bis ca. 2 cm Dicke abgelagert worden (Bild 3.1-22). Insgesamt war im Einschnitt über große Bereiche eine gleichmäßig feuchte Umgebung um die Ankerköpfe vorhanden. Bereits während der Bauzeit hatten lokal starke Wasseraustritte aus der Wand dazu gezwungen, Drainagebohrungen zwischen den Anker anzuordnen. Die Wasserzutritte haben seitdem kaum nachgelassen. In kalten Wintern vereisen Teile der Wandoberfläche.

Ein erkennbarer Zusammenhang zwischen diesen Umgebungsbedingungen und dem Ausmaß der Korrosion an den Anker wurde nicht festgestellt. Insbesondere die Erdablagerungen auf manchen Anker wirkten sich sogar eher konservierend auf die äußeren Ankerbauteile aus. Die Bilder 3.1-23 bis 3.1-25 zeigen exemplarisch Ablagerungen und

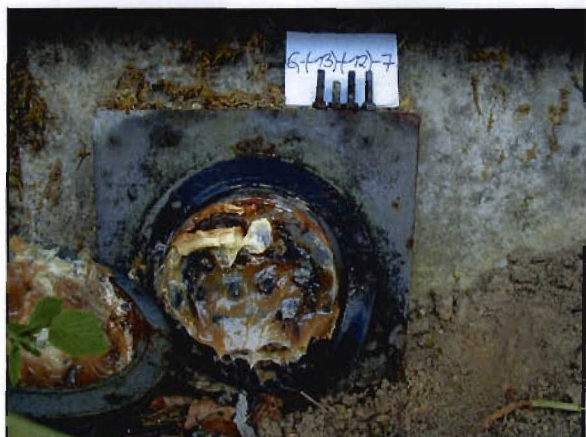
Bedingt durch zu kurze Befestigungsschrauben der Abdeckkappen, verkantete Schrauben sowie nicht symmetrisch übereinstimmende Lochbilder der Kappen und Grundplatten saßen in mehreren Fällen die Abdeckkappen nicht gut auf. Die Gewindebohrungen in den Grundplatten waren mehrfach so verrostet, dass die Befestigungsschrauben nicht mehr fest angezogen werden konnten. Durch die schlechte Abdichtung konnte bei einigen Anker Wasser in den Bereich des Keilträgers gelangen. Die Dichtungsringe aus Kunststoff konnten den Wasserzutritt nicht verhindern. Die vorhandene Korrosionsschutzpaste

Bild 3.1-30 unterschiedliche Befestigungsschrauben

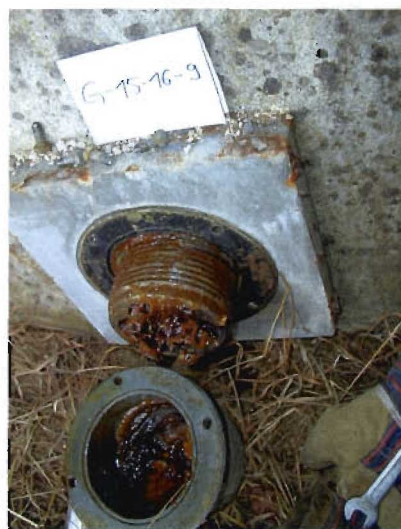
Qualität und Quantität der Korrosionsschutzpaste in den Abdeckhauben der Anker waren sehr unterschiedlich. Teils war die Menge der Paste ausreichend und der Zustand gut. Bei anderen Anker hatte sich die Schutzmasse in einen flüssigen Öl- und einen plastischen Pastenteil getrennt und/oder sie war nicht in einer für einen wirksamen Schutz ausreichenden Menge vorhanden (Bilder 3.1-32 und 3.1-33). Offensichtlich gibt es bei den verschiedenen Produkten deutliche Qualitätsunterschiede.

Bild 3.1-33 zu wenig und verfärbte Paste

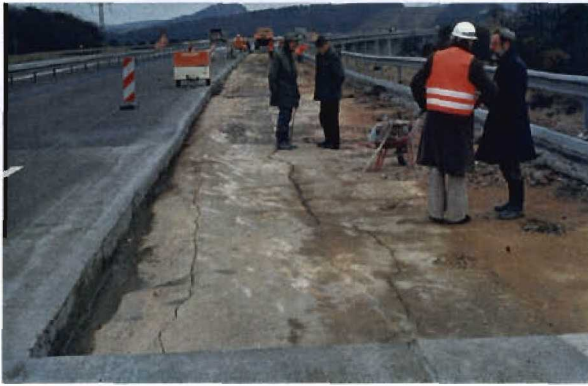
Ungefähr ab 1980 traten Schäden an dem Dammbauwerk auf. In der Fahrbahn entstanden Längsrisse, an der westlichen Dammseite traten Sackungen und Rutschungen auf. Auch in der östlichen Böschung des Einschnittes, aus dem das Dammschüttmaterial stammte, traten Rutschungen auf. Bild 3.2-2 zeigt Risse in der vermörtelten Frostschuttschicht unter der Fahrbahndecke des Dammes im Jahr 1980, Bild 3.2-3 einen Bereich der Einschnittböschung mit Rutschungen.

Der Fortschritt der Schäden ließ Befürchtungen hinsichtlich der Sicherheit des Kraftverkehrs auf der Autobahn aufkommen. Da eine ungenügende Verdichtung des Schüttmaterials als Ursache für die Schädigungen vermutet wurde, umfassten die eingeleiteten Sanierungsmaßnahmen zunächst eine Injektion der Dammlanken und der westlichen Dammschulter mit Zementsuspension. Die Injektionen bewirkten vorübergehend eine Verlangsamung der Bewegungen. Ab ca. 1984 stanzen sich die Injektionslanzen jedoch durch die Böschungs- und Fahrbahnoberfläche durch. Die Zementinjektionen hatten also nicht genügt, den Damm zu standfest zu machen.

Bild 3.2-2 Risse in der Frostschuttschicht

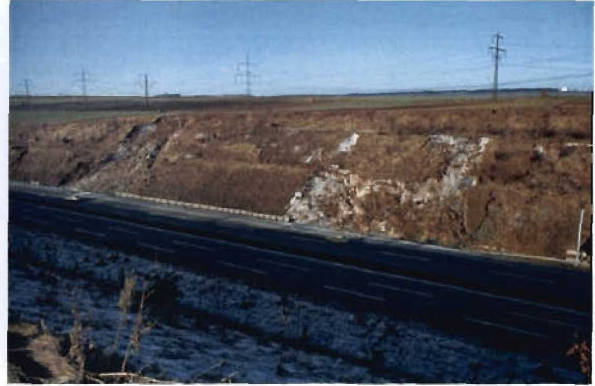
Bild 3.2-3 Rutschungen in der anschließenden Einschnittböschung

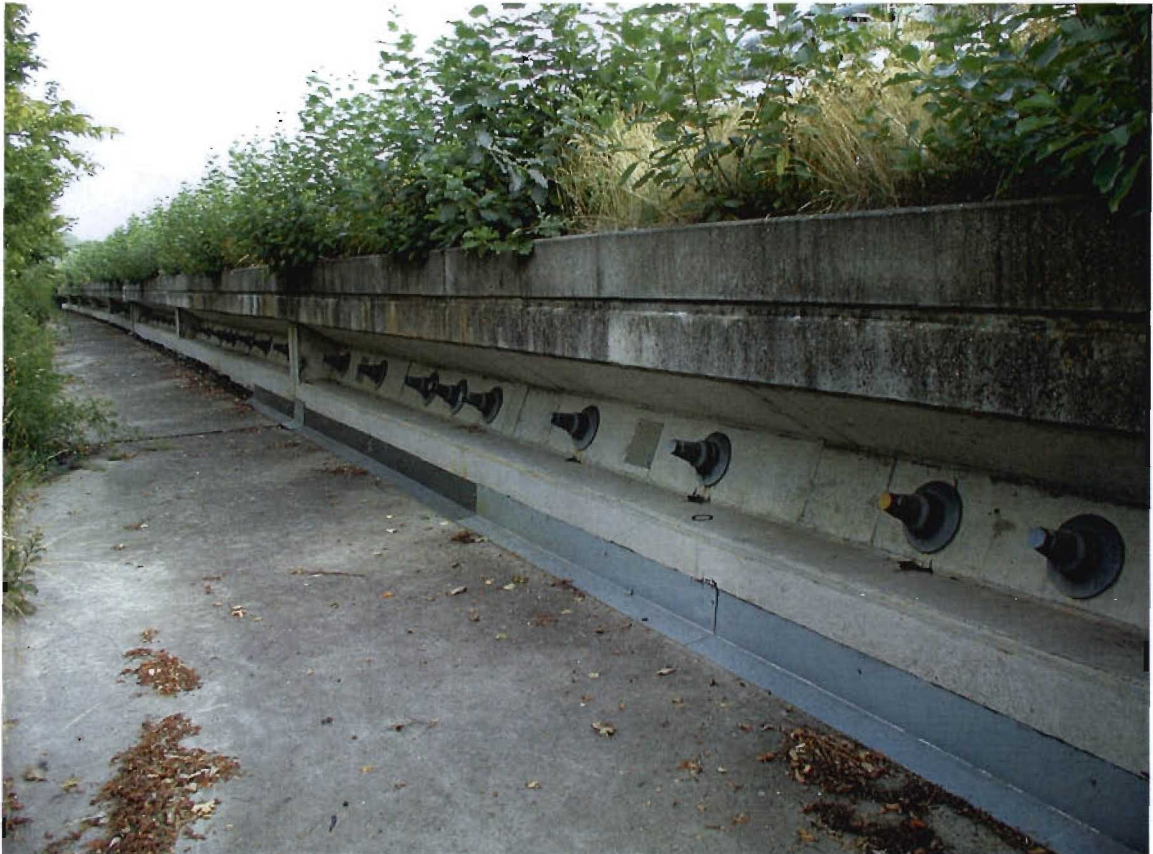
Die Böschung talseits der Bohrpfähle bewegt sich wie erwartet weiter. Dadurch ist ein Spalt zwischen Erdreich und Pfahlwand entstanden, der sich ständig erweitert. Er wird von der Straßenbauverwaltung immer wieder verschlossen, damit kein Wasser eindringen und das Abgleiten beschleunigen kann. Bild 3.2-9 zeigt die Situation im Jahr 2001; der Spalt ist mit einem Blech verschlossen.

Bild 3.2-9 Kopfbalken und Unterhaltungsweg (2001)

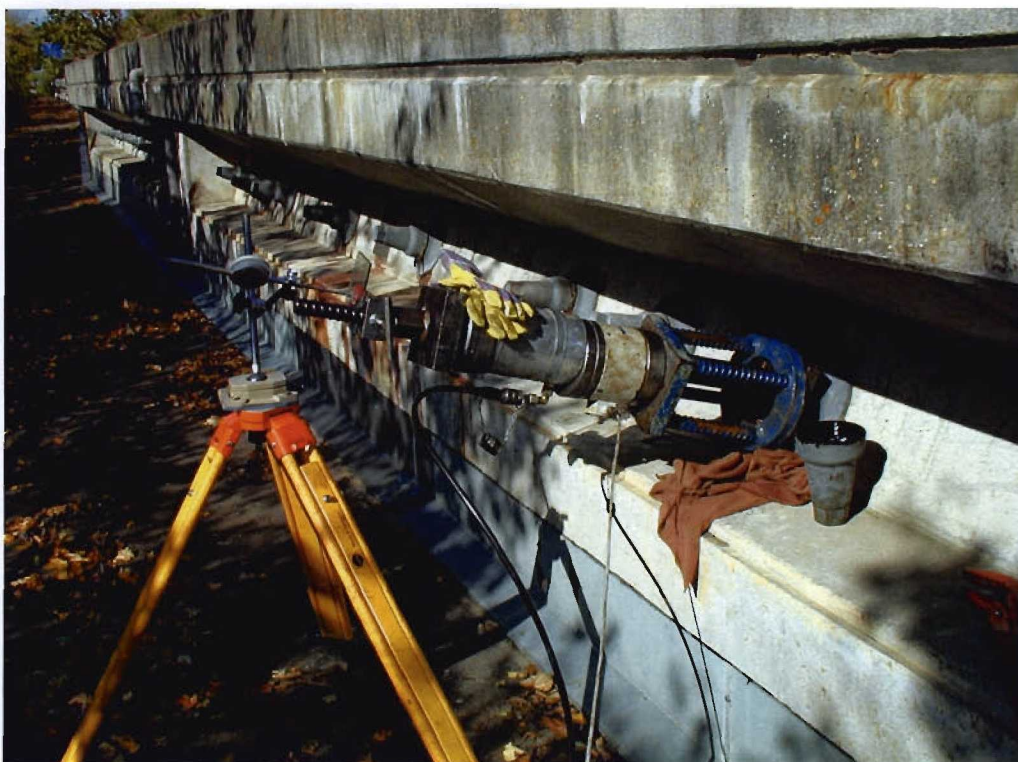
Bild 3.2-10 Abhebeversuch an einem Anker

Die Abhebeversuche wurden an insgesamt 20 Anker vorgenommen. Die ursprüngliche Vorspannkraft von 360 kN war bei keinem überprüften Anker mehr vorhanden. Der mittlere Wert der aktuellen Ankerkräfte liegt bei 254 kN. Die Ursachen des Kraftabfalls sind derzeit noch ungeklärt.

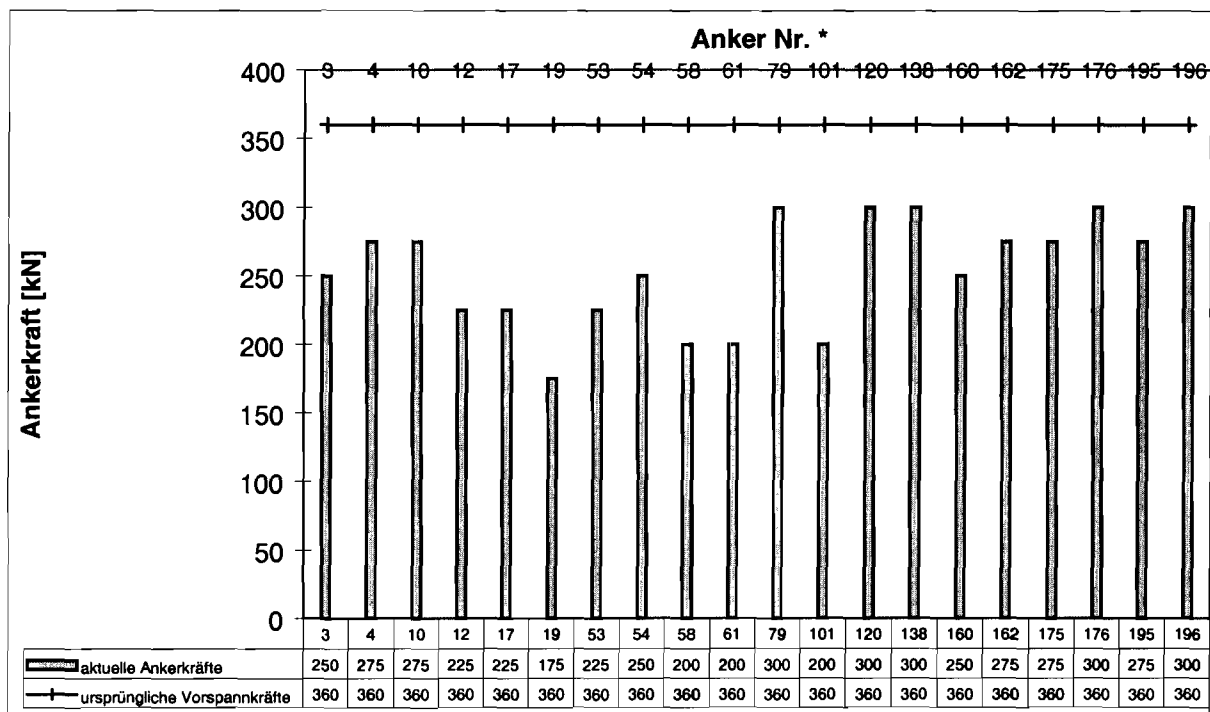
Bild 3.2-11 Zusammenstellung der Ankerkräfte bei den Abhebeversuchen

Die Zusammenstellung der aktuellen Abhebekräfte ist in Bild 3.2-11 dargestellt. (Anmerkung: Die Nummerierung wurde vom Bearbeiter in Nord-Süd-Richtung in aufsteigender Reihenfolge vorgenommen und entspricht deshalb wahrscheinlich nicht der ursprünglichen Ausführungsplanung).

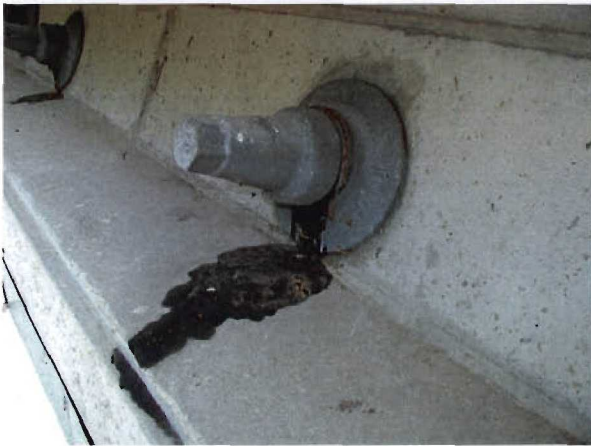
Bild 3.2-14 Anker vor dem Entfernen der Abdeckkappe

Dieser Verlust beeinträchtigt den Korrosionsschutz der Ankermuttern und Spannstähle bisher nicht. In jedem untersuchten Fall waren diese Bauteile ausreichend (wie exemplarisch aus den Bildern 3.2-14 und 3.2-15 ersichtlich) mit Korrosionsschutzmasse bedeckt und damit gegen Rost geschützt.

Der Ausfluss der Korrosionsschutzmasse ist auf ein nichtbündiges Aufschrauben der Abdeckhauben zurückzuführen. Manche Abdeckkappen ließen sich noch mehrere Gewindegewinde weit bis zum Erreichen eines festen Sitzes weiterschrauben. Die Korrosionsschutzmasse selbst war in einem optisch neuwertigen Zustand.

Der Zustand der Verankerungen am Bengener Damm der Bundesautobahn A 61 ist insgesamt gut. Bedenken hinsichtlich der Tragfähigkeit und Dauerhaftigkeit der eingebauten Permanentanker bestehen nicht. Die Funktion des Korrosionsschutzes ist auch weiterhin nicht beeinträchtigt. Prophylaktisch sollten jedoch alle Abdeckkappen auf ihren korrekten Sitz hin überprüft und im Bedarfsfalle nachgezogen werden.

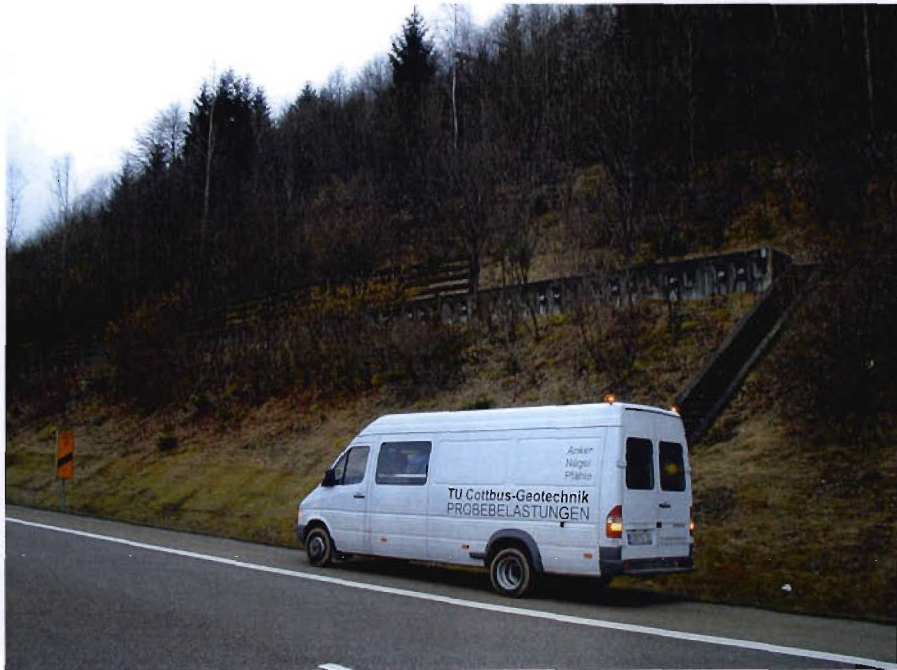
Bild 3.3-5 Verankerte Böschung im Jahr 2002

Bild 3.3-5 zeigt den verankerten Kopfbalken der Pfähle im Jahr 2002. An 12 Ankern wurden nach einer Inaugenscheinnahme der freiliegenden Ankerteile die Kappen abgenommen und durch Hammerschlag geprüft, ob noch Vorspannung vorhanden war, und ob Zustand und Menge der Korrosionsschutzpaste noch einen Schutz der Kopfteile gewährleisten konnten. Danach wurden die Kappen wieder aufgesetzt.

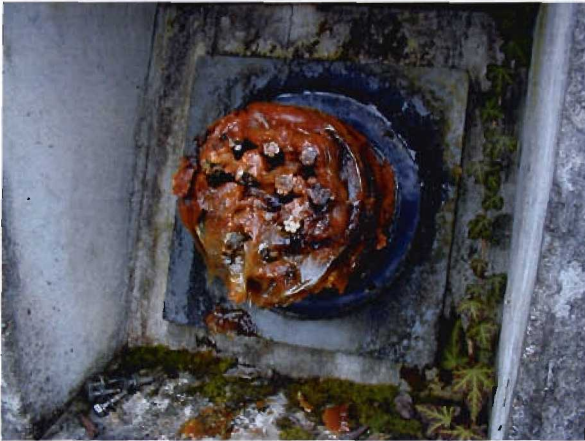
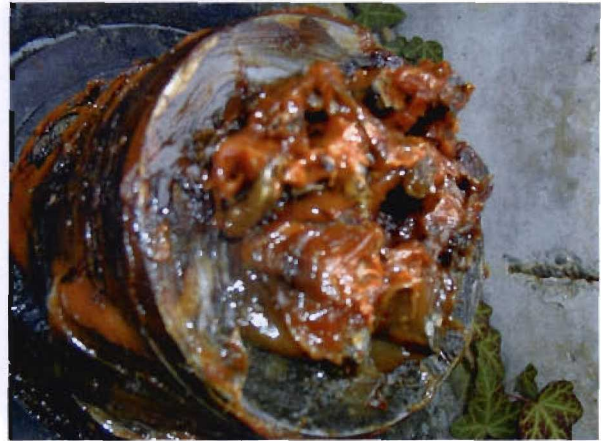
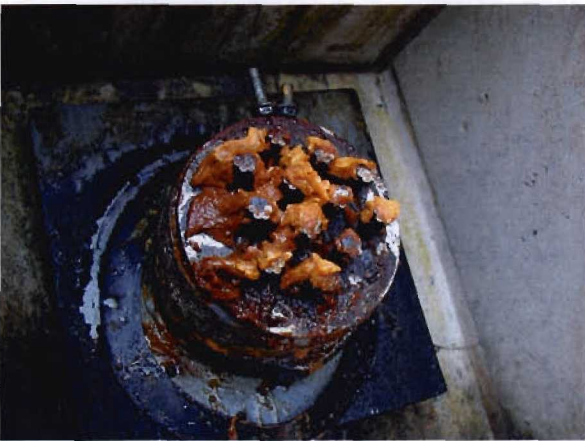
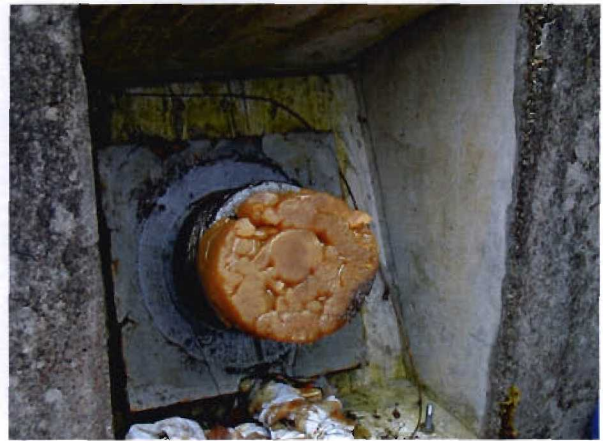
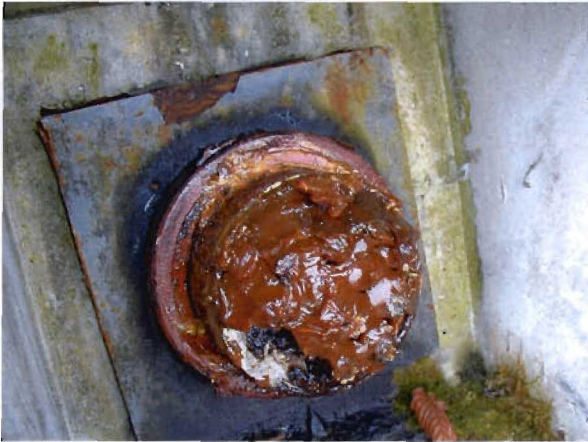
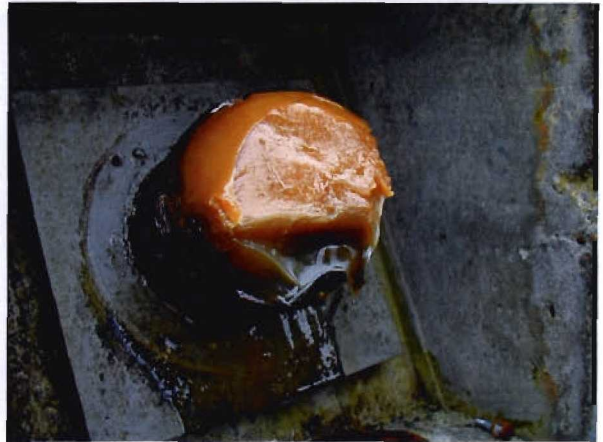
Die Ankerköpfe sind durch ihre Anordnung in Nischen im Kopfbalken gegen direkte Bewitterung geschützt. Alle untersuchten Anker waren noch gespannt. Nach Abnahme der Kappen zeigte es sich, dass die Füllung mit Korrosionsschutzpaste sehr unterschiedlich war. Insgesamt waren jedoch alle tragenden Kopfteile von Korrosionsschutzpaste umhüllt, so dass der Korrosionsschutz der Köpfe gewährleistet ist. Die Bilder 3.3-7 bis 3.3-12 geben einen Eindruck vom Zustand der Keilträger und Litzen im Kopfbereich.

Bild 3.3-7 Korrosionsschutz unter der Kappe

Bild 3.3-8 Korrosionsschutz unter der Kappe

Bild 3.3-9 Korrosionsschutz unter der Kappe

Bild 3.3-10 Korrosionsschutz unter der Kappe

Aus mehreren Ankerköpfen war Korrosionsschutzpaste ausgetreten, offensichtlich weil die Gummidichtung nicht dicht abschloß. Die meisten Kappen waren in gutem Zustand und wiesen kaum Korrosion auf. Die Farbbeschichtung der Grundplatten der Anker war jedoch stellenweise abgeblättert, so dass die dann ungeschützten Stahlteile zu rosten begonnen hatten (Bilder 3.3-13 und 3.3-14). Die Dauerhaftigkeit der Verankerung beeinflusst das nicht. Bei technisch hochwertigen Bauteilen, unter die man die Anker einreihen muß, sollte aber auch die Umgebung der Ankerköpfe insgesamt vor Korrosion geschützt sein. Die Verwendung schwarzer Stähle für die Auflagerplatten, die lediglich mit einem Anstrich geschützt sind, erfüllt diese Forderung offensichtlich nicht.

Bild 3.3-11 Korrosionsschutz unter der Kappe

Bild 3.3-12 Korrosionsschutz unter der Kappe

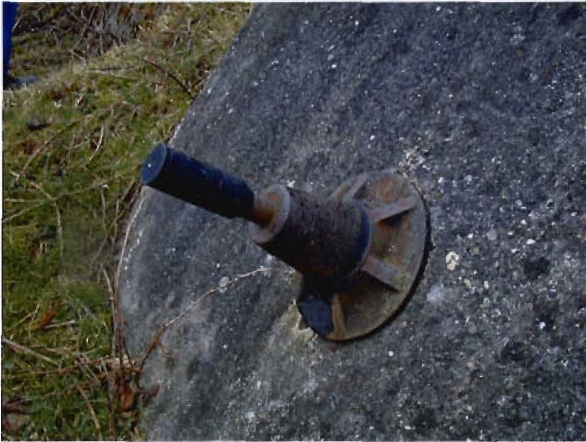
Bild 3.4-3 Ankerkopf, Kappe mit Gewinde

Die Verankerung ist offensichtlich intakt und erfüllt ihren Zweck. Der Korrosionsschutz im Kopfbereich ist auch nach der langen Einsatzzeit gut. Die eingesetzte Korrosionsschutzmasse neigt offensichtlich nicht zur Zersetzung.

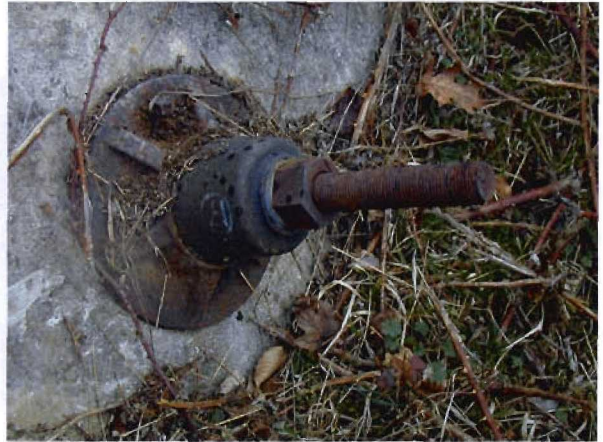
Bild 3.4-4 Ankerkopf, Kappe aufgesteckt

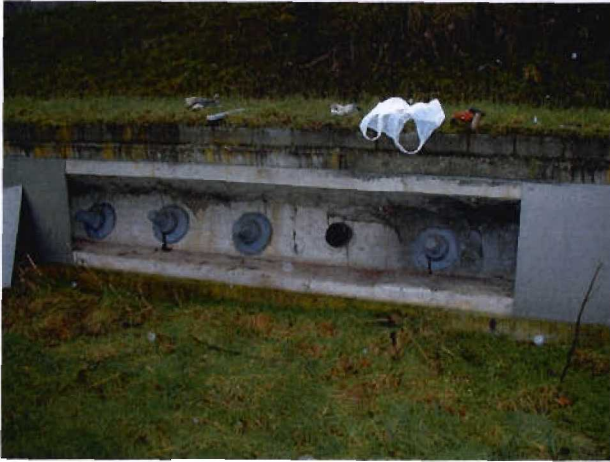
Die Anker wurden am Juni 2002 in Augenschein genommen. Bild 3.5-6 zeigt ein Teilstück des Kopfbalkens mit entfernter Abdeckung. Von insgesamt 34 Ankern wurden bei 8 Ankern die stählernen Kappen abgeschraubt. Die Bilder 3.5-7 und 3.5-8 zeigen Ankerköpfe mit abgenommenen Kappen. Bei allen überprüften Ankern waren die Zugglieder gespannt und die Kopfteile vollständig mit Korrosionsschutzpaste umhüllt. Bei 4 Ankern war an der Dichtung eine geringe Menge Paste ausgelaufen, möglicherweise bereits vor dem Anbringen der Abdeckung (Bild 3.5-9). Eine Beeinträchtigung der Funktion und Dauerhaftigkeit der Anker ergibt sich daraus nicht.

Bild 3.5-6 Teilstück des Kopfbalkens mit entfernter Abdeckung

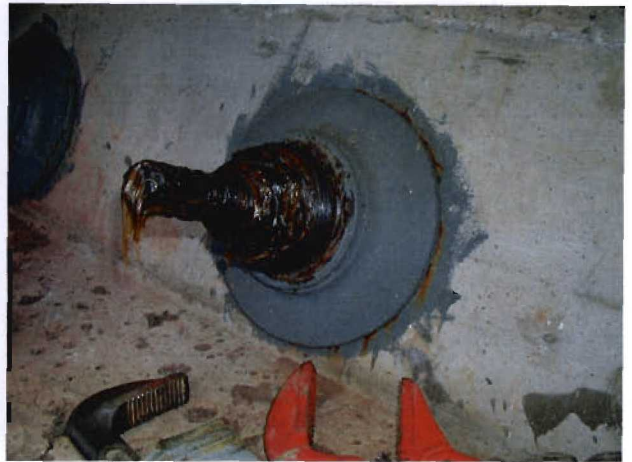
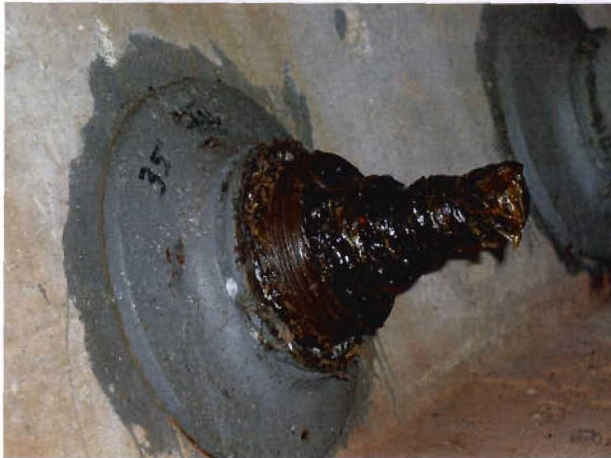
Bild 3.5-7 Ankerkopf mit abgenommener Kappe

Bild 3.5-8 Ankerkopf mit abgenommener Kappe

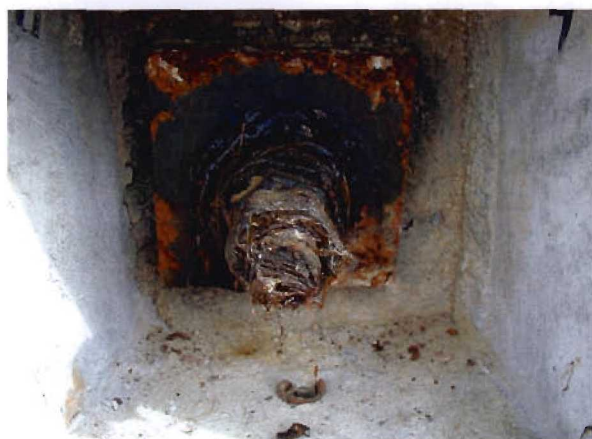
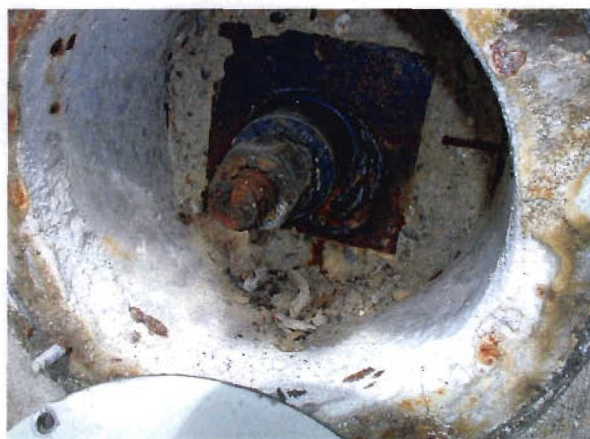
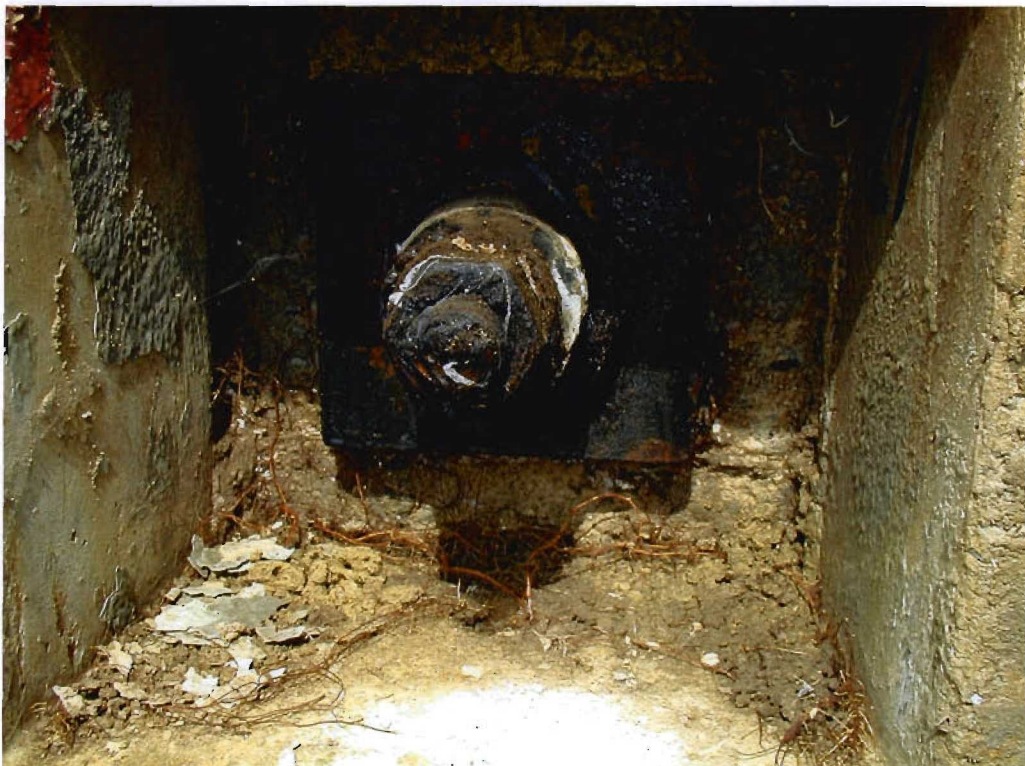
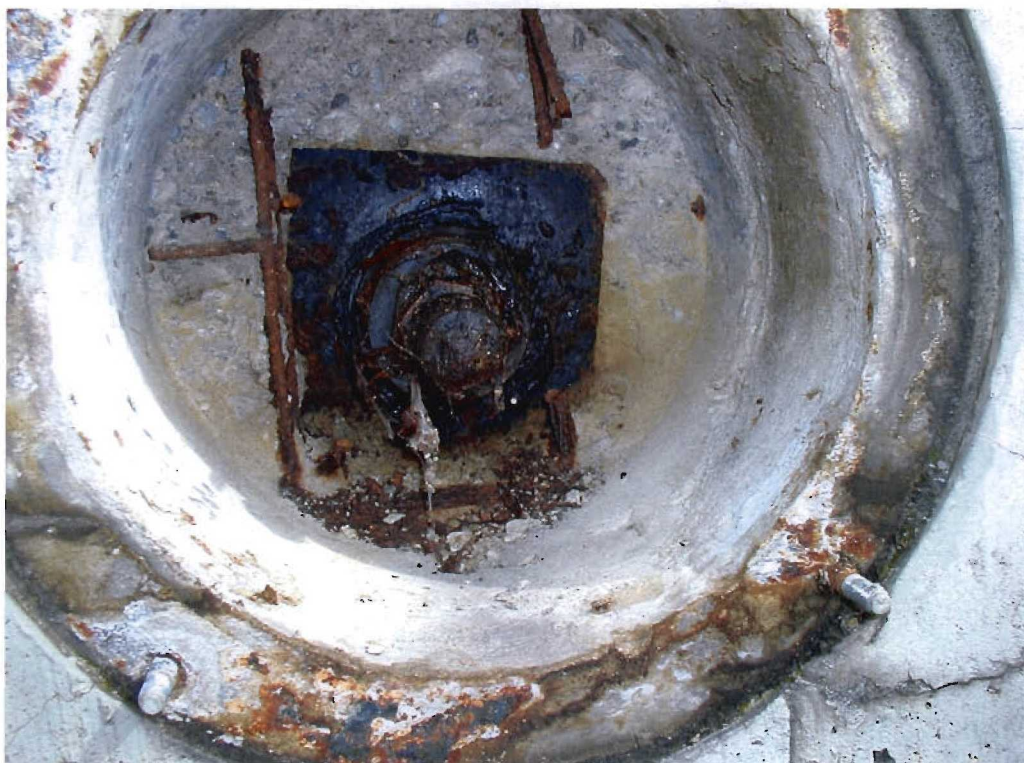
Bild 3.6-9 Kopf eines Einstabankers (Meßankers)

Bild 3.6-10 Kopf eines Einstabankers (Ankerkraft reguliert nach Freilegung)

Bild 3.6-11 Kopf eines Einstabankers (Meßankers)

Bild 3.6-12 Kopf eines Einstabankers (Ankerkraft reguliert nach Freilegung)

Die insgesamt in Augenschein genommenen 24 Anker (Einstab- und Litzenanker) waren alle noch gespannt. Man kann daher davon ausgehen, dass hinter den Ankerköpfen im Bereich des gespannten Stahles keine nennenswerten Korrosionsangriffe vorhanden sind. Es bestehen deshalb keine Bedenken hinsichtlich der Standsicherheit der Mauer auch über einen langen Zeitraum. Allerdings wies die Mehrzahl der freigelegten Ankerköpfe an den luftseitigen Oberflächen Korrosionsangriffe auf, die eigentlich so nicht sein sollten. Die Bilder lassen das deutlich erkennen. Die Kopfteile waren nur durch einen Farbanstrich geschützt worden, was nicht zuletzt Folge der schwierigen Herstellbedingungen vor ca. 20 Jahren war. Durch Öffnungen in den Abdeckungen war vielerorts Korrosionsschutzpaste ausgetreten, da die nach Südwesten ausgerichtete Wandoberfläche im Sommer sehr stark erwärmt wird. Unter vielen Abdeckungen hatten sich Wespenvölker angesiedelt, die den Untersuchungstrupp immer wieder zur Flucht zwangen.

Mittelfristig sollten die Köpfe der Anker einer Inspektion unterzogen werden. Dabei sollte eine Erneuerung bzw. Verbesserung des Korrosionsschutzes vorgenommen werden. Bei dieser Gelegenheit wäre es auch sinnvoll, die Eigenschaften der seinerzeit verwendeten Korrosionsschutzpaste nach 20 Jahren Einsatzzeit zu überprüfen.

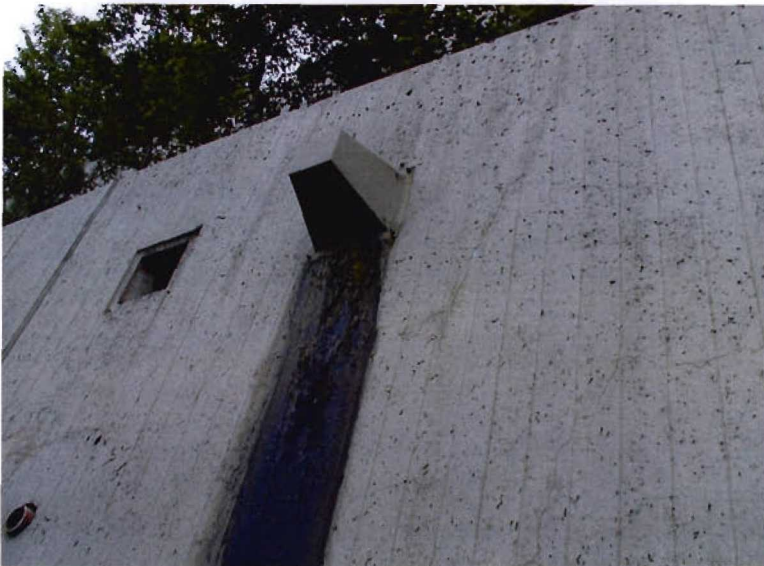
Bild 3.6-22 Zusatzanker mit Wasseraustritt (2002)

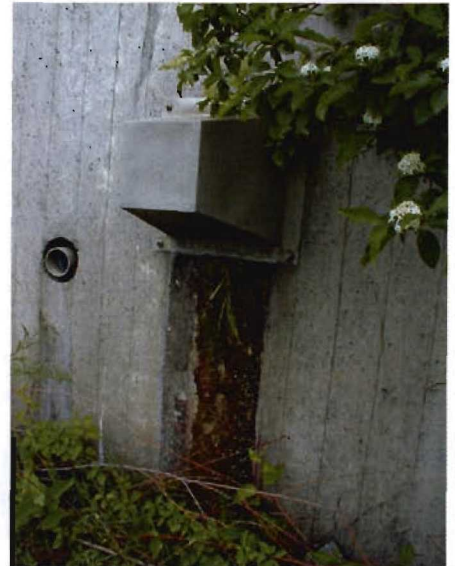
Bild 3.6-23 Zusatzanker mit Wasseraustritt (2002)

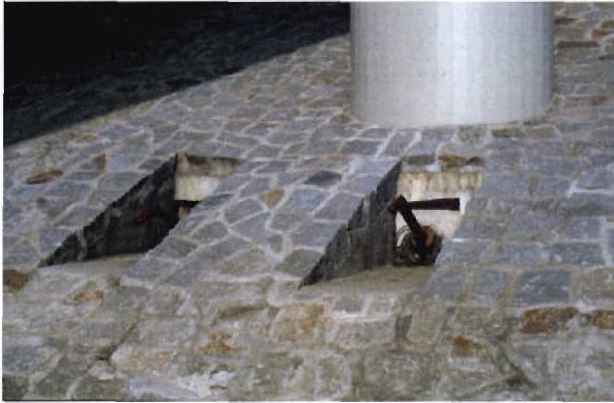
Bild 3.7-9 Zwei Anker im Kopfbalken (1990)

Die Bilder 3.7-9 und 3.7-10 zeigen Köpfe der Verankerung des Kopfbalkens im Jahr 1990 und im Jahr 2002. Die mit Meßdosens ausgerüsteten Ankerköpfe haben keine Schutzkappe. Vor Niederschlägen sind sie durch den Überbau der Brücke weitgehend geschützt. Die Anker wurden lediglich einem Augenschein unterzogen. Seit ihrem Einbau haben sich die Köpfe, bis auf eine leichte Anrostung der Kalotten und Muttern, praktisch nicht verändert.

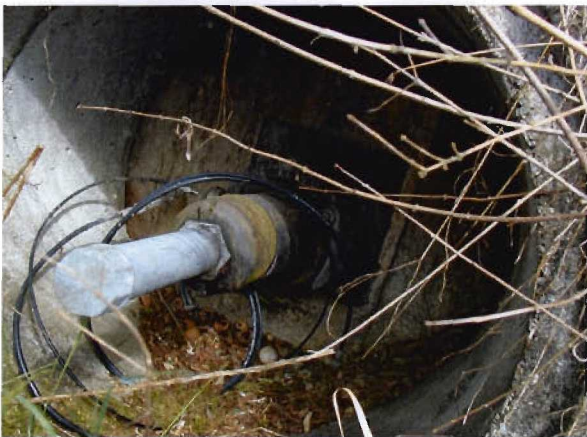
Bild 3.7-11 Kontrollanker in der Böschung (2002)

Auch die Kontrollanker in der Böschung (Bilder 3.7-11 und 3.7-12) zeigen praktisch keine Veränderung. Sie sind durch die um die Köpfe eingebauten Schachtringe aus Beton einigermaßen geschützt. Ein Öffnen der Kappen war mit den Mitteln des Untersuchungstrupps nicht ohne weiteres möglich; ein Versuch unter Anwendung von Gewalt hätte zu Schäden führen können. Deswegen wurde die Beurteilung auf eine Inaugenscheinnahme beschränkt.

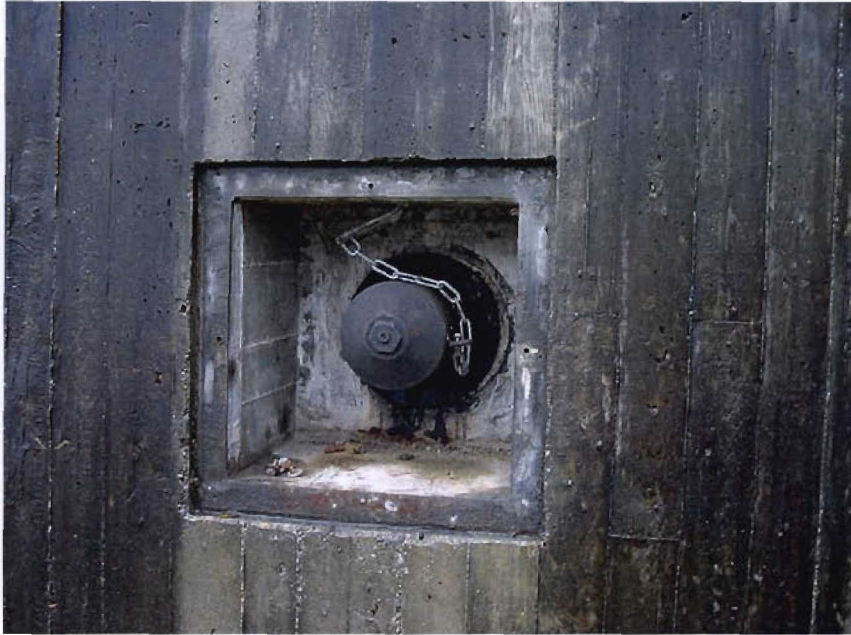
Bild 3.8-5 Ankerkopf mit Kettensicherung

Einige der insgesamt 94 Anker in der Wand versagten einige Monate nach dem Einbau infolge Beschädigung des Korrosionsschutzes im Bereich der Überschubrohre während des Einbaus. Nach der Sanierung wurden die Ankerköpfe aus Sicherheitsgründen an der Ortbetonwand festgekettet. Man wollte verhindern, dass im Falle eines weiteren Ankerversagens der Verkehr auf der B 314 gefährdet würde. Die Kopfnischen wurden mit Deckeln verschlossen. Bild 3.8-4 zeigt einen Blick auf die Wand im November 2002, die Bilder 3.8-5 und 3.8-6 Ankerköpfe mit Kettensicherung.

Die Anker sind Einstabanker Stump Duplex Durchmesser 32 mm. Es wurden insgesamt 6 Stück Anker in in der unteren Reihe Augenschein genommen. Die Ankerköpfe zeigten keine Anzeichen mangelhaften Korrosionsschutzes. Die inspizierten Anker waren offensichtlich auch sämtlich gespannt. Die Verschraubungen der Abdeckplatten der Ankerköpfe fehlten aber zum Teil oder waren verrostet.

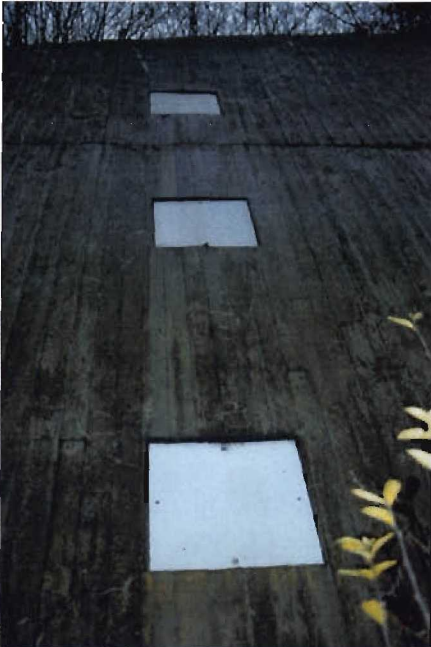
Bild 3.8-7 Abdeckplattenreihe

Die Bilder 3.8-7 und 3.8-8 zeigen exemplarisch einige Abdeckungen der Nischen für die Ankerköpfe. Vermutlich sind die Schrauben gestohlen worden, weil sie aus Edelstahl waren.

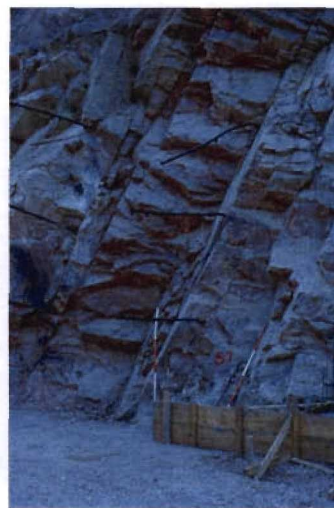
Im Jahr 1986 wurde die Bundesstraße B 33 in der Ortslage Triberg ausgebaut. Dabei wurde ein Felshang angeschnitten, der wegen seines ungünstigen Kluffeinfallens mit Einstabankern gesichert wurde (Bild 3.9-1). Vor die Felsböschung wurde eine Ortbeton-Futtermauer betoniert. Die Ankerköpfe wurden in Nischen in der Futtermauer angeordnet. Bereits während der Bauarbeiten wurde ein Teil der aus der Wand herausragenden Anker durch Baumaschinen verbogen (Bild 3.9-2) und mußte aufwändig saniert werden.

Bild 3.9-2 Verbogene Anker

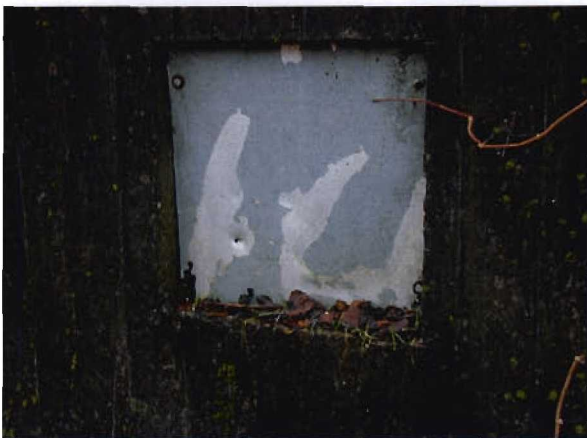
Die Abdeckplatten der Nischen sind zum Teil beschädigt und schützen die Ankerköpfe nicht mehr. Die Bilder 3.9-7 bis 3.9-10 zeigen einige der Kappen.

Bild 3.9-7 Kappe, offensichtlich mit
Schussbeschädigung

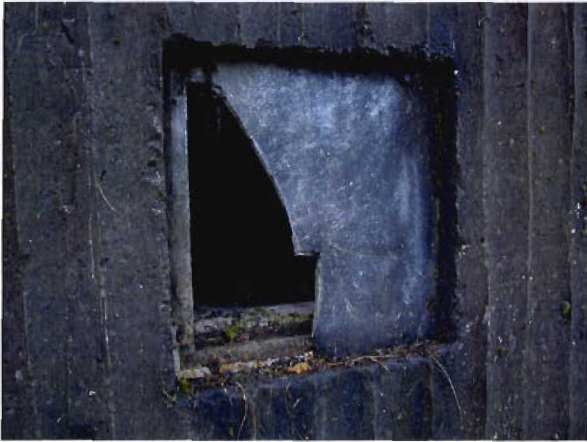
Bild 3.9-9 Zerstörte Faserzementplatte

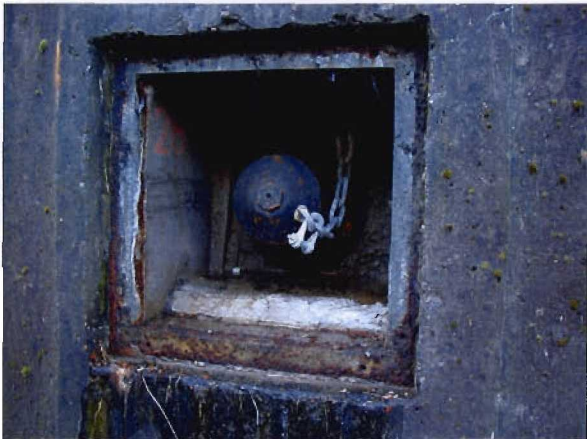
Bild 3.9-11 Ankerkopf (2002)

Zumindest der äußere Zustand der Ankerköpfe in der unteren Lage ist ebenfalls nicht gut. Die Köpfe sind zum Teil angerostet, was möglicherweise auf den Salzeinfluss durch den Winterdienst auf der B 33 zurückzuführen ist. Die Korrosionsangriffe auf den Oberflächen der äußeren Ankerteile stellen für sich genommen keine Gefährdung der Verankerung dar, wenn der Korrosionsschutz im Inneren der Kappen und hinter der Ankerplatte in Ordnung ist. Es wäre sicher ein Erkenntnisgewinn, wenn einmal sämtliche Anker der Wand einer Kontrolle des Kappeninneren unterzogen werden könnten. Dazu ist ein gewisser Aufwand erforderlich, und die Straßenbauverwaltung müßte dem zustimmen. Möglicherweise sind die Stahlteile der Anker in den oberen Lagen in besserem Zustand. Insgesamt sind die Ankerköpfe an der Mauer in Triberg ein Beispiel dafür, dass der beste Schutz über die vorgesehene Lebensdauer vermutlich das Einbetonieren der Köpfe ist.

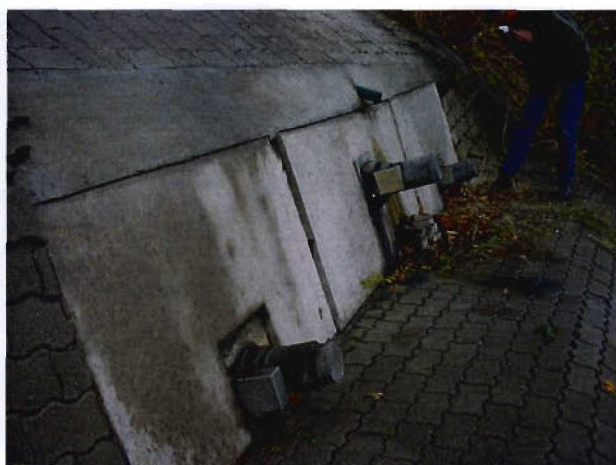
Bild 3.10-2 Anker in der Böschung unterhalb des Widerlagers

Die Kappen der Anker konnten bei der Inaugenscheinnahme im November 2002 nicht gelöst werden. Die Anker und auch die Betonplatten, auf denen die Köpfe aufgelagert sind, zeigen aber keine Anzeichen von Bewegungen. Die hydraulischen Kraftmeßdosen zeigen sehr unterschiedliche Werte für die Ankerkräfte (siehe Bilder 3.10-3 und 3.10-4). Es muß davon ausgegangen werden, dass die Meßwerte mit den tatsächlichen Ankerkräften nicht identisch sind. Eine Bestimmung der aktuellen Ankerkräfte könnte nur mit Abhebeprüfungen erfolgen, wozu die Kappen zunächst unter Einsatz entsprechender Hilfsmittel wieder beweglich gemacht werden müßten. Die Kappenlänge läßt vermuten, dass die Zugglieder ausreichende Stahlüberstände besitzen, um solche Prüfungen durchzuführen. Es wird jedoch davon abgeraten, solche Prüfungen vorzunehmen. Derzeit gibt es keinen Anlaß dazu. Parallel zur Autobahn und unmittelbar südlich angrenzend soll in der Zukunft die Trasse der Bahnstrecke Stuttgart-Ulm gebaut werden. Zum Zeitpunkt der Inaugenscheinnahme (Oktober 2002) wurden dort bereits Aufschlußbohrungen durchgeführt. Beim Neubau der Bahn werden vermutlich auch neue Brückenbauwerke erforderlich; die Anker würden dann überflüssig und könnten ggfs. sogar freigelegt und in Augenschein genommen werden.

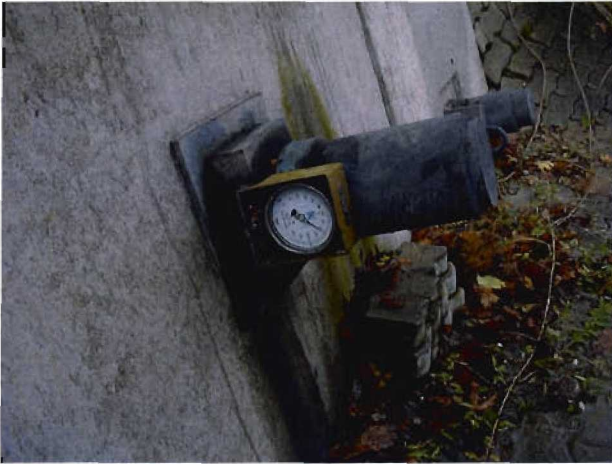
Bild 3.10-3 Manometeranzeige am nördlichen Widerlager

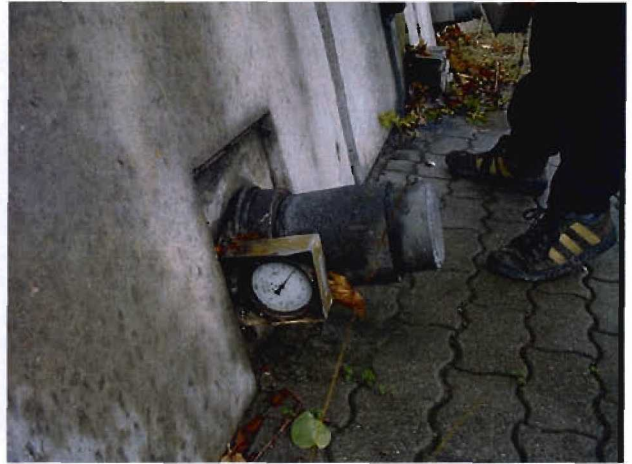
Bild 3.10-4 Manometeranzeige am nördlichen Widerlager

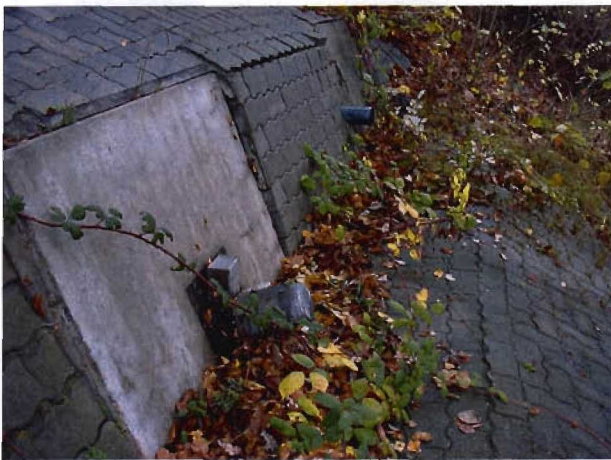
Das südliche Widerlager ist wie das nördliche Widerlager ausgebildet. Die Verschiebungen im Böschungspflaster sind dort deutlicher als auf der Nordseite. Die Manometer der Kraftmeßdosen zeigen wie auf der Nordseite sehr unterschiedliche Kraftwerte. Nach Beendigung der Untersuchungsarbeiten und vor Beginn des Baus der Bündelungsstrecke Autobahn - Eisenbahn wird die BTU Cottbus versuchen, vom Autobahnamt Baden-Württemberg die Erlaubnis zur intensiven Prüfung der Anker und zur Überprüfung der Funktionsfähigkeit der Kraftmeßdosen zu erhalten. Die Bilder 3.10-5 und 3.10-6 zeigen Bilder der Verankerung in der Südböschung

Bild 3.10-5 Anker am südlichen Widerlager

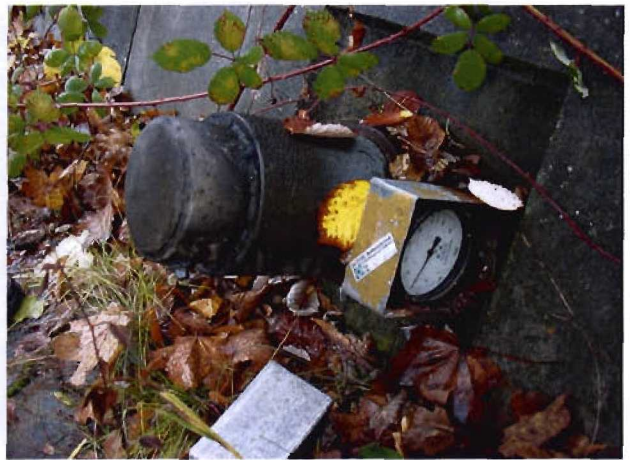
Bild 3.10-6 Kraftmeßdose, Ankerkraftanzeige nahe Null

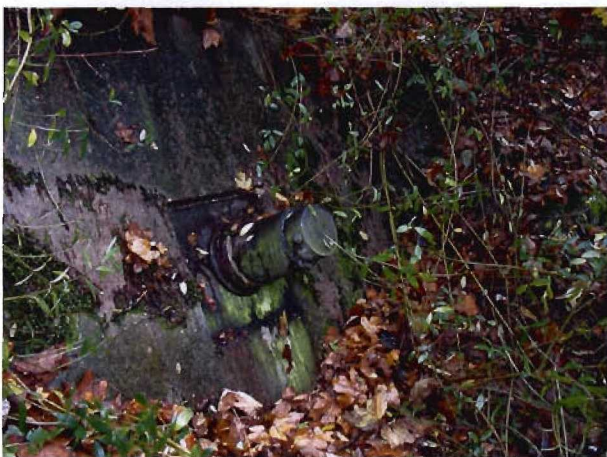
Bild 3.11-3 Ankerkopf auf Betonplatte

Die Anker zeigen keine erkennbaren Schäden und erfüllen offensichtlich ihre Aufgabe. Die Kraftmeßbringe zeigen unterschiedliche und wenig wahrscheinliche Kräfte. Nach der Erfahrung darf man davon ausgehen, dass sowohl hydraulische wie elektrische Kraftmeßbringe über Zeiträume von mehr als fünf Jahren zunehmend völlig ausfallen oder falsch anzeigen. Die aktuellen Ankerkräfte ließen sich nur durch Abnehmeversuche feststellen. Dazu besteht jedoch kein Anlaß, zumal voraussichtlich die Anker und die gesamte verankerte Böschung im Zuge des Ausbaus der ICE-Strecke Stuttgart-München, die im Raum Wendlingen parallel zur Autobahn geführt werden soll, in wenigen Jahren abgegraben werden.
