**Erfahrungen aus dem Einsatz von
vorgespannten Verpressankern und
Verpresspfählen für Dauerverankerungen**

Schlußbericht

zum Forschungsauftrag des
Deutschen Instituts für Bautechnik
Nr. P 32-5-11.57-976/01

Cottbus, den 23.12.2002

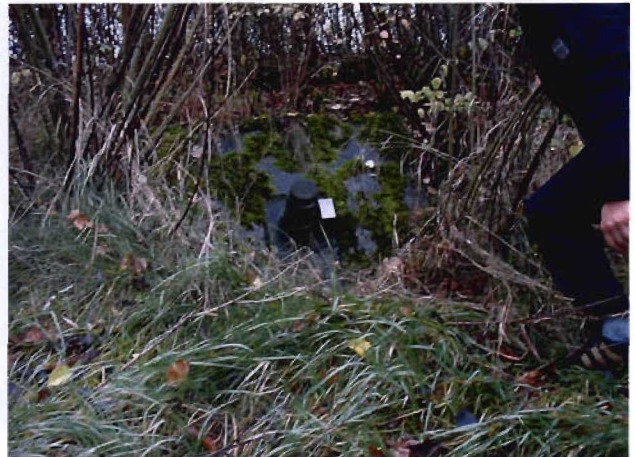
Bild 3.11-4 Ankerkopf mit Kraftmeßring

Die Anker zeigen keine erkennbaren Schäden und erfüllen offensichtlich ihre Aufgabe. Die Kraftmeßbringe zeigen unterschiedliche und wenig wahrscheinliche Kräfte. Nach der Erfahrung darf man davon ausgehen, dass sowohl hydraulische wie elektrische Kraftmeßbringe über Zeiträume von mehr als fünf Jahren zunehmend völlig ausfallen oder falsch anzeigen. Die aktuellen Ankerkräfte ließen sich nur durch Abnehmeversuche feststellen. Dazu besteht jedoch kein Anlaß, zumal voraussichtlich die Anker und die gesamte verankerte Böschung im Zuge des Ausbaus der ICE-Strecke Stuttgart-München, die im Raum Wendlingen parallel zur Autobahn geführt werden soll, in wenigen Jahren abgegraben werden.

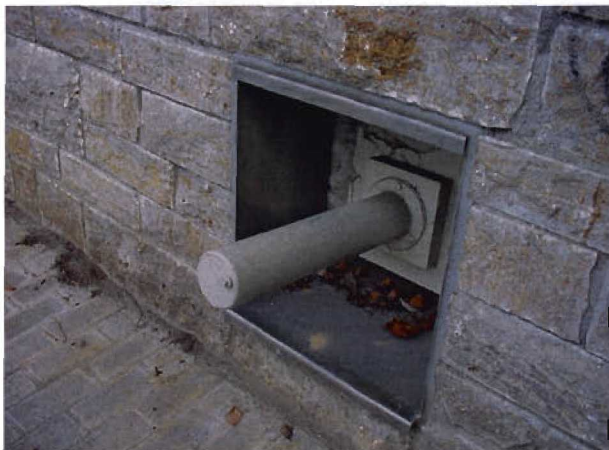
Die Verankerung besteht aus insgesamt ca. 590 Einstab-Dauerankern von 32 mm Durchmesser. Die Ankerköpfe sind in Nischen angeordnet, die eine Verkleidung aus Edelstahl besitzen und gegen das Naturstein-Mauerwerk mit Siliikonmasse abgedichtet sind. Die Anker besitzen einen vergleichsweise großen Stahlüberstand. Vermutlich wollte man sich die Möglichkeit offen halten, die Ankerkräfte auch längere Zeit nach der Fertigstellung der Mauer durch Abhebeversuche zu überprüfen, da die Lebensdauer handelsüblicher Kraftmeßgeber begrenzt ist. Ankerköpfe und Stahlüberstände sind durch stählerne Aufsatzrohre, die über die Mauervorderseite hinausragen, geschützt. Rohre und sämtliche Metallteile des Ankerkopfes besitzen einen Schutzanstrich. Die Bilder 3.12-3 und 3.12-4 zeigen zwei der insgesamt 590 Ankerköpfe.

Bild 3.12-3 Ankerkopf in Edelstahlnische

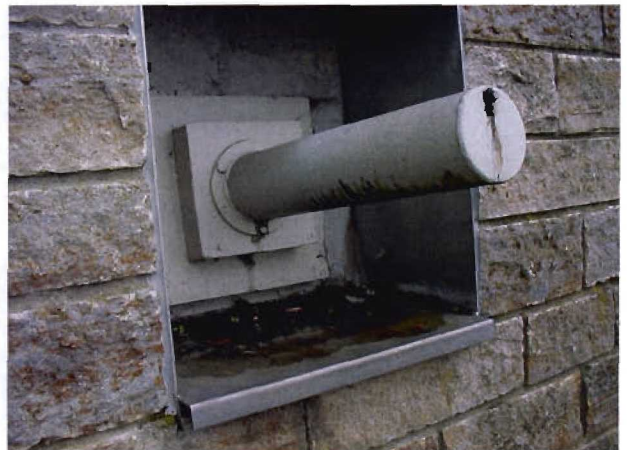
Bild 3.12-4 Ankerkopf in Edelstahlnische stehendes Wasser in der Ausparung

Die Ankerköpfe befinden sich zum Teil im Hochwasserbereich des Neckars und werden deshalb gelegentlich überflutet. Die Verankerung befindet sich in einem optisch sehr guten Zustand und wird offensichtlich gelegentlich überprüft; die Farbanstriche der äußeren Ankerkopfteile sind vor nicht allzu langer Zeit offensichtlich erneuert worden.. Eine Anzahl von Ankern ist mit hydraulischen Kraftmeßdosen der Firma Glötzl ausgerüstet. Die Manometer sind mit stählernen Kappen gegen mutwillige Zerstörung geschützt.

Die Verankerung ist noch nicht sehr alt. Durch ihre Konzeption ist sie aber leicht zu überprüfen und gut zugänglich. Bei Verankerungen mit ähnlichen Nischenausbildungen für die Köpfe empfiehlt es sich, die untere Fläche der Nischenauskleidung mit einem etwas stärkeren Gefälle nach außen zu versehen, um Niederschlags- oder Flußwasser abfließen zu lassen. Bei den meisten der Anker war ausreichend Gefälle vorhanden; durch einbaubedingte Ungenauigkeiten bleibt in einigen wenigen Nischen das Wasser stehen. Solange dadurch keine leitende Verbindung zwischen Ankerstahl und Metall der Nischenauskleidung entsteht (bei der Mauer in Haßmerheim ist das nicht gegeben - die Edelstahlbleche berühren die Stahlteile nicht, und der Wasserstand erreicht die Stahlplatten nicht), entsteht keine Korrosionsgefährdung für die Anker.

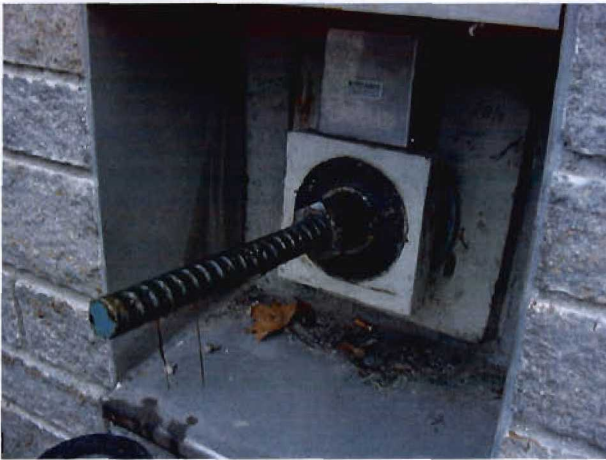
Um die Beschichtung der Ankerkopfteile nicht zu beschädigen, wurde auf die Abnahme einer größeren Anzahl von Kappen verzichtet. Lediglich bei zwei mit Kraftmeßdosen ausgerüsteten Ankern wurden die Kappen abgenommen, weil dort offensichtlich bereits früher die Befestigungsschrauben einmal herausgeschraubt worden waren. Die Muttern, Auflagerplatten und die Gewinde des Stahlüberstandes waren vollständig und sorgfältig mit Korrosionsschutzpaste umhüllt. Es wurden keine Anzeichen von Korrosion festgestellt. Diese Aussage gilt mit großer Wahrscheinlichkeit auch für die nicht geöffneten Ankerköpfe. Die Bilder 3.12-7 und 3.12-8 zeigen die beiden Anker, an denen die Kappen zur Inspektion abgenommen wurden.

Bild 3.12-7 Stahlüberstand und Anker Mutter

Auf die gelegentliche exemplarische Überprüfung einiger Anker in der Hochwasserzone durch Abnahme der Kappen und Inaugenscheinnahme der Kopfteile sollte trotz des insgesamt sehr guten Zustandes der Verankerung nicht verzichtet werden.

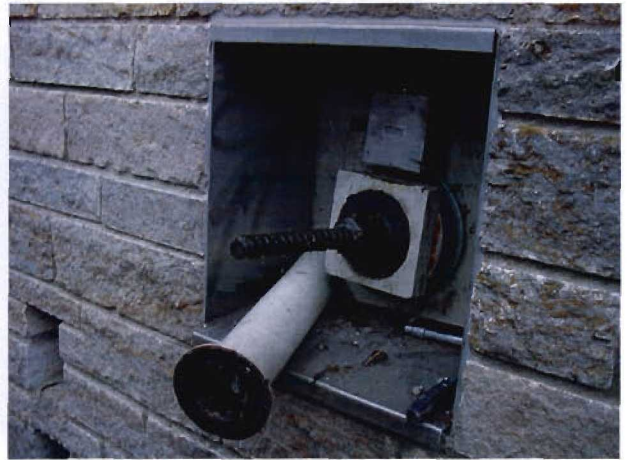
Bild 3.12-8 Stahlüberstand und Anker Mutter

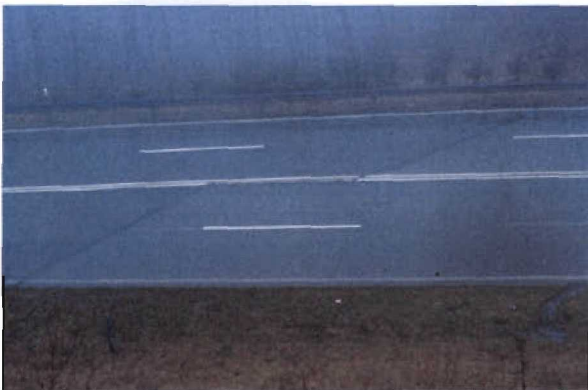
Im Jahr 1983 beobachtete die Baustoff- und Bodenprüfstelle in der Fahrbahn der B 500 zwischen Eschbach und Waldshut einen schräg verlaufenden Riß, der sich langsam und kontinuierlich aufweitete. Bild 3.13-1 zeigt diese Stelle, an der die Fahrbahndecke ausgebessert wurde, Bild 3.13-2 den Riß vor der Fahrbahnausbesserung. Die B 500 verläuft in diesem Bereich an einem Hang, so dass es wahrscheinlich war, dass eine Rutschung sich ankündigte. Es wurden daraufhin im Hangelände umfangreiche Bohr- und Erkundungsmaßnahmen ausgeführt, die aber kein schlüssiges Bild der Situation lieferten. Schließlich wurde beschlossen, etwa normal zur Rißrichtung vorsorglich 20 Stück Anker von 40 m Länge einzubauen, um die Situation zu verbessern. Bild 3.13-3 zeigt den Einbau der Anker, deren Köpfe auf Kopfplatten aus Stahlbeton aufgesetzt wurden, Bild 3.13-4 eine Ankerprüfung. Zum Einsatz kamen Litzenanker der Fa. Bilfinger + Berger mit je 5 Litzen.

Bild 3.13-1 Fahrbahn der B 500 an der Schadensstelle

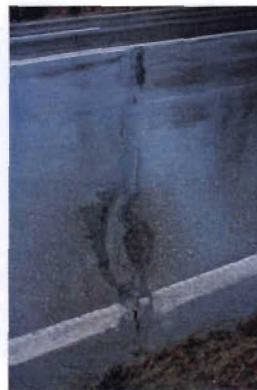
Bild 3.13-2 Riß in der Fahrbahn

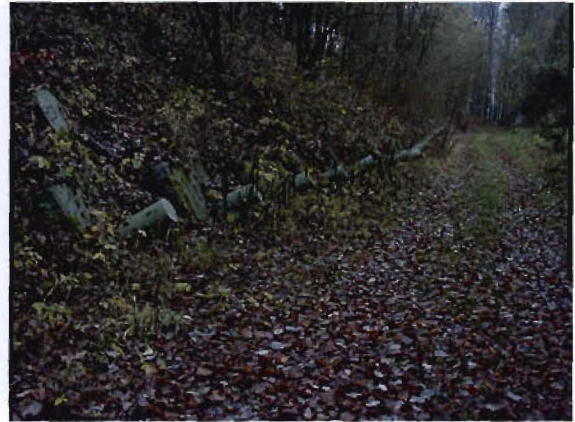
Bild 3.13-8 Ankerköpfe im Jahr 2002

Der Zustand der Ankerköpfe im November 2002 war gut. Die äußeren zusätzlichen Kapfen hatten die Köpfe gut geschützt. Weil die Anker in einem Waldgebiet im Schatten hoher Bäume eingebaut sind, ist es auch zu keiner Erhitzung und Verflüssigung der Korrosionsschutzpaste gekommen. Alle Anker, deren Köpfe in Augenschein genommen wurden, waren noch gespannt. Alle Ankerkopfteile waren mit Korrosionsschutzpaste vollständig überzogen. Die Paste selbst war im Vergleich zum Zustand beim Einbau kaum verändert. Lediglich lokale geringfügige Verfärbungen (Bilder 3.13-13 und 3.13-14) waren Indiz für eine gewisse Alterung.

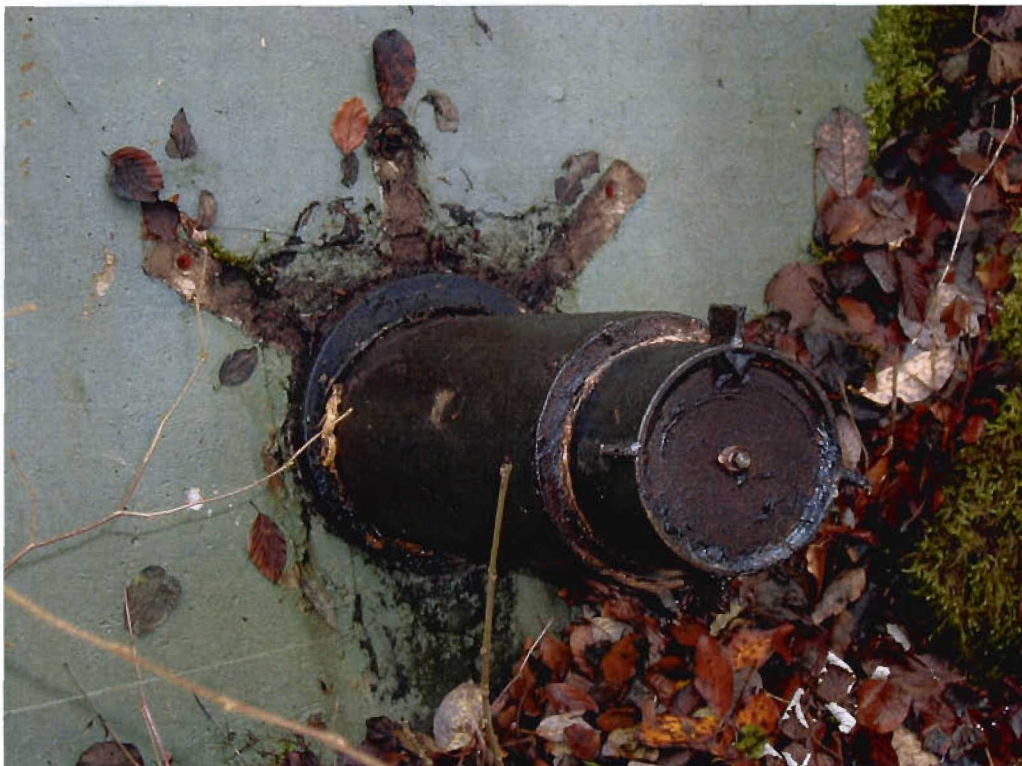
Bild 3.13-9 Innere Schutzkappe

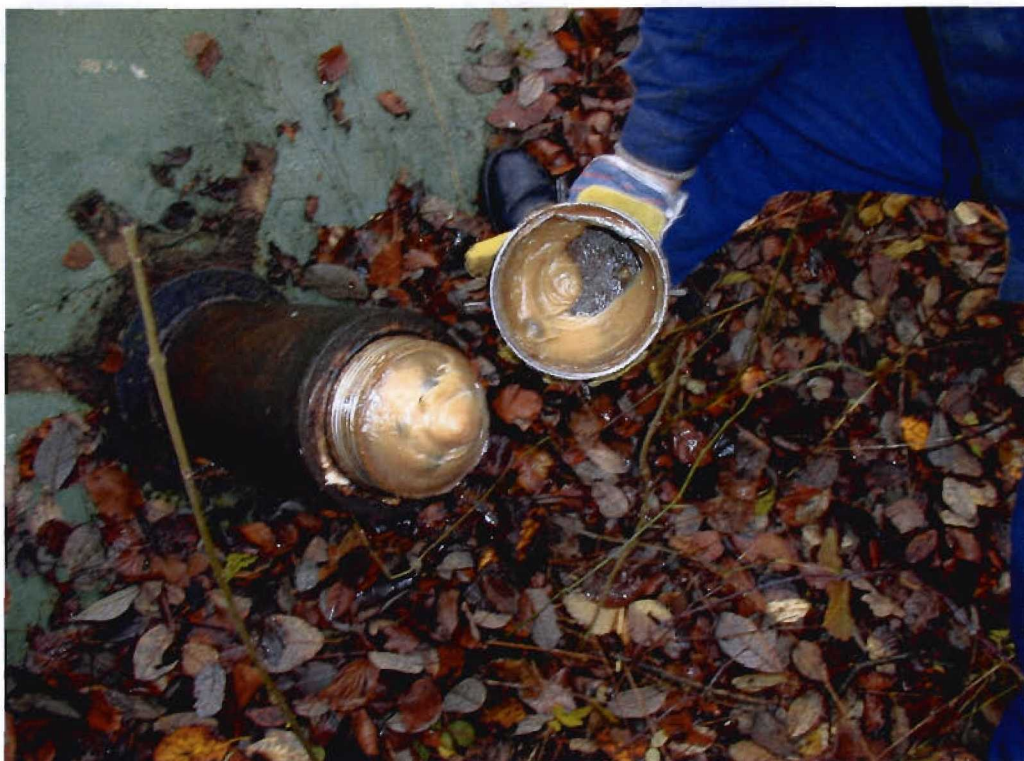
Bild 3.13-10 Korrosionsschutzpaste im Kappenkopf

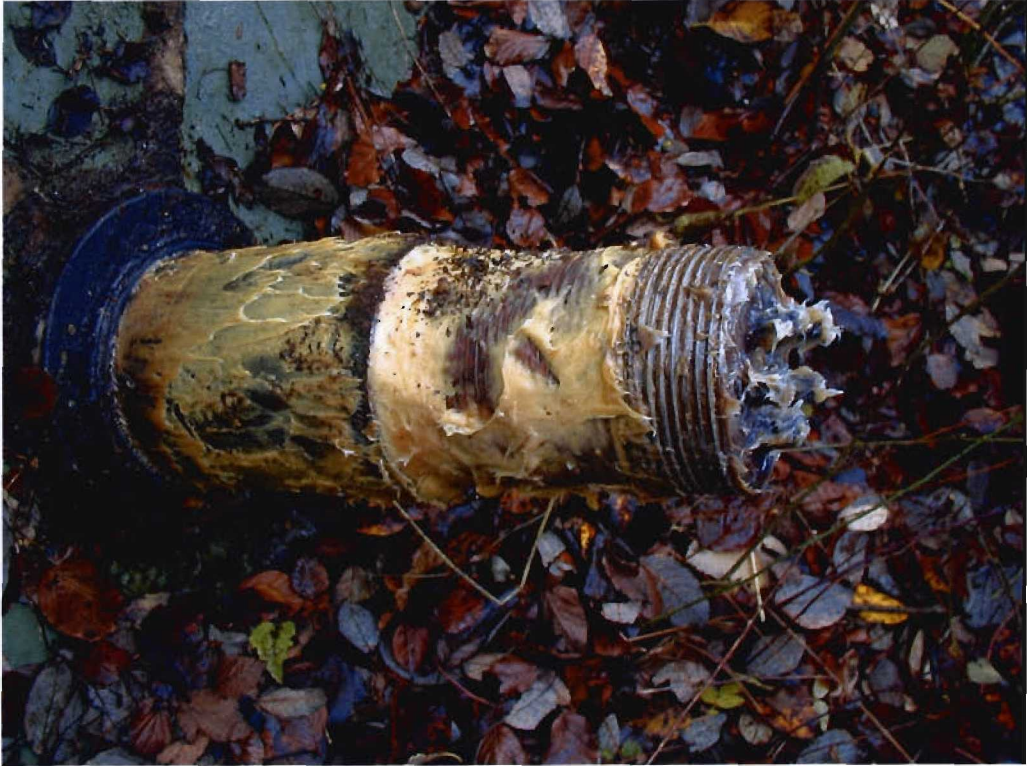
Bild 3.13-11 Keilträger mit Korrosionsschutz

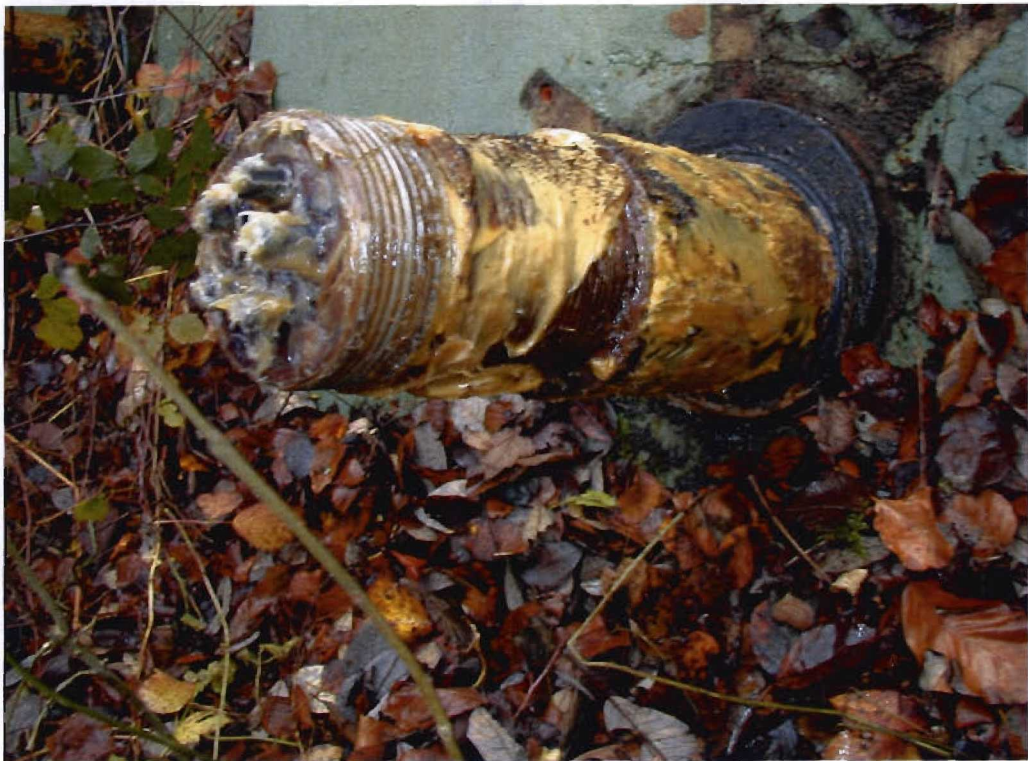
Bild 3.13-12 Keilträger mit Korrosionsschutz

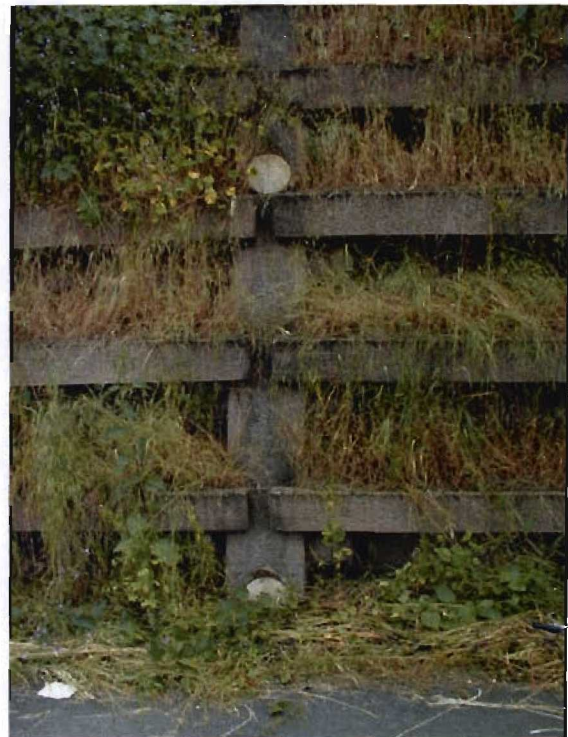
Ursprünglich waren die Köpfe der Verpreßpfähle in der Mauer mit Kappen aus Blech verschlossen worden. Bei der Inspektion im Sommer 2002 zeigte es sich, dass die Straßenbauverwaltung die Köpfe mit zylindrischen Mörtelkappen endgültig verschlossen hatte. Es wurden keine Anzeichen dafür entdeckt, dass unter den Kappen die Stahlteile einem Korrosionsangriff ausgesetzt sind. Die Bilder 3.14-6 und 3.14-7 zeigen den derzeitigen Zustand der Mauer und ihres Bewuchses.

Bild 3.14-7 Mauerfuß

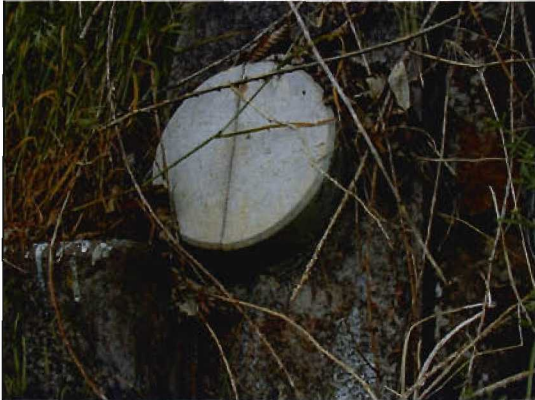
Bild 3.14-8 Kopfverschuß Wertheim

Bild 3.14-8 zeigt einen mit Mörtel verschlossene Pfahlkopf. Es hat sich bewährt, bei Maßnahmen ähnlicher Art den Verschuß der Pfahlköpfe mit Mörtel von Anfang an vorzusehen und auszuführen. Die Bilder 3.14-9 bis 3.14-11 zeigen verschiedene Möglichkeiten der Ausführung. Um eine gute Haftung des Mörtelpfropfens zu erzielen, sollten vor der Installation der Kopfplatten Bügel oder Kopfbolzen angeschweißt werden.

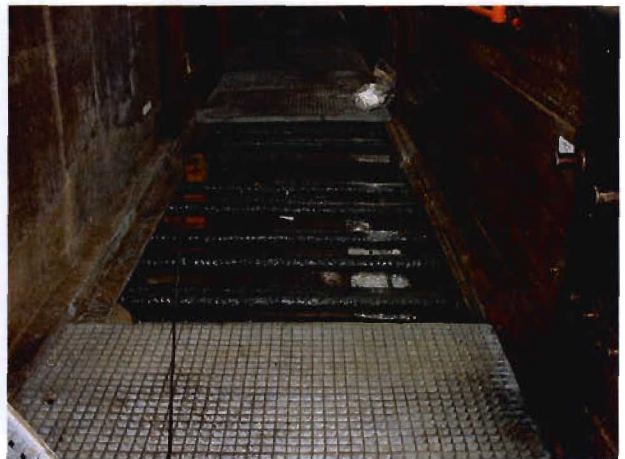
Bild 3.15-4 Blick in den Kontrollgang, Spannglieder unter der Abdeckung

Im Beton (Schleppplatte + Mauer) und im Kontrollgang liegen die Spannglieder in profilierten Hüllrohren aus Stahl. Im Kontrollgang sind sie auf 1,5 m Länge frei beweglich (Bild 3.15-4).

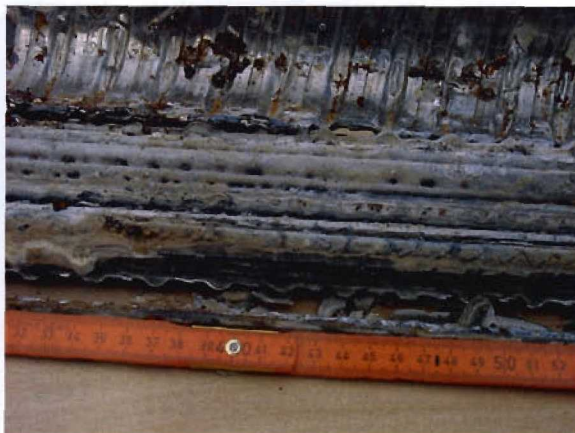
Bild 3.15-6 Spannglied nach Abnahme des Hüllrohres

Der Korrosionsschutz der 368 Bündelspannglieder im Kontrollgang wurde noch während des Baus der Sperre beschädigt. Die gewellten Hüllrohre aus Blech sind örtlich durchgerostet, und die Spannstähle weisen Anrostungen auf. Die Beschädigungen der Hüllrohre erfolgten durch Ablagerung von Baumaterial auf den Spanngliedern, und es ist davon auszugehen, daß alle Spannglieder in ähnlicher Weise betroffen sind. Der dreifache Bitumenanstrich und die Umwicklung mit bitumengetränktem Gewebe haben nicht verhindern können, daß in den ca. 35 Jahren nach der Inbetriebnahme der Sperre der Korrosionsangriff völlig verhindert wurde. Im Kontrollgang herrscht ganzjährig eine die Korrosion fördernde hohe Luftfeuchtigkeit.

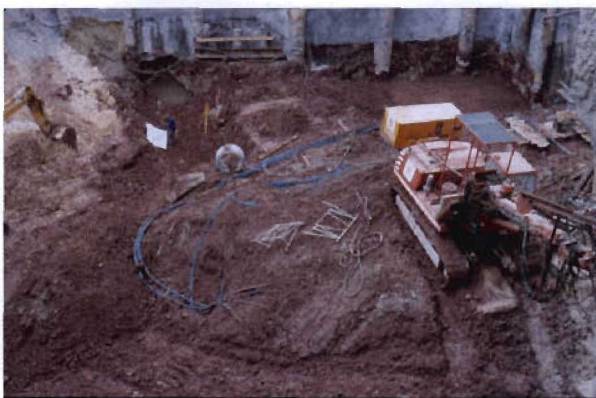
Bereits bei der Lagerung und dem Transport zur Einbaustelle können Beschädigungen entstehen. Nicht selten beobachtet man, dass die Anker an Stellen gelagert werden, wo sie verschmutzen können (Bilder 4-1 und 4-2). Wenn solche Anker bei der Lagerung unbeschädigt bleiben und vor dem Einbau gereinigt werden, könnte man vielleicht darüber hinwegsehen. Allerdings darf man nicht davon ausgehen, dass eine Reinigung tatsächlich stattfinden wird. In der Regel wird eine Ankerbohrmannschaft, die ihre Anker vor dem Einbau im Schmutz lagert, diese auch nicht reinigen. Im Schmutz liegende Anker werden nach der Erfahrung auch ohne weiteres von Baustellenfahrzeugen, Betonmischern und Betonpumpen etc. überfahren, solange die Fahrer keine Beschädigung ihrer Fahrzeugreifen befürchten müssen.

Bild 4-1 Nicht fachgerechte Ankerlagerung

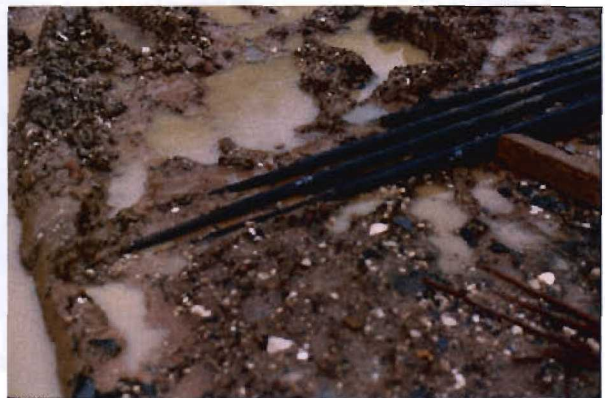
Bild 4-2 Nicht fachgerechte Ankerlagerung

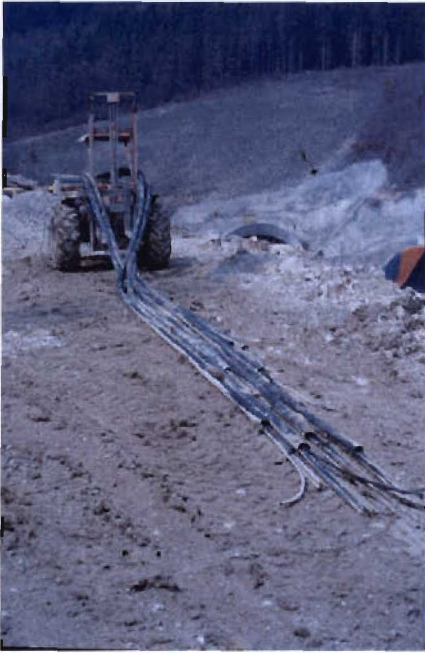
Der fachgerechte Transport von langen und schweren Ankern vom Lagerplatz zur Einbaustelle bindet Personal. Er sollte auf den Schultern der Leute erfolgen, wenn nicht andere schonende Möglichkeiten auf der Baustelle zur Verfügung stehen. Keinesfalls dürfen die Anker von einem Fahrzeug auf dem Boden zum Einbauort geschleift werden, wie dies Bild 4-3 zeigt. Auch der Einbau selbst muß so erfolgen, dass die Anker nicht beschädigt werden. Das Anhängen an einen so genannten "Würger", wie es auf Bild 4-4 zu sehen ist, stellt keine akzeptable Methode dar.

Bild 4-3 Nicht fachgerechter Ankertransport

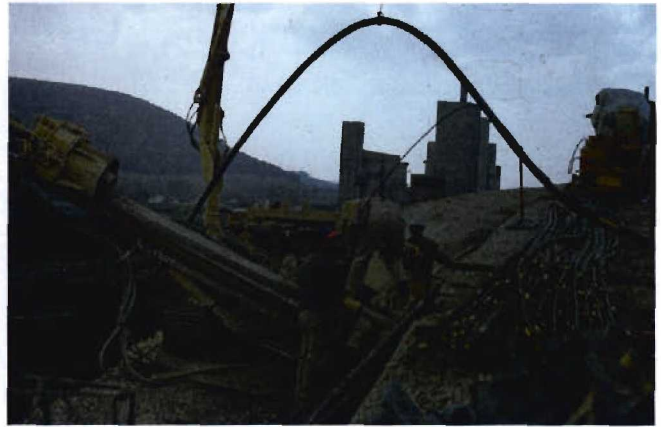
Bild 4-4 Nicht fachgerechter Einbau mit Würgeschlinge

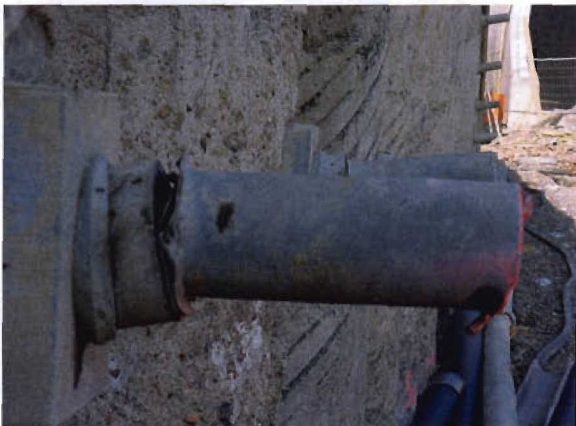
Wenn das Stahlzugglied in das Bohrloch eingebaut ist, beginnt für die Anker eine gefährliche Zeit. Um sie spannen und festlegen zu können, müssen sie einen Überstand haben. Einstabanker werden nicht selten durch den Betrieb vor der verankerten Konstruktion verbogen. Sie müssen dann hinter der Biegestelle abgeschnitten und fachgerecht gemufft werden. Das ist wegen der eingeschränkten Zugänglichkeit dieser Stelle immer eine teure und umständliche Prozedur. Auch nach dem Spannen sind die Anker gefährdet, wenn der Baustellenbetrieb vor der verankerten Konstruktion weitergeht (Bild 4-5). Gelegentlich lassen auch die Eigenschaften austretenden Grundwassers bereits auf eine künftige Gefährdung des Korrosionsschutzes schließen (Bild 4-6).

Bild 4-5 Beschädigter Ankerkopf

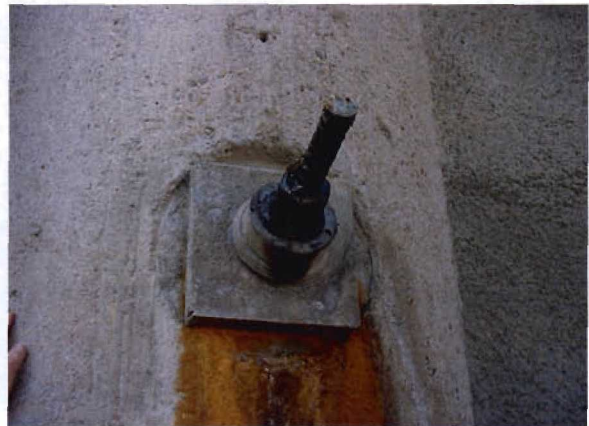
Bild 4-6 Möglicherweise aggressives Wasser am Ankerkopf

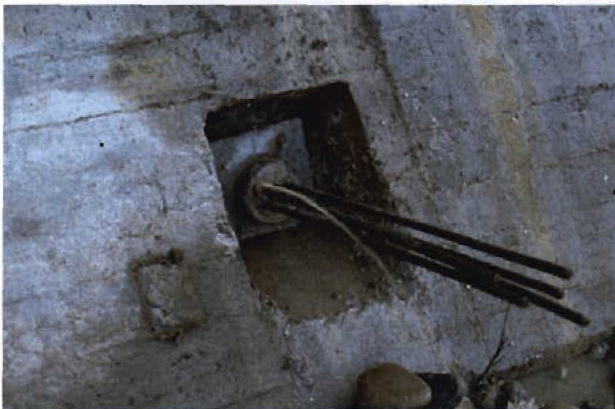
Bild 4-7 zeigt einen Daueranker, bei dem aus der Verkeilung Wasser austritt. Ursache dafür war, dass vor dem Einbau ein Stück des Überschubrohres einschließlich Dichtung abgetrennt worden war, weil Schwierigkeiten bei der Montage aufgetreten waren (die Kernbohrung durch den Bohrpfahl war durch Verpressmörtel blockiert). Der Schaden wurde noch während der Bauarbeiten bemerkt. Alle Ankerköpfe mußten demontiert, überprüft und neu gesetzt werden. Auf Bild 4-8 ist der Kopf eines Einstabankers zu sehen, der nach ca. 4 Jahren aus dem gleichen Grund versagte.

Bild 4-7 Wasseraustritt aus der Verkeilung eines Litzenankers (Foto: Dipl.-Ing. Meiniger)

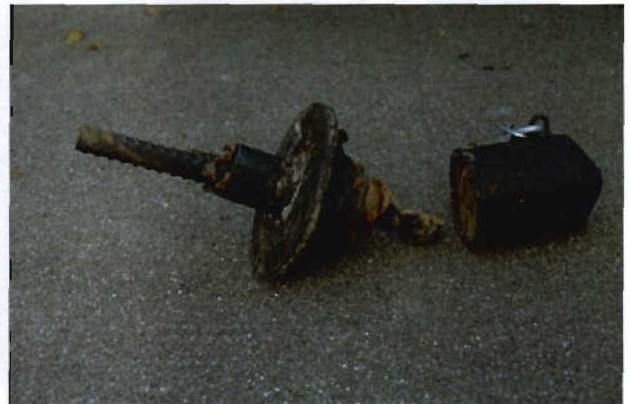
Bild 4-8 Gebrochener Einstabanker (Foto: Dipl.-Ing. Meiniger)

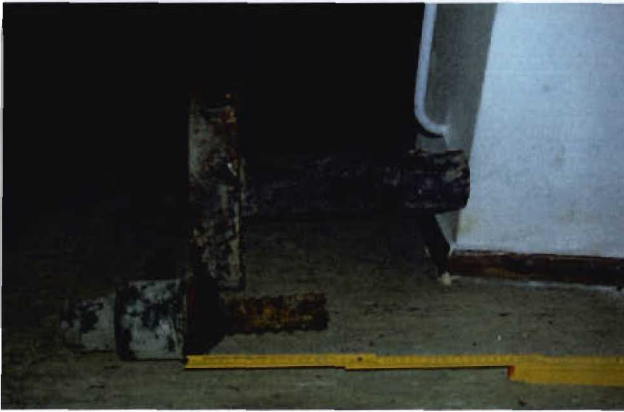
Bild 4-9 zeigt einen Einstabanker (Durchmesser 36 mm), der infolge einer ungenügenden Verfüllung des Hohlraums innerhalb des Überschubrohres gebrochen ist. Die Anker wurden zur Verankerung einer Bohrpfahlwand für ein Parkhaus in Hanglage eingesetzt (Bild 4-10). Durch Feuchtigkeit am teilweise freiliegenden Spann Stahl entstanden Korrosionsmulden; der Bruch erfolgte nach ca. 12 Jahren durch wasserstoffinduzierte Spannungsrißkorrosion.

Bild 4-9 Bruch des Ankerzuggliedes im Überschubrohr (Foto: Dipl.-Ing. Meiniger)

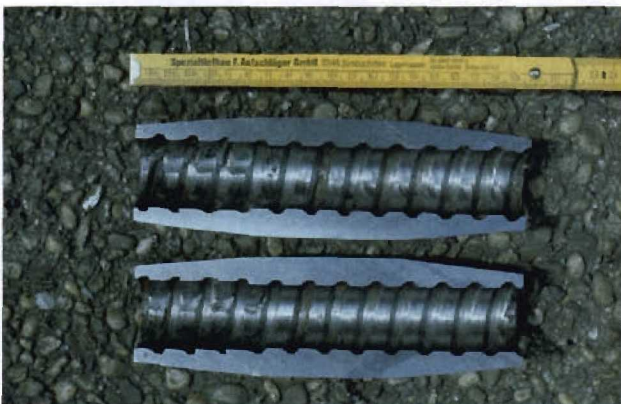
Die Erfahrung zeigt, dass Anker mit schadhaftem Korrosionsschutz nahe dem Kopf in der freien Stahllänge beim Vorliegen von korrosionsfördernden Randbedingungen in der Regel innerhalb weniger Jahre (gelegentlich nach zwei bis drei Jahren) versagen. Bei Einstabankern tritt das Versagen plötzlich ein; der Ankerkopf und das darin befindliche Ende des Stahlzuggliedes können herausgeschleudert werden. Bei Litzen- und Bündelankern versagen nicht alle Drähte gleichzeitig. Ein Bruch des gesamten Ankers kündigt sich daher eher an und kann, wenn die Köpfe kontrolliert werden, vor seinem Eintritt bemerkt werden. Auch die Muffen an Koppelstellen von Einstabankern haben sich als mögliche Schwachstellen erwiesen. Bild 4-11 zeigt die aufgeschnittene Muffe eines Einstabankers, der versagte, weil ein Stahlende nur 3 bis 4 Gewindegänge eingeschraubt war (sichtbar an den Scherflächen auf den Rippen). Der Bruch wurde durch einen ca. 20-prozentigen Anstieg der Ankerkraft in den ersten 10 Jahren nach der Fertigstellung des Bauwerkes ausgelöst. Es ist möglich, dass die ungenügende Einschraublänge bereits bei der Montage vorhanden war. Bei linksdrehendem Drehkopf könnte es auch beim Ausbau der Verrohrung zu einem Herausschrauben des Stahls aus der Muffe gekommen sein. Als Folge des Bruches wurde durch den Ankerkopf (Bild 4-12) eine ca. 10 kg schwere Abdeckplatte aus ihrer Verankerung gestoßen und auf die Fahrbahn einer Autobahn geschleudert. Ungenügende Einschraublängen bei gekoppelten Einstabankern oder Verpreßpfählen führen oft schon bei den Probelastungen oder Eignungsprüfungen zum Versagen. Natürlich wird beim unbeabsichtigten Ausdrehen der Stähle aus der Muffe auch der Korrosionsschutz im Bereich der Koppelstelle zerstört. Meiniger [4/1] berichtet, dass in einem von ihm begutachteten Fall auf einer Baustelle von 12 Dauerankern insgesamt 7 Anker wegen fehlerhafter Muffenverbindungen versagten.

Bild 4-11 Ungenügende Einschraublänge in einer Koppelmuffe (Foto: Dipl.-Ing. Meiniger)

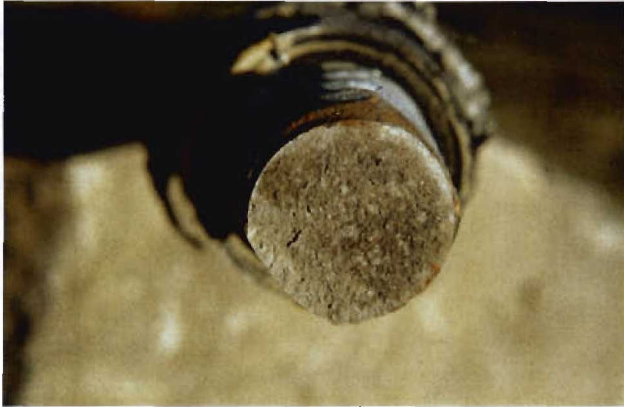
Bild 4-13 zeigt die Bruchstelle eines Einstabankers unmittelbar vor einer Muffe. Bei der Herstellung des inneren Verpreßkörpers war eine Luftblase verblieben. Die ungeschützte Stahloberfläche wurde durch Korrosionsmulden eingekerbt; der Anker versagte dann durch Spannungsrißkorrosion. An der verankerten Bohrpfehlwand versagten bisher auf diese Weise zwei Anker (einer nach 8 und einer nach 10 Jahren). Die Anker wurden aus den Bohrungen herausgeschleudert und durch die vor der Bohrpfehlwand befindliche Gebäudewand gebremst (Bild 4-14)

Bild 4-13 Stahlbruch neben einer Muffe, Bruchstelle
(Foto: Dipl.-Ing. Meiniger)

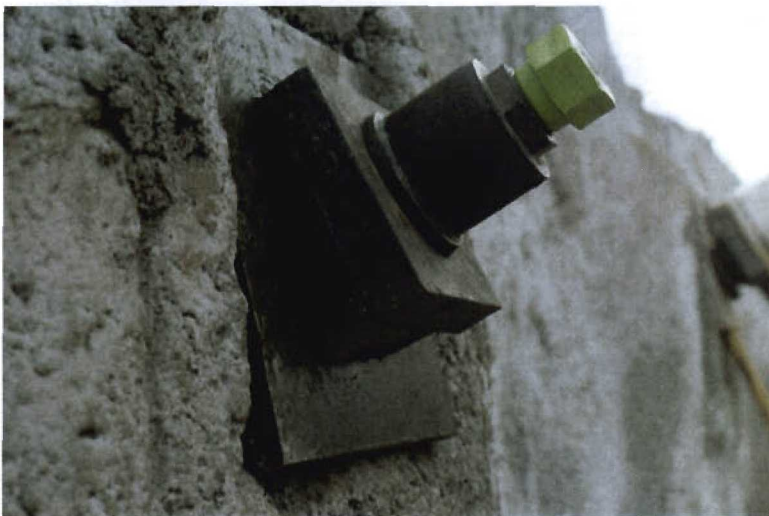
Bild 4-16 Ankerkopf mit Klötzchenauflagerung
(Fotos 4-16 und 4-17. Dipl.-Ing. Meiniger)

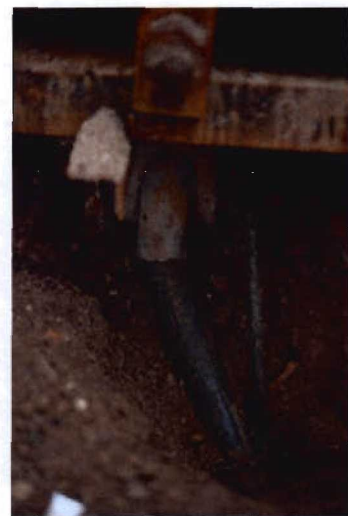
Bild 4-17 Schräg zur Spundwand
gebohrter Anker
