**Verifizierung zerstörungsfreier Prüfverfahren zur Detektion von Spannstahlschäden an Spannbetonbauteilen mit nachträglichem Verbund**

# **Abschlussbericht**

**Forschungsvorhaben  
P 32-5-7.207-1015/02**

Bei den für den Berliner Senat im Herbst 1998 im Rahmen eines Gutachtens durchgeführten Untersuchungen an Spanngliedern der Längsvorspannung der Hohenzollerndammbrücke wurden an mehreren geöffneten Stellen Anrisse festgestellt. Bei dem Spannstahl handelt es sich um vergüteten Spannstahl des Typs Neptun N40, Festigkeitsklasse St 1420/1570. Der Bau der Brücke erfolgte in den Jahren 1957 bis 1958.

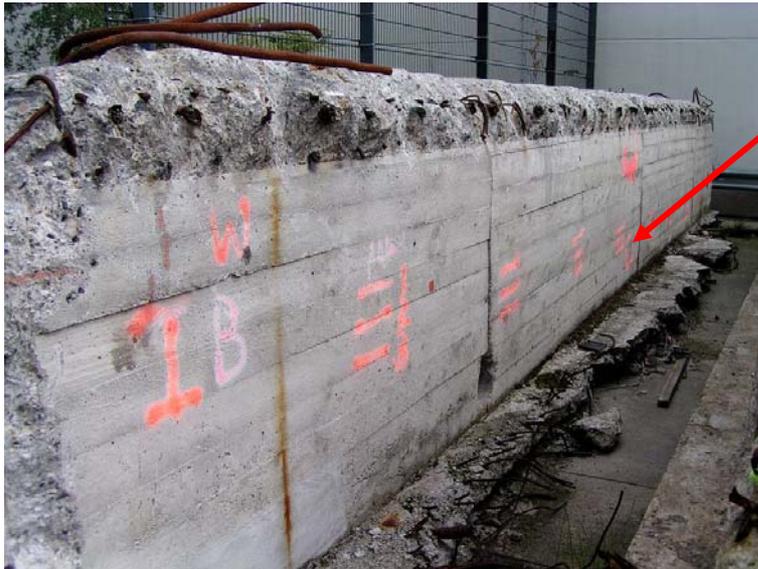
Abb. 11: Bruchortung  
Uni Stuttgart  
Messabschnitt 1aw1 x=572 cm

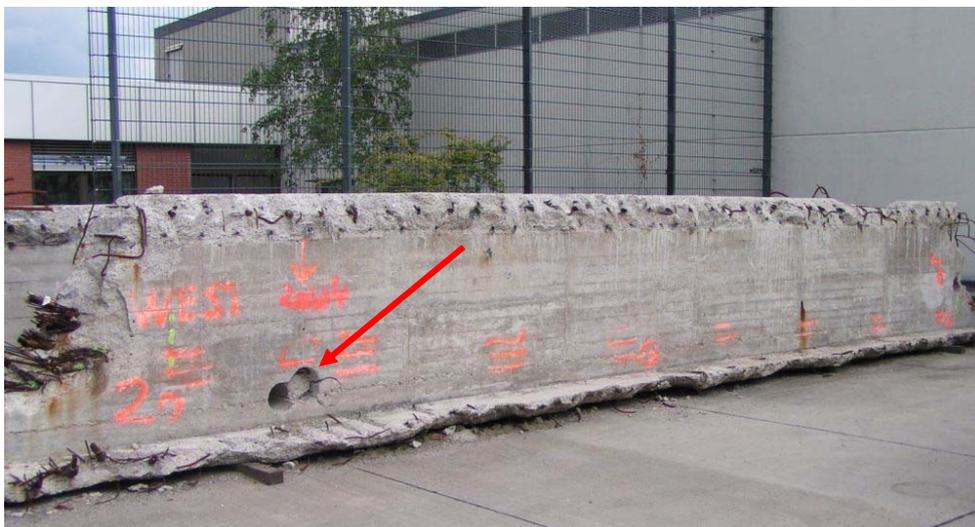
Abb. 12:  
Bruchortung  
Uni Stuttgart  
Messabschnitt  
2aw4  
x=787 cm

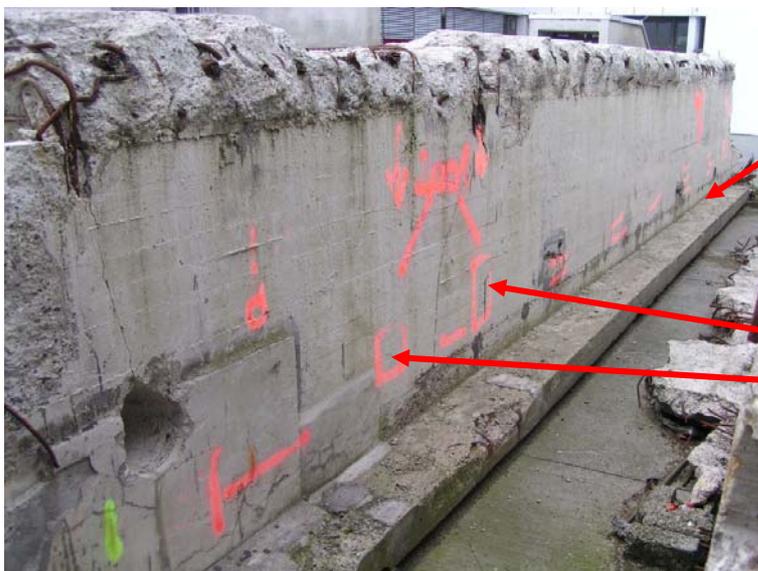
Abb. 13:  
Bruchortung  
Uni Stuttgart  
Messabschnitt 2ao3 x=715 cm

Messabschnitt 2ao1 x=165 cm  
und x= 76 cm

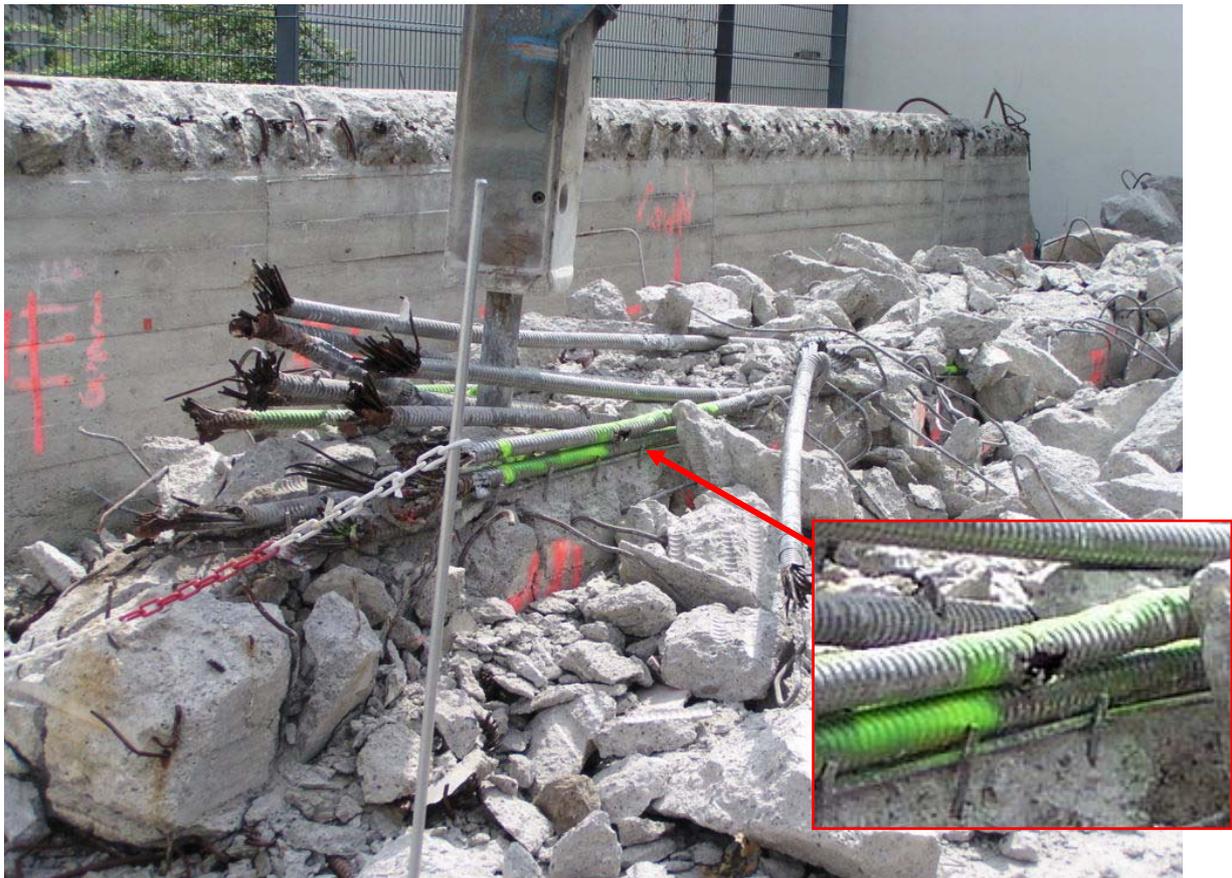
Bei der Entnahme der Spannglieder wurden bereits einige Durchrostungen an Hüllrohren (Abb. 17) und einige Spannstahlbrüche am SG9 gefunden. Die Spannstähle lagen in Hüllrohrmörtel eingebettet. Das Hüllrohr war zum großen Teil durch Korrosion zerstört (Abb. 22). Am Spannglied 11 sind bei der Entnahme nach mechanischer Einwirkung in einem Bereich der außerhalb des eigentlichen Prüfbereiches lag (über 9,55 m), Brüche entstanden. Die Bruchflächen dieser Brüche zeigen typische Anrisslinsen, wie sie bei wasserstoffinduzierter Spannungsrisskorrosion entstehen (Abb. 23).

Abb. 17: Abriss Träger 2a, Durchrostung an SG10

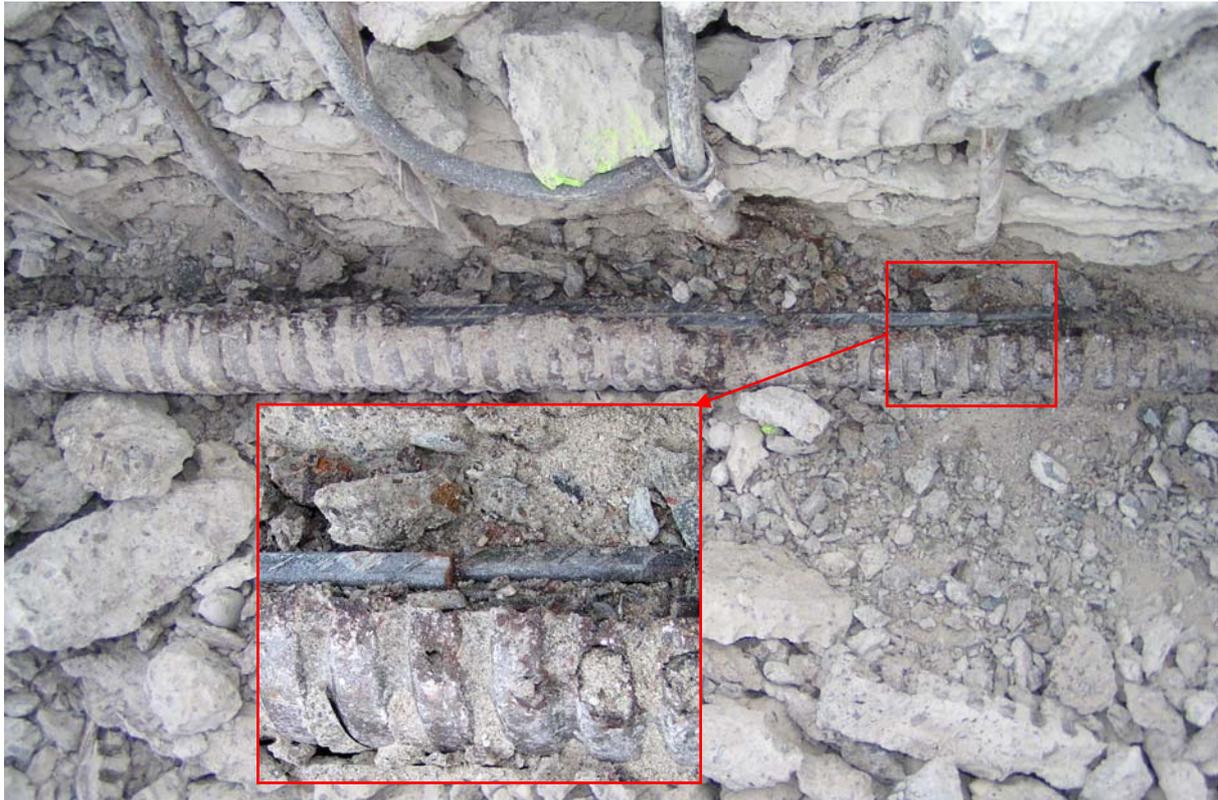
Abb. 22: SG9, Spannstahlbruch, Hüllrohr zu mehr als 50% wegkorrodiert

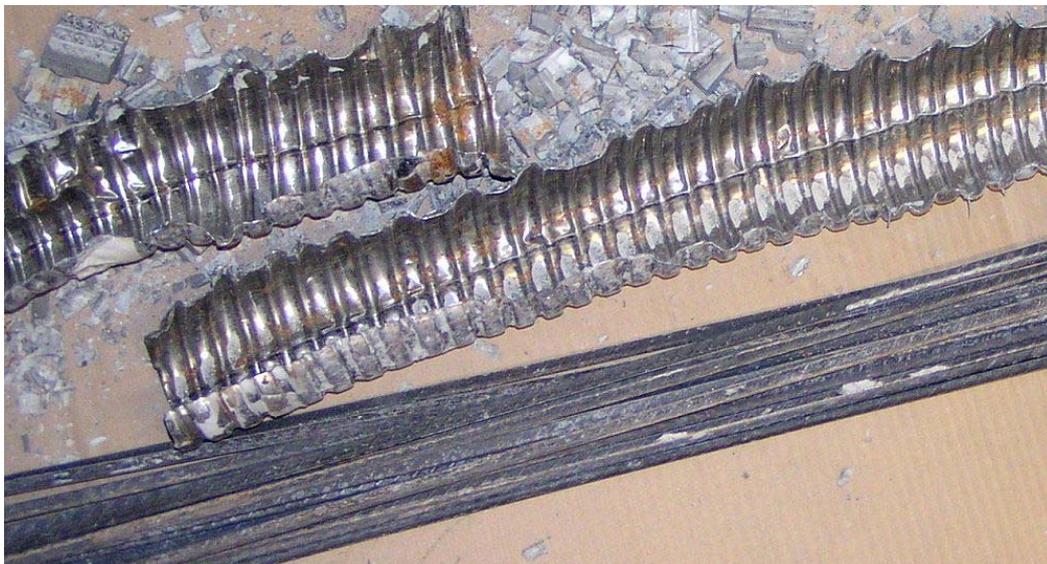
Abb. 28: SG2 Abschnitt 4,8-6,0 m (Hüllrohrkoppelstelle)

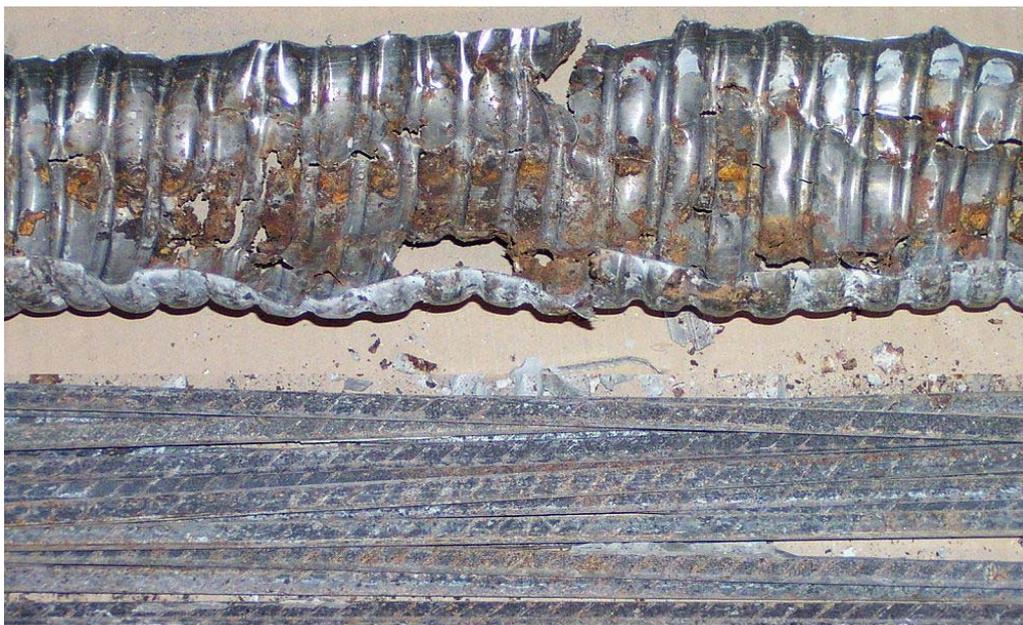
Abb. 32: SG3 Abschnitt 9,6-11,2 m Durchrostungen (6-Uhr-Lage) etwa ab 9,85 m (1,35 m)

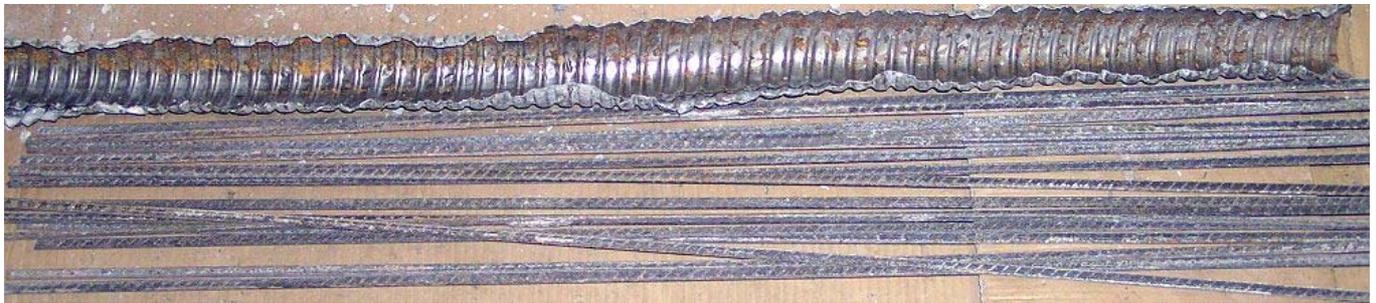
Abb. 40: SG6 Abschnitt 4,8-6,0 m (Höhe der Bruchanzeige am SG5)

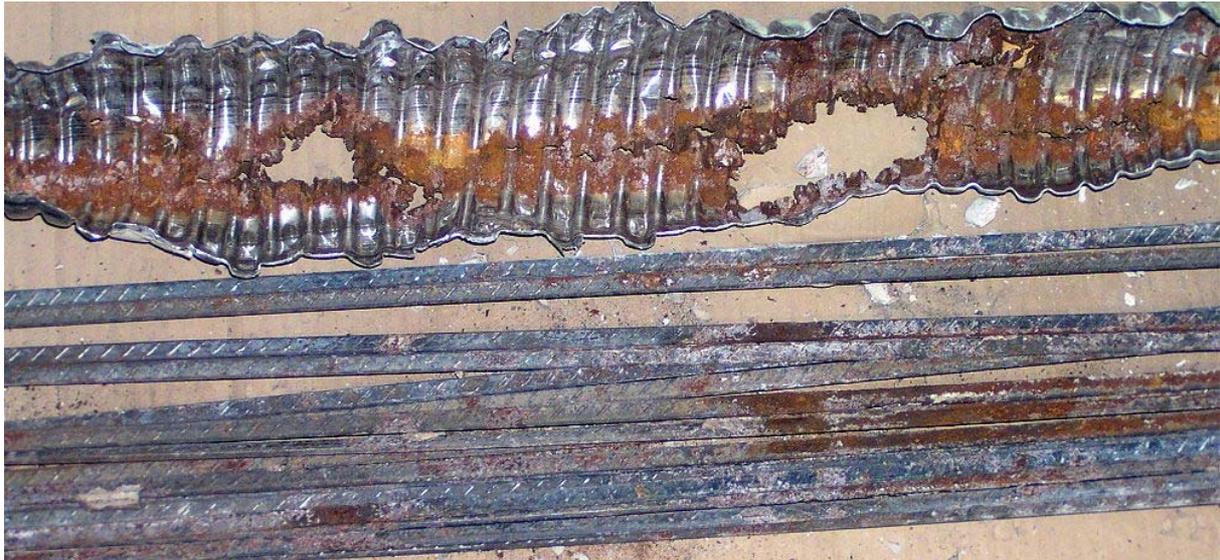
- 3 Im Messabschnitt 2ao3 gibt es eine Bruchanzeige für die Position 2,4 m (7,15 m) ebenfalls am Spannglied 7. Brüche waren hier nicht vorhanden. Das Hüllrohr war an dieser Position stark korrodiert und bis in die 3-Uhr-Position durchgerostet (Abb. 42). Vor und nach diesem Bereich ist das Hüllrohr nur in der 6-Uhr-Position punktuell durchrostet. Das darunter liegende SG8 (10 cm tiefer) zeigte keine Auffälligkeiten. Am Spannglied 9 (10 cm tiefer) beginnt etwa in dieser Position ein Bereich, in dem das Hüllrohr durchkorrodiert und nicht verpresst war (Abb. 50).

Abb. 42: SG7 Abschnitt 2,4-3,6 m in Höhe der Bruchanzeige 2ao3

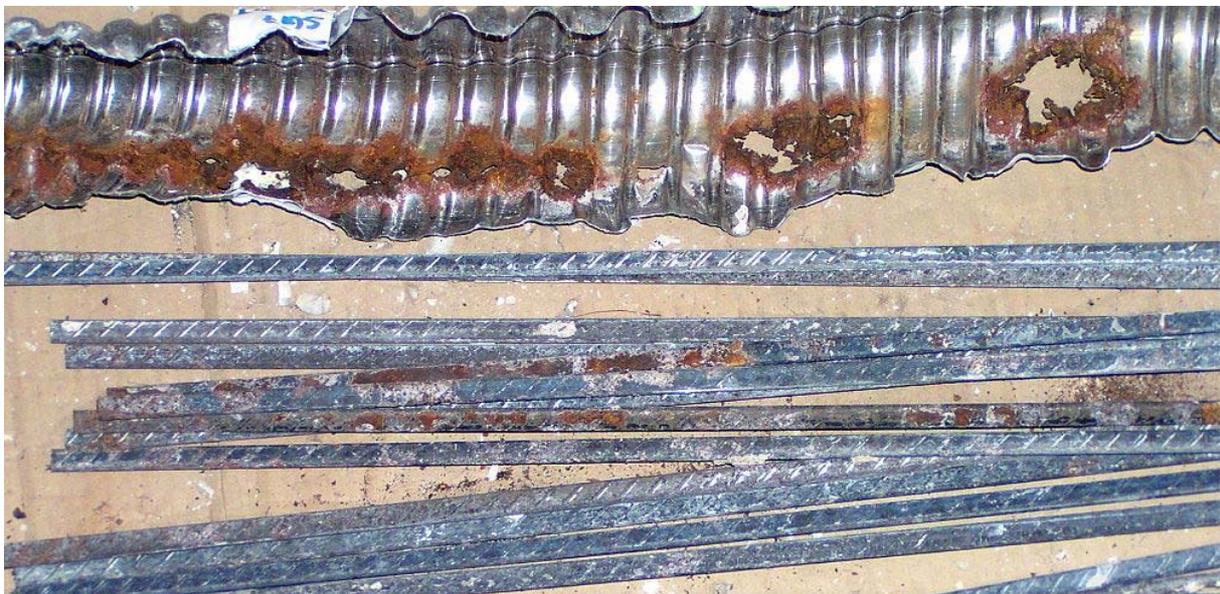
Abb. 43: SG7 Abschnitt 7,2-8,4 m in Höhe der Bruchanzeige 2ao1 8,05 m(1,55 m)

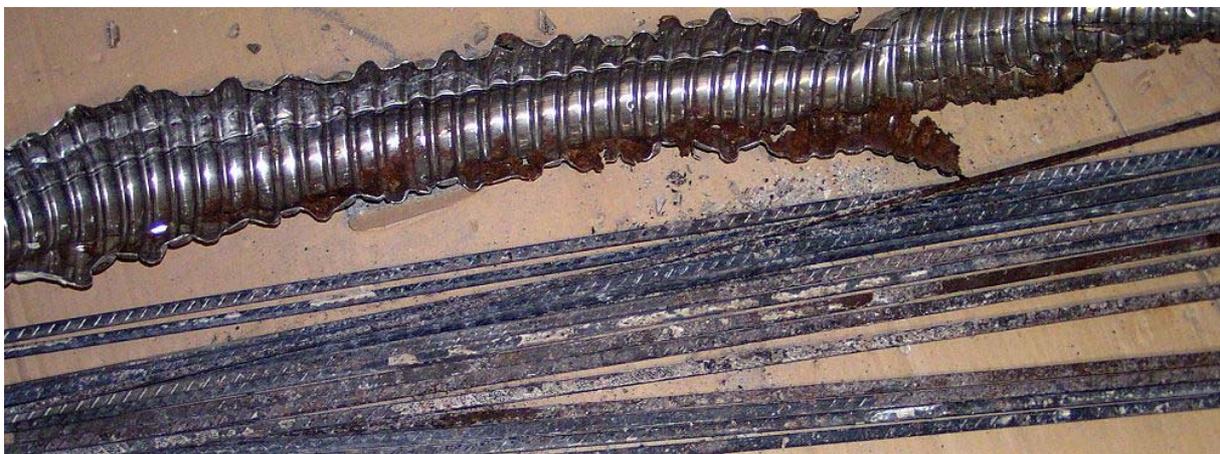
- 1 Im Messabschnitt 2ao1 gibt es eine Bruchanzeige für die Position 8,8 m (75 cm) am SG7. Am SG7 befindet sich in diesem Bereich kein Bruch. Das Hüllrohr ist in diesem Bereich allerdings erheblich korrodiert, so dass etwa die Hälfte praktisch nicht mehr vorhanden ist (Abb. 44). In einem ähnlichen Durchrostungszustand befindet sich auch das in diesem Bereich unmittelbar anliegende SG8 und SG9. In SG 9 wurden in diesem Bereich nach dem Öffnen mehrere Spannstahlbrüche gefunden. Die Spannglieder liegen hier im ehemaligen Tiefpunkt des Trägers dicht gebündelt. Die Radarmessungen haben in diesem Bereich das Spannglied 9 nicht mehr separat erfassen können.

Abb. 44: SG7 Abschnitt 9,6-10,8 m in Höhe der Bruchanzeige 2ao1 8,80 m (0,75 m)

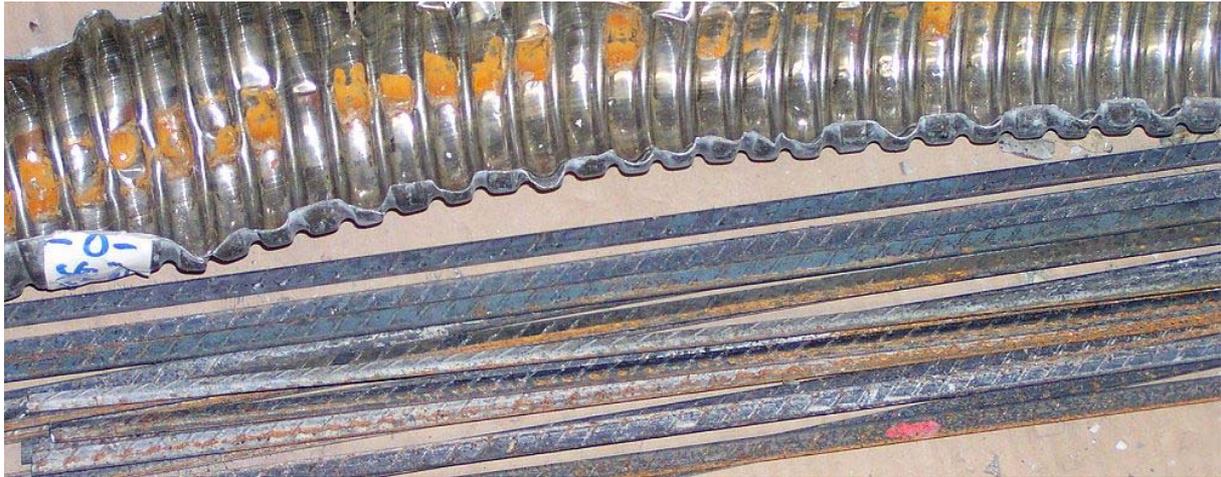
Abb. 45: SG8 Abschnitt 3,6-4,8 m

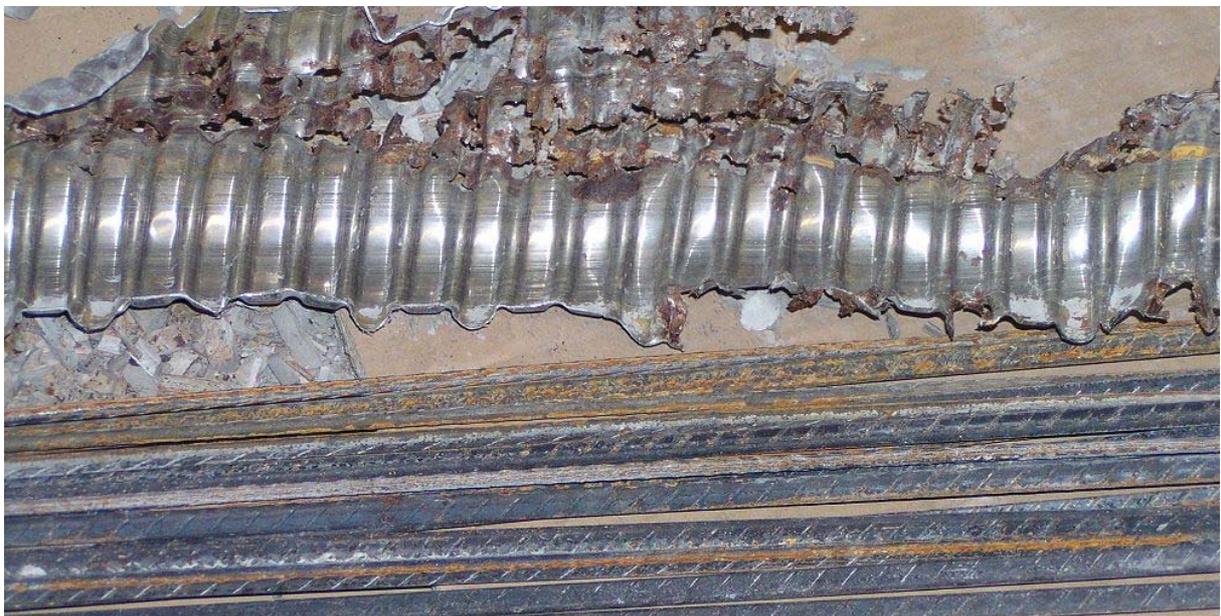
Abb. 46: SG8 Abschnitt 7,2-8,4 m Beginn der Durchrostung bei 7,9 m

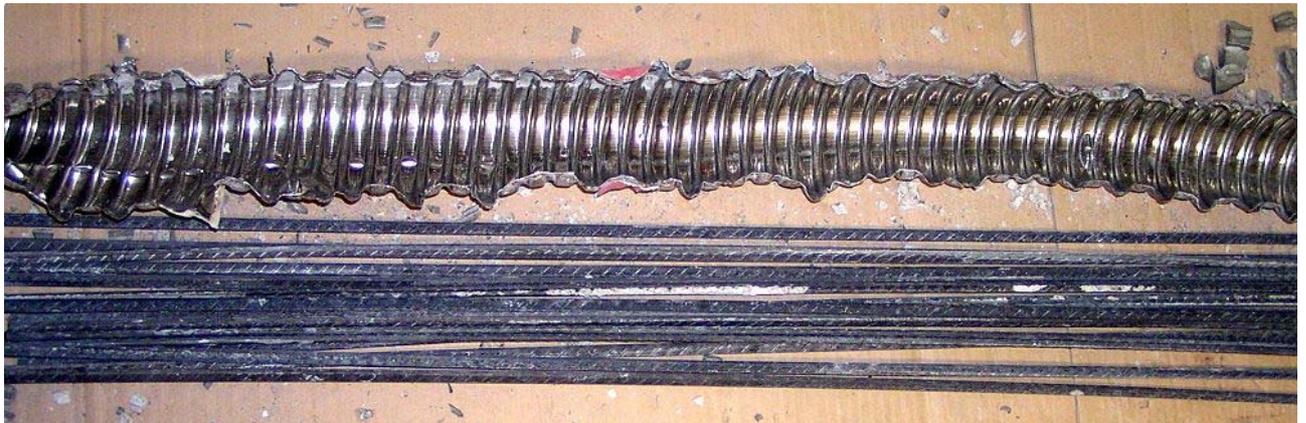
Abb. 51: SG9 Abschnitt 4,8-6,0 m

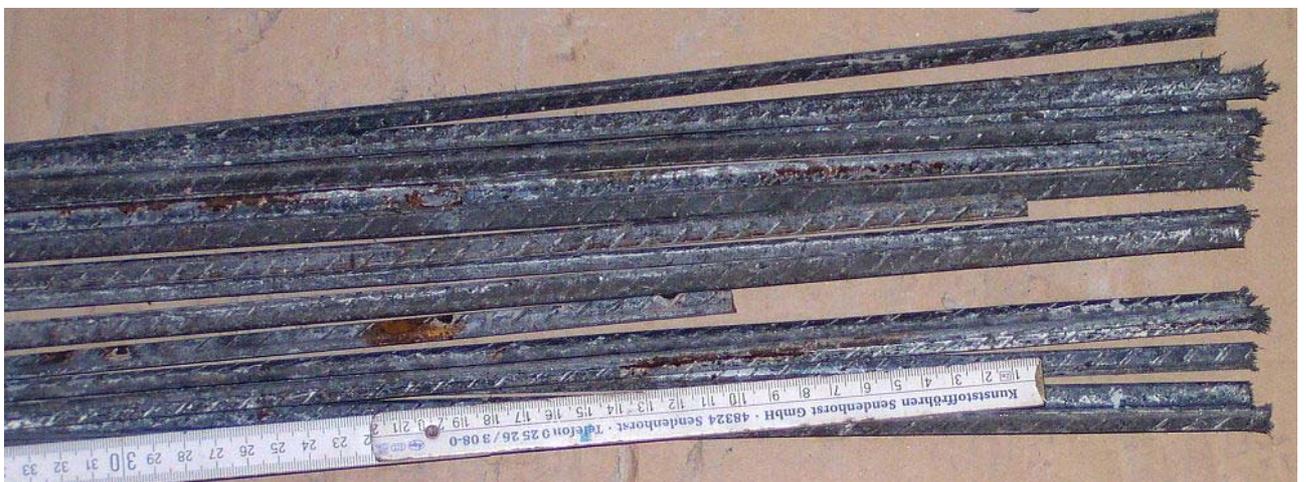
Abb. 52: SG9 Abschnitt 7,2-8,4 m Lage der Bruchenden

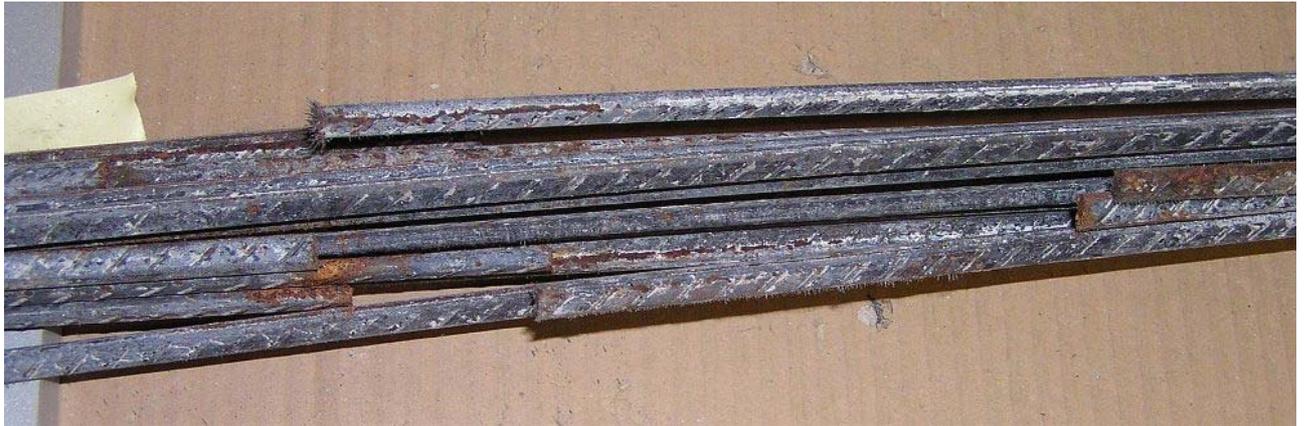
Abb. 54: SG9 Abschnitt 8,4-9,55 m, Ausschnitt aus Abb. 53, Bereich um 8,8 m

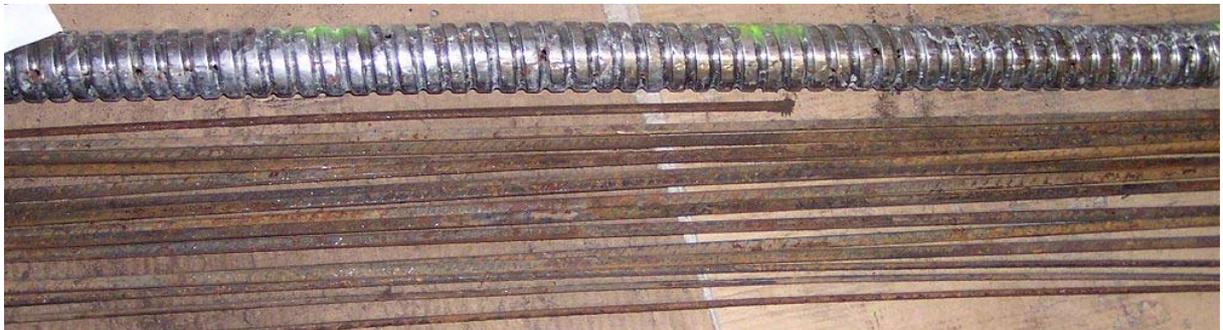
Abb. 57: SG10 Abschnitt 2,4-3,6 m, Spannstaehlende bei 3,1 m (6,45 m)

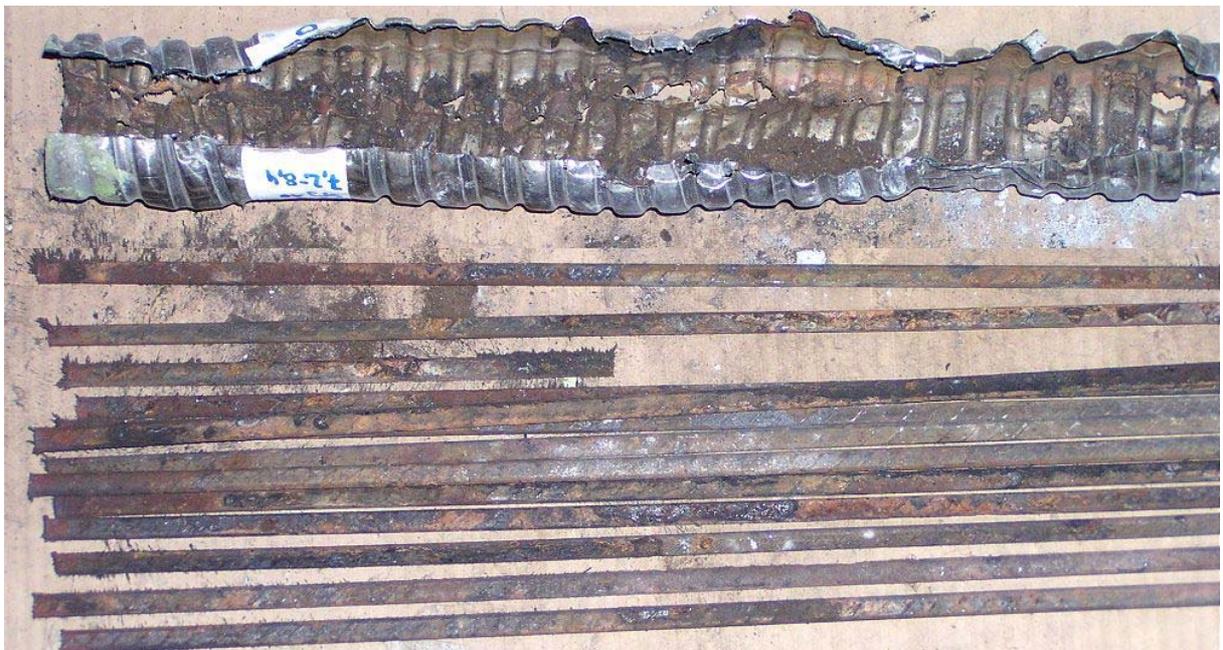
Abb. 58: SG10 Abschnitt 7,2-8,4 m, Spannstaehlende bei 7,45 m (2,1 m)

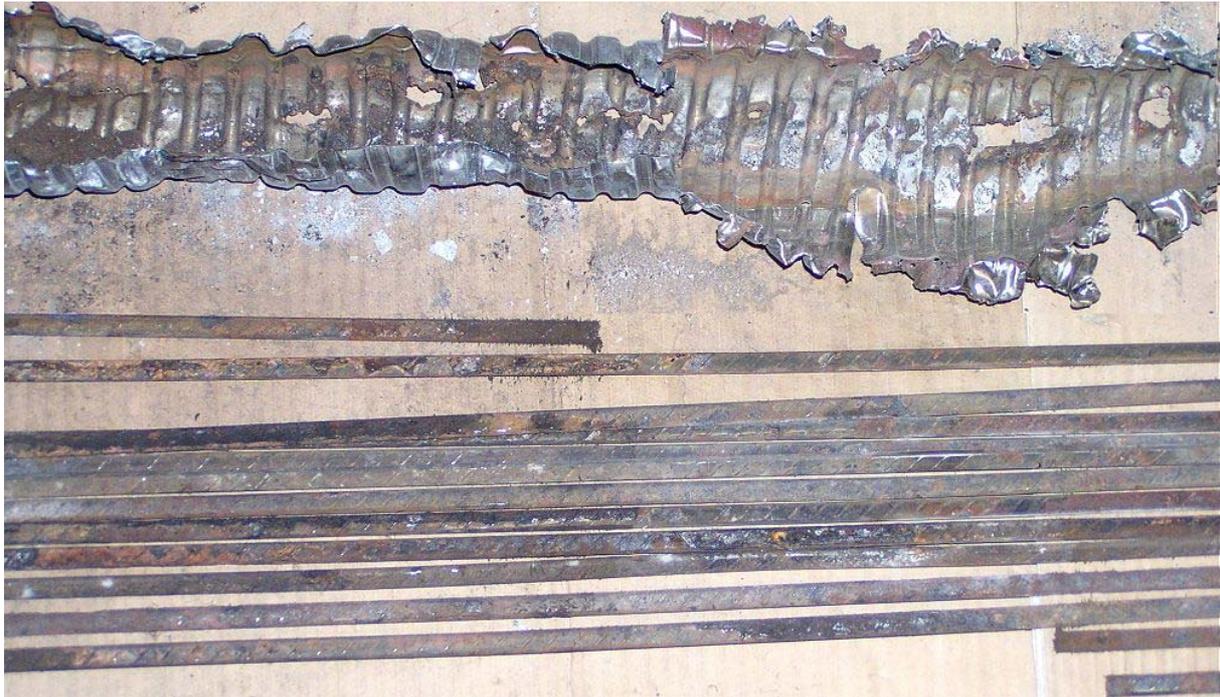
Abb. 59: SG10 Abschnitt 7,2-8,4 m, Spannstahlende bei 7,75 m (1,8 m),  
2x Spannstahlanfang bei 7,95 m (1,6 m)

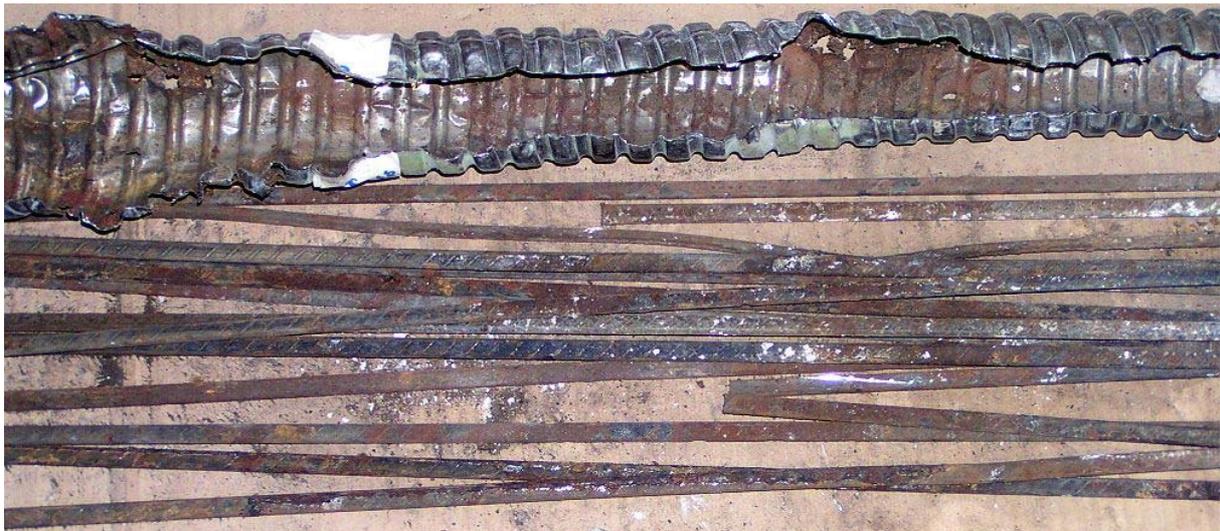
Abb. 60: SG10 Abschnitt 8,4-9,55 m, Spannstahlanfang bei 8,7 m (0,85 m) und 2x bei 8,75 (0,8 m)

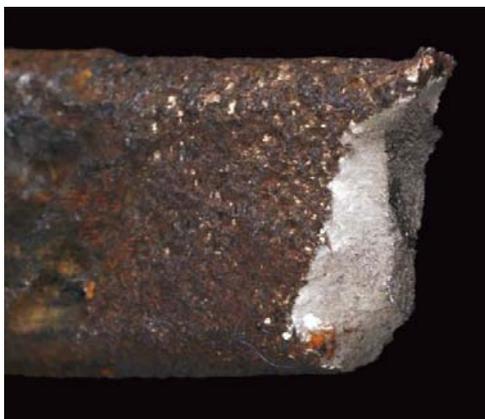
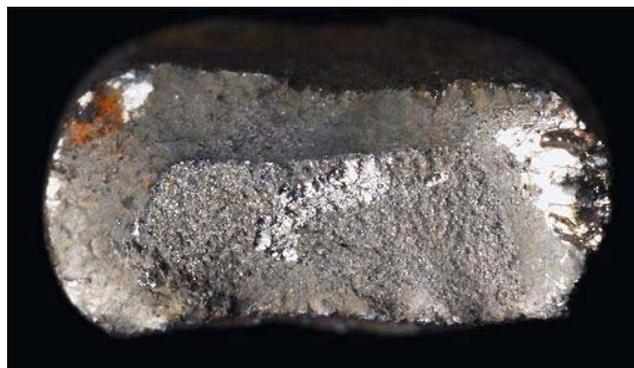
Abb. 61: SG10 Abschnitt 6,0-7,2 m, stark korrodierte Oberfläche, Bruchfläche nach Zugversuch (keine sichtbare Anrisslinie)

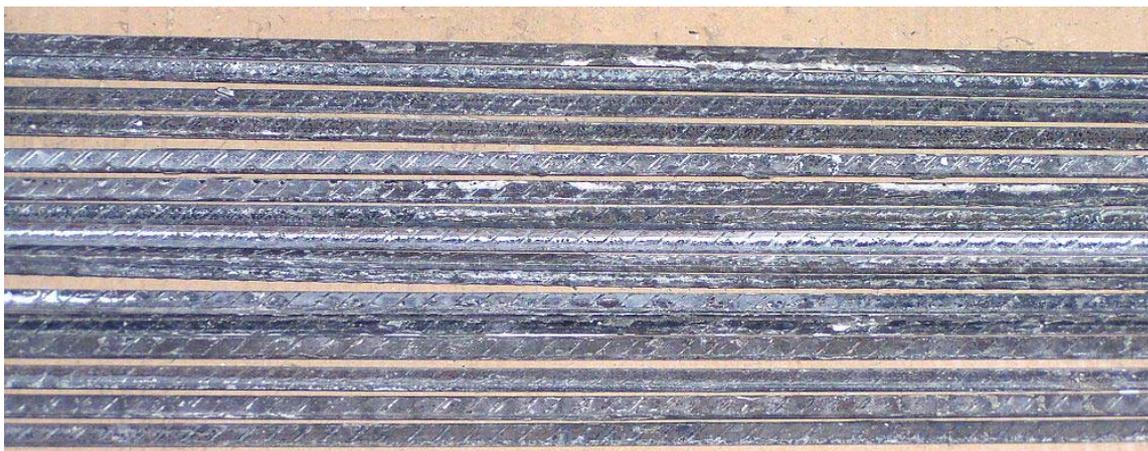
Abb. 63: SG11 Abschnitt 6,0-7,2 m)

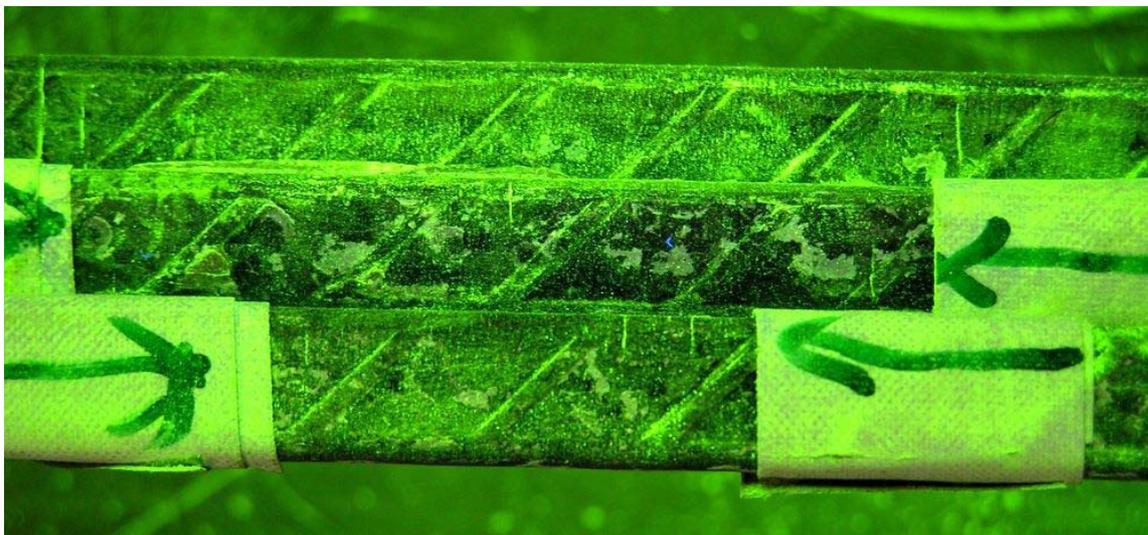
Abb. 64: SG11 Abschnitt 7,2-8,4 m, beispielhafte Anrissanzeigen an 3 Spannstäben

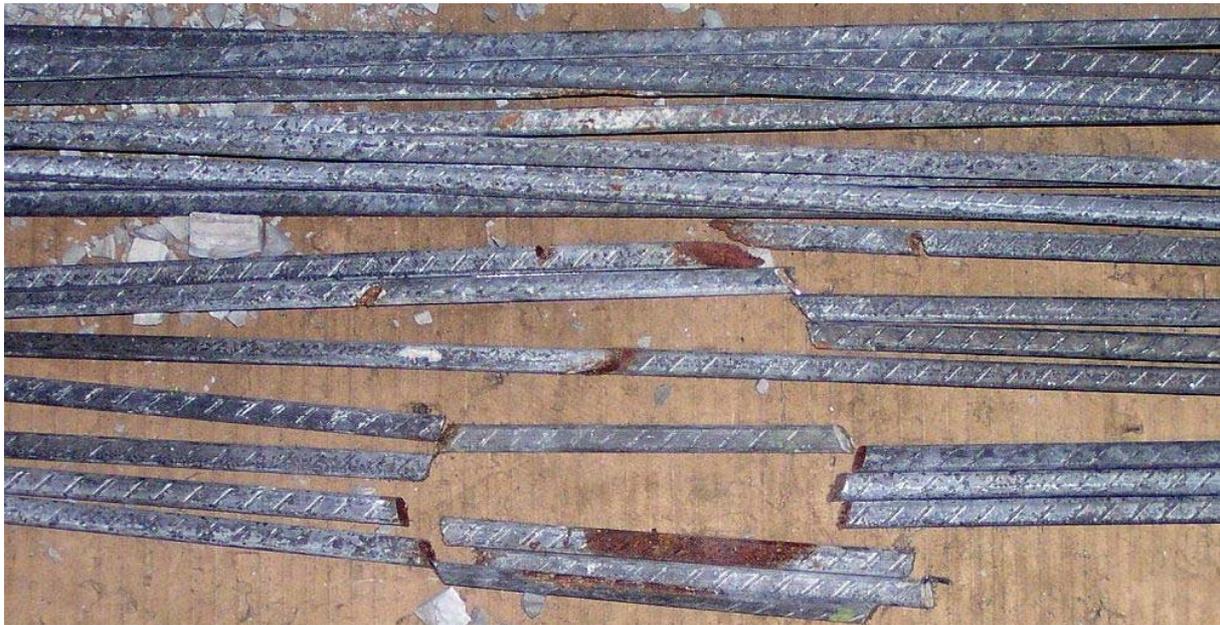
Abb. 69: SG12 Abschnitt 1,2-2,4 m, geöffnet

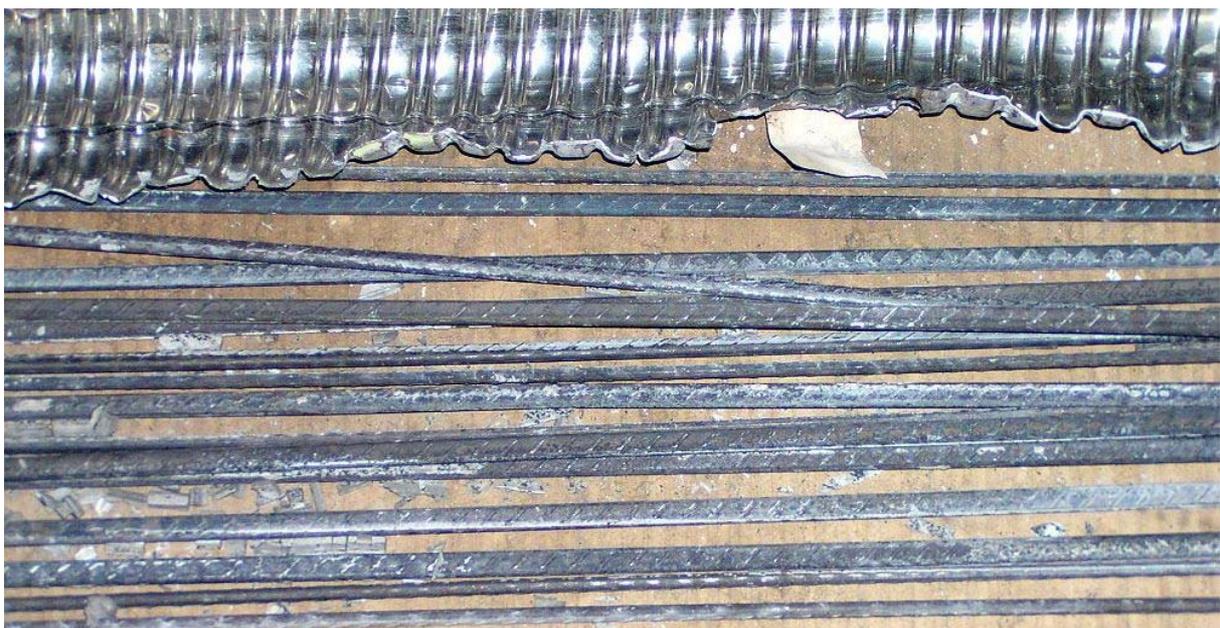
Abb. 70: SG12 Abschnitt 4,8-6,04 m, typischer Zustand in SG12

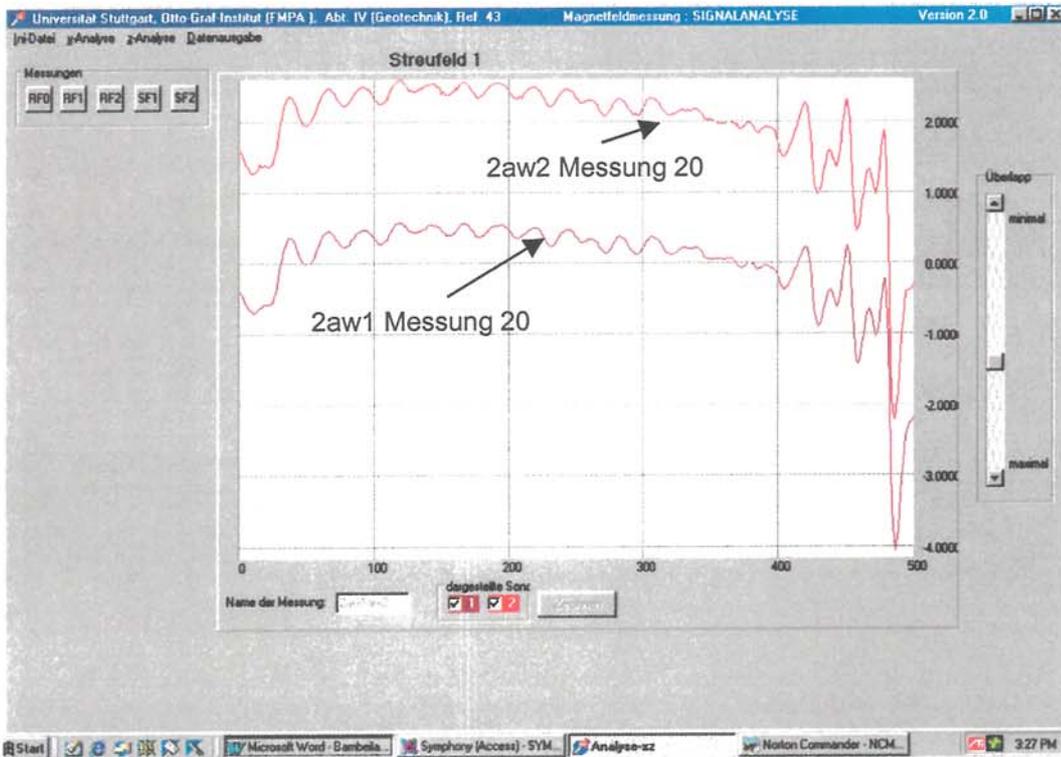
Bild 36: lokale Korrelation des Summensignals mit typ. Bruchsignal die Anzeige der Querbügel ist ausgeschaltet

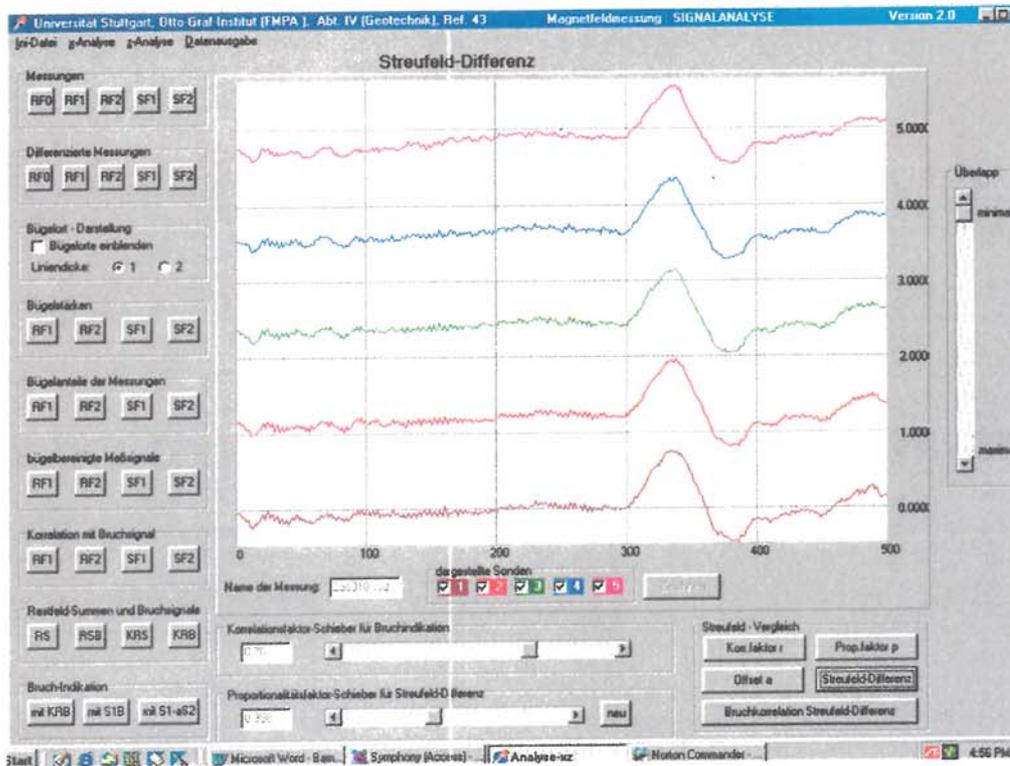
Bild 39: lokale Korrelation des Differenzsignals (Bild 38) mit typ. Bruchsignal

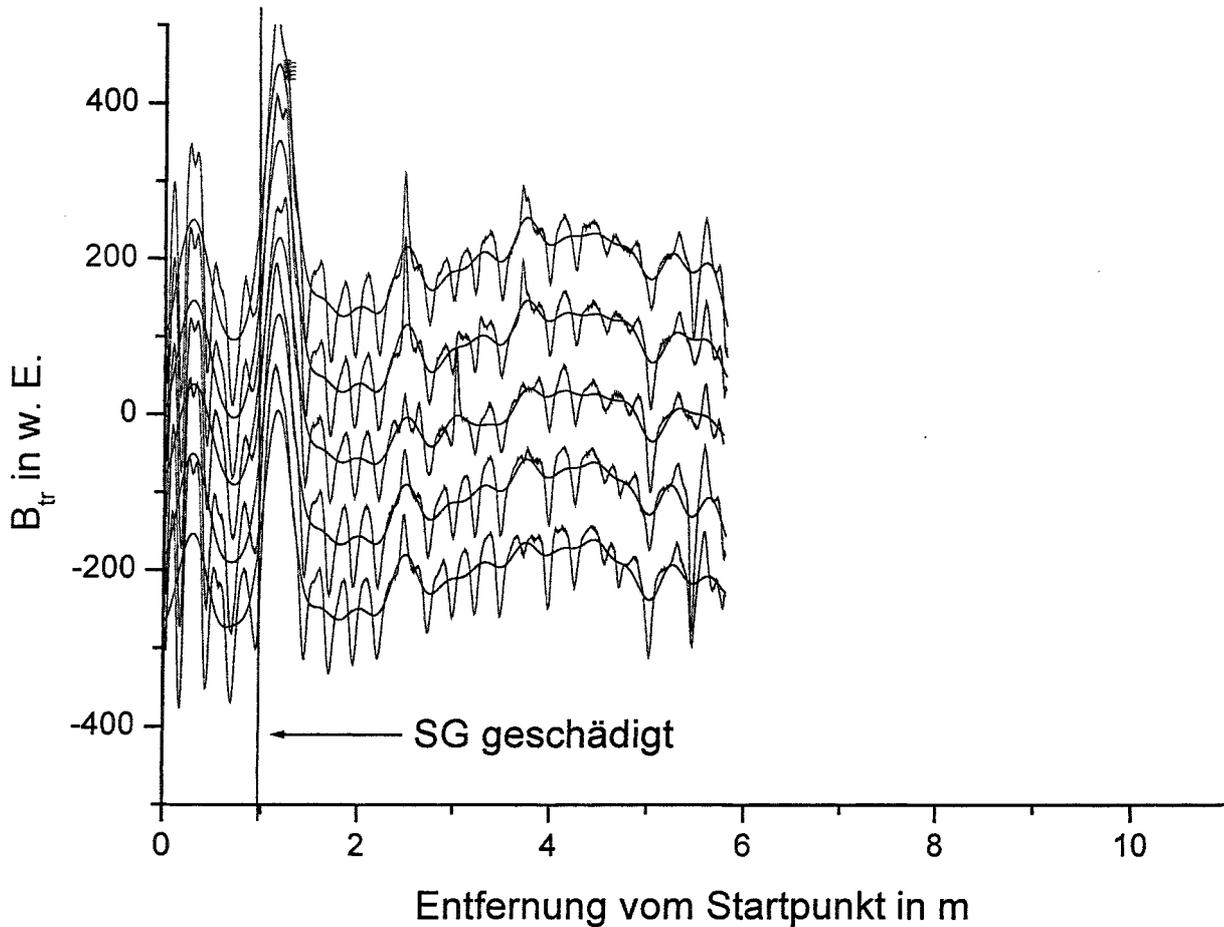
Nur in dem Spanngliedabschnitt SG 12 trat 97 cm hinter dem Startpunkt ein Bruchsignal auf. An dieser Stelle war das betreffende Spannglied (SG 12) durch eine Bohrkernentnahme beschädigt worden. Weitere bruchartige Signale wurden nicht festgestellt.

Abb. 12: Bearbeitete Messkurven und zugehörige geglättete Kurven der Messung am Spannglied SG 12. Die Messkurven sind von 5 nebeneinander im Abstand von etwa 2 cm zueinander angeordneten Hallsonden aufgenommen worden. Das Spannglied war an der gekennzeichneten Stelle durch eine Bohrkernentnahme geschädigt.

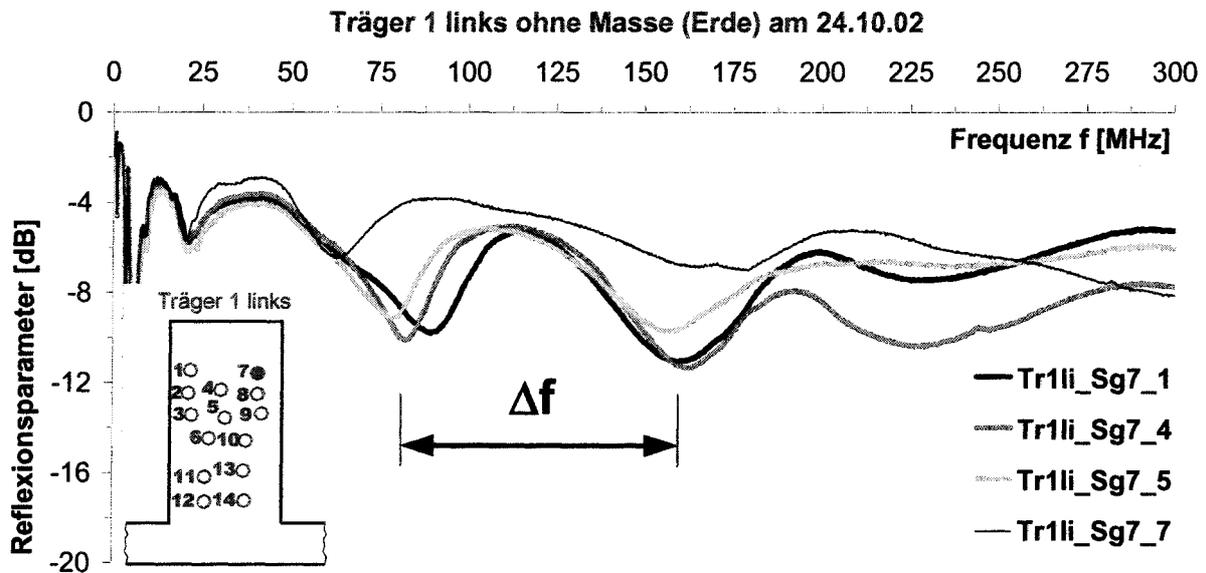
Die Ergebnisse einer Messreihe sind in Abbildung 12 aufgeführt. Im gewählten Frequenzbereich bis 300 MHz ergibt sich ein zueinander affiner Kurvenverlauf ohne ausgeprägte Resonanzen mit maximal 4 bis 5 Minima. Im höheren Frequenzmessbereich wird die Bestimmung der Absolutwerte schwieriger, da bei höheren Frequenzen auch eine höhere Dämpfung (Dispersion) erfolgt.

Es werden dabei Stablängen von 0,8 m bis 1,1 m errechnet, d. h. dass entweder ein Kurzschluss der Stäbe bereits nach dieser kurzen Länge vorliegt bzw. dass dort ein Stabbruch vorhanden ist. Dass an dieser Stelle allerdings alle Drähte des Spanngliedes 7 am Träger 1 gebrochen sind, ist unwahrscheinlich.

Abbildung 12: Betrag des Reflektionsparameters in Abhängigkeit der Messfrequenz, Träger 1 links, Spannglied 7, Draht Nr.1,4,5,7, Messung ohne definiertes Bezugspotential,  $\Delta f$ - Resonanzabstand

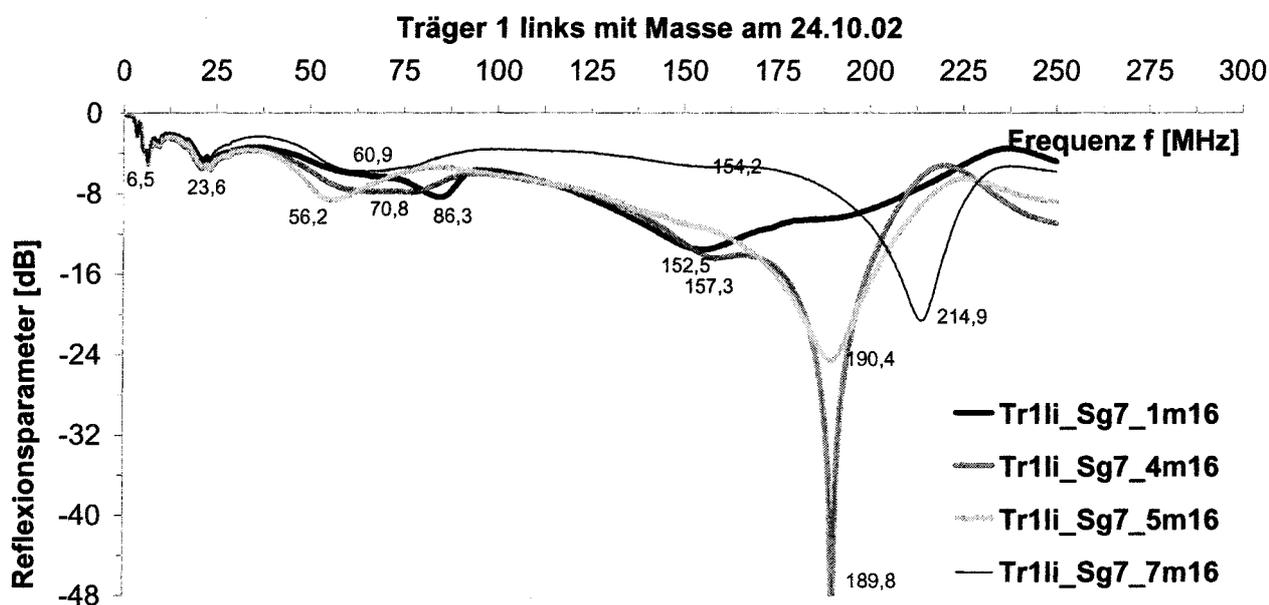
Bei den Messungen mit Bezugspotential wurden Stablängen zwischen 1,3 m und 1,7 m berechnet, vgl. Abbildung 13. Diese liegen mit etwas größeren Streuungen in der gleichen Größenordnung wie bei den Messungen ohne Spannstab als Bezugspotential. Das Minima des Reflektionsparameters bei 190 MHz bzw. 215 MHz resultiert aus der Teilreflektion vom ca. 0,6 m langem überstehenden freien Stabende. Die Tabelle unter der Abbildung gibt einen Überblick über die ermittelten Resonanzabstände  $\Delta f$  und die sich daraus ergebenden Stablängen bzw. Bruchlängen.

Die gewählte Messanordnung mit einem Bezugspotentialstab innerhalb des untersuchten Spanngliedes erscheint aufgrund des vorhandenen elektrischen Kontaktes der einzelnen Stähle eines Spanngliedes untereinander als nicht geeignet. Die Messung ohne definiertes Bezugspotential stellt in dieser Konstellation im Gegensatz zu den bisherigen Erkenntnissen aufgrund des relativ uniformen Verlaufes trotz fehlender ausgeprägter Minima die bessere Wahl dar.

Qualitative Unterschiede in den Messverläufen der Einzeldrähte konnten jedoch nicht festgestellt werden. Demzufolge kann der Einzeldrahtbruch innerhalb eines mehrstäbigen Spanngliedes unter den gegebenen Randbedingungen nicht detektiert werden. Eine Abweichung der berechneten Stablängen vom tatsächlichen Wert ist infolge der nur pauschalen Abschätzung der Dielektrizitätskonstante möglich.

Abbildung 13: Betrag des Reflektionsparameters in Abhängigkeit der Erregerfrequenz und Auswertung der Minimaabstände, Träger 1 links, Spannglied 7, Draht Nr. 1,4,5,7, Messung mit Bezugspotential (Draht Nr. 16-Kenzeichnung m16), Berechnung der Stablänge nach Gleichung (3)

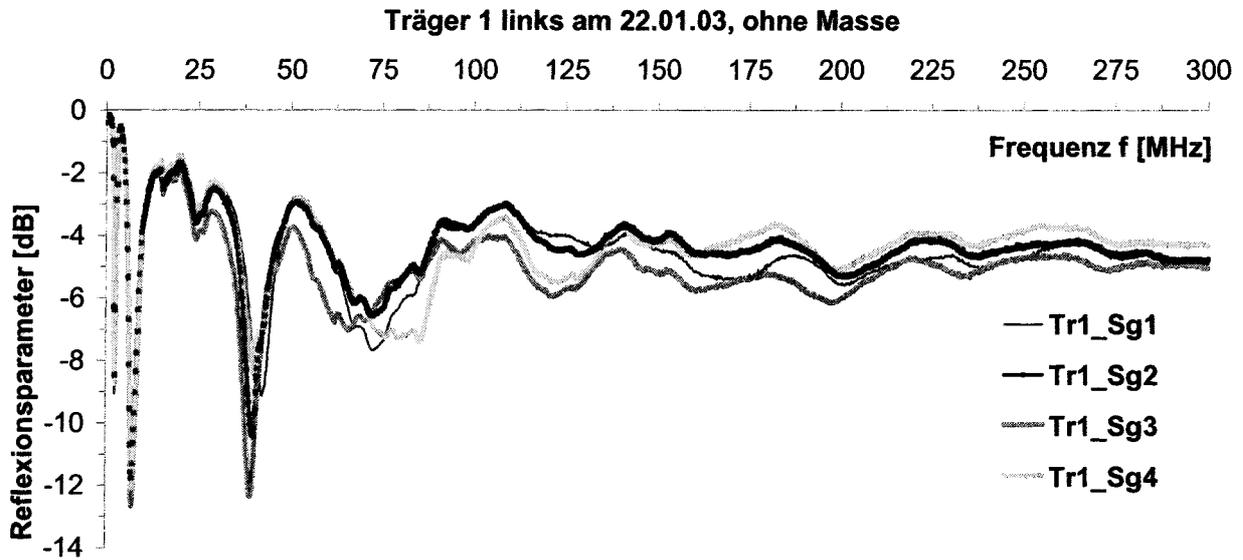
Es konnte festgestellt werden, dass sich i. A. mit zunehmender Anzahl der Resonanzen (Minima) des Reflektionsparameters im gewählten Frequenzbereich auch eine Verbesserung der Aussagefähigkeit ergibt, da dies bei der Mittelwertbildung berücksichtigt wird. Insgesamt sind jedoch größere Störeinträge bei niedrigeren Frequenzen zu vermerken, welche erfahrungsgemäß bei Messungen ohne definiertes Bezugspotential auftreten.

Abbildung 14: Betrag des Reflektionsparameters in Abhängigkeit der Erregerfrequenz, Träger 1 links, Spannglieder 1-4, Messung ohne Bezugspotential am 22.01.2003
