**Verifizierung zerstörungsfreier Prüfverfahren zur Detektion von Spannstahlschäden an Spannbetonbauteilen mit nachträglichem Verbund**

# **Abschlussbericht**

**Forschungsvorhaben  
P 32-5-7.207-1015/02**

Bei den für den Berliner Senat im Herbst 1998 im Rahmen eines Gutachtens durchgeführten Untersuchungen an Spanngliedern der Längsvorspannung der Hohenzollerndammbrücke wurden an mehreren geöffneten Stellen Anrisse festgestellt. Bei dem Spannstahl handelt es sich um vergüteten Spannstahl des Typs Neptun N40, Festigkeitsklasse St 1420/1570. Der Bau der Brücke erfolgte in den Jahren 1957 bis 1958.

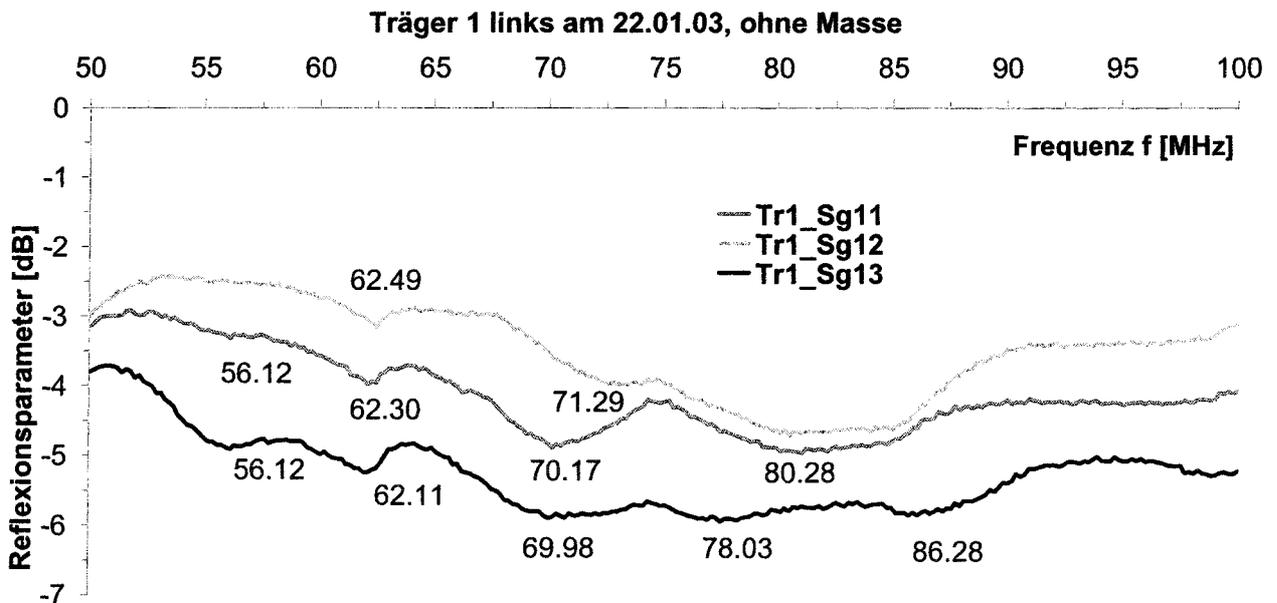
Im Bereich von 50 – 100 MHz sind einige schwach ausgeprägte lokale Minima zu finden. Die Abbildung 15 zeigt diesem Bereich vergrößert dargestellt. Wenn der elektrische Kontakt bei der Berührung zweier Spannglieder durch z. B. Oberflächenkorrosion nicht zu niederohmig ist, so kann die restliche Leiterlänge bzw. die Länge bis zum Bruchort auch „hinter“ der ersten Kontaktstelle gesehen werden. Die Ergebnisse von entsprechenden Simulationen bestätigen diese Ergebnisse.

Abbildung 15: Betrag des Reflektionsparameters im Bereich 50-100 MHz Träger 1 links, Spannglieder 11 bis 13, Messung ohne Bezugspotential am 22.01.2003

Aus diesen Minima lässt sich ein mittlerer Frequenzabstand von etwa 7 MHz ermitteln, woraus nach Gleichung (3) unter der Annahme einer DK von  $\epsilon_R = 6$  eine Stablänge von 6,9 m berechnet werden kann. Sind beispielsweise in einem Spannglied viele Verpressfehler (Hohlräume) vorhanden, so ist es durchaus denkbar, dass die hier angesetzte mittlere DK von  $\epsilon_R = 6,0$  einen zu großen Wert darstellt. Bei einer angenommenen  $\epsilon_R = 4.0$  würde die ermittelte Länge bei ca. 11,30 m, d. h. der Bauteillänge, liegen.

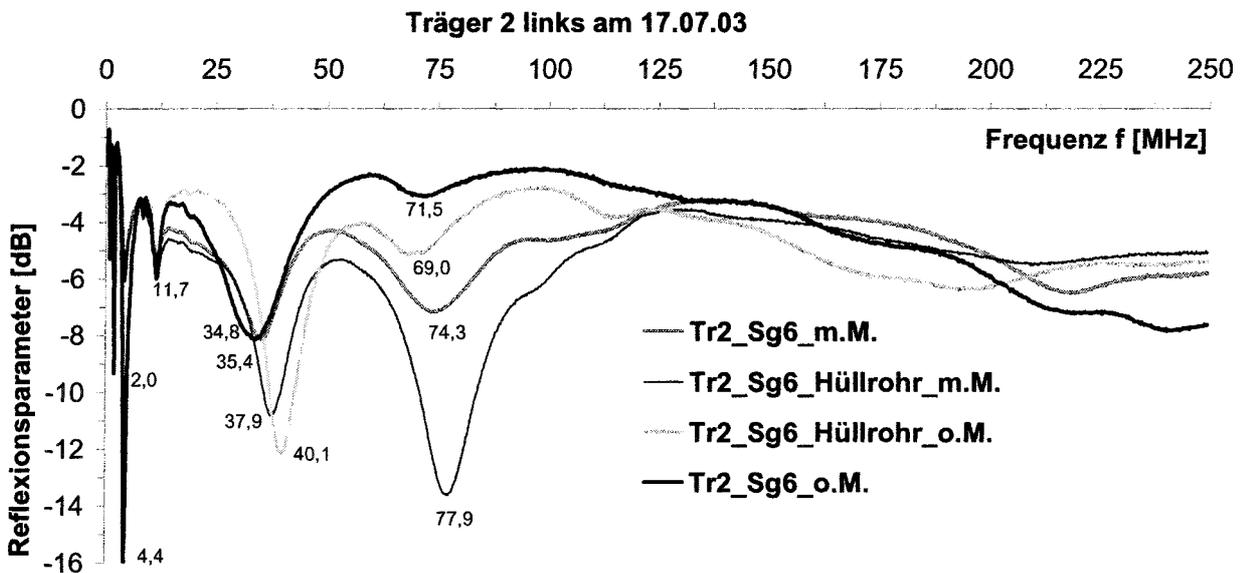
Abbildung 16: Betrag des Reflexionsparameters in Abhängigkeit der Erregerfrequenz, Träger 2 links, Spannglied 6 mit Hüllrohr, Messung mit (m.M., Spannglied 11) bzw. ohne (o.M.), Verwendung eines Stabes als Bezugspotential am 17.07.2003, Berechnung der Stablänge nach Gleichung (3)

In Abbildung 16 sind exemplarisch die Ergebnisse einiger Messungen dieses Messtermins dargestellt. Weitere Auswertungen sind im Anhang A9 bis A12 aufgeführt. Aus der Auswertung kann geschlossen werden, dass der Resonanzfrequenzabstand bei den Messungen mit und ohne einem anderen Spannglied als Bezugspotential trotz unterschiedlicher Minimaamplituden des Reflektionsparameters die gleiche Größenordnung aufweist. Durch die definierte Masseankopplung erfolgt eine Verschiebung (Shift) der Messwerte in x-Richtung (Frequenz).

Mit der gewählten Messanordnung wurden mittlere Stablängen zwischen 1,6 m und 2,0 m ermittelt (siehe Tabelle in Abbildung 16). Die ermittelte Länge des Hüllrohres entspricht etwa der des gemessenen Spannglieddrahtes. Auch dieses lässt den Schluss zu, dass aufgrund des sehr niederohmigen elektrischen Kontaktes keine Unterscheidung zwischen den einzelnen Metallteilen des Spanngliedes möglich ist.

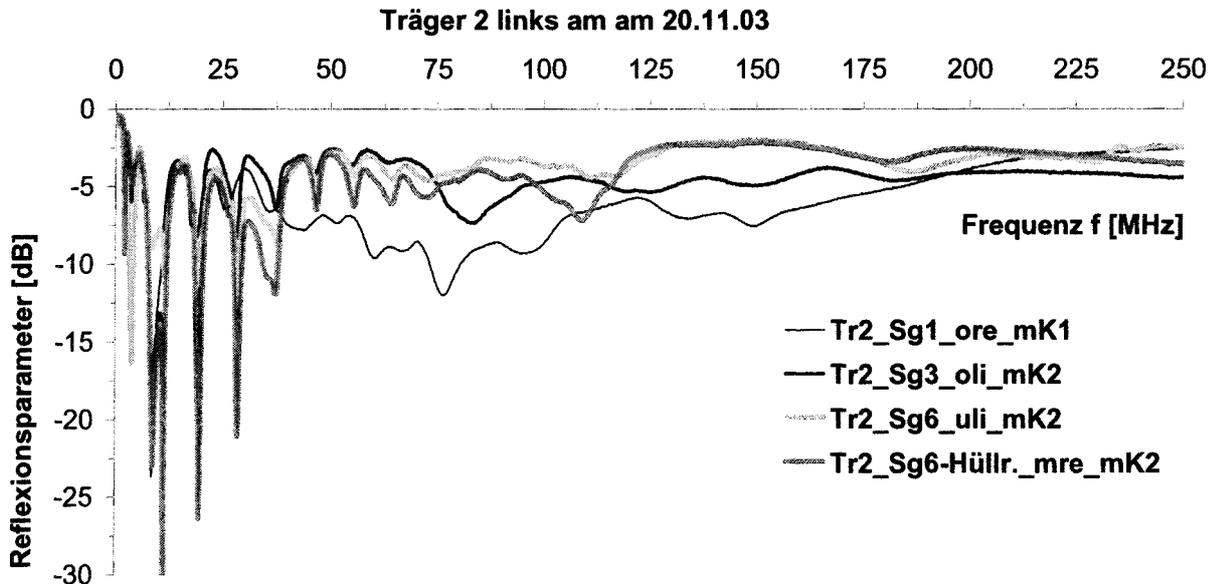
In einem Fall wurde wiederum das Hüllrohr des Spanngliedes 6 am Träger 2 links ausgemessen, vgl. Abbildung 17. Die Messergebnisse variieren gegenüber den anderen Messungen jedoch nicht bzw. kaum.

Abbildung 17: Betrag des Reflektionsparameters für Träger 2 links, Spannglieder 1,3,6 und Hüllrohr des Spanngliedes 6, (Lage des gemessenen Drahtes im Spannglied: o-oben, u-unten, re-rechts, li-links), Messung mit externem Cu-Massekabel K1 bzw. K2 am 20.11.2003

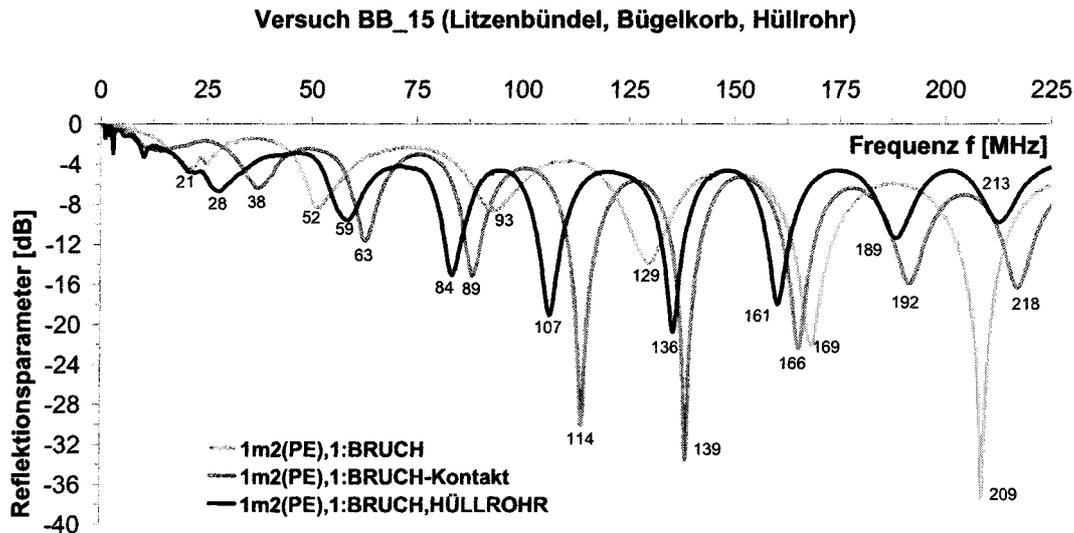
In Abbildung 18 sind die Ergebnisse der Bruchortung an einer nach 3 m gebrochenen Litze dargestellt. Es wurde jeweils die nach 3 m gebrochene, ursprünglich 4,5 m lange Litze (Stab1) mit der PE-Litze (Stab 2) als Bezugspotential ausgemessen.

Bei der ersten Messung wurde der gebrochene Stab 1 einzeln untersucht. Es ergibt sich mit der Gleichung (1) und der DK  $\epsilon_R = 1,6$  eine Stablänge von 3,12 m.

Die beiden weiteren Messungen, bei denen zum einen die beiden Bruchenden der Litze 1 Kontakt haben und sich zum andern alle 3 Stäbe im 2,3 m langen, zentrisch in Stablängsrichtung angeordneten Hüllrohr befinden, ergeben eine Stablänge: 4,63 m bzw. 4,49 m (siehe Tabelle unter der Abbildung 18).

Abbildung 18: Bruchversuch BB\_15 in Luftumgebung mit 3 nebeneinanderliegenden Stäben (Reihenfolge 1-2-3): Stab 1 ist nach 3 m gebrochen (Initiallänge Stab 1: 3+1,5m = 4,5 m), Stab 2 (PE-Litze) und Stab 3- 4,5 m lang, 2,3 m langes Hüllrohr in Stabmitte, Bügelkorb der Länge 2,5 m am Stabanfang positioniert, Berechnung der Bruchlänge:  $\text{calc } l_{\text{Bruch}} = 150 / (\sqrt{1,6} \cdot \Delta f \text{ [MHz]})$

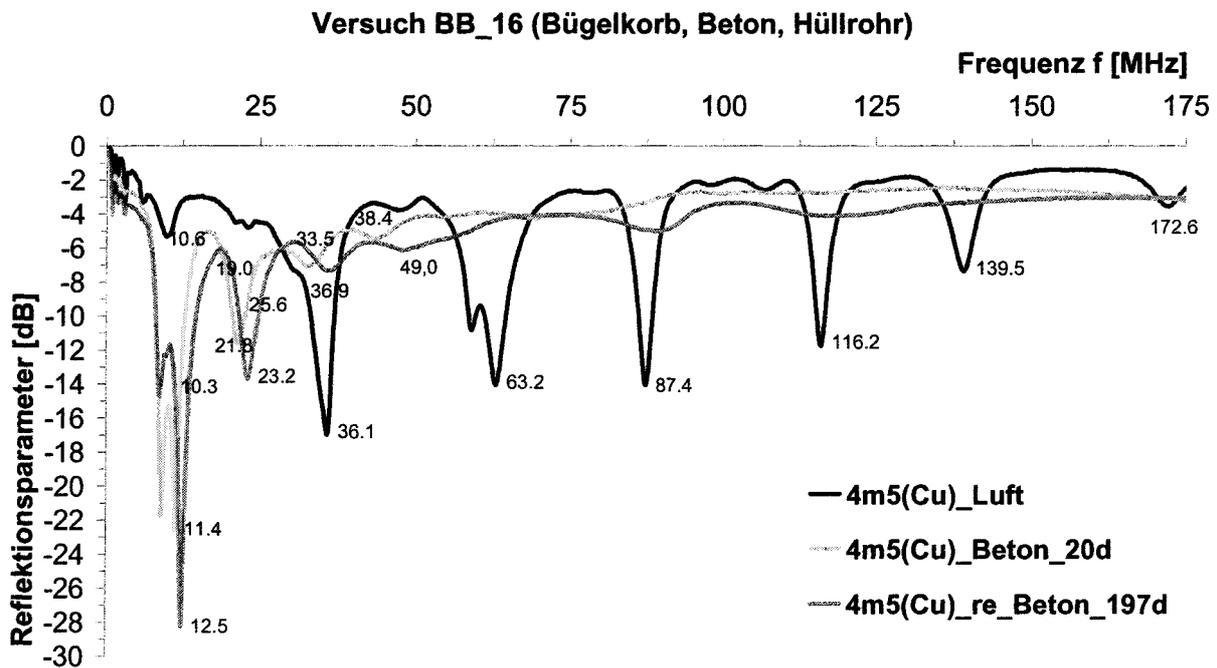
Repräsentative Ergebnisse zu unterschiedlichen Rahmenbedingungen sind in der Abbildung 20 abgebildet. Es ergibt sich ein für jungen Beton typischer Verlauf des Reflektionsparameters, bei dem im Unterschied zur Messung in Luft ab etwa 50 MHz keine Resonanzen mehr auftreten.

Wie erwartet ist der Einzelstabbruch des Spanndrahtes 4 nicht zu erkennen. Die gemessenen Resonanzabstände betragen bei der Messung 20 Tage nach Betonage durchschnittlich  $\Delta f_{\text{meas}_20} = 10,7$  MHz, bei der Messung nach 187 Tagen  $\Delta f_{\text{meas}_187} = 12,1$  MHz. Die Vergrößerung der Resonanzabstände ist auf die Trocknung des Betons mit zunehmenden Alter zurückzuführen. Unter Verwendung plausibler DK-Werte ( $DK \epsilon_R = 9,0$  nach 20 Tagen,  $DK \epsilon_R = 7,0$  nach 187 Tagen) wird eine „wirksame Länge“ von 4,67 m ermittelt. Wird die parasitäre Kapazität am Ende des Spanngliedes ebenfalls mit berücksichtigt (d. h. abzüglich 3 – 5 % des ermittelten Länge, vgl. Kapitel 2.1), so ergibt sich eine Länge von ca. 4,47 m - 4,53 m. Dies entspricht der Länge des Hüllrohres. Dieses Versuchsergebnis bestätigt die Erkenntnisse der Versuche am Brückenunterzug.

Abbildung 20: Bruchversuch BB\_16: Stahlbetonkörper 0,3 m x 0,3 m x 4 m, gemessen wurde der Spanndraht Nr.4 (d=7 mm, Länge 1,6 m) mit einem Kupferkabel als Bezugspotential 5 (Cu) in Luftumgebung und im ca. 3 und 12 Wochen alten Beton, der Hüllrohrmörtel ist 2 Wochen älter

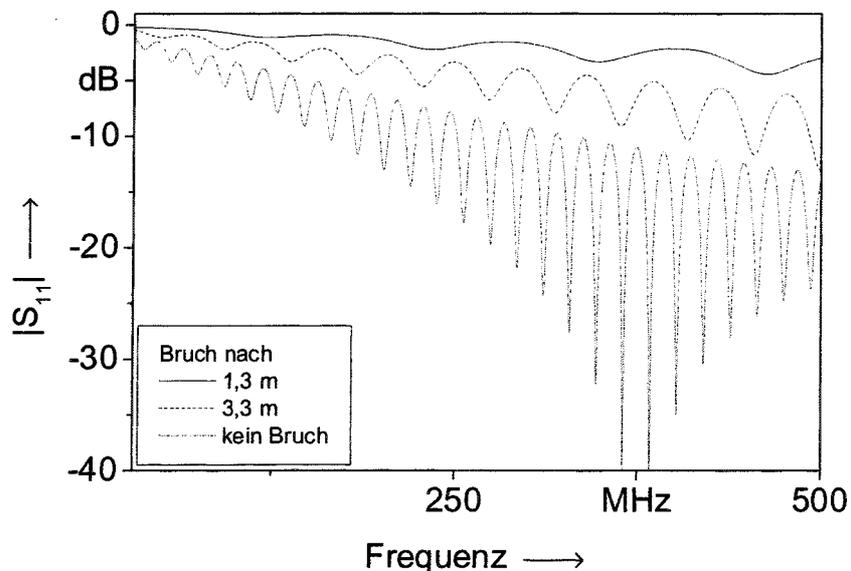
Abbildung 23 zeigt die Simulation von Brüchen nach verschiedenen Längen an einem 8,20 m langen Spannglied in Luft, welcher im Laborversuch bei genauer Kenntnis der Randbedingungen untersucht wurde. Nach Gleichung (1) ergibt sich ein Frequenzabstand  $\Delta f$  im ungebrochenen Fall von 18,2 MHz. Dieser findet sich so in der Abbildung wieder. Es ist weiterhin die deutliche Änderung des Spektrums bei einem vorhandenen Bruch und die deutliche Änderung des Resonanzabstandes bei Änderung des Bruchortes zu erkennen.

Abbildung 23: Bruchsimulation an einem 8,20 m langen Spannglied in Luft

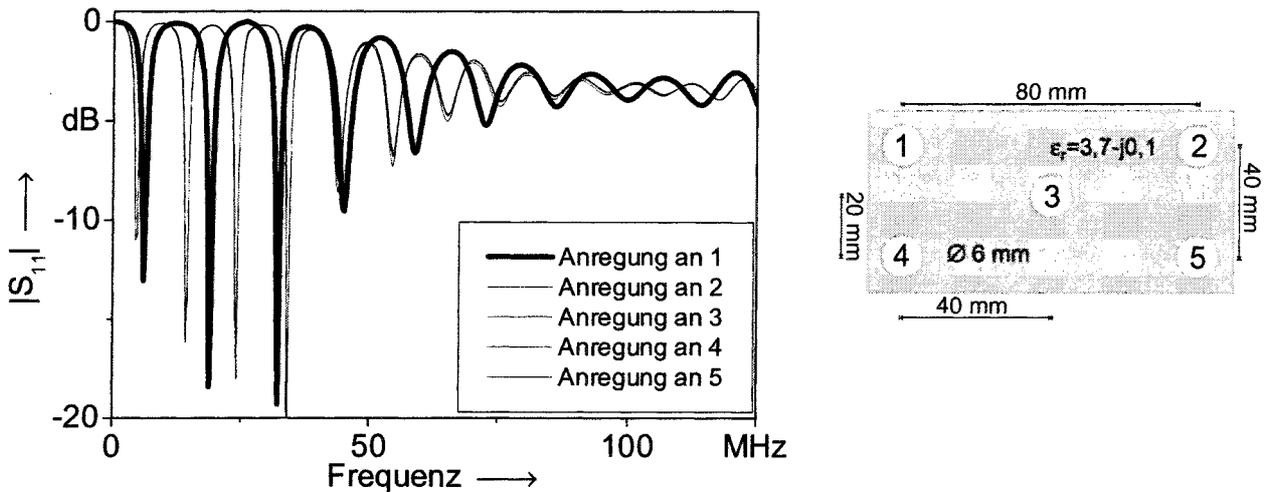
In Abbildung 24 ist der berechnete Reflektionsparameter  $|S_{11}|$  eines 5er Bündels der Länge 8,20 m dargestellt. Es wurde angenommen, dass der Raum zwischen den Stäben mit Sand ( $DK = 3,7-j0,1$ ) gefüllt ist. In der kleineren Abbildung sind schematisch die Lagen und Nummerierungen der einzelnen Spannglieder im Bündel

dargestellt. In diesem Fall ist Leiter 1 nach 6,20 m gebrochen. Alle fünf Elemente wurden nacheinander ange-  
regt.

Abbildung 24: 5-Stabiges Spanngliedbündel in Sand, Länge 8,20 m, Stab 1 nach 6,20 m gebrochen

Es zeigt sich, dass sich die Simulationen bei Anregung an den Stäben 2 bis 5 kaum voneinander unterscheiden. Sowohl die Lagen als auch die Abstände der Resonanzfrequenzen sind nahezu gleich. Der Abstand  $\Delta f$  liegt bei etwa 10,7 MHz. Der gebrochene Stab 1, dargestellt durch die fett gedruckte Linie, hebt sich durch einen größeren Resonanzabstand deutlich ab. Aus dem gemessenen Abstand von 13,6 MHz lässt sich der Bruchort nach 6,20 m ermitteln. Es zeigt sich insbesondere eine sehr gute Übereinstimmung sowohl in der Lage als im Abstand der Resonanzen, verglichen mit den dieser Simulation entsprechenden Messwerten. Lediglich die Reflektionsmaxima liegen in der Messung um etwa 5 dB niedriger als in der Simulation. Dies ist darauf zurückzuführen, dass die Spannstähle durch die Lagerung im Labor an Luft stark korrodiert waren, so dass insbesondere die Einkopplung durch starke Zusatzverluste verschlechtert wurde. Durch die reine Auswertung der Lage der Resonanzen ist das HF-Bruchortungsverfahren jedoch unempfindlich gegen solche Zusatzverluste.

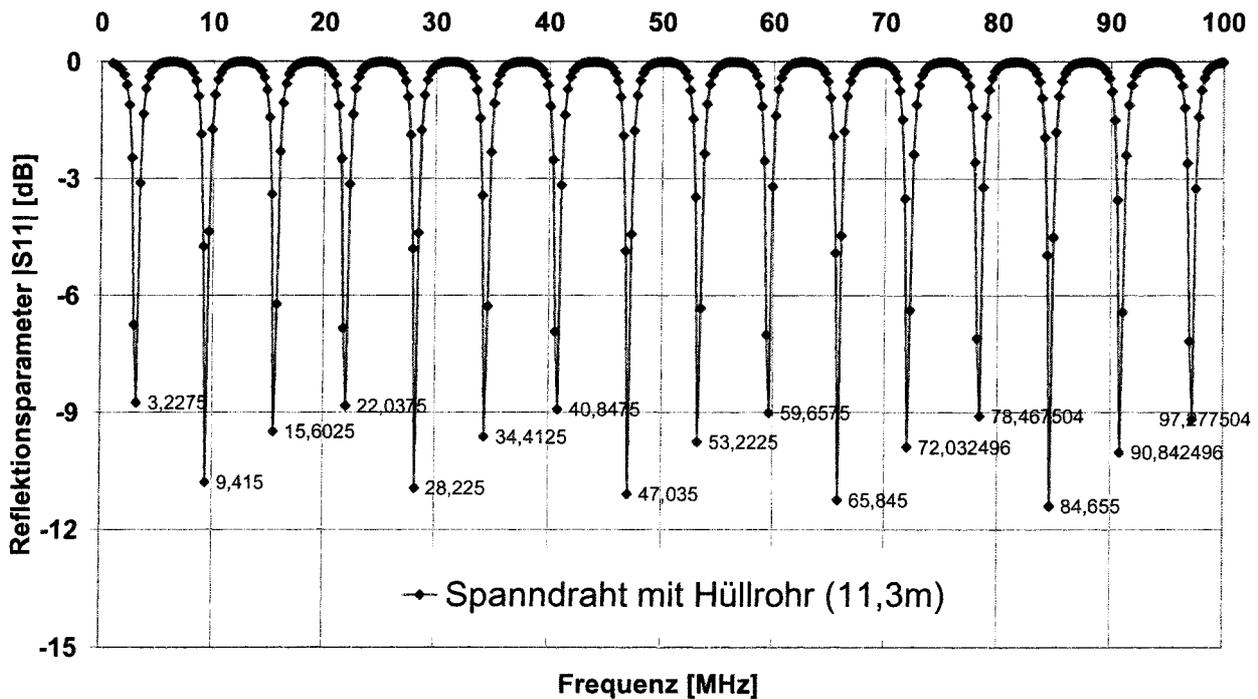
Abbildung 25: 5-Simulation eines 11,3m langen Spanndrahtes mit Hüllrohrkontakt, DK  $\epsilon_R = 4,0$  Spannglied in  
Beton

Auf Basis der Ergebnisse Messungen an verschiedenen Spanngliedern der Träger 1 und 2 mit einem externem Kupferkabel als Bezugspotential wurde eine entsprechende Simulation durchgeführt. Die Abbildung 25 zeigt die Ergebnisse der Simulation. Hierbei wurde ein einzelner Spanndraht mit Kontakt zum Hüllrohr simuliert. Bei einer angenommenen DK  $\epsilon_R = 4,0$  ergibt sich ein Frequenzabstand von ca. 6,3 MHz. Dieses entspricht in etwa den Ergebnissen der Messungen. Wie bereits erwähnt, führt die realistischere DK  $\epsilon_R = 6,3$  zu kürzeren Spanngliedlängen. Auch die Simulation zeigt, dass von mehreren niederohmigen Kontaktstellen zwischen den Spanndrähten und dem Hüllrohr bzw. zwischen den einzelnen Spanngliedern ausgegangen werden kann.

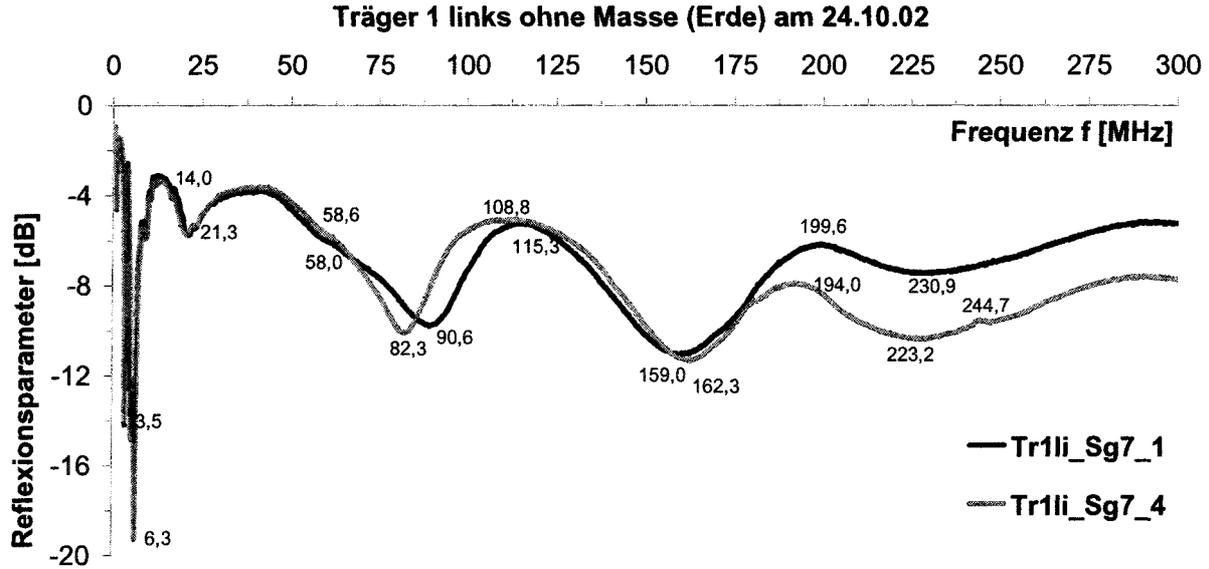
Es werden dabei Stablängen von 0,8 m bis 1,1 m errechnet, d. h. dass entweder ein Kurzschluss der Stäbe bereits nach dieser kurzen Länge vorliegt bzw. dass dort ein Stabbruch vorhanden ist. Dass an dieser Stelle allerdings alle Drähte des Spanngliedes 7 am Träger 1 gebrochen sind, ist unwahrscheinlich.

Anlage A1: Betrag des Reflektionsparameters Reflektionsparameter als Funktion der Messfrequenz, Träger 1 links, Spannglied 7, Draht Nr. 1,4, Messung ohne definiertes Bezugspotential am 24.10.2002

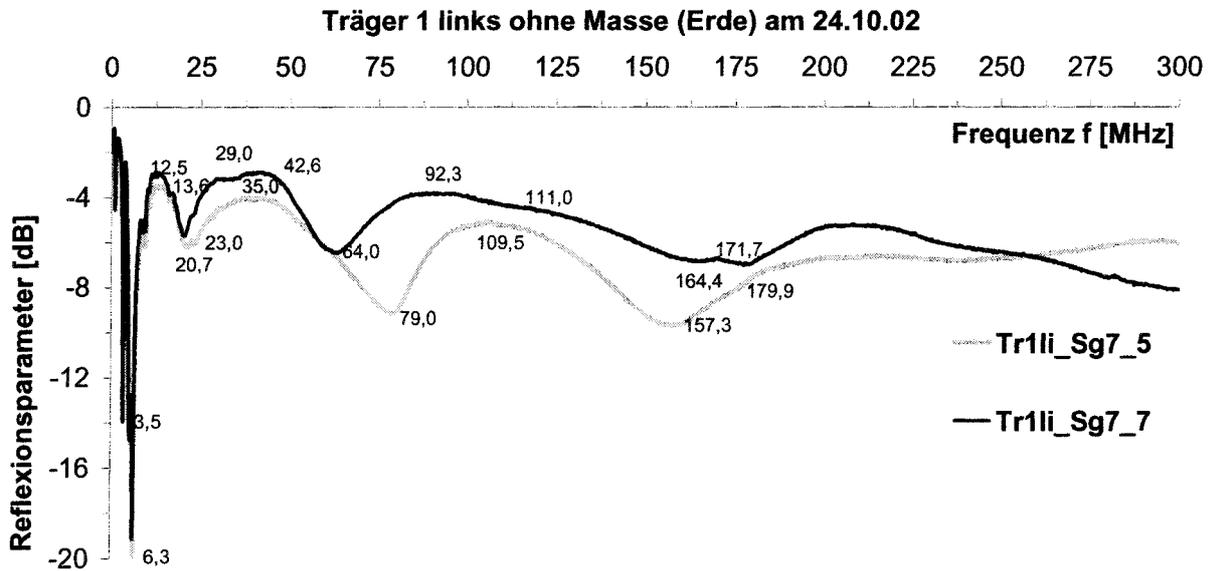
Anlage A2: Betrag des Reflektionsparameters in Abhängigkeit der Erregerfrequenz, Träger 1 links, Spannglied 7, Draht Nr. 5,7, Messung ohne definiertes Bezugspotential am 24.10.2002, Berechnung der Stablänge nach Gleichung (3)

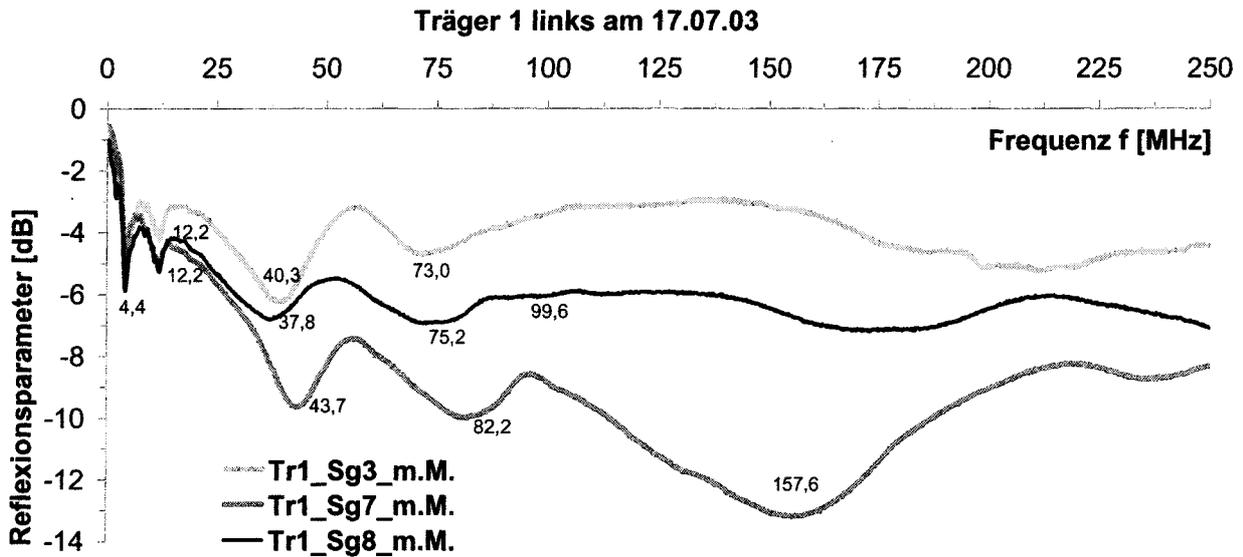
Anlage A9: Betrag des Reflexionsparameters in Abhängigkeit der Erregerfrequenz, Träger 1 links, Spannglieder 3,7,8, Messung mit Stab als Bezugspotential (m.M., Spannglied 5) am 17.07.2003, Berechnung der Stablänge nach Gleichung (3)

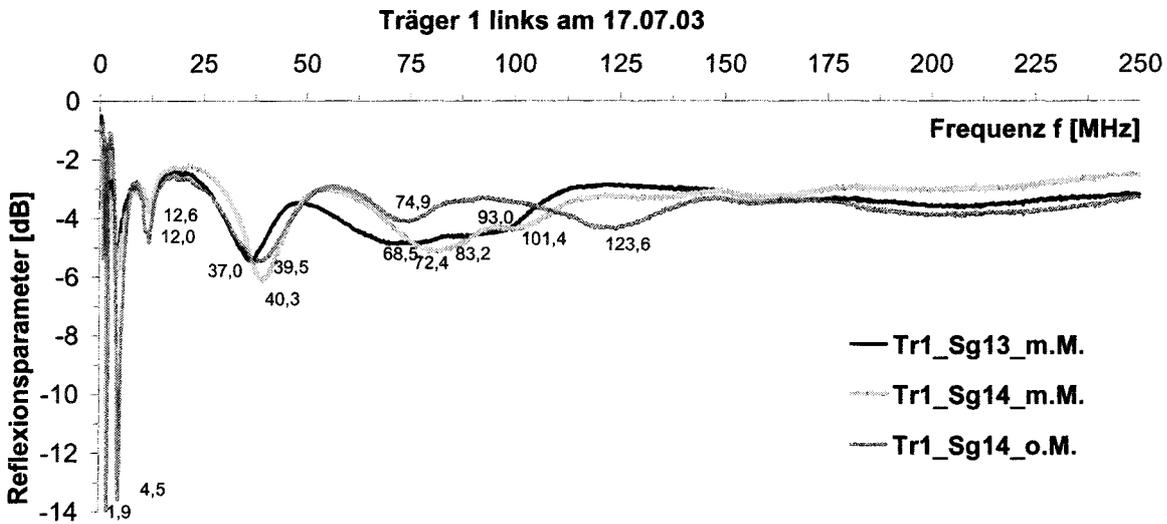
Anlage A10: Reflexionsparameter in Abhängigkeit der Erregerfrequenz, Träger 1 links, Spannglieder 13,14, Messung mit (m.M., Spannglied 5) bzw. ohne (o.M.) Stab als Bezugspotential am 17.07.2003, Berechnung der Stablänge nach Gleichung (3)

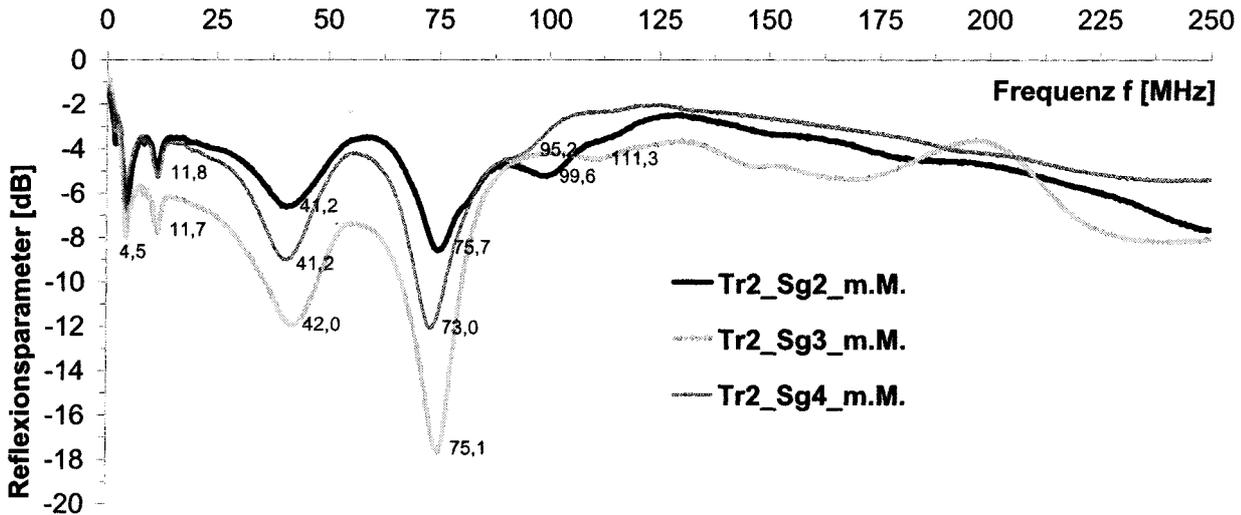
Träger 2 links am 17.07.03

Anlage A11: Betrag des Reflexionsparameters in Abhängigkeit der Erregerfrequenz, Träger 2 links, Spannglieder 2-4, Messung mit Stab als Bezugspotential (m.M., Spannglied 11) am 17.07.2003, Berechnung der Stablänge nach Gleichung (3)

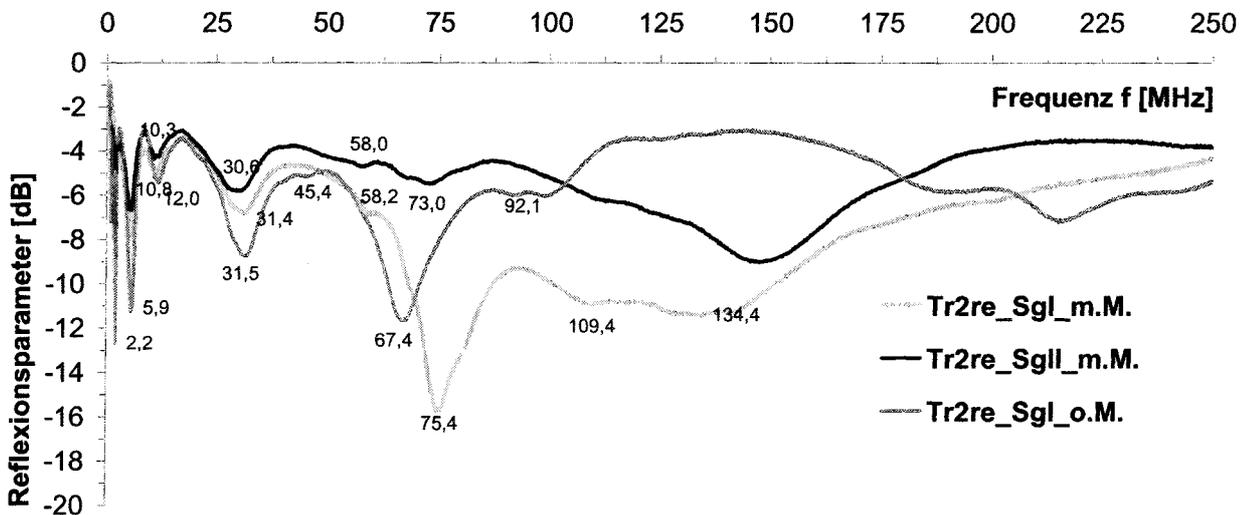
Träger 2 rechts am 17.07.03

Anlage A12: Betrag des Reflexionsparameters in Abhängigkeit der Erregerfrequenz, Träger 2 rechts, Spannglieder I,II, Messung mit Stab (m.M., Spannglied IV) bzw. ohne (o.M.) Stab als Bezugspotential am 17.07.2003, Berechnung der Stablänge nach Gleichung (3)

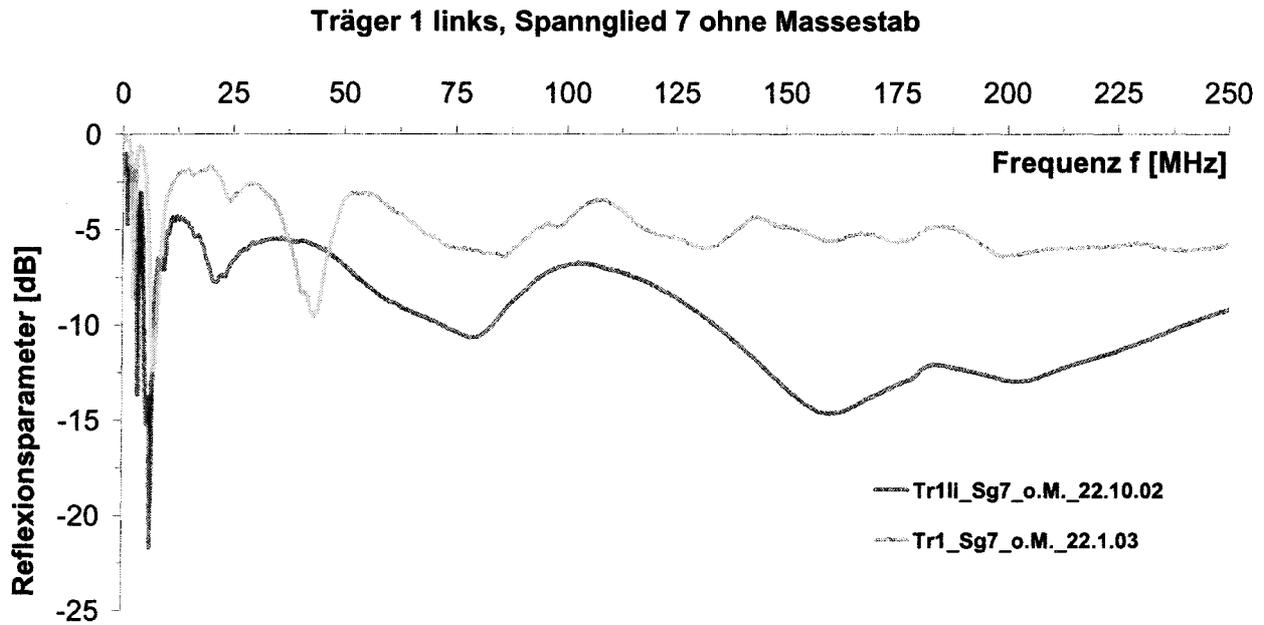
Anlage A17: Betrag des Reflektionsparameters: Messungen am Träger 1 links, ohne definiertes Bezugspotential zu unterschiedlichen Messterminen, es wurden jedoch jeweils unterschiedliche Drähte des Spanngliedes untersucht

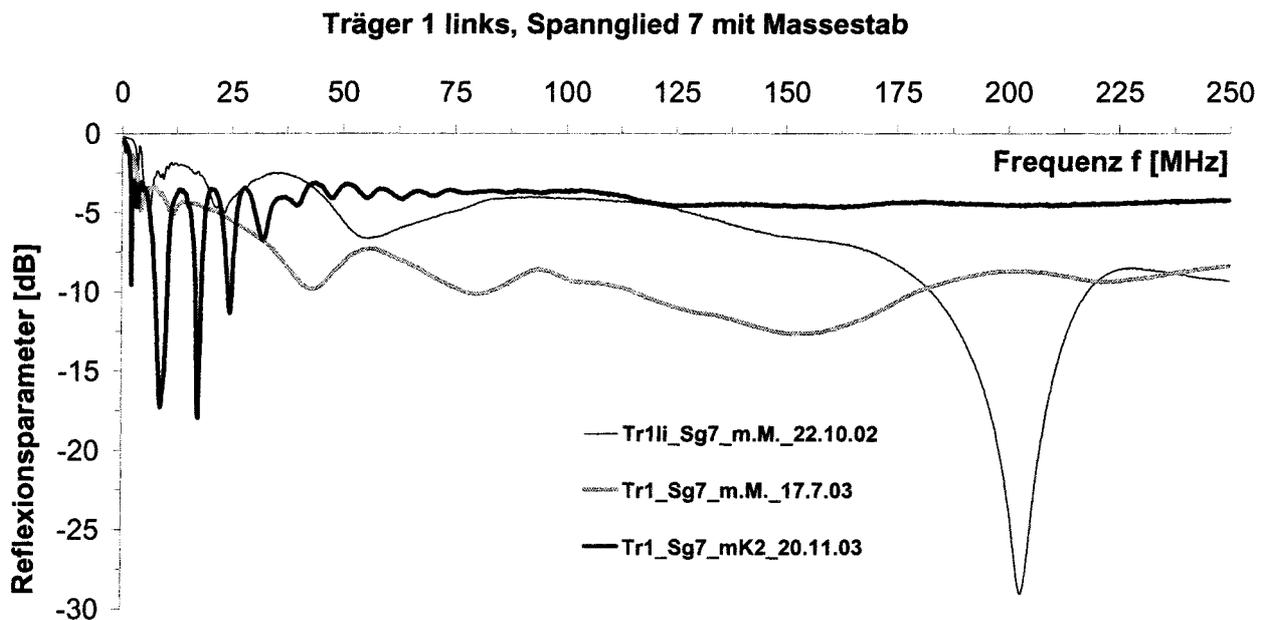
Anlage A18: Betrag des Reflektionsparameters: Messungen am Träger 1 links, mit Bezugspotential zu unterschiedlichen Messterminen (m.M. = mit definiertem Bezugspotential, mK2-mit externer Cu-Kabel K2 als Bezugspotential, es wurden jedoch jeweils unterschiedliche Drähte des Spanngliedes untersucht
