## **Abschlussbericht zum Forschungsprojekt E-1998/14**

### **Praxisorientierte Untersuchungen zur Bekämpfung des Echten Hausschwamms (*Serpula lacrymans*) nach DIN-Vorschrift und alternativen thermischen Verfahren**

#### **Kritische Betrachtung bisheriger Ausführungspraktiken und Festlegung von Eckparametern für das Heißluftverfahren (Leistungsanforderungen)**

München, Oktober 2005

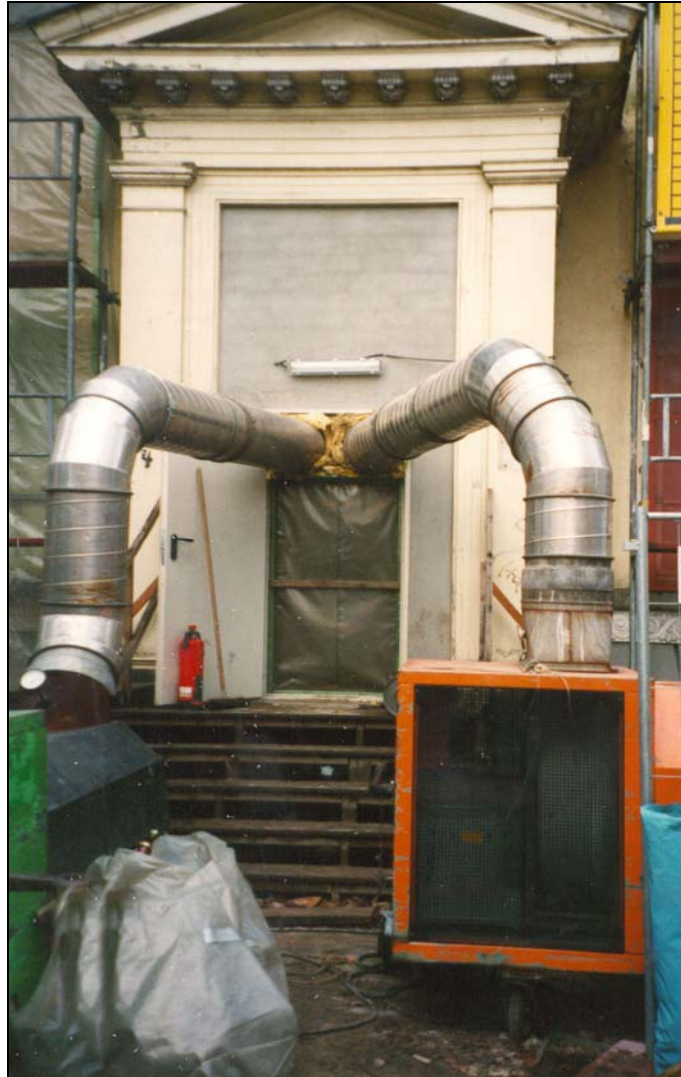
Als letale Wärmedosis war vom Sachverständigen  $60\text{ }^{\circ}\text{C}$  für mindestens 1 Stunde beschrieben worden. Hierzu wurden die zu behandelnden Bereiche mit ölbetriebenen Brennern im herkömmlichen Einblasverfahren auf eine Raumtemperatur von etwa  $100\text{ }^{\circ}\text{C}$  aufgeheizt (Abb. 5).

Abb. 5: Ölbrenner mit Zuluftröhren zur Heißluftbehandlung von Abschnitt 1.

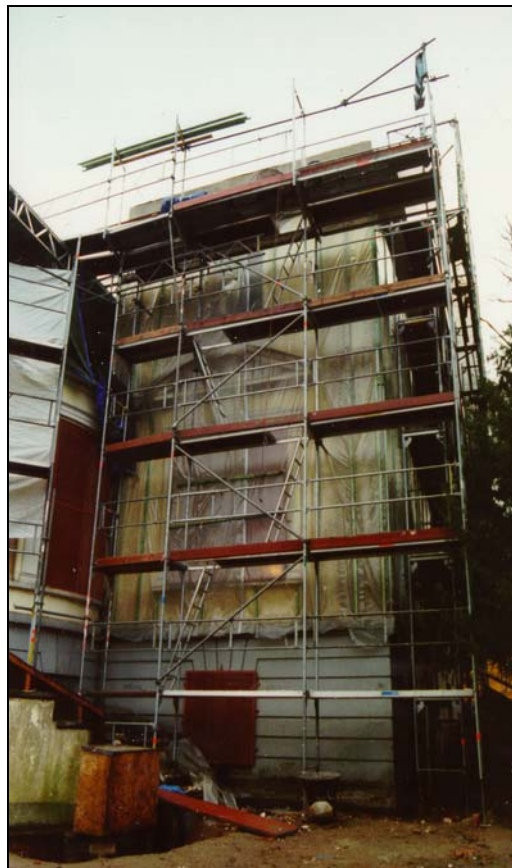
Abb. 6: Einhausung des Abschnitt 1 an der Südwestseite.

- In Abweichung von der Ausschreibung wurden für die Einhausung statt hitzebeständiger, wärmedämmender Folien einfache Kunststoffplanen verwendet.
- Die Außenisolierung (Außenplane) war entgegen den Maßgaben im Leistungsverzeichnis zwischen über mehrere Meter durchgängige Latten angebracht, wobei die innere Lattung direkt dem Mauerwerk auflag und somit keine Querlüftung zuließ (Abb. 8). Zudem endete die Abplanung unverständlicherweise 1,5 m über dem Erdreich (Abb. 6). Der Nachweis, dass tatsächlich Lufttemperaturen von 80 bis 100 °C erreicht worden waren, die notwendig gewesen wären, um das Außenmauerwerk durchdringend auf 60 °C zu erwärmen, fehlte. Hierzu hätten unbedingt Temperaturfühler auf der Außenwandoberfläche oder im Luftstrom zwischen Außenplane und Mauerwerk installiert werden müssen.

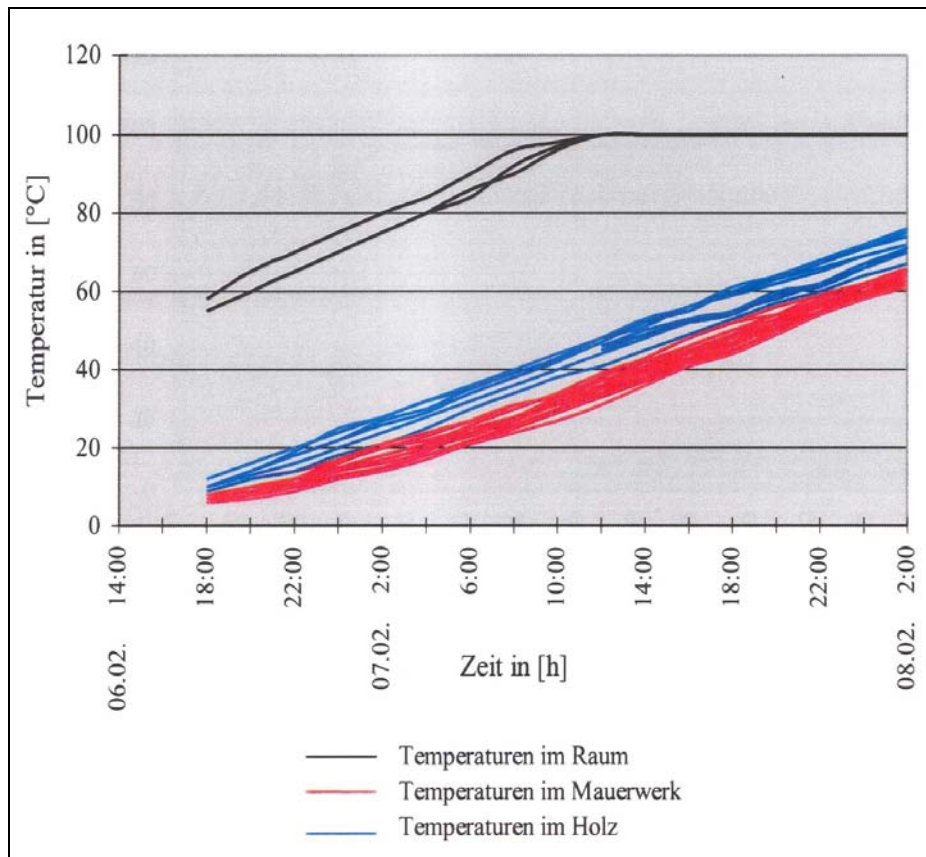
Abb. 9: Temperaturverlauf in Abschnitt 1.

Nicht plausibel lassen sich auch die Messdiagramme für die drei Teilbeheizungen erklären (Abb. 9). Diese weisen für das Mauerwerk und das Holz einen annähernd identischen

Kurvenverlauf auf. Da es sich dabei aber um Baustoffe handelt, die sich bezüglich ihrer Wärmekapazität und Wärmeleitung sehr unterschiedlich verhalten und zudem noch in recht unterschiedlicher Dimension vorlagen, müsste sich auch ein differenzierterer Kurvenverlauf ergeben.

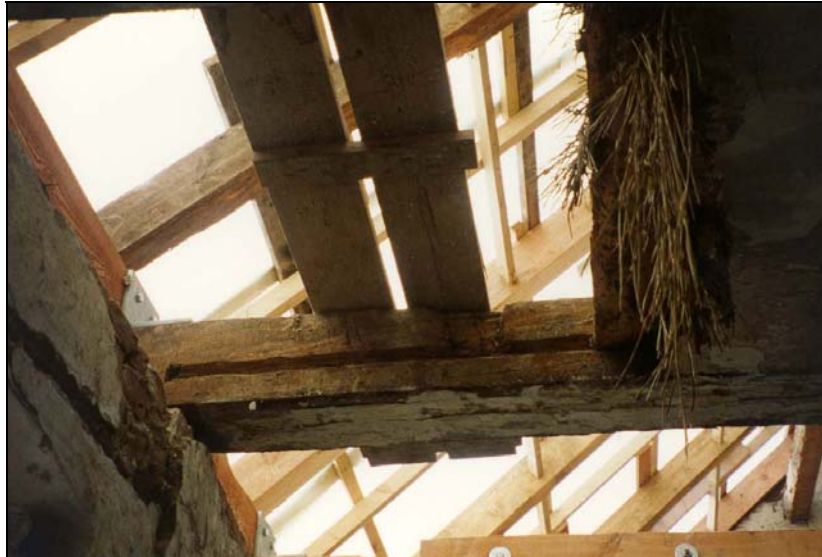
Abb. 3: Freigelegter Deckenbalken. Die Lehmwickeldecke des Dachbodens wurde aus statischen Gründen teilweise abgebrochen und neu eingestakt.

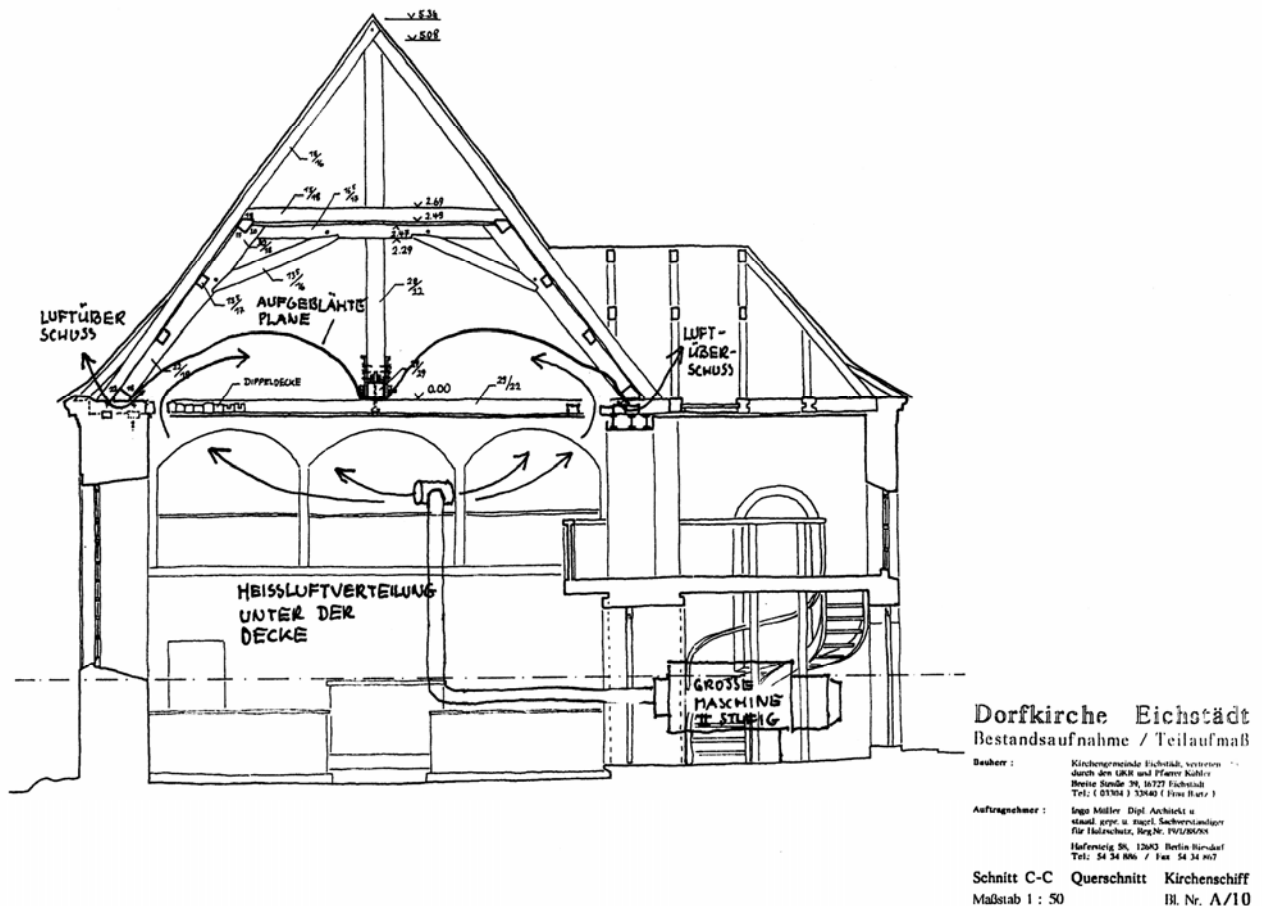
Im Rahmen einer umfangreichen holzschutztechnischen Untersuchung des Sachverständigen Ingo Müller, Berlin, im Jahre 1997 wurden im Dachbereich des Kirchenschiffes umfangreiche Schäden im Traufbereich bzw. Auflagerbereich der Deckenbalken sowie im Oberflächenbereich an der Dippeldecke durch den Echten Hausschwamm, verschiedene Nassfäulepilze sowie Insekten (Hausbockkäfer, Anobiiden) festgestellt. Der Hausschwamm-Befall betraf den Traufbereich auf der West- und Ostseite, das Mauerwerk sowie die Dippeldicke im Übergang zur Eingangsvorhalle. Hiervon wurde der in den Wandbereichen vorliegende Befall als aktiv eingestuft.

Durchgeführt wurde die Heißluftbehandlung als eine Teilbeheizung, indem die Dippeldecke von unten und oben abgeplant, d.h. eingehaust, wurde. Als zu erzielende letale Wärmedosis im Holz wurden 55 °C über eine Mindestzeitdauer von 5 Stunden zugrunde gelegt. Die Beheizung erfolgte im Einblas-Überdruckverfahren mit ölbetriebenen Heißluftgeräten. Eingesetzt wurde eine große Heißluftmaschine (zweistufig) und eine kleine Heißluftmaschine (einstufig) mit zusammen 350 kW Heizleistung. Eingeblassen wurde die Heißluft in den abgeplanten Luftraum des Kirchenschiffs (Abb. 4). Die Einblastemperatur betrug an der großen Maschine zunächst 200 °C für 7 Stunden, später 160 °C sowie an der kleinen Maschine 120 °C. Wie in Abbildung 4 dargestellt, wurden die Planen über der Dippeldecke durch den Überdruck der eingeblassenen Luft aufgebläht, so dass die Heißluft auch von oben an die Holzdecke gelangen konnte. Zugleich ermöglichte die gewählte Abpla-

Abb. 4: Kirchenschiff und Dachgeschoß im Querschnitt mit Darstellung der Heißluftzuführung und -verteilung.

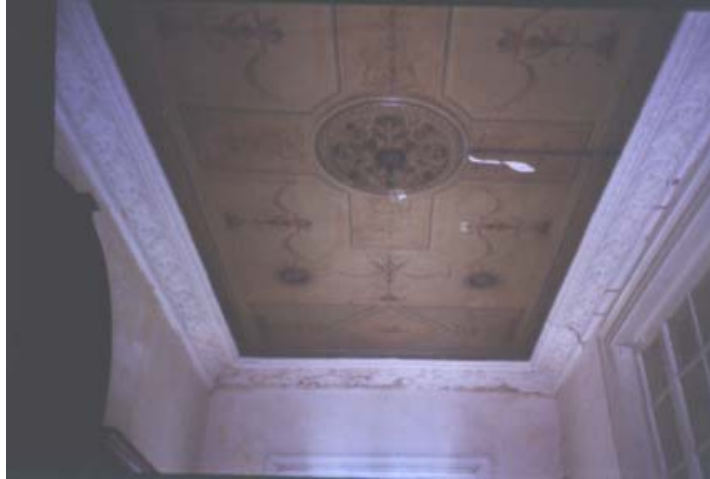
Im Obergeschoss befinden sich Deckenmalereien im Jugendstil (Abb. 3), die vom Denkmalschutzamt als außerordentlich wertvoll eingestuft sind und unbedingt zu erhalten waren.

Abb. 3: Denkmalgeschützte Decke mit Jugendstilmalerei.

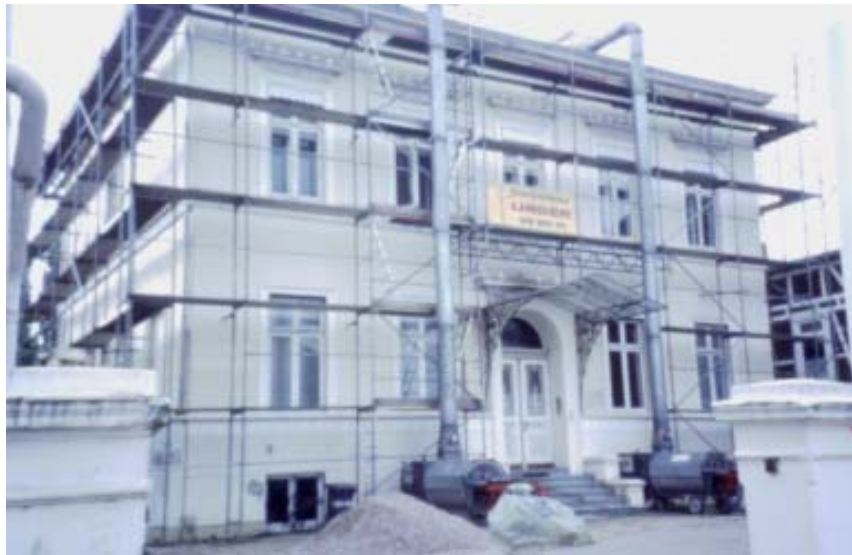
Abb. 4: Heizgeräte und Zuluftrohre vor dem Gebäude.

Die Heißluftbehandlung (Abb. 4) erfolgte in drei Teilbeheizungen. Hierzu wurde das Dachgeschoss in drei Abschnitte abgeplant und diese in drei aufeinander folgenden Tagen nacheinander beheizt.

Als zu erreichende letale Wärmedosis wurde eine Mindesttemperatur von 60 °C über die Mindestdauer von 1 Std. festgelegt. Um Schäden an der Teerpappe der Dachhaut vorzubeugen, wurde die Temperatur der einzublasenden Heißluft auf ca. 85 °C beschränkt (Teerpappe ist gemäß DIN 52133 bis 100 °C stabil).

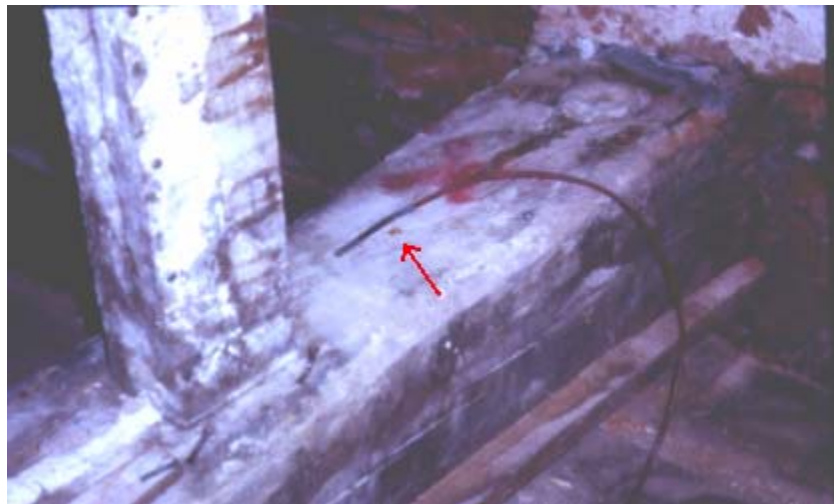
Abb. 5: Temperaturmessfühler vor dem Einsetzen in ein Bohrloch (Pfeil).

Der Temperaturverlauf in den Holzbauteilen wurde von der ausführenden Firma (Eigenüberwachung) elektronisch mit Temperaturmessfühlern kontrolliert (Abb. 5). Je Teilbeheizung wurden bis zu 10 Messfühler eingesetzt. Bis zu 3 Messfühler dienten zur Messung der Raumlufthtemperatur. Die Messungen am Messgerät erfolgten manuell über einen Drehschalter. Gegenüber einer automatischen Aufzeichnung hat eine solche den Vorteil, die abgelesenen Einzelwerte unmittelbar auf ihre Plausibilität zu überprüfen. Parallel zur elektronischen Messung erfolgte eine Fremdüberwachung durch den Sachverständigen mit Alkoholthermometern.

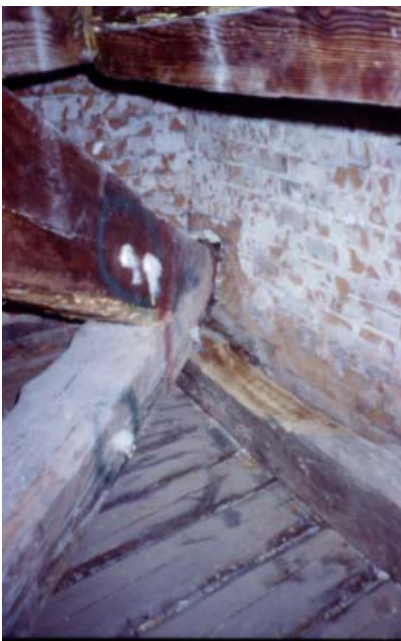
Abb. 6: Gratsparren und Stichbalken mit drei eingesetzten Myzel-Prüfkörpern des Echten Hausschwamms. Proben zur Sicherheit grün markiert. Die rote Markierung kennzeichnet den Rückschnitt des Sparrenfußes sowie des eingebundenen Stichbalkens und Balkenkopfes. In der Wand war das Holz völlig zerstört. Hier lag offensichtlich ein Befallsherd. Myzel wurde auch auf den Schalungsbrettern und im Putz der darunter liegenden Decke gefunden. Sichtbar sind ferner die freigestemmte Wand sowie der beheizte Streichbalken.

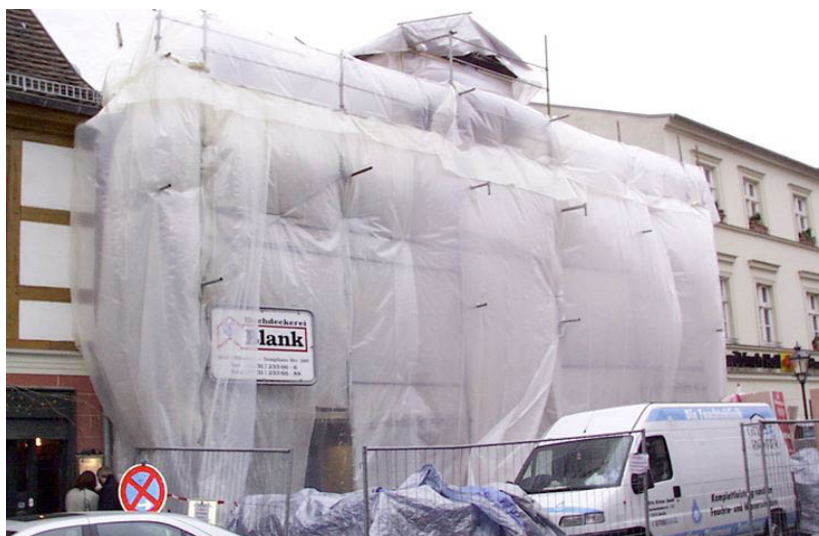
Abb. 6: Straßenseitige Einhausung, aufgenommen während der Beheizung.

Es erfolgte eine komplette Einhausung der Rüstung mit Anbindung ca. 1,0 m über dem Traufbereich (Abb. 6 und 7). Im Dachstuhl wurde zwecks Wärmedämmung von der Unterseite der Sparren bis zu den Kehlbalken eine thermische Abkopplung montiert (Abb. 8). Damit wurde einerseits eine Minimierung des aufzuheizenden Gesamtvolumens, andererseits eine gleichmäßige Durchwärmung der Holzbauteile in den Fachwerkwänden und den Geschossdecken erreicht.

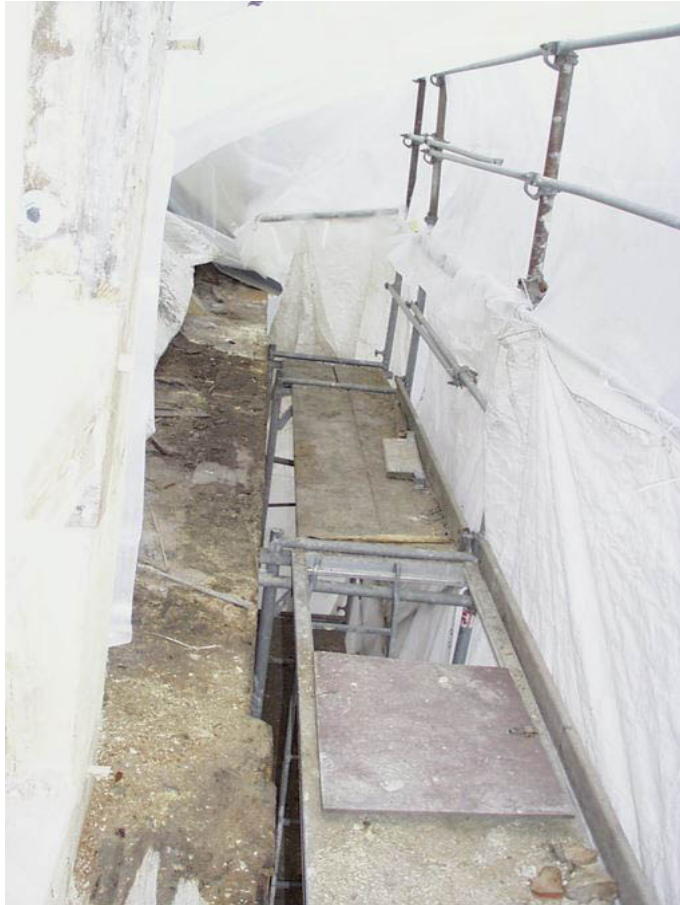
Abb. 7: Eingehauste Rüstung auf der Straßenseite.

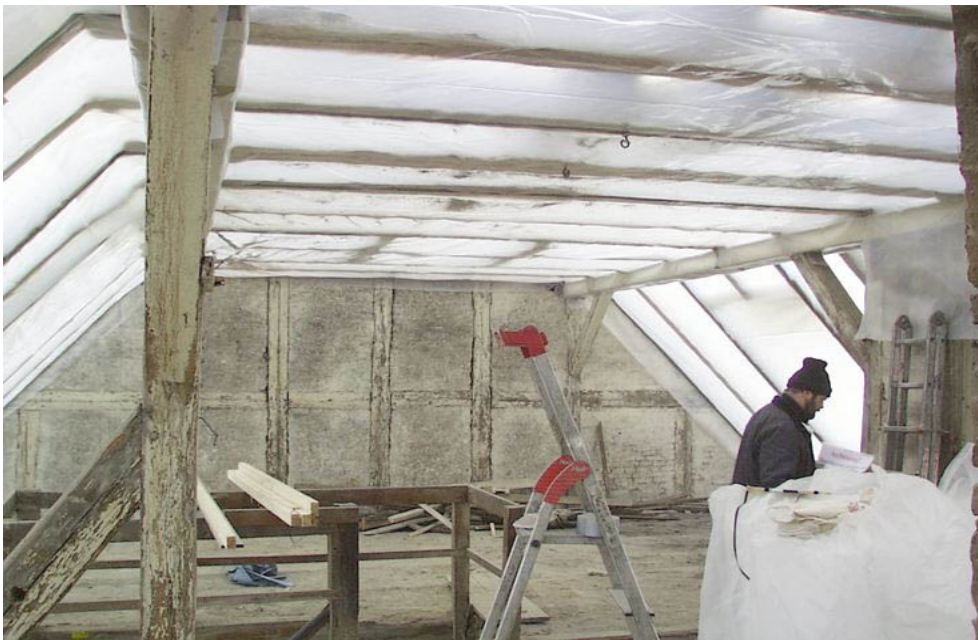
Abb. 8: Dachstuhl mit Abplanung.

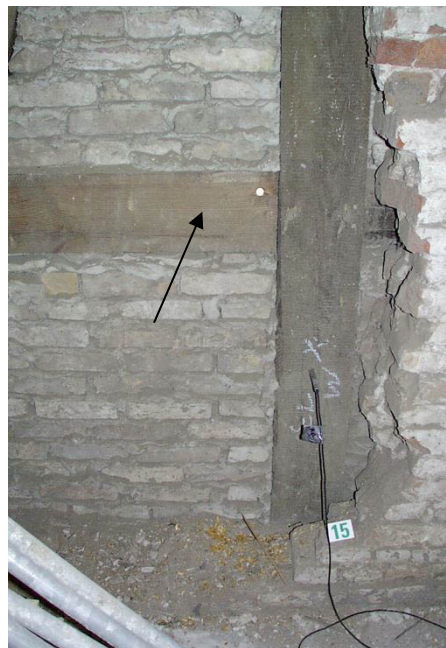
Abb. 9: Elektronische Temperaturmessung.

Durch die ausführende Firma erfolgte eine elektronische Temperatur- und Luftfeuchteüberwachung über Datenlogger und einen PC. Insgesamt wurden 15 Messstellen in den Holzbauteilen sowie 2 Messstellen für die Raumtemperatur eingerichtet. Zur Fremdüberwachung wurden vom Sachverständigen zur Kontrolle der Temperaturverläufe 15 Flüssigkeitsthermometer auf das ganze Gebäude verteilt in den Holzbauteilen (14 Thermometer) und im Mauerwerk (1 Thermometer) installiert (Abb. 9). Zur Überprüfung der Wirksamkeit des Heißluftverfahrens bzw. der gewählten letalen Wärmedosis von 55 °C / 5 Std. waren im Rahmen des Forschungsvorhabens E-1998/14 von der Bundesanstalt für Materialforschung und -prüfung (BAM), Berlin, 20 Prüfkörper mit vom Hausschwamm durchwachsenen Kiefernklötzchen vorbereitet worden. Hiervon wurden 15 Prüfkörper an den vom Sachverständigen gewählten Temperatur-Messpunkten eingebaut. Die restlichen 5 Prüfkörper dienten als Nullproben und wurden auf der Baustelle außerhalb der beheizten Räumlichkeiten verwahrt.

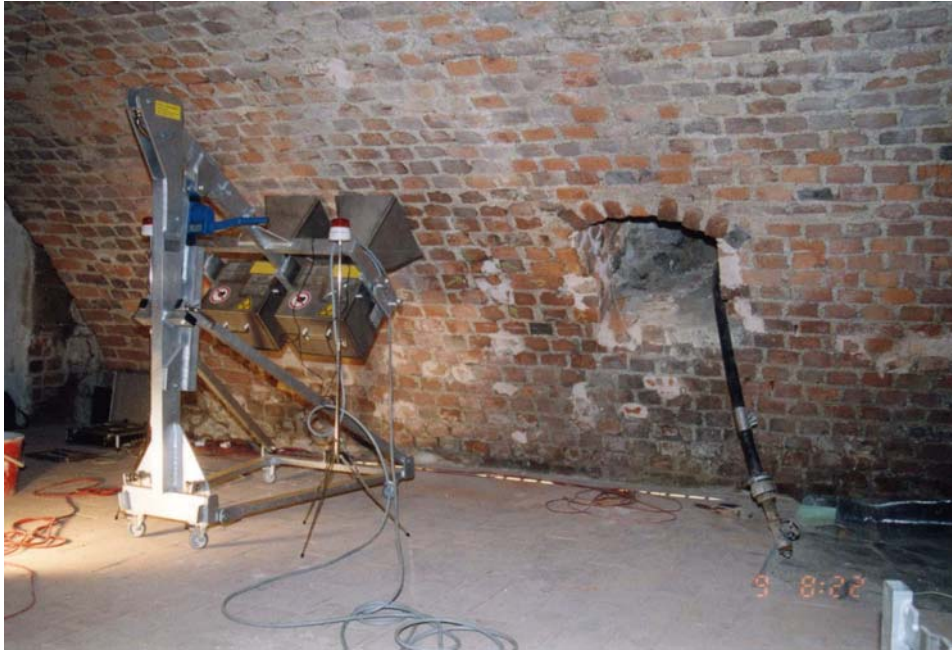
Abb. 6: Positionierung der Mikrowellengeräte am Heizabschnitt 1.

Zur thermischen Aufheizung des Mauerwerks wurden zwei Mikrowellengeräte der Herstellerfirma MTB (Mikrowellen Technik Bauwerkserhaltung) GmbH, Berlin, mit insgesamt 5,25 kW Leistungsaufnahme eingesetzt (Abb. 6). Zur Aufheizung wurde der Befallsbereich in 3 Heizabschnitte unterteilt, die nacheinander mit Heizzyklen zwischen 10 und 60 Minuten

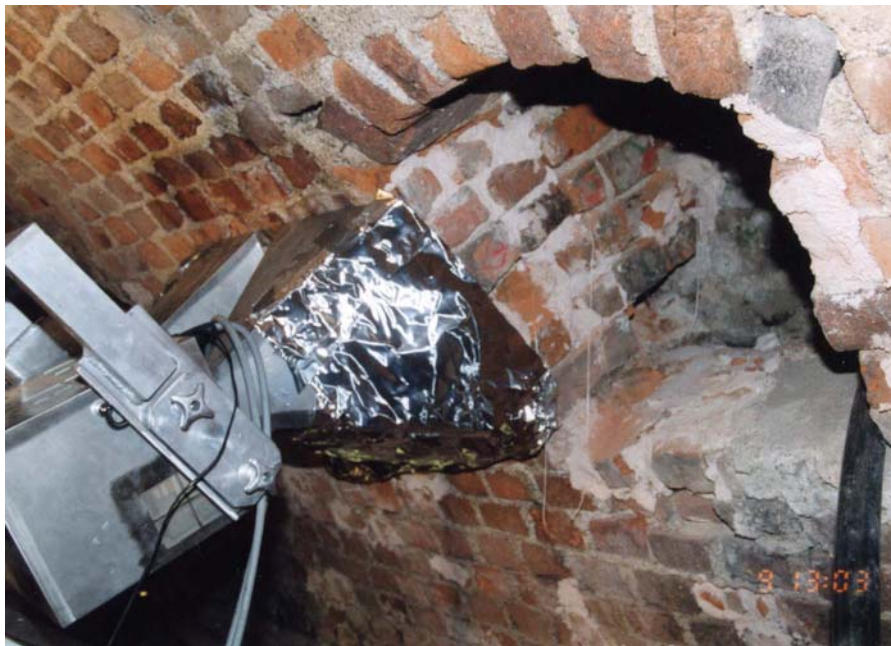
Abb. 7: Anordnung der Strahler in Heizabschnitt 3 mit Bohrlöchern für die Hauschwamm- und Hausbockkäfer-Prüfkörper.

Dauer erwärmt wurden (Abb. 6 und 7). Die jeweiligen Heizzeiten und erreichten Temperaturen sind in den Tabellen 1 bis 3 wiedergegeben.

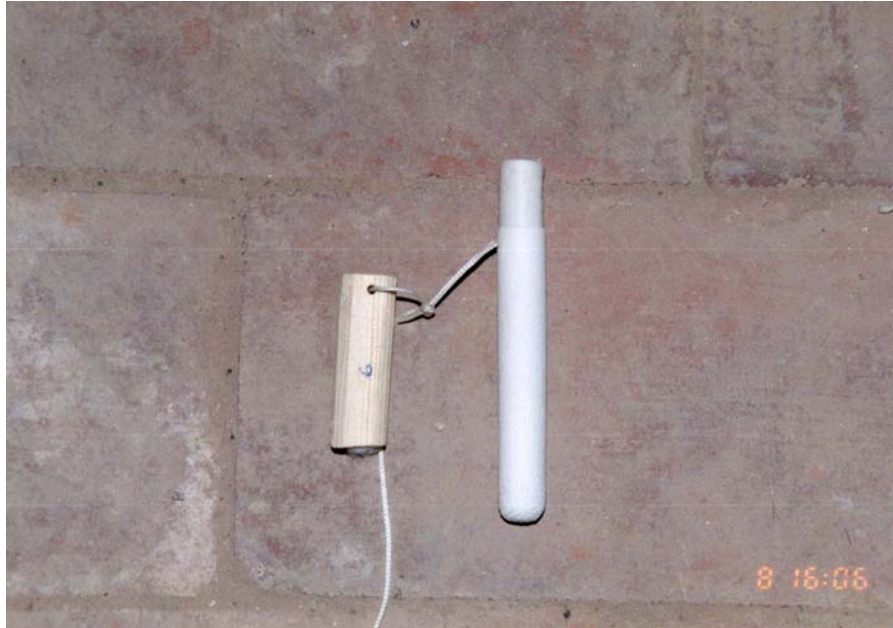
Abb. 8: Prüfkörper vor ihrem Einbau im Mauerwerk.

Zur Überprüfung der Wirksamkeit der Mikrowellenbehandlung wurden von der Bundesanstalt für Materialforschung und -prüfung, Berlin, vorbereitete Prüfkörper mit Hausschwamm-Myzel sowie Prüfkörper mit eingesetzten Hausbockkäfer-Larven in das Mauerwerk eingebracht (Abb. 8). Zum Einbau der Prüfkörper wurden von den beiden Fensterleibungen aus verschiedene tiefe Bohrlöcher angelegt. Die Bohrungen Nr. 1 bis 5 wurden jeweils mit einem Hausschwamm-Prüfkörper und einem Hausbockkäfer-Prüfkörper bestückt. In Bohrung Nr. 6 wurde lediglich ein Hausschwamm-Prüfkörper eingebaut. Abschließend wurden die Bohrlöcher mit Quarzsand verfüllt. Je ein Hausschwamm-Prüfkörper und Hausbockkäfer-Prüfkörper lagerte während der Mikrowellenbehandlung als Nullprobe in einem benachbarten Kellerraum.
