Dipl.-Ing. Henrik-Horst Wetzel, ö.b.u.v.
Sachverständiger
Bargtheide

Nicht unterkellert und dennoch nass?

Abdichtungstechnische Besonderheiten nicht unterkellerten Gebäude

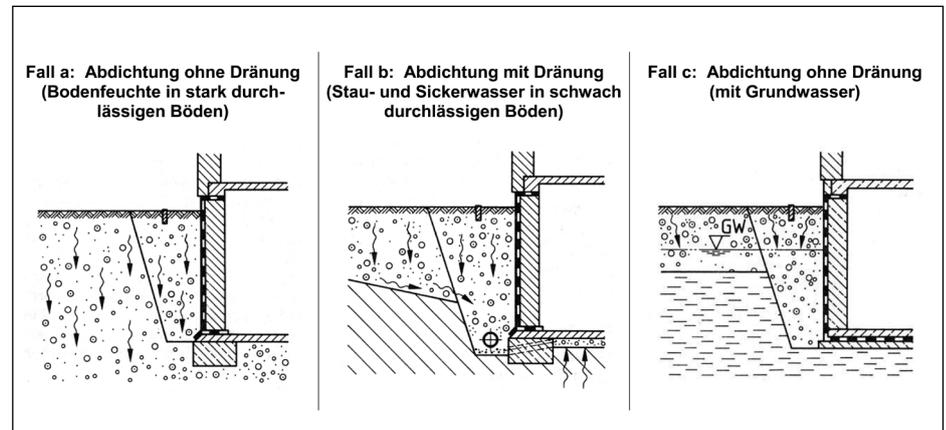
Abb. 14: Fälle zur Festlegung von Dränmaßnahmen nach DIN 4095

Sowohl in der Drännorm (DIN 4095) als auch in der Bauwerksabdichtungsnorm (DIN 18195) werden mit Bezug auf die Erfordernis von Dränanlagen fast ausnahmslos unterkellerte Gebäude angesprochen (Abbildung 14).

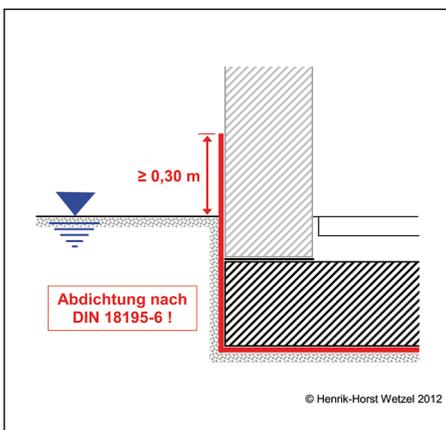
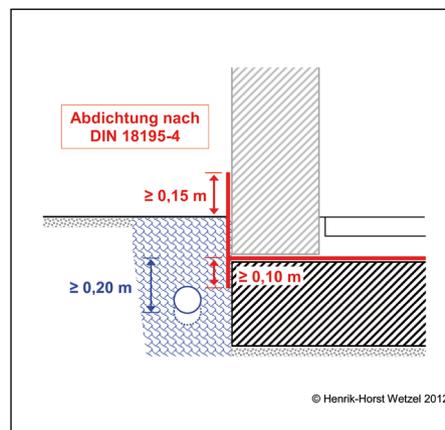
Abb. 15 und 16: Anordnungen der Abdichtungen nach DIN 18195-4 bzw. DIN 18195-6 in Abhängigkeit vom Vorhandensein einer Bauwerksdränung nach DIN 4095

wäre auch bei einem nicht unterkellerten Gebäude theoretisch die auf Abbildung 15 dargestellte wannenartige und zugleich druckwasserdichte Anordnung der Abdichtung erforderlich. Die Praxis sieht indes völlig anders aus. So ist mir kein nicht unterkellertes Gebäude bekannt, bei dem die Abdichtung unterhalb der Bodenplatte angeordnet wurde. Üblich sind Sockelabdichtungen nach Abschnitt 6.1.1 und Bodenplattenabdichtungen

nach Abschnitt 6.2.1 von DIN 18195-4. Da solche Abdichtungen jedoch nur bei Vorliegen von Bodenfeuchte und nicht stauendem Sickerwasser zulässig sind, muss bei dieser Höhensituation mindestens durch eine Dränung der Gefahr einer Stauwasserbildung entgegnet werden (Abbildung 16). In Abhängigkeit von der Größe dieser Gefahr reicht mitunter eine Dränung allein nicht mehr aus. In solchen Fällen ist dann zusätzlich ein umlaufender Entwässerungsgraben vorzusehen (Abbildung 17).

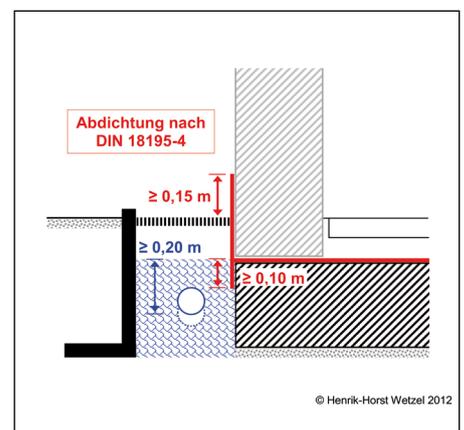
Abb. 17: Wie Abbildung 16, jedoch in Kombination mit einem zusätzlichen Entwässerungsgraben

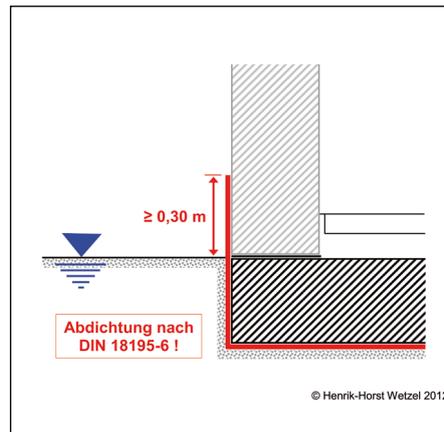
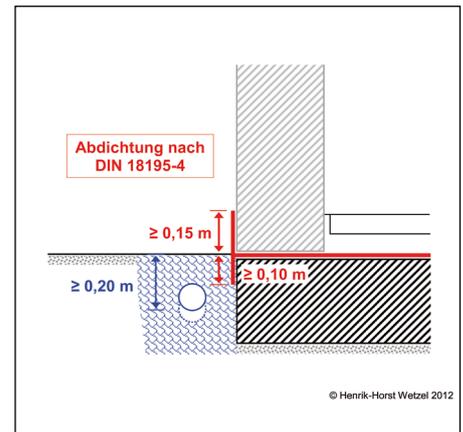
Abb. 18 und 19: Anordnungen der Abdichtungen nach DIN 18195-4 bzw. DIN 18195-6 in Abhängigkeit vom Vorhandensein einer Bauwerksdränung nach DIN 4095

Die Abbildungen 18 und 19 zeigen die Situation, bei der sich Oberkante Gelände und Oberkante Bodenplatte auf der gleichen Höhe befinden. Bei Einhaltung der normativen Regelungen müsste auch hier wieder wannenartig und zugleich druckwasserdicht abgedichtet werden (Abbildung 18). Zur Vermeidung der Gefahr einer Stauwasserbildung reicht hier jedoch erfahrungsgemäß die auf Abbildung 19 dargestellte Bauwerksdränung aus.

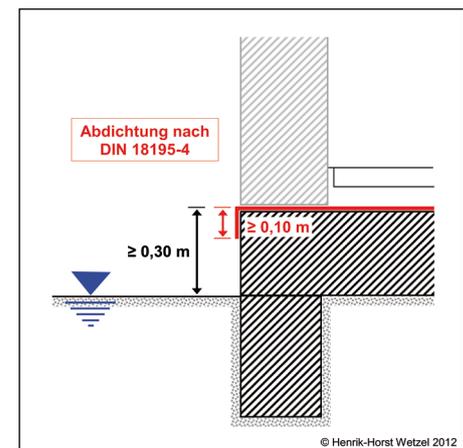
Abb. 20: Anordnungen der Abdichtungen nach DIN 18195-4 bei ausreichend hoher Gründung des Gebäudes

ziehen auch Kosten für die Unterhaltung und Pflege nach sich. Besteht zudem keine Möglichkeit, das anfallende Dränwasser in eine natürliche oder künstliche Vorflut einzuleiten oder auf dem eigenen Grundstück zu versickern, bleibt nur die Möglichkeit, das Gebäude entsprechend hoch zu gründen (Abbildung 20). Auch hier werden Planer und Geotech-

niker im Einzelfall entscheiden müssen, ob die in der Norm festgelegten »300 mm« notwendig sind oder ob im eingebauten Zustand auch ein geringeres Maß ausreicht.

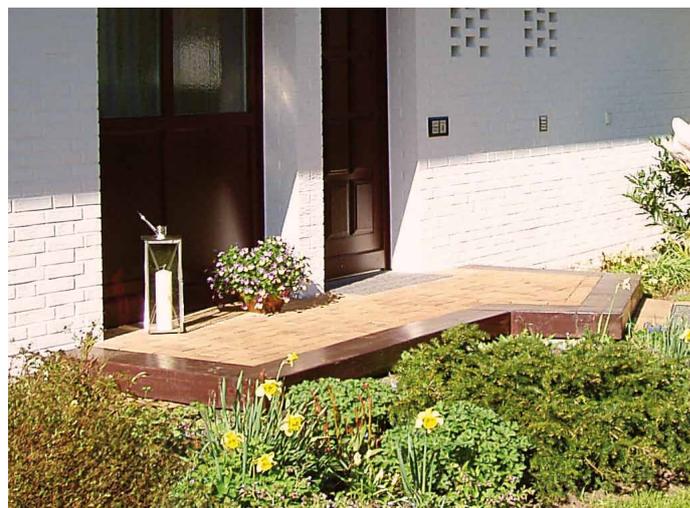
Abb. 24: Wohngebäude aus den 1970er Jahren mit ausreichend hoch angeordneter Bodenplatte

Die einfachste und zugleich kostengünstigste Maßnahme zur Schadensvermeidung besteht darin, nicht unterkellerte Gebäude ausreichend hoch anzuordnen statt sie unnötig abzusenken und damit letztlich zu »teilunterkellerten« Gebäuden zu machen. Abbildung 24 zeigt ein Wohngebäude aus den 1970er Jahren, welches diese Kriterien erfüllt. Bei diesem Gebäude fehlt sogar die nach Abschnitt 6.2.1 DIN 18195-4 »grundsätzlich« einzubauende Abdichtung der Bodenplatte. Davon zeigt sich das im Erdgeschoss eingebaute Eichenparkett bis heute indes völlig unbeeindruckt.
