# **Zuverlässigkeit von Holzdachkonstruktionen ohne Unterlüftung der Abdichtungs- oder Decklage**

# ZUVERLÄSSIGKEIT VON HOLZDACHKON- STRUKTIONEN OHNE UNTERLÜFTUNG DER ABDICHTUNGS- ODER DECKLAGE

Abschlussbericht

Bearbeitet durch: AIBAU  
Aachener Institut für Bauschadensforschung  
und angewandte Bauphysik, gGmbH, Aachen

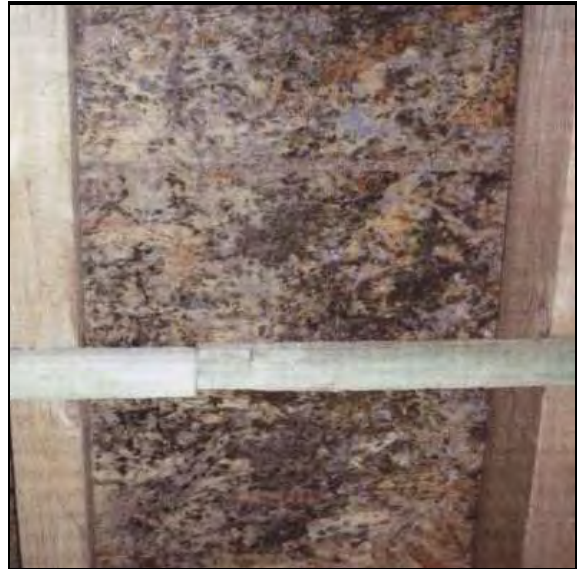
Abb. 14: Schimmelbildung auf der Unterseite der Dachschalung

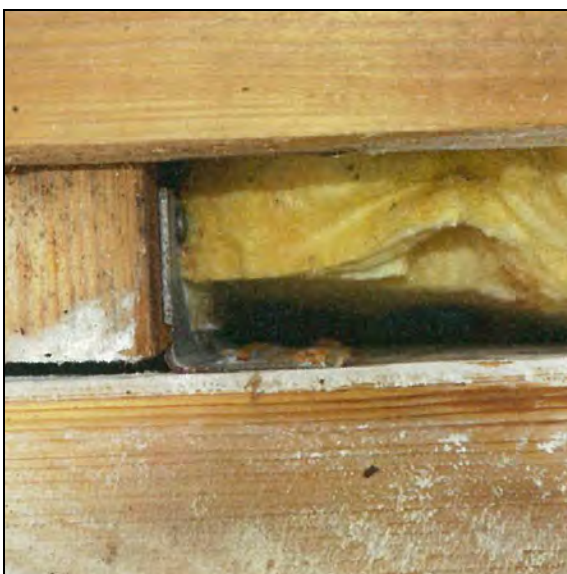
Abb. 19: Lücke zwischen Sparren und Wärmedämmung ermöglicht Konvektionsströmungen

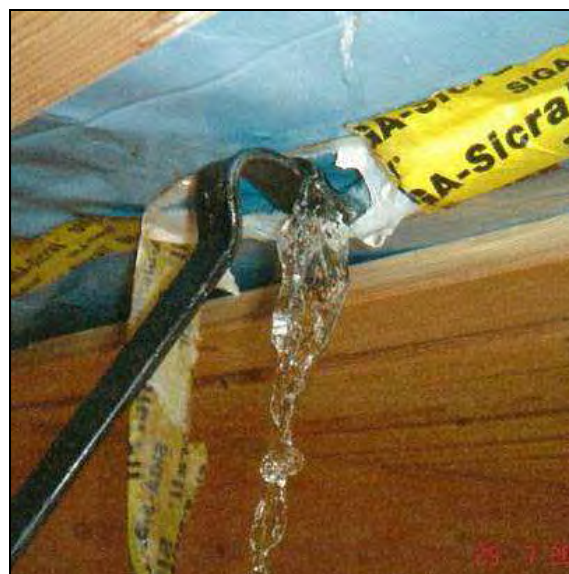
Abb. 20: Stehendes Wasser auf der Oberseite der Dampfsperre

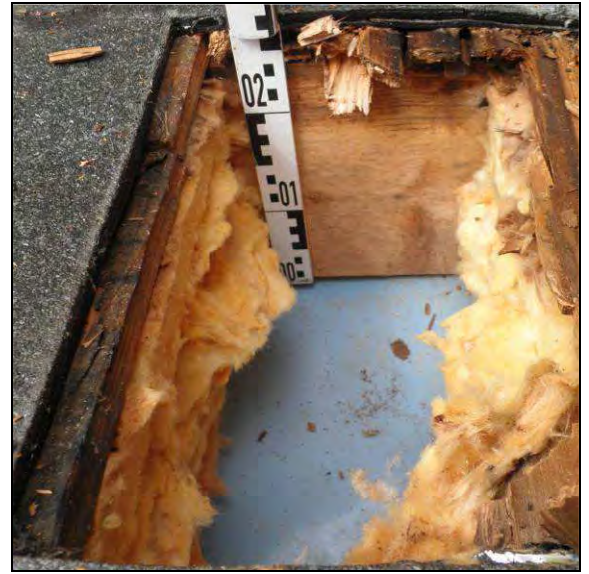
Abb. 24: Blick in die geöffnete Dachkonstruktion

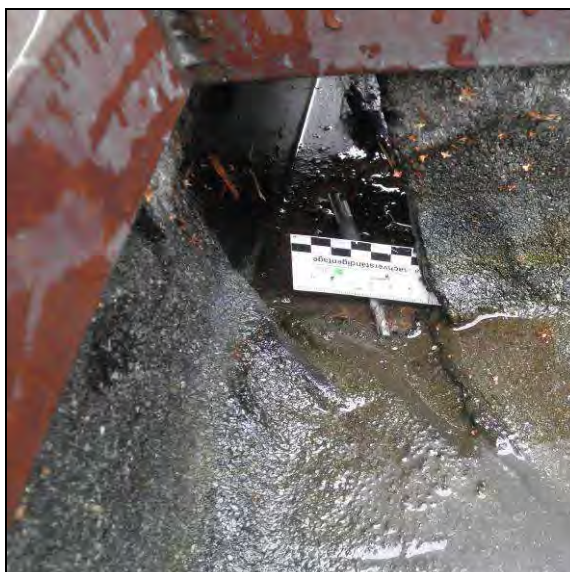
Abb. 27: Offene Fügenaht im Bereich des Dachablaufs

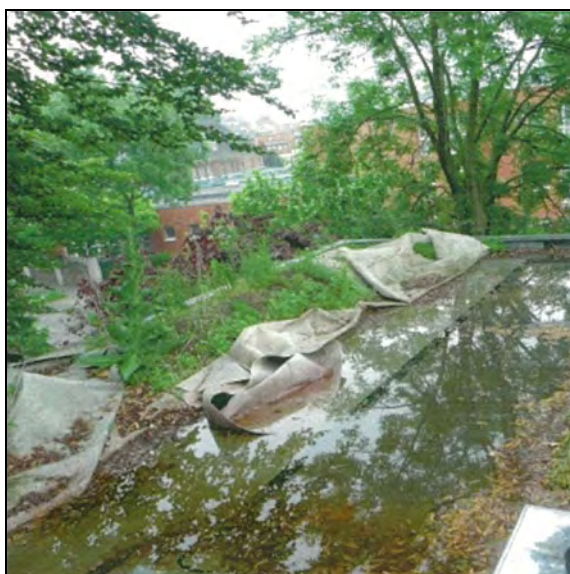
Abb. 28: Starke Pfützenbildung im Gründachaufbau

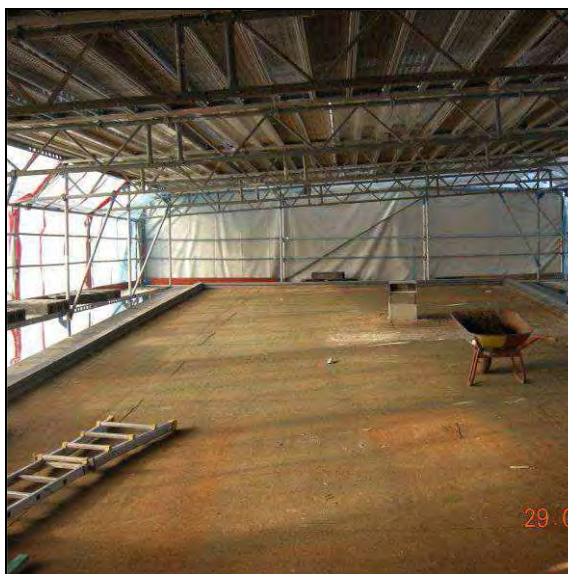
Abb. 34: Oberseite des Daches mit Einhausung

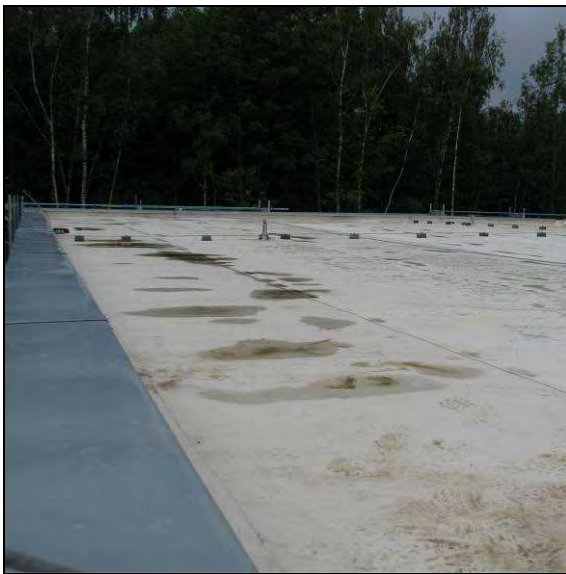
Abb. 37: Dachoberseite mit geringfügiger Pfützenbildung

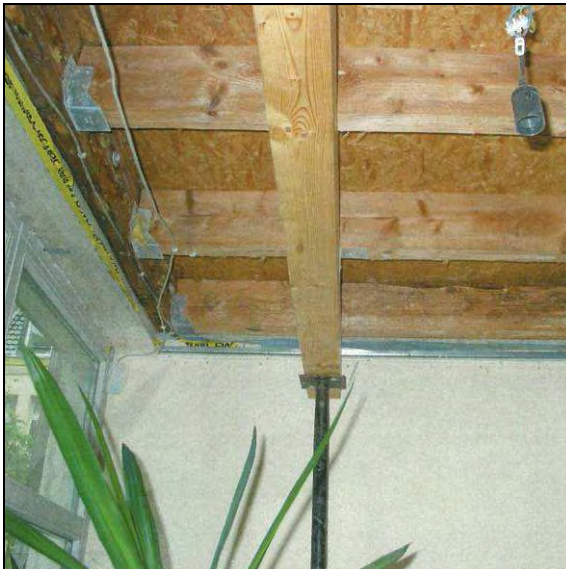
Abb. 39: Einbausituation des Randbalkens, schubfeste Verbindung über Bolzen mit dem Betonrähm

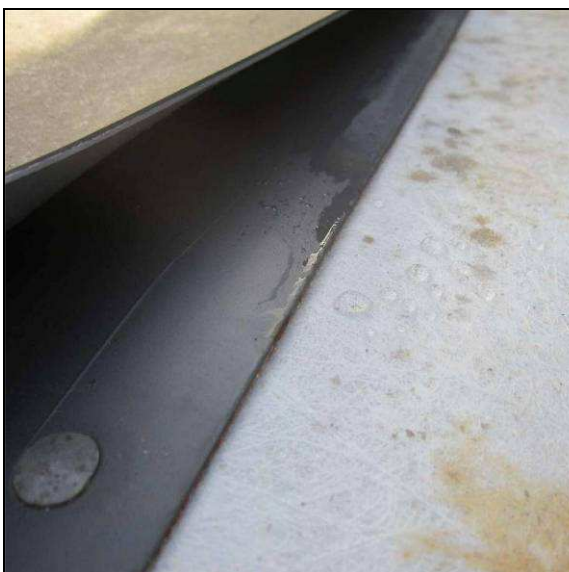
Abb. 44: Taufwassertropfen unmittelbar unter der Dachabdichtung

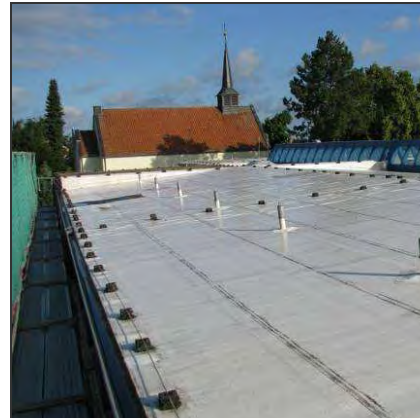
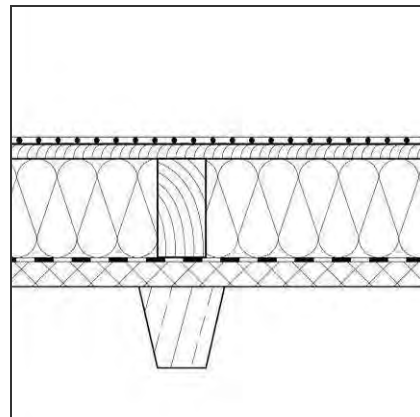
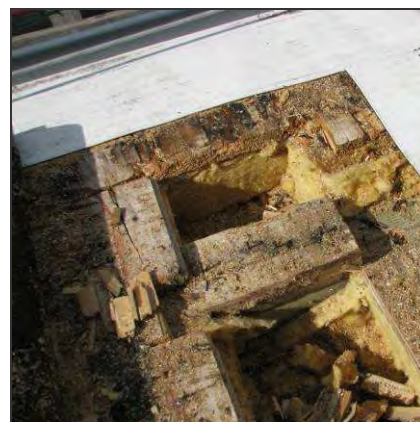
| <b>Kurzbemerkung</b> | Notabdichtung undicht, Haus-<br>schwamm im Holz |
| <b>Schadensumfang</b> | vollständige Dachfläche |

| <b>Dampfsperre/<br/>Luftdichtheitsschicht</b> | offen zum hinterströmbaren Wär-<br>medämmverbundsystem |
| <b>Abdichtung</b> | keine Fehlstellen |

| <b>Sanierung</b> | unbelüfteter Dachaufbau ohne Holz |

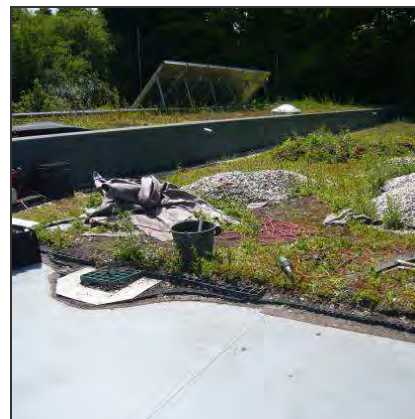
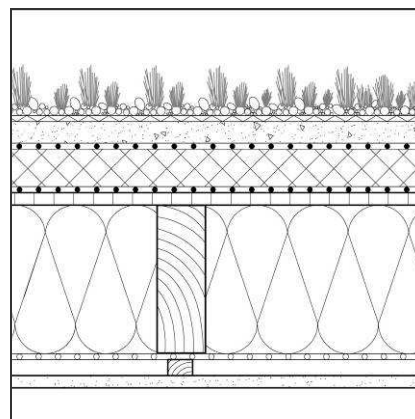
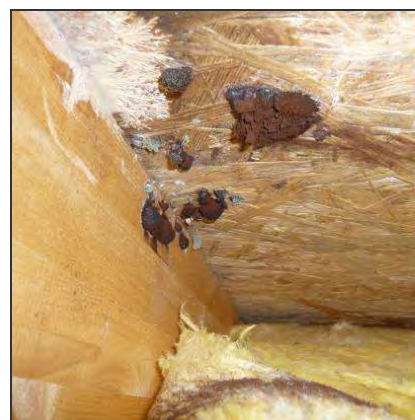
## 14.2 Objekt 2

| <b>Kurzbemerkung</b> | Ursache unbekannt Pilz-/ Myzelbefall in Schalung und KVH |
| <b>Schadensumfang</b> | Lokal begrenzte Fehlstelle (Flur) |

| <b>Dampfsperre/<br/>Luftdichtheitsschicht</b> | keine Beurteilung, da bereits zurückgebaut |
| <b>Abdichtung</b> | keine Fehlstellen |

| <b>Sanierung</b> | keine Angabe |

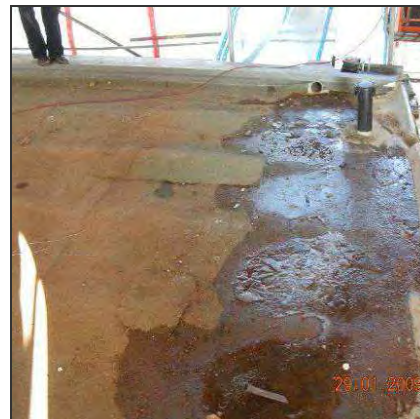
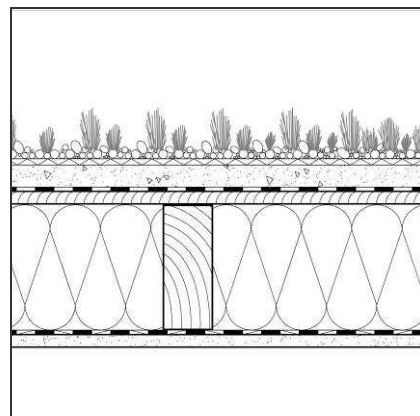
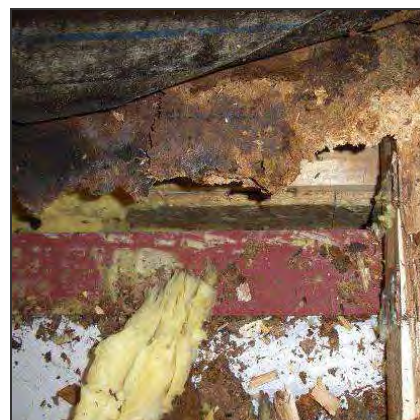
### 14.3 Objekt 3

| <b>Kurzbemerkung</b> | Wassereintrich während der Bauzeit, eingeschlossene Feuchtigkeit, Sparren verfault |
| <b>Schadensumfang</b> | Traubereich, ca. 30 % der Fläche |

| <b>Dampfsperre/</b> | dicht angeschlossen |
| <b>Abdichtung</b> | - |

| <b>Sanierung</b> | belüftete Dachkonstruktion mit Gründach, alternativ: Aufbau oberhalb der Tragkonstruktion |

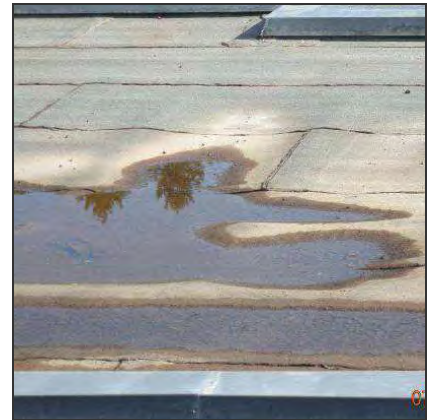
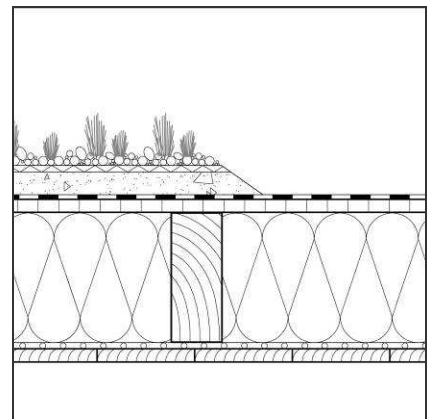
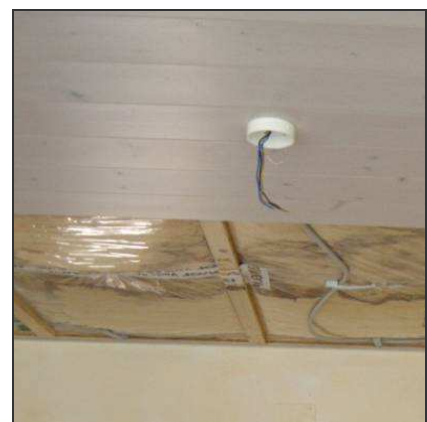
## 14.4 Objekt 4

| <b>Kurzbemerkung</b> | Pfützen auf der Abdichtung, Ameisenbefall, weiche Stellen beim Begehen |
| <b>Schadensumfang</b> | sieben Fehlstellen |

| <b>Dampfsperre/<br/>Luftdichtheitsschicht</b> | im Schadensbereich keine Fehlstellen; bei Fehlstellen keine Schäden |
| <b>Abdichtung</b> | keine Fehlstellen |

| <b>Sanierung</b> | belüftete Dachkonstruktion, alternativ Aufbau oberhalb der Tragkonstruktion |

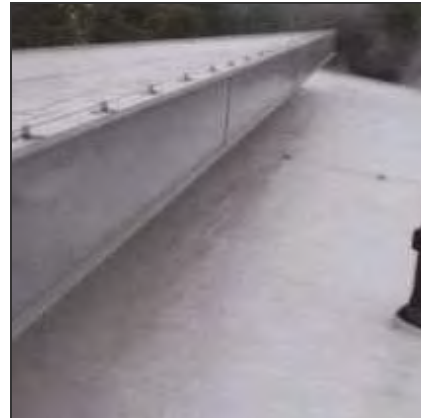
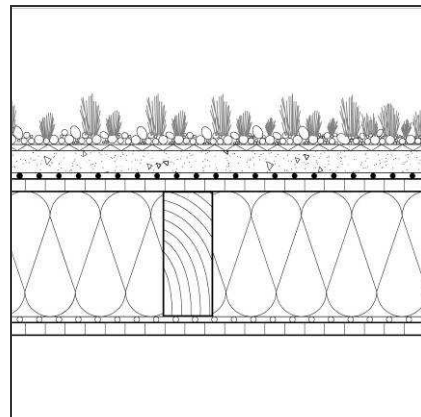
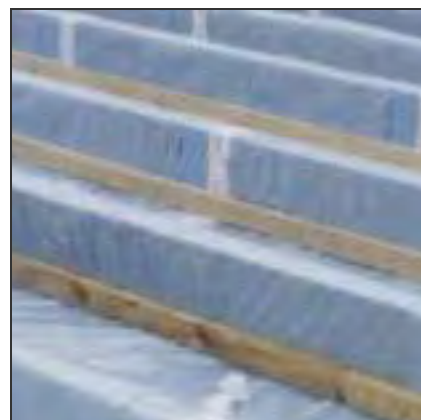
**14.5 Objekt 5****ALLGEMEINE ANGABEN**

| <b>Kurzbemerkung</b> | vollständige Sanierung nach Schimmelpilzbefall der OSB-Platte |
| <b>Schadensumfang</b> | vollständige Fläche befallen, über Sanitärräumen deutlich stärker |

| <b>Dampfsperre/<br/>Luftdichtheitsschicht</b> | Lücken in der Dampfsperre an Zwischenwänden und Traufe |
| <b>Abdichtung</b> | keine Fehlstellen |

| <b>Sanierung</b> | von der Dachoberseite, belüftete Dachkonstruktion mit fvDb aus PA, Austausch von Sparren, Einsatz von Notdächern |

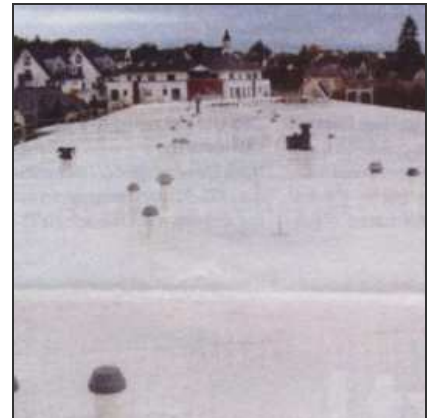
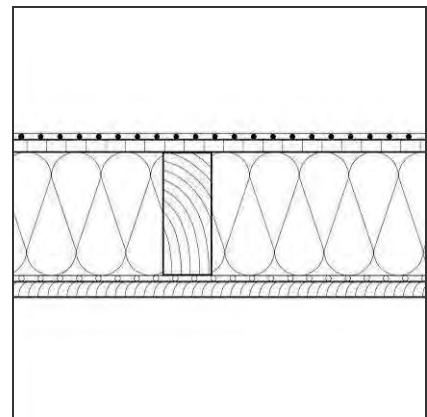
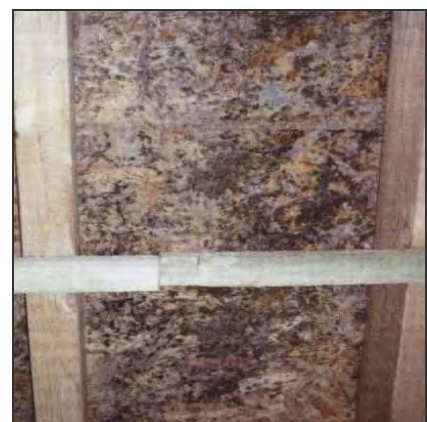
## 14.6 Objekt 6

| <b>Kurzbemerkung</b> | Luftdichtheitsfolie an Holzpfetten und unverputztem Bimsmauerwerk befestigt |
| <b>Schadensumfang</b> | gesamte Dachfläche |

| <b>Dampfsperre/Luftdichtheitsschicht</b> | PE-Folie nicht luftdicht an Rändern angeschlossen |
| <b>Abdichtung</b> | keine Fehlstellen |

| <b>Sanierung</b> | neue Luftdichtheitsschicht mit fvDb von außen und Dämmung über Sparren, FPO auf Schalung, unbelüftet |

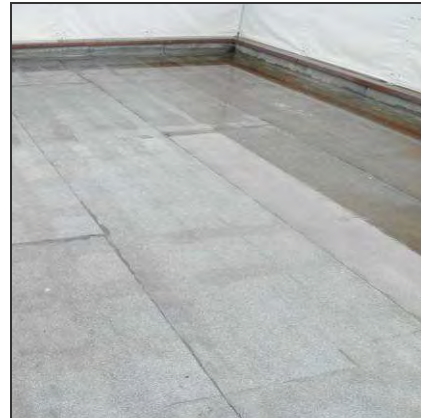
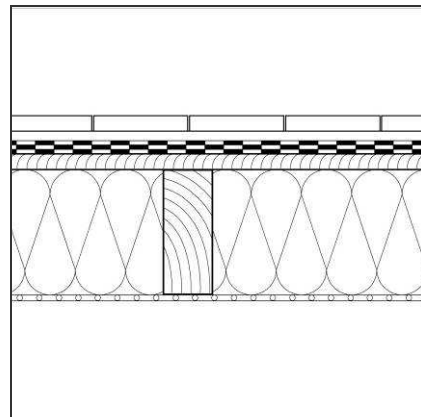
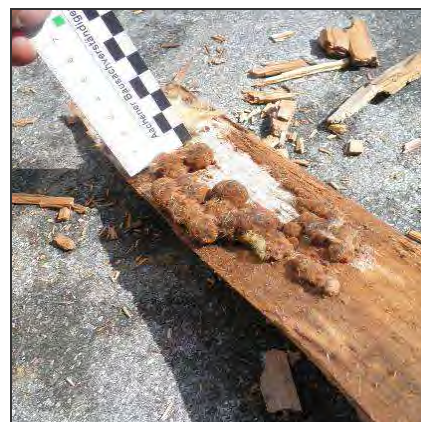
**14.7 Objekt 7****ALLGEMEINE ANGABEN**

| <b>Kurzbemerkung</b> | Pfützenbildung, Schalung weich, Sparrenoberseite nass, Schwamm |
| <b>Schadensumfang</b> | vollständige Dachfläche |

| <b>Dampfsperre/<br/>Luftdichtheitsschicht</b> | keine Fehlstellen festgestellt |
| <b>Abdichtung</b> | Nähte offen, geringe Aufkantungshöhe an Tür |

| <b>Sanierung</b> | Erneuerung der Dachfläche inkl. Tragkonstruktion, Notdach |

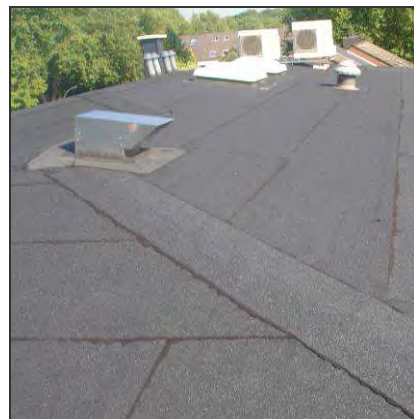
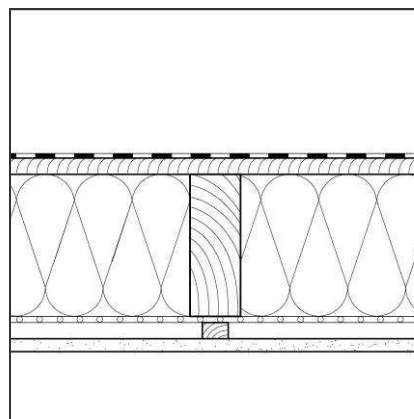
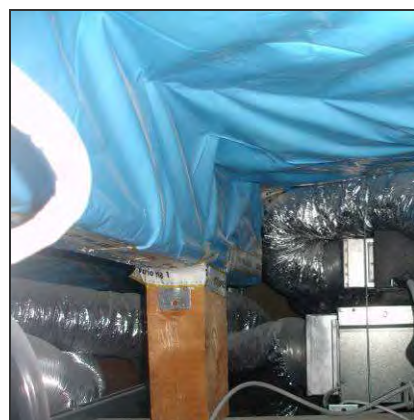
## 14.8 Objekt 8

| <b>Kurzbemerkung</b> | Wassersäcke auf Dampfsperre, Abtropfungen in abgehängte GFK-Decke, Klimaanlage |
| <b>Schadensumfang</b> | vollständige Dachfläche |

| <b>Dampfsperre/<br/>Luftdichtheitsschicht</b> | mit Lücken, durchhängend verlegt,<br>Wassersäcke, Konvektion |

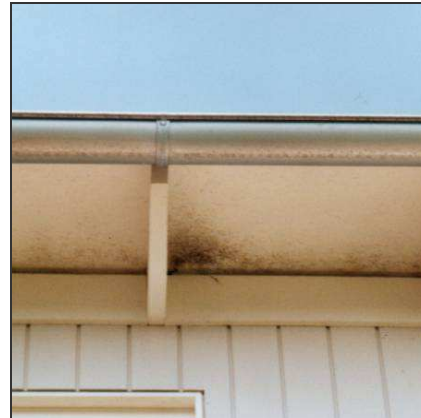
**14.9 Objekt 9****ALLGEMEINE ANGABEN**

| <b>Kurzbemerkung</b> | Luftdichtheitsschicht an unverputztem Mauerwerk |
| <b>Schadensumfang</b> | bislang nur Schimmelbildung an Dachüberständen |

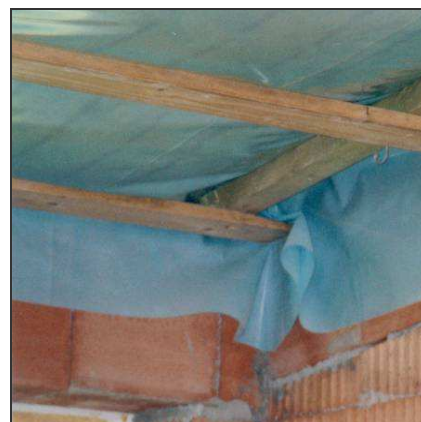
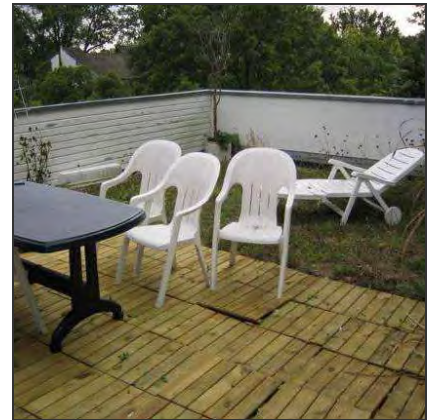
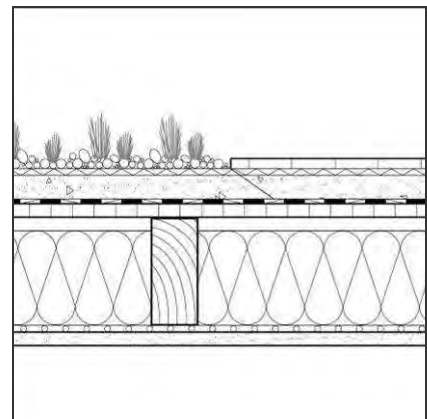
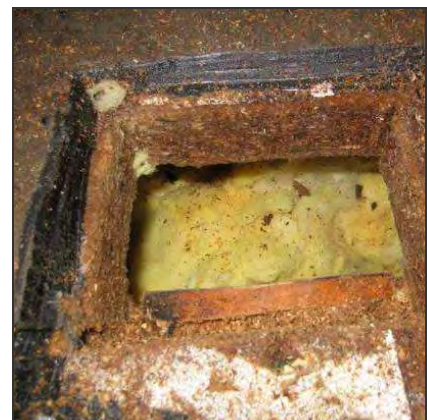
## 14.10 Objekt 10

| <b>Kurzbemerkung</b> | Wasserschaden wg. offener Löt-nähte der Zinkblechaufkantung der Attika |

| <b>Dampfsperre/<br/>Luftdichtheitsschicht</b> | nicht ausreichend dampfdicht |
| <b>Abdichtung</b> | Fehlstellen an Löt-nähten |

| <b>Sanierung</b> | Belüftung des Luftraumes mit me-<br>chanischer Zwangsbelüftung |

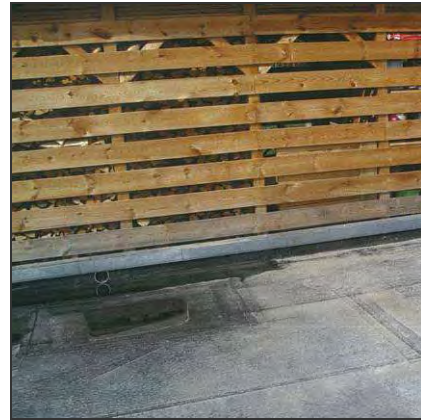
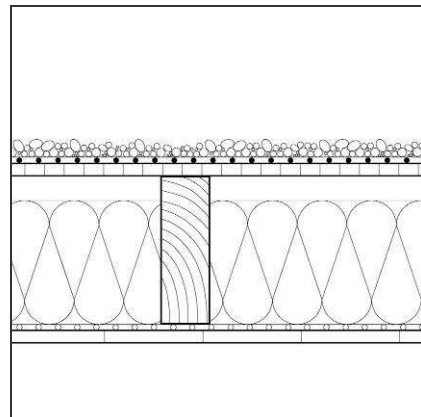
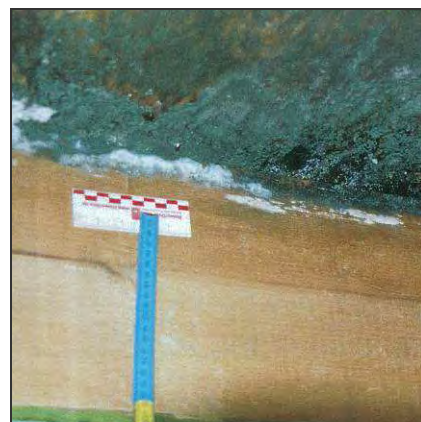
## 14.11 Objekt 11

| <b>Kurzbemerkung</b> | Leckagen in Abdichtung und Dampfsperre, Schimmel auf Schalung, Mineralwolle feucht |

| <b>Dampfsperre/<br/>Luftdichtheitsschicht</b> | Lückenhaft an Trennwände angeschlossen |
| <b>Baufeuchte</b> | Wassereinbrüche während der Bauzeit, Beschädigung der Abdichtung |

| <b>Sanierung</b> | Abriss und vollständiger Neuaufbau des Flachdaches |

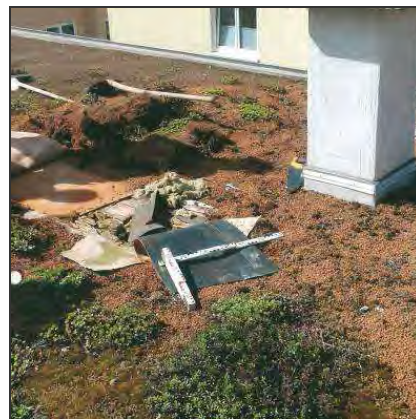
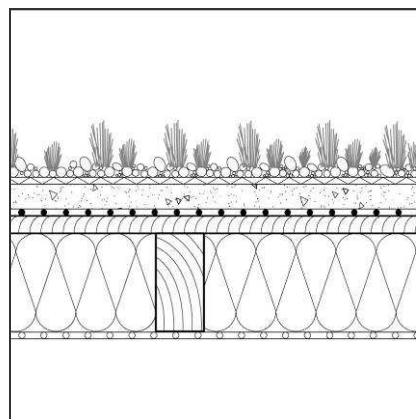
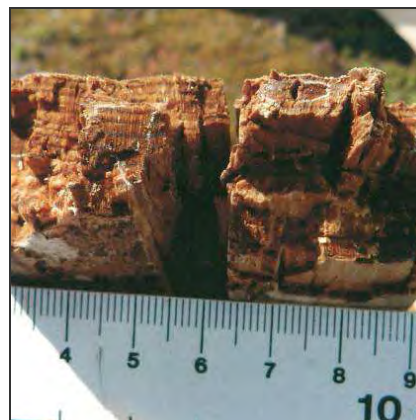
## 14.12 Objekt 12

| <b>Kurzbemerkung</b> | Fehlerhafte Dampfsperre |

| <b>Dampfsperre/<br/>Luftdichtheitsschicht</b> | Fehlstellen |

| <b>Sanierung</b> | vollständige Erneuerung einschl.<br>tragender Konstruktion |

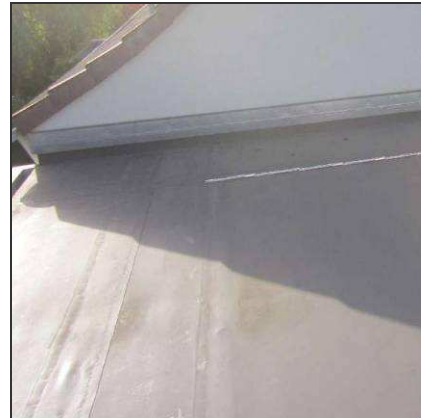
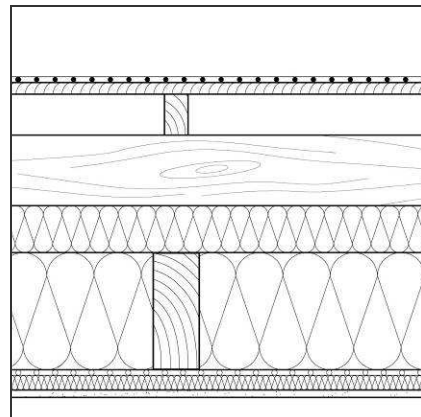
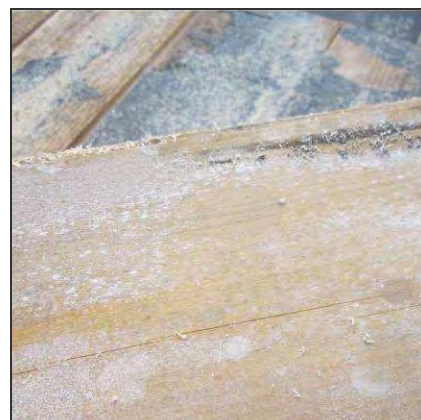
**14.13 Objekt 13****ALLGEMEINE ANGABEN**

| <b>Kurzbemerkung</b> | holzerstörende Pilze/Schimmel<br>in tragender Dachkonstruktion |

| <b>Baufeuchte</b> | keine zusätzliche Auffeuchtung<br>während der Bauzeit, hohe Holz-<br>feuchte beim Einbau |
| <b>Abdichtung</b> | kleine Fehlstelle am Dachablauf |

| <b>Sanierung</b> | Neukonzeption des Daches mit<br>Aufdachdämmung |

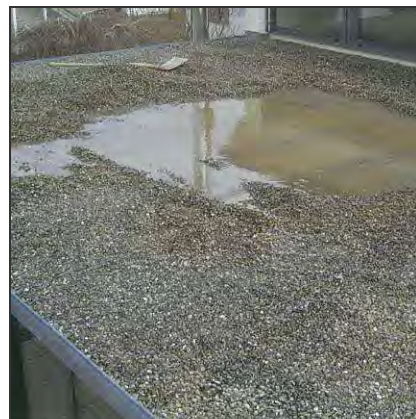
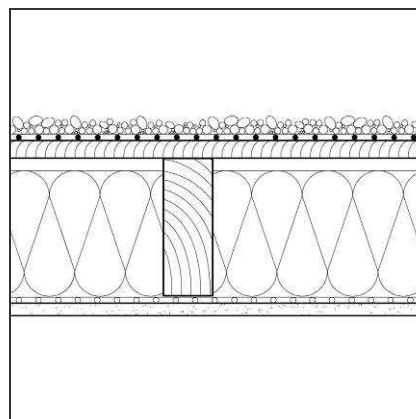
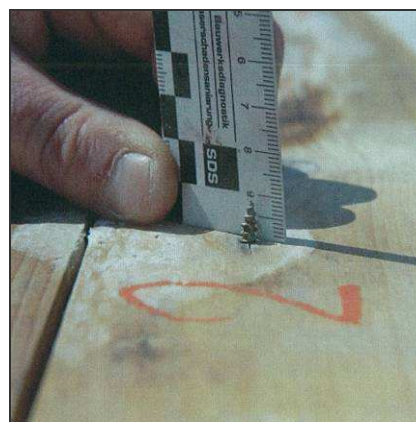
## 14.14 Objekt 14

| <b>Kurzbemerkung</b> | Welligkeit der Dachfläche, Abtropfungen ins Gebäudeinnere |

| <b>Abdichtung</b> | Beschädigung durch Schrauben |

| <b>Sanierung</b> | vollständige Erneuerung mit fvDb |

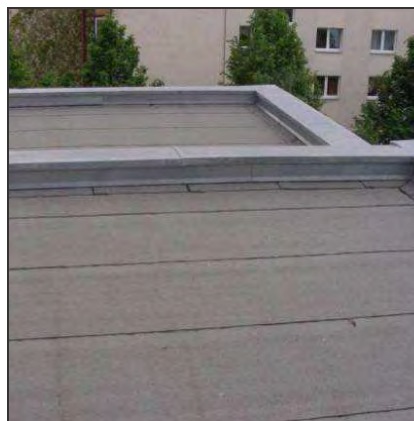
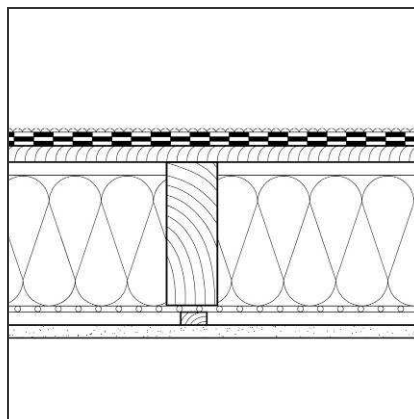
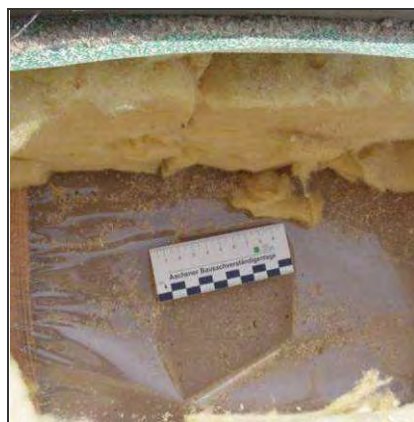
## 14.15 Objekt 15

| <b>Kurzbemerkung</b> | Durchfeuchtungen und wenig trittfeste Dachabdichtung |

| <b>Baufeuchte</b> | teilweise Einbau bei Regen |

| <b>Sanierungsvorschlag</b> | Feuchtemessung, ggf. Austausch, Warmdachaufbau oberhalb der Holzkonstruktion |

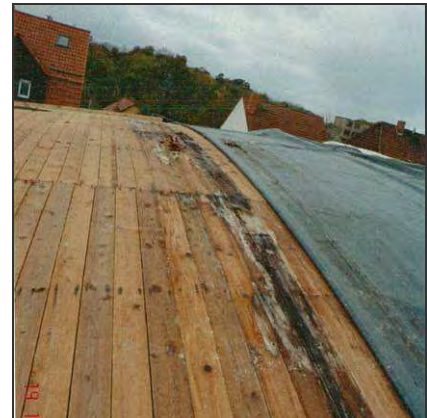
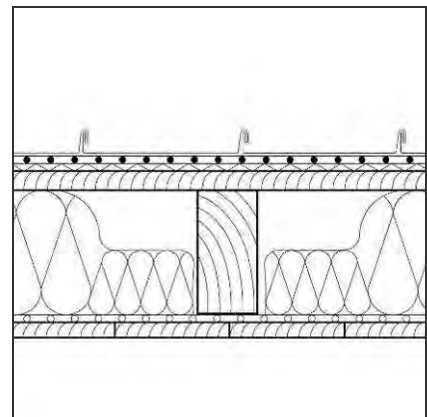
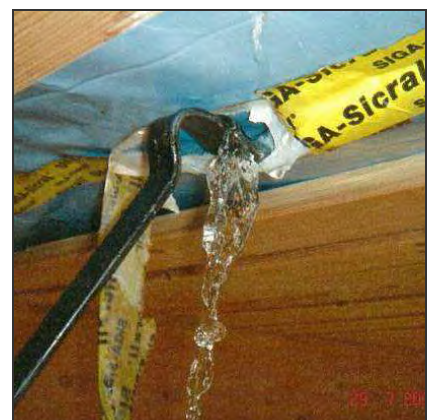
## 14.16 Objekt 16

| <b>Kurzbemerkung</b> | Abtropfungen aus der Decke wegen Konvektionsströmungen |

| <b>Dampfsperre/<br/>Luftdichtheitsschicht</b> | Fehlstellen, Lücken in der Dämmung, Konvektion |

| <b>Sanierung</b> | belüftete Dachkonstruktion, Austausch von Konstruktionsholz durch Prothesen, alle Funktionsschichten neu |

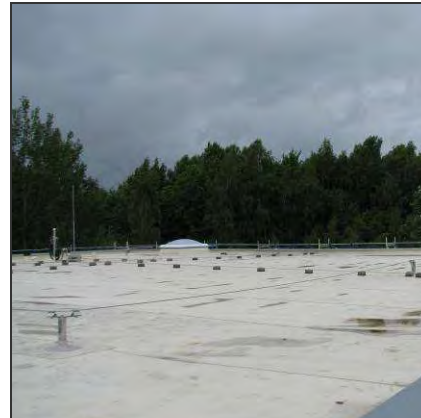
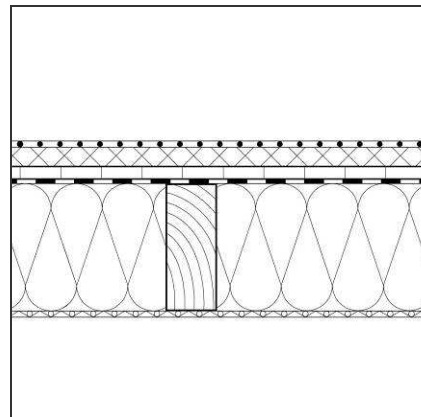
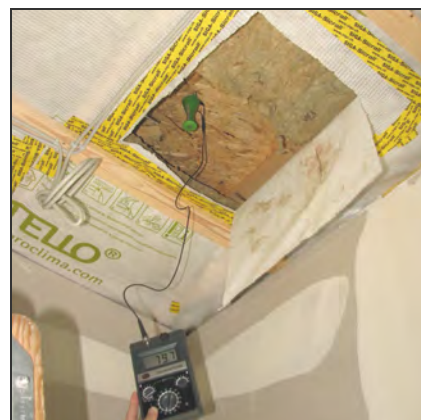
**14.17 Objekt 17****ALLGEMEINE ANGABEN**

| <b>Kurzbemerkung</b> | Schalung unter Notabdichtung stellenweise feucht und weich |

| <b>Baufeuchte</b> | Not- bzw. „Zusatzabdichtung“ undicht, Durchfeuchtung der OSB-Platten, keine Trocknung vor Einbau Mineralwolle und FADAB |

| <b>Sanierungsempfehlung</b> | Trocknung und Teilaustausch der geschädigten Baustoffe |

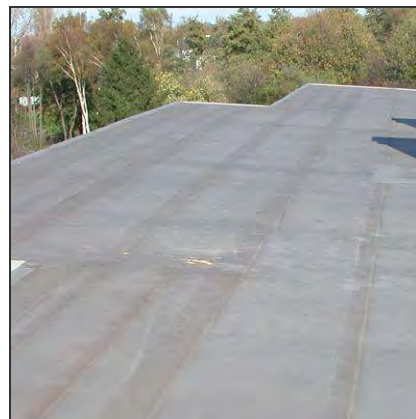
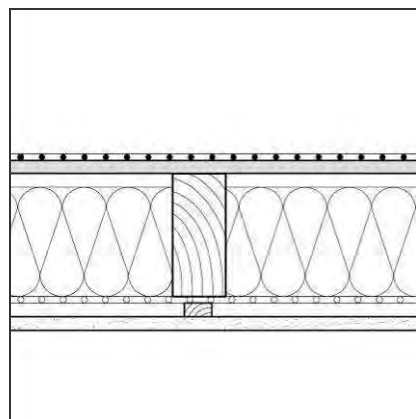
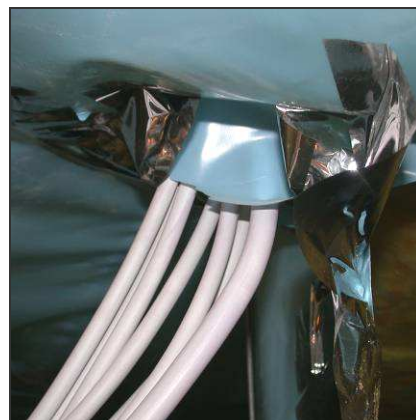
## 14.18 Objekt 18

| <b>Kurzbemerkung</b> | ingesunkene/weiche Dachfläche,<br>Schimmelpilz am Dachüberstand |

| <b>Dampfsperre/<br/>Luftdichtheitsschicht</b> | lückenhaft an Durchdringungen und<br>Wände angeschlossen |

| <b>Sanierung</b> | Austausch Abdichtung und Wärme-<br>dämmung, schlaufenförmige Luft-<br>dichtheitsschicht |

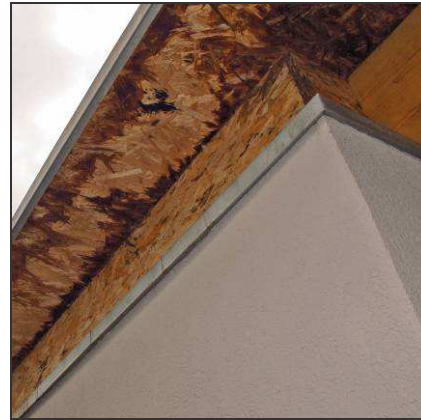
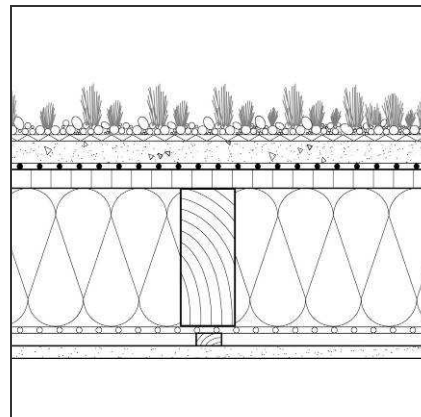
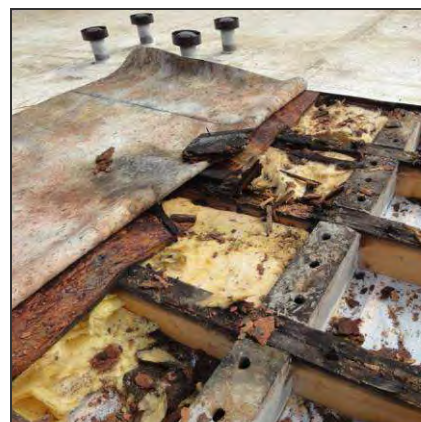
**14.19 Objekt 19****ALLGEMEINE ANGABEN**

| <b>Kurzbemerkung</b> | Luftundichtigkeiten an Gebäudetrennwänden, eingeschlossene Baufeuchte |

| <b>Dampfsperre/<br/>Luftdichtheitsschicht</b> | nicht luftdicht an Gebäudetrennwänden angeschlossen |
| <b>Baufeuchte</b> | Estricheinbau nach Einbau FADAB, hohe Luftfeuchten (Bäder) |

| <b>Sanierung</b> | Aufdachdämmung mit Gefälle und zusätzlicher Abdichtung |

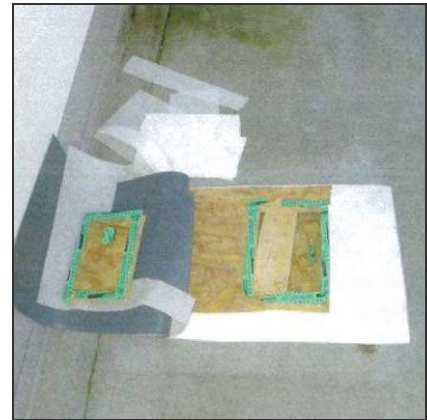
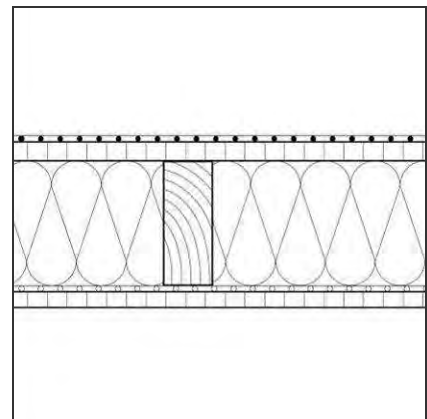
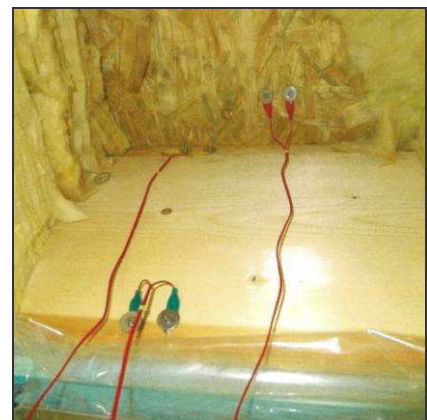
## 14.20 Objekt 20

| <b>Kurzbemerkung</b> | Schimmelpilzbefall der OSB-Schalung, nasse Wärmedämmung |

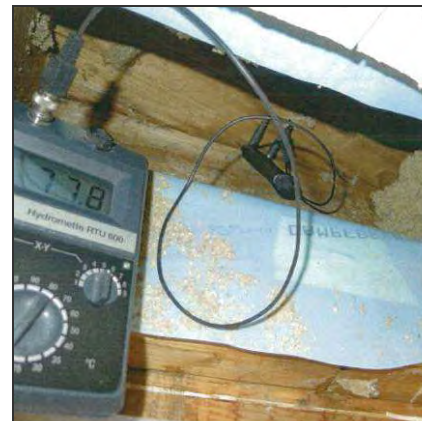
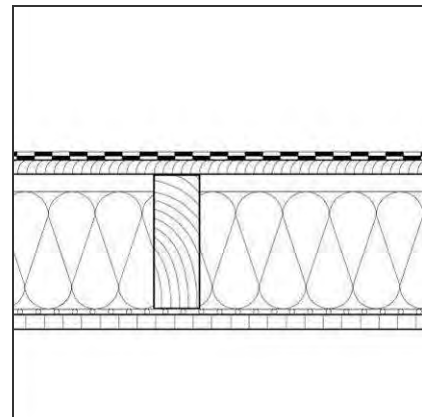
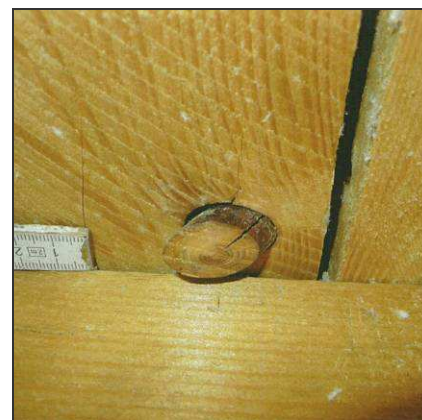
**14.21 Objekt 21****ALLGEMEINE ANGABEN**

| <b>Kurzbemerkung</b> | Schäden auf der Innenseite der Deckenbekleidung, Zellulose-dämmung durch Feuchte zu-sammengesackt |

| <b>Baufeuchte</b> | zu hohe Einbaufeuchte Holz-schalung, feuchte Zellulose-dämmung, Luftspalt, Konvektion |

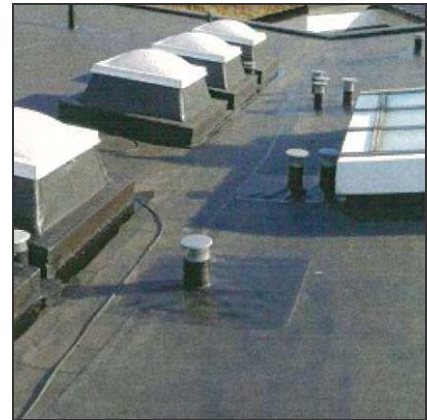
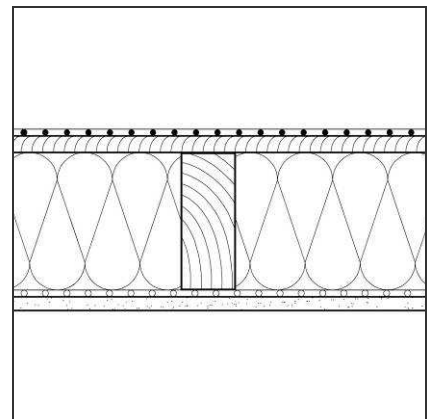
## 14.22 Objekt 22

| <b>Kurzbemerkung</b> | Undichtigkeiten im Zinkblech (Blech entfernt), jetzt Dampfsperren undicht angeschlossen |

| <b>Dampfsperre/<br/>Luftdichtheitsschicht</b> | nicht dicht an Wände und Leitungen angeschlossen |

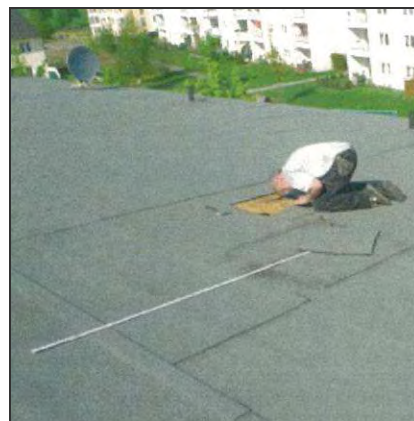
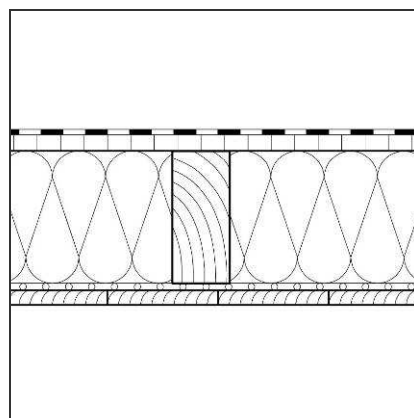
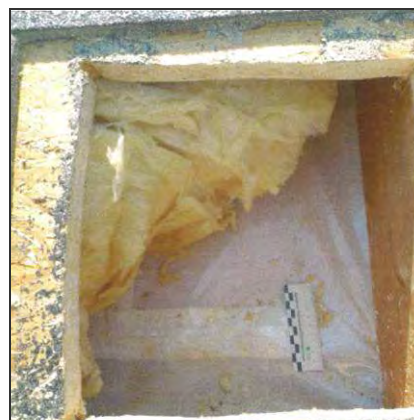
## 14.23 Objekt 23

| <b>Kurzbemerkung</b> | abtropfendes Wasser, erhöhte Holzfeuchte durch Baufeuchte |
| <b>Schadensumfang</b> | nicht alle Häuser betroffen |

| <b>Dampfsperre/<br/>Luftdichtheitsschicht</b> | ursprünglich: Lücken in der Dampfsperre vermutet |
| <b>Baufeuchte</b> | Baufeuchte in OSB-Schalung, da Decke offen zum Innenraum während der Bauzeit |

| <b>Sanierung</b> | Mineralwolle, PE-Folie, Innenbekleidung erneuert |

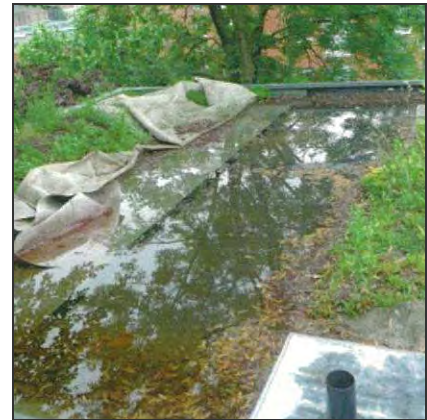
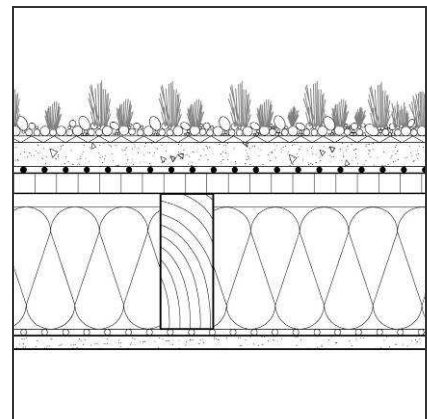
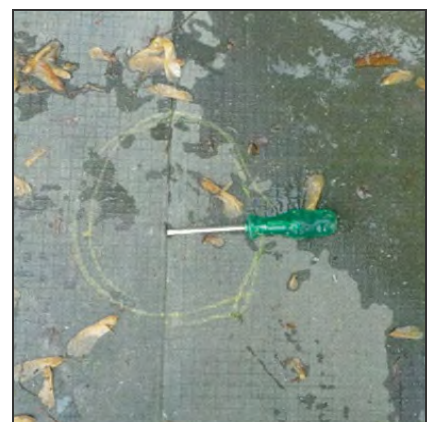
## 14.24 Objekt 24

| <b>Kurzbemerkung</b> | Abdichtungsschäden, unbelüftete Luftschicht, mehrfache Wassereinbrüche im OG, verfaulte Holzbalken |
| <b>Schadensumfang</b> | vollständige Dachfläche |

| <b>Dampfsperre/Luftdichtheitsschicht</b> | Lücken zum Mauerwerk |
| <b>Baufeuchte</b> | unzureichende Sanierung nach lokalem Abdichtungsschaden, trockenes Holz eingebaut |
| <b>Abdichtung Sanierung</b> | mehrere Lücken in den Nähten |

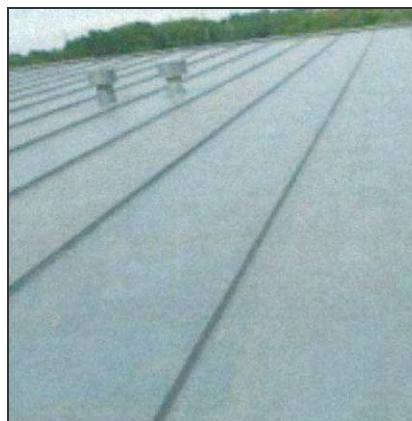
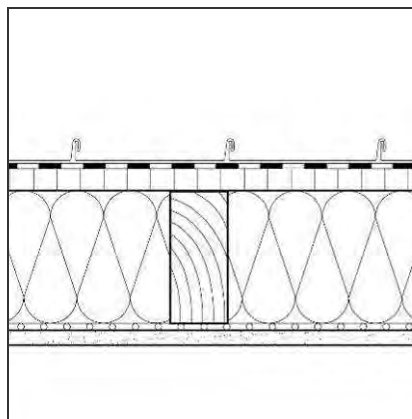
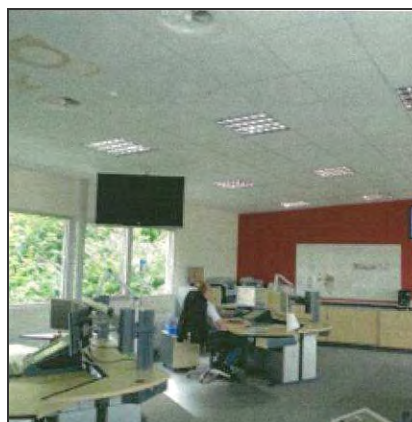
**14.25 Objekt 25****ALLGEMEINE ANGABEN**

| <b>Kurzbemerkung</b> | nass eingebaute Schalung, Durchfeuchtung/Schimmelpilz in OSB-Schalung, Klimaanlage |

| <b>Baufeuchte</b> | nass eingebaute Schalung |

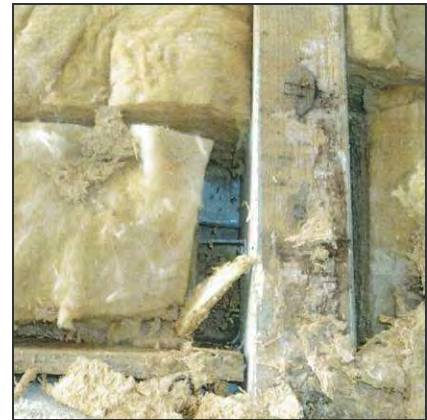
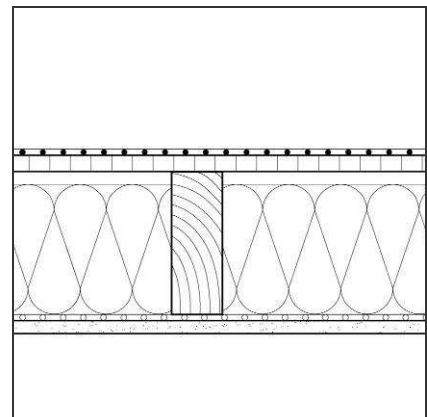
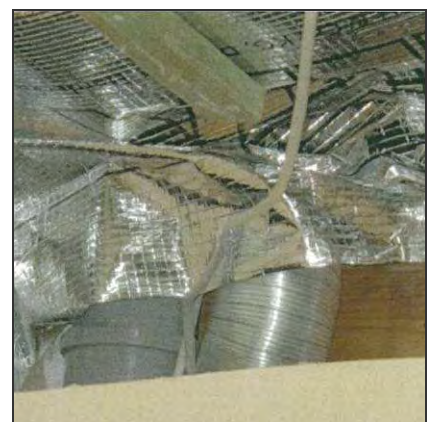
## 14.26 Objekt 26

| <b>Kurzbemerkung</b> | Fäulnisschäden in Firstnähe und oberhalb von Rohrdurchführungen |
| <b>Schadensumfang</b> | vollständige Dachflächen aller Häuser |

| <b>Dampfsperre/<br/>Luftdichtheitsschicht</b> | Lücken am Anschluss zu Wänden und Rohrdurchführungen |

| <b>Sanierung</b> | vollständige Erneuerung |

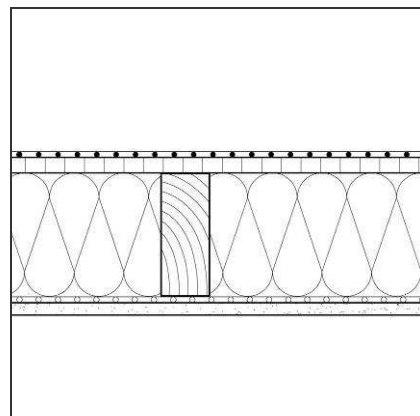
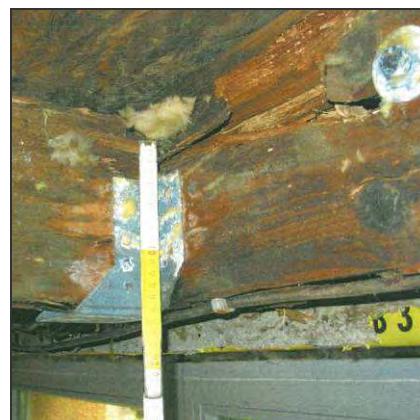
**14.27 Objekt 27****ALLGEMEINE ANGABEN**

| <b>Kurzbemerkung</b> | zu hohe Holzeinbaufeuchte,<br>Schwindverformung |
| <b>Schadensumfang</b> | vollständige Zerstörung eines<br>Randbalkens |

| <b>Baufeuchte</b> | Holzbalken zu feucht eingebaut |

| <b>Sanierung</b> | Austausch des Randbalkens |

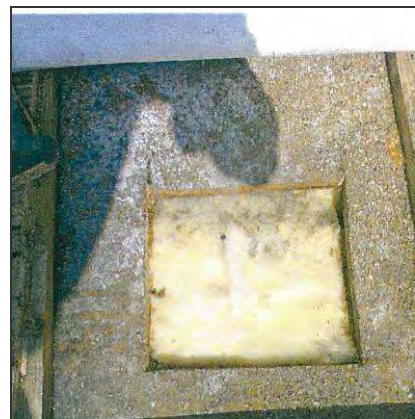
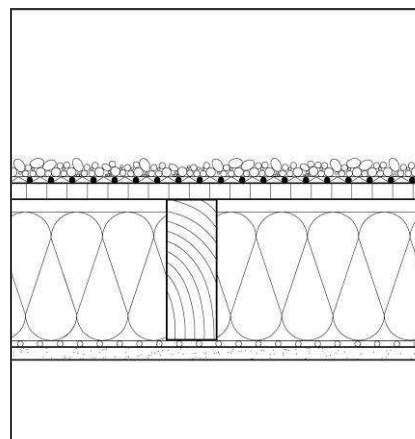
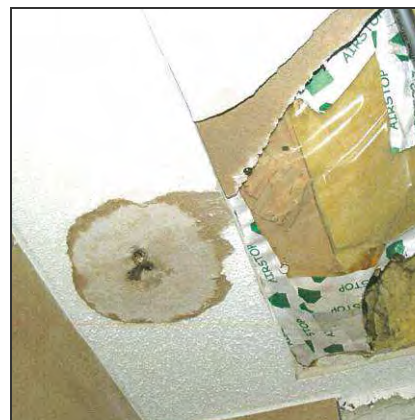
## 14.28 Objekt 28

| <b>Kurzbemerkung</b> | Leckagen in Abdichtung und Dampfsperre, Schimmel auf Schalung, MW feucht |
| <b>Schadensumfang</b> | Abtropfung an einer Stelle - Tiefpunkt des Daches |

| <b>Dampfsperre/<br/>Luftdichtheitsschicht</b> | Luftdichtheitsschicht undicht angeschlossen |
| <b>Abdichtung</b> | eine Fehlstelle |
