**Evaluierung von frei  
bewitterten, tragenden  
Holzbauteilen ohne Erdkontakt,  
die mit Holzschutzmitteln  
behandelt wurden**

**T 3322**

# **Abschlussbericht**

*„Evaluierung von frei bewitterten, tragenden Holzbauteilen ohne Erdkontakt, die mit Holzschutzmitteln behandelt wurden“*

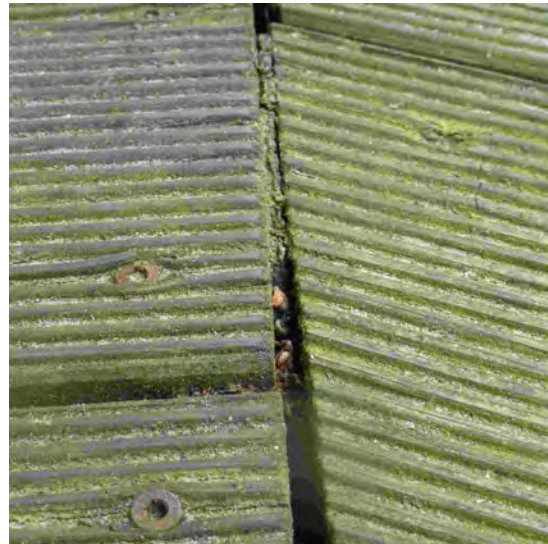
Durch die Fugen zwischen den Belagsbohlen gelangt Niederschlagswasser an die Balken. Im Rahmen der Untersuchungen wurden vorrangig Schäden im oberen Bereich der horizontalen Hölzer festgestellt.

**Abb. 15: Schmutzablagerungen in Stoßfuge – unterhalb ist der imprägnierte Balken von Pilzen befallen.**

In den offenen Fugen zwischen den Bohlen reicherte sich mit der Zeit oberhalb des Trägerholzes Staub und organisches Material an. Gras wuchs in den Fugen.

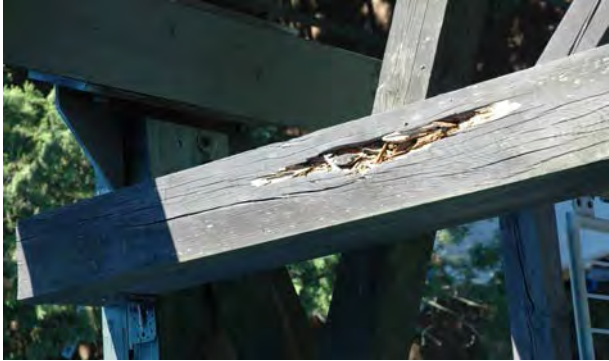
**Abb. 27: Oberseitiger Riss mit Schadstelle im Riegel (02).**

Trockenrisse (Abb. 27) haben sich oft im Bereich von Stabdübeln ausgebildet. Die Risse reichen bis zur Mitte des Bauteils (Abb. 29). Die negative Auswirkung solcher Risse auf die Tragfähigkeit der Konstruktion wird hier nicht untersucht.

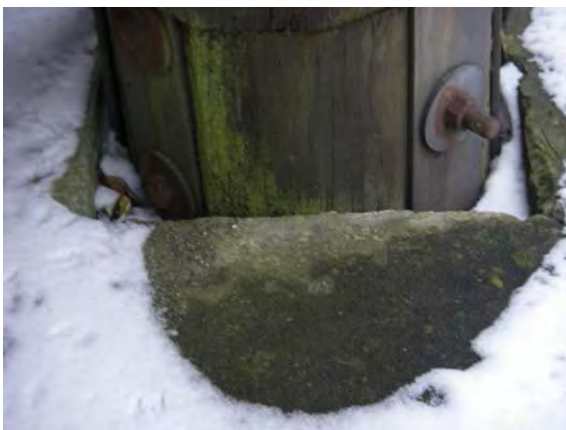
Die untersuchten Stützen halten häufig keinen ausreichenden Abstand zu Spritzwasserkehrenden Flächen, wie Fundamentplatten, Betonsockel oder Podestebenen. An solchen Stellen werden vermehrt Faulstellen festgestellt (s. h. Abb. 30 + 31).

**Abb. 30: Stützenfuß „versinkt“ im Betonsockel (10).**

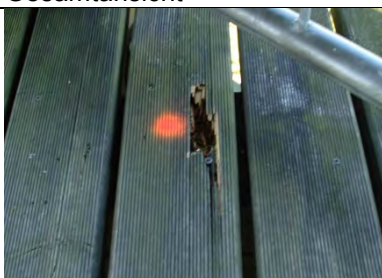
Schadstelle im Podestbelag

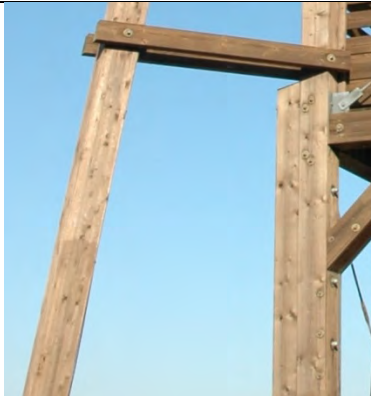
Zangen verbinden Strebe (außen) mit Stütze, Zusatzstütze vorgesetzt,

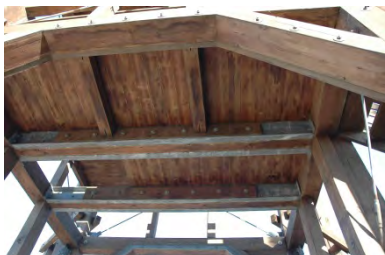
Konstruktion nachträglich durch  
Stahlträger verstärkt bzw. er-  
setzt

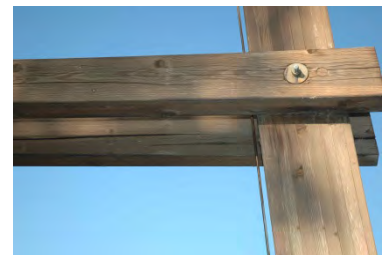
Zangenholz gerissen, ohne  
Luftspalt zur Stütze und Strebe

<p>Schwelle ohne Abstand zur Gründung</p>	<p>Schwelle liegt direkt auf der Gründung und ist geschädigt Gliedermaßstab 9 cm tief eingeführt.</p>	<p>Podestbelag lagert unmittelbar auf Trägerbalken. Durch die Belagsfugen gelangt Oberflächenwasser bis zu den tragenden Balken und kann in diese eindringen.</p>

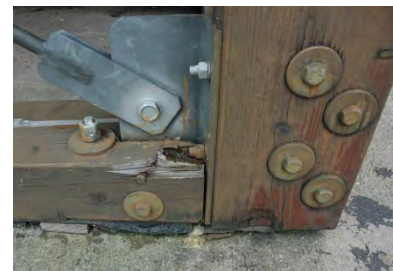
Stützenfuß (Innenstütze)  
0 cm Abstand zwischen Grün-  
dung und Unterkante Schwelle  
und Stütze  
Fäule an Schwellenende

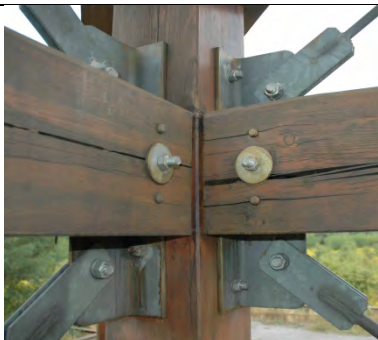
Knotenpunkt  
Gerissene Riegel

- 2009 Austausch von Hölzern und Gesamtanstrich,
- Regenwasser sammelt sich an Fußschwellen,
- auch Risse in neuen Hölzern,
- Querriegel: Rissbreiten bis 20 mm, Risstiefen bis 90 mm,
- Querriegel bis zur Hälfte zersetzt.

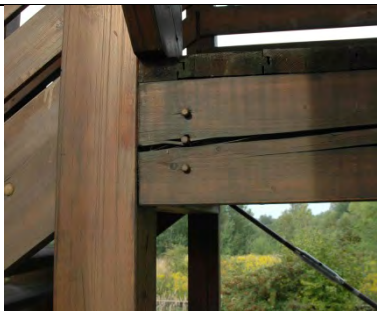
Anschluss Innenstütze – Podo-  
striegel  
Gerissene Riegel

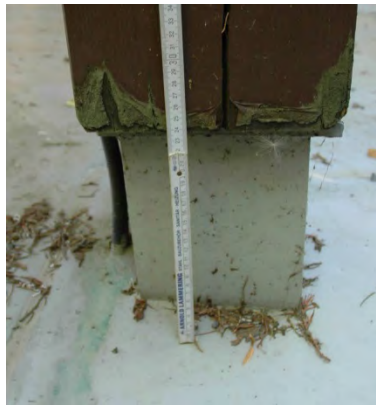
Stützenfuß außen  
Holz durch Pilz geschädigt

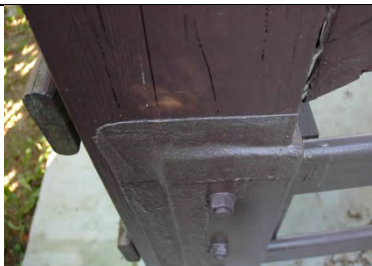
Fuge zwischen Holzstütze und  
Stahlfuß wurde (nachträglich)  
abgeklebt.

Die Hölzer wurden (nachträglich?) mit einem deckenden Anstrich (lt. Protokoll 2 x Gori 55) versehen. Augenscheinlich drang trotzdem Wasser ins Holz ein. Auch die Abklebung wurde im Bereich der Trockenrisse anscheinend offensichtlich hinterflossen.

Die dampfhemmende Beschichtung und die Abklebung minimieren das Austrocknungspotential und führen zu einer schadensträchtigen Wasseranreicherung.

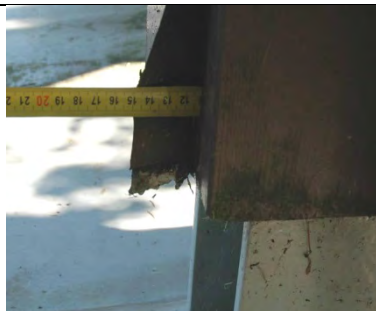
Stütze pilzgeschädigt.  
Maßstab kann 11 cm tief in die  
Stütze eingeführt werden.

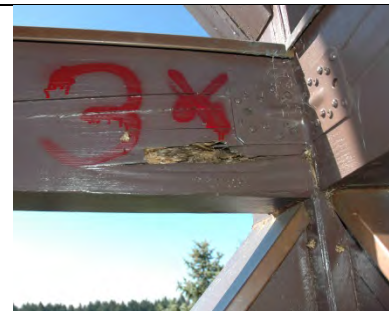
Riegel pilzgeschädigt.  
verzinkter verstärkter Winkel-  
verbinder

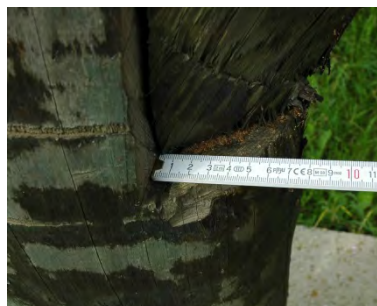
Bild 5 Strebenanschluss  
Konstruktiv mangelhaft, da  
„Wassersack“

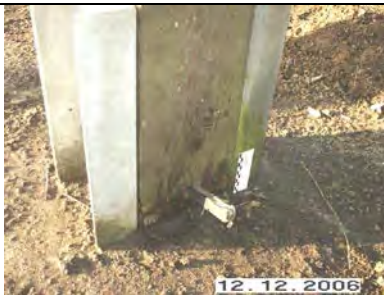
Stützenfuß  
Geschädigt durch Pilz  
Messerklänge kann 8 cm tief  
eingedrückt werden

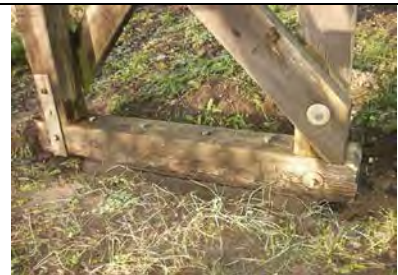
Schwelle ohne Spritzwasser-  
Abstand

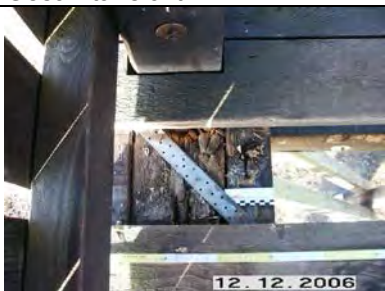
Kanzel-Deckenbalken  
Geschädigt durch Pilz  
Holzfeuchten > 30 %. Vereinzelt  
bis 80 %

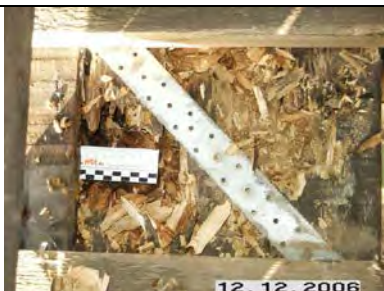
Kanzel-Deckenbalken  
Geschädigt durch Pilze

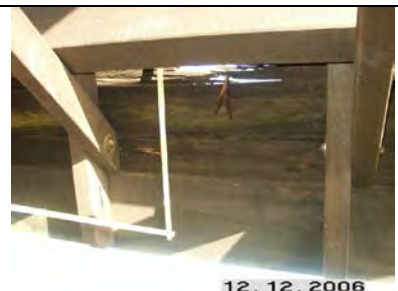
Dachschalung durch Holz zer-  
störenden Pilz zerstört. Dadurch  
gelangt Wasser auf Kanzel-  
Belag und Kanzel-  
Deckenbalken

Die Dacheindeckung besteht aus gestülpten Brettern, die ihre Funktion nicht dauerhaft erfüllen. Sie wurden durch Pilz geschädigt.  
Intensive Schäden durch Holz zerstörende Pilze und intensiver Befall mit Insekten an Balken, Riegeln und Stützen.

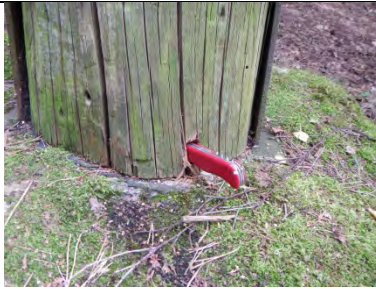
Stützenfuß  
Ohne Abstand zum Boden  
Geschädigt durch Pilz

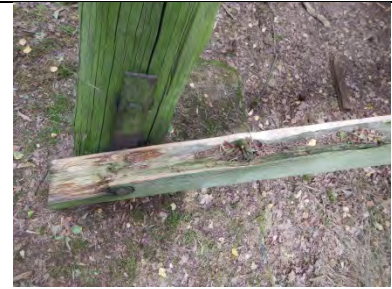
Strebe geschädigt durch Pilz

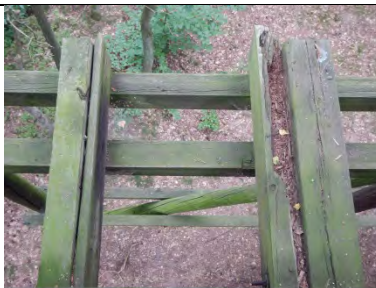
„kariös“ geschädigter Podestbalken

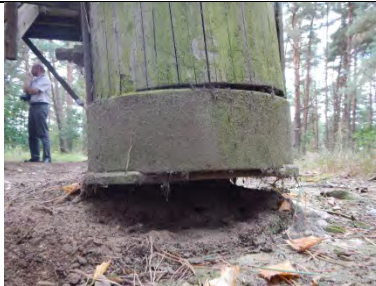
Stützenfuß  
Abstand zu Boden  $\leq 5$  cm  
Bei Bild wurde Erde unter Fuß  
beseitigt.  
Holzstütze wird von Stahlring  
umfasst und ruht unten auf  
Stahl.

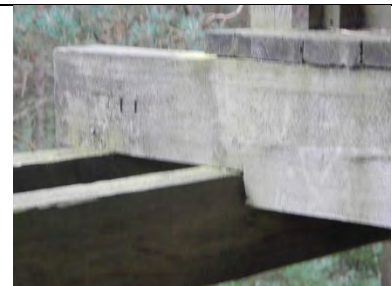
Ausgeklinkter Balken ohne  
Querzugsicherung

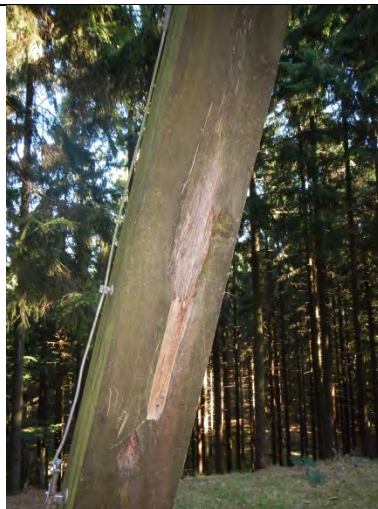
Fehlstellen wurden herausgeschnitten

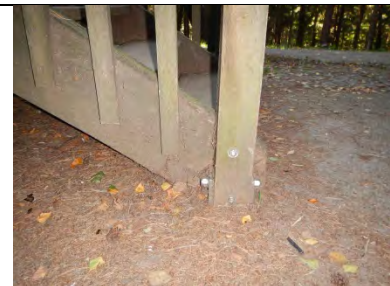
Treppenantritt auf Kleinpflaster

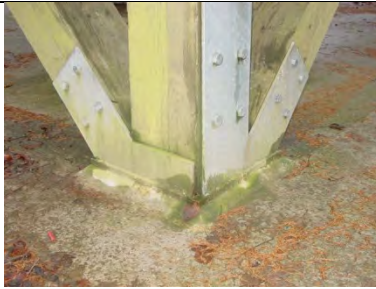
Stützenfuß außen  
Ohne Spritzwasserschutz direkt  
auf Gründung

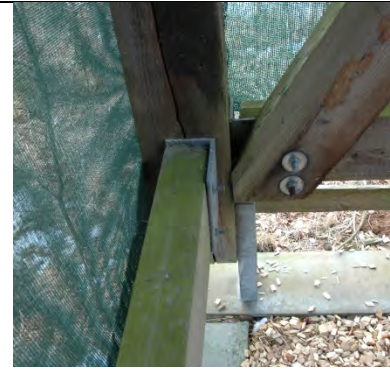
Stützenfuß innen  
Mit Spritzwasserschutz

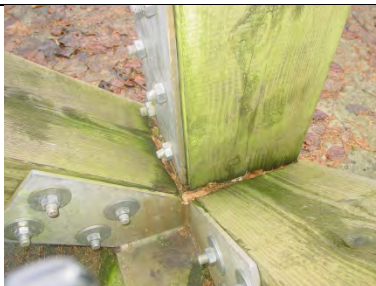
„Wassernester“ im Anschluss  
Streben an Stütze

In den Anschlussstellen Streben-Stützen sammelt sich Laub, Staub und Feuchtigkeit.

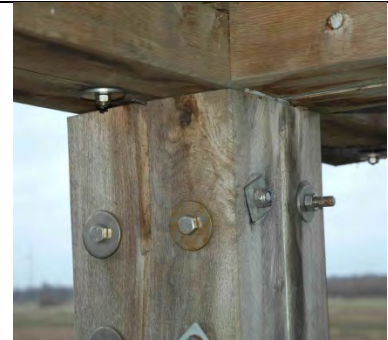
Stützenkopf – größtenteils durch Riegel abgedeckt, Eindringen von Wasser aber nicht ausgeschlossen

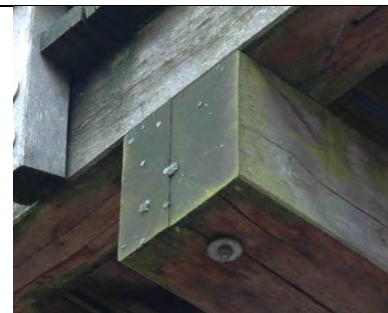
Riegelkopf – offenbar feucht, da Flechtenwuchs

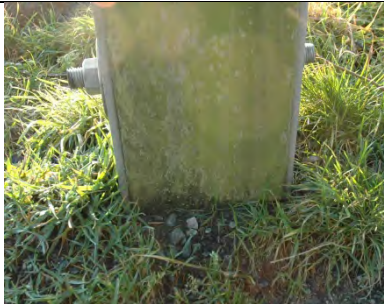
Stützenfuß bis ans Erdreich

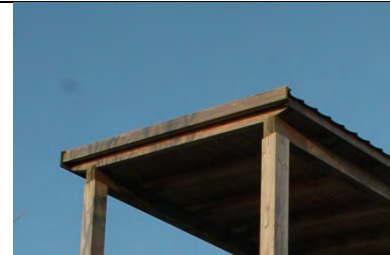
Stützenköpfe sind durch Dach-  
balken und Dach abgedeckt,  
jedoch ohne 60°-Schutz

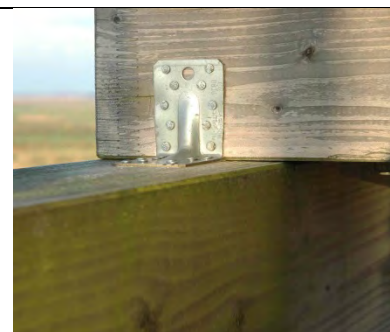
Podestbalken direkt auf Riegel  
verzimmert

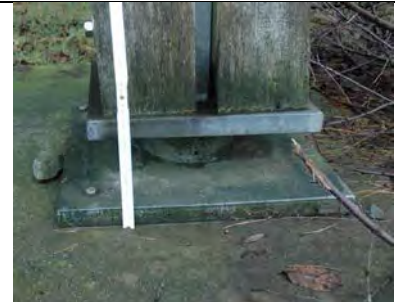
Stützenfuß breiter als Holz –  
Feuchteaufstieg im Hirnholz

Von den Stützen ablaufendes Niederschlagswasser gelangt auf die überstehende Auflagerplatte und unter die Stütze. Hier dringt es in das Hirnholz ein und bietet Holz zerstörenden Pilz gute Feuchtebedingungen.

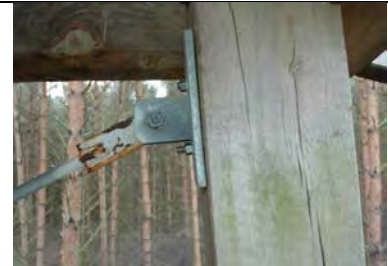
Korrosion an Zugbändern

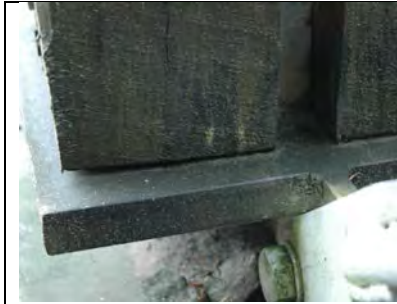
An der Stütze ablaufendes Wasser sammelt sich auf der Stahlplatte und zieht ins Hirnholz – potentielle Schadstelle

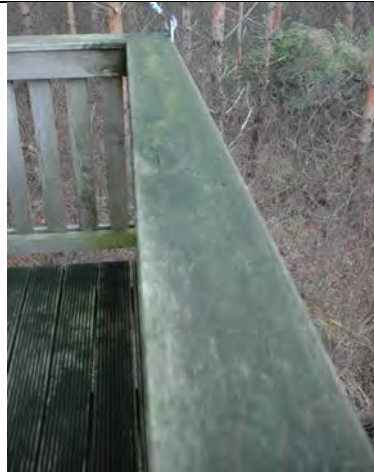
Bewuchs an Geländer und Boden

Das außen vorgelagerte Zwischenpodest ist Niederschlägen ausgesetzt und zeigt grünlichen Bewuchs. Da offensichtlich keine Sperrschicht zwischen Belage und Balken aufgebracht wurde, ist ein Durchfeuchten des Balkens zu erwarten.

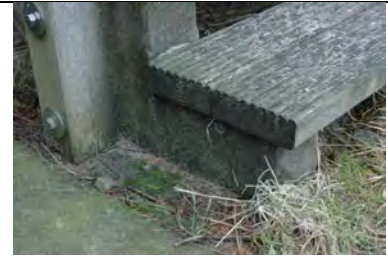
Treppenholz hat Erdkontakt – potentielle Schadstelle

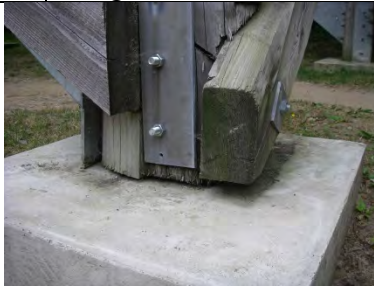
Stützenfuß  
Auf Betonsockel, fast ohne Ab-  
stand

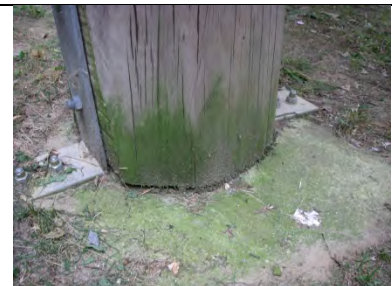
Stützenfuß und Fundament mit  
Algenbewuchs

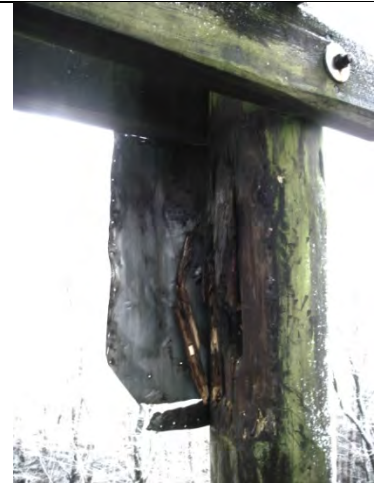
Anschluss Schnittholz-Riegel  
Rundholzstütze geschädigt,  
provisorisch mit Blech abge-  
deckt

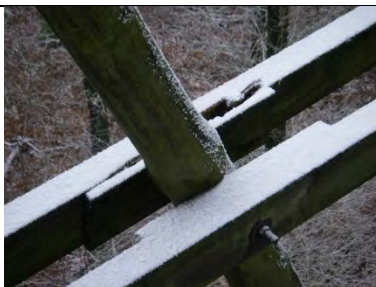
Knotenpunkt Doppelzange mit  
Rundholzstrebe  
Schaden an äußerer Zange  
durch Holz zerstörenden Pilz

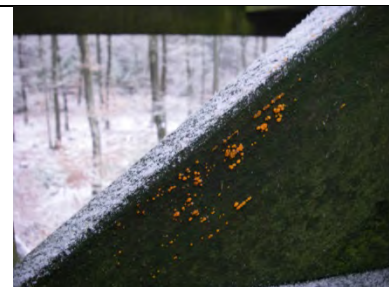
Treppenwange  
Befall mit Gallerträne

Die Schäden des Turmes waren so schwerwiegend, dass der Gutachter keine Sanierung vorgeschlagen hat. Der Turm wurde zwischenzeitlich abgebaut, nach Angabe gesprengt.

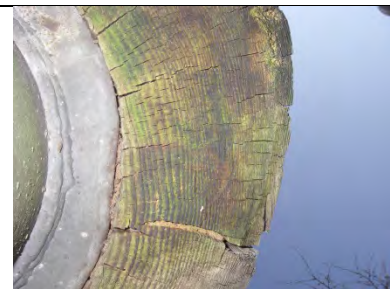
Stützenfuß  
Stahl-Auflager in Stamm eingelassen  
Risse reichen tief ins Holz

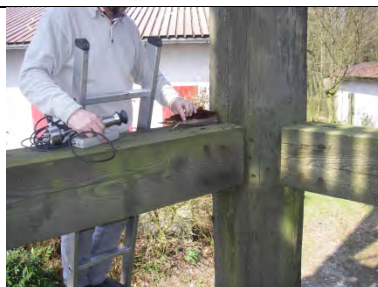
Knotenpunkt Nord-Stütze:  
Holz zerstört

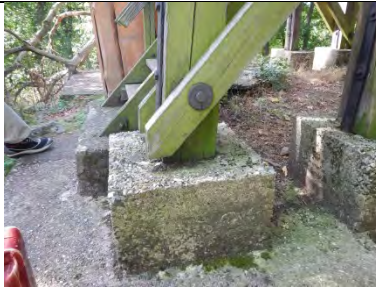
Stützenfuß  
Dieser Stützenfuß wurde angebohrt. Das Bohrmehl außen war hell, drinnen verfärbte es sich braun → Hinweis auf Befall mit Holz zerstörenden Pilzen. Anklopfen ergab Hohlstellen

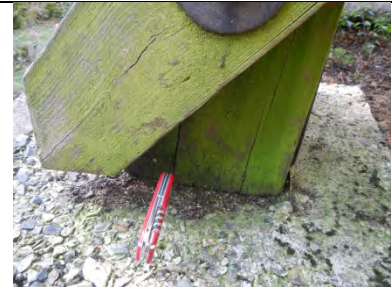
Stützenfuß NO Ecke  
Messer Klinge dringt ein.

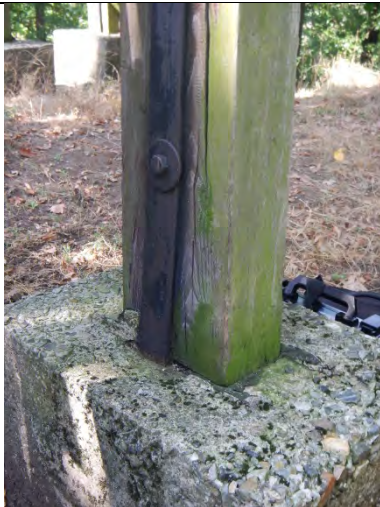
Treppen-Stütze  
Ohne Abstand zwischen Sockel und Stütze

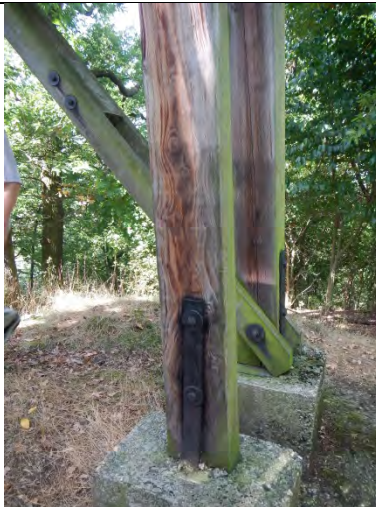
Stützen- und Strebenfuß  
Gleichfalls ohne Abstand zum Sockel

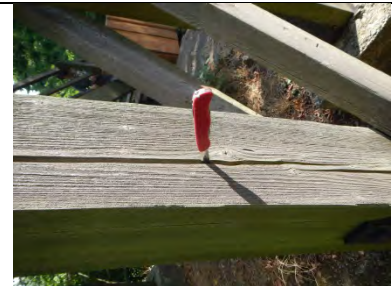
Tiefer horizontaler Riegel  
Mit Riss  
Ohne Abdeckung

Einige geschädigte Balken und Strebenfüllhölzer sind auszutauschen.

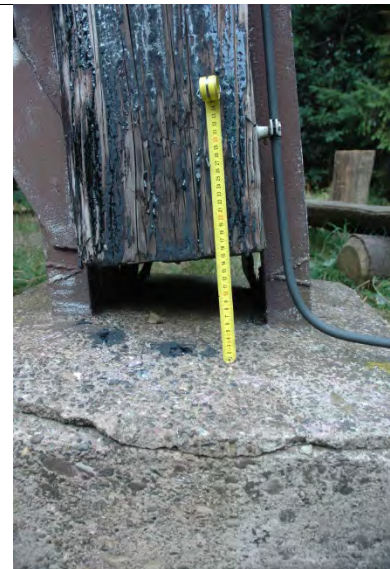
Stützen-Fuß  
Mit abtropfendem Teeröl

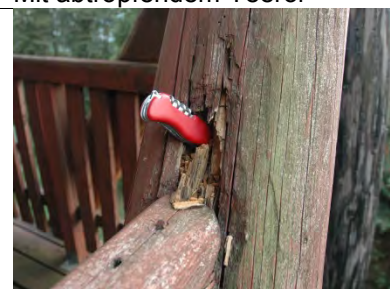
Messerklinge kann in das zerstörte Holz der Strebe tief eingeführt werden.

Ost-Strebe und West-Strebe unten, West-Strebe 2. Ebene und West-Strebe 3. Ebene intensiv geschädigt durch Holz zerstörende Pilze. Messerklinge kann an einer Strebe mit Klinge und Heft eingedrückt werden.

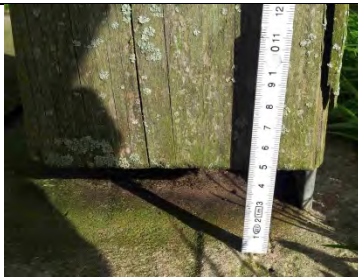
Stützenfuß – nur wenige cm  
Abstand, Flechtenbewuchs

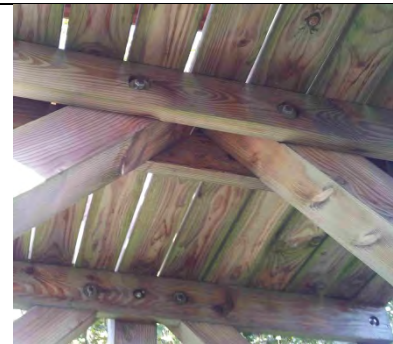
Strebenköpfe nur durch Belag  
geschützt

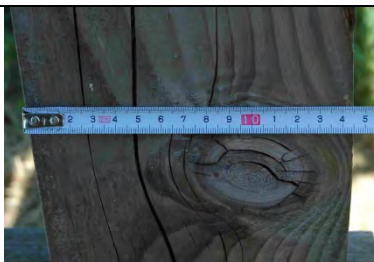
Risse um Aststelle, Faserabweichung

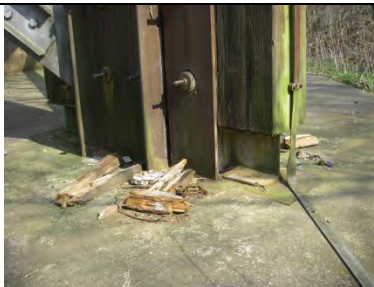
Stützenfuß  
18 cm über Betonfundament  
Zerstörte Holzteile auf Beton

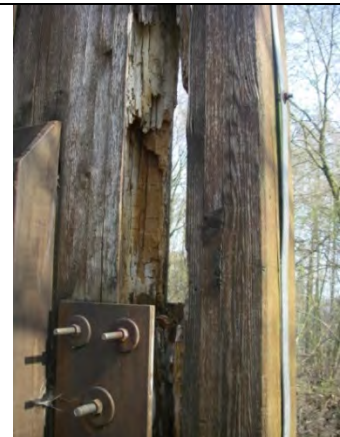
Schadstelle im Bereich Funda-  
menteinspannung

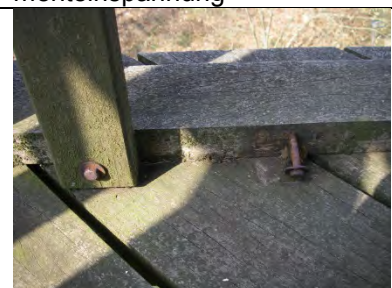
Podestbeläge + Treppen aus  
Azobé  
Keine Schäden erkennbar  
Schwelle Umwehung direkt auf  
Belag  
Horizontale Balken nicht abge-  
deckt

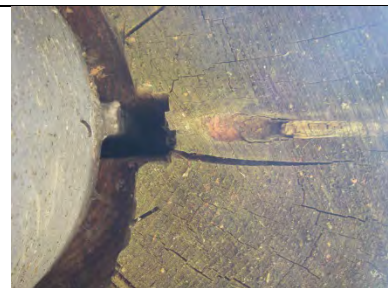
Stützenfuß  
Stahlauflegerplatte in Stütze  
eingelassen  
Tiefe Risse

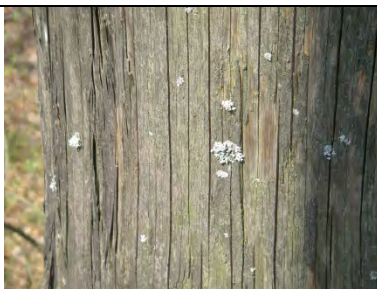
Rundholzstütze intensiv geris-  
sen  
Flechtenbewuchs

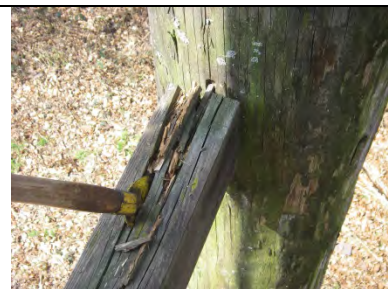
Anschluss Riegel an Rundholz-  
stütze  
Riegel durch Pilz zerstört.

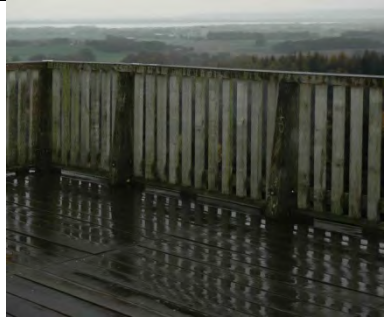
Bewitterte Plattform - Feuchte

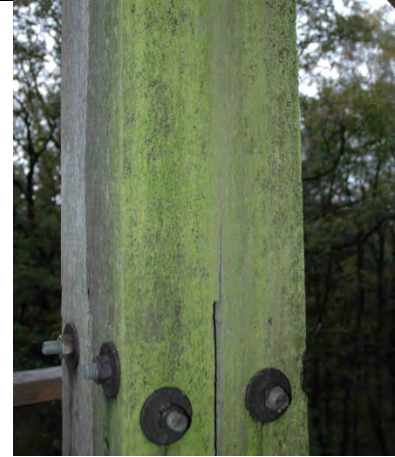
Stütze mit Bewuchs  
Rost an Bolzen und Unterlag-  
scheiben

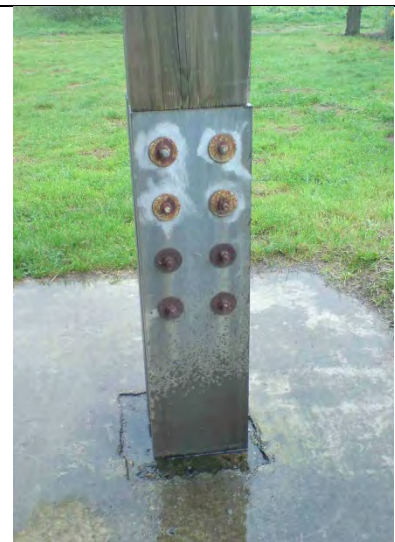
Fußpunkt  
Korrosion an Bolzen und Unter-lagscheiben

Unterlagscheiben waren angerostet.

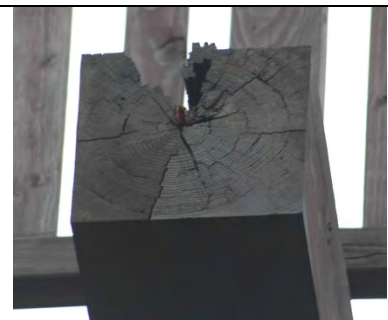
Quetschung an Verbindung

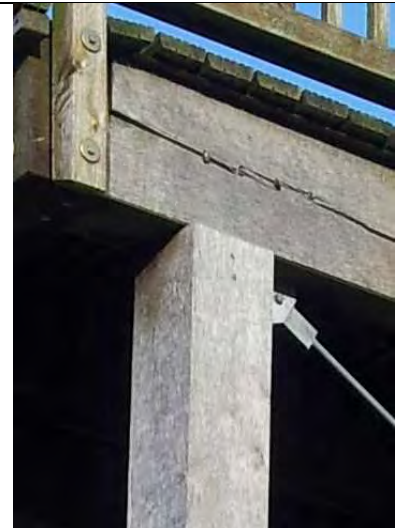
Stützenkopf  
Riss in Stabdübelachse

Risse und Verdrehungen deuten an, dass nasses Holz verwendet wurde.

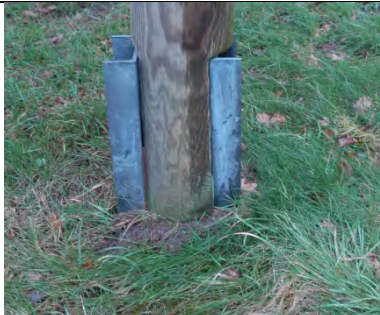
Stützenfuß  
Holz reicht bis ins Erdreich

Auf dem ersten Blick vermittelt der Turm einen soliden Eindruck. Bei näherer Betrachtung findet man mehrere Faulstellen, u. a. am Stützenfuß, die vornehmlich durch mangelhaften baulichen Holzschutz verursacht wurden. Ursprünglich soll zwischen Punktfundament und Stützenunterseite ein Abstand von ca. 20 cm bestanden haben. Offenbar wurden Bodenanhäufungen vorgenommen, die bei einigen Stützenfüßen bis ca. 10 cm umfassten. Hier wurden Holzfeuchten deutlich über Fasersättigung gemessen.

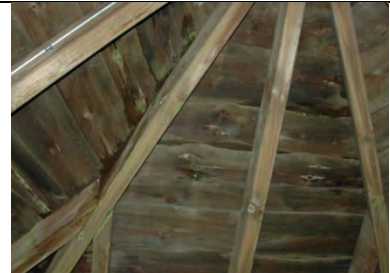
Dach – Unterseite - feucht  
Das Dach ist offenbar mit Bret-tern ohne Abklebung einge-deckt.

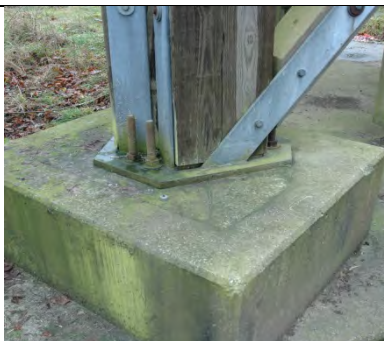
Stützenfuß – Sockel  
Holz im Spritzwasserbereich

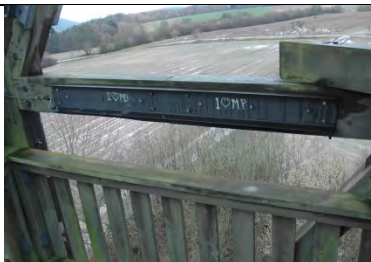
Riegelverstärkung mit Stahl  
nach Feuerschaden

Der Turm wurde durch Brand beschädigt und wieder repariert.

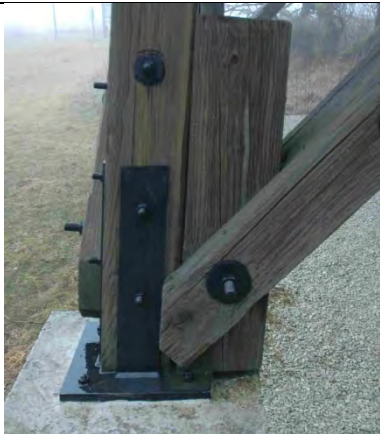
Stützenfuß  
Oberfläche Betonsockel wirkt  
Spritzwasser widerkehrend

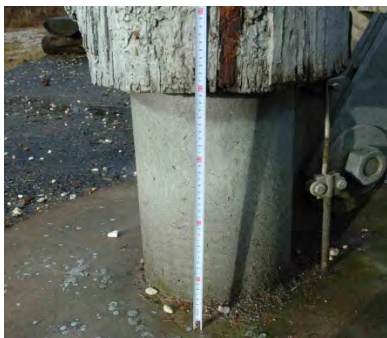
Stützenfuß mit Pilzbefall

Starker Pilz- und Insektenbefall im Splintholz der Rundholzstützen.  
Hausbock wahrscheinlich im feuchten BSH.

Gutachten Bohrwidstandsmessung der Stützenfüße liegt vor. Stellt Schädigung im Splintholzbereich fest, hält aber die Resttragfähigkeit für ausreichend, um die Türme weitere 5 Jahre nutzen zu können. Wir halten diese Ansicht für nicht belegt. Das Gutachten nimmt die Splintholzbreite bis 60 mm an. Das steht im Widerspruch zu Holzartenmerkblatt Lärche, dass die Splintholzbreite mit 20 mm angibt, u.U. auch nur 10 mm.

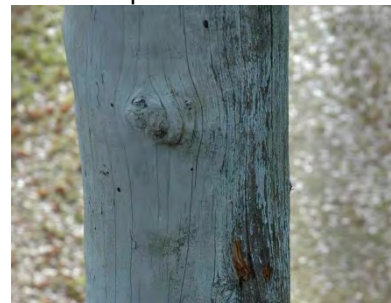
Stütze auch im oberen Bereich von Hausbock und Pilz befallen

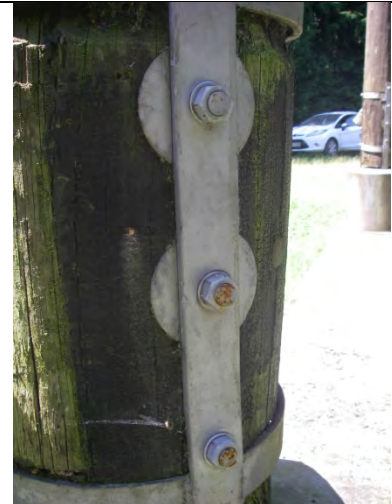
Anschluss Stütze an Fundament  
Dübel nicht durch Lasche abgedeckt

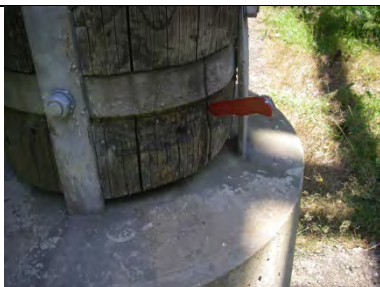
Pilzbefall an Stützenfüßen

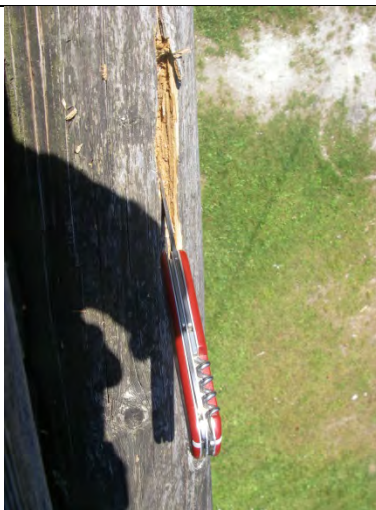
Pilzbefall an Stütze

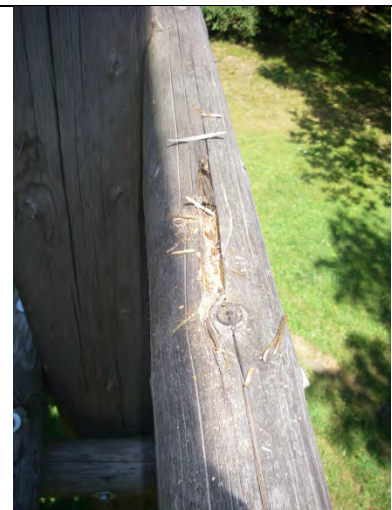
Pilzbefall an Riegel

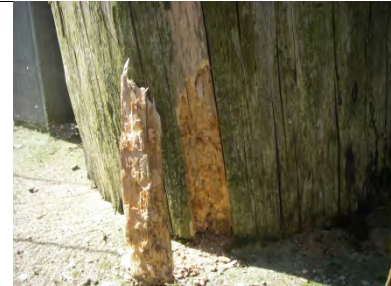
Schädigung durch Pilzbefall am Stützenfuß

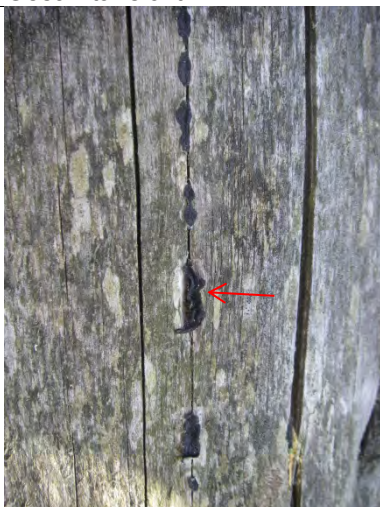
Fruchtkörper „Leiste“ eines Holz zerstörenden Pilzes an Stütze

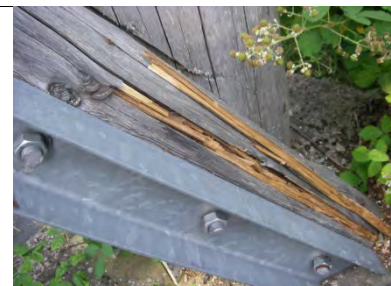
Holz der Strebe durch Pilz geschädigt

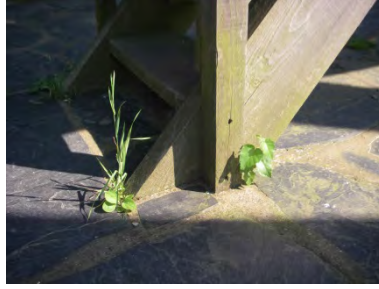
Treppenwange liegt direkt auf Boden

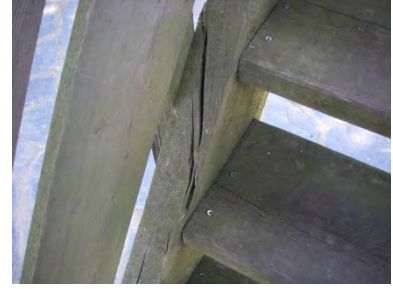
Treppenwange mit Bruch durch Schrägfaserigkeit

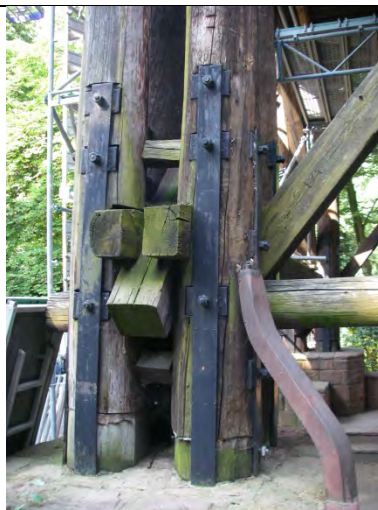
Stützenfuß  
Zwischen Beton und Stütze  
wurde ein Klotz zwischengeord-  
net, der mit Blei abgedeckt ist.

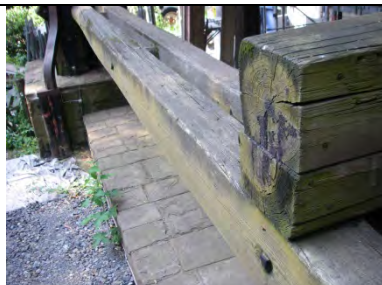
Waagerechte Hölzer ohne Ab-  
deckung

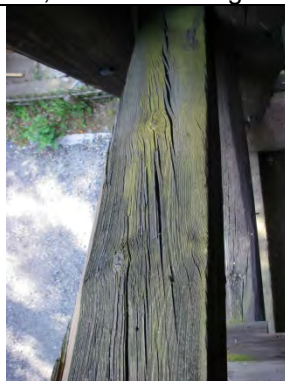
Aufsicht auf gerissene Strebe

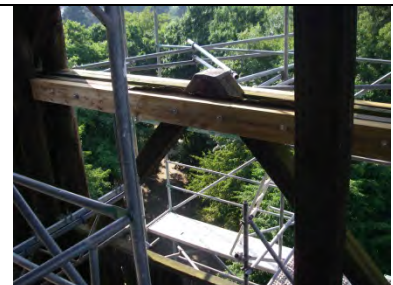
Reparaturstelle mit teilweisem  
Austausch von Hölzern.  
Ohne Abdeckung der Riegel  
Hirnholz der Streben abgedeckt

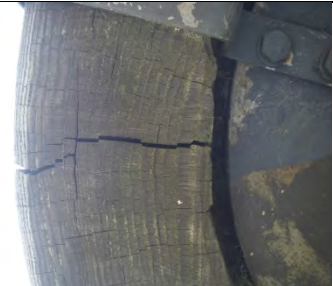
Unteransicht Stützenfuß mit  
starker Rissbildung

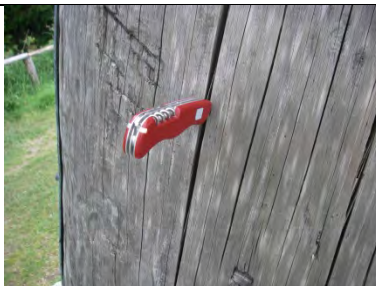
Stützen sind intensiv gerissen.  
Messerklinge lässt sich ohne  
Mühe bis zum Heft in die Risse  
einführen.

Es werden Risstiefen bis 30 cm gemessen.

Es wird empfohlen, die Auswirkung der Risse auf die Standsicherheit des Turmes durch einen Tragwerksplaner untersuchen zu lassen.

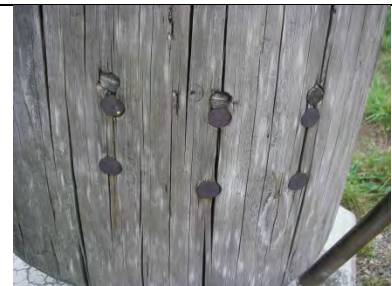
Risse liegen immer wieder in  
Achse der Stabdübel.  
Fehlbohrung wurde ausgedübelt

Axiale Trockenrisse befinden sich in der Rissachse der Stabdübel. Es erscheint fraglich, ob die Verbindungen noch in der Lage sind, die planmäßig anzusetzenden Lasten und Kräfte aufzunehmen und abzuleiten.

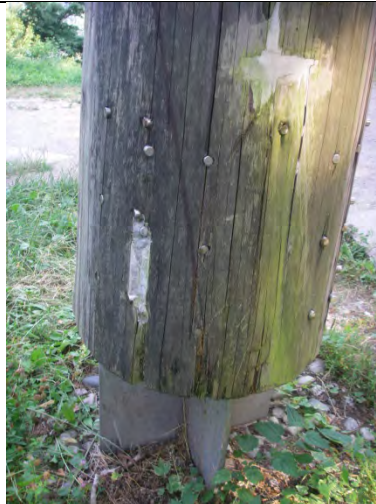
Stützenfuß  
Die Stützen sind gerissen. Teil-  
weise laufen die Risse in der  
Risslinie der Stabdübel.  
Fehlstellen im Holz sind mit  
Mörtel geschlossen worden.

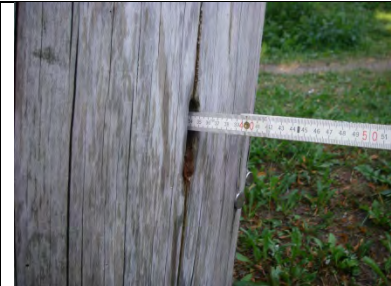
An einer Fehlstelle (Specht-  
loch?) kann der Maßstab 34 cm  
tief in den Stamm eingeführt  
werden.

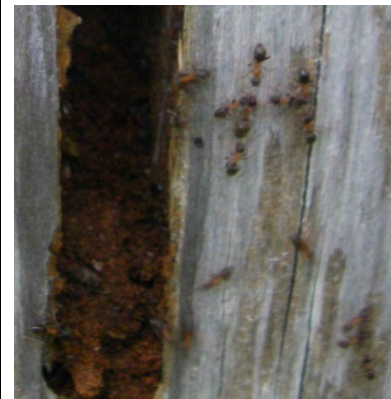
Aus der Fehlstelle kommt eine  
Vielzahl von Ameisen heraus.  
Das Stamminnere ist vermulmt.

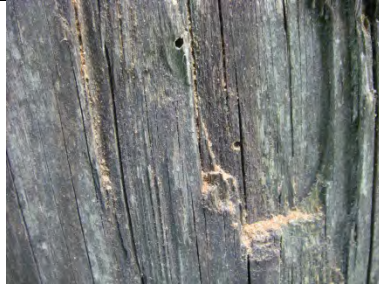
Aus Rissen und Ausfluglöchern von Holz zerstörenden Insekten rieselt Holzmehl heraus.

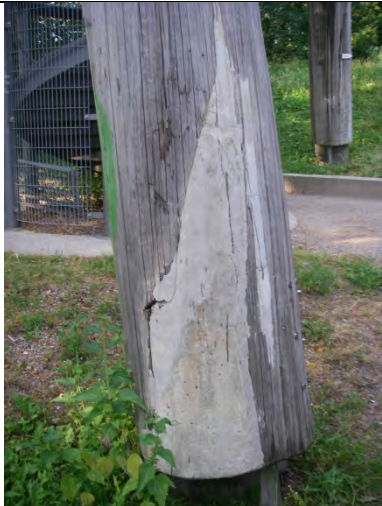
Mehrere Stellen sind – augenscheinlich nachträglich - mit einem Mörtel geschlossen worden.  
Der Mörtel ist vom Holz wieder abgerissen

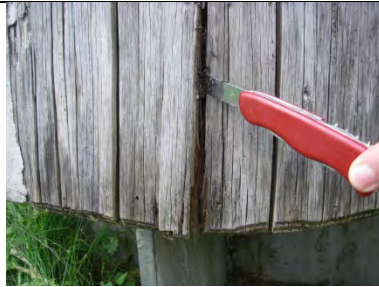
Beim Abklopfen der Stämme klingen diese hohl.  
Mit der Messerklinge lässt sich die äußere, intakt erscheinende Schicht leicht abhebeln. Dahinter steht vermulmte Substanz an.

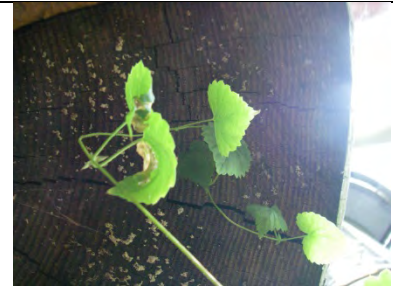
Am unteren Stammende sind tief reichende Risse zu erkennen.

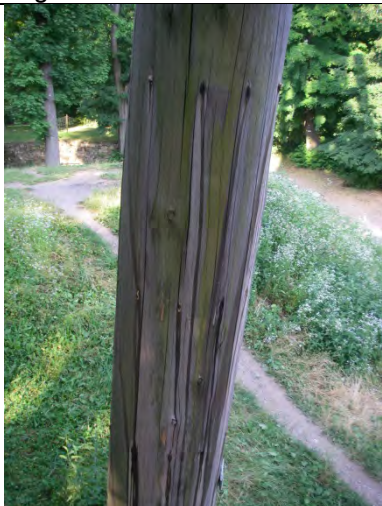
Augenscheinlich nachträglich wurden die Stämme angebohrt und mit Holzschutzmittel getränkt.

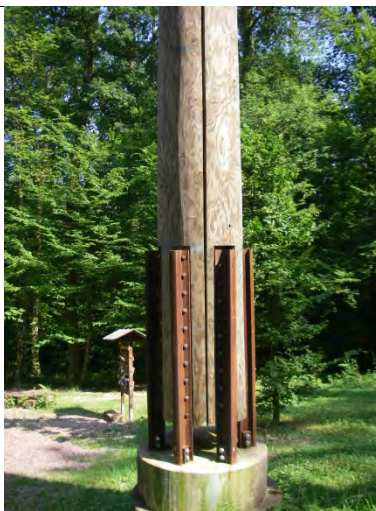
Stützenfuß  
Stütze mit ca. 5 cm tiefem Ent-  
lastungsschnitt versehen

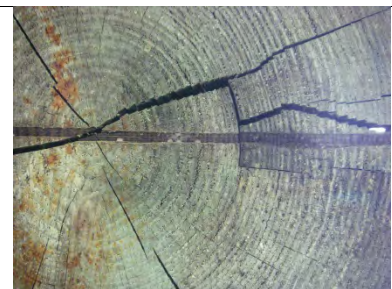
Unteransicht Stützenfuß mit  
durchgehenden Trockenrissen  
Rechts (heller Fleck): Entlas-  
tungsnut ca. 5 cm tief  
Eine Kerbe an der Unterseite  
hat keinen Einfluss auf die  
Rissbildung.

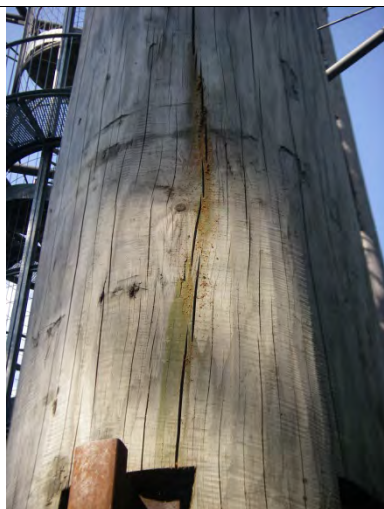
Aus Trockenriss rieselt Holz-  
mehl, von Ameisen verursacht

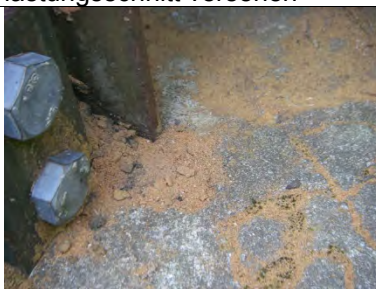
Holzmehl auf Betonsockel  
= Ameisenfraßmehl

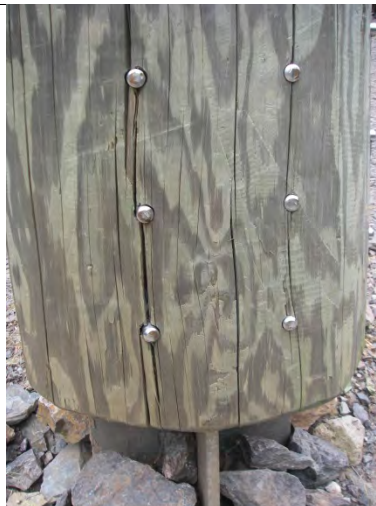
Stützenfuß  
Trockenrisse befinden sich in der Risslinie der Stabdübel

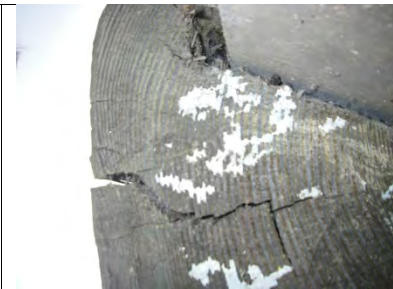
An der Unterseite der Stützen- füße sind tiefe Risse erkennbar.

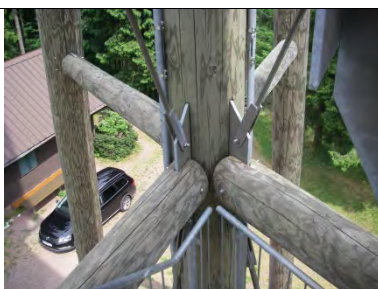
Anschlussknoten mit eingeschlitzten Stahlblechen  
Horizontale Riegel sind nicht abgedeckt

Die horizontalen Riegel sind demontierbar und damit bei Schädigung austauschbar.

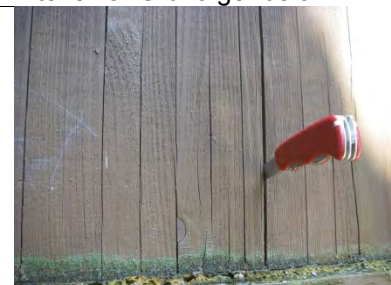
Messerklinge lässt sich mehrere cm tief in das BSH-Holz einfüh- ren.  
Delamierung.  
Grünalgenbefall

BSH ist intensiv gerissen.

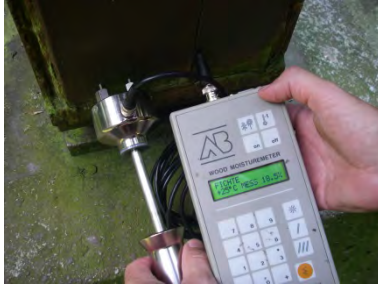
Holzfeuchte 18,5 % trotz mehrwöchiger Trockenheit in BSH-Stützenfuß

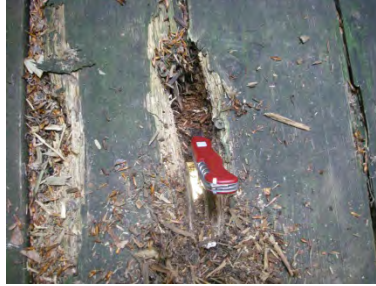
Podestbelag auf zwei Ebenen durch Holz zerstörende Pilze geschädigt. Die Messerklinge lässt sich in den tragenden Podestbalken ohne Anstrengung tief einführen. Eine Schadstelle wurde schon provisorisch abgedeckt.

Podestbelag und Podestbalken sind durch Pilze geschädigt.

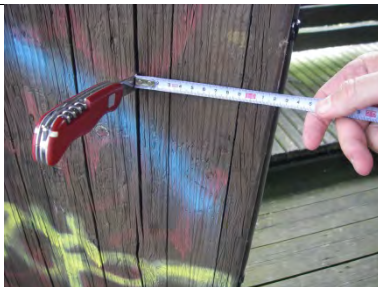
Eine tiefe Delaminierungsfuge ist auf beiden Seiten der BSH-Stütze zu erkennen. Sie geht anscheinend durch die ganze Stütze durch.

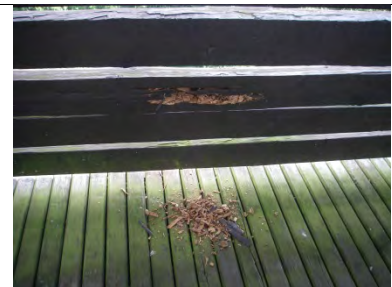
Brüstungsbekleidung ist an zumindest an einer Stelle von Holz zerstörendem Pilz befallen.

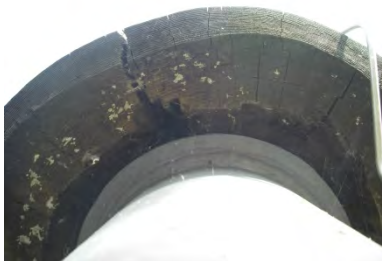
Stützenfuß zeigt breite, tiefe  
Risse

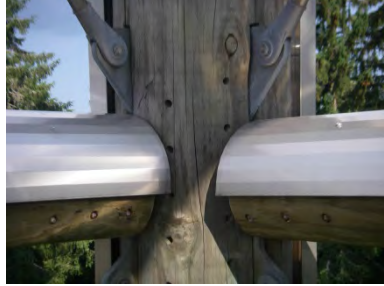
Horizontale Riegel wurden nachträglich abgedeckt. Die vertikale SW-Eckstütze wurde gleichfalls bekleidet.

Der Turm wies erhebliche Schäden auf durch Holz zerstörenden Pilz. Geschädigte Riegel wurden ausgetauscht.

Danach wurden die horizontalen Riegel und die SW-Eckstütze abgedeckt bzw. bekleidet, um ein direktes Eindringen von Wasser in die tiefen Risse zu verhindern. Der Erfolg ist bisher noch nicht abzusehen.

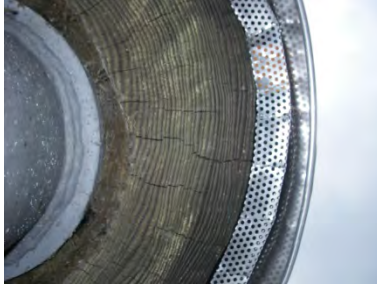
SW-Eckstütze mit Bekleidung  
Tiefe Risse

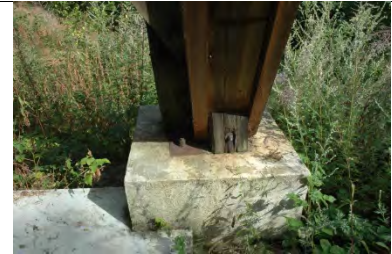
Stützenfuß ohne Abstand auf  
Betonsockel  
Schädigung durch Pilz

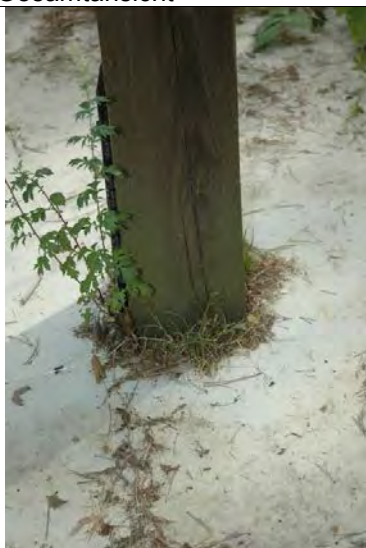
Stützenfuß auf Betongrundplat-  
te ohne Abstand

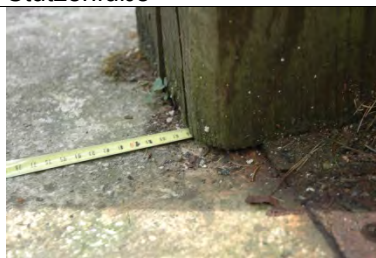
Stützenfuß auf Betongrundplatte  
ohne Abstand  
Schädigung durch Pilze

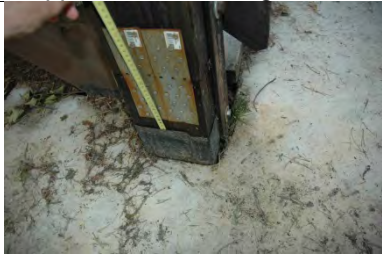
Treppenfosten einbetoniert.  
Mit Sperrpappe umhüllt

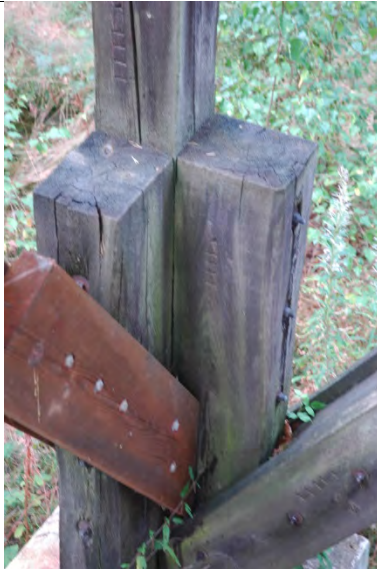
Strebenanschluss  
Laschen erneuert

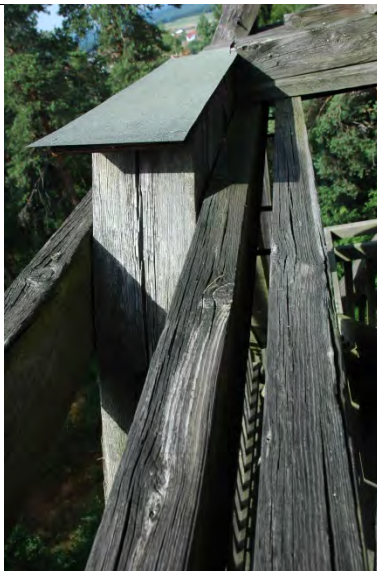
Horizontale Zangen mit Strebenanschluss.  
Nur der direkte Anschlussbereich ist abgedeckt.  
Zangen oben intensiv gerissen.

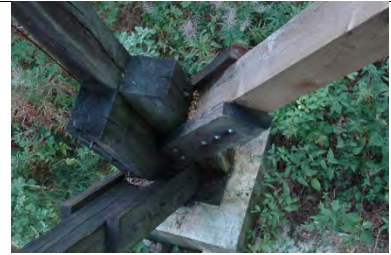
Strebenanschluss an Stützenfuß mit Holzlaschen  
Schmutz und Feuchtigkeit sammeln sich im Anschlussbereich  
Hirnholz der Knaggen nicht abgeschragt, nicht abgedeckt.

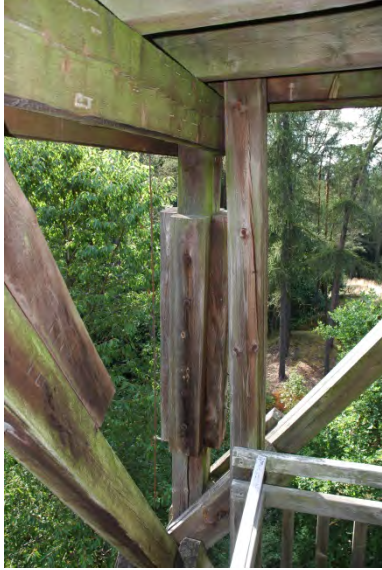
Stützenstoß mit Kanthölzern  
Grünalgenbewuchs

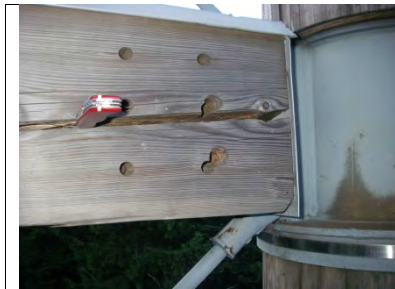
Stoß- und Anschlussstelle  
Risse in den horizontalen Riegeln  
Flugrost an verzinktem Stahlteil

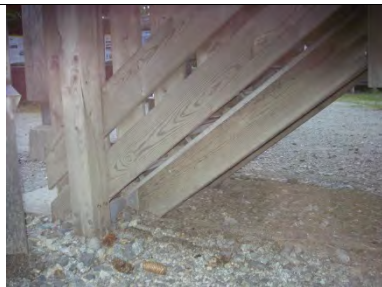
Die Treppe lagert direkt auf Bodenbelag auf.

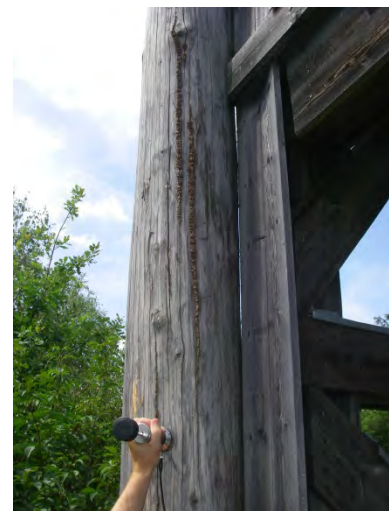
SSW-Eckstütze mit „Leiste“ eines Holz zerstörenden Pilzes. Diese Stütze auch von Ameisen besiedelt.

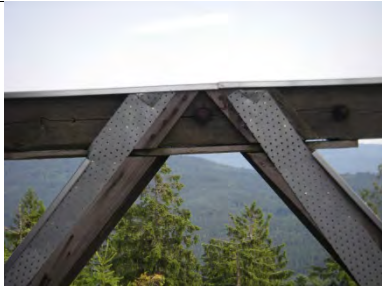
Strebenanschluss mittels Zinkblech und einigen wenigen Ankerägeln.

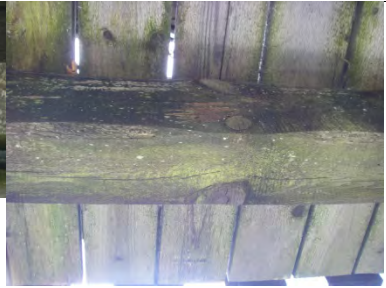
Abdeckung eines Podestbalkens steht nicht über. Abfließendes Wasser befeuchtet den Balken. Die Holzoberfläche ist weich, faserig. Die Messerklinge lässt sich einige mm tief leicht eindrücken.

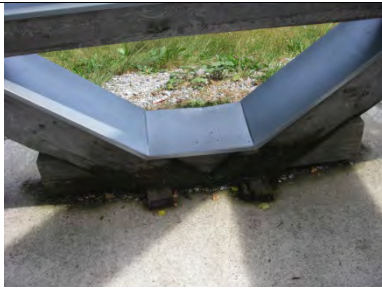
Strebenaufleger auf Gründung ohne Spritzwasserschutz Schwelle durchfeuchtet Klötze aus Eiche

Strebenanschluss auf Fundament endet auf Eichen(?)-Klötze. Anschluss ist intensiv durchfeuchtet.

Teilweise sind Hölzer durch Pilze geschädigt. Vermutlich schon vor nachträglicher Aufbringung der Abdeckung. Im Strebenaufleger Schädigung akut.

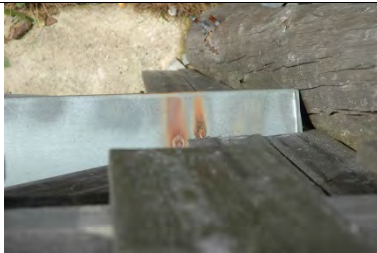
Korrosion durch Wasserablauf an Zinkblechabdeckung Anschluss Blech-Stütze nicht regendicht

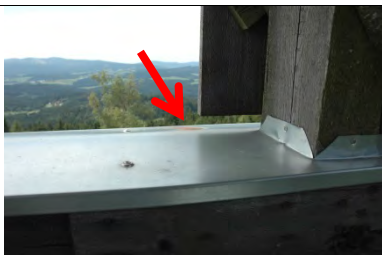
Zinkblechabdeckung mit Korrosionsfleck Anschluss Blech-Stütze nicht regendicht

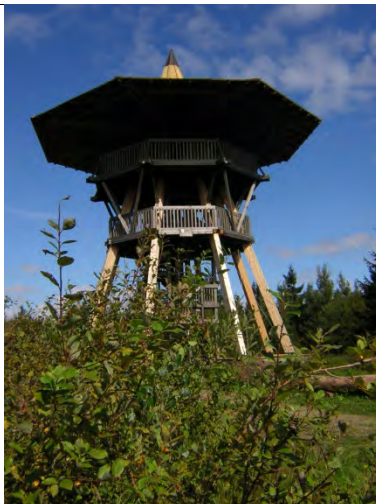
Gesamtansicht  
Sanierte Konstruktion  
Der Dachüberstand wurde deut-  
lich vergrößert.

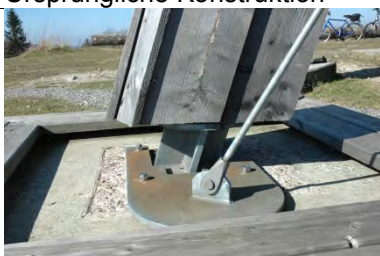
Stützenfuß  
Die neuen Stützen/Streben sind  
mit geschuppten Brettern be-  
kleidet.

Die ursprünglichen schrägen Stützen bestanden aus Fichtenstämmen. Sie erhielten weder einen baulichen noch einen chemischen Schutz und wurden in wenigen Jahren durch Pilze geschädigt.

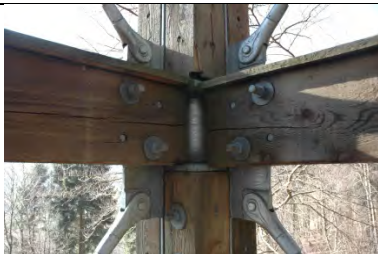
Knotenpunkt Stützenstoß mit Anschluss der Riegel und der stählernen Verbandsstäbe  
Die horizontalen Riegel sind abgedeckt mit geneigten Holzbrettern

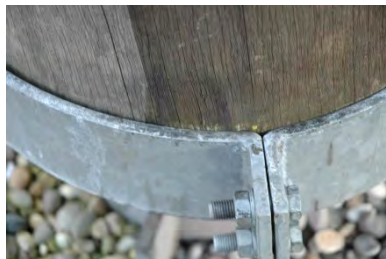
Der Metallring am Stützenfuß behindert den Wasserabfluss

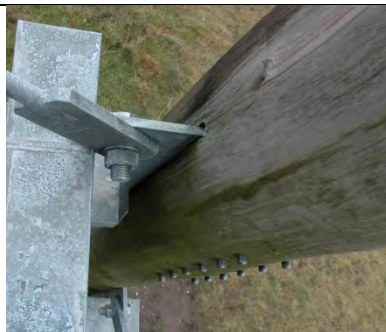
Anschluss mit Verfärb. am Holz

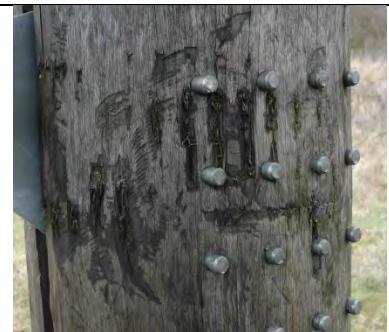
Im Bereich eines Anschlusses  
ist die Holzoberfläche geschädigt.

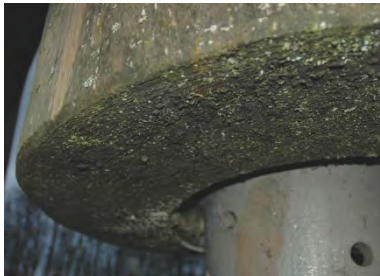
Feuchte und Bewuchs am Hirnholz des Stützenfußes

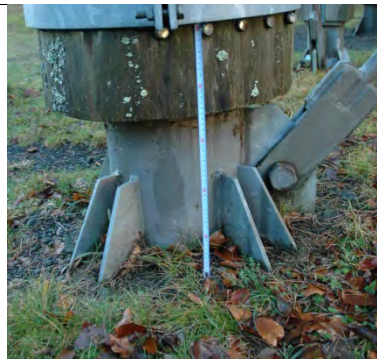
Stützenfuß  
Mit Flechtenbewuchs

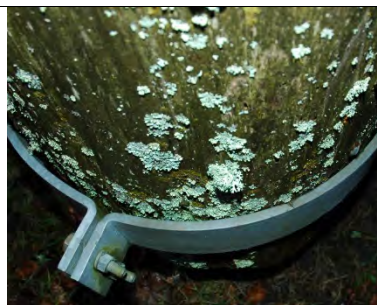
Flechtenbewuchs auf Rundholz-  
stützen behindert Wasserabfluss

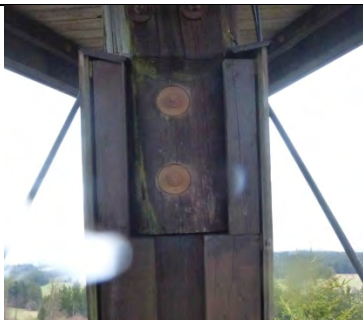
Anschluss der alten Stütze (DOU) an die neu Stütze (BSH)
