**Evaluierung von frei  
bewitterten, tragenden  
Holzbauteilen ohne Erdkontakt,  
die mit Holzschutzmitteln  
behandelt wurden**

**T 3322**

# **Abschlussbericht**

*„Evaluierung von frei bewitterten, tragenden Holzbauteilen ohne Erdkontakt, die mit Holzschutzmitteln behandelt wurden“*

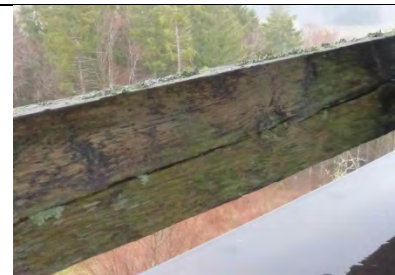
Flechtenbewuchs auf äußeren, gerissenen Geländerbalken.

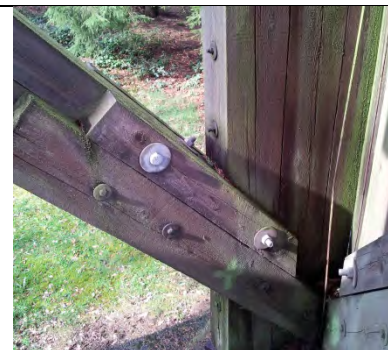
Strebenanschluss ohne baulichen Holzschutz
