# **Mazeration historischer Dachkonstruktionen Entwicklung und Erprobung von Verfahren zur Schadensminderung und -bekämpfung (MATEKUR)**

**Mazeration historischer Dachkonstruktionen.  
Entwicklung und Erprobung von Verfahren zur Schadensminderung  
und –bekämpfung (MATEKUR)**

DBU 29223-45

**Abschlussbericht mit Leitfaden**

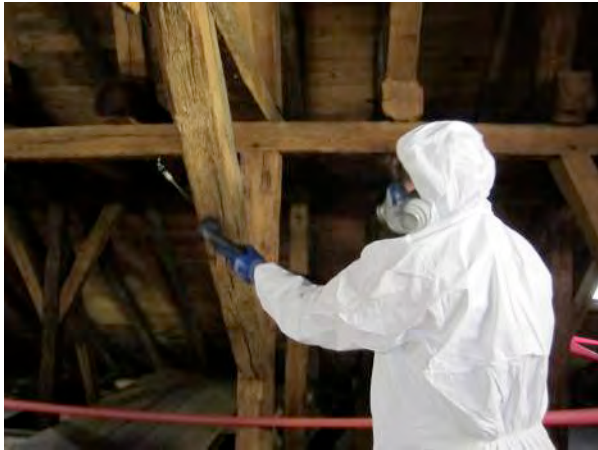
**Abb. 2** Trockenreinigung mit Staubsauger

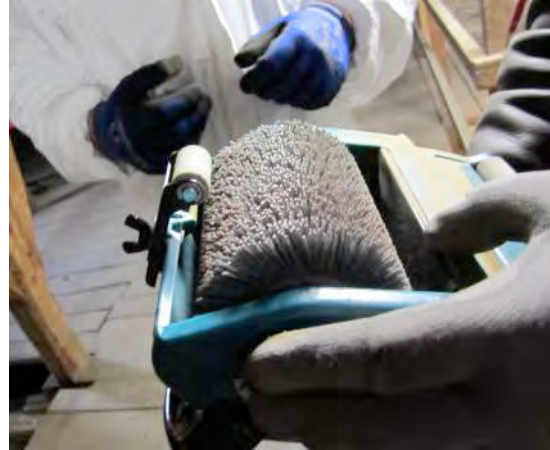
**Abb. 3** Bürstenschleifer mit Kunststoffbürste

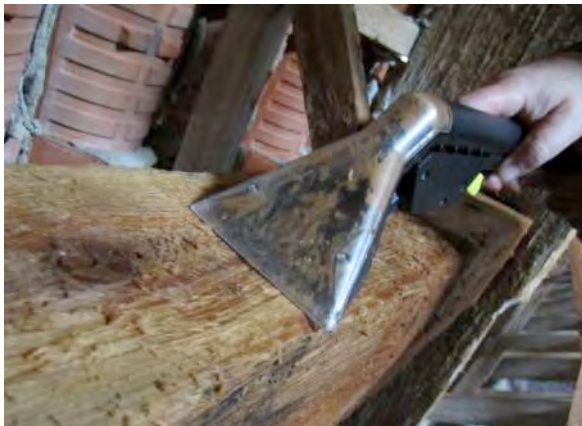
**Abb. 4** Nassreinigung

Die Reinigung mit dem Waschsauger hat den Vorteil, dass keine nennenswerte Staubbelastung eintritt und somit die Arbeitsschutzmaßnahmen weitgehend reduziert werden können. Weitere Reinigungsmaßnahmen im Nachgang sind kaum erforderlich. Nachteilig ist die Befeuchtung des Holzes, wodurch bei der nachfolgenden Trocknung Salze an die Oberfläche gelangen und dort kristallisieren. Allerdings findet dieser Prozess auch bei trocken gereinigten Hölzern statt, wenn durch hohe Luftfeuchtigkeit Wasserdampf auf den Holzoberflächen kondensiert. Die abgelösten Fasern führen bei den erprobten einfachen Geräten leicht zur Verstopfung der Saugschläuche. Die Entsorgung umfasst auch das abgesaugte Waschwasser mit den darin gelösten Holz- und Flammschutzmittelbestandteilen. Analysen des abgesaugten Wassers zeigten erhebliche Anteile von eluierten Sulfaten.

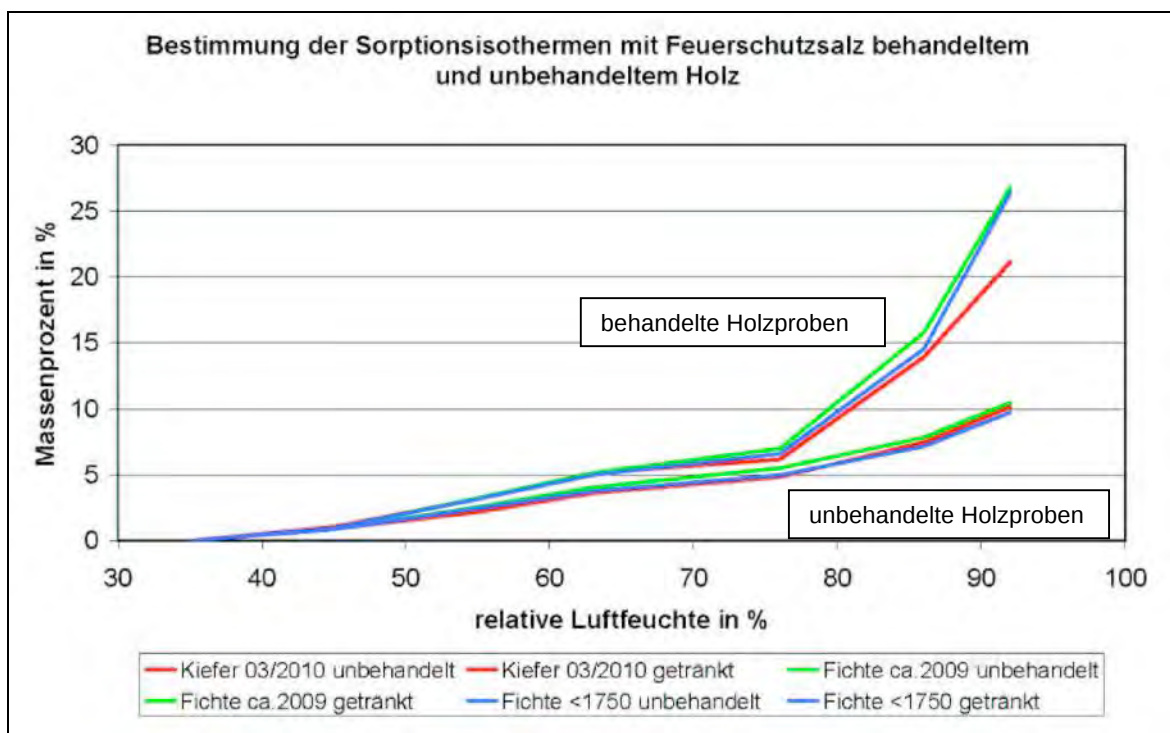
Aus der Darstellung der Sorptionsisothermen wird erkennbar, dass die Probekörper mit Feuerschutzsalz ab einer relativen Luftfeuchte von 76% rel. Feuchte unabhängig von der Holzart und dem Einschlagalter fast in gleichem Maß erheblich sorptiv Feuchtigkeit aufnehmen. Insbesondere für die Praxis ist dieser Aspekt von Relevanz. Oberhalb von 76% bis 92% relativer Luftfeuchte lagert das behandelte Holz der Dachstühle ohne direkte Befeuchtung bis zu 25% Masseprozent Feuchtigkeit ein, mit allen für Holzbau- stoffe damit verbundenen Schadensszenarien.

**Diagramm 1** Darstellung des Verlaufs der Sorptionsisothermen der mit Feuerschutzsalz behandelten Proben 1.1.2, 2.1.2 und 3.1.2 sowie der unbehandelten Proben 1.1.1, 2.1.1 und 3.1.1

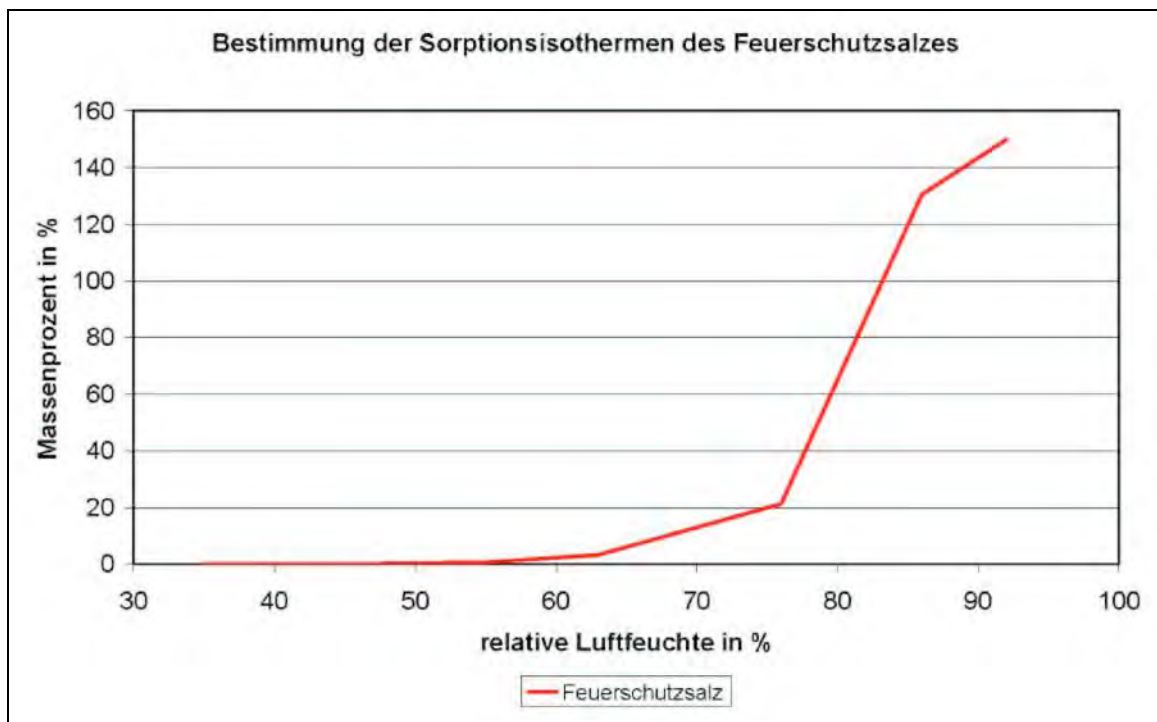
**Diagramm 2** Darstellung des Verlaufs der Sorptionsisothermen des reinen Feuerschutzsalzes

Bei der Beurteilung der Sorptionsisothermen des untersuchten Feuerschutzsalzes fällt auf, dass diese von den Sorptionswerten aus dem Vorgängerversuch deutlich abweichen. Mögliche Ursachen dafür könnten in der unterschiedlichen Zusammensetzung der verwendeten Feuerschutzsalze oder in den deutlich längeren Verweilzeiten im vorliegenden Versuch begründet sein.

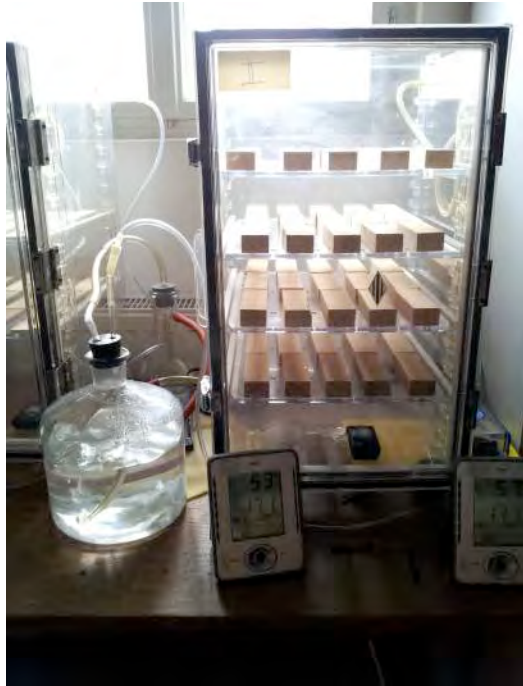
Die hygrische Wechsellagerung der unbehandelten und behandelten Holzproben erfolgte in einem Exsikkatorschrank (s. Abb. 7). Die Konditionierung der relativen Luftfeuchte auf 92% und 35% rel. Feuchte wurde durch Einleiten der Exsikkatorluft in gesättigte Natriumcarbonat- bzw. Calciumchloridlösung im Umluftprinzip mit Hilfe einer Aquarienpumpe ermöglicht. Dieser Versuchsaufbau erwies sich als robust und für den Dauerbetrieb geeignet.

**Abb. 7** Der Prüfaufbau zur Erzeugung der hygrischen Wechselbeanspruchung entspricht dem Prüfaufbau zur Untersuchung der Sorptionseigenschaften

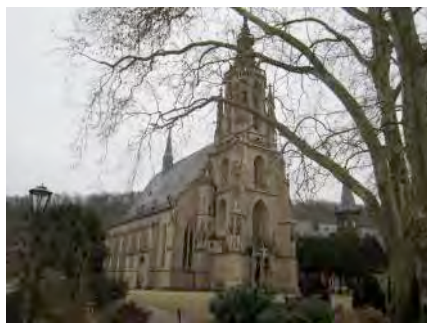
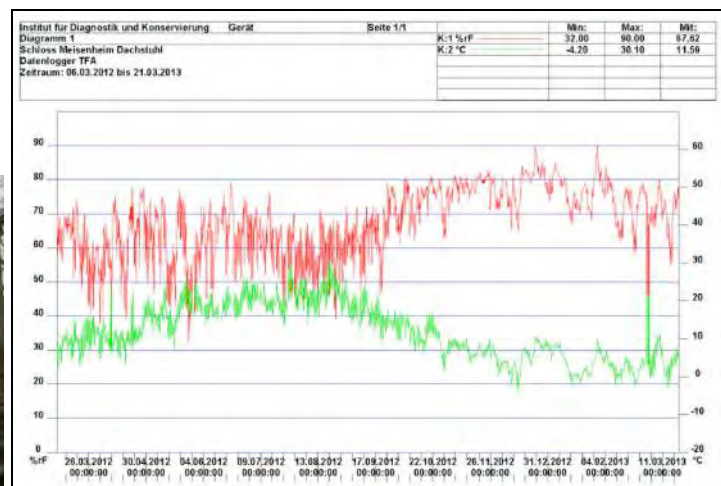
**Diagramm 3** Schloss Meisenheim

Im Ergebnis ist festzustellen, dass, wie vermutet, starke Schwankungen der **Luftfeuchte** und periodisch eintretende sehr hohe Luftfeuchtwerte den Schadensverlauf begünstigen. Dies wird im wesentlichen bestätigt durch die an den 17 ausgewählten Objekten über ein Jahr gemessenen Luftfeuchtwerte. So weisen besonders jene Objekte deutliche Schäden auf, an denen starke Schwankungen und/oder sehr hohe Luftfeuchtwerte ermittelt wurden: Schlosskirche Meisenheim, Dom zu Naumburg, St. Stephan in Tangermünde, Schloss Oranienbaum, Albrechtsburg Meißen, Lutherhaus Wittenberg, Klosterkirche Wechselburg, Rathaus Brandenburg, Dom zu Zeitz; vgl. die nachfolgenden Diagramme 3-19.

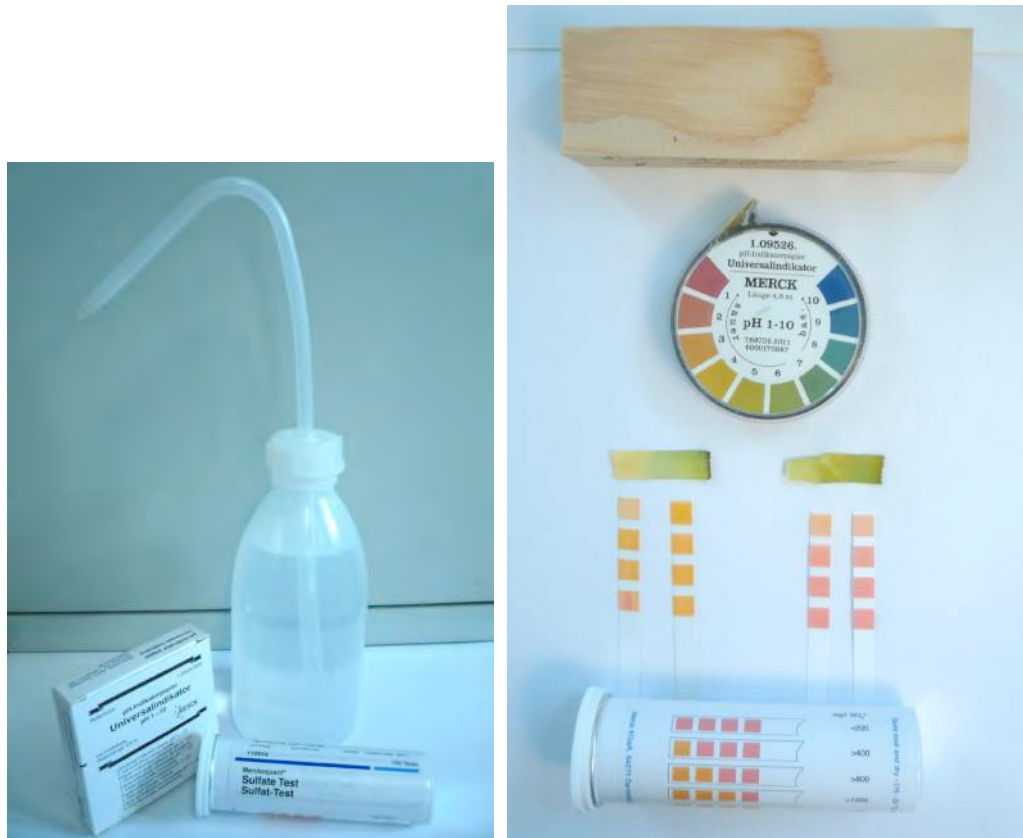
Zum Einsatz kamen handelsübliche Produkte zur pH-Wert- und Sulfationenbestimmung. Die Vorgehensweise bestand darin, die zu untersuchende Oberfläche mit destilliertem Wasser anzufeuchten, den pH-Wert zu kontrollieren und anschließend mit einem Sulfationenteststreifen den Sulfatgehalt abzuschätzen (siehe Abb. 13 und 14).

Leider bestätigten sich die positiven Erfahrungen aus der Laborerprobung nicht unter den Einsatzbedingungen an den verschmutzten Hölzern in den Dachstühlen. Insbesondere die bis in die 1990iger Jahre einwirkenden schwefelsauren Luftschadstoffe verfälschen die Ergebnisse noch heute hinsichtlich der Verwendung des Schnelltestes auf Feuerschutzsalze.

**Abb. 13** (links) Testkit für die Sulfatbestimmung

**Abb. 14** (rechts) Versuchsergebnis: Teststreifen links auf mit Feuerschutzsalzen behandelter Fläche Teststreifen rechts auf un behandelter Fläche

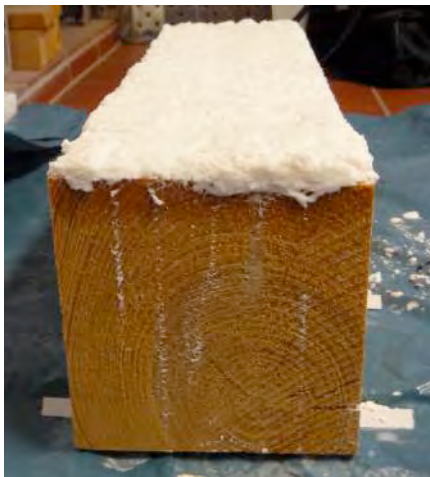
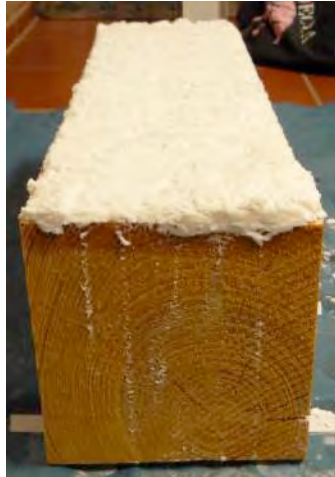
**Abb. 26 (li.), Abb. 27 (re.)**

Bezogen auf die Fläche eines Quadratmeters betrug das Mischungsverhältnis der Kompressen 22,8 Liter destilliertes Wasser auf 3342 g trockenes Kompressenmaterial. Während der Einwirkzeit der Kompressen zeichnete sich auf der Stirnseite der Holzprobe nach einer ersten Abtrocknungsphase ein relativ beständiger Feuchtehorizont in ca. 1,5 cm Materialtiefe ab (s. Abb. 26 und 27).

Abbildung 27 dokumentiert den Zustand der Durchfeuchtung am 13.12.2012, einen Tag nach dem Kompressenauftrag, und Abbildung 28 am 14.12.2012, zwei Tage nach dem Kompressenauftrag. Es zeichnete sich eine Materialdurchfeuchtung bis in ca. 1,5 cm Materialtiefe des Kiefernholzes ab.

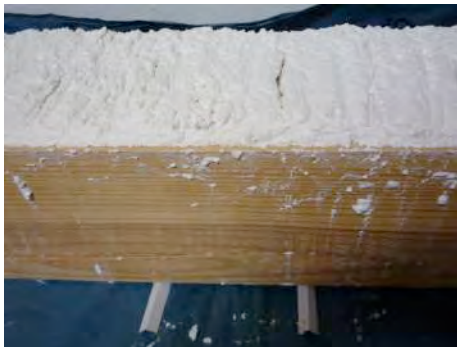
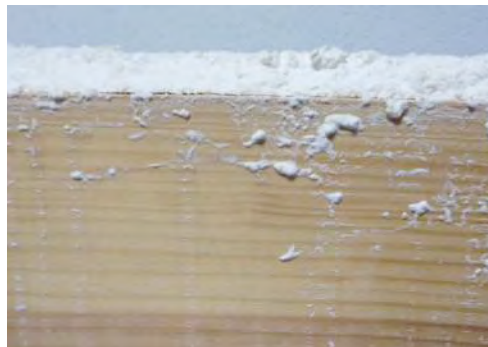
**Abb. 28**

Unter Raumklimabedingungen von ca. 18-20 °C und 32-42% rel. Feuchte lagerte die mit der Komresse beauflagte Holzprobe bis zum 20.12.2012. Zu diesem Zeitpunkt war die Komresse trocken und zeigte deutliche Schrumpf- und Ablösungszeichen (s. Abb. 28 und 29). Mit der Ausbildung von Rissen und Ablösungen zwischen Kompressenmaterial und Holzoberfläche wird der Transport von Salzlösung in die Komresse unterbrochen. Aus diesem Grund wurde der Entsalzungsversuch zu diesem Zeitpunkt beendet. Schimmelbildung an der Komresse oder am Holz war nicht erkennbar.

Die Abbildungen 29 und 30 dokumentieren Schrumpf- und Ablösungsprozesse innerhalb des Kompressenmaterials und besonders vom Rand der Holzprobe ausgehend
