Sanierung des Berghotels Malta

Gabriele Patitz

Injektionskontrolle mit Bauradar am Natursteinmauerwerk einer Eisenbahnbrücke

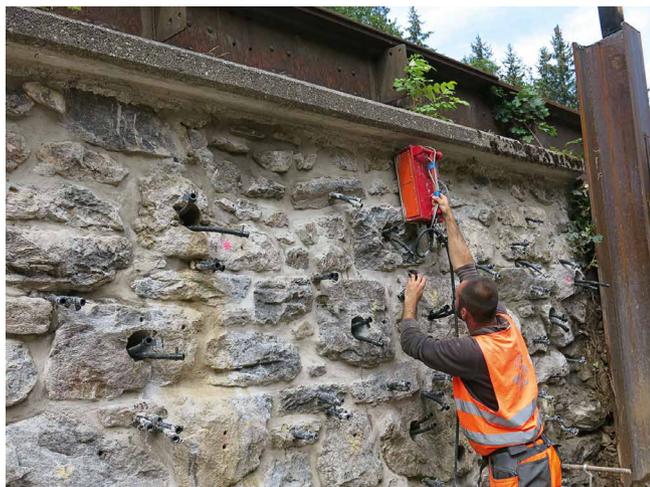
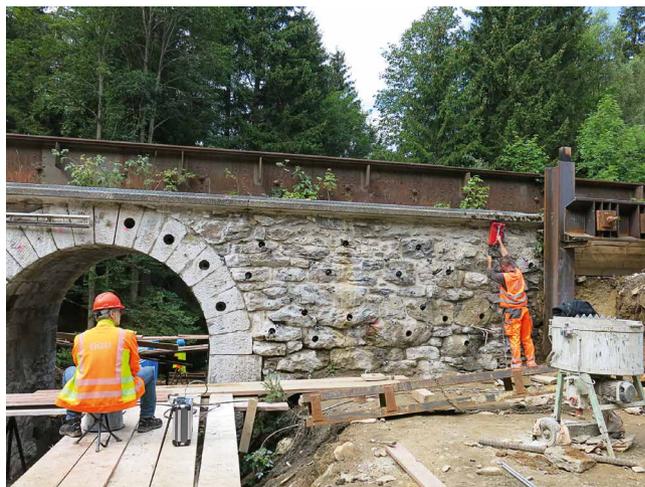
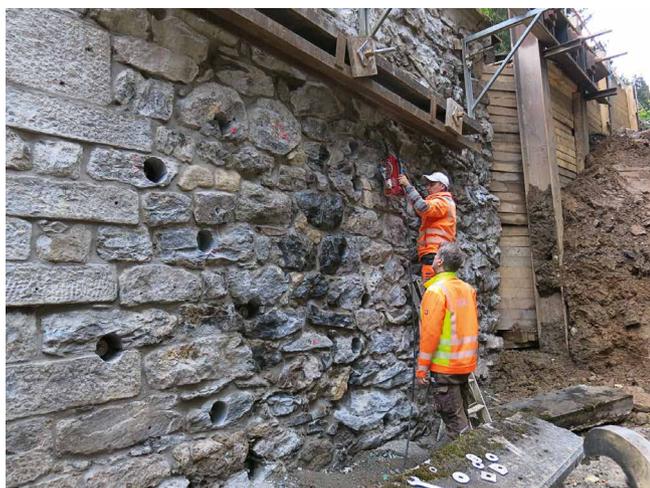
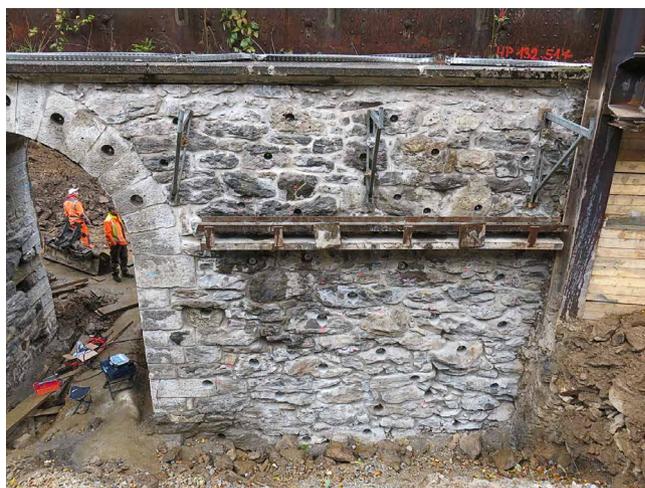
In Abwägung der erzielbaren Auflösung und Eindringtiefe kam der 900-GHz-Radarsensor zum Einsatz (Abb. 5 bis 8). Mit diesem wurden die Flügelwände in Vertikalprofilen mit einem geeigneten Profilarstand vollflächig abgescannt. Die genaue Lage der Profile wurde dokumentiert, damit bei den Wiederholungsmessungen zur Verpresskontrolle exakt diese Profile mit identischer Messtechnik und Einstellung aufgenommen werden können.

Abb. 5–8: Radaruntersuchungen an den Flügelmauern; Aufnahme von Vertikalprofilen mit einem 900-MHz-Sensor
