# BAUSUBSTANZ

# Die Verlagsbauten Rolf Gutbrods in Aulendorf – architektonische Qualität und Modernisierungspotenzial

### Zustand des Bestands und Modernisierungsmöglichkeiten bei den Dächern

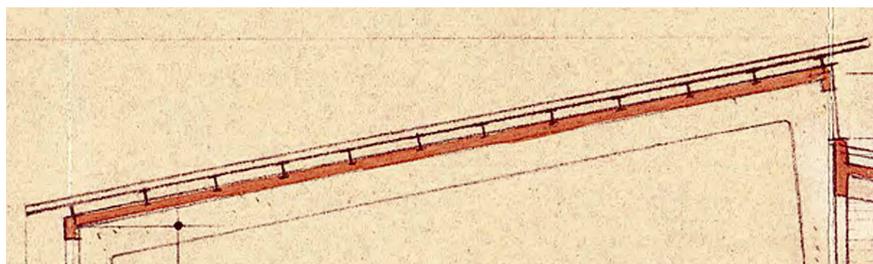
Abb. 12: Auszug aus dem Bauantrag. Dargestellt ist der Aufbau der Dachkonstruktion der Pultdächer. [Quelle: ECV – Editio Cantor Verlag GmbH]

Die Dachflächen der Gebäude sind mit Wellzementplatten eingedeckt, die auf Stahlpfetten aufgelegt sind. Diese Konstruktionsart, die in den Bestandsplänen so festgehalten ist, lässt sich auch so bei den Dachüberständen ablesen (Abb. 12 und 14).

Nachdem eine Erneuerung der Dacheindeckung aufgrund deutlicher Defizite und punktueller Leckagen an Anschlusszonen ohnehin mittelfristig eingeplant werden sollte, ist auch ein Austausch bzw. eine Erneuerung der Wärmedämmung in der Dachebene als sinnvolle Modernisierungsmaßnahme zu sehen. Die Höhensituation im bestehenden Dachaufbau gestattet den Einbau einer Dämmebene, deren Dicke deutlich über 16 cm liegen kann. Damit wären bei einer Erneuerung der Dachdämmung hier die Mindestanforderungen nach dem Gebäudeenergiegesetz (GEG) einhaltbar.

Werden eine Dämmung zwischen den Pfetten eingebaut und die Dacheindeckung wieder in der vorliegenden Art hergestellt, ergeben sich keinerlei Änderungen der Proportionen und des Erscheinungsbildes.

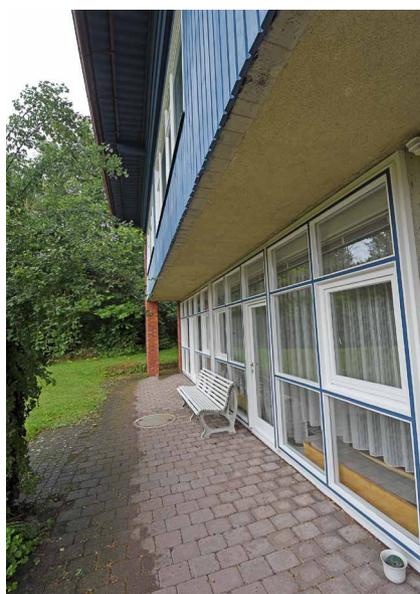
Ein besonderes Kennzeichen der Gebäude sind die weit auskragenden Dachüberstände. Jeweils auf der Südseite krägt außerdem das Obergeschoss über dem Untergeschoss aus, wodurch sich auch bei den Untergeschossen sozusagen ein Dachüberstand ergibt (Abb. 13).

Diese Dachüberstände bewirken durch ihre verschattende Wirkung eine deutliche Verbesserung des sommerlichen Wärmeschutzes. Aber auch der bauliche Schutz der Fassadenflächen

Abb. 13: Exemplarisch die seitliche Ansicht eines der Gebäude mit Dachüberstand und auskragendem Obergeschoss [© Klaus-Jürgen Edelhäuser]

vor Schlagregen ist durch die Dachüberstände hervorragend gelöst.

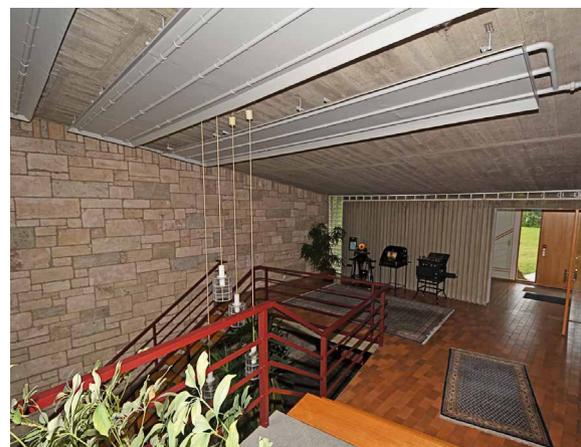
Die massiven Außenwände sind aus Vollziegelmauerwerk mit Kalktuffstein, reinem Kalktuffstein, Beton oder Vollziegeln erstellt (Abb. 15 bis 18). In den Planunterlagen sind für die massiven Außenwände Wandstärken von 40 bis 50 cm angegeben, was auch der Realität entspricht. Lediglich die nördlichen Vollziegel-Außenwände der Obergeschosse weichen mit einer Wandstärke von ca. 25 cm beim Brüstungsmauerwerk unter den Fenstern hiervon ab. Reine Betonwände liegen nur in kleineren Teilflächen vor.

Abb. 15: Eingangshalle eines der Gebäudeteile. Sichtbare Kalktuffwand sowie Betonwand zum Eingangs-Vorbau. Ein technisches »Highlight« ist auch die Deckenheizung, die an der Sichtbetondecke angebracht ist. [© Klaus-Jürgen Edelhäuser]

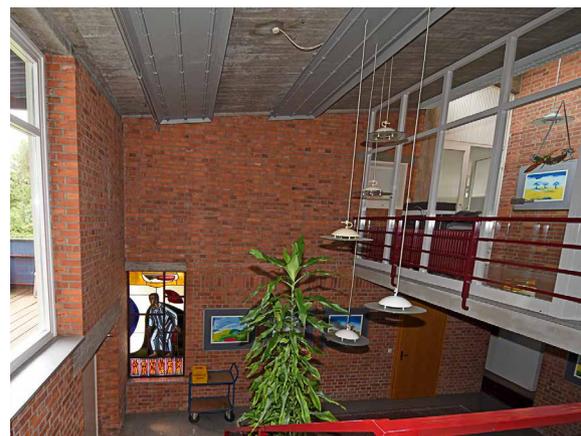
Abb. 17: Eingangshalle des nördlichen Bauwerks. Bei den Wandflächen handelt es sich größtenteils um massives unverputztes Ziegelmauerwerk. [© Klaus-Jürgen Edelhäuser]

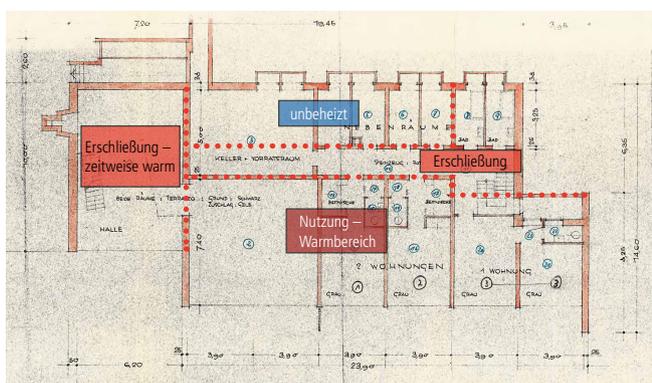
Menschen dienen. Werden die Temperaturen niedriger belassen, reduzieren sich konsequenterweise auch die Wärmeverluste und der Heizwärmebedarf (Abb. 26 und 27).

Abb. 26: Grundriss südliches Gebäude, Untergeschoss. Der Plan weicht geringfügig vom tatsächlichen Bestand ab. Dargestellt sind mögliche Zonen. [© Klaus-Jürgen Edelhäuser]

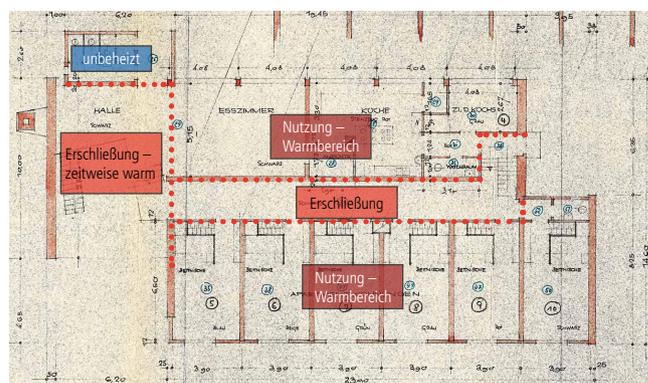
Abb. 27: Grundriss südliches Gebäude, Obergeschoss. Der Plan weicht geringfügig vom tatsächlichen Bestand ab. Dargestellt sind mögliche Zonen. [© Klaus-Jürgen Edelhäuser]

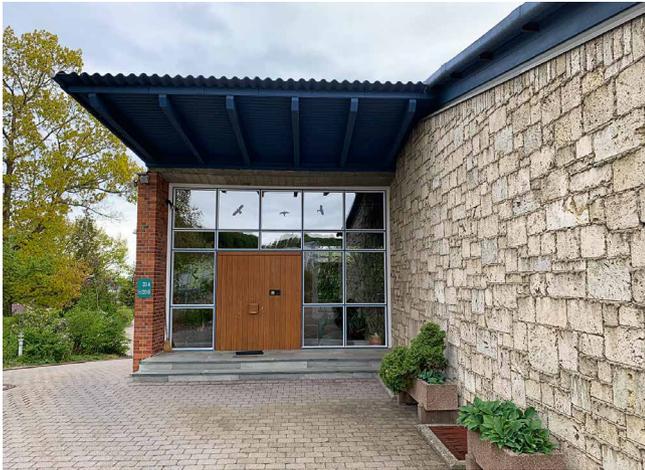
Bei dem vorliegenden Baudenkmal wurde durch den Architekten mithilfe zahlreicher baulicher Maßnahmen sichergestellt, dass die Hüllfläche relativ wartungsarm ist und heute noch in einer erstaunlich gut erhaltenen Art und Weise vorliegt (Abb. 28 und 29). Die Bauteile wurden außerdem so errichtet, dass nicht nur eine weitgehende (statische) Schadenfreiheit vorliegt, sondern auch der Wärmeschutz der Bauzeit voll erfüllt ist. Zwar liegen einzelne Bauteile mit tendenziell schlechteren Dämmwerten vor, diese können aber zuweilen über eine entsprechende Zonierung vom Hauptbaukörper abgetrennt werden. Vermutlich war dies sogar in einigen Bereichen bereits der planerische Grundgedanke des Architekten Gutbrod.

Abb. 28: Der Eingang des nördlichen Gebäudes beeindruckt durch die angrenzenden Oberflächen der Naturstein- und Vollziegelwände sowie durch die Glaswand. Auch hier verfügt das Gebäude über einen sehr weit ausladenden Dachüberstand, der die Bauteile hervorragend schützt. [© Klaus-Jürgen Edelhäuser]
