## Abschlussbericht

Mit Harnstoffharz  
verklebte Keilzinken-  
stöße im Bestand

Experimentelle Unter-  
suchungen zur Bestim-  
mung der Tragfähig-  
keit

04. November 2025  
überarbeitet 30. März 2026

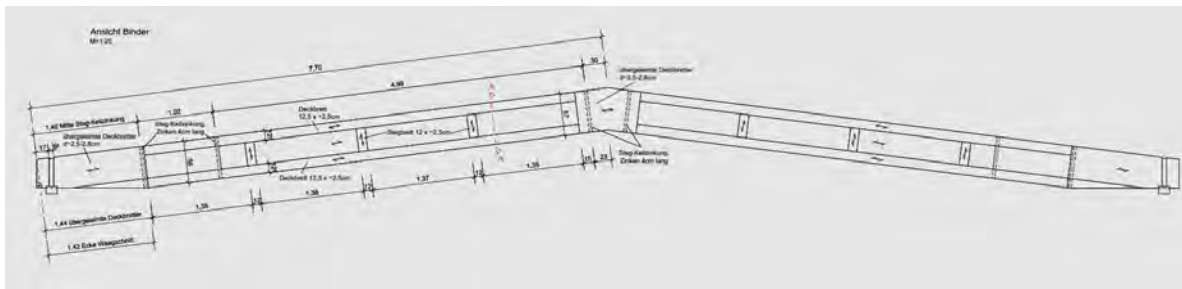
**Abbildung 2.2:** Seitenansicht Dachbinder nach eigenem Aufmaß

Neben den Geometrien der zusammengeleimten Bretter wird in Abbildung 2.2 auch die Lage der Keilzinkenverbindungen dargestellt. In der Seitenansicht sind sie nur als sehr dünne vertikale Fuge zu erkennen. Im Firstbereich sind die Keilzinkenverbindungen durch die aufgeleimten Bretter verdeckt.

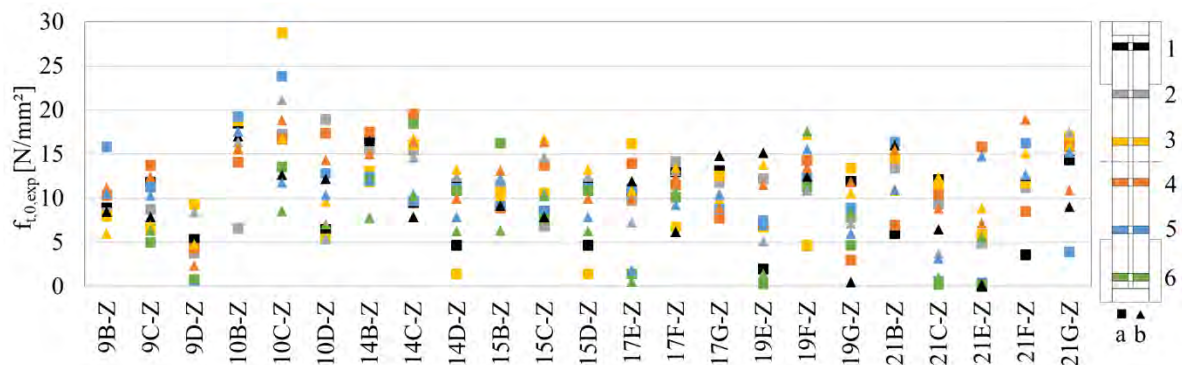
**Abbildung 3.9:** Zugfestigkeiten der Keilzinkenverbindungen

- Die Festigkeiten der jeweiligen Prüfkörper a und b liegen in der Regel relativ nahe beieinander. D. h. in gleicher Höhe des Stoßes werden ähnliche Festigkeiten erreicht,
- Besonders geringe Festigkeiten werden an überproportional vielen Prüfkörpern festgestellt, die jeweils am unteren Rand eines Stoßes in Firstbereich (Achsen E und D) entnommen wurden

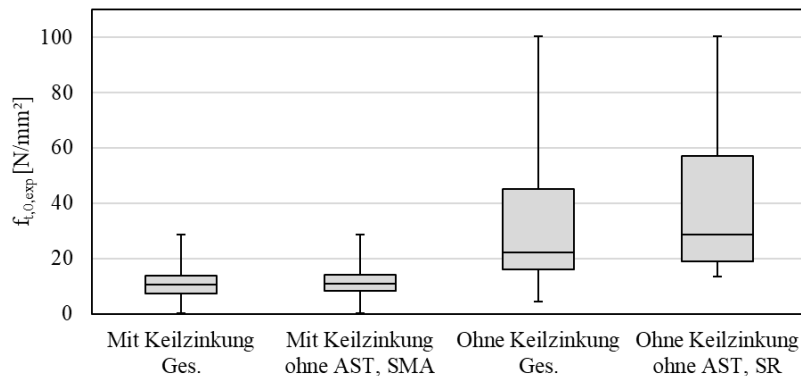
Abbildung 5.1: Zugfestigkeit Gesamtübersicht

- Prüfkörper ohne Keilzinkenverbindung zeigen deutlich höhere Mittelwerte und eine größere Streuung der Zugfestigkeiten.
- Die Filterung der Ausreißer für Prüfkörper mit Keilzinkung (AST, SMA) beeinflusst den Medianwert nur geringfügig und führt zu einer leichten Reduktion der Streuung im unteren Quantilsbereich der Messergebnisse.
- Die Filterung der Ausreißer bei Prüfkörpern ohne Keilzinkung (AST, SR) bewirkt eine Erhöhung des Medianwerts und eine deutlich geringere Streuung der Ergebnisse.

- Die Keilzinkenverbindung weisen signifikant geringere Zugfestigkeiten auf. Die Zugfestigkeit der Prüfkörper mit Keilzinkenverbindung beträgt 27,1 % der Zugfestigkeit der Prüfkörper ohne Keilzinkenverbindung.
- Bei zahlreichen Prüfkörpern war deutlich erkennbar, dass die Flanken der Keilzinken nicht mit gleichmäßiger Dicke an der jeweiligen Gegenseite anlagen.

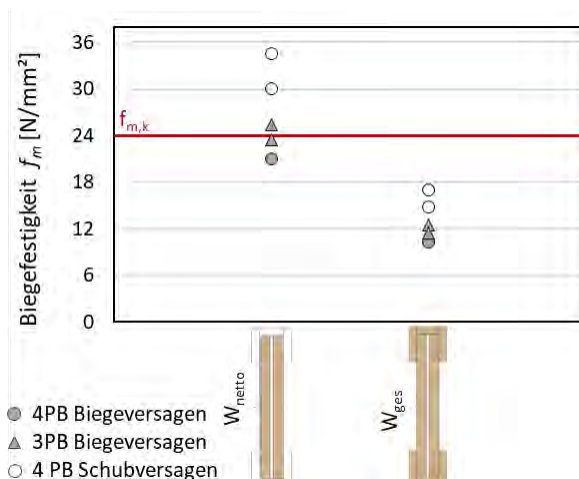
Abbildung 5.2: Biegefestigkeit Gesamtübersicht

- Die Versuchsergebnisse des Gesamtquerschnitts zeigen eine signifikant reduzierte Biegetragfähigkeit.
- Der Mittelwert der Biegefestigkeit aus allen fünf Versuchen beträgt:
  - $f_{m,exp,W_{netto}} = 26,9 \text{ N/mm}^2$ ,
  - $f_{m,exp,W_{ges}} = 13,3 \text{ N/mm}^2$ .
- Bei den Versuchen mit Biegeversagen ( $n = 3$ ) ergibt sich ein Mittelwert von:
  - $f_{m,exp,W_{netto}} = 23,3 \text{ N/mm}^2$ ,
  - $f_{m,exp,W_{ges}} = 11,5 \text{ N/mm}^2$ .
- Die Biegefestigkeit, berechnet mit  $W_{netto}$ , liegt bei drei von fünf Versuchen unterhalb des charakteristischen Festigkeitsniveaus für Holz der Qualität C24 ( $f_{m,k} = 24 \text{ N/mm}^2$ ).
- Bei allen fünf Versuchen liegt die Biegefestigkeit, ermittelt aus  $W_{ges}$ , unter dem charakteristischen Wert für C24.

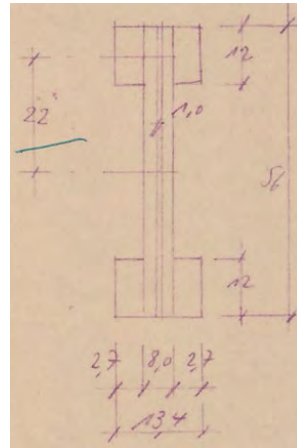
**Abbildung 6.1** Querschnittsskizze aus bauzeitlicher Genehmigungsstatik

Der Nachweis erfolgt für den Querschnitt aus Abbildung 6.1. Dabei wird die mittig hochkant stehende Lamelle nicht berücksichtigt. Die Blendbretter sind stumpf gestoßen und nicht keilgezinkt. Die wirksame Steghöhe beträgt daher 51 cm. Als statisches System wurde ein einfach gelagerter Träger mit einer rechnerischen Stützweite von 14,75 m und einer Dachneigung von  $10^\circ$  angesetzt.

Das Flächenträgheitsmoment wurde richtigerweise ohne die senkrechte Lamelle ermittelt und der Anteil des Stegs auf 80% reduziert, um die Schwächung durch die Keilzinkenverbindung zu berücksichtigen. Die berechnete Biegespannung beträgt  $10,8 \text{ N/mm}^2$ , die zulässige Biegespannung  $13,0 \text{ N/mm}^2$ . Quersugnachweise am First waren zum damaligen Zeitpunkt nicht üblich. Lastanteile parallel zur Binderachse wurden nicht berücksichtigt.

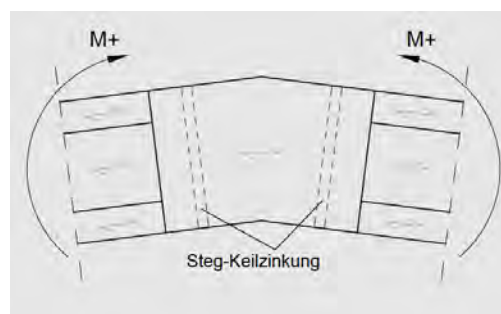
**Abbildung 6.2** Biegesteif abgewinkelter Stoß im First der Elisabethkirche

Die mittig angeordnete hochkant stehende Lamelle wirkte bei den Trägern der Elisabethkirche als Querkzugverstärkung und hat über die Standzeit hinweg die Querkzugspannungen aufnehmen können. Die Nachweise nach DIN EN 1995 sehen keine Querkzugverstärkung für biegesteife abgewinkelte Stöße vor.

- Am Knickpunkt (First) zeigt der Verlauf der Biegespannungen (vgl. Abbildung 6.3 a)) eine deutliche Spannungsspitze im Zugbereich an der Innenecke. Der Nachweis der Tragfähigkeit wird hier etwa um das 1,5 fache überschritten  $\sigma_{m,d} = 31,7 \text{ N/mm}^2 > 20,8 \text{ N/mm}^2 = f_{m,d}$ .
- An der Keilzinkenverbindung, welche die Bruchstelle darstellt, zeigen sich keine Spannungsspitzen (vgl. Abbildung 6.3 b)). Der Nachweis der Tragfähigkeit wird hier nur etwa 5% überschritten:  $\sigma_{m,d} = 17,4 \text{ N/mm}^2 > 16,6 \text{ N/mm}^2 = f_{m,lf,d}$

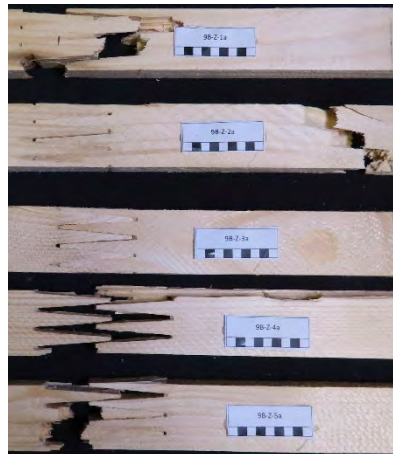
Abbildung A.2: 9B-Z-a nach der Prüfung

| $f_{t,0,exp}$<br>[MPa] | Versagensart<br>[-] |
|---|---|
| 15,4 | MI |
| 11,3 | MI |

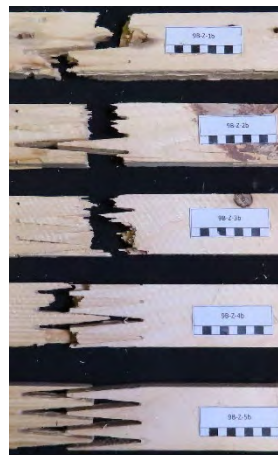
Abbildung A.4: 9B-Z-b nach der Prüfung

| $f_{t,0,exp}$<br>[MPa] | Versagensart<br>[-] |
|---|---|
| 11,2 | MI |
| 10,5 | KZI |

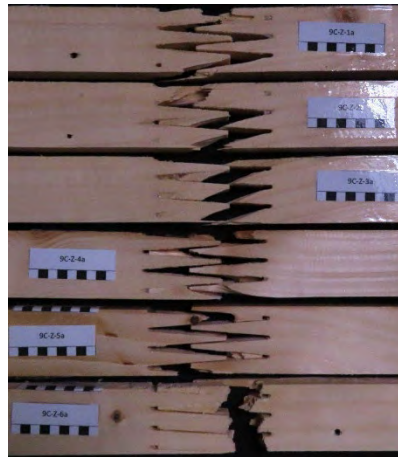
Abbildung A.6: 9C-Z-a nach der Prüfung

| $f_{t,0,exp}$<br>[MPa] | Versagensart<br>[-] |
|---|---|
| 11,3 | MI |
| 5,0 | MI |

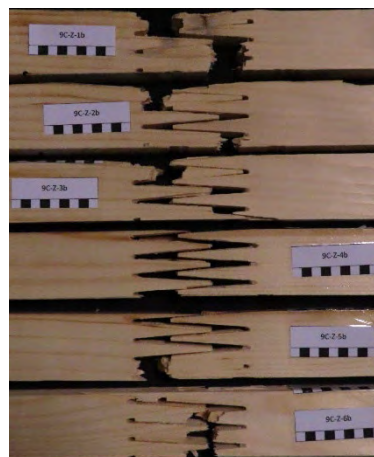
Abbildung A.8: 9C-Z-b nach der Prüfung

| $f_{t,0,exp}$<br>[MPa] | Versagensart<br>[-] |
|---|---|
| 10,3 | MI |
| 6,3 | MI |

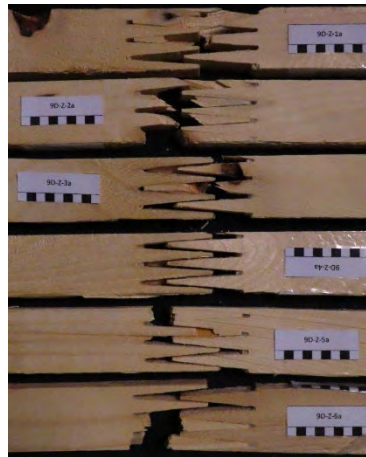
Abbildung A.10: 9D-Z-a nach der Prüfung

| $f_{t,0,exp}$<br>[MPa] | Versagensart<br>[-] |
|---|---|
| 0,7 | MI |
| 0,8 | MI |

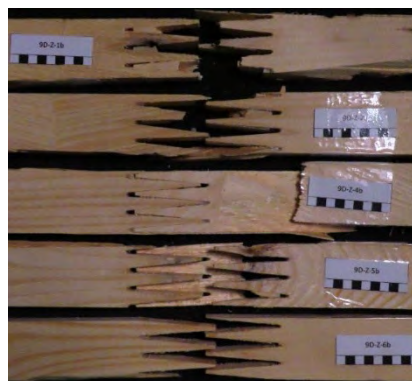
Abbildung A.12: 9D-Z-b nach der Prüfung

| $f_{t,0,exp}$<br>[MPa] | Versagensart<br>[-] |
|---|---|
| 0,8 | SMA |
| 1,0 | KZI |

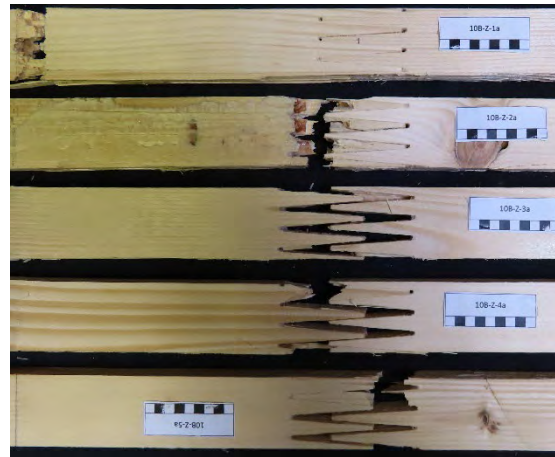
Abbildung A.14: 10B-Z-a nach der Prüfung

| $f_{t,0,exp}$<br>[MPa] | Versagensart<br>[-] |
|---|---|
| 14,1 | MI |
| 19,2 | MI |

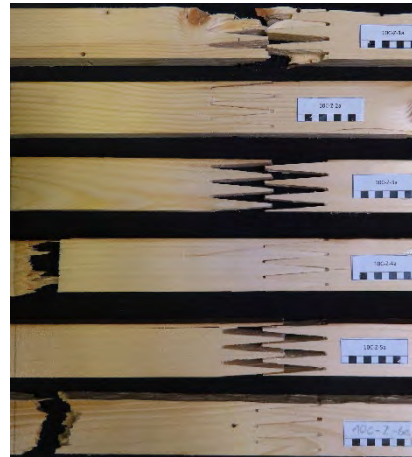
Abbildung A.18: 10C-Z-a nach der Prüfung

| $f_{t,0,exp}$<br>[MPa] | Versagensart<br>[-] |
|---|---|
| 23,8 | KZI |
| 13,6 | HO |

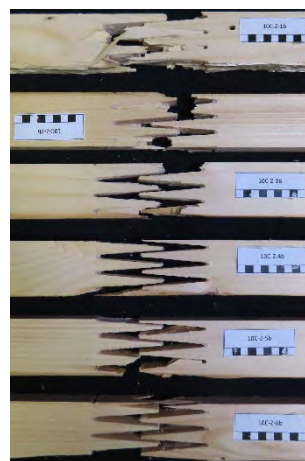
Abbildung A.20: 10C-Z-b nach der Prüfung

| $f_{t,0,exp}$<br>[MPa] | Versagensart<br>[-] |
|---|---|
| 11,8 | MI |
| 8,5 | KZI |

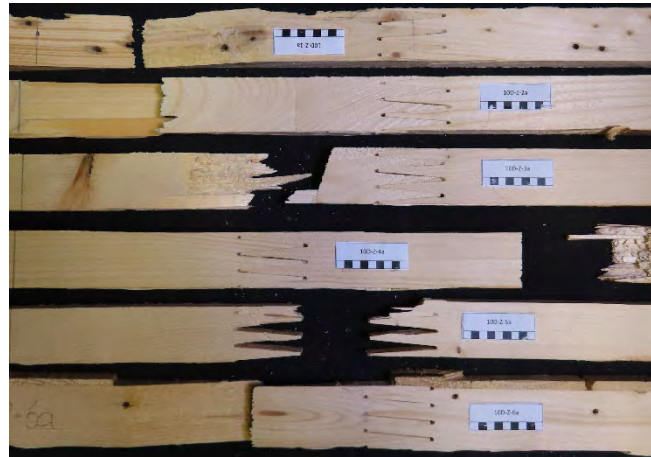
**Abbildung A.22:** 10D-Z-a nach der Prüfung

| $f_{t,0,exp}$<br>[MPa] | Versagensart<br>[-] |
|---|---|
| 12,8 | MI |
| 6,5 | SMA |

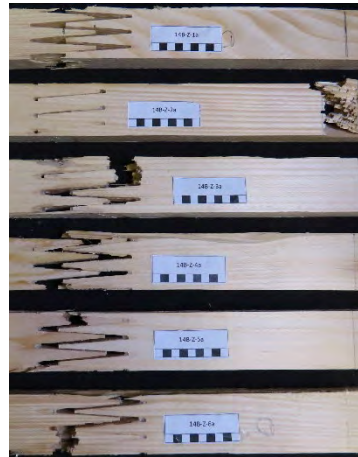
Abbildung A.26: 14B-Z-a nach der Prüfung

| $f_{t,0,exp}$<br>[MPa] | Versagensart<br>[-] |
|---|---|
| 12,4 | MI |
| 12,0 | MI |

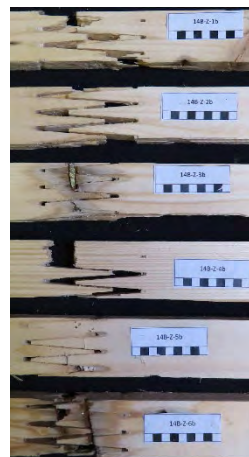
Abbildung A.28: 14B-Z-b nach der Prüfung

| $f_{t,0,exp}$<br>[MPa] | Versagensart<br>[-] |
|---|---|
| 12,0 | MI |
| 7,8 | MI |

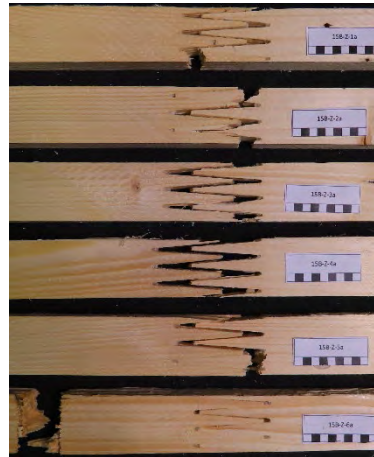
Abbildung A.30: 15B-Z-a nach der Prüfung

| $f_{t,0,exp}$<br>[MPa] | Versagensart<br>[-] |
|---|---|
| 9,2 | MI |
| 16,3 | HO |

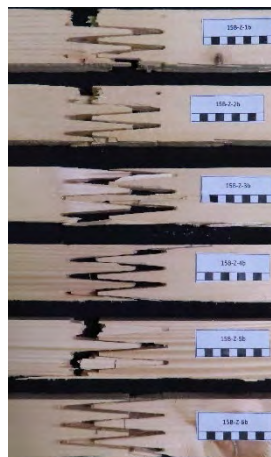
Abbildung A.32: 15B-Z-b nach der Prüfung

| $f_{t,0,exp}$<br>[MPa] | Versagensart<br>[-] |
|---|---|
| 12,1 | MI |
| 6,3 | MI |

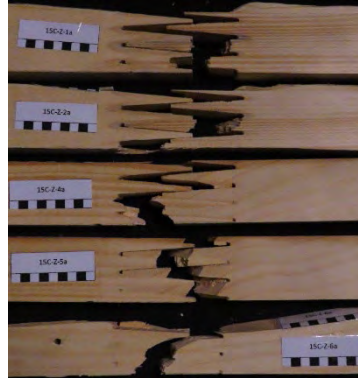
Abbildung A.34: 15C-Z-a nach der Prüfung

| $f_{t,0,exp}$<br>[MPa] | Versagensart<br>[-] |
|---|---|
| 13,8 | MI |
| 8,6 | HO |

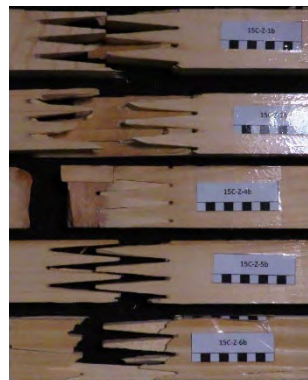
Abbildung A.36: 15C-Z-b nach der Prüfung

| $f_{t,0,exp}$<br>[MPa] | Versagensart<br>[-] |
|---|---|
| 13,9 | KZI |
| 14,2 | MI |

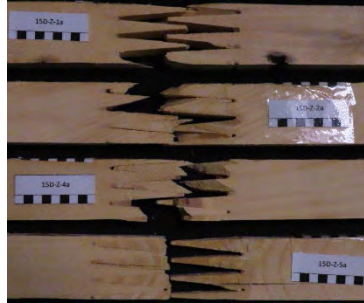
**Abbildung A.38:** 15D-Z-a nach der Prüfung

| $f_{t,0,exp}$<br>[MPa] | Versagensart<br>[-] |
|---|---|
| 9,1 | MI |
| 9,5 | MI |

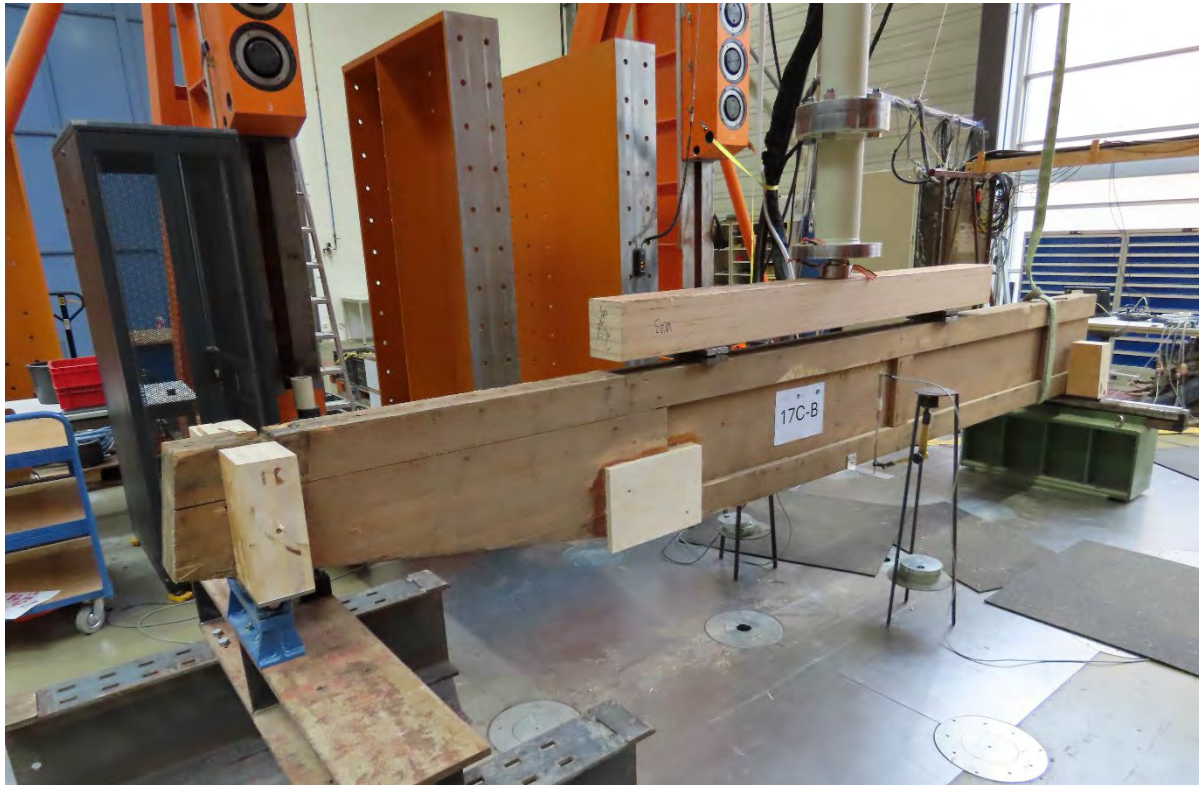
| $F_{\max}$<br>[kN] | $u_{\max}(F_{\max})$<br>[mm] | $u_{KZI}(F_{\max})$<br>[mm] | $V_{\max}$<br>[kN] | $M_{\max}$<br>[kNm] | $M_{KZI}$<br>[kNm] |
|---|---|---|---|---|---|
| 4,5 | 9,0 | 2,3 | 30,1 | 14,8 | Schub |

**Abbildung A.159:** 17C-B vor der Prüfung

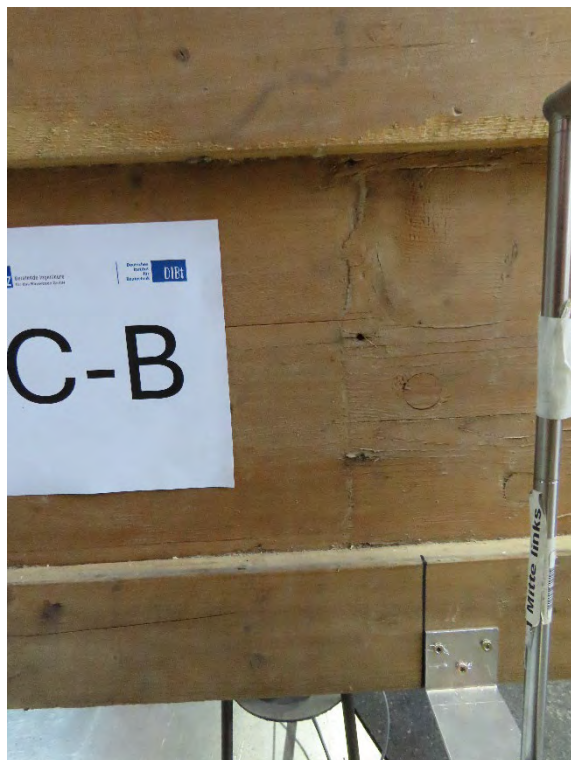
**Abbildung A.160:** 17C-B Keilzinkung  
Trägerseite a vor der Prüfung

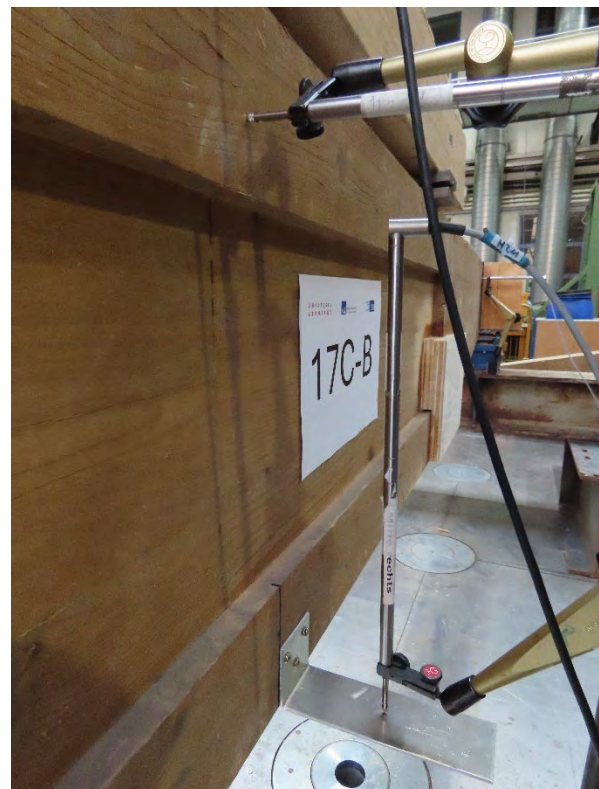
**Abbildung A.161:** 17C-B Keilzinkung  
Trägerseite b vor der Prüfung

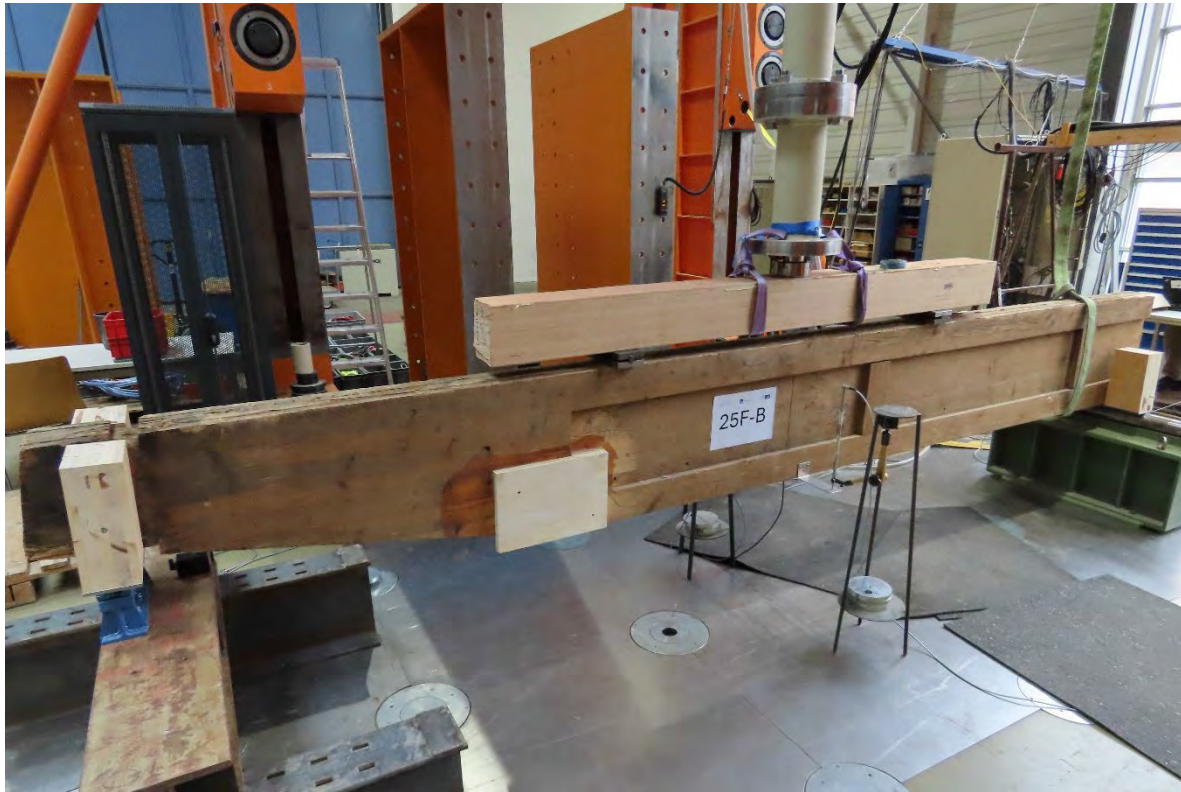
| $F_{\max}$<br>[kN] | $u_{\max}(F_{\max})$<br>[mm] | $u_{KZI}(F_{\max})$<br>[mm] | $V_{\max}$<br>[kN] | $M_{\max}$<br>[kNm] | $M_{KZI}$<br>[kNm] |
|---|---|---|---|---|---|
| 3,2 | 6,3 | 1,6 | 21,0 | 10,4 | Biegung |

**Abbildung A.168:** 25F-B vor der Prüfung

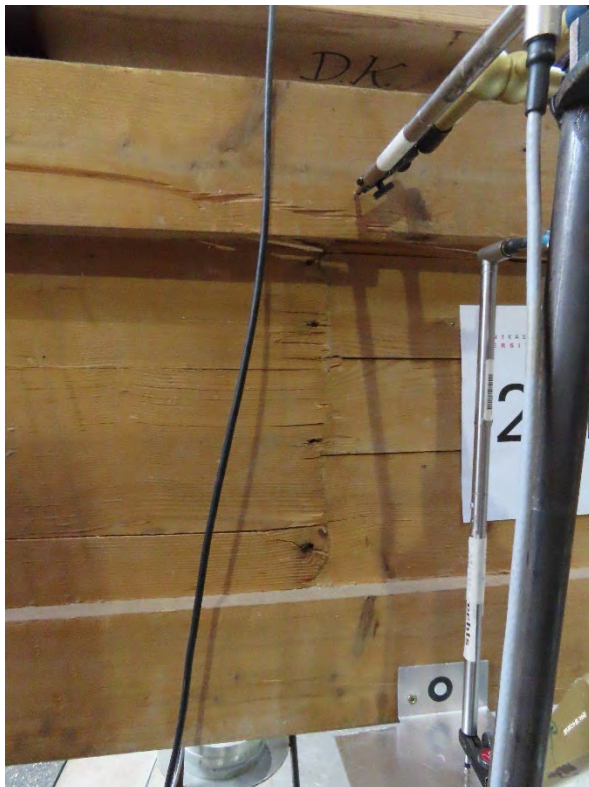
**Abbildung A.169:** 25F-B Keilzinkung  
Trägerseite a vor der Prüfung

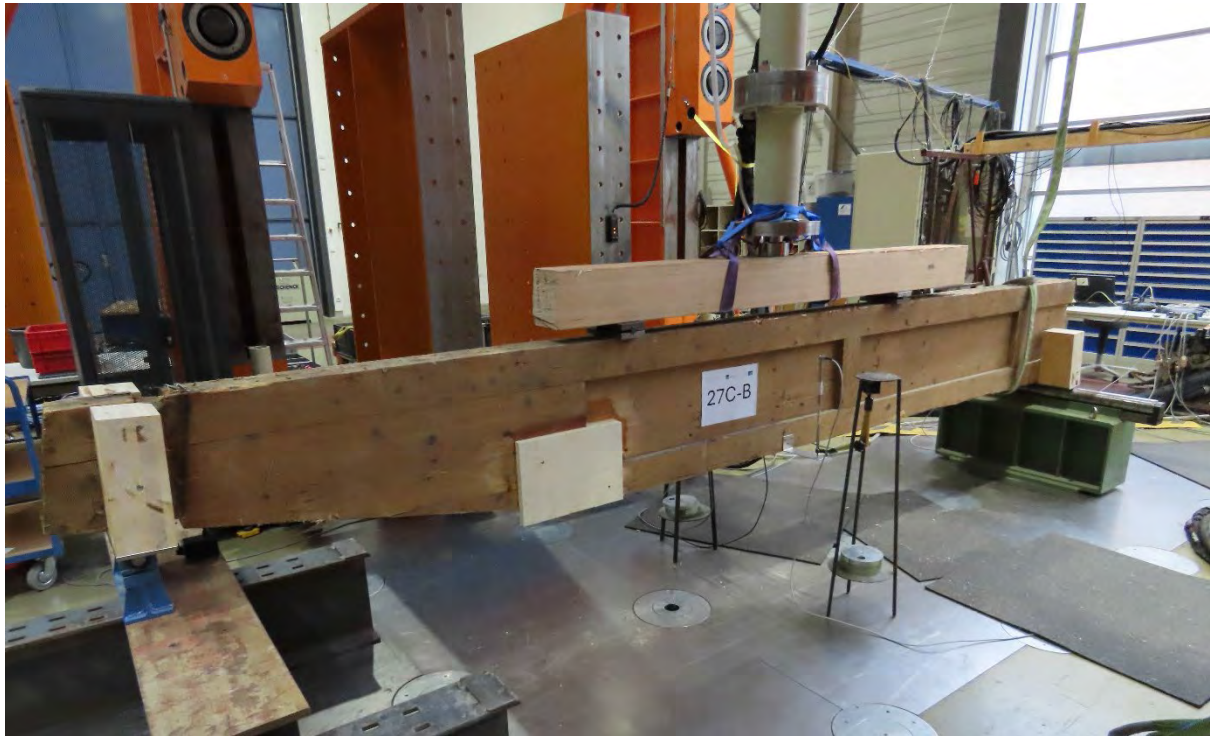
| $F_{\max}$<br>[kN] | $u_{\max}(F_{\max})$<br>[mm] | $u_{KZI}(F_{\max})$<br>[mm] | $V_{\max}$<br>[kN] | $M_{\max}$<br>[kNm] | $M_{KZI}$<br>[kNm] |
|---|---|---|---|---|---|
| 5,2 | 10,4 | 2,7 | 34,6 | 17,1 | Schub |

**Abbildung A.177:** 27C-B vor der Prüfung

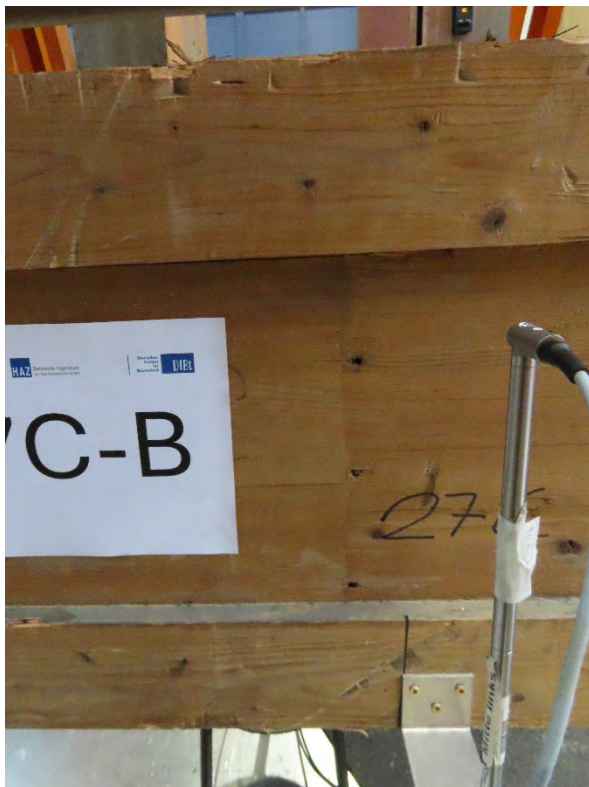
**Abbildung A.178:** 27C-B Keilzinkung  
Trägerseite a vor der Prüfung

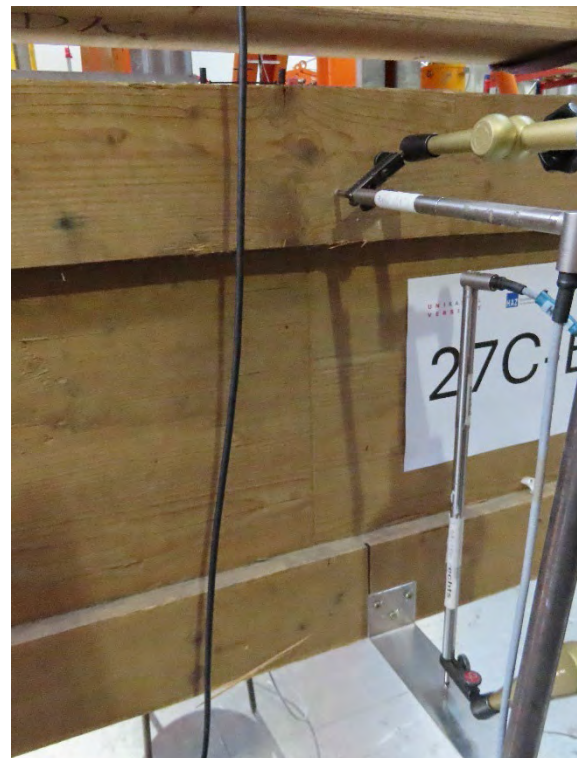
**Abbildung A.179:** 27C-B Keilzinkung  
Trägerseite b vor der Prüfung

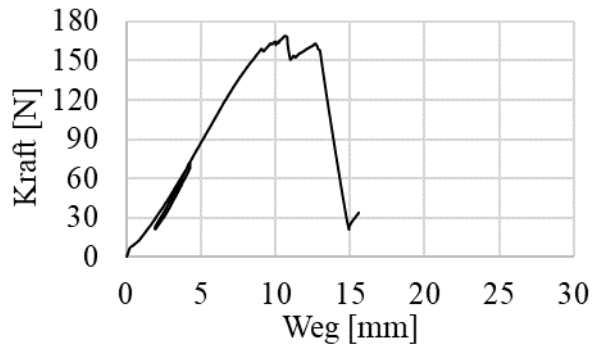
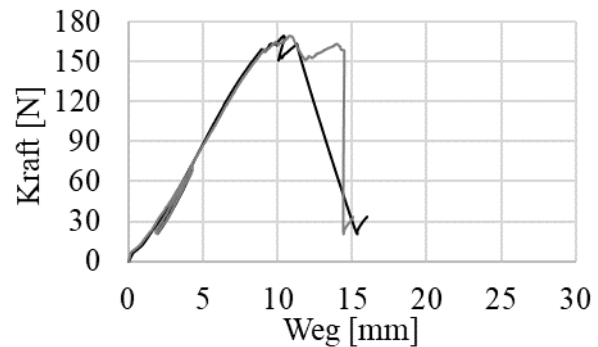
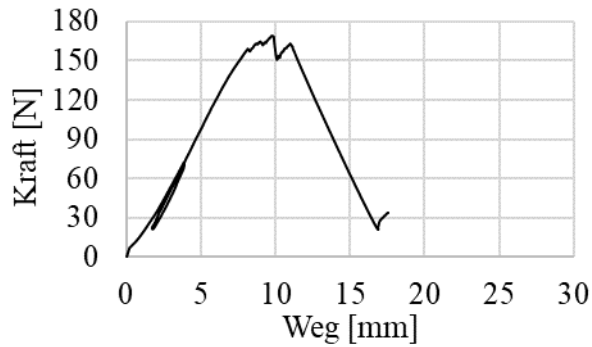
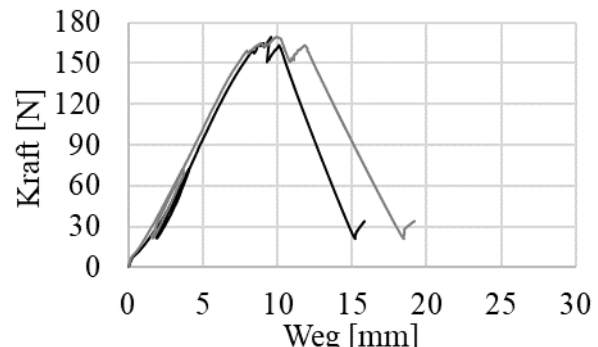
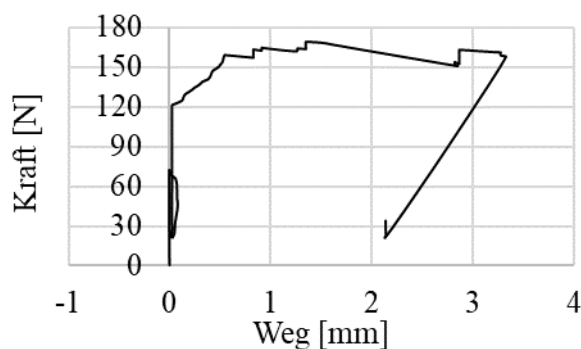
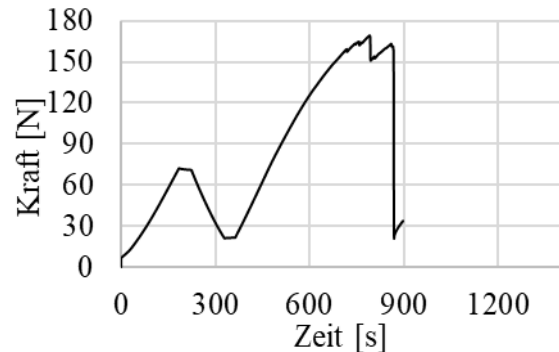
**Abbildung A.192:** Last-Verformungs-Kurve Mittelwert Feldmitte 16C-B

**Abbildung A.193:** Last-Verformungs-Kurve Einzelwerte Feldmitte 16C-B

**Abbildung A.194:** Last-Verformungs-Kurve Mittelwert Keilzinkung 16C-B

**Abbildung A.195:** Last-Verformungs-Kurve-Einzelwerte Keilzinkung 16C-B

**Abbildung A.196:** Last-Verformungs-Kurve-Kippen Feldmitte 16C-B

**Abbildung A.197:** Last-Zeit-Kurve 16C-B
