# Korrosion der Befestigungselemente bei vorgehängten Fassaden

FORSCHUNGS-AUFTRAG IfBt IV/ 1-5-154/ 77

**KORROSION DER BEFESTIGUNGSELEMENTE  
BEI VORGEHÄNGTEN FASSADEN**

**G. REHM  
R. LEHMANN  
U. NÜRNBERGER**

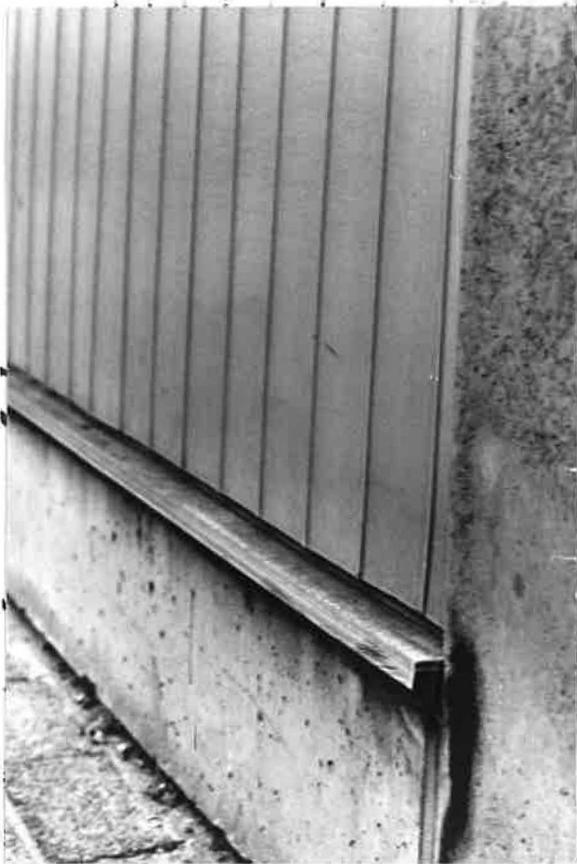
Bild 1: Ausschnitt der Fassade im Sockelbereich

Bild 1 zeigt einen Ausschnitt der Fassade im unteren Bereich neben einer Stütze.

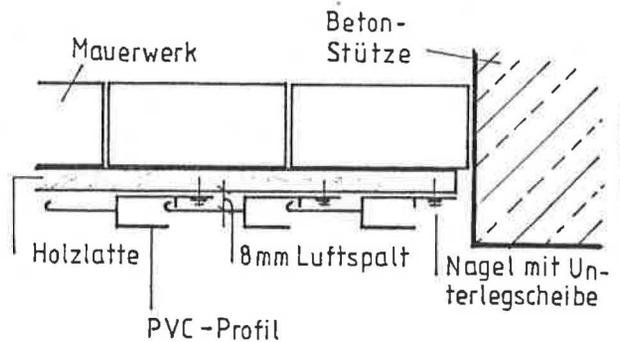
Bild 2 Horizontalschnitt

Bild 2 verdeutlicht schematisch die Ausbildung des PVC-Profiles, dessen Befestigung auf der Holzlattung und die Verfalzung mit dem Nachbarprofil.

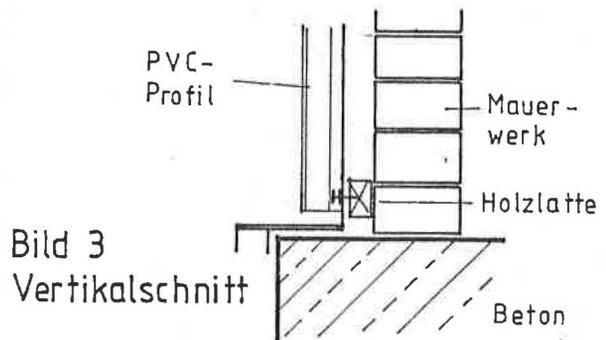
Bild 3 Vertikalschnitt

Bild 3 zeigt den Anschluß der Fassade an den 30 cm hohen Betonsockel. Ca. 1 cm oberhalb der Oberkante des Sockels ist mit der untersten Nagelreihe ein Z-Profil aus PVC an der Holzlatte befestigt, das sowohl hinter die Fassade reicht als auch ca. 50 mm vor die Fassade auskragt. Die Paneele enden ca. 20 mm oberhalb des Z-Profiles;

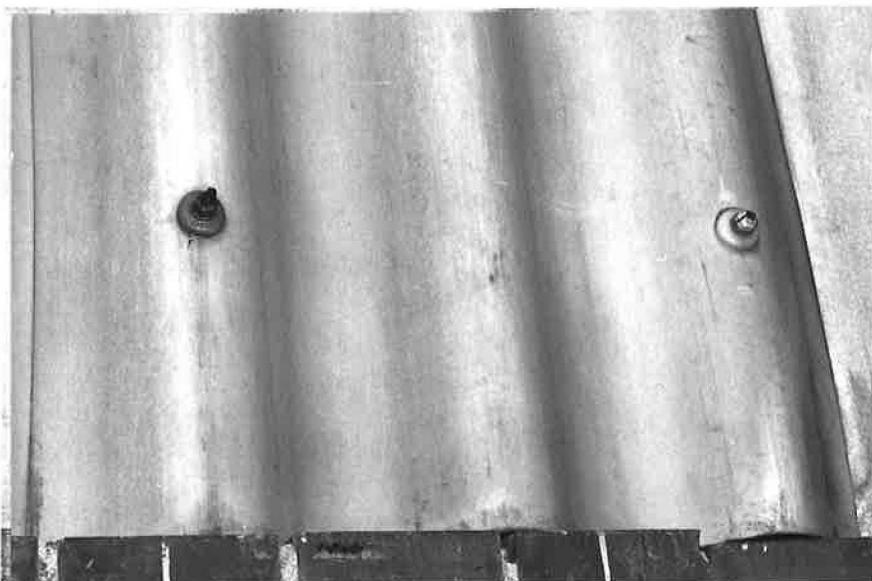
Bild 13:  
Ausschnitt der  
Verkleidung mit  
Befestigung

Bild 13 zeigt einen Ausschnitt aus der Verkleidung mit zwei Befestigungen.

Das Durchrosten der Haken ist die Folge von Belüftungskorrosion innerhalb der Abdeckkappe bzw. Scheibe. Wegen einer ungenügenden Abdichtung der Scheibe auf der gewölbten Verkleidung konnte ständig an der Verkleidung ablaufendes Regenwasser in den Gewindebereich eindringen und sich dort längerzeitig halten. Diese Korrosion wurde durch eine aggressive Umgebung gefördert. Die festgestellten Gehalte an Schwefel und Chloriden sind Emissionen der umliegenden Chemiebetriebe. Es ist nicht anzunehmen, daß durch das in Säcken gelagerte Ätznatron die Korrosion maßgeblich beschleunigt wurde. Dies geht einerseits aus dem Gesamtzustand der Haken hervor (vergl. Bild 15) und andererseits aus der Tatsache, daß Ätznatron nicht übermäßig aggressiv auf Eisen wirkt.

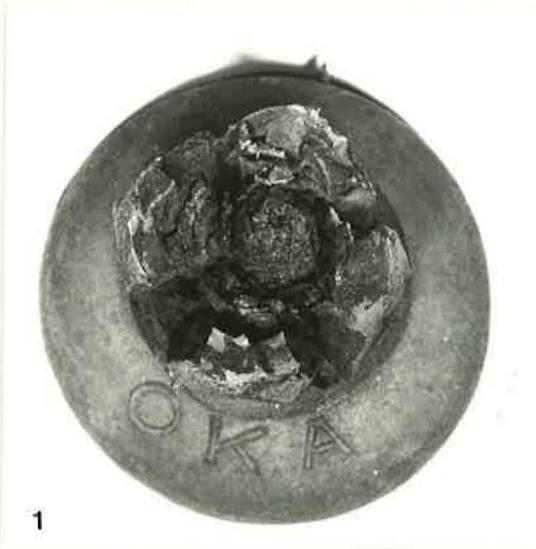
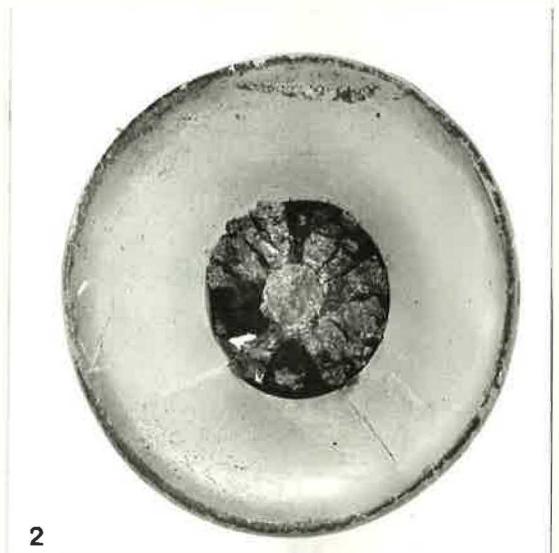
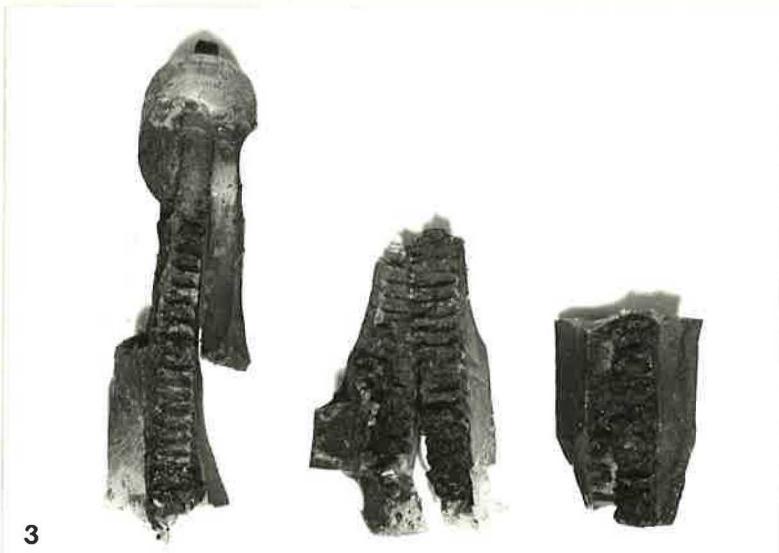
Bild 16:  
Aussehen der Befestigungsteile außerhalb der Eternitverkleidung

Bild 15 zeigt einen entnommenen Haken mit Abdeckkappe. Die aufgeschraubten Abdeckkappen waren durch die Korrosionsprodukte aufgesprengt worden und teilweise ganz abgefallen. Bild 16 verdeutlicht das Aussehen der Befestigungsteile. Bild 16.1 zeigt den Befestigungshaken oberhalb der Dichtscheibe. Aus Bild 16.2 ist ersichtlich, daß der Haken im Bereich der Dichtscheibe durchgerostet war. Die Dichtscheiben aus Silikonkautschuk waren zum Zeitpunkt der Entnahme nur noch wenig elastisch.

Die Korrosionsprodukte des in Bild 16.1 und 16.2 dargestellten Befestigungsteils wurden hinsichtlich korrosionsfördernder Stoffe untersucht. Bild 17 zeigt das Ergebnis einer energiedispersiven Röntgenanalyse. Die Korrosionsprodukte enthalten Schwefel- und Chloranteile

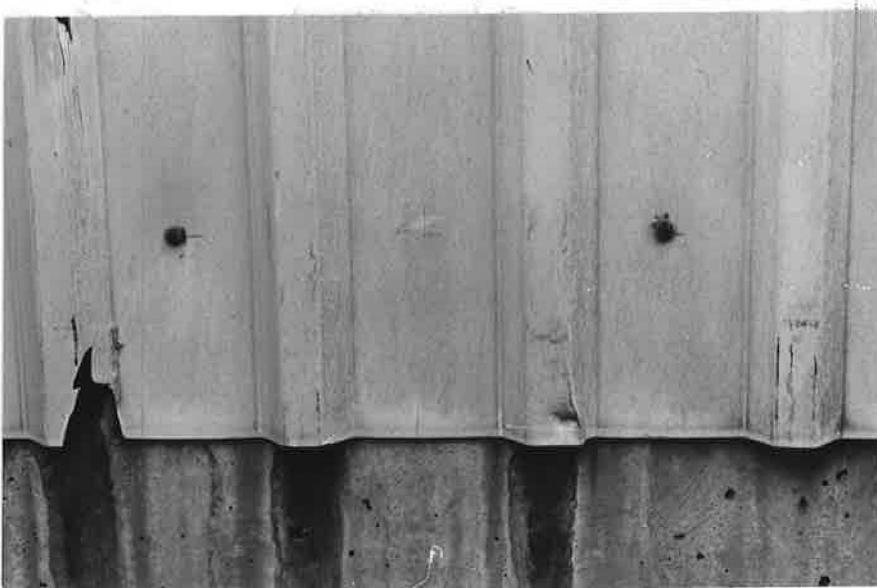
Bild 22:

Lage der unteren Befestigungspunkte

Sämtliche Schraubenköpfe sind korrodiert. Der Schraubenschaft ist bei den aus dem Gasbeton entnommenen Schrauben in der Tiefe auf einem größeren Bereich korrodiert als bei den Schrauben im Beton. Hinsichtlich der Intensität der Korrosion waren keine Unterschiede zwischen den Schrauben im unterschiedlichen Ankergrund (Beton bzw. Gasbeton) festzustellen.

Im vorliegenden Fall sind die Schrauben im Gasbeton über größere Bereiche der Oberfläche korrodiert als jene im Normalbeton, da im ersteren Fall die Kunststoffdübel nicht bis zur Betonoberfläche reichten. Die Korrosion ist entlang der Schrauben offenbar so weit fortgeschritten, wie Chloride aus der Umgebung eindringen konnten.

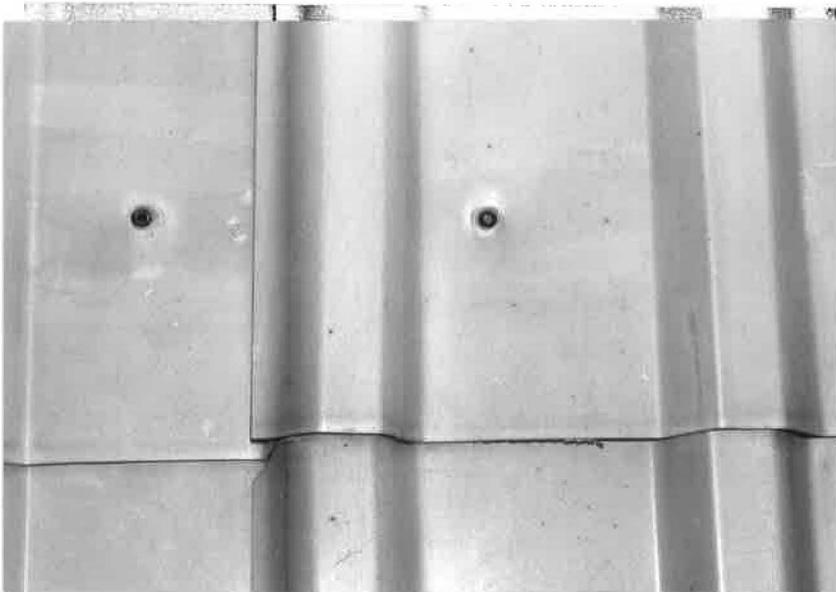
Bild 25:

Befestigungspunkte an der Außenseite der Fassade

Die festgestellten Rostbelegungen sind die Folge einer Kontaktkorrosion mit dem Stahlprofil. Auch auf der der direkten Bewitterung ausgesetzten Kopfseite waren die Niete nahezu unversehrt.

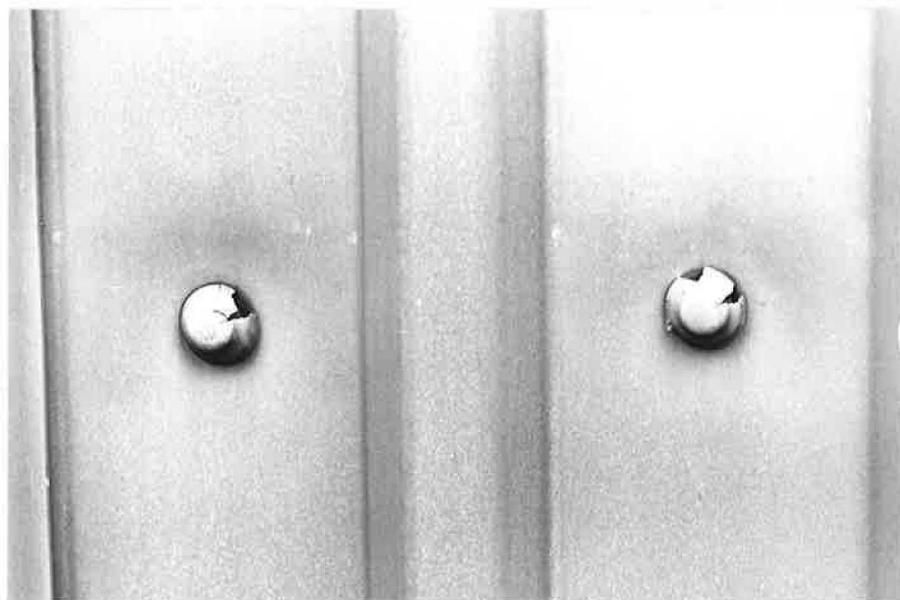
Bild 28:  
Ansicht zweier  
Befestigungs-  
punkte

Bild 28 zeigt zwei Befestigungspunkte in der Ansicht.

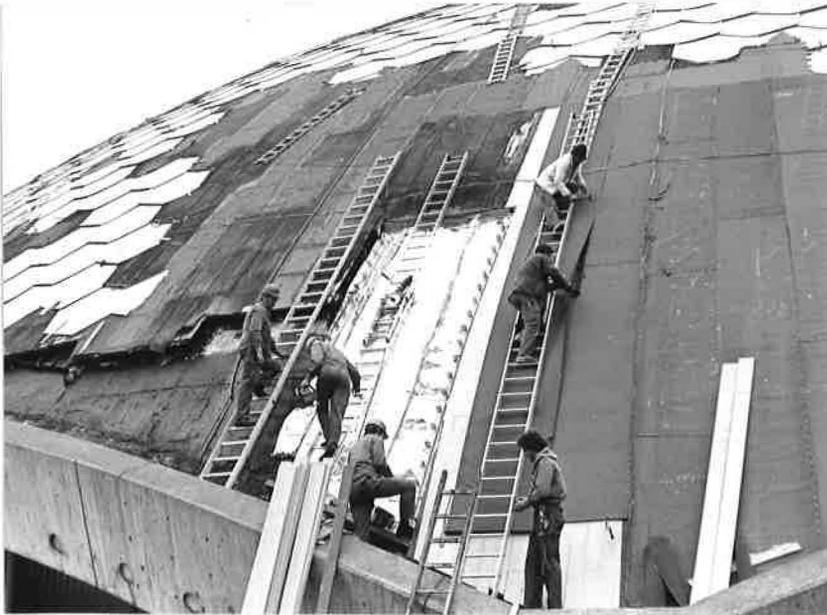
Bild 35:

Bild 35 zeigt die wegen Sanierungsarbeiten infolge eines Schwelbrandes geöffnete Dachkonstruktion. Die einzelnen Befestigungsteile gehen schließlich aus Bild 36 hervor. Die hier erkennbaren Blechstreifen aus Stahl waren lediglich zu Montagezwecken angebracht worden.

Dachansicht während Sanierungsarbeiten infolge eines Schwelbrandes

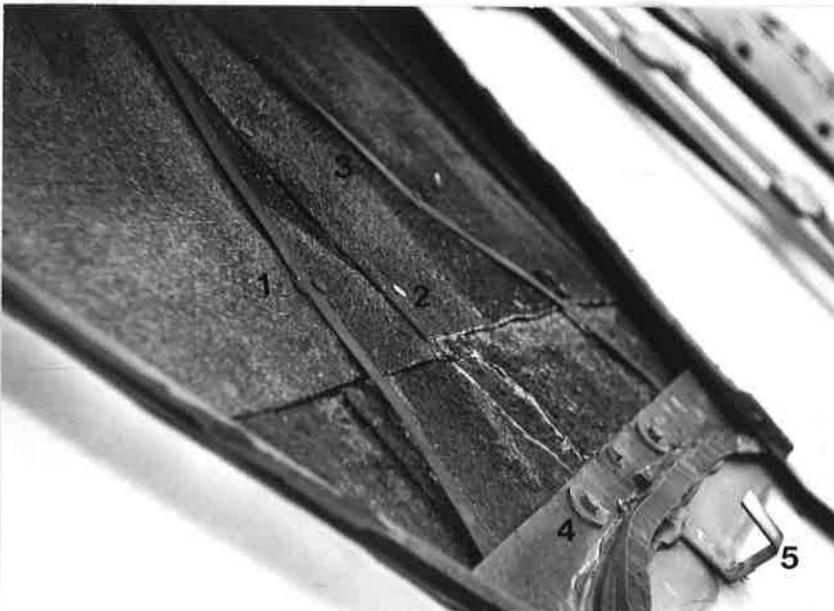
Bild 36:

Detailansicht von Befestigungspunkten nach Entfernen einer Dachplatte

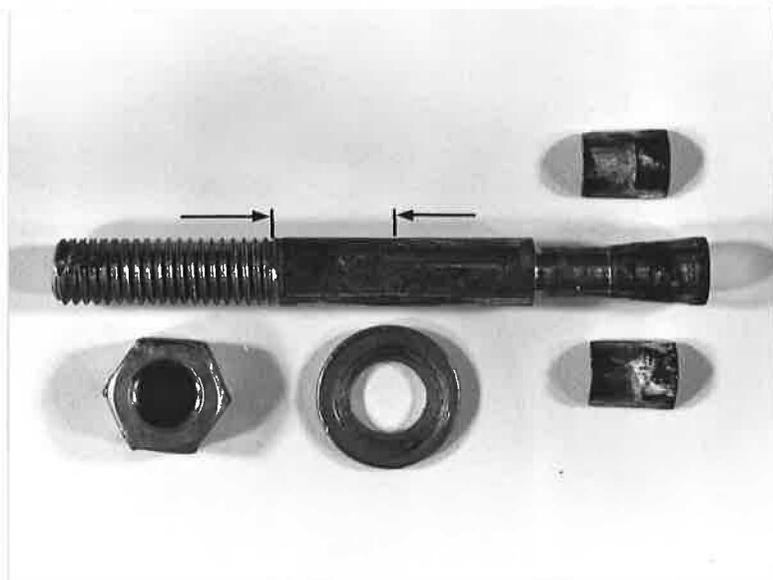
Bild 40:

Auf einer Seite des Dübelschaftes waren auf der Außenseite ausgehend von der Betonoberfläche bis auf etwa 2,5 cm Tiefe Korrosionserscheinungen des Stahluntergrundes festzustellen. Hier war das Zink völlig abgetragen. Im vorliegenden Fall war die vorhandene Verzinkung der Dübel von ca. 5 bis 8  $\mu\text{m}$  offenbar nicht ausreichend. Der Abtrag des Zinks kann teilweise auf die alkalische Wirkung des Betons zurückgeführt werden.

Ansicht des entnommenen Dübels, korrodierte Bereiche durch Pfeile gekennzeichnet

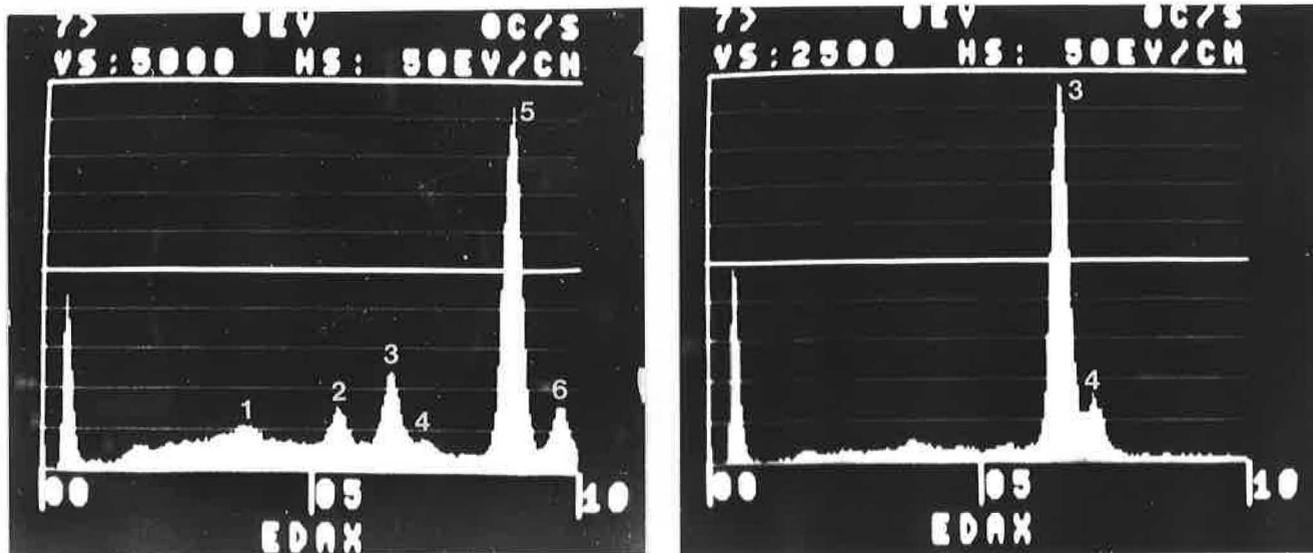
Bild 42: Oberflächenanalyse der Dübelhülsen in korrosionsfreien Bereichen

Die Selbstbohrdübel sind galvanisch verzinkt und zusätzlich chromatiert. Die Dicke der Verzinkung beträgt ca. 8 bis 12 µm. Im Innern der Dübelhülse ist der Gewindebereich nicht und der Spreizbereich nur im hinteren Drittel auf ca. 5 mm Länge verzinkt und chromatiert. Die Konen sind ebenfalls verzinkt und chromatiert. Bild 42 zeigt die Ergebnisse von Oberflächenanalysen.

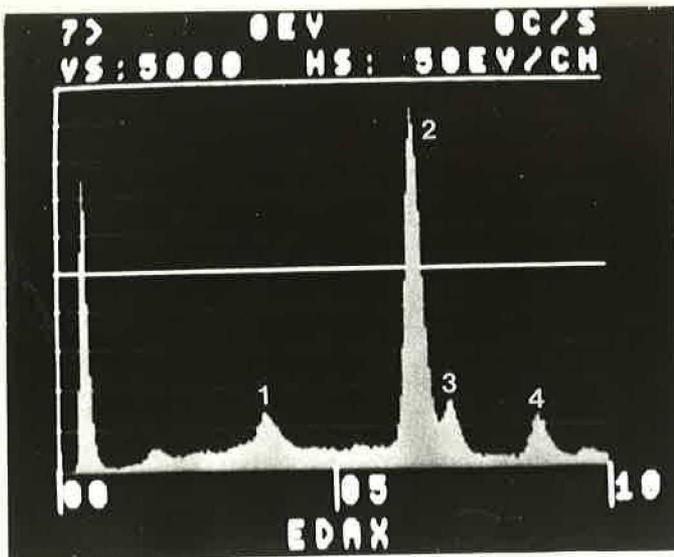
Die Bilder 45 und 46 zeigen Analysen der Korrosionsprodukte des Eisens an der Hülsenaußen- bzw. Hülseninnenwandung.

Bild 45:  
Analyse der Korrosionsprodukte  
außenseitig  
1 - Ca, 2 + 3 - Fe, 4 - Zn

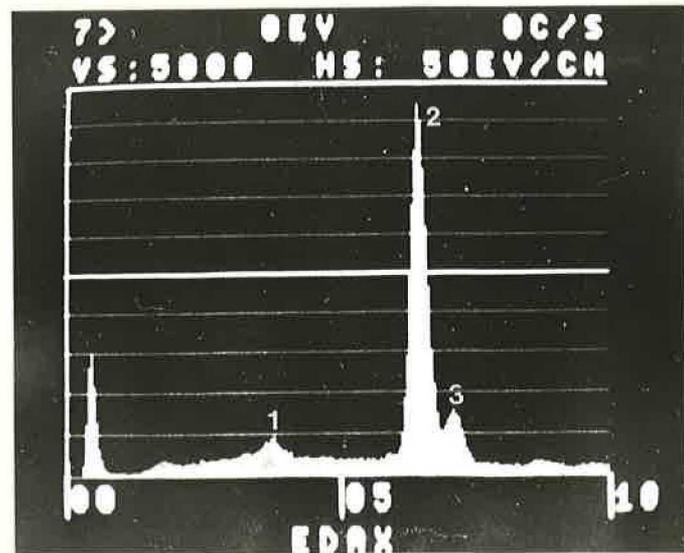
Bild 46:  
innenseitig

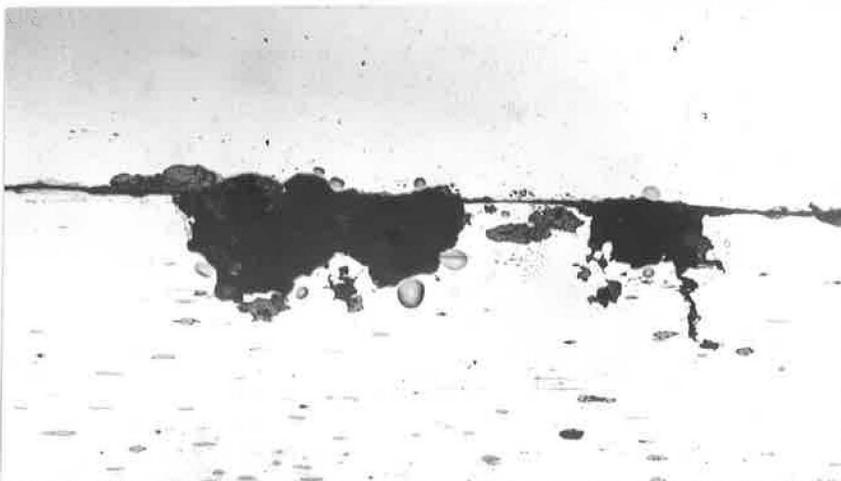
Bild 51:

Im Berührungsbereich von Konus und Hülseninnenwandung (Spreizbereich) wurden Anzeichen einer Spaltkorrosion (Bild 51) nachgewiesen. Auffallend war die Tatsache, daß im Spreizbereich und in den unteren 2 bis 3 Gewindegängen (im Kerbgrund) Anrisse vorhanden sind. Diese Anrisse liegen vorzugsweise auf der Hülseninnenseite, jedoch wurden auch auf der Hülsenaußenseite vereinzelt Risse festgestellt. Ein Teil der Risse war durch Korrosion aufgeweitet (Bild 52), andere (Bild 53.1) waren lochfraßinduzierte Risse, wiederum andere (Bild 53.2) standen nicht in Verbindung mit einer Oberflächenkorrosion. Wie Bild 53.3 verdeutlicht, erfolgte die Rißbildung interkristallin bezüglich der ehemaligen Austenit-Korngrenzen der Härtingszone. Es wurde festgestellt, daß die überwiegende Zahl der Risse spätestens am Übergang Härtingszone/duktiler Grundwerkstoff zum Stehen kam. Die Tiefe der Härtingszone betrug ca. 500 bis 600  $\mu\text{m}$ . Nur in Ausnahmefällen drangen Risse auch in den ungehärteten Bereich vor; hier betrug die maximale Rißlänge dann ca. 0,8 mm (Bild 54).

Spaltkorrosion zwischen  
Konus (oben) und  
Hülswand (unten)

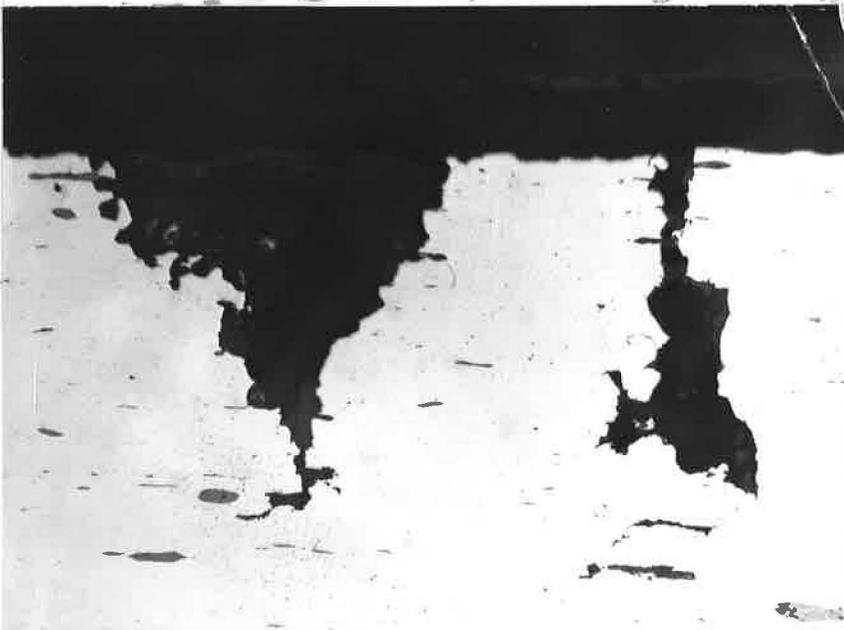
Bild 52:

Durch Korrosion auf-  
geweitete Anrisse  
im Spreizbereich  
(Hülseinnenseite)

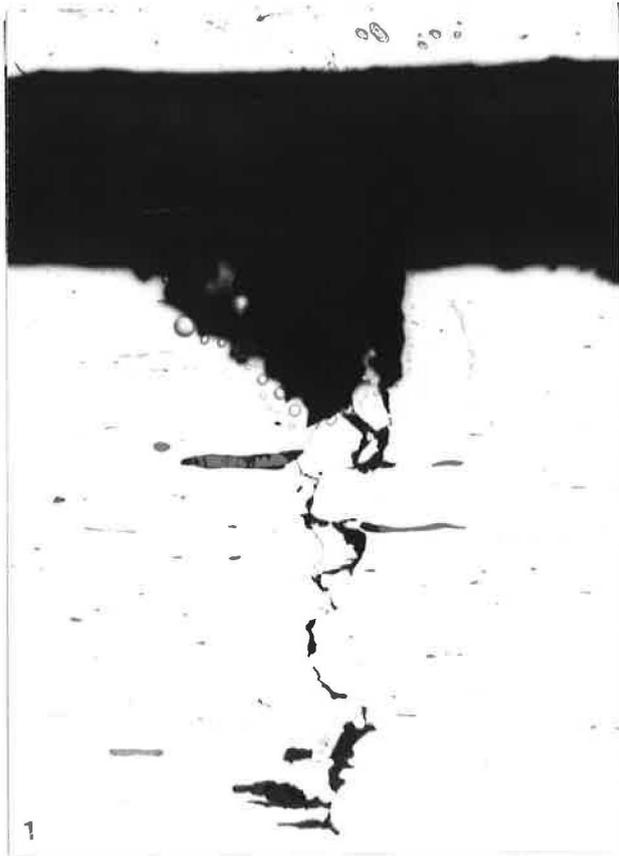
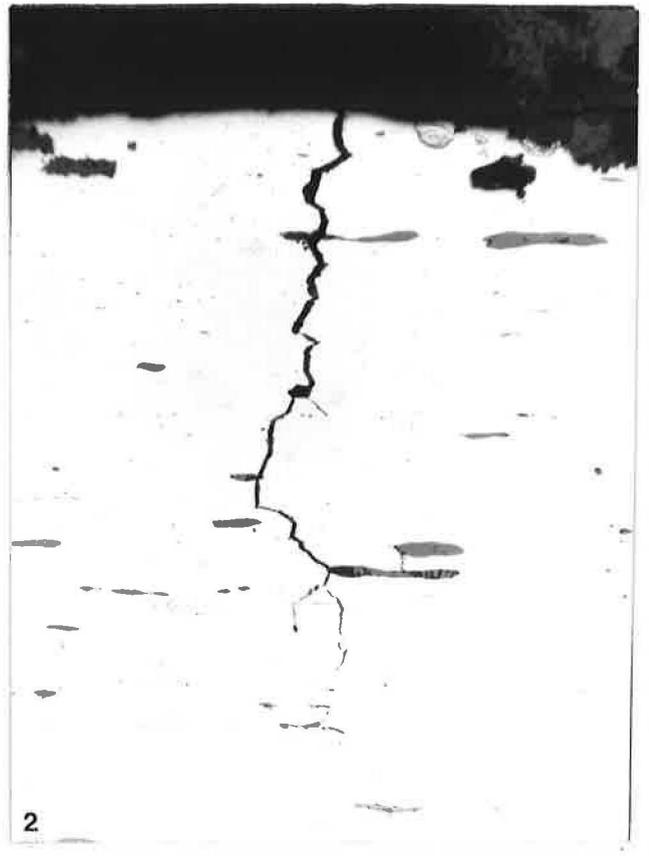
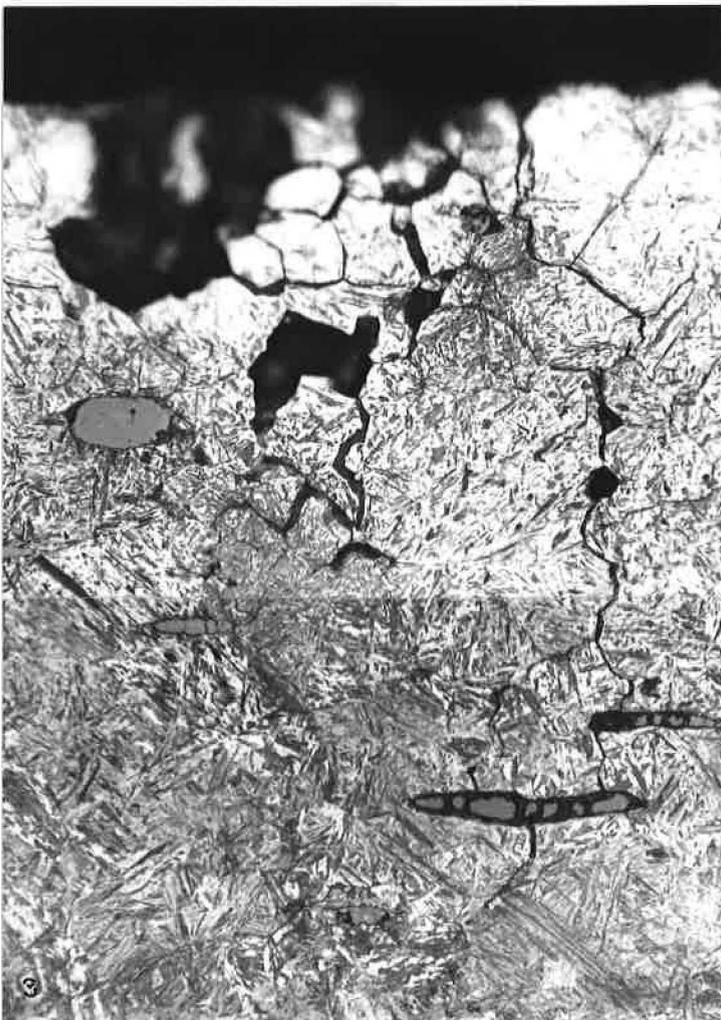
Bild 53:

Typische Anrisse im  
Spreizbereich  
(Hülseninnenseite)

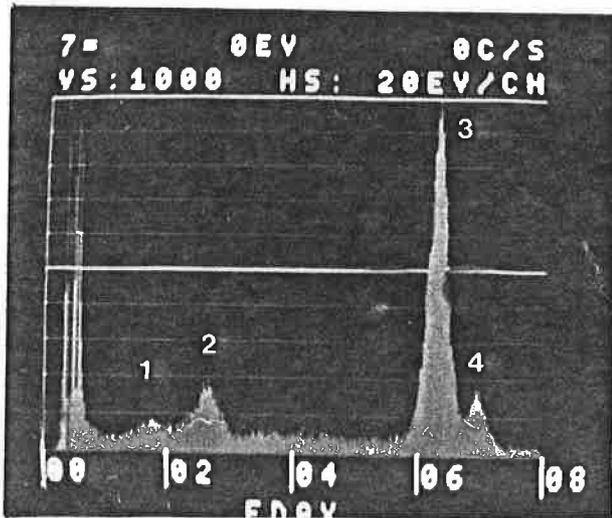
Bild 55:

In den Korrosionsprodukten der Dübel wurden stellenweise Chloride festgestellt (Bild 55).

1-Si, 2-Cl, 3+4 Fe
