Erhaltungszustand einer bewehrten
Verblendschale aus Ziegelmauerwerk
nach fünfzigjähriger Standzeit in
Großstadtatmosphäre

Schlußbericht zum Forschungsauftrag:

Dokumentation des Erhaltungszustandes
einer 50jährigen Prüßwand (bewehrtes Mauerwerk)
in Großstadtatmosphäre (Berlin-Wedding)

Prof.Dr.-Ing. Klaus Dierks
Institut für Tragkonstruktionen und wirtschaftliche Fertigung
Technische Universität Berlin
Straße des 17.Juni 135
1000 Berlin 12

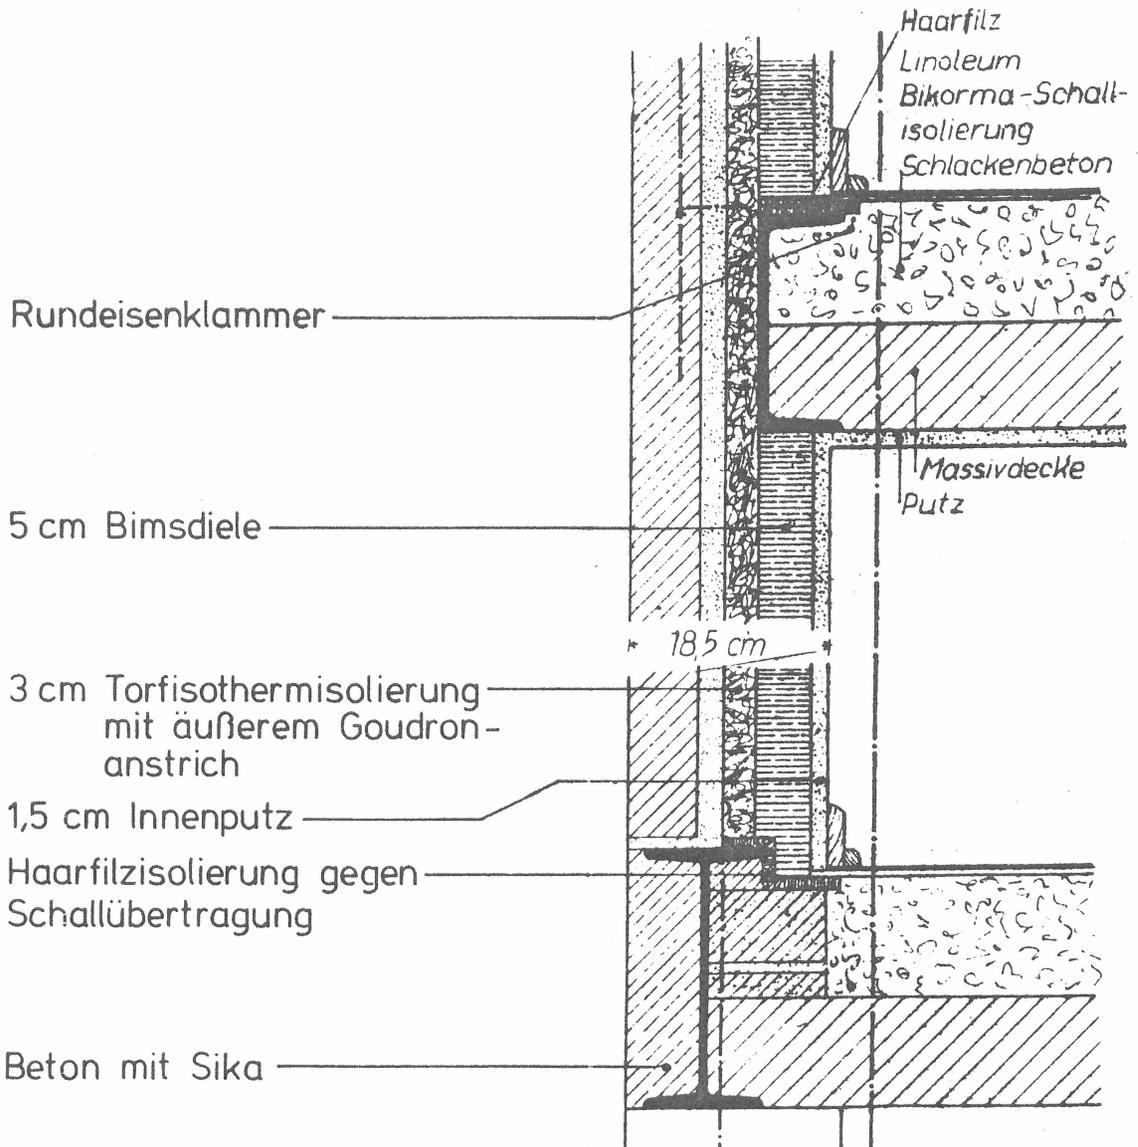
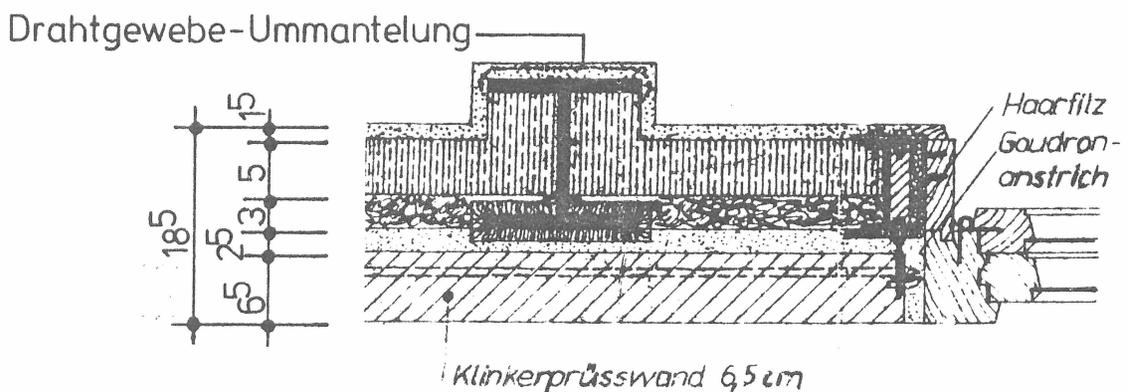
Bild 3. Schnitte durch die Außenwand

Die I-Profile der tragenden Außenstützen nehmen im Erdgeschoß mit I 160/I60¹⁾ beginnend nach oben bis auf I 120/I20¹⁾ ab. Die Flansche der Stützen stehen parallel zur Fassade. Der Stützenabstand beträgt $\leq 3,72$ m. Zwischen den tragenden Stützen stehen im Abstand von $\leq 1,86$ m Profilstäbe I8²⁾, die von Geschoßdecke zu Geschoßdecke spannend horizontale Lasten von der Fassade zu den Deckenscheiben abtragen. Der äußere Flansch dieser Zwischenträger liegt mit dem äußeren Flansch der tragenden Stützen bündig. Die Deckenrandträger aus \square -Profilen sind an die Stege der durchlaufenden Stützen angeschlossen (Bild 3).

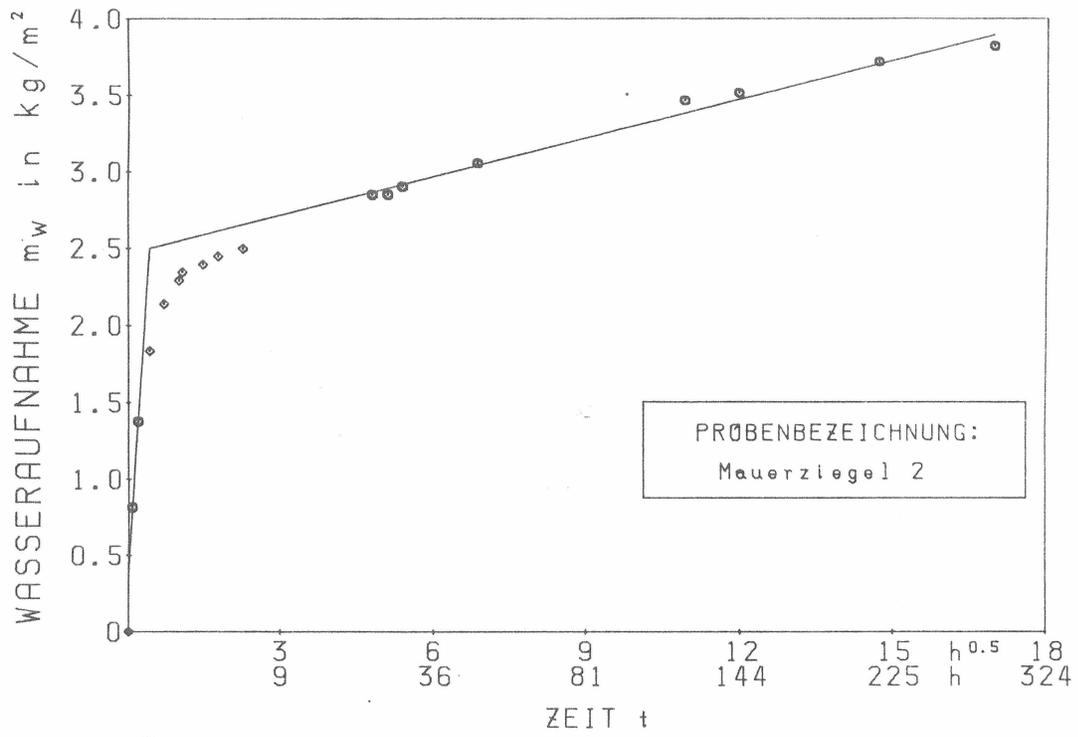
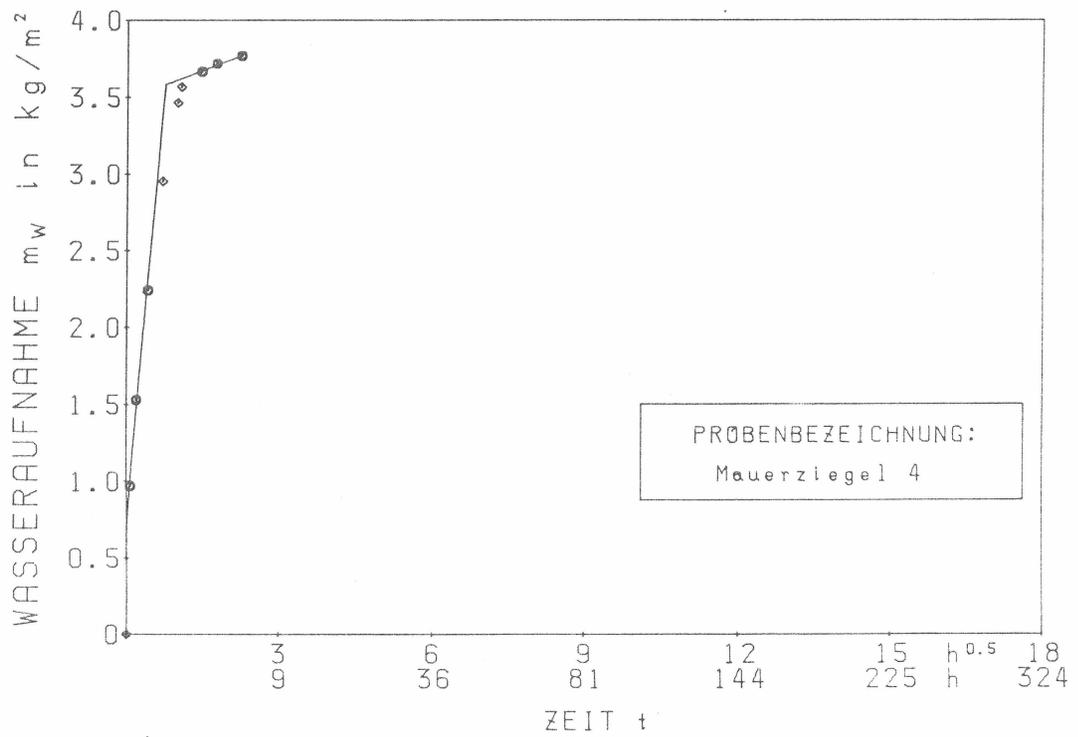
Bild 7a, b. Kapillare Wasseraufnahme

Die Ergebnisse sind in Tabelle 5 zusammengestellt. Der zeitliche Verlauf der Wasseraufnahme ist den Tabellen 6a-i und den zugehörigen Diagrammen Bild 7a-i zu entnehmen.
