Baustoffuntersuchungen an  
Spannbetonbauwerken zur Ermittlung  
des Langzeitverhaltens von  
Spannstählen

INSTITUT FÜR BAUSTOFFE, MASSIVBAU UND BRANDSCHUTZ  
AMTLICHE MATERIALPRÜFANSTALT FÜR DAS BAUWESEN  
TECHNISCHE UNIVERSITÄT BRAUNSCHWEIG

J. Erdmann  
J. Neisecke  
F.S. Rostásy

Braunschweig, 1982

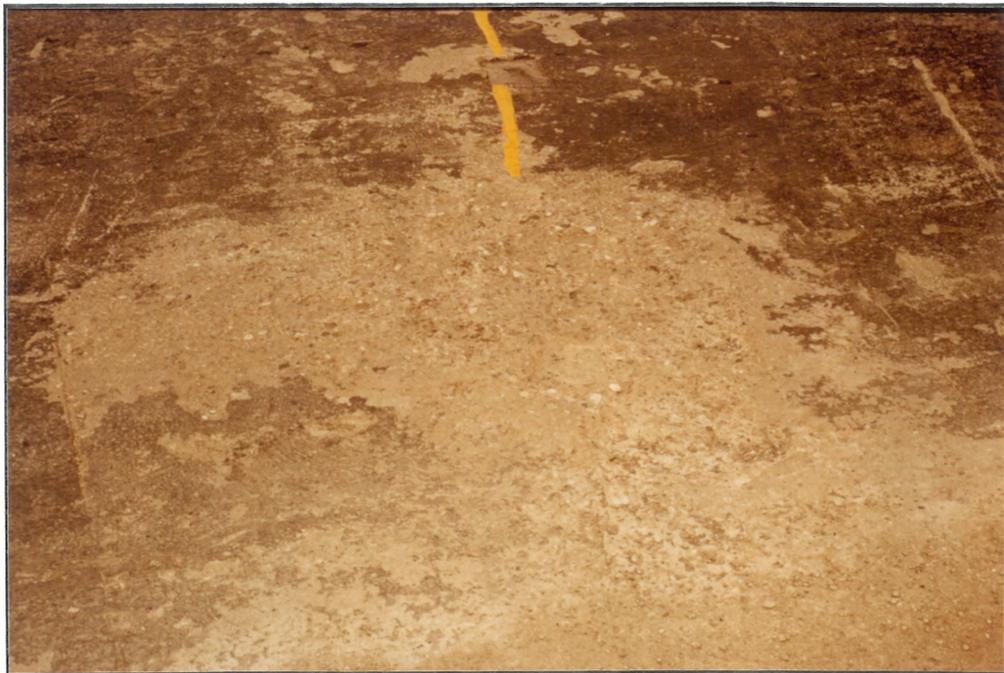
Im Sommer 1980 stellten Mitarbeiter des zuständigen Straßenbauamtes unter dem stark geschädigten Fahrbahnbelag (vgl. Abb. 2) auffällige Cl-Betonkorrosion an der Fahrbahnplattenoberfläche fest (vgl. Abb. 3). Diese Schäden und die während des Betonierens der Fahrbahnplatte aufgetretenen Querrisse veranlaßten die Straßenbauverwaltung zu einer Untersuchung des Fahrbahnplattenzustandes, die vom dieses Forschungsvorhaben bearbeitenden Institut durchgeführt wurde und über deren Ergebnisse daher hier berichtet werden kann. Vorgreifend soll an dieser Stelle schon mitgeteilt werden, daß das Bauwerk aufgrund der Untersuchungsergebnisse nicht abgebrochen, sondern saniert wurde.

Abb. 3 Cl-Betonkorrosion auf der Fahrbelagplattenoberseite

Der Fahrbahnplattenbeton war mit Rheinkies und  $350 \text{ kg/m}^3$  Eisen-Portlandzement hergestellt worden. Als Betongüte war die damals übliche Güteklasse B370 vorgesehen. Nach Abräumen des Asphaltbelages zeigte sich partiell eine Betonoberflächenkorrosion von etwa 2 cm Dicke infolge Cl-Einwirkung. Die betroffenen Bereiche waren jeweils einige  $\text{m}^2$  groß (vgl. z.B. Abb. 3). Bei der Bohrkernentnahme wurden vereinzelt Verdichtungsmängel im Beton neben bzw. unterhalb von Spanngliedern entdeckt, deren Ursache sicher auch in der seinerzeitigen Verwendung nur von Schalungsrüttlern zu erklären ist.

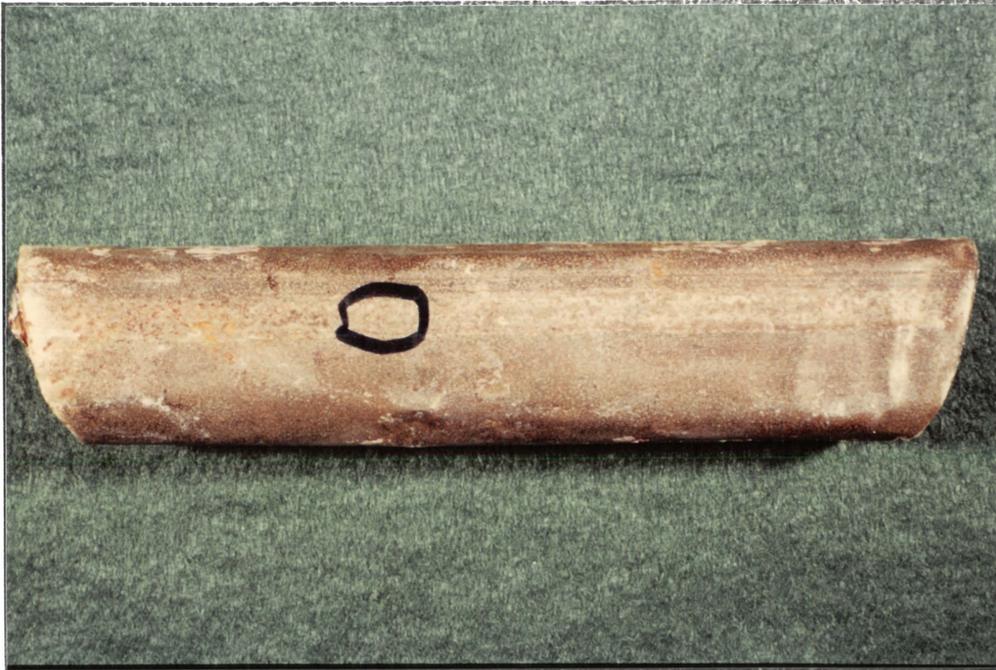
Abb. 5 Hüllrohr mit vernachlässigbarer, leichter Oberflächenkorrosion

Einen Eindruck vom inneren und äußeren Erhaltungszustand der in der Mehrzahl vorgefundenen "korrosionsfreien" Spannglieder zeigen die Abbildungen 5 - 8. Den Zustand eines Hüllrohres aus einem Bohrkern mit unzureichender Betonverdichtung (Kiesnest) zeigen die Abbildungen 9 und 10. Hier ist das Hüllrohr stark korrodiert und durchgerostet.

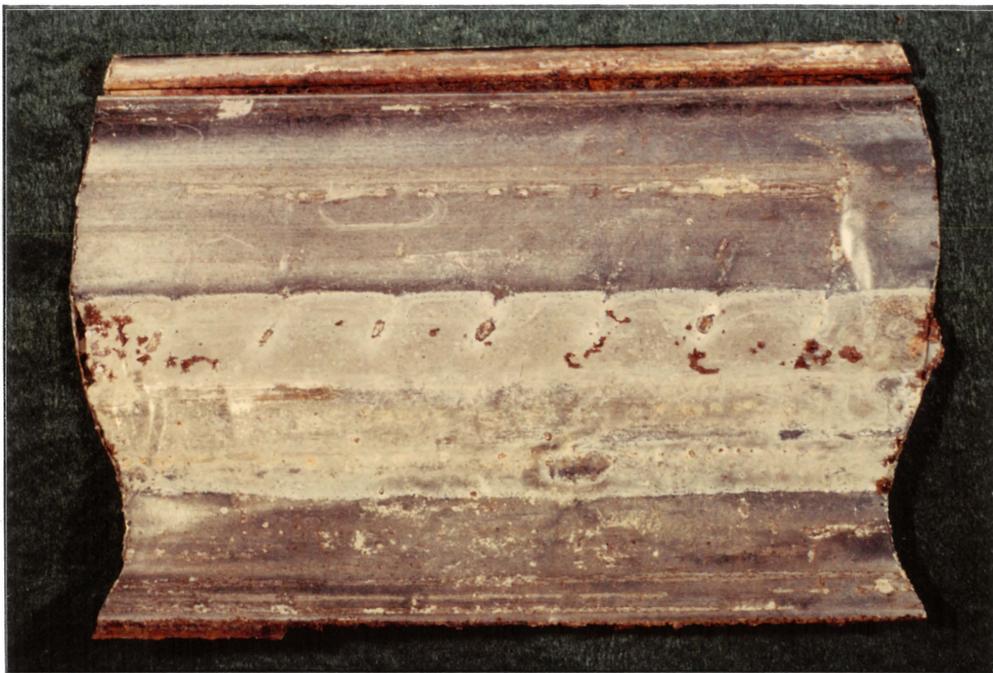
Abb. 6 Hüllrohr der Abb. 5 von innen. Deutlich ist hier die Durchrostung längs der Bördelung zu erkennen

Die vorgefundenen Erhaltungszustände erstreckten sich von "innen und außen stark korrodiert mit Durchrostungen" bis "nahezu rostfrei und blank". Nahezu alle Hüllrohre waren jedoch - unabhängig von ihrem sonstigen Korrosionszustand - an ihrer Naht (Bördel, vgl. Abb 4) durchgerostet. Der Verpreßmörtel konnte in die feinen Zwickel und Spalten der Bördelung nicht eindringen, so daß es hier infolge Spaltkorrosion (Belüftungselementbildung) zur Durchrostung kam.

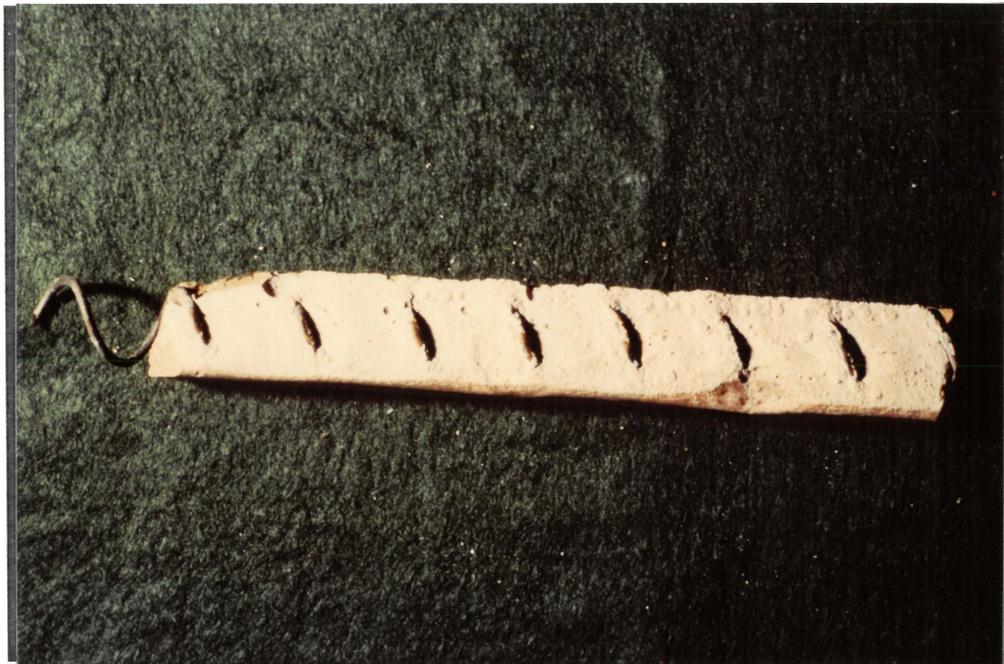
Abb. 12 Hohlraum in der Verpressung längs der oberen Spiralenbögen, die deutlich aus dem Verpreßmörtel herausragen

Völlig unverpreßte Spannglieder wurden nicht gefunden, die Verpressung war jedoch in mehr als der Hälfte der Fälle fehlerhaft. Es zeigte sich hier ein ganz systematischer Verpreßfehler, der in einer unvollständigen Ausfüllung des Kernhohlraumes innerhalb der Spirale bestand. Bei der hier gewählten Anordnung der Spanndrähte um eine Spirale herum ist es offenbar nicht ohne weiteres einfach, auch den oberen Bereich des innerhalb der Spirale vorliegenden Kernhohlraumes vollständig mit Verpreßmörtel zu verfüllen. Typische Verpreßzustände des Kernbereiches zeigen die Abbildungen 12 - 14. Die oberen Spiralbögen ragen hier frei aus dem Verpreßmörtel heraus und markieren deutlich die Ausmaße der Hohlräume, die sich offenbar über längere Abschnitte des Spanngliedes erstrecken können. Ein ähnlicher Effekt wurde auch in vergleichbaren Spanngliedern anderer Bauwerke festgestellt (vgl. z.B. Kap. 4.6).

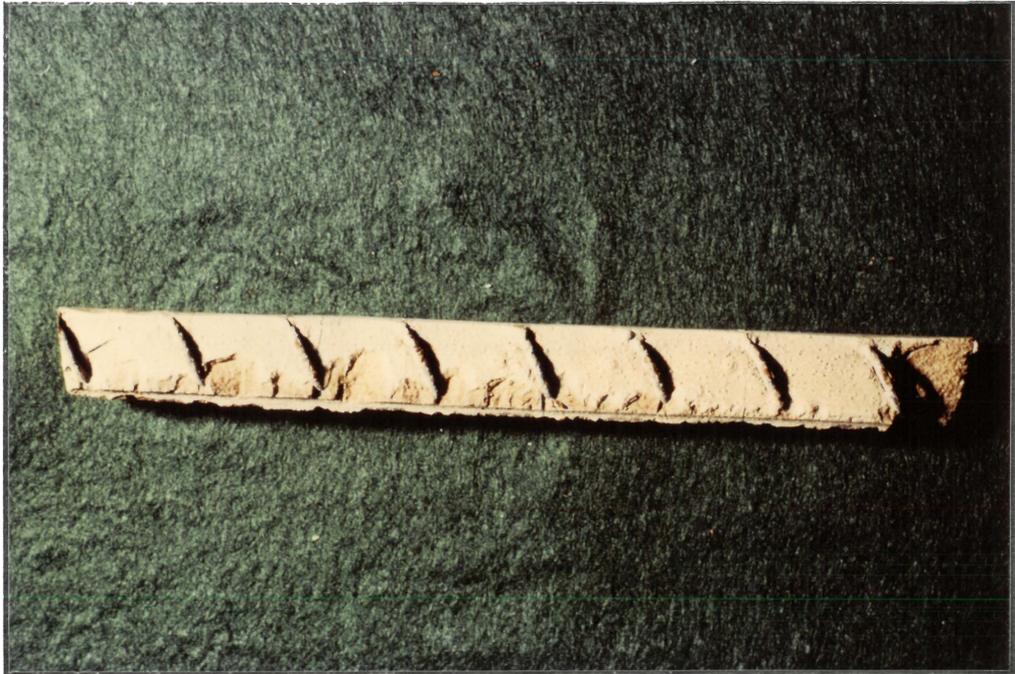
Abb. 13 Hohlraum in der Verpressung längs der oberen Spiralenbögen, die deutlich aus dem Verpreßmörtel herausragen

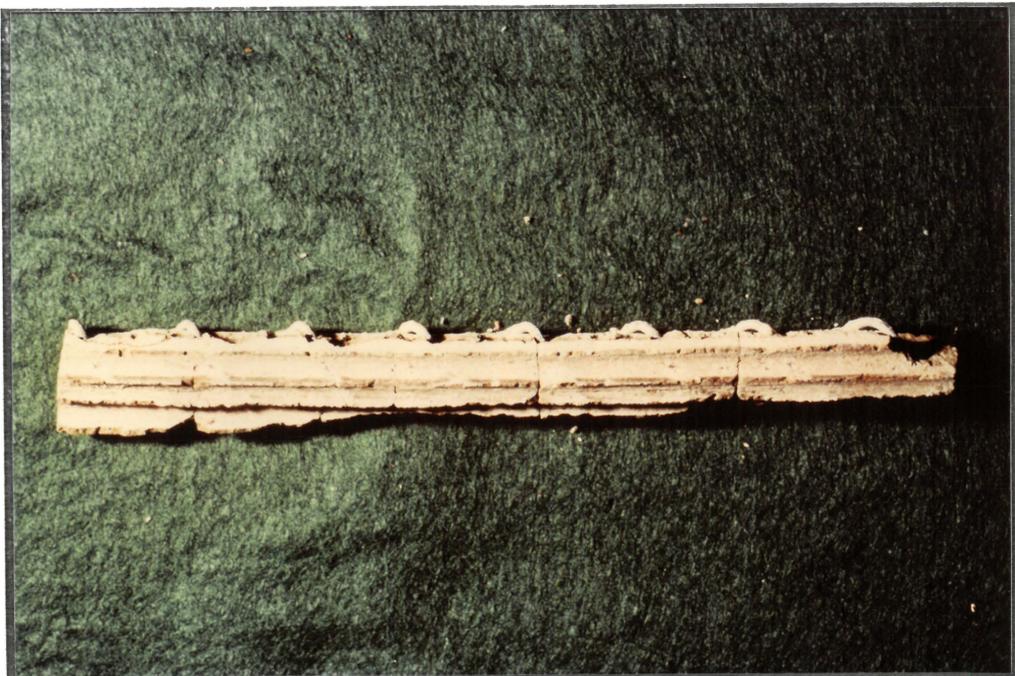
Abb. 14 Seitenansicht des Verpreßmörtelkerns von Abb. 13 mit den unverpreßten, oberen Spiralenbögen

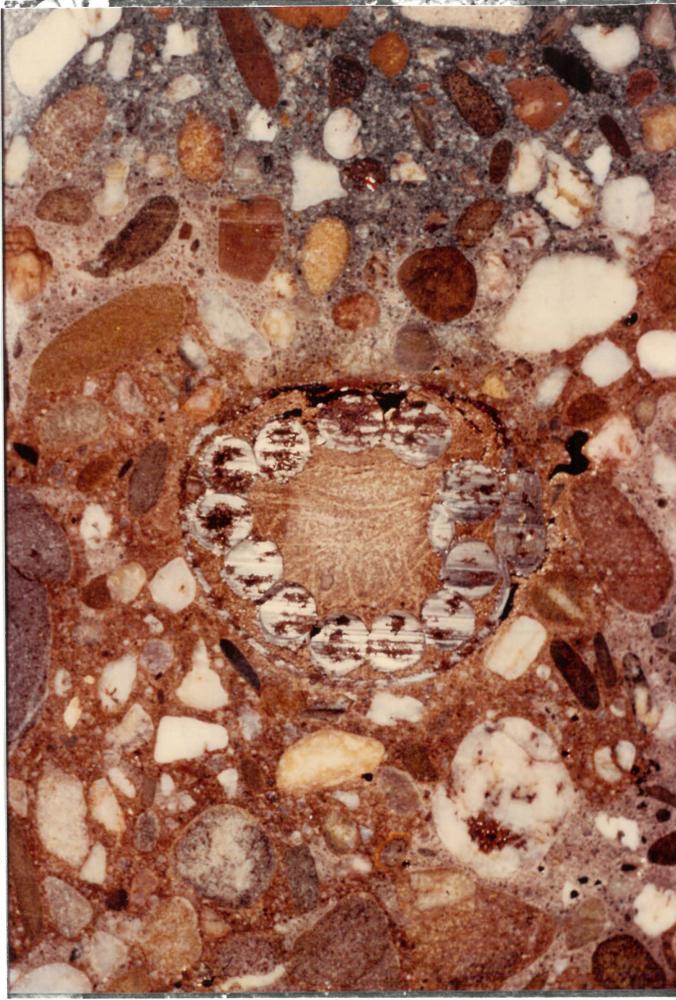
Im Normalfall wurde die geplante Anordnung der Spanndrähte im Hüllrohr durch die eingelegte Drahtspirale gewährleistet (vgl. Abb. 15). Gelegentlich wurden jedoch auch Spannglieder gefunden, in denen diese ringförmige Anordnung der Einzeldrähte um die Spirale herum nicht vorlag (vgl. Abb. 16). Die Drähte waren hier willkürlich über den Spanngliedquerschnitt verteilt, wobei sich oft eine Häufung der Drähte in einer "Ecke" des Hüllrohres ergab. Als Ursachen dafür können sowohl unsorgfältige Verarbeitung als auch ein gekrümmter Spanngliedverlauf angesehen werden, durch den die Drähte beim Vorspannen auf einer Seite des Hüllrohres anlagen und naturgemäß dabei die Drahtspirale

Abb. 15 Spannglied mit ordnungsgemäßer Anordnung der Spanndrähte um die innere Drahtspirale herum

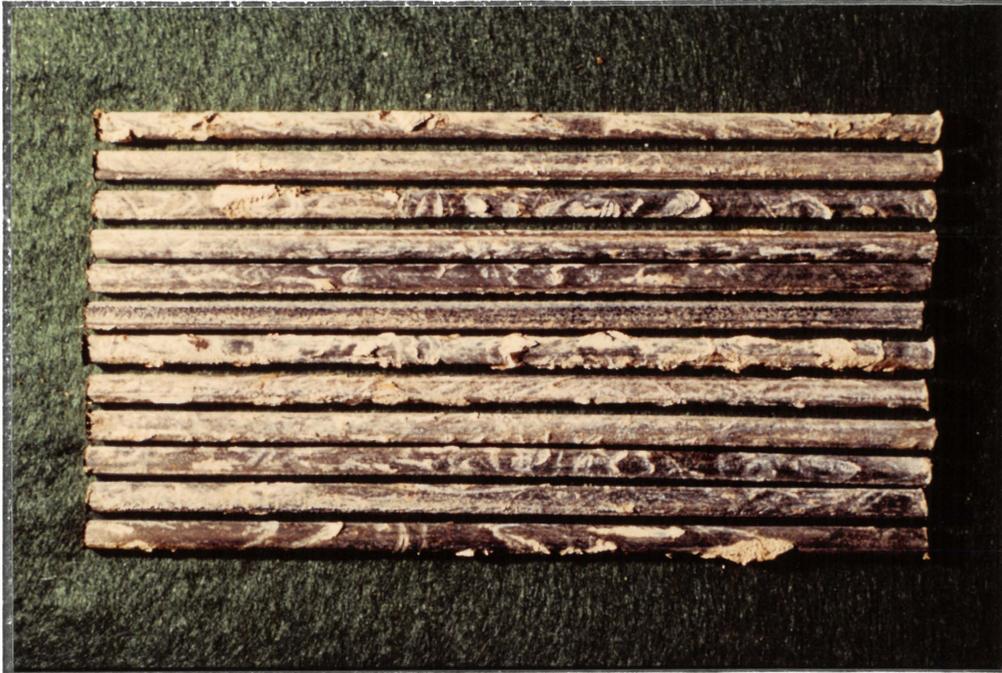
Den Oberflächenzustand von Spanndrähten aus einwandfrei verpreßten Hüllrohren zeigt Abb. 17. Unter den anhaftenden Verpreßmörtelresten ist deutlich die grau-blaue Färbung der korrosionsfreien Stähle zu erkennen. An derartigen Stählen fanden sich keine äußeren Hinweise, die auf irgendwelche Qualitätseinbußen hindeuteten.

Abb. 17 Spanndrahtabschnitte aus einem vollständig verpreßten Hüllrohr. Die Stähle sind korrosionsfrei und von grau-blauer Oberfläche. Die Verpreßmörtelreste zeigen auch hier die auffällige, eisblumenartige Struktur

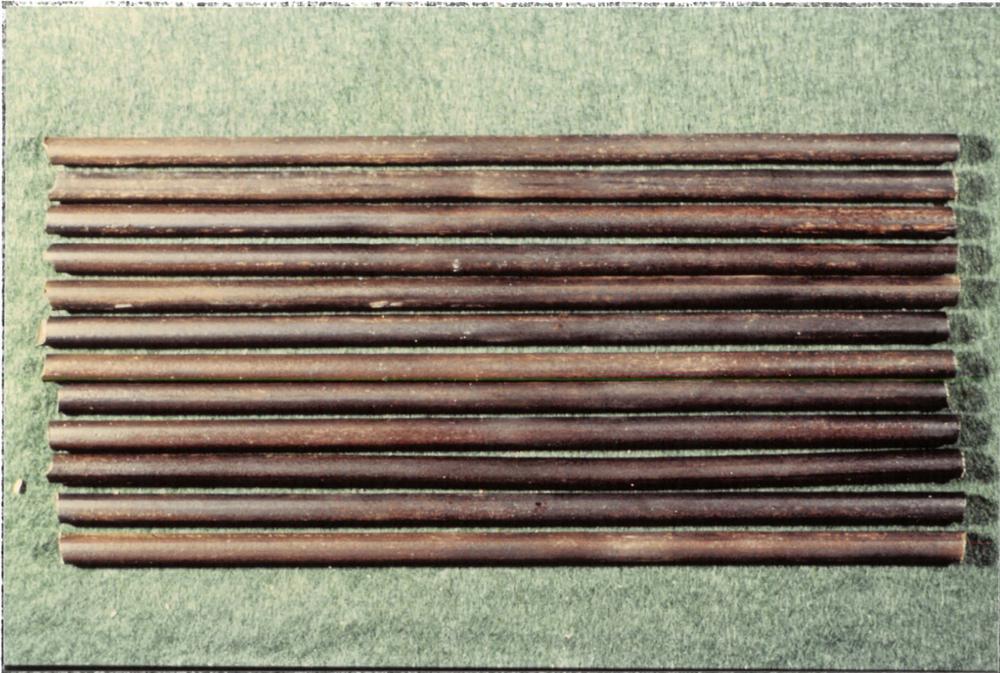
Einen Eindruck des Zustandes von Spanndrähten aus Hüllrohren mit den in Abb. 11 - 14 dargestellten Verpreßmängeln im Bereich der inneren Drahtspirale vermitteln die Abbildungen 18 - 22. Die Abbildungen 18 - 20 zeigen die entnommenen Drahtproben, von denen z.T. (Abb. 19 u. 20) der Verpreßmörtel mittels einer feinen Drahtbürste entfernt wurde. Nach dem Entfernen der Verpreßmörtelreste erscheinen die Stahloberflächen grau-blau bis leicht angerostet, wobei den Querschnitt beeinträchtigende Abrostungen in keinem Fall gefunden wurden.

Abb. 19 Spanndrähte aus nicht vollständig ausgepreßten Hüllrohren (vgl. Abb. 18) nach Entfernung der Verpreßmörtelreste mittels einer Drahtbürste

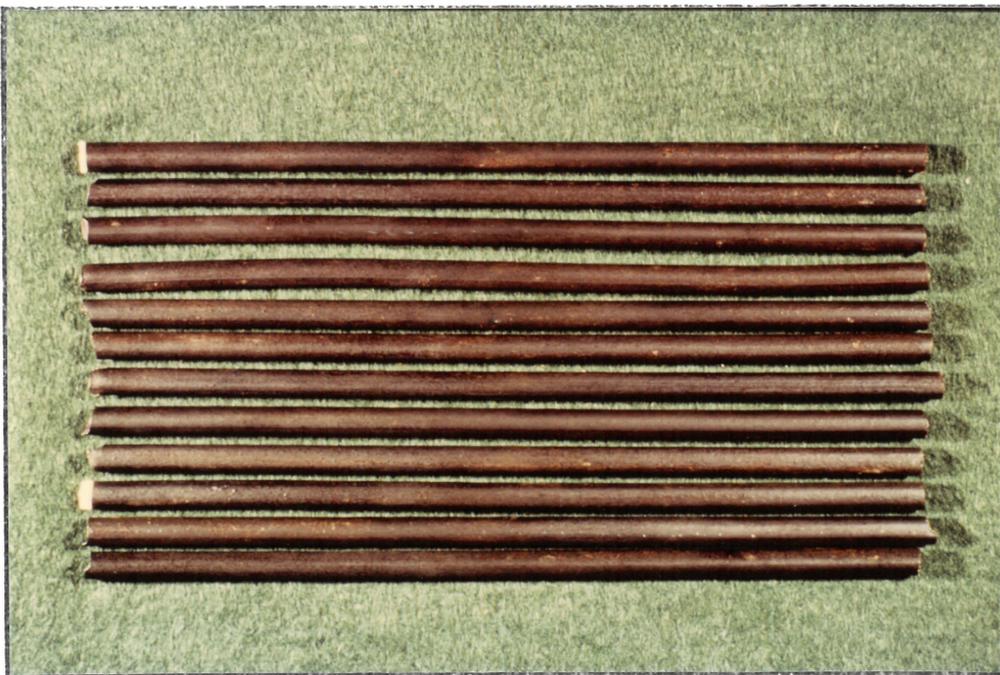
Abb. 20 Spanndrähte aus nicht vollständig ausgepreßten Hüllrohren (vgl. Abb. 18) nach Entfernung der Verpreßmörtelreste mittels einer Drahtbürste

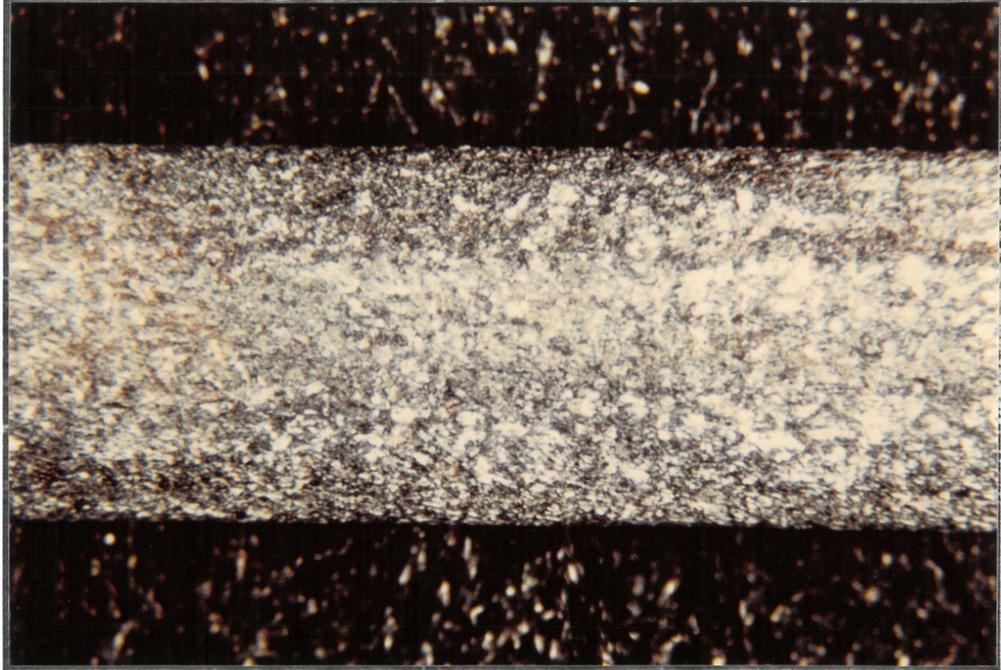
Korrosionsfreie Spanndrähte (vgl. zum Zustand Abb. 29) aus nicht karbonatisierten Verfüllmörtelbereichen der Spannkammern ergaben im Vergleich dazu folgende Werte:

Abb. 29 Spanndrahtoberfläche eines Drahtes  
aus nichtkarbonatisiertem Mörtel  
(Vergrößerung ca. 10-fach)

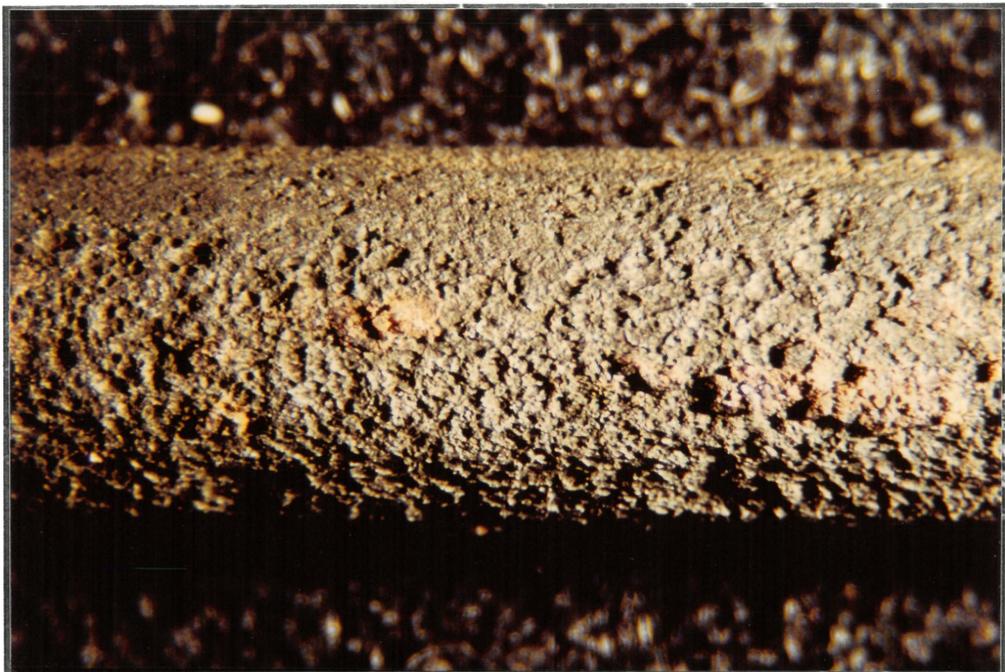
Spanndrähte aus der äußeren, vertikalen Spanndrahtlage, deren Zustand in den Abbildungen 30 und 31 dargestellt ist, wiesen in der Regel stark korrodierte Oberflächen mit Narbentiefen bis 0,5 mm auf. Im Zugversuch ergaben sich an derartigen Drähten folgende Kennwerte:

Abb. 30 Spanndrahtoberfläche eines Drahtes aus  
der äußeren, vertikalen Spanndrahtlage  
(vgl. Abb. 25-28) nach Ablösen der  
Korrosionsprodukte bei ca. 10-facher  
Vergrößerung. Narbentiefe bis max. 500  $\mu$

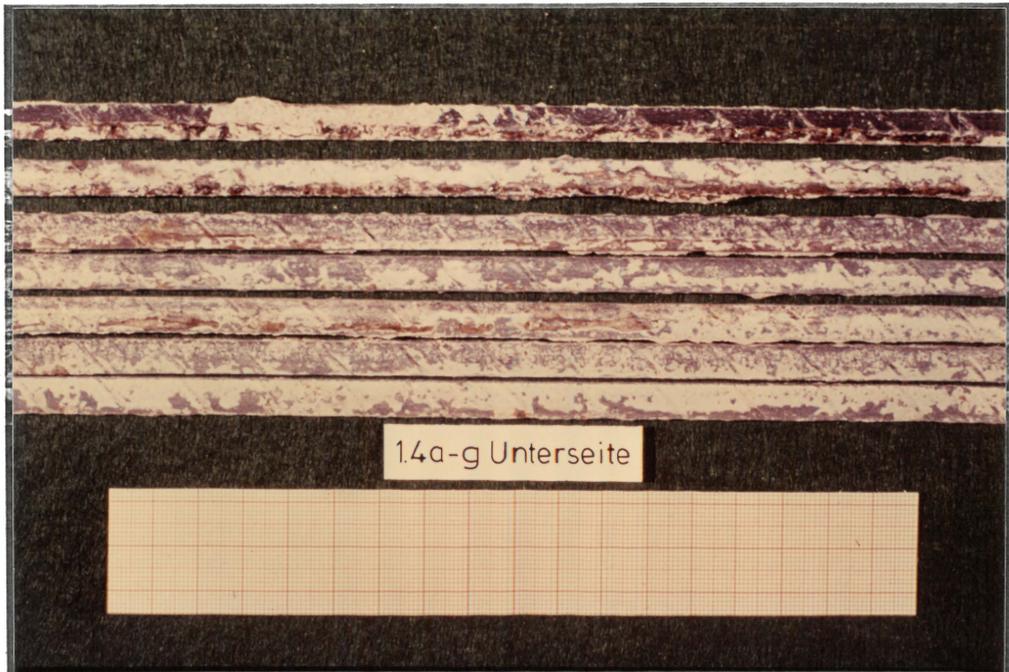
Einen Eindruck vom Zustand der Proben aus dem Übergangsbereich "einwandfreier-zermürbter Verpreßmörtel" vermitteln die Abbildungen 41 und 42. Hier finden sich sowohl korrosionsfreie wie korrodierte Proben, wobei korrodierte Proben das o.g. Narbentiefenspektrum aufwiesen. Den Oberflächenzustand eines als korrosionsfrei klassifizierten Spanndrahtes zeigt bei ca. 10-facher Vergrößerung Abbildung 43. In den Abbildungen 44 - 47 sind die Oberflächen korrodierten Proben, jeweils vor und nach dem Ablösen der Korrosionsprodukte bei gleicher Vergrößerung wie bei Abb. 43 dargestellt.

Abb. 42 Gleiche Spanndrähte wie in Abb. 41, jedoch von der Unterseite

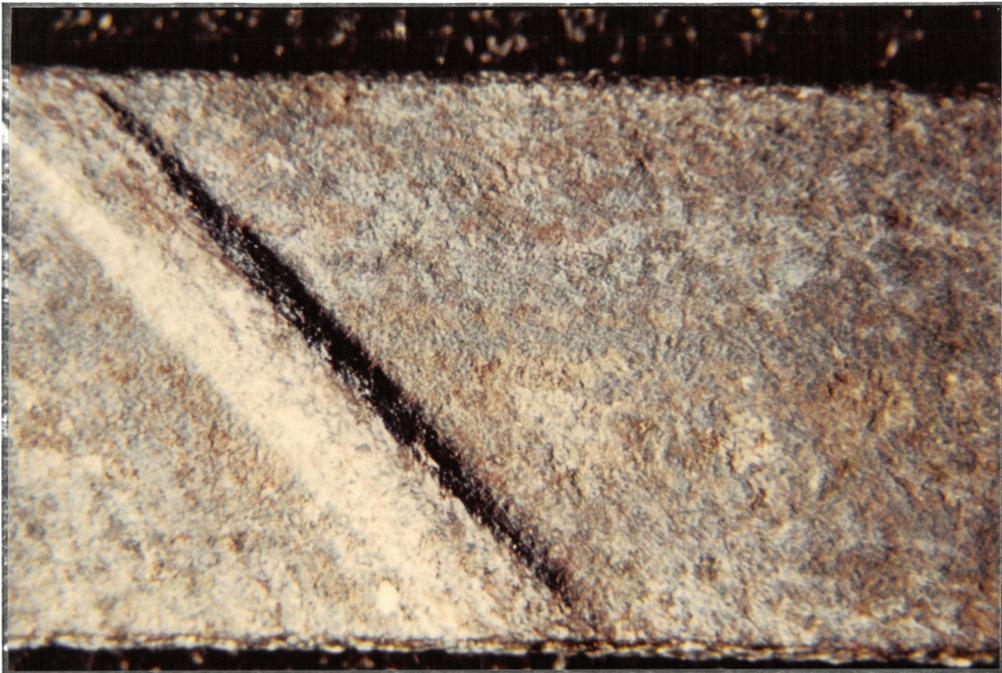
Abb. 43 Spannstahloberfläche eines als korrosionsfrei klassifizierten Spannstahls aus einem einwandfrei verpreßten Hüllrohrabschnitt ( $V \sim 10x$ )

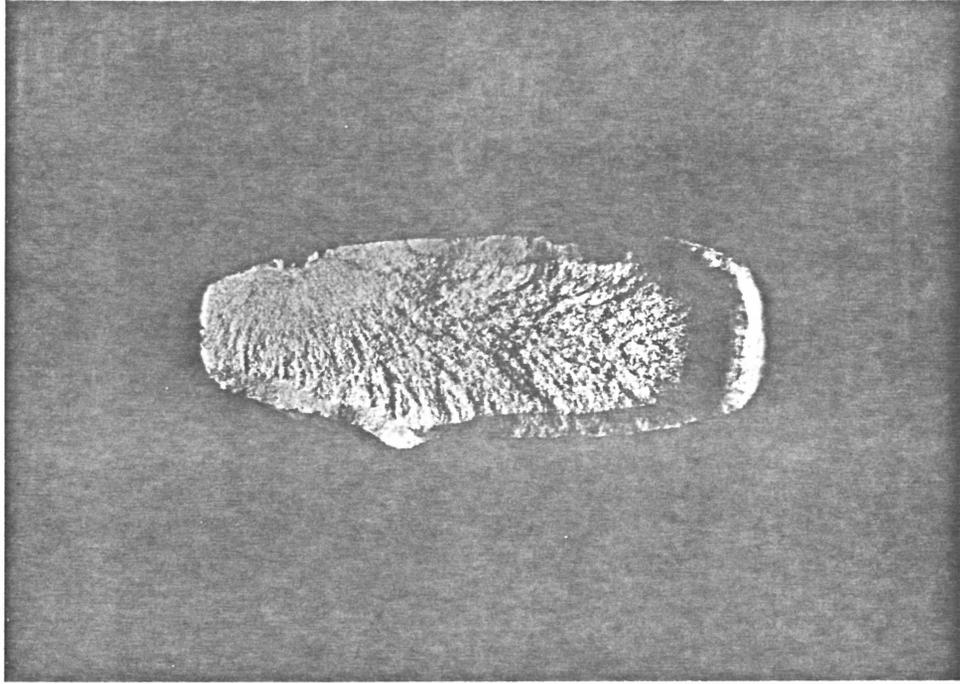
Abb. 49 Dauerbruchfläche ( $V \sim 10x$ ) eines korrodierten Stahls mit Narbe am Bruchausgang (vgl. Abb. 50)

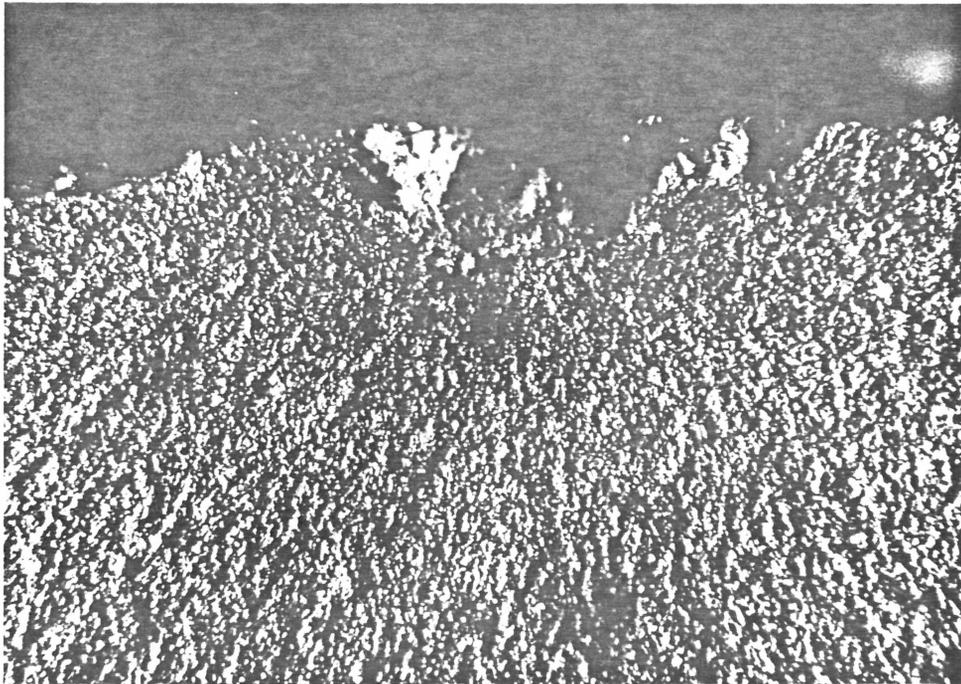
Abb. 50 Narbe (Tiefe  $\sim 220 \mu$ ) am Bruchausgang der Bruchfläche von Abb. 49 ( $V \sim 80x$ )

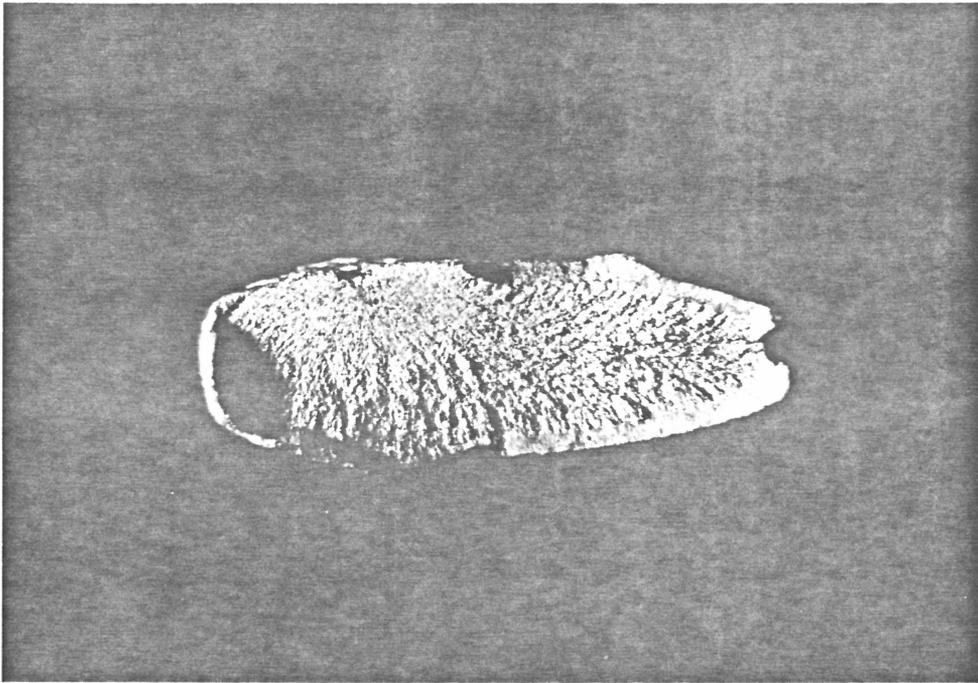
Abb. 51 Dauerbruchfläche ( $V \sim 10x$ ) eines korrodierten Stahls mit Narbe am Bruchausgang (vgl. Abb. 52)

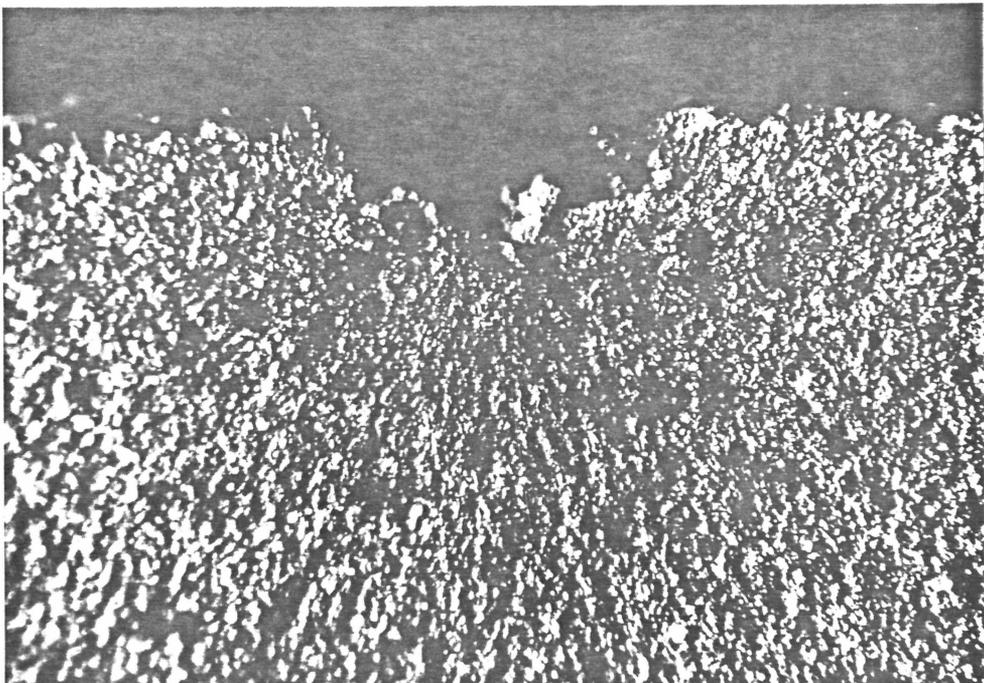
Abb. 52 Narbe (Tiefe  $\sim 240 \mu$ ) am Bruchausgang der Bruchfläche von Abb. 51 ( $V \sim 80x$ )

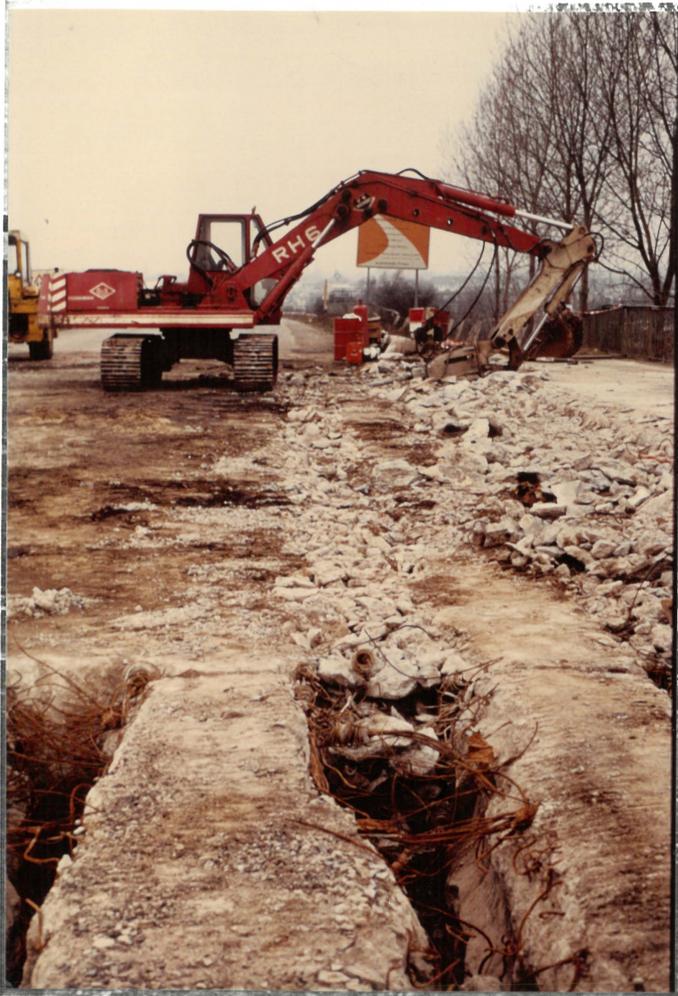
Abb. 54

Abbruch des Brückenbau-  
bauerkes OL 51 durch  
Trennen der Fahrbahnplatte  
entlang der Hohlkörper in  
Längsstreifen

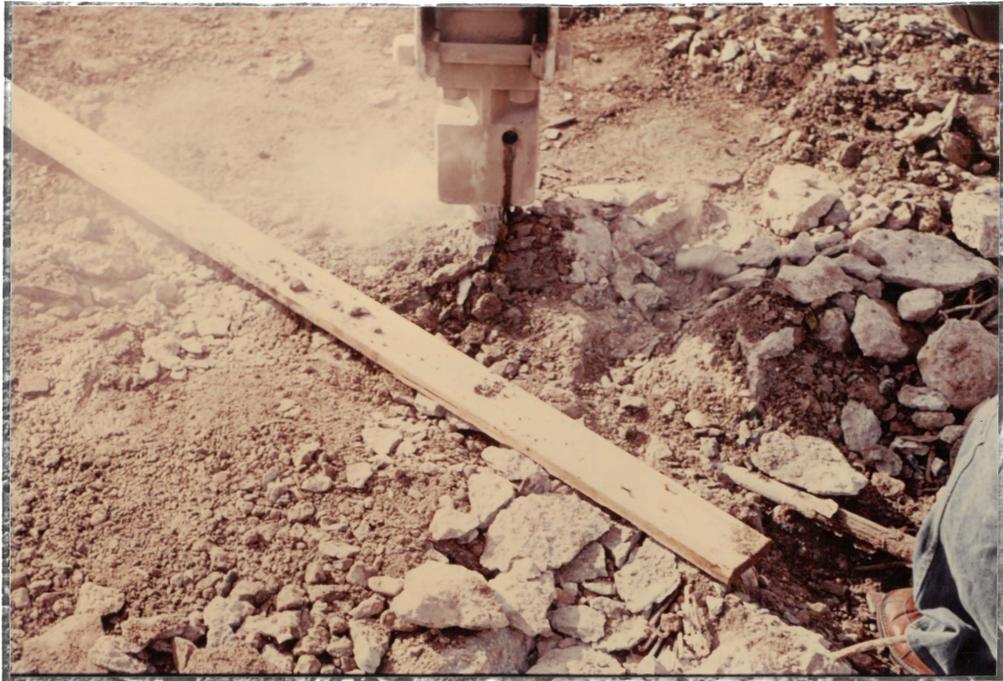
Abb. 55 Freilegen eines Querspanngliedes durch Einsatz schwerer Stemmgeräte

Durch Vermittlung des Straßenbauamtes Oldenburg-West konnte unter Mithilfe des Abbruchunternehmens ein ca. 3,5 m langer Abschnitt eines Querspanngliedes aus der Fahrbahnplattenoberseite herausgestemmt werden (vgl. Abb. 55 und 56). Außerdem wurde ein etwa gleichlanges Stück eines nicht vollständig verpreßten Längsspanngliedes aus einem Längstrennschlitz der Fahrbahnplatte herausgetrennt

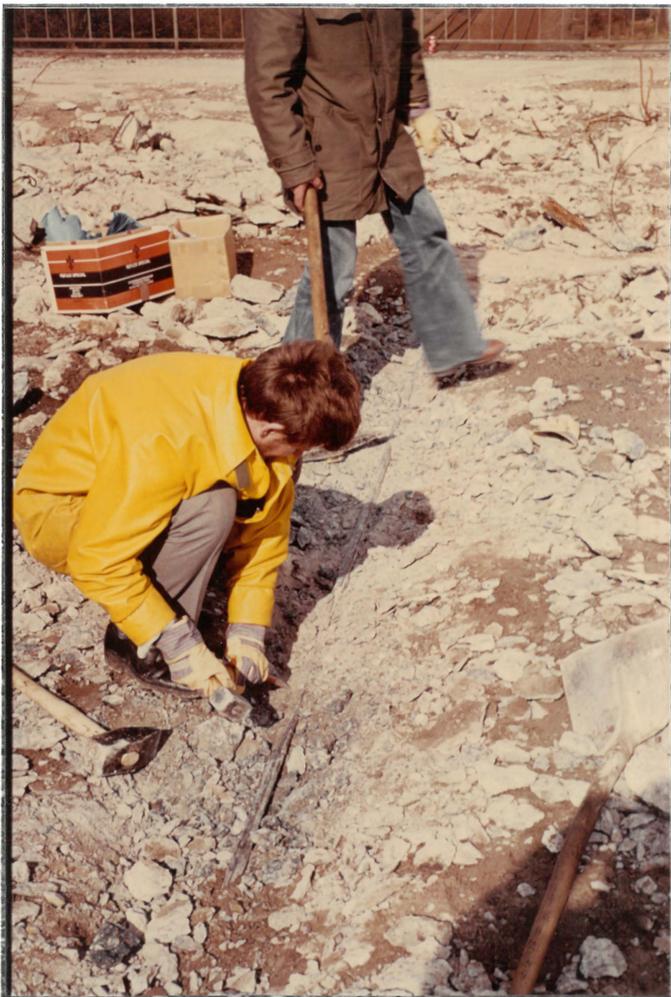
Abb. 56

Letztes "Handanlegen"  
vor der Spannglied-  
entnahme

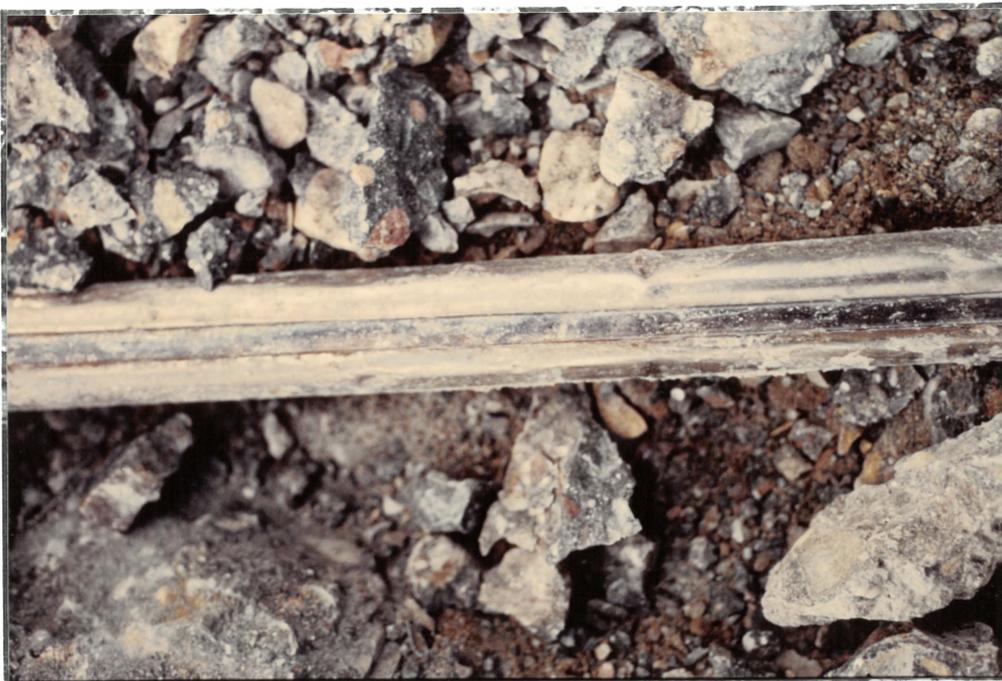
Die Hüllrohre bestanden aus etwa 0,7 mm dickem Blech und besaßen seitlich einen Längsfalz. Der Innendurchmesser betrug ca. 30 mm. Das Hüllrohr des entnommenen Querspanngliedabschnittes war außen (vgl. Abb. 57) und innen metallisch blank. Das entnommene Längsspannglied war äußerlich angerostet, was zweifellos von der ca. 2 - 3-wöchigen Freilagerung während des Abbruchs herrührte. Die Innenflächen dieses teilverpreßten Hüllrohres wiesen bereichsweise festsitzenden Oberflächenrost auf, eine Durchrostung hatte jedoch nicht stattgefunden, da offenbar kein nennenswerter Feuchtigkeitszutritt von außen möglich war.

Abb. 57 Metallblankes Hüllrohr des entnommenen Querspanngliedes

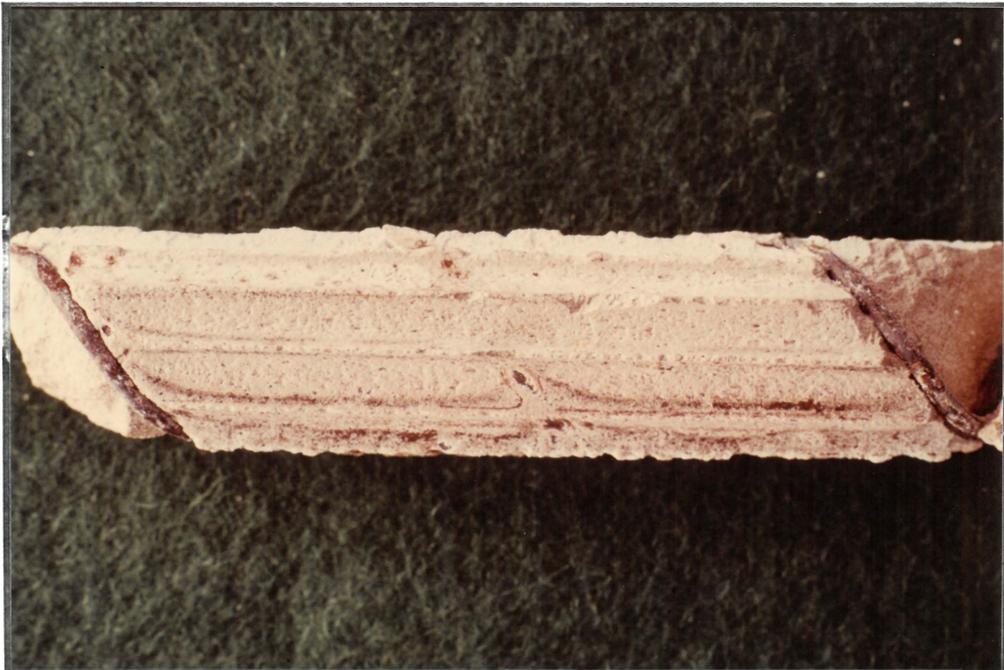
Abb. 59 Verpreßmörtelkern des Querspanngliedes mit Rostabdrücken (Vergrößerung ca. 2x) längs der Zwickel und an der Drahtspirale

Das entnommene Querspannglied war mit Zementschlempe einwandfrei verpreßt, irgendwelche auffälligen Verpreßmängel wie größere Blasen oder längere Hohlräume wurden nicht entdeckt. Die Abbildungen 58 und 59 zeigen jedoch anhand linienförmiger Rostabdrücke, daß trotz einwandfreier Verpressung in den Zwickeln zwischen den einzelnen Drähten grundsätzlich die Möglichkeit einer Korrosion zu bestehen scheint. Auch die Berührungspunkte zwischen Drahtspirale und Spanndrähten zeichnet sich im Verpreßmörtelkern durch deutliche Braunfärbung ab. Da der Zustand der Spannstähle beim Verpressen nicht bekannt ist, kann andererseits natürlich nicht mit Sicherheit ausgeschlossen werden, daß sowohl die linien- als auch die punktförmigen Braunfärbungen Abdrücke von Oberflächenkorrosion sind, die infolge Schwitzwassereinfluß vor dem Verpressen entstanden war.

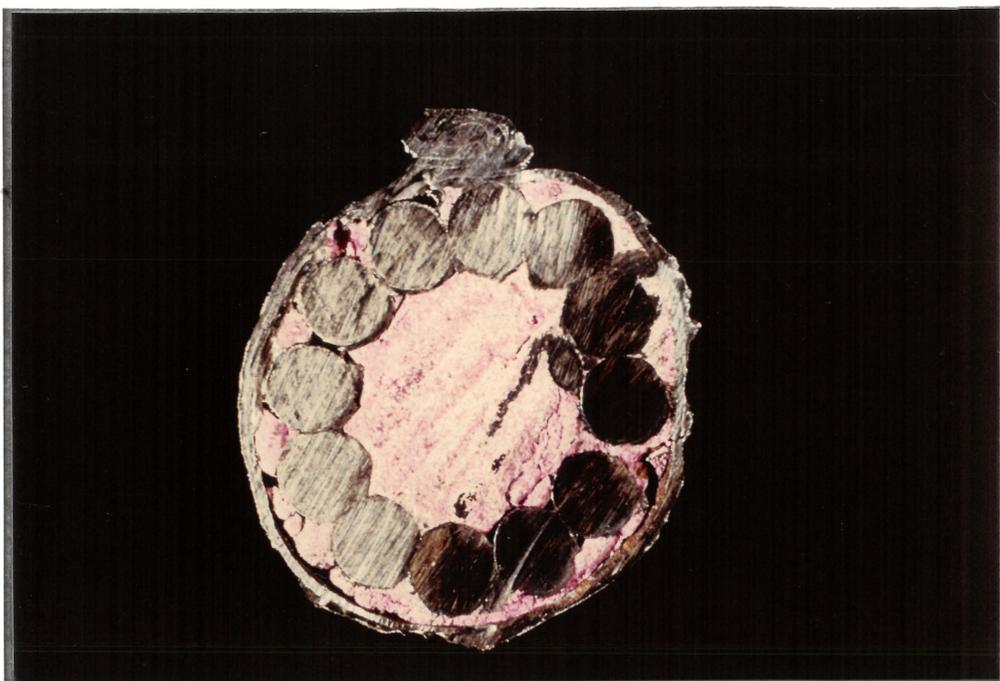
Abb. 60 Querschnitt durch das vollständig verpreßte Querspannglied ( $V \sim 2$ -fach)

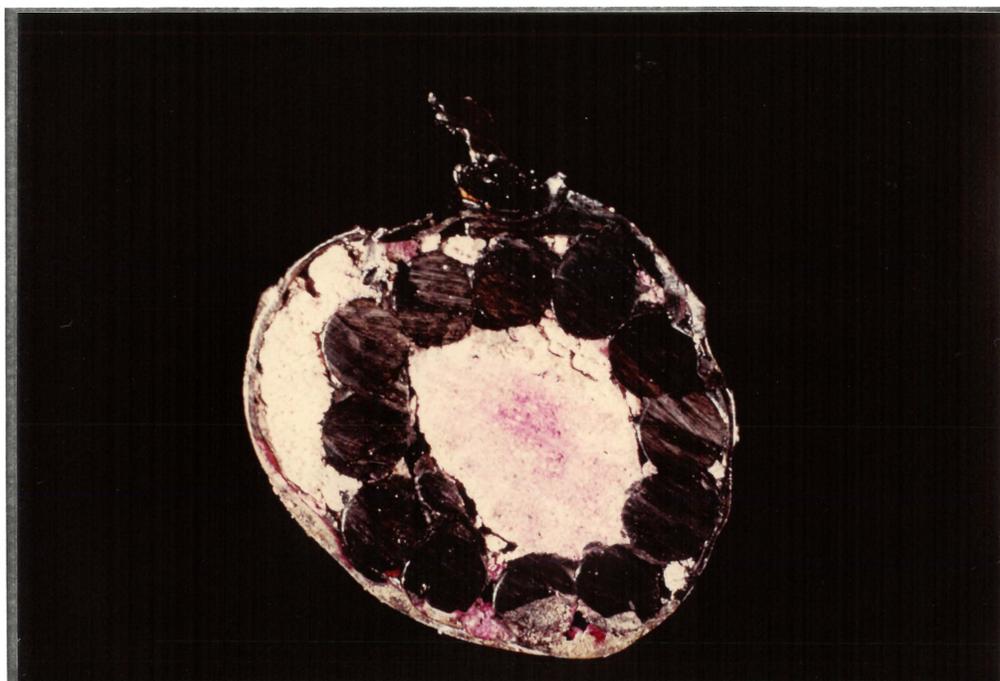
Abb. 61 Wie Abb. 60, jedoch ca. 2 m von der ersten Schnittstelle entfernt ( $V \sim 2$ -fach)

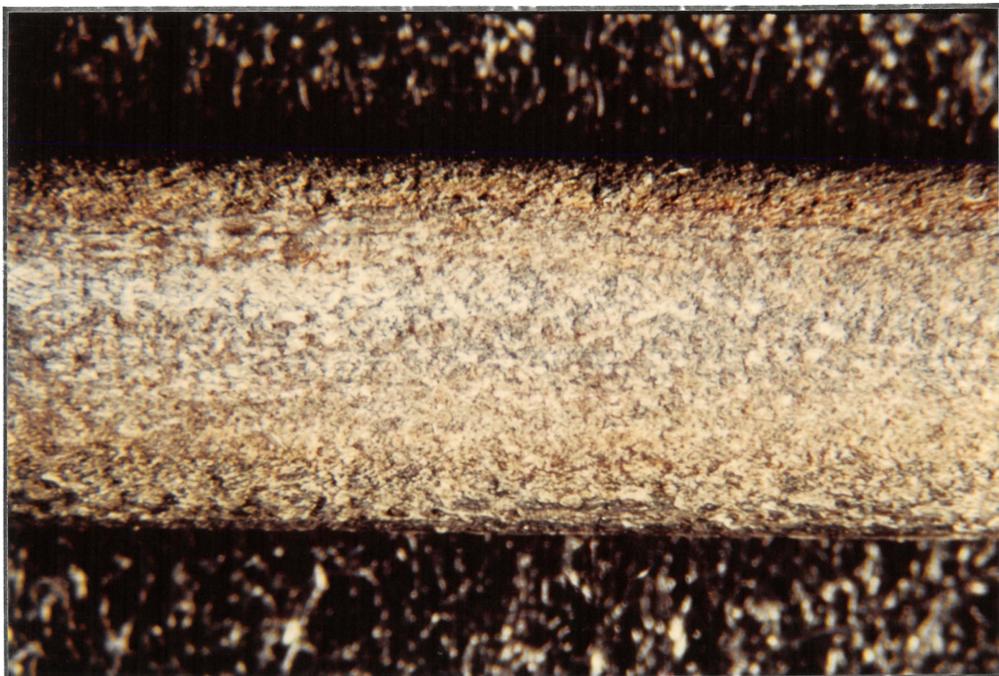
Abb. 62 Oberflächenzustand eines Spanndrahtes aus dem einwandfrei verpreßten Querspannglied bei etwa 10-facher Vergrößerung

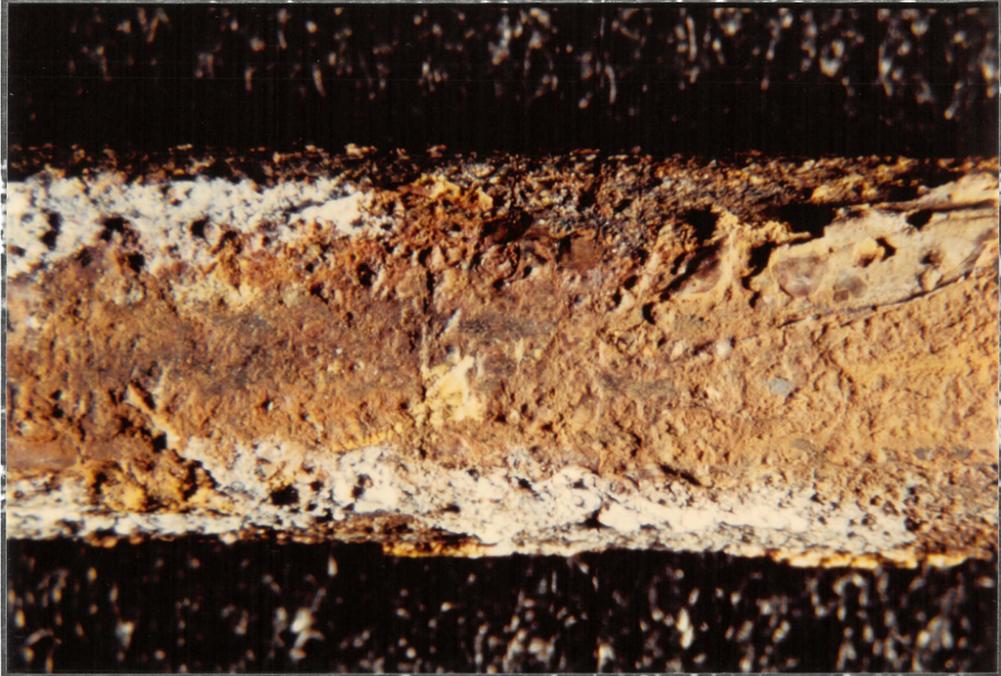
Abb. 63 Oberflächenzustand eines Spanndrahtes aus dem unvollständig verpreßten Längsspannglied ( $V \sim 10$ -fach)

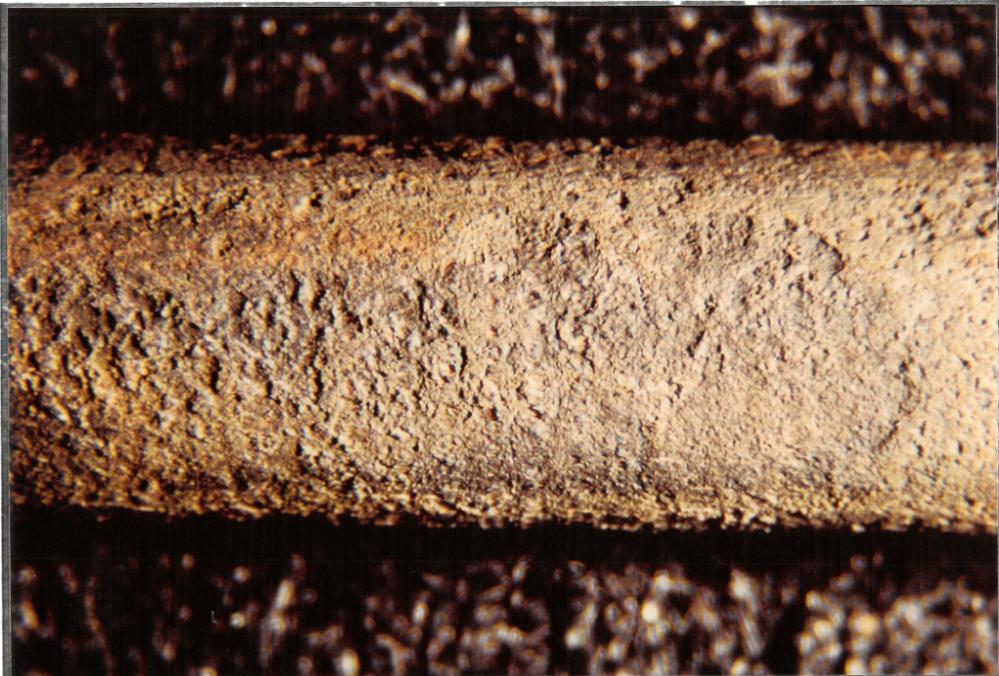
Abb. 64 Die gleiche Probe wie in Abb. 63, jedoch nach Ablösen der Korrosionsprodukte und Mörtelreste. Narbentiefen  $\sim 20 - 120 \mu$  ( $V \sim 10$ -fach)

Eine Abnahme der Festigkeitskennwerte ist weder bei den optisch einwandfreien Proben aus dem verpreßten Querspannglied mit ganz vereinzelt, zwischen 20 $\mu$  und 60 $\mu$  tiefen Narben noch bei den oberflächlich deutlich angerosteten Proben aus dem unvollständig verpreßten Längsspannglied mit dicht nebeneinanderliegenden, zwischen 20 und 120 $\mu$  tiefen Narben eingetreten.
