Baustoffuntersuchungen an  
Spannbetonbauwerken zur Ermittlung  
des Langzeitverhaltens von  
Spannstählen

INSTITUT FÜR BAUSTOFFE, MASSIVBAU UND BRANDSCHUTZ  
AMTLICHE MATERIALPRÜFANSTALT FÜR DAS BAUWESEN  
TECHNISCHE UNIVERSITÄT BRAUNSCHWEIG

J. Erdmann  
J. Neisecke  
F.S. Rostásy

Braunschweig, 1982

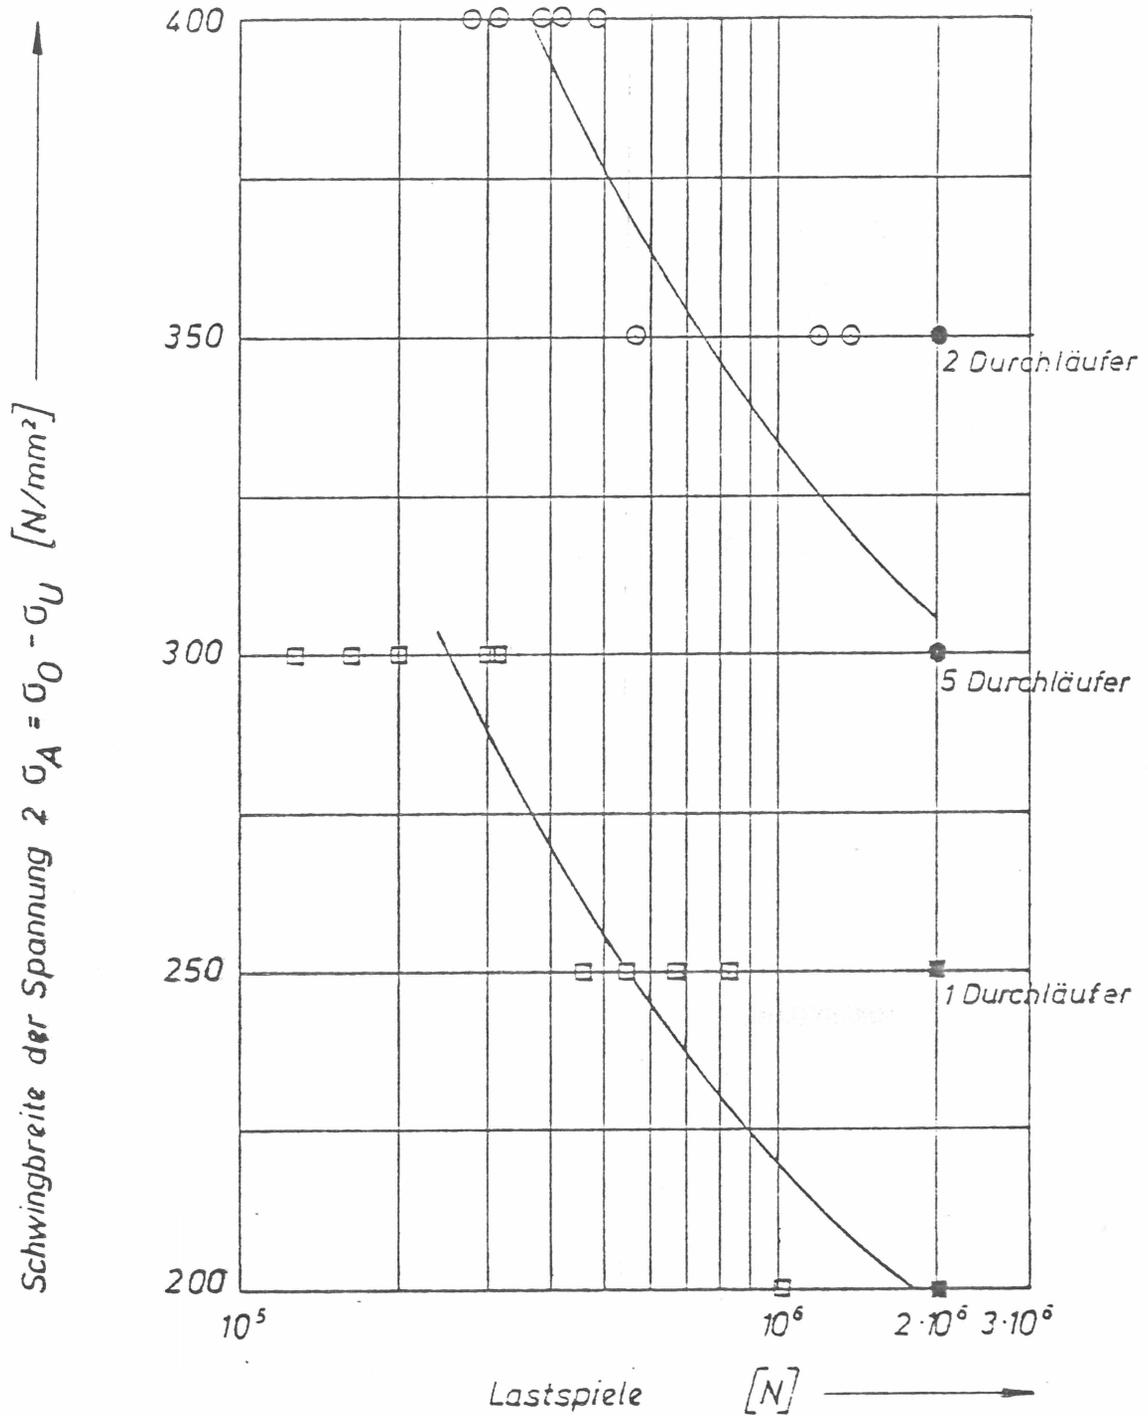
Das Ergebnis der Dauerschwingversuche ist in den Wöhlerkurven der Abb. 65 zusammengefaßt. Die Differenz in der Schwingbreite zwischen korrosionsfreien und angerosteten Stahlproben mit Narbentiefen zwischen 20 $\mu$  und 120 $\mu$  beträgt etwa 100 N/mm<sup>2</sup>, was einer Abminderung von etwa 30 % entspricht. Bei einer mikroskopischen Auswertung der Dauerbruchflächen ergab sich, daß die Dauerbrüche aller rostigen Drahtproben (viele, dicht bei einanderliegende Narben zwischen 20 und 120 $\mu$ ) von Rostnarben ausgingen, deren Tiefen zwischen 60 $\mu$  und 120 $\mu$  lagen. Die mittlere Narbentiefe betrug bei diesen Narben 100 $\mu$ .

Abb. 65 Ergebnis von Dauerschwingversuchen an korrosionsfreien (ganz vereinzelte Narben mit Tiefen zwischen 20 $\mu$  und 60 $\mu$ ) Proben und angerosteten Proben mit dicht beieinanderliegenden Narben mit Tiefen zwischen 20 $\mu$  und 120 $\mu$

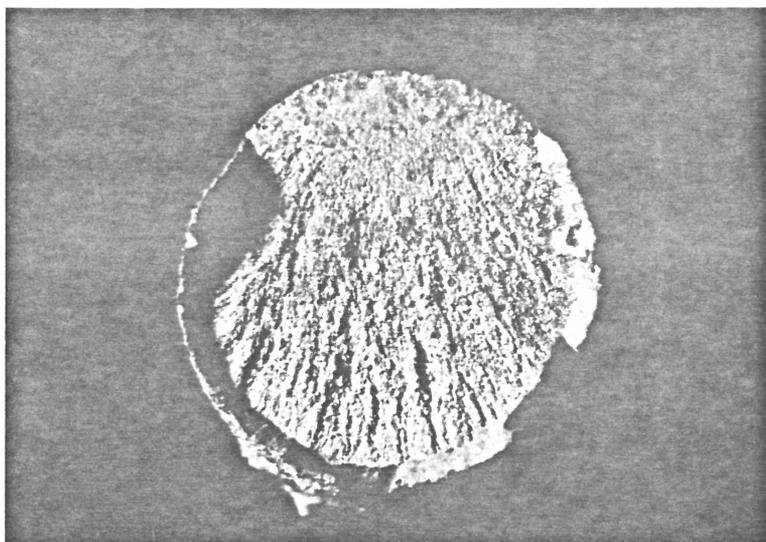
Abb. 66

Einen Eindruck von der Dauerbruchfläche einer angerosteten Probe mit einer ca.  $100\mu$  tiefen Rostnarbe am Bruchausgang vermitteln die Abbildungen 66 und 67.

Dauerbruchfläche mit  
Narbe am Bruchausgang.  
 $V \sim 10$ -fach

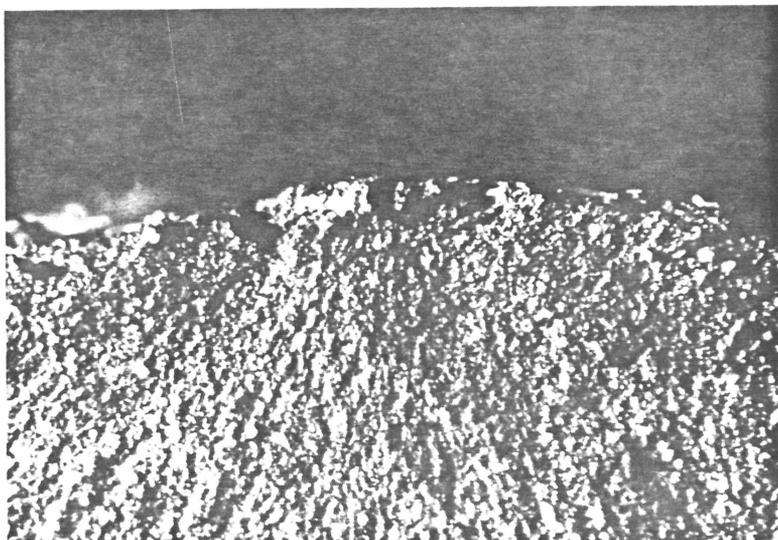
Abb. 67

Narbe ( $\sim 100\mu$  tief)  
am Bruchausgang der  
Probe von Abb. 106.  
 $V \sim 80$ -fach

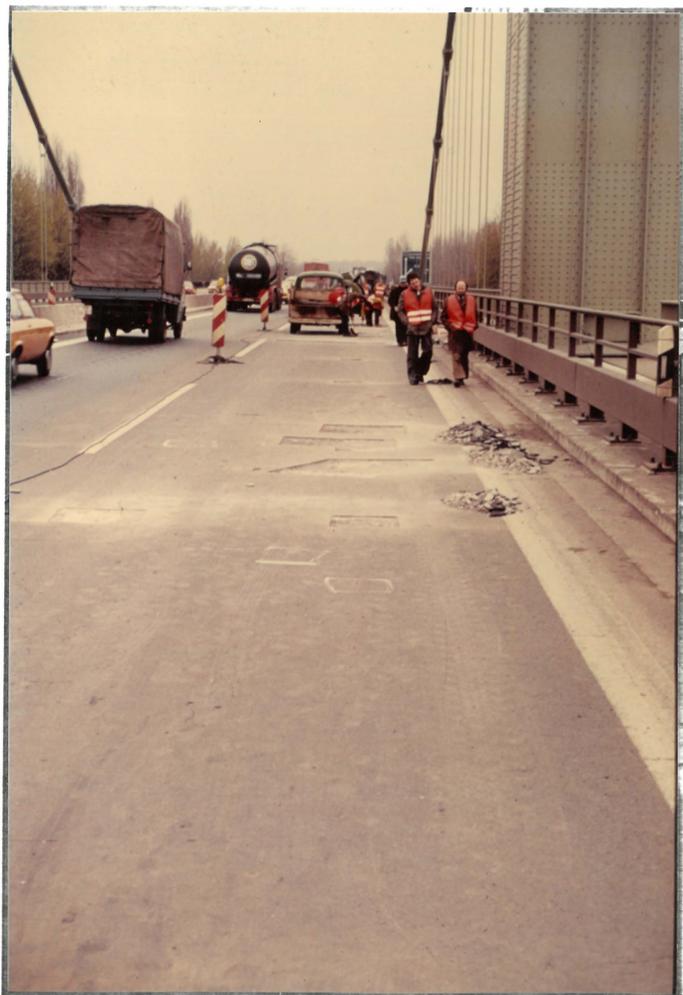
Abb. 68

Freigelegte Abplatzschäden und deren Häufigkeit auf der Fahrbahnplatte der Autobahnbrücke Köln-Rodenkirchen

Betonzerstörungen bzw. -zermürbungen beschränkten sich auf die Oberfläche der Fahrbahnplatte und hatten Frost-Tau-Wechsel-Beanspruchung mit Cl-Einwirkung (Zermürbung) bzw. Rostabsprengungen durch eingedrungene Feuchte mit Cl-Einwirkung als Ursache.

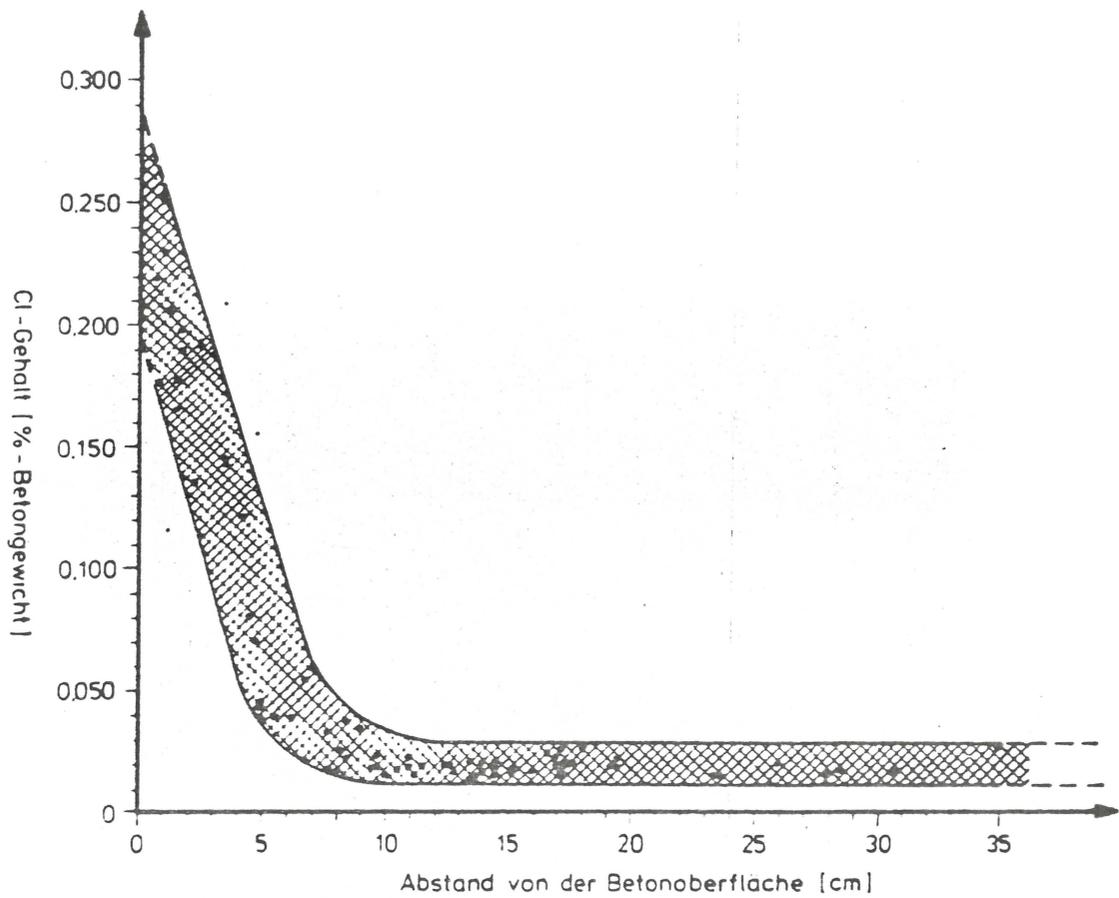
Eine sehr umfangreiche Cl-Analyse, die sich über die gesamte Fahrbahnplatte erstreckte, zeigte, daß Chloride bis zu 10 cm tief in den Beton eingedrungen waren (vgl. Abb. 70). Die für eine Korrosion kritischen Grenzkonzentrationen von 0,4 Masse-% bzw. 0,2 Masse-% des Zementanteils wurden erst in etwa 4 - 7 cm Tiefe unterschritten.

Abb. 70 Cl-Verteilung in der Fahrbahnplatte der Autobahnbrücke Köln-Rodenkirchen

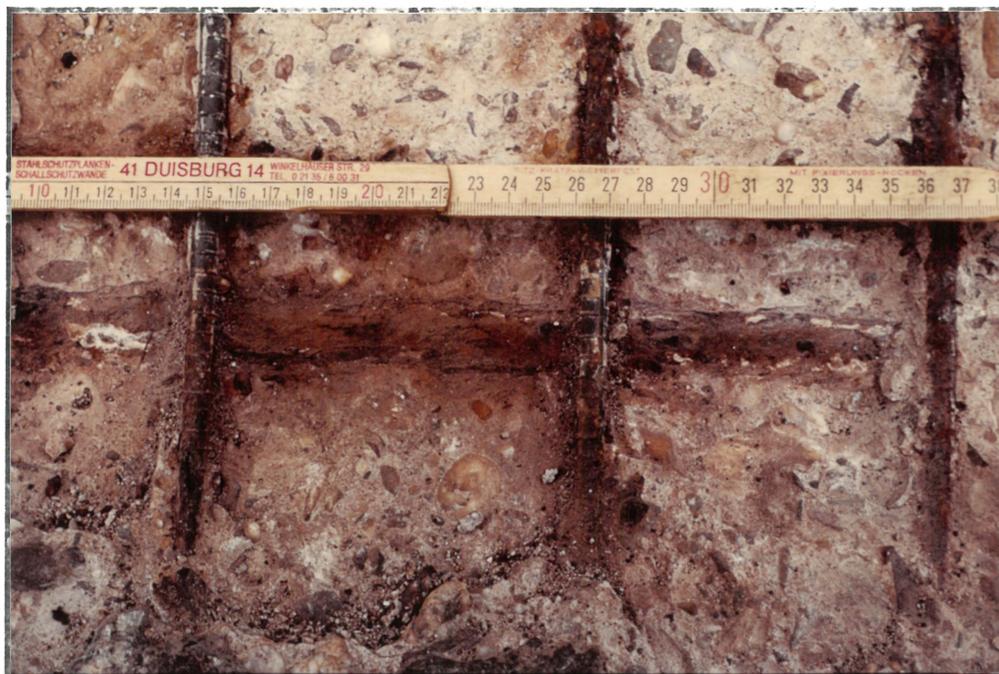
weggerostet (vgl. Abb. 69 und 71). Hüllrohre, die aufgebogen werden konnten und innenseitig noch mit Verpreßmörtel bedeckt waren, zeigten eine fast noch blanke Oberfläche (vgl. Abb. 72). Zu Kontrollzwecken wurde ein Spannglied in einem äußerlich schadensfreien Fahrbahnplattenabschnitt freigelegt. Hier war das Hüllrohr innen wie außen korrosionsfrei (vgl. Abb. 73).

Abb. 71 An einer Betonabplatzung freiliegendes Querspannglied, dessen Hüllrohr oberseitig bereits völlig weggerostet ist

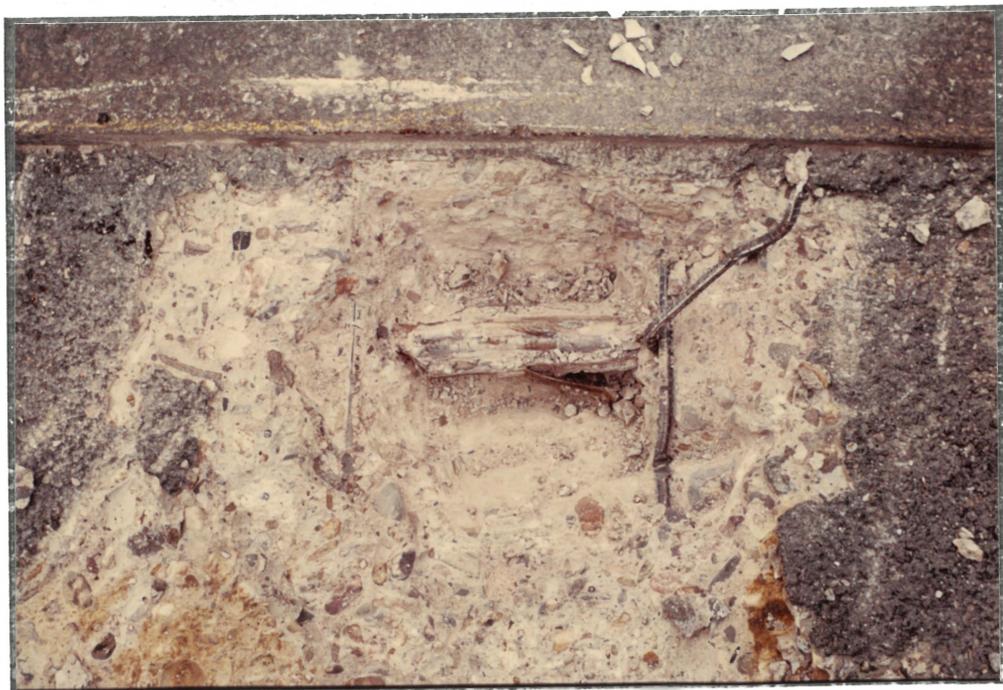
Spannstähle der Güte St 80/105 (St 780/1030), rund, glatt,  $\varnothing$  26 mm, warmgewalzt, naturhart, zeigten durch Augenschein nach 22-jähriger Nutzungsdauer keinerlei Korrosion, sofern sie in unzerstörten, völlig ausgepreßten Hüllrohren lagen.

Abb. 73 Freigelegtes Spannglied in einem Fahrbahnabschnitt ohne Betonabplatzung. Spannstahl und Hüllrohr sind korrosionsfrei

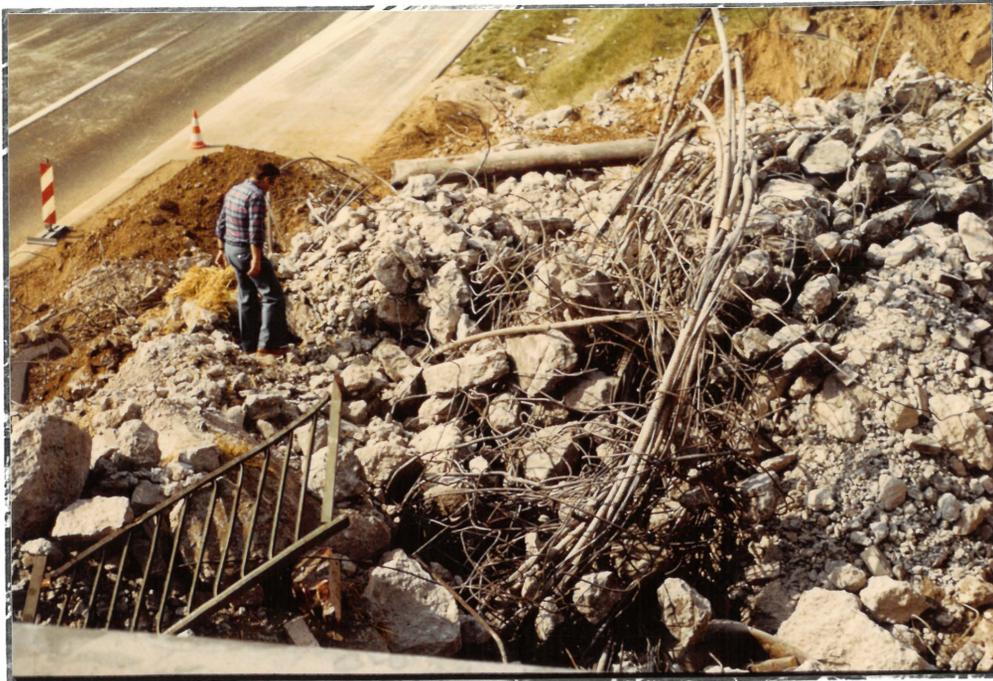
Da das Brückenbauwerk durch eine Sprengung abgebrochen wurde, gestaltete sich die Suche nach augenscheinlich unbeschädigten Spanngliedabschnitten sehr schwierig (vgl. Abb. 75). Insgesamt konnten unter Mithilfe des Abbruchunternehmens zwei ca. 1,8 m lange, äußerlich unbeschädigte Spanngliedabschnitte sowie ein ca. 2,3 m langes und 50 cm breites Stück einer Hohlkastenbodenplatte sichergestellt werden, das zwei Spannglieder enthielt.

Abb. 75 Aufsuchen geeigneter Probekörper aus den Sprengungstrümmern

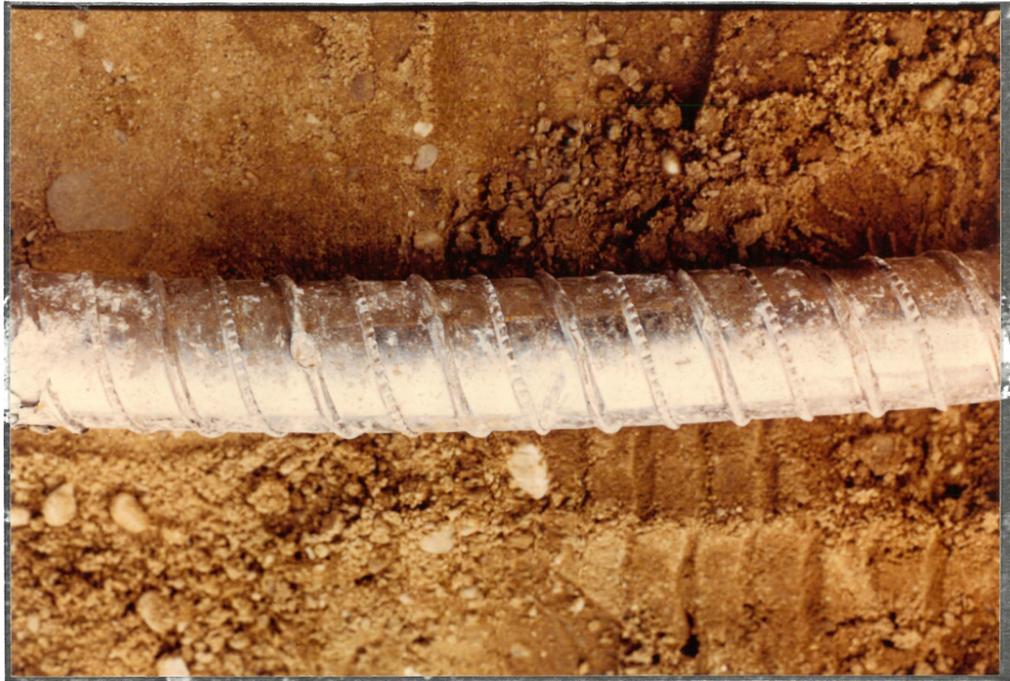
Die sichergestellten Hüllrohre waren innen und außen metallisch blank (vgl. Abb. 76 u. 77) und wiesen auch in den Falzen keine Korrosionsschäden auf.

Abb. 76 Zustand der sichergestellten Spannglied-  
abschnitte

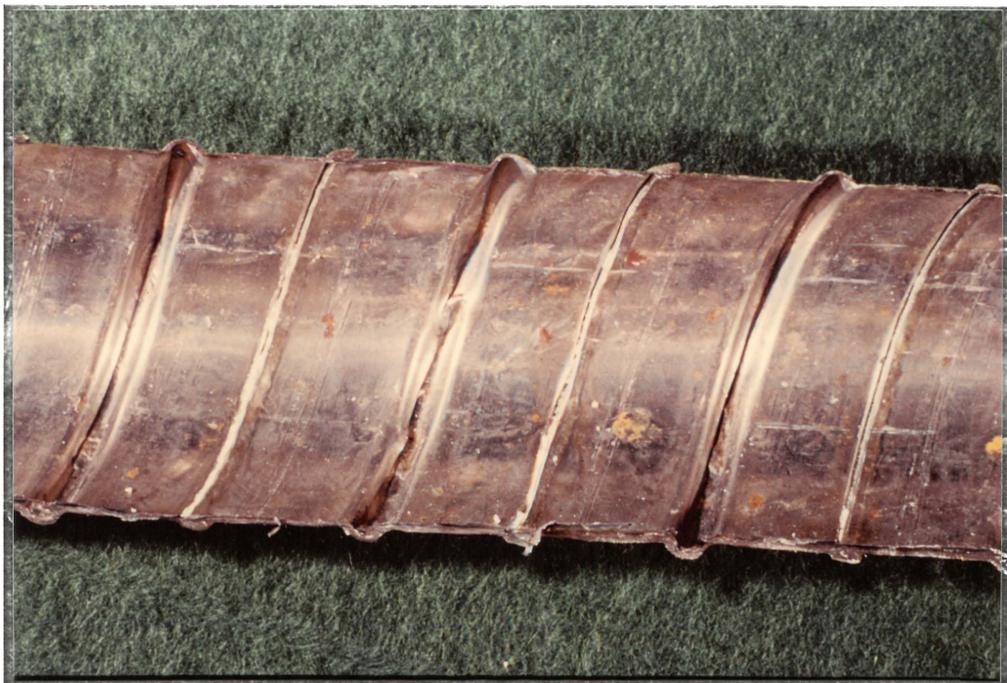
Abb. 77 Zustand der Hüllrohre nach dem Entfernen  
des Verpreßmörtels (Originalgröße)

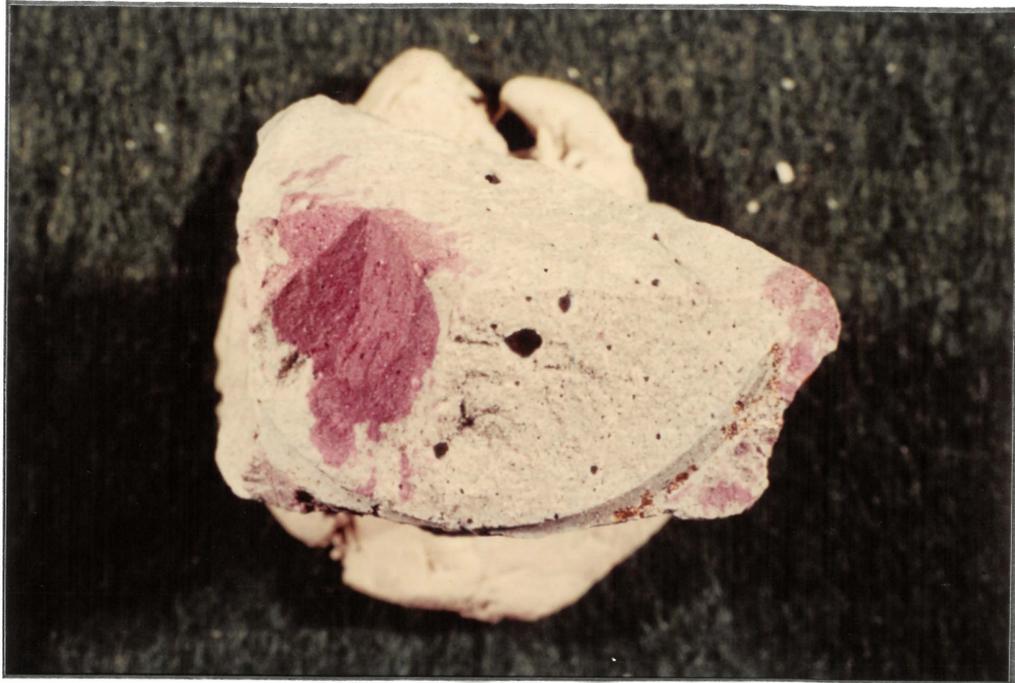
Bei dem Verpreßmörtel handelte es sich um einen üblichen Mörtel aus PZ und Wasser. Ob seinerzeit noch ein Quellmittel zugefügt worden war, ist nicht bekannt. Der Cl-Gehalt des Verpreßmörtels lag mit 0,008 Masse-% weit unterhalb der zulässigen Konzentration. Einen Eindruck von der Mörtelstruktur vermittelt Abb. 78.

Abb. 78 Verpreßmörtelstruktur bei ca. 3,5-facher Vergrößerung

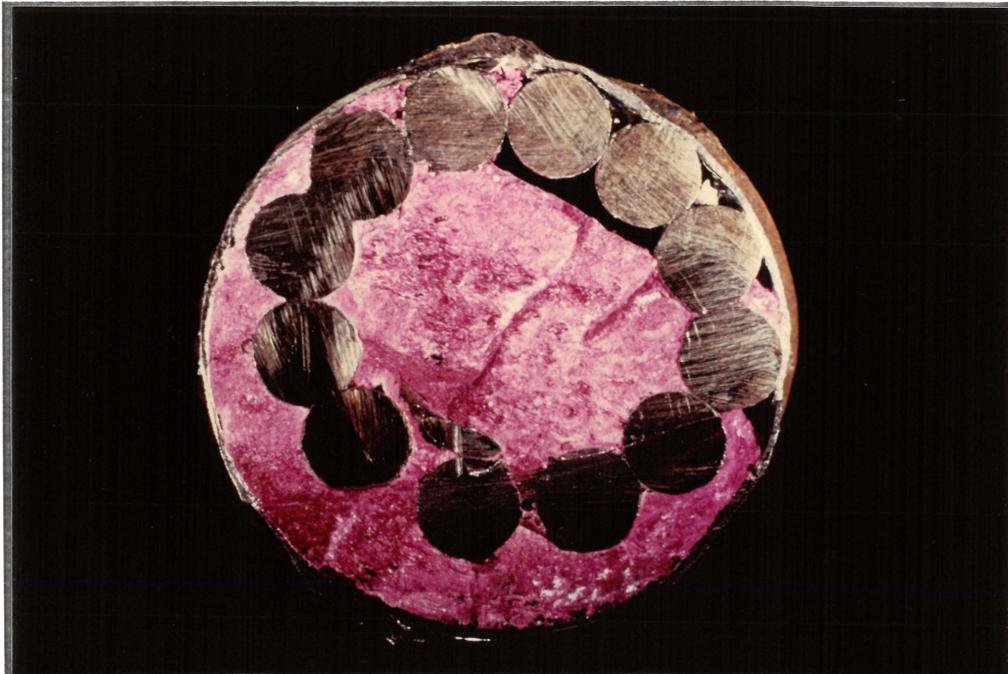
Wie die Abbildungen 79 - 81 zeigen, war es häufig nicht gelungen, den von Spirale und Spanndrähten gebildeten Kernhohlraum der Spannglieder vollständig zu verpressen. Jeweils im oberen Bereich bildeten sich blasig-poröse oder längere Verpreßmängel. Dieser Verpreßmangel wurde auch schon an anderen Bauwerken beobachtet (vgl. z.B. Kap. 4.1) und scheint für das Verfahren gelegentlich typisch zu sein. Er führt in der Regel dazu, daß rund 1/3 der Spanndrähte in den betroffenen Querschnitten keine vollständige Mörtelumhüllung und damit auch keinen vollständigen Korrosionsschutz besitzen.

Abb. 79 Anordnung der Spanndrähte im Hüllrohr mit fehlendem Verpreßmörtel im oberen Teil des Mörtelkerns.  $V \sim 1,7$ -fach

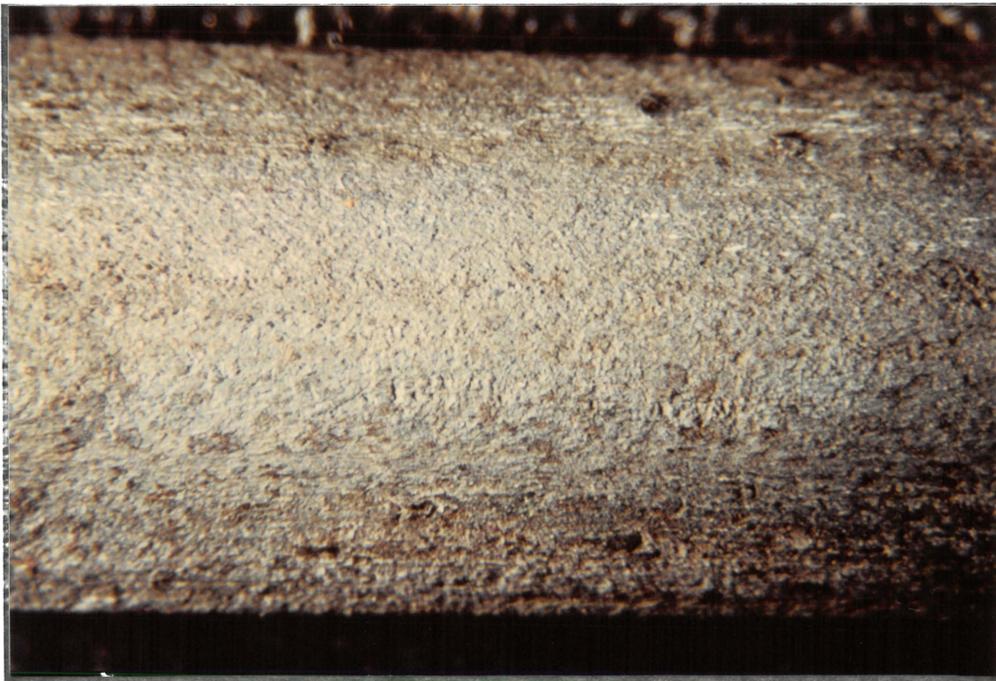
Abb. 85 Oberflächenzustand eines Spanndrahtes aus einem vollständig verpreßten Hüllrohrbereich.  $V \sim 10$ -fach

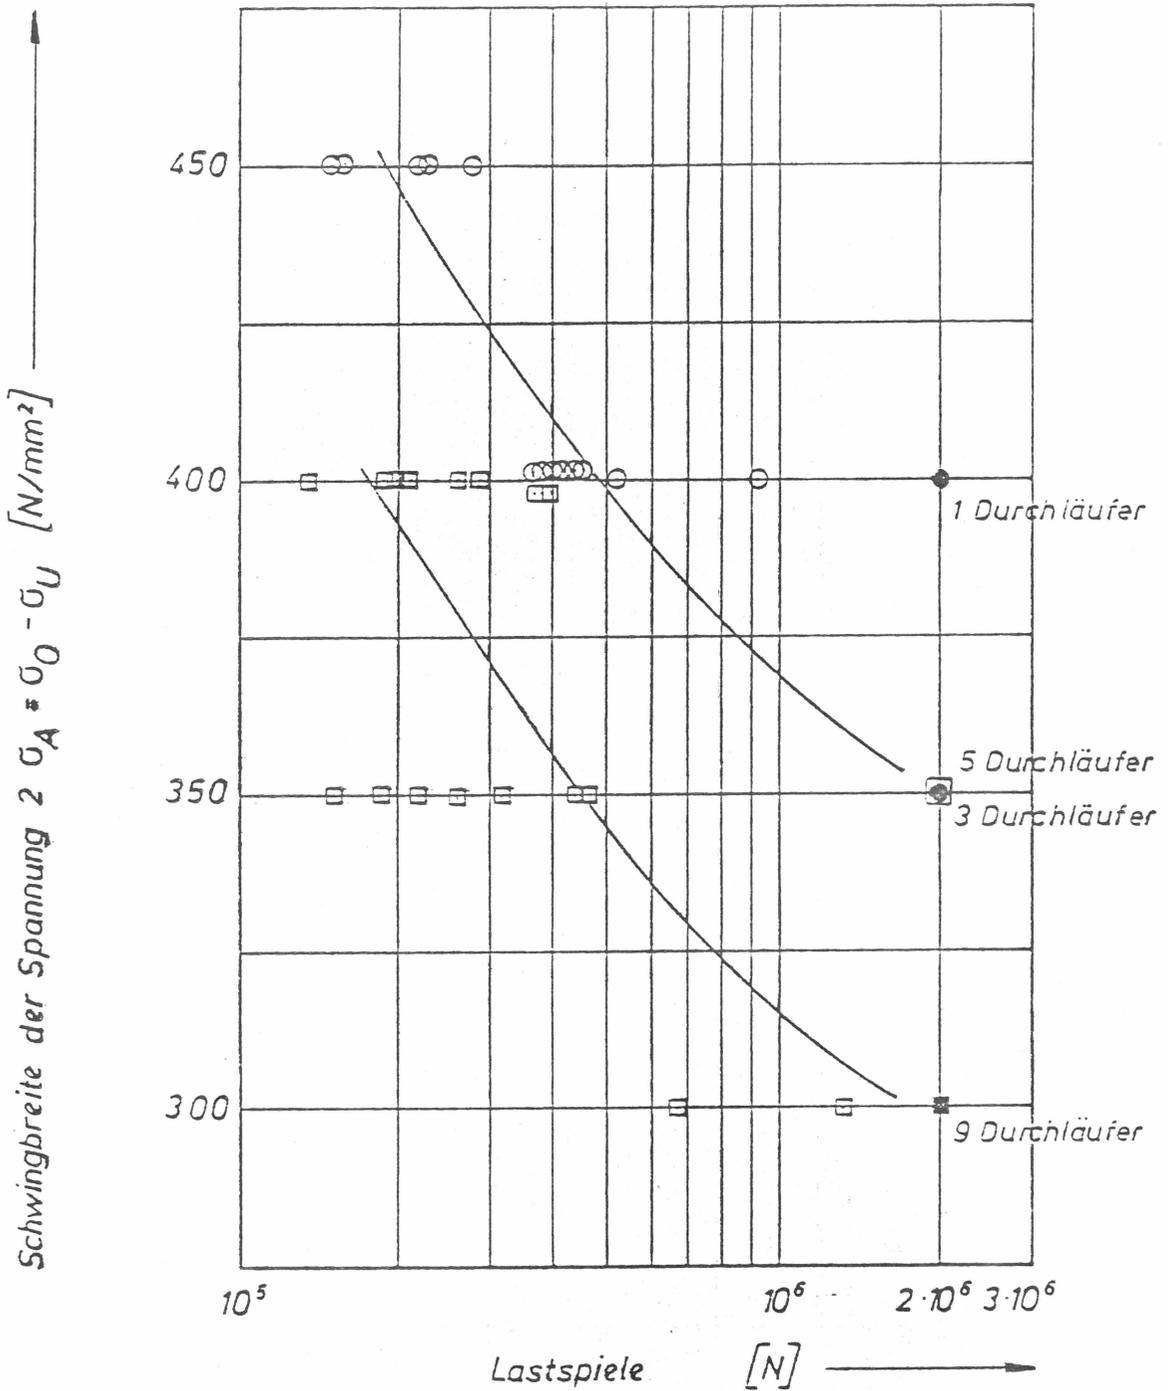
Abb. 90 Ergebnisse der Dauerschwingversuche an korrosionsfreien Proben mit vollständiger Verpreßmörtelummhüllung und an korrodierten Proben mit vereinzelt bis zu 100µ tiefen Narben bzw. mit vielen bis zu 450µ tiefen Narben aus unvollständig verpreßten Hüllrohrabschnitten ohne Einwirkung von außen kommender Feuchtigkeit oder korrosionsfördernder Salze

Bei den Dauerschwingversuchen ergab sich zwar eine deutliche Differenzierung zwischen korrosionsfreien und korrodierten Proben, jedoch erstaunlicherweise keine Differenzierung zwischen den leicht korrodierten Proben mit vereinzelt Narben (bis 100 $\mu$  tief) und den stärker korrodierten Proben mit vielen Narben (bis 450 $\mu$  tief).

Das Ergebnis der Dauerschwingversuche ist in den Wöhlerkurven der Abb. 90 dargestellt. Der Abfall in der Dauerschwingfestigkeit korrodierter Proben mit Narben bis zu 450 $\mu$  Tiefe gegenüber korrosionsfreien Proben beträgt danach etwa 15 %. Ein eindeutiger Zusammenhang zwischen Lastspielzahl und Narbentiefen war nicht feststellbar.

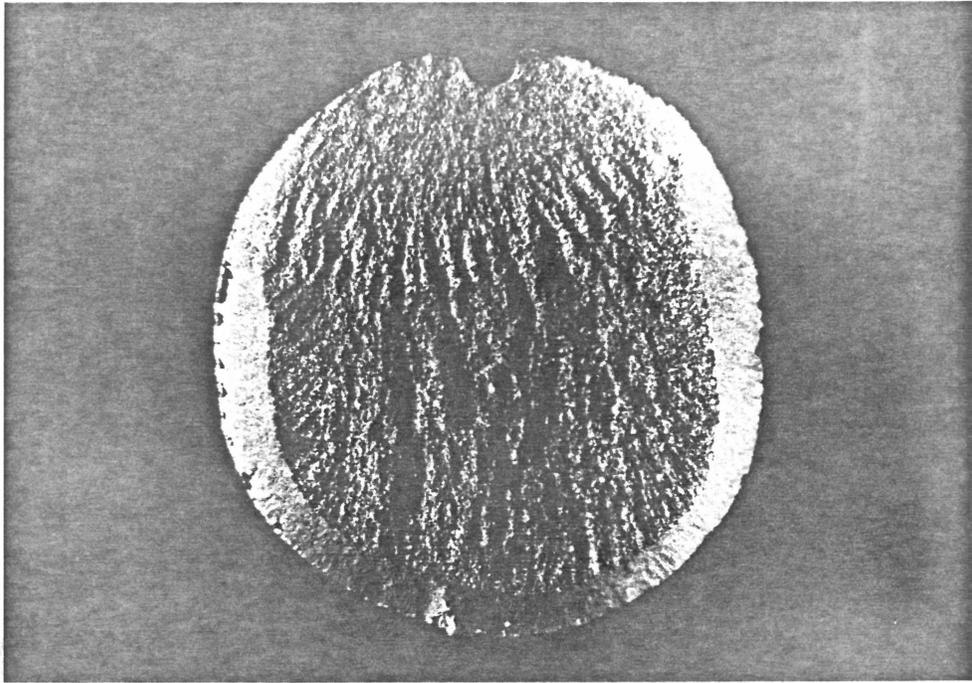
Abb. 91 Dauerbruchfläche mit Narbe am Bruchausgang  
bei  $\sim 10$ -facher Vergrößerung

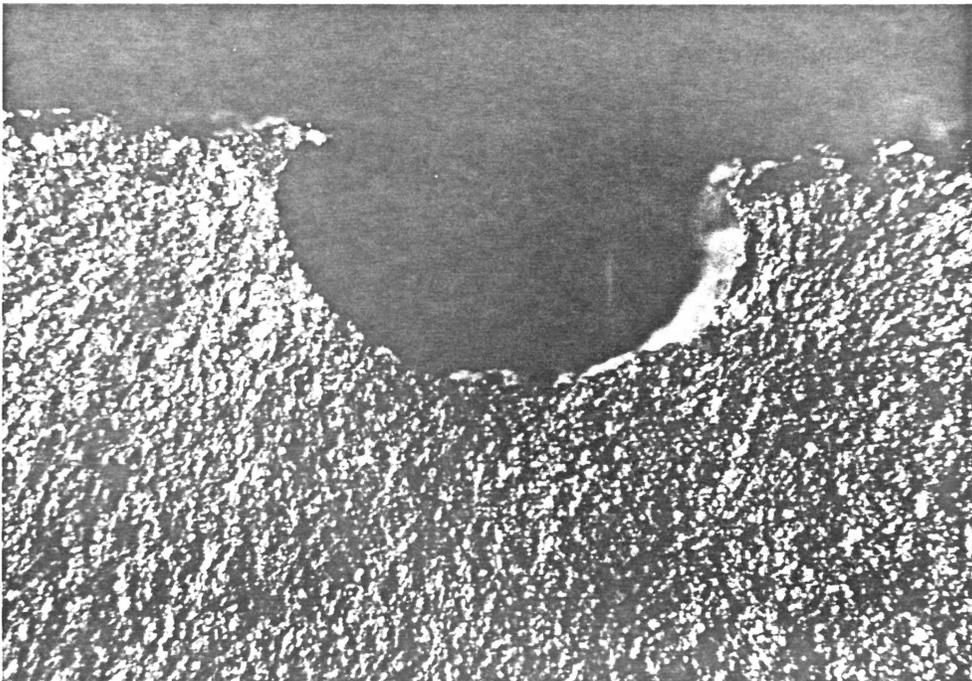
Abb. 92 Narbe am Ausgang des Dauerbruchs der  
Abb. 91. Narbentiefe ca.  $380\mu$ ,  $V \sim 80$ -fach

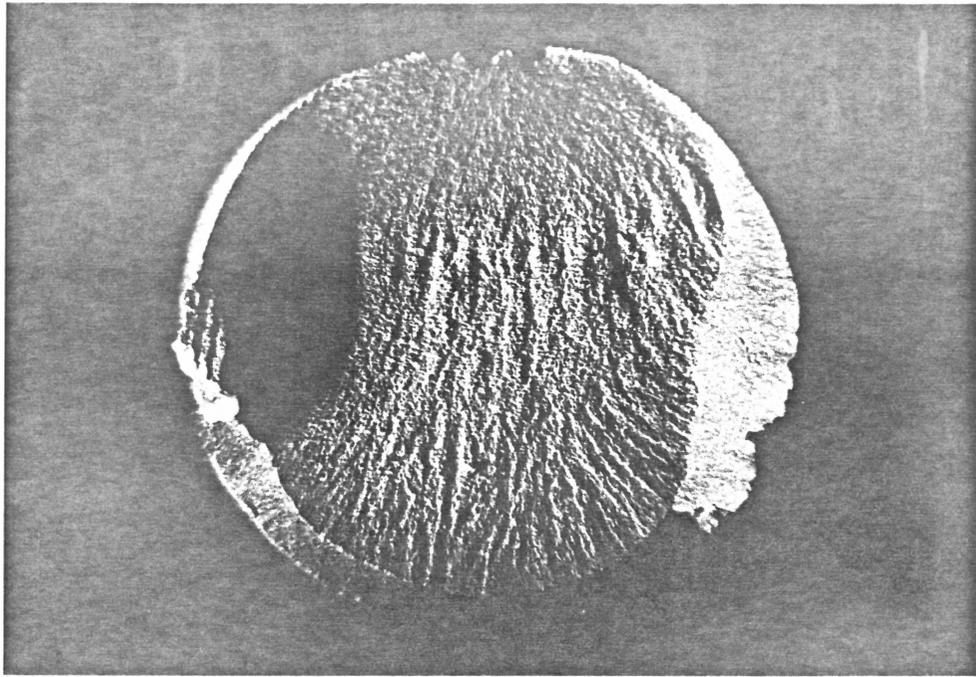
Abb. 93 Dauerbruchfläche mit Narben am Bruchausgang bei  $\sim 10$ -facher Vergrößerung

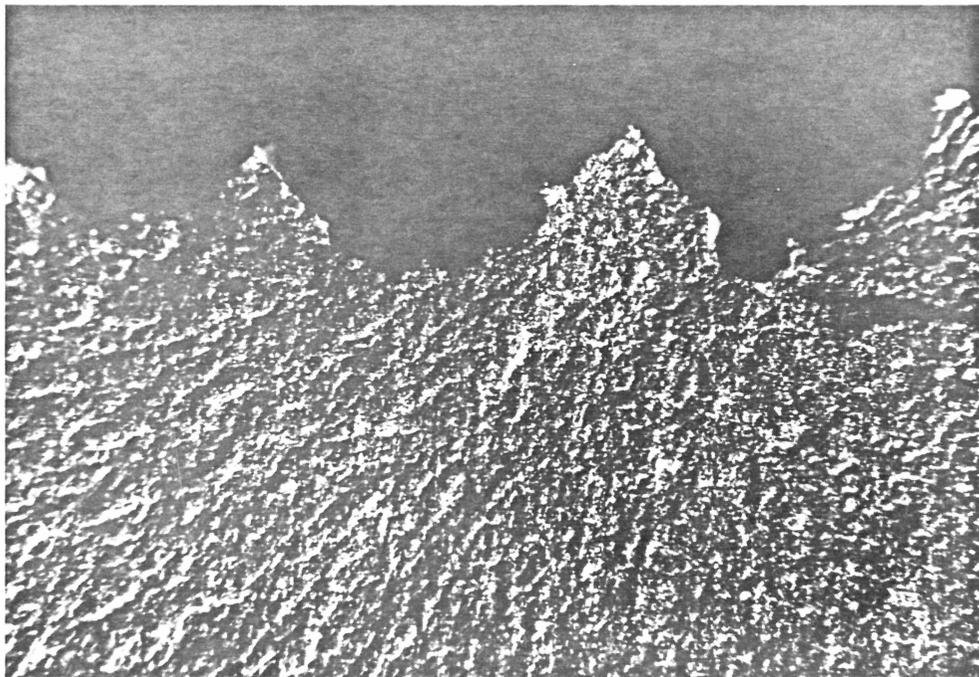
Abb. 94 Narben am Ausgang des Dauerbruchs der Abb. 93. Narbentiefen ca.  $250 - 300\mu$ ,  $V \sim 80$ -fach

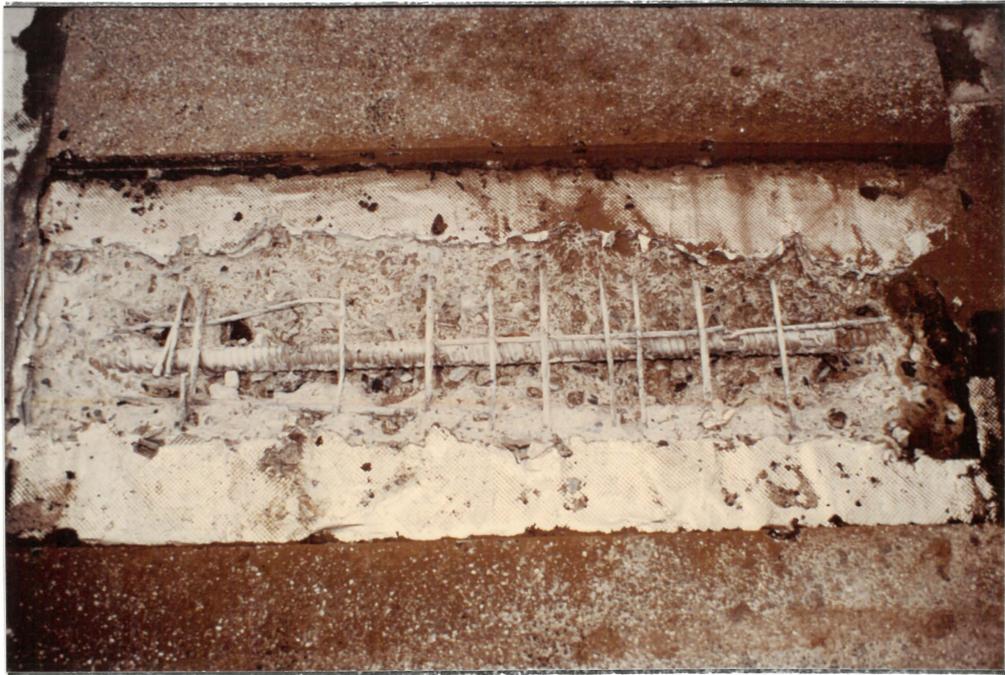
Abb. 96 Freilegen von Querspanngliedern auf der  
Fahrbahnplattenoberseite mit dem Preßluft-  
hammer

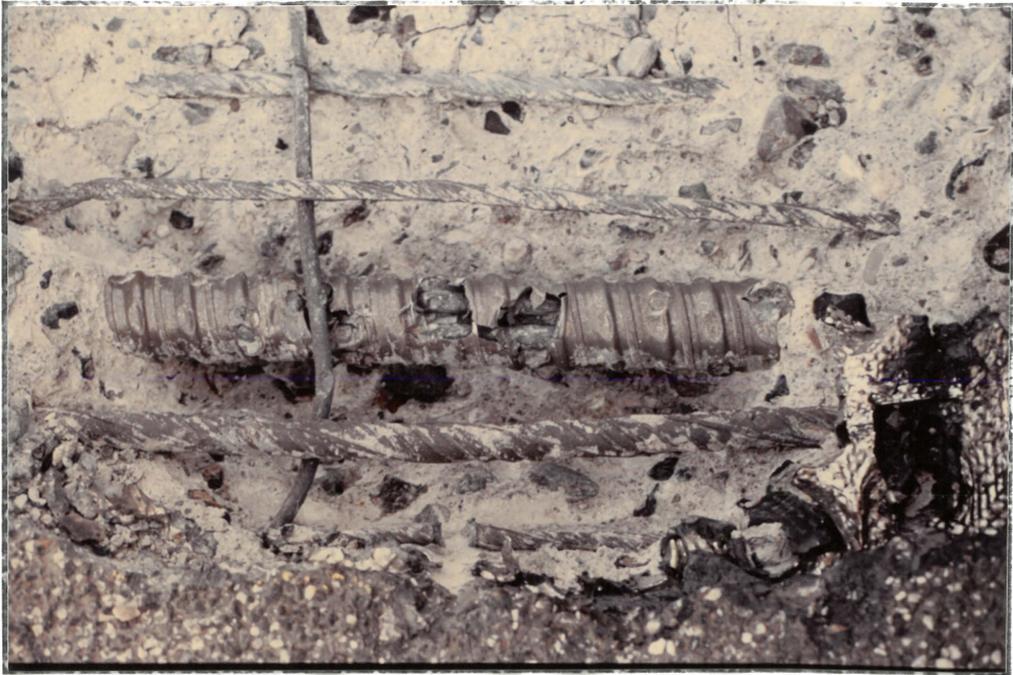
Vollständig ausgepreßte Hüllrohre waren innen und außen korrosionsfrei und z.T. noch metallisch blank (vgl. Abb. 97 u. 98). Unverpreßte Hüllrohre, die mit Wasser teilgefüllt waren oder in die gelegentlich Wasser eindringen konnte, waren von innen nach außen durchkorrodiert (vgl. Abb. 99). Vereinzelt wurden Spannglieder gefunden, die vollständig mit Wasser gefüllt waren. Wohl infolge Sauerstoffabschluß waren hier die Hüllrohrinnen-seiten fast noch metallisch blank bzw. wiesen nur unbedeutenden Oberflächenrost auf (vgl. Abb. 100).

Abb. 97 Zustand einwandfrei verpreßter Hüllrohre von außen

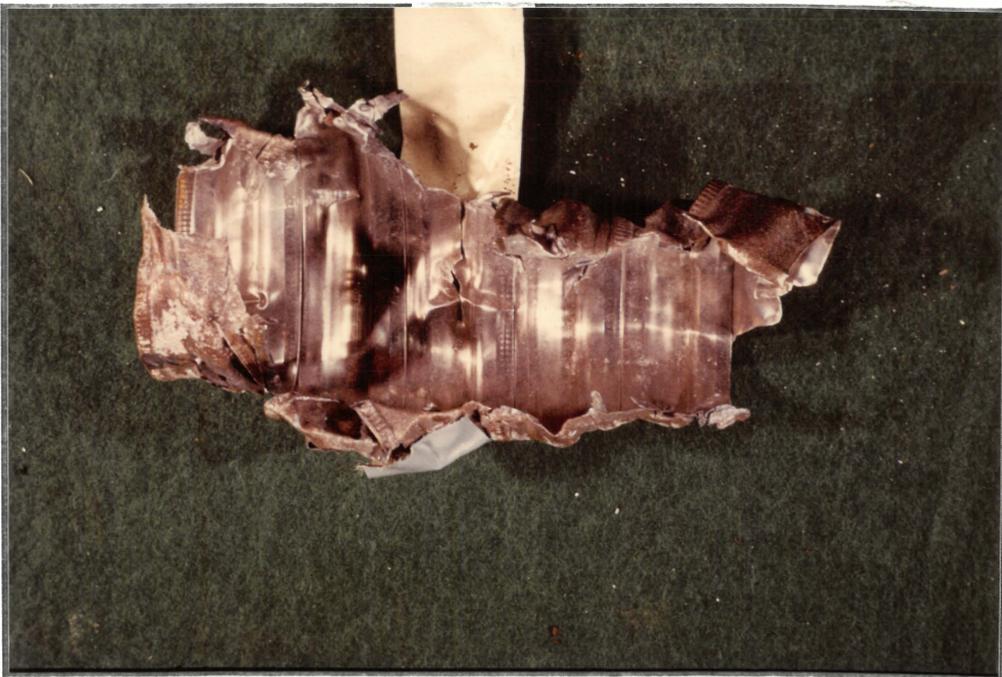
Abb. 98 Hüllrohrinnenseiten zeigen nach Entfernung des Verpreßmörtels eine metallblanke Oberfläche

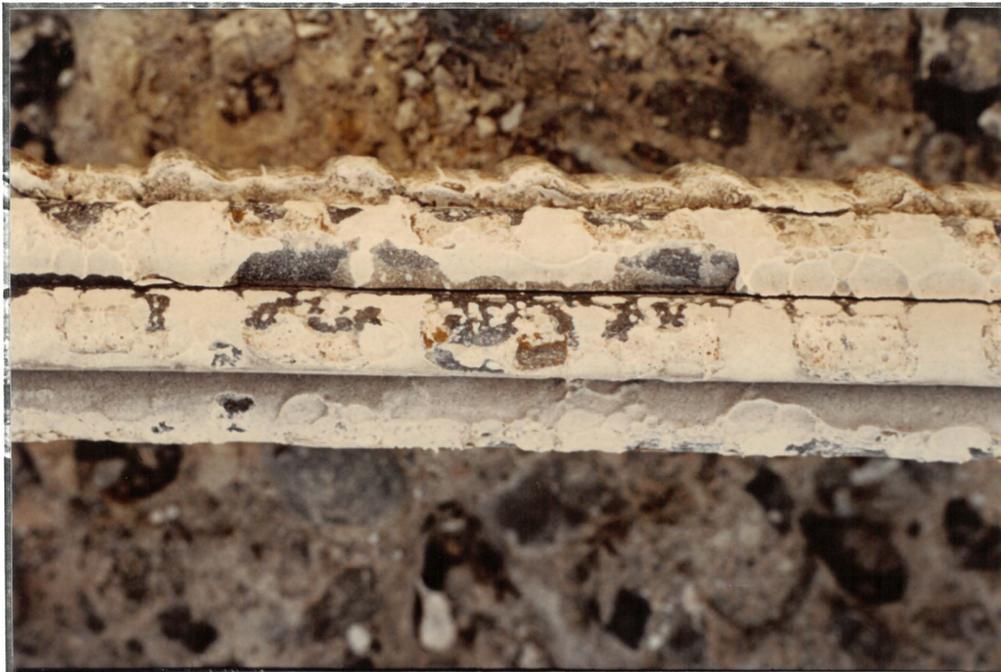
Bei der Öffnung der Spannglieder wurden sehr unterschiedliche Verpreßzustände angetroffen. Neben völlig verpreßten Spanngliedern mit der üblichen Struktur von Wasser/Zement-Verpreßmörteln (vgl. Abb. 101) fanden sich teilverpreßte Hüllrohre mit großblasiger Struktur im oberen Hüllrohrdrittel (vgl. Abb. 102) sowie völlig unverpreßte Hüllrohre.

Abb. 102 Teilverpreßtes Hüllrohr, das im oberen Querschnittsdrittel nur mit einem weißen großblasigen Mörtel verfüllt war. Die Folge war Linienkorrosion längs der Kontaktstellen zwischen zwei Drähten

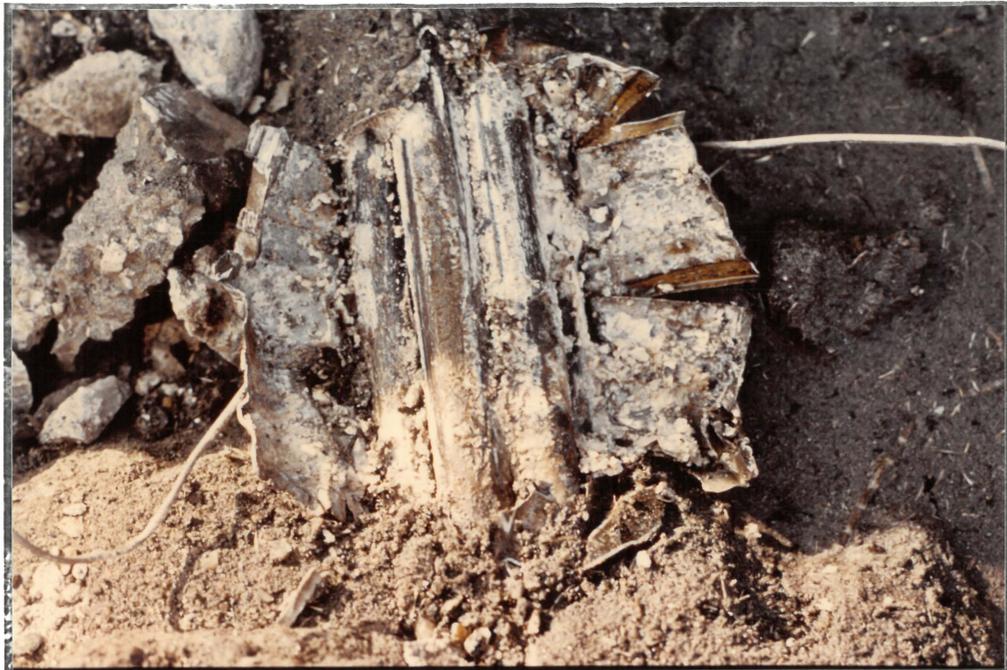
Gelegentlich wurden Spannglieder angetroffen, die zwar vollständig verpreßt waren, in denen der Verpreßmörtel jedoch eine schmierige, tonige Konsistenz aufwies. Dabei war volle Alkalität vorhanden und keine Korrosion aufgetreten (vgl. Abb. 103).

Abb. 103 Hellweißer Verpreßmörtel von schmierig-toniger Konsistenz, ohne Nachteile für Spannstahl und Hüllrohr

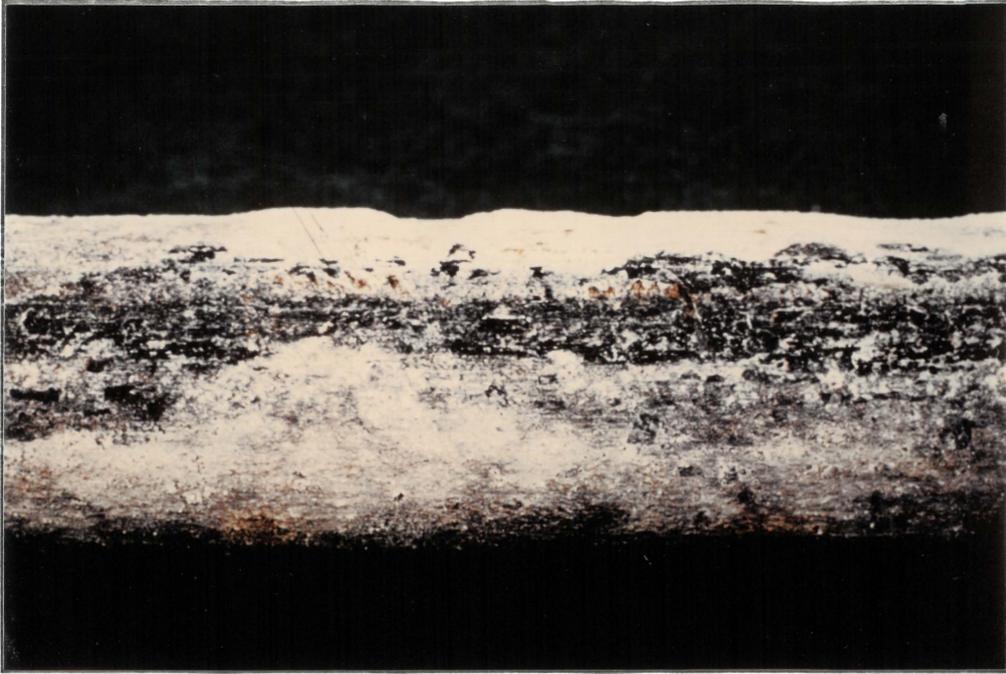
Abb. 105 Spannstahl aus einem einwandfrei verpreßten Hüllrohr ohne augenscheinlich erkennbare Korrosion.  $V \sim 3,5$ -fach

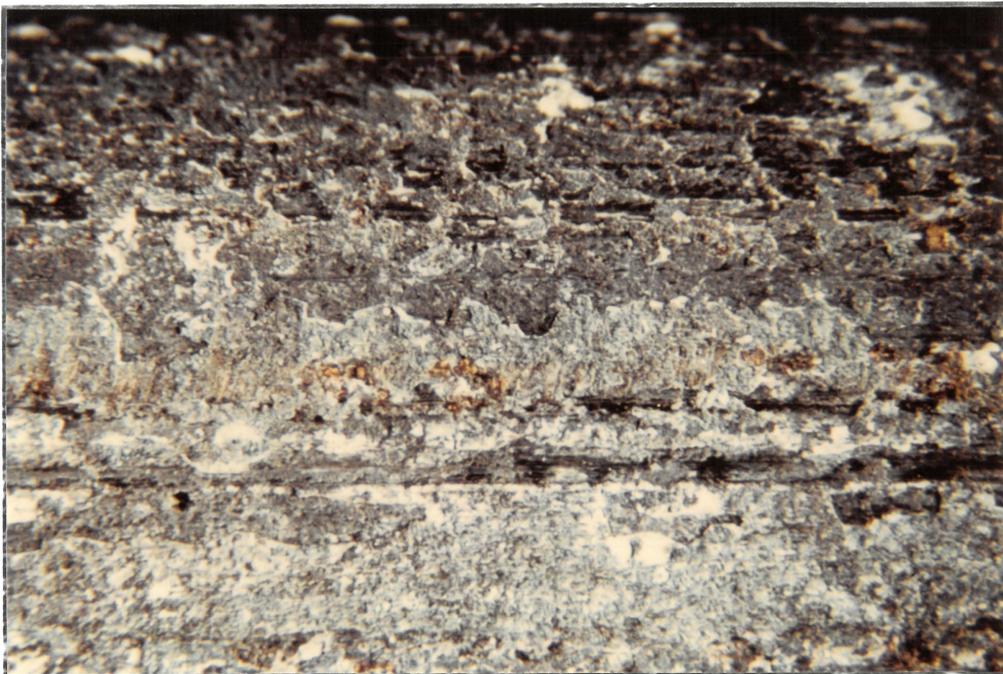
Abb. 106 Oberfläche eines Spannstahls aus einem vollständig verpreßten Hüllrohr. Deutlich sind noch Reste der Walzhaut zu erkennen. Korrosion liegt nicht vor.  $V \sim 10$ -fach

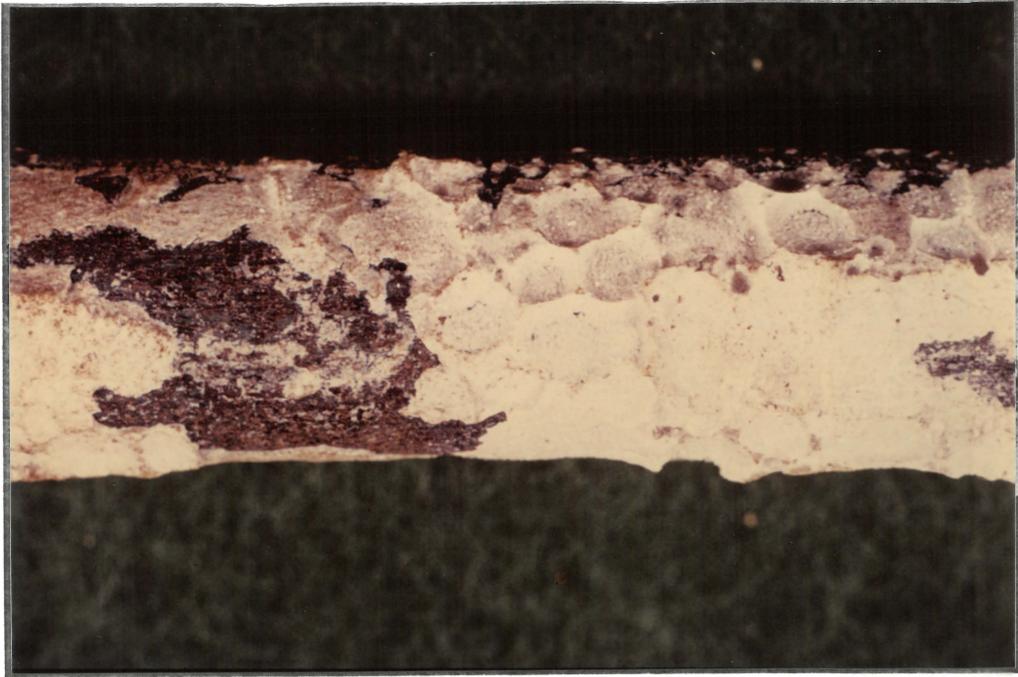
Abb. 107 Spannstahl aus einem teilverpreßten, trockenen Spannglied. Keine augenscheinlich erkennbare Korrosion (vgl. jedoch Abb. 108).  $V \sim 3,5$ -fach

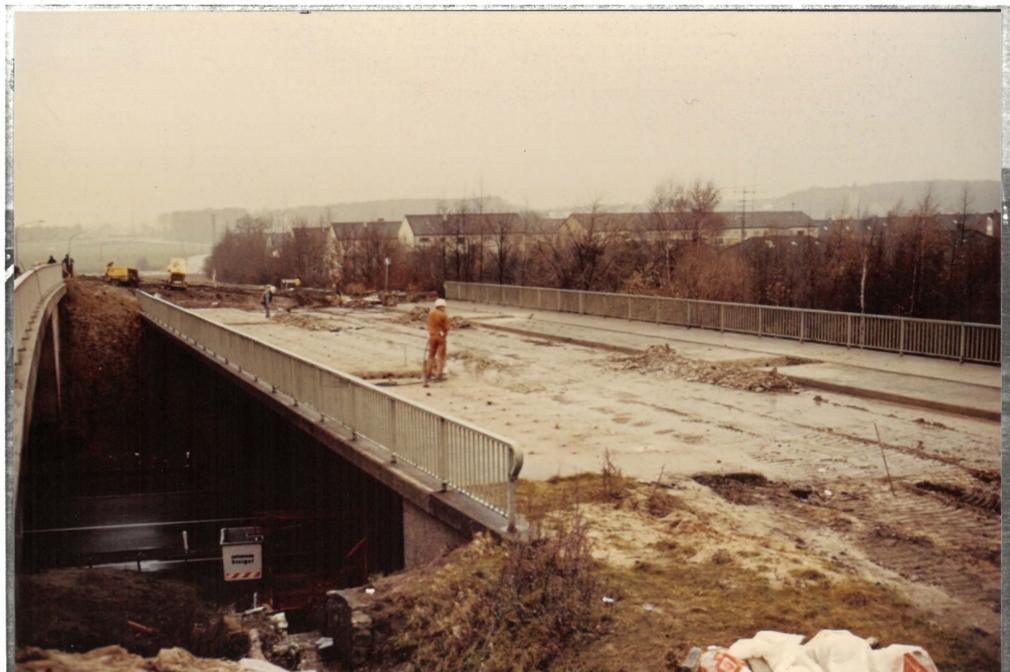
Im Zuge des Ausbaus der Ortsumgehung Osnabrück - B51/65 zur BAB-A33 erwies sich die Spannweite der Brücke als zu klein, so daß sie nach Fertigstellung des Ersatzbauwerks und einer Nutzungsdauer von 14 Jahren im November 1980 durch Sprengung abgebrochen wurde. Abb. 112 zeigt die Brücke vor der Sprengung mit den aufgestemmtten Abschnitten für die Spannstahtentnahme.

Abb. 112 Ansicht der Fahrbahnplatte vor der Sprengung mit den Öffnungsstellen zur
