Baustoffuntersuchungen an  
Spannbetonbauwerken zur Ermittlung  
des Langzeitverhaltens von  
Spannstählen

INSTITUT FÜR BAUSTOFFE, MASSIVBAU UND BRANDSCHUTZ  
AMTLICHE MATERIALPRÜFANSTALT FÜR DAS BAUWESEN  
TECHNISCHE UNIVERSITÄT BRAUNSCHWEIG

J. Erdmann  
J. Neisecke  
F.S. Rostásy

Braunschweig, 1982

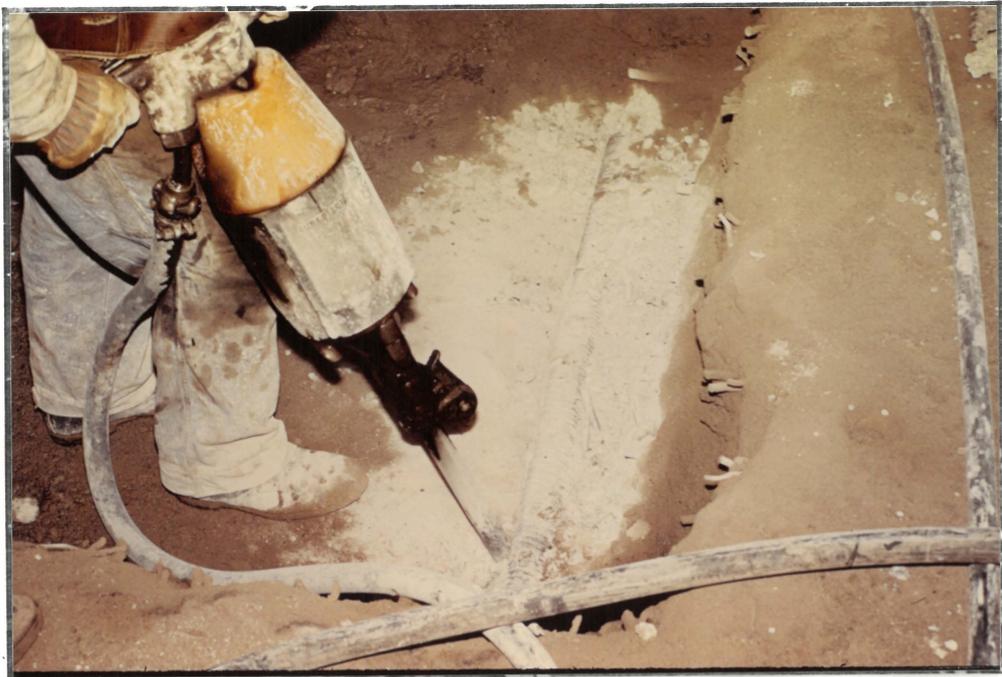
Die Längsvorspannung bestand aus BBRV-Spanngliedern vom Typ 116 in die jeweils 48 kaltgezogene Spanndrähte St 150/170 (St 1470/1670), rund, glatt,  $\varnothing$  6 mm eingezogen waren. Die Entnahme von der Bauwerksoberseite her über den Hochpunkt gestaltete sich sehr schwierig, da eine Betondeckung von mehr als 20 cm Dicke entfernt werden mußte, was nur unter Einsatz von schweren Lufthämmern möglich war (vgl. Abb. 113).

Abb. 113 Entnahme von Spanngliedabschnitten  
mittels schwerer Stemmgeräte

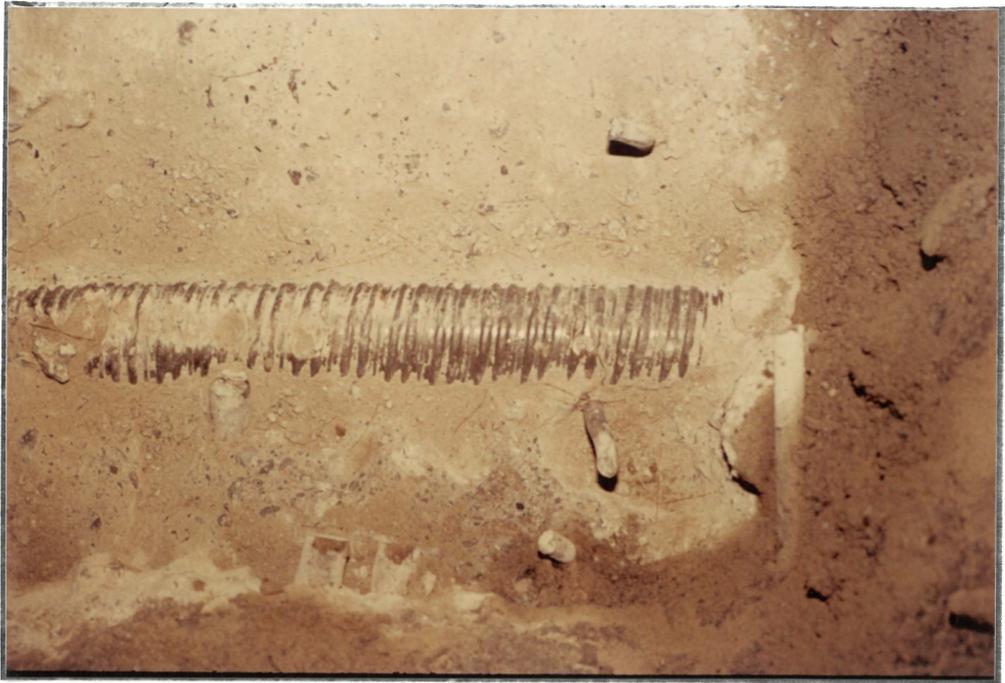
Die Hüllrohre bestanden aus spiralförmig gewickelten Wellrohren mit einem Innendurchmesser von etwa 70 mm. Sie waren außen wie innen korrosionsfrei und metallisch blank (vgl. Abb. 114 und 115) und zeigten auch sonst keine Auffälligkeiten.

Abb. 114 Metallblanke Hüllrohraußenseite

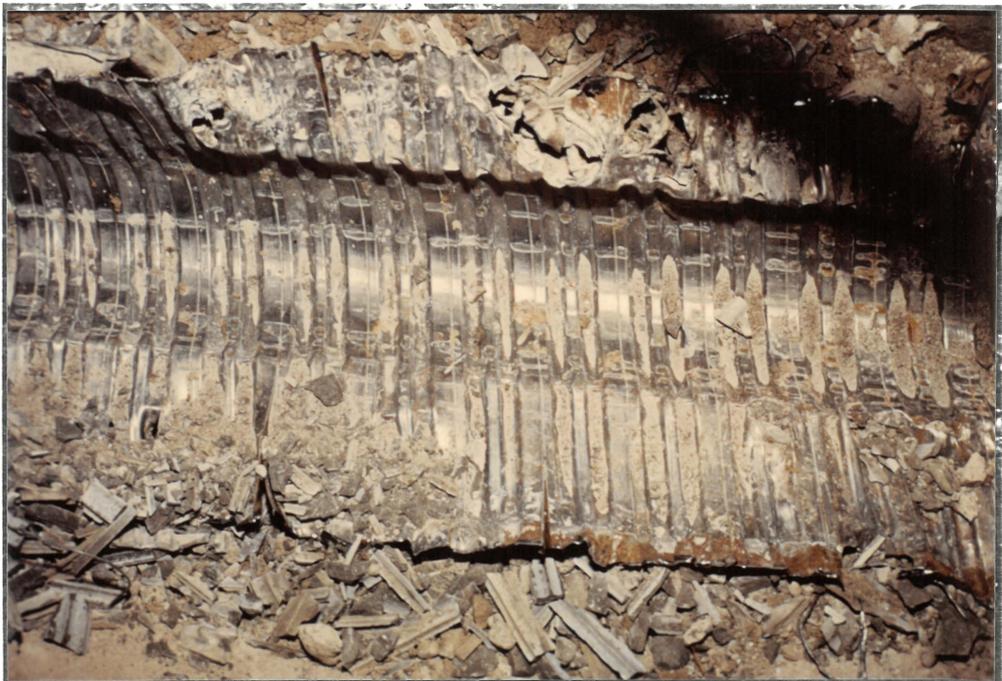
Abb. 115 Metallblanke Hüllrohrinnenseite

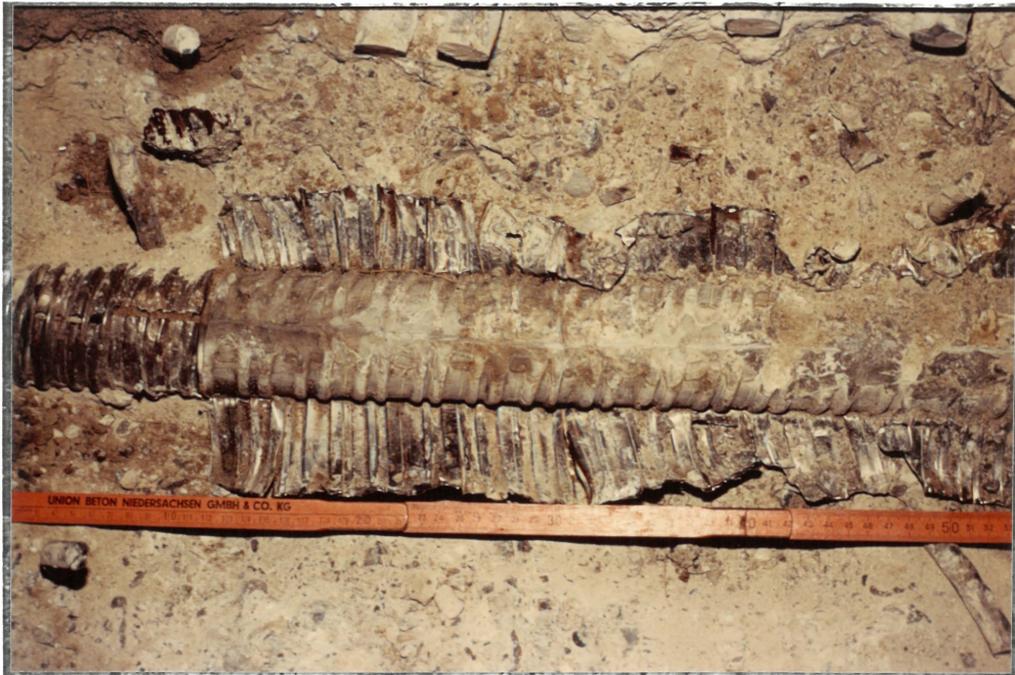
Wie Abbildung 116 stellvertretend zeigt, waren die Hüllrohre vollständig verpreßt, wobei der Verpreßmörtel die typische zement-grau-grüne Färbung aufwies. Bei der Spannstahtentnahme aus dem Spannglied fanden sich keine Blasen oder Hohlräume. Der Cl-Gehalt des Verpreßmörtels lag mit 0,016 Masse-% weit unterhalb des zulässigen Wertes.

Abb. 116 Zustand der Verpressung und des Verpreßmörtels beim Öffnen des Hüllrohres

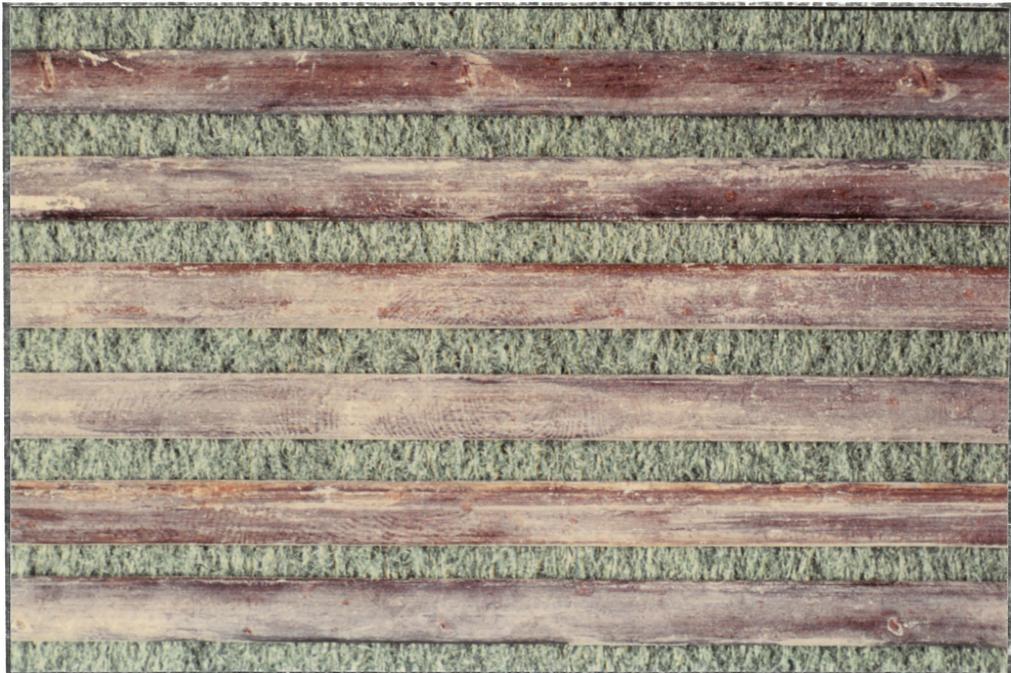
Aufgrund der in Abschnitt 4.8.3.2 geschilderten vollständigen Verpressung und des sehr geringen Cl-Gehaltes war der entnommene Spannstaht optisch nahezu einwandfrei. Die Abbildungen 117 und 118 zeigen die kaltgezogenen Spanndrähte der Güte St 150/170 (St 1470/1670), rund, glatt,  $\varnothing$  6 mm bei etwa 1,5-facher Vergrößerung. Die Oberflächen sind grau-blau und glatt.

Abb. 117 Zustand von Spanndrähten nach dem Ausbau aus dem Hüllrohr bei 1,5-facher Vergrößerung

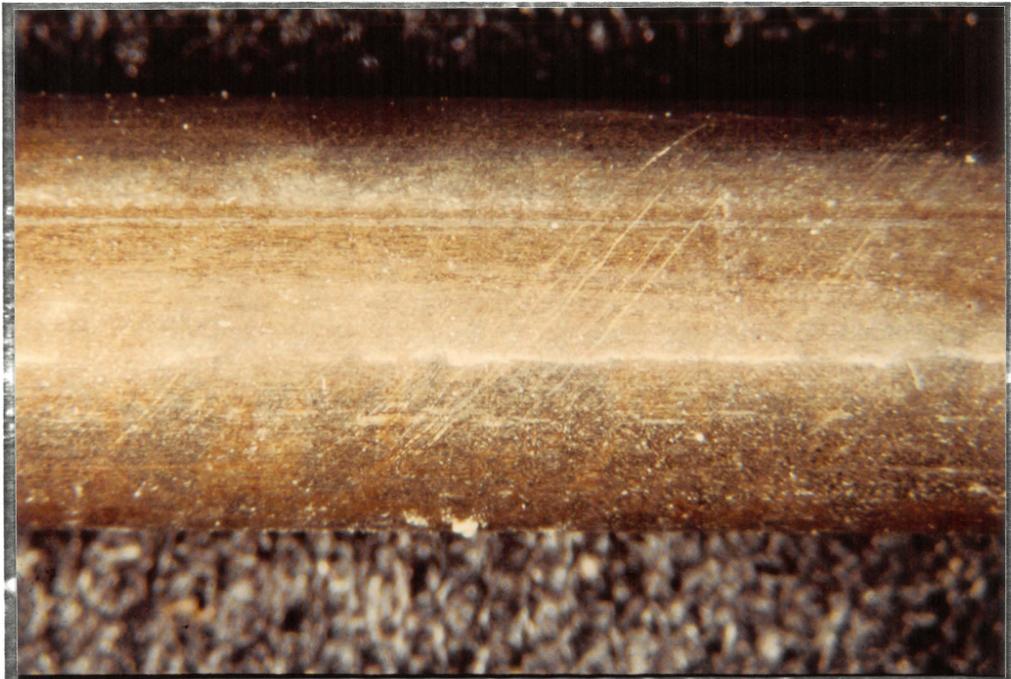
Abb. 119 Oberfläche eines Spannstahls, der als korrosionsfrei eingestuft wurde. V ~ 10-fach

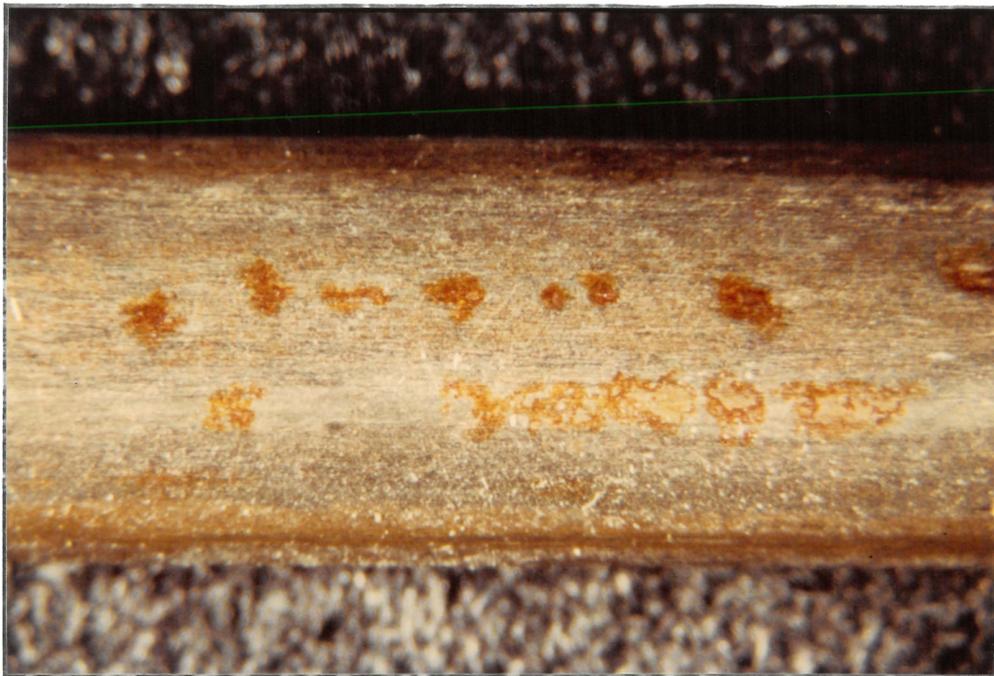
Vereinzelt sind braune Rostflecken und Linienkorrosion zu erkennen, die sich längs der Zwickel zwischen zwei sich berührenden Drähten gebildet hatten. Die Herkunft der kleinen Rostpunkte ist unklar. Zum Teil sind es die Berührungspunkte mit den Hüllrohrwellen, z.T. ist aber eine leichte Korrosion durch Schwitzwasserbefall im Hüllrohr vor dem Verpressen wahrscheinlich. Wie die fast 10-fachen Vergrößerungen der Stahloberflächen in den Abbildungen 119 und 120 zeigen, liegt keine Narbenkorrosion vor. Im Mikroskop wurde nach Ablösen der Rostprodukte mit verdünnter Zitronensäure eine mittlere Narbentiefe von nur ca. 10µ mit maximalen Werten um 20µ ausgemessen.

Abb. 120 Oberfläche eines Spannstahls mit Korrosionspunkten und Linienkorrosion. Die Narbentiefen betragen maximal  $20\mu$ .  
 $V \sim 10$ -fach

Die Herkunft der Korrosion kann nicht sicher geklärt werden. Für die Ausbildung derartiger Narben reicht bereits eine Schwitzwasserkorrosion vor dem Verpressen aus. Hätten im Hüllrohr nach dem Verpressen korrosionsfördernde Bedingungen bestanden, wären während der 14-jährigen Nutzungsdauer sicher tiefere Narben entstanden.

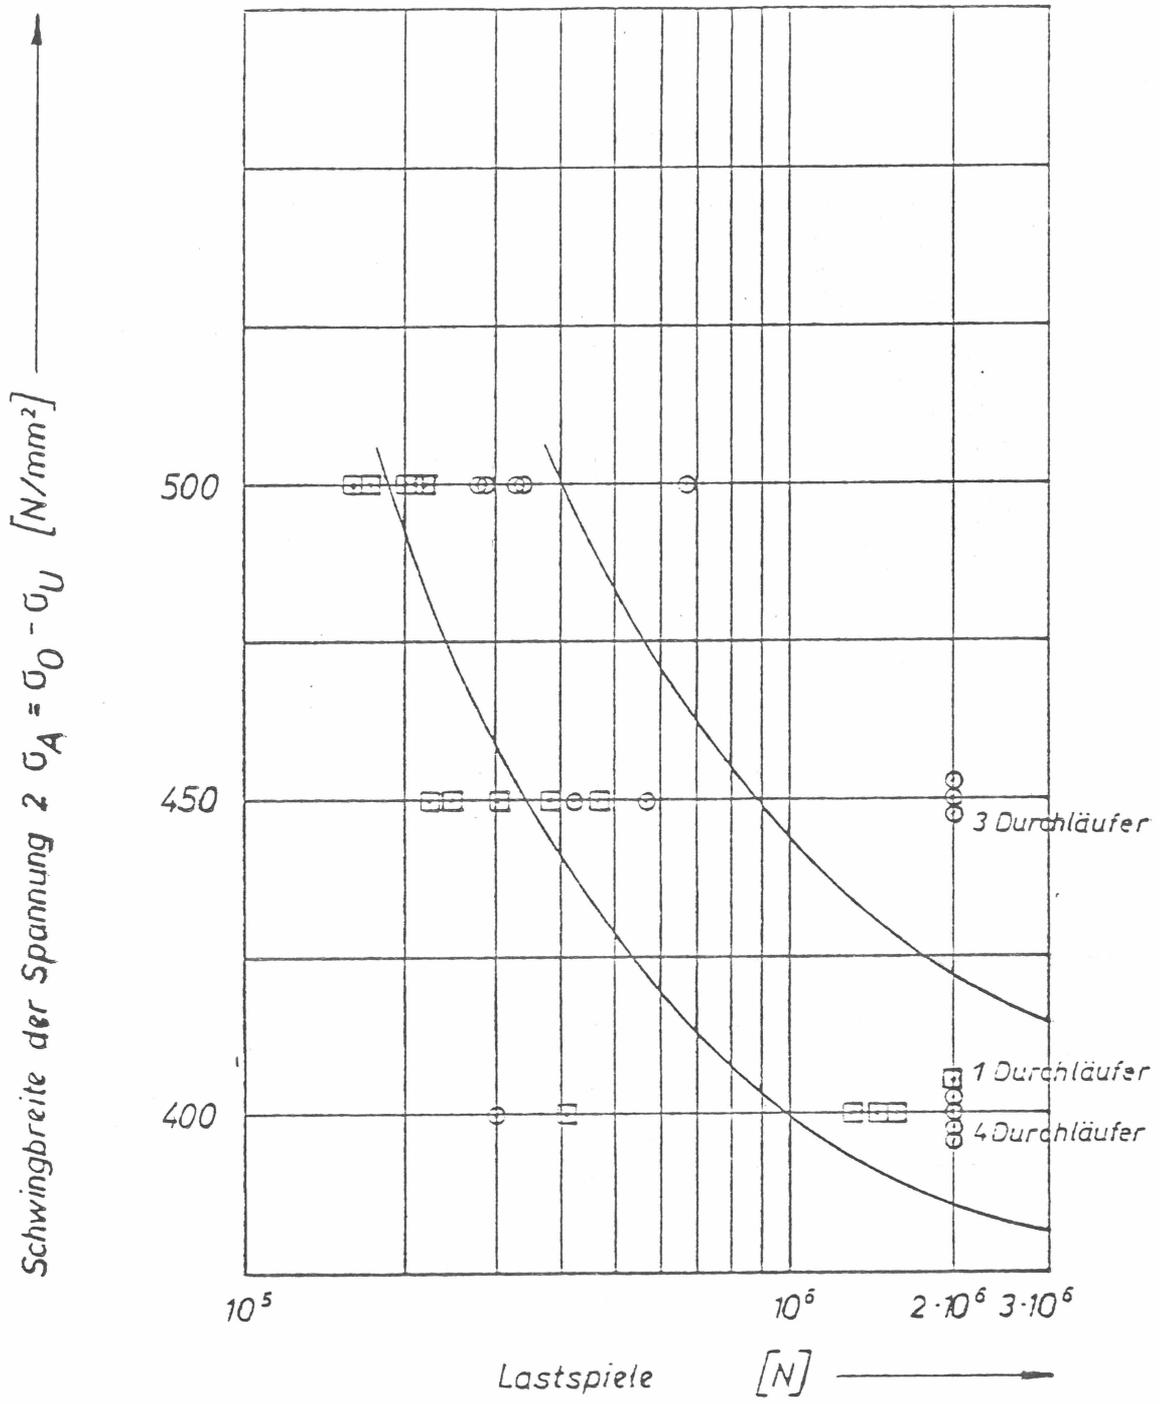
Die Dauerschwingversuche ließen dagegen eine Differenzierung durch unterschiedliche Wöhlerkurven zwischen den nicht korrodierten und den mit Rostpunkten und Linienkorrosion versehenen Proben erkennen (vgl. Abb. 121). Bei einer Oberspannung von  $\sigma_o = 0,55 R_m = 919 \text{ N/mm}^2$  ergibt sich für die korrosionsfreien Proben ein  $\Delta\sigma \sim 400 \text{ N/mm}^2$  und für die Proben mit leichten Korrosionsschäden ein  $\Delta\sigma \sim 375 \text{ N/mm}^2$ , was einer Abminderung um ca. 6 % entspricht. Erstaunlicher Weise konnte auch bei den leicht korrodierten Proben im Stereomikroskop nicht eindeutig festgestellt werden, daß der Dauerbruch von Rostflecken oder von Korrosionslinien ausging.

Abb. 121 Ergebnis der Dauerschwingversuche an augenscheinlich korrosionsfreien Proben und Proben mit kleinen Rostflecken oder Linienkorrosion mit einer max. Narbentiefe von 20 μ

Auf die Kennwerte des statischen Zugversuches wirkten sich diese Narben nicht aus, es ergaben sich ausnahmslos bedingungs-gemäße Werte. Die Dauerschwingfestigkeit wurde durch diese sehr leichte Korrosion jedoch bereits von  $\Delta\sigma \sim 400 \text{ N/mm}^2$  auf  $\Delta\sigma \sim 375 \text{ N/mm}^2$  herabgesetzt, was eine Abminderung von etwa 6 % entspricht.

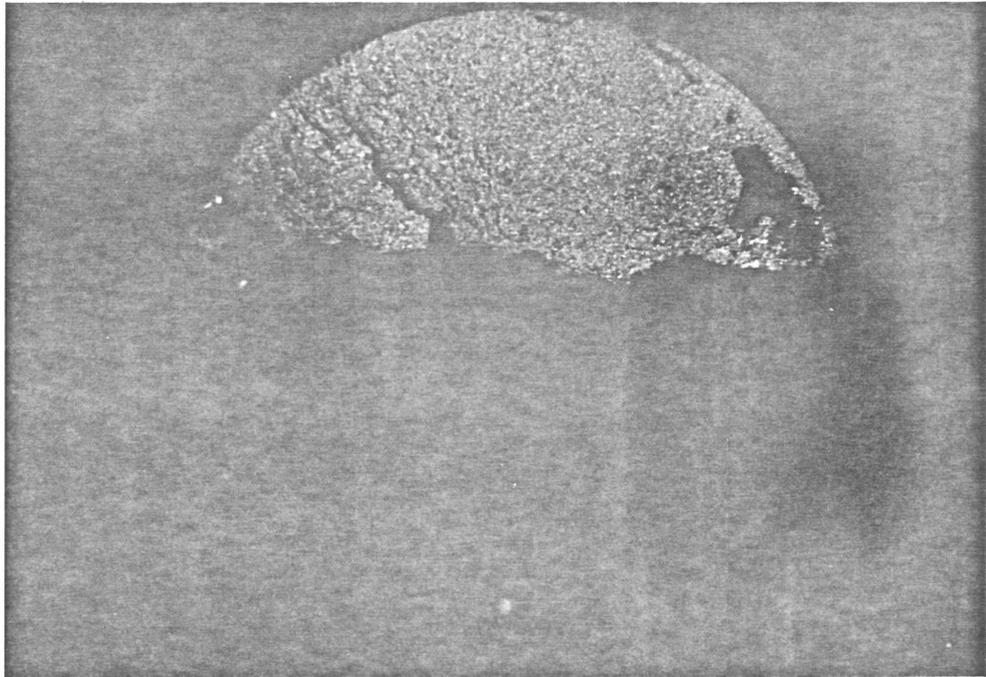
Einen Eindruck von den Dauerbruchflächen vermitteln die Abbildungen 122 und 123. Das hier gefundene Bruchbild ist für einen kaltgezogenen Draht jedoch nicht typisch, sondern hat seine Ursache mit Sicherheit in der Herstellung (hoher Verformungsgrad beim Ziehen).

Abb. 122 Dauerbruchfläche ohne Narbe am Bruchausgang.  $V \sim 15$ -fach

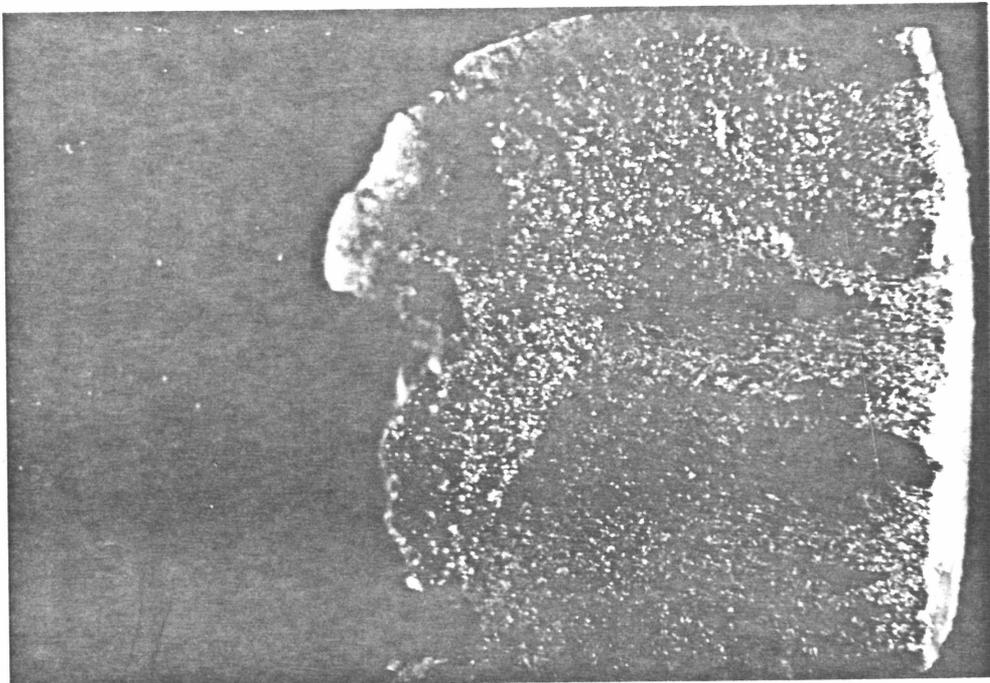
Abb. 123 Seitenansicht der Probe aus Abb. 122.  
 $V \sim 15$ -fach
