Spannungsrisskorrosion auslösende Bedingungen in Spannkanälen von Spannbetonbauteilen vor dem Injizieren

Baustellenuntersuchungen zur
Ermittlung der für die Korrosion von
Spannstählen relevanten
baupraktischen
Umgebungsbedingungen vor dem
Injizieren

BUNDESANSTALT FÜR MATERIALPRÜFUNG

von B. Isecke und W. Stichel

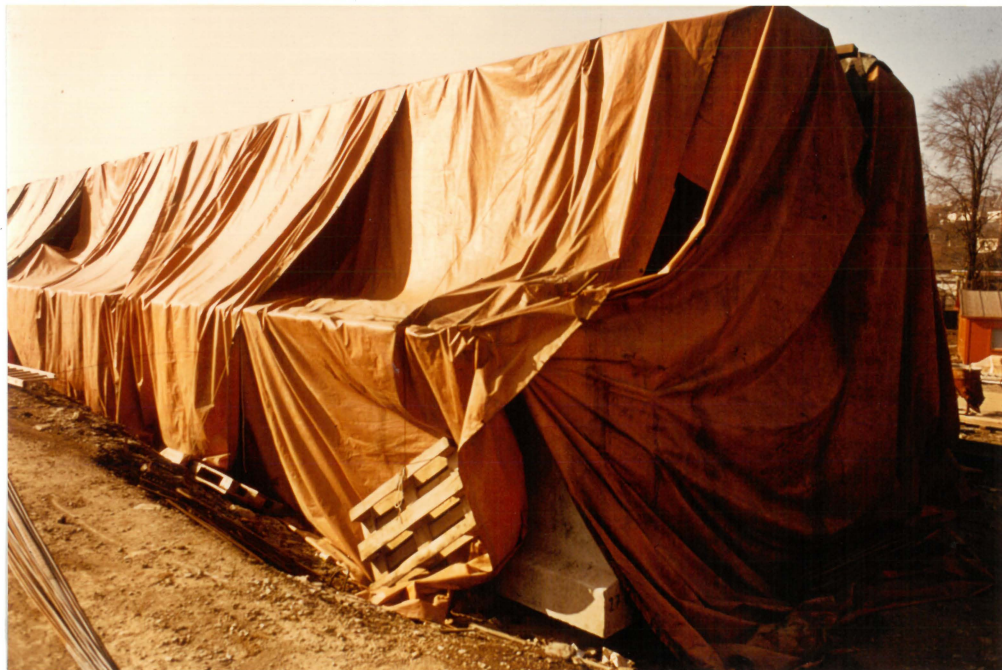
In dem Träger befanden sich 7 Bündelspannglieder des Spanverfahrens SUSPA, St 1470/1670, $d = 7 \text{ mm } \emptyset$, die ca. 4 - 5 Monate mit 55 % der Zugfestigkeit unverpreßt der Spannkanalatmosphäre ausgesetzt waren. Der Festanker war jeweils einbetoniert, der Spannanker in einem Fall nach 3 Monaten geöffnet worden, in den anderen Fällen während des gesamten Zeitraums verschlossen. Der Träger stand in einem Abstand von ca. 50 m neben einem Betrieb zur Stahlerzeugung und war zusätzlich mit einer Zeltplane (Abb. 44) gegen Witterungseinflüsse geschützt.

Abb. 44
Abdeckung des Fertigteilträgers

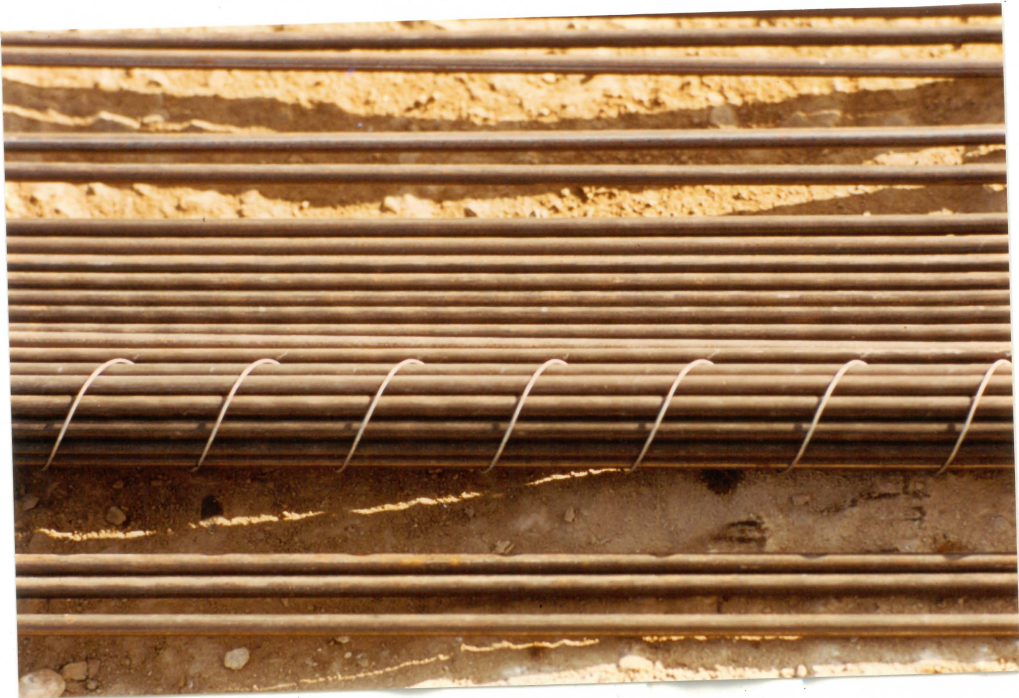
Abb. 47
Spanngliedmitte

wiesen. In der Mitte der Spannglieder bot der Stahl einen nahezu unversehrten Zustand (Abb. 47). Zwischen Spanngliedmitte und Festanker nahm die punktförmige, durch Betauung hervorgerufene Oberflächenkorrosion zu (Abb. 48), in der Umgebung des Festankers traten auf der Stahloberfläche ebenfalls durch Kondensation entstandene Rostpusteln auf (Abb. 49), unter denen sich zum Teil Korrosionsnarben von ca. 30 - 40 µm Tiefe befanden.

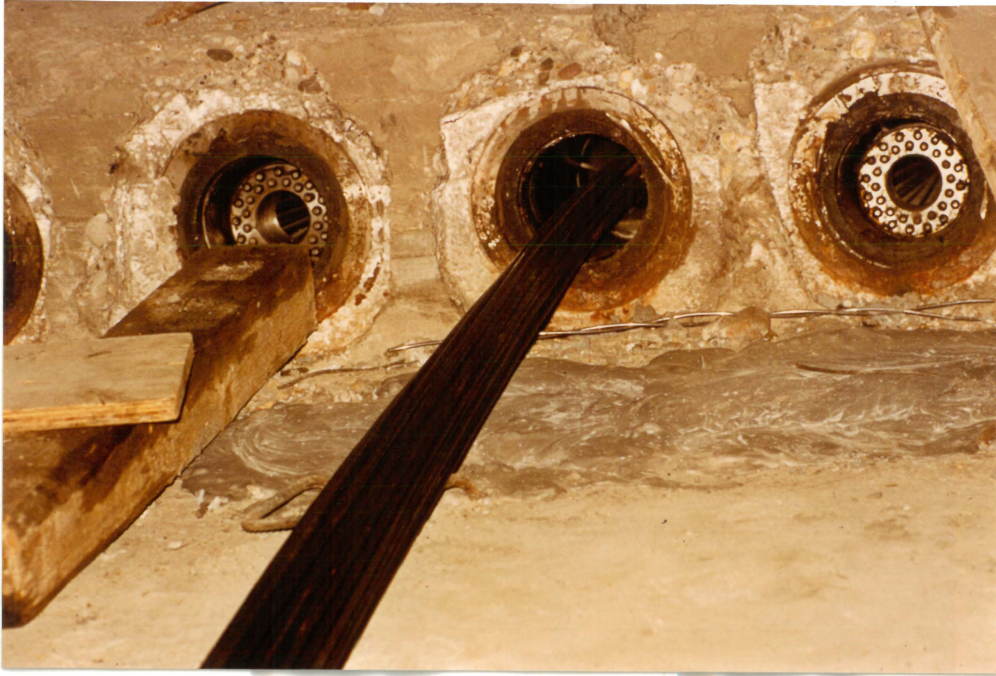
Beim Herausziehen der in einem leichten Bogen nach unten verlegten ca. 16 m langen Spanndrahtbündel aus dem Spannkanaal zeigte es sich, daß die meisten Spannglieder trocken und nur mit leichtem Flugrost behaftet waren. Lediglich ein Spannglied (Abb. 51) war naß. Beim Durchblasen des Spannkanaals floß so viel Wasser aus dem Spannkanaal, daß angenommen werden konnte, ca. 2/3 der Spanngliedlänge war völlig von Wasser umhüllt. Ein Teil des Wassers wurde aufgefangen und analysiert (Tabelle 5).

Abb. 51
Entnahme des Spanngliedes
