Untersuchungen von vorgespannten
Betonfertigteilen der Lechbrücke
Mundraching bei Landsberg/Lech

FORSCHUNGSBERICHT

Untersuchungen von vorgespannten Betonfertigteil-
len der Lechbrücke Mundraching bei Landsberg/Lech

FMPA-Bericht II.6-14335 vom 14.5.1984

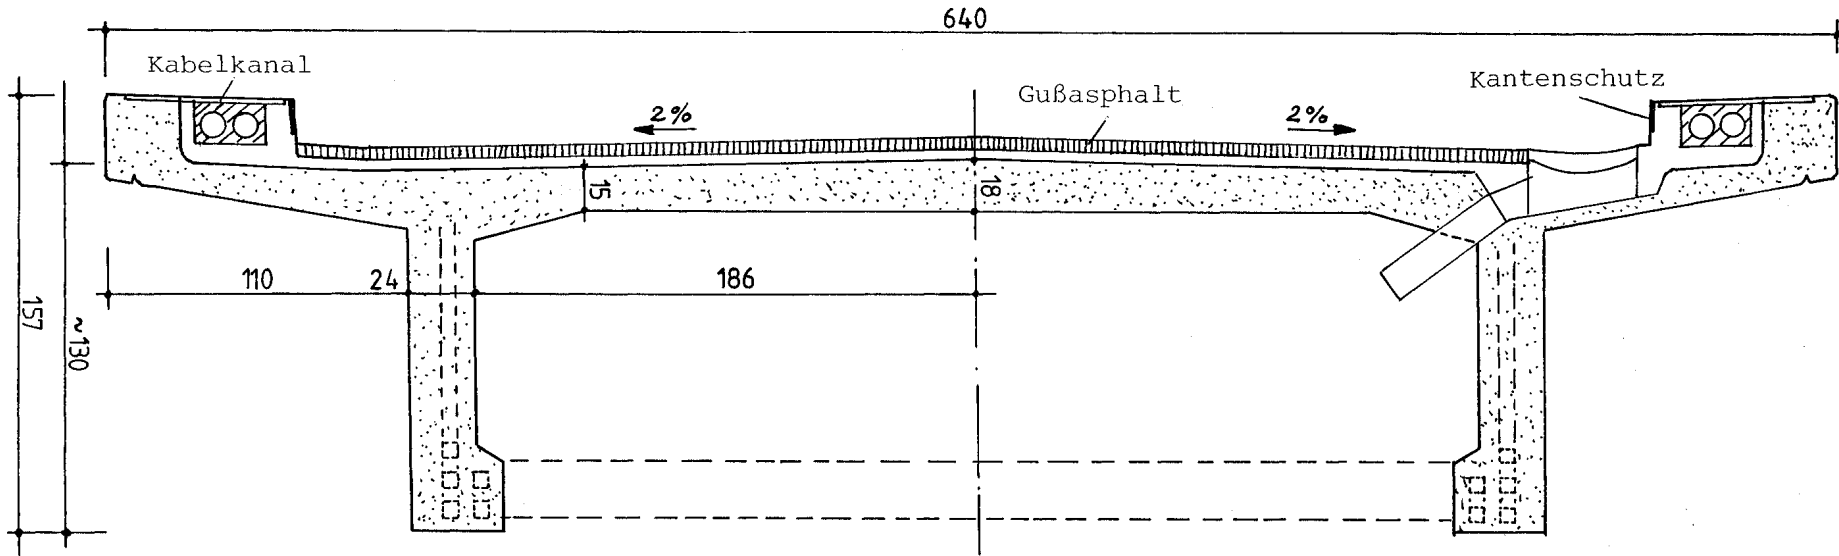
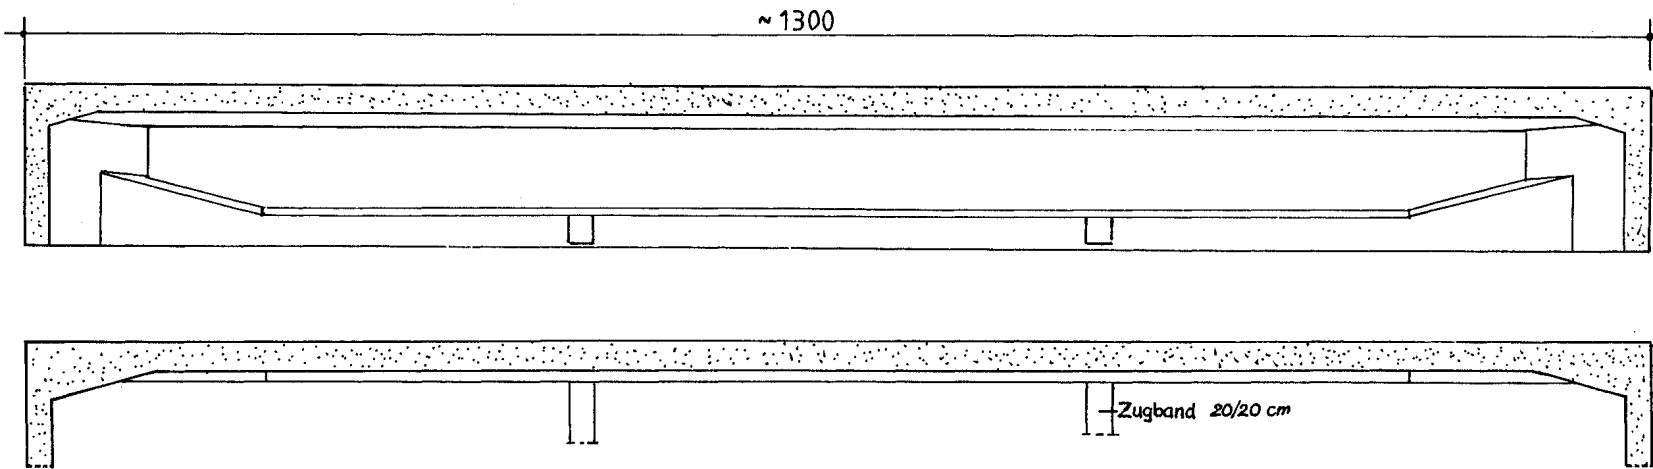
Die wesentlichen Konstruktionselemente der Fertigteile zeigt Bild 2. Als Tragelemente dienten zwei in Längsrichtung vorgespannte, rund 1,30 m hohe und 24 cm breite Hauptträger, die durch eine 15 bis 18 cm dicke Stahlbetonfahrbahnplatte miteinander verbunden waren. Einschließlich der nachträglich anbetonierten Brückenkappen hatte der Überbau eine Gesamtbreite von 6,40 m. Zur Aussteifung dienten je eine Querscheibe an den Stirnseiten und zwei in den Drittelpunkten angeordnete Stahlbetonzugbänder mit den Abmessungen 20 x 20 cm. Zur Aufnahme der Spannbewehrung waren die unteren Bereiche der Längsträger nach innen hin auf 34 cm verbreitert.

Die durch die Fahrbahnplatte unter die Brückenfelder geführten Entwässerungen (siehe Querschnitt Bild 2) waren lt. Plan mit Rohr-ansatzstücken versehen, um durchfließendes Wasser vom Stegbeton fernzuhalten. Diese Ansatzstücke fehlten, so daß das Oberflächenwasser örtlich an der Steginnenseite ablief und dort z.T. Beton- auswaschungen bis zu einer Tiefe von etwa 2 cm hinterließ. Inwie- weit daraus örtliche Schädigungen an der Bewehrung entstanden sind, konnte wegen der Unzugänglichkeit vor dem Abbruch und der Nichtauffindbarkeit nach der Sprengung nicht ermittelt werden.

Bild 2. Konstruktionselemente der Fertigteile in Querschnitt, Längsschnitt und Draufsicht

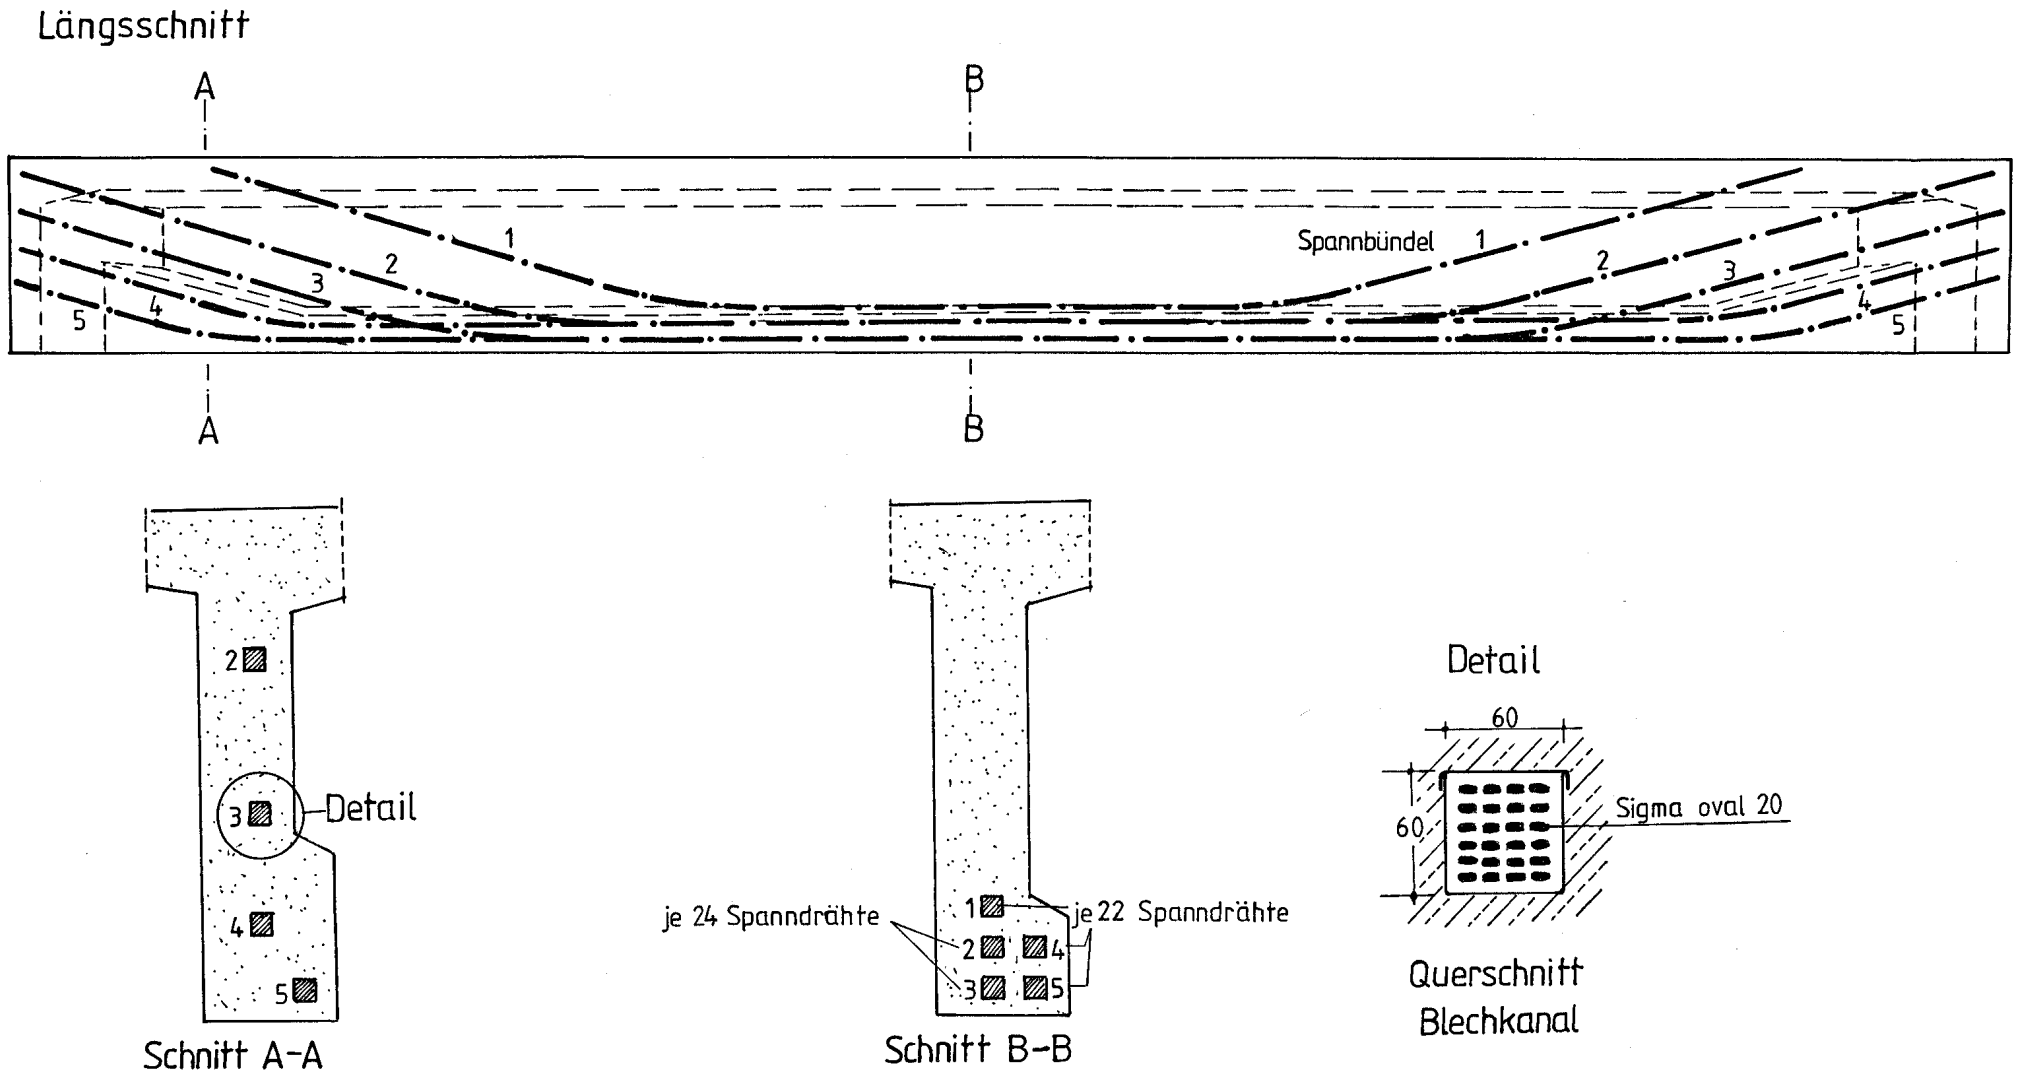
Bei der Lechbrücke waren die Längsträger jeweils mit 5 Spannbündeln bewehrt (Bild 3), von denen die Bündel 1, 2 und 3 zu den Auflagern hin nach oben geführt wurden. Die Bündel 4 und 5 verliefen dagegen im wesentlichen ungekrümmt und wurden nur zum Zweck der Verankerung im Auflagerbereich auseinandergezogen. Die Bündel 1, 4 und 5 bestanden aus je 22, die Bündel 2 und 3 aus je 24 Drähten Sigma oval 20. Die quadratischen Blechkästen mit den Abmessungen 60 x 60 mm hatten am Bodenstück und beiden Seitenwänden zur Verbesserung der Haftfestigkeit eine leichte Wellung eingewalzt; der Deckel war glatt ausgebildet.

Zunächst mußte die untere Betondeckung der Spannglieder 3 und 5 (siehe Bild 3) auf einer Länge von etwa einem Meter abgestemmt und die zum Vorschein gekommenen Bügel und Längseisen abgetrennt werden. Nach der Öffnung der Spanngliedkästen und dem Entfernen des Einpreßmörtels waren die Einzeldrähte zugänglich (Bilder 11 a) und b).

Bild 3. Spannbewehrung eines Brückenträgers im Längs- und Querschnitt

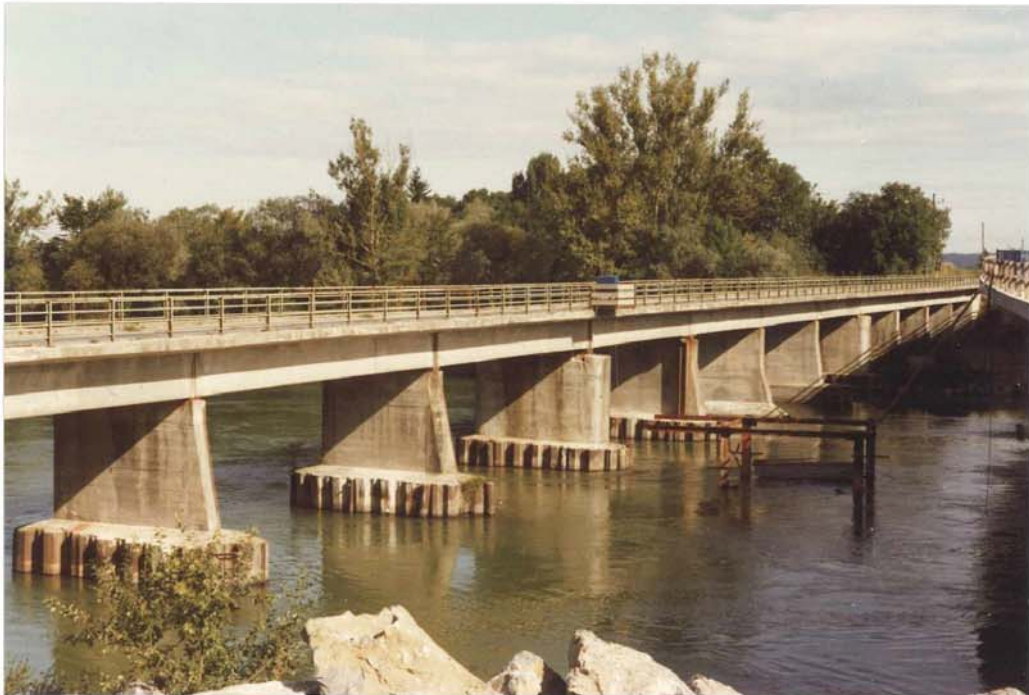
Die Bilder 4 und 5 zeigen die Ansicht der Brücke gegen das östliche bzw. westliche Widerlager. Von den 12 Brückenfeldern überspannten die Felder 2 bis 8, gezählt vom westlichen Widerlager, den Flußbereich, die Felder 1 sowie 9 bis 12 die Uferzone. Die letztgenannten Brückenfelder konnten daher direkt in Augenschein genommen werden, bei den Brückenfeldern über dem Flußbereich war nur eine Beobachtung mittels eines Feldstechers möglich.

Alle Längsträger wiesen entsprechend ihrer Vorfertigung einen relativ glatten und optisch einheitlichen Beton auf. Anzeichen für Kiesanreicherungen, Lunker oder Nachbesserungen an den Oberflächen wurden nicht festgestellt. Ebenso waren, abgesehen von den vorher erwähnten Rissen, keine Biege- oder Schubrisse in den Trägerstegen erkennbar (siehe auch Bilder 4 und 5).

Bild 4. Gesamtansicht der Brücke gegen das östliche Widerlager

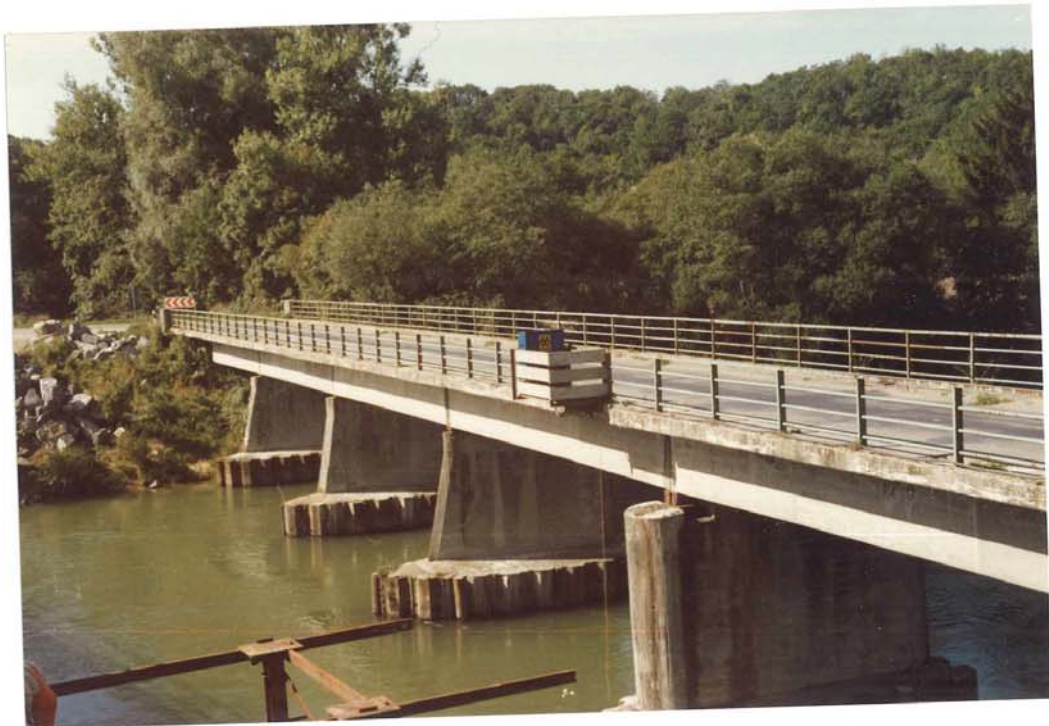
Bild 5. Brückenansicht gegen das westliche Widerlager

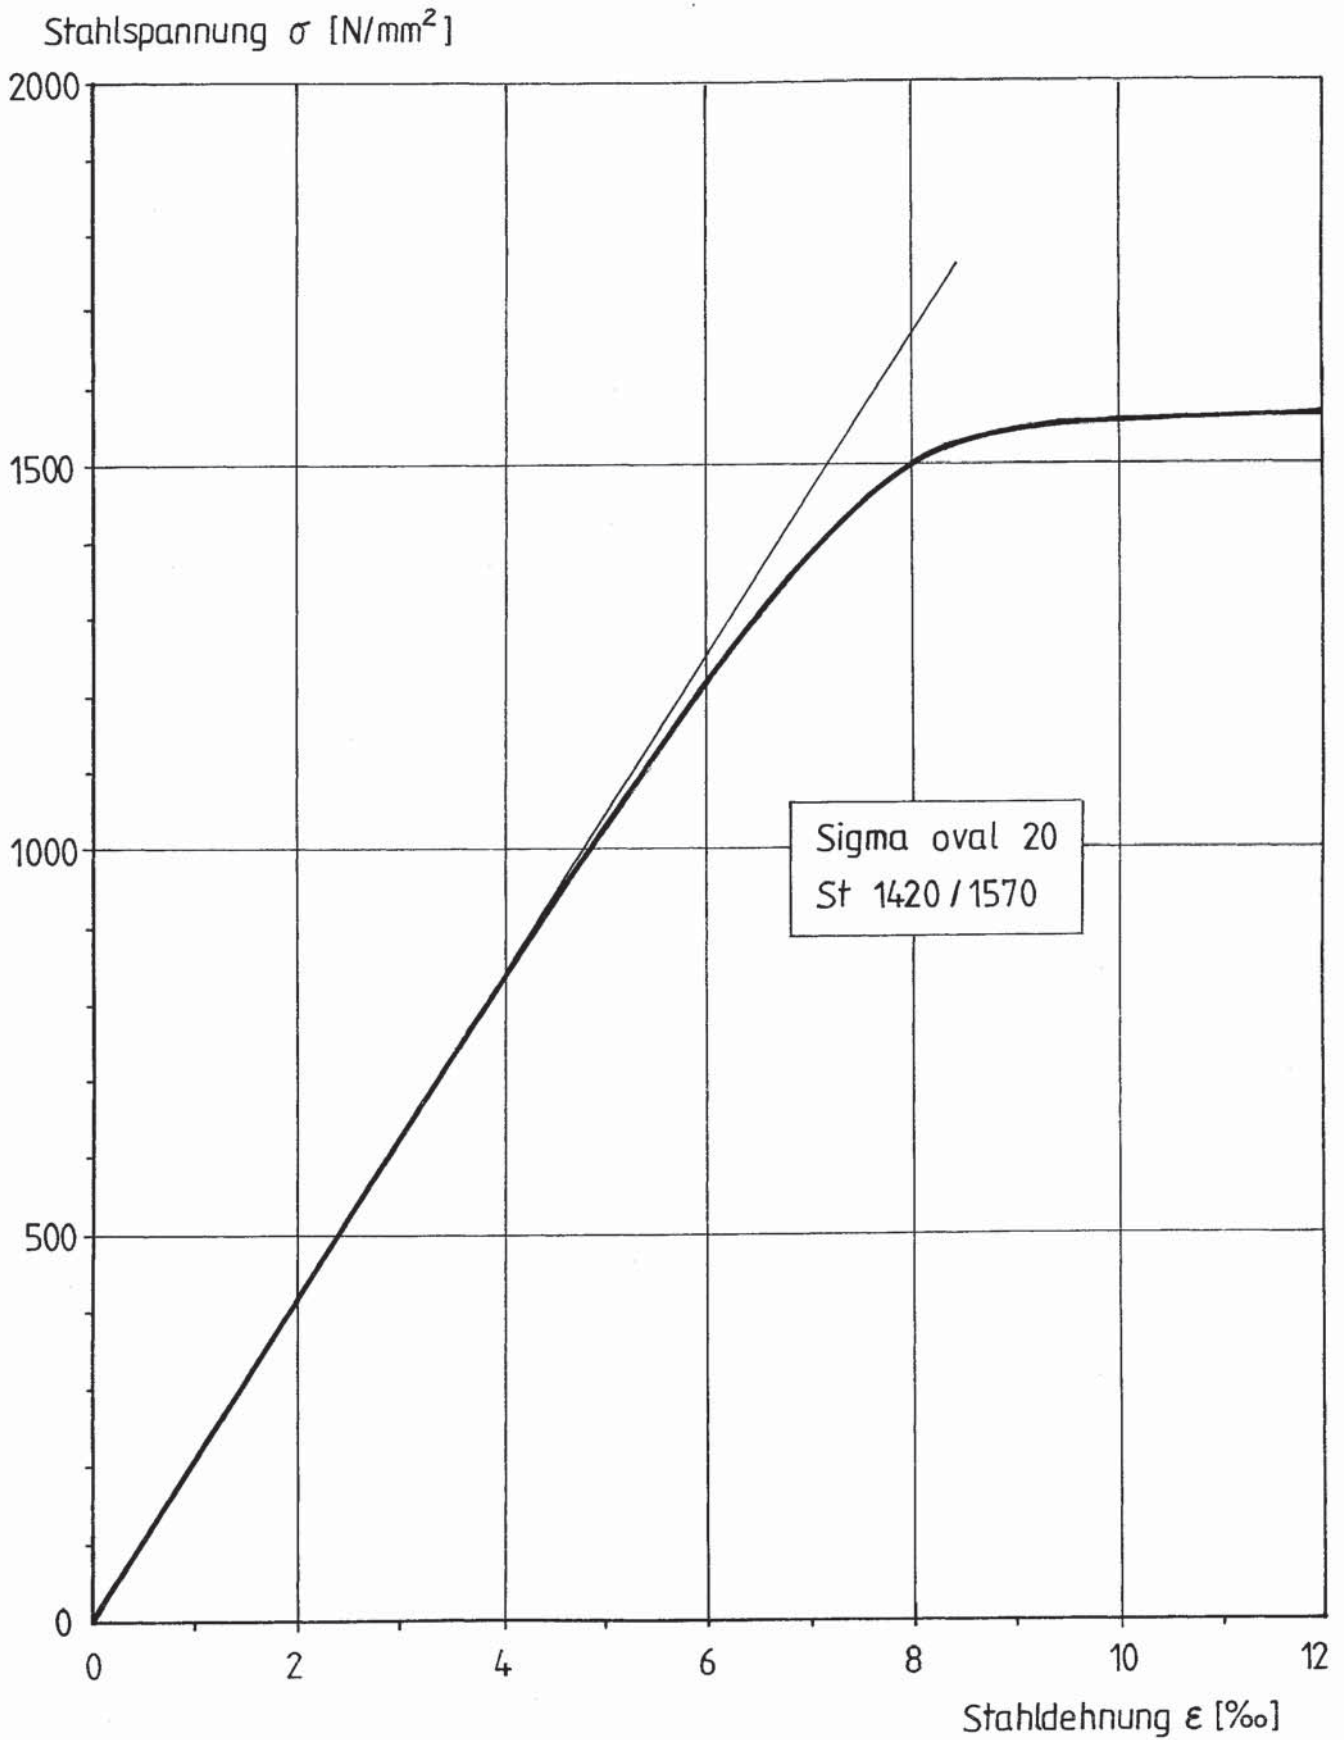
Sowohl an unkorrodierten als auch an korrodierten Spanndrahtabschnitten wurden statische Zugversuche (Feindehnungsmessungen) durchgeführt. Die Arbeitslinie des unkorrodierten Materials ist in Bild 15 dargestellt. Die Prüfungsergebnisse selbst sind in Tabelle 1 zusammengefaßt und den Sollwerten gemäß dem Zulassungsbescheid [2] gegenübergestellt. Demnach erfüllen die einwandfreien Drahtabschnitte voll die Anforderungen der Zulassung. Mit in die Tabelle aufgenommen sind die Ergebnisse eines unkorrodierten Vergleichsmaterials. Darauf wird im folgenden näher eingegangen.

Bild 15. Arbeitslinie des Spanndrahtes der Lechbrücke im unkorrodierten Zustand
