Langzeituntersuchungen an
kerngedämmtem Mauerwerk.
Schlußbericht zum Forschungsvorhaben

Schlußbericht

"Langzeituntersuchungen an kerngedämmtem Mauerwerk"

20.01.88.

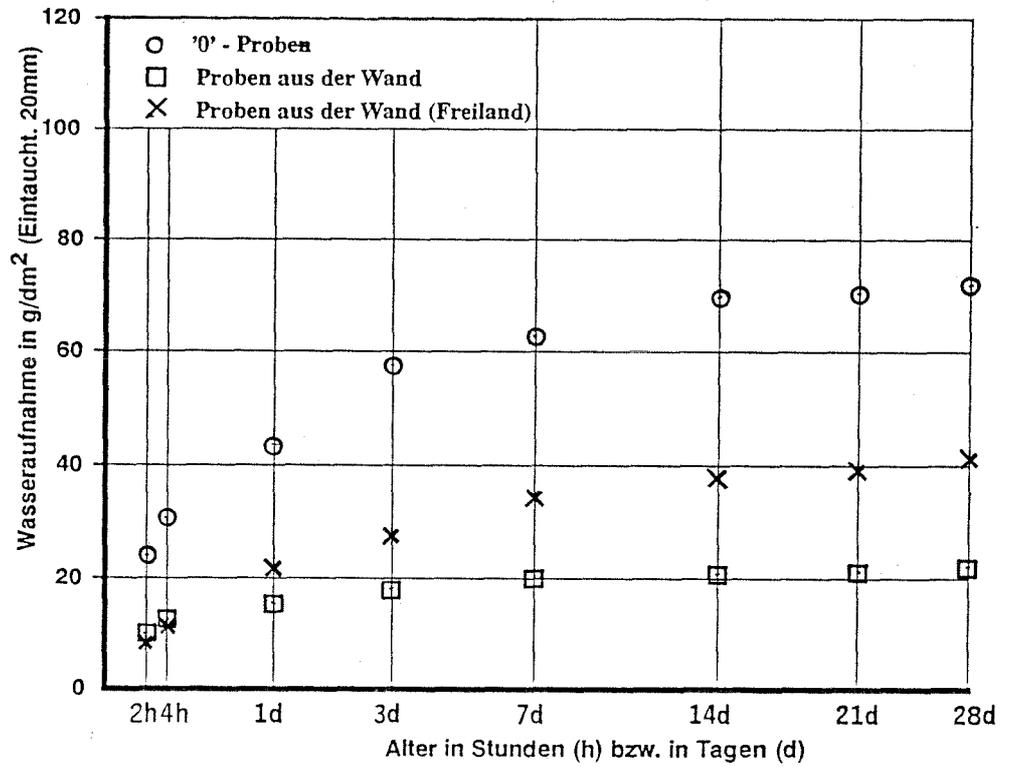
Bild 13: Mittlere Wasseraufnahme in Abhängigkeit von der Zeit vom UF-Schaum "A"

- 1) Bei den Schäumen (Bilder 13 bis 16) hat mit Ausnahme der Proben aus der Wand mit dem Schaum E die wasserabweisende Wirkung zugenommen. Dabei sei daran erinnert, daß der Schaum E der Schaum ist, bei dem das größte Schwundmaß beim Abbau der Versuchswände festgestellt wurde (vgl. die Bilder 5 bis 8).

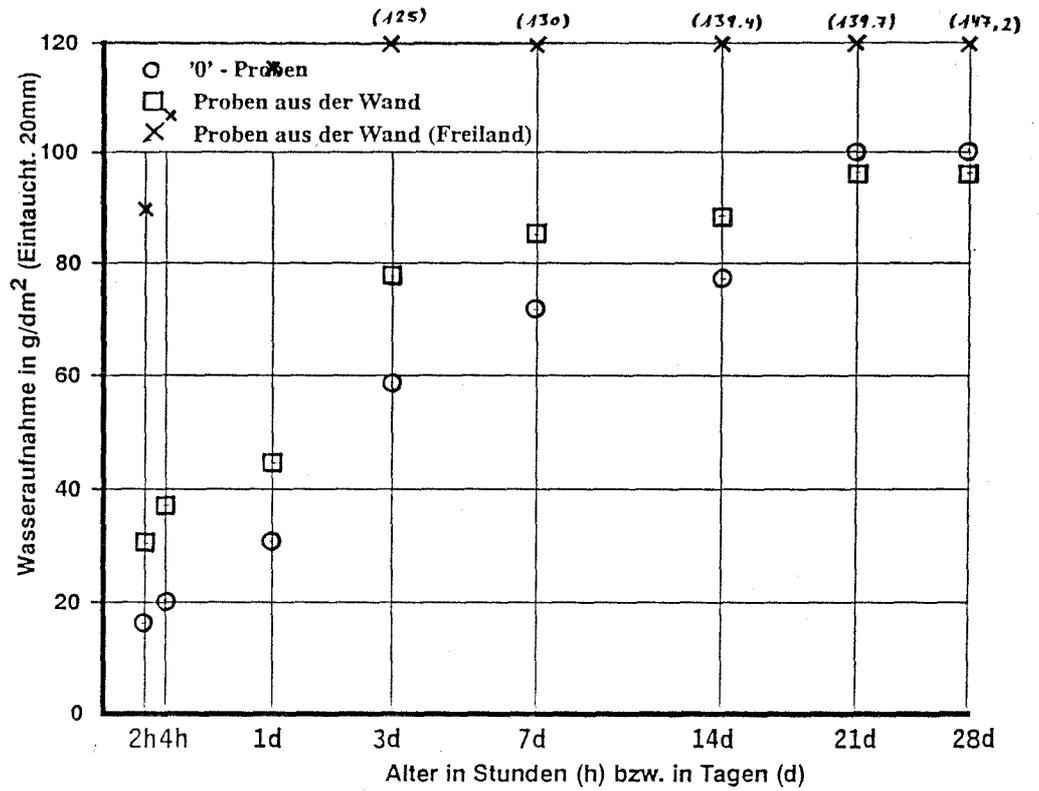
Bild 17: Mittlere Wasseraufnahme in Abhängigkeit von der Zeit bei der Mineralfaserplatte "B" (nicht hydrophobiert)

- 2) Bei den Mineralfaserplatten (Bilder 17 bis 22) zeigt sich kein einheitliches Bild. Dabei fällt insbesondere auf, daß hier kein Unterschied auszumachen ist zwischen den hydrophobierten und den nicht hydrophobierten Platten. Sieht man sich etwa das Bild 17 an, das die Ergebnisse an einer nicht hydrophobierten Platte wiedergibt, und im Vergleich dazu das Bild 22, das zu einer hydrophobierten Platte gehört, so sieht man, daß in beiden Fällen ein enormer Verlust der wasserabweisenden Eigenschaften eingetreten ist. Andererseits gibt es Fälle - und hierzu gehören die Bilder 18 und 20 -, die zeigen, daß die Freiland-Bewitterung die Wasseraufnahme im alkalischen Milieu nicht beeinflußt hat.

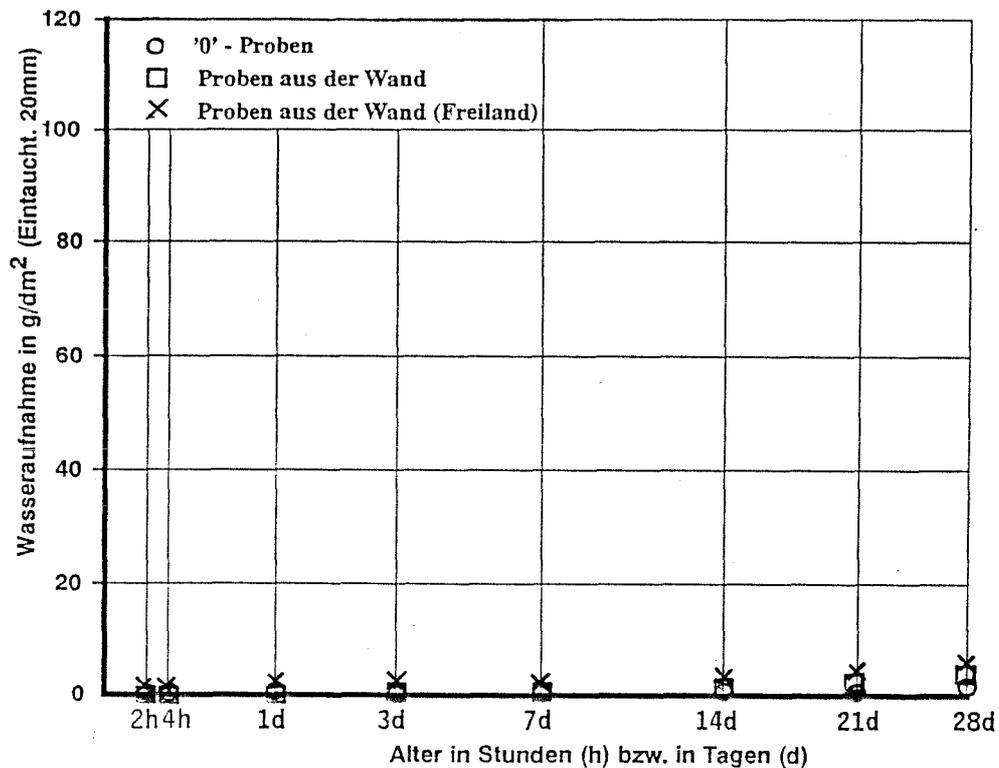
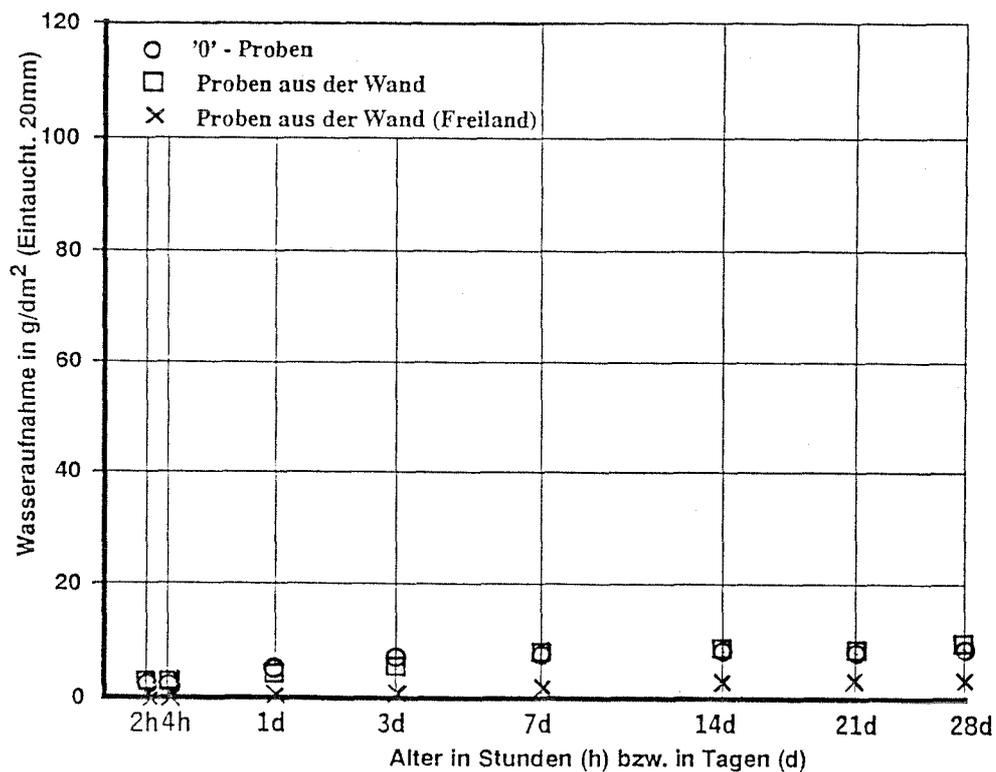
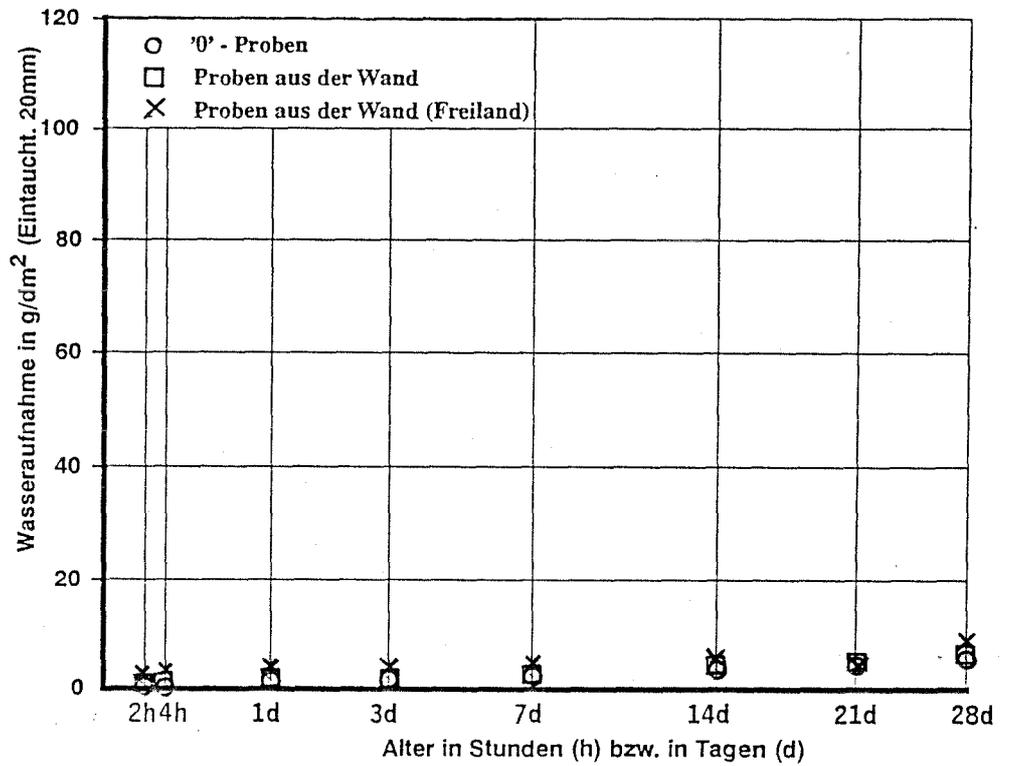
- 3) Bei den Hartschaumplatten A und B (Bilder 23 und 24) und der Schaumglasplatte (Bild 25) hat sich die Wasseraufnahme praktisch nicht verändert.
- 4) Die Schüttungen reagieren unterschiedlich. Die Schüttungen B (Bild 26) und E (Bild 29) sind unempfindlich, bei den Schüttungen D und insbesondere aber bei C (eine Schüttung, die ohnehin nicht hydrophobiert eingestellt ist) ist eine deutliche Zunahme der Wasseraufnahme festzustellen.
