**Brandverhalten von wärmegeämmten
PVC-Fassaden**

Dipl.-Phys. Thomas Ueberall

Forschungsauftrag des Instituts für Bautechnik vom 10.12.1986

1. Aufgabenstellung und Ziel der Versuche

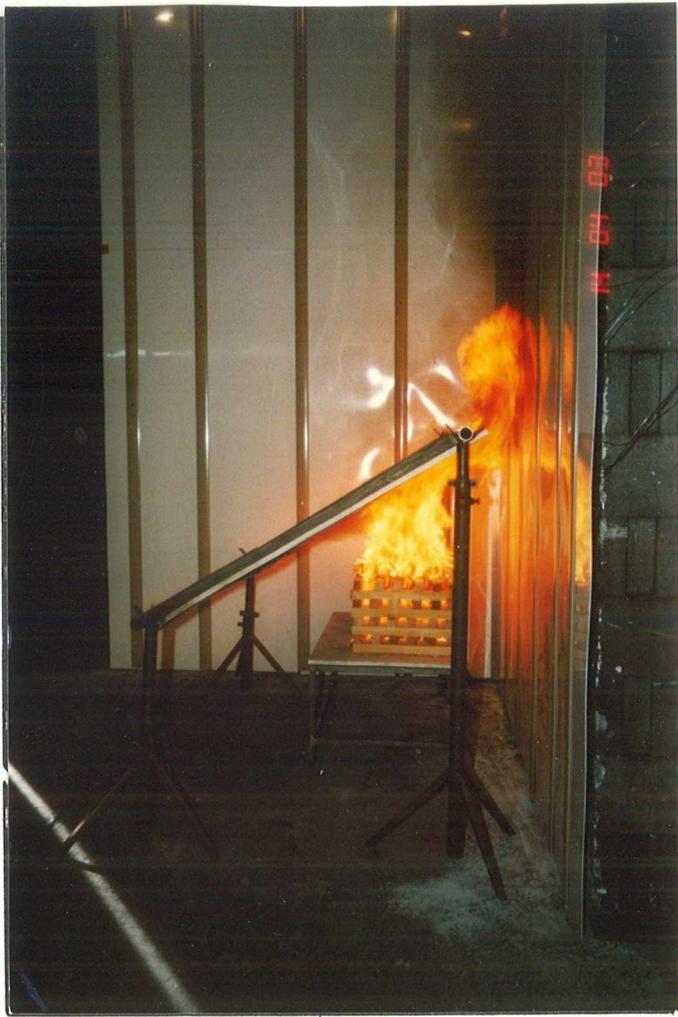
Abb. 10

- Abb. 10: Brandgeschehen in der 2. Minute nach Versuchsbeginn
- Sicht auf die Westwand -
- Abb. 11: Brandgeschehen in der 2. Minute nach Versuchsbeginn
- Sicht auf die Nordwand -
- Abb. 12: Brandgeschehen in der 5. Minute
- Abb. 13: Brandgeschehen in der 6. Minute
- Abb. 14: Brandgeschehen in der 8. Minute
- Abb. 15: Brandgeschehen in der 9. Minute
- Abb. 16: Sicht auf die Versuchsanordnung nach dem Versuch
- Abb. 17: Sicht auf die Brandraumecke nach dem Versuch

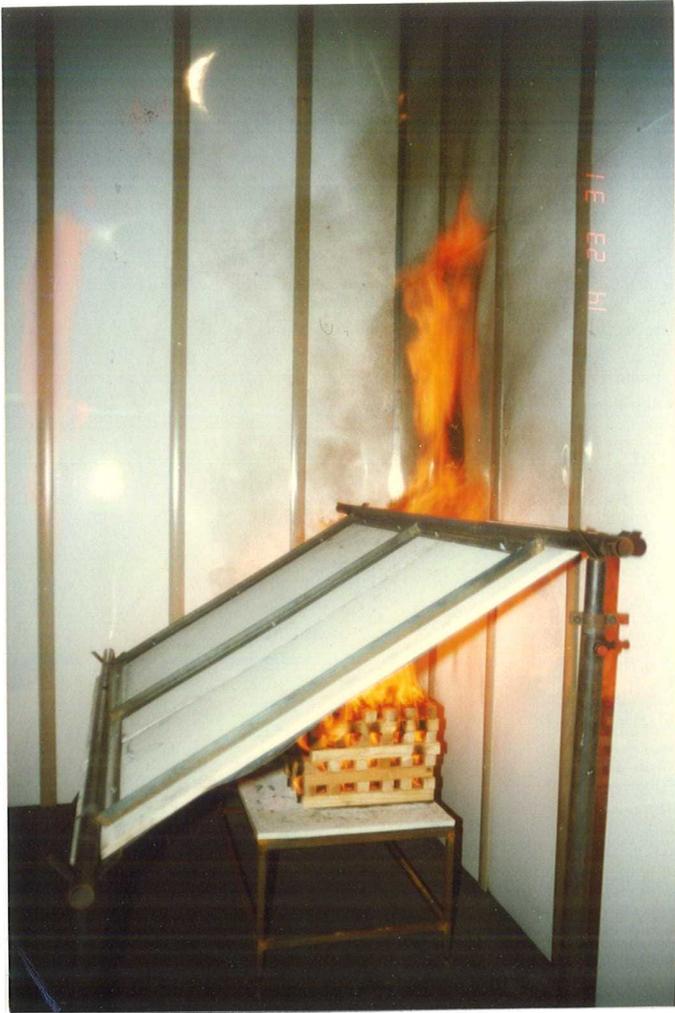
Abb. 22

- Abb. 19: Sicht auf die Versuchsanordnung - Westwand - vor dem Versuch
- Abb. 20: Sicht auf die Versuchsanordnung - Nordwand - vor dem Versuch
- Abb. 21: PVC-Fassade mit hinterlegten Mineralfaserplatten
- Abb. 22: Brandgeschehen nach 1' 30"
- Abb. 23: Brandgeschehen nach 2' 30"
- Abb. 24: Brandgeschehen nach 3' 30"
- Abb. 25: Brandgeschehen nach 5'
- Abb. 26: Brandgeschehen nach 9' 30"
- Abb. 27: Brandgeschehen nach 11'
- Abb. 28: Brandgeschehen nach 17'
- Abb. 29: Brandgeschehen nach 23'
- Abb. 30: Versuchsanordnung nach dem Versuch
- Abb. 31: Fassadenecke unter der Decke nach dem Versuch
- Abb. 32: Fassadenecke bis in ca. 5,4 m Höhe nach dem Versuch
- Abb. 33: Fassadenecke bis in ca. 1 m Höhe nach dem Versuch

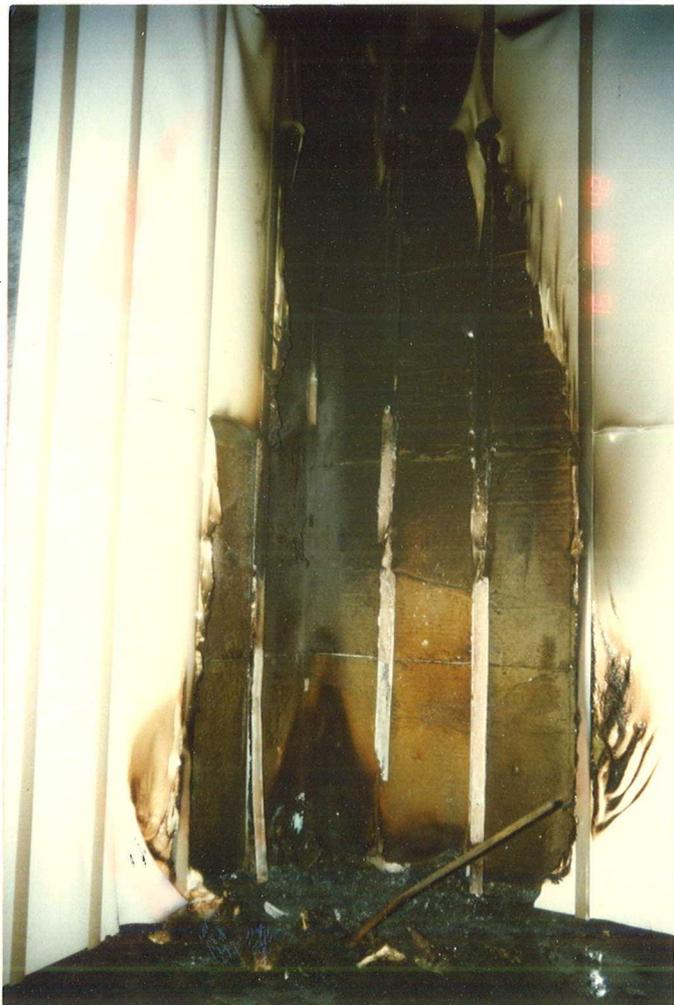
Abb. 32

In der Ecke ist das Halteprofil und die Deckleiste bis zu einer Höhe von 2,70 m zerstört (s. Abb. 32).

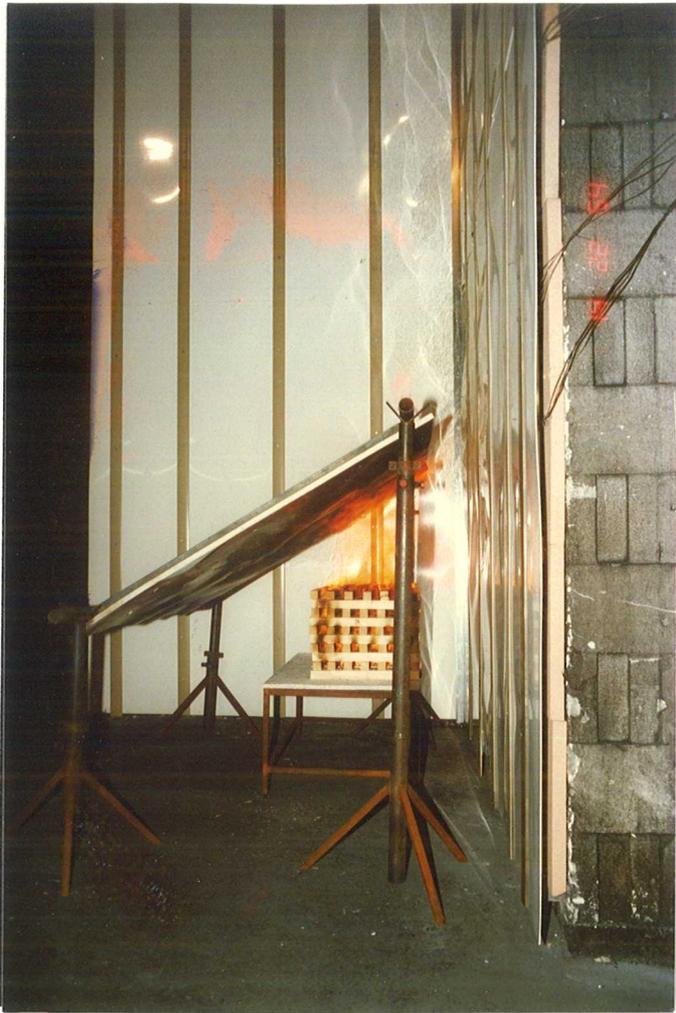
Abb. 38

- Abb 35: Sicht auf die Versuchsanordnung - Westwand - vor dem Versuch 3
- Abb. 36: Sicht auf die Versuchsanordnung - Nordwand - vor dem Versuch 3
- Abb. 37: PVC-Fassade mit hinterlegten PU-Hartschaumplatten
- Abb 38: Brandgeschehen nach 2'
- Abb. 39: Brandgeschehen nach 4'
- Abb. 40: Brandgeschehen nach 6'
- Abb. 41: Brandgeschehen nach 7'
- Abb. 42: Brandgeschehen nach 8'
- Abb. 43: Brandgeschehen nach 11'
- Abb. 44: Brandgeschehen nach 12'
- Abb. 45: Brandgeschehen nach 16'
- Abb. 46: Fassadenecke bis in ca. 3 m Höhe nach dem Versuch Nr. 3
- Abb. 47: Fassadenecke von 3 m bis 6,5 m Höhe nach dem Versuch Nr. 3
- Abb. 48: Fassadenecke von 1,6 m bis 6,5 m Höhe nach dem Versuch Nr. 3
- Abb. 49: Fassadenecke bis in ca. 1,6 m Höhe nach dem Versuch Nr. 3

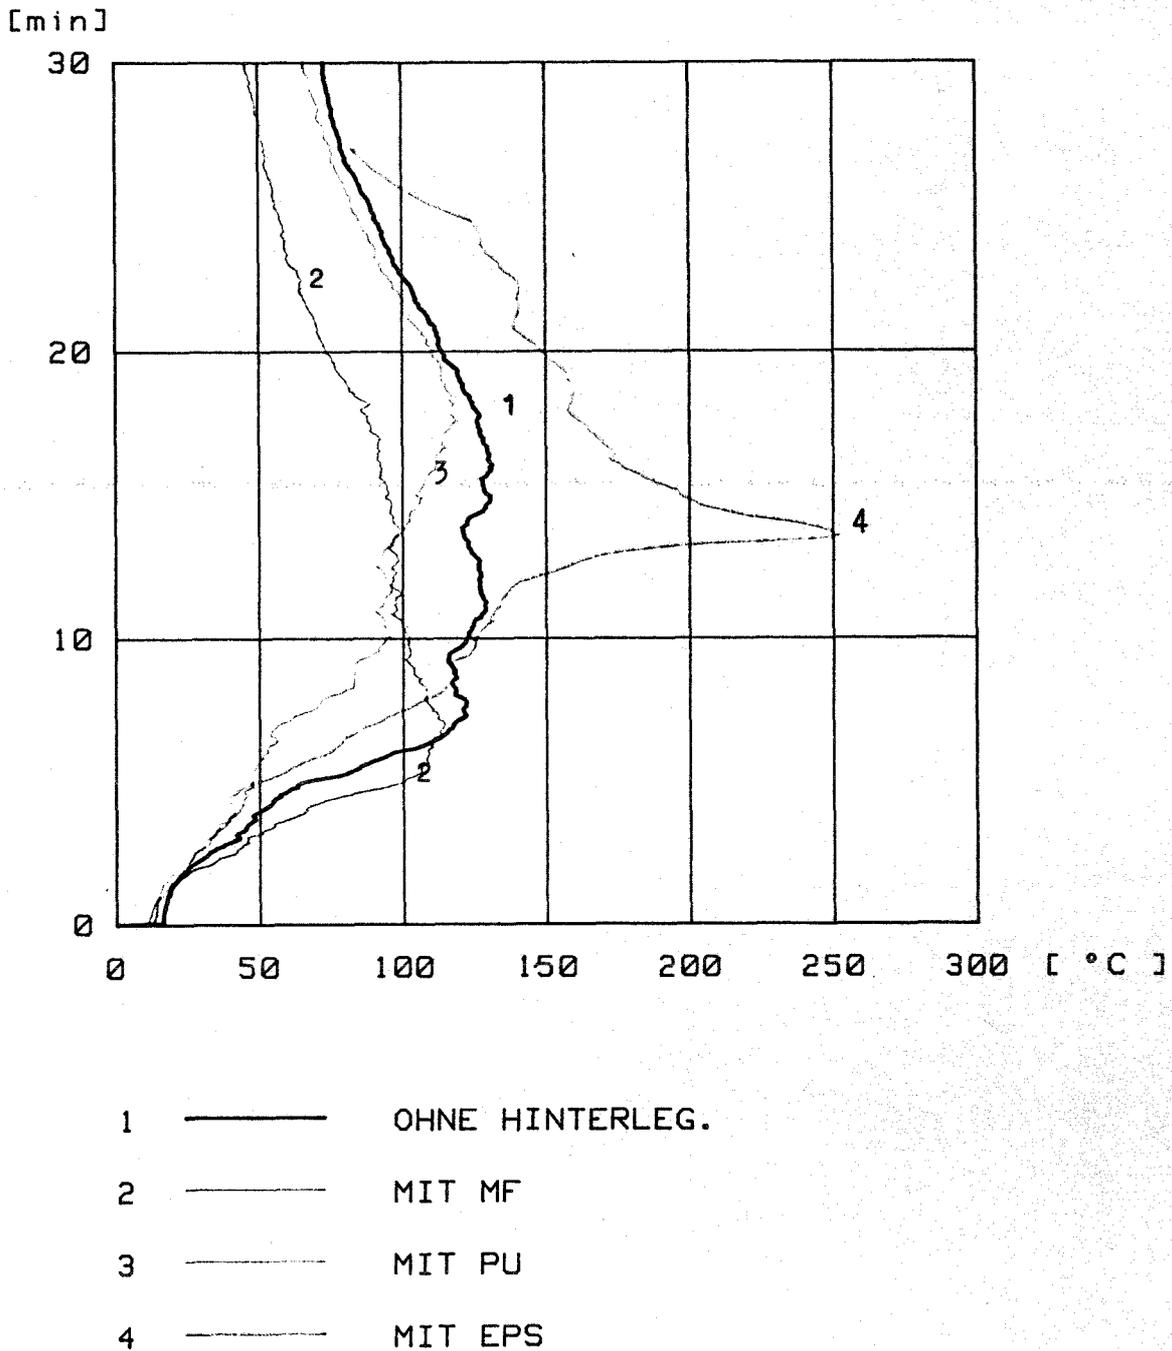
Die bei den Versuchen an Meßstelle 23 und 31 10 cm unter der Decke vor und hinter den PVC-Platten der Nordwand gemessenen Temperaturen sind in der Abb. 68 und 69 graphisch dargestellt.

Abb. 68: Temperatur 10 cm unterhalb der Decke vor der Fassade (Meßstelle 23)

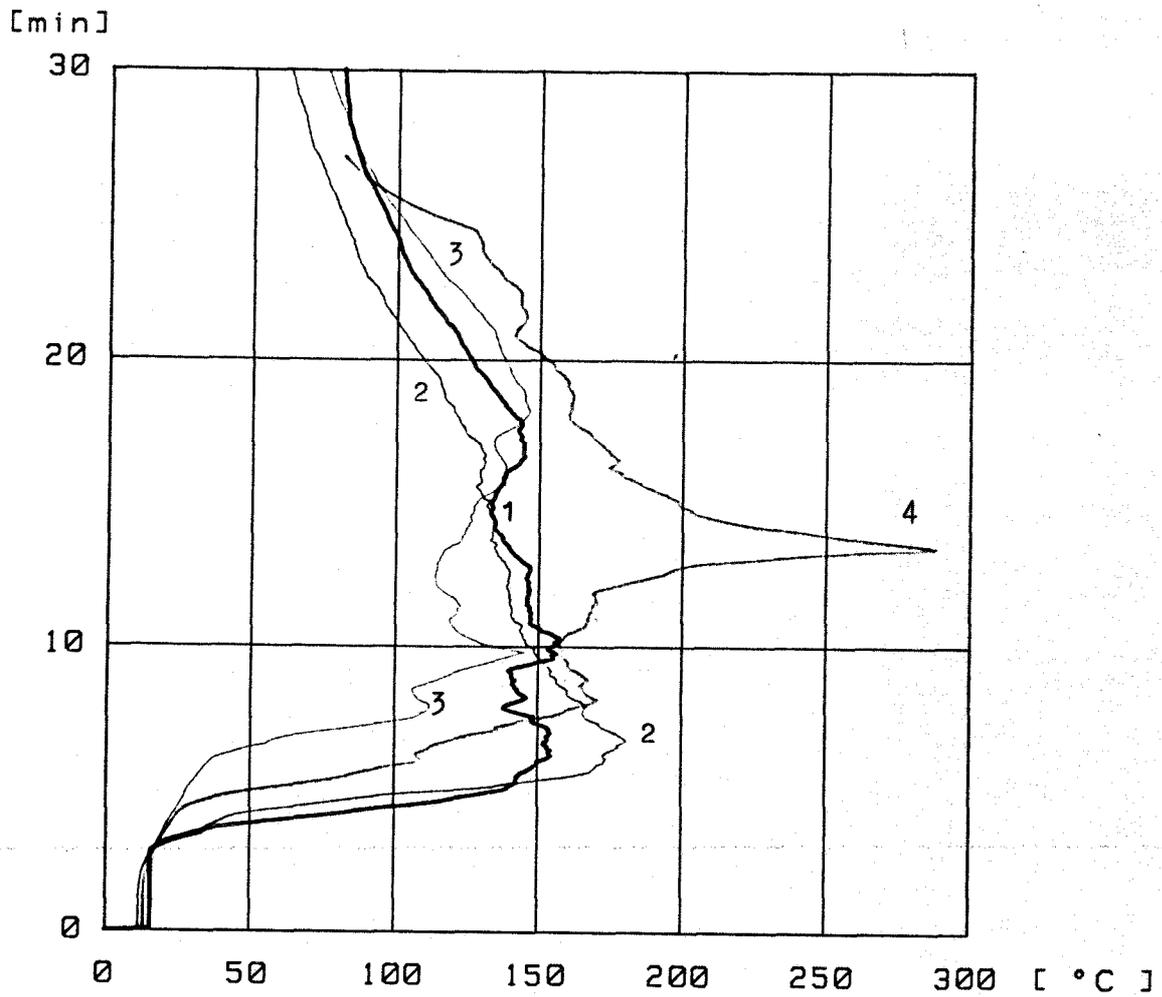
Abb. 69 : Temperatur 10 cm unterhalb der Decke hinter der Fassade (Meßstelle 31)
