Erhaltungszustand einer
bewehrten Verblendschale aus Ziegelmauerwerk
nach fünfundfünfzigjähriger Standzeit
in Großstadtatmosphäre

TEIL II

Dokumentation des Erhaltungszustandes einer
Verblendschale aus bewehrtem Mauerwerk nach
55jähriger Standzeit in Großstadtatmosphäre

Datum des Berichtes: 30. November 1988

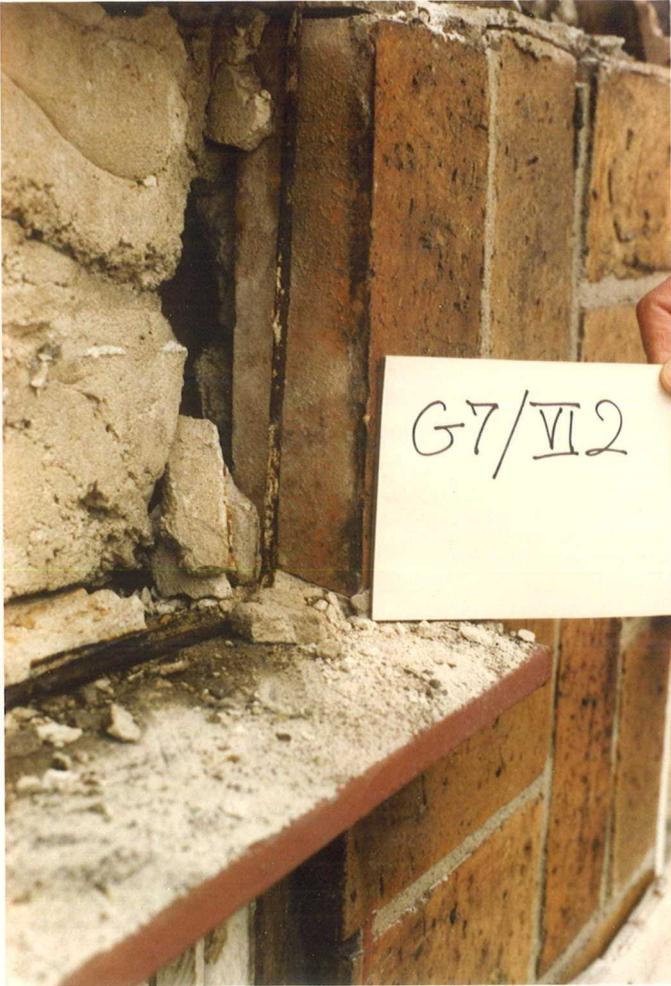
L 25

Die Holzzarge des Bad-Fensters zwischen den Achsen G 4 und G 7 war deutlich feucht (Bilder L 26, L 27). Der Bewehrungsstahl war in diesem Bereich stärker korrodiert als üblich (Bilder L 25, L 26).

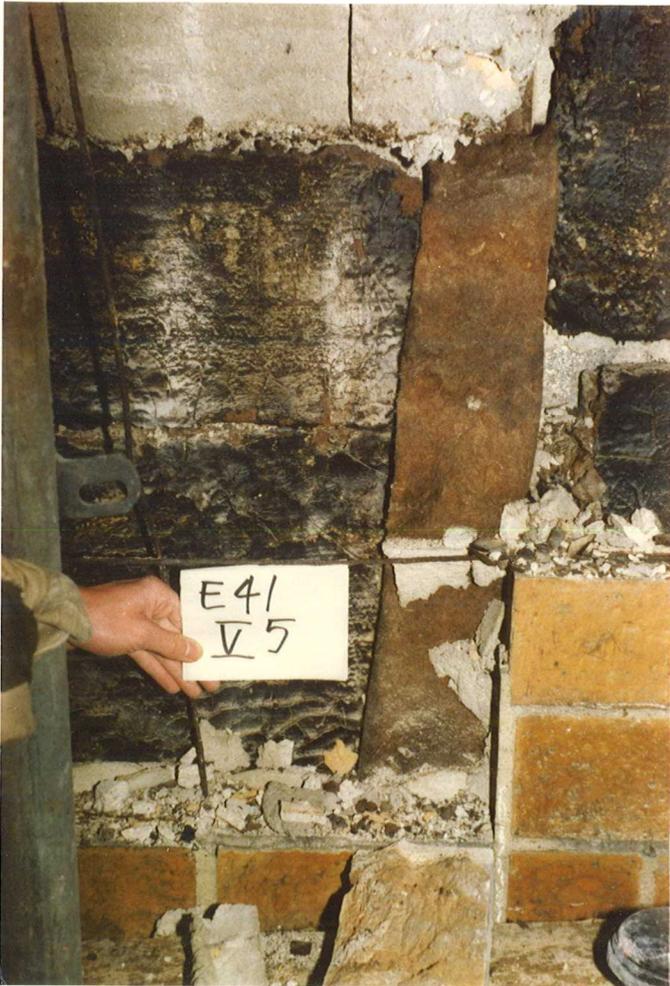
L 38

Bild-Nr.	Text
L35	Zementsackpapier im Sperrputz
L36	senkrechte Bewehrung stärker korrodiert; Probe negativ
L37	Bewehrung in gutem Zustand
L38	senkrechte Bewehrung korrodiert
L39	-
L40	abgeschlagener Stein; Filz vor Stütze
L41	starke Korrosion der senkrechten Bewehrung
L42	-
L43	waagerechte Bewehrung sehr stark korrodiert
L44	-
L45	Küchenfester, Fensterzarge mit Spuren vorangegangener Durchfeuchtung, jetzt trocken
L46	Probe negativ, starke Korrosion der senkrechten Bewehrung
L47	-
L48	starke Korrosion der waagerechten Bewehrung über dem Tropfbrett
L49	vorn liegende Bewehrung
L50	Beispiel für den im allgemeinen angetroffenen Zustand
L51	starke Korrosion der mittig liegenden senkrechten Bewehrung; waagerechte Stäbe vorn
L52	waagerechte Bewehrung stark korrodiert
L53	Feuchtespuren unter Fensterbank
L54	wie Bild L53
L55	Haken zur Anbindung der Bewehrung an die tragende Konstruktion
L56	Insekten (stehender Stein zeigt die Rückseite)

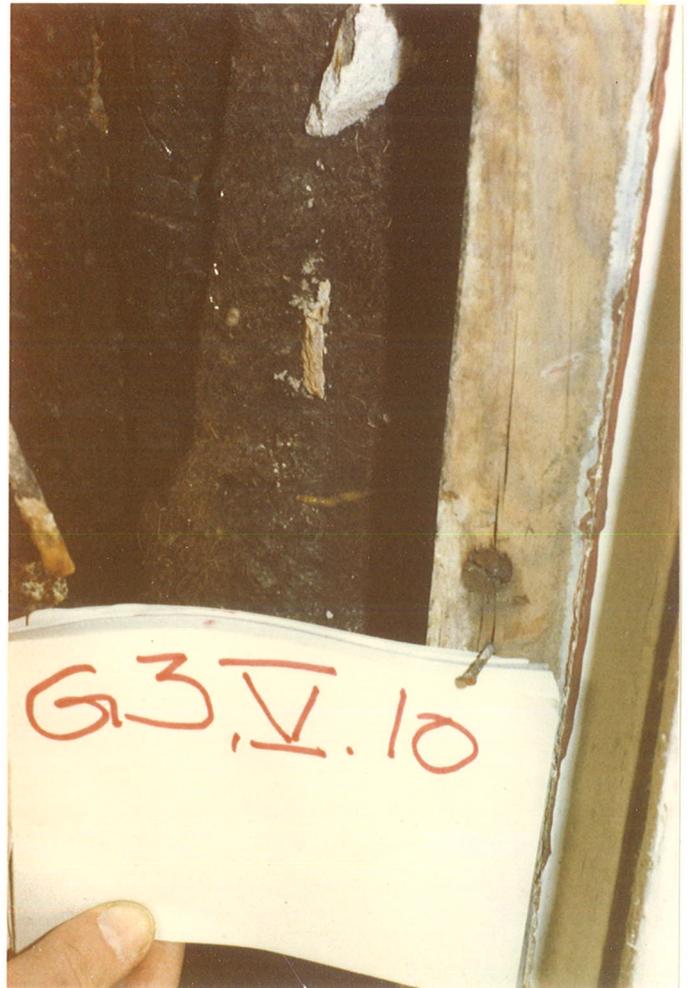
L 56

L57	Insektenlarve, exemplarisches Beispiel
L58	Bewehrung über Fenster freiliegend
L59	starke Korrosion zwischen den Badfenstern
L60	Badfensterecke, Bewehrung liegt hinter dem Ziegel
L61	von Insekten zerkleinertes Material
L62	-
L63	-
L64	-
L65	-
L66	Bewehrung an der Oberfläche, mittlere Korrosion
L67	Befestigung der Bewehrung an Fensterzarge
L68	starke Korrosion

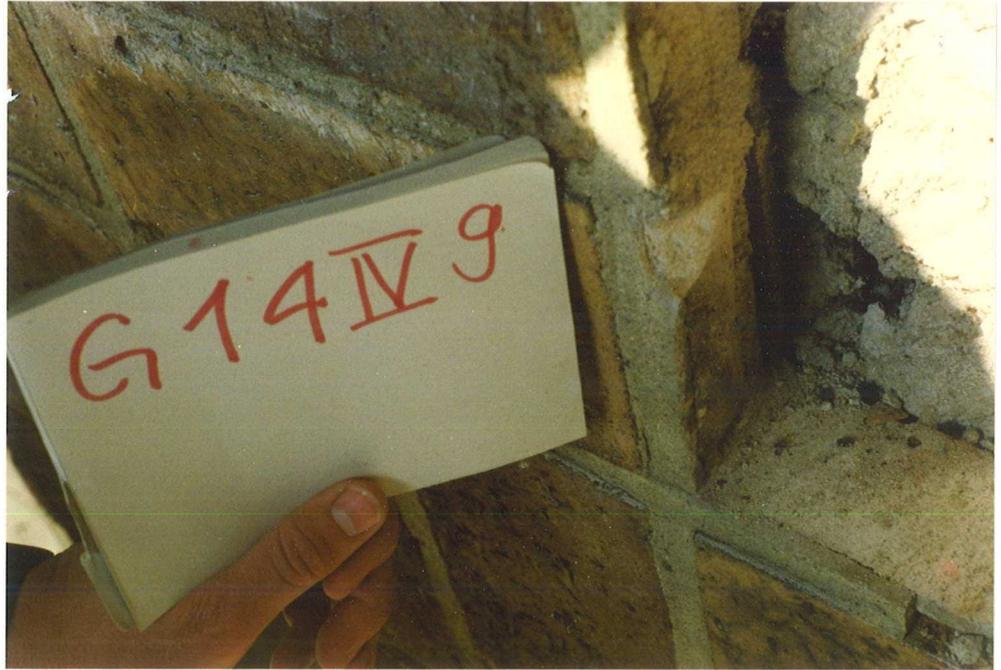
Bild-Nr.	Text
L 69	starke Korrosion
L 70	Bewehrung über Küchenfenster
L 71	Grünliche Färbung unter Fensterzarge
L 72	Dämmung der Stütze ohne Überdeckung durch Sperrputz; Bewehrung wenig korrodiert
L 73	Bewehrung mit Nagel an Fensterzarge befestigt
L 74	Bewehrung im Mörtelbett
L 75	Bewehrung 2,5 cm überdeckt, stärkere Korrosion
L 76	Bewehrung stark korrodiert
L 77 ... L 80	vorn liegende Bewehrung, Mörtel zum Teil abgeplatzt, schwach korrodiert
L 81	Sperrputz mit Einlagen
L 82	senkrechte Bewehrung hinter Ziegel; stärker korrodiert
L 83	Stahl liegt vorn, nur schwache Korrosion
L 84	ausgebesserte Mörtelfuge, Phenolphtaleinprobe negativ
L 85	Blick unter Badfenster
L 86	mäßig guter Zustand der Bewehrung auf Tropfbrett
L 87	-
L 88, L 89	Blick unter Fensterzarge
L 90	besonders breite Mörtelfuge zwischen Ziegel und Fensterrahmen, trocken
L 91	Bewehrung im Mörtelbett korrodiert
L 92	Fensterzarge wenig feucht
L 93	-
L 94	lückenhafter Sperrputz

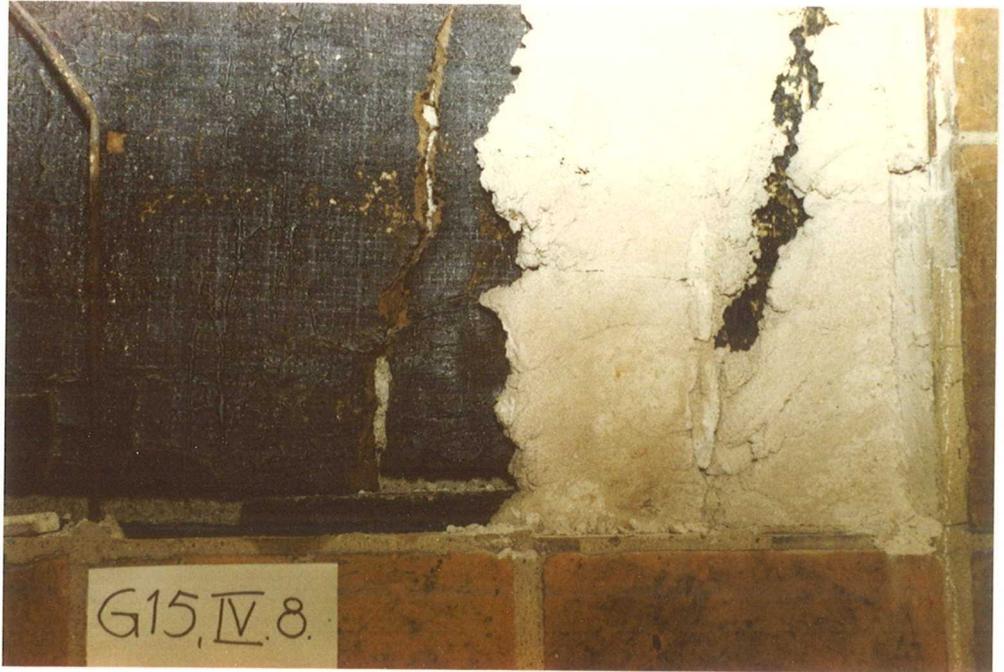
L 95	-
L 96	Sperrputz geschlossen, überdurchschnittlich dick, Phenolphtaleinprobe auch hier negativ
L 97	-
L 98	-
L 99	Phenolphtaleinprobe punktweise positiv, Mörtel hart, Bewehrung wenig korrodiert
L 100	-
L 101	Bewehrung weitgehend ohne Überdeckung, guter Zustand
L 102	kleine Bruchstelle mit positiver Reaktion auf Phenolphtaleinprobe
L 103	Bewehrung mit Teer oder Bitumen ummantelt

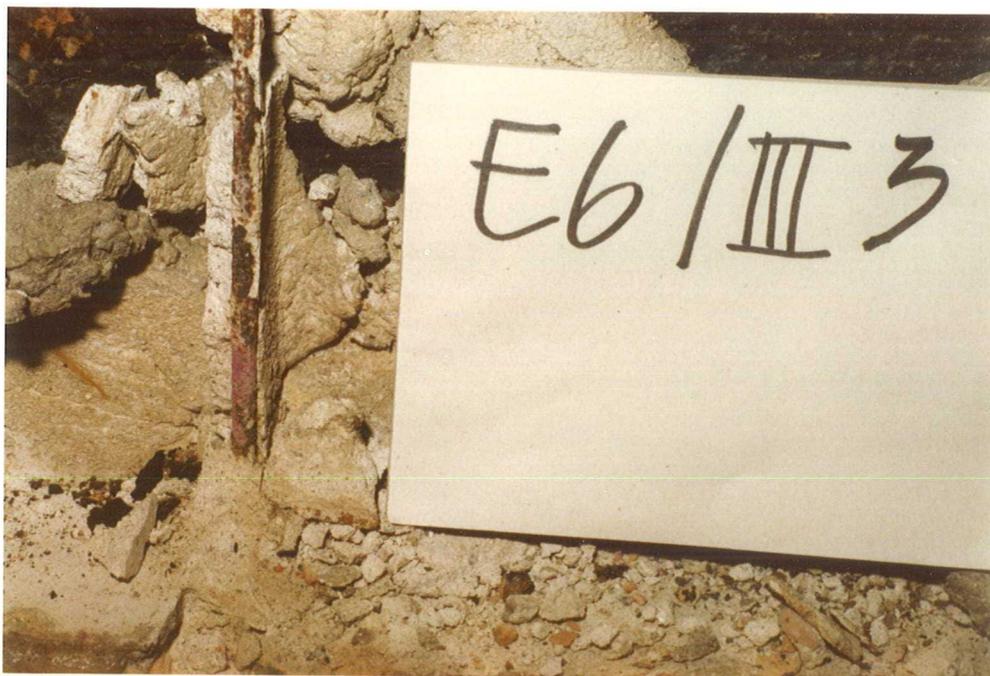
Bild-Nr.	Text
L 104	geschlossener Durchbruch, Bewehrung durchtrennt
L 105	Phenolphthaleinprobe nur am Stahl, positiv
L 106	Blick unter Küchenfenster
L 107	Holzwerk des Küchenfensters in gutem Zustand
L 108	Bewehrung stark korrodiert
L 109	Holzwerk des Badfensters in gutem Zustand
L 110	-
L 111	Gerüsthalterung an einer Stütze
L 112	stark korrodierte Bewehrung
L 113	Bewehrung im Mörtelbett
L 114	lückenhafter Sperrputz
L 115	Bewehrung über dem Tropfblech sehr stark korrodiert
L 116	dicker Sperrputz, Stahl in gutem Zustand
L 117	Bewehrungsstab durchtrennt, Steinecke abgeschlagen
L 118	Zustand über Tropfbrett; Mörtelfuge sehr locker, mit Hand zu lösen; Bewehrung teilweise völlig korrodiert
L 119	geschlossener Durchbruch
L 120	senkrechter Stab hinten liegend, Phenolphthaleinprobe punktweise positiv
L 121	Phenolphthaleinprobe punktweise positiv, Stahl in gutem Zustand
L 122	Bewehrung ohne Mörteldeckung
L 123, 124	Mörtel haftet besonders fest am Stahl, Phenolphthaleinprobe punktweise positiv
