Augenverletzungen beim Betrieb von Autoskootern

München, 25.10.1988

Schlußbericht zum Forschungsvorhaben

"Augenverletzungen beim Betrieb von Autoskootern"

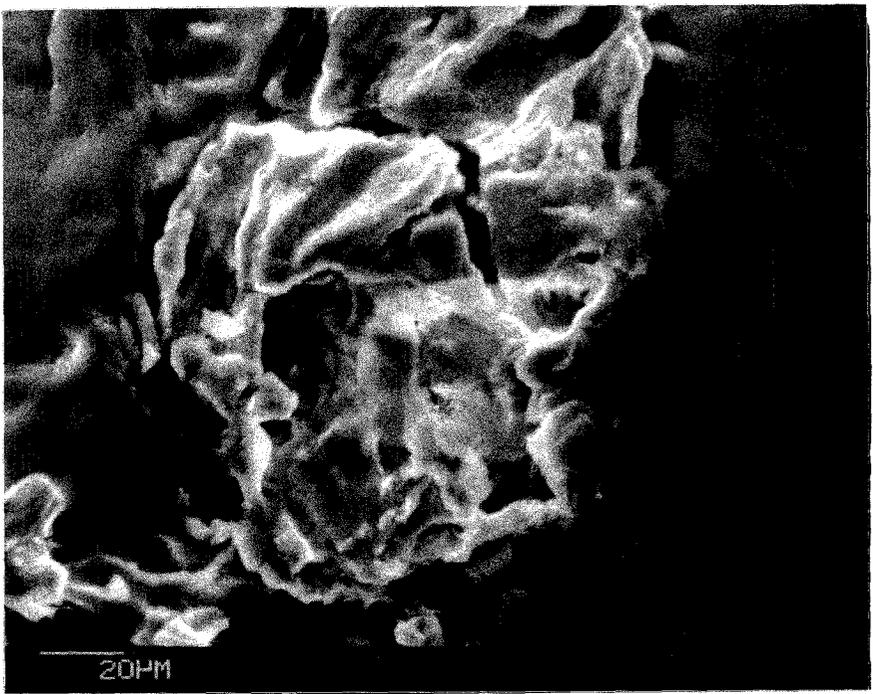
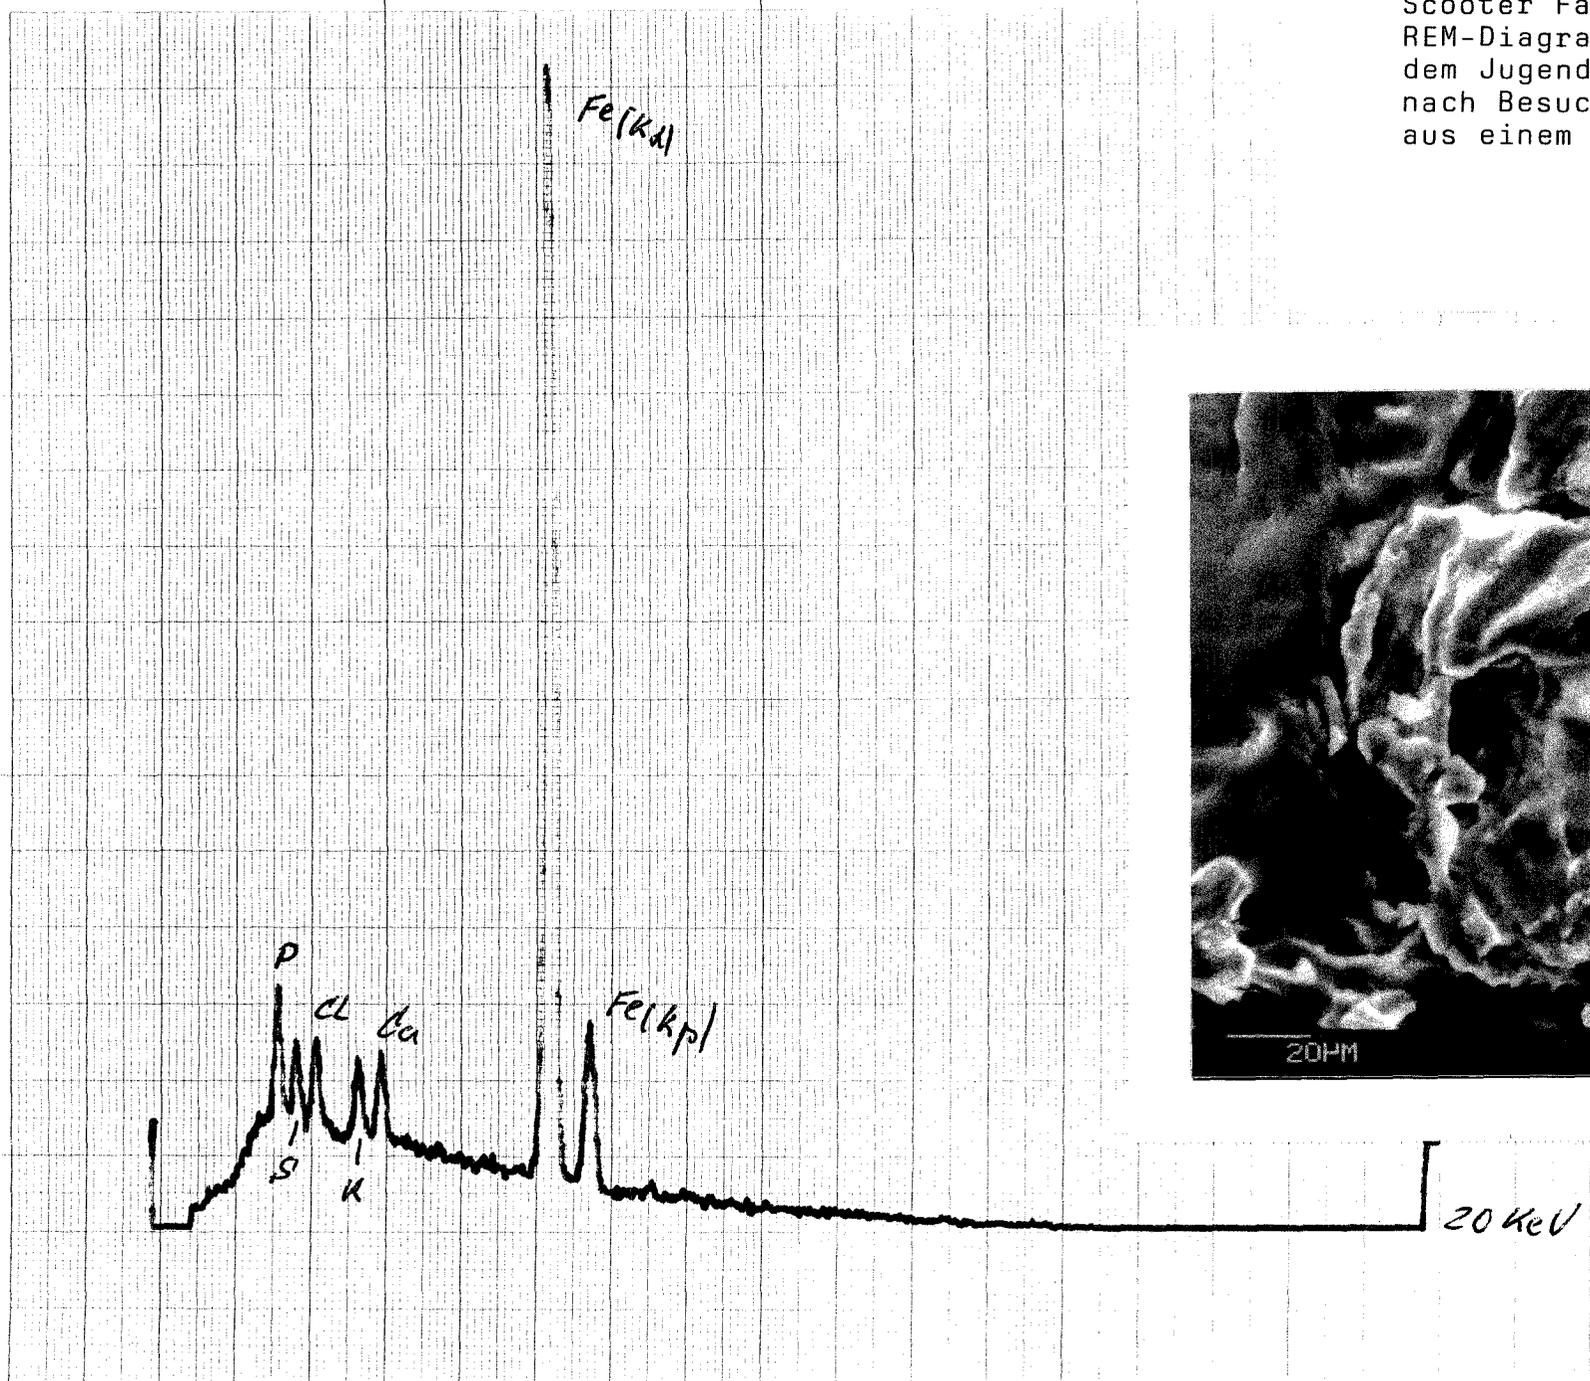
Scooter Nr. 3

Skooter Nr.3 wies die stärksten Mängel auf, darunter der absolut falsche Einbau des Netzes am Querstoß in der Skootermitte. Hier liegen die Netzkanten unten, statt oben, was beim Überfahren des Kontaktbügels jedes Mal zum Abspringen des Bügels führt. Außerdem sind beide Netzhälften nur alle 10-12 cm mit Draht zusammengebördelt, was zur Folge hat, daß ein in Querrichtung fahrender Skooter hier mit dem Kontaktbügel hängenbleiben könnte.

Scooter Faller
REM-Diagramm eines Partikels das
dem Jugendl. N. H. am 06.09.86
nach Besuch der Kirmes in Weil/Rhein
aus einem Auge entfernt wurde.
