Schäden an Stützmauern  
Ausführungsbeispiele von  
Sonderbauweisen

**Schäden an Stützmauern**  
**Ausführungsbeispiele von Sonderbauweisen**

**Bericht erstellt im Auftrag des Instituts für Bautechnik von**  
**Ltd. BD Dr.-Ing. Klaus Hilmer**  
**BOR Dipl.-Ing. Manfred Knappe**  
**Grundbauinstitut, Landesgewerbeanstalt, Nürnberg**

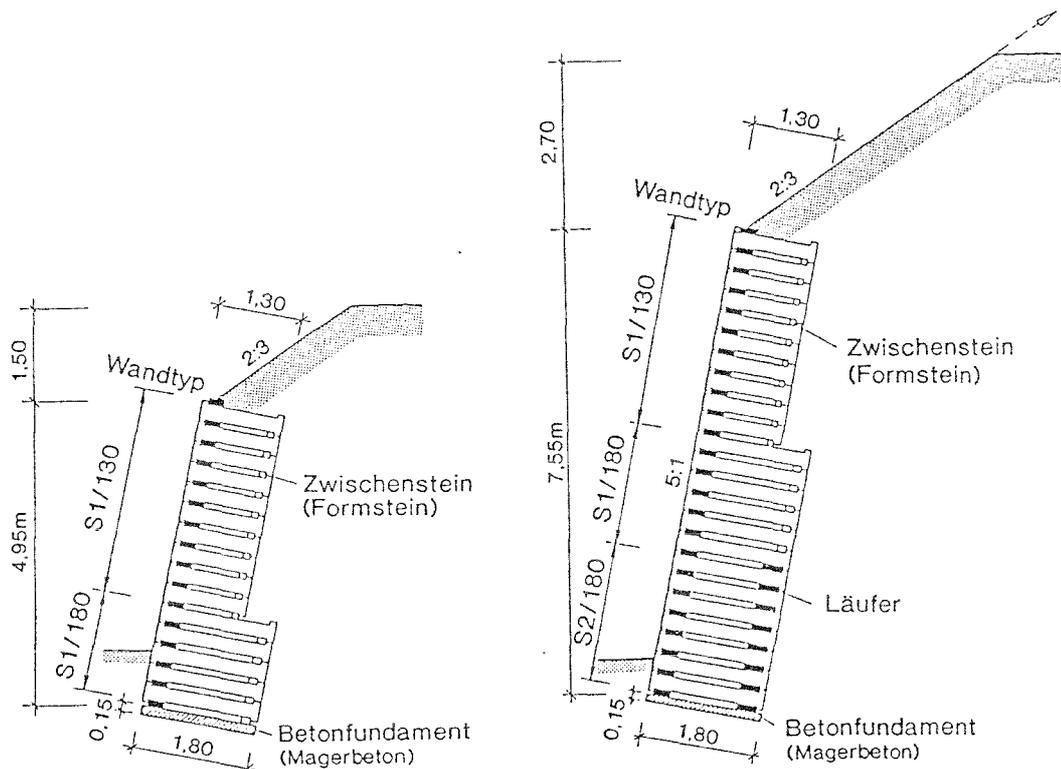
Bild 19: Krainerwand - Charakteristische Querprofile

Für die Herstellung einer Werkzufahrt mußte ein Geländesprung von ca. 5 - 10 m gesichert werden. Zur Ausführung kam eine 261 m lange Raumgitter-Stützmauer. Die Höhen des Raumgitters betragen 4,6 m bis 7,6 m (im Mittel 5,6 m); darüber steigt das Gelände mit einer Neigung von 2 : 3 maximal 2,7 m hoch an und geht dann in eine horizontale Ebene über (Bild 19).

Wie aus den Schnitten ersichtlich, wurden überwiegend erdseitig offene Konstruktionen verwendet.

Das Versagen trat offensichtlich als kombinierter Gleit-Kippbruch bzw. als Geländebruch und nicht als klassisches Kippen auf. Darauf weist unter anderem die Art hin, wie zahlreiche Binder aus den unteren Rutschmassen herausragen und weitere Fertigteile dort obenauf liegen. Weiter zeigte sich, daß die unteren Binder bis ca. 20 - 30 cm herausgeschoben worden waren.

Bei den Schadensursachen ist von einem Zusammenwirken mehrerer ungünstiger Faktoren auszugehen:

- Bei der vorhandenen Höhe wurde eine Wand ohne hintere Läufer eingebaut. Das Tragfähigkeitsverhalten von Raumgitterwänden mit erdseits offenen Querschnitten ist wesentlich ungünstiger gegenüber der Anordnung von kastenförmig geschlossenen Zellen.
- In der Anschnittsböschung waren vereinzelt feuchte Schlufflagen vorhanden, deren Scherfestigkeit geringer als der angesetzte Kennwert für den Kies war.

Zusammenfassend ist festzustellen, daß es trotz einer Überlagerung mehrerer negativer Faktoren nicht zum Einsturz gekommen wäre, wenn die Raumgitter-Stützmauer auf ganzer Höhe einen geschlossenen Zellenquerschnitt aufgewiesen hätte. Auch eine Wandbreite von  $b' = 1,80$  m anstelle von  $b' = 1,30$  m hätte den Bruch vermutlich noch verhindert, allerdings keine ausreichende Sicherheit gewährleistet. Die erdseitig offenen Wandtypen sind zwar sehr wirtschaftlich, bei großen Wandhöhen jedoch relativ empfindlich gegenüber Abweichungen von den Berechnungsannahmen. Da sie nicht die selbststabilisierenden Eigenschaften der geschlossenen Kastenkonstruktionen besitzen, können bei örtlicher Überbeanspruchung im Tragkörper Kräfte kaum umgelagert werden.

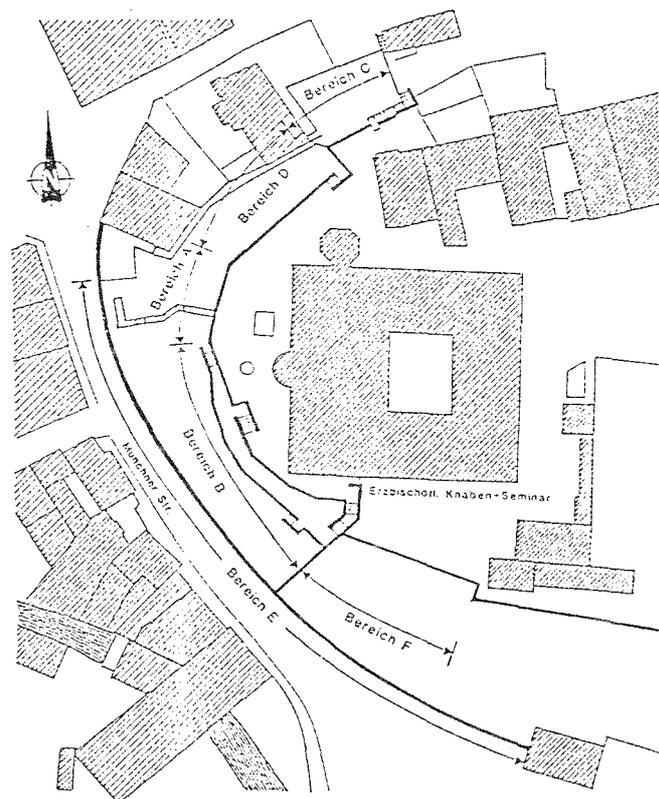
Bild 31: Lageplan mit den Sanierungsabschnitten

Infolge der starken Böschungsneigung von bis zu  $40^\circ$  und dem schlechten Mauerzustand stellten sich Verformungen sowie Risses Schäden an Gebäuden und Mauern ein. Ebenso wiesen Teileinstürze von Mauern darauf hin, daß keine ausreichende Standsicherheit mehr gegeben war.

Unter Berücksichtigung der bestehenden Bebauung sowie der beengten Platzverhältnisse mußten Sanierungsmethoden für Gebäudeteile sowie Mauern ausgearbeitet werden. Die gewählten einzelnen Sanierungsabschnitte sind auf dem Lageplan in Bild 31 eingezeichnet.
