3. Feuchte in Holzbalken

4.2 Detail Sockel

4.3 Detail Fenster

4.4 Detail Deckeneinbindung

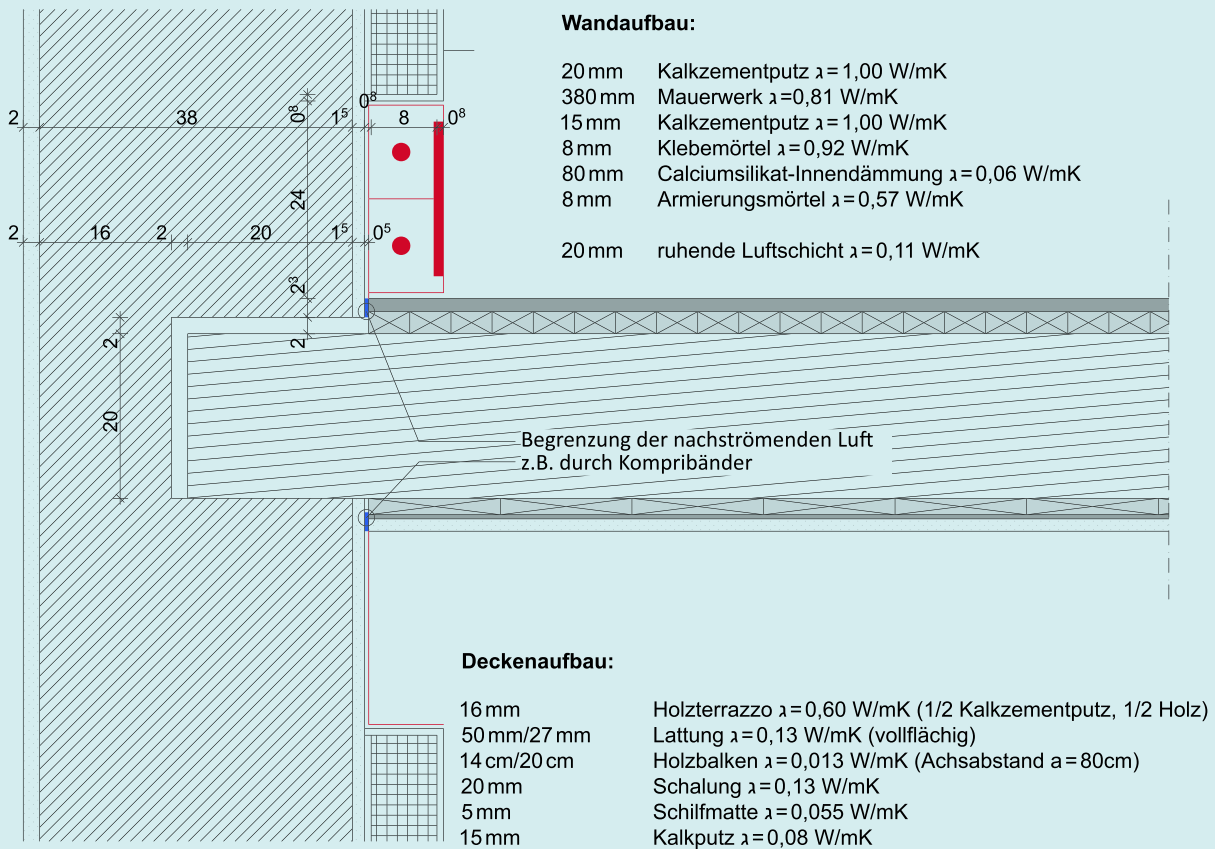
Abb. 164 Schnitt Balkenkopf Sanierung

Wie im Teil D „Bauphysik und Bauschadensanalyse“ ausführlich dargestellt, wird durch die in Abb. 164 gezeigte Konstruktion die Temperatur und Holzfeuchte des Balkenkopfes im Verhältnis zur Bestandssituation nicht verändert. Somit wird durch die Sockelheizung und das Öffnen der Innendämmung im Bereich des Deckenanschlusses eine Bauteileigenschaft erreicht die trotz Innendämmung keine höhere Gefährdung aufweist. Durch den luftdichten, aber diffusionsoffenen Anschluss der Geschossdecke an die Außenwand wird eine Raumluftumspülung der Balkenköpfe verhindert. Die Innendämmung ist mit 30 und 80 mm umsetzbar.

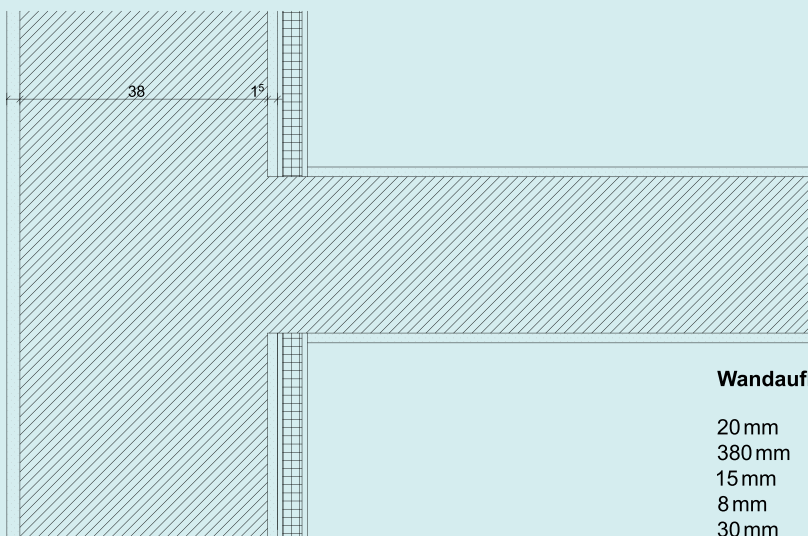
Wandaufbau:

20 mm	Kalkzementputz $\lambda = 1,00$ W/mK
380 mm	Mauerwerk $\lambda = 0,81$ W/mK
15 mm	Kalkzementputz $\lambda = 1,00$ W/mK
8 mm	Klebemörtel $\lambda = 0,92$ W/kM
30 mm	Calciumsilikat-Innendämmung $\lambda = 0,06$ W/kM
8 mm	Armierungsmörtel $\lambda = 0,57$ W/mK

Abb. 167 Grundriss Anschluss Innenwand Sanierungsvariante 3 cm

Abb. 167 und Abb. 168 zeigen den Anschluss der Innenwand mit 30 und 80 mm Dämmstärke. In beiden Fällen ist kein Dämmkeil nach Berechnung notwendig, wenn der bestehende Putz an der Innenwand durch die Innendämmung unterbrochen wird.
