Anhang zum Forschungsvorhaben

Standardisierung der brandschutztechnischen Leistungsfähigkeit von Holztafelkonstruktionen mit biogenen Dämmstoffen

Technische Universität München
Lehrstuhl für Holzbau und Baukonstruktion
Univ.-Prof. Dr.-Ing. Stefan Winter

Anhang A Bezeichnungen für Baustoffe und Bauteile nach DIN 4102

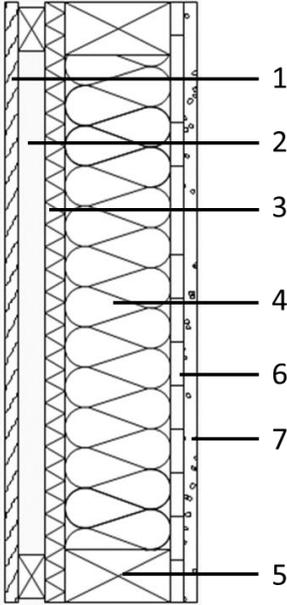
AW_01: Außenwand mit hinterlüfteter Fassade ohne Installationsebene

Schicht Nr.	Dicke [mm]	Material	Bauphysikal. Wertebereich
	1	19 - 24	Holzverkleidung	F30 – F690 ²⁾ U = 0,27 - 0,15 W/(m ² K) R = 43 – 49 dB
	2	30 - 60 ¹⁾	Lattung / Hinterlüftung	
	3	10 - 120	Unterdeckplatte	
	4	120 - 280	Hohlraumdämmung ³⁾	
	5	120 - 280	Ständerwerk	
	6	12 - 18	Holzwerkstoffplatte	
	7 ⁴⁾	12,5 - 15	Holzfaserplatte (i.d.R. GKF, Gipsfaserplatte)	
Anmerkungen 1) Bei zusätzlicher Querlattung (2 x 30 mm) 2) F90 kann mit 2 x 18 mm Gipsfaserplatten erreicht werden. 3) Weiche Holzfaserdämmplatten oder Zellulose-Einblaßdämmung 4) Schicht 7 kann entfallen, dann in Schicht 6 i.d.R. 15-18 mm GKF / Gipsfaserplatte

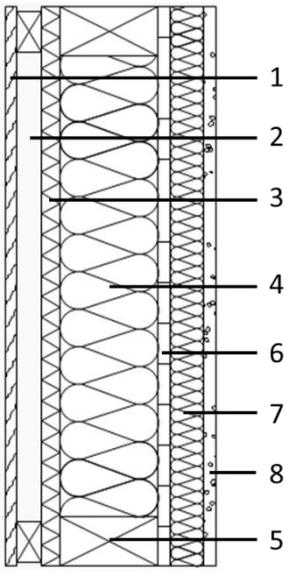
AW_02: Außenwand mit hinterlüfteter Fassade und Installationsebene

Schicht Nr.	Dicke [mm]	Material	Bauphysikal. Wertebereich
	1	19 - 24	Holzverkleidung	F30 – F90 ²⁾ U = 0,22 - 0,11 W/(m ² K) R = 55 - 45 dB
	2	30 - 48 ¹⁾	Lattung / Hinterlüftung	
	3	20 - 60	Unterdeckplatte	
	4	120 - 300	Hohlraumdämmung ³⁾	
	5	120 - 300	Ständerwerk	
	6	10 - 16	Holzwerkstoffplatte	
	7	40 - 80	Installationsebene	
	8	12,5 - 15	GKF, Gipsfaserplatte	
Anmerkungen 1) Bei zusätzlicher Querlattung (2 x 24 mm) 2) F90 kann mit 2 x 18 mm Gipsfaserplatten erreicht werden. 3) Weiche Holzfaserdämmplatten oder Zellulose-Einblaßdämmung

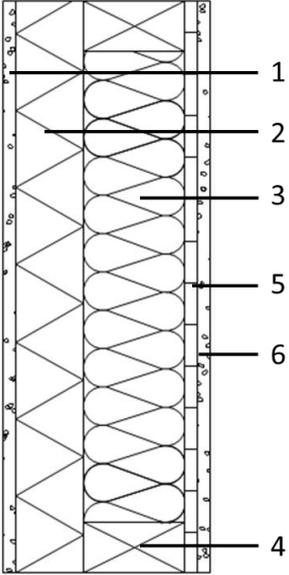
AW_03: Außenwand mit WDVS ohne Installationsebene

Schicht Nr.	Dicke [mm]	Material	Bauphysikal. Wertebereich
	1	7	Putzsystem	F30 – F90 ¹⁾ U = 0,24 - 0,15 W/(m ² K) R = 49 – 52 dB
	2	35 - 140	Holzfaserdämmplatte	
	3	12 - 15	Holzwerkstoffplatte ²⁾	
	3	120 - 240	Hohlraumdämmung	
	4	120 - 240	Ständerwerk	
	5	12 - 19	Holzwerkstoffplatte	
6	12,5	GKF, Gipsfaserplatte		
Anmerkungen 1) F90 kann mit 2 x 18 mm Gipsfaserplatten erreicht werden. 2) Falls erforderlich, kann eine zusätzliche Holzwerkstoffplatte eingebaut werden.

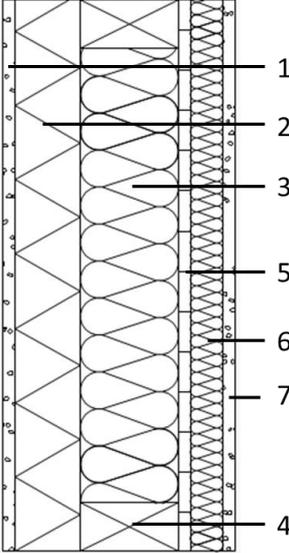
AW_04: Außenwand mit WDVS und Installationsebene

Schicht Nr.	Dicke [mm]	Material	Bauphysikal. Wertebereich
	1	7	Putzsystem	F30 – F90 ¹⁾ U = 0,18 - 0,10 W/(m ² K) R = 51 – 59 dB
	2	40 - 100	Holzfaserdämmplatte	
	3	12 - 15	Holzwerkstoffplatte ²⁾	
	3	120 - 300	Hohlraumdämmung	
	4	120 - 300	Ständerwerk	
	5	12,5 - 19	Holzwerkstoffplatte	
	6	40 - 80	Installationsebene	
7	12,5 - 15	GKF, Gipsfaserplatte		
Anmerkungen 1) F90 kann mit 2 x 18 mm Gipsfaserplatten erreicht werden. 2) Falls erforderlich, kann eine zusätzliche Holzwerkstoffplatte eingebaut werden.

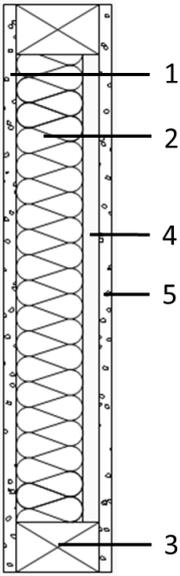
IW_01: Innenwand ohne Installationsebene, teilgedämmt und vollgedämmt

Schicht Nr.	Dicke [mm]	Material	Bauphysikal. Wertebereich
	1 ¹⁾	12,5 - 15	GKF, Gipsfaserplatte	F30 – F60 ²⁾ R = 38 – 45 dB
	2	60 - 160	Hohlraumdämmung	
	3	80 - 160	Ständerwerk	
	4 ³⁾	20	Hohlraum	
	5 ¹⁾	12,5 - 15	GKF, Gipsfaserplatte	
Anmerkungen 1) Alternative Bekleidungen: 2 x 12,5 bzw. 2 x 15 Gipsplatten 2 x 12,5 Gipsplatte + 15 mm OSB 2) F90 kann mit 2 x 15 mm Gipsfaserplatten bzw. GKF erreicht werden. 3) Optional, wenn teilgedämmt.				
IW_02: Innenwand mit Installationsebene, teilgedämmt und vollgedämmt

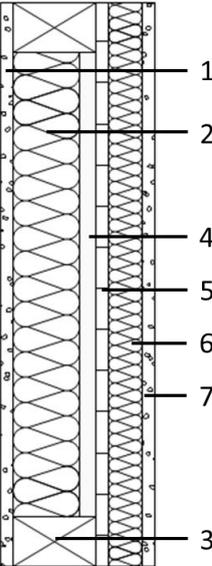
Schicht Nr.	Dicke [mm]	Material	Bauphysikal. Wertebereich
	1	12,5 - 15	GKF, Gipsfaserplatte	F30– F60
	2	60 - 160	Hohlraumdämmung	
	3	80 - 160	Ständerwerk	
	4	20	Hohlraum	
	5	12 - 19	Holzwerkstoffplatte	
	6	40 - 80	Installationsebene	
	7	12,5 - 15	GKF, Gipsfaserplatte	
Anmerkungen -

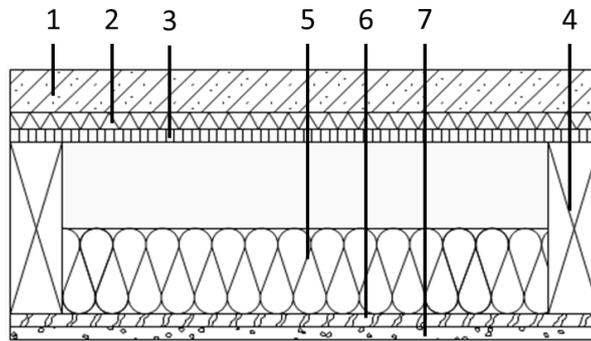
GD_01: Geschossdecke mit Nassestrich, ohne Schüttung, teilgedämmt

Schicht Nr.	Dicke [mm]	Material	Bauphysikal. Wertebereich
1	50	Estrich (nass)	F30 – F60 $L_{nw} = 51 – 64 \text{ dB}$ $R_{nw} = 58 – 66 \text{ dB}$
2	30	Trittschalldämmung	
3	18 - 22	Holzwerkstoffplatte	
4	220	Deckenbalken	
5	100	Dämmung	
6	12 - 24	Schalung, bzw. Holzwerkstoffplatte	
7	12,5 – 25 ¹⁾	GKF, Gipsfaserplatte

- 1) Bei 2 x 12,5 mm Gipsplatte

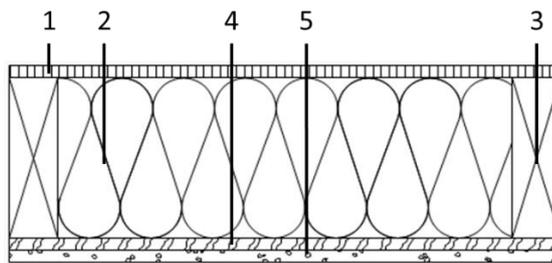
GD_02: Geschossdecke ohne Estrich, ohne Schüttung, vollgedämmt

Schicht Nr.	Dicke [mm]	Material	Bauphysikal. Wertebereich
1	18 - 22	Holzwerkstoffplatte	F30 – F60
2	220	Dämmung	
3	220	Deckenbalken	
4	24	Schalung	
5	12,5	GKF, Gipsfaserplatte

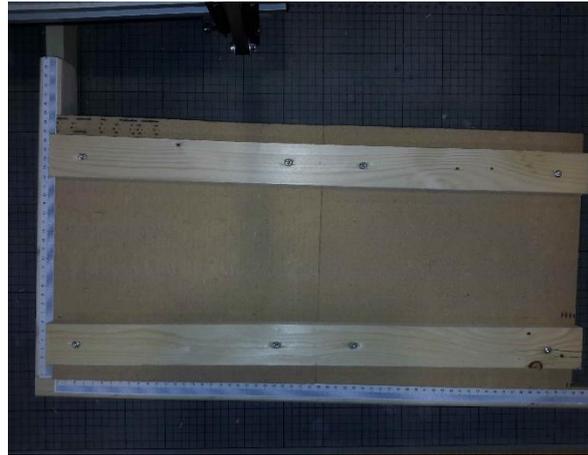
Abbildung 14: Prinzip der Befestigung der Prüfkörper 8, 9, 12, 13

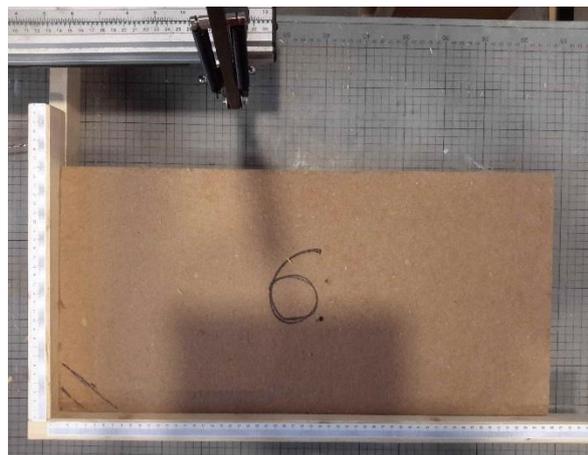
Abbildung 33: Versuchskörper 6 - 70°C

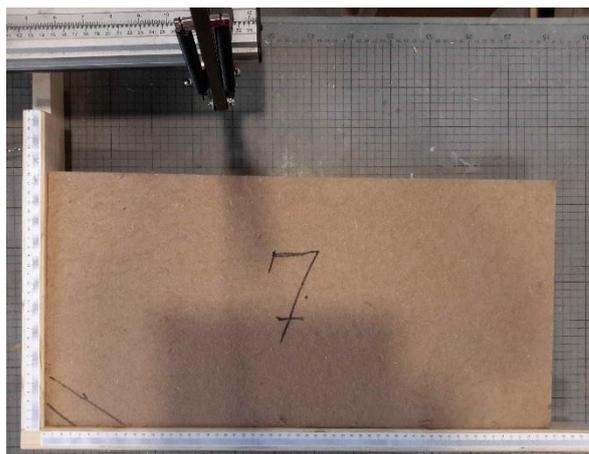
Abbildung 34: Versuchskörper 7 - 70°C

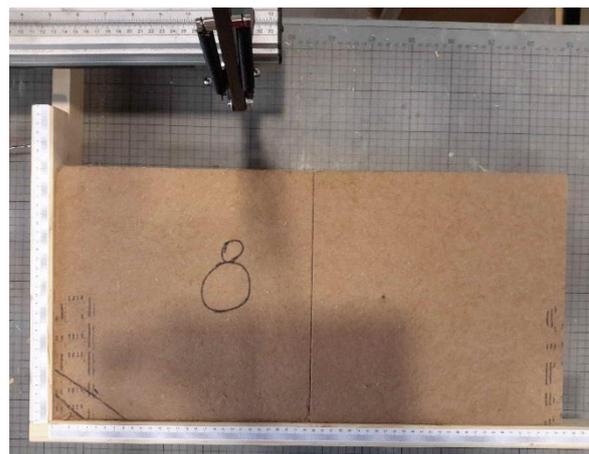
Abbildung 35: Versuchskörper 8 - 70°C

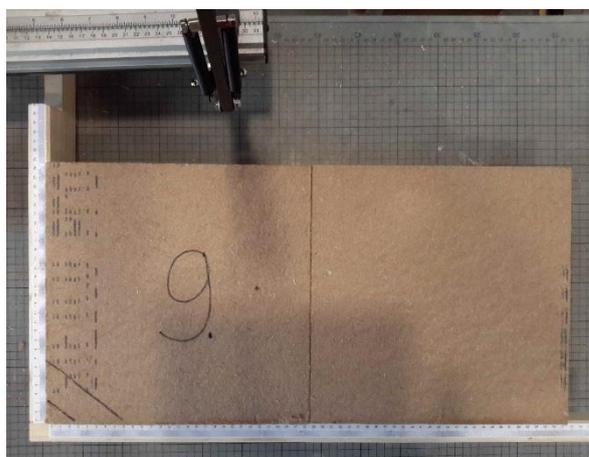
Abbildung 36: Versuchskörper 9 - 70°C

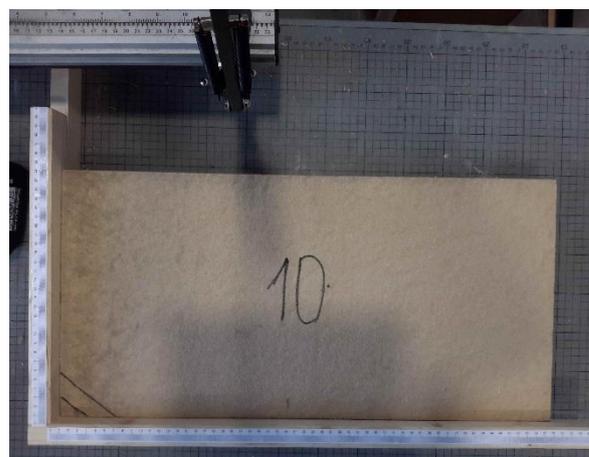
Abbildung 37: Versuchskörper 10 - 70°C

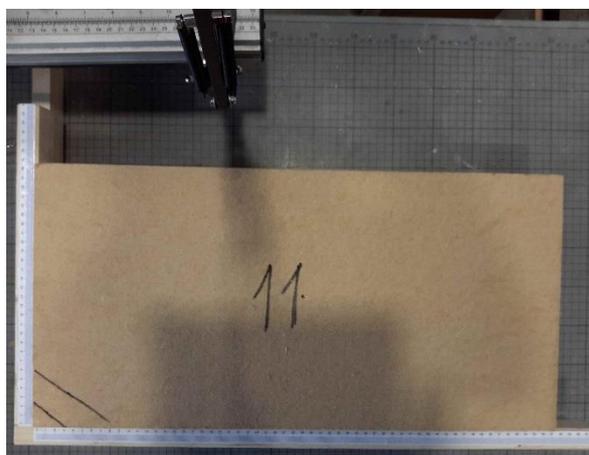
Abbildung 38: Versuchskörper 11 - 70°C

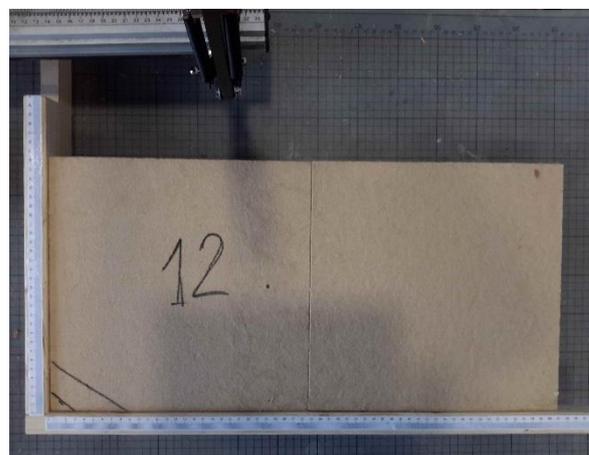
Abbildung 39: Versuchskörper 12 - 70°C

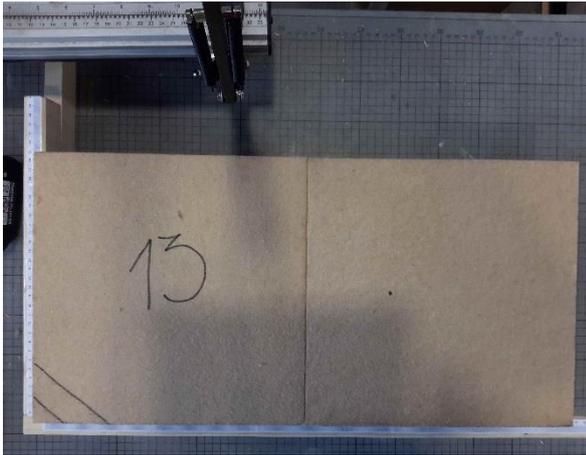
Abbildung 40: Versuchskörper 13 - 70°C

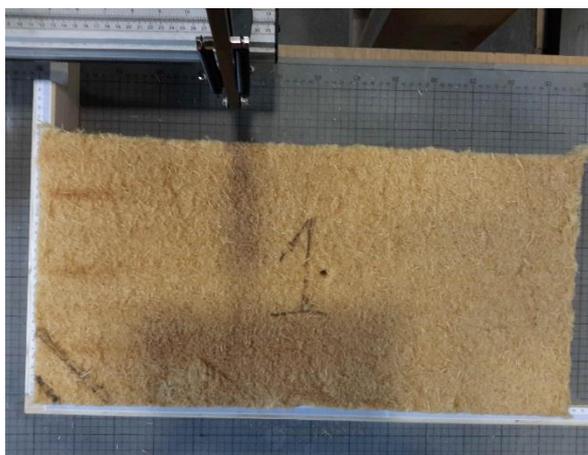
Abbildung 41: Versuchskörper 1 - 90°C

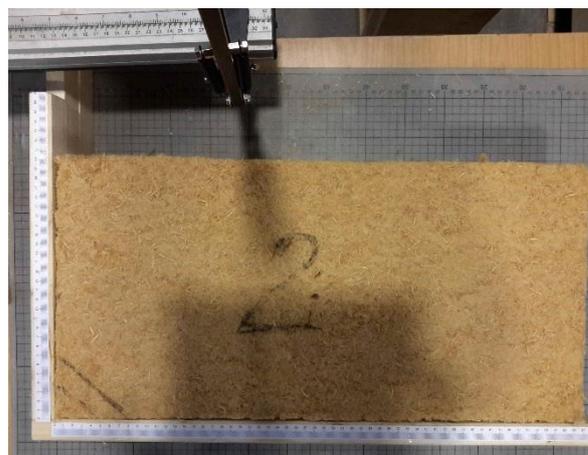
Abbildung 42: Versuchskörper 2 - 90°C

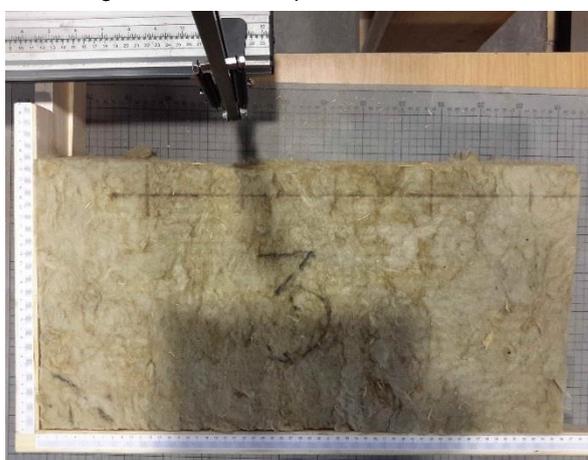
Abbildung 43: Versuchskörper 3 - 90°C

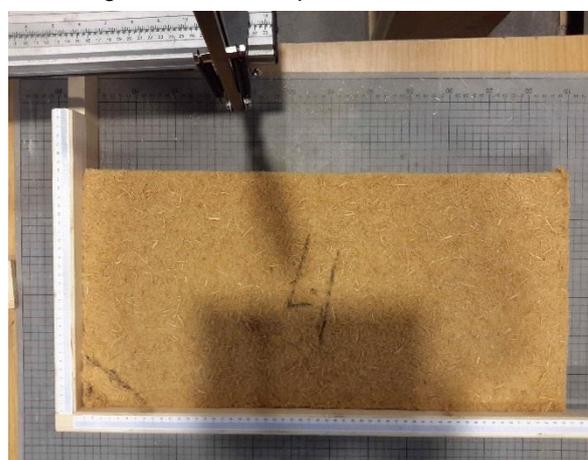
Abbildung 44: Versuchskörper 4 - 90°C

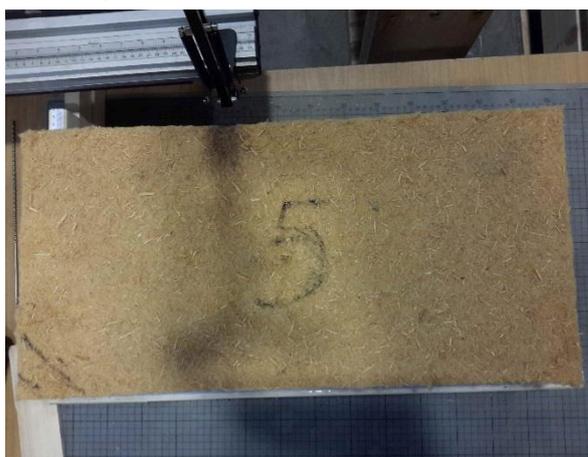
Abbildung 45: Versuchskörper 5 - 90°C

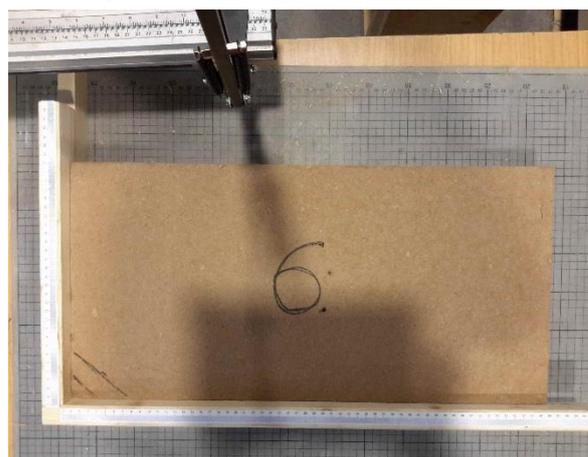
Abbildung 46: Versuchskörper 6 - 90°C

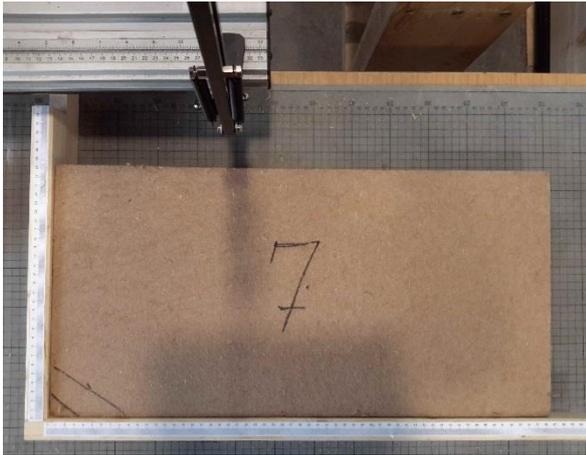
Abbildung 47: Versuchskörper 7 - 90°C

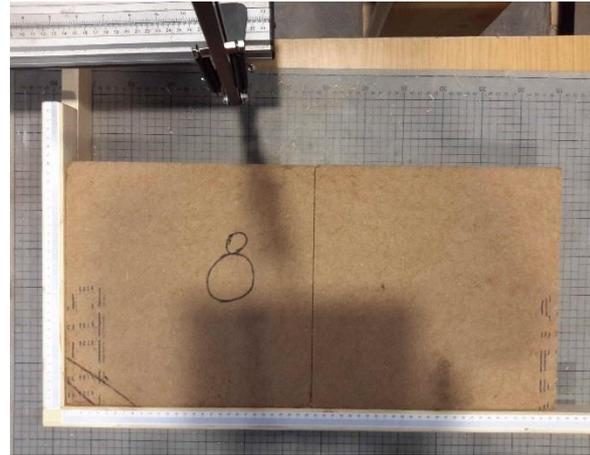
Abbildung 48: Versuchskörper 8 - 90°C

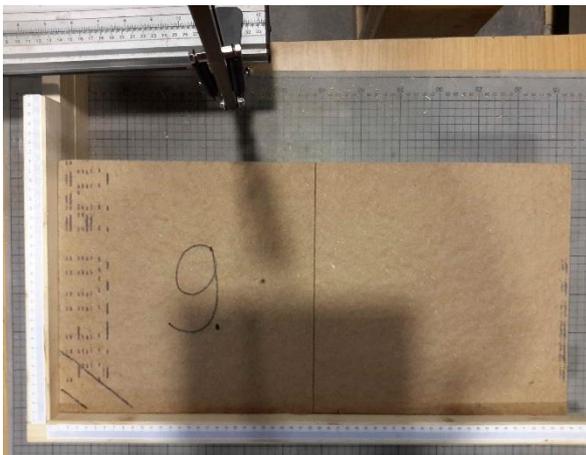
Abbildung 49: Versuchskörper 9 - 90°C

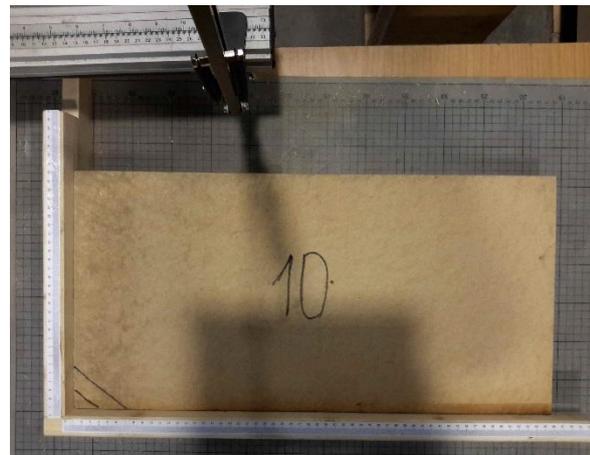
Abbildung 50: Versuchskörper 10 - 90°C

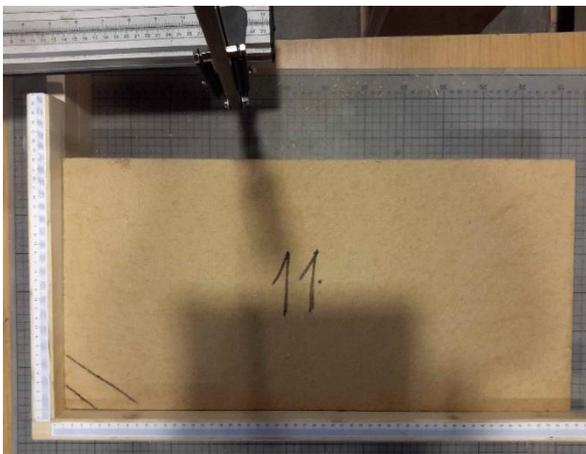
Abbildung 51: Versuchskörper 11 - 90°C

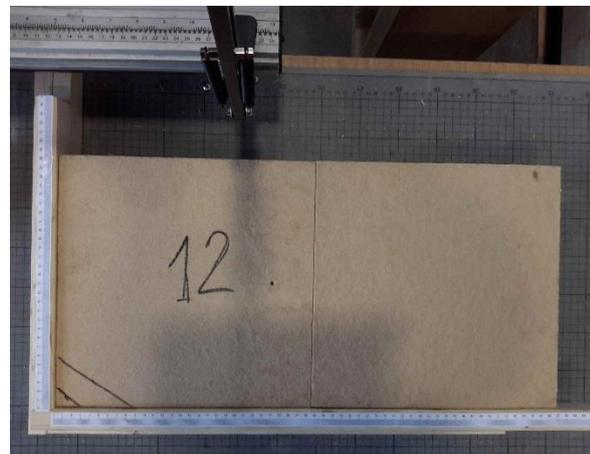
Abbildung 52: Versuchskörper 12 - 90°C

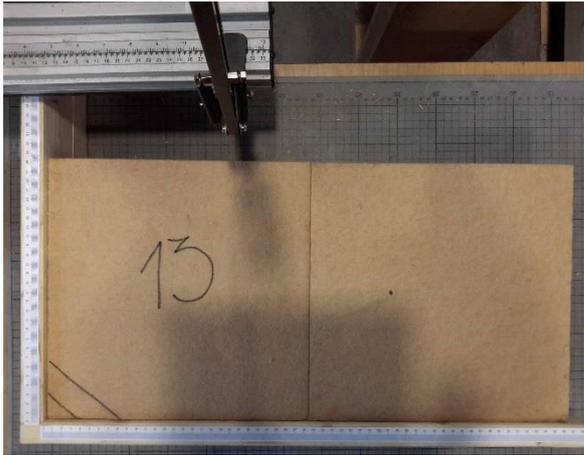
Abbildung 53: Versuchskörper 13 - 90°C

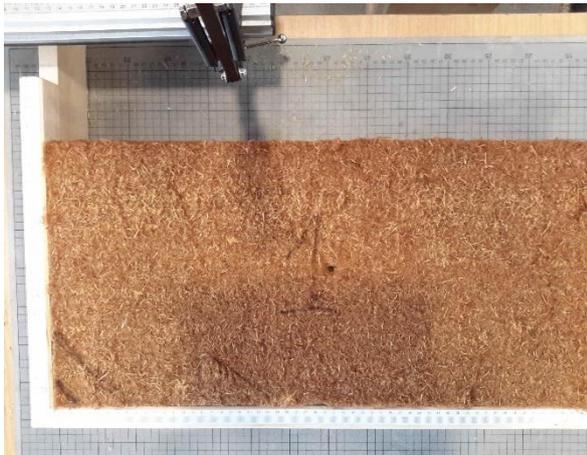
Abbildung 54: Versuchskörper 1 - 110°C

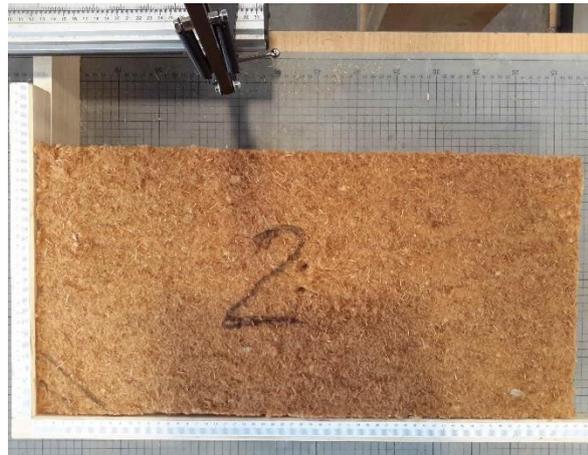
Abbildung 55: Versuchskörper 2 - 110°C

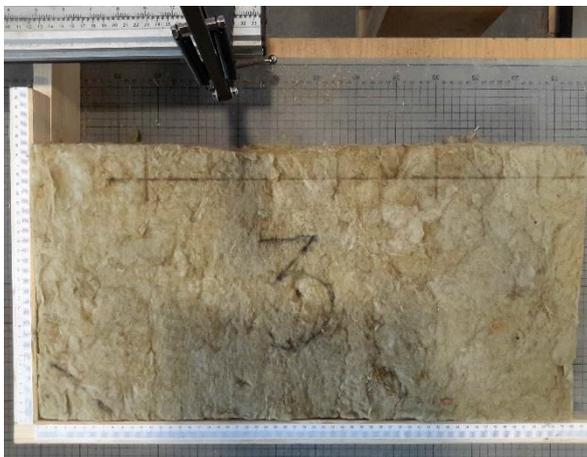
Abbildung 56: Versuchskörper 3 - 110°C

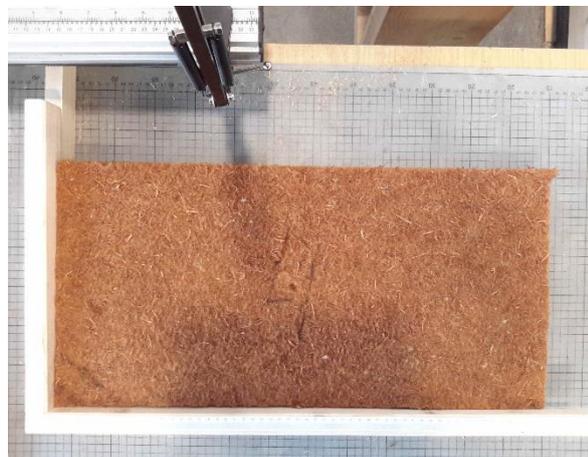
Abbildung 57: Versuchskörper 4 - 110°C

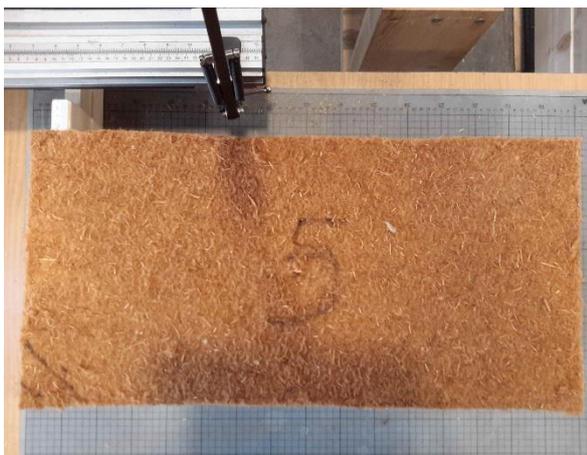
Abbildung 58: Versuchskörper 5 - 110°C

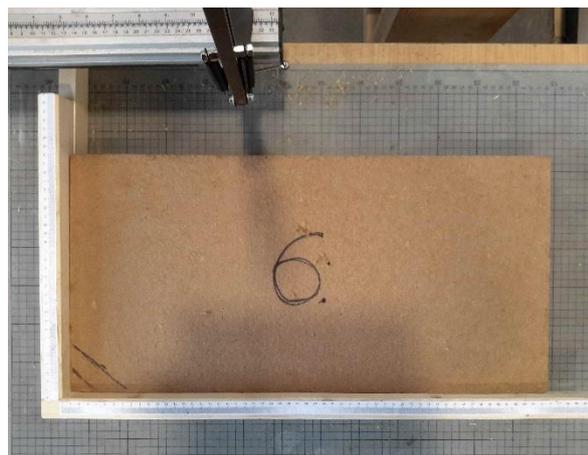
Abbildung 59: Versuchskörper 6 - 110°C

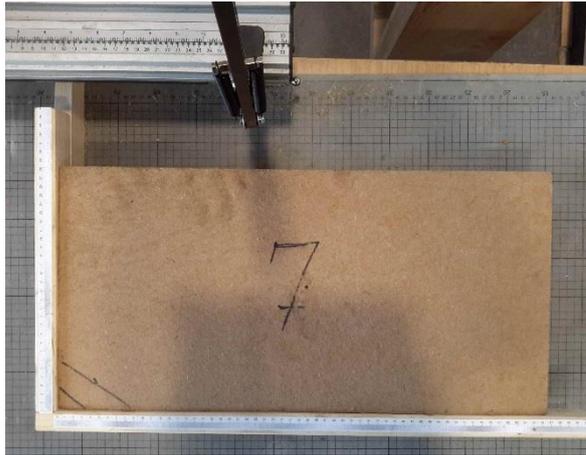
Abbildung 60: Versuchskörper 7 - 110°C

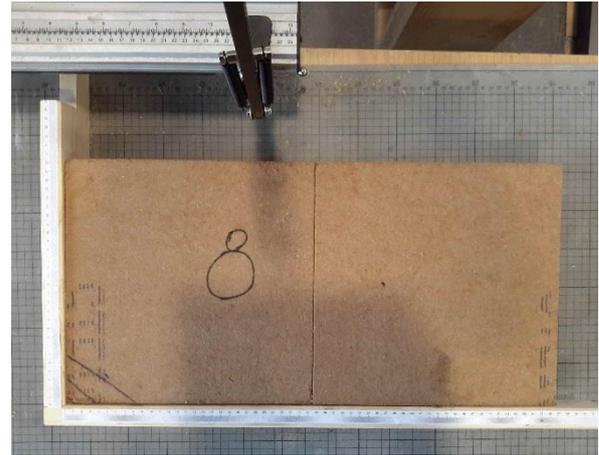
Abbildung 61: Versuchskörper 8 - 110°C

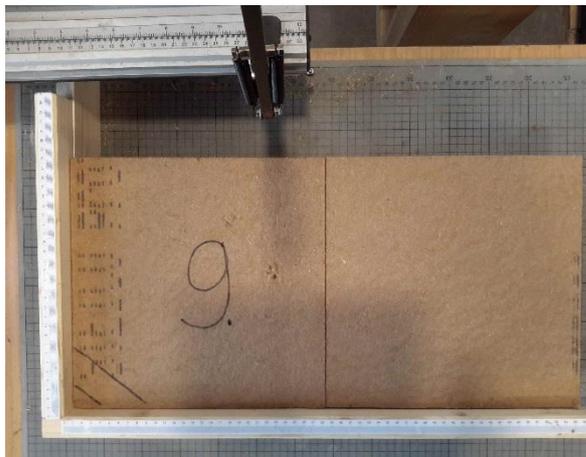
Abbildung 62: Versuchskörper 9 - 110°C

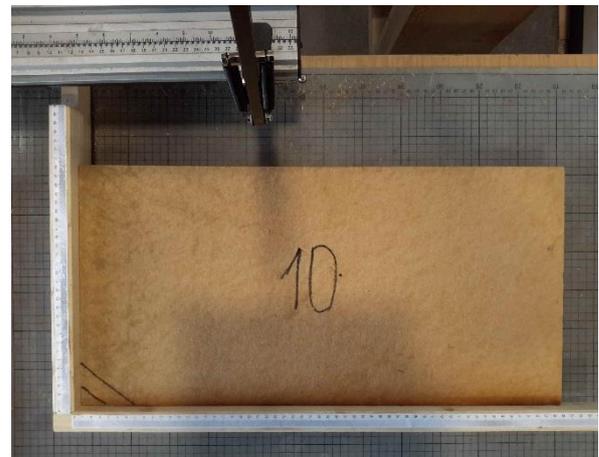
Abbildung 63: Versuchskörper 10 - 110°C

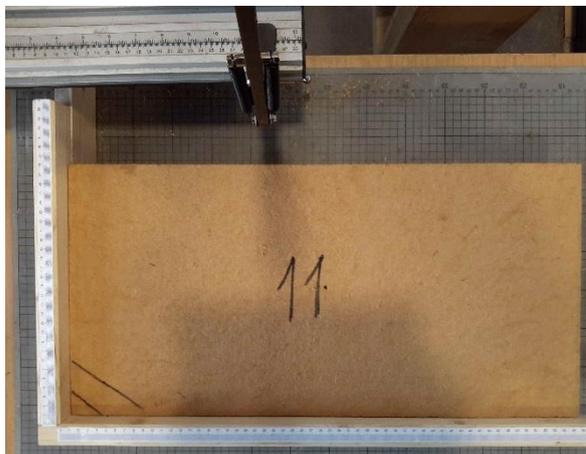
Abbildung 64: Versuchskörper 11 - 110°C

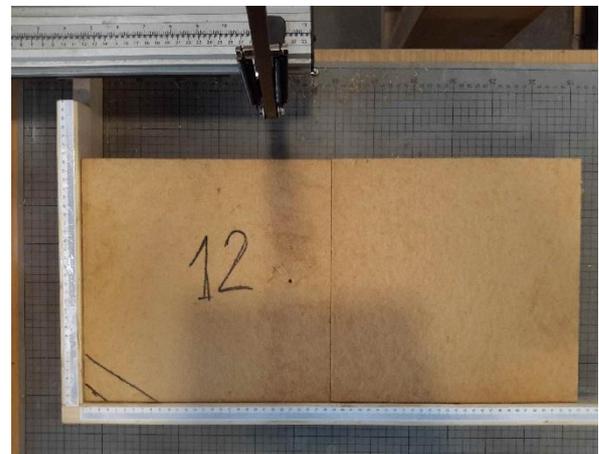
Abbildung 65: Versuchskörper 12 - 110°C

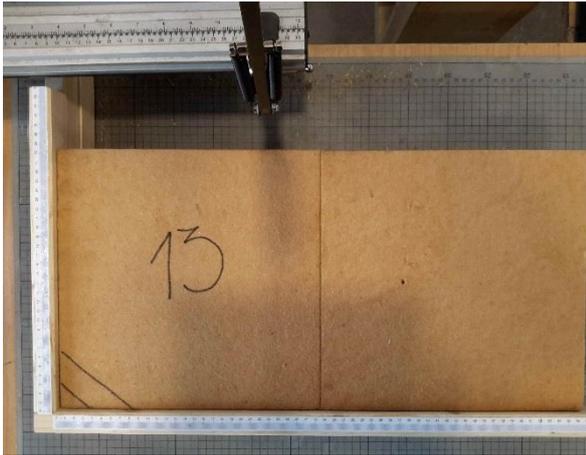
Abbildung 66: Versuchskörper 13 - 110°C

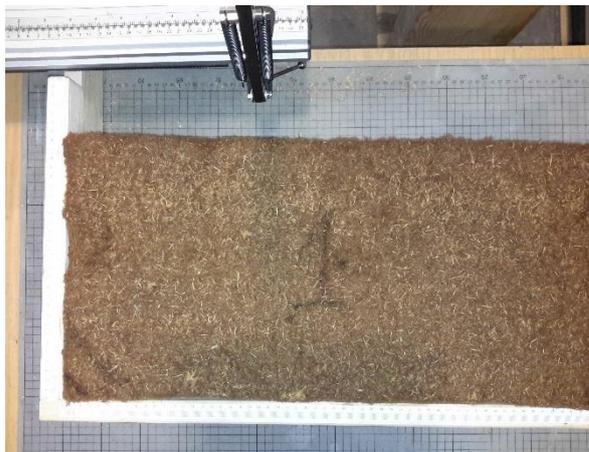
Abbildung 67: Versuchskörper 1 - 140°C

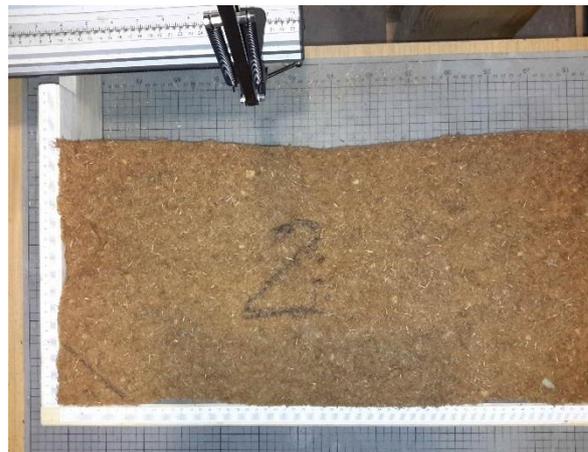
Abbildung 68: Versuchskörper 2 - 140°C

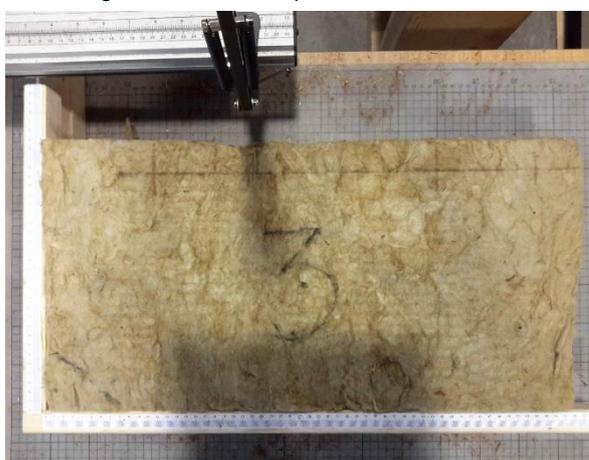
Abbildung 69: Versuchskörper 3 - 140°C

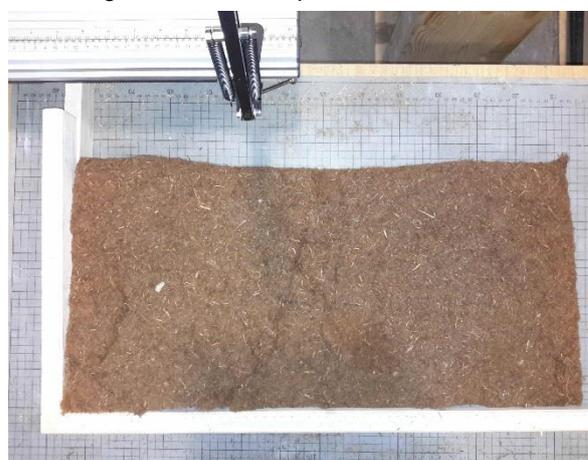
Abbildung 70: Versuchskörper 4 - 140°C

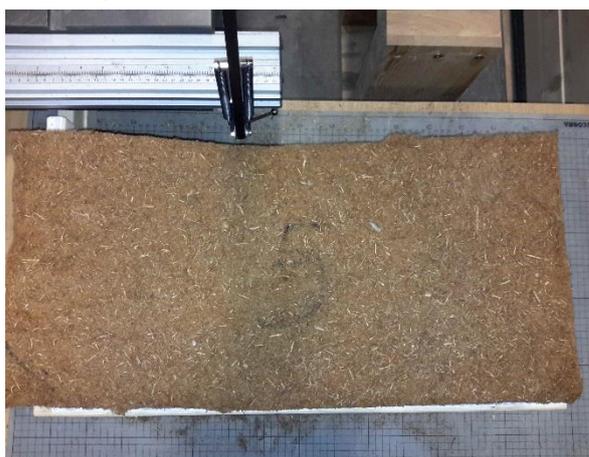
Abbildung 71: Versuchskörper 5 - 140°C

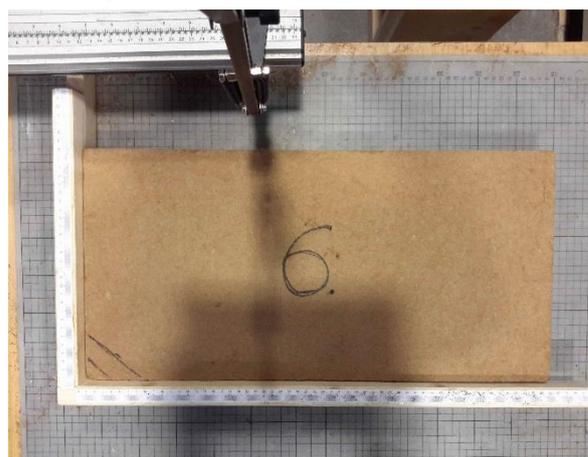
Abbildung 72: Versuchskörper 6 - 140°C

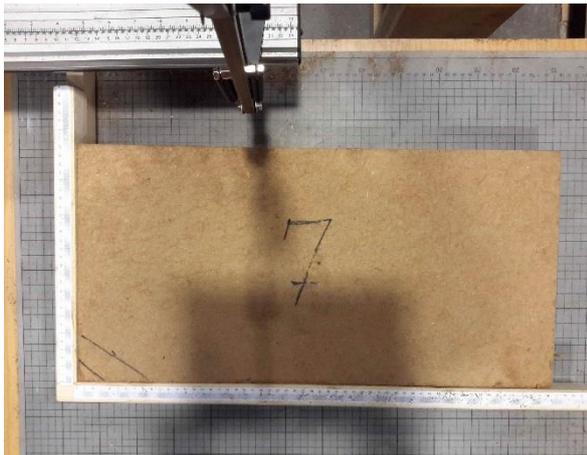
Abbildung 73: Versuchskörper 7 - 140°C

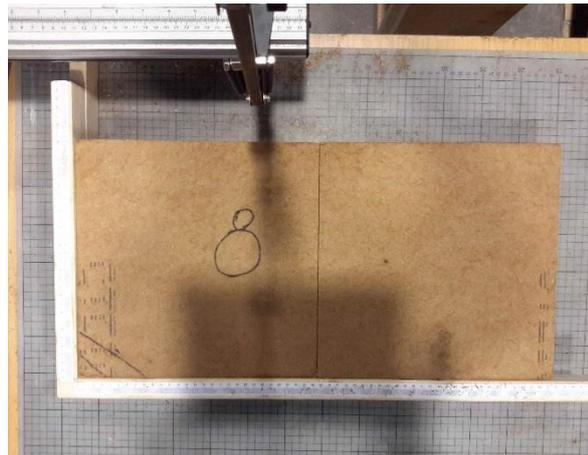
Abbildung 74: Versuchskörper 8 - 140°C

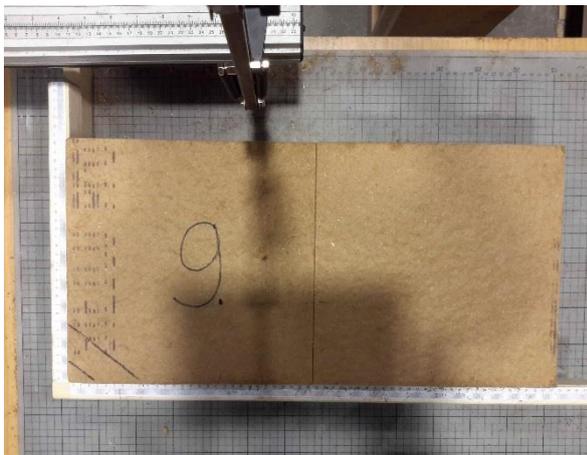
Abbildung 75: Versuchskörper 9 - 140°C

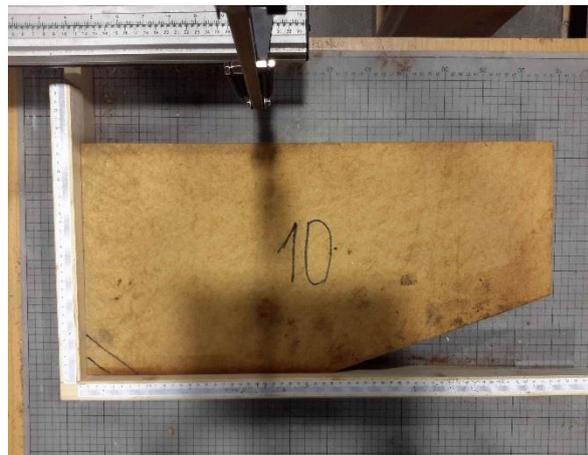
Abbildung 76: Versuchskörper 10 - 140°C

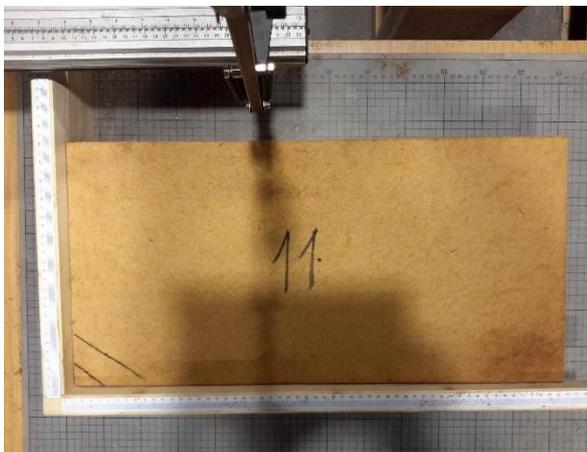
Abbildung 77: Versuchskörper 11 - 140°C

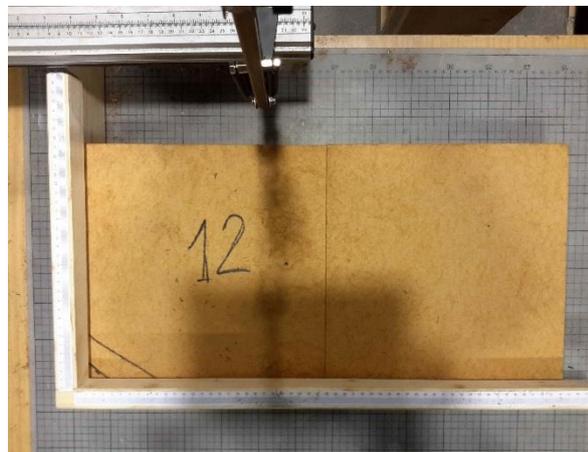
Abbildung 78: Versuchskörper 12 - 140°C

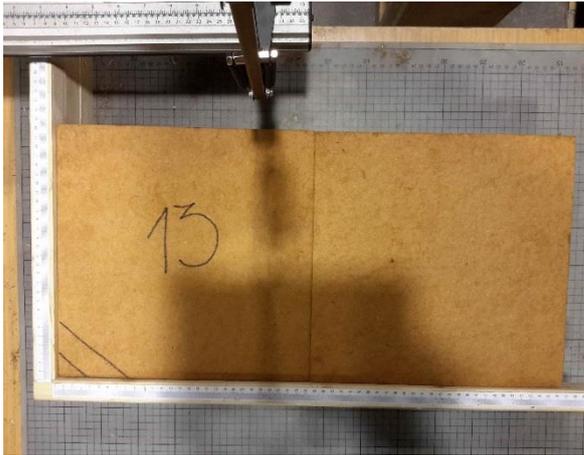
Abbildung 79: Versuchskörper 13 - 140°C

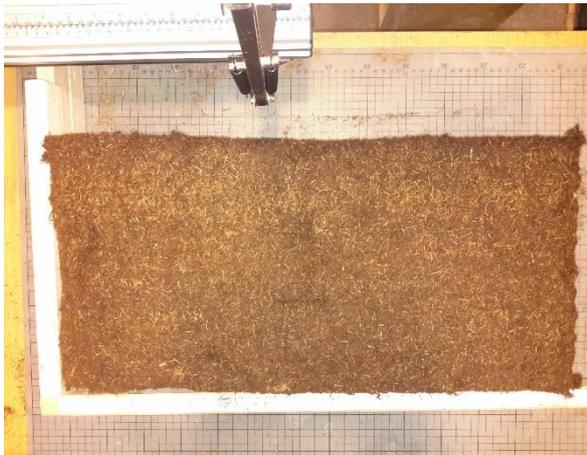
Abbildung 80: Versuchskörper 1 - 170°C

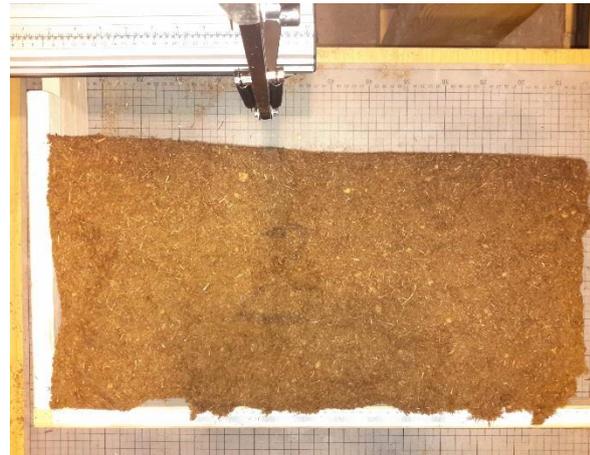
Abbildung 81: Versuchskörper 2 - 170°C

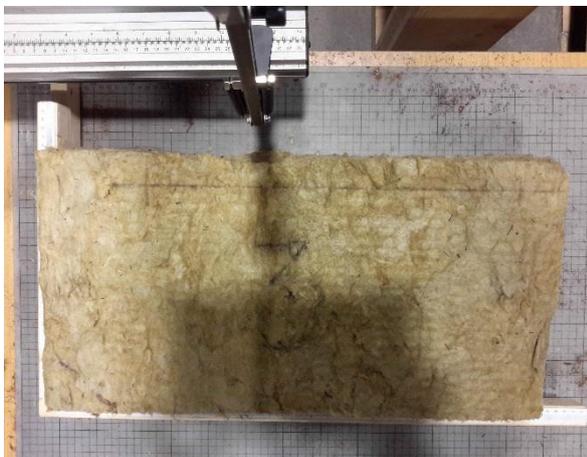
Abbildung 82: Versuchskörper 3 - 170°C

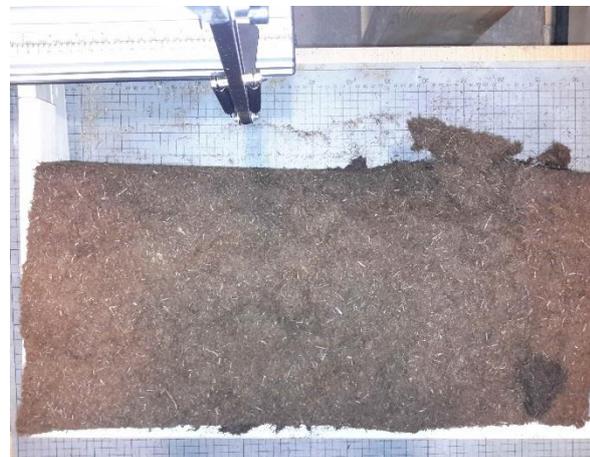
Abbildung 83: Versuchskörper 4 - 170°C

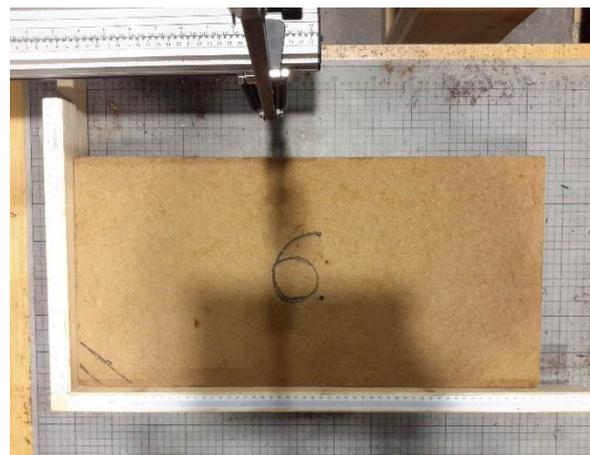
Abbildung 84: Versuchskörper 6 - 170°C

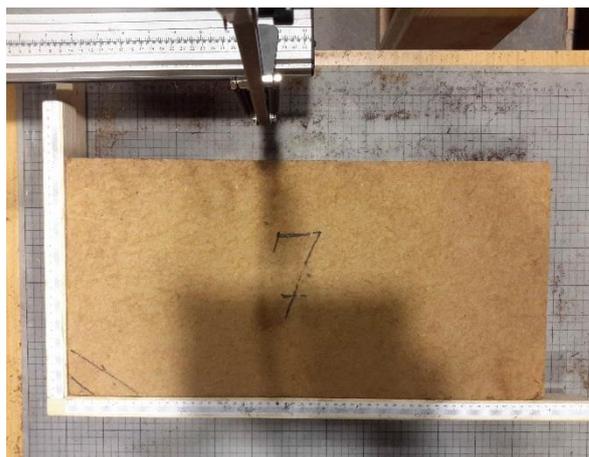
Abbildung 85: Versuchskörper 7 - 170°C

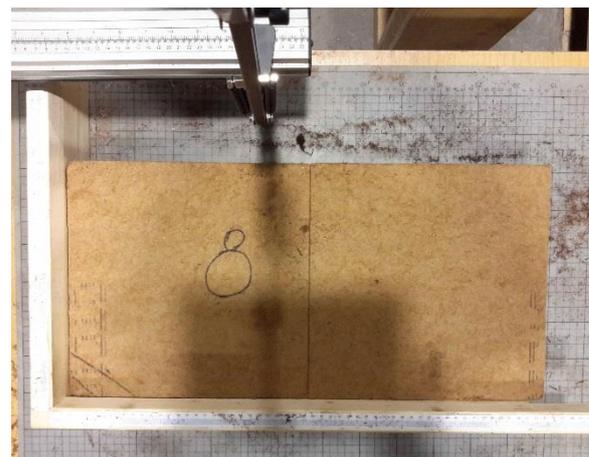
Abbildung 86: Versuchskörper 8 - 170°C

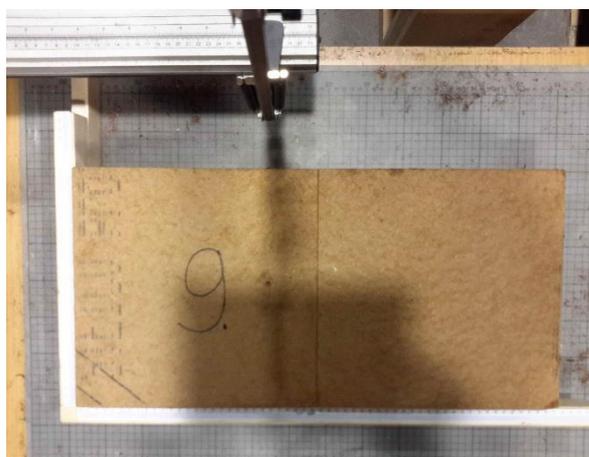
Abbildung 87: Versuchskörper 9 - 170°C

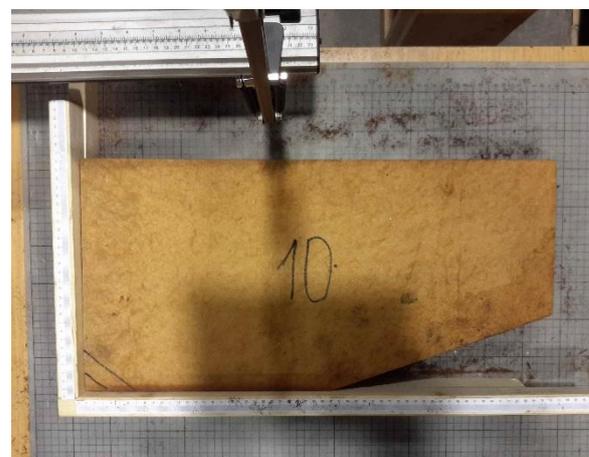
Abbildung 88: Versuchskörper 10 - 170°C

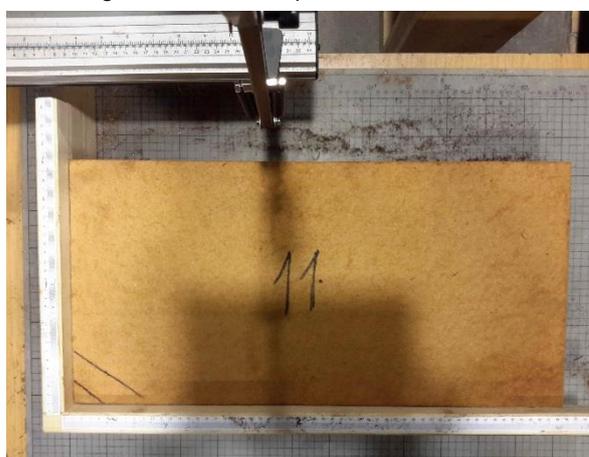
Abbildung 89: Versuchskörper 11 - 170°C

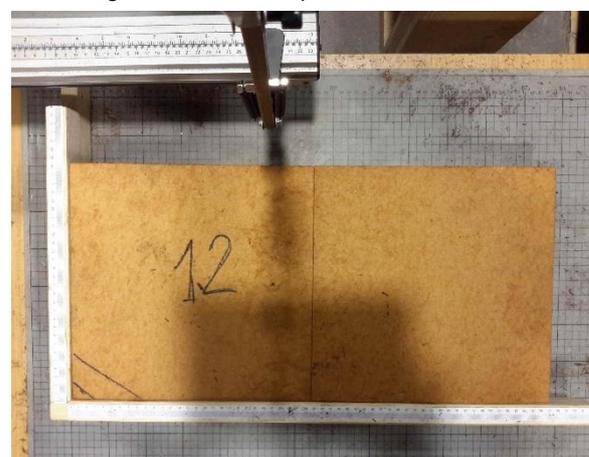
Abbildung 90: Versuchskörper 12 - 170°C

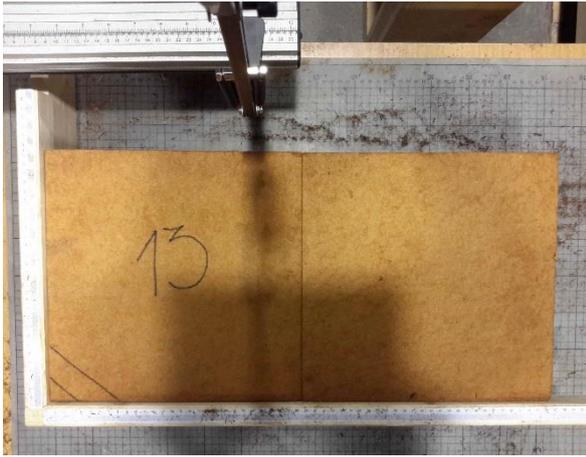
Abbildung 91: Versuchskörper 13 - 170°C
