Anhang zum Forschungsvorhaben

Standardisierung der brandschutztechnischen Leistungsfähigkeit von Holztafelkonstruktionen mit biogenen Dämmstoffen

Technische Universität München
Lehrstuhl für Holzbau und Baukonstruktion
Univ.-Prof. Dr.-Ing. Stefan Winter

Anhang A Bezeichnungen für Baustoffe und Bauteile nach DIN 4102

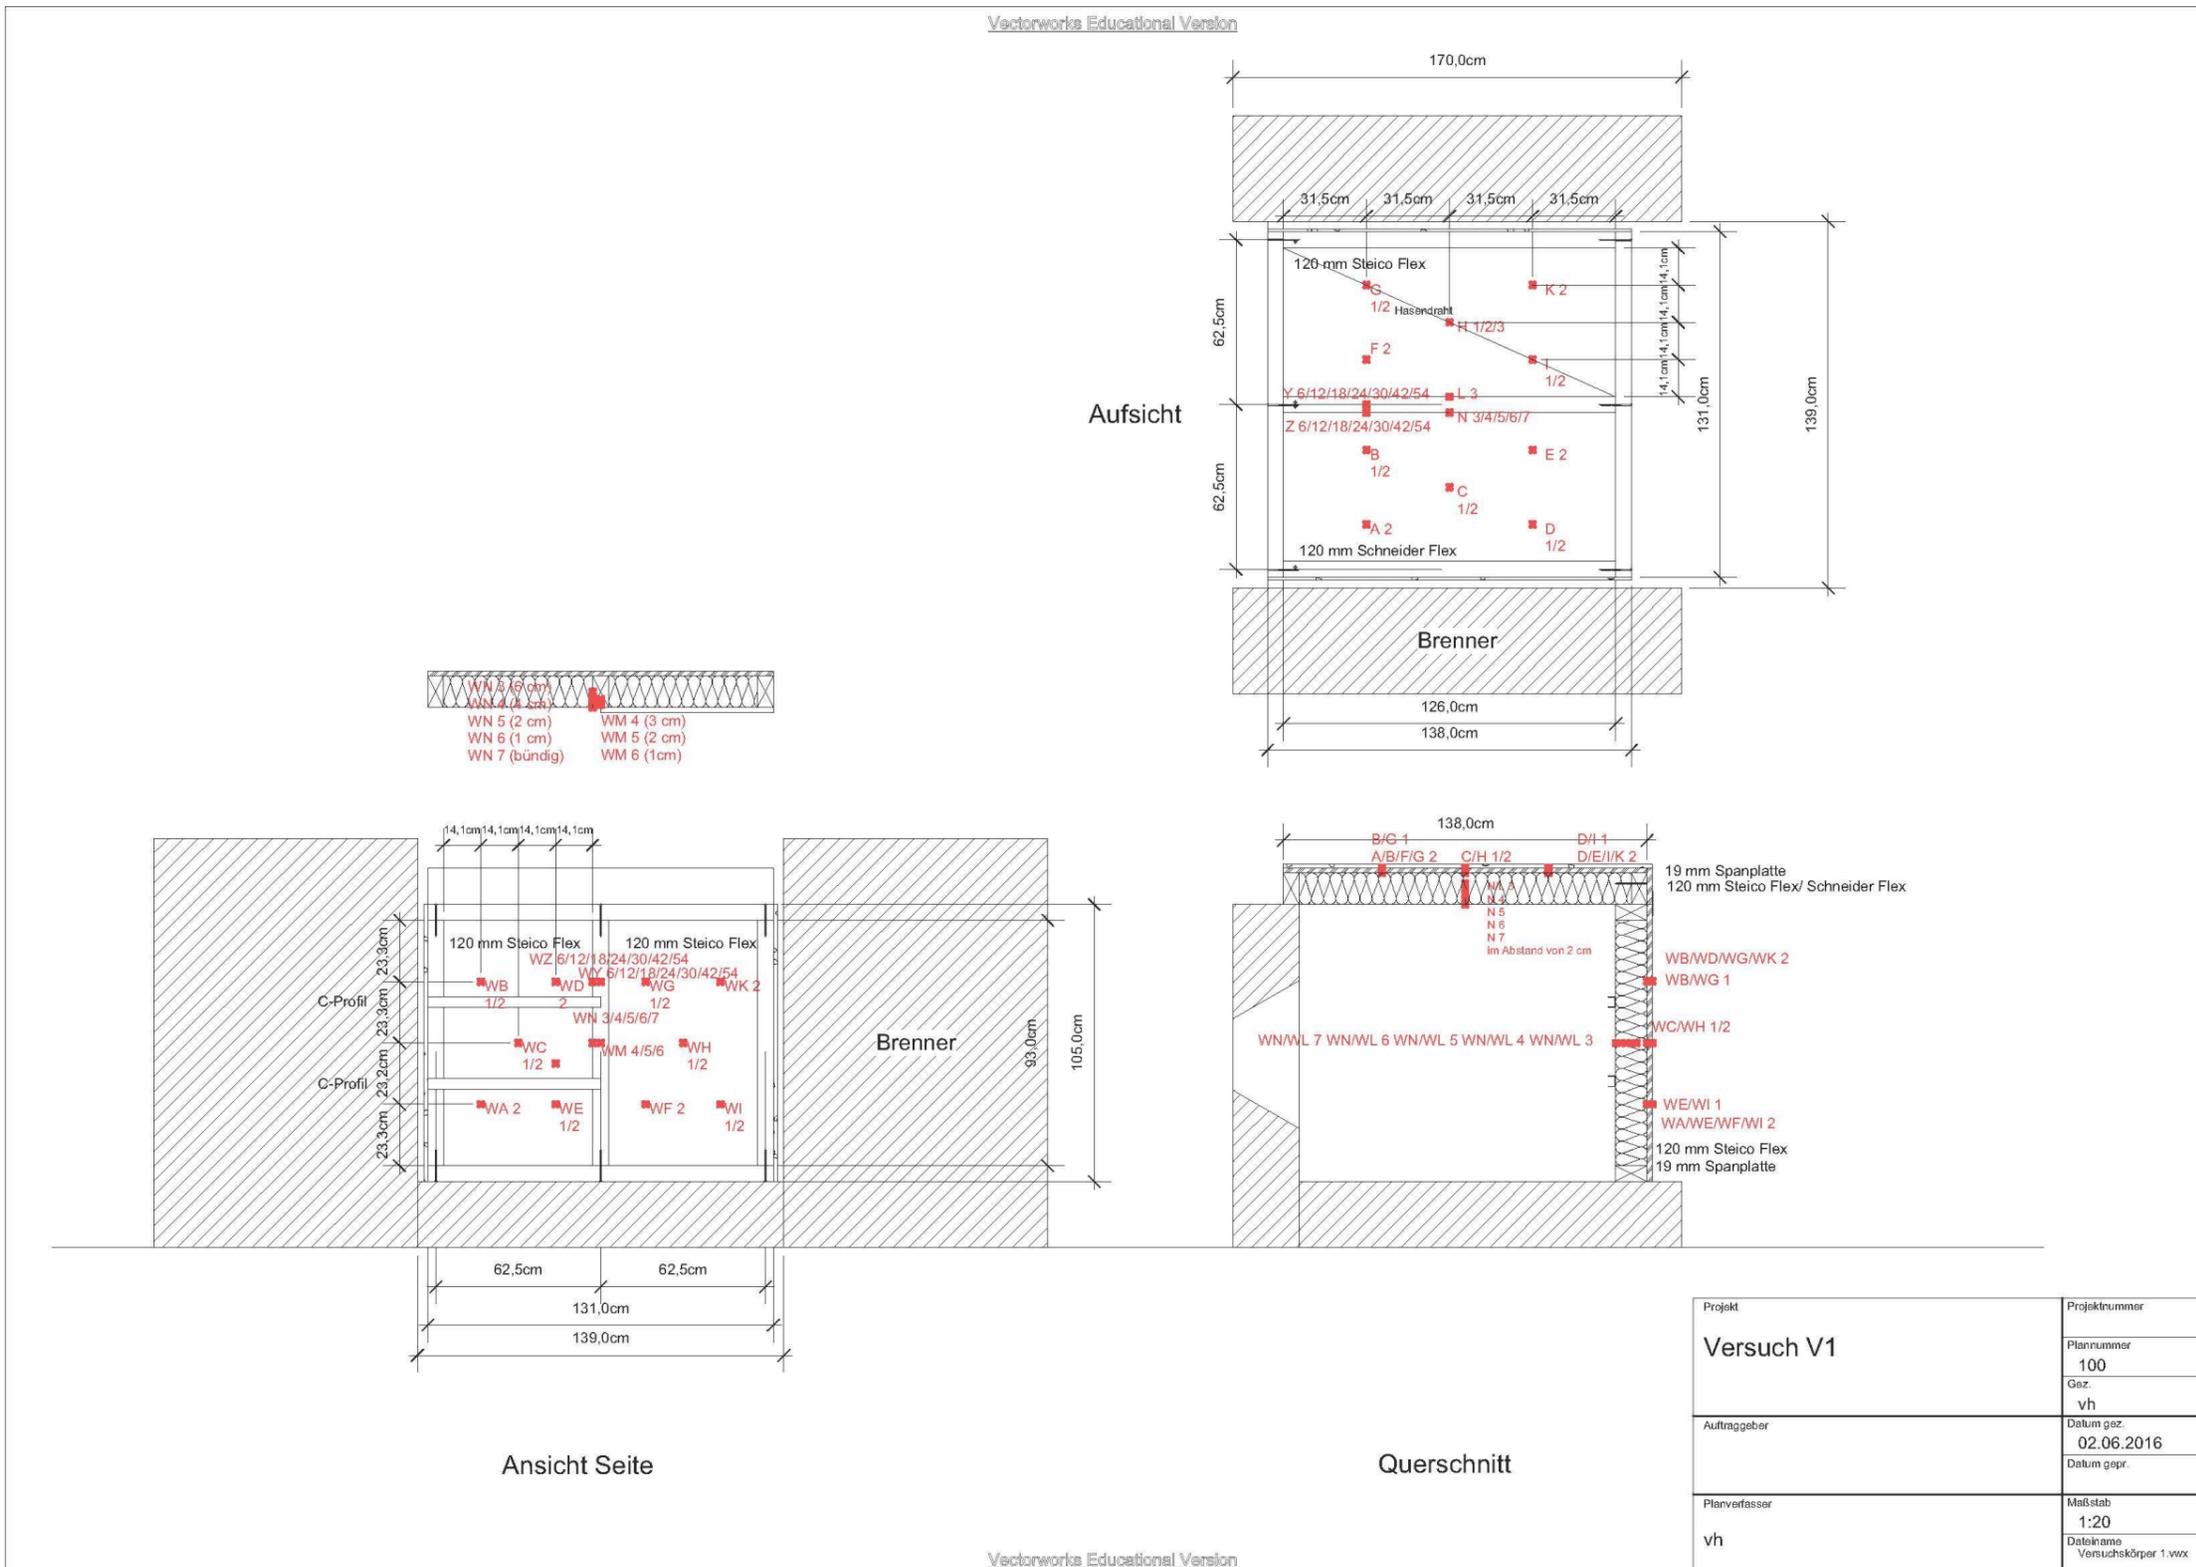
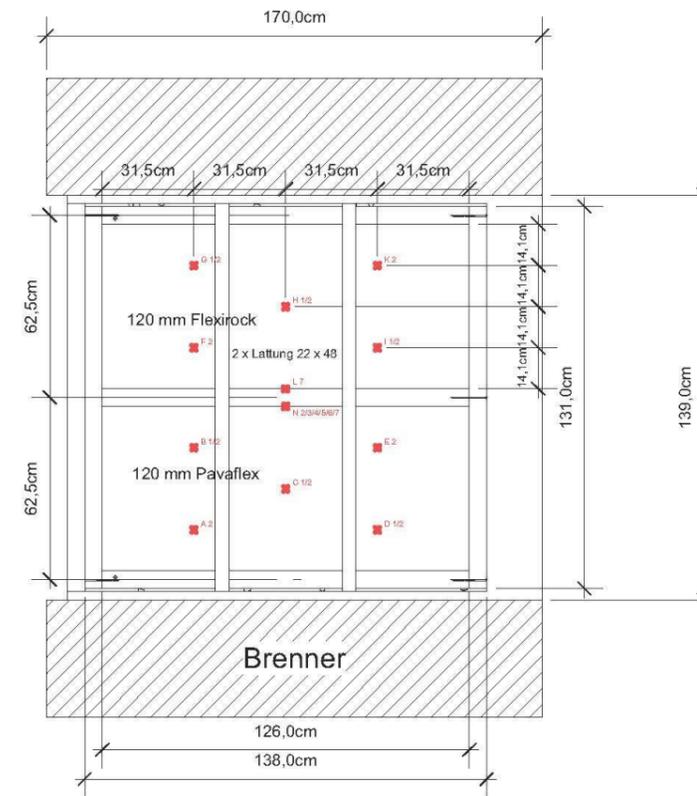
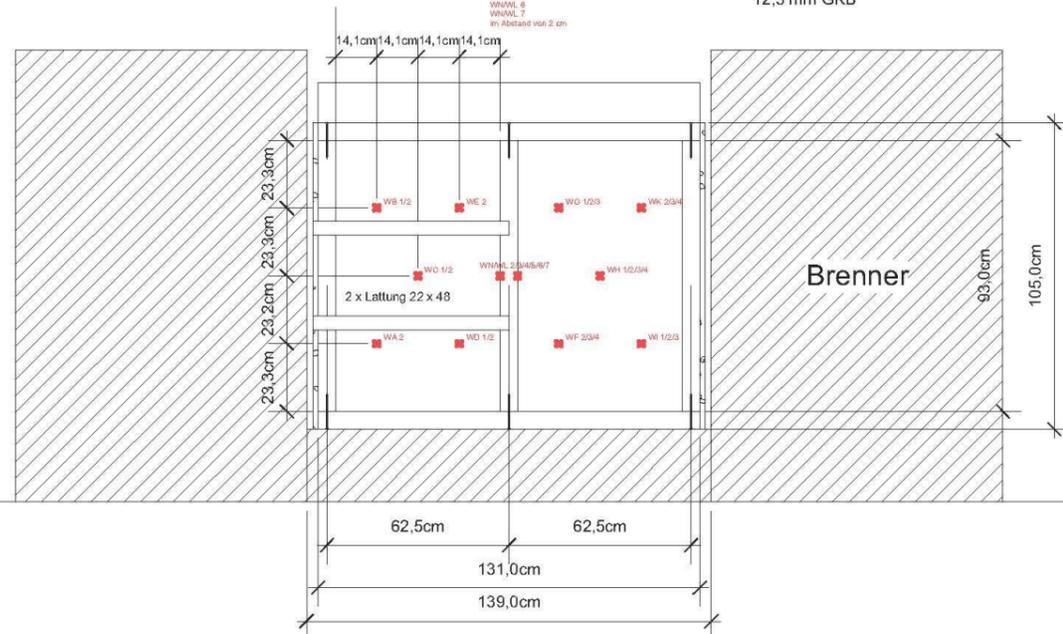
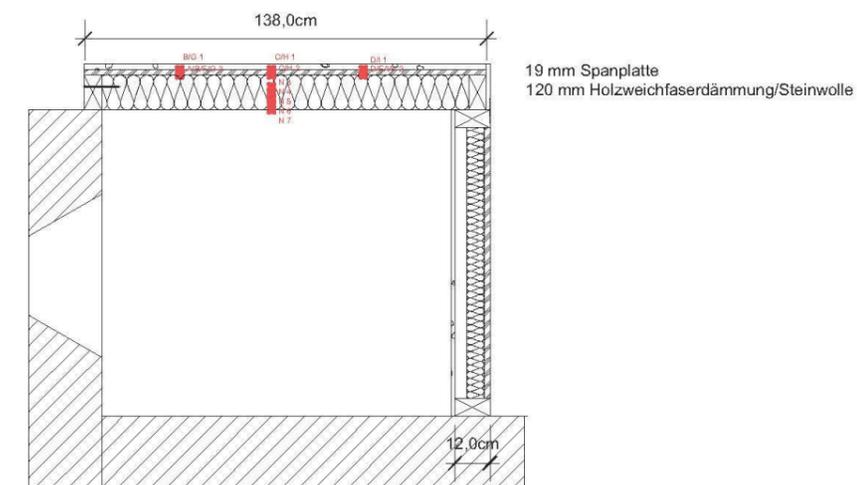
Projekt	Projektnummer
Versuch V2	Plannummer 100
Auftraggeber	Gez. vh
Planverfasser	Datum gez. 02.06.2016
vh	Datum gepr.
	Maßstab 1:20
	Dateiname Versuchskörper 2.vwx

Aufsicht

60 mm Protect Typ M
120 mm Steico Flex

18 mm GKF (62,5 x 105)
18 mm GKF
19 mm Spanplatte
60 mm Steico Flex
40 mm Hohlraum
12,5 mm GKB

Ansicht Seite

Querschnitt

19 mm Spanplatte
120 mm Holzweichfaserdämmung/Steinwolle

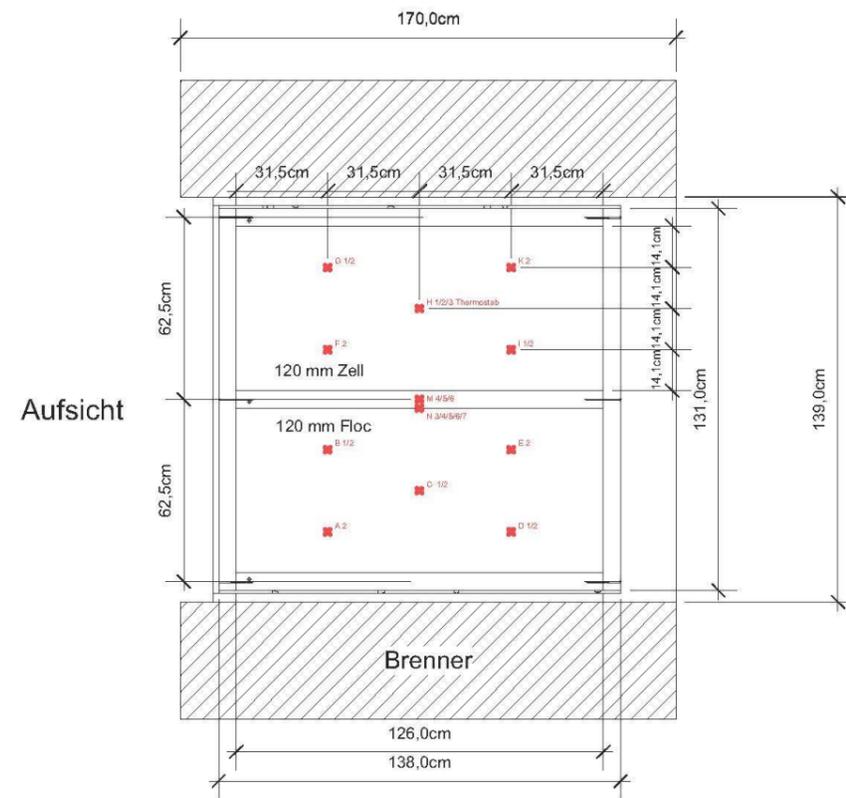
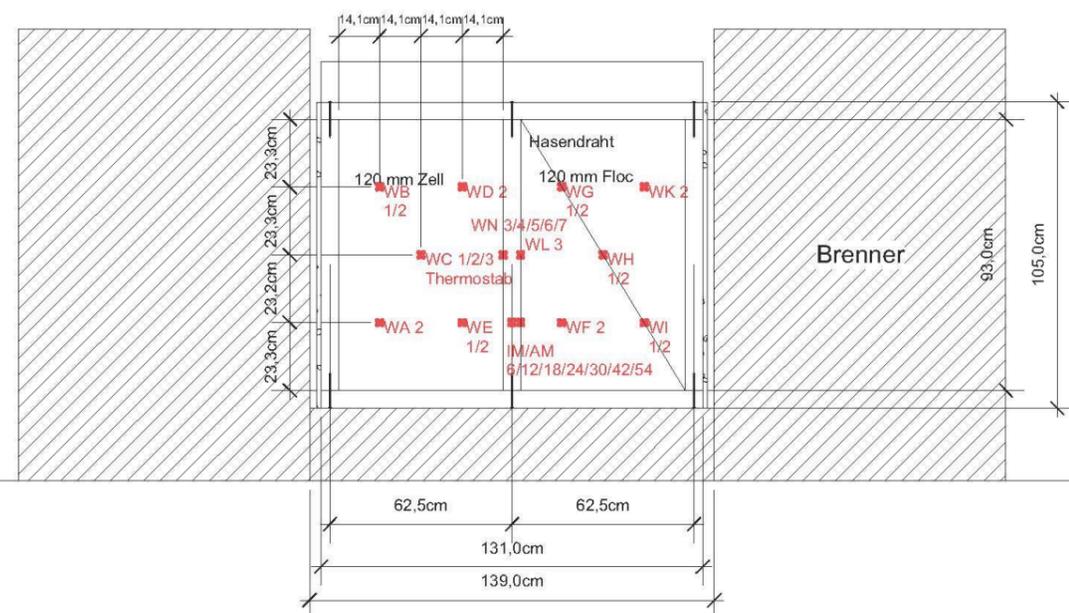
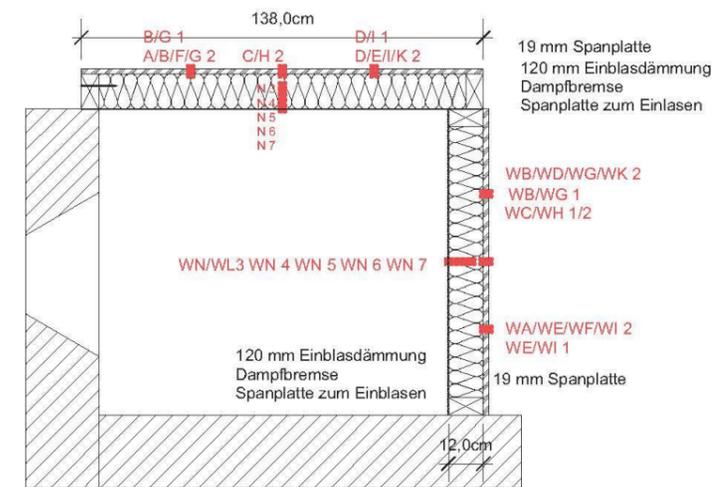
Projekt	Projektnummer
Versuch V3	Plannummer 100
Auftraggeber	Gez. vh Datum gez. 02.06.2016 Datum gepr.
Planverfasser	Maßstab 1:20 Dateiname Versuchskörper 3.vwx
vh

Aufsicht

Ansicht Seite

Querschnitt

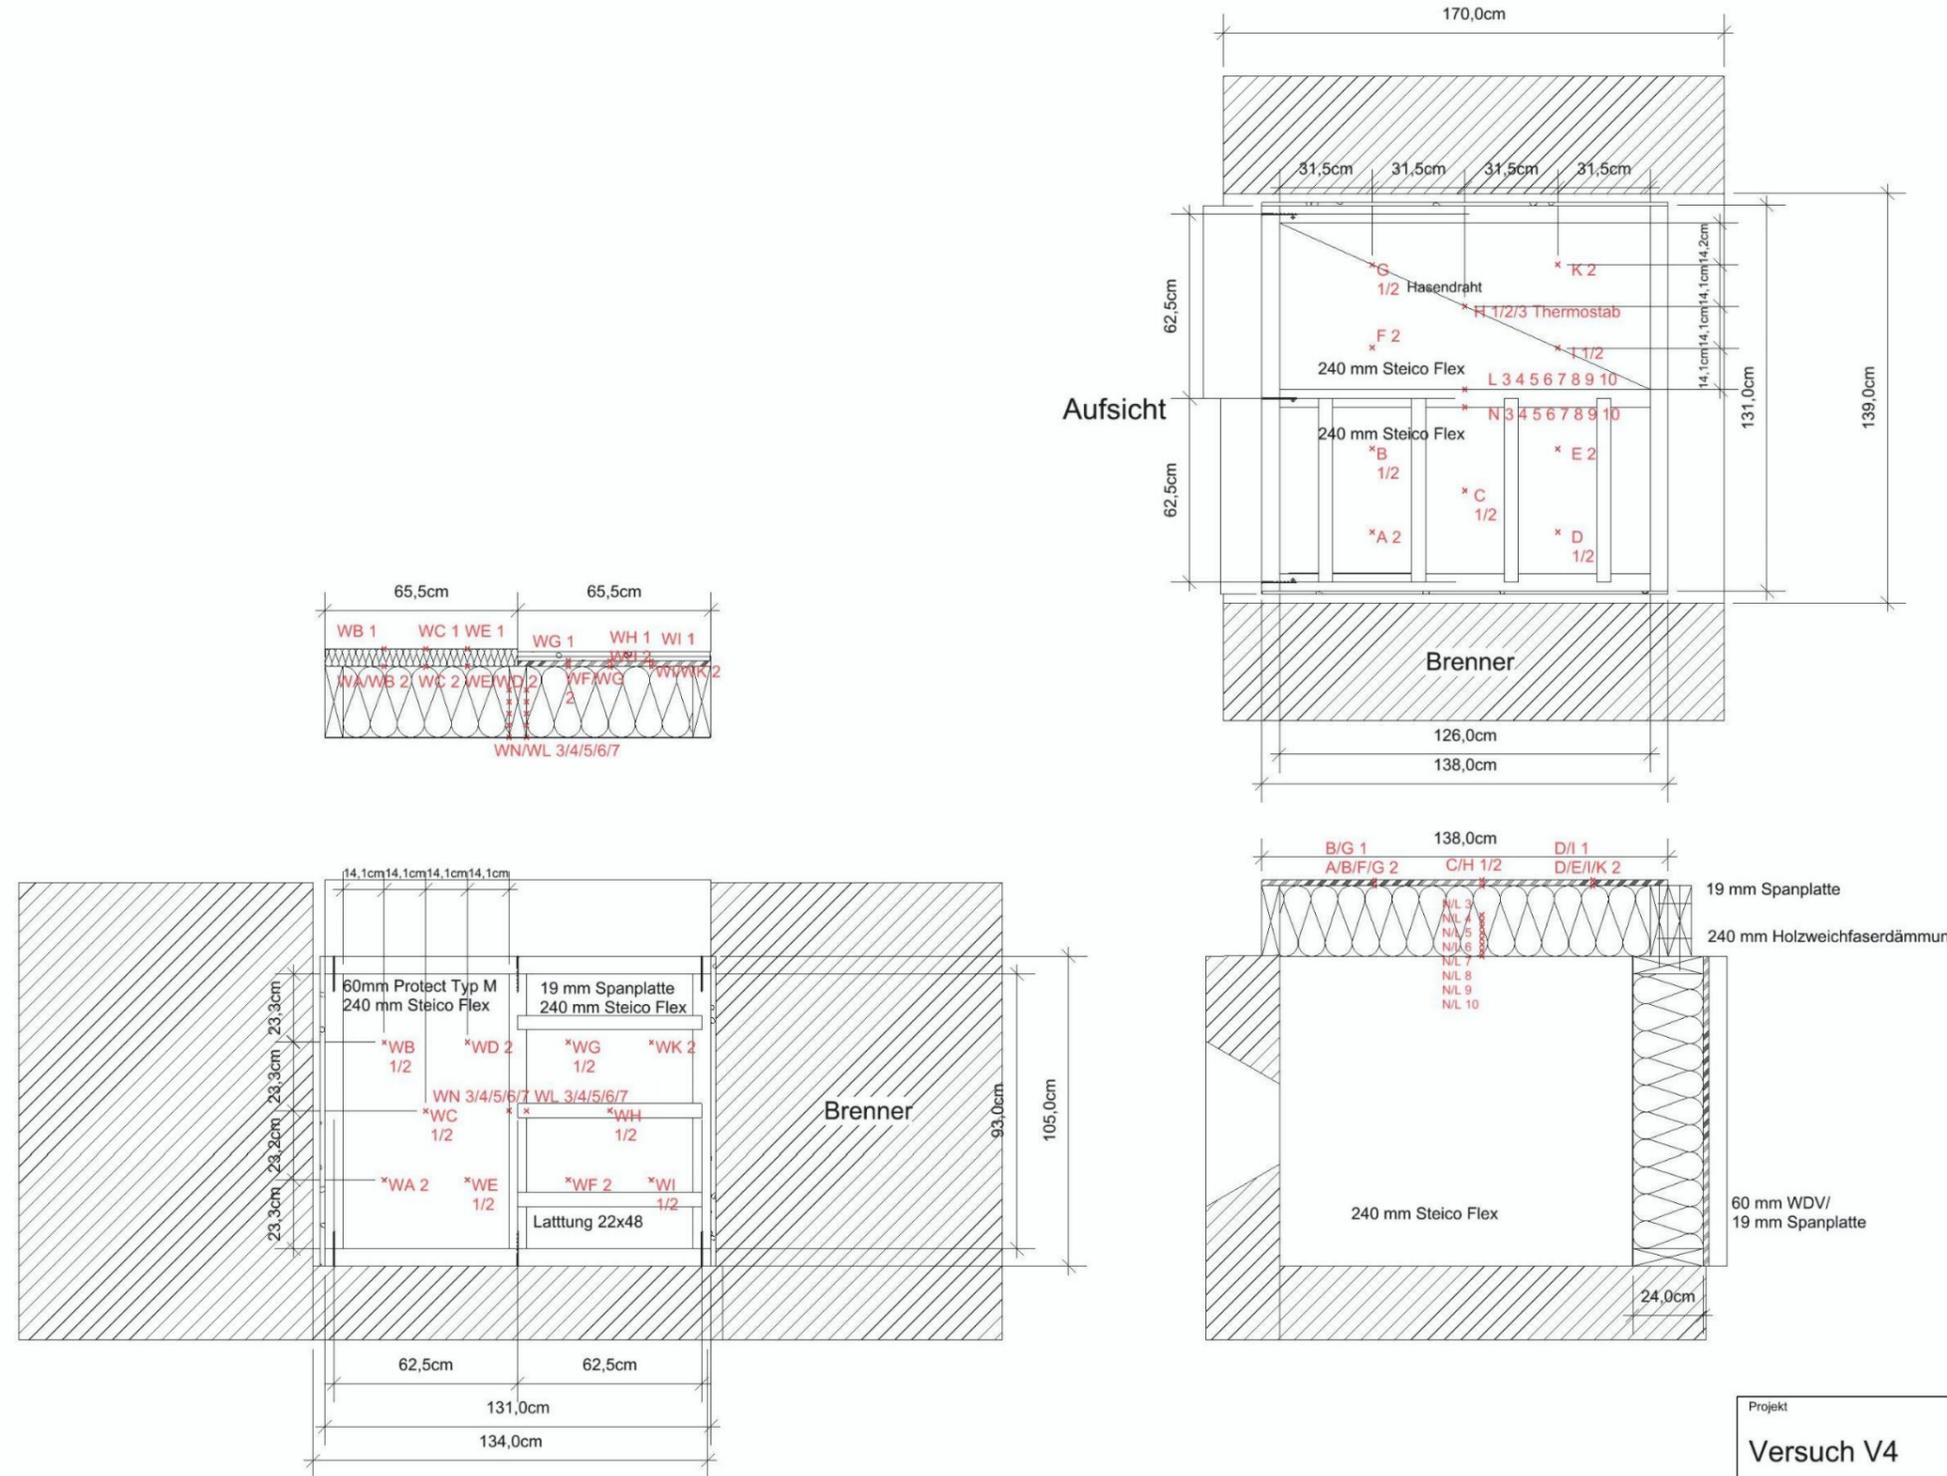
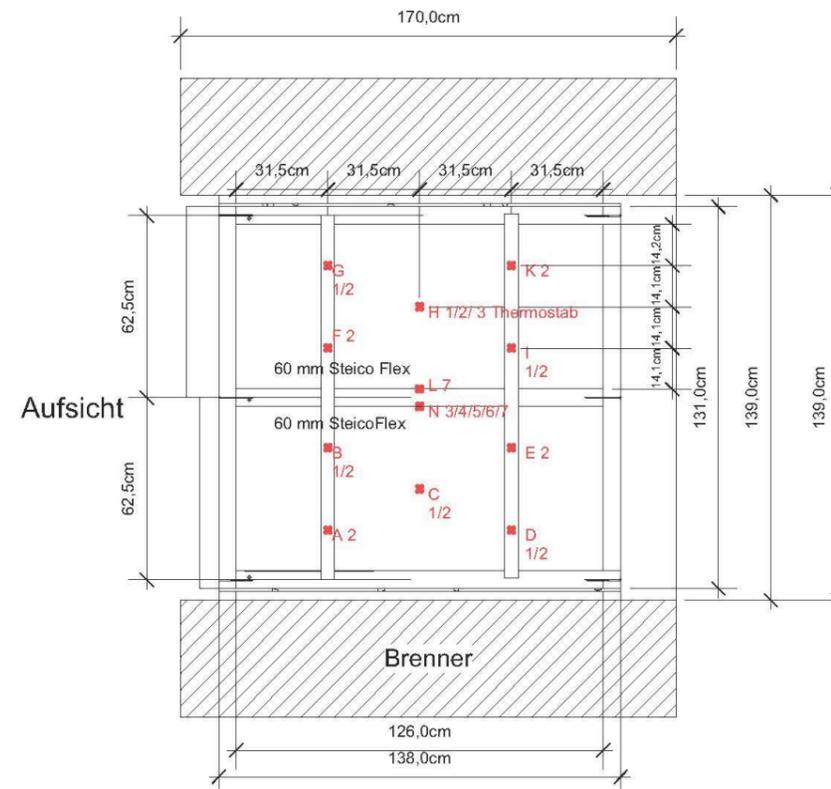
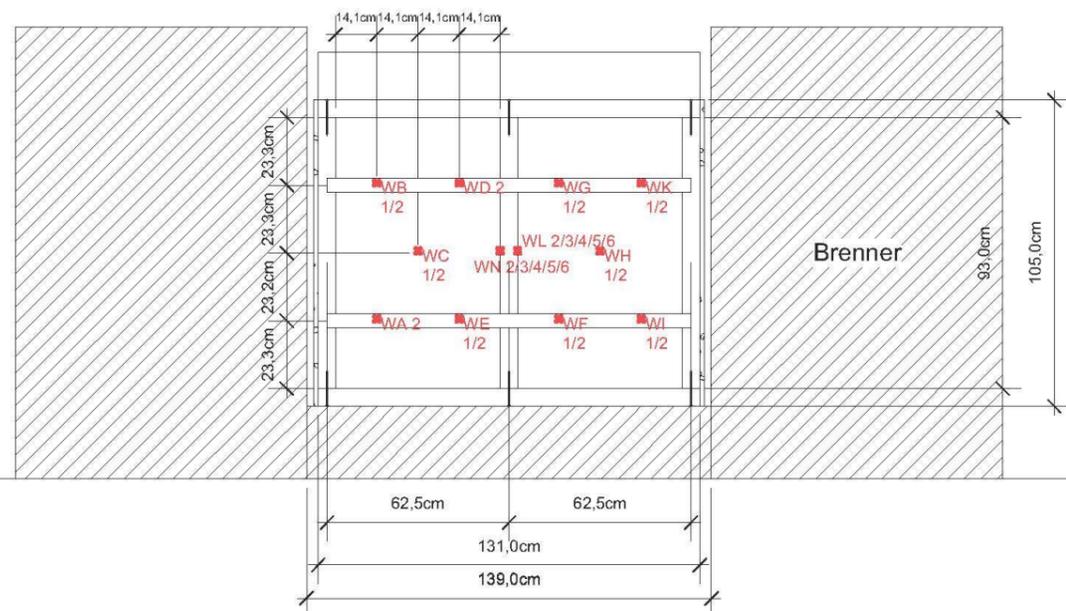
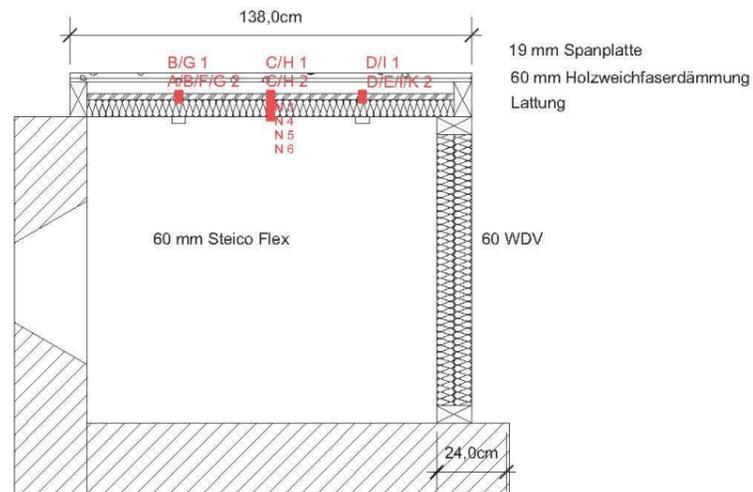
Projekt	Projektnummer
Versuch V4	Plannummer 100
	Gez. vh
Auftraggeber	Datum gez. 02.06.2016
	Datum gepr.
Planverfasser	Maßstab 1:20
vh	Dateiname Versuchskörper 4 v2017_07_04_geändert.v

Ansicht Seite

Querschnitt

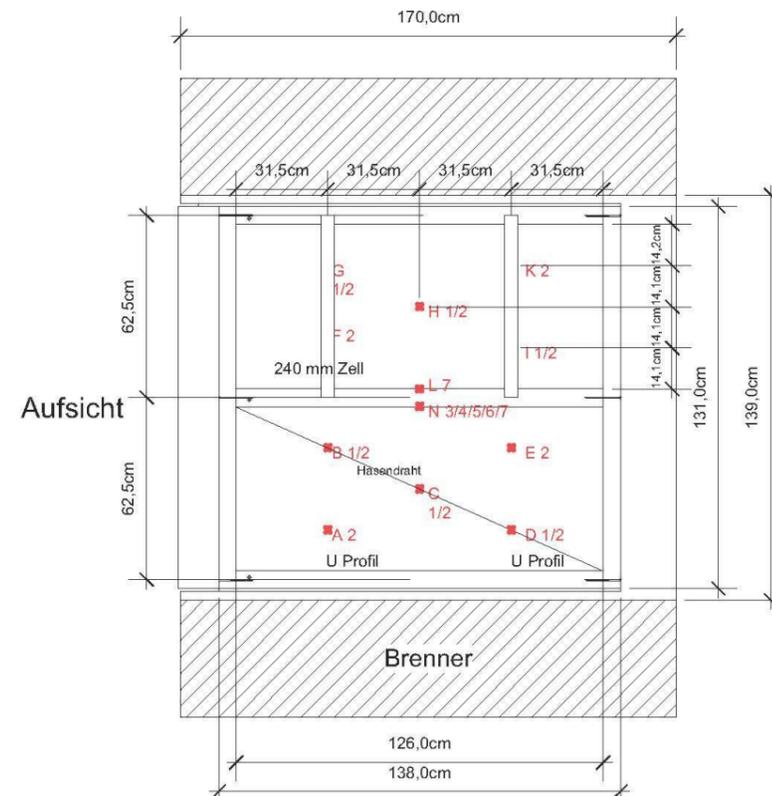
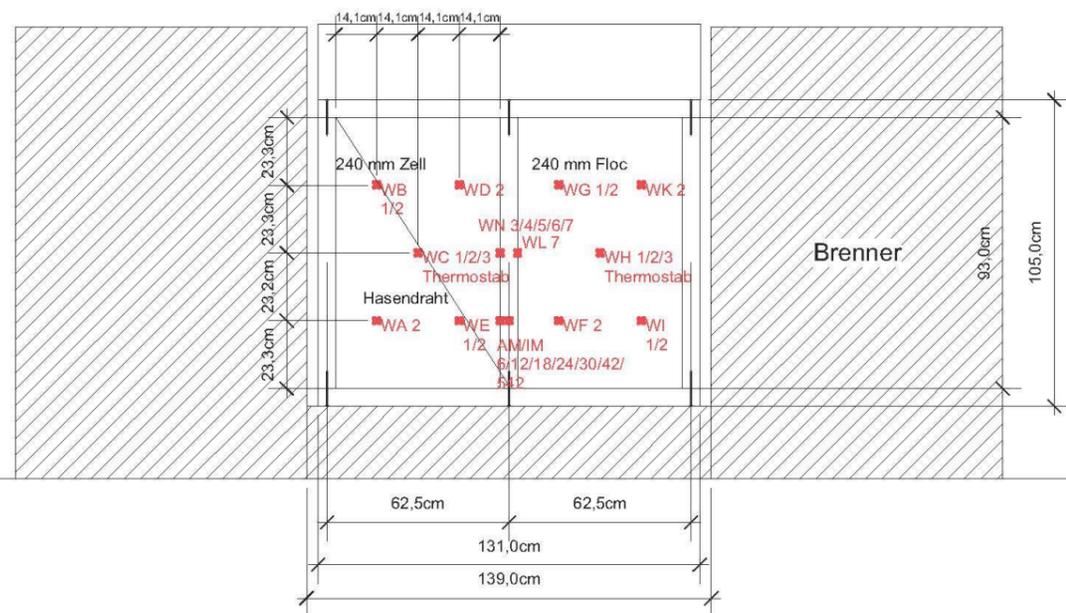
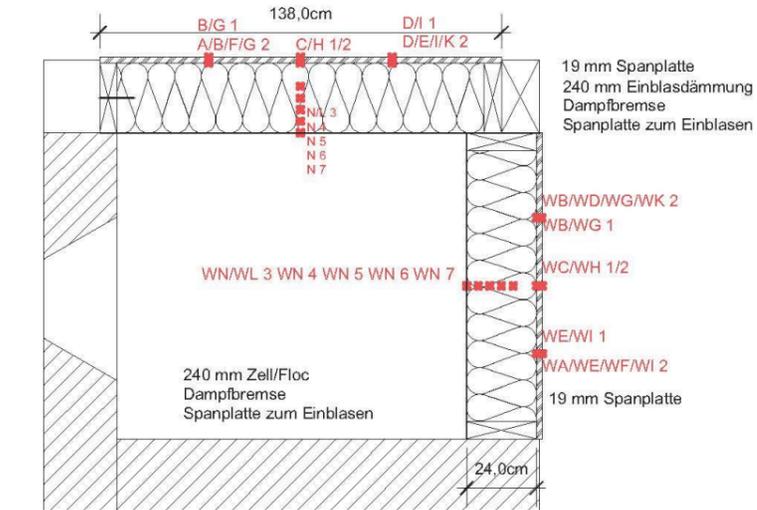
19 mm Spanplatte
240 mm Einblasdämmung
Dampfbremse
Spanplatte zum Einblasen

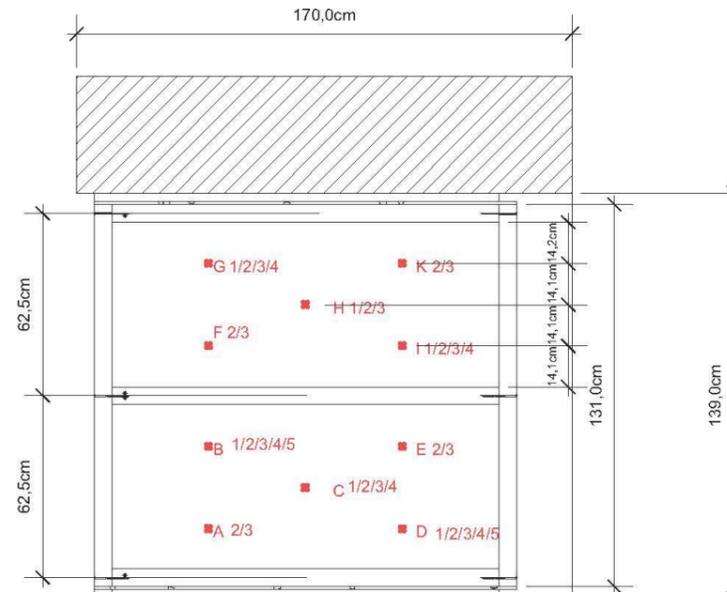
Aufsicht

19 mm Spanplatte
120 mm Steico Flex
100 mm Protect Typ M dry
12,5 mm GKB Knauf

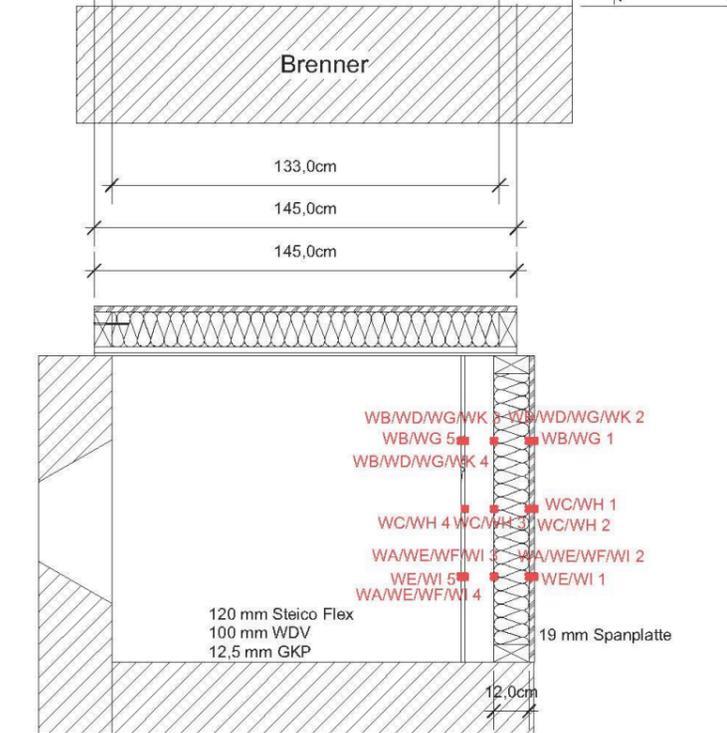
Querschnitt

Projekt	Projektnummer
Versuch V 9	Plannummer 100
Auftraggeber	Gez. vh
Planverfasser	Datum gez. 02.06.2016
vh	Datum gepr.
	Maßstab 1:20
	Dateiname Versuchskörper 9 v2017_geändert.vwx

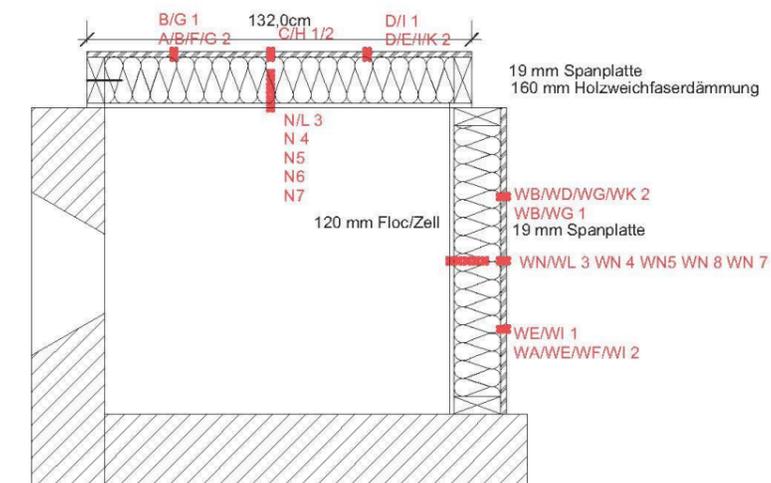
Querschnitt

Projekt	Projektnummer
Versuch V10	Plannummer 100
Auftraggeber	Gez. vh
Planverfasser	Datum gez. 02.06.2016
vh	Datum gepr.
	Maßstab 1:20
	Dateiname Versuchskörper 10bis12 v2017_07_04_geändert.v

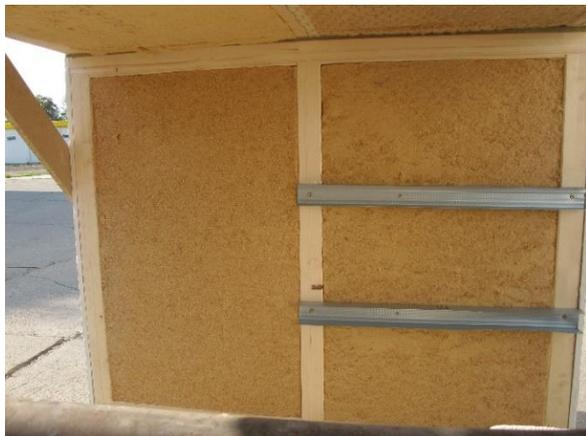
Abbildung 92: Prüfkörper V1 vor dem Versuch

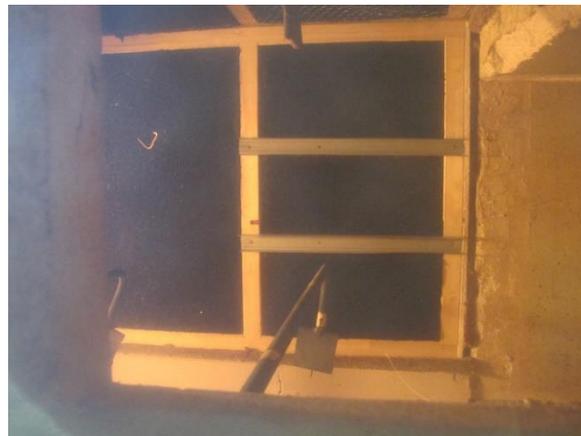
Abbildung 93: Schwarzfärbung der Holzweichfaserdämmung (1. Minute)

Zeit [min:s]	Beobachtungen während der Prüfung
00:30	erstes Kohlen
00:50	Schwarzfärbung der Holzweichfaserdämmung
01:06	Entzündung Decke 2
01:40	Risse Dämmung
02:20	Bauchen Decke, Deutlicher Rückzug Gefach
02:40	Dämmstoff Decke G1 herausgefallen
03:30	Risse Oberfläche
04:46	Rückzug der Dämmung über die gesamte Länge am Ständer Wand
05:42	Langsames Kippen linke Dämmung Wand G1
06:00	Wand G1 Dämmung raus
08:02	Ständer volle Brandbeanspruchung
10:00	R1 deutlich
11:10	Kippen der Dämmung im Gefach 2 der Wand- mo nach vorne
18:37	Schrumpfen Wanddämmung ca. 20cm, Decke kein Schutz mehr am Hasendraht
22:47	Durchbruch Decke
24:14	Abbruch WC2 24

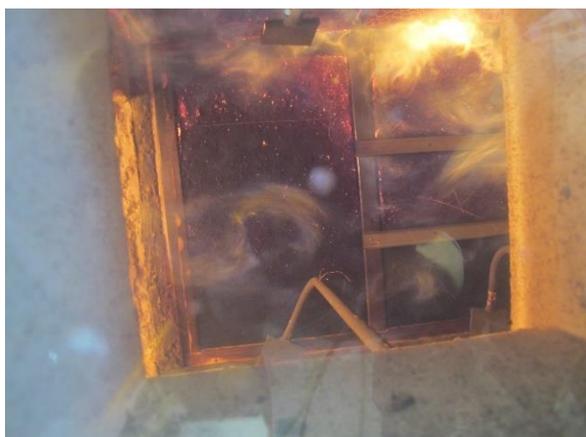
Abbildung 94: Durchzündung der Decke (1. Minute)

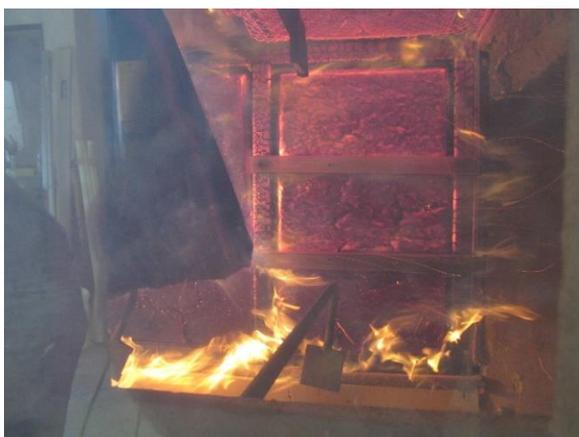
Abbildung 95: Herausfallen der Decke 1 und starkes Schrumpfen der Holzwolledämmung (2. Minute)

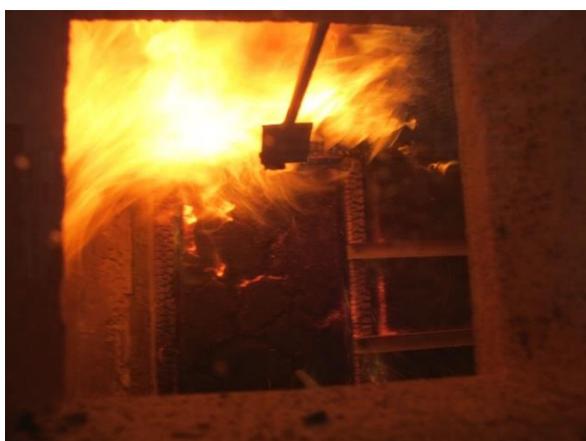
Abbildung 96: Entzündung der Spanplatte im oberen Teil des Gefaches 1 der Wand nach Rückzug der Dämmung (5. Minute)

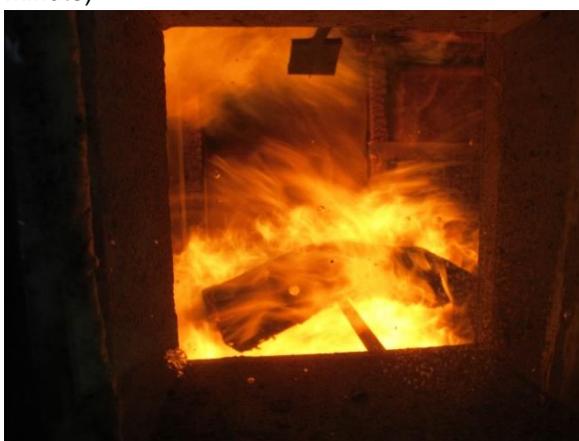
Abbildung 97: Herausfallen der Dämmung aus Gefach 1 der Wand (6. Minute)

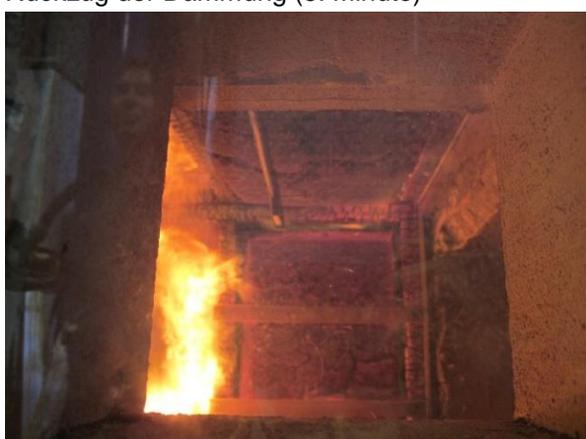
Abbildung 98: Entzünden der Spanplatte, da Rückzug der Dämmung vom Rahmen an der Wand im Gefach 2 (8. Minute)

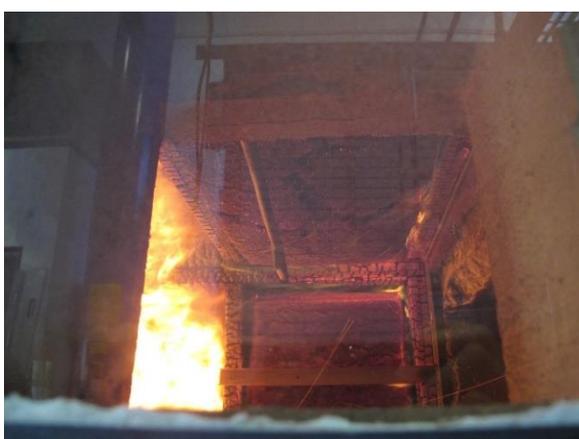
Abbildung 99: Entzündung des Rahmens an der Decke im Gefach 2 (8. Minute)

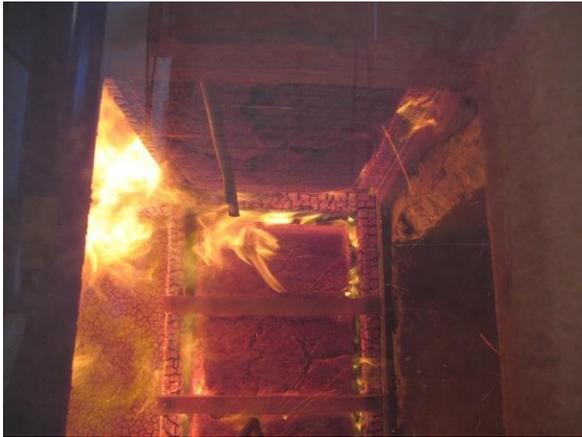
Abbildung 100: Kippen der Dämmung im oberen Bereich des Gefaches 2 der Wand (11. Minute)

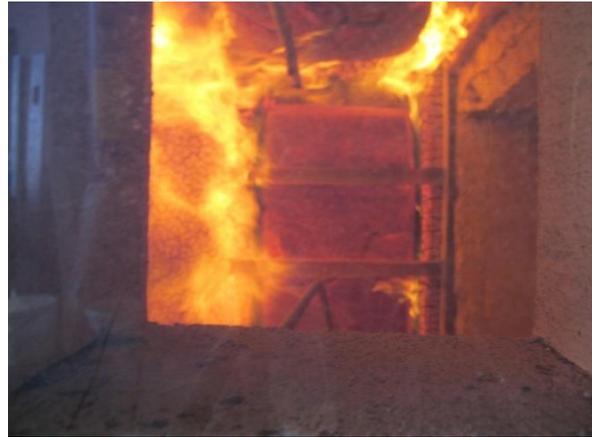
Abbildung 101: starkes Durchhängen der Dämmung im Gefach 2 der Decke und Durchzünden hinter der Dämmung (13. Minute)

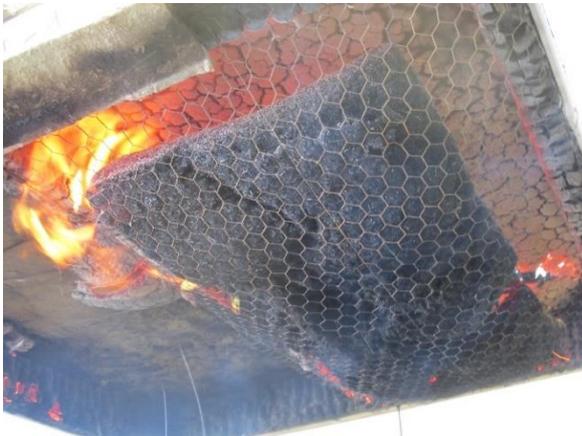
Abbildung 102: Decke nach Versuchsende

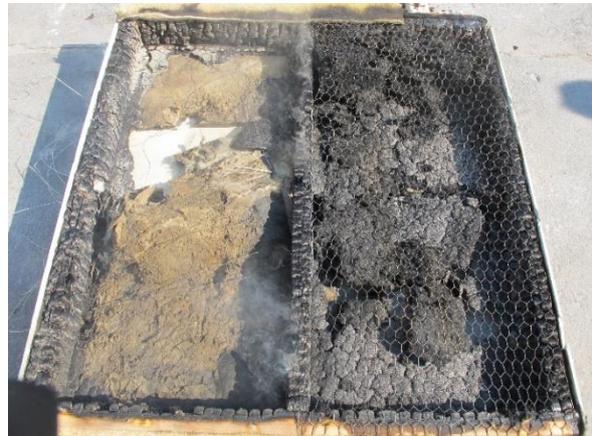
Abbildung 103: Versuchskörper Decke nach Versuchsende

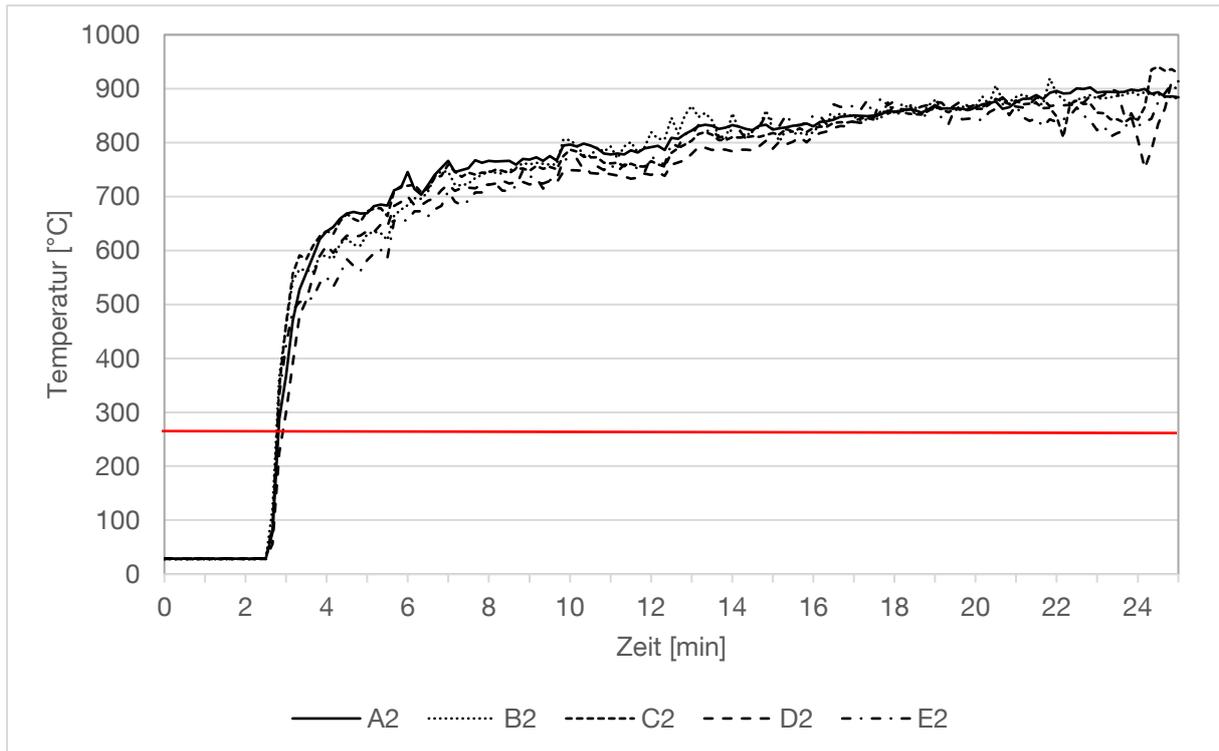
Abbildung 104: Temperaturverlauf zwischen Holzweichfaserplatte (120 mm Schneider Flex) und Spanplatte in der Decke im Gefach 1

Element	Sicherung	Versagenszeit	Bemerkung
Decke 1	ungesichert	2,5 min	T > 270°C, Herausfallen der Dämmung
Decke 2	Hasendraht	8./9. Minute	Zündung am Rahmen und T > 270°C, 4 Minuten später starkes Durchhängen der Dämmung
Wand 1	ungesichert	6. Minute	T > 270°C, Herausfallen der Dämmung
Wand 2	C-Profil	6. Minute	T > 270°C, da Schrumpfen der Dämmung (kein Beleg durch Thermolemente)

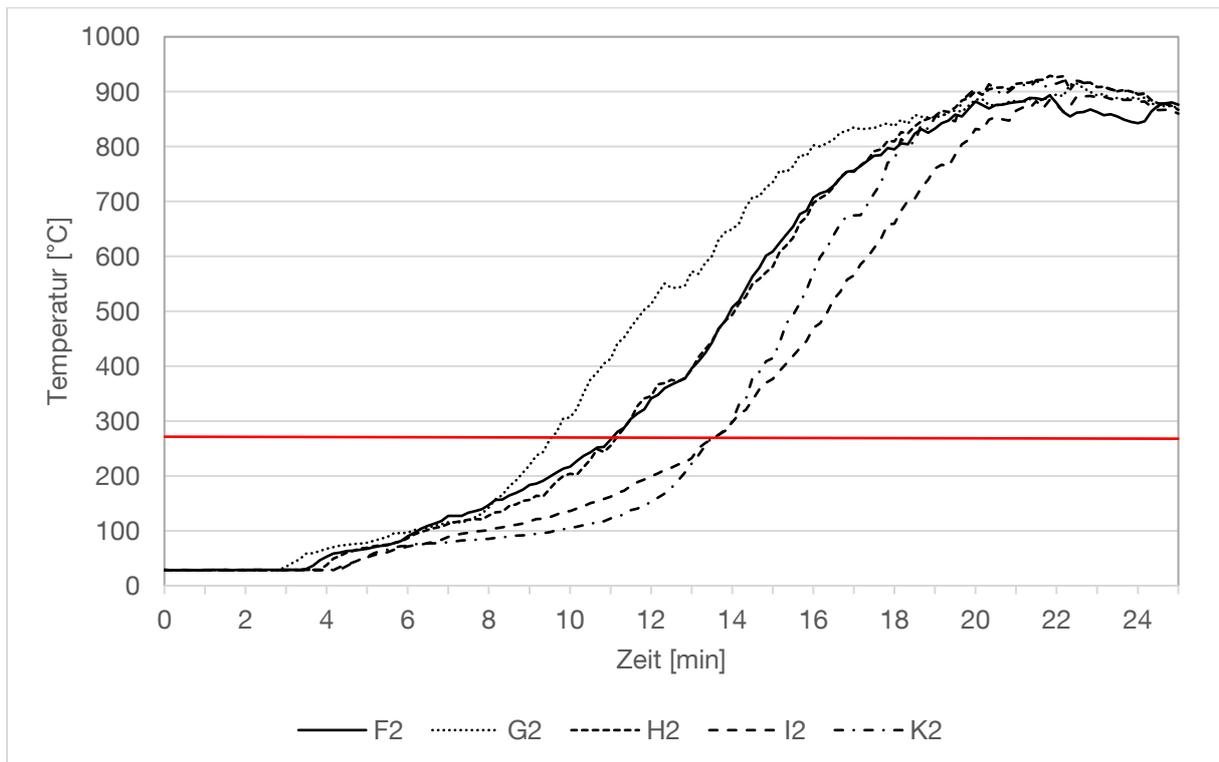
Abbildung 105: Temperaturverlauf zwischen Holzweichfaserplatte (120 mm Steico Flex- geschützt durch Hasendraht) und Spanplatte in der Decke im Gefach 2

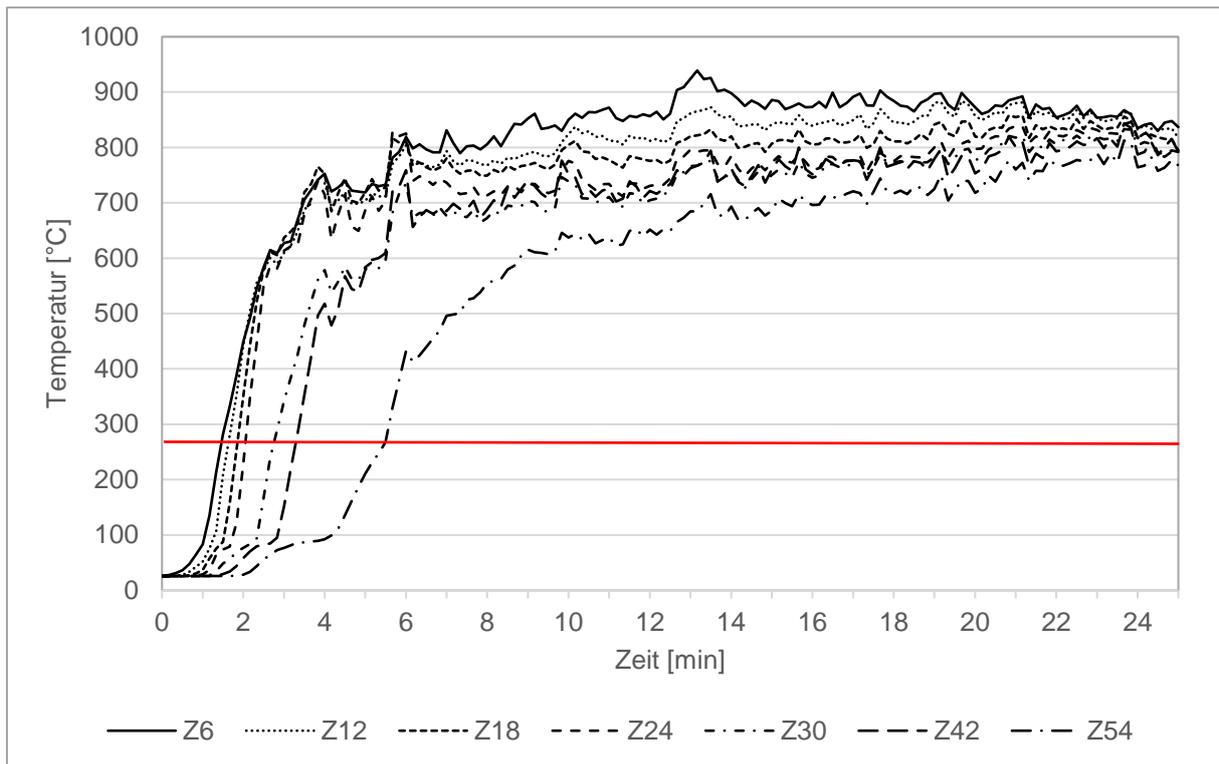
Abbildung 106: Temperaturverlauf am Mittelholz der Decke dem Gefach 2 zugewandt, Messstellen im Abstand von 6 mm

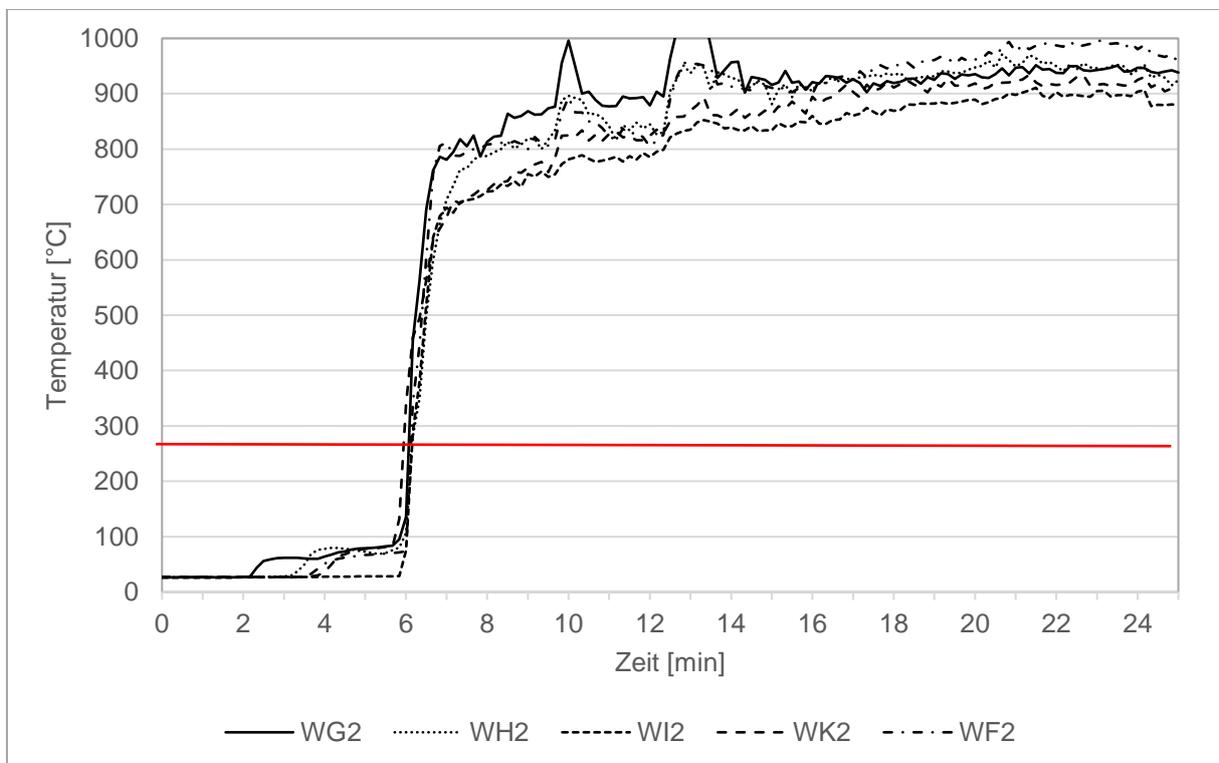
Abbildung 107: Temperaturverlauf zwischen Holzweichfaserplatte (120 mm Steico Flex- geschützt durch C-Profil) und Spanplatte in der Wand im Gefach 1

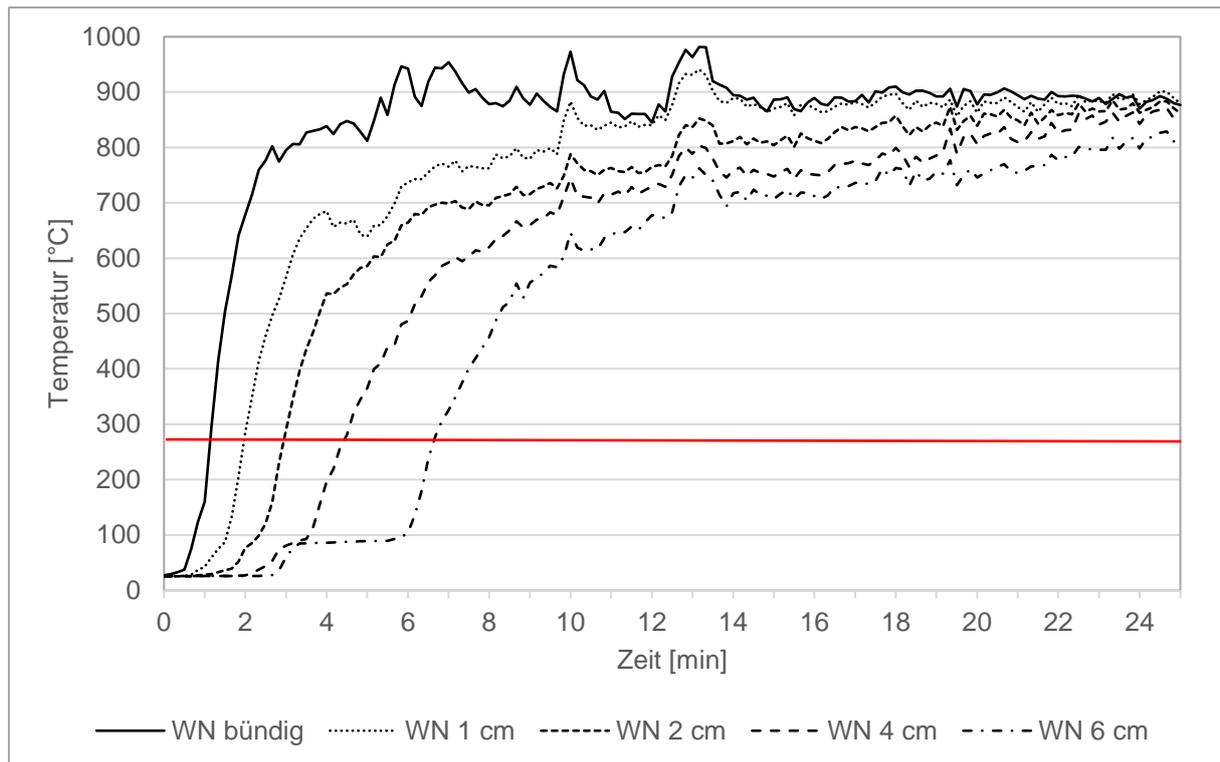
Abbildung 108: Temperaturverlauf am Mittelholz der Wand dem Gefach 2 zugewandt
