Anhang zum Forschungsvorhaben

Standardisierung der brandschutztechnischen Leistungsfähigkeit von Holztafelkonstruktionen mit biogenen Dämmstoffen

Technische Universität München
Lehrstuhl für Holzbau und Baukonstruktion
Univ.-Prof. Dr.-Ing. Stefan Winter

Anhang A Bezeichnungen für Baustoffe und Bauteile nach DIN 4102

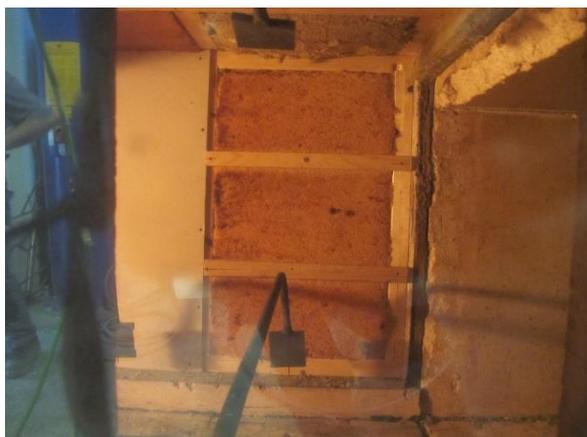
Abbildung 109: Prüfkörper bei Versuchsbeginn

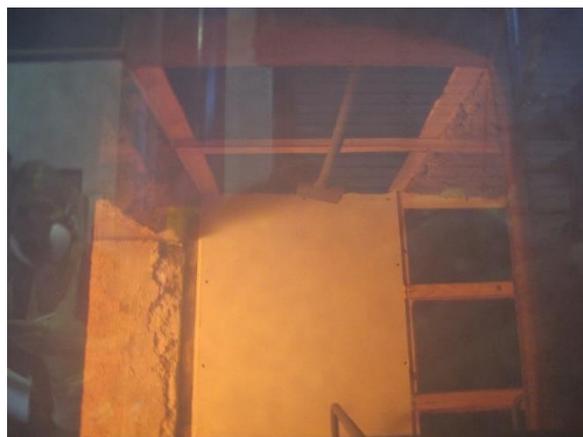
Abbildung 110: Schwarzfärbung der Holzwolle (2. Minute)

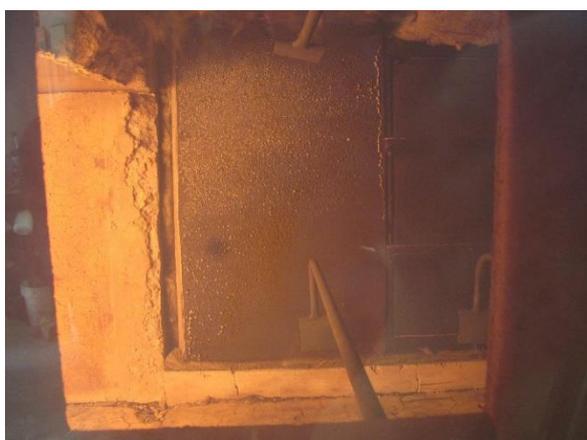
Abbildung 111: Schwarzfärbung Gipsplatte (4. Minute)

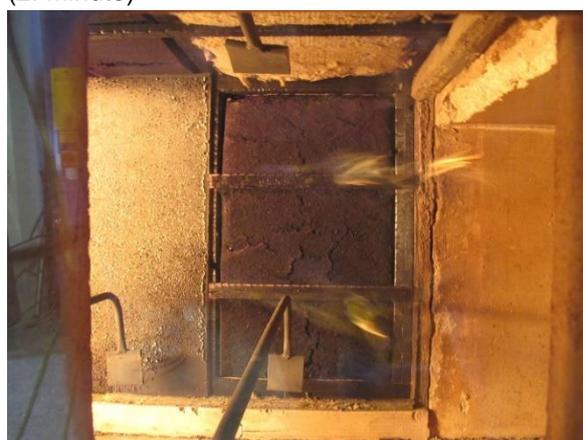
Abbildung 112: Durchzünden der Holzwolle in der Wand im Bereich der Lattung und Rückzug der Holzwolle in Decke und Wand vom Rahmen (5. Minute)

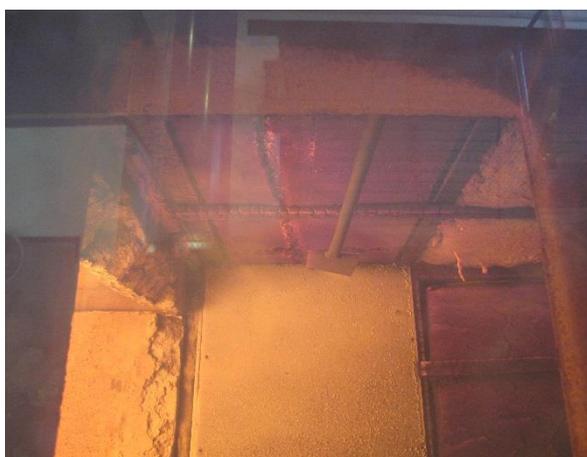
Abbildung 113: Entzündung der Holzwolle an der Decke, sichtbarer Riss in Decke G1 (6. Minute)

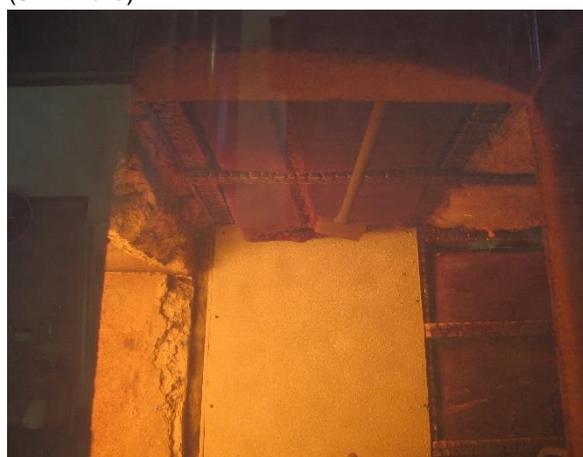
Abbildung 114: Holzwolle in Decke G1 wölbt sich (9. Minute)

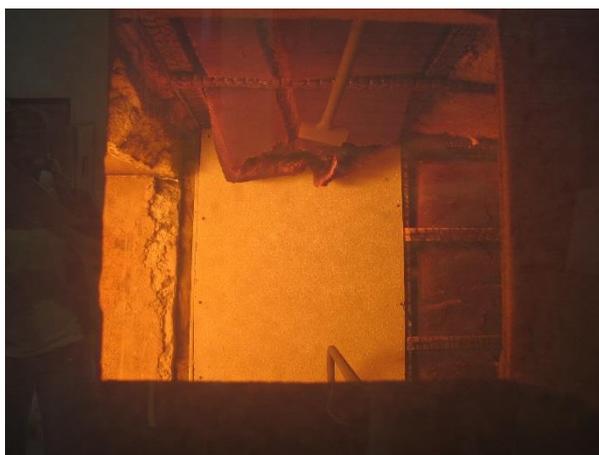
Abbildung 115: Decke G1 fällt zum Teil heraus (10. Minute)

06:00	Risse in HW Wand von mm nach mu, Riss in HW Decke ro und von mo bis mu
07:50	Durchglühen in HW Decke
08:30	HW Wand wölbt sich mo
10:20	Dämmung quillt auf in Decke (HW)

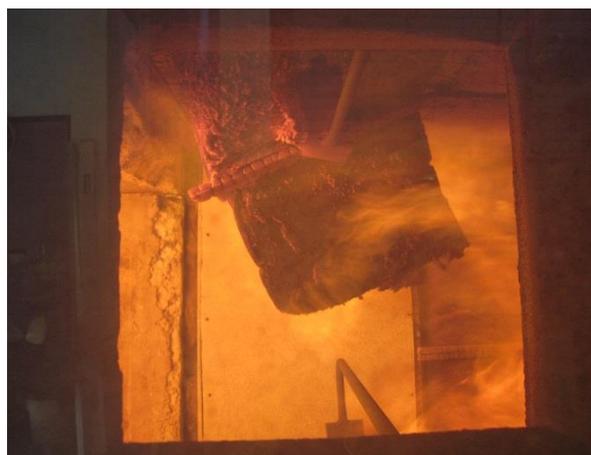
Abbildung 116: Lattung versagt an der Decke G1, Durchzündungen hinter der Dämmung (11. Minute)

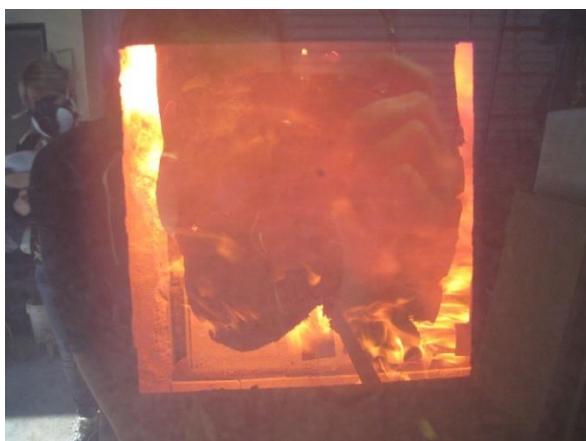
Abbildung 117: Dämmung Decke G1 ganz herausgefallen (13. Minute)

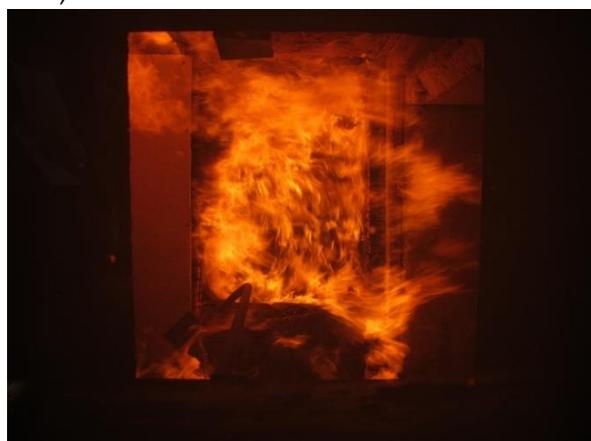
Abbildung 118: Dämmung Wand G2 herausgefallen, Protect-Platte dahinter brennt (14. Minute)

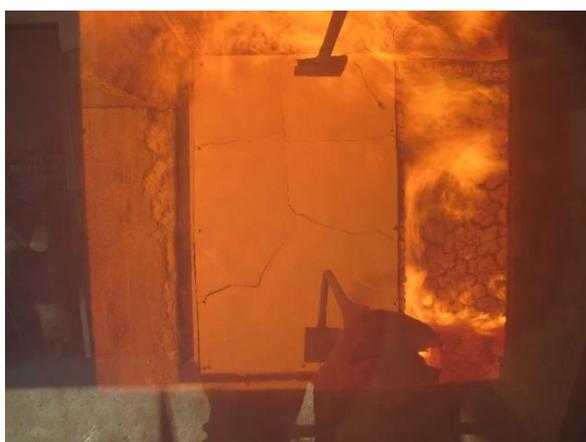
Abbildung 119: Gipsplatte Wand G1 reißt stark (19. Minute)

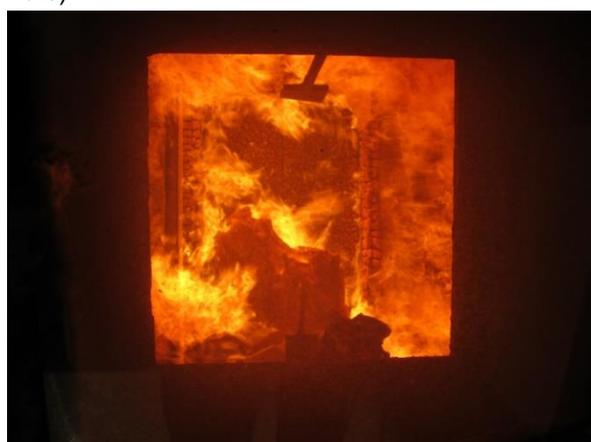
Abbildung 120: Gipsplatte Wand weggefallen, Durchzündung (28. Minute)

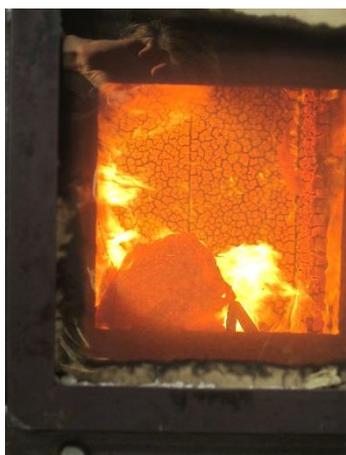
Abbildung 121: Dämmung Wand G1 herausgefallen (28. Minute)

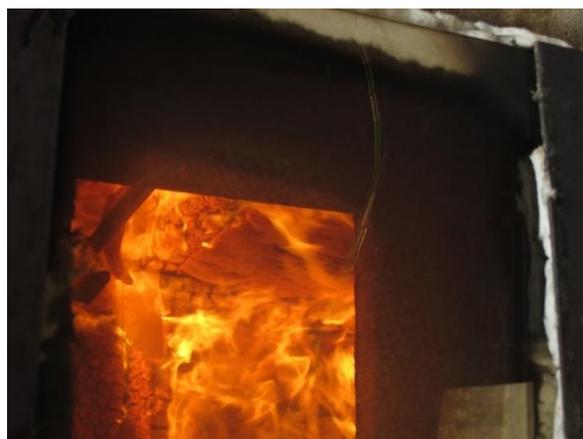
Abbildung 122: Flexirock Decke G2 hält, wölbt sich stark (31. Minute) Versuchsabbruch

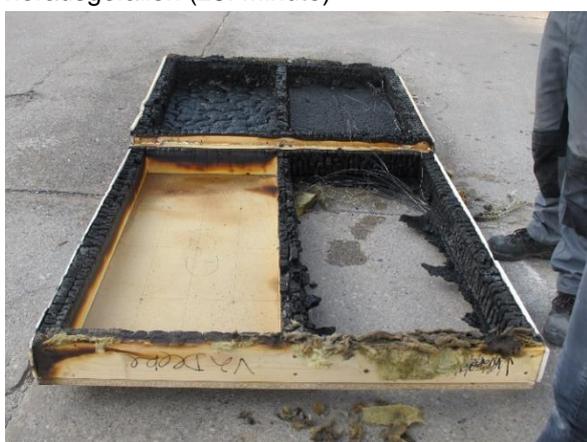
Abbildung 123: Versuchskörper nach Versuchsende

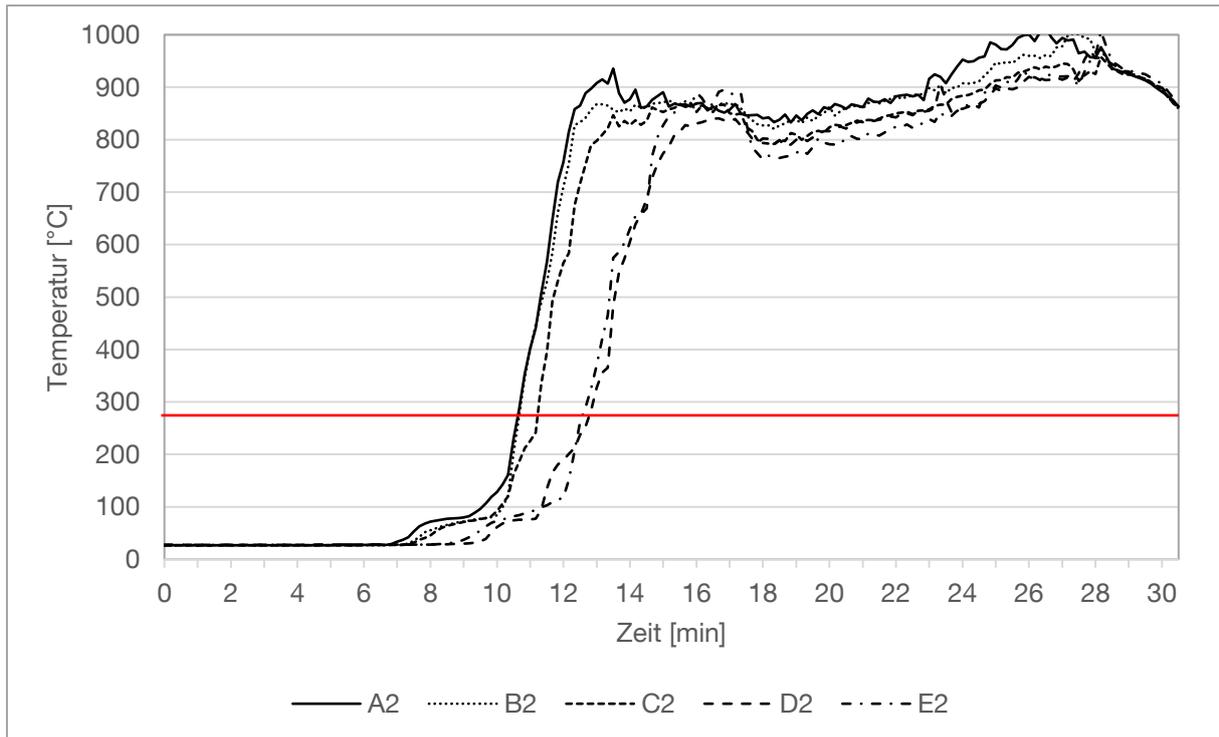
Abbildung 124: Temperaturverlauf zwischen Holzweichfaserplatte (120 mm Pavatex geschützt durch Lattung) und Spanplatte in der Decke im Gefach 1

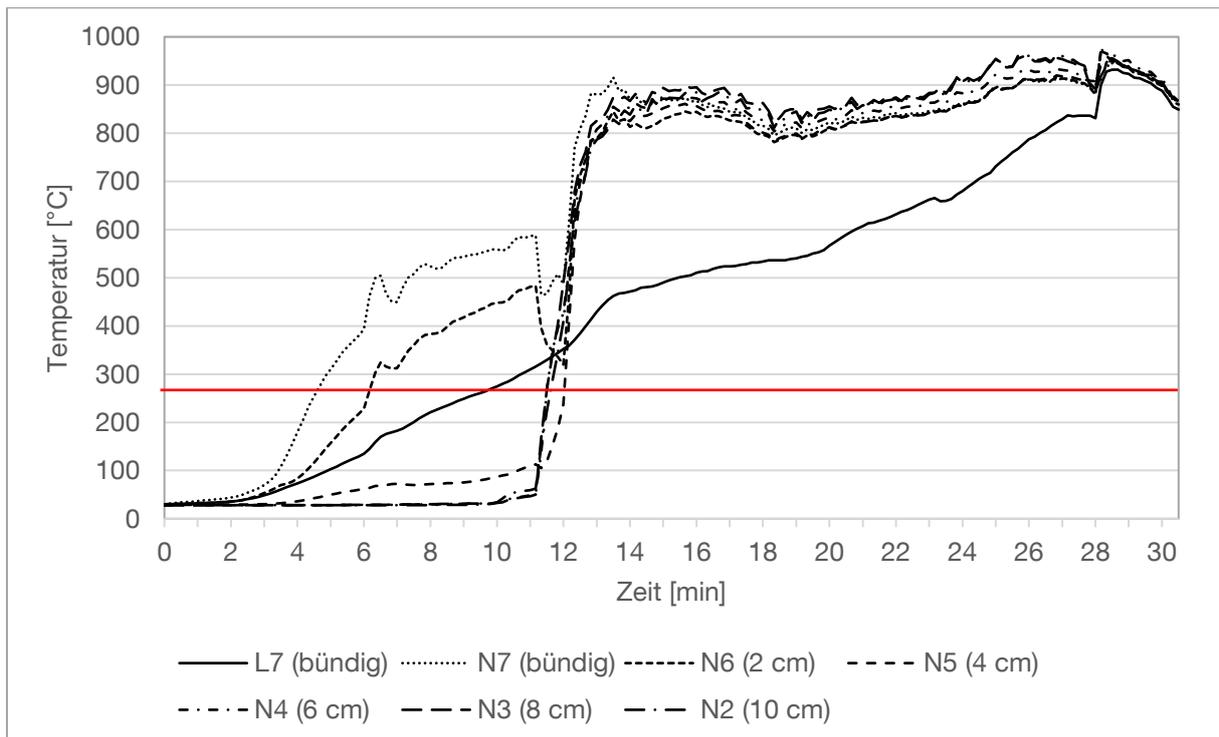
Abbildung 125: Temperaturverlauf am Mittelholz der Decke dem Gefach 1 zugewandt, Messstellen im Abstand von 20 mm

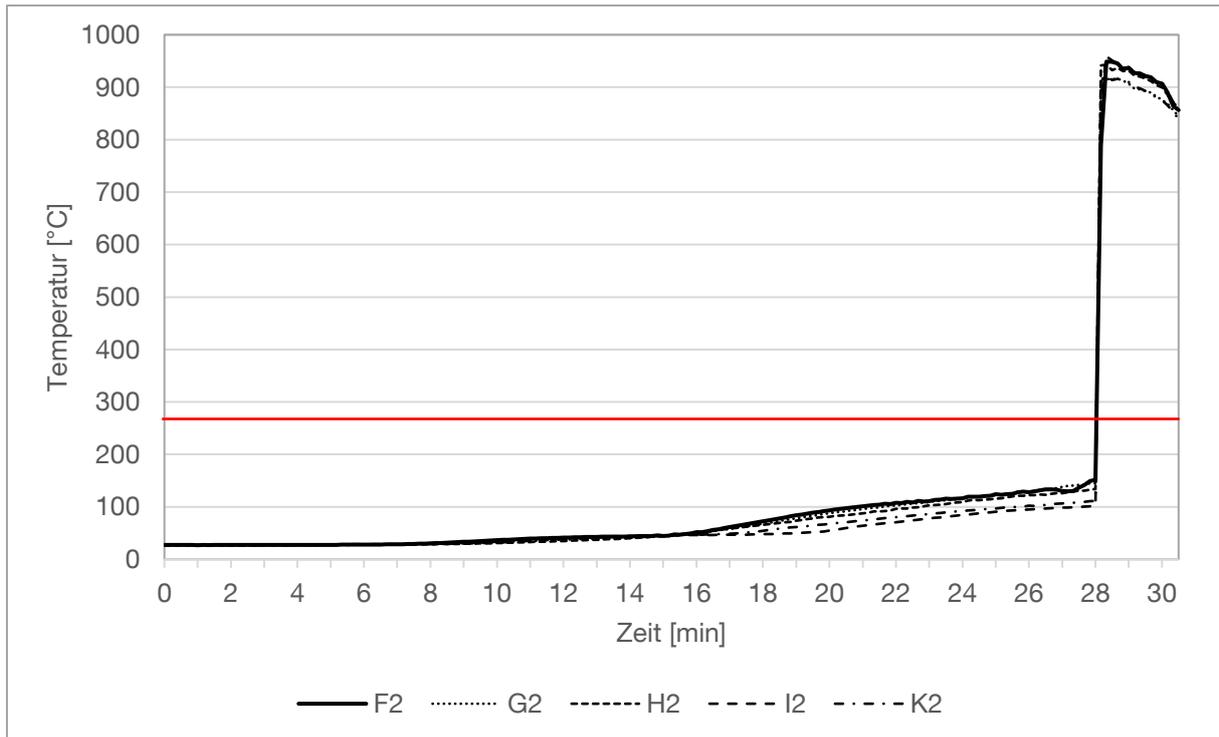
Abbildung 126: Temperaturverlauf zwischen Steinwolle (120 mm Flexirock geschützt durch Lattung) und Spanplatte in der Decke im Gefach 2

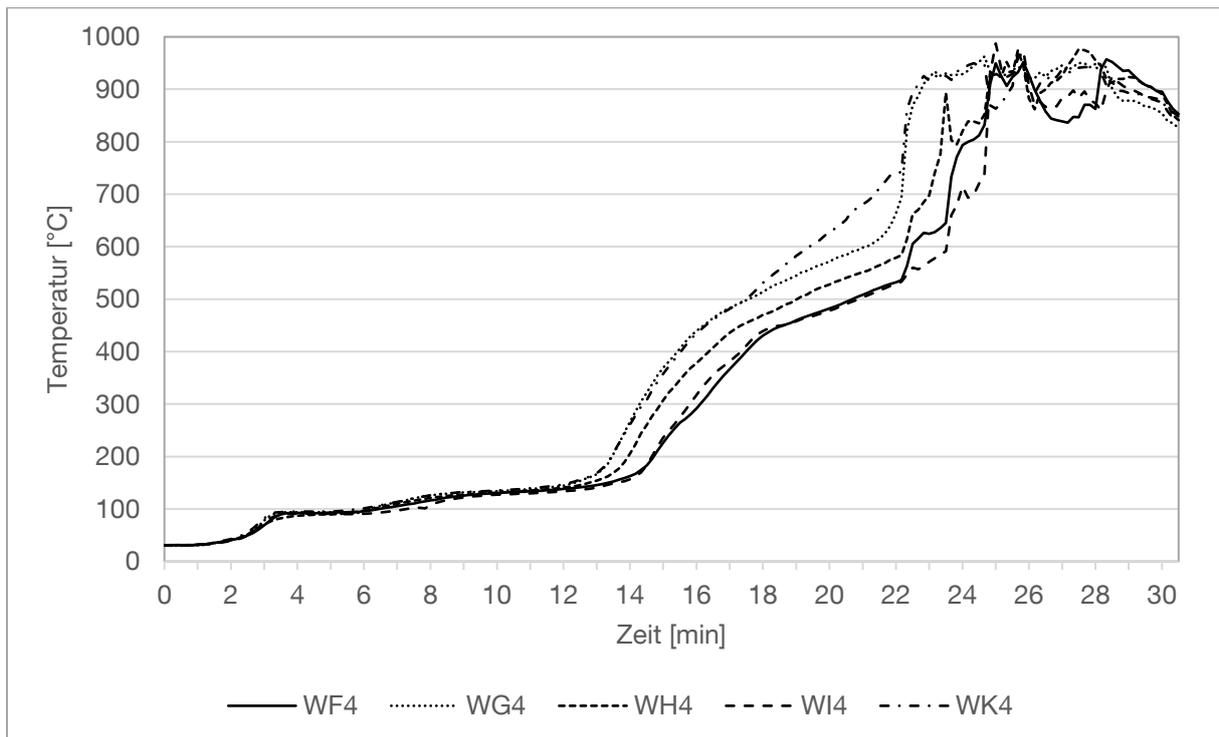
Abbildung 127: Temperaturverlauf zwischen Gipsplatte (12,54 mm GKB) und Hohlraum (41 mm) in der Wand im Gefach 1

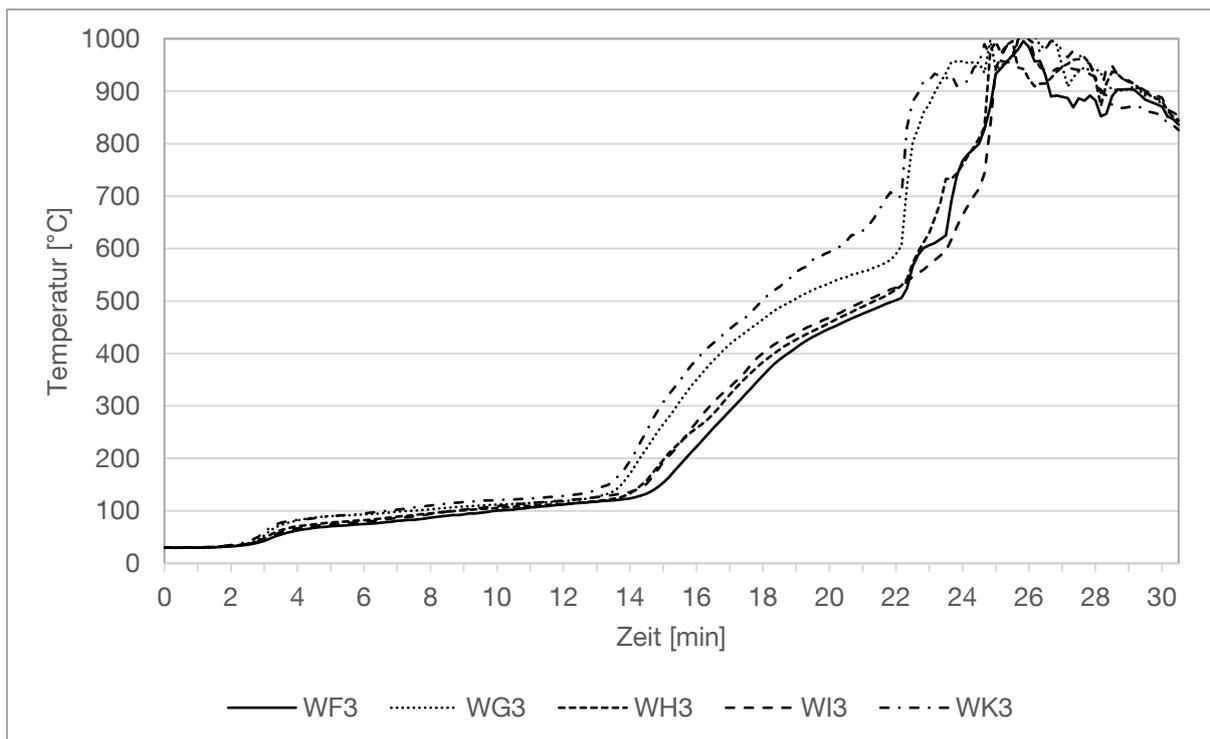
Abbildung 128: Temperaturverlauf zwischen Hohlraum (41 mm) und Holzwolle (60 mm Steico Flex) in der Wand im Gefach 1

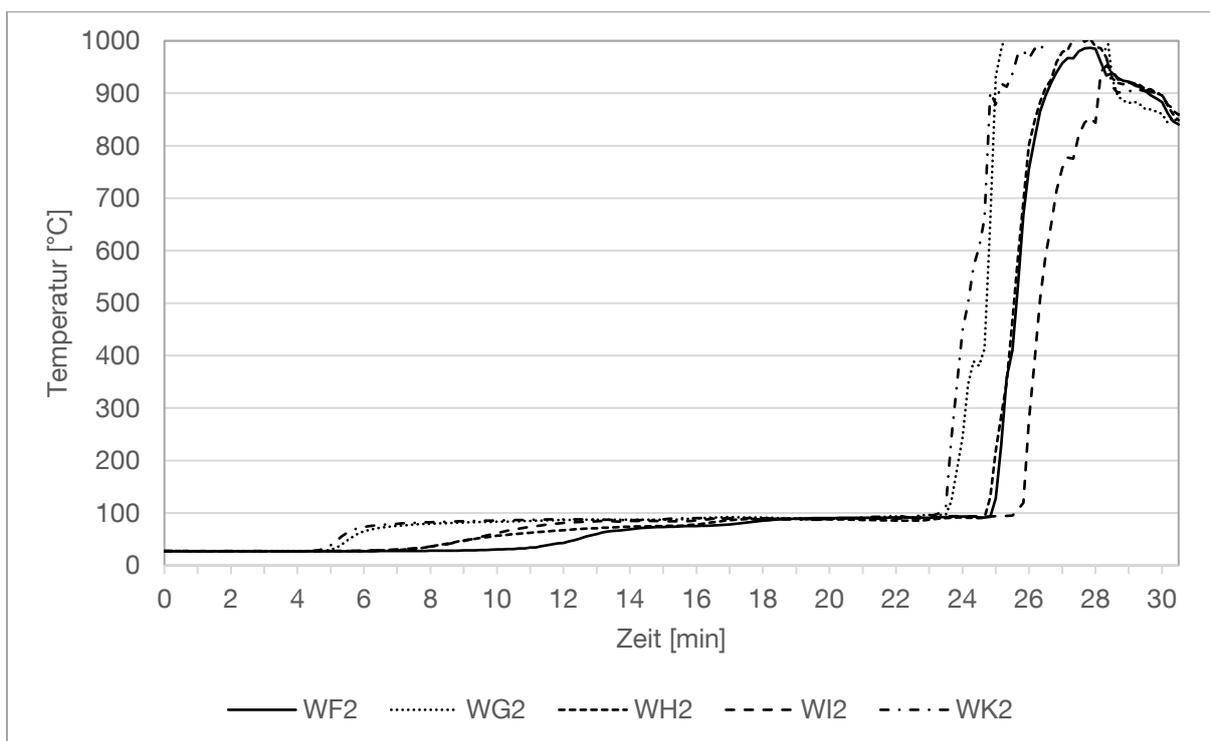
Abbildung 129: Temperaturverlauf zwischen Holzwolle (60 mm Steico Flex) und Spanplatte in der Wand im Gefach 1

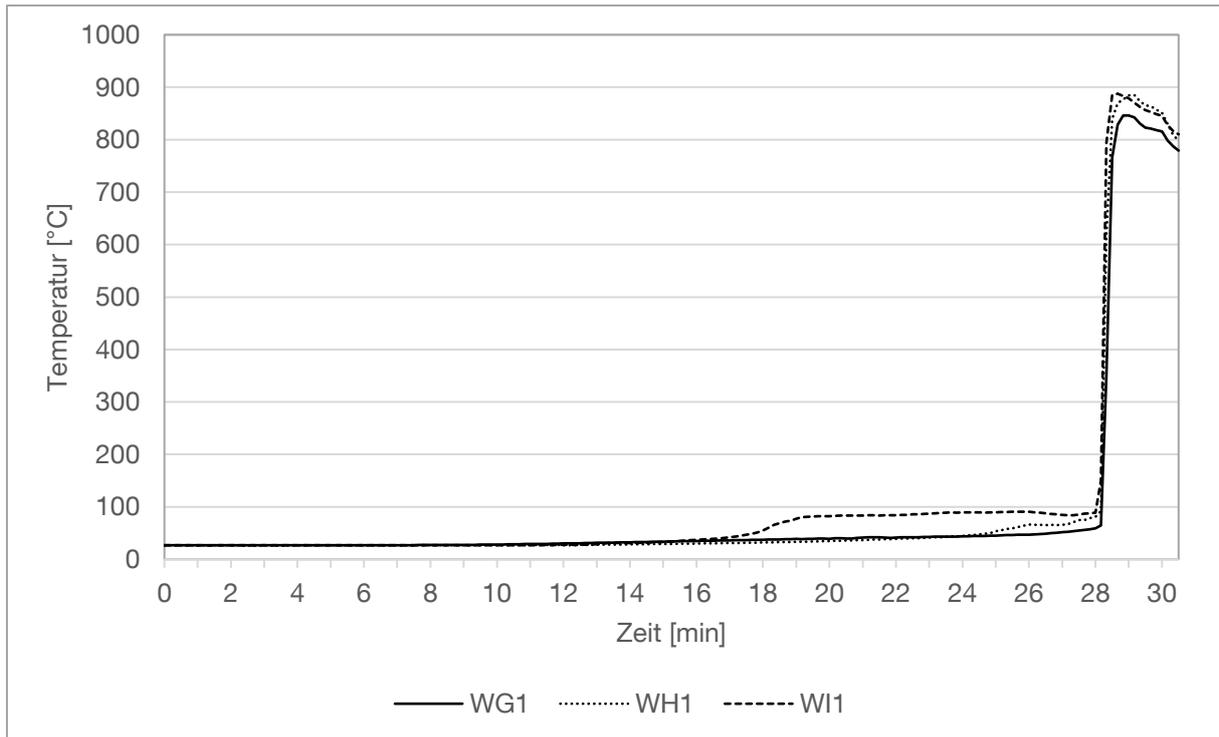
Abbildung 130: Temperaturverlauf hinter der Spanplatte in der Wand im Gefach 1

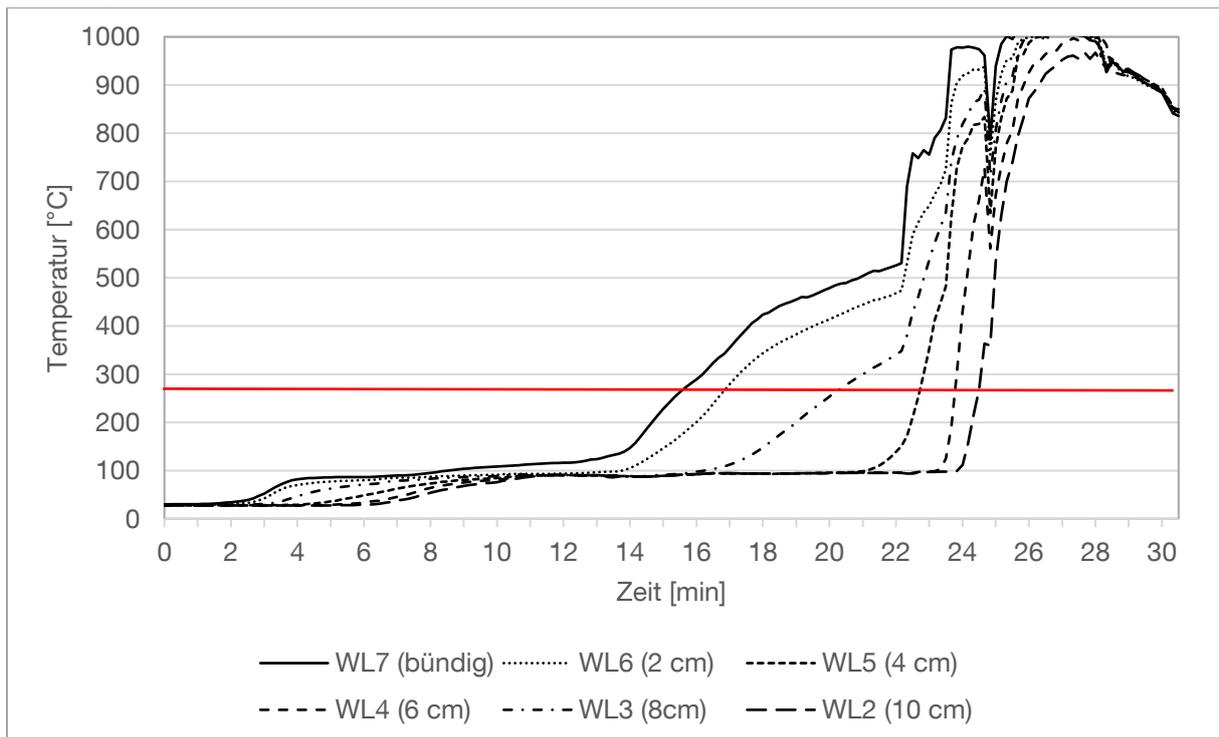
Abbildung 131: Temperaturverlauf am Mittelholz der Wand dem Gefach 1 zugewandt, Messstellen im Abstand von 20 mm

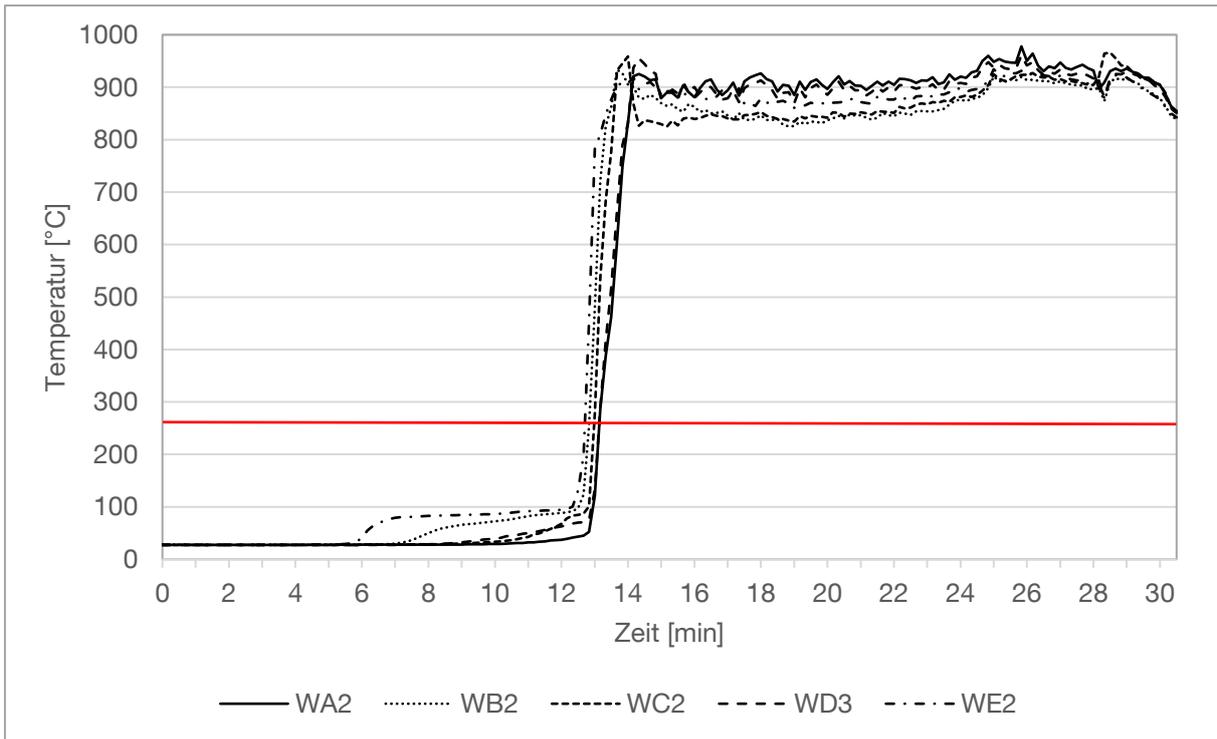
Abbildung 132: Temperaturverlauf zwischen Holzwolle (120 mm Steico Flex- geschützt durch Lattung) und 60 mm Protect Typ M in der Wand im Gefach 2

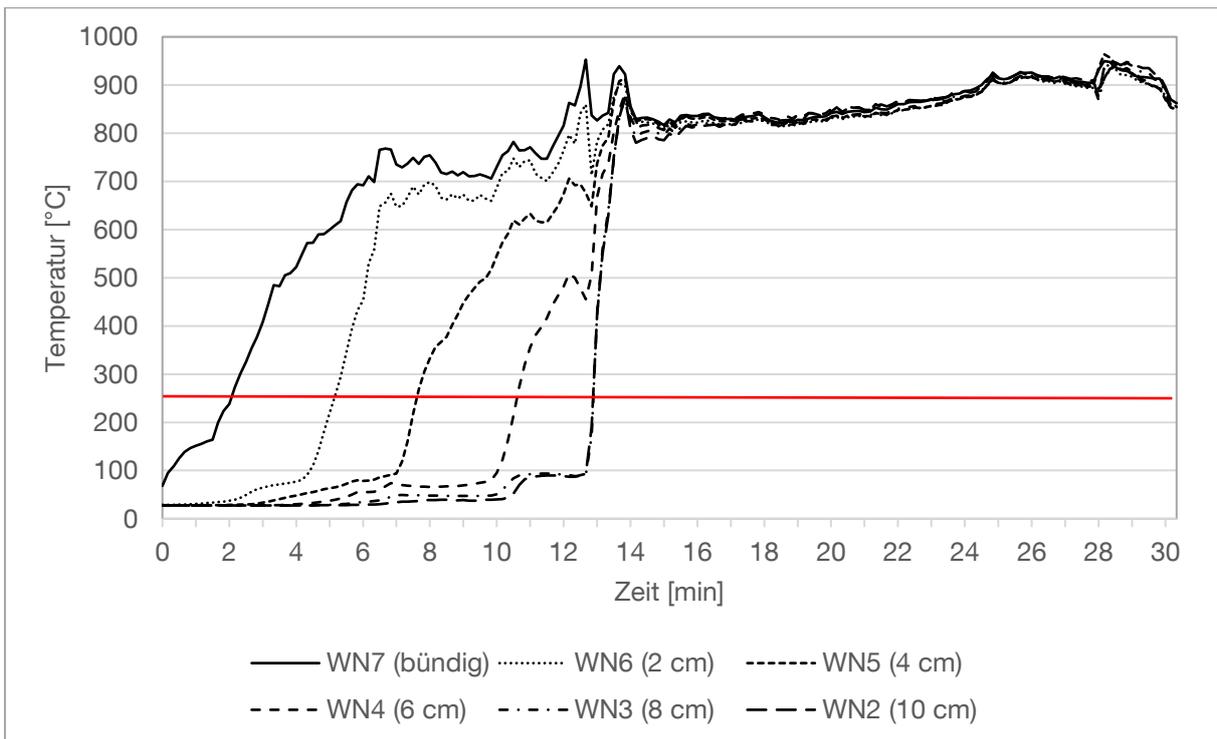
Abbildung 133: Temperaturverlauf am Mittelholz der Wand dem Gefach 2 zugewandt, Messstellen im Abstand von 20 mm

Element	Sicherung	Versagenszeit	Bemerkung
Decke 1 HW	Lattung	8./9 Minute	Dämmung wölbt sich nach unten, T> 270°C,
Decke 2 Flexirock	Lattung	28. Minute	T> 270°C, Dämmung wölbt sich
Wand 1 Hohl- raum+60 mm HW	-	24. Minute	T> 270°C, Herausfallen der Dämmung
Wand 2 HW+ 60 mm Protect	Lattung	12. Minute	T> 270°C, Herausfallen der Dämmung

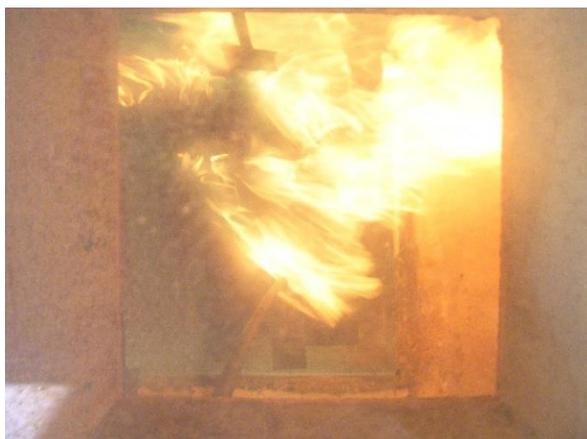
Abbildung 134: Durchzündung und Schwarzfärbung (1. Minute)

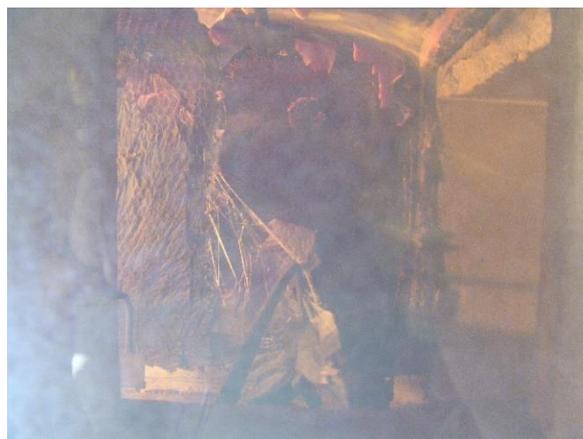
Abbildung 135: Ablösen der gewebearmierten Dampfbremse (2. Minute)

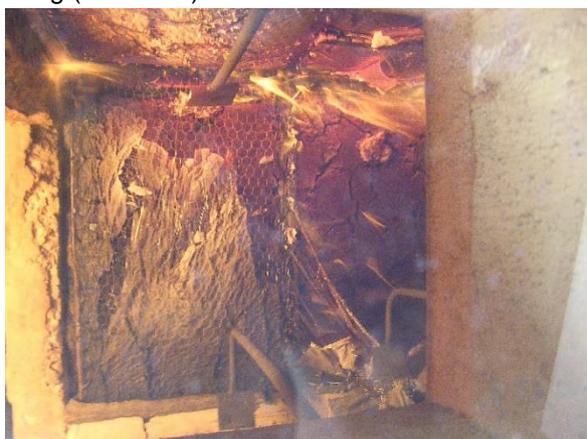
Abbildung 136: deutlicher Spalt zwischen Rähm und Zellulose Wand G1, Risse in HW Wand G2 (5. Minute)

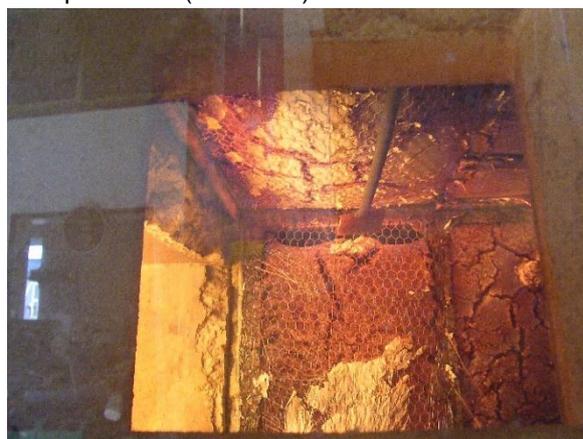
Abbildung 137: Dämmung Decke G1 wölbt sich (5. Minute)

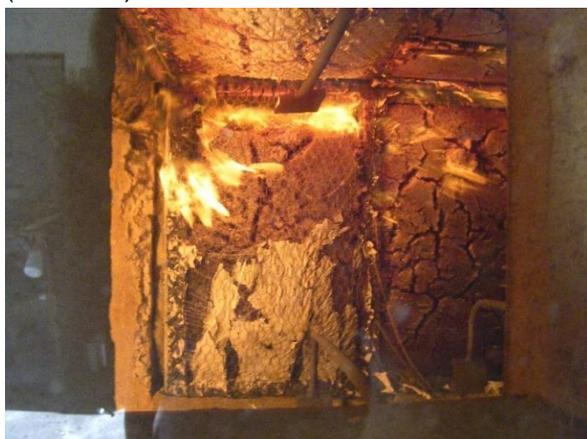
Abbildung 138: Zündung im Spalt Wand G1 (10. Minute)

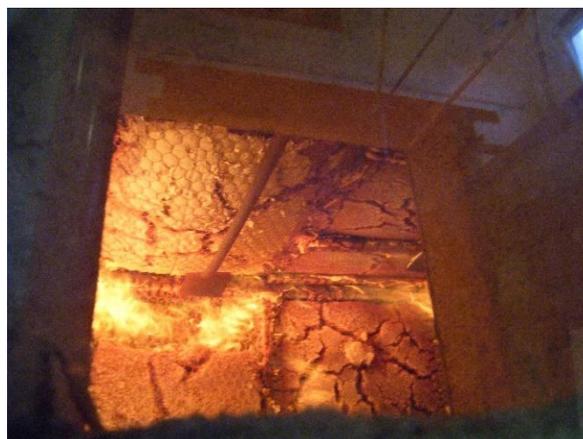
Abbildung 139: 1 cm Spalt zwischen Rähm und Zellulose in Wand G2, Zündung des Rahmens (15. Minute)

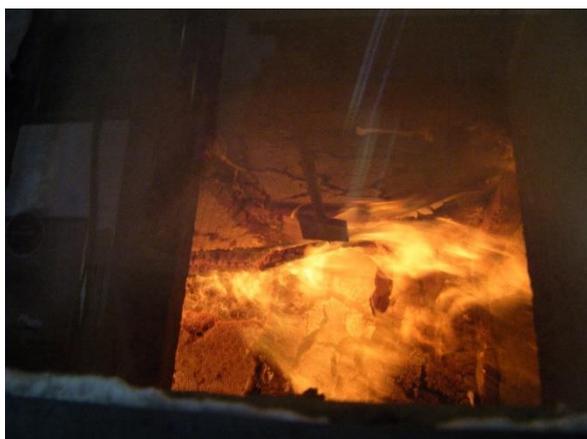
Abbildung 140: Lattung ab an Decke (15. Minute)

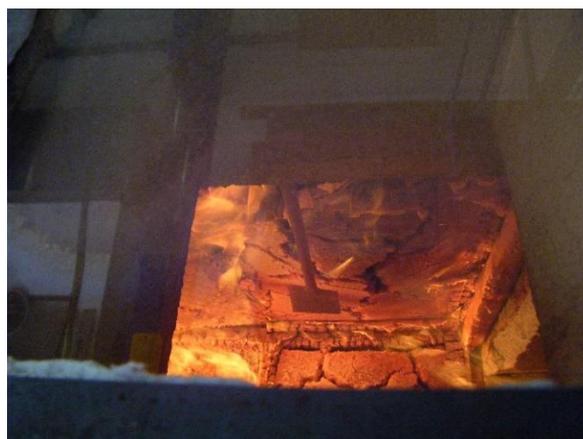
Abbildung 141: Bauchen der Decke G2 (17. Minute)

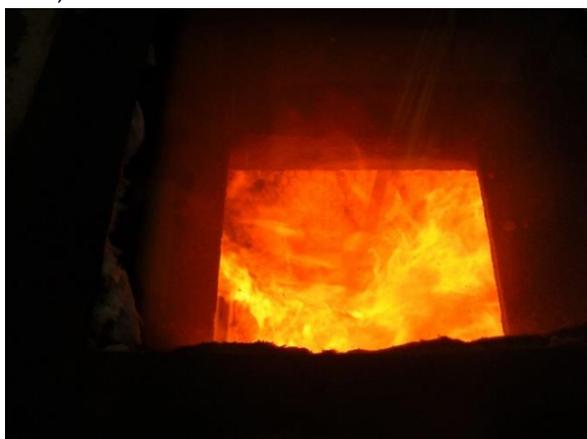
Abbildung 142: Abfallen von Teilen der Dämmung Decke G2, Durchzündung (20. Minute)

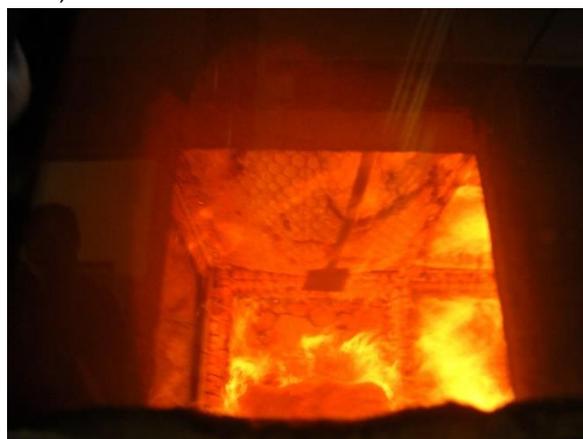
Abbildung 143: Dämmung Wand G1 und G2 oben zusammengefallen oder herausgefallen (31. Minute)

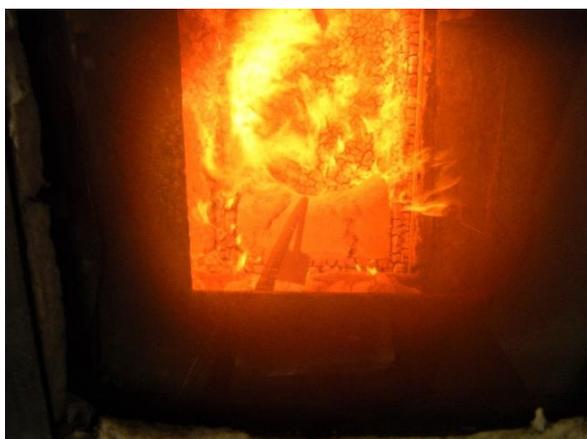
Abbildung 144: Dämmung Wand G2 zum großen Teil herausgefallen (35. Minute)

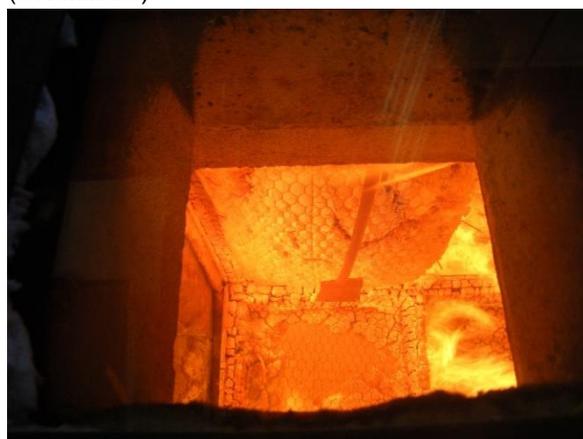
Abbildung 145: Decke G1 baucht sehr stark (41. Minute)

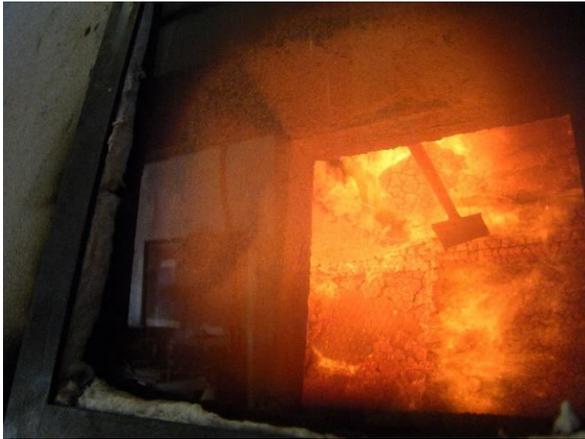
Abbildung 146: Durchzünden hinter Decke G1 (42. Minute)

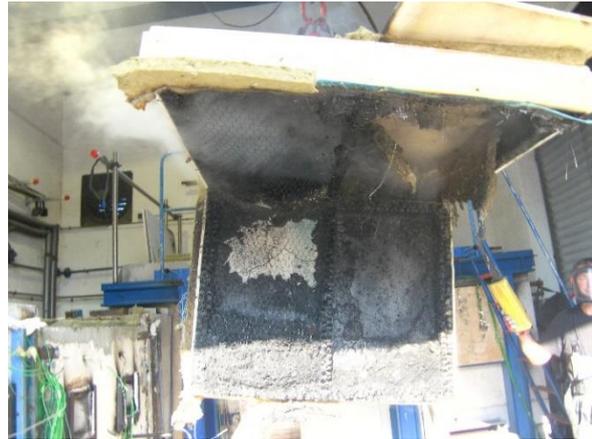
Abbildung 147: Versuchskörper nach Versuchsende

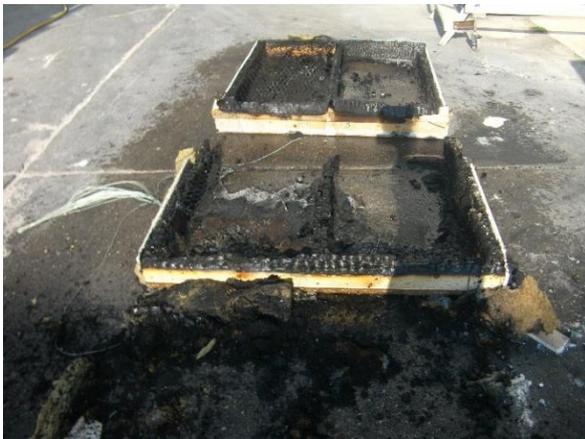
Abbildung 148: Reste des Versuchskörpers

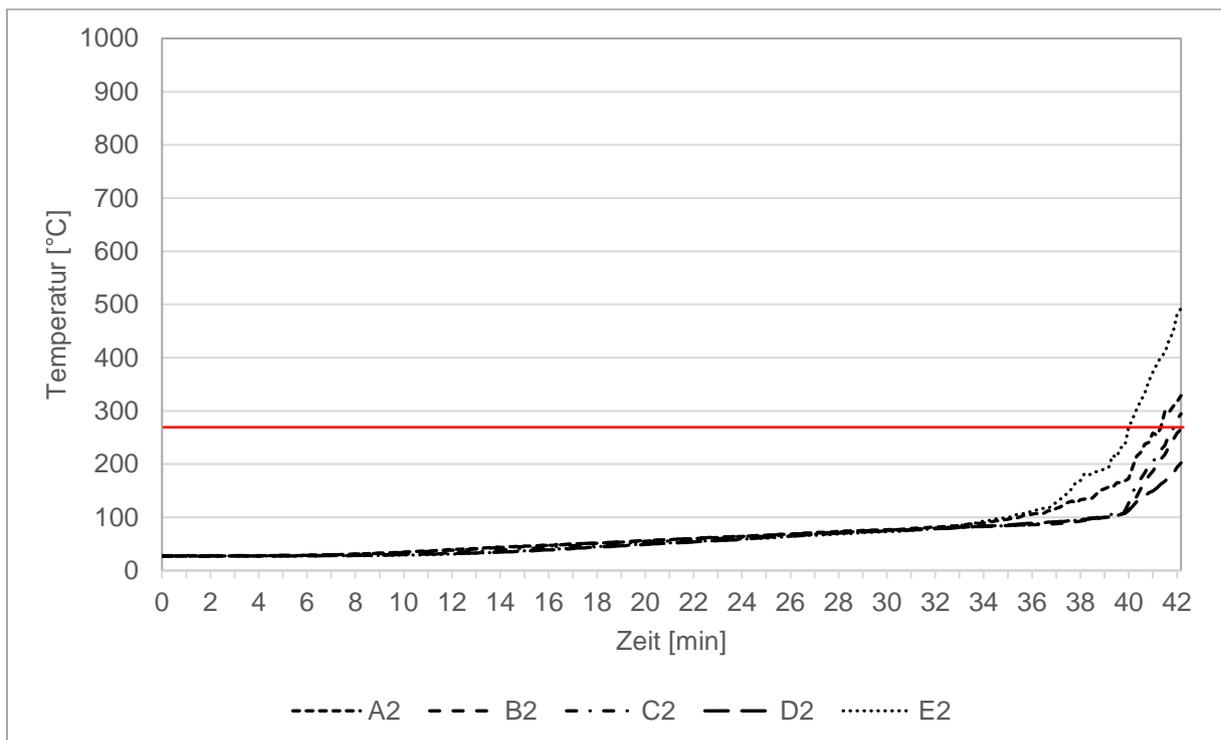
Abbildung 149: Temperaturverlauf zwischen Zellulose (120 mm Steico Floc geschützt durch Hasendraht) und Spanplatte in der Decke im Gefach 1

Element	Sicherung	Versagenszeit	Bemerkung
Decke 1 Zellulose	Hasendraht	39. Minute	Dämmung wölbt sich nach unten, T > 270°C,
Decke 2 Zellulose	Lattung	19. Minute	T > 270°C, Herausfallen der Dämmung
Wand 1 Zellulose	Hasendraht	7. Minute	T > 270°C, Herausfallen der Dämmung im oberen Bereich der Wand, da schlecht eingeblasen
Wand 2 Zellulose	ungeschützt	23. Minute	T > 270°C, Herausfallen der Dämmung

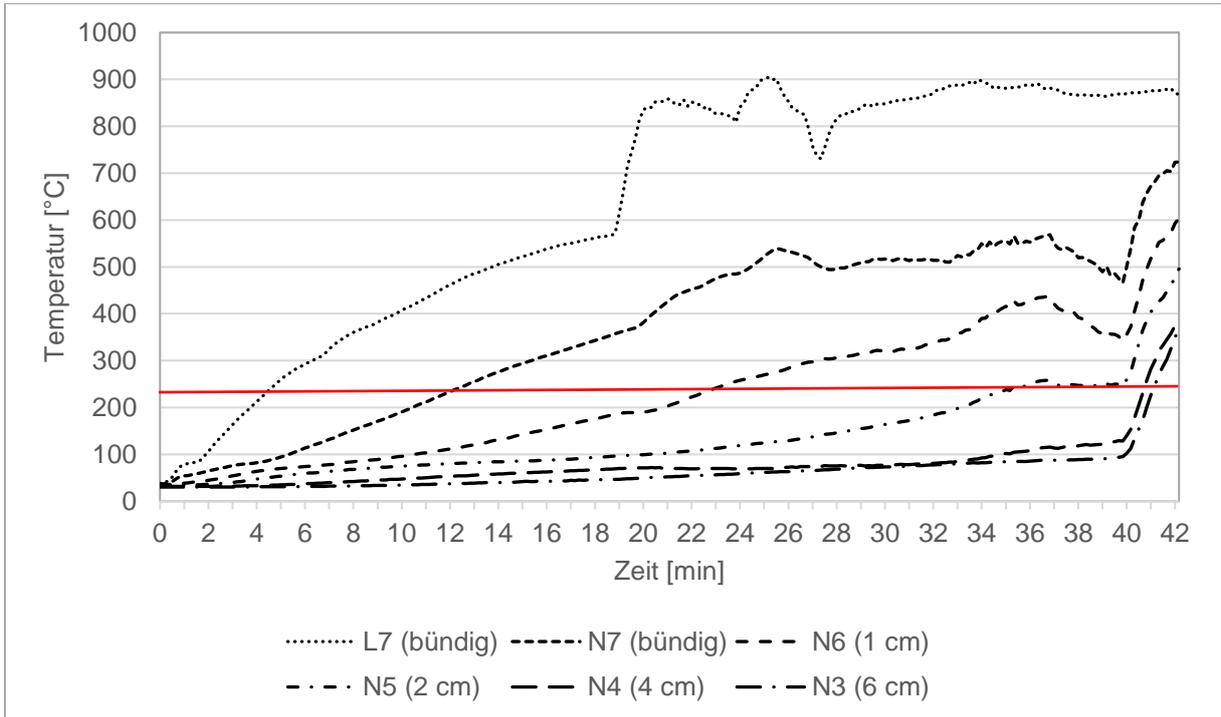
Abbildung 150: Temperaturverlauf am Mittelholz der Decke dem Gefach 1 zugewandt, Messstellen im Abstand von ca. 20 mm

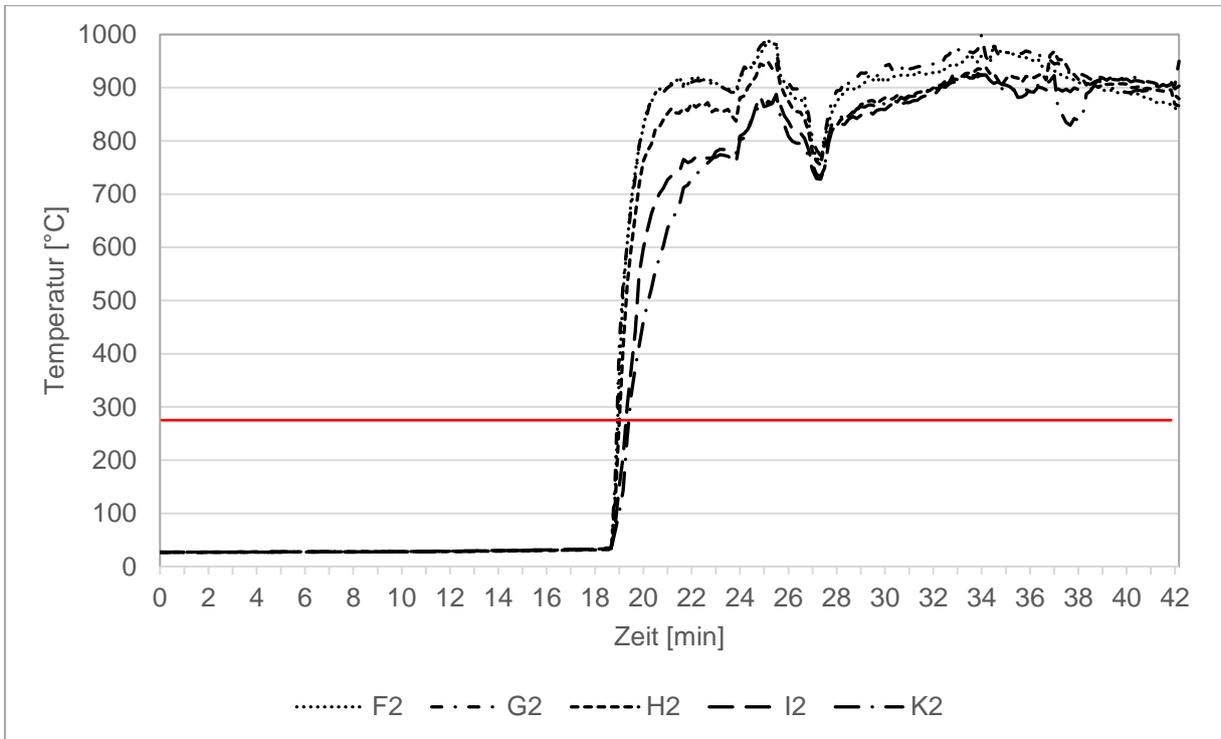
Abbildung 151: Temperaturverlauf zwischen Zellulose (120 mm Isocell Zell geschützt durch Lattung) und Spanplatte in der Decke im Gefach 2

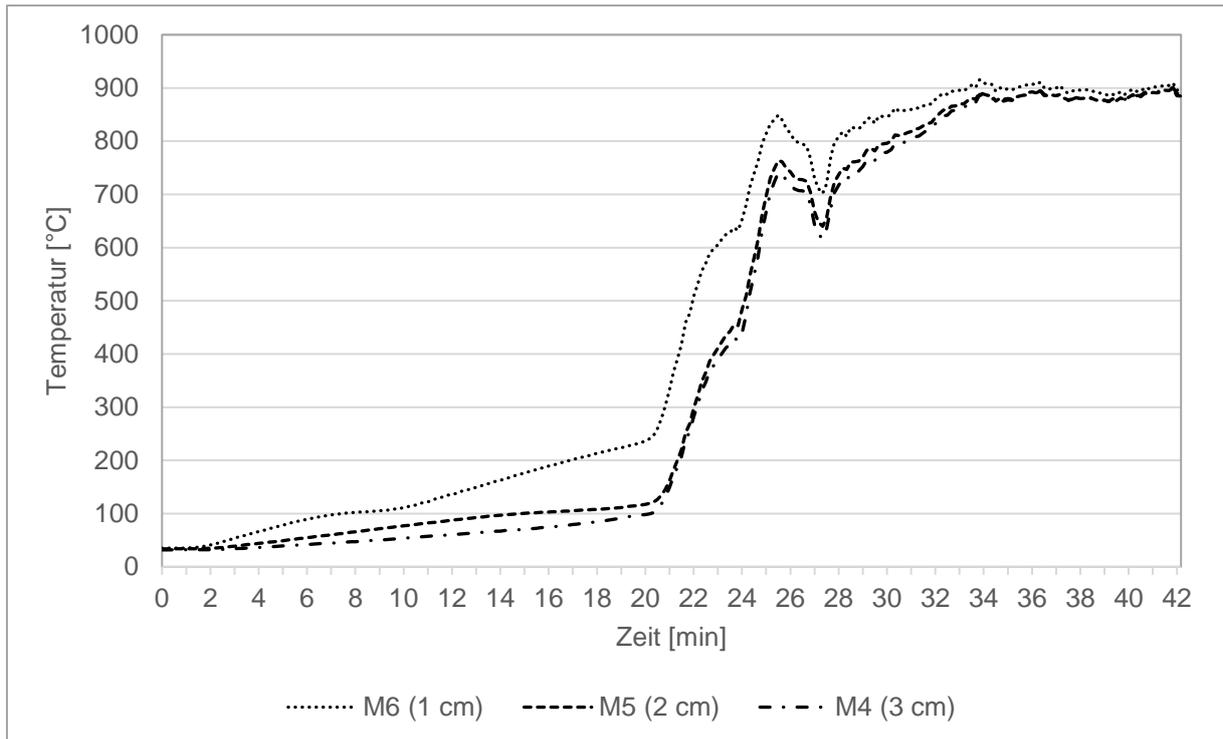
Abbildung 152: Temperaturverlauf in der Mitte des Zwischenholzes zwischen Gefach 1 und Gefach 2 der Decke

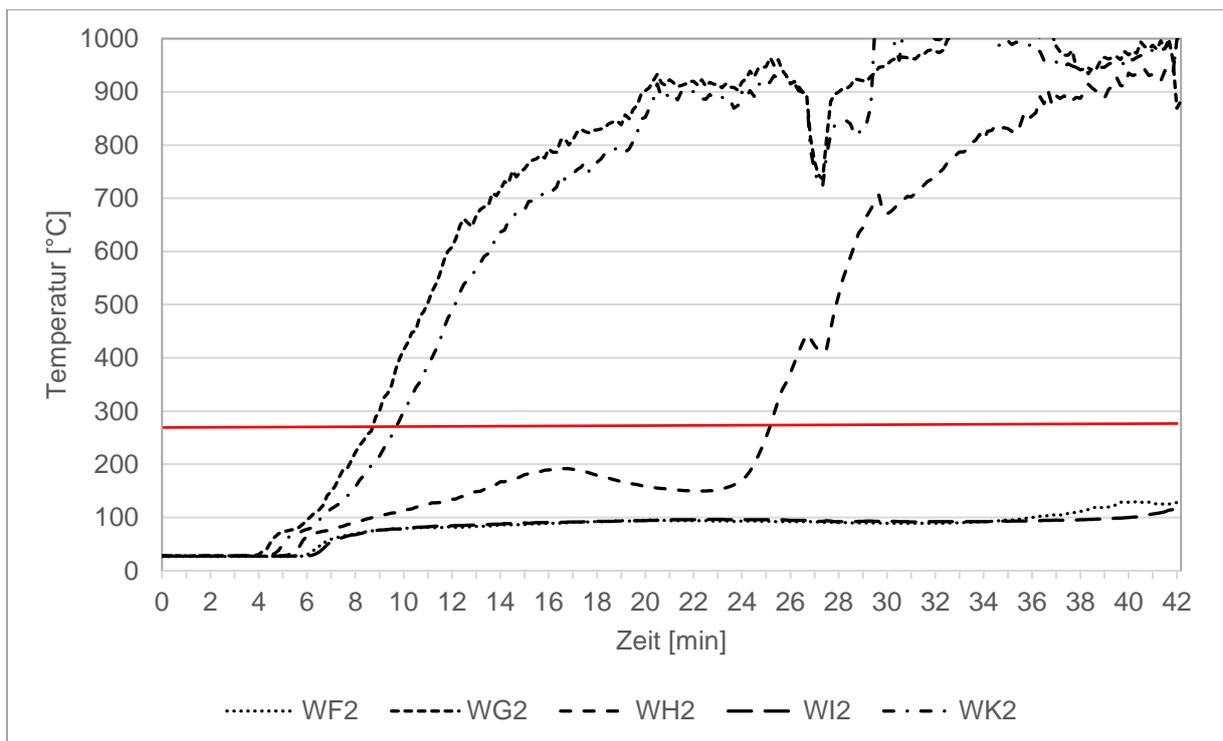
Abbildung 153: Temperaturverlauf zwischen Zellulose (120 mm Steico Floc geschützt Hasendraht) und Spanplatte in der Wand im Gefach 1
