Anhang zum Forschungsvorhaben

Standardisierung der brandschutztechnischen Leistungsfähigkeit von Holztafelkonstruktionen mit biogenen Dämmstoffen

Technische Universität München
Lehrstuhl für Holzbau und Baukonstruktion
Univ.-Prof. Dr.-Ing. Stefan Winter

Anhang A Bezeichnungen für Baustoffe und Bauteile nach DIN 4102

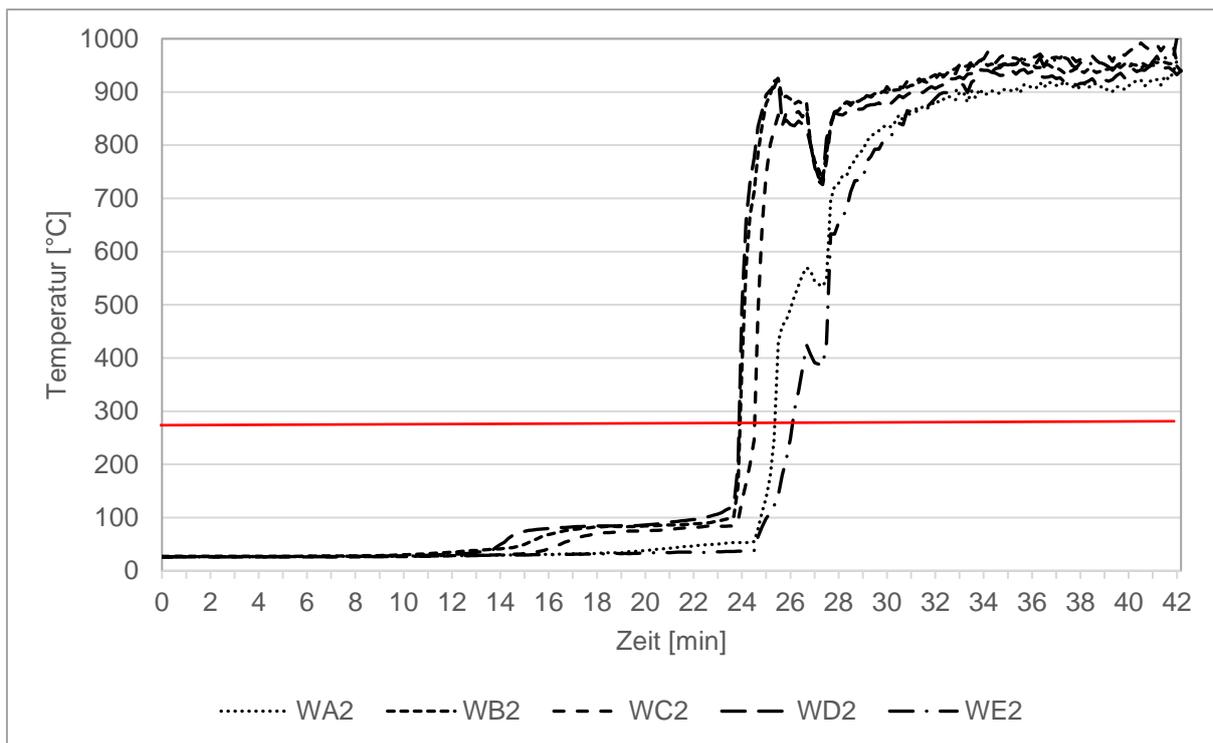
Abbildung 154: Temperaturverlauf zwischen Zellulose (120 mm Isocell Zell ungeschützt) und Spanplatte in der Wand im Gefach 2

Element	Sicherung	Versagenszeit	Bemerkung
Decke 1 Zellulose	Hasendraht	39. Minute	Dämmung wölbt sich nach unten, T > 270°C,
Decke 2 Zellulose	Lattung	19. Minute	T > 270°C, Herausfallen der Dämmung
Wand 1 Zellulose	Hasendraht	7. Minute	T > 270°C, Herausfallen der Dämmung im oberen Bereich der Wand, da schlecht eingeblasen
Wand 2 Zellulose	ungeschützt	23. Minute	T > 270°C, Herausfallen der Dämmung

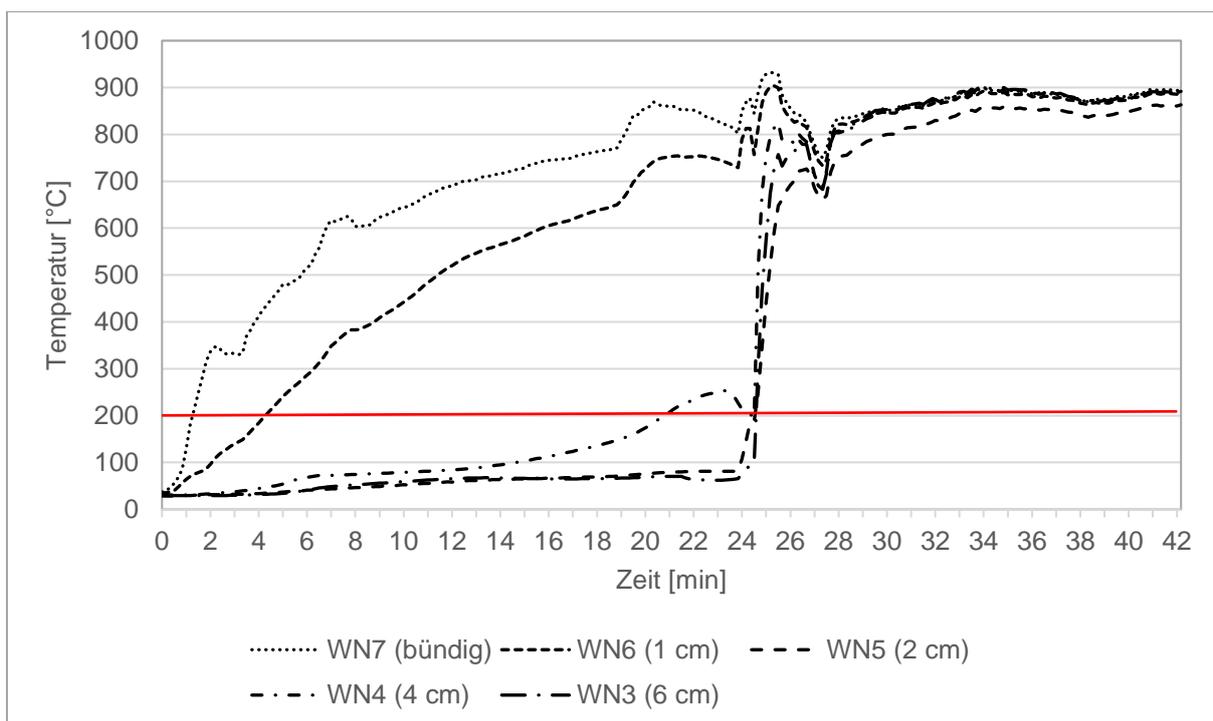
Abbildung 155: Temperaturverlauf am Mittelholz der Wand dem Gefach 2 zugewandt, Messstellen im Abstand von 20 mm

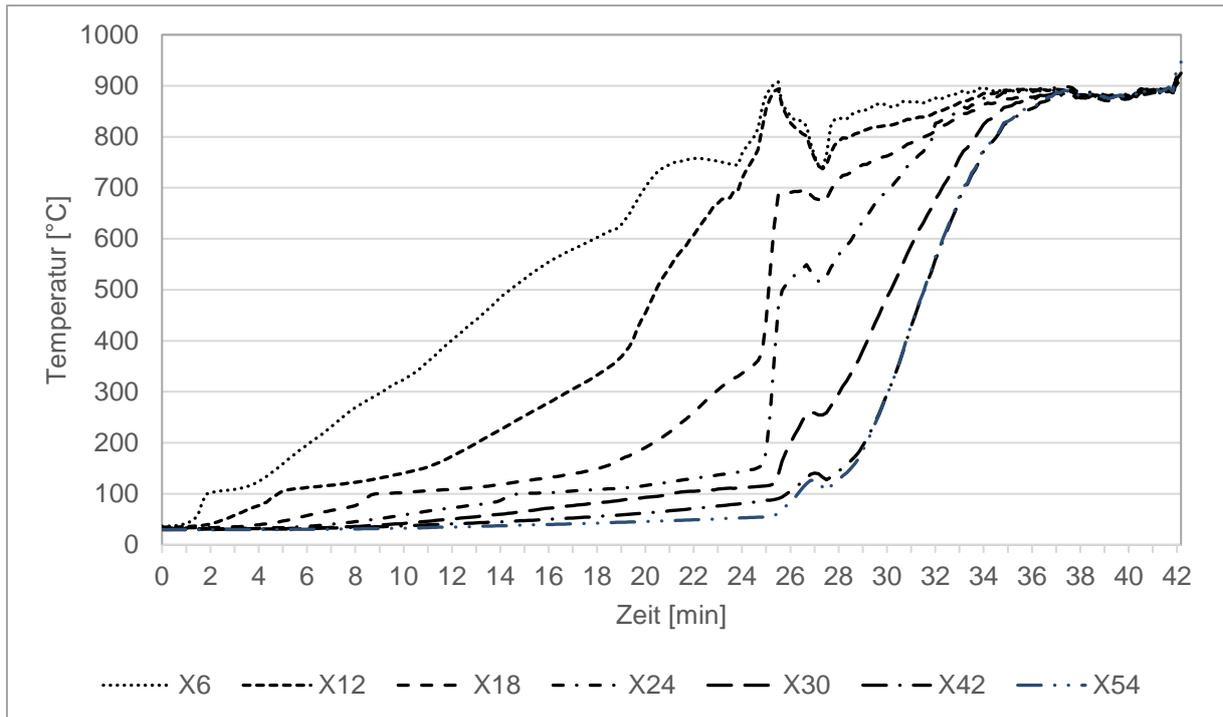
Abbildung 156: Temperaturverlauf im Mittelholz der Wand zwischen Gefach 1 und Gefach 2

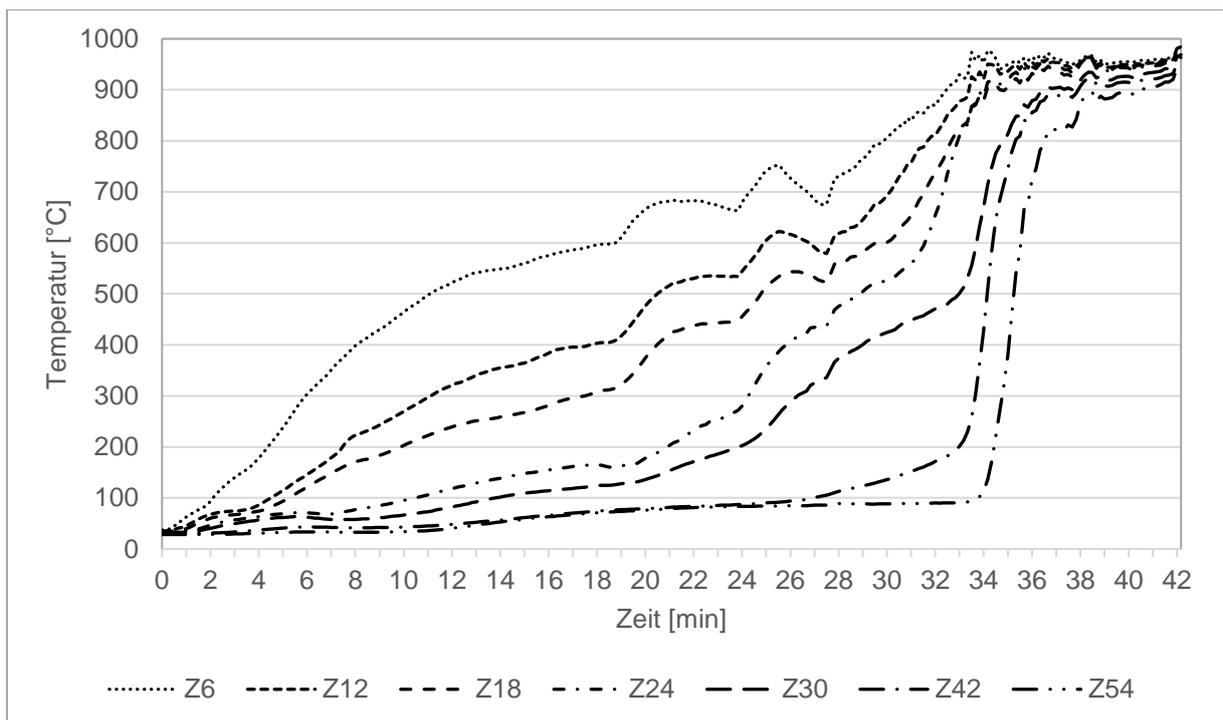
Abbildung 157: Temperaturverlauf am Mittelholz der Wand dem Gefach 1? zugewandt

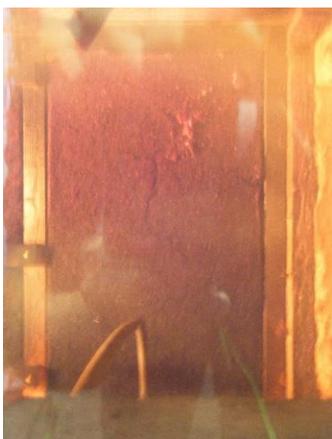
Abbildung 158: Verfärbung Gefach 2 Wand (2. Minute)

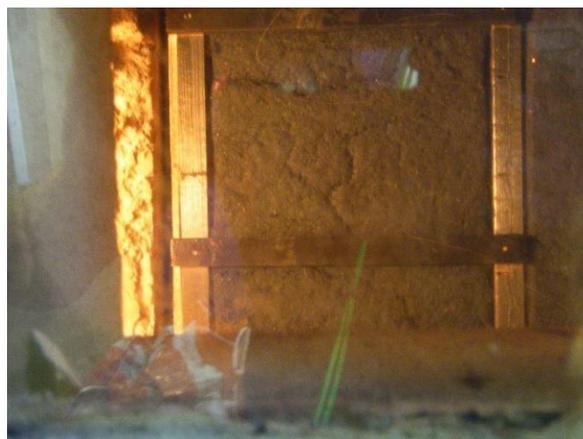
Abbildung 159: Verfärbung Gefach 1 Wand (2. Minute)

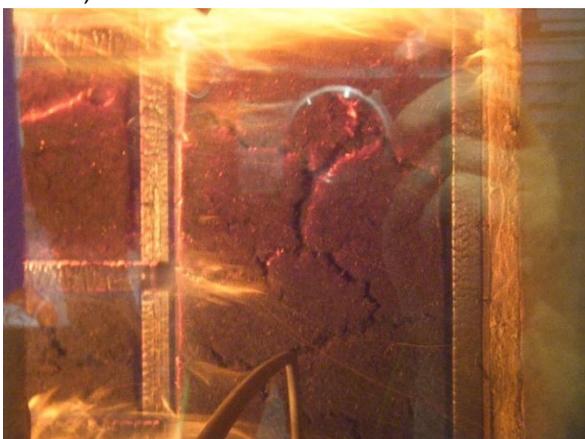
Abbildung 160: Entzündung des Rahmens (4. Minute)

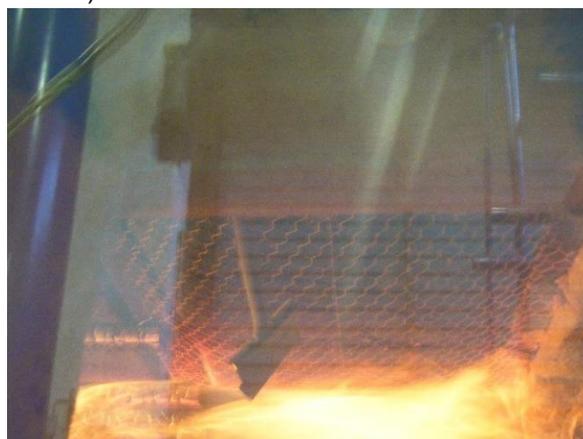
Abbildung 161: Hasendraht Decke G1 wölbt sich, Dämmung noch nicht (5. Minute)

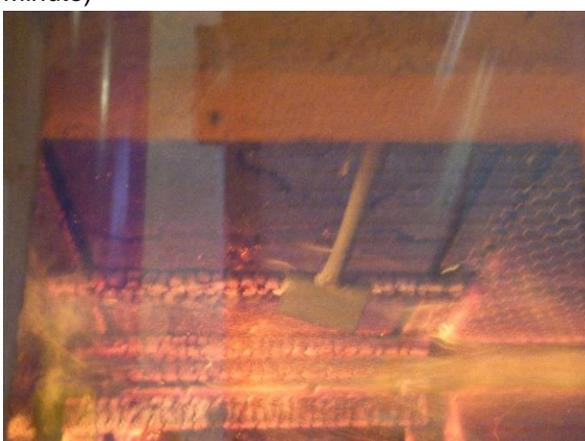
Abbildung 162: Dämmung Decke G1 löst sich etwas vom Rahmen (5. Minute)

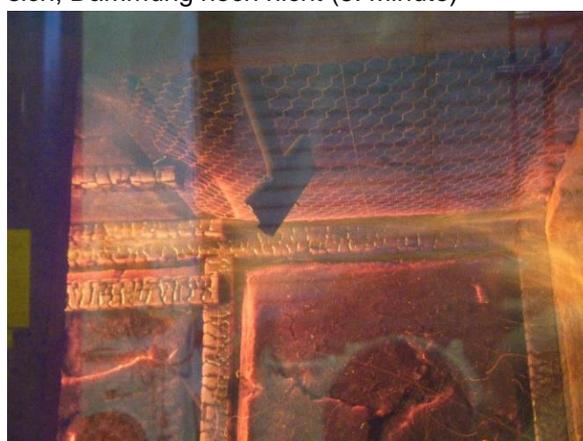
Abbildung 163: Rückzug der Dämmung an den Wänden vom Rahmen (6. Minute)

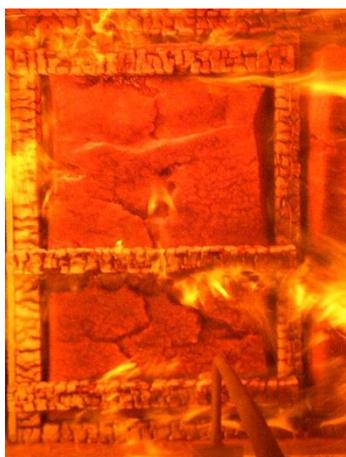
Abbildung 164: Erhöhter Rückzug der Dämmung vom Rahmen Wand G1 (9. Minute)

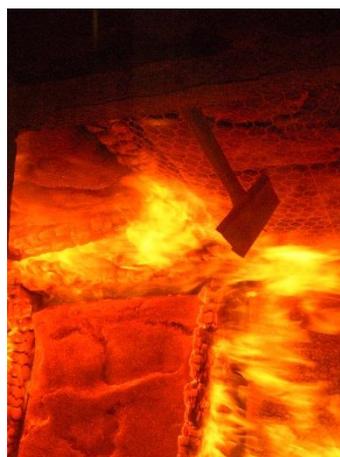
Abbildung 165: Versagen der Lattung Wand (15. Minute)

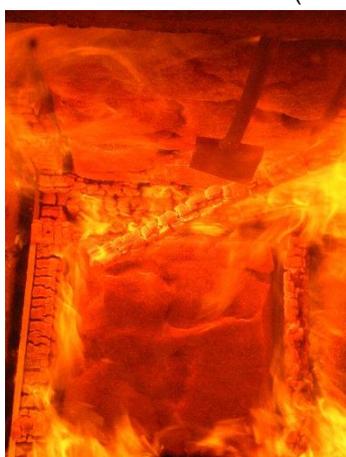
Abbildung 166: Versagen der Lattung Decke (17. Minute)

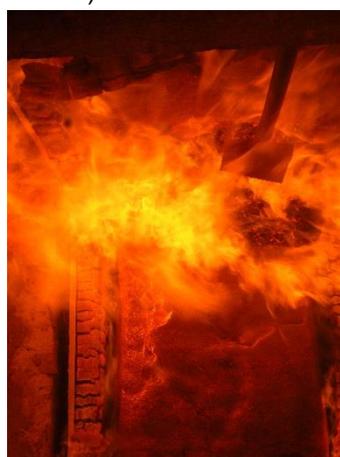
Abbildung 167: Dämmung Decke G1 herausgefallen (23. Minute)

Element	Sicherung	Versagenszeit	Bemerkung
Decke 1	Lattung	23. Minute	T > 270°C, Herausfallen der Dämmung
Decke 2	Hasendraht	30. Minute	T > 270°C, 4 Minuten später starkes Durchhängen der Dämmung
Wand 1	Lattung	28. Minute	T > 270°C, Kippen der Dämmung und 2 Minuten später Herausfallen der Dämmung
Wand 2 Hinterlegt mit 60 mm Pro- tect	ungesichert	31. Minute	T > 270°C, da Schrumpfen der Dämmung

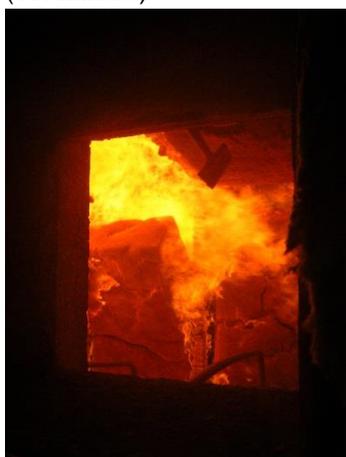
Abbildung 168: Dämmung Wand G1 kippt oben (32. Minute)

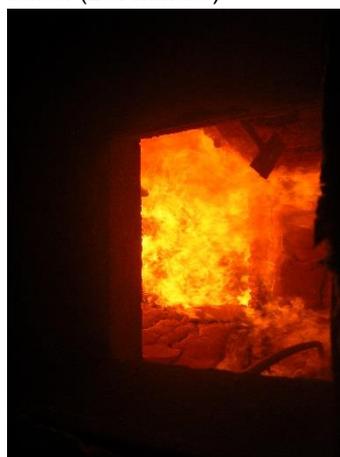
Abbildung 169: Dämmstoff Wand G1 herausgefallen (33. Minute)

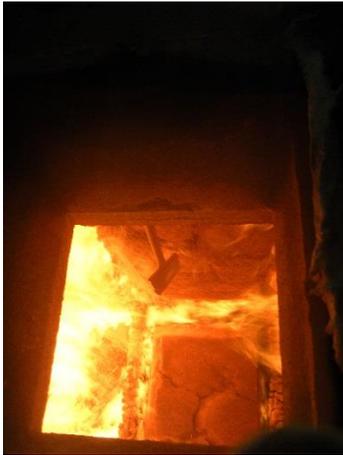
Abbildung 170: Dämmung Decke G2 wölbt sich stark (34. Minute)

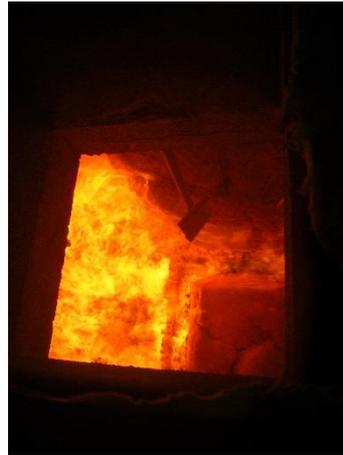
Abbildung 171: Dämmung Wand G2 zieht sich zurück (36. Minute)

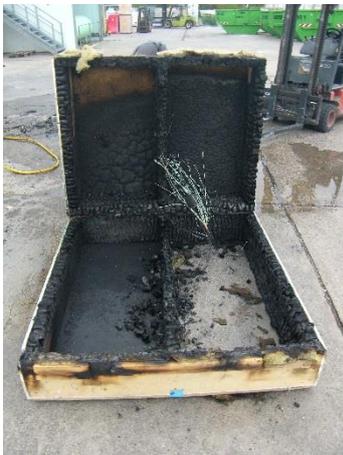
Abbildung 172: Versuchskörper nach Versuchsende

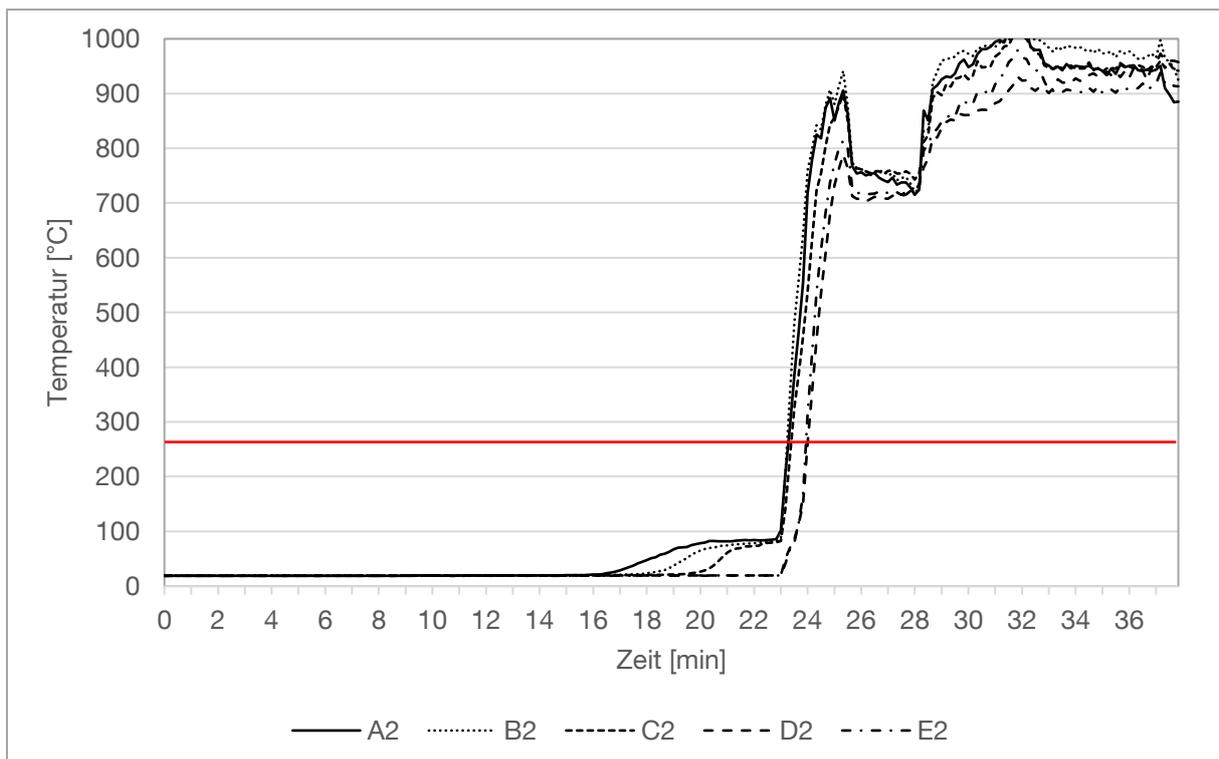
Abbildung 173: Temperaturverlauf zwischen Holzweichfaser (240 mm Steico geschützt durch Lattung) und Spanplatte in der Decke im Gefach 1

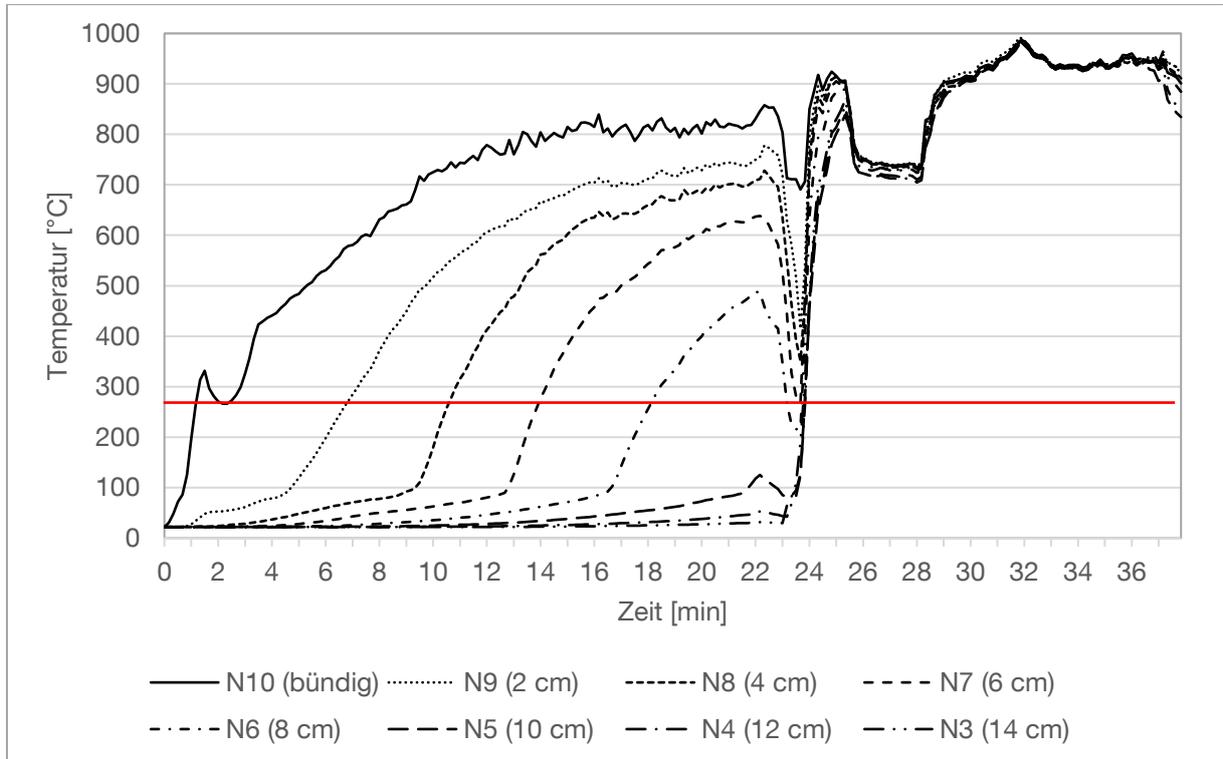
Abbildung 174: Temperaturverlauf am Mittelholz der Decke dem Gefach 1 zugewandt, Messstellen im Abstand von 20 mm

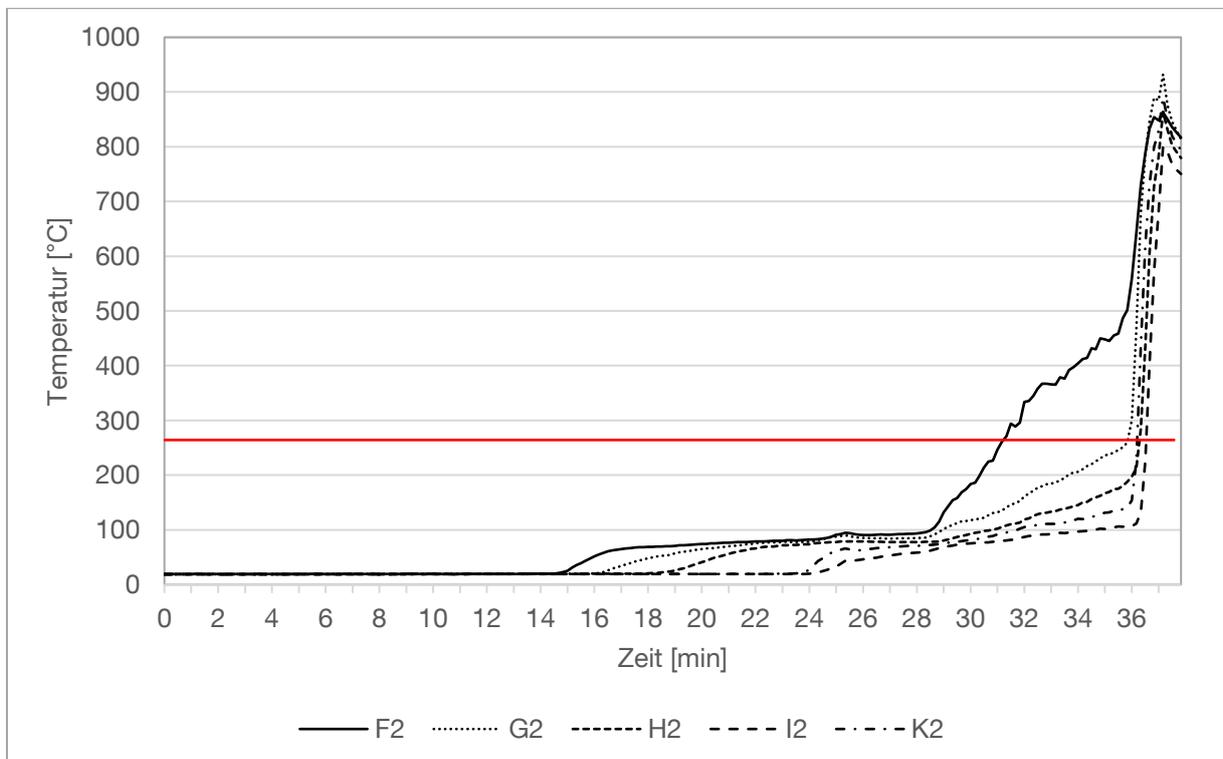
Abbildung 175: Temperaturverlauf zwischen Holzweichfaser (240 mm Steico geschützt durch Hasendraht) und Spanplatte in der Decke im Gefach 2

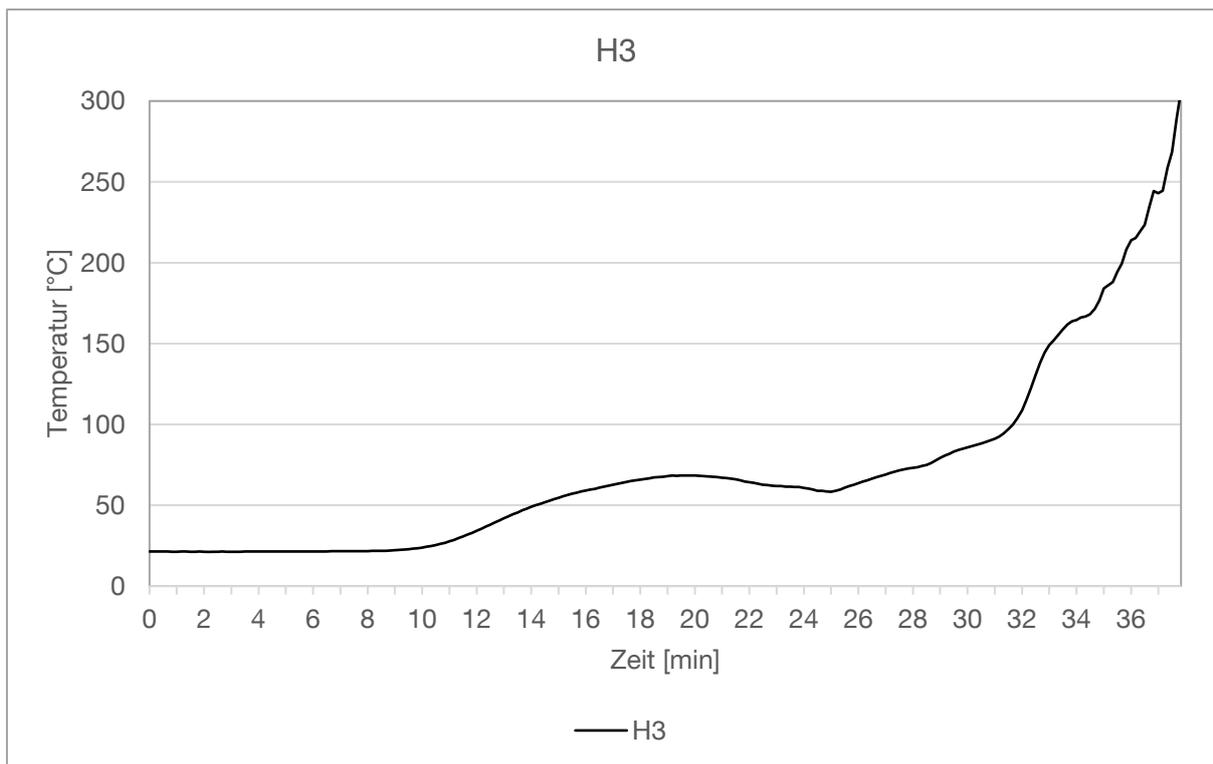
Abbildung 176: Temperaturverlauf in einer Tiefe von ca 120 mm in der Holzweichfaserplatte in der Decke im Gefach 2

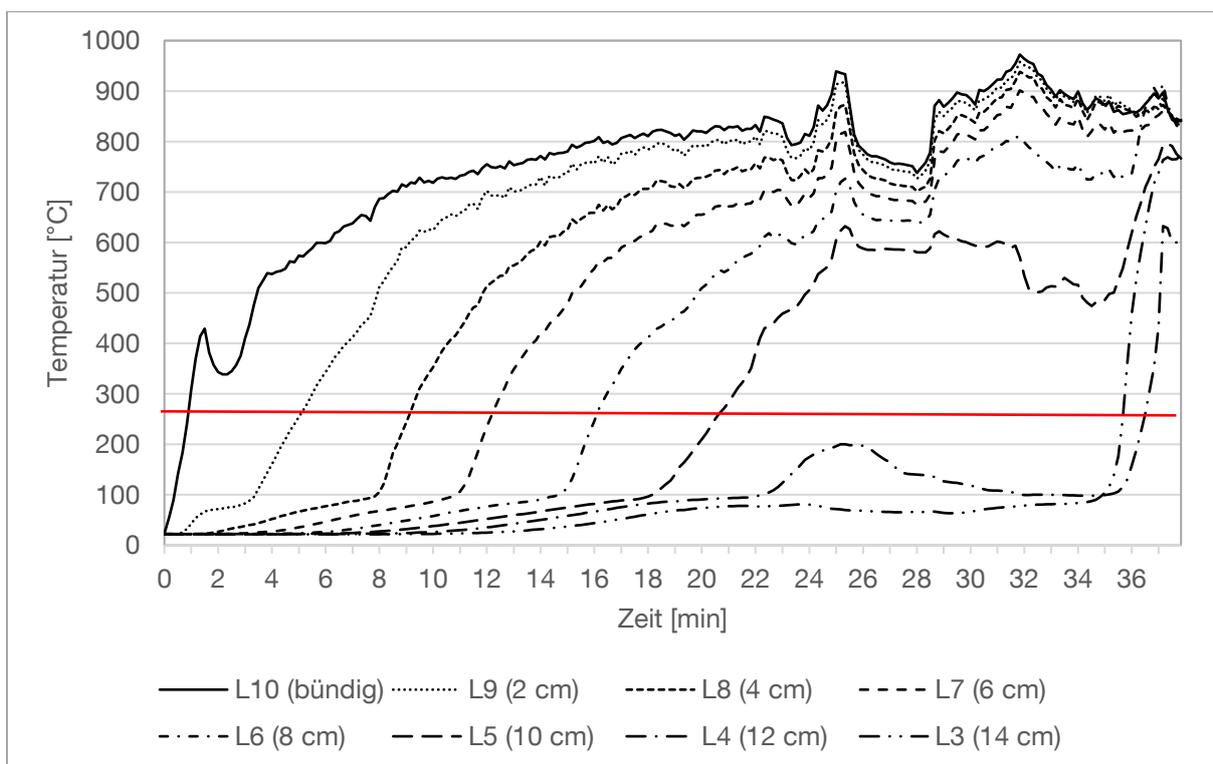
Abbildung 177 Temperaturverlauf am Mittelholz der Decke dem Gefach 2 zugewandt, Messstellen im Abstand von 20 mm

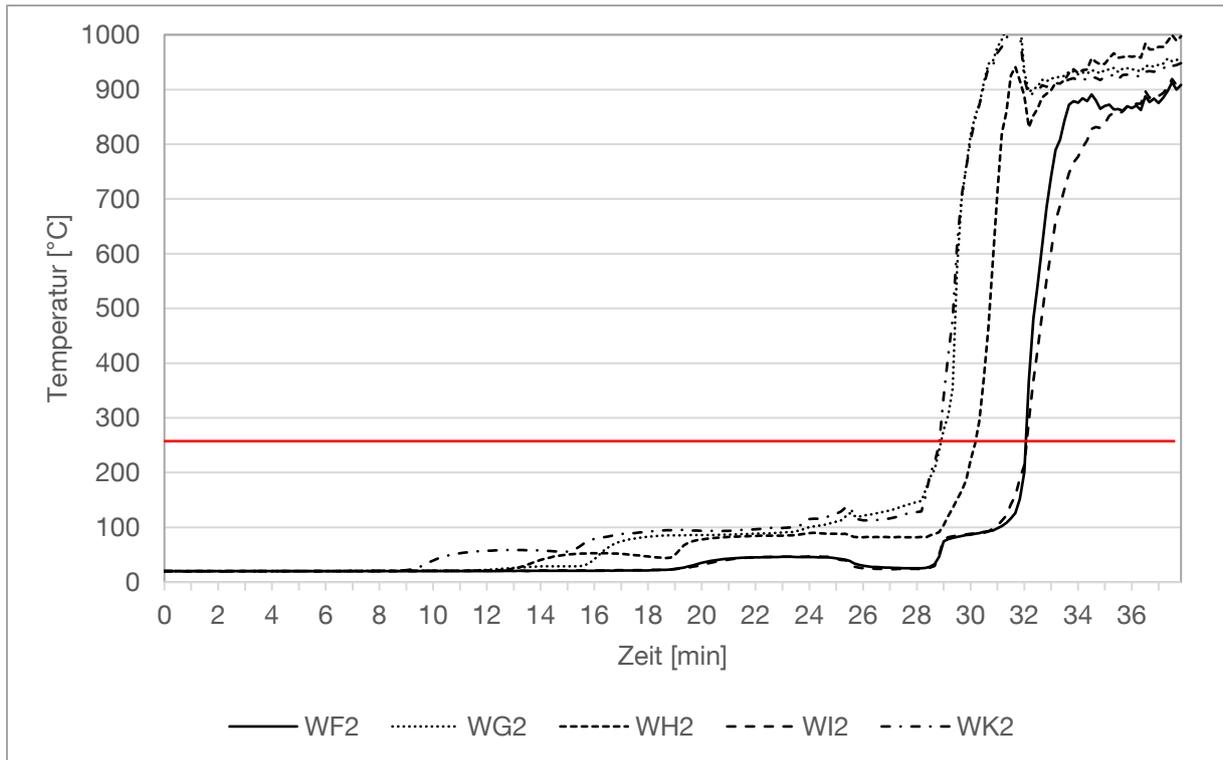
Abbildung 178: Temperaturverlauf zwischen Holzweichfaser (240 mm Steico geschützt durch Lattung) und Spanplatte in der Wand im Gefach 1

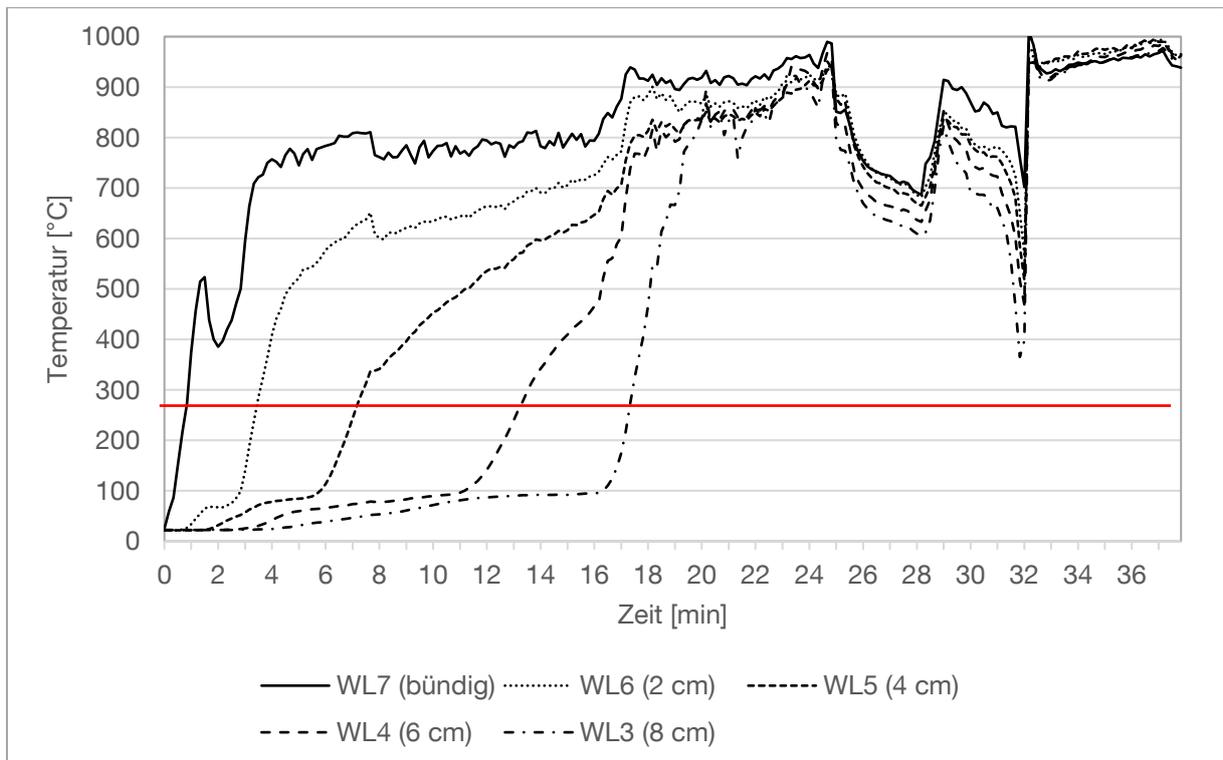
Abbildung 179: Temperaturverlauf am Mittelholz der Wand dem Gefach 1 zugewandt, Messstellen im Abstand von 20 mm

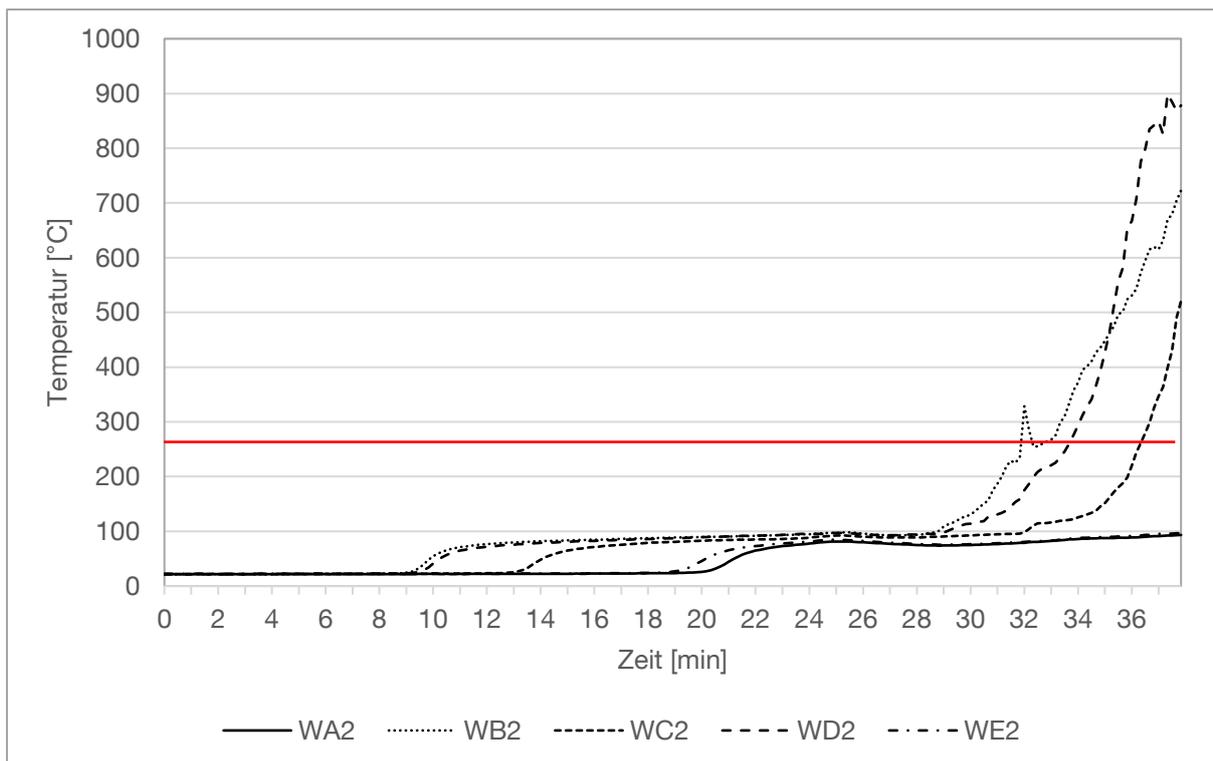
Abbildung 180: Temperaturverlauf zwischen Holzweichfaser (240 mm Steico geschützt durch Lattung) und Protect-Platte (60 mm Steico Typ M) in der Wand im Gefach 2

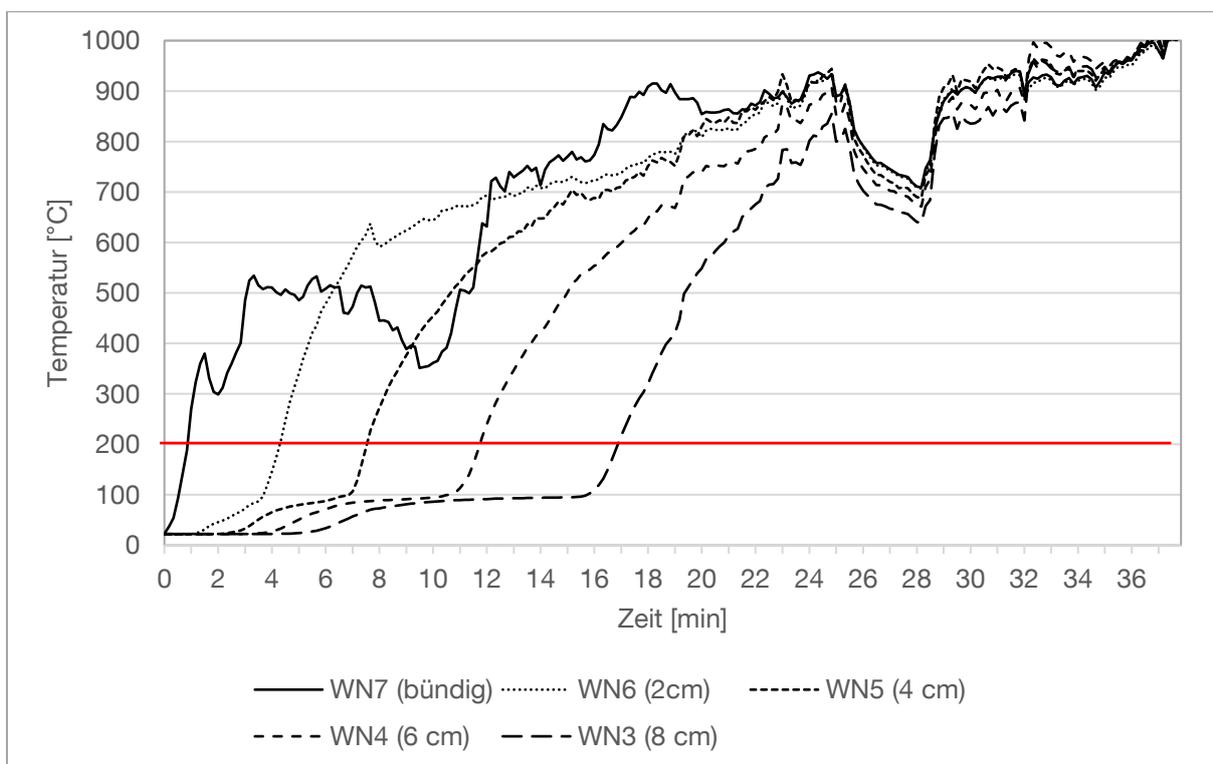
Abbildung 181: Temperaturverlauf am Mittelholz der Wand dem Gefach 2 zugewandt, Messstellen im Abstand von 20 mm

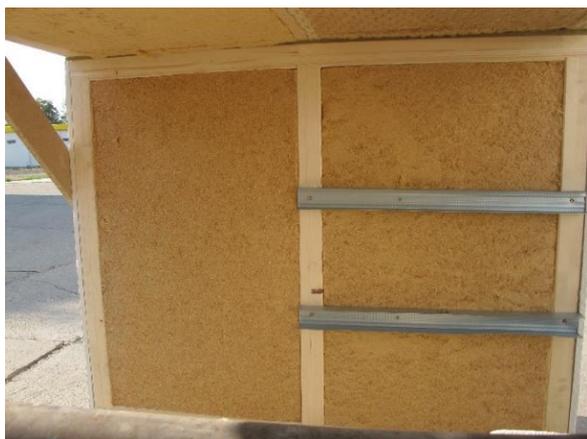
Abbildung 182: Prüfkörper V1 vor dem Versuch

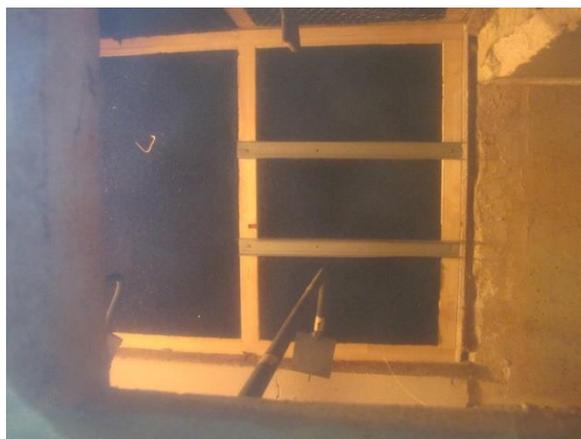
Abbildung 183: Schwarzfärbung der Holzweichfaserdämmung (1. Minute)

Zeit [min:s]	Beobachtungen während der Prüfung
01:02	Braunfärbung erst Decke
01:25	Flammen Dämmung
01:52	Schwarzfärbung Ständer
02:20	Risse Wand links mitte
03:02	deutliches Verkürzen am Ständer
03:20	erste deutliche Risse Ständer
03:55	Gefach 2 rh deutliches Bauchen, Spannplatte sichtbar
04:02	Herausfallen hinten Gefach 1 Decke
04:14	Herausfallen hinten Gefach 2 Decke
07:47	Herausfallen Decke vorne
08:25	Wand 1 herausgefallen oben, Kippen Wand 2
10:30	Abdecken Decke
12:02	Herausbrechen der Decke
12:41	Zurückziehen Protect Typ M Wand 1 von Ständer
13:28	Versagen Lattung, Herausfallen Dämmung
14:02	Versagen Lattung Wand 2 Dämmung raus, - Versagen Lattung Decke 2 Dämmung raus hinten
14:40	Versagen Lattung Decke 1, Dämmung raus hinten
16:20	Versagen Lattung Decke 2, Dämmung raus vorne
21:25	Durchbruch Decke
	Abbruch

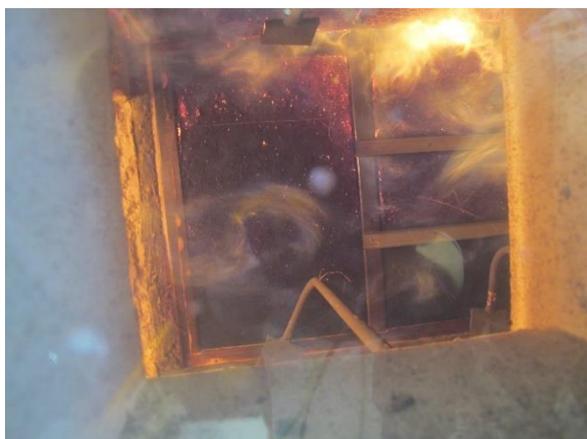
Abbildung 184: Durchzündung der Decke (1. Minute)

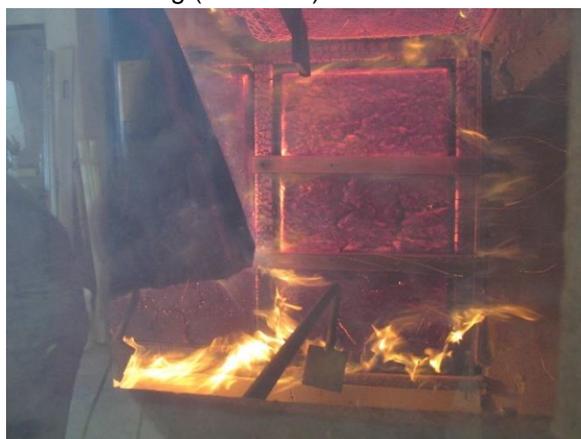
Abbildung 185: Herausfallen der Decke 1 und starkes Schrumpfen der Holzwolledämmung (2. Minute)

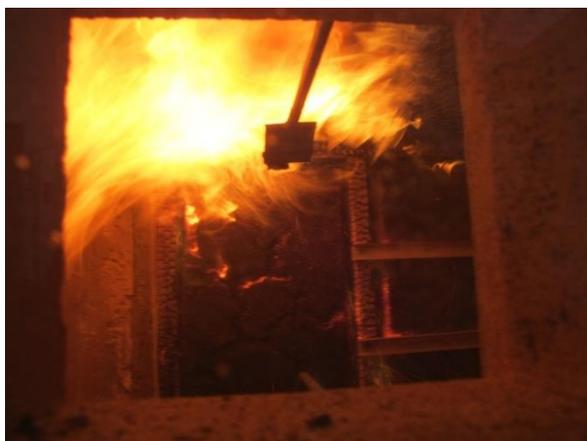
Abbildung 186: Entzündung der Spanplatte im oberen Teil des Gefaches 1 der Wand nach Rückzug der Dämmung (5. Minute)

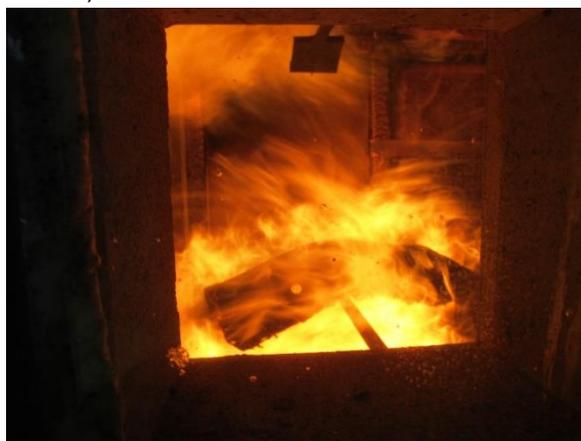
Abbildung 187: Herausfallen der Dämmung aus Gefach1 der Wand (6. Minute)

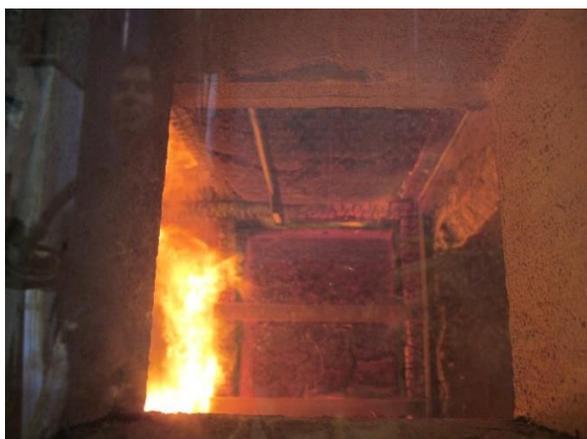
Abbildung 188: Entzünden der Spanplatte, da Rückzug der Dämmung vom Rahmen an der Wand im Gefach 2 (8. Minute)

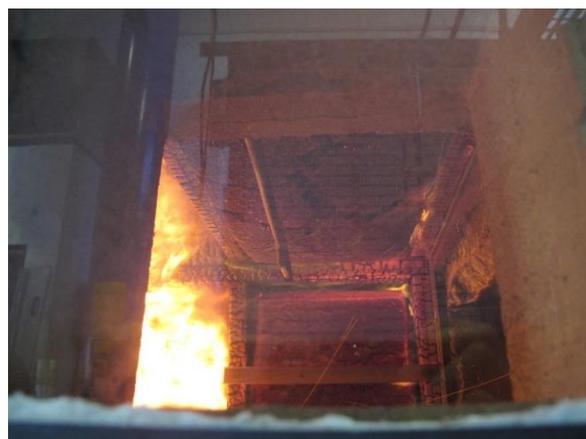
Abbildung 189: Entzündung des Rahmens an der Decke im Gefach 2 (8. Minute)

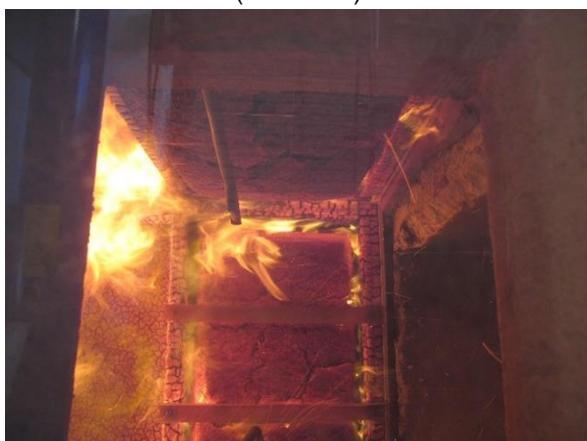
Abbildung 190: Kippen der Dämmung im oberen Bereich des Gefaches 2 der Wand (11. Minute)

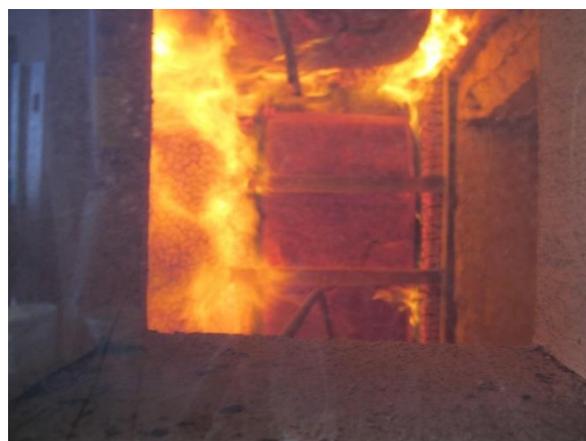
Abbildung 191: starkes Durchhängen der Dämmung im Gefach 2 der Decke und Durchzünden hinter der Dämmung (13. Minute)

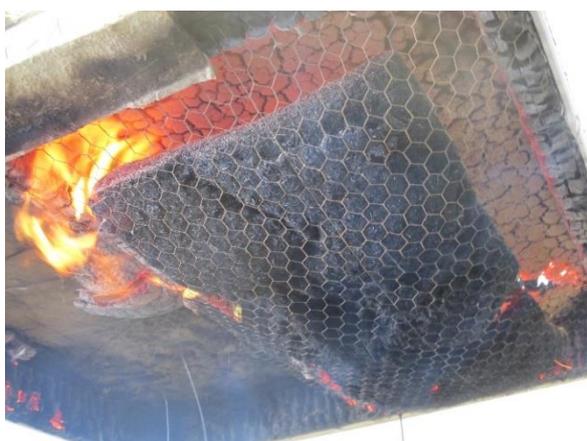
Abbildung 192: Decke nach Versuchsende

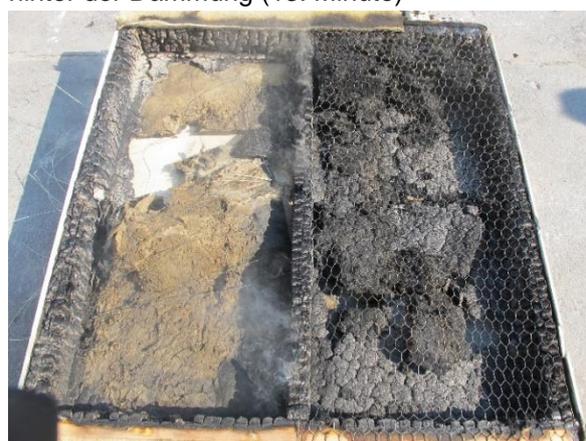
Abbildung 193: Versuchskörper Decke nach Versuchsende

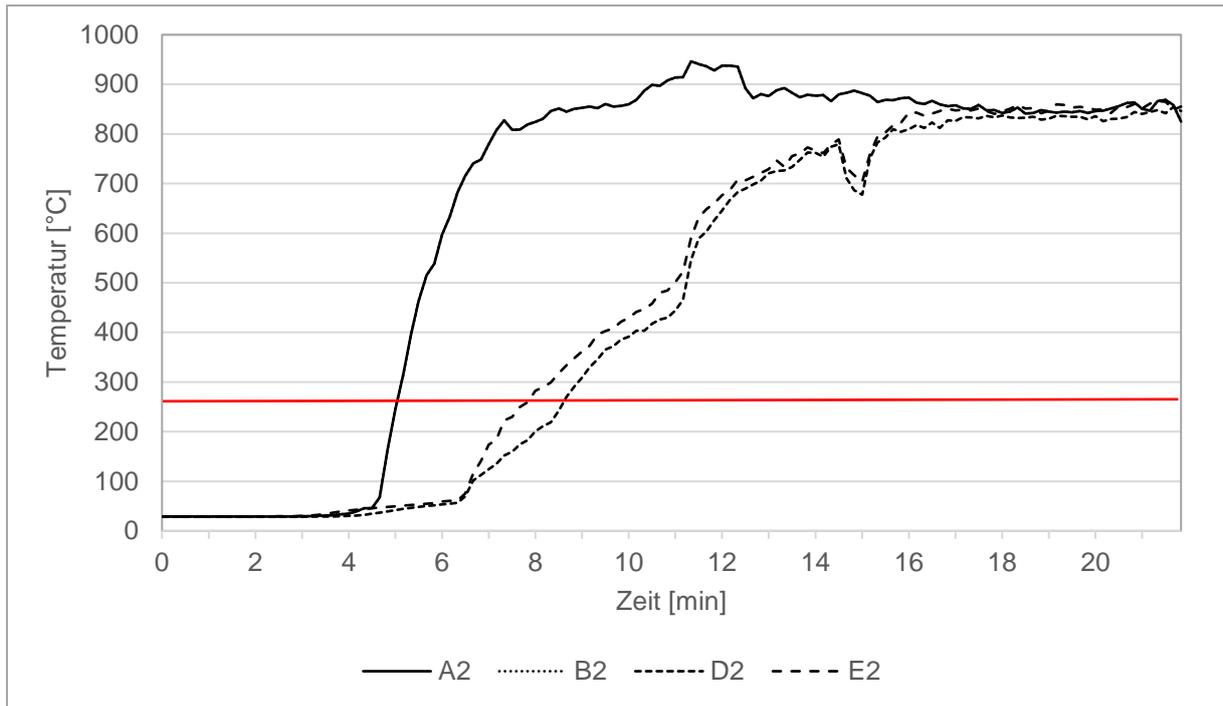
Abbildung 194: Temperaturverlauf zwischen Holzweichfaser (60 mm Steico geschützt durch Lattung) und Spanplatte in der Decke im Gefach 1

Element	Sicherung	Versagenszeit	Bemerkung
Decke 1	Lattung	5. Minute	T > 270°C, Herausfallen von Teilen der Dämmung
Decke 2	Lattung	5. Minute	T > 270°C, Herausfallen von Teilen der Dämmung
Wand 1 Hinterlegt mit 60 mm Protect dry	Lattung	7. Minute	T > 270°C, Kippen der Dämmung und ca. 2 Minuten später Herausfallen der Dämmung
Wand 2	Lattung	10. Minute	T > 270°C, Kippen der Dämmung und ca. 2 Minuten später Herausfallen der Dämmung

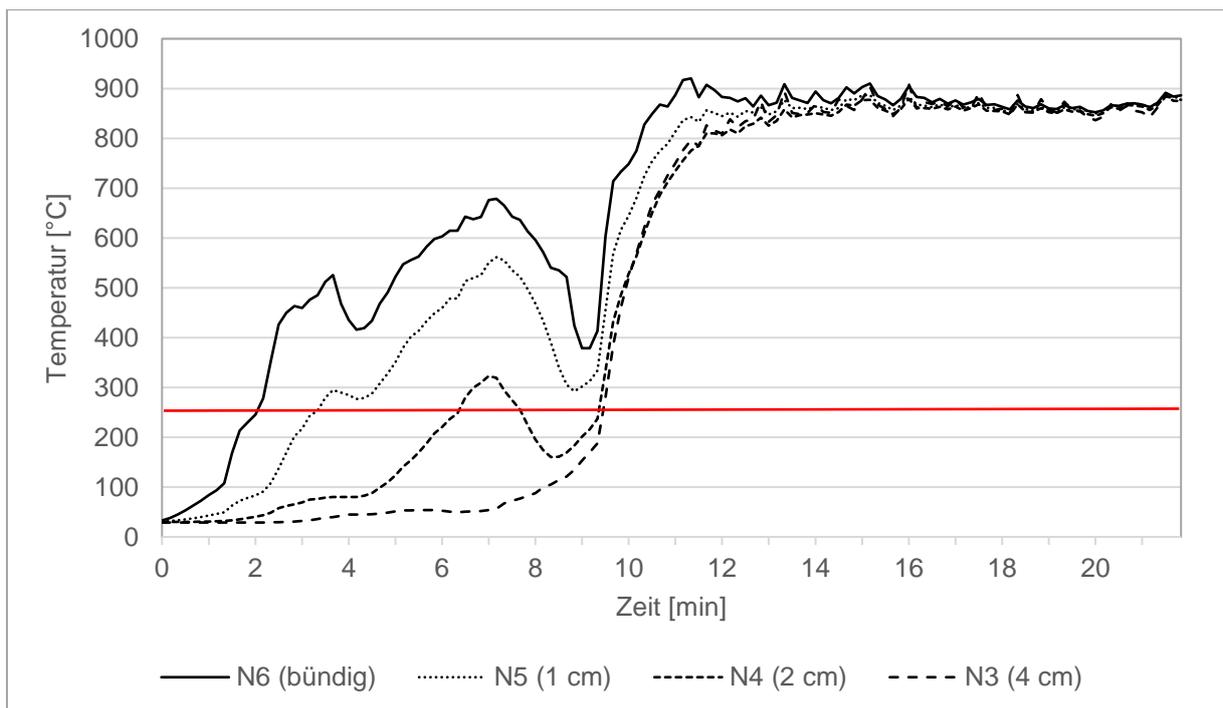
Abbildung 195: Temperaturverlauf am Mittelholz der Decke dem Gefach 1 zugewandt, Messstellen im Abstand von 10-20 mm

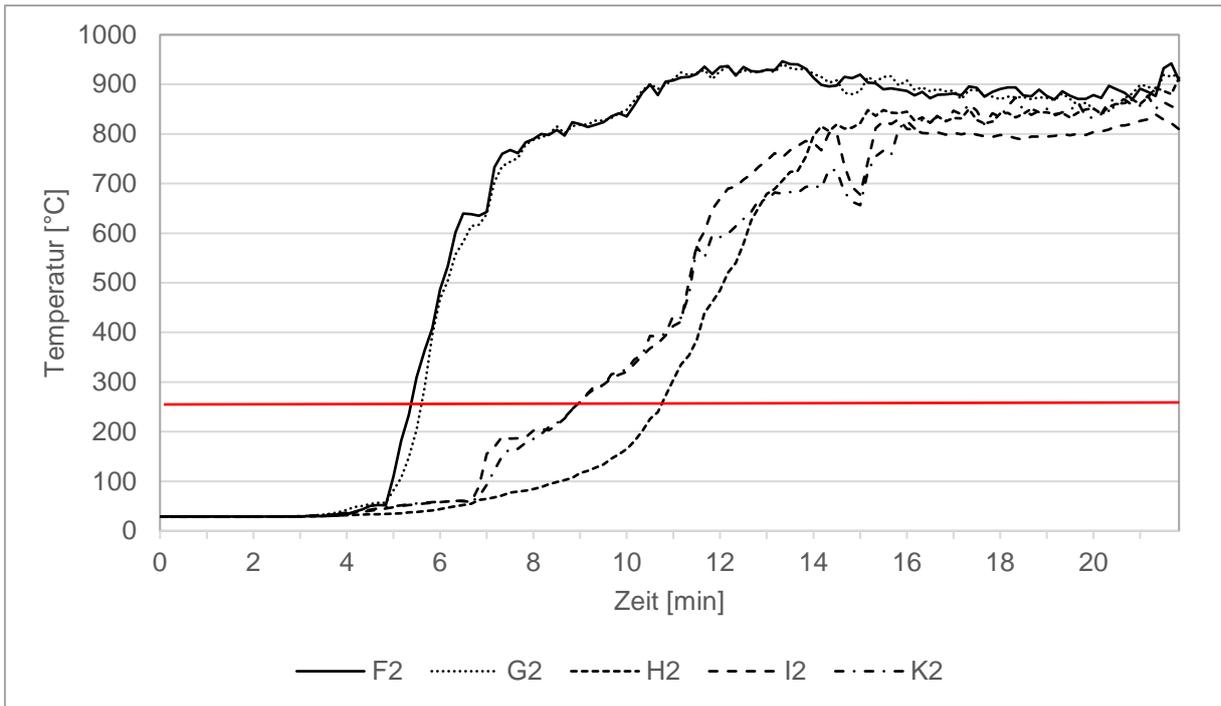
Abbildung 196: Temperaturverlauf zwischen Holzweichfaser (60 mm Steico geschützt durch Lattung) und Spanplatte in der Decke im Gefach 2

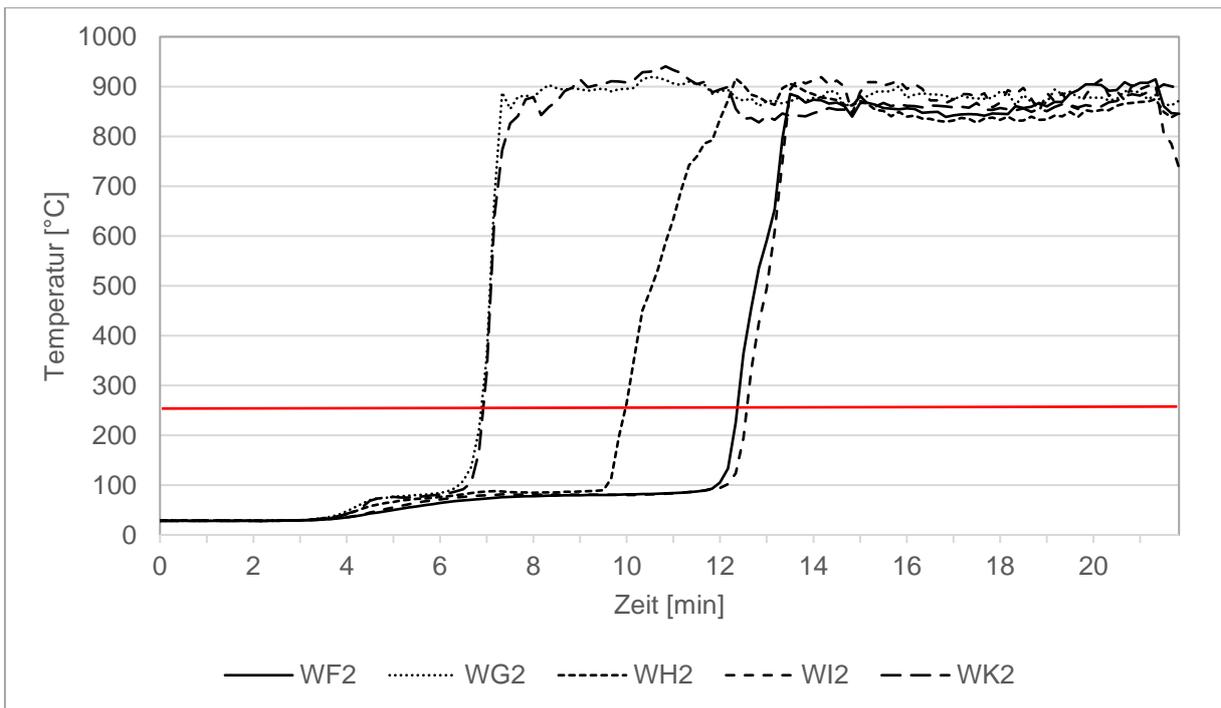
Abbildung 197: Temperaturverlauf zwischen Holzweichfaser (60 mm Steico geschützt durch Lattung) und Protect-Platte (60 mm Steico Typ M dry) in der Wand im Gefach 1
