Anhang zum Forschungsvorhaben

Standardisierung der brandschutztechnischen Leistungsfähigkeit von Holztafelkonstruktionen mit biogenen Dämmstoffen

Technische Universität München
Lehrstuhl für Holzbau und Baukonstruktion
Univ.-Prof. Dr.-Ing. Stefan Winter

Anhang A Bezeichnungen für Baustoffe und Bauteile nach DIN 4102

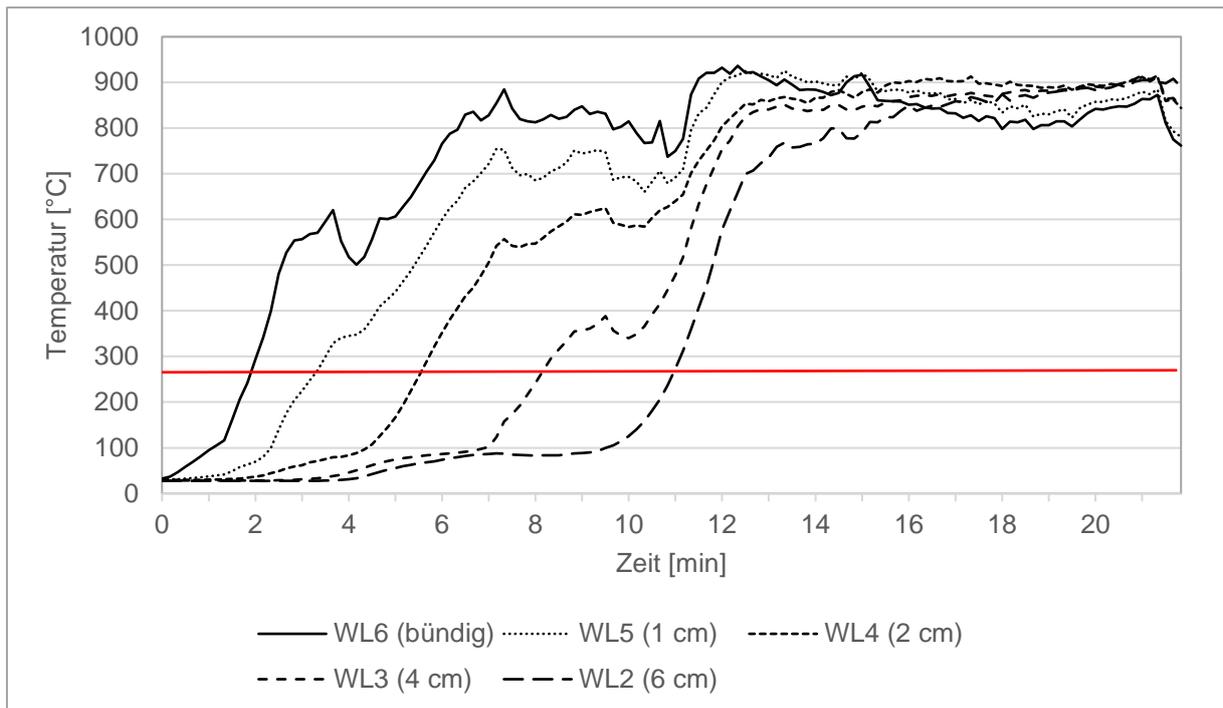
Abbildung 198: Temperaturverlauf am Mittelholz der Wand dem Gefach 1 zugewandt, Messstellen im Abstand von 10-20 mm

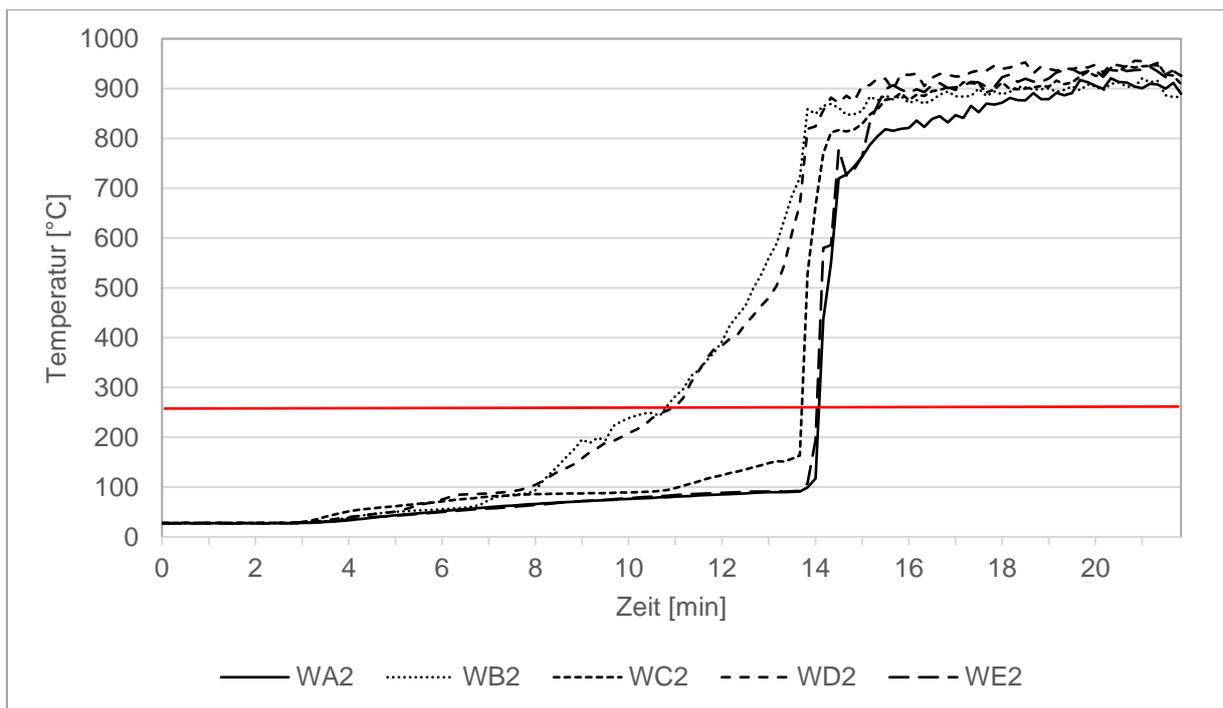
Abbildung 199: Temperaturverlauf zwischen Holzweichfaser (60 mm Steico geschützt durch Lattung) und Spanplatte in der Wand im Gefach 2

Element	Sicherung	Versagenszeit	Bemerkung
Decke 1	Lattung	5. Minute	T > 270°C, Herausfallen von Teilen der Dämmung
Decke 2	Lattung	5. Minute	T > 270°C, Herausfallen von Teilen der Dämmung
Wand 1 Hinterlegt mit 60 mm Protect dry	Lattung	7. Minute	T > 270°C, Kippen der Dämmung und ca. 2 Minuten später Herausfallen der Dämmung
Wand 2	Lattung	10. Minute	T > 270°C, Kippen der Dämmung und ca. 2 Minuten später Herausfallen der Dämmung

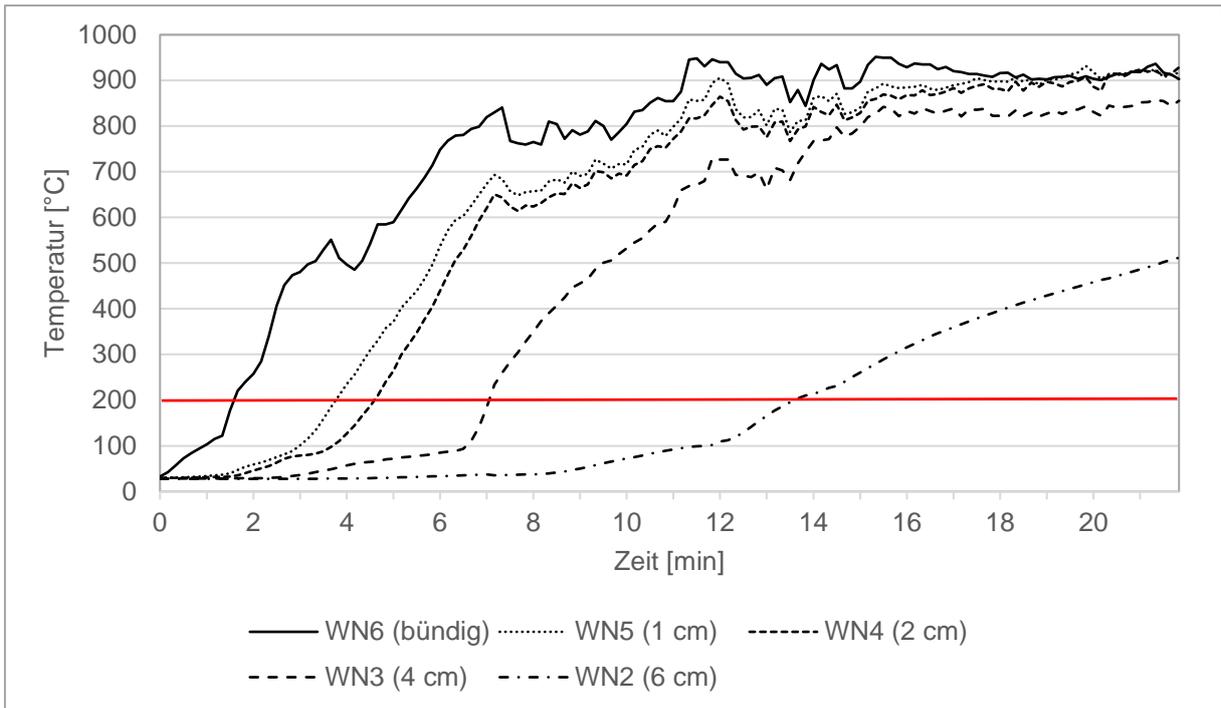
Abbildung 200: Temperaturverlauf am Mittelholz der Wand dem Gefach 2 zugewandt, Messstellen im Abstand von 10-20 mm

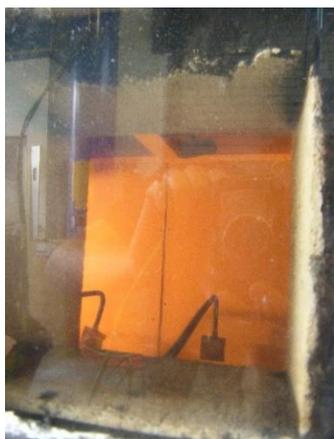
Abbildung 201: Prüfkörper zu Prüfbeginn

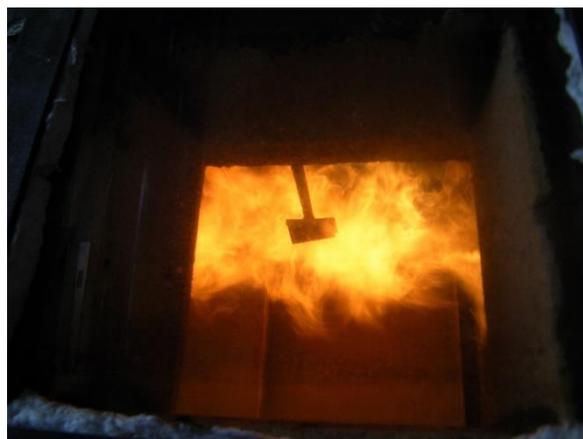
Abbildung 202: Durchzündung der Decke (2. Minute)

Zeit [min:s]	Beobachtungen während der Prüfung
01:35	Durchzündung Decken
03:15	Öffnen Fuge D2 ca. 0,5cm
03:51	erste Risse (Glühend) D1 und D2
06:05	D1 größere Risse, D2 feinere Risse

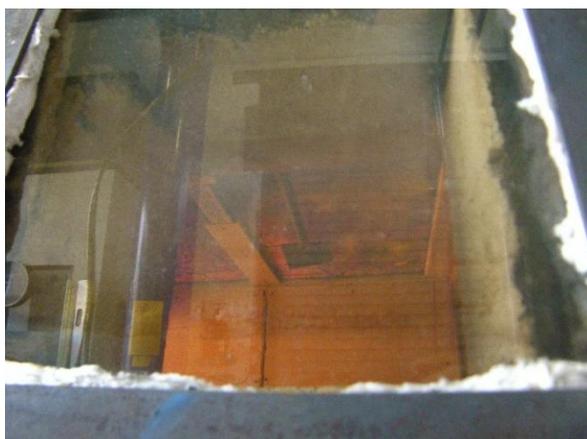
Abbildung 203: Fugen in den Protect-Platten an der Decke öffnen sich (6. Minute)

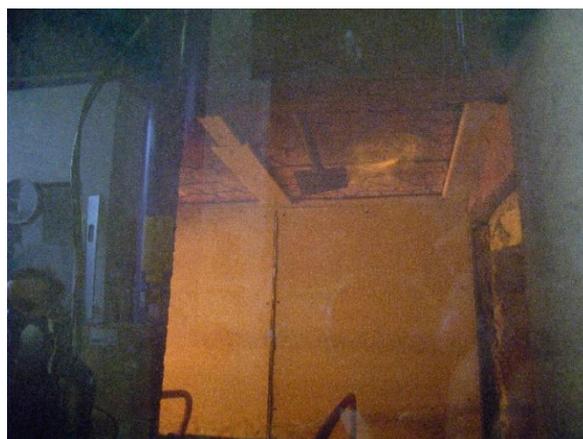
Abbildung 204: Zünden der Fuge in der Protect-Plate (11. Minute)

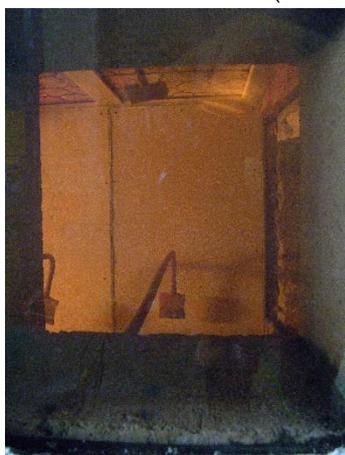
Abbildung 205: Riss in GKB der Wand Gefach 2 (13. Minute)

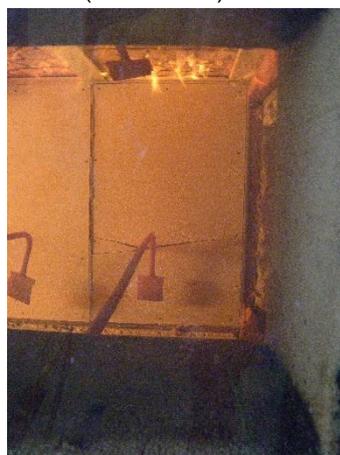
Abbildung 206: vergrößerter Riss in der Wand Gefach 2 (16. Minute)

08:26	W2 ro kleine Risse
11:44	W1 erste Risse vom Rand der GKB her, Querriss Wand 2
12:47	Fuge D2 ca 1,5cm
15:40	D1 Wölbung der Dämmung in der Mitte, D2 Fuge ca. 2cm

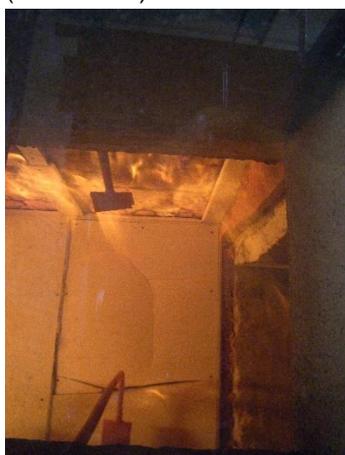
Abbildung 207: Holzwolle hinter Gipsplatte brennt (18. Minute)

17:23	Durchreißen Wand 2
18:07	Herausbrennen aus Fugen und Risse in Platte 2
20:00	Mitbrand Ständer Decke, Abfallen W2 GK-Platte im unteren Bereich, deutlicher Brandbeitrag Dämmung W2

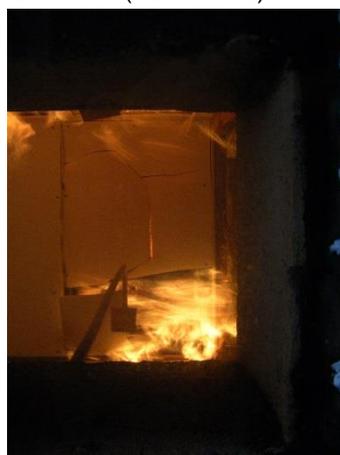
Abbildung 208: Gipsplatte an der Wand Gefach 2 zum Teil abgefallen (20. Minute)

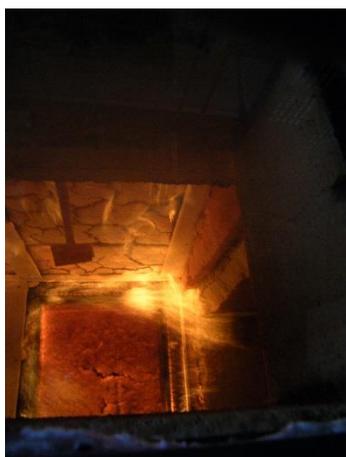
Abbildung 209: Brennen Holzweichfaser und der dahinterliegenden Spanplatte in der Wand Gefach 2 (23. Minute)

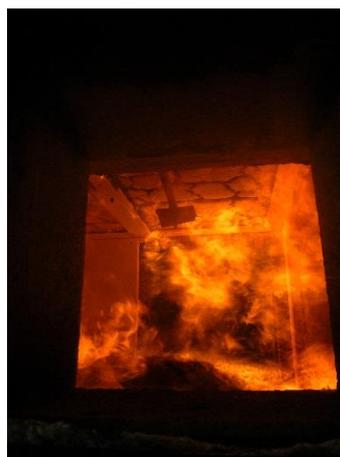
Abbildung 210: Herausfallen der Holzweichfaserdämmung in der Wand Gefach 2 (26. Minute)

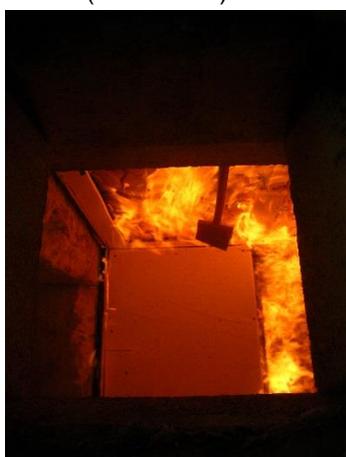
Abbildung 211: Risse in GKP in der Wand Gefach 1 (35. Minute)

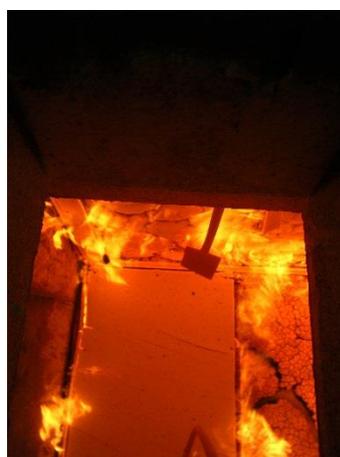
Abbildung 212: Brennen des Rahmen hinter GKP Wand Gefach 1 (44. Minute)

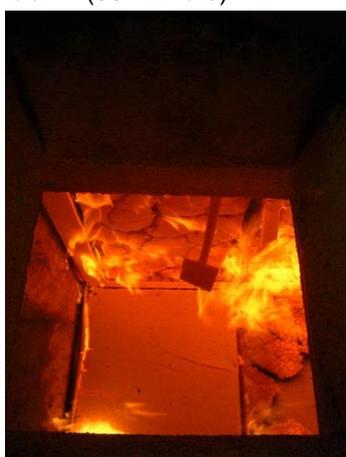
Abbildung 213: Rückzug der Protect-Platten vom Rahmen in der Decke (45. Minute)

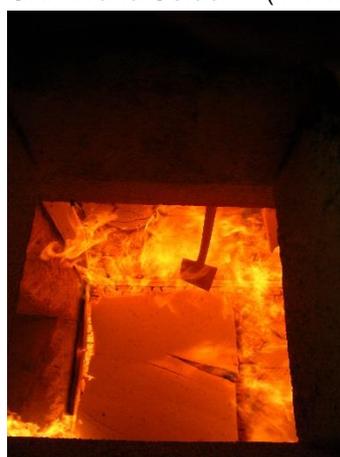
Abbildung 214: vergrößerter Riss in GKP Wand Gefach 1 (51. Minute)

29:40	Platte reißt durch, Querrisse => Wand in sich verzogen
40:40	Bruch hinter Gipskarton (L), Risse ≤ 5 cm
43:49	Bauchen Gipskarton
53:10	Gipskartonplatte mit Dämmung herausgefallen W1

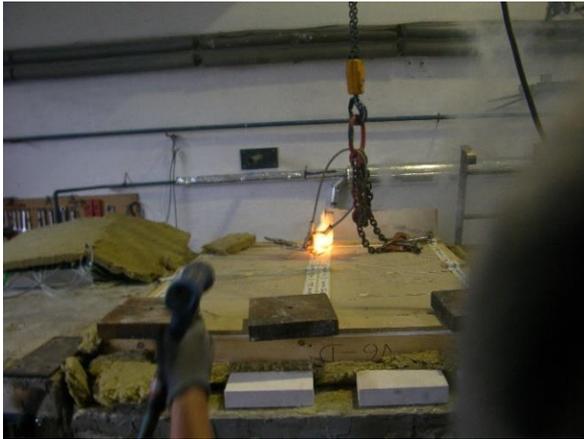
Abbildung 215: Durchbrand Decke (54. Minute)

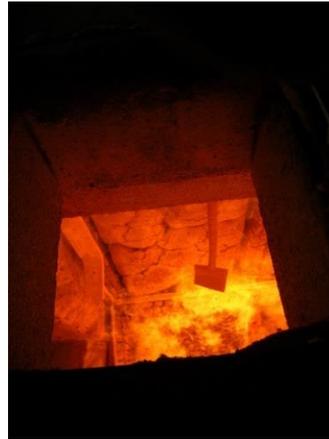
Abbildung 216: Abfall Gipsplatte Wand Gefach 1 (54. Minute)

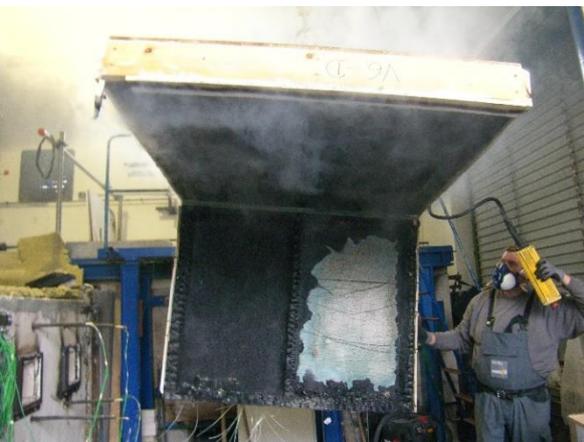
Abbildung 217: Versuchskörper nach Versuchsende

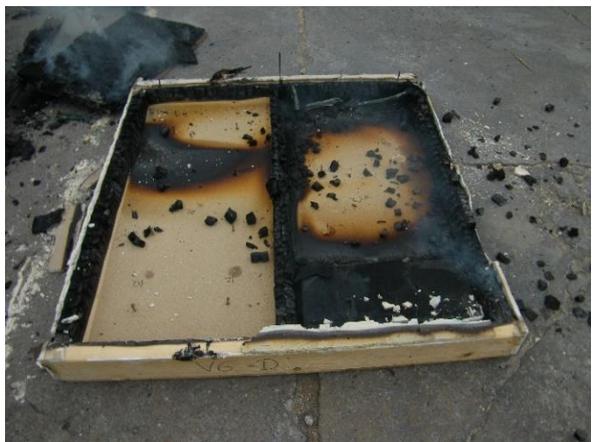
Abbildung 218: Wand nach Versuchsende

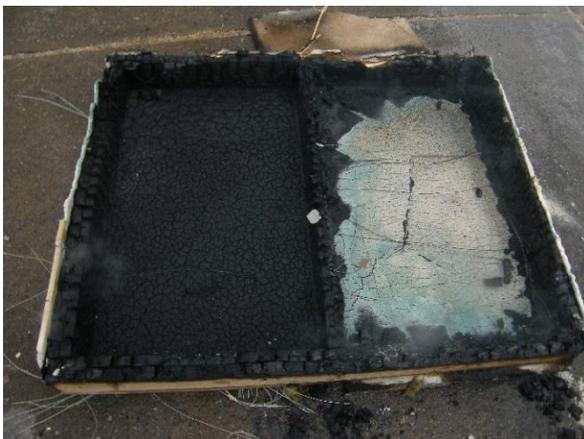
Abbildung 219: Decke nach Versuchsende

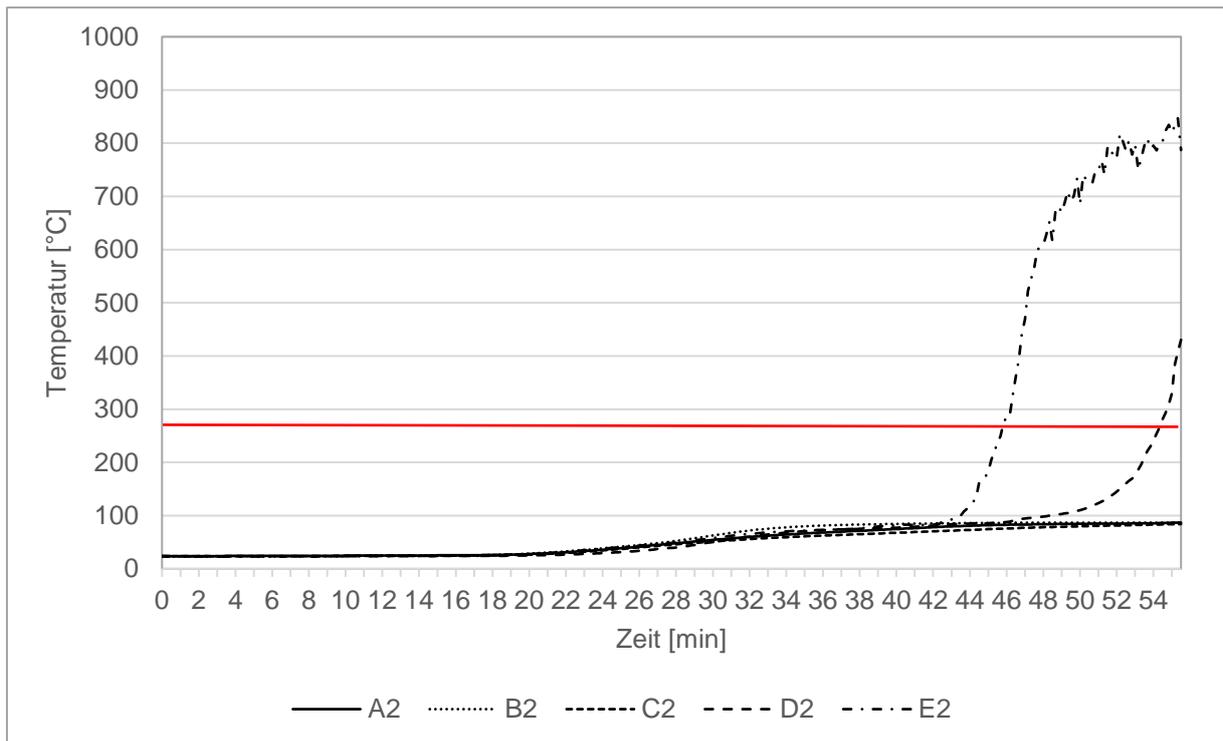
Abbildung 220: Temperaturverlauf zwischen Protect Typ M dry (100 mm Steico) und Spanplatte in der Decke im Gefach 1 (Fuge im Bereich der Messstelle E und D)

Element	Sicherung	Versagenszeit	Bemerkung
Decke 1 Protect-Platte Typ M dry	-	Fuge 44. Minute Rand 20. Minute	T > 270°C,
Decke 2 Protect-Platte Typ M	-	Fuge 55. Minute Rand ca.20. Minute	T > 270°C,
Wand 1 120 mm HWF	Geschützt durch 18 mm GKP	49. Minute	T > 270°C, Herausfallen der Dämmung
Wand 2 120 mm HWF	Geschützt durch 12,5 mm GKB	25. Minute	T > 270°C, Herausfallen der Dämmung

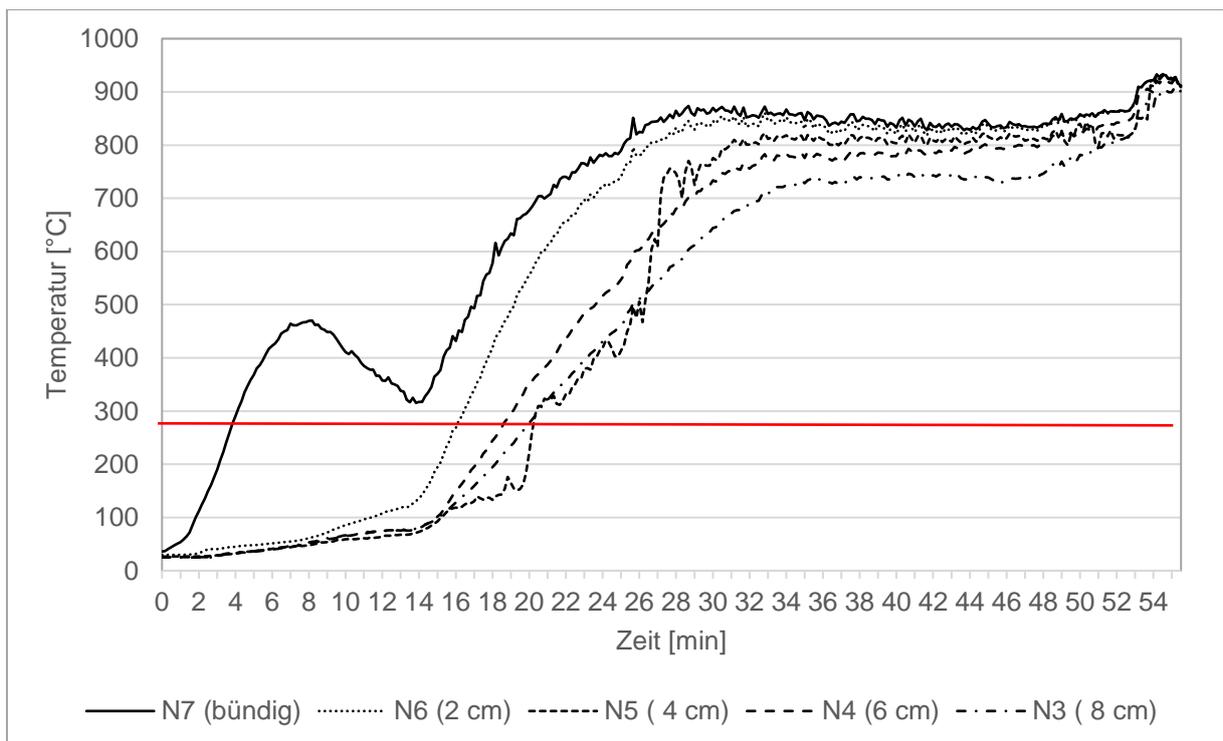
Abbildung 221: Temperaturverlauf am Mittelholz der Decke dem Gefach 1 zugewandt, Messstellen im Abstand von 20 mm

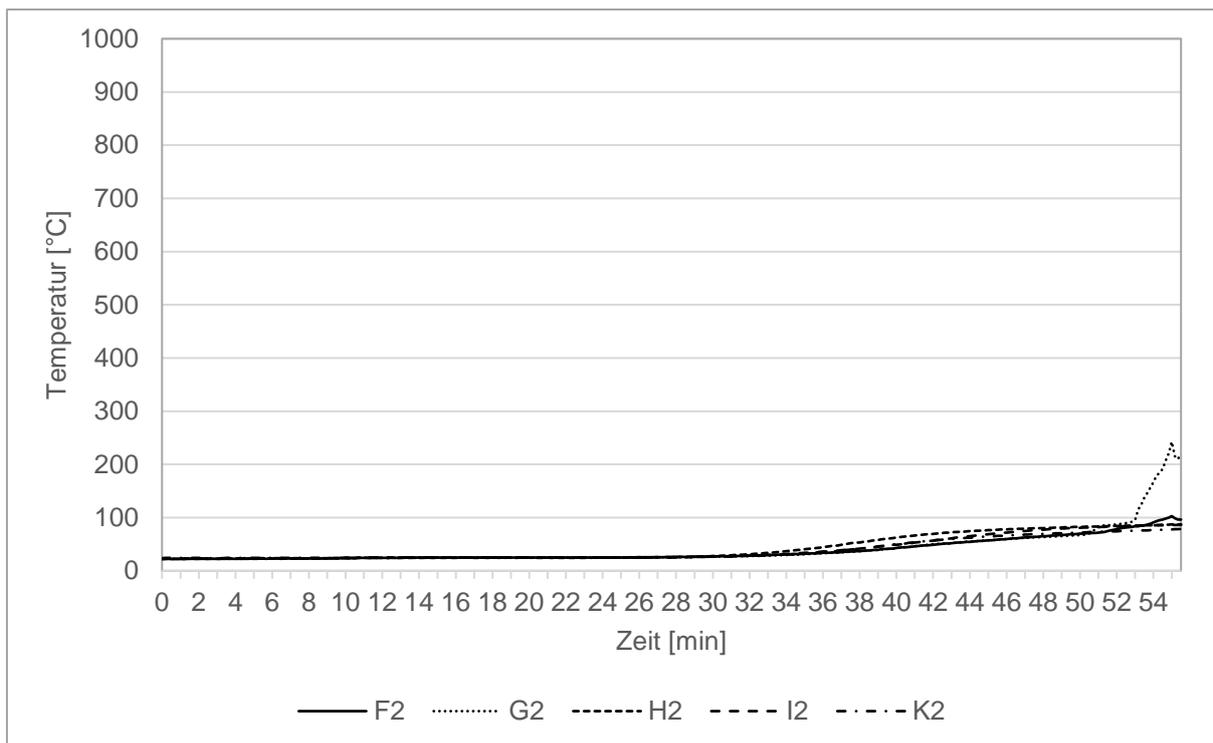
Abbildung 222: Temperaturverlauf zwischen Protect Typ M (100 mm Steico) und Spanplatte in der Decke im Gefach 2 (Fuge im Bereich der Messstelle F und G)

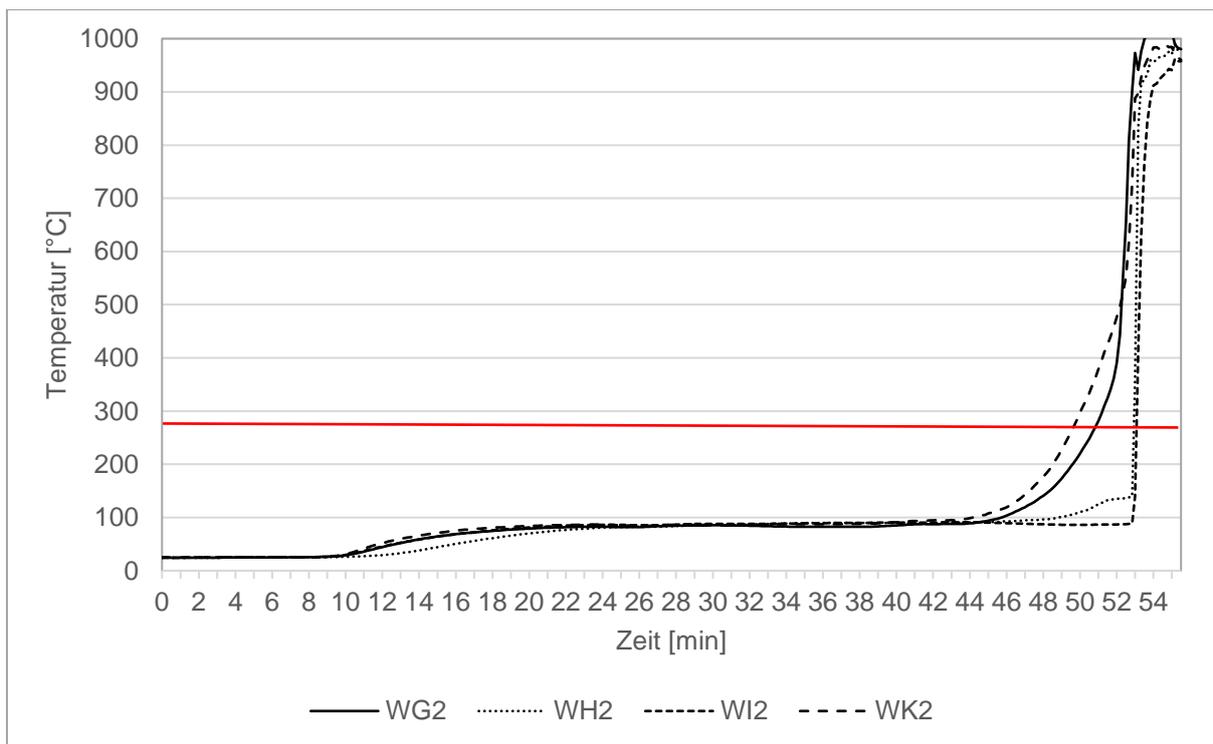
Abbildung 223: Temperaturverlauf zwischen Holzweichfaser (120 mm Steico geschützt durch 18 mm GKP) und Spanplatte in der Wand im Gefach 1

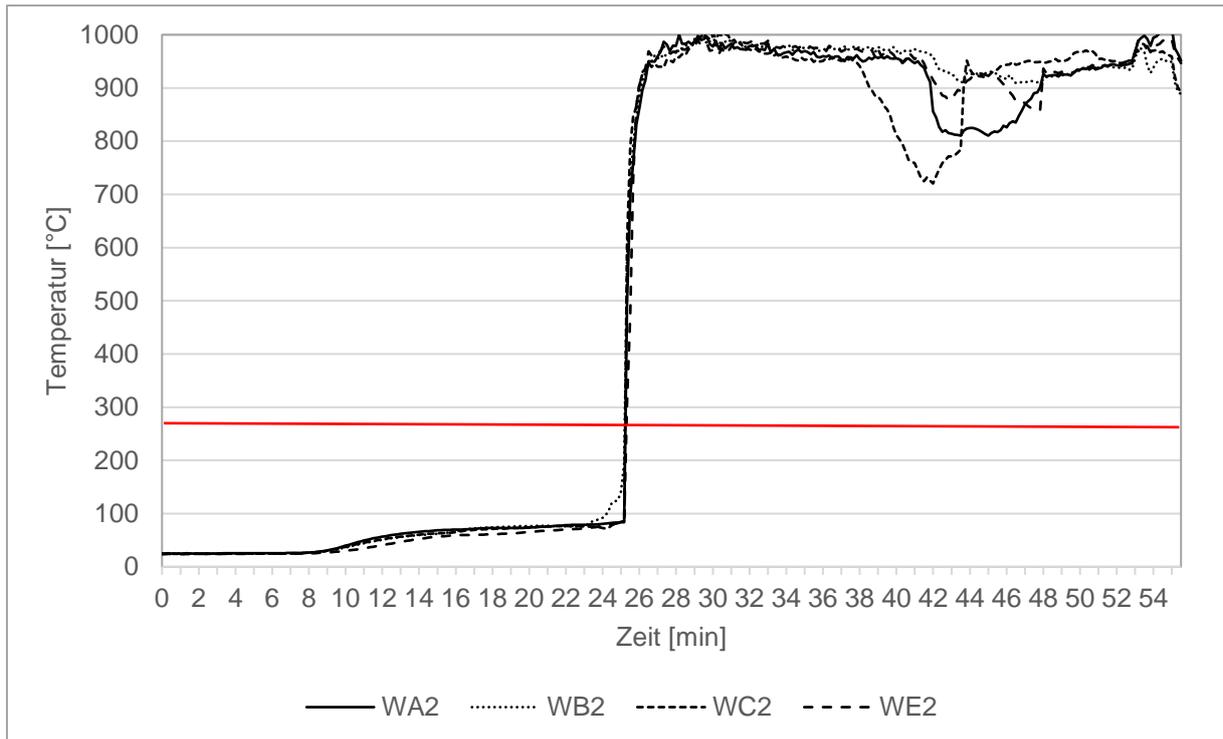
Abbildung 224: Temperaturverlauf zwischen Holzweichfaser (120 mm Steico geschützt durch 12,5 mm GKB) und Spanplatte in der Wand im Gefach 2

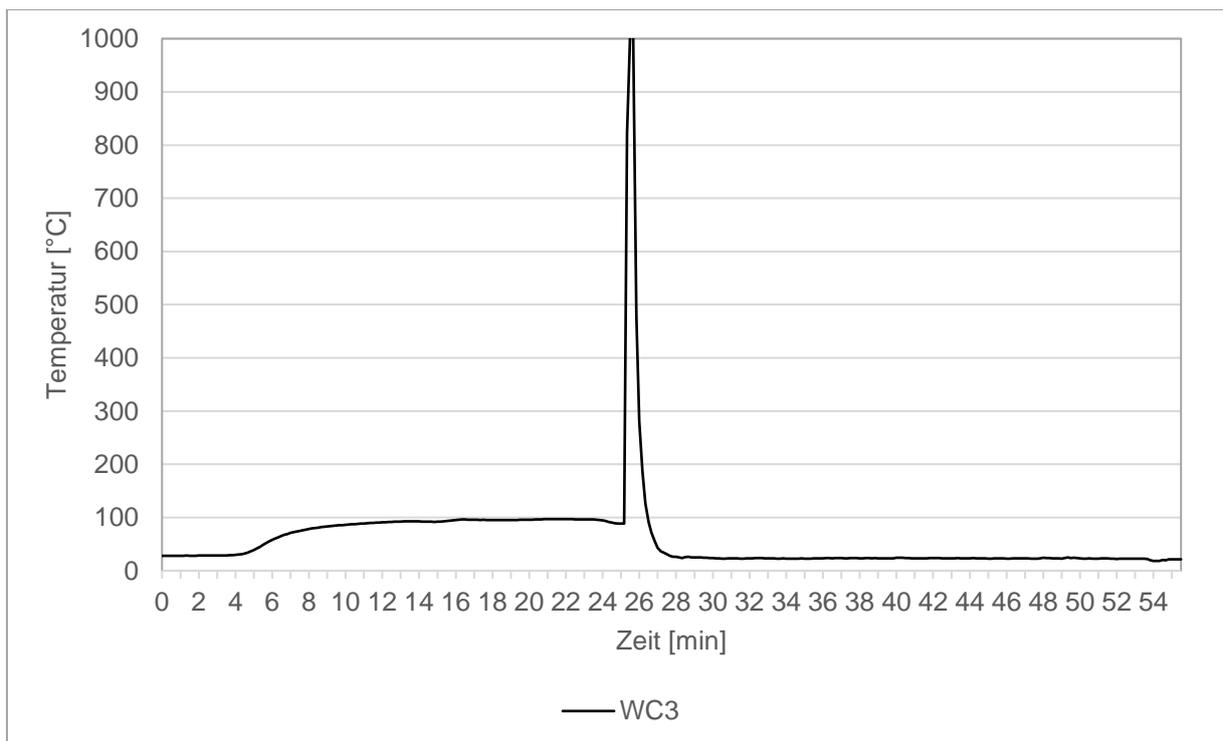
Abbildung 225: Temperaturverlauf auf halber Höhe der Holzweichfaserdämmung

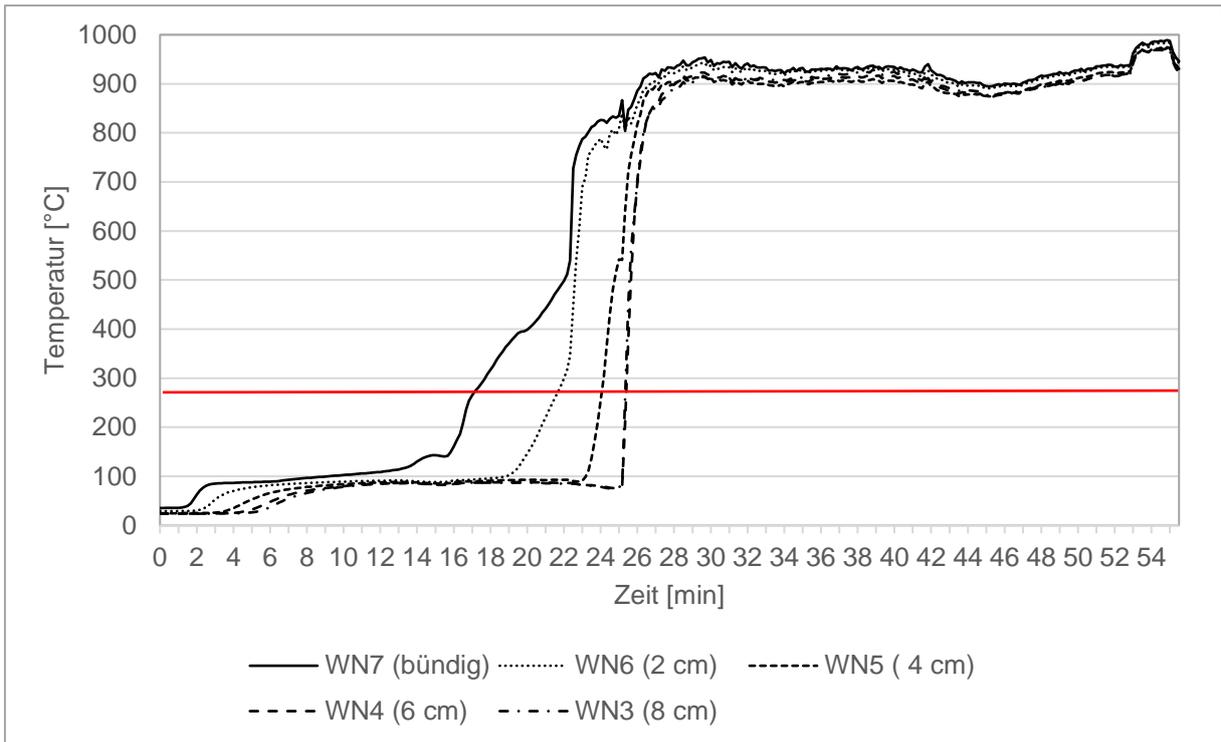
Abbildung 226: Temperaturverlauf am Mittelholz der Wand dem Gefach 2 zugewandt, Messstellen im Abstand von 20 mm

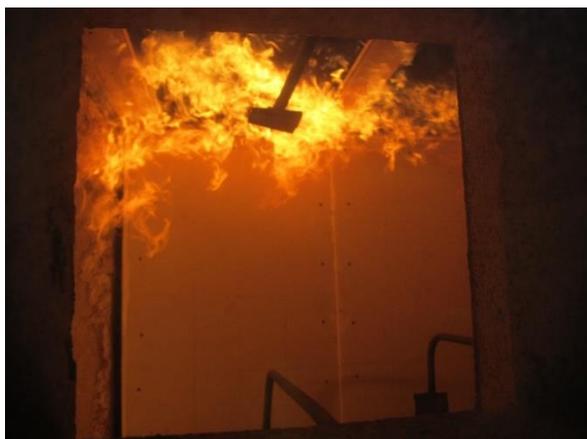
Abbildung 227: Decke entzündet sich (1. Minute)

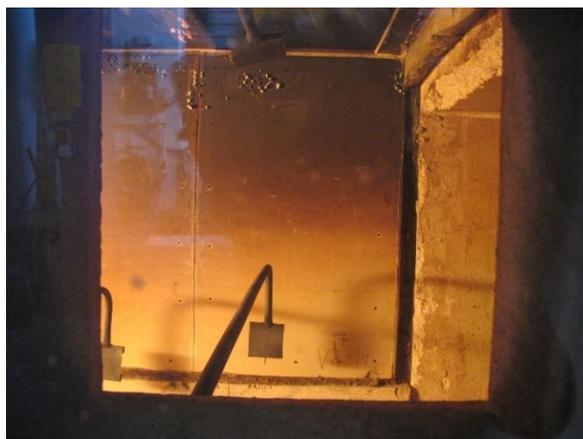
Abbildung 228: Schwarzfärbung der Gipsplatte (3. Minute)

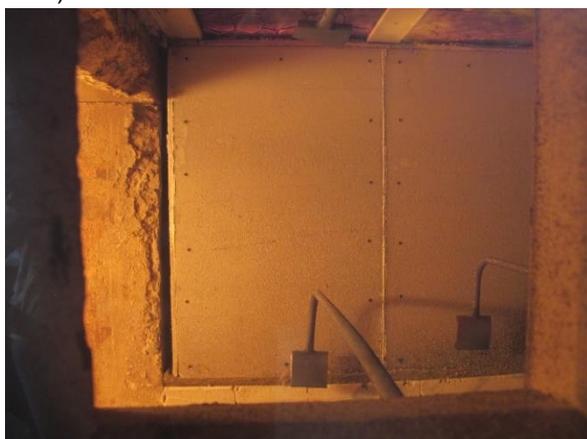
Abbildung 229: Rissbildung in den Gipsplatten der Wand (8. Minute)

07:43	Oberflächenrisse im Gipskarton
08:00	Protect Platte entzündet, Gefach 2 10 sec später als Gefach 1
09:30	Fuge ca 2 cm in Decke Gefach 2
11:30	Risse in Gipskartonwand Größer

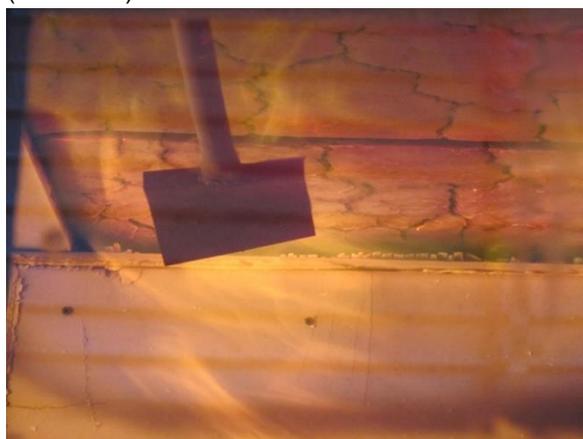
Abbildung 230: Öffnen der Fuge in den Protect-Platten der Decke hier Gefach 2 (9. Minute)

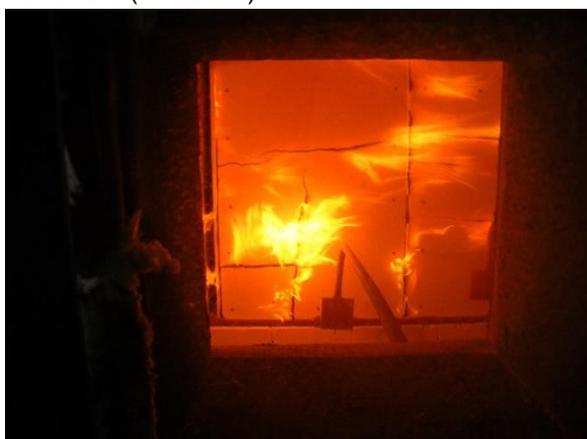
Abbildung 231: Entzündung hinter den Rissen der Gipsplatten an den Wänden (19. Minute)

14:30	Gipsplatte wölbt sich (Wind)
18:00	Tiefe Risse in Gipskarton Gefach 1 Wand
18:30	Durchzündung Gefach 1 und Gefach 2 Wand
25:30	Gipsplatte Wand Gefach 1 zum Teil abgefallen im oberen Bereich, Gipsfuge zwischen den beiden Gefachen ändert sich

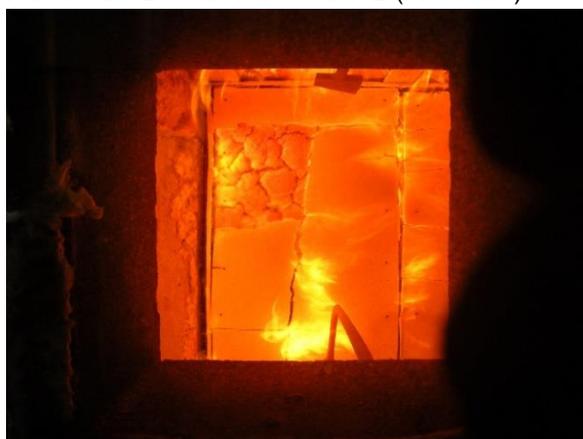
Abbildung 232: Abfallen von Teilen der Gipsplatte in der Wand Gefach 1 (28. Minute)

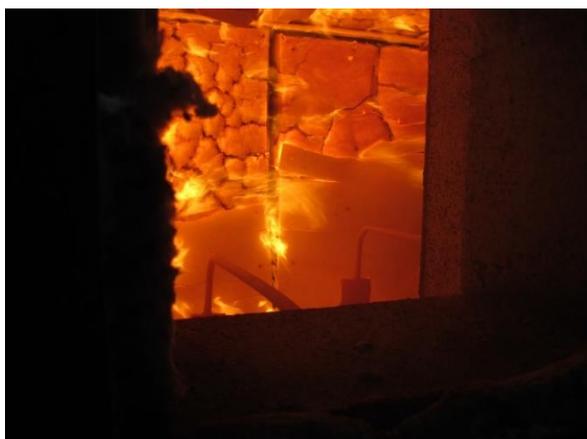
Abbildung 233: Abfallen des oberen Teiles der Gipsplatte an der Wand des Gefachs 2 (35. Minute)

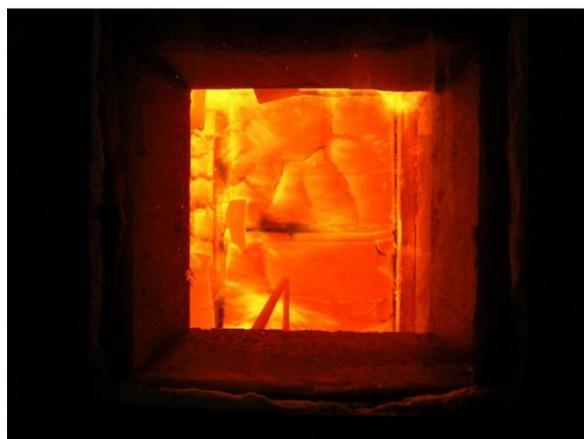
Abbildung 234: Abfallen der unteren Teile der Gipsplatten und große Fuge in der Protect Typ H dry Platte (40. Minute)

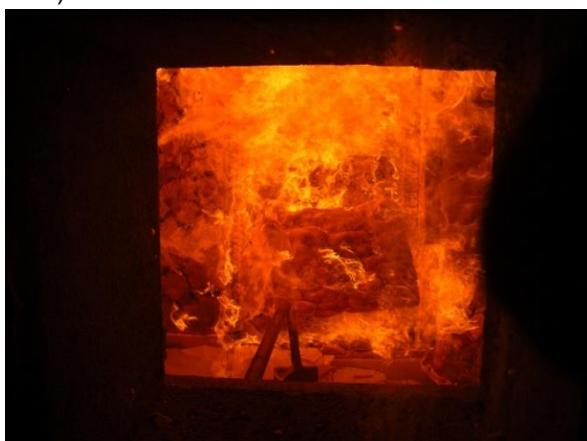
Abbildung 235: Herausfallen der Holzweichfaserdämmung aus der Wand Gefach 2 (52. Minute)

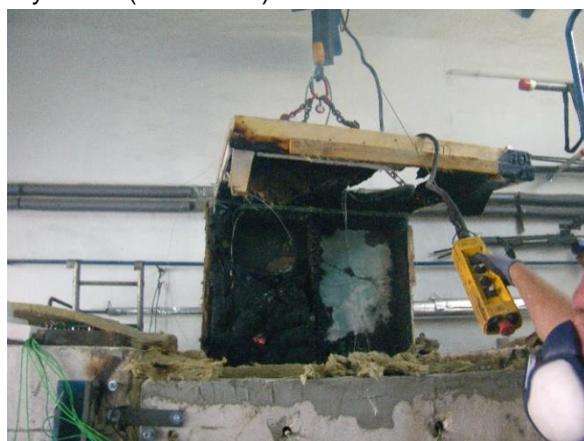
Abbildung 236: Reste des Versuchskörpers nach Versuchsabbruch

01:02:07	Abbrechen, Brenner bereits aus, Wand links Abbruchkriterium im Mittel

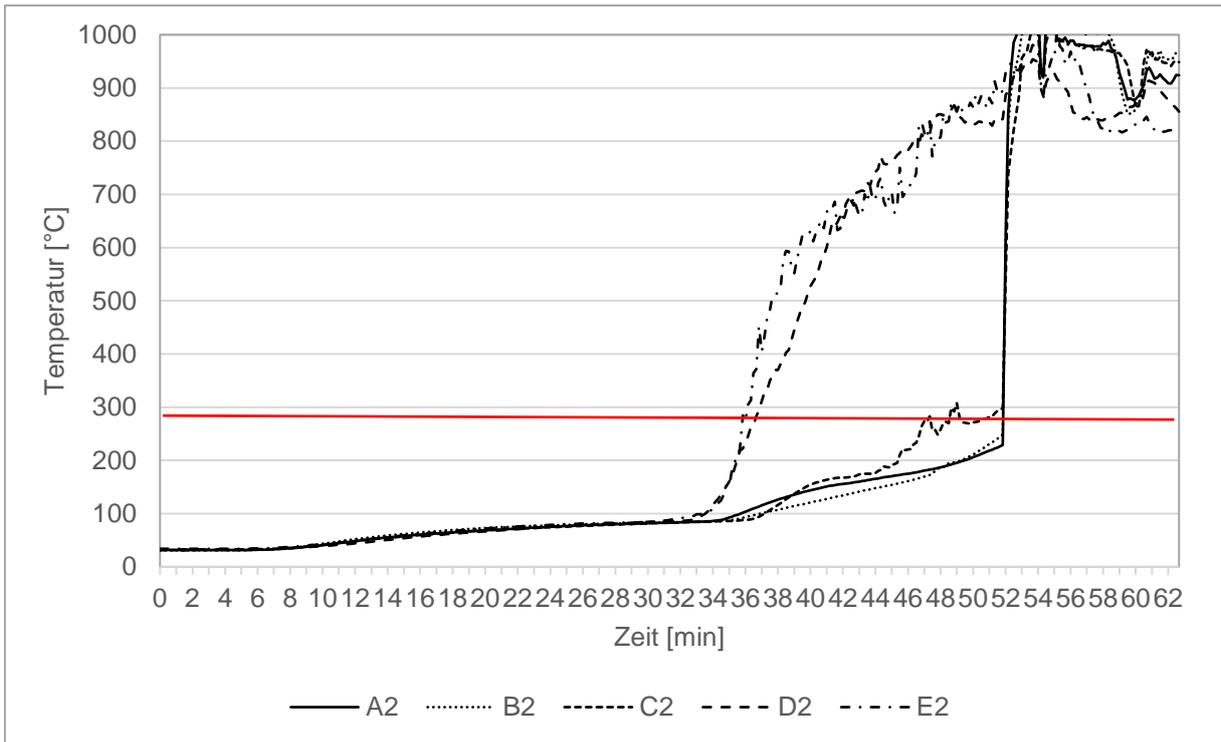
Abbildung 237: Temperaturverlauf zwischen Protect-Platte (60 mm Steico Typ M dry) und Spanplatte in der Decke im Gefach 1

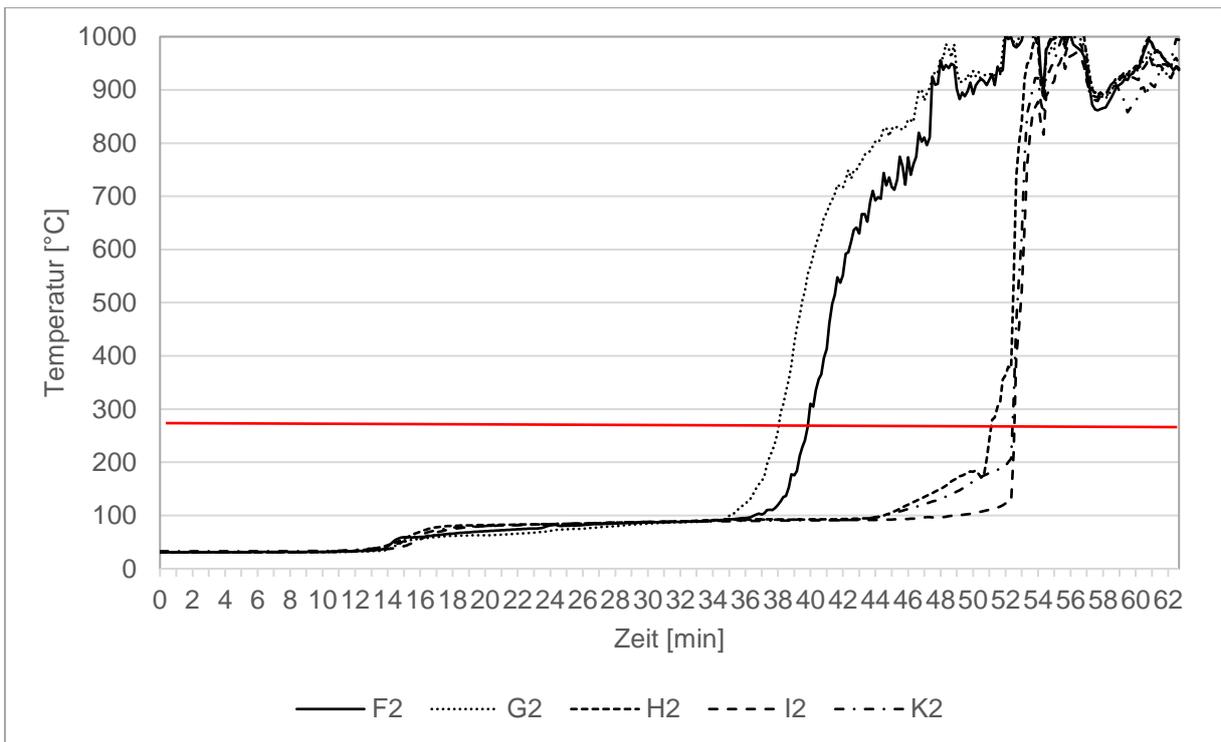
Abbildung 238: Temperaturverlauf zwischen Protect-Platte (60 mm Steico Typ M) und Spanplatte in der Decke im Gefach 2

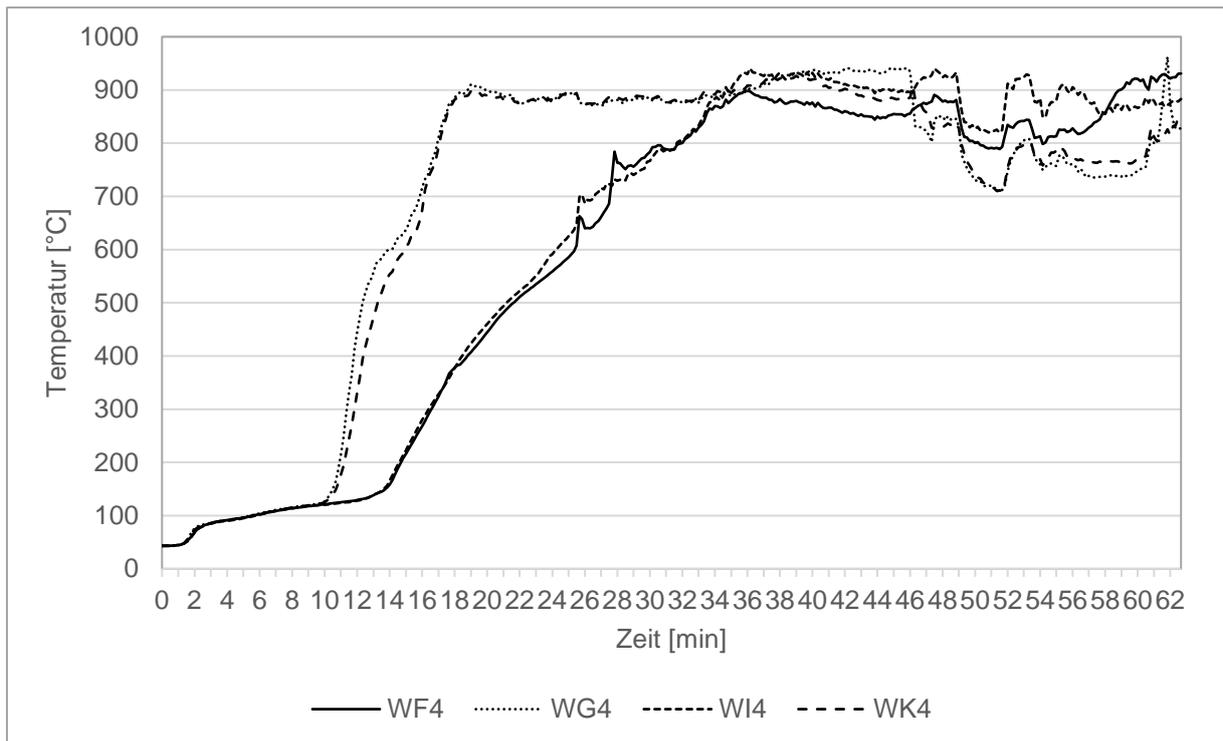
Abbildung 239: Temperaturverlauf zwischen Gipskartonplatte (12,5 mm GKB Typ A) und Protect-Platte (60 mm Steico Protect Typ M) in der Wand im Gefach 1

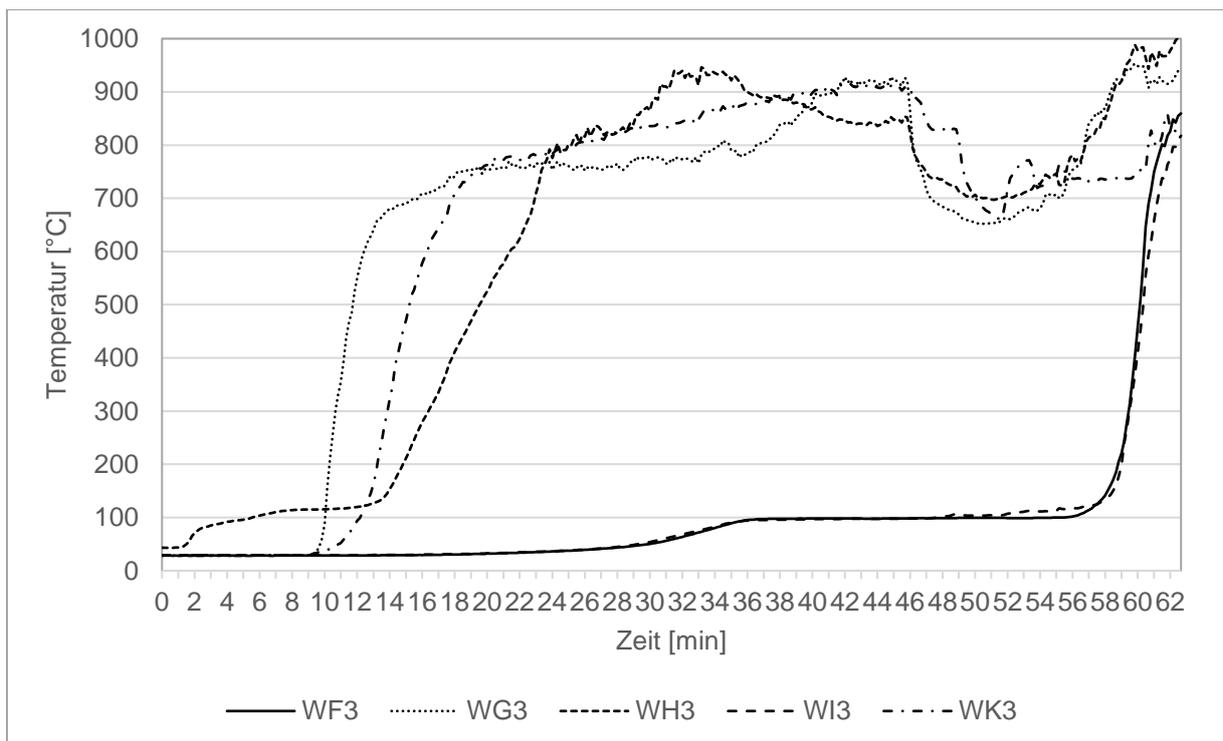
Abbildung 240: Temperaturverlauf zwischen Protect-Platte (60 mm Steico Typ M) und Holzweichfaser (120 mm Steico Flex) in der Wand im Gefach 1

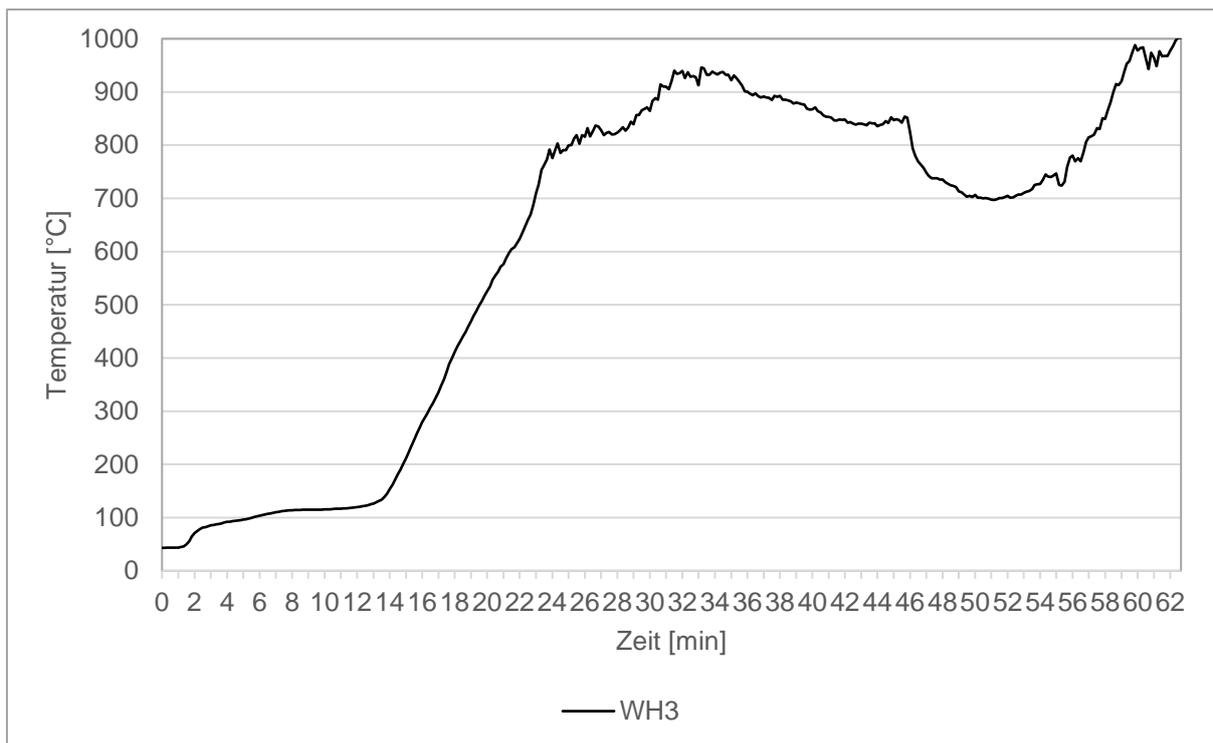
Abbildung 241: Temperaturverlauf auf halber Höhe (Tiefe von 60 mm) der Holzweichfaser (120 mm Steico Flex) in der Wand im Gefach 1

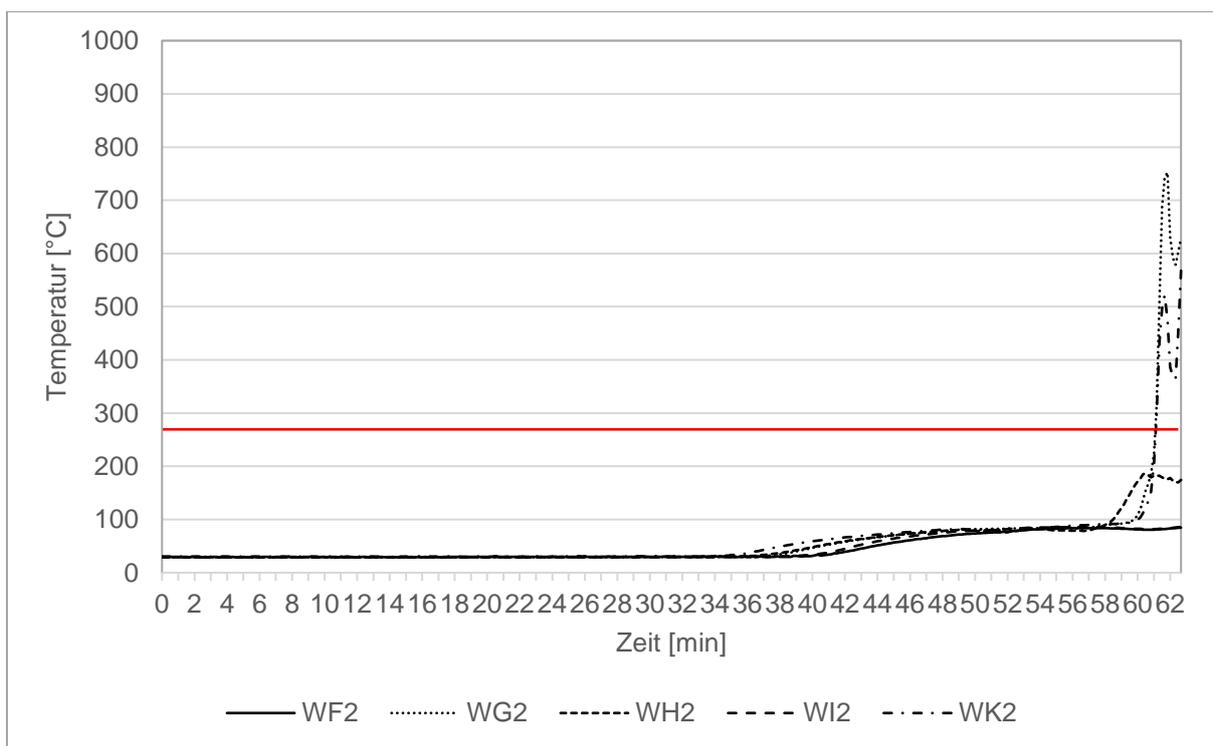
Abbildung 242: Temperaturverlauf zwischen Holzweichfaser (120 mm Steico Flex) und Spanplatte in der Wand im Gefach 1
