Anhang zum Forschungsvorhaben

Standardisierung der brandschutztechnischen Leistungsfähigkeit von Holztafelkonstruktionen mit biogenen Dämmstoffen

Technische Universität München
Lehrstuhl für Holzbau und Baukonstruktion
Univ.-Prof. Dr.-Ing. Stefan Winter

Anhang A Bezeichnungen für Baustoffe und Bauteile nach DIN 4102

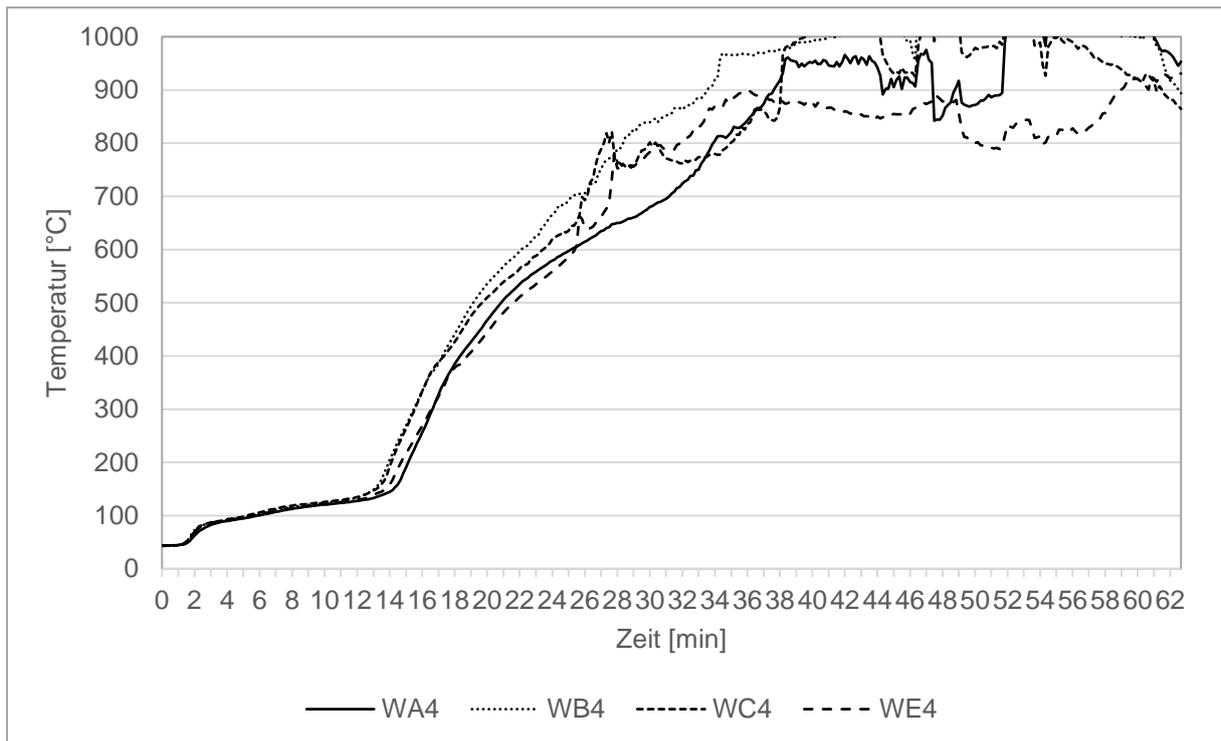
Abbildung 243: Temperaturverlauf zwischen Gipskartonplatte (12,5 mm GKB Typ A) und Protect-Platte (60 mm Steico Typ H dry) in der Wand im Gefach 2

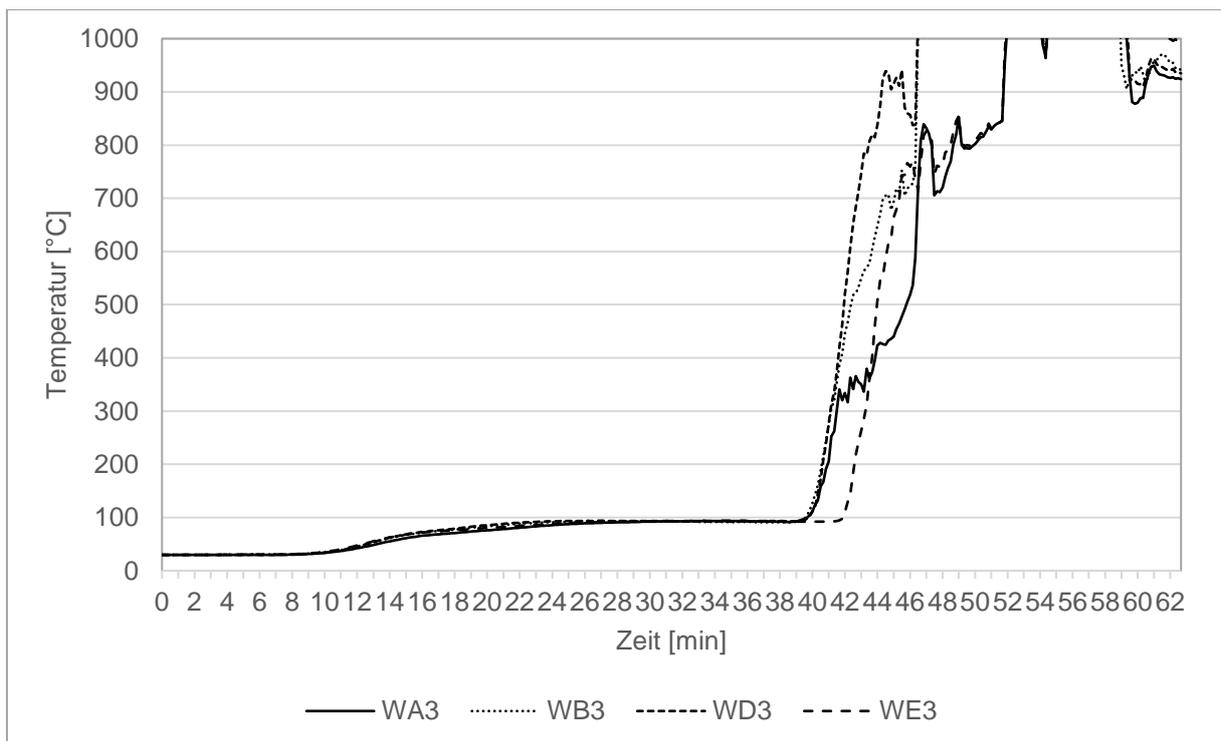
Abbildung 244: Temperaturverlauf zwischen Protect-Platte (60 mm Steico Typ H dry) und Holzweichfaser (120 mm Steico Flex) in der Wand im Gefach 2

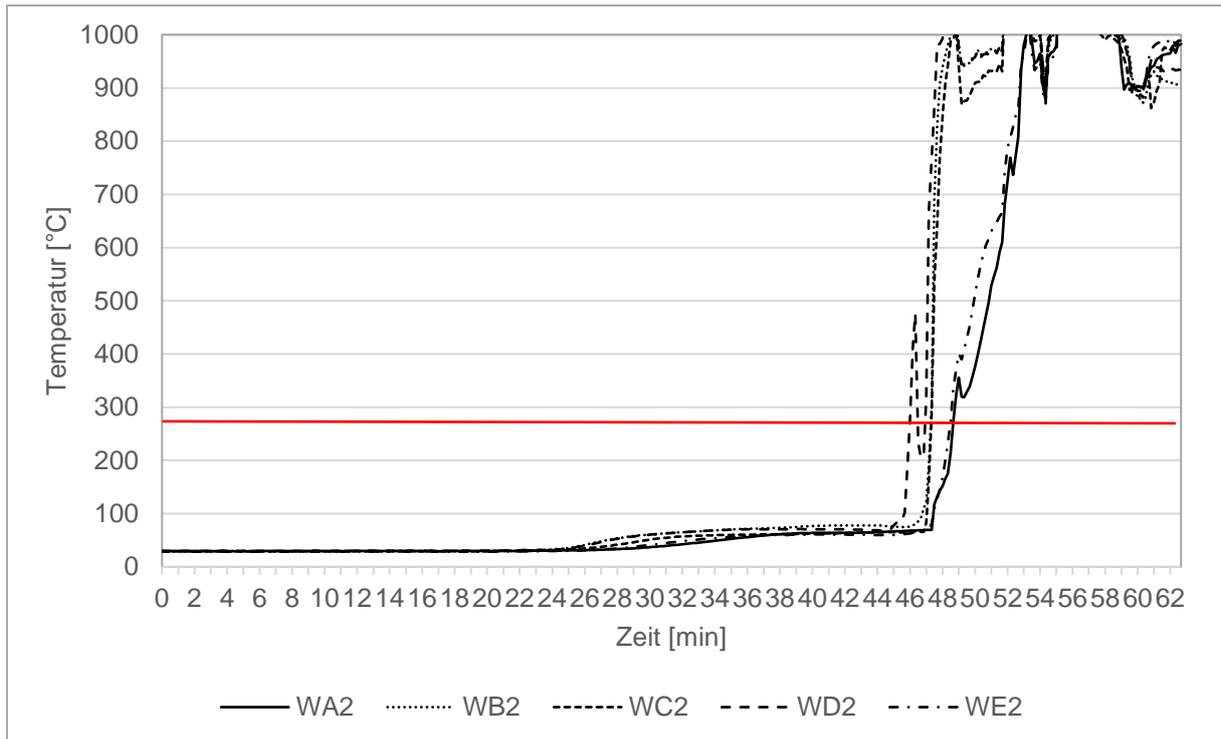
Abbildung 245: Temperaturverlauf zwischen Holzweichfaser (120 mm Steico Flex) und Spanplatte in der Wand im Gefach 2

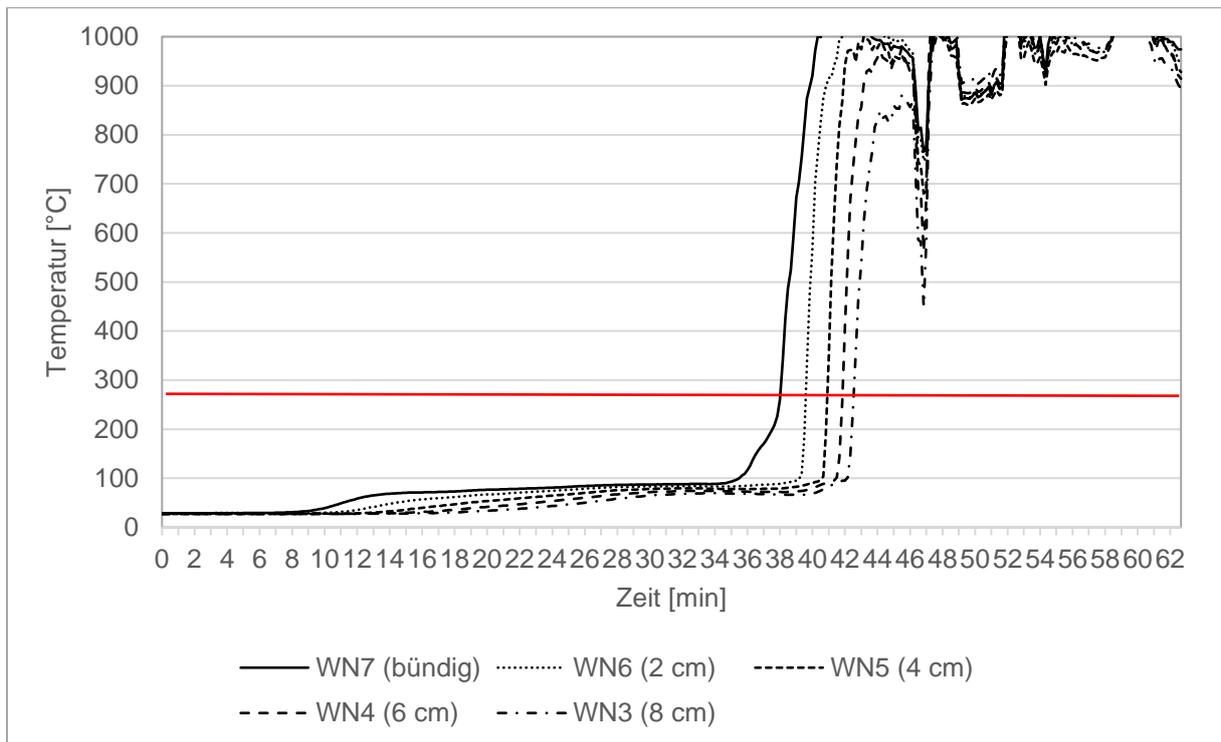
Abbildung 246: Temperaturverlauf am Mittelholz der Wand dem Gefach 2 zugewandt, Messstellen im Abstand von 20 mm

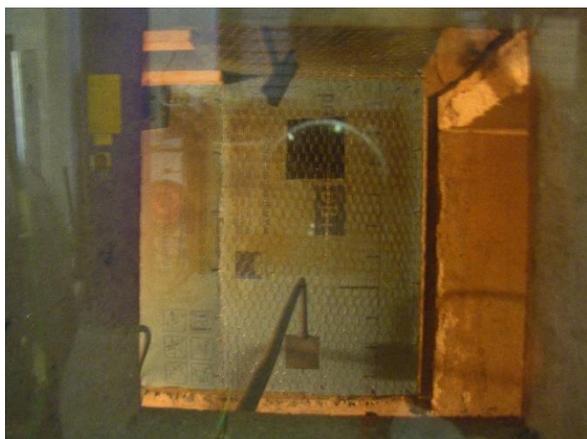
Abbildung 247: Prüfkörper zu Prüfbeginn

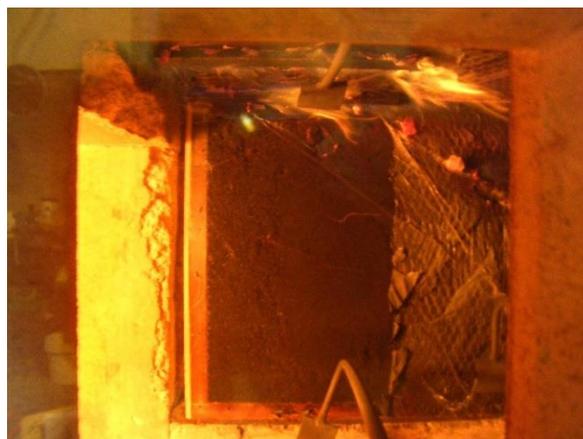
Abbildung 248: Abschmelzen der Dampfbremse und Brennen des Rahmens der Wand (Gefach 1) im Bereich der Fuge durch schlechte Verdichtung der Zellulose beim Einblasen (1. Minute)

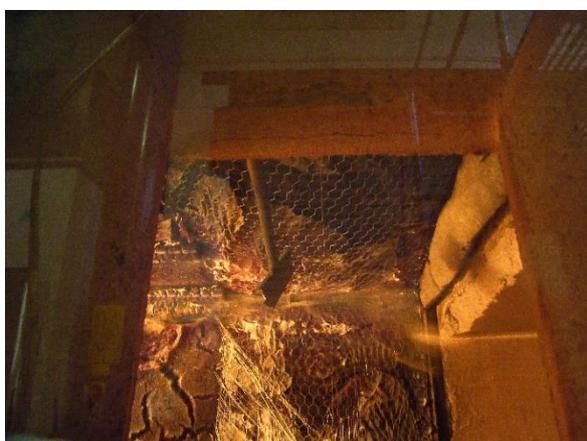
Abbildung 249: Bauchen des Hasendrahtes an der Decke im Gefach 2 (4. Minute)

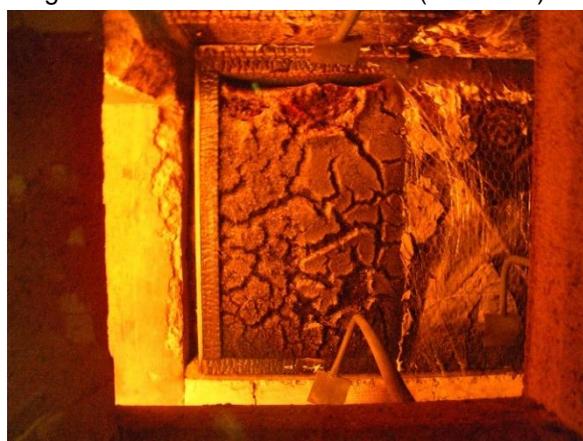
Abbildung 250: Kein weiteres Brennen der Fuge im Gefach 1 der Wand (7. Minute)

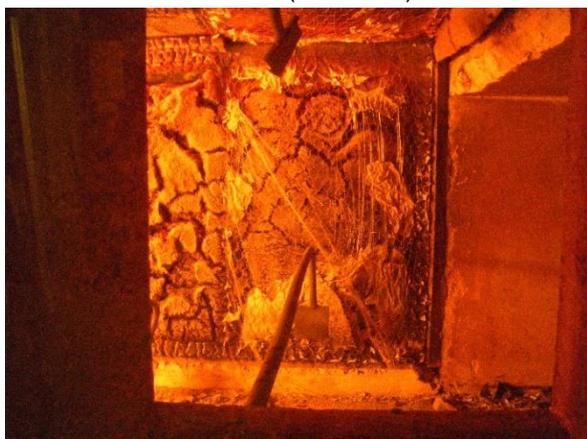
Abbildung 251: Bauchen des Hasendrahtes im Gefach 2 der Wand (10. Minute)

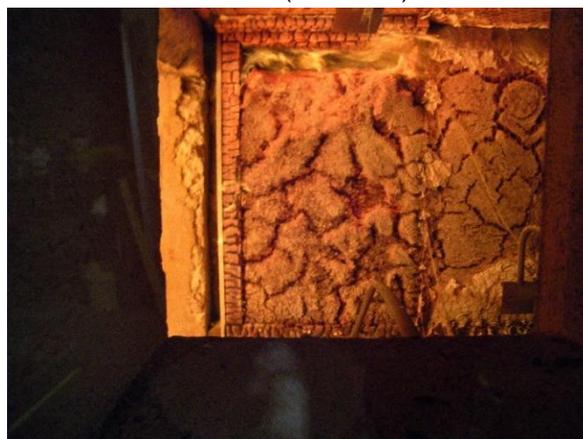
Abbildung 252: Weiteres Zusammensacken der Dämmung und erneutes Brennen der dahinterliegenden Spanplatte in der Wand Gefach 1 (12. Minute)

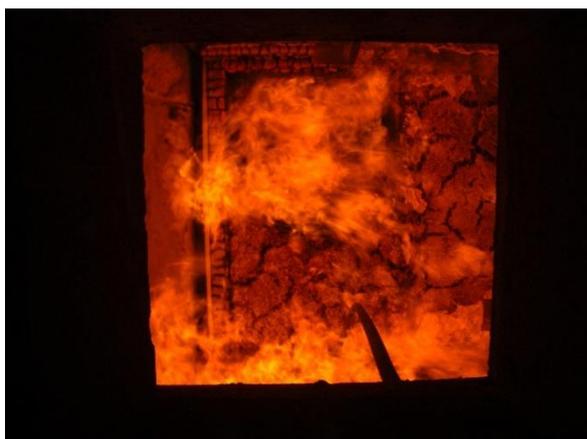
Abbildung 253: Dämmung in der Wand (Gefach 1) zum Teil herausgefallen, Spanplatte dahinter brennt (15. Minute)

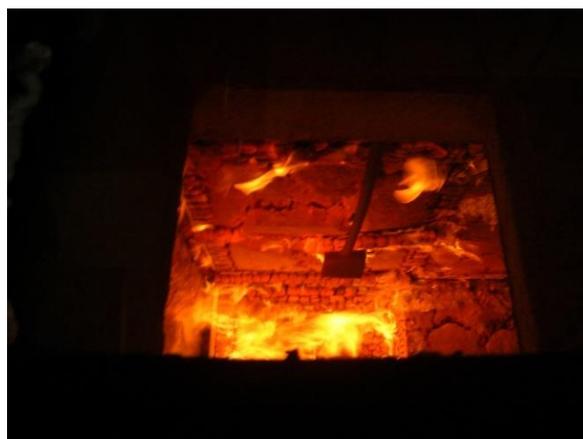
Abbildung 254: Lattung an der Decke (Gefach 1) nahezu abgebrannt (22. Minute)

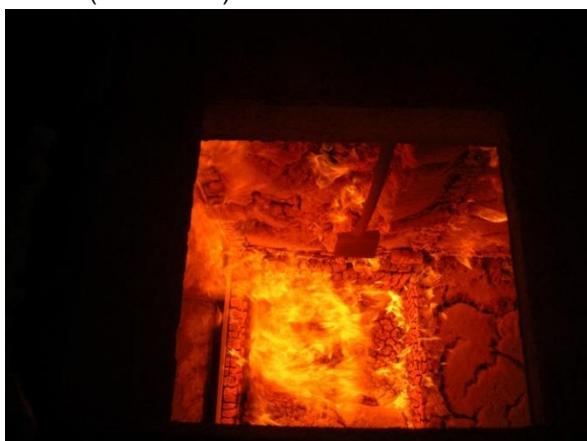
Abbildung 255: Zellulose an der Decke (Gefach 1) bröckelt und glimmt (29. Minute)

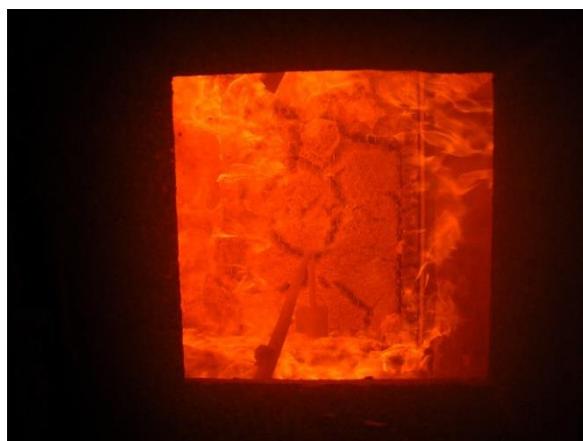
Abbildung 256: Durchzündung, da die Zellulose in der Decke (Gefach 1) herausgefallen ist (33. Minute)

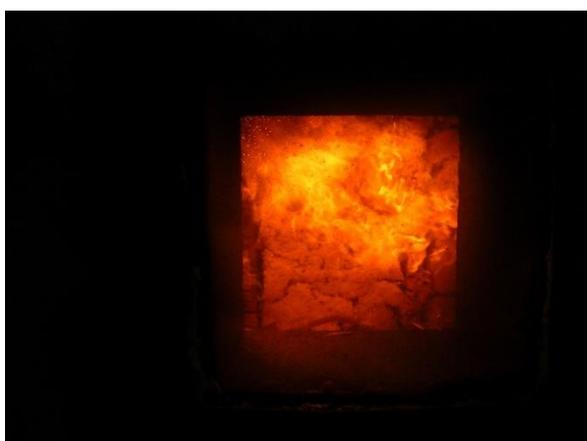
Abbildung 257: Brennen der Zellulose an der Wand (Gefach 1) (60. Minute)

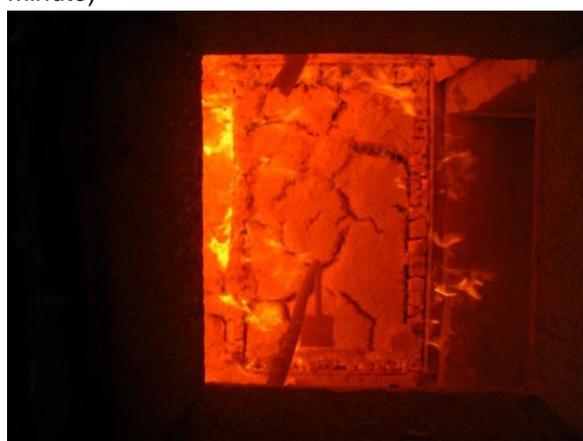
Abbildung 258: Zellulose löst sich vom Ständer an der Wand (Gefach 2) (55. Minute)

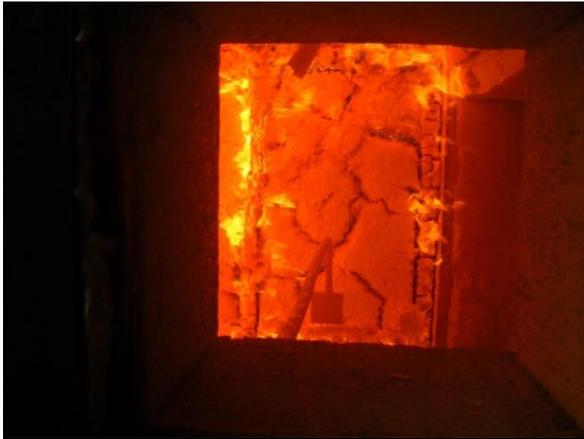
Abbildung 259: Brennen am oberen Rahmen der Wand (Gefach 2) (63. Minute)

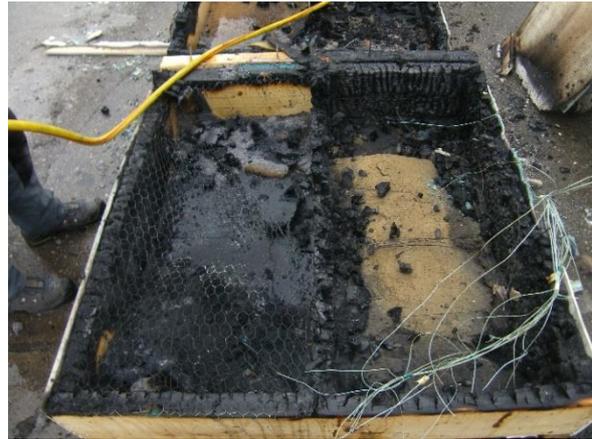
Abbildung 260: Prüfkörper nach Versuchsende

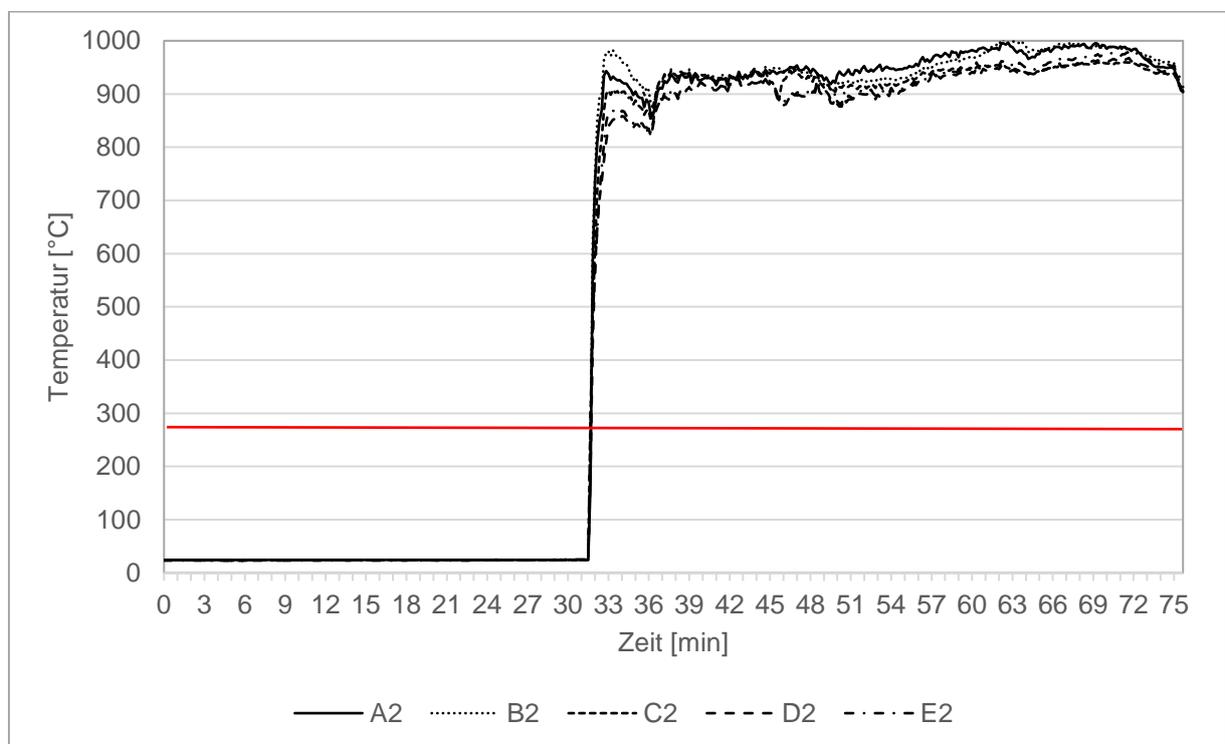
Abbildung 261: Temperaturverlauf zwischen Zellulose (240 mm Steico Floc- gesichert durch Lattung) und Spanplatte in der Decke im Gefach 1

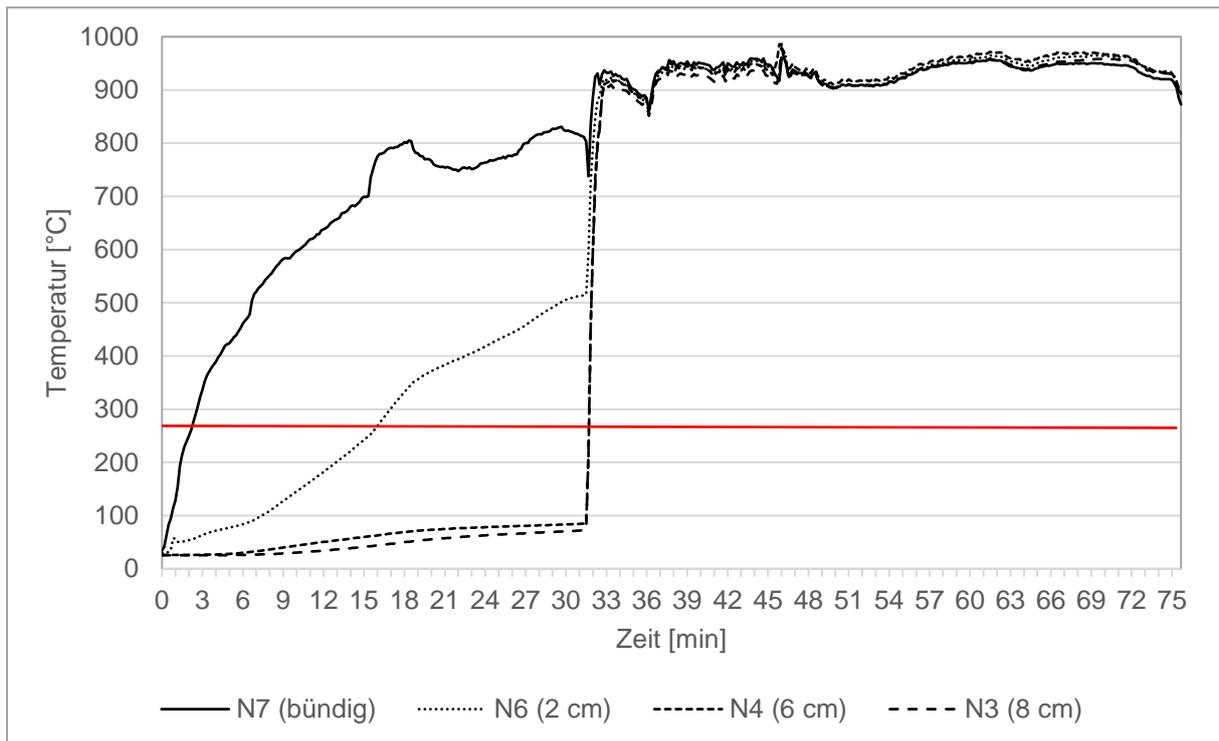
Abbildung 262: Temperaturverlauf am Mittelholz der Decke dem Gefach 1 zugewandt, Messstellen im Abstand von ca. 20 mm

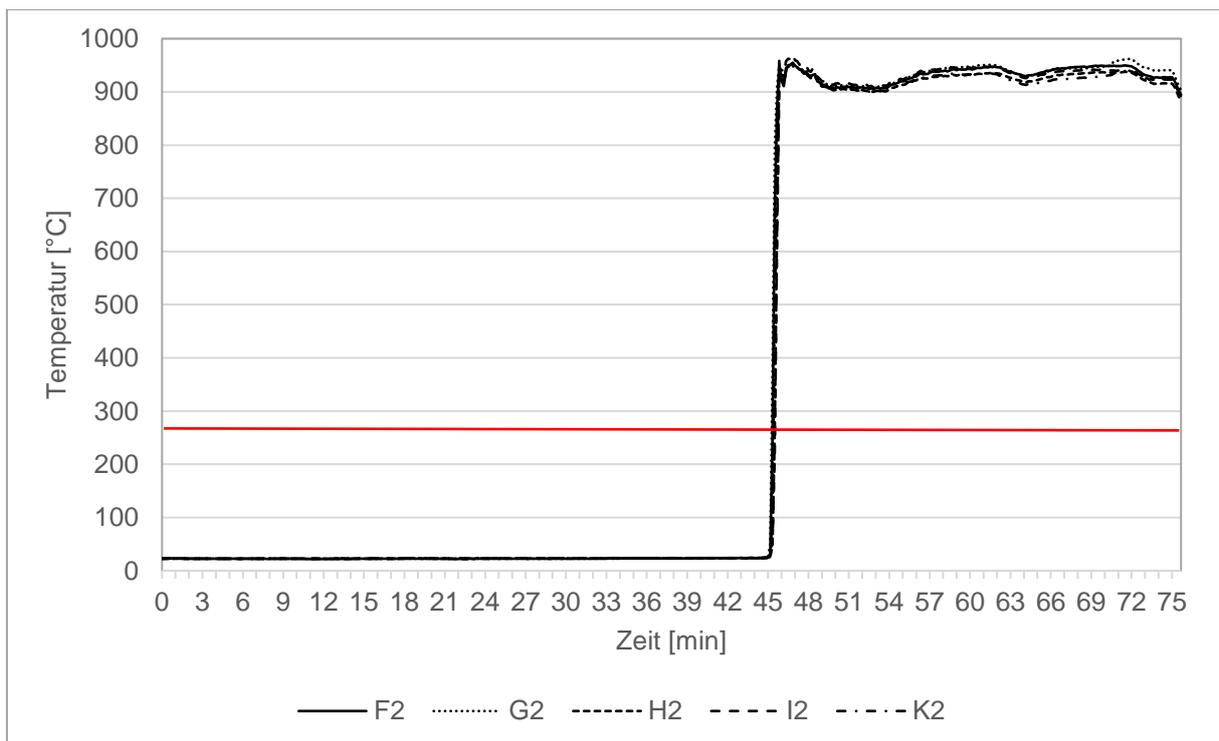
Abbildung 263: Temperaturverlauf zwischen Zellulose (240 mm Isocell Zell- gesichert durch Hasendraht) und Spanplatte in der Decke im Gefach 2

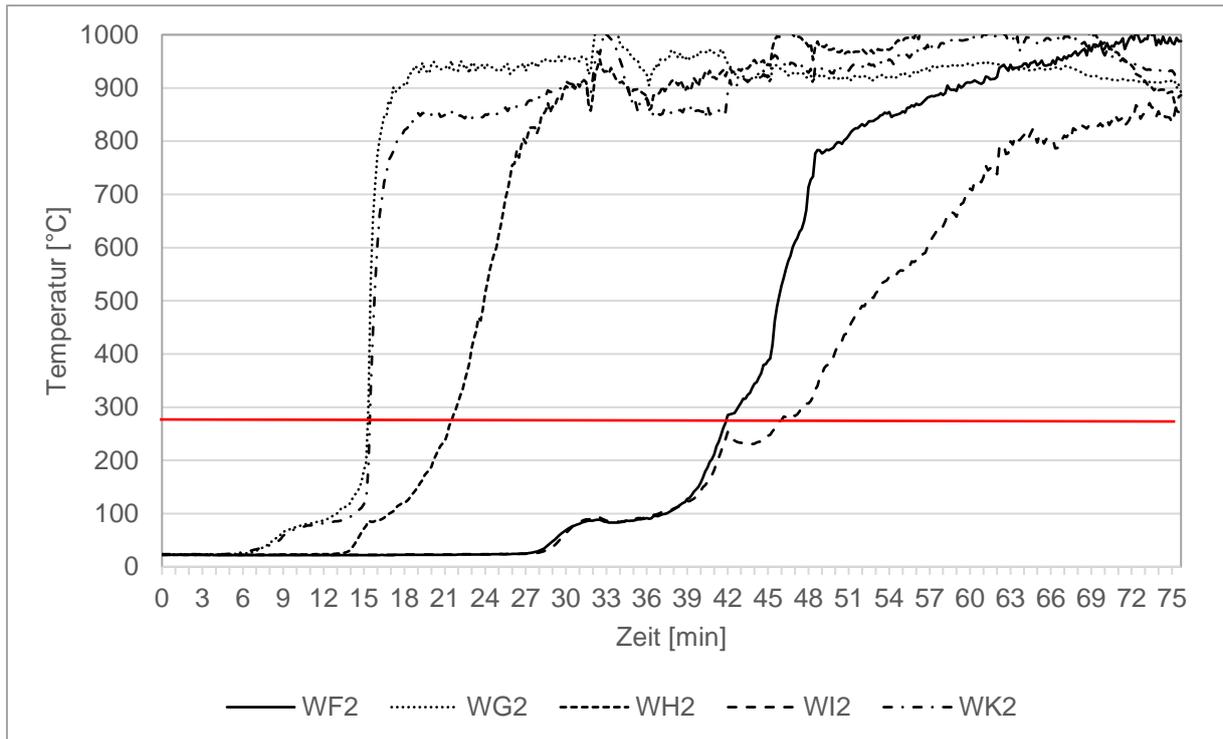
Abbildung 264: Temperaturverlauf zwischen Zellulose (240 mm Steico Floc) und Spanplatte in der Wand im Gefach 1

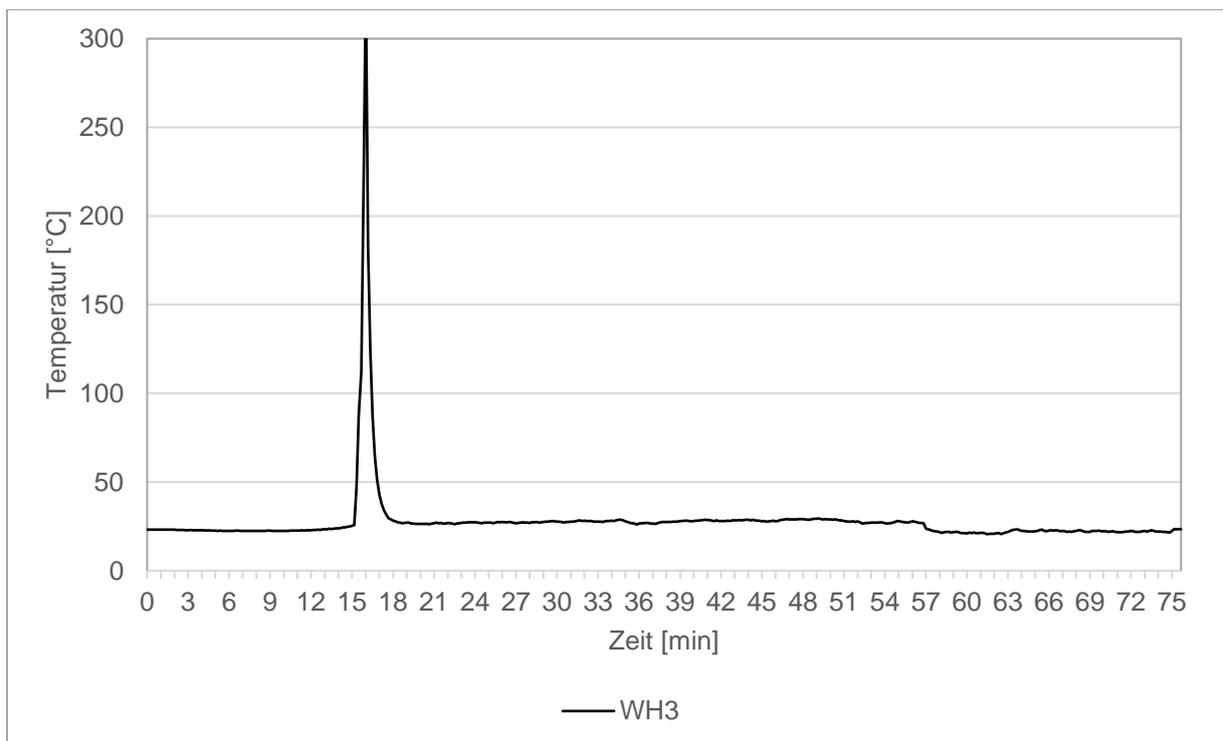
Abbildung 265: Temperaturverlauf auf mittlerer Höhe in der Zellulose (120 mm) in der Wand im Gefach 1

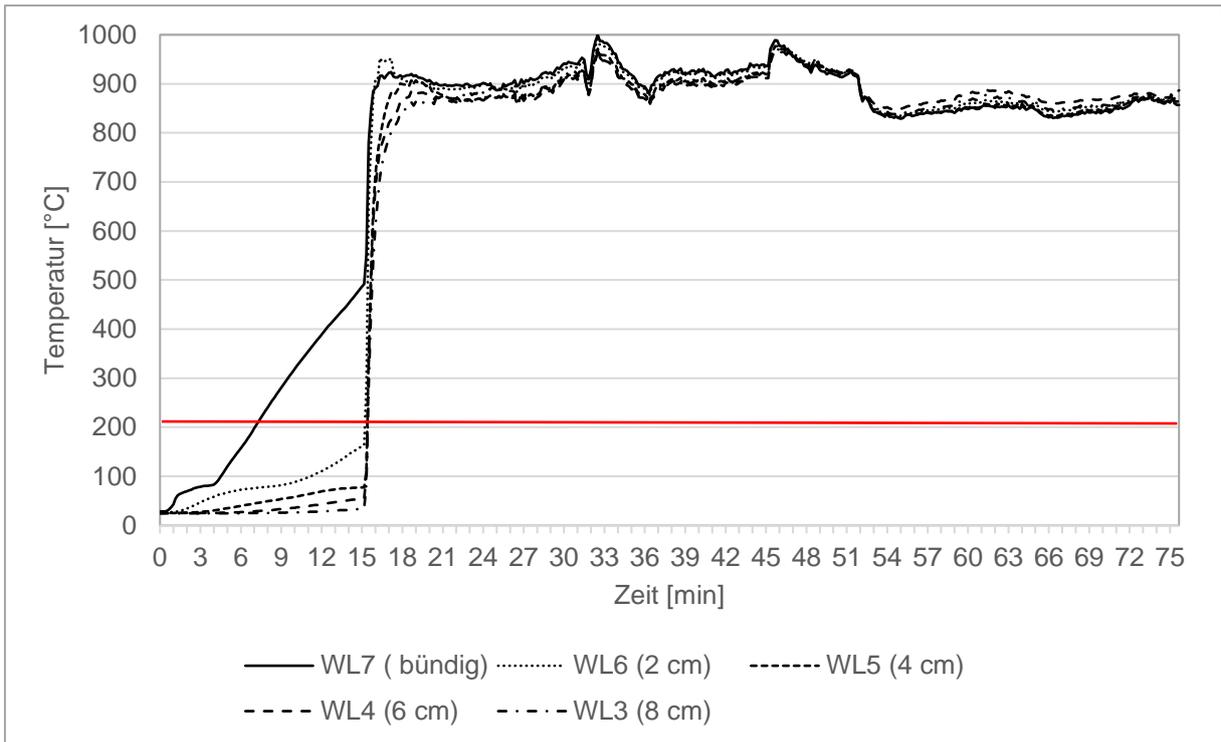
Abbildung 266: Temperaturverlauf am Mittelholz der Wand dem Gefach 1 zugewandt, Messstellen im Abstand von ca. 20 mm

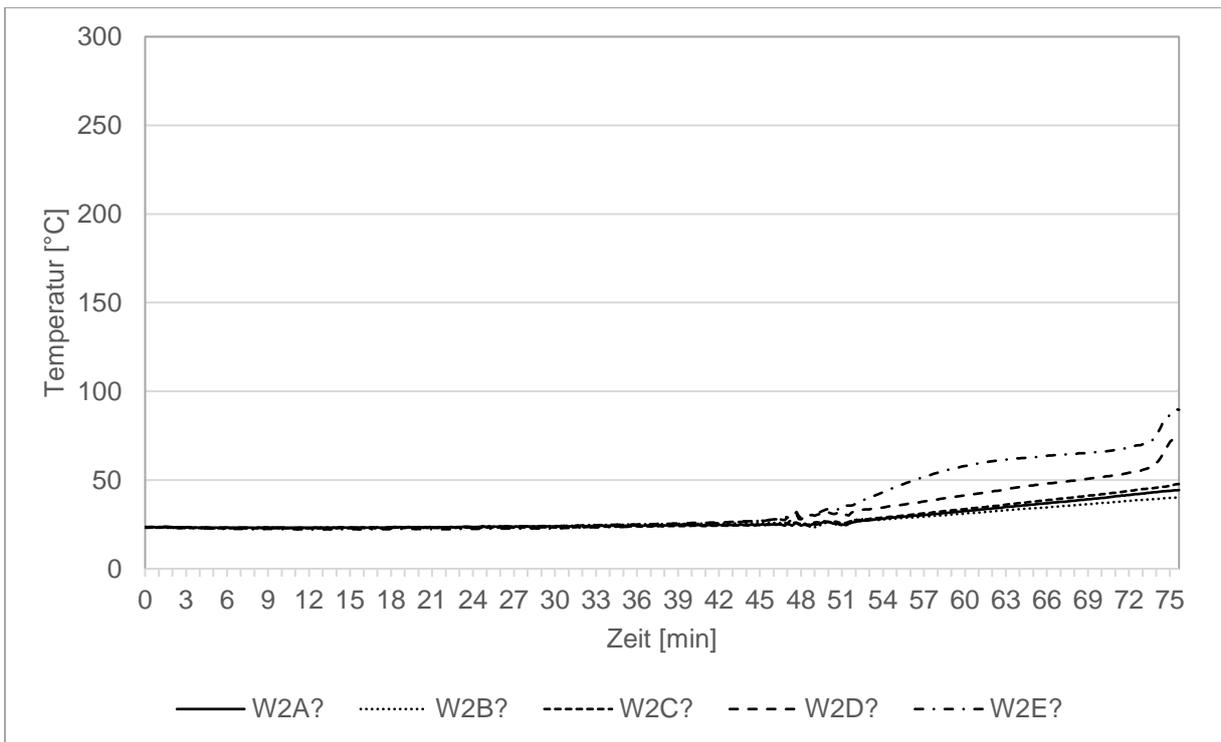
Abbildung 267: Temperaturverlauf zwischen Zellulose (240 mm Isocell Zell - gesichert durch Hasendraht) und Spanplatte in der Wand im Gefach 2

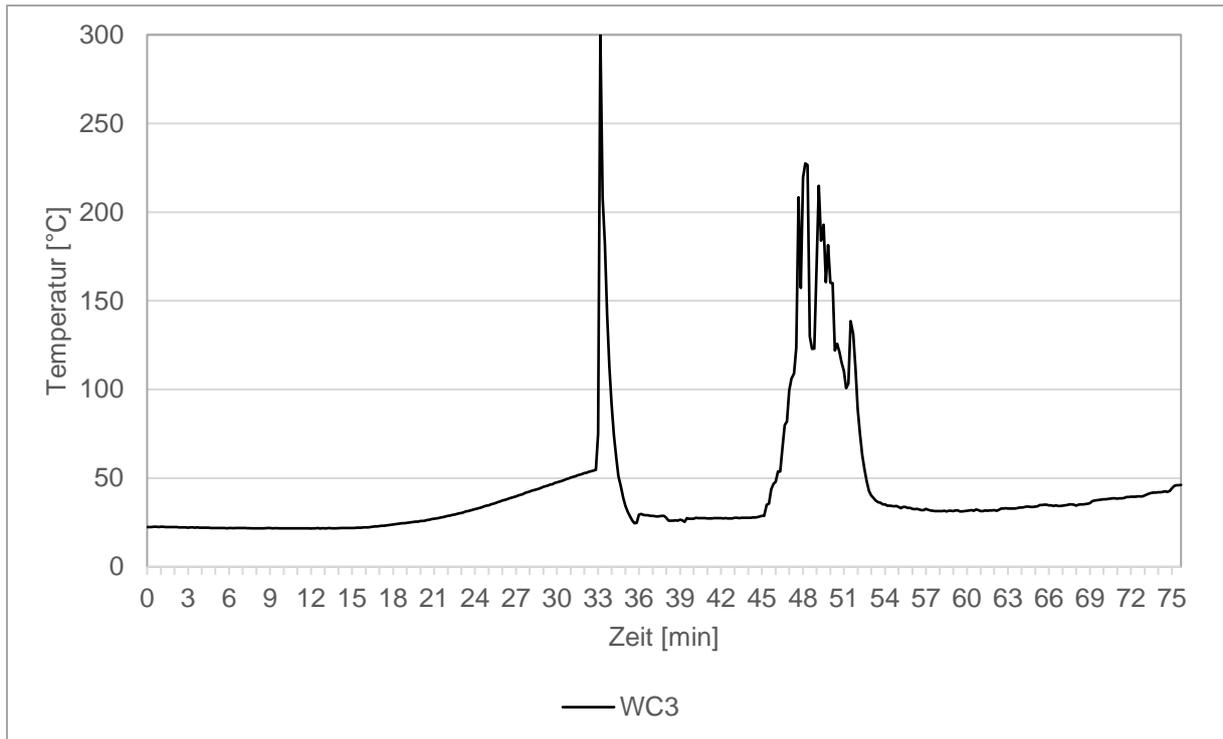
Abbildung 268: Temperaturverlauf auf mittlerer Höhe in der Zellulose (120 mm) in der Wand im Gefach 1

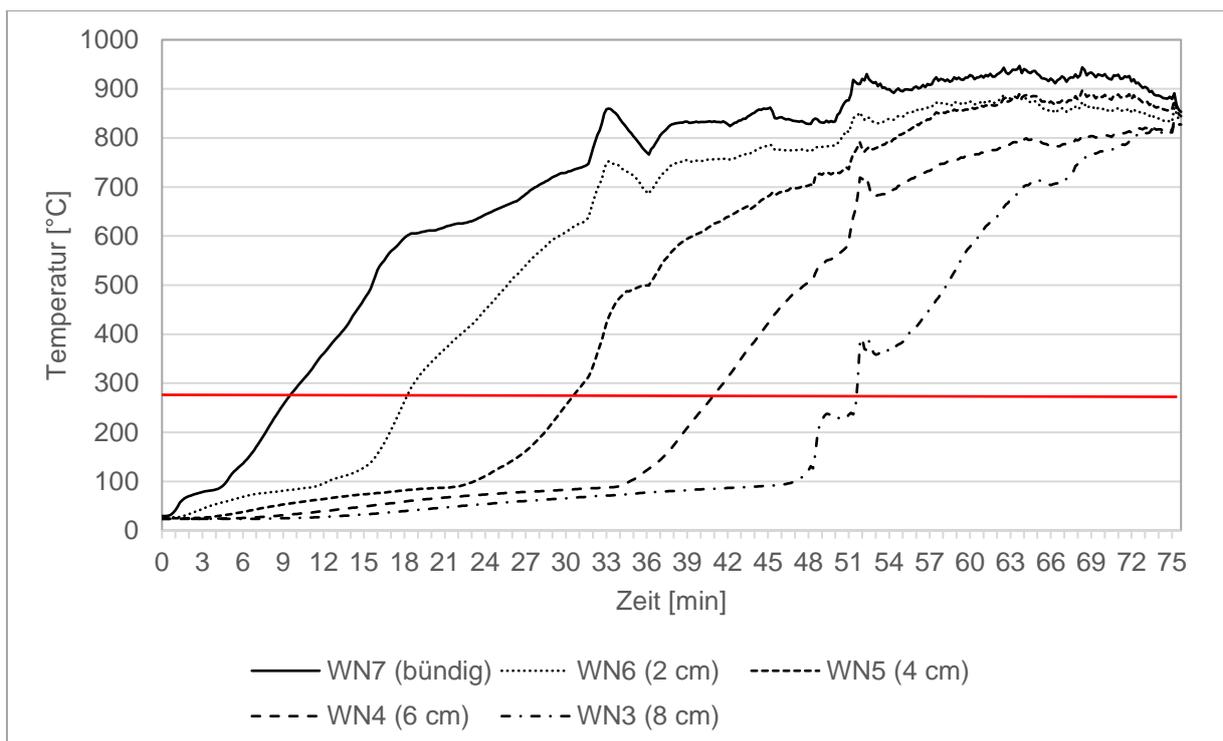
Abbildung 269: Temperaturverlauf am Mittelholz der Wand dem Gefach 2 zugewandt, Messstellen im Abstand von ca. 20 mm

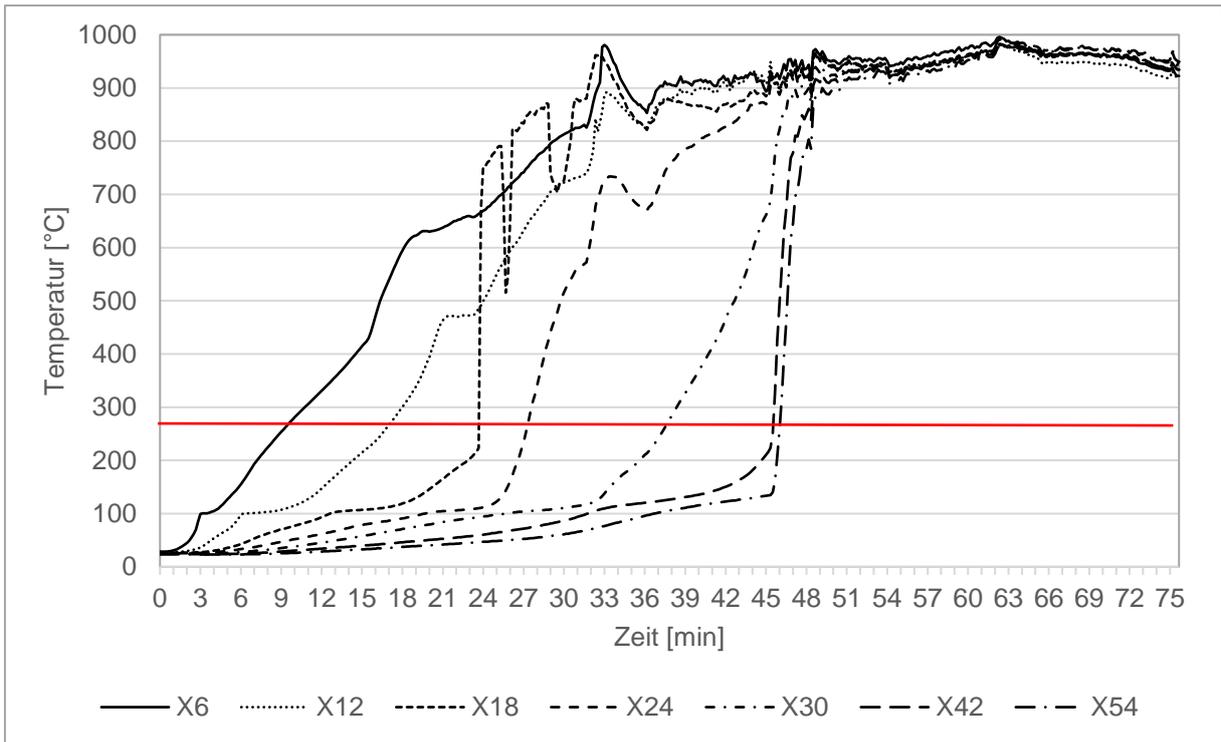
Abbildung 270: Temperaturverlauf am Mittelholz der Wand dem Gefach 2 zugewandt, Messstellen im Abstand von 6 mm

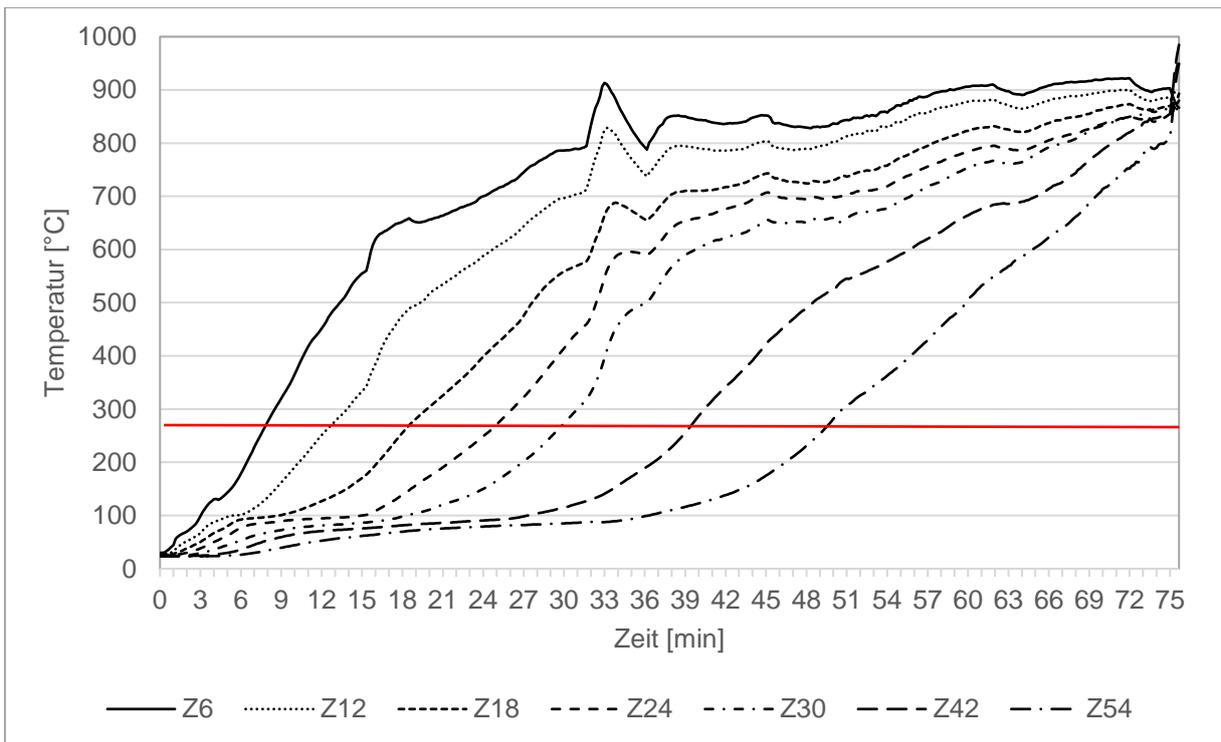
Abbildung 271: Temperaturverlauf im Mittelholz der Wand zwischen dem Gefach 1 und dem Gefach 2, Messstellen im Abstand von. 6 mm

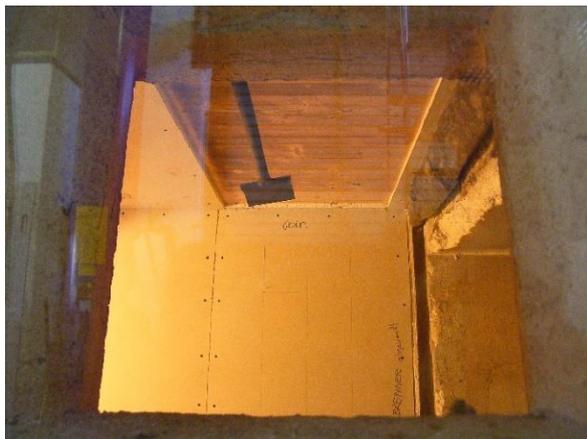
Abbildung 272: Prüfkörper zu Prüfbeginn

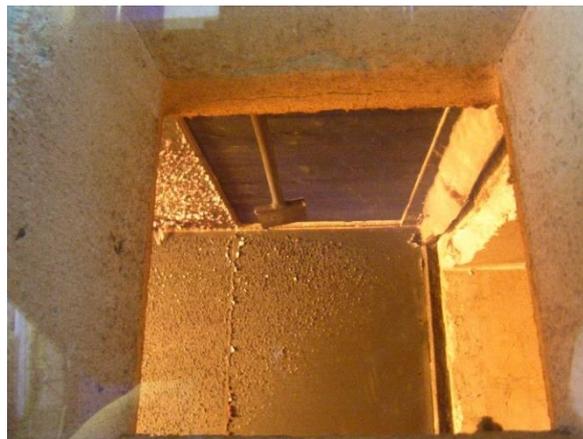
Abbildung 273: Schwarzfärbung der Gipskartonplatten und der Massivholzplatte (4. Minute)

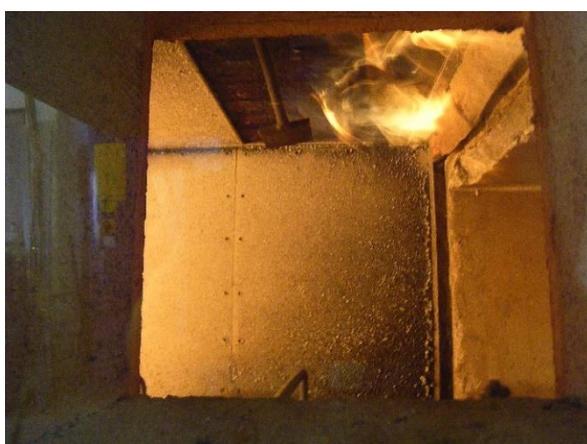
Abbildung 274: Brennen der Massivholzplatte (7. Minute)

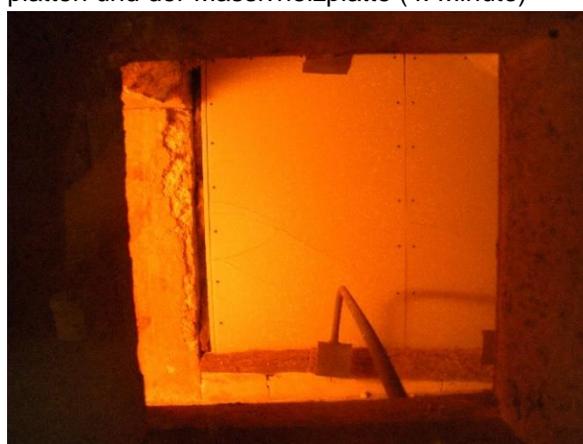
Abbildung 275: Risse in den Gipskartonplatten der Wand (12. Minute)

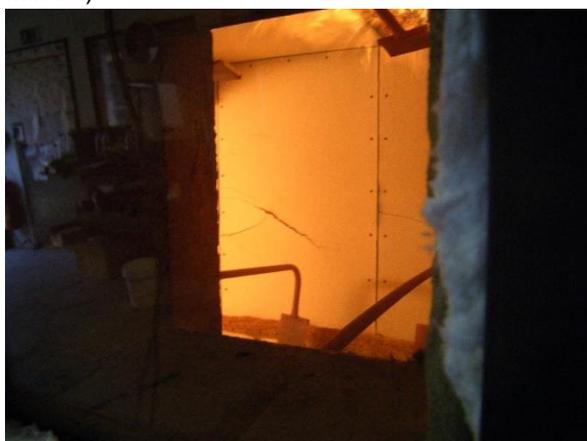
Abbildung 276: Großer Riss in der Gipskartonplatte der Wand des Gefaches 1 (17. Minute)

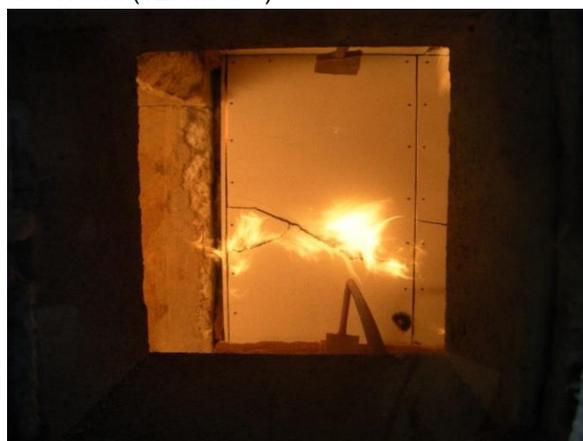
Abbildung 277: Brennen der Protect-Platte hinter der gerissenen Gipskartonplatte (18. Minute)

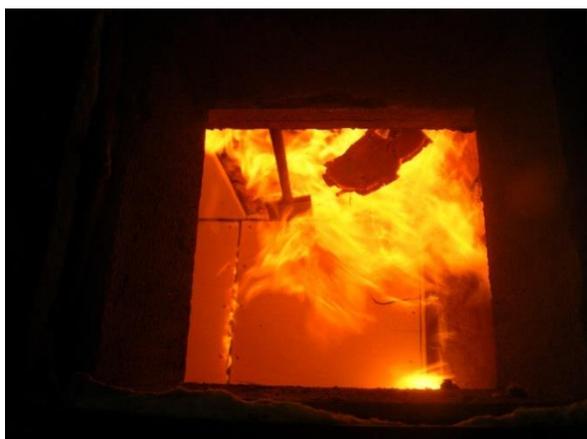
Abbildung 278: Abfallen der Massivholzplatte an der Decke Gefach 2 (25. Minute)

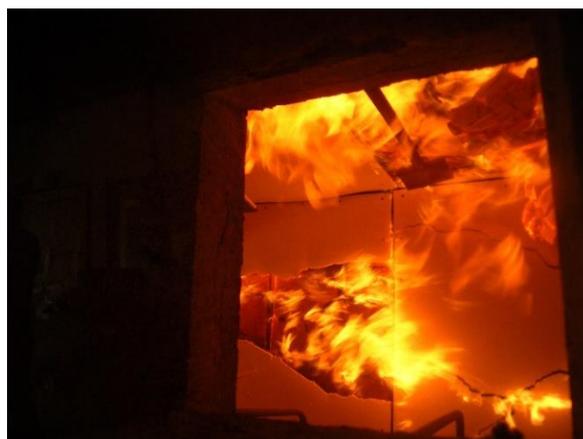
Abbildung 279: Abfallen eines Teiles der Gipskartonplatte an der Wand Gefach 1 (26. Minute)

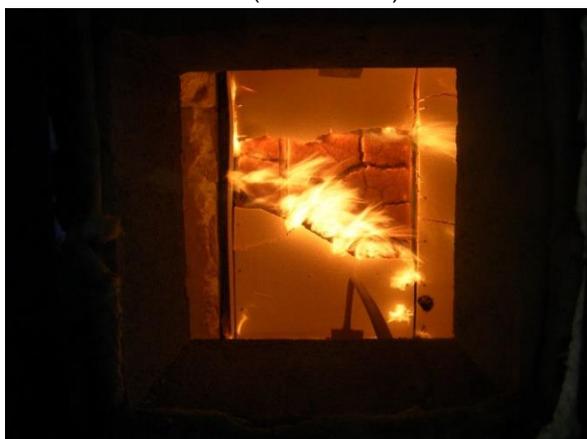
Abbildung 280: Öffnen der Fuge in der Protect-Platte an der Wand im Gefach 1 (27. Minute)

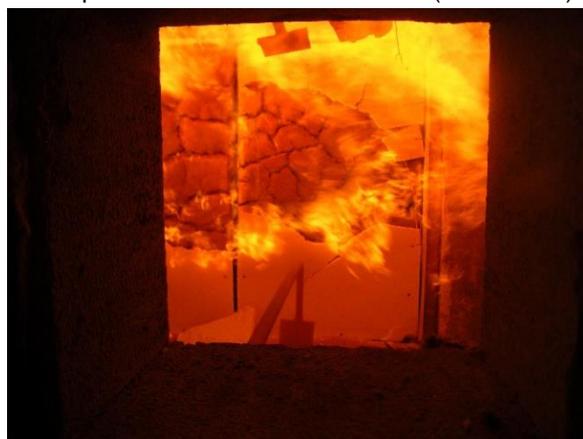
Abbildung 281: Abfallen der Gipsplatte an der Wand im Gefach 2 (32. Minute)

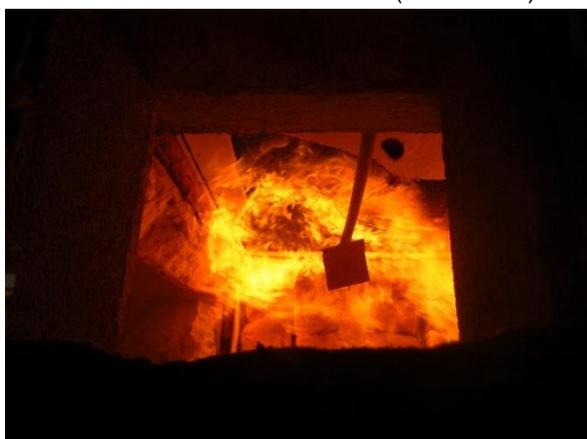
Abbildung 282: Abfallen der Gipsplatte an der Decke im Gefach 1 (33. Minute)

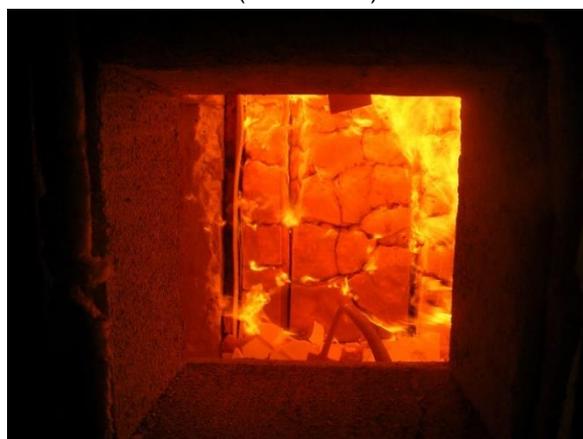
Abbildung 283: Weiteres Öffnen der Fuge in der Protect-Platte

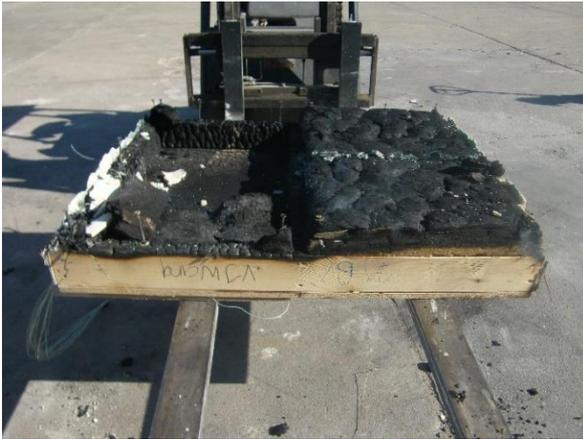
Abbildung 284: Wand nach Versuchsende

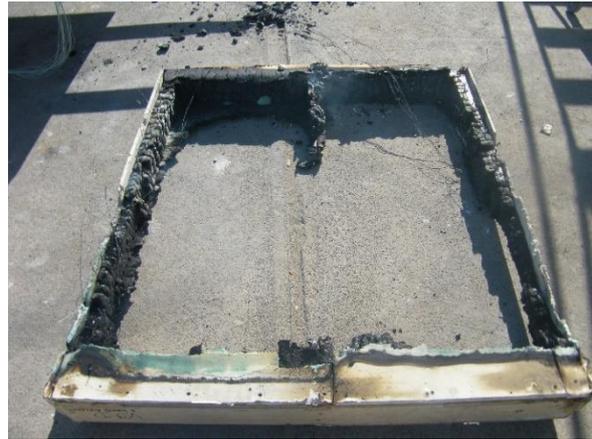
Abbildung 285: Decke nach Versuchsende

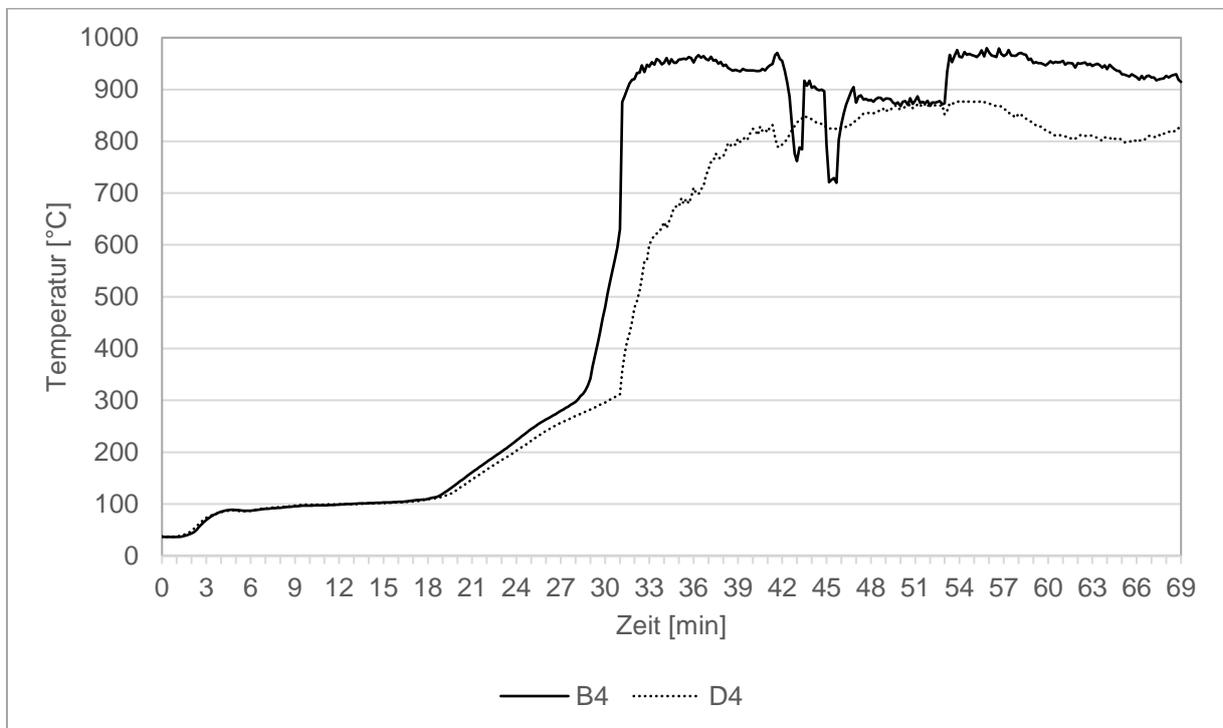
Abbildung 286: Temperaturverlauf zwischen Gipsplatte (12,5 mm GKF) und Spanplatte (19 mm) in der Decke im Gefach 1
